**Kuuse talu ja Kuusemaa kinnistu ajalooline ülevaade,  
väärtused, seisukord ja säilitamise nõuanded**

Kuuse talu, Vahakõnnu küla, Rapla vald, Rapla maakond (65403:001:0162),  
Kuusemaa kinnistu (65403:001:0700)

Arhitektuuri konserveerimise ja restaureerimise täiendkoolituse lõputöö

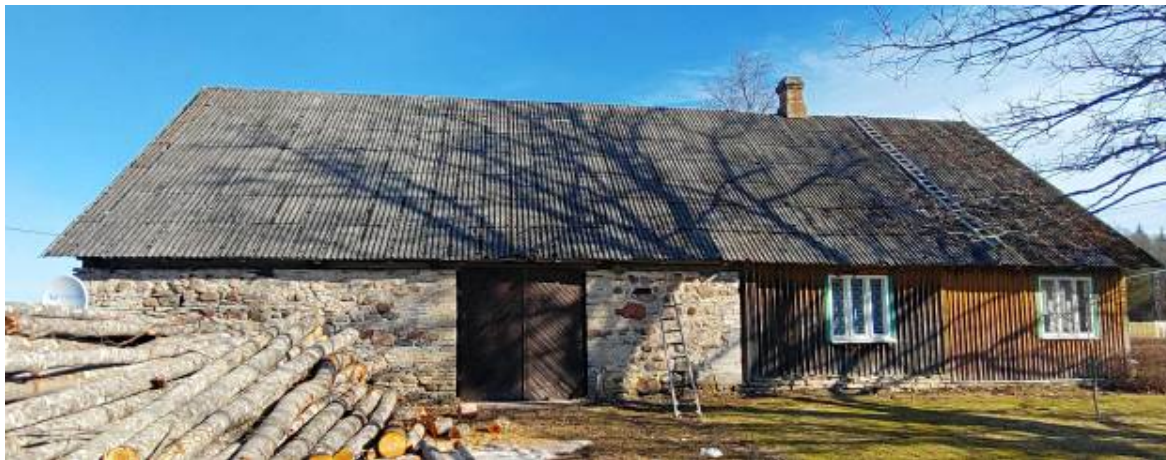
27. Peahoone lõunaküljel eristuvad selgesti erinevad ehitusetapid. 27.03.2022. Foto: T. Väikmeri.

Rehealuse kahepoolsetest ustest ei ole säilinud ehitusaegseid (ill. 22) kaldmuustrilise puitlaudisega kaetud uksi. Lõunapoolsed ukсед on tehtud algsete uste eeskujul uued (ill. 27), põhjapoolsed ukсед on vahepealne vertikaalse lauaga kaetud lahendus, mis on tänaseks üsnagi amortiseerunud.

Rehealuse amortiseerunud põhjaseinas asuvad kahepoolsed ukсед asendada lõunaseina ustega analoogse kaldmuustrilise laudisega ukselahendusega.

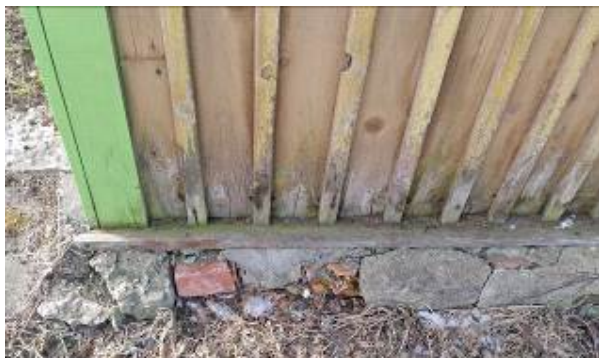
Puitkarkass seintega hooneosal on sokliosa 1-2 paekivikihi kõrgune, soklis olevaid auke on täidetud punaste tellistega ning kivid on pealt kaetud tsementmördiga, mis tänaseks on suuremalt jaolt murenenud (ill. 28). Veranda poolses seinas on pinnas varasema hoone mahus kõrgem ning veranda seinte ääres on ka lillepeenrad, mille tõttu on fassaadi puitosa peaaegu vastu maapinda (ill. 29).

28. Puitkarkass seinaga hooneosa tsementmördiga kaetud sokkel. 27.03.2022. Foto: T. Väikmeri.

Puitfassaadiga majaosa sokli veelauad on suuremas osas pehkinud ja puudub veeplekk (ill.28, 29). Uuendatud eeskojal on palkseinte-aluse sokliga samas kõrguses valatud betoonist sokkel (ill. 25).

Puitsõrestik- ning palkseinte aluse paekivi sokli ümber olev katkine tsementkrohvi kiht eemaldada ning krohvida lubikrohviga, millele võib tugevduseks lisada kuni 10% ulatuses tsementkrohvi. Sama seguga täita lõunakülje tsementkrohvi-katteta paekivisokli tühjad vuugid.

Puitfassaadiga majaosa soklile paigaldada uued, minimaalselt 15-kraadise kalde ning veeninaga sügavimmutatud tihedast puidust veelauad ning veeplekk.

Et kaitsta seinu kondentsi ja maapinnast üles imbuva niiskuse eest on soovitatav sein ja sokliosa vahele paigaldada hüdroisolatsioonikiht.

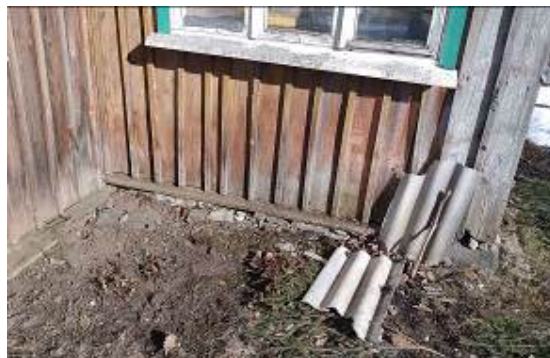
29. Veranda seinte ääres asuv peenar ja pinnasesse mattunud sokliosa. 27.03.2022. Foto: T. Väikmeri.

Kohtades, kus pinnas on puitfassaadile liiga lähedal või kalle on maja suunas, tuleb pinnast koorida nii palju, et saavutada pinnasekalded majast eemale. Veranda ääres asuvad peenrad tuleks võimalusel eemaldada.

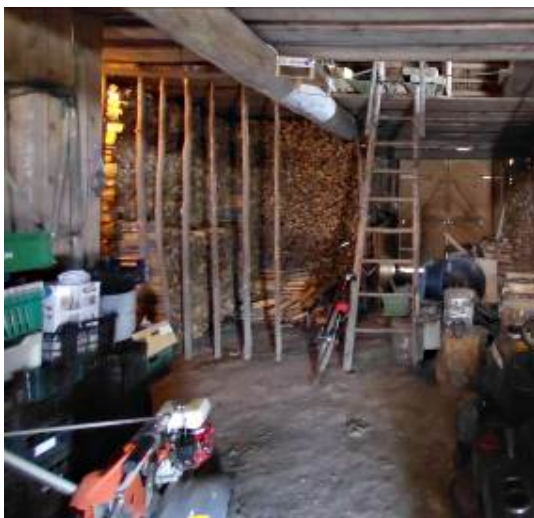
30. Rehealuse tambitud savist põrand ja pääs lakka. 27.03.2022. Foto: T. Väikmeri.

Rehealuse tambitud savist põranda võiks soovitavalt samuti originaalsena säilitada.

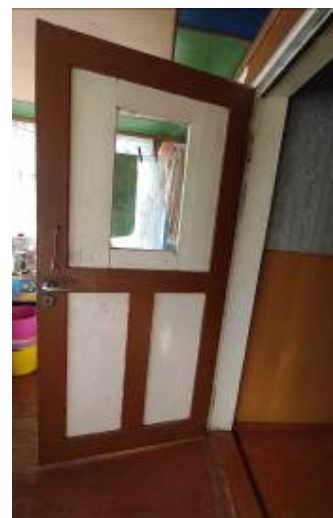
32. Veranda originaal uks, värviline vineerlagi ja värvitud puitlaudis põrand. 27.03.2022. Foto: T. Väikmeri.

Veranda värvitud puitpõranda võiks kuummeetodil värvist puhastada, teostada linaõlikitiga puiduparandused ning värvida linaõlivärviga, millele on tugevuse saamiseks lisatud ~25% ulatuses naturaalsest linaõlist valmistatud paadilakki.

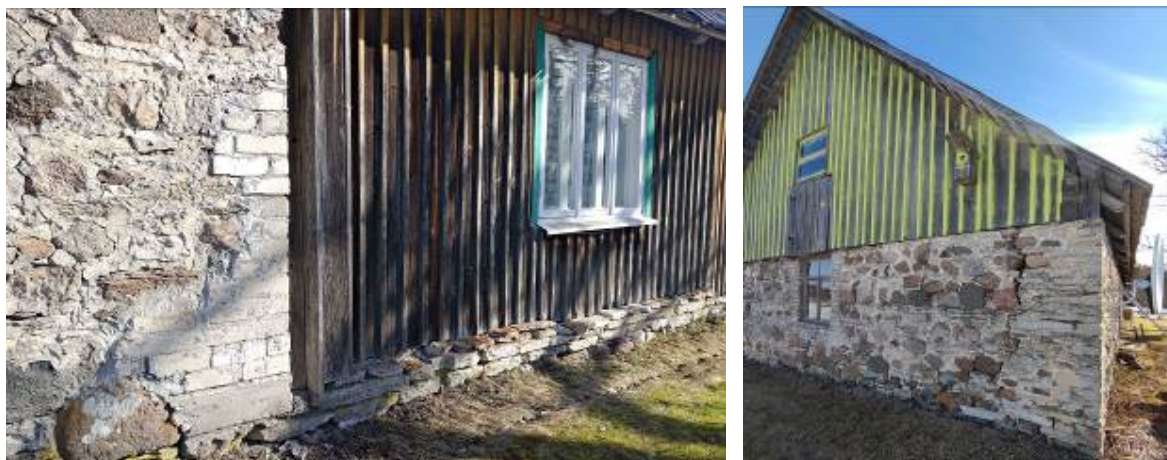
Varasemast mõisaegsest hoonest on säilinud läänepoolsed pae- ning maakividest müürid. Sadevee äravoolu juhtimissüsteemi puudumise tõttu on müüritise vuukidest algne lubjasegu paljudes kohtades välja uhtunud ja osaliselt on hilisemas järgus vuuke täidetud tsemendiseguga. Kivimüüri ja palkseina üleminekukohas hoone lõunaseinas on müüritis hakanud lagunema ning lagunenu osa on hilisemas järgus üritatud silikaattelistest uuesti üles laduda (ill. 33). Läänepoolse müüritise nurkades on konstruktsioonikahjustustele viitavad suured praod, mis võivad olla tingitud kas vajumisest müüri all või pealisehitise survest ning kivide nõrgast sidumisest (ill. 34).

33. Silikaattelistega parandatud müüritis hoone lõunaseinas. 27.03.2022. Foto: T. Väikmeri.

34. Seinte väljavajumisele viitavad suured praod lääneseina müüritise nurkades. 27.03.2022. Foto: T. Väikmeri.

Läänepoolse kivimüüri pragude tekke väljaselgitamiseks on vajalik tellida insenertehniline ekspertiis. Seniks tuleks hoone seiniosa toetada, et vältida edasist väljavajumist. Varasemad tsementmördiga tehtud müüriparandused tuleks eemaldada, vuugid mehaaniliselt ja survepesuga puhastada ning uued parandused ja vuugitäitmised teha 10% tsemendisisaldusega lubi-tsementmördiga.

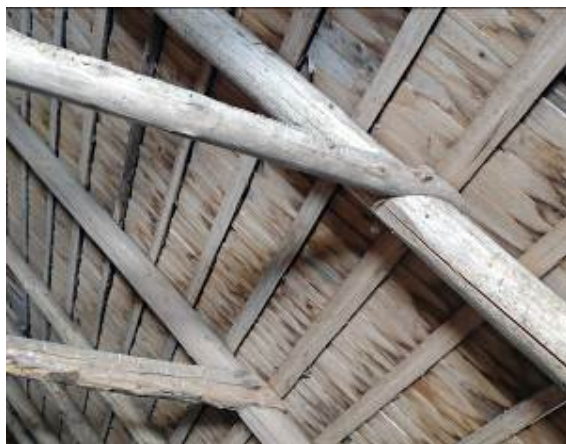
Katuse kandjaks on murispuule toetuv penn-sarikate konstruktsioon (ill. 39), mis elanike sõnul ja visuaalsel vaatlusel on heas seisukorras. Sarikate vahelistele roovlattidele kinnitub varasem sindelkatus, mis on tänaseks kaetud eterniitplaatidega (ill. 40). Eterniitkate on terve ja vett läbi ei lase. Veranda valtsitud plekk-katus on algse värvikattega (ill. 21), eeskoja plekk-katus (ill. 25) ilma värvikihita.

39. Katuse penn-sarikate konstruktsioon ja originaal sindelkate. 27.03.2022. Foto: T. Väikmeri.

Kuna eterniitkatus on hetkel rahuldavas seisus ja omanikud suuri renoveerimisi lähiajal ette võtta ei plaani, siis soovitus on väikese täiendusena lisada katusele hetkel sealt puudu olev harjaplekk, et tagada sademete mittesattumist katusekatte alla. Kui hilisemas järgus on mõeldav katusekatte uuendamine, siis soovituslikult võiks peale eterniitkatuse eemaldamist vaadata üle varasema sindelkatuse seisukorra ja võimalusel seda uuendada. Kui vana sindelkatus on liiga amortiseerunud, siis kasutada uue katusekattena originaalilähedast sindelkatust, viimistlusena kasutada tõrvamist.

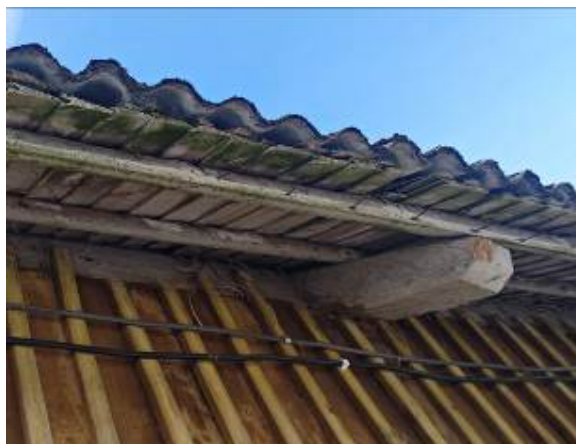
40. Räästas sarikaotsaga ning originaalse sindelkatte ja seda katva eterniidiga. 27.03.2022. Foto: T. Väikmeri.

Kuigi hoonel ei ole ajalooliselt kunagi sadeveesüsteemi olnudki, siis hoone paremaks säilimiseks on siiski soovitatav vee hoonest eemale juhtimiseks minimaalse lahendusena paigaldada katuse servadesse räästarennid ning juhtida vesi hoonest eemale rennile riputatud keti abil. Rennid ei tohiks olla plastikust.

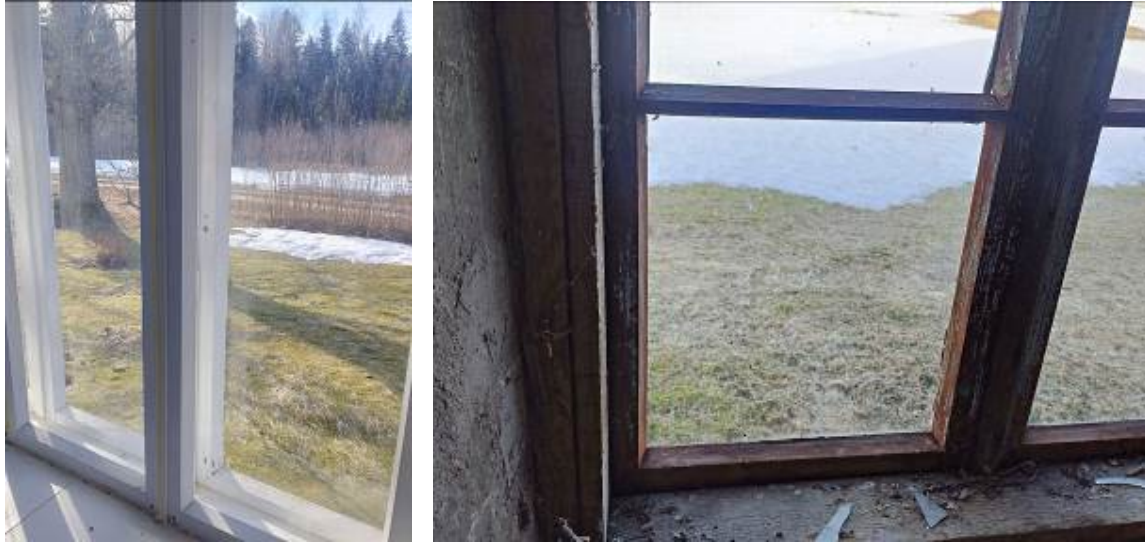
Kõik aknad on ehitusaegsed. Eluruumide aknad on kahe raamiga (ill. 41), katusealuse ning rehealuse aknad ühekordse klaasi ja raamiga (ill. 42). Köögi ja elutoa aknad on rahuldavas seisukorras, sest neid on korrapäraselt hooldatud ja üle värvitud (ill. 43). Teised aknad on olnud hooldamata ja seetõttu osaliselt pehkinud (ill. 44). Kõikidel eluruumi akendel on aknaplekk.

41. Elutoa kahe raamiga originaalaken. 27.03.2022. Foto: T. Väikmeri.

42. Rehealuse laudaruumi ühe raamiga originaal klaasaken. 27.03.2022. Foto: T. Väikmeri.

Kõik aknad puhastada värvist, teostada puiduparandused kitiga ning amortiseerunud aknaosadest valmistada võimalikult sarnaste omadustega puidust koopiatükid. Proteesimisel liidetavad pinnad lõigata kalduunaliselt. Klaasiliistud asendada kitiga. Eluruumide sisemistesse aknaraamidesse paigaldada soojapidavuse tõstmiseks 4mm K-klaas. Aknaraamid kruntida ja värvida linaõlivärviga.

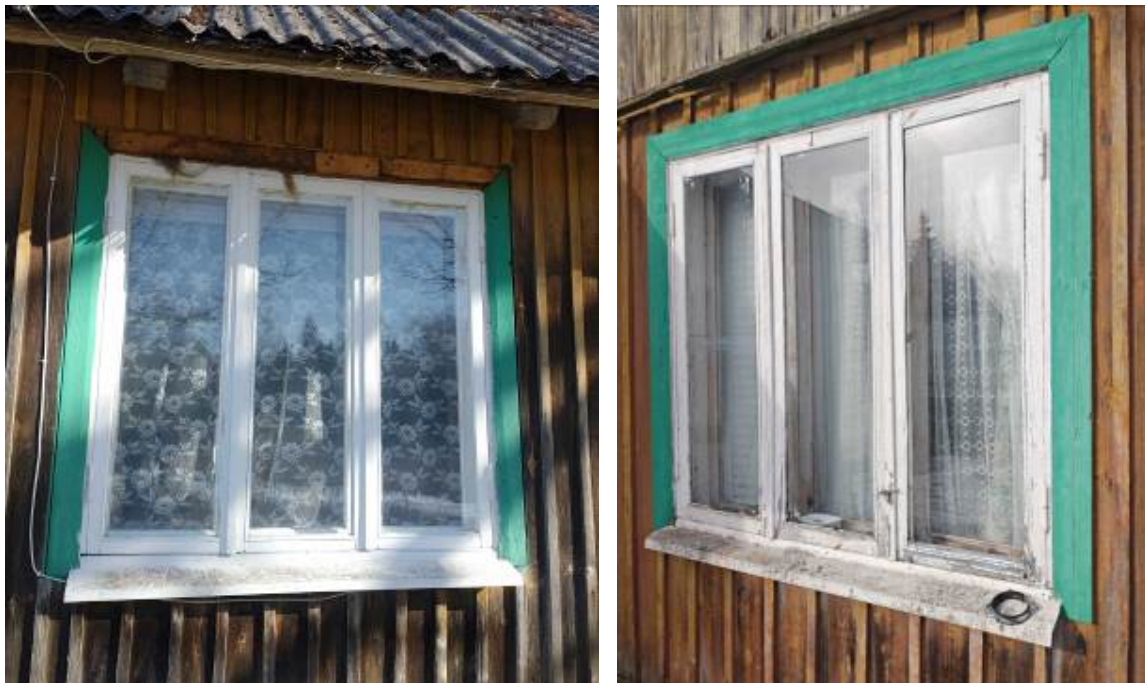
43. Korrapäraselt hooldatud ja värvitud elutoa aken. 27.03.2022. Foto: T. Väikmeri.

44. Hooldamata jäetud väikese toa aken. 27.03.2022. Foto: T. Väikmeri.

Kõik piirdeliistud puhastada värvist, vajadusel teostada kitiga puiduparandused ning kruntida ja värvida linaõlivärviga. Puuduvad liistud (ill. 43) asendada koopiatega.

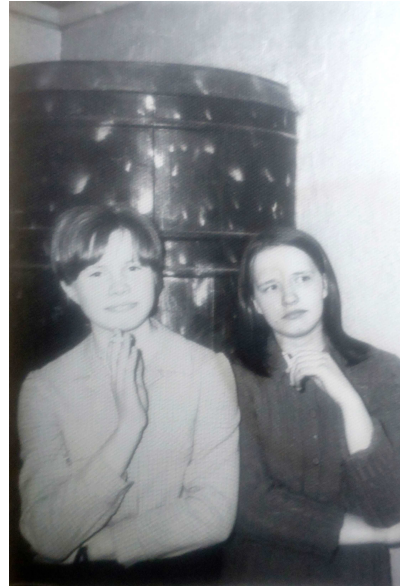
Ehitusaegsetest kolmest küttekoldest on originaalina säilinud kaks. Hiljuti asendati elutoa ja köögi vahel olnud plekkahi välja šamott-tellistest ahju (ill.44) vastu. Säilinud on tagumise toa ja köök-pesuruumi vaheline raudahi (ill. 45), mis vajab mõningate voodrikivide sisse kukkumise tõttu remonti ning soojamüüriga pliit (ill. 46) pesuruumi ja köögi vahel. Maja korsten on rahuldavas seisukorras.

46. Tagumise toa raudahi 1960. aastate lõpul. Foto: erakogu.

Säilitada olemasolevad küttekolded. Teostada vajalikud remonttööd tagumise toa raudahjuga.

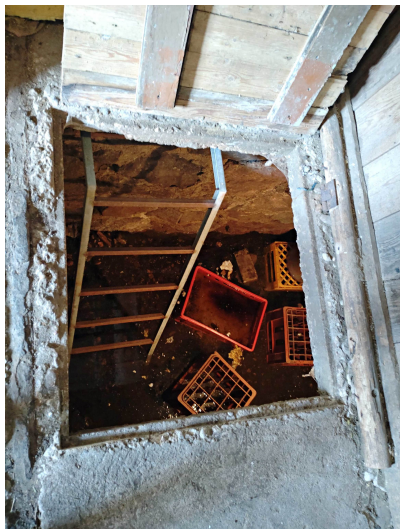
Sealauta, karjakööki ja selle taga asuvat väikest tuba kasutatakse panipaikadena. Kõige aktiivsemas kasutuses on hoonest kelder, mis aga umbe kasvanud kuivenduskraavide tõttu on viimasel ajal sademe- ning pinnasevete tõttu üleujutatud (ill. 47).

47. Abihoone ülejutav kelder. 27.03.2022. Foto: T. Väikmeri.

Teostada hallitusetõrje hallitusega kahjustunud pindadel. Sulgeda säilinud aidaosa läänesein, et takistada niiskuskahjustuste lisandumist. Säilitada heas korras maakivimüüritis (ill. 49) ning tenderpostidega avatäited. Avatäidete manused (ill. 48) puhastada roostest ja katta roostetõrje vahendiga. Osade kaupa vahetada välja või proteesida kahjustunud palgid, talad jm. tugikonstruktsioonid. Alumise palgirea ja sokliosa vahele paigaldada hüdroisolatsioonikiht. Puhastada kuivenduskraave. Säilitada väikese toa seinte värvilahendus ja abihoone küttekolded.

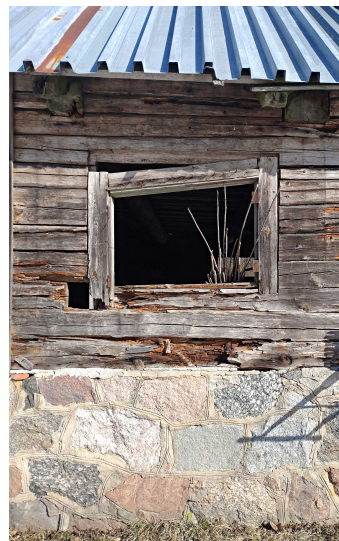
Palkseinad on osaliselt pehkinud ja palgid vajaksid väljavahetamist (ill. 49). Soklimüürid on heas korras. Kahjustuste vähendamiseks on hoonete peale pandud uus profiilplekist katus.

49. Abihoone heas korras soklimüür, pehkinud palksein ja profiiplekk katus. 27.03.2022. Foto: T. Väikmeri.

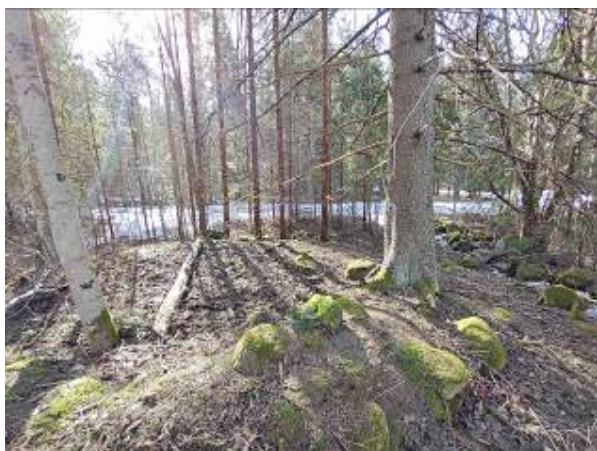
50. Hoone ehitusajast pärinev lubjapõletusauk teeäärses metsatukas. 27.03.2022. Foto: T. Väikmeri.

Korrastada ja puhastada võsast piirikivid, kiviaiad ning lubjapõletusauk. Teostada korrapärast puude hooldust. Võimalusel taastada hoonete ümbruses õueala piirav lippaed.
