**UDRIKU MÕISA PARK**  
**MUINSUSKAITSE ERITINGIMUSED**

*Udriku küla, Kadrina vald, Lääne-Virumaa*

2014/2015. õ-a. Arhitektuuri konserveerimise ja restaureerimise täiendkoolituskursuse lõputöö

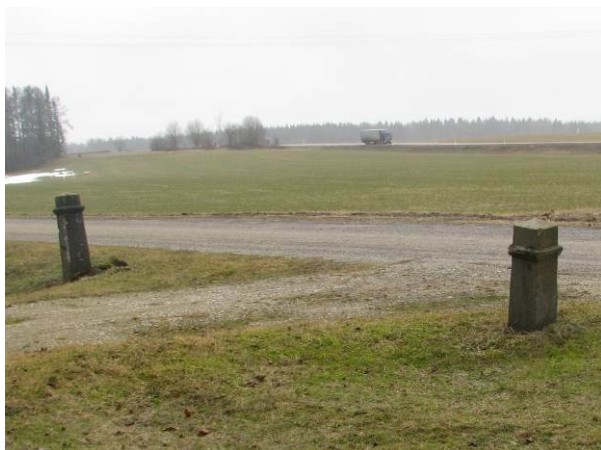
Peahoone läheduses on säilinud mõisa-aegne **teedevõrk** koos tagumise ringteega. Mõisa peasissepääs asub peahoonest lääne/kirde suunas, mida tähistavad tänaseni kaks kandilist tahutud graniitposti (foto 1). Sissepääsuteed ääristavad ümmargused graniitpostid, mis on osaliselt tänaseni säilinud (foto 2).

Foto 1. Peasissepääsu juures olevad kandilised graniitpostid. 2015. a.

4. Säilitada peasissepääsu ääristavad graniitpostid - sissepääsu alguses olevad kaks neljatahulised posti ning teed ääristavad ümmargused postid.
5. Kuna ülejäänud arhitektuursete väikevormide kohta ei ole säilinud plaani- ega fotomaterjali, tuleb projekteeritavad rajatised lahendada kaasaegses tagasihoidlikus võtmes.

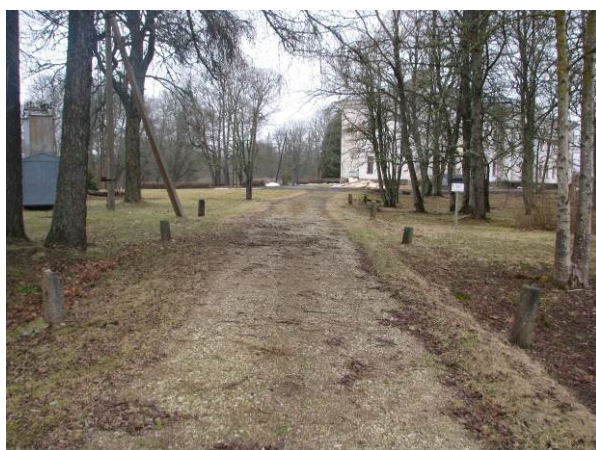
Foto 2. Peasissepääs ja seda ääristava ümmargused graniitpostid. 2015. a.

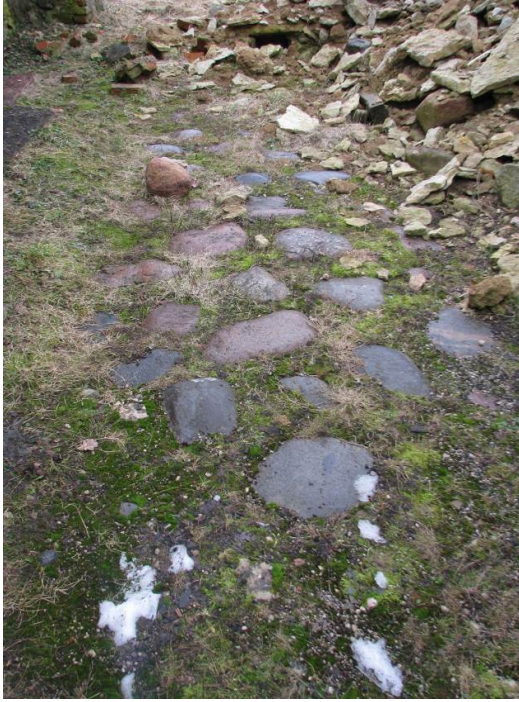
Tähtsamad teed olid mõisasüdames arvatavasti sillutatud maakividega. 2015. a on näha Karjalaut nr 1 ja Karjalaut nr 2 vahelisel läbipääsul maakividest sillutist (foto 3). Väiksemad pargiteed olid suure tõenäosusega kruusa ja pinnasteed.

Foto 3. Karjalaut nr 1 ja 2 vahel olev maakividest sillutise fragment. 2015. a.

Säilinud mõisa-aegne maakivisillutis (karjalaut 1 ja karjalaut 2 vahel) säilitada.

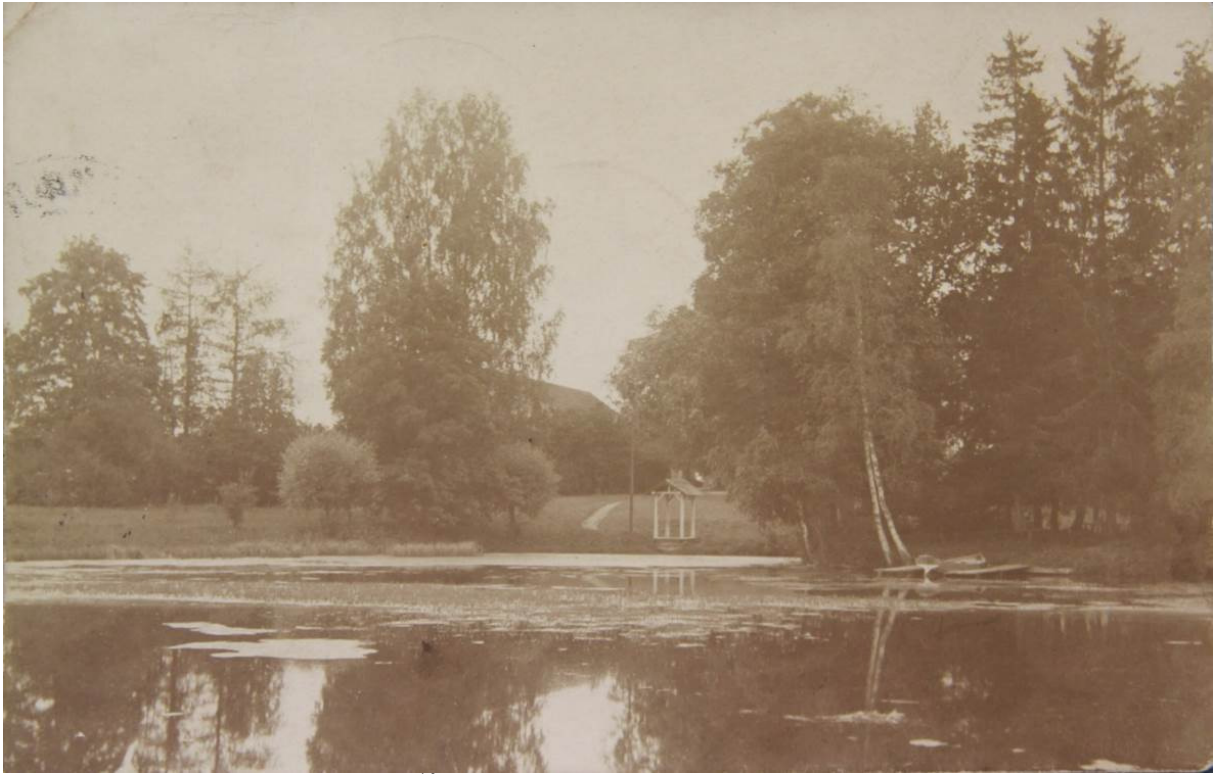
**Pargirajatistest** on säilinud vaid üks foto pargipaviljonist allika suudmel tiigi kaldal. See oli mõõtmetelt väike, külgedelt lahtine neljale postile toetuv viilaktusega ehitis (foto 4).

Foto 4. Udriku mõisa paviljon 1915. a<sup>16</sup>

2. Säilinud on foto järve kaldal asunud väikesest paviljonist. Taastada paviljon foto järgi (foto 4).
3. Projektiga võib kavandada parki täiendavaid paviljone. Uued paviljonid lahendada tagasihoidlikus kaasaegses võtmes.

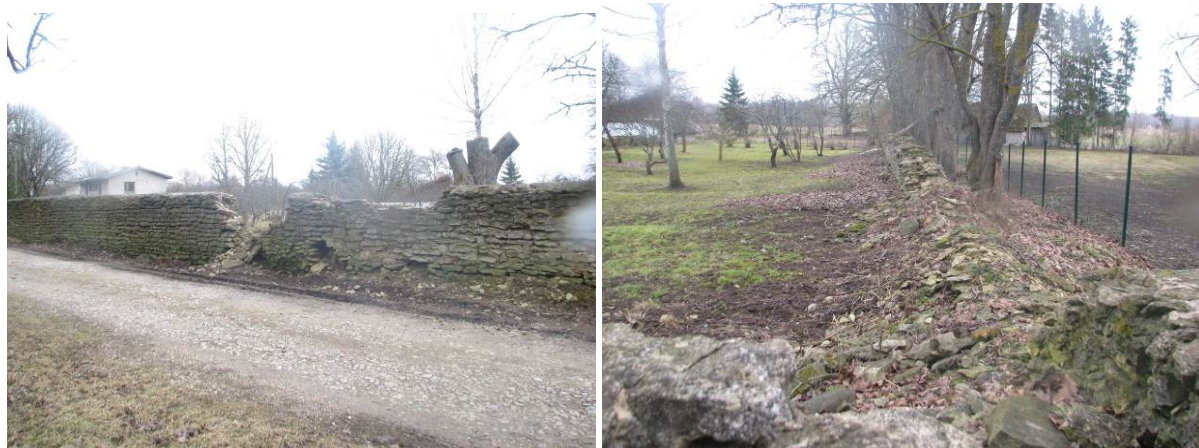
Mõisakompleksi lõunapiiril asub **paekivist piirdemüür**, mälestise reg nr 15681 (foto 5 ja 6). Müür eraldab puuviljaaeda mõisapargist ning tähistab mõisakompleksi lõunapoolset piiri. Puuviljaaeda ääristav müür on osaliselt varisenud. Lõunapiiril olev müüri osa on tugevalt varisenud. Peamiseks probleemiks on müürile liiga lähedal ja osaliselt ka müüri peal kasvavad puud.

Foto 5 ja 6. Paekivist piirdemüür. 2015. a.

7. Paekividest piirdemüüri säilinud osad konserveerida ja lagunenu osad taastada. Vastavalt detailplaneeringule kavandada kasvuhoone lõunanurga juurde värav.

3. Hoonetele ja rajatistele (nt piirdemüür) liiga lähedal kasvavad isetekkelised puud likvideerida.
4. Olulisi vaateid (nt vaated peahoonele) piiravad ülekasvanud puud likvideerida. Vanade säilitamist väärivate puude puhul võimalusel eelistada vaadete avamisel alumiste okste eemaldamist.

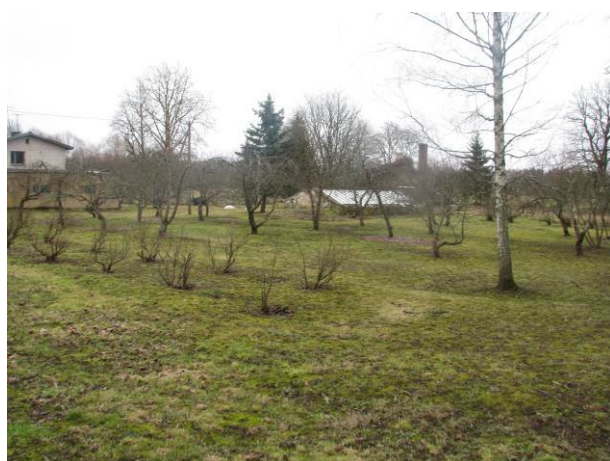
Mõisa **puu- ja köögiviljaaed** asub härrastemajast lõunas, mida piirab kasvuhoone ja paekivist piirdemüür. Kasuhoone seisukord on halb, kuna klaaskatuse osa puudub täielikult. Puuviljaaias kasvavad marjapõõsad ja viljapuud on hooldatud ja heas seisukorras.

Foto 7. Puuviljaaed. 2015. a.

5. Säilitada viljapuu- ja köögiviljaaia funktsioon.
6. Säilitada sobivates kohtades ja mahus põõsagrupid ja puude perspektiivne järelkasv.
7. Projektiga näha ette tingimus, et esmasele heakorrastusele peab järgnema regulaarne hooldus. Projektis näidata ära erineva hooldusintensiivsusestmega pargialade paiknemine.

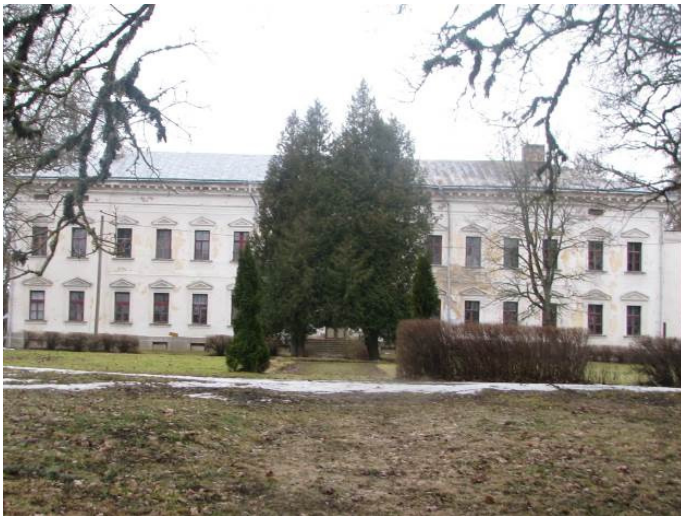
Kahjuks varjavad ülekasvanud elupuud vaadet peahoonele (foto 8). Elupuude istutamise aega ei tea, aga tõenäoliselt on need istutatud peale 1940. a kuna varasematel fotodel need puuduvad.

*Foto 8. Peahoone taga asuvad ülekasvanud elupuud. 2015. a.*

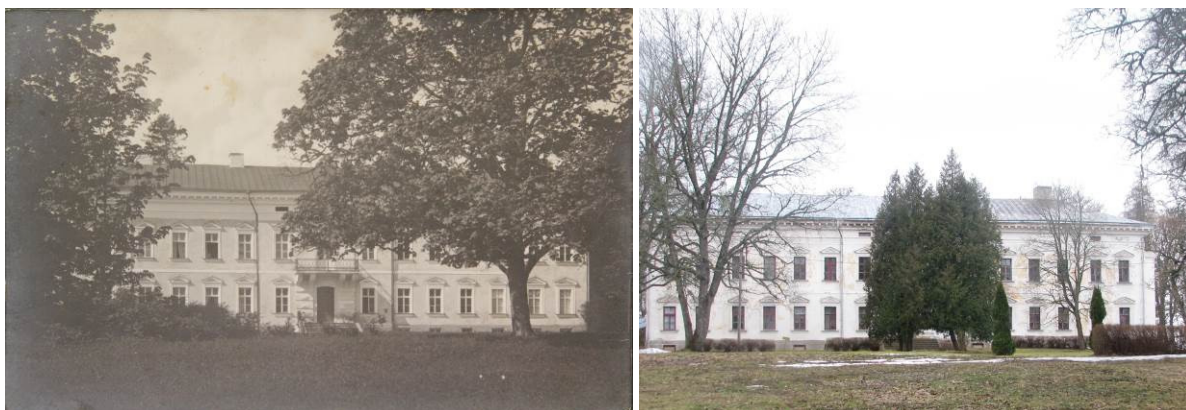
Hoone on säilinud, kuid on kannatanud mitmete, peamiselt hoonesiseste, ümberehituste all. Väljapool on hoone kirdepoolsesse otsa ehitatud juurde ebasobiv trepikoda. Käesolev töö hoonetega täpsemalt ei tegele.

Foto 9 ja 10. Vaade idast Udriku mõisa peahoone 20. saj alguses<sup>19</sup> ja 2015. a.

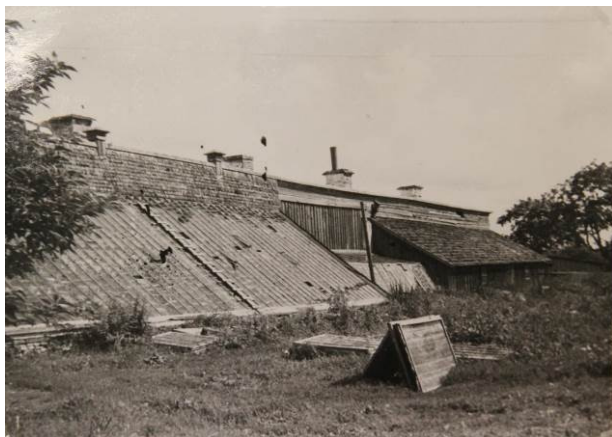
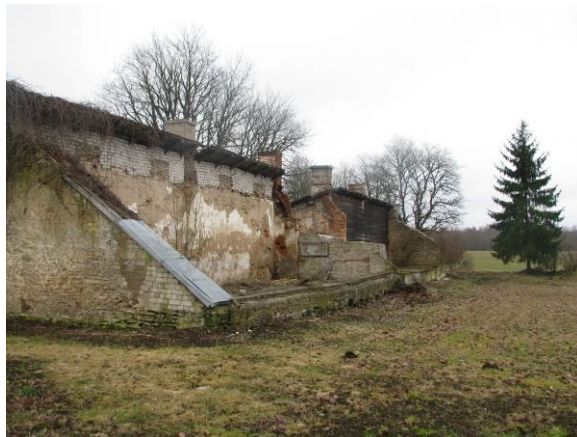
Suur, paekivist mitmeosalise kasvuhoone vare. Põhjapoolsel küljel paiknesid kärneri ja aednikupoiste eluruumid, lõunapool oli rajatud triiphoonena. Endised eluruumid on kaetud eterniidiga ja hoone keskosa on vajunud. Triiphoone osaliselt hävinenud - puudub klaaside kandekonstruktsioon. Käesolev töö hoonetega täpsemalt ei tegele.

Foto 11 ja 12 Triiphoone(kasvuhoone) 1965. a<sup>20</sup> ja 2015. a.

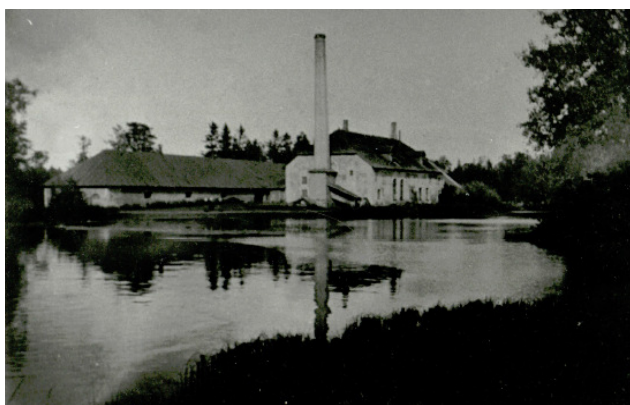
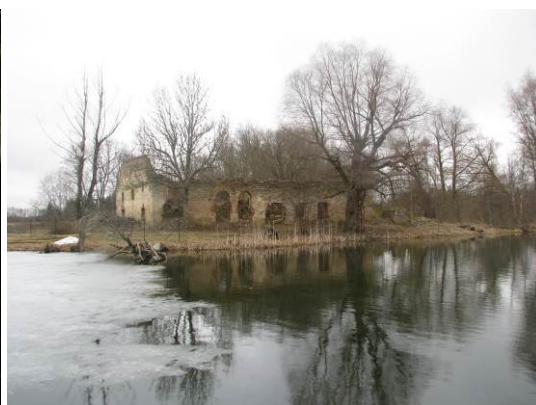
Klassitsistlikku mõisakompleksi kuuluv tööstushoone, millel on autentsena säilinud 19. sajandi II poolele iseloomulik välisilme, algupärased ehitukonstruktsioonid ja detailid. Praegusel hetkel on hoone varemeis, säilinud on paekivimüürid. Käesolev töö hoonetega täpsemalt ei tegele.

Foto 13 ja 14. Viinavabrik ja karjalaut. 1978. a<sup>21</sup> ja 2015. a (säilinud vaid viinavabriku varemed).

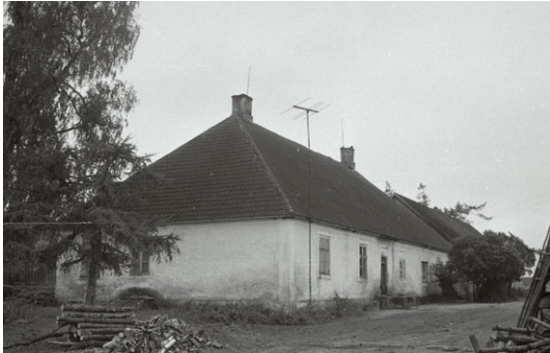
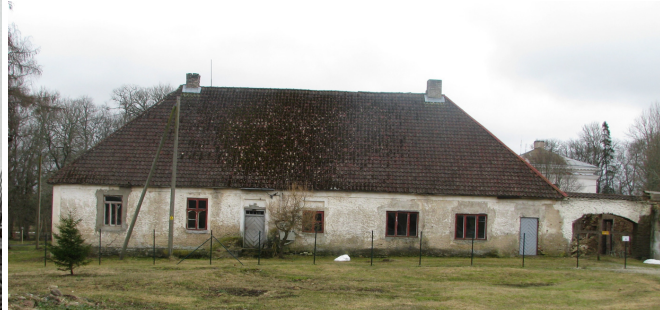
Mõisakompleksi üks vanimaid abihooneid. Ehitatud 18.s. II p. karjakastelliks, ümberehitatud 19.s. I p. valitsejamajaks. Katuse üks kelp asendatud punase kiviimitatsioonis plekiga. Käesolev töö hoonetega täpsemalt ei tegele.

Foto 15 ja 16. Karjalaut 1. 1967. a<sup>22</sup> ja 2015. a.

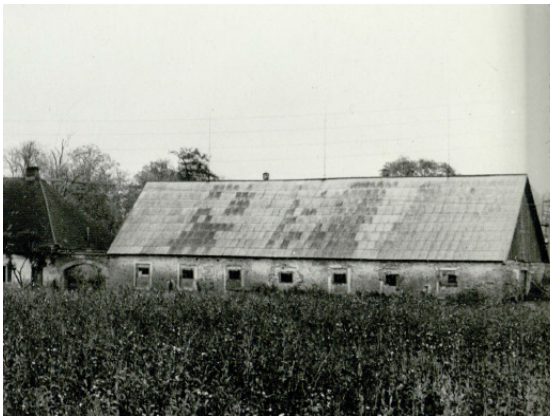
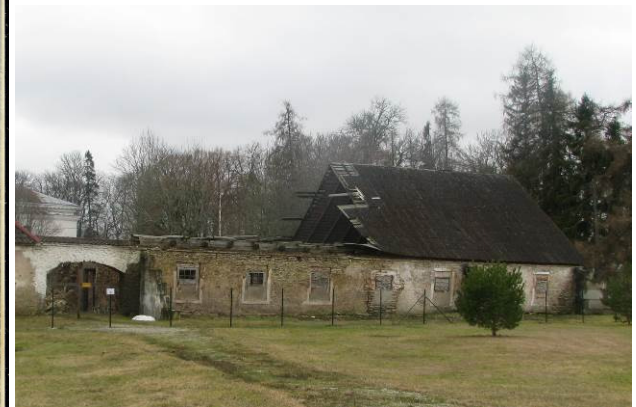
Klassitsistlikku mõisaansamblisse kuuluva majandushoone näide. Osa endisaegsest karjakastellist, mis ehitatud 18.s. II p. Katus ning osaliselt ka müürid lagunenud. Käesolev töö hoonetega täpsemalt ei tegele.

Foto 17 ja 18. Karjalaut 2. 1978. a<sup>23</sup> ja 2015. a.

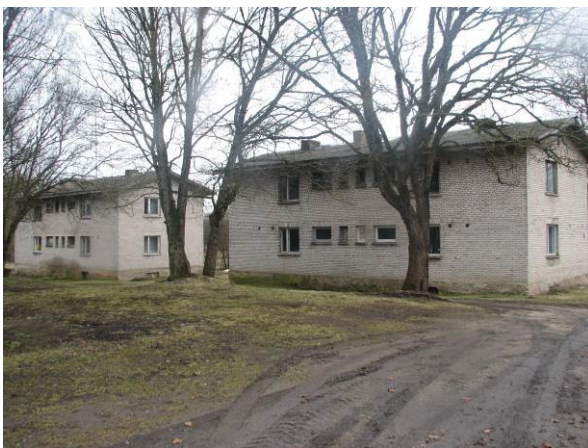
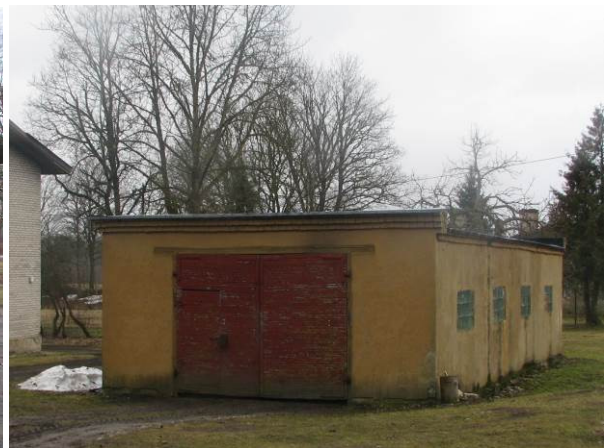
Mõisakompleksi kuulub hooneid, mis ei ole riikliku kaitse all. Väärtuslikumad hooned on mõisaaegne riistakuur (foto 24), 1930ndatel ehitatud tööliste elamu (vt foto 23), nõukogude perioodil rajatud vanade mõisaaegsete hoonetega üsna hästi sobiv ait (vt foto 25), väike kasvuhoone (vt foto 26) ja silmatorkavalt mittesobivad kortermajad ja garaaž (vt foto 27 ja 28).

Foto 27 ja 28. Tallide kohale ehitatud korterelamud ja garaaž. 2015. a.

7. Näha ette väärtusetute mõisaansamblisse mittesobivate hoonetele ja rajatiste (kaks silikaattellistest korterelamut, garaaž, metallangaar, alajaam, välikamin) likvideerimine või varjamine (nt haljastuslike võtetega).
