EESTI KUNSTIAKADEEMIA  
Kunstikultuuri teaduskond  
Muinsuskaitse ja restaureerimise osakond

**JALUTUSKÄIK LÄBI OHTU MÕISA AJA LOO**  
Harju maakond, Keila vald, Ohtu küla

2007/2008. õ-a. Arhitektuuri konserveerimise ja restaureerimise täiendkoolituskursuse  
lõputöö

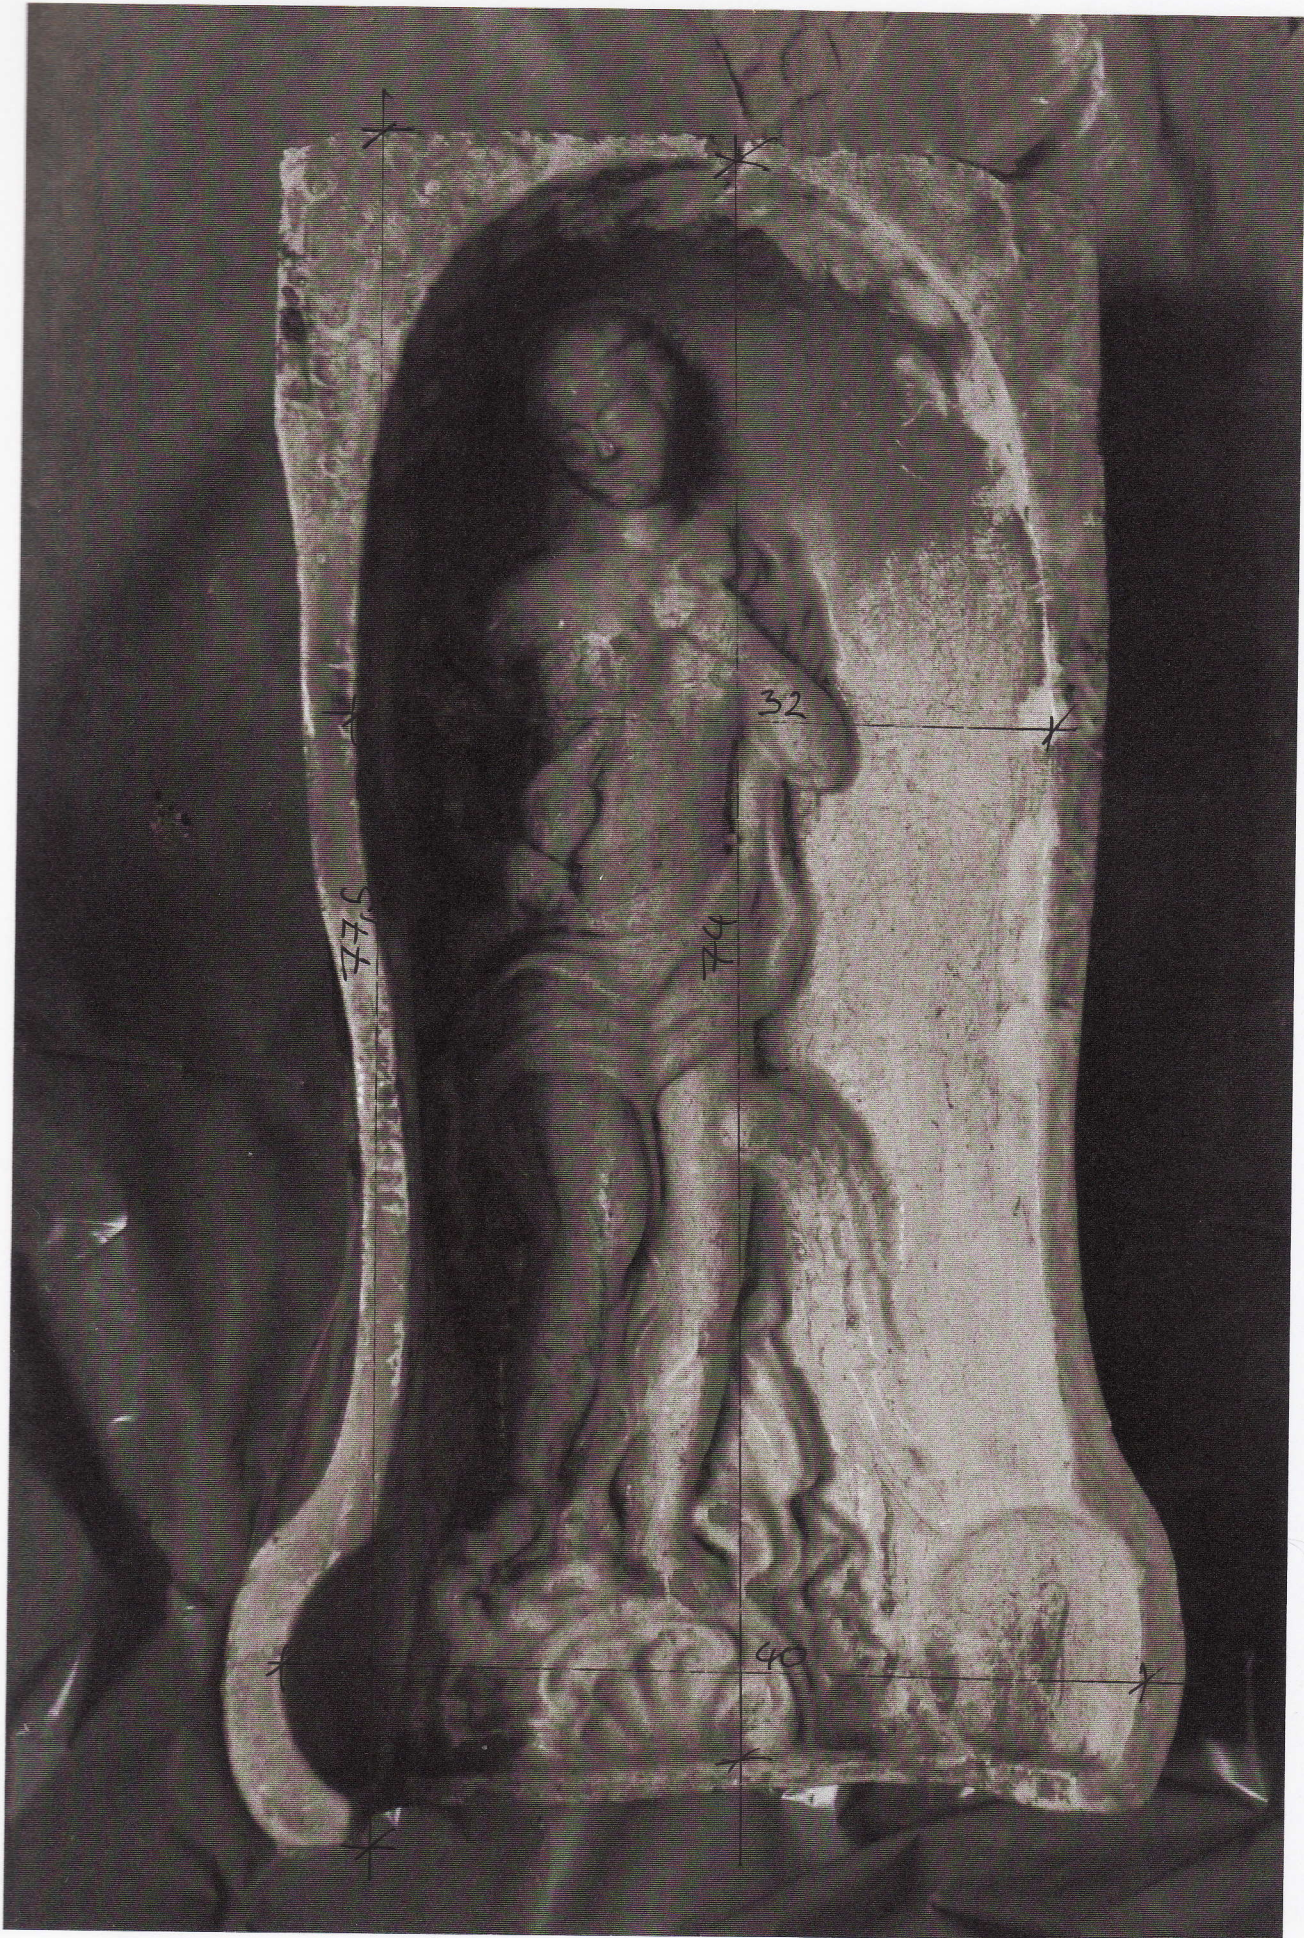
Saali ahi IA; IIA; IB  
6 rida  
möödud on

*Saali ahjud I A, I B ja II A (pildid 16,17)*
