## LISA 1

### Sisukord

#### **4.1.1. Hagaste baptistikoguduse palvemaja (1922. a)**

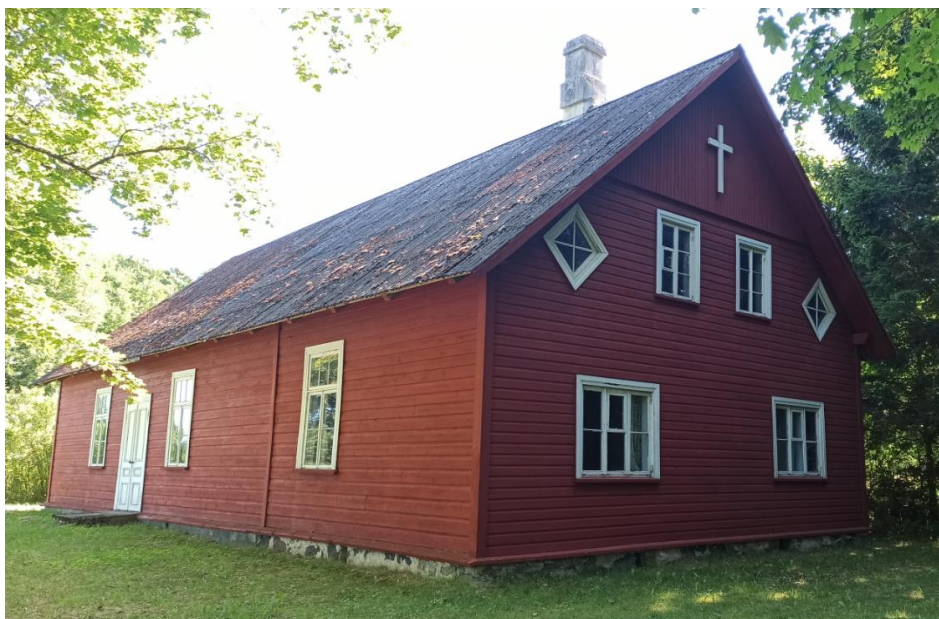
8. Hagaste palvemaja välisvaade, 2021. a august

Kunagi ilmastiku kaitseks istutatud puud on tänaseks liiga kõrgeks kasvanud, asuvad hoonele liiga lähedal ja on ohtlikud.<sup>12</sup> Puud hoiavad niiskust, takistavad tuule liikumist ja päikese valguse jõudmist hooneni ning on ohtlikud murdumisel. Seda eriti krundi lõunapoolsel piiril, kus võsa ei luba hoonel tuulduda, kõrged kuused varjavad päikese. Puudest tulenev lehesodi kasvatab katusel biomassi, mis on kasvupinnaseks samblikule. Puude eemaldamisel saaks samblik päikest ja kuivaks.

Vaja oleks teostada vertikaalplaneering. Pinnas on võrreldes hoone ehitusajaga märgatavalt tõusnud. Hetkel kaldub vihmavesi hoone poole, tuleks tekitada kalle hoonest eemale kuni 1,5–2 m ulatuses. Alt tuulduva põranda õhuavad on hetkel maapinnaga tasa. Peaksid asuma ca 15 cm ülalpool pinnast.

Katuse ülevaatusel ajal (23.08.2021) oli kuiv ilm ning läbijooksu kohti ei täheldanud. Katusele tuleks sammal eemaldada siis, kui puud on maha võetud. Pöörata tähelepanu vihmavee ärajuhtimisele. Hoone põhjapoolsel viilul asetsevast ventilatsiooni luugist pääseb sisse vihmavesi. Vee äravoolu juhtimiseks tuleks paigaldada katuseeluugile veeplekk nii luugi ülaku kui alaserva.

Veelalul puudub soon, vesi valgub soklile. Ehitustööde ja soklilaua vahetamise puhul pöörata sellele tähelepanu.

Hoonel on ees vaid suvised aknaraamid, sisemised raamid on eemaldatud. Hoone kütmine külmal ajal tekitab akendele kondensvee, mis on kahjustab akende puitosa ja vale kalde puhul voolab vesi ka konstruktsiooni vahele. Nii hoone esiüks kui aknad vajavad hooldustööd kittimise, paranduste ja värvimise näol. Vana värvi täielik eemaldamine pole vajalik, lihvida vaid lahtine värv. Akna veelalul puuduvad veeplekid. Vee äravoolu juhtimiseks on veeplekid vajalikud, hetkel voolab vesi aknaklaasilt alla veelaua ja voodrilaua vahele. Fassaadil kasutatud sünteetilist värvi, mis ei lase puidul hingata ja eraldub kilejate tükkidena. Parim kaitse puitmaja akendele, ustele ja fassaadilaudisele oleks linaõlivärv.

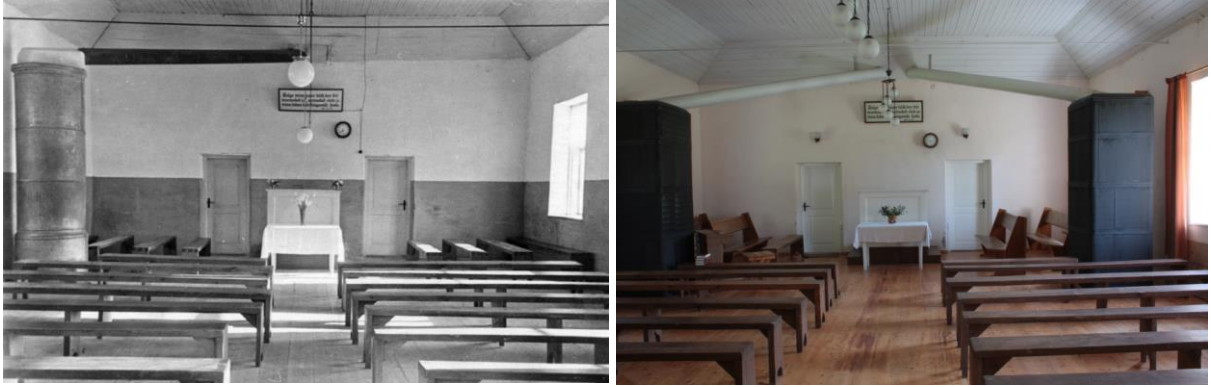
Kui algselt viis silinder-plekkahjust suitsu korstnasse ruumi vasakul pool jooksev pikk musta värvi slepe, siis hilisema ümberehituse järel on uued plekkkestaga ahjud mõlemal pool ruumi ja slepesid on lausa kaks. Esimesel pilgul on ahjud ja sleped ruumis dominantsed ja lausa häirivad.

22. Jausa priikoguduse palvemaja sisevaade, 1959. a. Foto: EEKBL-i 75. aastapäeva juubelialbumist, EEKBLA.  
 23. Jausa priikoguduse palvemaja sisevaade, juuni 2021. a. Foto: autor.

Katusealusel pööningul on näha, et sarikate harja osa on plommitud või toestatud viimase katuse ehitamise ajal. Tuleks üle vaadata katuse kandekonstruktsioonide hetke olukord. Kontrollida tuleks katuse sademekindlust, eriti korstna läbiviigu ja harja kohal, kus puudub kaitsev plekk. Hoone ukse- ja aknaavad vajavad hooldust ning korstnapits parandamist. Akende puhul oleks soovitatav kasutada linaõlivärvi ja klaaside tihendamisel kitti, sest liistud ei ole piisavalt veetihedad. Välisukse puhul tuleks kasutada alküüdivaba naturaalselt või toonitud kaitseõli. Kontrollida tuleks küttekollete tuleohutust.

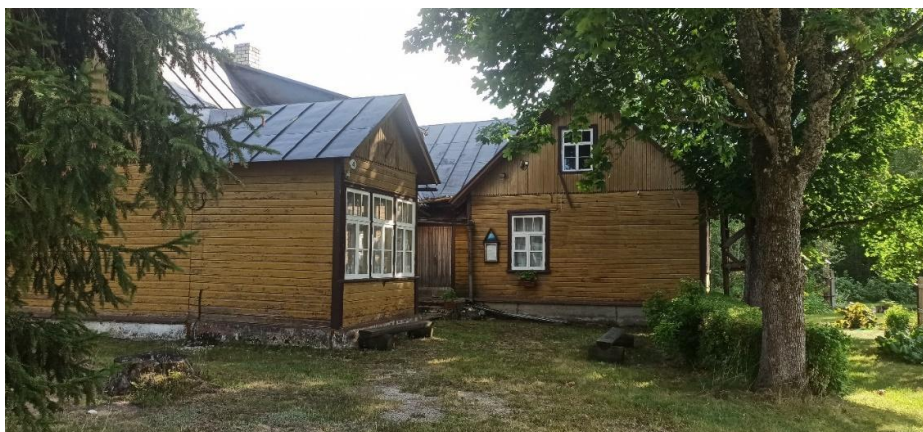
37. Palivere palvemaja välisvaade, juuli 2021. Foto: autor.

Hoone on tehniliselt ebarahuldavas olukorras. Kõige suurem probleem on katusekate, mis vajaks täies mahus uue plekk-katte paigaldamist, uut roovitust ja pööninglae soojustamist. Koos katuse vahetusega vajab hoone varikatuste ja vihmavee süsteemide väljaehitamist. Katuse läbijooksust on kahjustusi ka palkseinal, mis vajab eraldi kontrollimist ja vajadusel palkide väljavahetamist. Korstnjalal on praod, see vajab parandamist. Välislaudis ja avatäited vajavad hooldust ja värvimist, samuti hoone ümber olev maapind koorimist ja sokli osa korrastamist. Palvelasaali ajalooline interjäär on hävinenud, kuid osaliselt on seda säilinud kõrvalsaalis ja ka pastoraadi eluhoone osas. Palvemaja korrastamine vajaks suurt investeringut, kuid kogudus on väike ja puudub ettevõtlik eestvedaja.

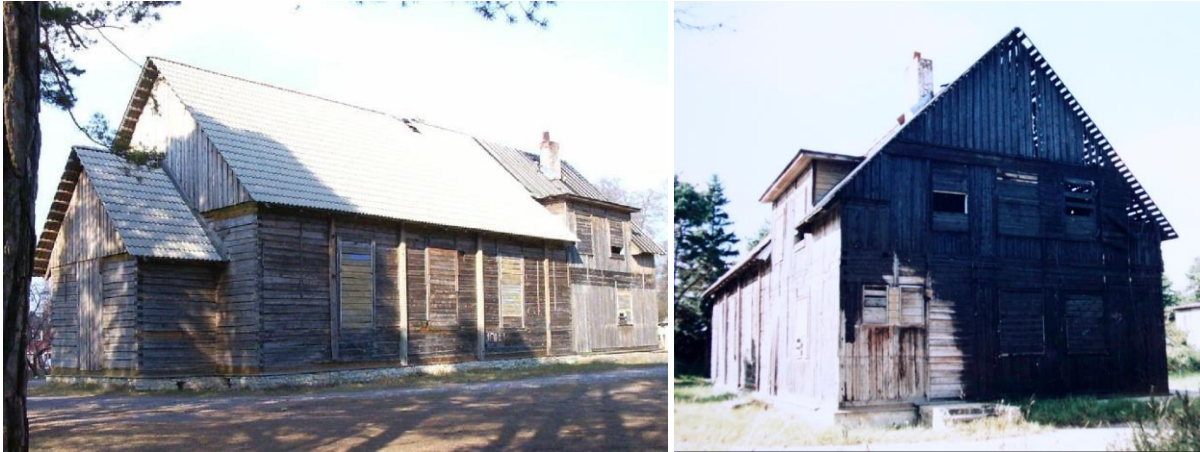
48. Kärkla baptsitkoguduse palvemaja Kabeli tn 3 enne restaureerimistöid, 2004. a. Foto: T. Kähr erakogu.  
 49. Põlengus kannatada saanud hooneosa. Foto: T. Kähr erakogu.
