EESTI KUNSTIAKADEEMIA
Kunstikultuuri teaduskond
Muinsuskaitse ja restaureerimise osakond

**19. SAJANDI TÜÜPFASSAADID JA NENDE RAKENDUMINE
TALLINNA AJALOOLISTE EESLINNADE ELAMUARHITEKTUURIS**

BAKALAUREUSETÖÖ

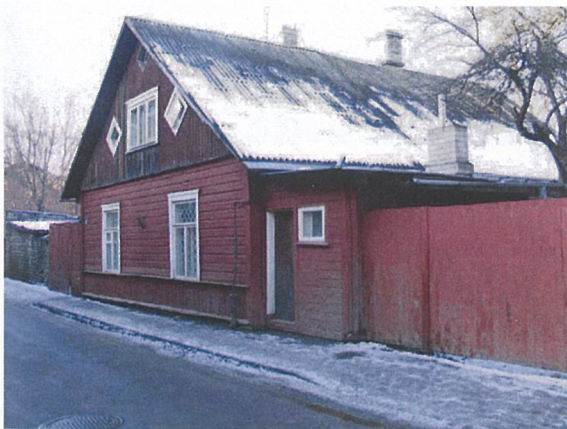
1. Wismari 22.

Nagu kõikidel hoonetüüpidel leidub ka siin maju, mida on üles tähendatud kahe hinnaguga. Hooned **Wismari 20** ja **22** (F 1,2) on küll nõukogude ajal saanud uued ja muudetud avatäited, kuid säilitanud põhiosas ehitusaegse laudise ja üldilme. Need kaks maja tuleb ka veel ära märkida seetõttu, et kõrvuti asetsevatena moodustavad nad 19. sajandi agulimiljööle omase koosluse.

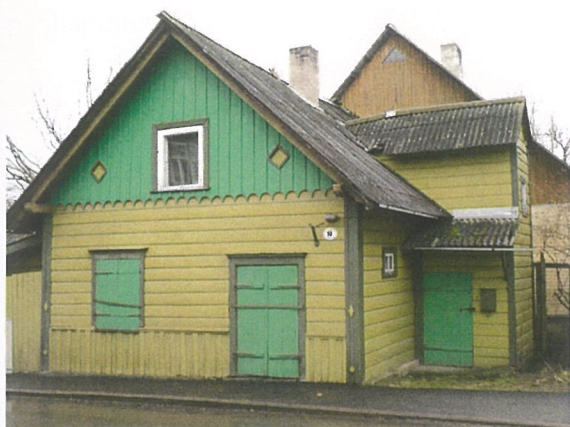
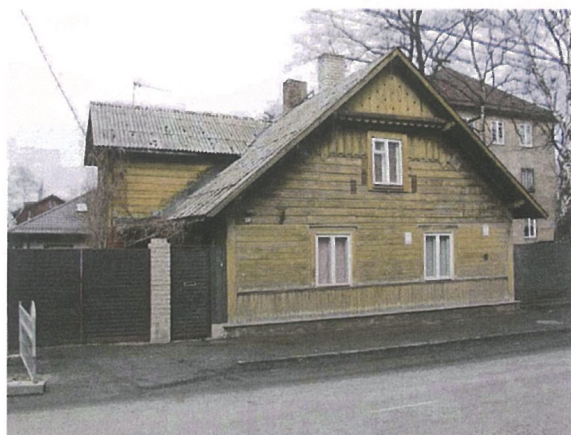
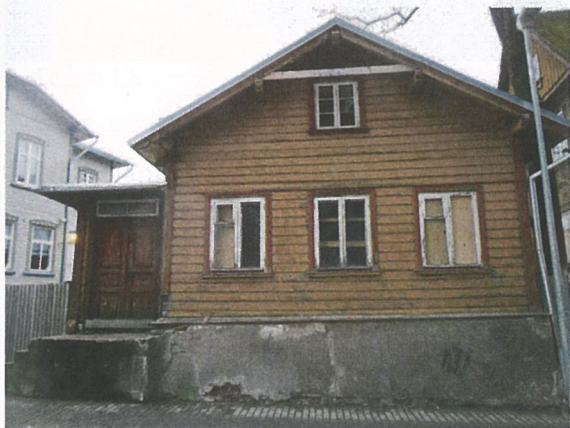
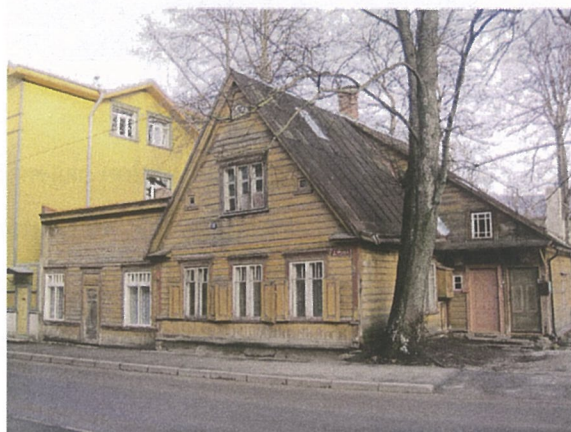
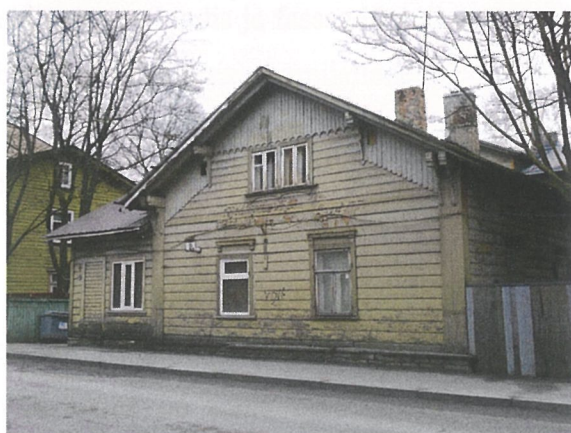
Rahuldavalt säilinud lahendustest, mida võiks nimetada A tüüpi nõ säilinud hoonete kuldvaraks, võiks välja tuua hooned **Magasini 10**, **Telliskivi 25**, **Lennuki 28**, **Vilmsi 13**, **Luise 9** (F 3-7).

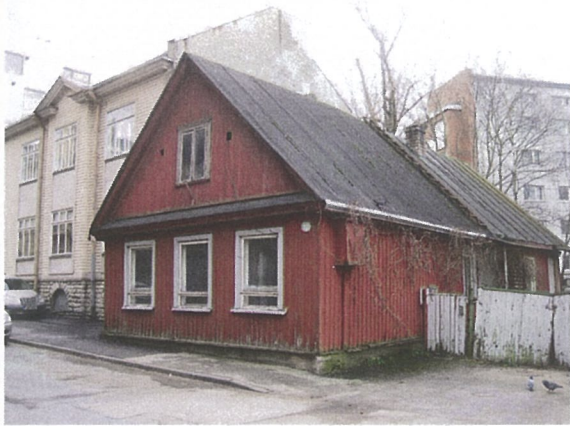
8. Terase 12.

Magasini 7 ja **Poska 37** on mõlemad nii remonditud Nõukogude Liidu perioodil kui ka viimastel aegadel renoveeritud. Keerulisem on hinnata **Terase tn 12** elamut (F 8), mis on 2 säilinud hoonest 1, millel veel siiani katusekattematerjalina on kasutatud tõrvapappi. Elamu avatäited on vahetatud Nõukogude Liidu perioodil sobimatute vastu, kuid püstise nn asunikulaudise on elamu ilmselt saanud hoopis varem, arvatavalt 1930ndatel. Lähemalt vaadates on näha, et püstlaudis on paigaldatud ehitusaegse laudise peale, seega ka selle hoone restaureerimise puhul on võimalik oma ajastu hea näite koorumine lihtsakoelise pealispinna alt.

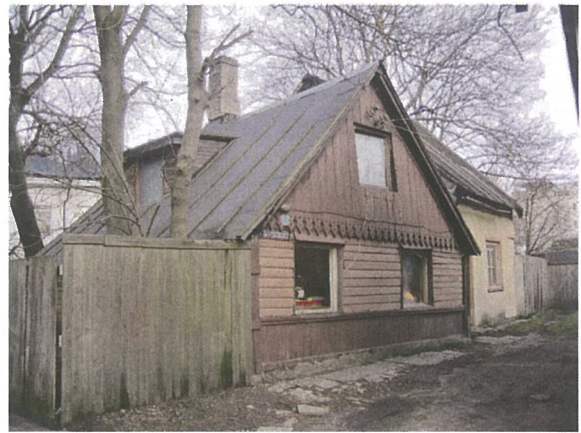
9. Faehlmanni 21.

Osalt on heade eeskujudena võimalik lisada ka **Faehlmanni 21** (tõrvapapiga katus ja otsaseina ehitusaegne laudis, F 9), **Wismari 27** (ehitusaegne laudis ja fassaadil paiknev algne uks, kahjuks vahetatud aknad, hoonel säilinud ebaharilik ülekattega karniisilaudis), **Heina 7** (säilinud suur osa ehitusaegsest laudisest, kaunid aknaümbrisliistud ja elegantne nurgalaualahendus, kahjuks vahetatud enamik aknaid).

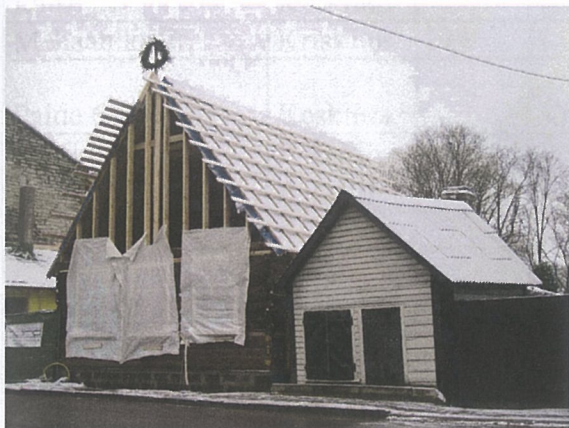
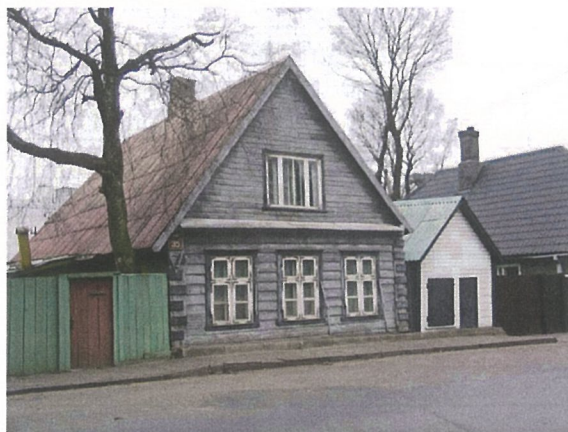
Eraldi tuleks välja tuua hoone **Poska 35**, mis on üks olulisemaid ja ainulaadsemaid hooneid selles grupis ning ka mälestisena riikliku kaitse all. Kahjuks on võimatu hoonet hetkel ehitusaegse materjali säilivuse järgi hinnata, kuna hoone on restaureerimisel ja tööd on pooleli. Siiski on näha, et ehitusaegset materjali nii palju kui seda hetkel objektile paigal on, on

säilitatud mälestisele vääriliselt. Hoone restaureerimise käigus on tehtud ka muudatusi - hoonet on tõstetud, sellega saavutab hoone oma esialgse paiknemise tänavajoone kõrguse suhtes, kuna ka tänavapind on tõusnud (F 10-11).

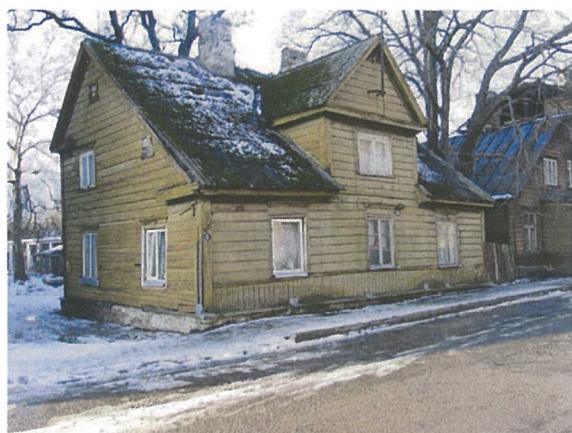
12. Koidu 32.

Hävimas on 2 – **Koidu 32** ja **Luisse 27** (F 12-13). Koidu 32 hoone, mis tagaküljel kasvab trempelseinaga hooneks, on amortiseerumas ja meelitab ilmselt ligi asotsiaalsete elukommetega isikuid. Hoonel on säilinud ehitusaegne laudis, välisuks (hoovis) ja akende ümbrised.

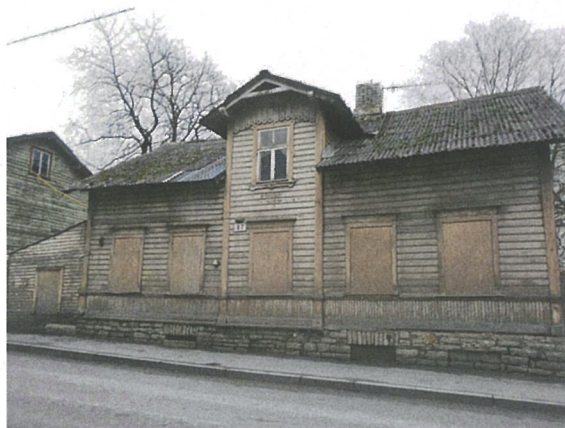
13. Luisse 27.

Luise 27 säilinud ainulaadne dekoor on aga kindlasti säilitamist väärt, lisaks on hooneel alles ka osaliselt ehitusaegseid aknaid, välisuks ja keldripinna lauduks sepishingedega. Mõlema hoone kohta on TKVA arhiivis ka inventariseerimisjoonised.

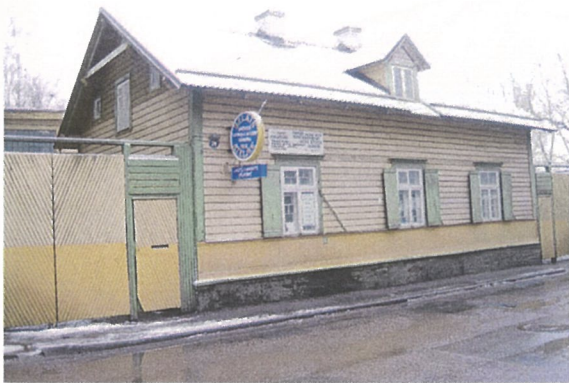
14. Luha 38.

Veel on antud tüübi puhul ka kehvast seisusest, kuid ometi kasutusel olev hoone **Luha tn 9**, see hoone on aga ehitusaegse materjali poolest tagasihoidlikum. Paremini on säilinud teine Luha tänava ehitist samast tüübist **Luha 38 (F14)**, kus on säilinud nii ehitusaegsed aknad, aknaluugid kui ka fassaadilaudis.

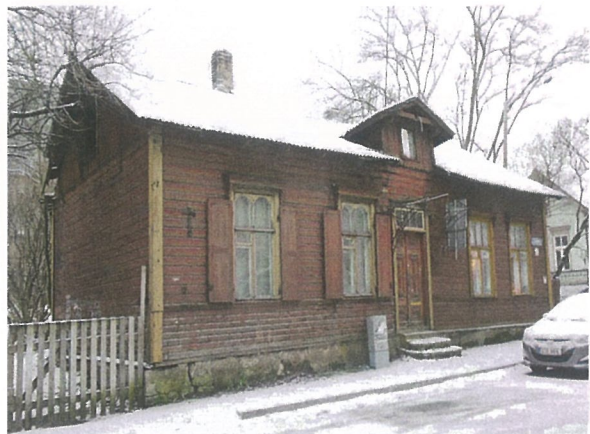
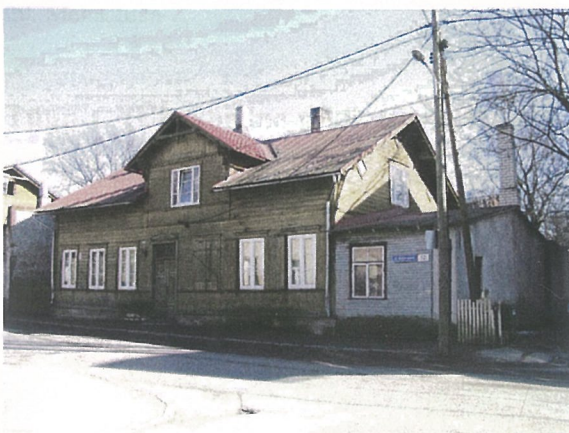
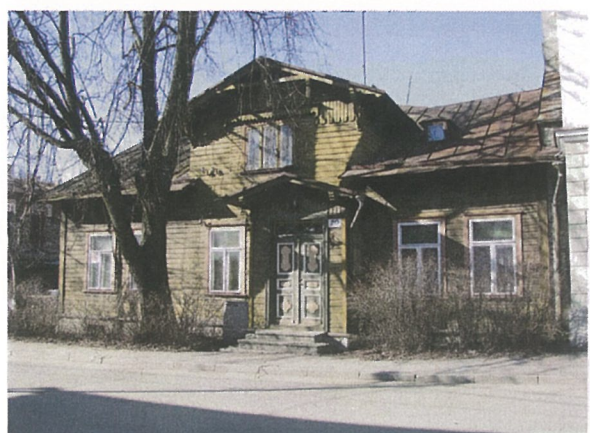
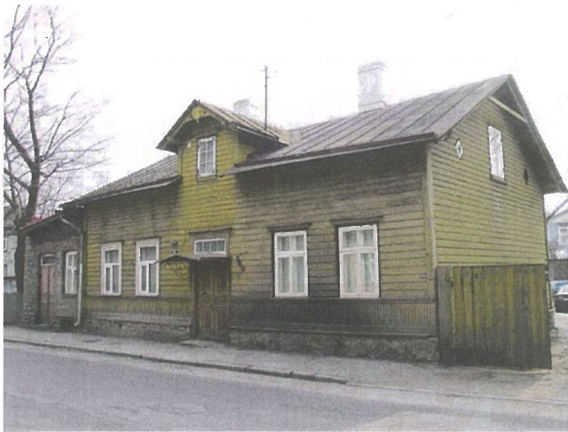
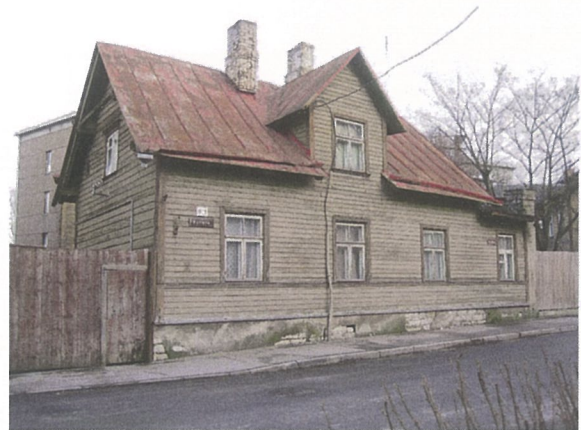
Rahuldavas seisusest hooneteks siin grupis on veel **Küti 5, Adamsoni 11, 17 ja 20, Koidu 33, Roopa 19, Villardi 5, Sügise 11, Keemia 28, Ristiku 26 ja 37 ja Kollane 9**. Olgu siinjuures korratud, et hinnatud on ehitusaegse materjali säilivuse osakaalu ja kõik hooned, mida on liigitatud rahuldavaks, ei ole võrdväärsest seisusest. Nimetatud hoonetest tuleks eraldi välja tuua **Sügise 11, Adamsoni 17 ja 20, Ristiku 37, Kollane 9 ja Küti 5 (F 15-19)**

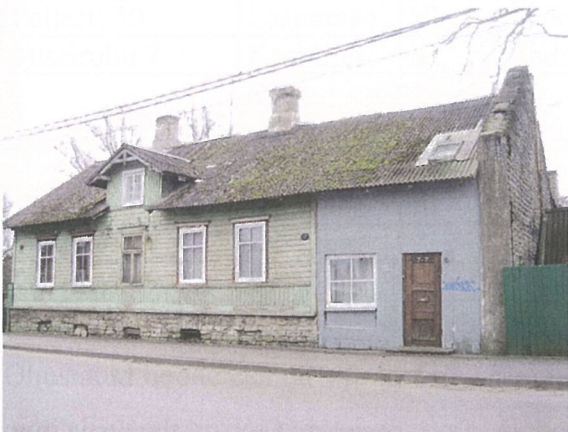
20. Mehaanika 7.

Ehitusaegse materjali poolest rahuldavas seisus, kuid osalt renoveeritud hooned on **Mehaanika 7** (plastikaknad, küljehoone – arvatavalt omaaegse petrooleumipoe tahumatu remont) ja **Villardi 7**, millel hoolimata „segasummasuvilale“ sarnanevast üldmuljest ja tühjade hambaaukudena haigutavatest I korruse plastikaknaavadest on säilinud ehitusaegne laudis ja hea eeskujuna kasutatavad akende ümbrised (F 20-21).

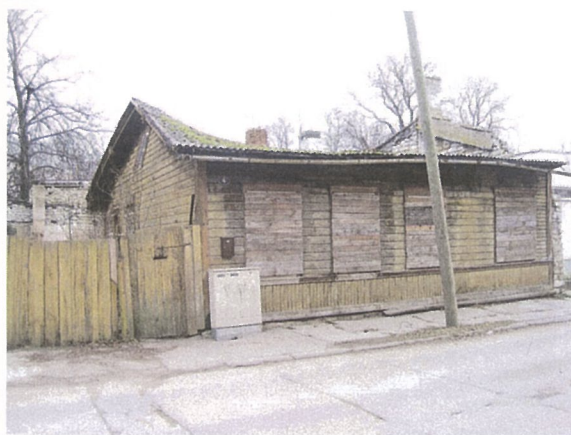
22. Graniidi 4. Vaade tänavalt.

Ohustatud hooneteks on siin loetud 2 hoonet – **Wismari 49** ja **Graniidi 4** (F 22-23). Viimane ongi sisuliselt kokku kukkunud, siiski on hoonel säilinud algne laudis fassaadi ja küljel ja

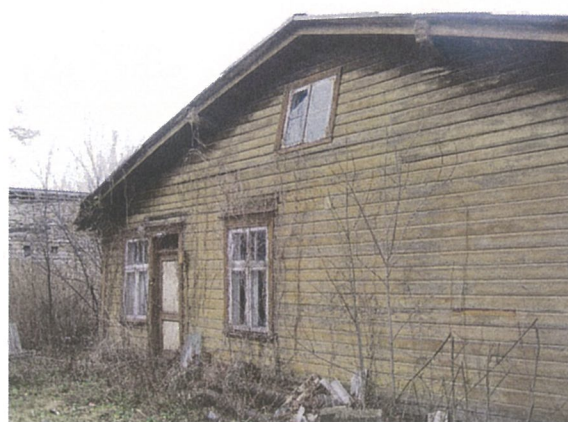
23. Graniidi 4. Hoovivaade.

ehitusaegne välisuks. Graniidi 4 kohta on teostatud ajalooline õiend ja ülesmõõtmisejoonised.

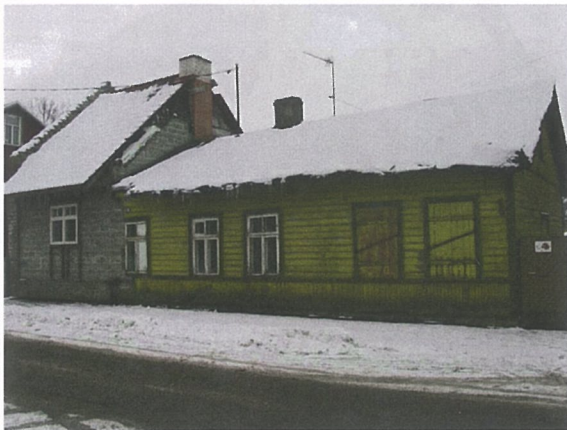
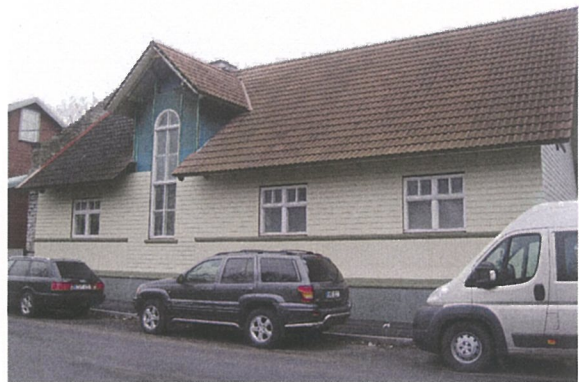
Siin hoonetegrupis on rahuldavaks hinnatud 4 hoonet, renoveeritud hooneid on 4. „Sotsialistliku iseloomuga“ remonti on rakendatud 6 hoonel. **Pallasti tn 30** hoone, mis paikneb kõikide antud bakalaureusetöös uuritavate hoonete suhtes perifeerias – Lasnamäel, on hoolimata „majavalitsuse laudisest“ säilitanud kõik ehitusaegsed avatäited ning antud hoone puhul tuleks kindlasti tulevikus uurida ka interjööre. Lasnamäel on selles grupis veel 2 hoonet Kivimurru tänaval, 1 neist sobimatult renoveeritud ja teine on nimekirjas veel ainult eriti halvasti ümber ehitatud näitena - **Kivimurru 16** (F 24-25). Algne hoone on sisuliselt hävinud ja tekkinud on kentsakas ebamäärast tüüpi ajaloolist hoonest haledalt imiteeriv ehitis.

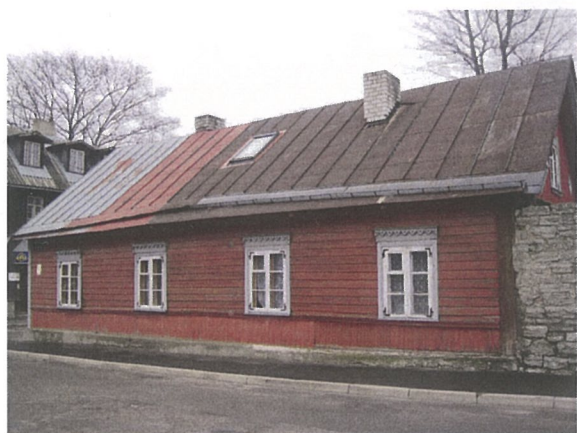
26. Püssirohu 7.

Siinkohal oleks paslik tõmmata paralleel ka eelnevate 1-kordsete majatüüpide heakorra ja omanike järjepidevuse vahel. Heaks näiteks on ka **Püssirohu tn 7** (F 26), mis on restaureeritud eeskujulikult ja seda tänu omaniku huvile.

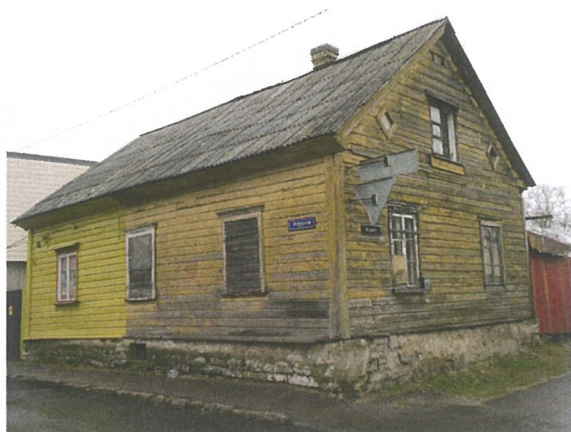
27. Magasini 9.

Samas on ka eravalduses olnud hooneid, mida pole suudetud heas korras hoida, nagu on näha hoonest **Magasini 9** (F 27). Hoonel on säilinud hulk ehitusaegset materjali, kuid hoone tehniline seisukord on üpris halb.

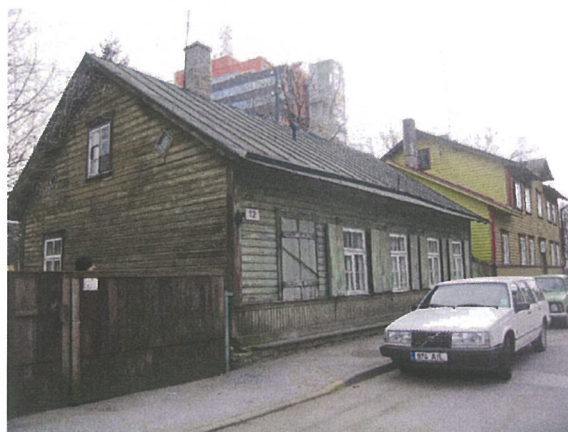
28. Hagudi 12.

Paremini säilinud näidetena võiks sellest tüübist välja tuua **Hagudi 12** (säilinud ehitusaegsed aknad, laudis ja kõik aknaluugid), **Marta 8** (nüüdseks restaureeritud) ja **Kalju 8a** (säilinud mitmeid algseid detaile sh. kahekordsed välisüksed, fassaadilaudis, akende piirdeliistud ja karniisid) (F 28-30).

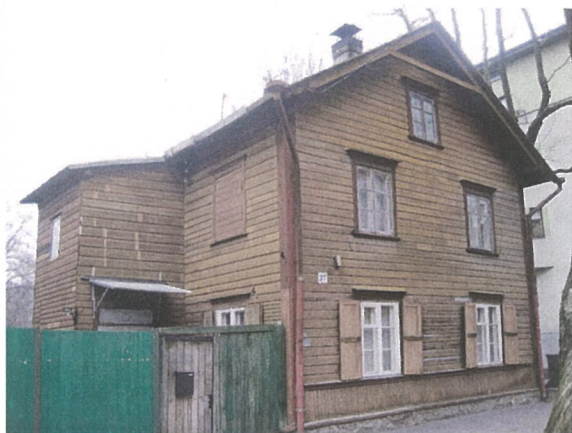
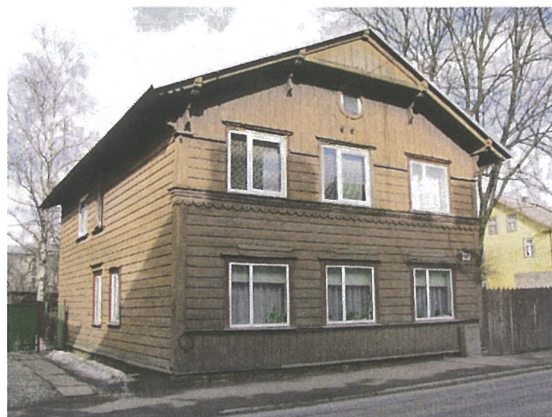
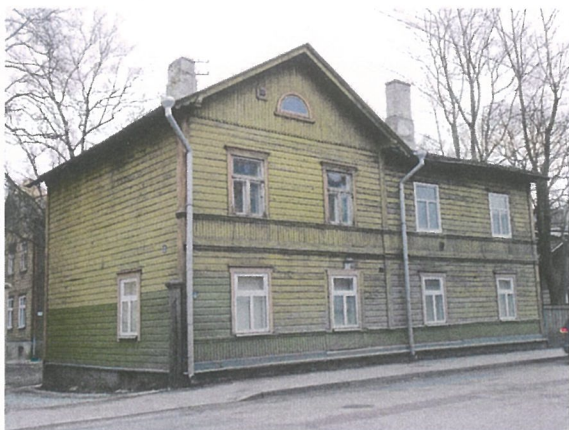
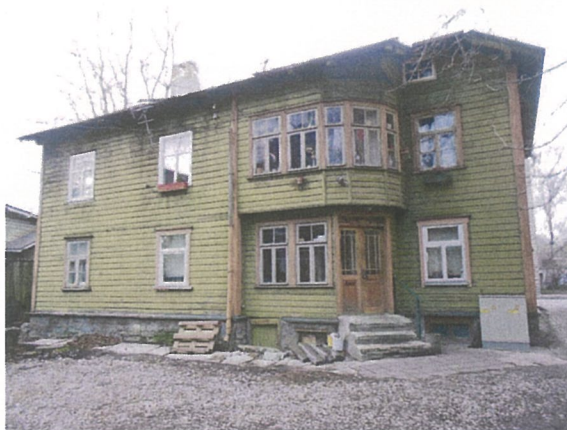
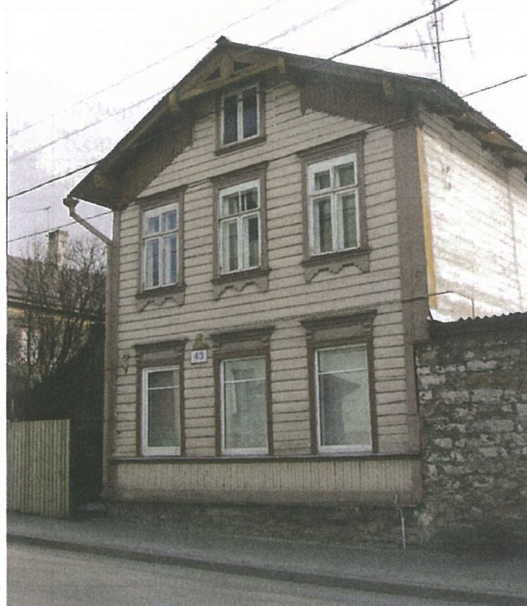
Hoolimata säilinud hoonete vähesest arvust on selle tüübi puhul omanäolisi hooneid üsna mitu. Eraldi vääriks ära märkimist 4 hoonet: **Lastekodu 27, Soo 18, Luise 7 ja Wismari 43** (F 31-35).

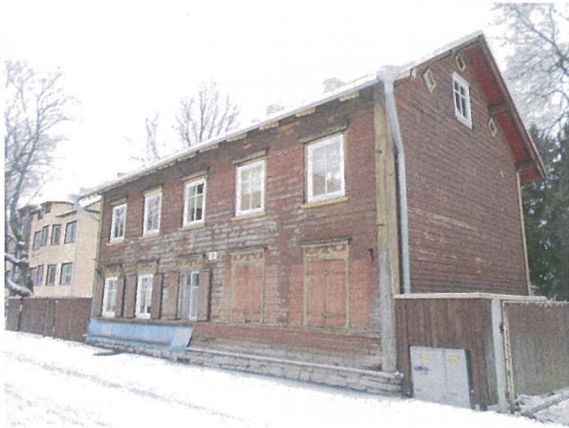
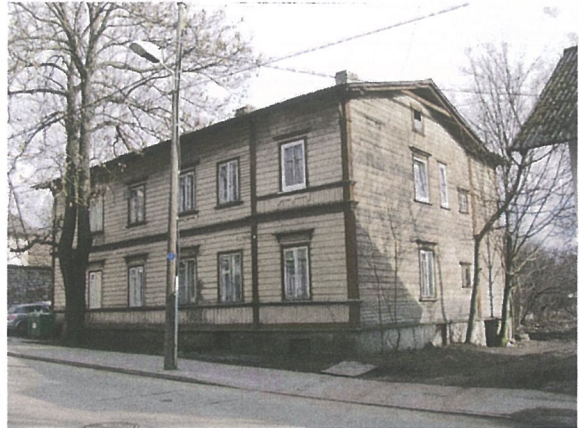
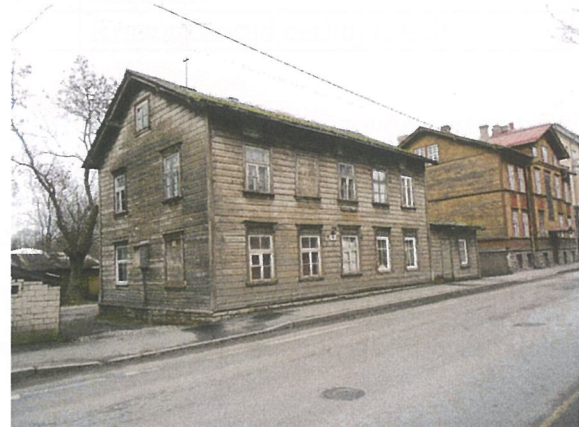
Paremini säilinud hoonetena toob siinkirjutaja välja **Loode 12, Wismari 45 ja Luise 16** (F 36-38).

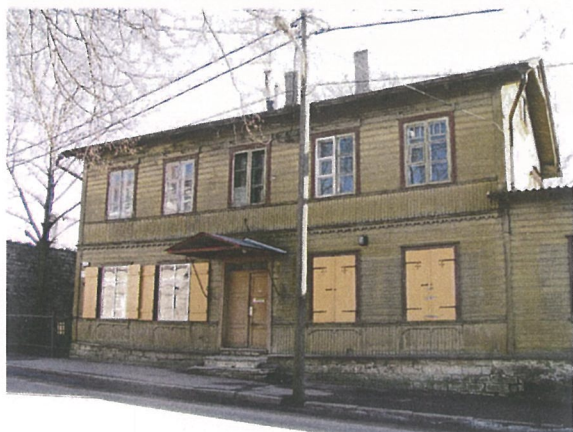
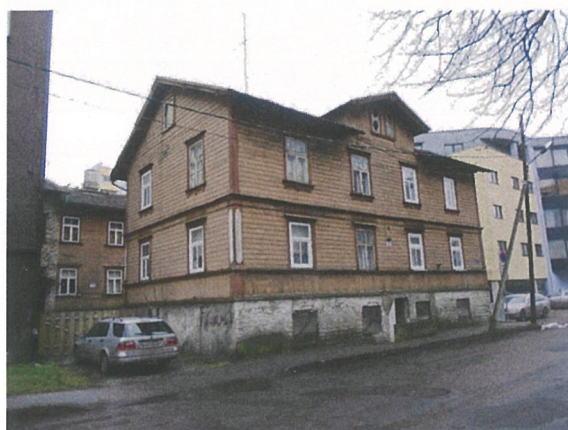
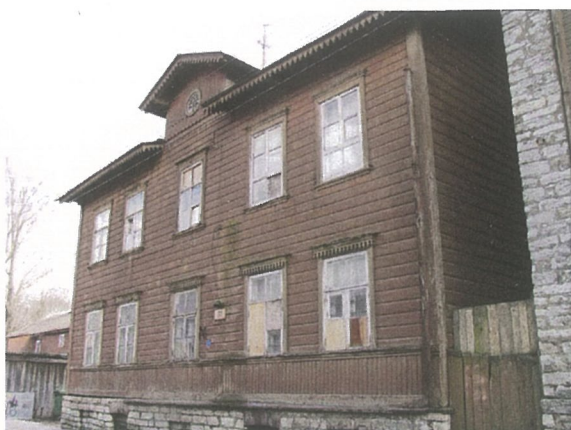
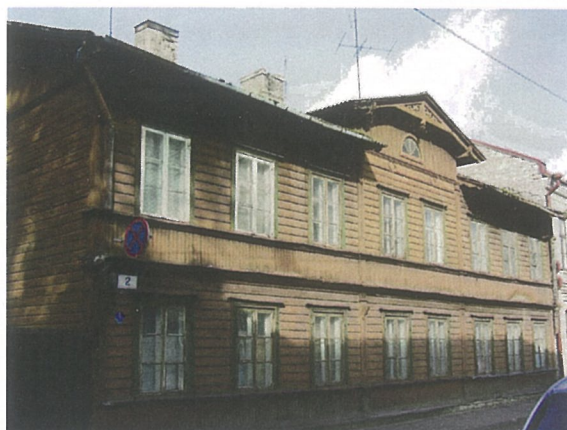
Paremate näidetena võiks selle tüüpi juures välja tuua **Adamsoni 15**, **Koidu 25**, **Wismari 31** ja **Kevade 2** elamud (F 39-42).

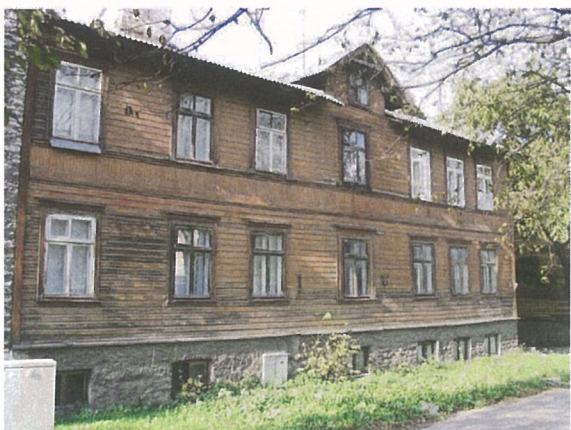
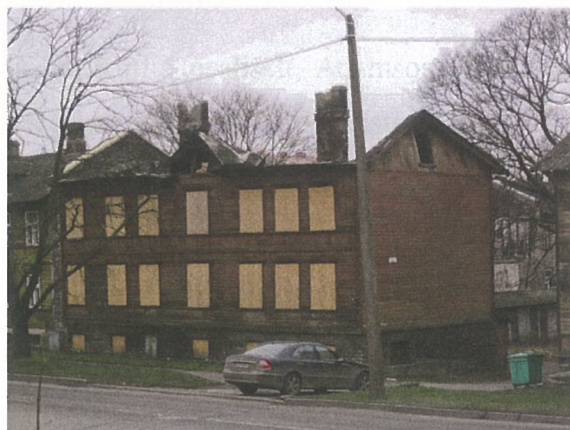
Samuti on ehitusaegset materjali suuremas osas säilinud majadel **Heina 5**, **Wismari 26 ja 28** ning **Luha 37**, kuid nende hoonete seinaskeemid on pisut lihtsamad ja ei liigitu eredate näidete alla oma hoonetüübis. Samasugune lihtsa laudiselahendusega hoone on ka **Lubja tn 5** elamu (F 43-44), kuid on mõni aeg tagasi põlengu tagajärjel muutunud avariiliseks. Ometi oleks ka praeguses seisus elamu laudis, karniisid jm fassaadil leiduv ehitusaegne materjal suunatav taaskasutusse või teadlikuma omaniku puhul hoone restaureerimisel kasutatav.

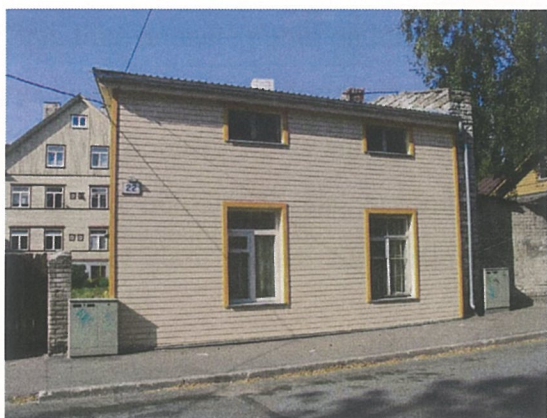
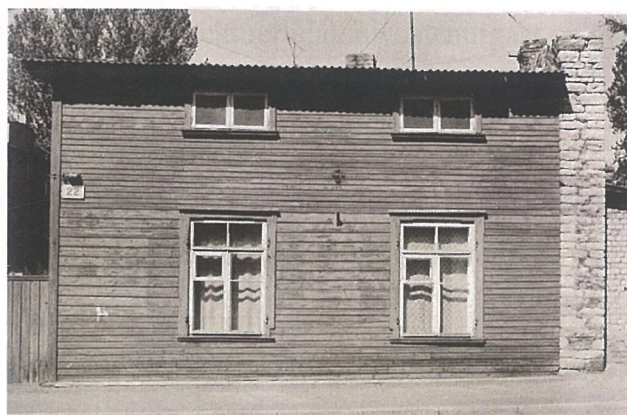
Trempelseinaga majatüüp on Eesti kontekstis erandlik, kuid on säilinud 1 näide Kassisabas – **Adamsoni tn 22 (F 45-46)**. Hoone üldseisukord ehitusaegse materjali säilivuse kohalt on nigel – fassaadid on sobimatult renoveeritud, aknad on juba Nõukogude perioodil vahetatud, lisandunud on plastikaknaid ning tagatipuks muudab ajaloolise hoone üldilme vägagi totraks ülemääraselt lisatud soojustus ja algselt pea kaks korda kitsam laudis. Algselt on hoonel olnud ka aknaluugid (ajaloolise foto pealt on võimalik näha luukide hingetappe). Praegusel kujul meenutab hoone multikategelast Käsna-Kallet (kollane ja totakas räakiv švamm).

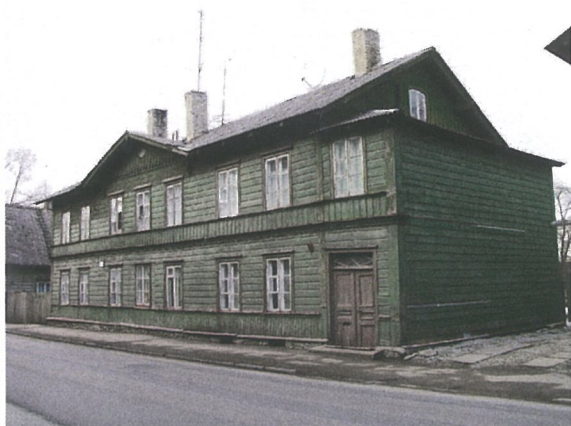
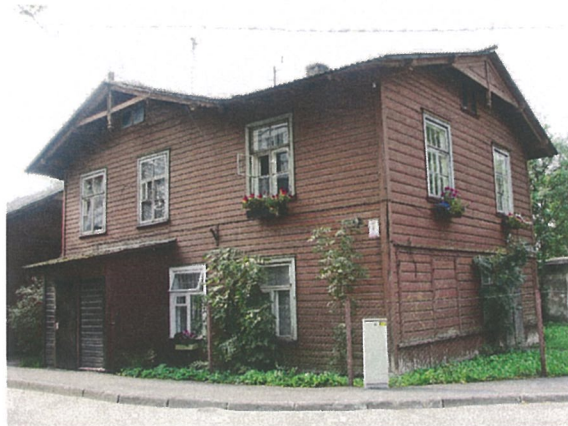
Samas võib välja tuua hooned, kus rohkemal või vähemal määral säilinud ehitusegset materjali – **Soo 20** ja **Kalju 8** (F 47-48).

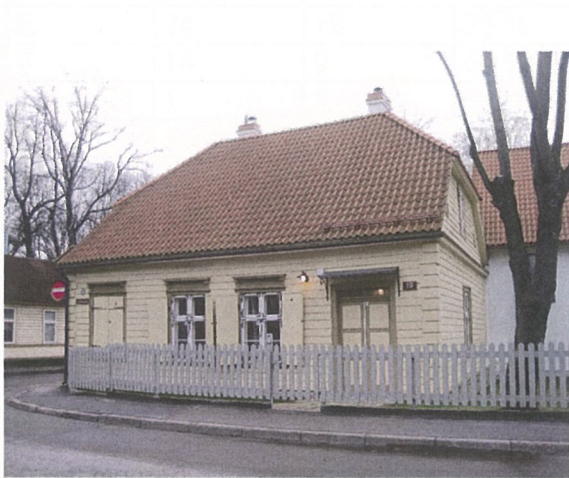
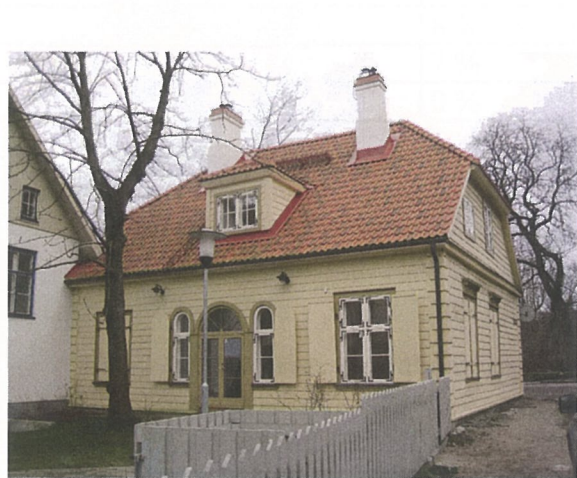
1 hoone **Poska tn 19** on eeskujulikult restaureeritud (F 49-50), kuid teine – **Poska 27** hoovimaja (F 51-52) on oma hoovis paiknemise tõttu märkamatumaks jäänud. Hoone vajab eraldi põhjalikku uurimist. Omanike perelegendi järgi on maja toodud Tallinnasse Kuusalu lähedalt. Hoonel on säilinud vanem laudis (ei saa kindlalt väita, et laudis on just nimelt ehitusaegne), vahetatud on aknad (nõukogude ajal, osad neist sel kujul restaureeritud), vundament on vooderdatud silikaattellistega. Hoovi pool on olemas aknaluugid, üks paikneb tänavapoolsele küljele lisatud tuulekoja ees ja on Nõukogude ajal valmistatud uste tüüpi välimusega (kitsaste voodrilaudadega kaetud). Hoonel on tänavapoolsel küljel lisatud kitsas uuk, millel avatäiteks uks.

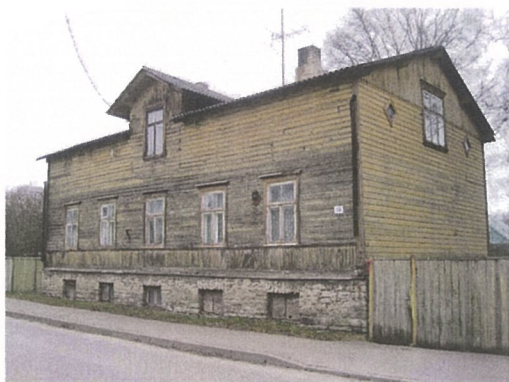
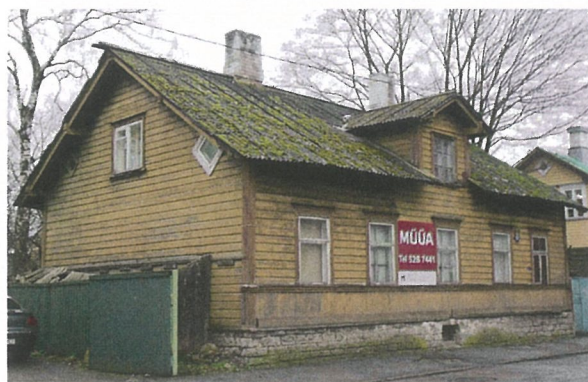
Üsna reeglipärane on akende aluse seiniosa katmine püstise profileeritud laudisega (nn. seelik), selle kohal fassaadi terves pikkuses rõhtsalt läbiv karniisilaud. Selline ongi kõige levinum seinaskaem ühekordsete hoonete puhul nii kõrgendatud keskosaga 1-kordse majatüübi (F 53) kui ka piki tänavat paikneva 1- kordse tüübi puhul (F 54).

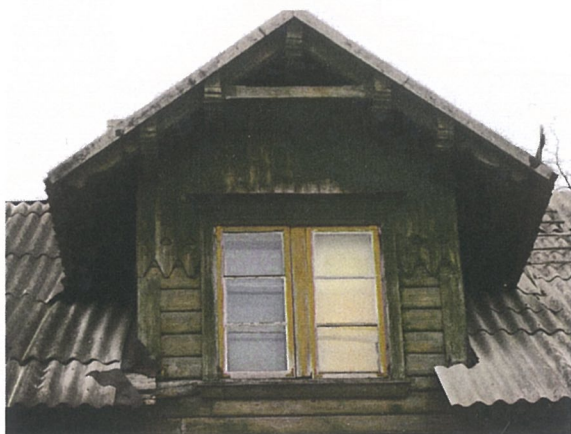
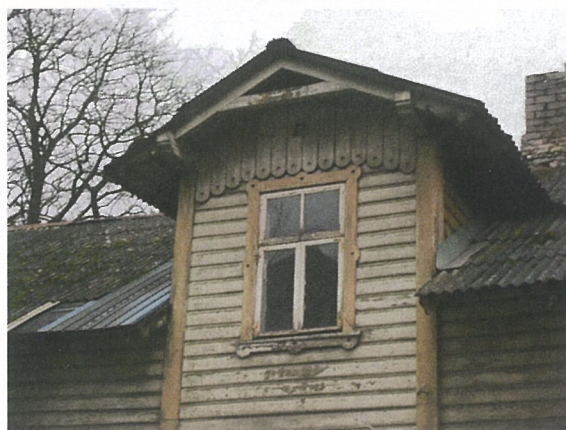
Kõrgendatud keskosaga majatüübi juures tuleks eraldi välja tuua kõrgendatud keskosa ilmestatud lahendused hoonete juures, mis muus osas üsna lihtne (F 55-56).

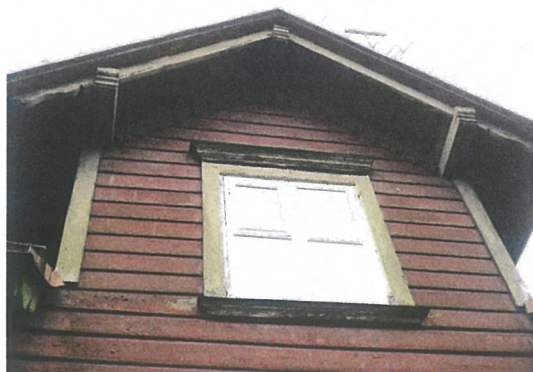
57. Roopa 19.

Mõnikord on saelõikeline dekoor aga vägagi „peidetud“ nagu Roopa 19 majal (F 57) või kasutatakse kõrgema keskosa rõhutamiseks püstlaudist ja viiluvälja dekoori (F 58-60).

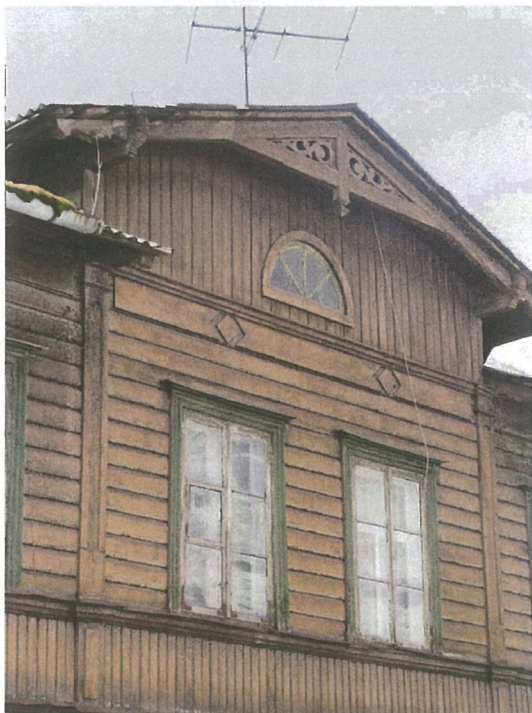
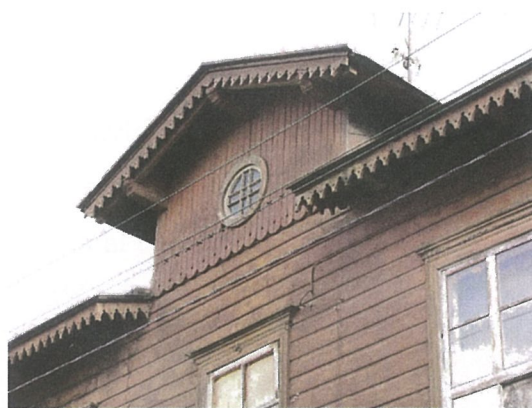
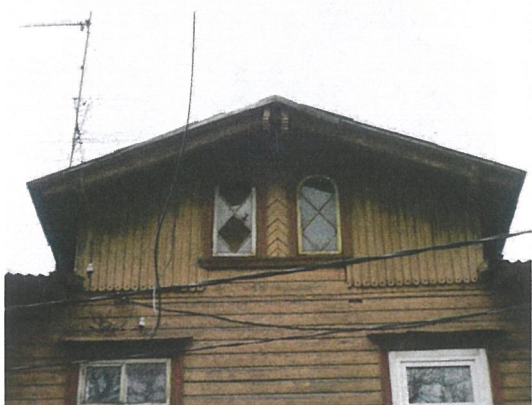
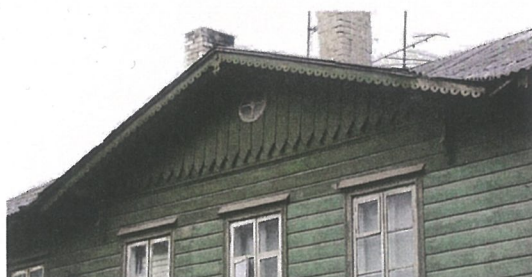
Kolmnurkse otsaviilu uhkem kaunistamine ei ole omane ainult 1-kordsete hoonete juures vaid ka paljude kahekorruseliste elamute puhul (F 61-64).

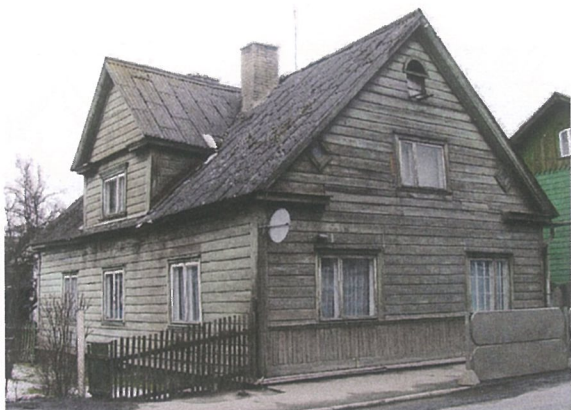
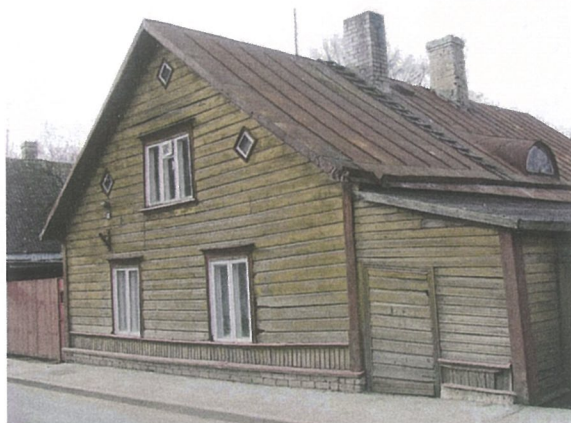
Otsaga tänava poole paiknevad 1-kordsed hooned on tihti lausa lihtsa laudiselahendusega, näiteks ilma seelikuta Lennuki tn 28 (F 5, lk 24), seelikuga Soo 22 ja Wismari 20 (F 65-66), kuid on ka uhkemaid saelõikelise dekooriga kaunistatud otsafassaade, nagu Luise 9 ja Telliskivi 25 elamutel (F 4 ja 7, lk 23).

Nagu Soo 22 elamul on ka mitmetel teistel 1-kordsetel hoonetel kasutatud fassaadi ilmestamiseks katuse otsaviilu rõhutamist nii et räästaservast räästakast justkui jätkuks

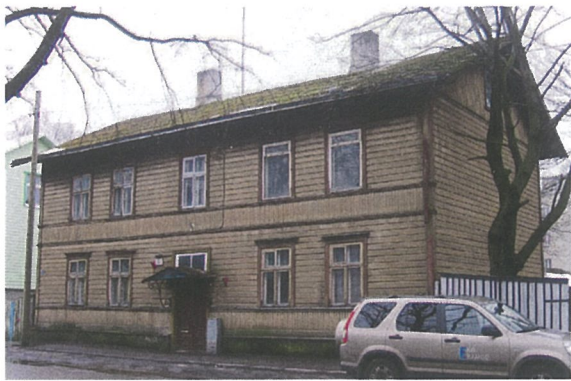
69. Heina 5.

Sarnaselt ühekordsetele hoonetele on ka piki tänavat paiknevate 2-korruselistel hoonetel üsnagi lihtsad laudiselahendused – akende rea all püstine karniisilaudis, selle kohal rõhtne karniisilaud. Mõnel juhul on kahekordsetel hoonetel rõhtlaudise vöö ka teise korruse akenderea all (F 69) kuid paljudel juhtudel on sellest loobutud, sellisel juhul on võimalusi, kus ka teise korruse akende alust läbib terve seinapinna pikkuses karniis (71) või aknad

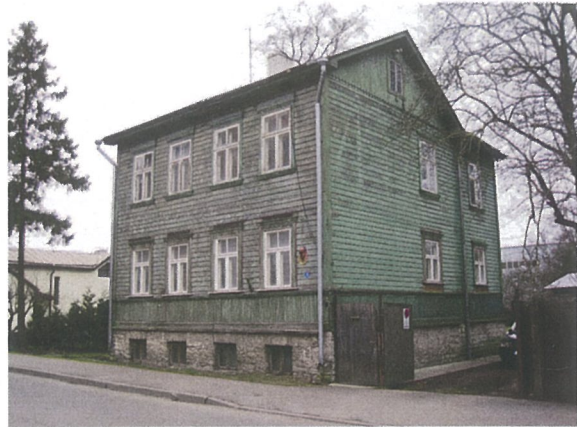
70. Keemia 16.

paiknevad mitte karniisilauale joondunuina vaid eraldi „kastikestena“ (F 70). Sellise lahenduse puhul on tihti kasutatud akende all eraldi saelõikelist kaunistust.

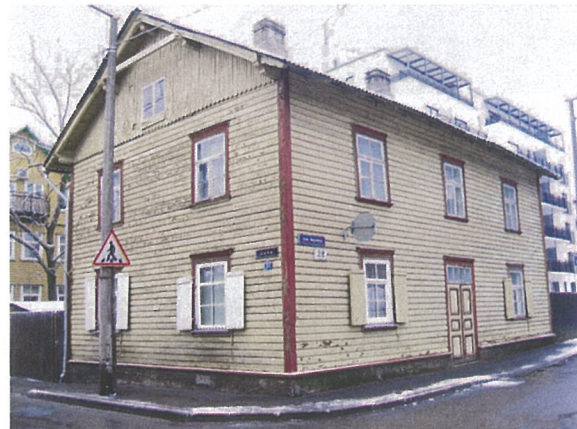
72. Luha 37.

Tuleb ette ka üsna lihtsaid seinalahendusi, kus nn seelik ülepea puudub, fassaadi ilmestab vaid otsaviilu esiletoomine püstise laudise abil ja täiesti kastikujuliseks muutumisest päästavad hoone välisilme aknaluugid ja kahepoolne paraaduks (F 72)

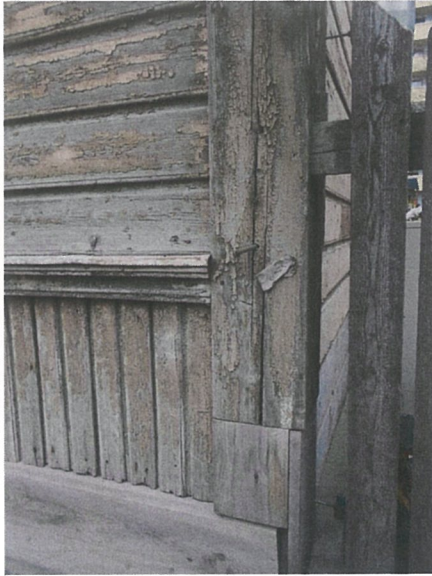
73. Luise 30.

Nurgalauad on reeglina üsna lihtsad ja siledad, on kasutatud võtet, kus nurgalaud lõpetab rõhtse karniisilaua (F 73) kui ka veidi ilmekamat lahendust kus karniisilaud „jookseb üle“ nurgalaua (F 74). Mõningatel hoonetel tuleb aga ette ka väljapeetumaid nurgalaua kujundusi (F 74).

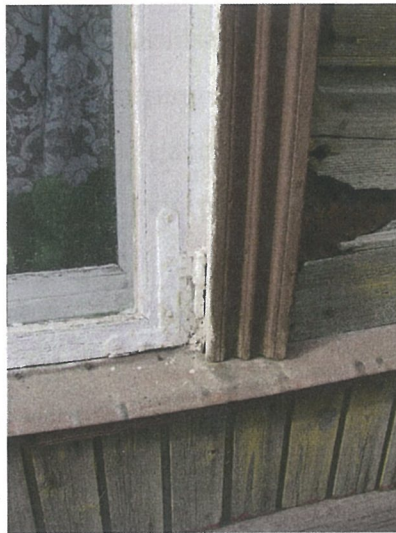
Üsna tavapärane piirdelaua profiil (F 76) on u 10-12 cm laiusega ja väga paljudel Tallinna puitasumi hoonetel kasutatav.

76. Wismari 20 piirdelaud.

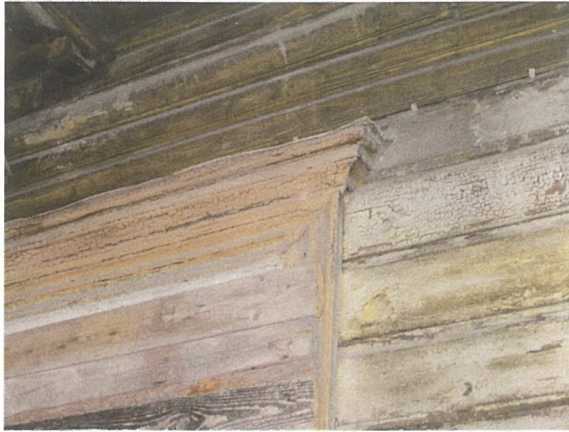
78. Graniidi 4.

kokku seatud eerungis. Ülemise piirdelaua peale on lisaks paigaldatud ülemine karniis. Ülemise karniisi pealmine serv on saetud kalde all ja selle peal veeplekk. (F 78).

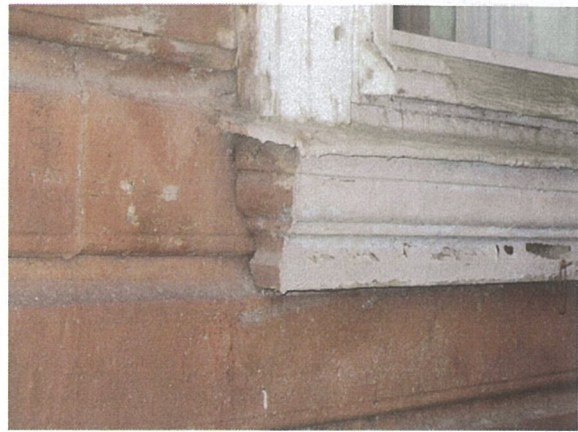
79. Kalju 8a.

Hoovipoolsetel külgedel ja neil juhtudel, kus aknad ei paikne pika rõhtsa karniisilaua peal on ka akna all profileeritud karniis (F 79)

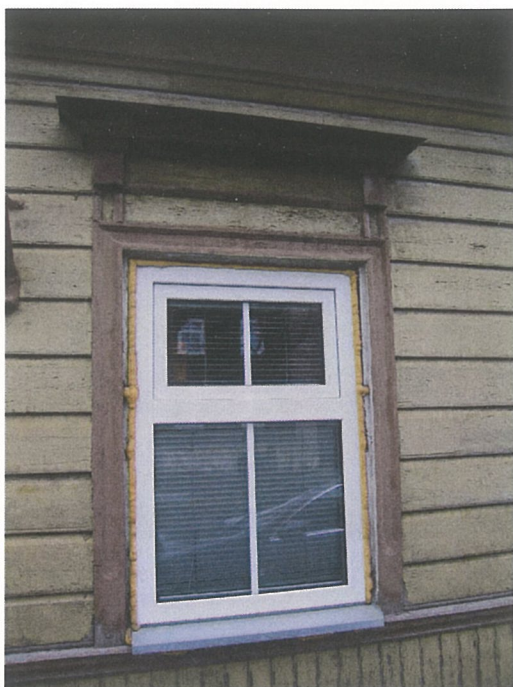
80. Heina 7.

Klassistsistlikumat laadi akende kujunduse puhul on piirdeliist vähemkeeruka profiiliga, liistu keskosa on sile. Seda tüüpi liistu kasutamise puhul on akna ülaossa ülemise piirdeliistu ja karniisi vahele tihti ka lisatud eri tüüpi aknapealdisi. (F 80-81).

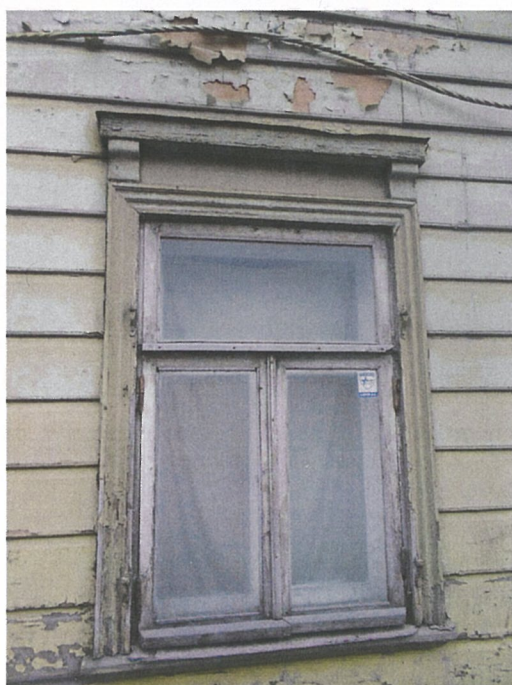
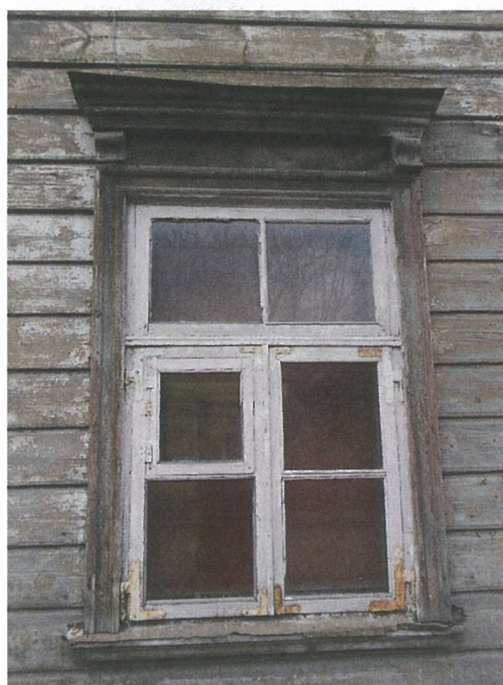
Samas tuleb ette ka klassitsistliku liistu kasutamist lihtsama – ainult karniisiga – variandi juures. Klassitsistlikuma ilmega on ka Luise 9 ja 16 fassaadi akende pealdised (F 82-83), kus piirdelaua kohal kahel pool paiknevad väiksed konsoolid, millele ülemine karniis toetub. Niimoodi tekib väike vaheväli, mida mõnel puhul on ka dekooriga kaunistatud (F 84-85).

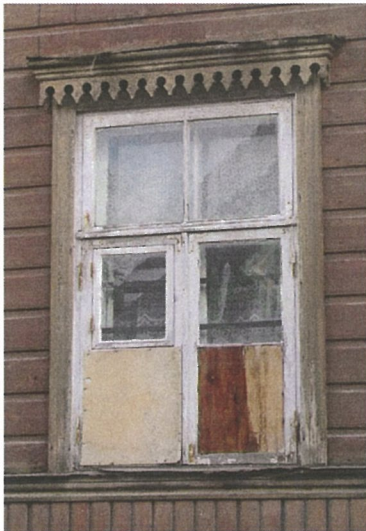
86. Wismari 31.

Historitsistlike hoonete puhul kasutatakse sandrikke, kus puitpitsiline dekoor paikneb karniisi all rippuva kardinaribana (F 86) või toetub pitsiline sandrik akna külgedel paiknevatele veelgi pitsilisematele kitsastele konsoolidele .

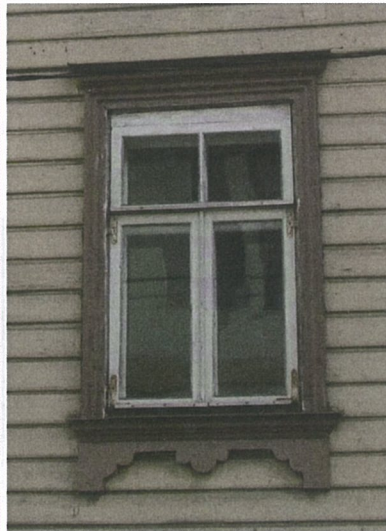
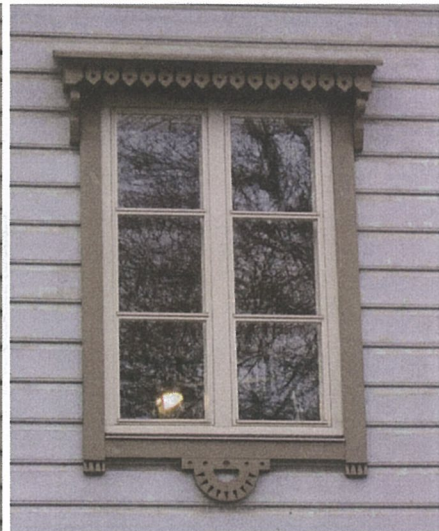
Lisaks on akende väljatoomisel kasutatud aknaaluseid ehiselemente (F 87-88)

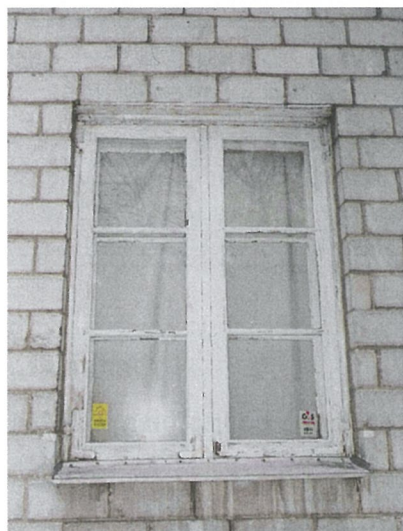
89. Loode 11.

Eluruumide aknad on kõikidel hoonetüüpidel pea sarnase jaotuse ja ülesehitusega. Tavaks on kuueruuduline jaotus, 2 klaasiruutu põiki ja 3 vertikaalselt. Mõnel juhul on tegemist kaheraamilise aknaga (F 89), mõnel juhul on 2 ülemist ruutu lahendatud eraldi valgimikuraamina (F 90). Väga levinud on ühe klaasiruudu kasutamine luftruuduna. Tuleb ette aknaid, kus hingedel avanevad on vaid välimised raamid ja sisemine on ühes tükis talveraam (F 91), enamikel uuritud hoonetel on aga siiski hingedel avatavad ka sisemised raamid.

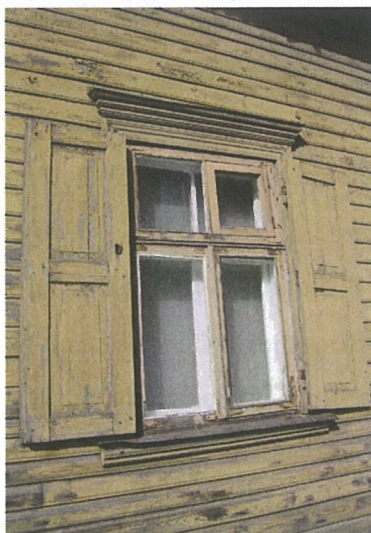
92. Marta 8.

Väga levinud on ka aknad, millel alumised rõhtprosspulgad puuduvad ja aken jaguneb kaheks alumiseks suurema klaasiga raamiks ja valgimikuaknaks, mille klaasipinda jaotab püstine prossipuu (F 92). Sellistel puhkudel on luftruut kolinud ülemise – valgimikuakna raami ühte ruutu (F 93).

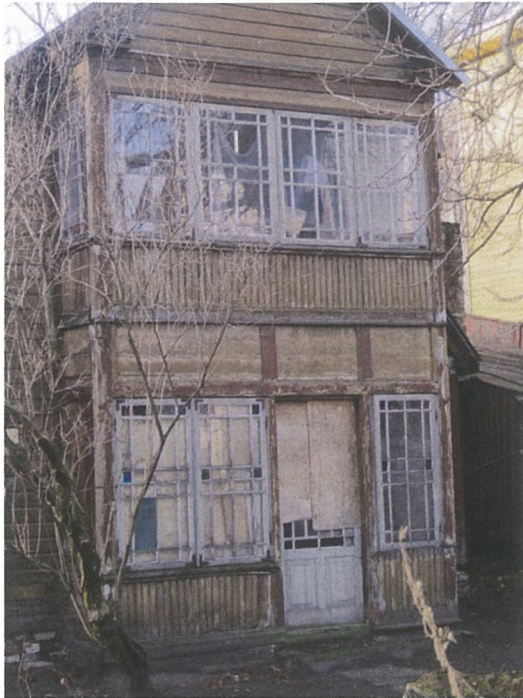
94. Vilmsi 13.

2 hoonel uuritud elamute hulgast on ka uhked verandad (F 94), mis on küll antud hoonete puhul pigem erandlikud) ja hoonel Kalju 8 ühte seinu on „ära eksinud“ verandatüüpi aken (F95).

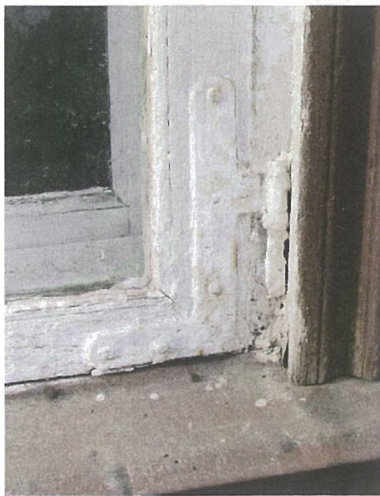
96. Wismari 20.

Akende metallmenustena on kasutusel 2 tüüpi hinged, vanematel hoonetel on enamikel säilinud sepistatud nurgikhinged (F 96), hilisematel 19. sajandi lõpu / 20. sajandi alguse hoonetel juba aga „nupukestega“ historitsistlikud hinged. Vimase tüübi puhul on kasutusel ümarkaarsete otstega nurgikud, mis on sisse löödud ümarpeanaeltega (F 97). Paljudel juhtudel ei ole viitsitud ka nõukogude ajal vahetatud akende puhul sepishingede tappe lengide seest välja tõmmata ja nii on nüüd hea võimalus varem kasutatud hingetüüpi määrata (F 98).

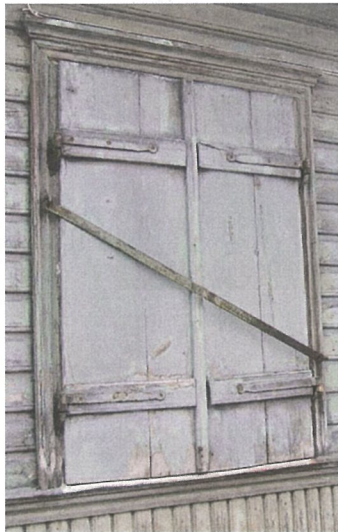
103. Hagudi 12.

Viimaste konstruktsioonid on mitmeti erinevad. Osad luugid on lihtsamad - ainus laudasid siduv element ongi rõhtsalt löödud või sisse freesitud pöön, mõnel juhul aga on laudade otsad veel tapitud ülemise ja alumise rõhtpuu soonde (F 104). Manustena on laudadest luukide puhul kasutusel sepi latthinged, millede paiknemine on samuti väga erinev. Üsnagi reeglipärane on latthinge paigutamine luugipöõna peale, hing on nähtav luugi suletud asendis (F 103).

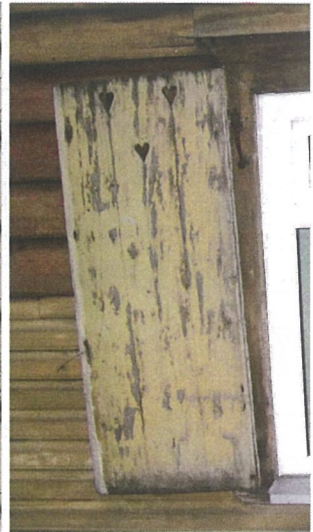
105. Lastekodu 27.

Üsna levinud võttena on laudadest luukide juures kasutatud ka sisse saetud augukesi või romantilisemat laadi kujundeid, sellisel nähtusel on kindlasti nii funktsionaalne kui ka esteetiline eesmärk (F 105, 107-108, 110).
