EESTI KUNSTIAKADEEMIA
Kunstikultuuri teaduskond
Muinsuskaitse ja restaureerimise osakond

**19. SAJANDI TÜÜPFASSAADID JA NENDE RAKENDUMINE
TALLINNA AJALOOLISTE EESLINNADE ELAMUARHITEKTUURIS**

BAKALAUREUSETÖÖ

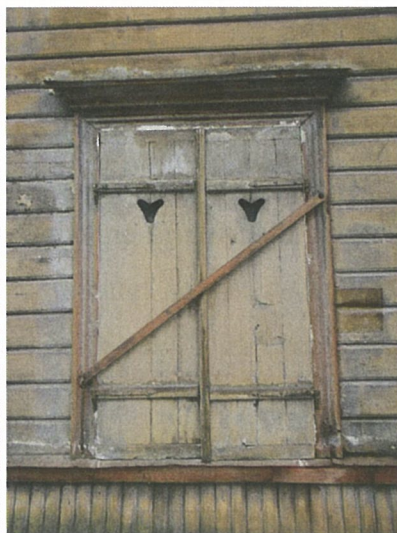
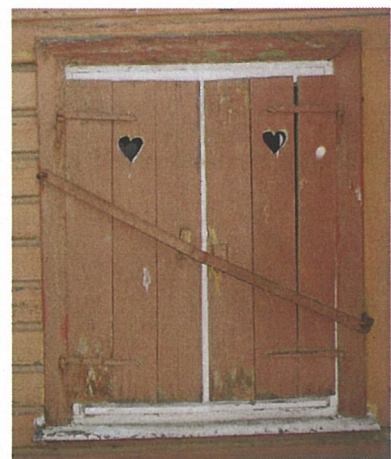
Üsna levinud võttena on laudadest luukide juures kasutatud ka sisse saetud augukesi või romantilisemat laadi kujundeid, sellisel nähtusel on kindlasti nii funktsionaalne kui ka esteetiline eesmärk (F 105, 107-108, 110).

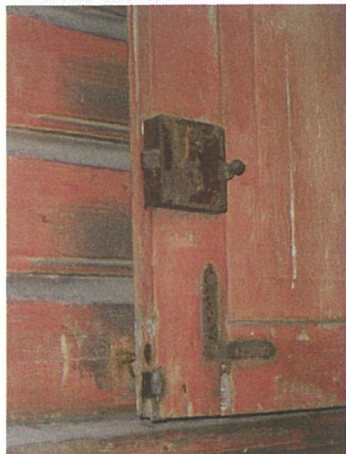
109. Sügise 11.

Aknaluukide oluliseks metallmanuseks on veel pikk latt, mis suletavas asendis katab luugid diagonaalselt. Latil on õgvendus ka luukide tuuleliistu tarbeks. Sügise 11 on säilinud ka „peenem“ süsteem, kus lisaks latile on luugi küljes ka vedrulukuga sulgur (F 109).

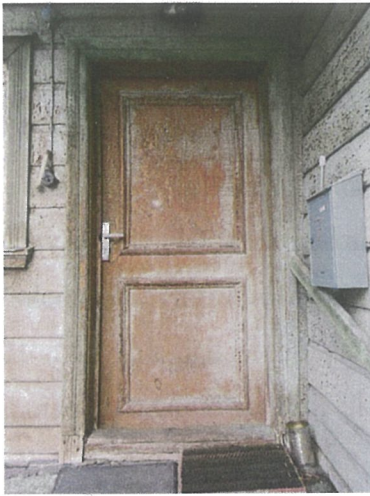
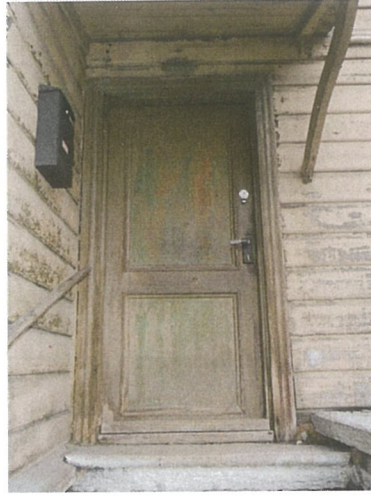
Reeglina on hoovi pool paikneva sissepääsu korral avatäiteks 1-leheline lihtne tahveluks. Ukse kompositsioon on tavapäraselt jaotatud 2 suuremaks tahvliks, nii et ülemine on suurem ja alumine väiksem. Uksetahvel on reeglina viilungita välisel küljel sile ja sisemisel küljel mantliga. (F 111-113) Siledat tahvlit ümbritseb paljudel ustel üsna sarnase profiiliga katteliist.

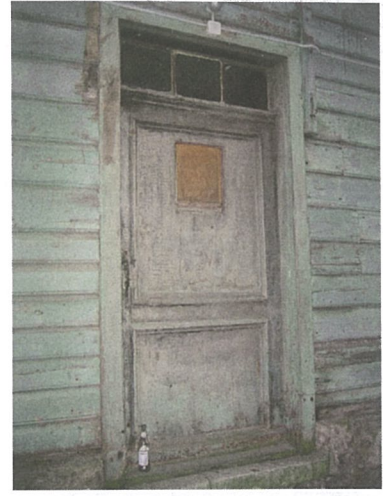
113. Juhkentali 42.

Ühepoolsete uste juures tuleb ette ka uksi, mille kohal paikneb kaheks või kolmeks klaasiruuduks jaotatud framuug (F 113-114), tihtipeale on sellest aga loobutud.

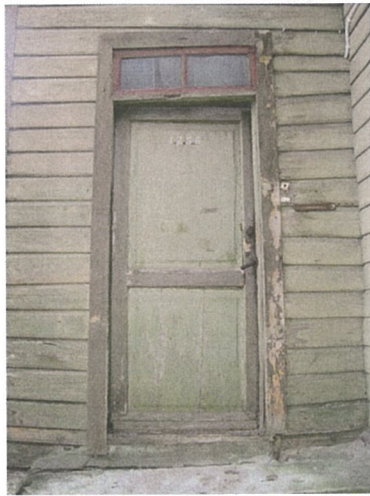
114. Kollane 9.

On ka sarnase 2-tahvli skeemiga uksi, mille ülesehitus on veidi teistlaadne – profileeritud liist puudub ja tahvlid on viilungiga, ukse raampuud on nendel puhkudel ilma profileeringuta ja tahvli peale ulatub lihtne kaldserv (F 114-115).

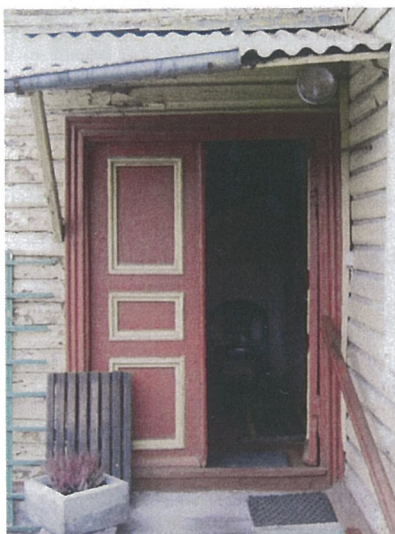
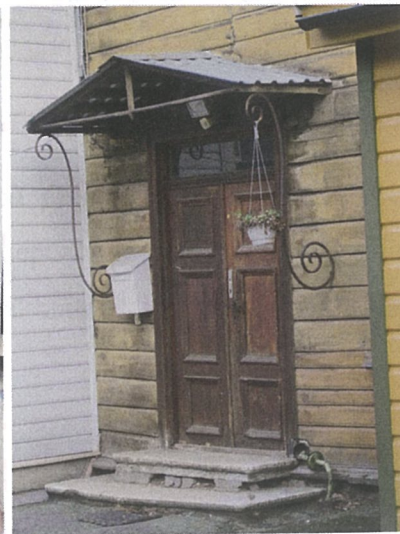
Erandina on mõnel hoonel hoovis paiknev uks ka kahepoolne (F 121-122), sagedamini on 2-lehelisi uksi siiski paigutatud tänavapoolsele fassaadile.

Sepisvarikatuseid on säilinud üsna vähe – Töö autor on loendanud kokku 7 säilinud algset varikatust. Leidub üsna lihtsate S-kujuliste küljekonsoolidega katuseid (F 122, lk 59), kuid on ka keerukamaid (F 129-131).

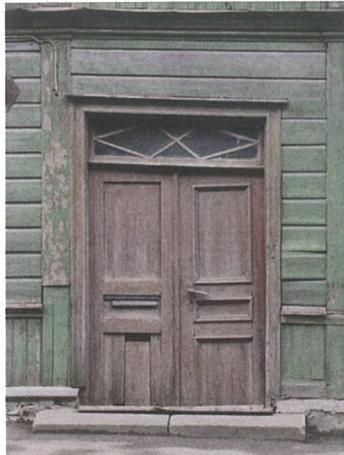
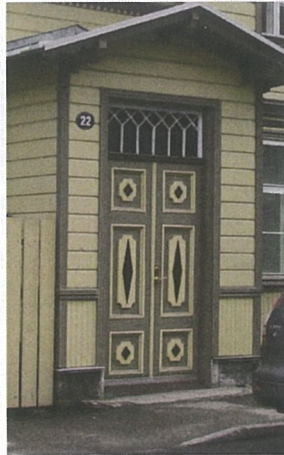
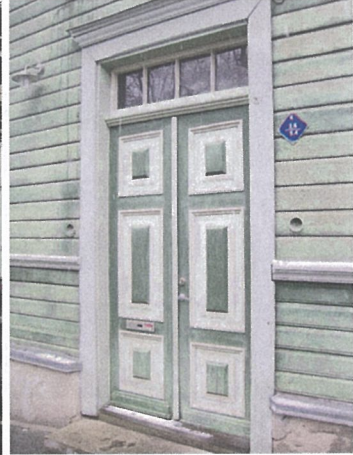
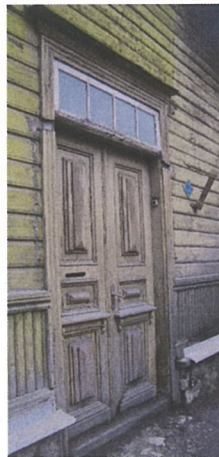
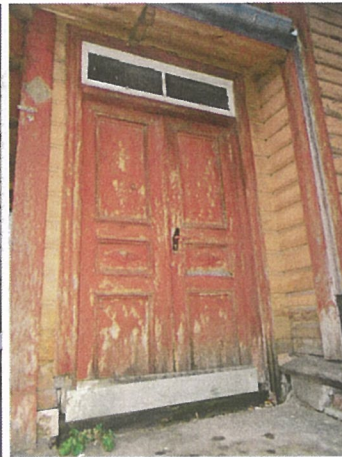
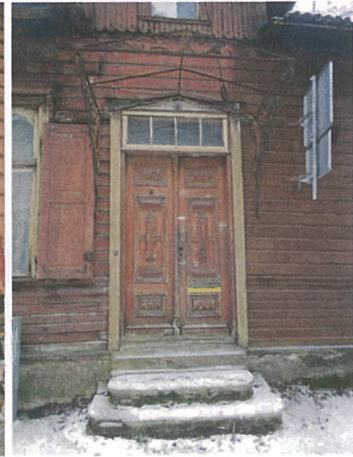
Reeglipärane paraaduste juures on valgmikuraami kasutamine, uste eripärane kujundus – leidub nii dekoorirohkemaid uksi kui lihtsaid kolmeks tahvliks jaotatud lahendusi nagu ülaltoodud hooviuste puhul.

Allpool on esitatud mõningad näited (F 123-128)

Siinjuures tuleb märkida, et mitmed dekoorirohkemad uksed ei ole Tallinna puitasumite kontekstis sugugi ainulaadsed ja võib väita, et pigem on kahepoolsete uste puhul tegemist ilmselt teatud kümnendi moega või siis tiseritest pakkujate kindlate tüüpidega.

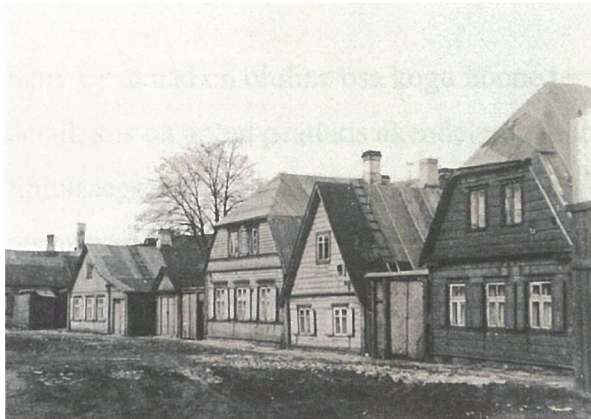
132. Jõe tänav.

Mitmete ajalooliste fotode uurimisel selgus, et levimuum ja populaarseim katusekattematerjal 19. sajandi keskpaigast alates oli katusepapp (F 132-133), mille kasutamine hakkas domineerima alates 1870. aastaist, kuigi luba kasutada katusepappi anti juba 1841 aastal. Katusepapi vahetasid välja varasemalt enamkasutatud puitkatted nagu laastud, sindlid ja laudad.³²

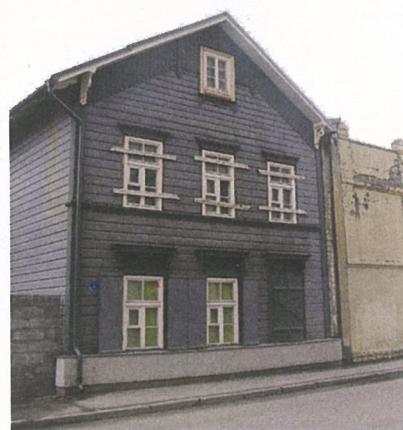
135. Kotzebue 4 elamu.

Hoone originaalprojekt sellist infot, mida hoone ajastuult ja autentselt renoveerida sooviv inimene tegelikult vajab, reeglina väga palju ei anna. Nagu eelpool mainitud, on tolle aja praktikast arvestades paljud hooned ehitatud projekti vaid selle koostanud arhitekti juhisenähtel tõlgendades (mis puudutab detaile). Avatäidete detaile originaalprojektid ei sisalda, samuti pole neis tihti näidatud ka antud aknaluukide kujundust või uksejoonist. Siin on toodud võrdlus Kotzebue 4 hoone näitel (F 134-135).

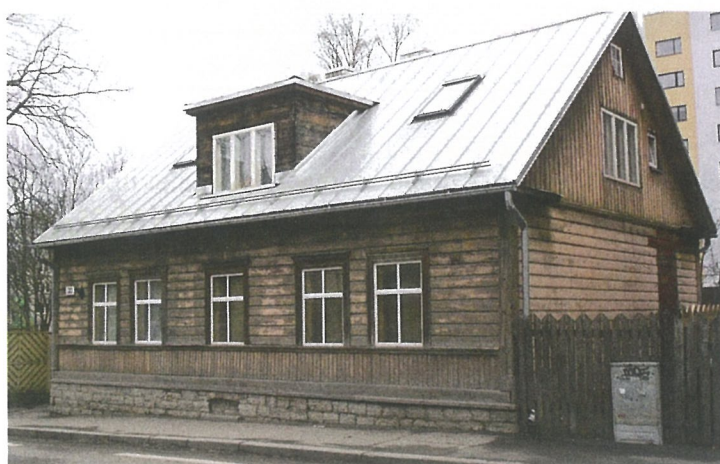
138. Luise 30 vaade tänavalt.

Juhul kui hoone esialgne välimus ja aknaavade suurus on Nõukogude perioodil tugevalt muudetud, siis esialgse ilme taastamise huvides on mõttekas uurida Nõukogude ajal teostatud hoonete ülemõõtmisjoonisteid (F 136-138). Tihti on need tehtud veel enne hoone suuremat remonti (mõned joonised pärinevad aastast 1948, 1969, 1970 vm) ja näitavad hoone varasemat välisilmet küllaltki täpselt. Toodud illustratsiooni ja tänast tegelikkust võrreldes on näha, et hoonel on veel 1969. aastal olnud algselt tahveldisega aknaluugid (nähtav on ka luukide kujundus), 6-jaotusega aknad (lähemal vaatlusel on isegi tuvastatav, et ava jaotub kinniseks valgimikuaknaks ja kaheks alumiseks avanevaks raamiks) ja üsna kõrge akna ülemine karniis. Tänavapoolse uugi aken on sel joonisel juba tuntavalt Nõukogude perioodi tüüpi, kuid vaadates sama aasta vaadet hoovi poolt, on näha ka algne 9-se jaotusega ülemine aken.

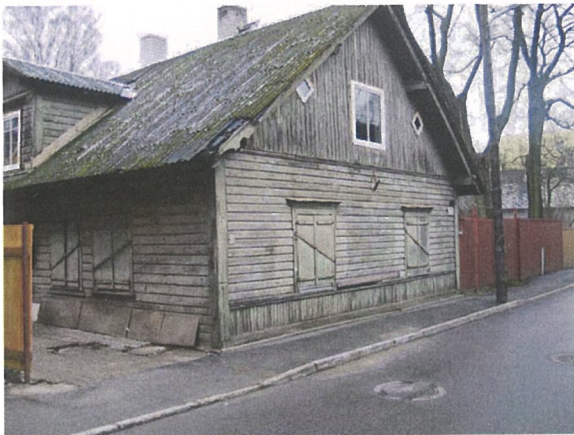
139. Loode 7 enne renoveerimist.

Fassaadide renoveerimisel tuleks lähtuda ajalooliselt sobivast seinaskeemist ning ehitusaegse materjali olemasolu ja hea seisukorra puhul seda võimalikult palju säilitada. Suurelt osalt kõike olemasolevat materjali eemaldades kaotab väärtuslik vana hoone oma eripära (F 139-140).
