## Hirvepargi kiosk–käimlahoone ja trepistik

Toompuiestee 8, Kesklinna linnaosa, Tallinn, Harjumaa

2023/2024 õppeaasta  
Arhitektuuri konserveerimise ja restaureerimise täiendkoolituse lõputöö

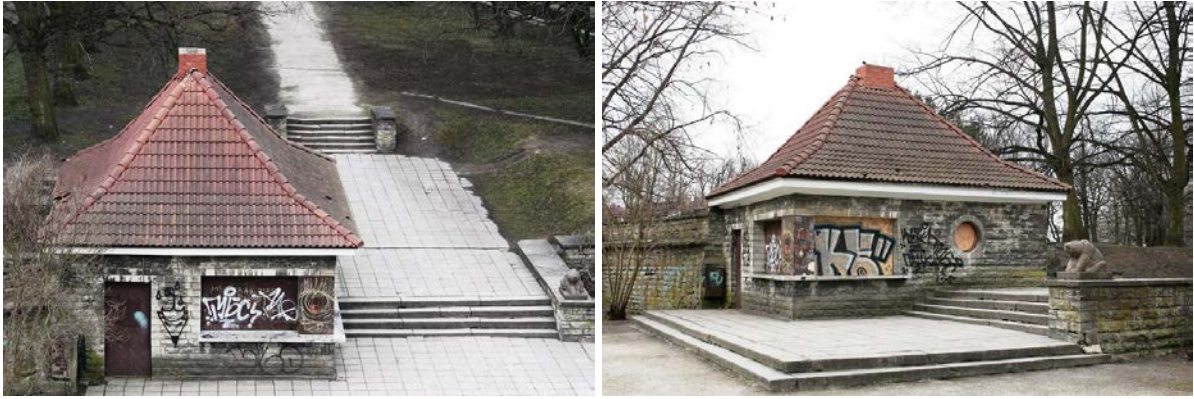
Fotod 7 ja 8. Paviljon (kiosk-WC) Hirvepargis, vaade hoonele. (Martin Siplane, 2009) (Allikas: Fotis)<sup>29</sup>

2003. aastal ostis selle OÜ Aldebaran, et rajada sinna pargikohvik. Osahingut nõustas muinsuskaitse küsimustes Andri Ksenofontov. Osahing plaanis korrastada hoonet koos ümbrusega ning oma plaanide teostamiseks taotles Aldebaran hoone krundile hoonestusõigust.<sup>30</sup> 2015–2022. aastani tegutses paviljonis kalarestoran Kalambuuri, kes korrastas paviljoni eksterjöõri ja interjöõri. Võrreldes 1995. ja 2009. aastal tehtud fotosid on näha, et hoone tagaküljele on lisatud uus paekivi maht, koos katuseterrassiga.

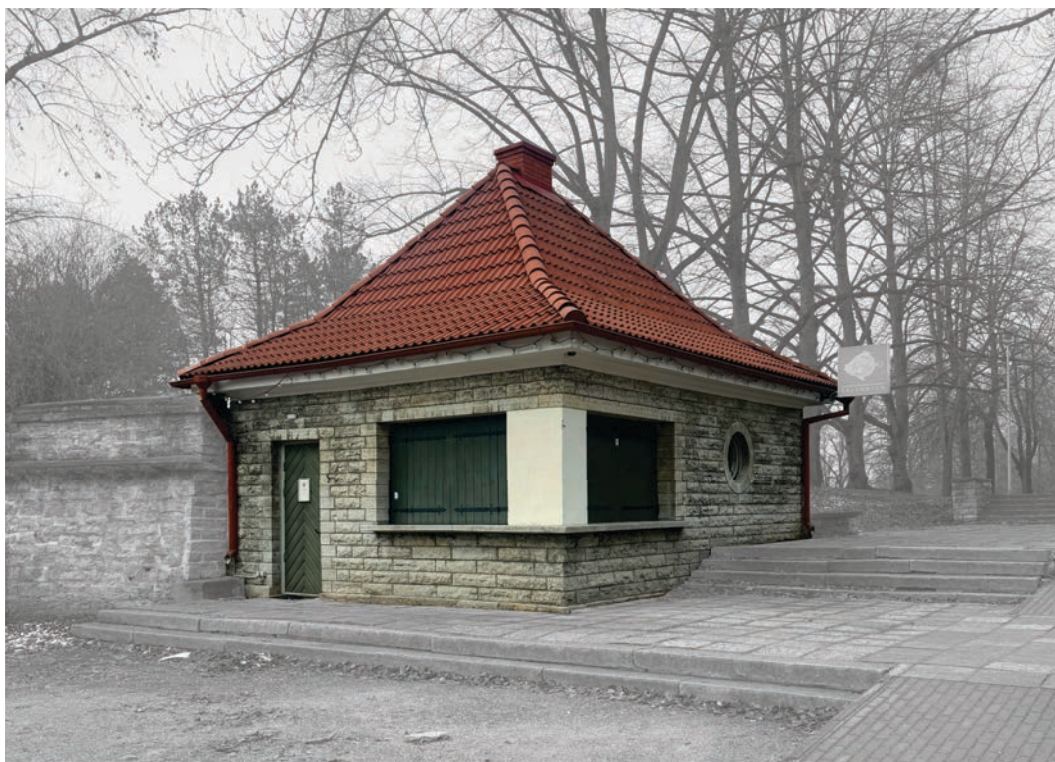
Foto 9. Vaade kiosk-käimlahoonele (2024) (Allikas: autor)

Töös käsitletav objekt on oma põhimahus ning lahenduses küll säilinud algupärasele väga lähedasena, kuid varem kirjeldatud omaniku muutused ja aeg on hoonele oma jälje jätnud. Negatiivselt on hoonele kõige rohkem kahju teinud kasutusest väljalangemine viimastel aastatel, mistõttu on hoone välimus kohati räsitud.

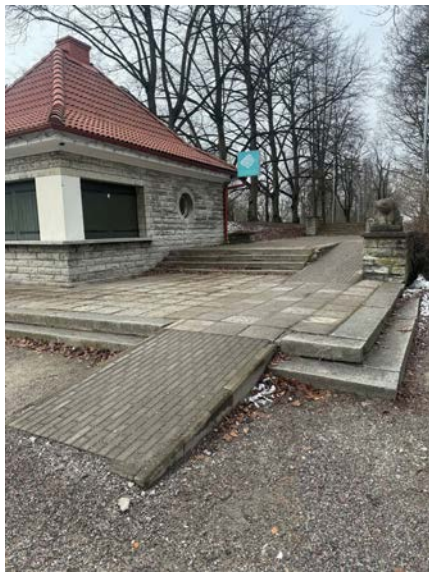
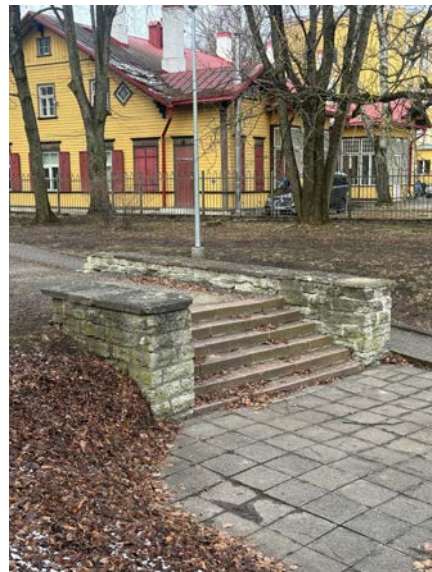
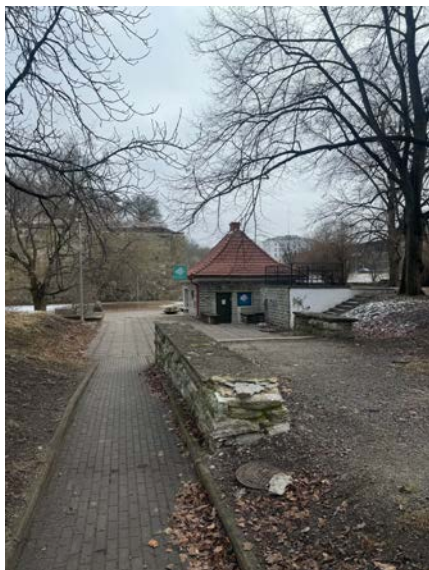
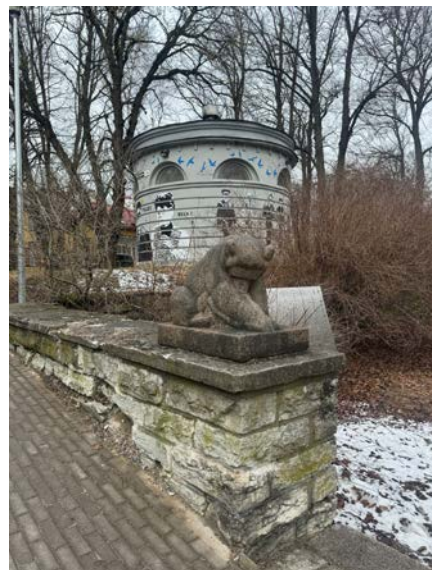
Herbert Johansonini projekteeritud ning koos kiosk-käimlahoonega 1939. aastal valminud trepistik on säilinud oma põhimahus ja lahenduses. Tänapäevast lahendust vanade fotodega võrreldes on näha, et säilinud on betoonkiviplaadidest sillutis ja äärekivid. Samas on sillutis märkimisväärselt vajunud ja hetkel ebaühtlaste kõrgustega tasapind. Trepistiku paekivist müüritis on samuti säilinud suhteliselt autentsena, küll aga on müüritise vuugid osati lagunened ning paekivi on ka määrdunud. Vähemalt peale 2009. aastat (vanade fotodega võrreldes) on trepistikule lisatud tänapäevastest tänavakividest pandused. Trepistiku nurgal, paviljoni vastas asub 1939. aastal valminud Enn Roosi skulptuur “Karu”.

Foto 9. Lisatud pandused (Allikas: autor)

Foto 10. Paekivi müüritis (Allikas: autor)

Foto 11. Paekivi müüritis (Allikas: autor)

Foto 12. Enn Roosi skulptuur “Karu” (Allikas: autor)

Hirveparki viiv ja paviljoniga külgnev trepistik on säilinud suhteliselt autentsena, kuid siiski märkimisväärselt vajunud, moodustades ebatasase pinna. Seetõttu tuleks säilitada originaalne betoonikivi plaatidest sillutis ning need uuesti paigaldada. Paigaldamisel pöörata kindlasti tähelepanu plaatidevahelistele vuukidele, et vesi aluspinda ei pääseks ning sillutis seeläbi kauem säiliks. Lisaks aitaks korralikum ja tihedam vuukimine vähendada külmakerkeid. Trepistikule lisatud kaks pandust võimalusel laduda samuti betoonplaatidest. Hetkel on lahendus tänapäevaste sillutiskividega, mis ei ole ajastutruu lahendus. Trepistiku paekivimüritisest osad on määratud ning tuleks seega puhastada, pidades aga silmas, et ei kahjustataks liigselt paekivipinda. Samuti tuleks üle kontrollida kõik vuugid ning vajadusel

lagunenud kohad uuesti laduda ja mördiga vuukida. Kindlasti peab säilitama Enn Roosi skulptuuri "Karu" ajaloolise asukoha trepistiku nurgal.

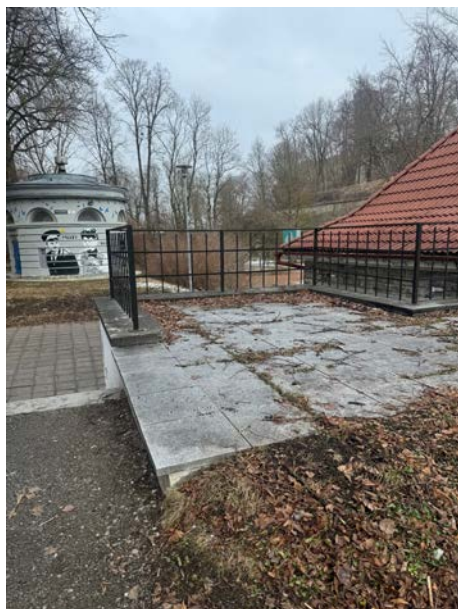
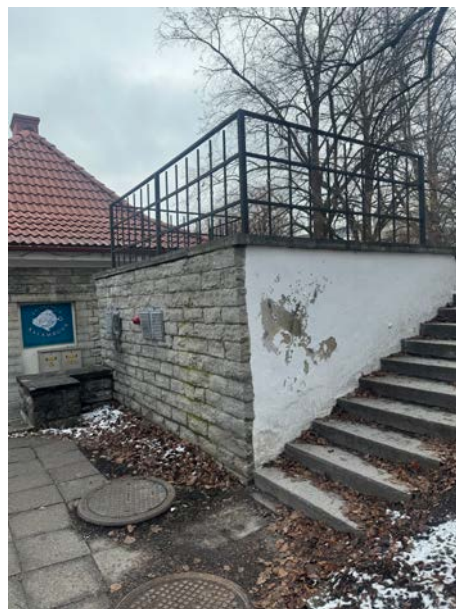
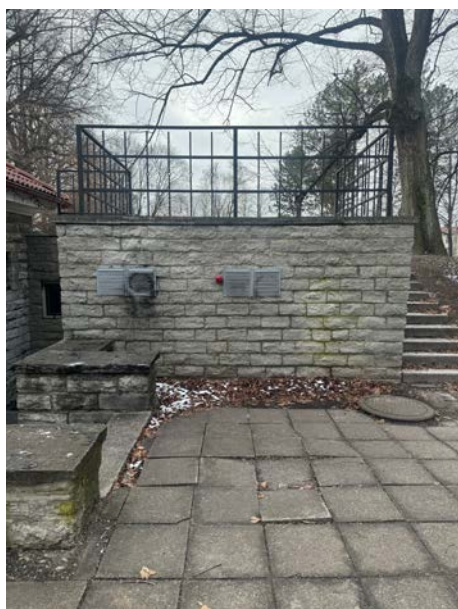
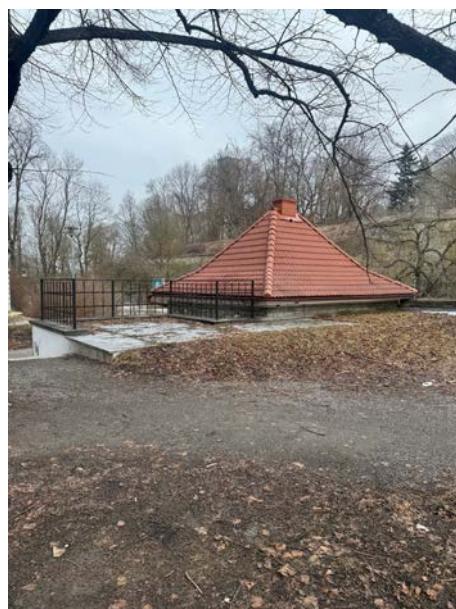
Vähemalt peale 2009. aastat (vanade fotodega võrreldes) on paviljoni kõrvale ehitatud uus paekivist maht. Maht on poolenisti maa sisse süvistatud ning selle katusele viib ajaloolise trepistikuga külgnev kivist trepp. Uue mahu katusel on tänapäevastest betoon kiviplaatidest sillutis ning sepistatud piire.

Foto 13. Paekivi müüritis (Allikas: autor)

Foto 14. Betoonplaatidest sillutis (Allikas: autor)

Foto 15. Paekivi müüritis (Allikas: autor)

Foto 16. Betoonplaatidest sillutis (Allikas: autor)

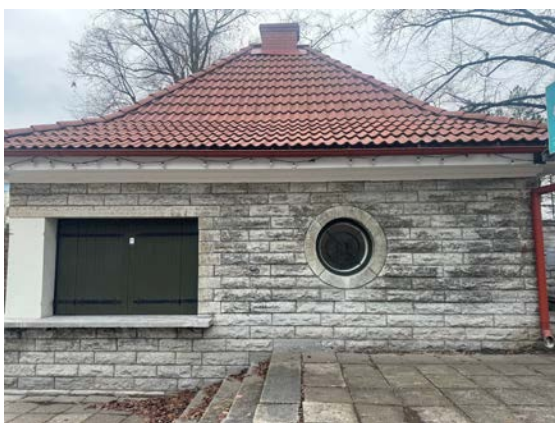
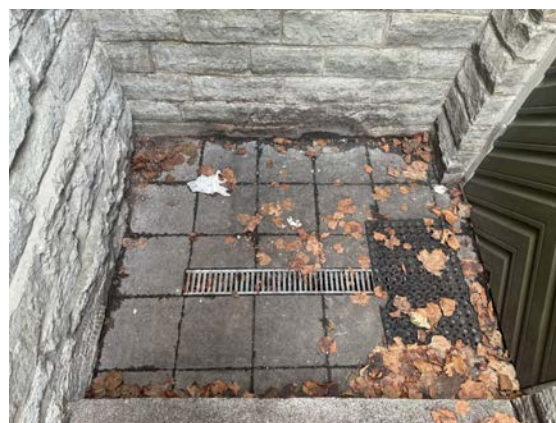
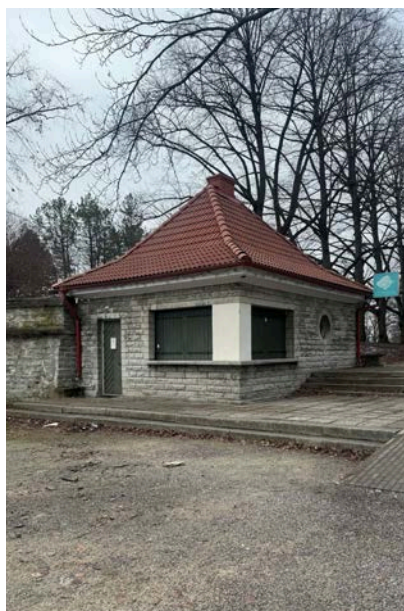
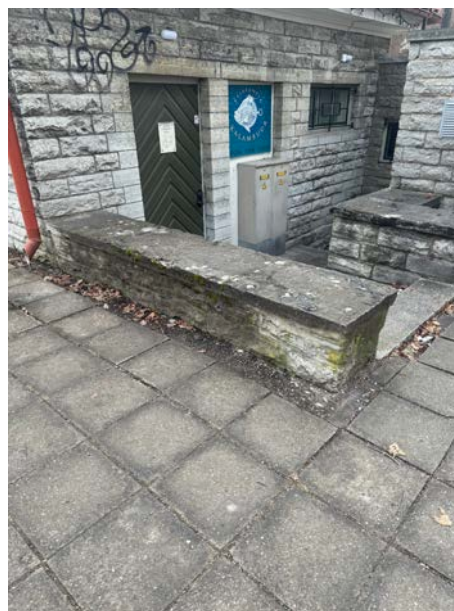
Olemasolev paekivist vundament on välise hindamine põhjal heas seisukorras. Pealtnäha ei ole suuri vajumisi ega mõrasid. Täpsema info jaoks tuleks aga hoonesse sisse saada, et sisemist seisukorda hinnata. Paekivi müüritise osad tagaküljel on määrdunud ning vajaks puhastamist. Lisaks on uue mahu sissepääsu juurde lisatud betoonkiviplaadidest sillutis ja tänapäevane vee äravoolutrapp. Allikatest on teada, et põrandad klosett ruumides olnud metlahplaatidest, kioski-ruumis puidust.<sup>34</sup>

Foto 17. Paviljoni külgsüü (Allikas: autor)

Foto 18. Lisatud vee äravoolutrapp (Allikas: autor)

Foto 19. Paviljoni vaade (Allikas: autor)

Foto 20. Paekivi müüritis (Allikas: autor)

Olemasolev paekivist vundament on välise hindamine põhjal heas seisukorras, kuid täpsema info jaoks tuleks hinnata ka sisemist seisukorda. Seega on vundamendile soovituslikud teostada täiendavad uuringud. Vajadusel võib selleks teha lahtikaevamisi. Kui tuleb välja, et on märkimisväärsed vajumised, siis tuleb vundamendi toetada ja tugevdada, samuti tuleks ka paekivide vahelised vuugid üle kontrollida ja vajadusel tihendada mördiga. Vundamendi mittenähtavat osa on võimalik soojustada, et parandada hoone energiatõhusust. Lisaks on võimalik vundament ka isoleerida lisades niiskustõkke. Hoone perimeetri ulatuses eemaldada lähedalasuv taimestik, et see ei hakkaks vundamenti lõhkuma. Rajada drenaaži või paigutada ümber hoone perimeetri vett dreniv materjal.

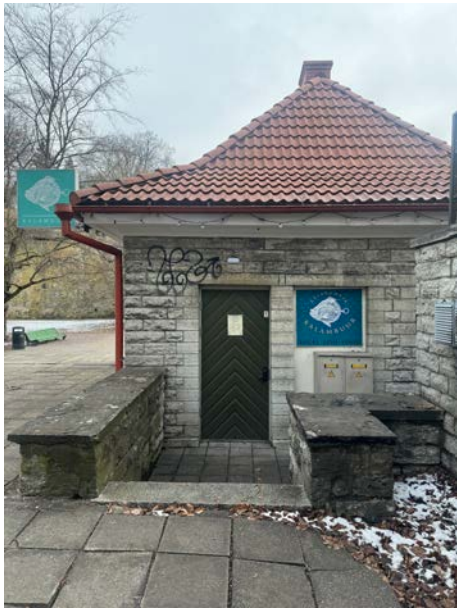
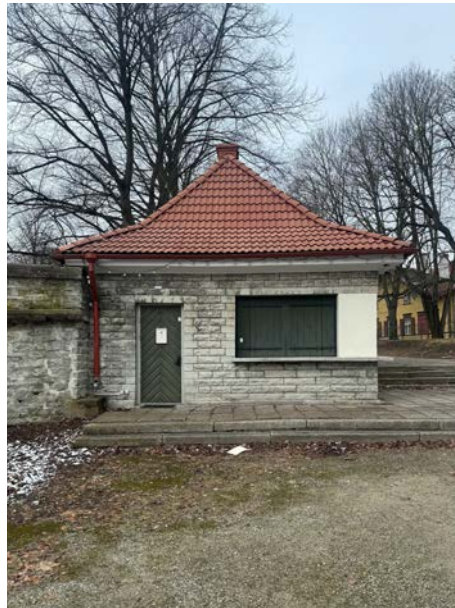
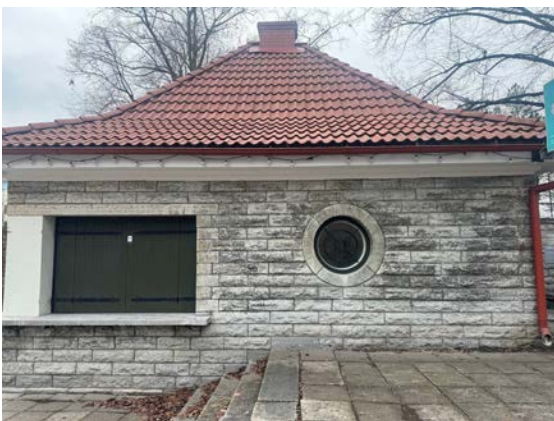
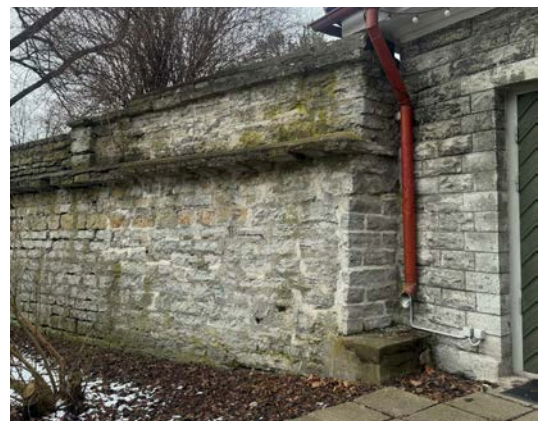
Kiosk-käimlahoonel on säilinud ajalooline välisseinte paekivi müüritis, mis on suhtelises heas seisukorras. Seintel ei ilmne suuri vajumisi ega mõrasid. Hoone tagaseinal on ukse kohal graffiti. Lisaks on hoone tagaküljel kaks tänapäevast elektrikilpi. Hoone nurgal asuval luukide vahelisel valges toonis seinajupil on krohv pisut mõranenud. Paviljoni esiküljel asuv tugimüür on samuti määrdunud ning vuugid osati praegunenud.

Foto 21. Paviljoni tagakülg (Allikas: autor)

Foto 22. Paviljoni esikülg (Allikas: autor)

Foto 23. Paviljoni külgvaade (Allikas: autor)

Foto 24. Paekivist tugimüür (Allikas: autor)

Kuna välisseinad on hetkel suhteliselt määrdunud ning esineb ka grafiti hoone tagaküljel, siis tuleks seintele tellida puhastus, mis klombitud paekivi ei kahjusta. Kindlasti tuleb üle kontrollida kõik vuugid kontrollida ning need vajadusel täita või parandada seguga. Segu valikul arvestada, et see oleks sobiv paekivi müüritisele. Lisaks kontrollida ka segu värvitooni, et see sobituks konteksti ning oleks originaalsele lahendusele võimalikult lähedane toon. Kui on tarvis asendada paekivi müüritist, siis vahetatud kivid peaks samuti olema sarnases toonis originaalile ja kindlasti käsitsi klombitud. Vajadusel rajada ka soojustus välisseinte siseküljele, et saavutada suurem soojapidavus, kuid säilitada hoone maht ja välimus eksterjööris.

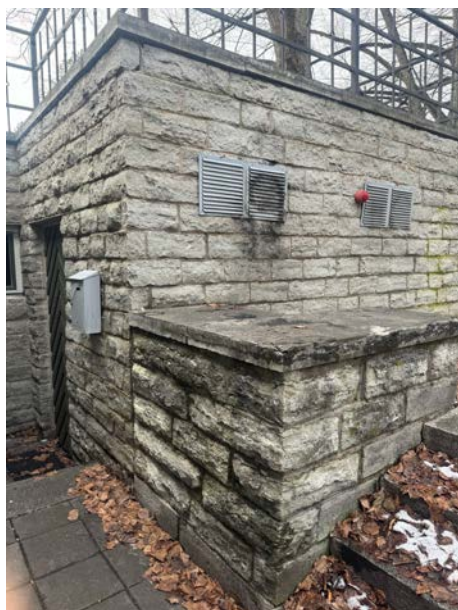
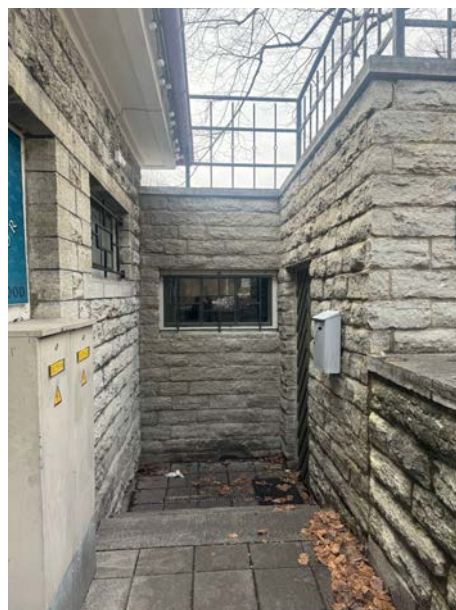
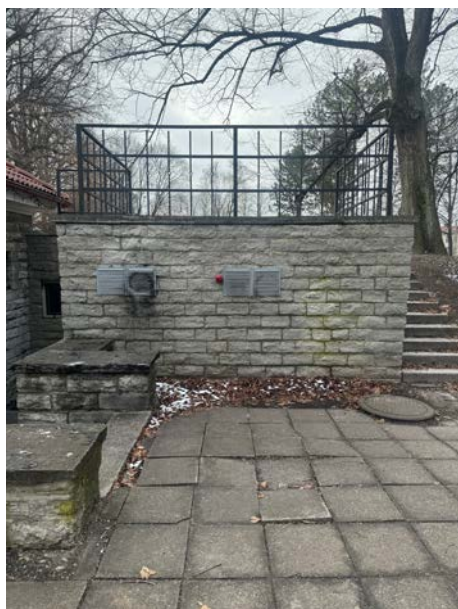
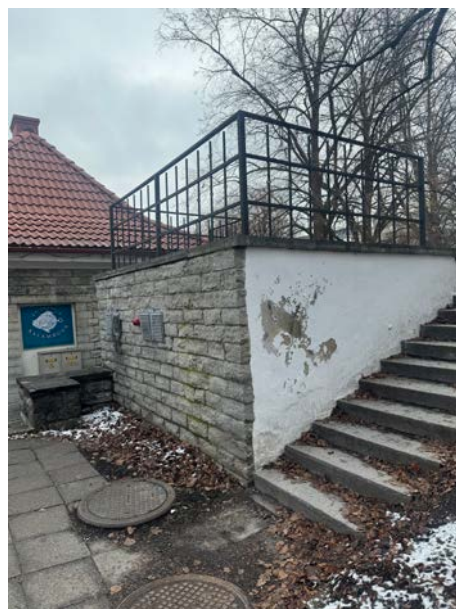
Vähemalt peale 2009. aastat paviljoni kõrvale ehitatud uue paekivist mahu välisseinad on määrdunud. Seintel on standardsed ventilatsioonirestid, elektrikilbid, postkast, mis ei ole ajastutruud lahendused. Uue mahu Toompuiestee poolisel seinal on lahtist krohvi, mis ilmastiku mõjul kindlasti edasi praguneb. Juurdeehituse paekivi erineb oma töötlusviisilt, toonilt ning vuukidelt ajaloolisest mahust.

Foto 25. Juurdeehituse paekivisein (Allikas: autor)

Foto 26. Juurdeehituse sissepääs (Allikas: autor)

Foto 27. Ventilatsioonirestid (Allikas: autor)

Foto 28. Krohvitud sein (Allikas: autor)

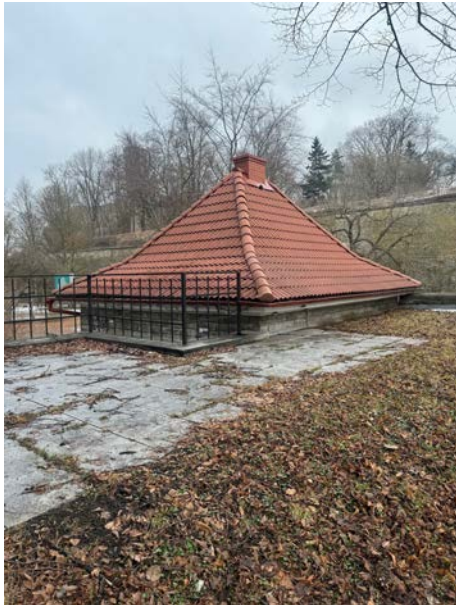
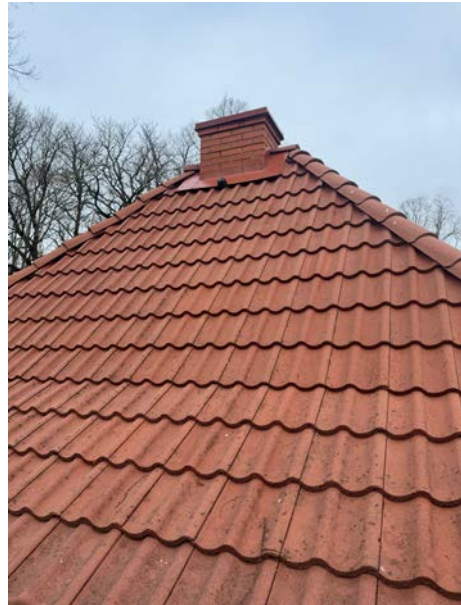
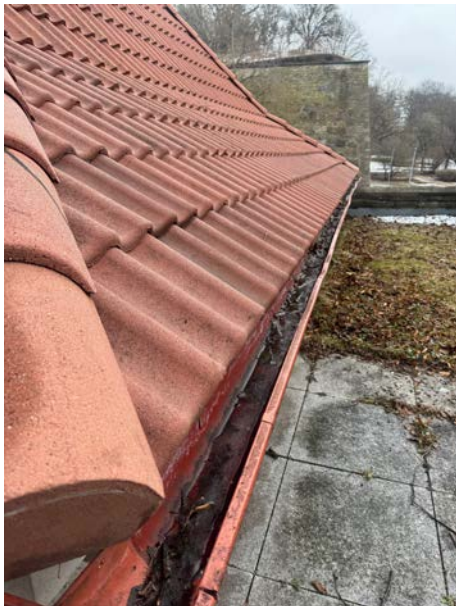
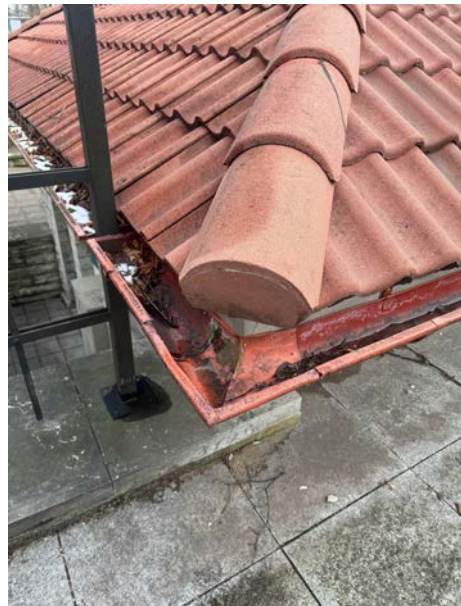
Allikatest on teada, et katus oli kaetud põletatud savikivist katusekividega.<sup>35</sup> Ka tänapäeval on kasutatud suhteliselt autentset katuselahendust, kus säilinud on S-kivid ja harjakivid. Vanade fotodega võrreldes tundub, et korsten on taaslaotud ja lisaks on korstnale ümber lisatud plekk.

Foto 29. Katus eemalt vaadates (Allikas: autor)

Foto 30. Paviljoni korsten (Allikas: autor)

Foto 31. Sadeveerenn (Allikas: autor)

Foto 32. Harjakivid (Allikas: autor)

Katuse konstruktsiooni ja kattematerjali üldine seisukord on hea, kuid kasutatud katusekivid ei vasta ajastutruule lahendusele.

Võrreldes ajalooliste piltidega on märgatav, et tänapäevase lahenduse puhul on korstna ümber kasutatud akrüülkattega plekki. See erineb aga algupärasest lahendusest ning kui plekk on tõesti hädavajalik, siis võiks see olla märksa kitsam. Eemaldada restoran Kalambuuri reklaam-valguskast, mis ei toeta hoone ajaloolist konteksti.

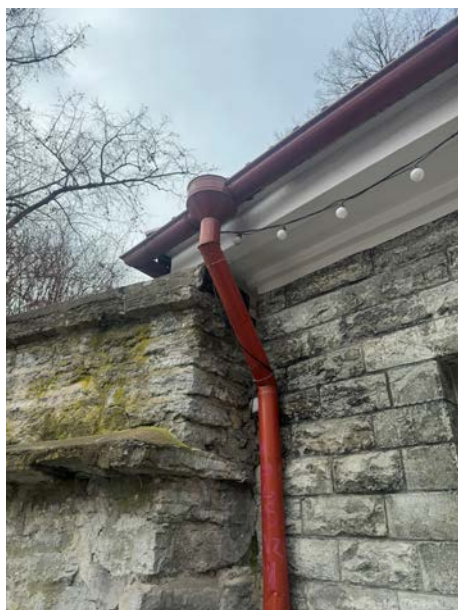
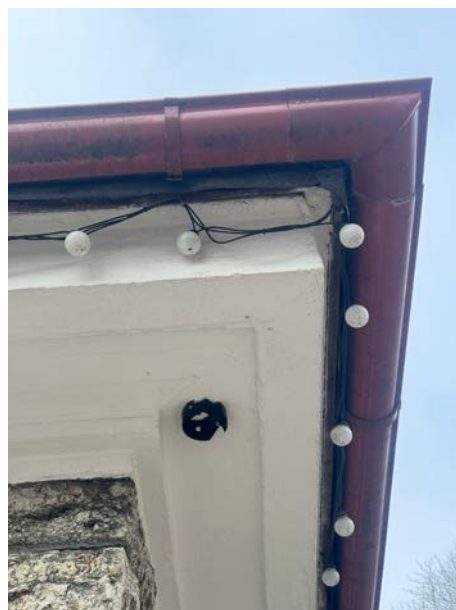
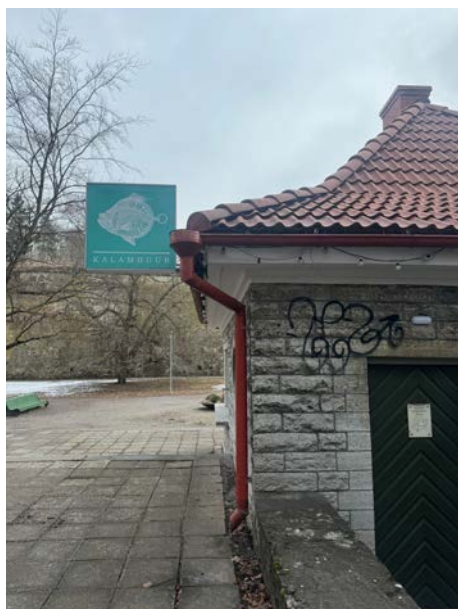
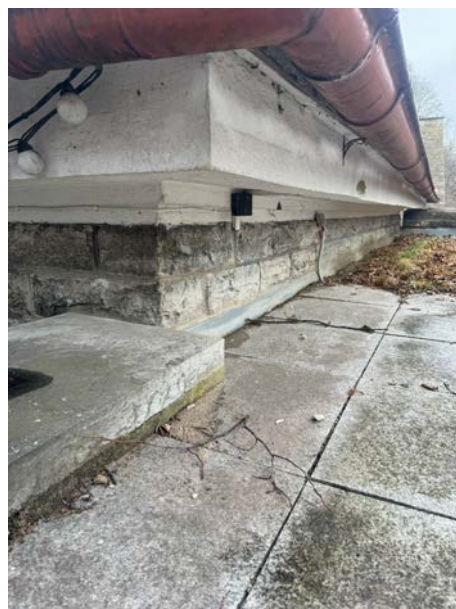
Ajalooliselt ei ole paviljonil olnud vihmaveerenne ja -torusid. Tänapäeval on aga lisatud standardne akrüüplekist sadevee äravoolu lahendus. Antud rennid ja torud on määrdunud ning osati halvasti kinnitatud. Paviljoni karniis on üle-krohvitud ning kaetud tõenäoliselt akrüülvärviga. Lisaks on karniisile lisatud valgustid. Hoone küljel asuvale karniisile on kinnitatud kaasaegne restorani reklaam-valguskast.

Foto 33. Sadeveerenne (Allikas: autor)

Foto 34. Karniisi valgustus (Allikas: autor)

Foto 35. Reklaam-valguskast (Allikas: autor)

Foto 36. Paviljoni karniis (Allikas: autor)

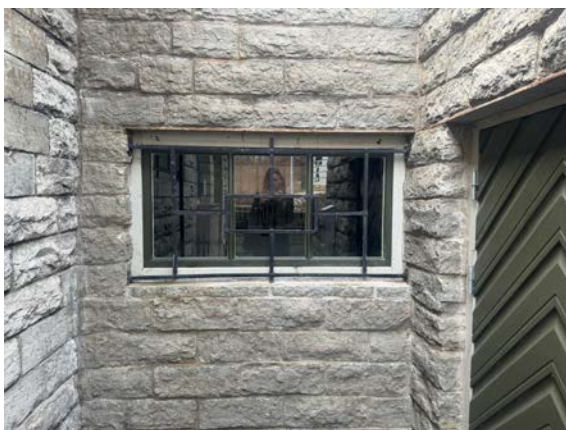
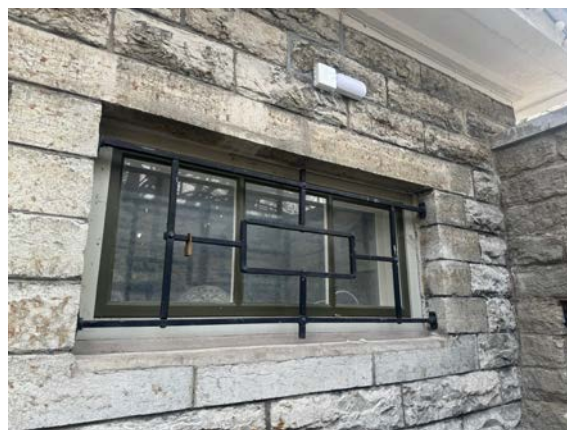
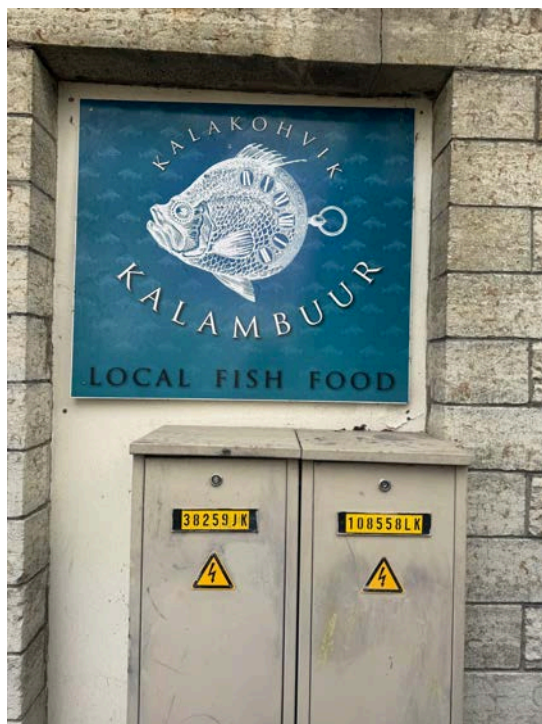
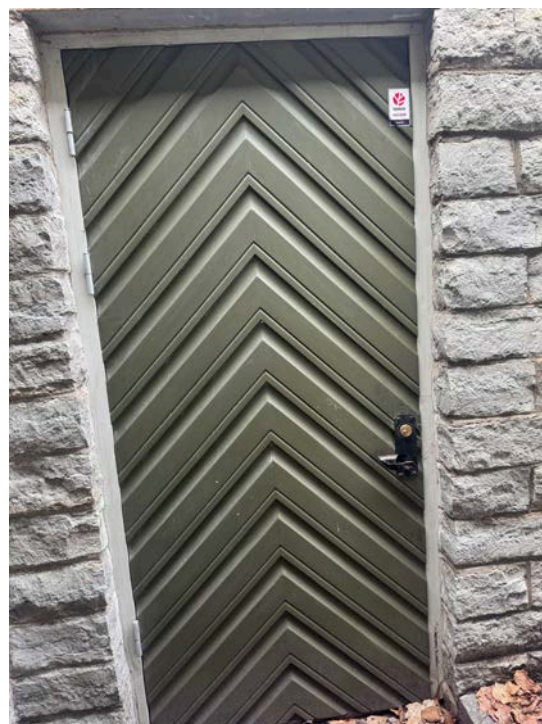
Paviljoni tagaküljel on orvas tänapäevased elektrikilbid ja restoran Kalambuuri reklaamtahvel. Nii ajaloolise mahu kui juurdeehituse tagakülje aknad on puidust ning nende ees on sepistatud rest geomeetrilise kujundusega. Juurdeehituse sissepääsu uks on peaaegu identne ajaloolise mahu esiuksle, mis on samuti puidust ja oliivirohelises toonis koos sepistatud lingiga.

Foto 41. Juurdeehituse aken (Allikas: autor)

Foto 42. Ajaloolise mahu aken (Allikas: autor)

Foto 43. Elektrikilbid ajaloolises orvas (Allikas: autor)

Foto 44. Juurdeehituse uks (Allikas: autor)

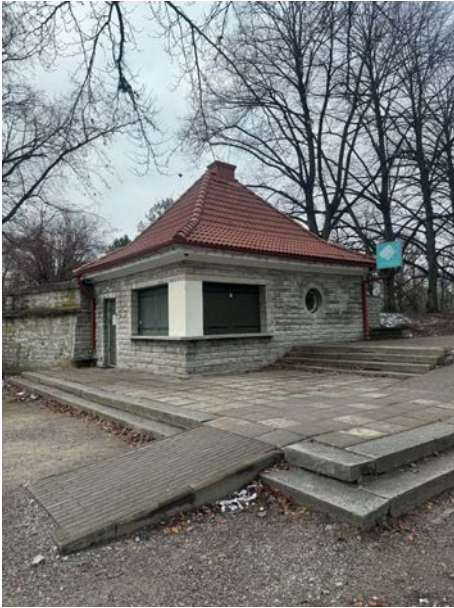
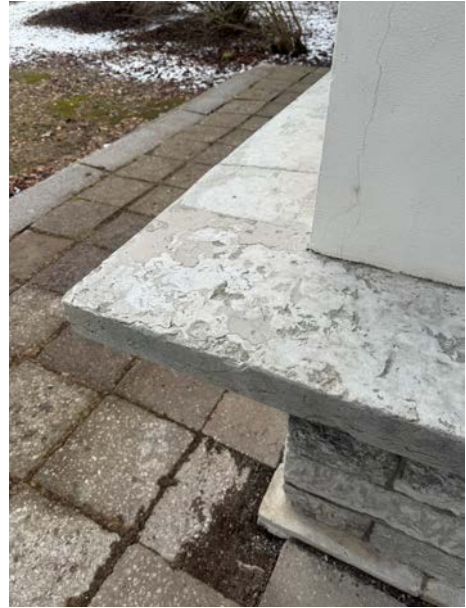
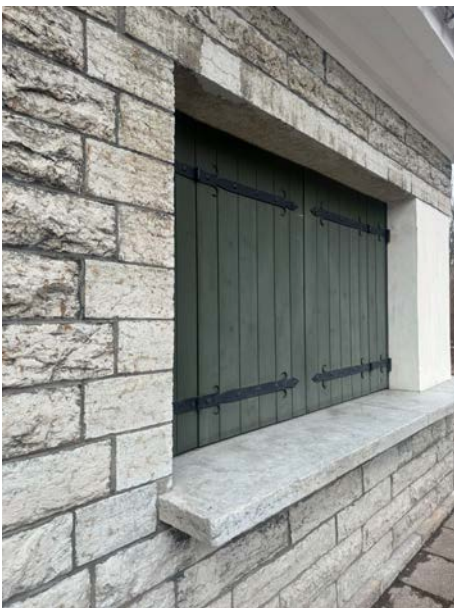
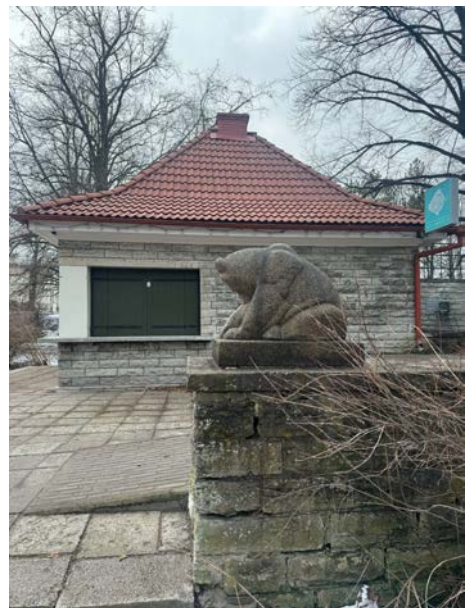
Kiosk-käimlahoone puhul võib kõige väärtuslikumaks pidada originaalseid paekivi detaile, nagu paest aknalauad ja klombitud müüritis nii fassaadil kui trepistikul. Kahjuks ei ole originaalsetena säilinud detailid nagu aknaluugid, aknad ega uksed, samuti on uuendatud katusekive ning taaslaotud korsten.

Foto 45. Paviljoni paekivi müüritis (Allikas: autor)

Foto 46. Paest aknalaud (Allikas: autor)

Foto 47. Paest aknalaud ja müüritis (Allikas: autor)

Foto 48. Paviljon ja skulptuur "Karu" (Allikas: autor)
