LENDERI TÜÜPI HOONESTUSE RENOVEERIMISLAHENDUSED  
TAASISESEISVUMISE JÄRGSEL PERIOODIL

BAKALAUREUSETÖÖ

ÜLIÕPILANE: ASKO LUKADO, BMK21

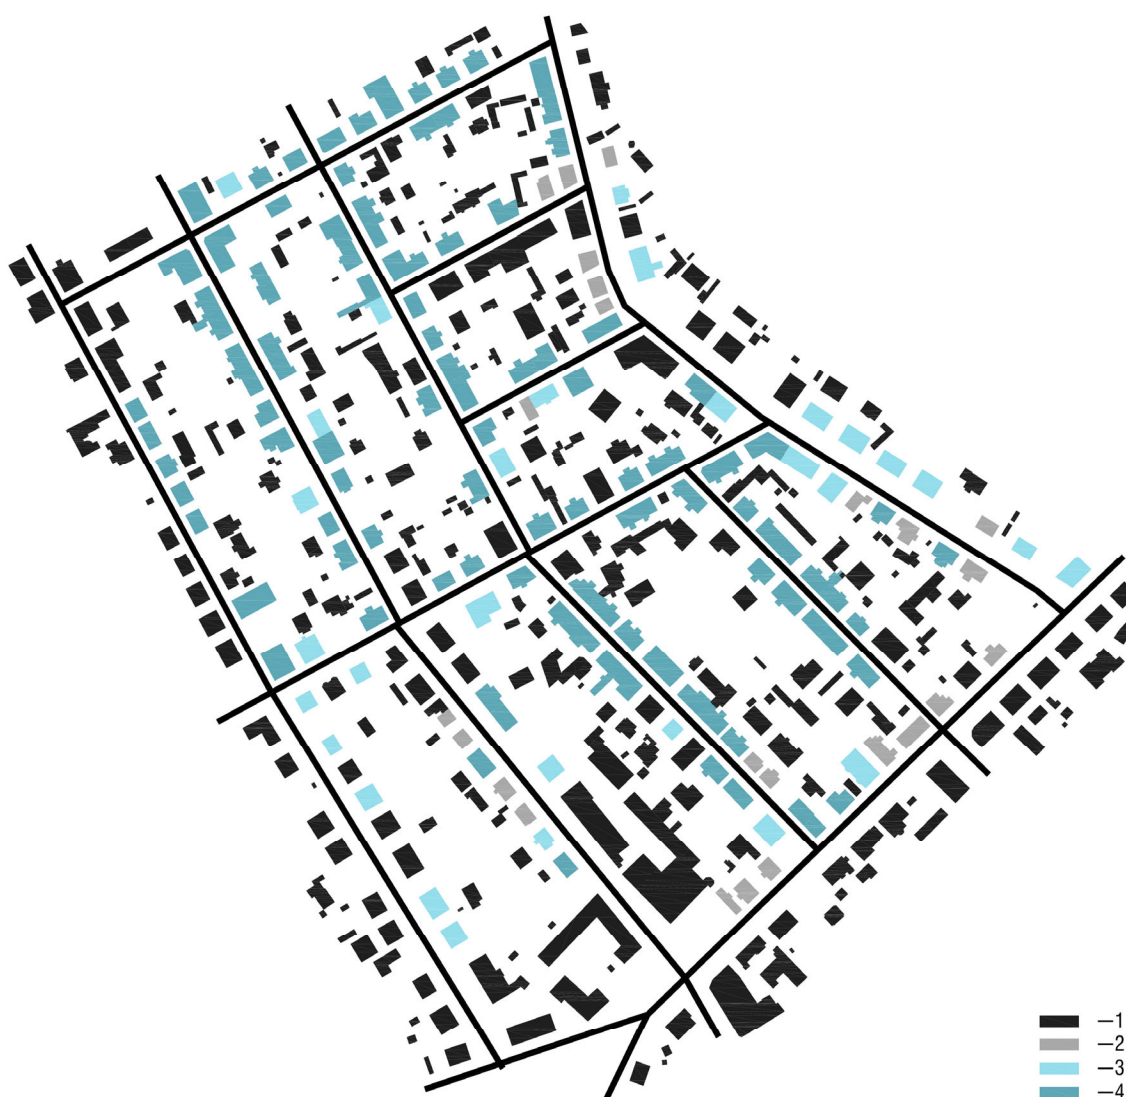
1. Tüpoloogiline koosseis. 1 - Mittevaadeldav hoone, 2 - Vanem või tundmatuseni moonutatud puithoone, 3 - Tallinna tüüpi puitvoodriga hoone, 4 - Lenderi tüüpi hoone.

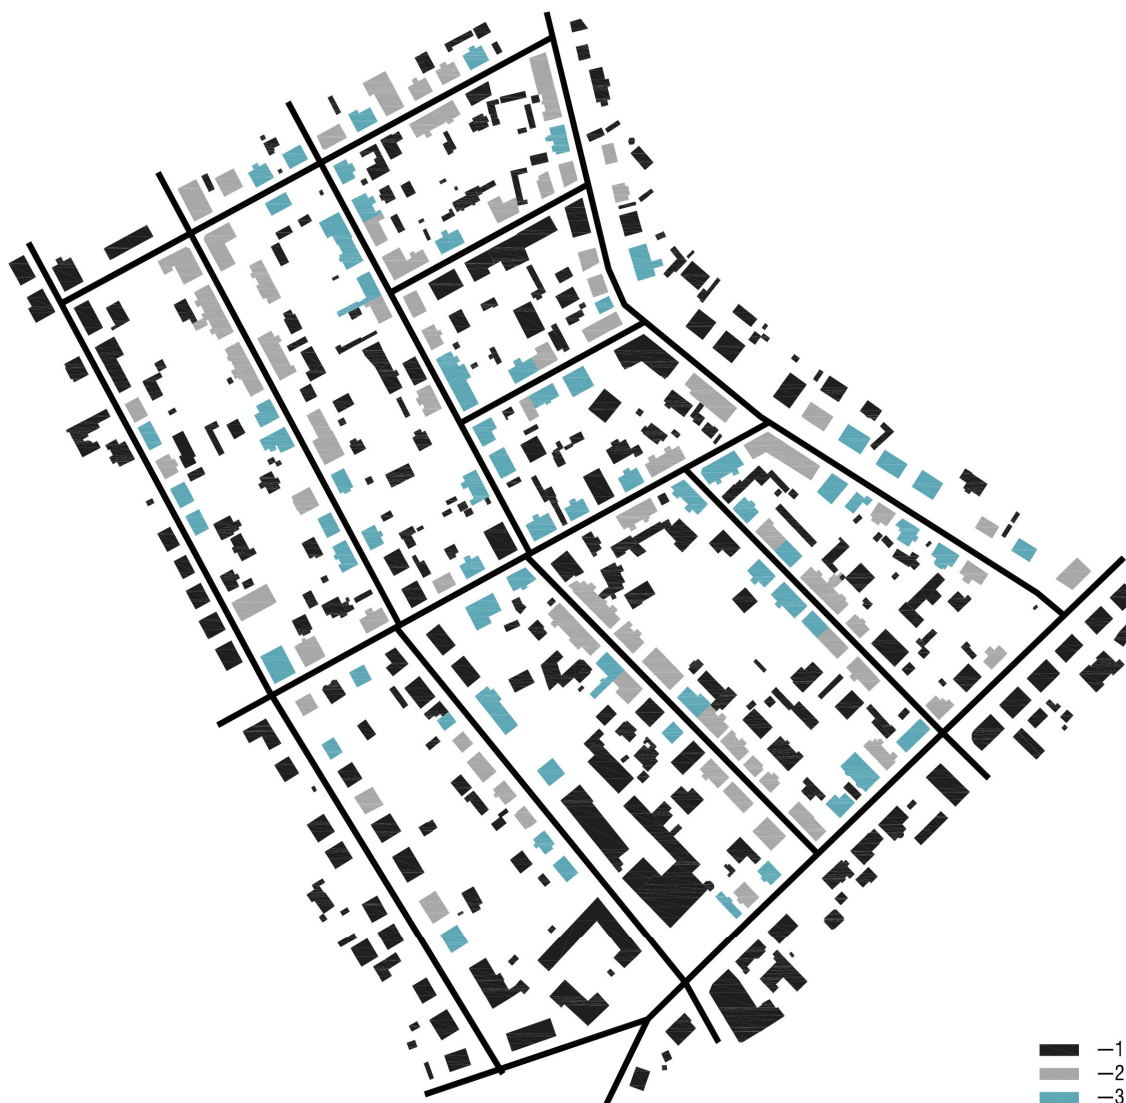
3. Avatäidete tüübid. 1 - Mittevaadeldav hoone, 2 - Tänavapoolses vaate sobimatu fassaadilahendus, 3 - Tänavapoolses vaates sobiv fassaadilahendus.

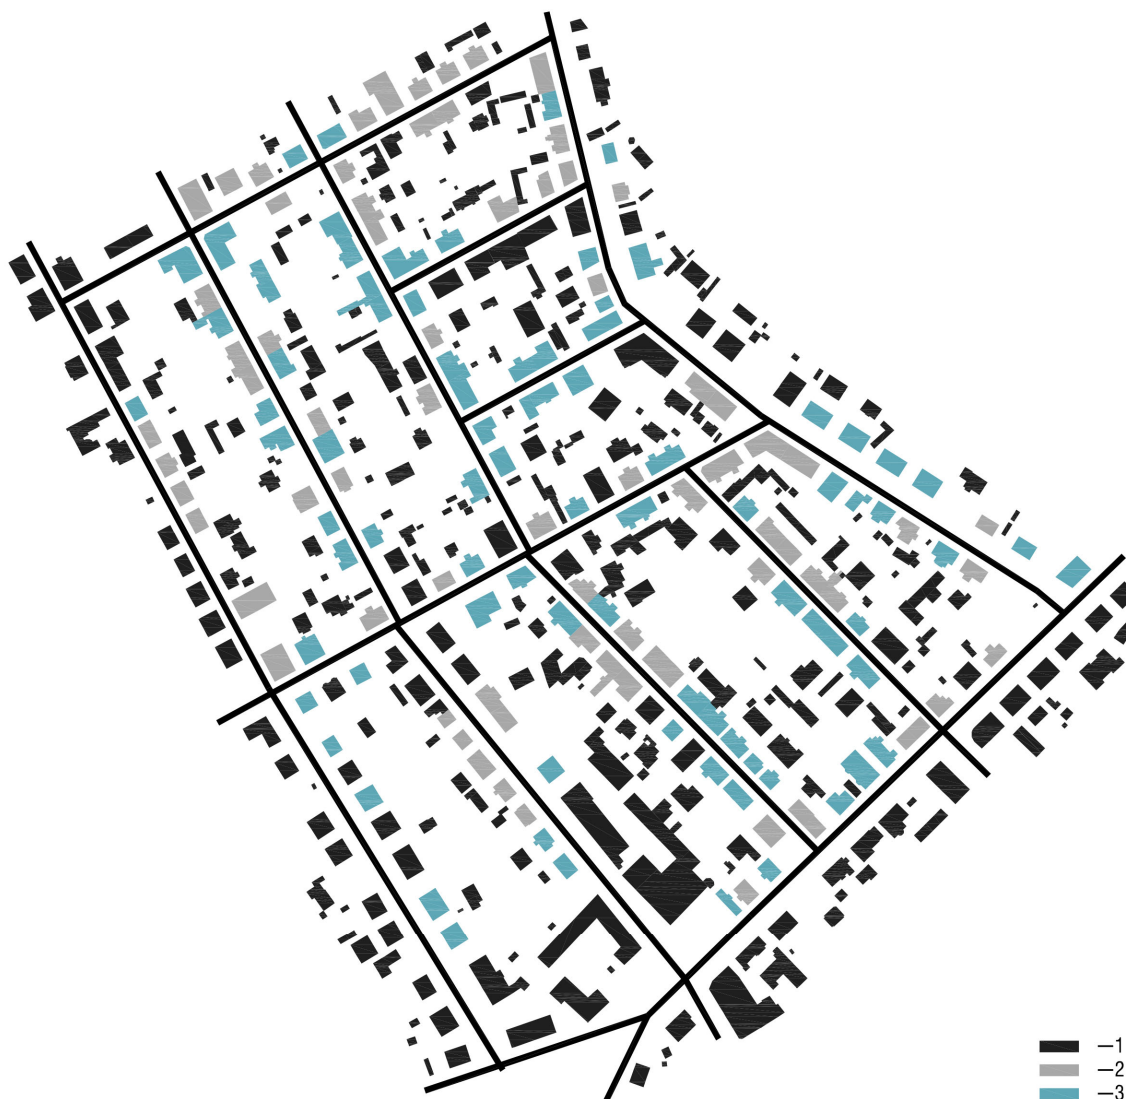
4. Katusekate tüübid. 1 - Mittevaadeldav hoone, 2 - Tänavapoolses vaates sobimatu katuselahendus, 3 - Tänavapoolses vaates sobiv katuselahendus.

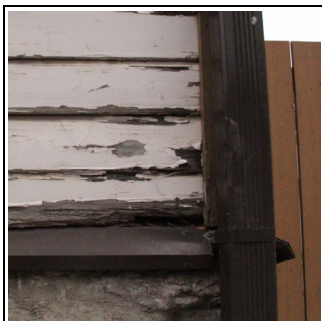
#### Sokkel

- Soklipealne veenina, stardilaud ja vertikaallaudisega vöö on likvideeritud;
- Uute veeplekkide paigaldus on teostatud puudulikult;
- Soklipealne laudis on niiskuskahustuste tõttu pehastunud;
- Paekivist sokli vuugiparandused on teostatud juhuslikult ja puudulikult;
- Uue kattelaudise profiil järgib kaassaja standardit, laudise kvaliteediklass on välitingimustes kasutamiseks ebapiisav.

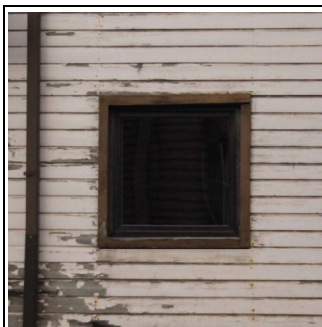
#### Aknad

- Uue lahendusega on muudetud välisavade kuju ja vertikaalset paigutust;
- Kõik ehitusaegsed aknad on asendatud PVC-raamidest akendega;
- Uute akende jaotus ja avatavus ignoreerib hoone ehitusaegset ja lähialale omast lahendust.

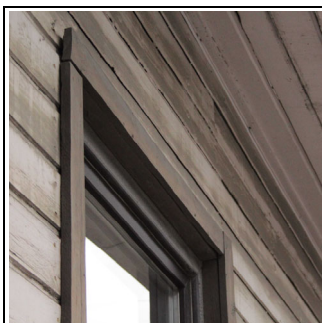
#### Sandrik

- Aknapealne karniis ja profileeritud piirdelauad on likvideeritud;
- Hoone välispiirded on täiendavalt soojustatud, akendele on tekkinud välisõhu poole eenduv palend;
- Uus piirdelaud on kitsas hõõveldatud pinnaga laud;
- Piirdelaudade paigalduses puudub süstemaatiline lahendus, kinnitused on teostatud puudulikult.

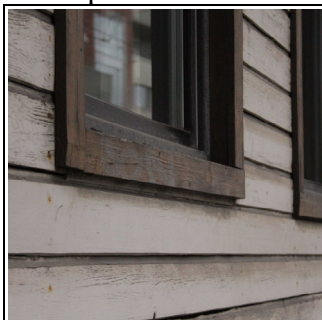
#### Aknaplekk

- Aknaalne veepleki karniis ja profileeritud piirdelauad on likvideeritud;
- Aknaavade eenduv palend on lahendatud vertikaalselt paigutatud kattelauga;
- Uute piirdelaudade paigalduses puudub süstemaatiline lahendus, kinnitused on teostatud puudulikult;
- Akendel puuduvad veeplekid.

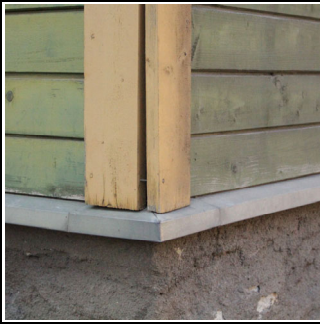
#### Sokkel

- Soklipealne veenina ja stardilaud on likvideeritud;
- Uue lahendusega paigaldatud veepleki eenduvus ja kalle ei ole sademevee eemalejuhtimiseks piisavad;
- Uue veepleki ja puitelementide paigaldus on teostuselt puudulik, veepleki ja puitdetailide liitekohad on avatud niiskuskahjustustele;
- Sokli paekivist müüritis on kaetud tsemendibaasil kellukrohviga;
- Uue kattelaudise profiil järgib kaasaja standardit, laudise kvaliteediklass on välitingimustes kasutamiseks ebapiisav.

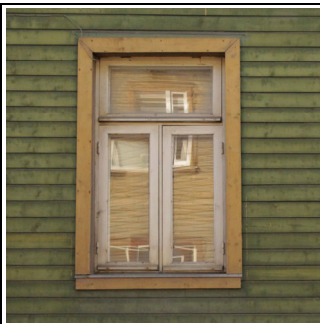
#### Aknad

- Kõik ehitusaegsed avatäidete detailid on likvideeritud;
- Avatäidete lahendus on eklektiline. Tänavapoolses fassaadis on ehitusaegsed puitaknad segamini uute PVC-raamidega akendega;
- Uute akende jaotus ja avatavus imiteerib ehitusaegsete akende jaotust ja avatavust;
- Hoone välispiirded on täiendavalt soojustatud, akendele on tekkinud välisõhu poole eenduv palend.

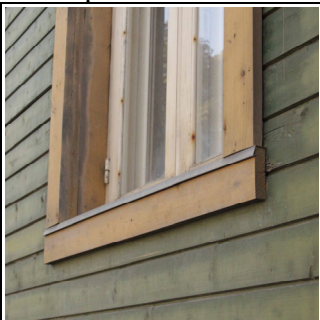
#### Aknaplekk

- Aknaalne veeplekikarniis on likvideeritud ja asendatud hõõveldatud lauaga;
- Veepleki paigaldus, eenduvus ja kalle ei ole sademevee eemalejuhtimiseks piisavad;
- Uute piirdelaudade paigaldus on teostatud puudulikult, piirdelaudade kvaliteediklass ei sobi välitingimustes kasutamiseks.

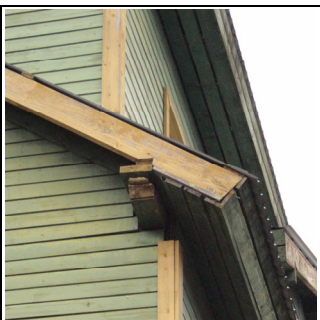
#### Räästas

- Ehitusaegne katusekonstruktsioon on kolmanda korruse ehitamise käigus likvideeritud;
- Uus räästalahendus on ebaühtlase stiili ja ebapiisava teostuskvaliteediga kinnine tuulekast;
- Rekonstrueerimistööde käigus on kahjustatud ja moonutatud ehitusaegseid pärlineid;
- Uus katusekattematerjal on trapetsprofiil, hoonel puudub toimiv sademeveesüsteem.

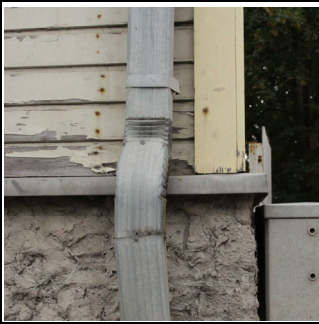
#### Sokkel

- Soklipealne veenina ja stardilaud on likvideeritud;
- Uue lahendusega paigaldatud veeparki eenduvus ja kalle ei ole sademevee eemalejuhtimiseks piisavad;
- Uue veeparki ja puitelementide paigaldus on teostatud puudulikult, veeparki ja puitdetailide liitekohad on avatud niiskuskahjustustele;
- Sokli paekivist müüritis on kaetud tsemendibaasil kellukrohviga;
- Uue kattelaudise profiil järgib kaasaja standardit, laudise kvaliteediklass on välitingimustes kasutamiseks ebapiisav.

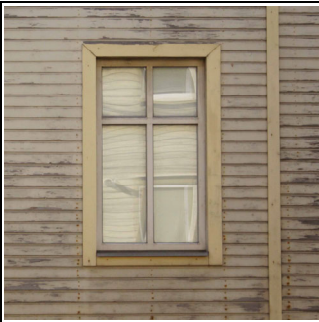
#### Aknad

- Kõik ehitusaegsed avatäidete detailid on likvideeritud;
- Avatäidete lahendus on eklektiline. Tänavapoolses fassaadis on ehitusaegsed puitaknad segamini uute puit- ja PVC-raamidega akendega;
- Uute akende jaotus imiteerib ehitusaegsete akende jaotust;
- Hoone välispiirded on täiendavalt soojustatud, akendele on tekkinud välisõhu poole eenduv palend;
- Laudise paigaldusnaelad on korrodeerunud.

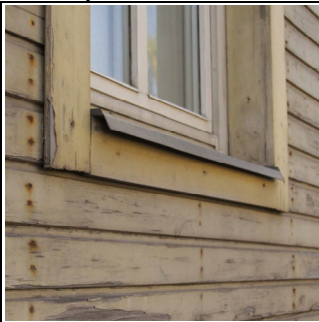
#### Aknaplekk

- Aknaalne veeparki karniis on likvideeritud ja asendatud hõõveldatud lauaga;
- Veeparki paigaldus, eenduvus ja kalle on teostatud puudulikult;
- Uute piirdelaudade paigaldus on teostatud puudulikult, piirdelaudade kvaliteediklass ei sobi välitingimustes kasutamiseks.

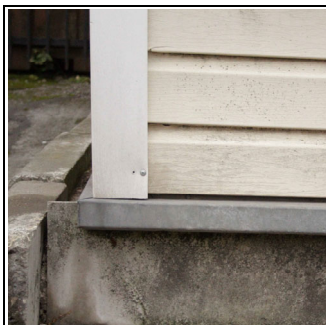
- Soklipealne veenina, stardilaud ja vertikaallaudisega vöö on likvideeritud;
- Uute veeplekkide kalle ja eenduvus on ebapiisavad, paigaldus on teostatud puudulikult;
- Paekivist sokkel on kaetud tsementkiudplaadiga, plaadi paigaldus on puudulik.
- Uus fassaadikate on laudiseimitatsiooniga vinüülkatteplaat, paigaldus järgib toote standardlahendust.

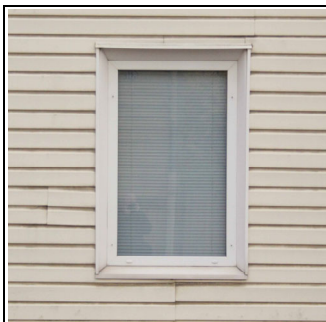
- Uue lahendusega on vähendatud välisavade gabariite, avade teljeline paiknemine on jäänud samaks;
- Kõik ehitusaegsed korterite aknad on asendatud PVC-raamidega akendega;
- Kõik uued aknad on ilma jaotuseta, esimese korruse tänavapoolsed aknad ei ole avatavad.

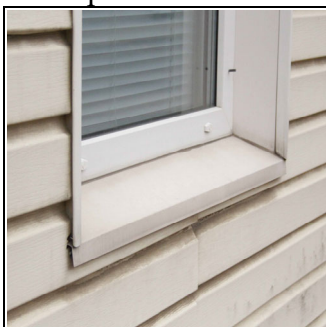
#### Aknaplekk

- Aknaalune veepleki karniis ja profileeritud piirdelauad on likvideeritud;
- Aknaavade eenduv palend, piirdeliistud ja veeplekid on tootepõhine standardlahendus.

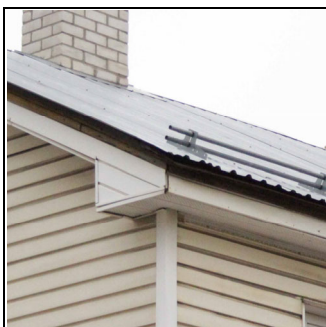
#### Räästas

- Ehitusaegne katusekonstruktsioon võib olla osaliselt säilinud;
- Uus räästas on tootepõhise lahendusega tuulekast;
- Uus katusekate on trapetsprofiil, hoonel puudub toimiv sademeveesüsteem, katuse räästaserva on paigaldatud lumetõkketoru.

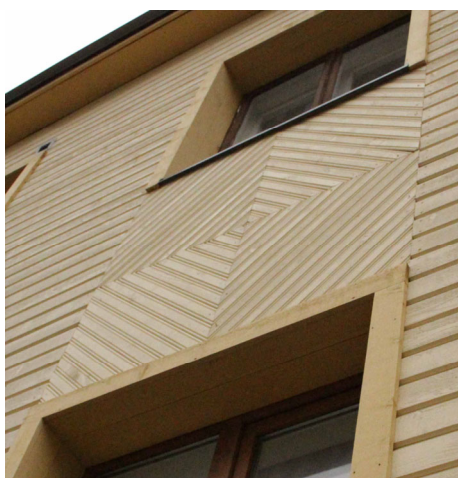
39. Kesk-Ameerika 8 renoveerimisjärgne fassaadivooder. Autori foto 04.10.2020.

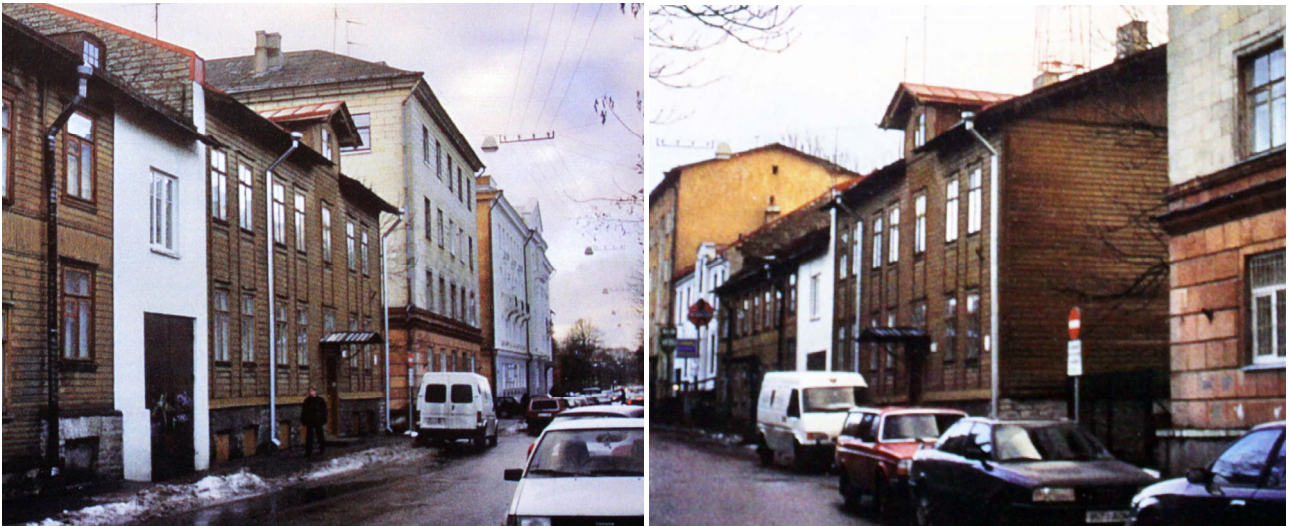
madala viiluga frontoon, ehitusprojektis kujutatud lahendus tõenäoliselt realiseerimiseni ei jõudnudki.<sup>325</sup> Inventariseerimistoimikus kujutatud vaatelahendus kattub ka 2003. a rekonstrueerimiseelsete fotodega. Nii fotodel kui ka vaatel on akendealused piirdelaudade vahele jäävad fassaaditahvlid viimistletud horisontaalse laudisega. Arvestades asjaolu, et fassaadi vertikaalselt läbivad piirdelaudad on jäetud likvideerimata, võib tegu olla ehitusaegse lahendusega.

44–45. Väike-Ameerika 15 fassaadilahendus 2003. a fotodel. Autor OÜ Arhitektuuribüroo Mai Šein.

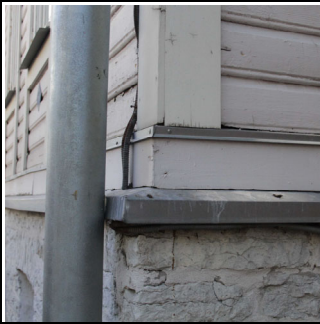
#### Sokkel

- Soklipsealne kaldega veenina on terves ulatuses veeplekiga kaetud;
- Veeninapealne stardilaud on asendatud uuega ja kaetud veeplekiga;
- Uute veeplekide paigaldus on teostatud puudulikult;
- Stardilaua ja veenina vahelises vuugis esineb niiskuskahjustusi;
- Uus voodrilaud on profileeritud.

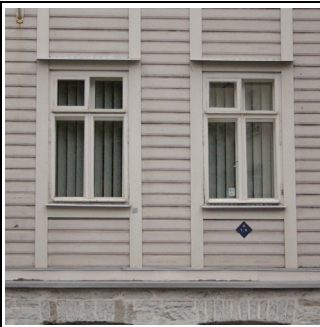
#### Aknad

- Kõik ehitusaegsed korteriaknad korrustel 1–2 on säilitatud nende algses asukohas;
- Kõik 3. korruse aknad on ehitusaegsete jaotust ja avatavust imiteerivad PVC-raamidega aknad;
- Akende piirdelaudade geomeetria järgib fassaadi algupärast lahendust.

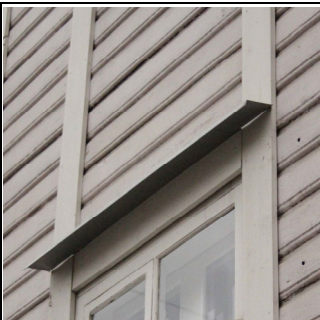
- Akna ülemine piirdelaud vastab hoone rekonstrueerimiseelsele lahendusele;
- Ülemise piirdelaua veeparki paigaldus ja kalle on teostatud puudulikult;
- Vertikaalsetest piirdelaudadest üle ulatuval veeparkil puudub funktsionaalne põhjendus, pleki ja laudise vahel on nähtav õhuvahe, veepark mõjub fassaadilahenduses dekoratiivselt.

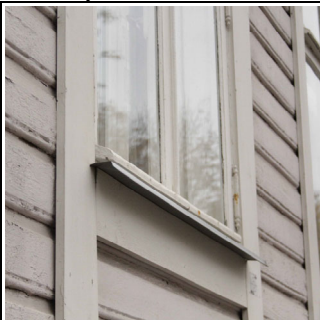
#### Aknaplekk

- Akna alumine piirdelaud vastab hoone rekonstrueerimiseelsele lahendusele;
- Veeparki paigaldus ja kalle on teostatud puudulikult;
- Akende veeparkide küsitavast paigaldusest ja kinnitusest hoolimata fassaadis nähtavaid niiskuskahjustusi ei esine, samuti pole veeparkid oluliselt deformeerunud.

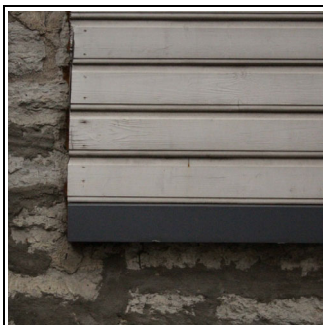
- Soklipealne veenina ja stardilaud on likvideeritud;
- Uue lahendusega paigaldatud veepleki eenduvus fassaadi tasapinnast ei ole sademevee eemalejuhtimiseks piisav;
- Uus soklipealne veeplekk katab liiga suures ulatuses soklimüüritist;
- Stardilauapealne vertikaallaudisest vöö on uues lahenduses ehitamata jäetud;
- Voodrilaud on profileeritud ja paigaldatud kruvidega.

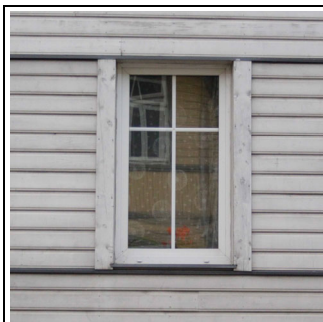
- Kõik ehitusaegsed korteriaknad on asendatud PVC-raamidega akendega;
- Akende jaotus imiteerib ehitusaegsete akende jaotust;
- Hoone välispiirded on täiendavalt soojustatud, akendele on tekkinud välisõhu poole eenduv palend;
- Kolmanda korruse avatäidete lahendus ja valik mõjub juhuslikult.

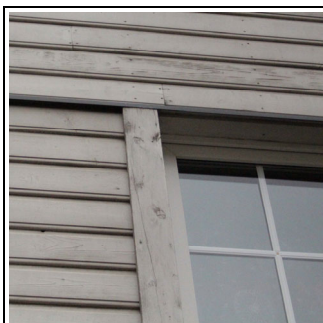
- Aknapealne karniis on likvideeritud koos piirdelaudadega;
- Karniis on asendatud fassaadi läbiva veeplekiga;
- Veepleki paigaldus, eenduvus ja kalle on teostatud puudulikult;
- Uute piirdelaudade kvaliteediklass on rohkete oksakohtade tõttu fassaadilahenduseks ebasobilik;
- Aknaavade eenduv palend on lahendatud vertikaalselt paigutatud kattelauga.

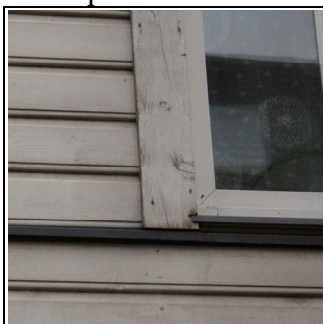
#### Aknaplekk

- Aknaalune veeplekikarniis on likvideeritud ja asendatud fassaadi läbiva veeplekiga;
- Veepleki paigaldus, eenduvus ja kalle on teostatud puudulikult, veeplekk lõikub sügavalt hoone nurgalauda;
- Fassaadi läbiv veeplekk ja akna-alune veeplekk ei ole samas tasapinnas;
- Akna-aluse veepleki paigaldus, eenduvus ja kalle on teostatud puudulikult, veeplekk lõikub akna piirdelauda.

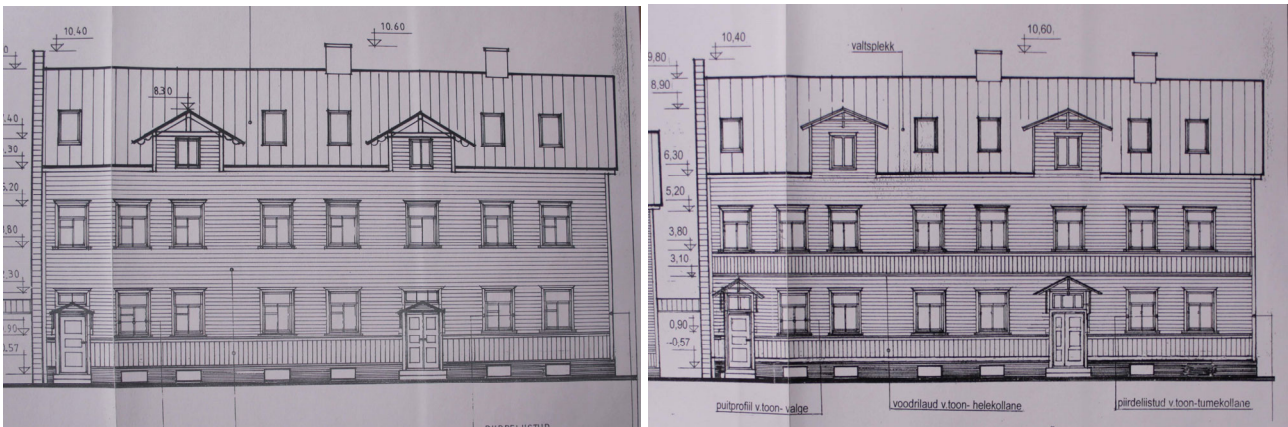
2005. a rekonstruktsiooniprojekti autoriks on arhitekt Indrek Niitla, tellijaks Vangelis Vara OÜ. Rekonstruktsiooni käigus on tõstetud katuse harja ja räästast, ehitusaegne katusekonstruktsioon on likvideeritud. Hoone on välisõhu poolt täiendavalt soojustatud, välisvooder ja fassadidetailid on välja vahetatud, uued avatäited ei arvesta fassaadi eenduvust ning akendele on tekkinud puitarhitektuurile ebaloomulikud paled. Katusekorrus on võetud kasutusele eluruumidena, välja on ehitatud täiendav frontoon fassaadi lõunapoolses osas. Koosõlastatud versiooni ja ehitatud lahenduse vahel tekkis mitu vastuolu. Projektis ei ole teise korruse osas vahevööde ette nähtud, muudetud on frontoonide kuju ja välisuste varikatuste paiknemist.<sup>334</sup> Pole teada, kas tegu on arhitekti ja tellija vaheliste kokkulepete või puuduliku järelevalvega.

60–61. Õle 19/1 fassaadilahendus 2005. a rekonstrueerimisprojekti. Õle 19/1 fassaadilahendus 2012. a rekonstrueerimisprojekti.

Kuna 2005. a projekti alusel valminud lahendusele kasutusluba ei väljastatud, tellis Õle 19/1 korteriühistu 2012. a samalt arhitektilt rekonstrueerimise ja laiendamise projekti ehituse käigus tekkinud muudatuste seadustamiseks.<sup>335</sup> Töö kirjutamise ajaks on ehitustööd ametlikult lõpetamata,

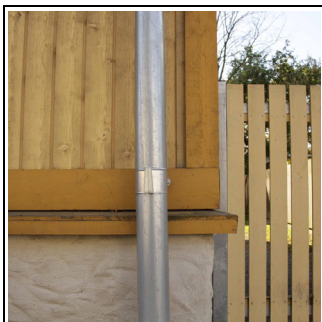
#### Sokkel

- Soklipealne uus veenina on kombineeritud kahest, nurkadest kokku naelutatud, hõõvelpinnaga lauast, pealmine osa on tugevate niiskuskahjustustega;
- Stardilauaks on profileerimata saelaud;
- Fassaadivooris on teadlikult kasutatud kandilise profiiliga peensaetud laudist;
- Soklidetailide valik ja paigaldus on imiteeriva iseloomuga ja ei täida efektiivselt sademeveett eemalejuhtivat funktsiooni.

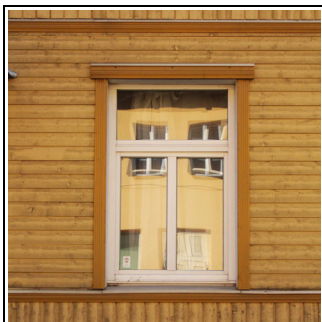
#### Aknad

- Kõik ehitusaegsed korteriaknad on asendatud uute puitraamides akendega;
- Akende jaotus ja avatavus imiteerib tänavapoolses fassaadis ehitusaegsete akende jaotus ja avatavust;
- Hoone välispiirded on täiendavalt soojustatud, akendele on tekkinud välisõhu poole eenduv palend;
- Tänavapoolne peensaetud kattelaudis on liiklussaaste tõttu määrdunud.

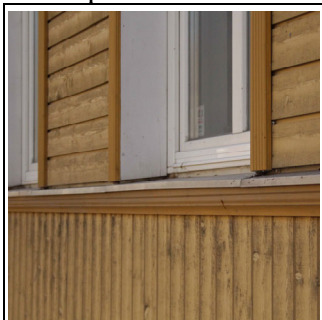
#### Aknaplekk

- Akna-alune veeparkikarniis on likvideeritud ja asendatud juhusliku profileeringuga fassaadi läbiva karniisiga;
- Veeparki paigaldus, eenduvus ja kalle on teostatud rahuldavalt, väliseid niiskuskahjustusi ei esine;
- Aknaavade eenduv palend on lahendatud vertikaalselt paigutatud kattelauga ja värvitud aknaraami eeskujul valgeks;
- Akna palendi kattelauga alumine serv on lõigatud veeparki kalde järgi.

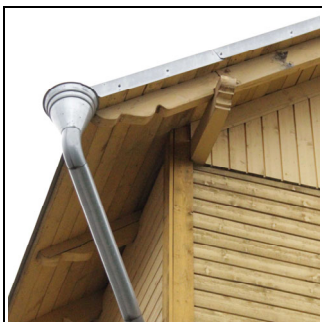
#### Räästas

- Ehitusaegne katusekonstruktsioon on räästa ja harja tõstmise käigus likvideeritud;
- Uus räästas on lahendatud avatult, sarikate ja pärilite otsad on profileeritud. Uute kandeelementide ristlõiget on muudetud, esineb puitelementide lõhenemist;
- Tänavapoolse külje uutel frontoonidel puuduvad nurgalauad;
- Katusekattteks on valtsprofiil, sademeveesüsteem on lahendatud räästapealse valtsrenniga.

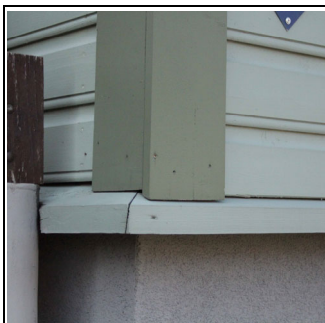
Sokkel

- Paekivist sokli välisviimistlus on lahendatud ebaühtlaselt, osaliselt puhasvuukmüüritise, osaliselt sileda soklikrohviga;
- Uue soklipesse veenina lahendus varieerub fassaadi lõikes;
- Veenina eenduvus ei taga sademevee piisavat eemalejuhtimist;
- Uute fassaadidetailide paigalduskvaliteet on puudulik ja läbimõtlemita;
- Taastamata on jäetud stardilaud ja vertikaallaudisest vöö;
- Uus voodrilaud järgib ehitusaegse laudise profileeringut.

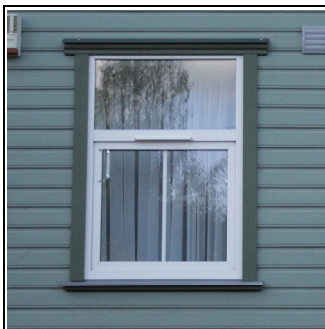
- Kõik uued korterite aknad on PVC-raamidega. Aknad on sarnase jaotuse, avatavuse ja paigaldusega ning välja vahetatud ühes etapis;
- Akende jaotus ja avatavus imiteerib ehitusaegset lahendust;
- Ainus ehitusaegne aken tänavapoolses fassaadis on teise korruse trepikojaaken.

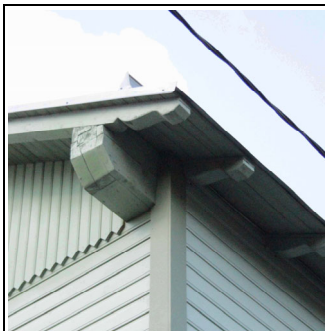
Räästas

- Pööningu välja ehitamise käigus on ehitusaegne katusekonstruktsioon osaliselt või kogu ulatuses hävinud;
- Hoonel on ajastukohane profileeritud sarikaotstega lahtine räästalahendus. Otsaseinast väljaulatuvad massiivsed pärliinid on kombineeritud erinevate mõõtmetega prussidest, otsad on lahendatud lihtsustava lõikega;
- Uus katusekattematerjal on valtsprofiil, uus sademeveesüsteem on lahendatud räästapealsete valtsrennidega. Vihmaveetoru süliiti paikneb soklijoone kõrgusel.

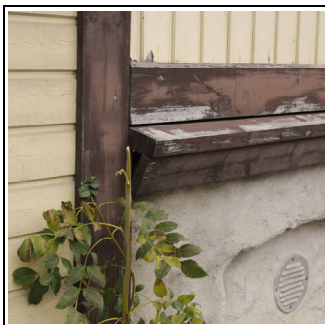
#### Sokkel

- Soklipealne uus veenina on kombineeritud kahest, nurkadest kokku naelutatud saelauast, veenina ja stardilaud on tugevate niiskuskahjustustega;
- Fassaadi vertikaalse ja horisontaalse vooderdusega osadel on kasutatud sama tüüpi voodrilauda;
- Soklidetailide valik ja paigaldus on teostatud puudulikult;
- Kõik sokliavad on suletud, paekivist sokkel on kaetud lubimördiga.

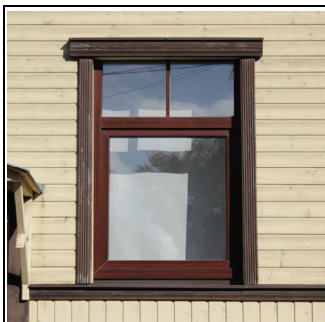
#### Aknad

- Kõik ehitusaegsed aknad on asendatud uute PVC-raamidega akendega;
- Aknad on sarnase jaotuse, avatavuse ja paigaldusega, välja vahetatud ühes etapis;
- Akende jaotus ja avatavus imiteerib ehitusaegset lahendust;
- Raamide viimistlustoon on vastuolus piirkonna üldise välisilmega;
- Frontooni ava on suurendatud, uued proportsioonid on vastuolus ülejäänud fassaadilahendusega.

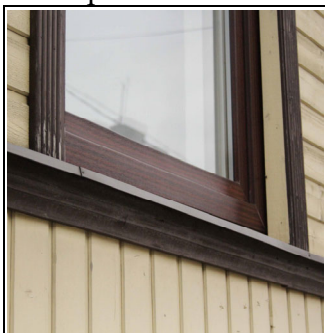
- Aknaalune veepilekkikarniis ja profileeritud piirdelauad on likvideeritud;
- Uus piirdelaud ja karniis on juhusliku profileeringuga;
- Uute detailide ja veepilekkide paigaldus on teostatud puudulikult;
- Hoone välispiirded on täiendavalt soojustatud, akendele on tekkinud välisõhu poole eenduv palend;
- Palendi kattelaud eristub kontrastselt aknaraamist ja fassaadidetailidest, välisviimistluse lahendus on puudulik.

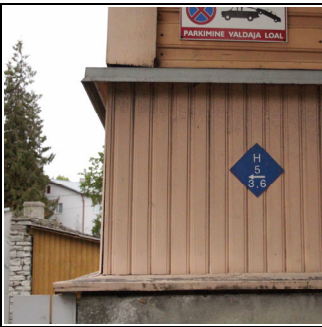
#### Sokkel

- Ehitusaegne veenina, stardilaud, vertikaallaudisest vöö ja akna veepleki karniis on likvideeritud, paekivist sokkel on renoveerimata;
- Uute puitdetailide materjali kvaliteediklass ei ole välitingimustes kasutamiseks sobilik;
- Stardilaud on jäetud asendamata, veenina ja vertikaallaudisest vöö kujundus imiteerib lihtsustatud kujul ehitusaegset lahendust;
- Uue välisvoodri ja fassaadidetailide paigalduse kvaliteet on halb;
- Muudetud lahendustes puudub tervikut arvestav süstemaatilisus.

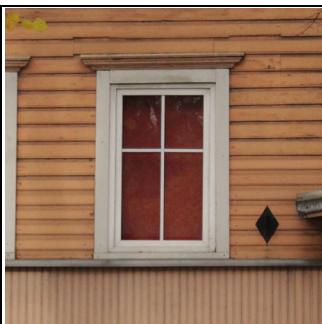
#### Aknad

- Kõik ehitusaegsed aknad on asendatud uute PVC-raamidega akendega. Akende jaotus imiteerib ehitusaegsete akende jaotust;
- Hoone välispiirded ei ole täiendavalt soojustatud, akende vahetamisel on välditud eenduvate palede teket;
- Horisontaalne välisvooder on valdavalt ehitusaegne voodrilaud, üksikute fragmentidena esineb uut, kitsama profiiliga laudist;
- Uut välisvoodrit markeerivad korrodeerunud naelapead.

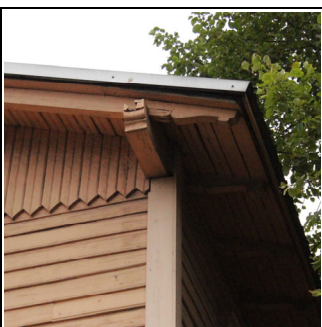
- Renoveerimise käigus katuse kuju muudetud ei ole, säilinud on ehitusaegne katusekonstruktsioon;
- Viiluväljadel on säilinud ehitusaegne voodrilaud;
- Sarikate ja pärline profileeritud otsad on niiskuskahjustuste tulemusena väga halvas seisukorras;
- Trapetsprofiilist katusekate on paigaldatud enne fassaaditööd, kahekorruselisel põhimahul toimiv sademeveesüsteem puudub, ühekorruselisel liitmahul on see lahendatud ümara ripprenniga.

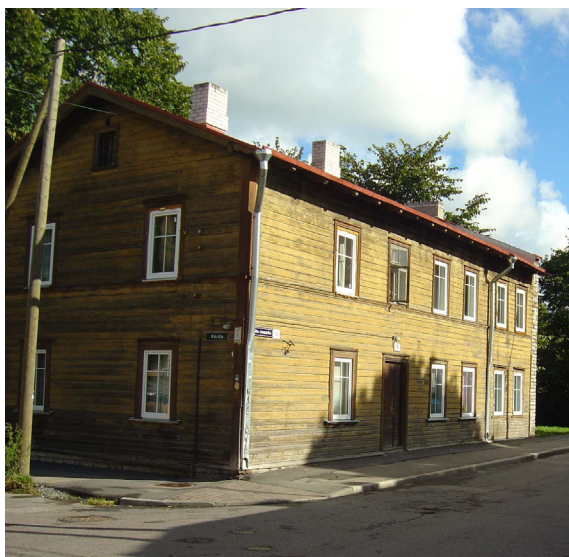
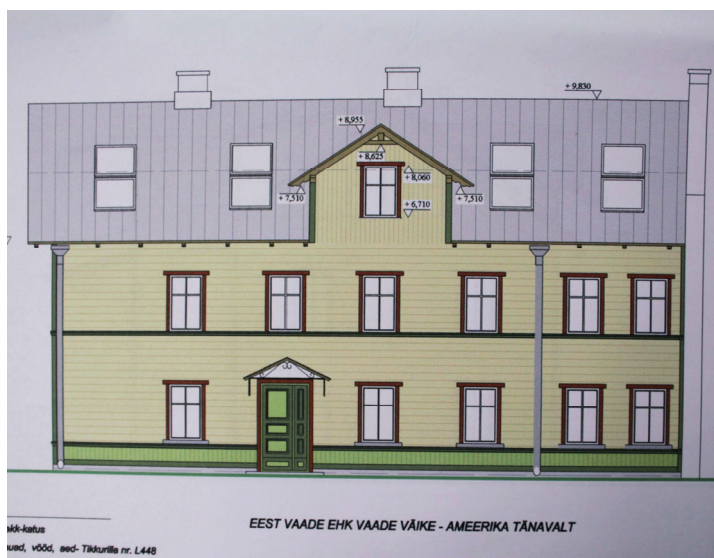
81–82. Väike-Ameerika 14 fassaadilahendus enne rekonstrueerimist. Autor Kirt-Ende, Kairi 16.09.2005. Väike-Ameerika 14 fassaadilahendus 2006. a ümberehituse projektis.

2006. a korterelamu pööningukorruse ümberehitusprojekti autoriks on arhitekt Kairi Kirt-Ende, tellijaks Katusekorter OÜ. Projekti koostamisel on seatud eesmärgiks säilitada hoone olemasolevat välisilme ja muuta olemasolevaid konstruktsioone nii vähe, kui võimalik. Pööningu väljaehitamise eesmärgil on katuse harjajoont tõstetud 1.8 m, räästa kõrgust on muudetud vähesel määral. Mahulised laiendused, vintskapid ja konsoolsed rõdud on paigutatud hoone tagaküljele, peafassaadi lisatud frontoon on trepikoja suhtes nihkes. Eelprojektis ei ole sokli ja välisseinte täiendavat soojustamist ette nähtud, välisseintele on lisatud 25 mm tuuletõkkeplaat, vaatejoonised ei kajasta sokli tõstmist ega sellega kaasnevat muutust fassaadigeomeetrias. Uued aknad on ette nähtud

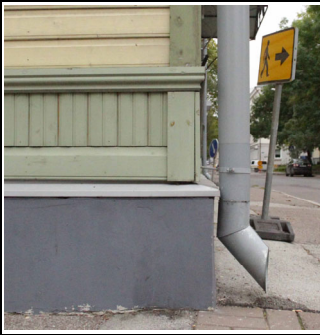
#### Sokkel

- Soklipealne veenina, stardilaud ja vertikaallaudisest vöö on likvideeritud;
- Sokkel on välisõhu poolt soojustatud polüstüreenist plaadiga, sokli pinnaviimistluseks on armeeritud krohvisüsteem;
- Renoveerimise käigus on sokli kõrgust tõstetud ca 300 mm;
- Sokli veepilek on paigaldatud ilma veeninata, uueks stardilauaks on profileeritud voodrilaud, muudetud proportsioonidega vahevöö mõjub ehitusaegse lahenduse paroodiana.

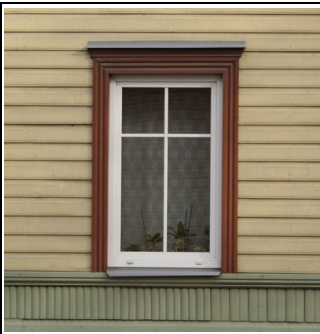
#### Aknad

- Kõik ehitusaegsed aknad on asendatud uute PVC-raamidega akendega;
- Aknad on sarnase jaotuse, avatavuse ja paigaldusega, välja vahetatud ühes etapis;
- Akende jaotus imiteerib ehitusaegsete akende jaotust;
- Hoone välispiirded on täiendavalt soojustatud, akendele on tekkinud välisõhu poole eenduv palend.

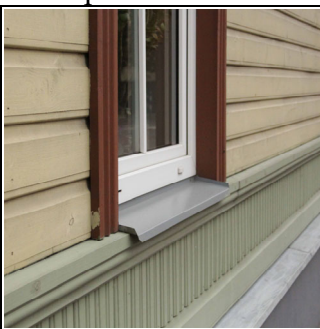
#### Aknaplekk

- Aknaalune veepilekikarniis on likvideeritud ja asendatud uue, ehitusaegset profileeringut järgiva karniisiga, karniisil puudub läbiv veepilek;
- Akna veepileki paigaldus, eenduvus ja kalle on teostatud puudulikult;
- Aknaavade eenduv palend on lahendatud vertikaalselt paigutatud kattelauga.

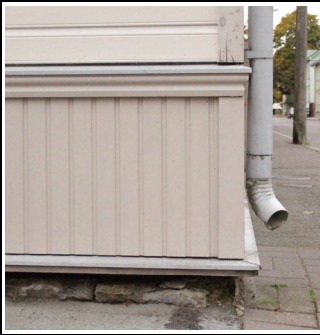
#### Sokkel

- Soklipealne veenina, stardilaud ja vertikaallaudisest vöö on likvideeritud;
- Uute veeplekide kalle ja paigaldus on teostatud puudulikult;
- Uus vertikaallaudisest vöö on lahendatud kaasaegse UYS-profiili ja nurgalauaga, puudu on stardilaud;
- Uute detailide paigaldus ja üleminekud on teostatud puudulikult,
- Kõnnitee ja sokli vähim kõrguste vahe on ca 30 mm.

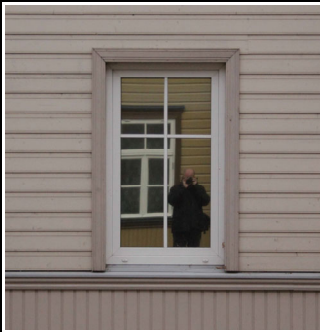
#### Aknad

- Kõik ehitusaegsed aknad on asendatud uute PVC-raamidega akendega;
- Aknad on sarnase jaotuse, avatavuse ja paigaldusega, välja vahetatud ühes etapis, varasemas etapis paigaldatud plastaknaid säilinud ei ole;
- Esimese korruse akendel on peegelklaasid;
- Akende jaotus imiteerib ehitusaegset lahendust;
- Uus raami mõõt ei järgi olemasolevate avade mõõte;
- Uus voodrilaud järgib ehitusaegse laudise profiili.

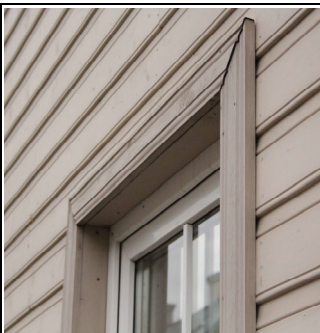
- Akna profileeritud piirdelauad on likvideeritud, uute piirdelaudade profileering ja paigaldus imiteerib ehitusaegset lahendust;
- Uute piirdelaudade kvaliteediklass on rohkete oksakohtade tõttu fassaadilahenduseks ebasobivad;
- Hoone välispiirded on täiendavalt soojustatud, akendele on tekkinud välisõhu poole eenduv palend;
- Aknaavade eenduv palend on lahendatud vertikaalselt paigutatud kattelauaga.

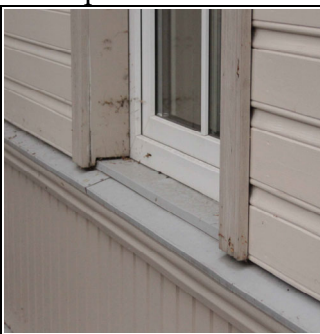
#### Aknaplekk

- Akna profileeritud piirdelauad ja veeparki karniis on likvideeritud, uued detailid ja nende paigaldus imiteerib ehitusaegset lahendust;
- Fassaadi läbiv veeplekk ja akna-alune veeplekk ei ole samas tasapinnas;
- Piirdelaua, palede ja veeplekisõlme lahendus ei ole läbimõeldud;
- Akna-aluse veeparki paigaldus, eenduvus ja kalle on teostatud puudulikult.

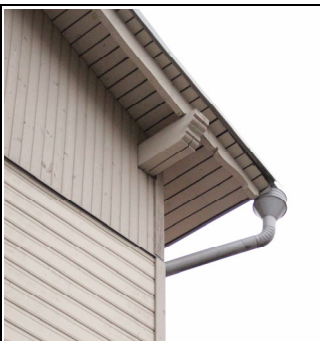
- Ehitusaegne katusekonstruktsioon on räästa ja harja tõstmise tulemusena likvideeritud;
- Uus räästas on lahendatud avatult, demonstreeritud on profileeritud sarika- ja pärliniotsad;
- Kõik uued sarikad on 50x150 mm prussidest, pärlinite ristlõige järgib ehitusaegset lahendust;
- Viiluvälja laudis on kaasaegsest UYS-profiilist;
- Katusekatteks on valtsprofiil, sademeveesüsteem on lahendatud räästapealse valtsrenniga, teostuses esineb puudujääke.

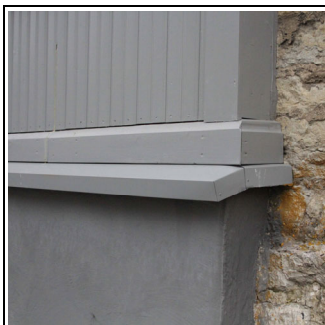
##### Sokkel

- Paekivist sokkel on katud lubjabaasil silekrohviga, varem kinni ehitatud keldrikorruse avad on taastatud ja kaetud terasest restidega;
- Uus soklipealne veenina, stardilaud ja vertikaallaudisest vöö vastab ehitusaegsele lahendusele;
- Uute detailide paigalduses esineb vähesel määral ebatäpsusi, tööde kvaliteeti võib pidada heaks.

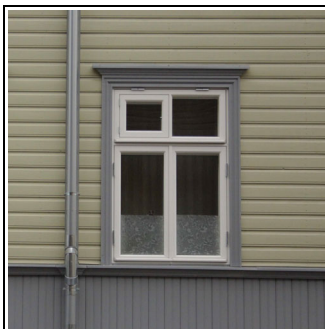
##### Aknad

- Kõik sobimatud PVC-raamidega aknad on likvideeritud;
- Välisuks on restaureeritud, uued aknad on kaheraamsed puitaknad, mille jaotus ja avatavus järgib ehitusaegset lahendust;
- Akendevahetuse käigus likvideeritud piirdelauad ja karniisid on asendatud ehitusaegset profileeringut järgivate uute detailidega;
- Uus voodrilaud järgib ehitusaegse laudise profiili.

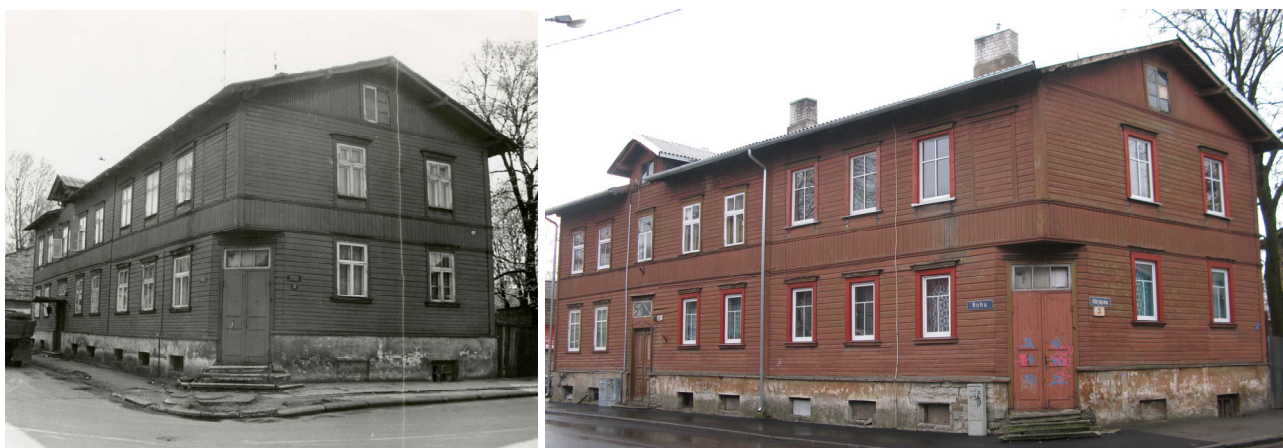
1987. a foto alusel on hoone välisilme säilinud ilma oluliste muudatusteta. Likvideeritud on soklipealne vertikaallaudisest vöö, Rohu tänava fassaadi nurgapealne aken on laudvoodriga suletud. 1922. a ümberehitusprojekti ja valmishitatud lahenduse vahel esineb lahknevusi. Juurdeehitatud korruse aknaavade kõrgused on esimeses etapis ehitatud hoone avade suhtes nihkes. Vahekarniisi ja akna veepleki vahele on tekkinud piirdelaudadega raamistatud tühimik, samuti on lihtsustatud nurgamahu katuselahendust.<sup>362</sup> 2011. a fotol on ca 2/3 tänavale avanevates korteriakendest asendatud PVC-raamidega akendega. Vahetuse käigus on likvideeritud ehitusaegsed piirdelauad, uute akende disain on juhuslik, avatäidete paigutus ei arvesta hoonetüübile iseloomuliku eenduvust fassaadi välispinnast.<sup>363</sup>

102–103. Rohu 31 fassaadilahendus 1987. a fotol. Autor Tenno, Ann. Rohu 31 fassaadilahendus 21.11.2011 fotol.

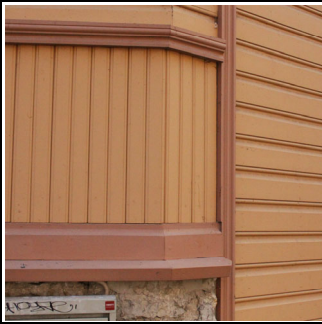
#### Sokkel

- Paekivist soklilaotise kvaliteet ei toeta puhasvuuk lahendust, kattedkrohv on, vastuoluna ehitusprojektiga, teostamata jäetud;
- Uus soklipealne veenina, stardilaud ja vertikaallaudisest vöö vastavad ehitusaegsele lahendusele;
- Uute detailide paigalduse kvaliteet on rahuldav.

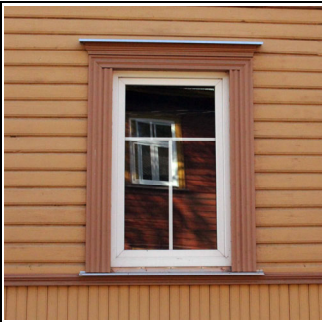
#### Aknad

- PVC-raamidega aknaid ei ole asendatud ehitusaegsete akende koopiatega, vastuolu ehitusloaprojektiga;
- Akende jaotus ja avatavus imiteerib ehitusaegset lahendust;
- Raami kuju ei ühti ava mõõtmetega, fassaadi on tekkinud proportsioonidelt sobimatud topeltpiirdelauad;
- Akende paigaldus on teostatud juhuslikult ja puudulikult;
- Uus voodrilaud järgib ehitusaegse laudise profiili.

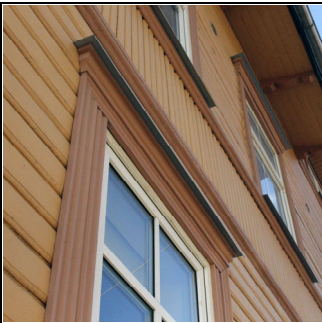
#### Sandrik

- Uued karniisid ja piirdelauad järgivad ehitusaegset profileeringut;
- Ebaühtlase paigalduse tõttu on osadele akendele tekkinud välisõhu poole eenduvad paled;
- Vähendatud raamidega akende topelt piirdelauad on vastuolus ülejäänud detailide proportsioonidega.

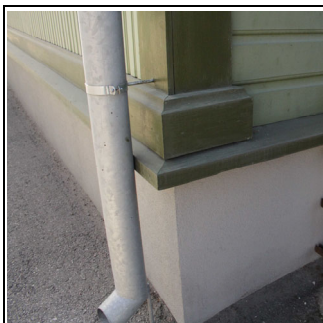
#### Sokkel

- Kõik välisilmet kahjustavad ümberehitused on likvideeritud;
- Paekivist sokkel on viimistletud lubjabaasil silekrohviga;
- Uus soklipealne veenina, stardilaud ja vertikaallaudisest vöö vastab ehitusaegsele lahendusele;
- Uus voodrilaud järgib ehitusaegse laudise profiili;
- Uute detailide paigalduse kvaliteet on hea.

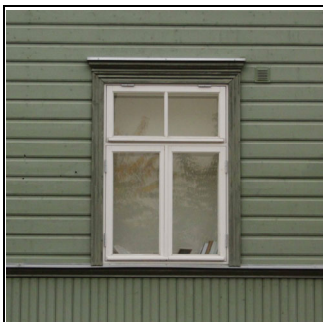
#### Aknad

- Kõik PVC-raamidega aknad on asendatud ehitusaegset lahendust järgivate koopiatega;
- Taastatud on algne avade kuju ja paigutus;
- Uus välisuks järgib ehitusaegset kujundust. Uued aknad on kaheraamsed puitaknad, mille jaotus ja avatavus järgib ehitusaegset lahendust;
- Varem likvideeritud piirdelauad ja karniisid on asendatud ehitusaegset profileeringut järgivate koopiatega.
