EESTI KUNSTIAKADEEMIA

**TALLINNA VANALINNA MAALITUD TALALAGEDE  
INVENTEERIMINE JA KATALOGISEERIMINE**

**Bakalaureuse töö**

Tallinn 2006

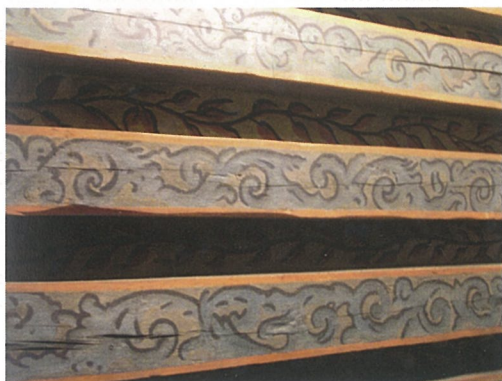
*Raekoja Plats 12*

Ornamenti iseloomustab üldiselt abstraktne kude ja teatav kompositsiooniline ambitsioon. Tallinna maalitud lagedel on rullismotiiv esindatud kõige vaesemal moel. Üritatud on tekitada kompositsiooni, rõhutades mustriga talade keskkohiti ja otsi. *Knorpel* –muster oli üks rullisornamendi variatsioone. Põhikoe moodustasid abstraktsed, suure keerduva koma või komadekobara sarnased motiivid. Varasem *knorpel* on küllaltki abstraktne rulluv mass (Suur-Karja 2), hilisemas dekooris on tõlvataolised tõmbid otsad omandanud äratuntava leheotsa kuju (Raekoja plats 12).

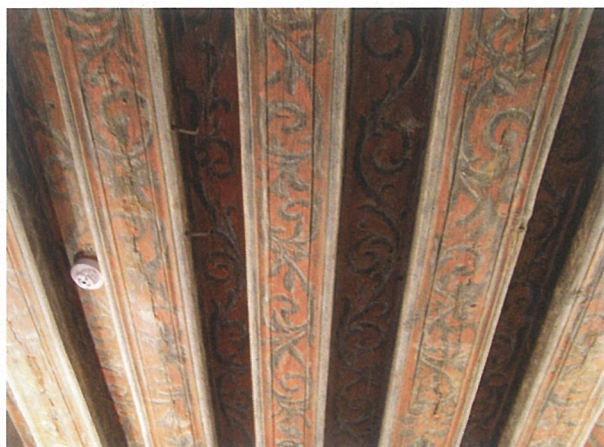
*Raeapteek*

Kõige enam esineb Tallinna talalagedel lopsakat akantusväänalt (säilinud üle 20 lae), mis jõudis Eesti käsitöökunsti umbes 1670. aastatel. Kurvatuurselt kulgev katkematu akantus katab reeglina kogu talapinna. Väänla raamistuse moodustavad talade (profileeritud) servi mööda tõmmatud ühe või kahevärvilised triibud. Talade küljed on tavaliselt kaetud hõredakoelise marmoreeringuga, vahelaudisel on enamasti samuti looklev loorberi või eefeuväänel. Võrreldes rullisornamendiga maalingutega on taotletud mustri esitamist plastilisena.

Akantus on maalitud lopsakate, kohati voogavate, kohati hakitud vaba käe pintslitõmmetega, maalitud on ka varjujooned. Enamasti on kasutatud tumedat fooni. Näiteks Lai 23 ja Kuninga 1 elutubades, Lai 29 ja Apteegi 1 eeskodades. Tallinna tumedafooniliste akantuslagede valmimisaeg võiks olla 17. sajandi lõpp.

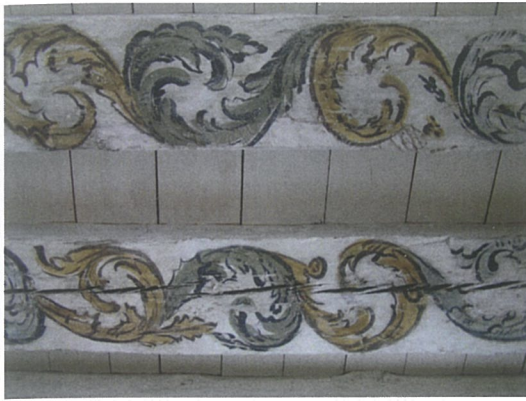
*Tolli 4*

Akantusmaalingutega lagede seas eristuvad aga heleda – valkja või helekollase fooniga laed, kus just akantus on maalitud tumedates toonides. Näiteks Pikk 44, Dunkri 6 ja Vaimu 2 elutubades, Pikk 7 ja Vene 12 õuemaja eeskodades, Tolli 4 II korruse saalis. Heledafooniliste akantusmaalingute oletatav hilisem valmimisaeg on 18. sajandi algus, kuuludes pigem kokku järgmise mustritüübiga.

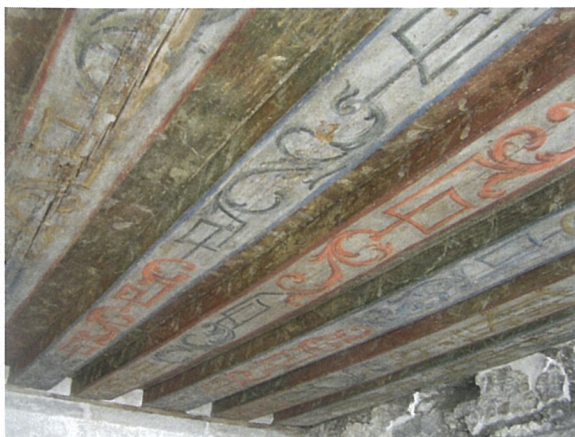
*Rüütli 12*

Neid on Tallinna elamutes alles päris arvukalt. Ornament kujutab endast segu akantusväänlast, mis kohati muutub paelaks ja moodustab väänla sisse teatud geomeetrilise motiivistiku, tavaliselt koosneb see rombidest. Väänel on hõredakoelisem kui puhas akantus. Tallinna paelornamendiga laed on kõik maalitud heledale (valkjale, õrnkollasele) foonile ning neile on tüüpiline värvivaheldus, mis tähendab, et teinud ära ühe või kaks akantuse-paela „tsükli“ näiteks rohelisega, algab järgmine „tsükkel“ punasega jne. Näiteks Vaimu 2, Rataskaevu 4 ja Dunkri 6 tubades ja Raekoja 2 eeskojas. Enam ettetulevateks värvideks on Tallinna lagedel punane-roheline-ookerkollane-sinakashall. Talade küljed ja vahelaudis on reeglina kaetud marmoreering-maalinguga, harvemini leiab mõne muu motiivi, näiteks viinamarjaväät. Paelornamendiga laed mõjuvad heleda fooni ja hõreda mustriga „kergemana“ kui akantuslaed.

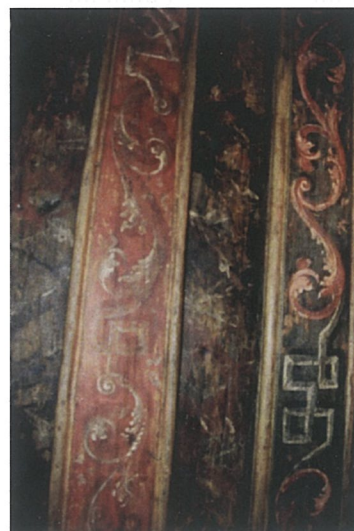
*Rataskaevu 4*

Kõik maalingud on valminud 18. sajandil.

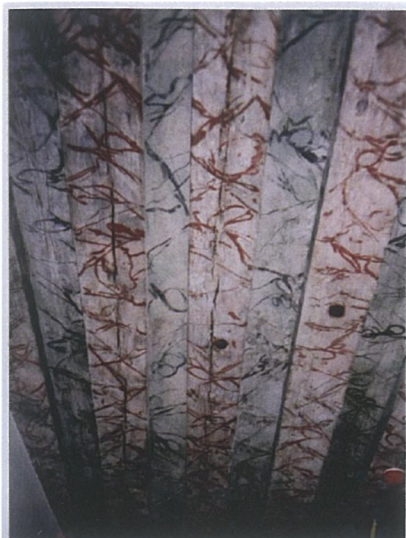
*Pikk 54*

See maalingutegrupp on samuti üsna arvukas. Maalingu moodustab nii talasid kui ka nende külgi ja vahelaudist kattev, marmorisüüd imiteeriv maaling. Reeglina oli maalingu foon valge või valkjashall, marmoreering ise aga teostatud sinise, halli ja mustaga. Tallinnas leiduvate lagede marmorsüü on maalitud bravuuriga ja mitte niivõrd imiteerivalt kui just üldist efektsust silams pidades. Oma heleda üldmulje tõttu muutsid nad ruumi valgemaks. Näiteks Pikk 54 ja Kiriku plats 3 tubades.

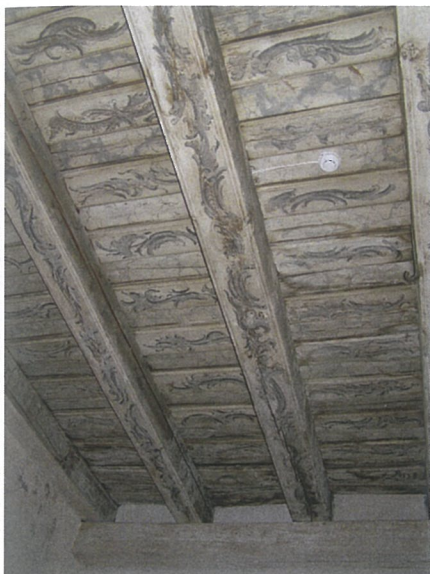
*Rootsi-Mihkli kirik*

Kõigi Tallinna rokokoomaalingute foon on valkjashele, rokokoo-orvandi motiiviga. Menetluseks on rokokoo stukklagede rikkalik kujundus.<sup>18</sup> Näiteks Tallinna Rootsi Mihkli kirik, kus ornamendi põhiiseloorm on marmoreeritud aluspind ja helehallid toonid.<sup>19</sup>

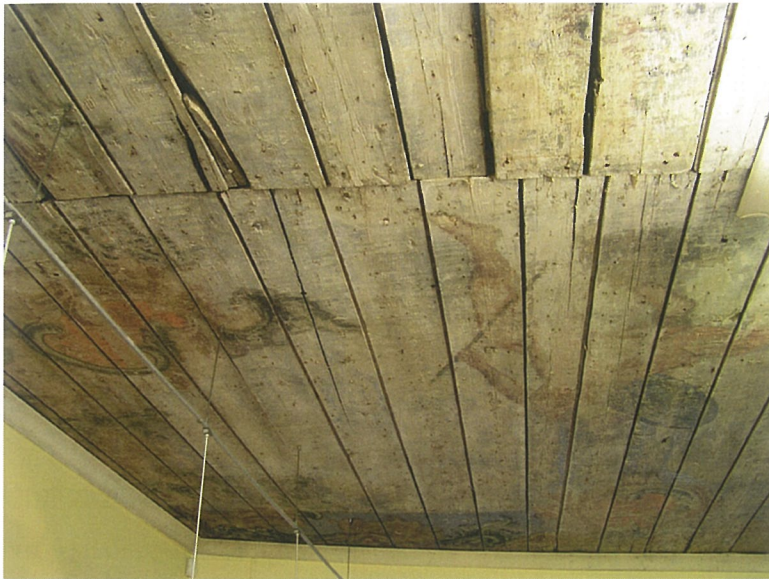
*Pikk 12*

põhikompositsiooniga kaasnesid elutud ja elusad motiivid- ornamendimotiivid, esemed, loomad-linnud jms, mis aitasid kaasa pildi põhiteema idee avamisele. Sagedamini kasutatavateks motiivideks olid maali ümbritsev rokokoo-või akantusornament.

Mitte kõik figuratiivsed plafoonid polnud allegooriliste stseenidega. Leidus ka lihtsamaid, vaid pilvedega taevast ning linde kujutavaid maalinguid. Elamus Pikk 71 on taevafoonile maalitud ka lendlevaid putosid. Nii sai vähemate kuludega tuua tuppa „taevase paradiisi“.<sup>21</sup>

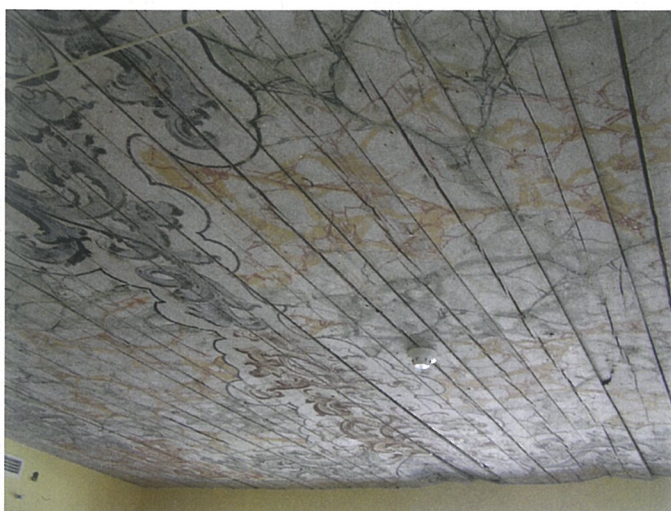
*Pikk 68*

Nn sisuta maalingud, millel puudusid „pildid“ ja kogu laepind oli kujundatud ornamendiraamide ja nendevahelistes väljadesse paigutatud mustrimotiivide abil.<sup>22</sup> Näiteks maaling Pikk 68 teise korruse ruumis, kus marmoreeringuga kassetti ümbritseb uhke rokokoo-ornament.
