HAAPSALU VANA LINNAELAMU. AJALOOLINE ÜLEVAADE JA RESTAUREERIMISETTEPANEKUD  
Suur-Mere 11 ja 13, Haapsalu

2024/2025 õppeaasta  
Arhitektuuri ja restaureerimise täiendkoolituse lõputöö

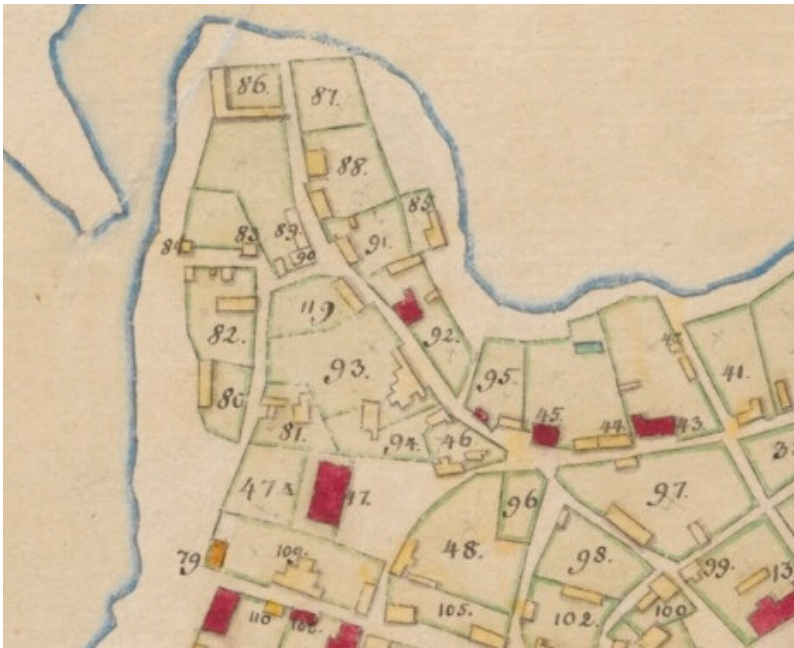
5: Die kreisstadt Hapsal, EAA.2072.2.33 leht 1 Väljavõte kaardist aastast 1800. Praegune Suur-Mere 11 ja 13 kinnistud paiknevad tollasel kinnistul nr. 93. Kinnistul on näha puidust elamu asukoht. Kinnistu ulatus kuni praeguse Neidude tänavani. Kinnistust lõunas on näha platsi kõrval uue ehitisena kivist kohtumaja (kinnistu nr 47), mis ehitati 1787-1789.

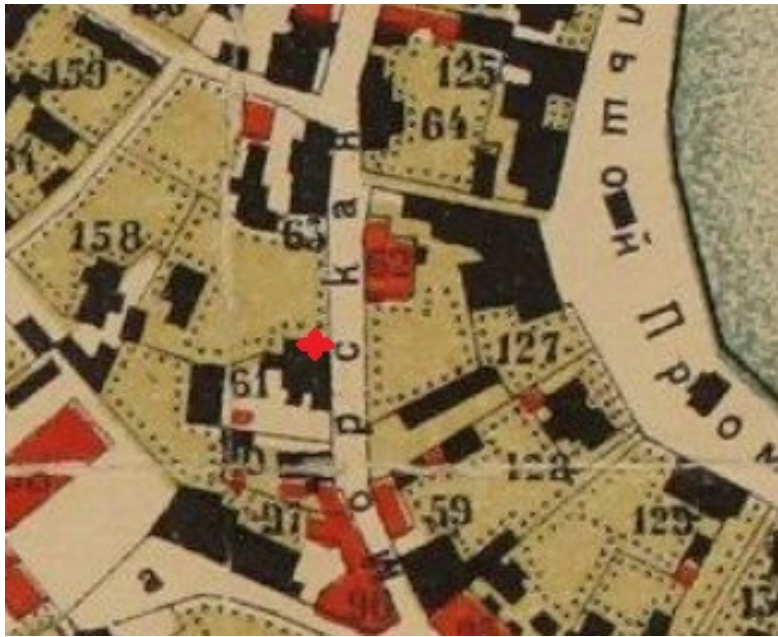
7. План уездного города Гапсала Эстляндской губернии; ERA.534.1.29 leht 120;

Kaart aastast 1895. Elamu on tähistatud tärniga. Elamust vasakul aiasügavuses on ka näha hoovimaja, kus majutati suvekülalisi. Promenaadi on tublisti arendatud, kallast on täidetud, kuursaali veel ei ole (see ehitati 19/20 sajandi vahetuse paiku)

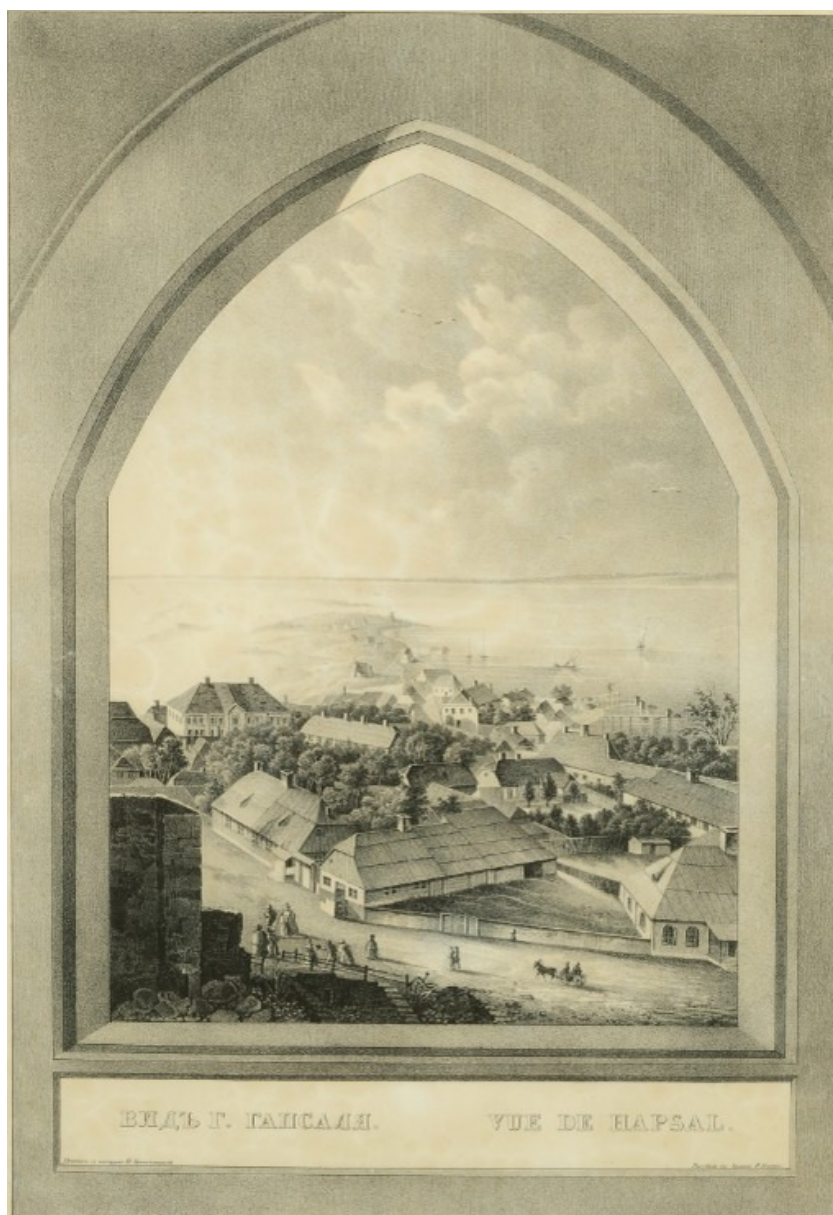
9. Vaade linnusest vanasadama poole, esiplaanil Rootsiturg ja Lossiplats. F. Knorre litograafia Brjantšapinov'i joonistuse järgi; u. 1830; HM \_ 1297 Aj; SA Haapsalu ja Läänemaa muuseumid

Varaseimaks kujutiseks Suur-Mere 11/13 elamust võib pidada Brjantšapinov'i joonistuse järgi tehtud F. Knorre litograafiat ca 1830 aastast. Pildi keskel otsafassaadiga kujutatud kelpkatusega suurema elamu maht on sarnane praegusega ja ka hilisematel piltidel kujutatutega, samuti kattub üldjoontes asukoht, seda ka näiteks kohtuhoone suhtes (ehitatud 18. sajandi lõpus, arhitekt Caspar Mohr - pildi vasakul poolel suur kivimaja). Ka võrdlus hilisemate fotodega annab kinnitust oletusele, et tegu võib olla sama majaga. Suur-Mere 11/13 krundil olnud aastasadu suurem elamu, mille otsasein on lossitornist nähtav. Seega võiks oletada, et seda võiks leida ka sellelt litograafialt.

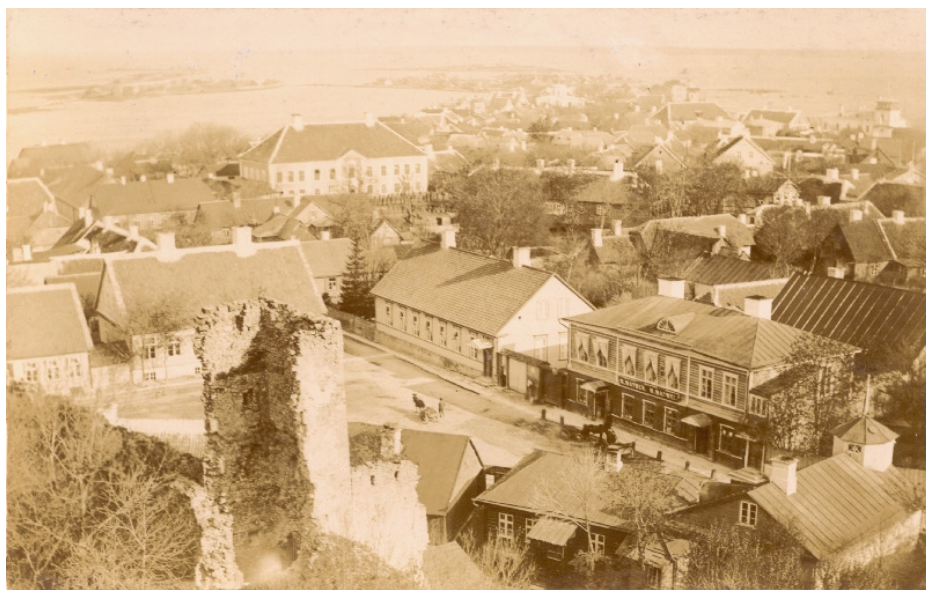
11. Foto. Haapsalu linnulennuline vaade lossitornist Uue Sadama suunas. U 1890.  
HM \_ 1525:9 Ff 529  
SA Haapsalu ja Läänemaa Muuseumid

Teisel, alltoodud samast kohast tehtud fotol on Suur-Mere 11/13 juba ilma kelbata. Foto on dateeritud 1885-1890 esiplaanil olevate Karja 2 ja Karja 4 järgi, sest neil ei ole näha veel ümberehitusi. Pildil Suur-Mere 11/13 elamu ees on näha ka Viieristi nurgamaja (Wiedemanni tn 2) otsaviil, mis välistab eksimuse, et tegu on mõne teise, tänaseks kadunud majaga:

Seega võib järeldada, et Suur-Mere 11 /13 elamu põhikonstruktsioonid võivad olla vanemad ning registris olev ehitusaasta ca1850 on ekslik või tähistab mõnd suuremat ümberehitust, samuti seda, et varasemalt on elamu katus olnud kelbaga ning ehitatud ümber viilkatuseks aastatevahemikus 1871-1890. Elamu konstruktsioonide tegelik vanus seega väärrib kindlasti täiendavat uurimist.

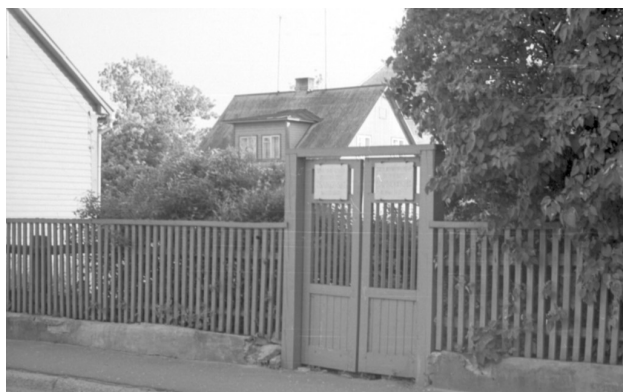
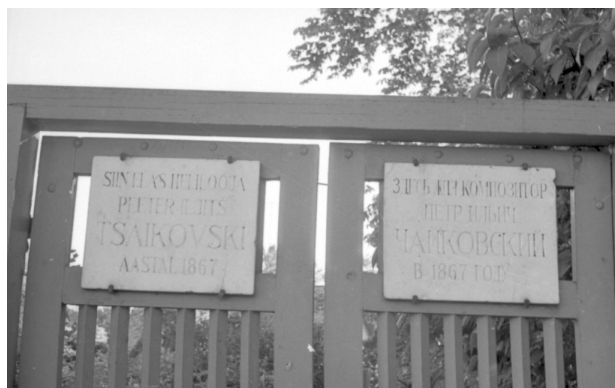
14-15. - Muinsuskaitseameti arhiiv. Fotokogu. 27013 Haapsalu muinsuskaitseala. Koht, kus 1867. aastal elas Pjotr Tšaikovski <https://register.muinas.ee/public.php?menuID=photolibrary&action=view&id=12978>. Fotod on arvatavasti 1960-1970ndatest. Vasakul näha Suur-Mere 13 elamu nurk. Katusekatet on tõenäoliselt hiljuti vahetatud, sest karniisipööre otsaseinale, mis on näha veel ka 1945.a fotol (foto 23), on kadunud.

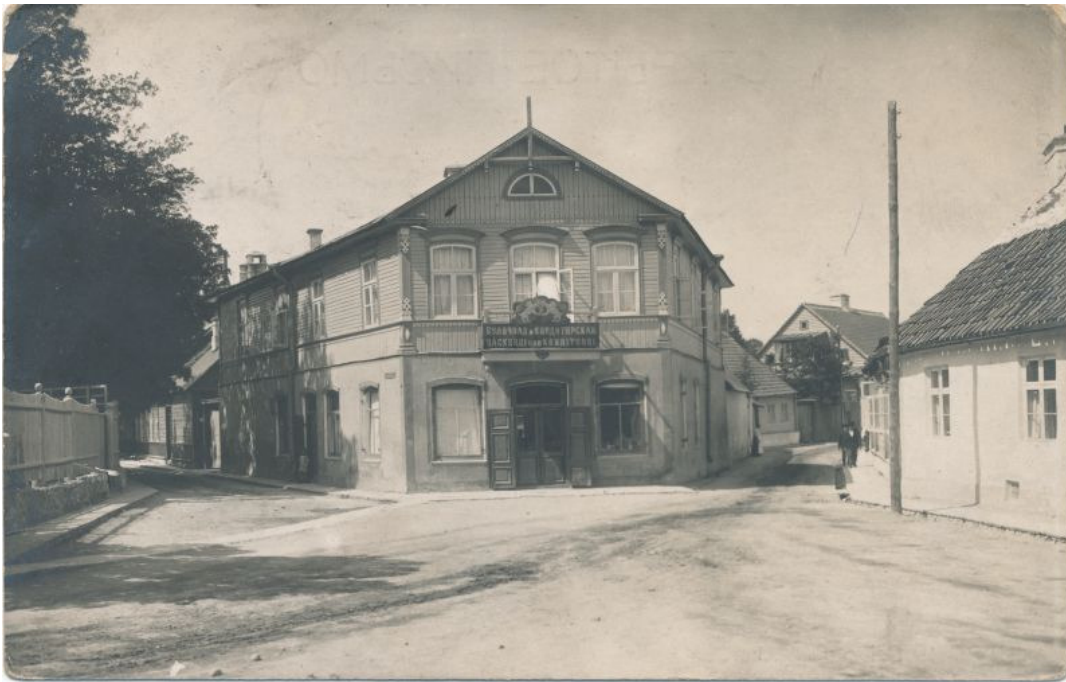
17. Postkaart: Vaade Viieristilt, 20. sajandi algus. Paremal eemal paistab Suur-Mere 11/13 elamu. Foto järgi võib oletada, et elamul oli kivikatus. SA Haapsalu ja Läänemaa muuseumid HM\_9149\_9ArPk391\_1

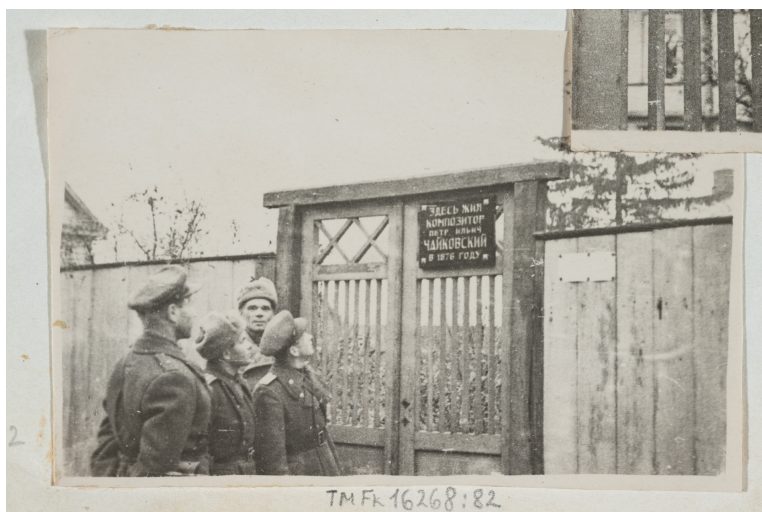
23. Nõukogude võimu saabumisega tähistati koheselt ka suure helilooja peatuspaik venekeelse tahvliga. Foto aiavärvast: Neli punaarmeelest Haapsalus Tšaikovski kunagise peatuspaiga väravas, 1945. Aleksei Palamaa "Isamaasõja album", 1941-1945. ERM TM Fk 16268:82 Tartumaa Muuseumi fotokogu. Vasakul nurgas näha Suur-Mere 13 elamu katuse nurk taastamist vajava karniisipöördega.

Otsaviilul taastada tagasipööratud räästakarniis analoogselt lõunapoolse otsafassaadiga.

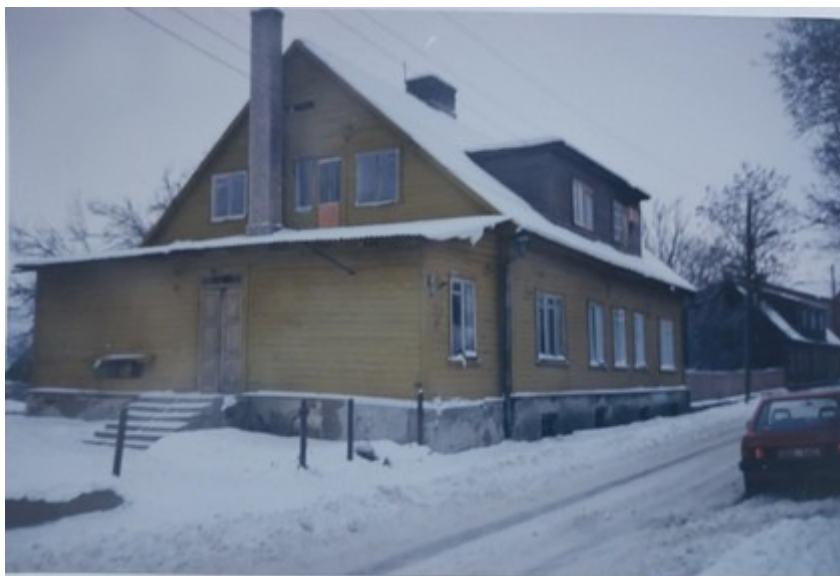
24. Nõukogude ajast räsitud maja 1990ndate alguses enne ümberehitamist kaksikelamuks. Foto ümberehituse projekti kaustast 1996.a. (autori valduses)

Nõukogude aja lõpuks oli maja lõplikult amortiseerunud ja seisis mõnda aega tühjana. 1995 elamu erastati 1 krooni eest vennale ja õele, kes elasid samas piirkonnas. Sellega seoses toimus ka viimane suurem ümberehitus maja välisilmes, sest peale erastamist ehitati see ümber kaksikelamuks. Tehti vajalikke ümberehitusi siseplaneeringus ning muudeti ka fassaadil akende suurust ja jaotust. Osad aknaavad ehitati kinni, osasid laiendati. Endise viie akna asemel jäi fassaadidele neli, sest elamu jagati sümmeetriliselt pooleks. Samuti vähendati akende kõrgust ilmselt arvestusega, et saaks ruumides soovi korral lagesid madalamale ehitada ja vähendada küttekulu (korruse kõrgus on 3,6m). Kinniehitatud aknaosad on täidetud mineraalvillaga. Paigaldati uus välisvooder. Maja põhjapoolsele otsaküljele ehitati veranda. Lõunapoolisel otsaküljel lammutati 1-kordne maht ning asendati väiksema verandaga.

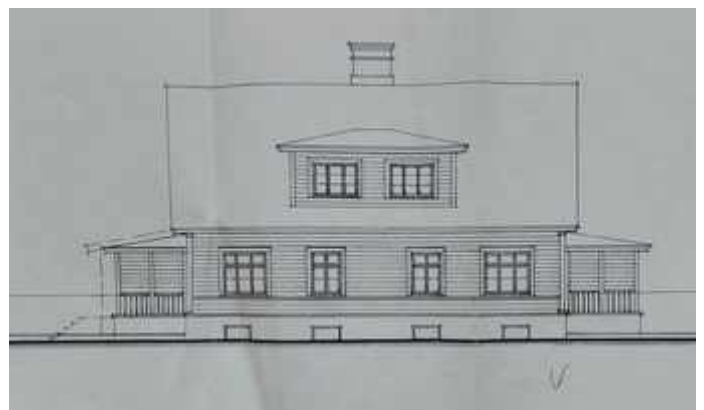
25-29. Väljavõte ümberehitusprojektist: Haapsalu, Suur-Mere 13 elamu ümberehitusprojekt, AS Haapsalu projekteerimisbüroo, T. Veskimeister 1996. (originaal autori valduses)

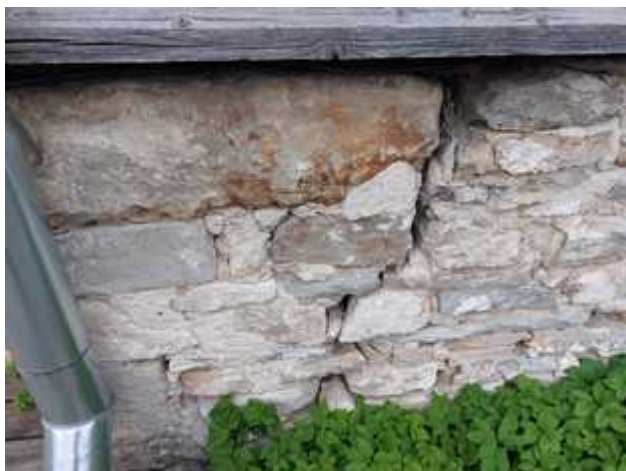
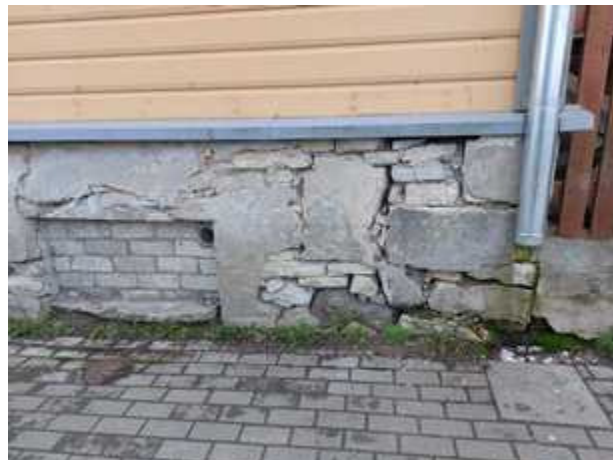
tellistega. Võimalik on, et vundament vähemat osaliselt on vanem, kui hoone põhikehand, kuna 1850ndatel tehtud ümberehitused jälgivad seal enne olnud hoone endist mahtu. (vt. Foto 6). Veranda on ehitatud 1990ndatel ning sellel on betoonvundament, mis on krohvimata. Verandal kelder puudub, kuid 2008a. on verandalt ehitatud betoontrepp keldrisse. Paekivisoklit on nõukogude ajal krohvitud tsementkrohviga, mis on viimase 15 aasta jooksul täielikult irdunud. Soklimüüri kivid on lahti, maja nurkadesse on tekkinud vertikaalsed praod. Väikeses osas on sokli renoveerimisega alustatud.

33-34. Hoone väljavajunud vundamendi nurgad hoovi- ja tänavapool

Kinnitada paekivisoklil lahti tulnud kivid, täita augud. Hoonega külgnevale maapinnale tekitada kalle soklist väljapoole nii, et keldriakende alumine äär jääks maapinnale.

Sokkel parandada lubimördiga, Sügavamate aukude täitmiseks kasutada vedelamat mörti koos kivikillustikuga. Sokkel krohvida. Krohvimisel kasutada lubikrohvi, krohvi pind viimistleda analoogselt lõunapoolse majaosa sokliga. Sokliga külgnev maapind katta killustikpadjal munakividega, millele anda kalle soklist väljapoole. Täiendavalt peaks uurima, miks maja nurkadesse on tekkinud soklile vertikaalsed praod. Praod on tekkinud või laienenud eriti peale kaevetöid - soojatorustiku vahetamist 2020. Krunti läbib hoovis ca 5m kaugusel hoonest soojatorustik, kuid soojatorustiku valdaja siiski väidab, et leket ei ole olnud. Tuleks jälgida, kas praod suurenevad. Kui need on stabiliseerunud, siis täita mördiga.

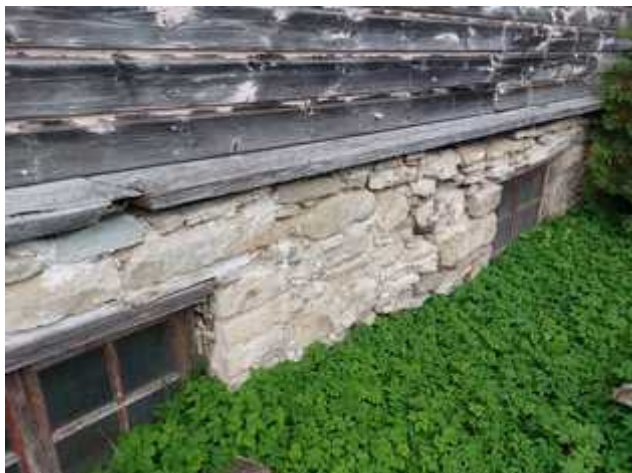
35. Hoovipoolne sokkel

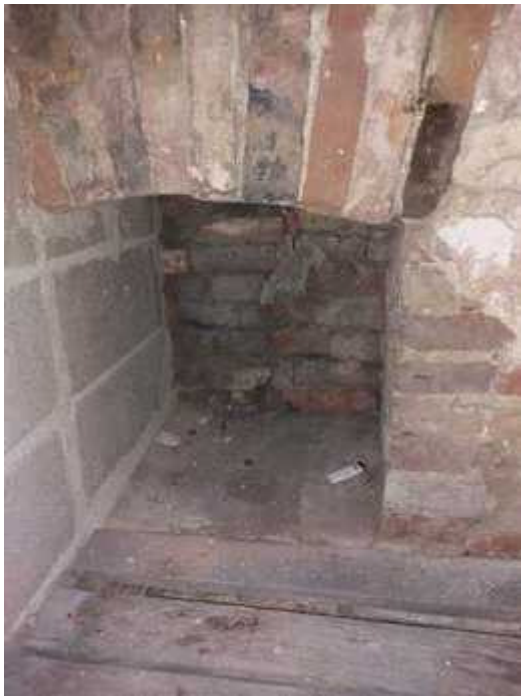
36. Nišš seinas hoovipoolses tagumises keldriruumis. Puuduliku ehitusjärelvalve tõttu ehitati selle sisse plokkidest vahesein, mille peab lammutama.

Renoveerida keldriseinad, vuugid parandada lubimördiga. Eksponeerida säilinud elemente - uste sillused, seinanišš,

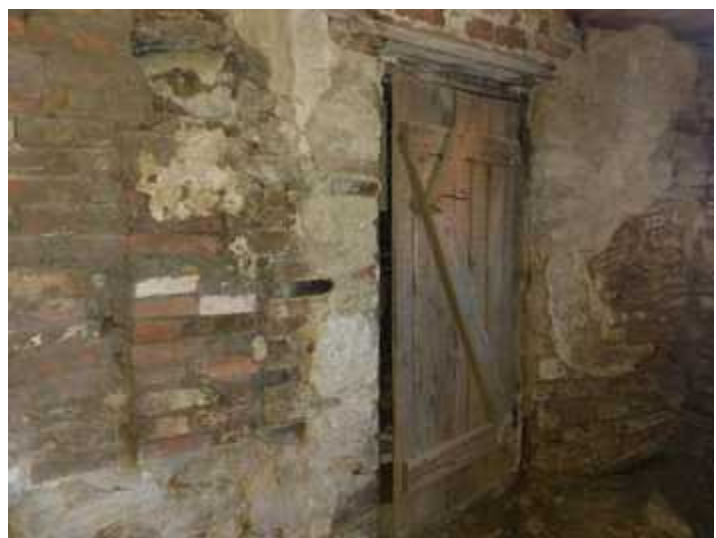
37. Keldri vahesein ja uks hoovipoolsesse tagumisse ruumi. Puidust ukse sillus on ajalooline

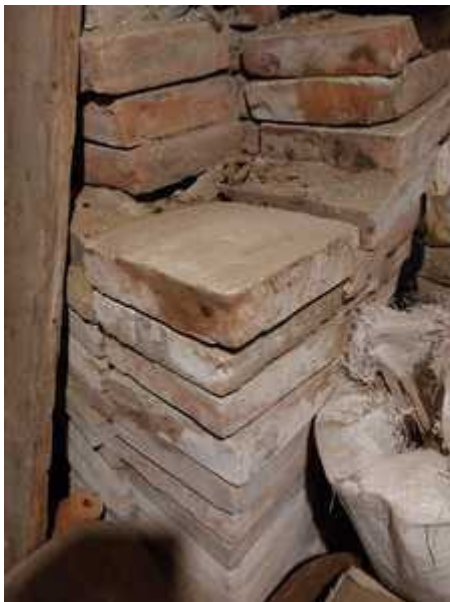
38. Keldripõrandal olnud tellisplaadid, mis on kavas tagasi oma asukohta paigaldada. Samasugused plaadid on ka teise majapoole keldris põrandal mõnes ruumis.

Paigaldada põrandakate. Mitte kasutada sünteetilisi materjale. Põrandakatteks valida puit (laud) , esikus kivi või keraamilised plaadid. Valada keldrisse betoonpõrand, ühes ruumis kasutada ära olemasolevad ajaloolised tellistest põrandaplaadid.

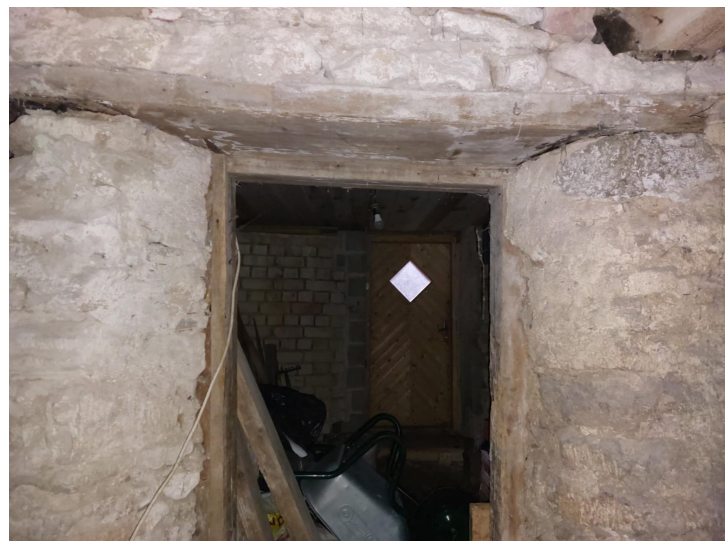
39. Keldri ukseava puidust sillusega

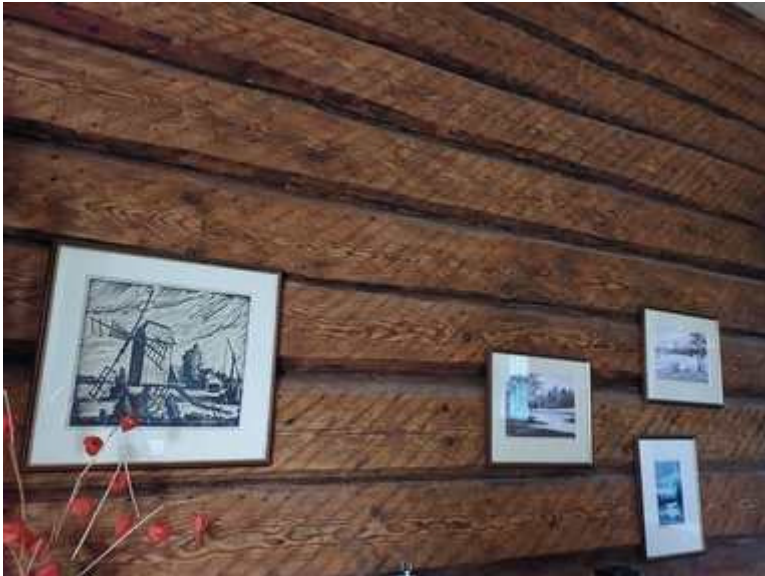
40. Nähtavale jäetud palkvälissein interjööris elamu otsaseinas. Palkide läbimõõt on 20cm.

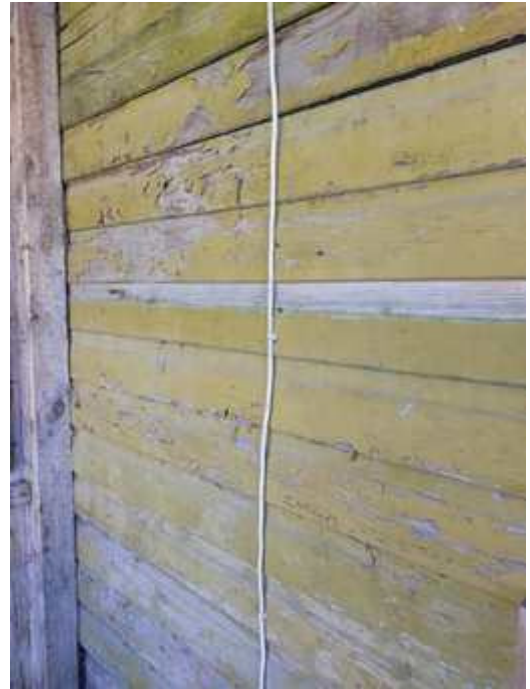
41. Endist laudist on näha verandal sees majaseinal. Arvatavasti on laudis pärit nõukogude ajast.

Säilitada ja renoveerida võiks ka verandal siseruumi vana laudist.

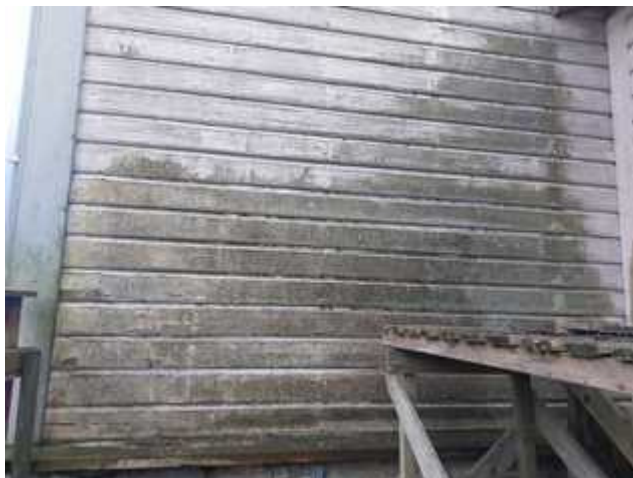
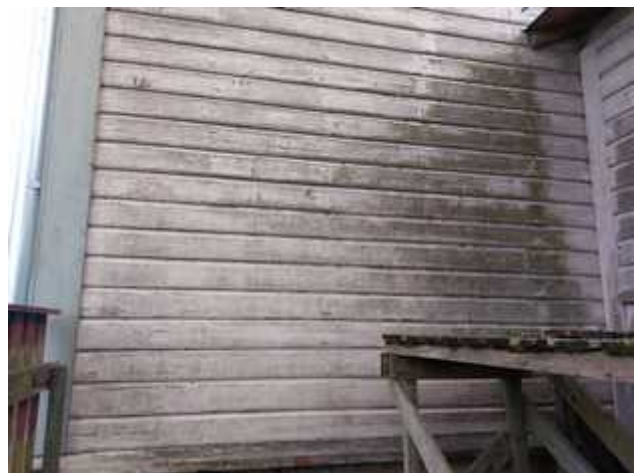
42-43. Sammaldunud välissein elamu tänavapoolses põhjapoolses nurgas. Parempoolsel pildil on sammal juba osaliselt eemaldatud samblaeeemaldajaga. Laudis on vahendiga üle pritsitud ning nädala pärast kuivanud sammal harjaga maha pühitud.

Välisvooder on kavas säilitada, sest see on rahuldavas korras. Kõige halvem on olukord lääneseinas kuid laudist on siiski võimalik säilitada. Laudis puhastada lahtisest värvist, mustusest ja samblast, vajadusel praod pahteldada. Väljavahetamist võivad vajada veelauad. Laudis värvida sama tooni uue laudisega.

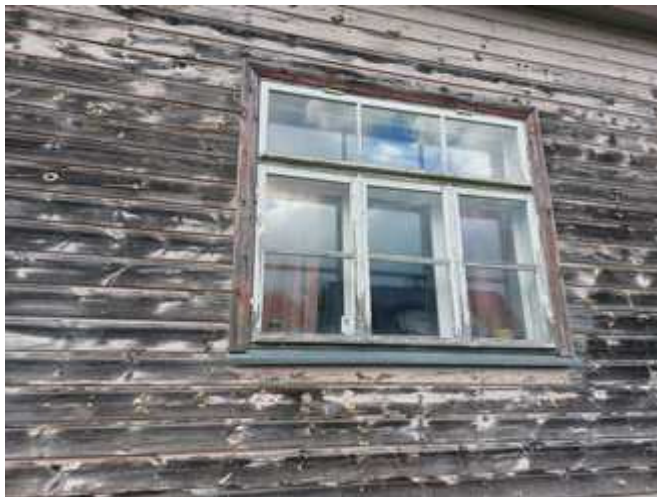
44. Kahjustatud läänesein. Värv on irdunud ja päike on ka juba lõhestanud puidupinda.

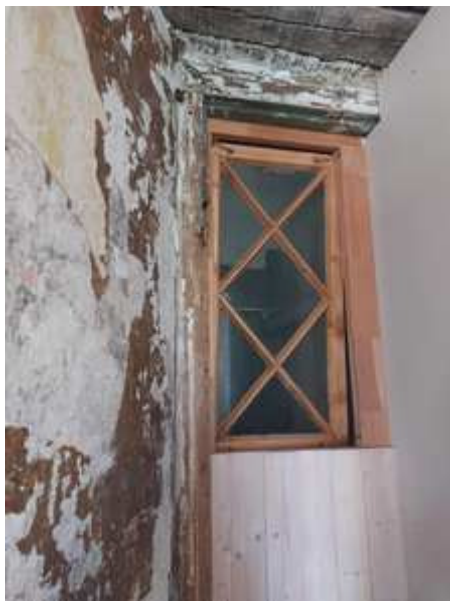
45. Korstna alla jäävasse avasse vannitoa ja köögi vahel on paigaldatud aken, mis on hangitud materjalide taaskasutuslaost ja restaureeritud. Väidetavalt on see aken varasemalt olnud ühe Tallinnas, Liivalaia tänavas paikneva maja välisukse kohal.

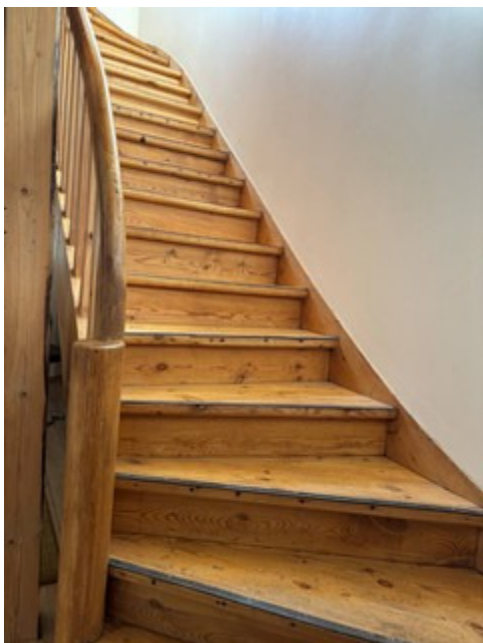
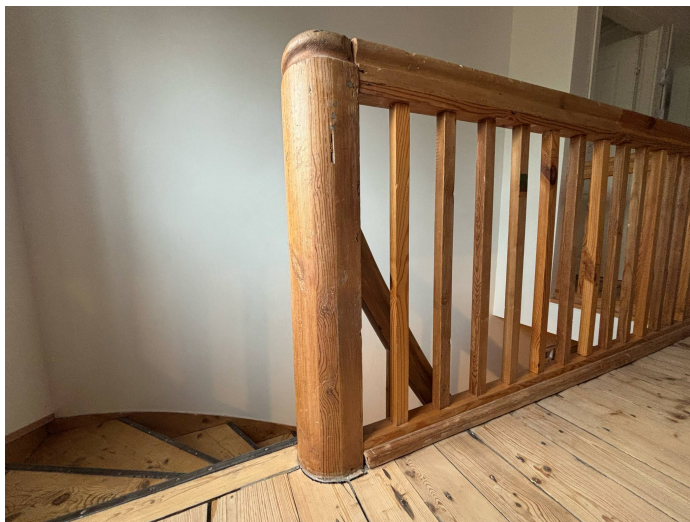
46-47. Algne trepp on jäänud teisele majapoolele (Suur-Mere 11) ning see on eeskujulikult renoveeritud. Säilitatud ja renoveeritud on ka vanad põrandad. Foto autor: Merilin Schults

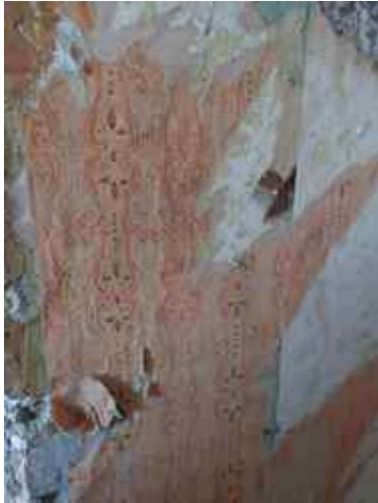
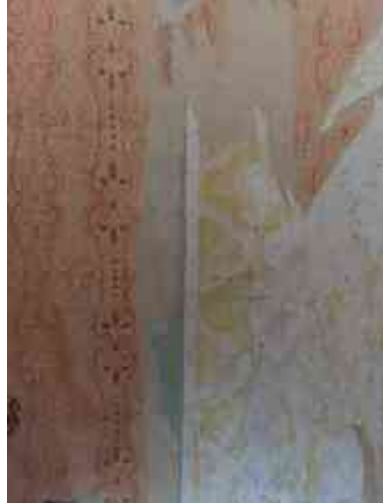
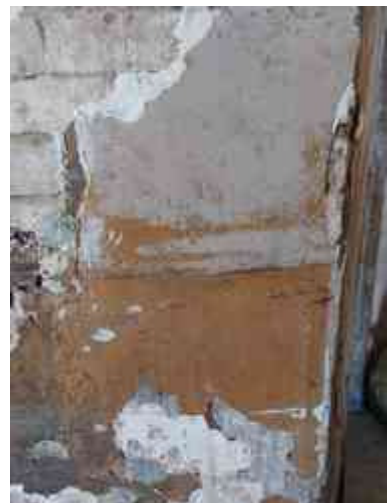
48-50. Nõukogudeaegsest sisekujundusest säilinud tapeedi- ja krohvi jäänused korstnajalal

Lõpetada siseviimistlus, ehitada trepp. Kasutada naturaalseid materjale (puitpõrand). Korstnajalg puhastada ning katta mattlakiga. Alternatiivina võiks kaaluda korstnajala mitte täielikku puhastamist, säilitades krohvi- ja tapeedifragmente.

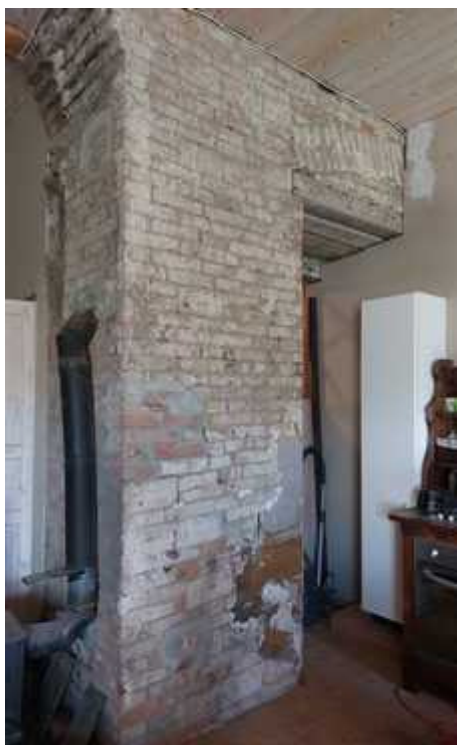
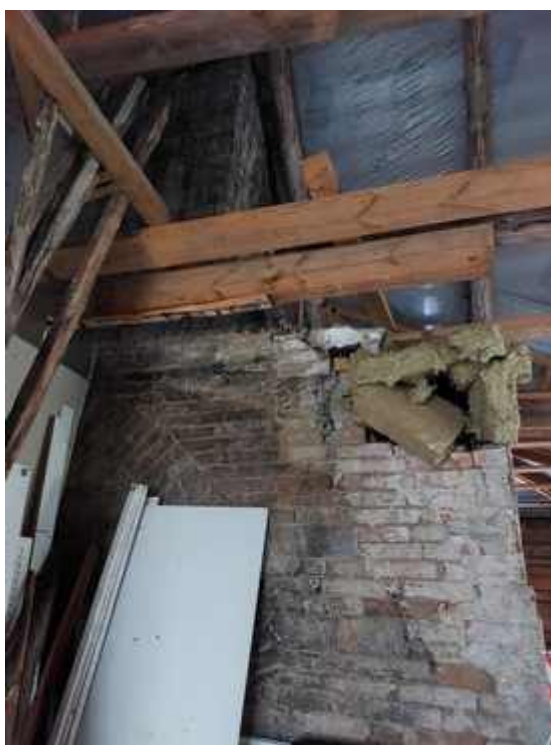
Elamu korstnajalg ehitatud nn “pükskorstnana” - st hoones on 2 korstnajalga, mis pööningul ühinevad võlviga üheks korstnaks. Korstnas on 8 täiskivi lõõri – 4 ühes korstnaharus ja 4 teises. Korstnajala ühe haru mõõtmed on 90x105cm. Võimalik on, et korsten, vähemalt selle keldris olev osa, on ehitatud kas varem, kui maja, sest samas asukohas on esinduslik elamu olnud juba vähemalt alates 17. sajandist ja sellist tüüpi korstnaid ehitati ka varem, 17-18 sajandil. Analoogete pükskorstnaid leidub vanemates majades, ka Haapsalus. Näiteks on pükskorsten elamus Suur-Lossi tn 5, mille kohta on ka 2016a. koostatud Arhitektuuri konserveerimise ja restaureerimise täienduskoolituse lõputöö (autor: Marju Raabe).

51-52. Püskorstna haru 1. korrusel ja pööningul. Teine haru jääb sümmeetriliselt Suur-Mere 11 majapoolde.

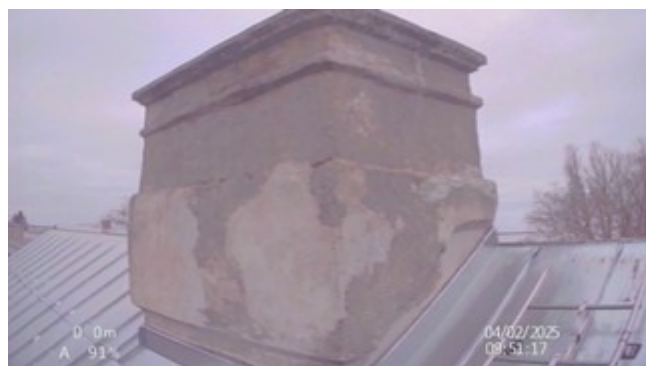
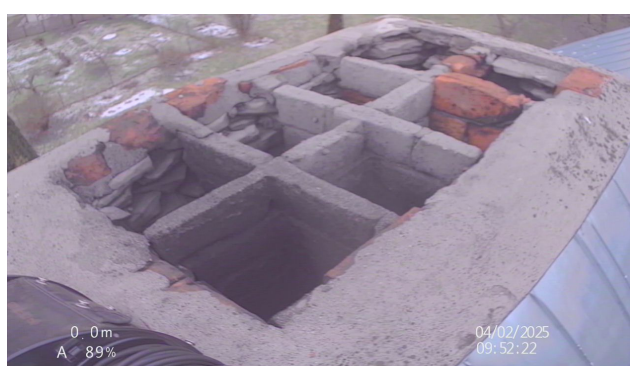
53-54. Korstnapits. Foto tehtud kaamerauuringute käigus veebruaris 2025 RenoRe OÜ poolt.

Korstnapits on laotud paekivist ja krohvitud. Korstnapits on krohvitud viimati katusekatte vahetamise käigus. 2025 aasta veebruaris teostati lõõridele kaamerauuringud kus selgus, et ca 1m kõrguselt korstna otsast on lõõride seinad lagunened ja kahjustunud vihma tõttu. Seetõttu on vajalik korstnapits renoveerida.

Renoveerida korstnapits, taastada lagunenud lõõride vaheseinad. Võimalusel vältida kogu korstnapitsi lammutamist, näiteks avades see vaid ühelt poolt. Koos katusekorruse väljaehitamisega renoveerida ka korstnajaalg katusekorrusel. Eksponeerida seda interjööris. Pühkida ja puhastada korstent vähemalt 1x aastas. Kütta ahju regulaarselt, et korstnalõõrid ei niiskuks. Kasutada õigeid küttematerjale.

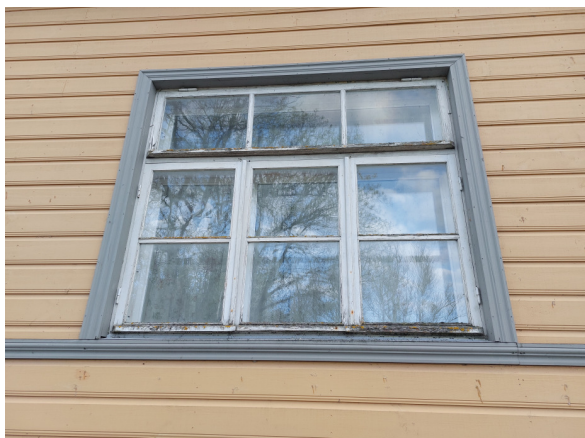
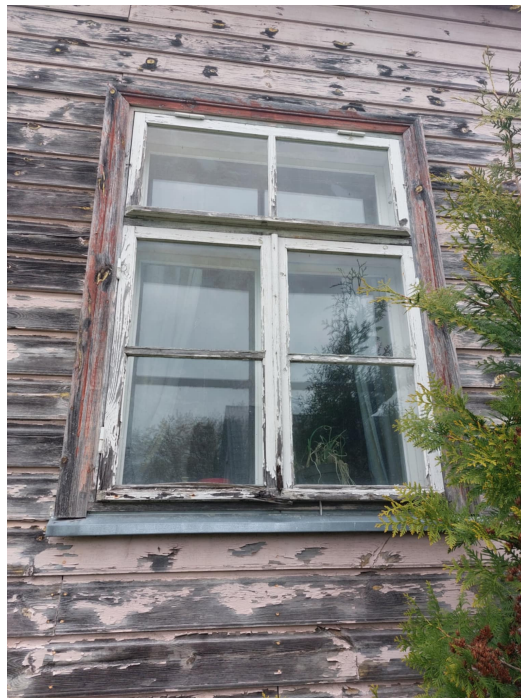
55-56. Vasakul tänavapoolne (idakülg), paremal hoovipoolne (läänekülg) aken. Aknad on renoveeritud 19. aastat tagasi ja vajavad uuesti renoveerimist. Rohkem on kannatada saanud hoovipoolne aken, mis jääb päikese kätte.

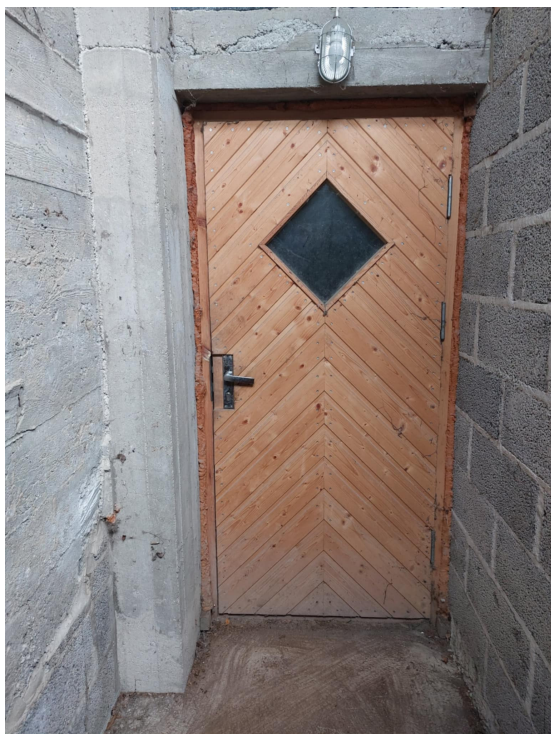
57. Uus keldriuks, valmistatud ehitaja poolt ca 2008.a

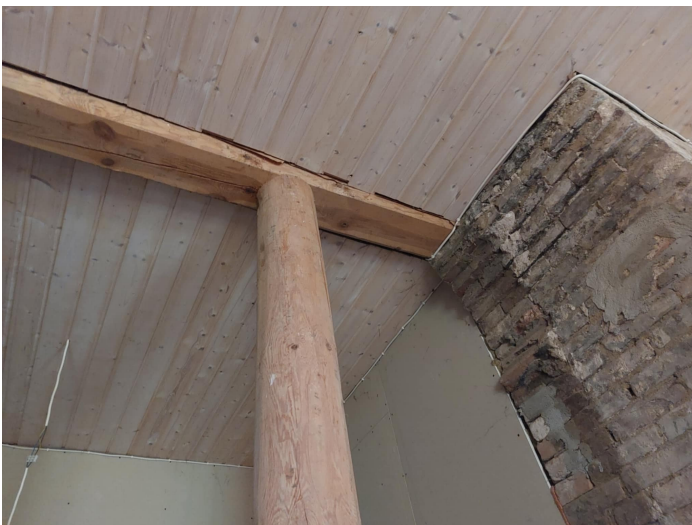
2006-2008 tehtud ümberehituste käigus vahetati välja või proteesiti peaaegu kõik vahelaetalad, ehitati uued vahelaed. Keskne kandev sein 1. korrusel asendati talaga, mida toetavad 3 puidust ümarposti läbimõõduga 20cm, üks post on ka keldris. Vahelaed on puidust, va hoovipoolne kõögi osa, kus see on betoonist. Põrandad on 1. ja 2. korrusel on saepuruplaadist, puudub põrandakate. Keldris on muldpõrandad. Varem oli keldri põrand osaliselt kaetud savitellistest kandiliste põrandaplaatidega, mis on praegu eemaldatud, sest põrandat süvendati. Plaadid on kavas tagasi asukohale paigaldada.

58. Tala ja puitpost 1. korrusel
