EESTI KUNSTIAKADEEMIA  
Kunstikultuuri teaduskond  
Muinsuskaitse ja konserveerimise osakond

**TARTU PAULUSE KIRIKU ALTARIGRUPI VAREMED  
TEOREETILINE ANALÜÜS JA PRAKTILINE  
KONSERVEERIMINE**

MAGISTRITÖÖ

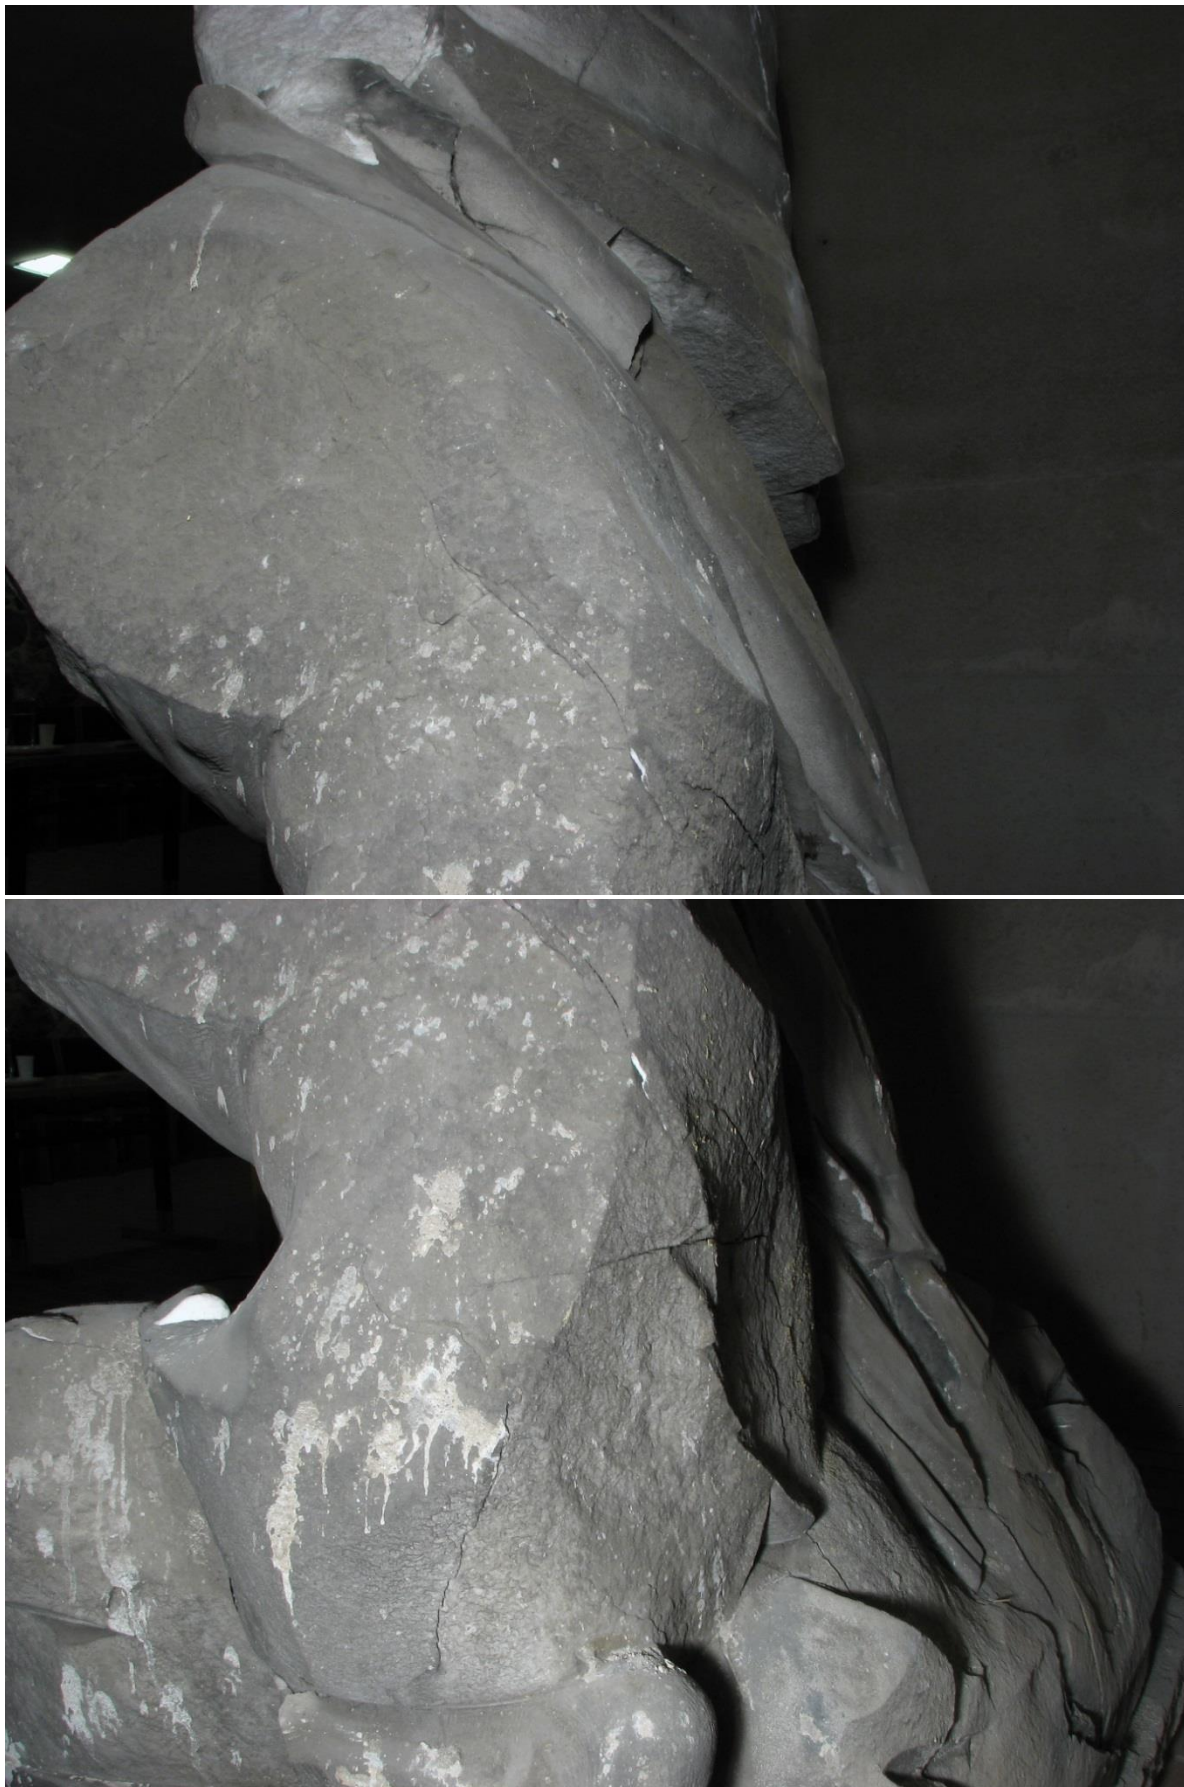
Foto 27–28: Altarikuju seisukord enne puhastamist: tagant, paremalt. 2014. Kulmar, Heiti.

Kujul on suured materjalikaod, mis tulenevad tulekahjustustest ning kiriku lae varingust. 1944. aasta põlengu kuumuse ja kokkuvarisenud laekonstruktsioonide toimel eraldus enamus kuju viimistletud pinnast ning tekkisid tõsised struktuurilised kahjustused. Põlengu tagajärjel kattus kuju pind ka tahmase mustusekihiga. 1945-1947. aastatel seisis kuju kaitseta välitingimustel ning kogunenud mustusekiht imendus suurenenud poorsusega marmorisse. Võimalik, et koos tahmaga on materjali sisenenud ka vähesel määral lahustunud soolasid. Algselt madala poorsusega kivi on tugevalt kahjustunud ning selle struktuurid on tunduvalt nõrgemad kui kahjustuste eelsel ajal. 2008. aasta demonteerimise käigus eraldatud ebastabiilsed suured mahud olid hoiustatud põhikehast eraldi keskkonnas, kus oli tolmu ning väliskeskkonnast sõltuv temperatuur ja õhuniiskus. Soolakristallide kasvu ei täheldatud. Demonteerimise ja transpordi käigus on materjal saanud väikseid struktuurilisi kahjusid, mis väljenduvad helevaigetel murdepindades ning värsketes hõõrdejälgedes ja kriimustustes. Demonteerimisel

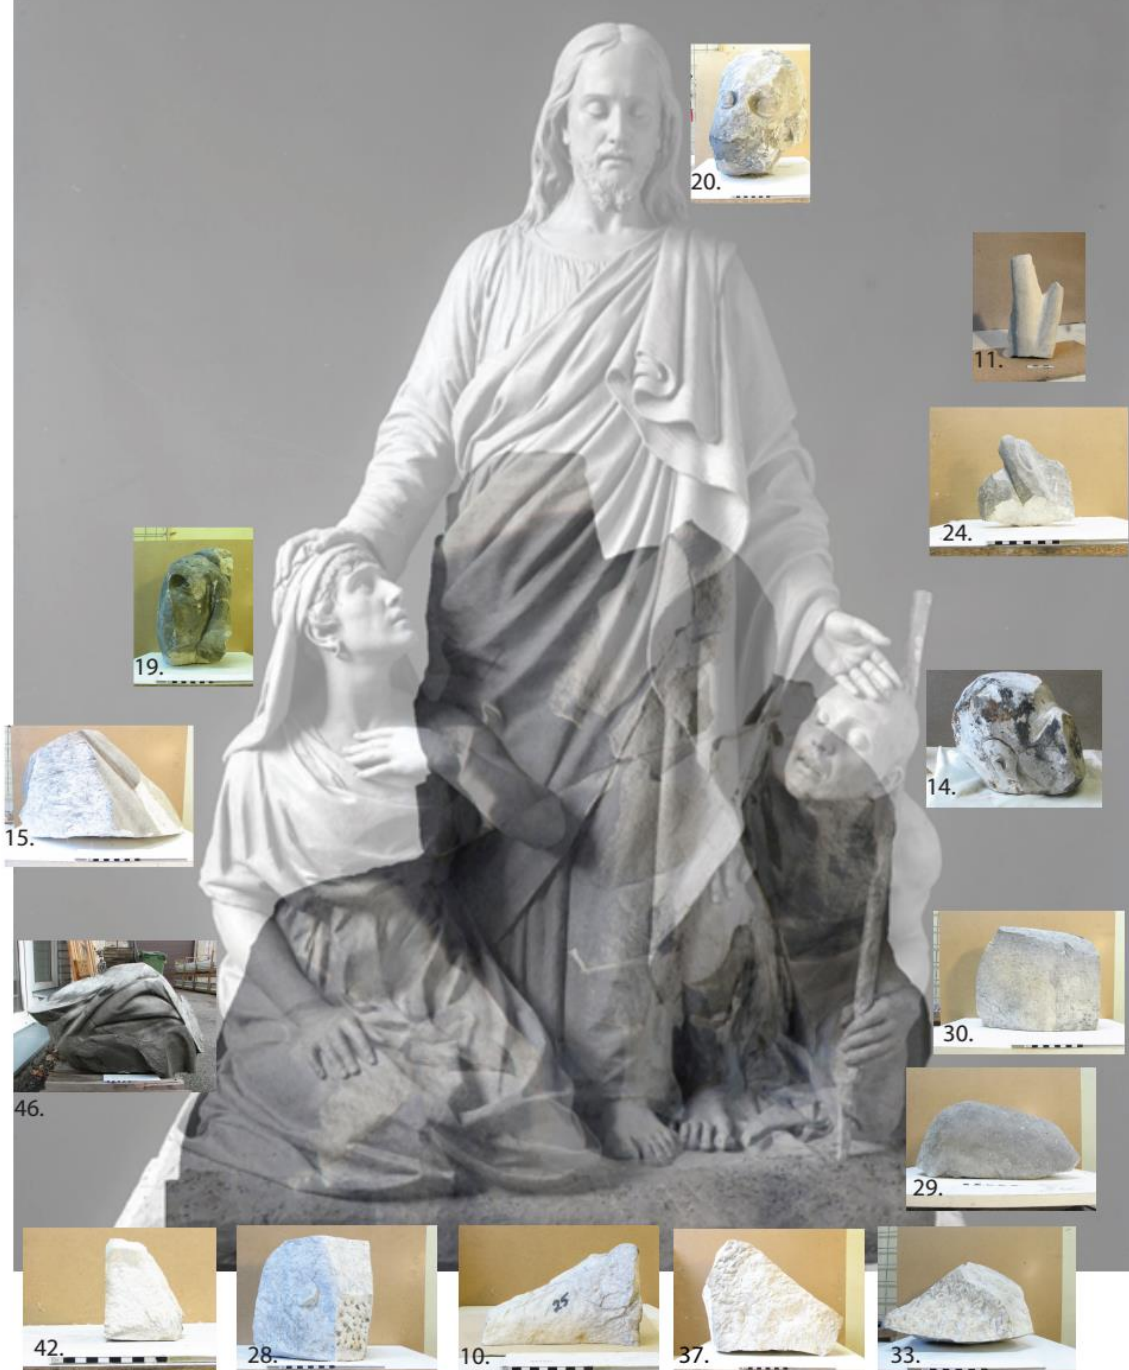
**Foto 85:** Altarikuju projektsioon säilinud põhikehal, fotokollaaž, 2016

Amandus Adamsoni altarigrupi eksponeerimislahendus fragmentidega baasil, seintele paigaldatud riulitel ja vana kuju projektsiooniga altarivaremetel.

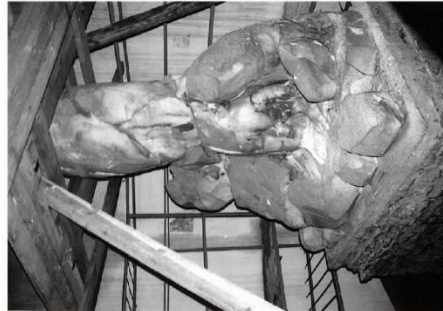
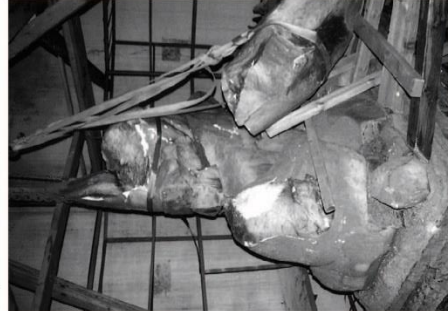
2008

„Põhikohast eraldunud ohttralt eri suuruses ja kujuga fragmente. Altar ja altarikuju – kujurihm ja altariwooder on tulekahjus oluliselt kannatada saanud. Kuju on killustunud, enamasti on sellelt maha koorunud kuni mõne sentimeetrine 'nahk'. Pead on irdunud, kuju on kaotanud umbes 1/3 oma pikkusest. Altariwooder on irdunud ja hävinenud. Aratuntavaid detaile on säilinud ainult alumises osas. Altar ja altarikuju ei ole üldiselt taastatav, kahjustunud kuju tuleks teisaldada või ladustada mujale kirikusse. Uue altari kavandamisel on võimalus lähtuda algselt projektist.”

Altarikuju toimetati demonteerimise järgselt kiriku krüpti, selle eemaldatud fragmendid hoiustati kiriku laoruumides. Kuigi aastate jooksul oli kiriku altari lahenduse küsimise mitmeid kordi teemaks tulnud, ei olnud Adamsoni altari grupil enam võimalust seda funktsiooni täita. Skulptuurivare seisab tänapäevani siinidel eraldatud uste taga, mälestades ajaloosündmusi, dokumenteerides raskeid aegu ja kaasnenud hävingut. Samuti on see, ainulaadne ja võimas skulptuurigrupp, Eesti kunstiklassiku Amandus Adamsoni hiline looming.

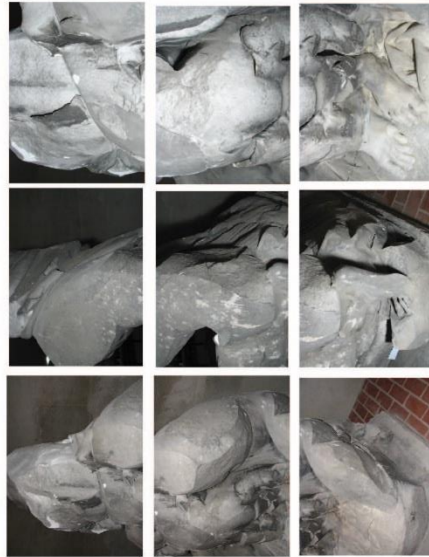
Tahma ja tumedate koorikute eemaldamine

Konserveerimise eelne seisukord

Proovide järgi osutus kuju ja fragmentide pindade esmaseks puhastamiseks kõige tulemuslikumaks vahendiks aurumasin. Vesi, atsetoon ja etanool sidusid pealmist mustust, aga ei puhastanud piisavalt põhjalikult. Tõrksamad tahmadeposiidid puhastati aurupuhastuse järgselt 3% EDTA kompressiga. Tri- ja biammooniumtsitraat ega EDTA ei osutunud rauaplekkide eemaldamisel efektiivseks.<sup>99</sup>
