20. sajandi alguse alevimaja

Tapa mnt 9, Ambla, näitel

Hoone tehnilise seisundi kirjeldus ja analüüs ning säilitamise ettepanekud

Arhitektuuri konserveerimise ja restaureerimise täiendkoolituskursuse lõputöö

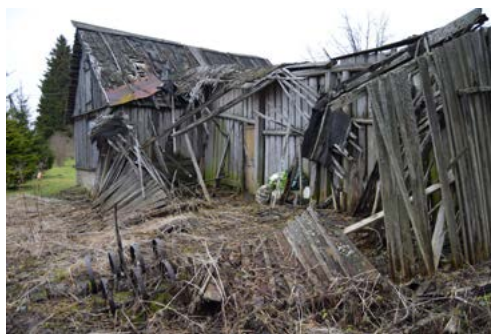
21. Jõepoolse kõrvalhoone sisevajunud katus. Erakogu. 2016
22. Kaev. Erakogu. 2016

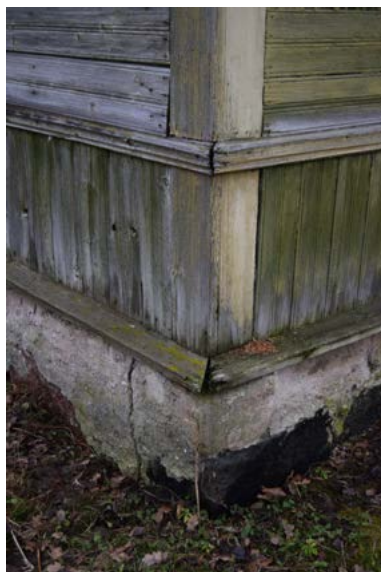
23. Eluhoone edelanurga vundamenti vajumine. Erakogu. 2016

Tänaseks katab vundamenti mitmes kohas vetikas (ill 24), mis on märk, et hoone vundamenti renoveerimisel tuleb parandada maja drenaaži ja hüdroisolatsiooni. Vundament on ära vajunud jõepoolsel küljel ning vajab edasiste vajumiste vältimiseks täiemahulist rekonstrueerimist. Vundamenti ja maja soojustamisel tuleks maja gabariite suurendada proportsionaalselt. Vundamenti taastamine võiks olla tehtavate tööde minekirjas prioriteetsel kohal, sest vajumise jätkudes hakkab see kahjustama kogu konstruktsiooni.

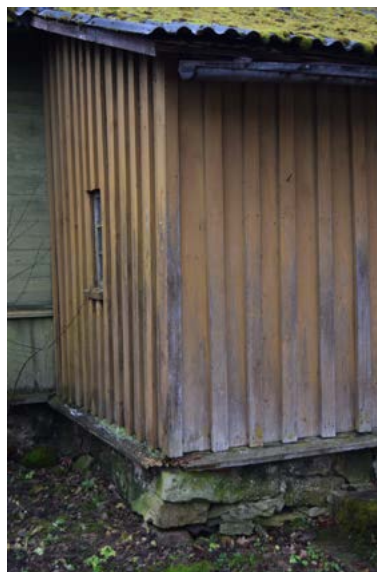
24. Paekividest laotud sahvri vundament. Näha ka vetika vohamine Erakogu. 2016

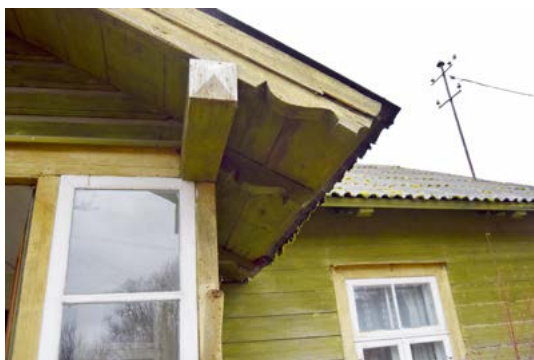
25. Teemantikujuline räästapärilini viimistlus. Erakogu. 2016

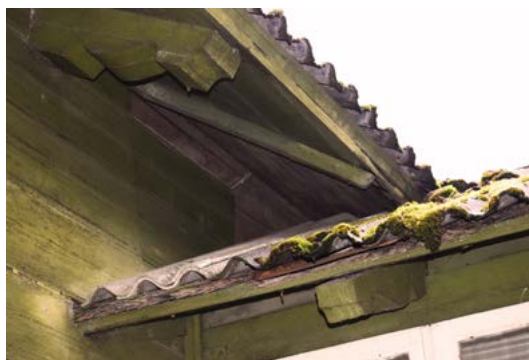
26. Saelõikelised sarikaotsad elumajal ja selle verandal. Katusekatte materjali alt paistab veidi ka vana laastu. erakogu.

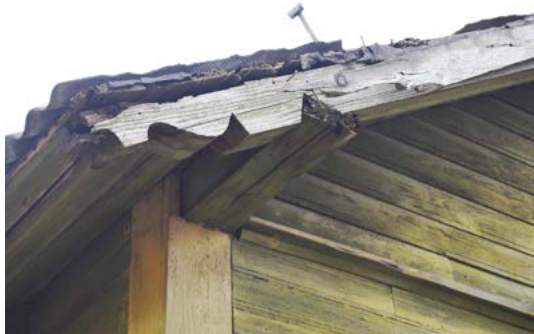
27. Veekahjustustega katuse edelanurk. Erakogu. 2016

Praegune katusekate toimib konserveerimise eesmärgil veel mõnda aega aga vajaks kindlasti uuendamist. Katusekatte rekonstrueerimisel tuleks pöörduda ajaloolise materjalikasutuse poole, milleks on laast. Konstruktsioonile oleks vaja võtta eksperthinnang, kuid katusetalad ja sarikad näivad üldiselt heas seisukorras ja tuleks võimalusel säilitada. Hoone tagumise mahu ümberehitusel võib katusesarikad asendada samasugustega nagu peamahul. Katuse soojustamisel tuleks säilitada

praegused õhukesed katuseräästad ning hoone gabariite suurendada proportsionaalselt. Kui katuse taastamiseks ajaloolisel kujul ei jätku vahendeid, siis tuleks säilitada ja korrastada olemasolev situatsioon. Vältida tuleks moodsaid katusekattematerjale nagu laineline katusekivi või laineplekk. Eelistada tuleks siledaid katusekatte materjale või tsinkplekki.

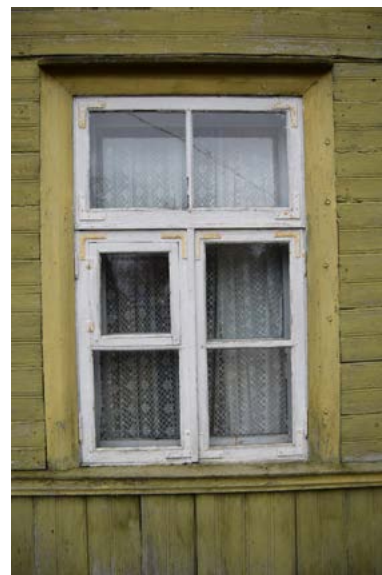
Aknal on kuus aknaruutu(ill 34). Sisemised aknad ei ole avatavad, neid kasutati vaid talvisel ajal soojustingimuste parandamiseks. Sisemistel akendel ainus avatav osa on õhutusaken. Suvisel ajal tõsteti sisemised aknad eest ära. Välimised aknad avanevad välja poole, ka aknaruudu suurune õhutusaken. Avaneva osa kohal on vertikaalne mitteavanev aknaosa kahese jaotusega. Õhutusavadel on säilinud ilusad väikesed pöördriivid(ill 38). Välimistel akendel on aknaraami nurkades toetavad sepised, mis pole säilinud akende kõikidel raaminurkadel kuid on siiski valdav. Aknapinnast kõrgemad hinged on säilinud(ill 37). Aknalauad on säilinud(ill 36). Välisfassaadil on akendele vihmavee varjuks paigaldatud ümaraks faasitud nurkadega laud. Eraldi veeninad puuduvad, kuid aknad toetavad fassadi vahekarniisi peale. Asuvad 1. korrusel hoone otsaseintel, kokku 4 tk. Plaanil(lisa 4) märgitud A-1

34. A-1 õhutusavaga aken hoone otsaseinas. Erakogu. 2016

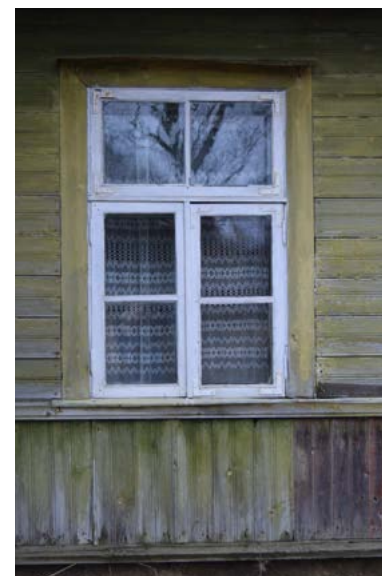
Erinevad eelmisest tüübist selle poolest, et neil ei ole avatavaid õhutusaknaid. Asuvad 1. korrusel hoone pikiseintel ning pööningul sarnane kuuese jaotusega aken hilisemast perioodist. Pööningu akna puhul peab täpsustama selle ühtivust 1. korruse akendega, sest pööningule vaatlemise päeval ei pääsenud. Kokku 4 tk + 1 pööningul. Plaanil(lisa 4) märgitud A-2

35. A-2 õhutusavata aken hoone pikiseinas. Erakogu. 2016 2016

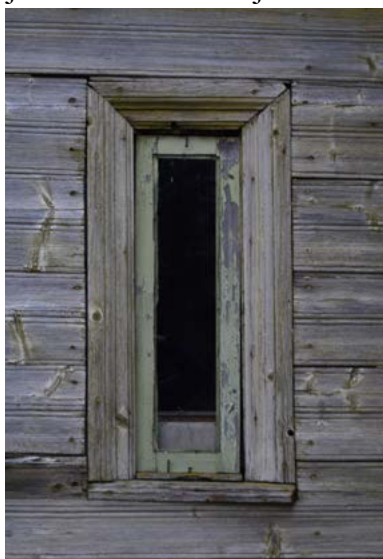
42. A-4, Sahvri lõunapoolne aken. Erakogu. 2016

Võimalusel tuleks säilitada ja restaureerida lõunapoolse sahvri aken ning selle eeskujul teha uued puitraamis aknad WC ja põhjapoolse sahvrimahu jaoks. Sahvrite funktsiooni muutudes või ümberehituste käigus, soovi korral tagada ruumidesse rohkem valgust, võtta eeskujuks eluruumi aknad või väiksema valgus-taotluse puhul olemasolev lõunapoolne sahvriakenm, mis ise tuleks sel juhul restaureerida ja kasutusele võtta esma-järjekorras. Plaanil (lisa 4) märgitud A-4, A-5, A-6

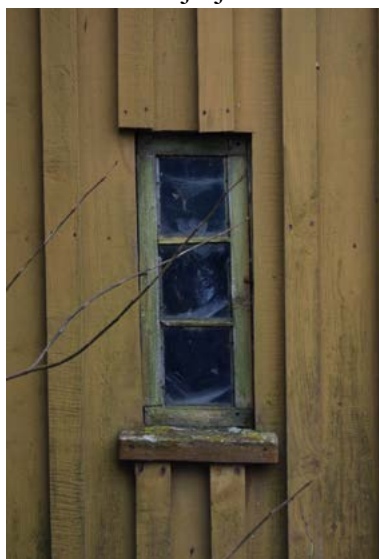
43. A-5, Sahvri põhjapoolne aken. Erakogu. 2016

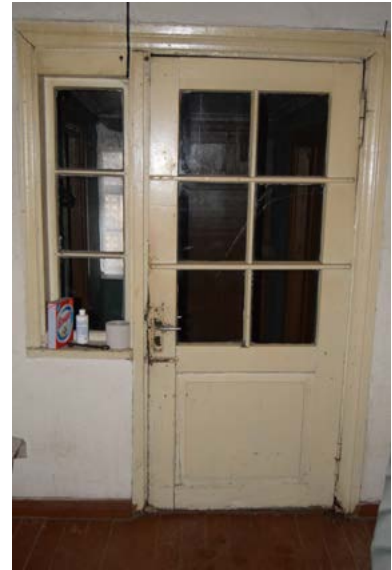
45. A-7 ja SU-3 köögi ja sahvritevaheline uks. Erakogu. 2016

Siseaknad on üleüldiselt arhitektuuris huvitav nähtus, mida tasub säilitada. Antud juhul toovad nad maja siseruumina paiknevasse kööki hädavajalikku päevavalgust. Köögi ja eesruumi vaheline akna ülemine serv tuleks viia ukse ülemise servaga samale joonele, näiteks ukse raamistuse abil. (nt nagu ill 45). võimalusel tuleks muuta kõik aknajaotused võrdseks, sest tundub, et see aken on mingil ajahetkel välja vahetatud. Juhul kui samas seinas oletatav teine aken on alles, siis tuleks see välja puhastada ja võimalusel restaureerida. Plaanil(lisa 4) märgitud A-7, A-8, A-9

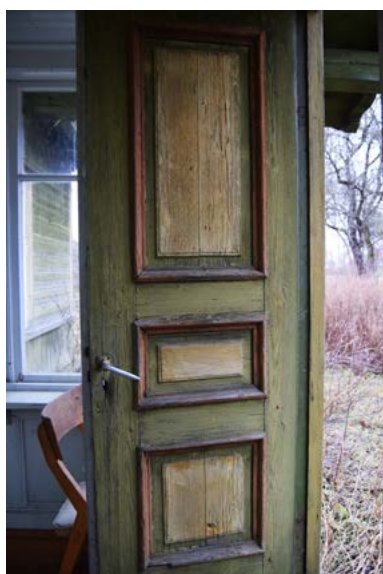
Kahepoolne tahveldustega sissepoole avanev peauks (VU-1, lisa 5) palkonil on hästi säilinud. Puidul puuduvad nähtavad deformatsioonid ja muud suuremad kahjustused (ill 52). Säilinud on algupärased hinged (ill 49) ning lükandriivid (ill 50). Hilisemal ajal on uksele lisatud postkast (ill 48) ning välja vahetatud ukse põhilukustussüsteem.

47. VU-1 Tahveldus ja kaduma läinud lukukilp. Erakogu. 2016

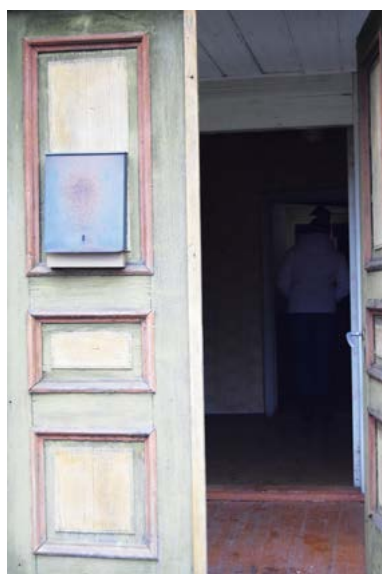
48. Sobimatu postkasti kinnitamise viis. Erakogu. 2016

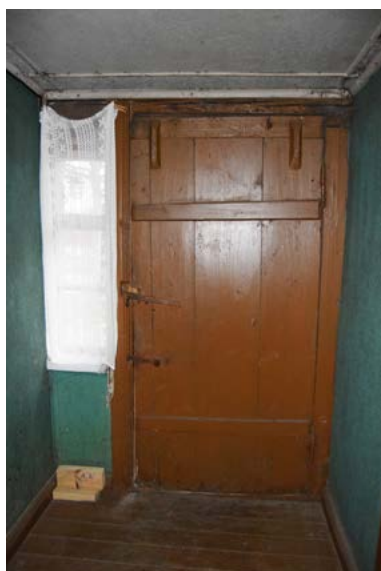
Laiadest laudadest tagumise sissepääsuukse (VU-2, lisa 5) liitekohti katavad väljastpoolt iluliistud (ill 54). Lauad on olnud lühemad, kui ukse kõrgus ja selleks on ust kõrgemaks ehitatud veel ühe horisontaalse lauaga. Ukse siseküljel on säilinud vana lukustus-süsteem nookuri ja latttriiviga ning dekoratiivsed uksehinged just nagu siseustel (ill 57). Ukse välja vahetamise soovi korral võtta stiililiseks eeskujuks olemasolev uks. Hingi ja lukustussüsteemi saaks kasutada mõne kõrvalhoone taastamisel.

53. VU-2 Uks seestpoolt.
Erakogu. 2016

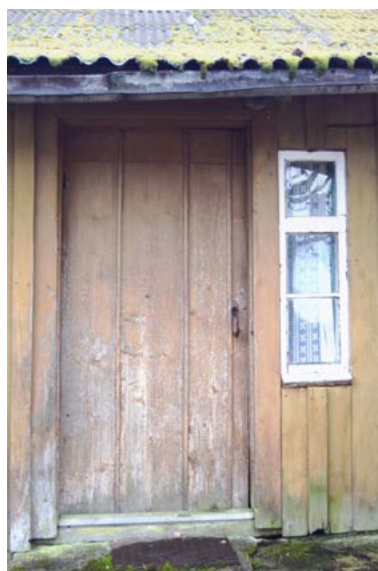
54. VU-2 Uks väljastpoolt.
Erakogu. 2016

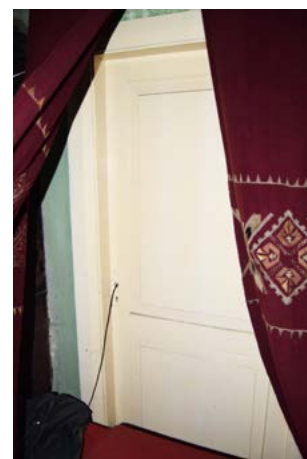
55. SU-8 on ühelt poolt kinni ehitatud. vaade eluruum 6 poolt. Erakogu. 2016

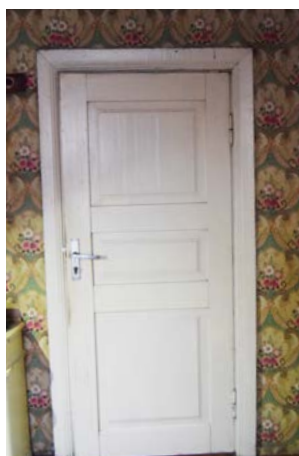
Köögist eluruumi nr 7 viiv uks SU-9 (ill 69) pärineb hilisemast ajast. Uksel on küll tahveldus, kuid see on kolmese jaotusega. Ei tea miks on see välja vahetatud, kuid võib oletada, et see toimunud samal ajal kui köögi seina krohvimistööd.³⁵

69. SU-9 uuema ajastu uks

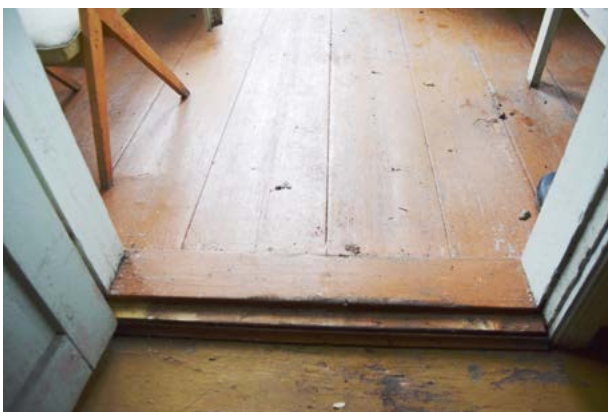
Algupäraselt on põrandad olnud värvimata ning selle hooldus olnud küllaltki vaevarikas³⁶, praegu on põrand kaetud pruuni värvikihiga. Hoones on säilinud algupärased laiad põrandalauad (ca 22-25cm). Köögi põrand on kitsama laudisega ning selles asuvad kaks keldriluuki (ill 82-83). Eluruum nr 1 on ainus ruum, kus on põrand kaetud linoleumiga (ill 81), juhul kui selle all on säilinud laudpõrand tasub see säilitamist. Põrandate seisukord on hea, puuduvad nähtavad vajumised ning kahjustused ning need ei vaja välja vahetamist. Korrastamisel eemaldada põrandalt vana värv, lihvida ja siis õlitada.

79. Palkoni põrandalaiad lauad. Erakogu 2016

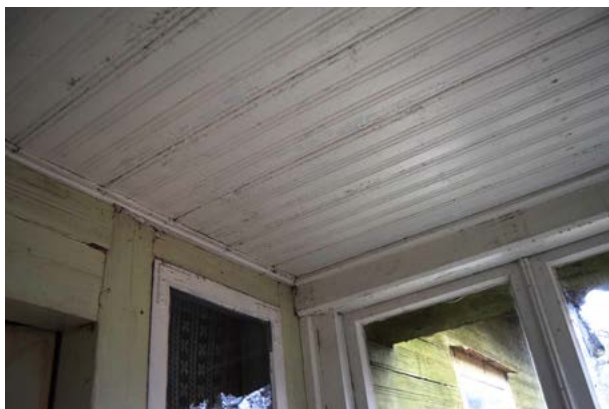
Hoone eluruumide laed on kaetud vineeritahvlitega (ill 85). Laed on värvitud valgeks v.a. köögis, kus on lakitud vineer. Palkonil on säilinud algupärane faasitud laudisega lagi (ill 84). Lai laud on faasitud kolmeks jaoks.

84. Palkoni laeviimistlus. Algupärane. Erakogu 2016

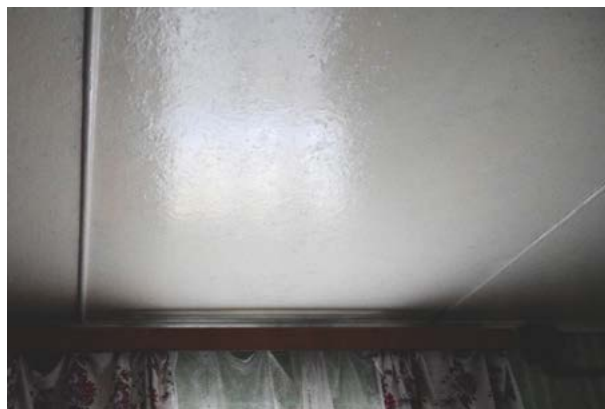
85. Ruumide vineerlagi u 60' aastatest Erakogu 2016

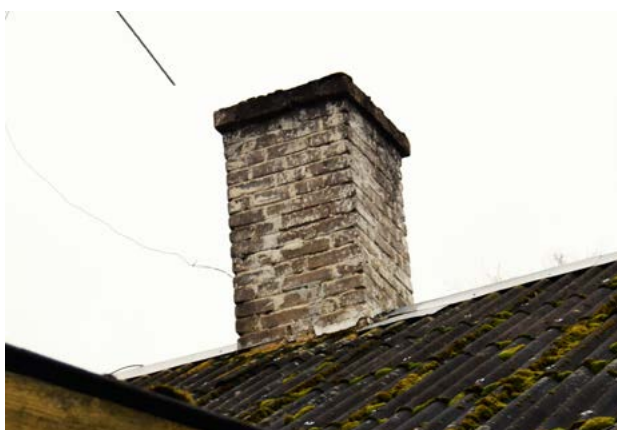
Tellistest laotud korsten on lihtsa välimusega. Korstna tehniline seisukord vajab täpsustamist. 1953 aasta joonise lõikelt (lisa 3) paistab uhkema korstnapitsiga elamu.

91. Korsten. Erakogu. 2016
