Anu Kivirüüt

Ajalooline ülevaade ning soovitused restaureerimiseks

Filosoofi 5, Tartu linn

2015/2016 õppeaasta
Arhitektuuri konserveerimise ja restaureerimise täiendkoolituskursuse lõputöö

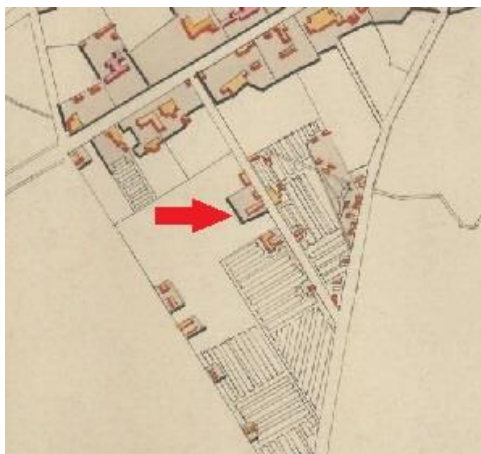
4 EAA f 308 n 6 s 412. Tartu linna plaan 19. sajandi keskpaigast⁸. Kujutatud on Filosoofi tn ning krundid sellel. Filosoofi 5 on märgitud noolega.

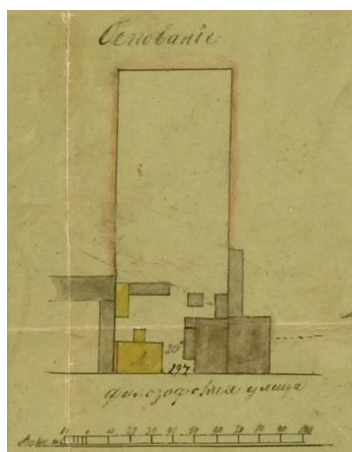
7 EAA. f. 2623 n. 1 s. 131 l. 14. Detail Filosoofi 9 projektist aastast 1892. Näha olemasolevad hooned Filosoofi 7 ja Filosoofi 5 kruntidel.

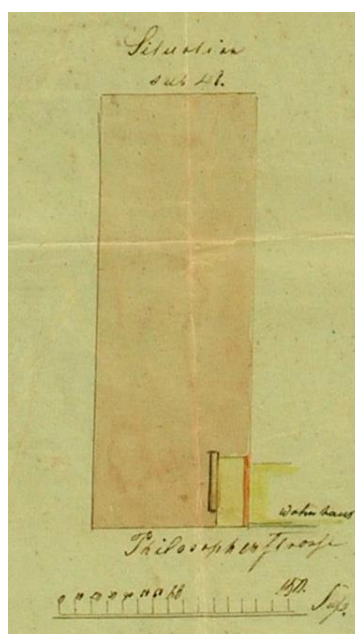
8 EAA f. 2326 n. 1 s. 127 l. 24. Filosoofi 7 hoone ümberehitusprojekt. Tulemüüri taga on näha Filosoofi 5 wohnhaus'i e elumaja.

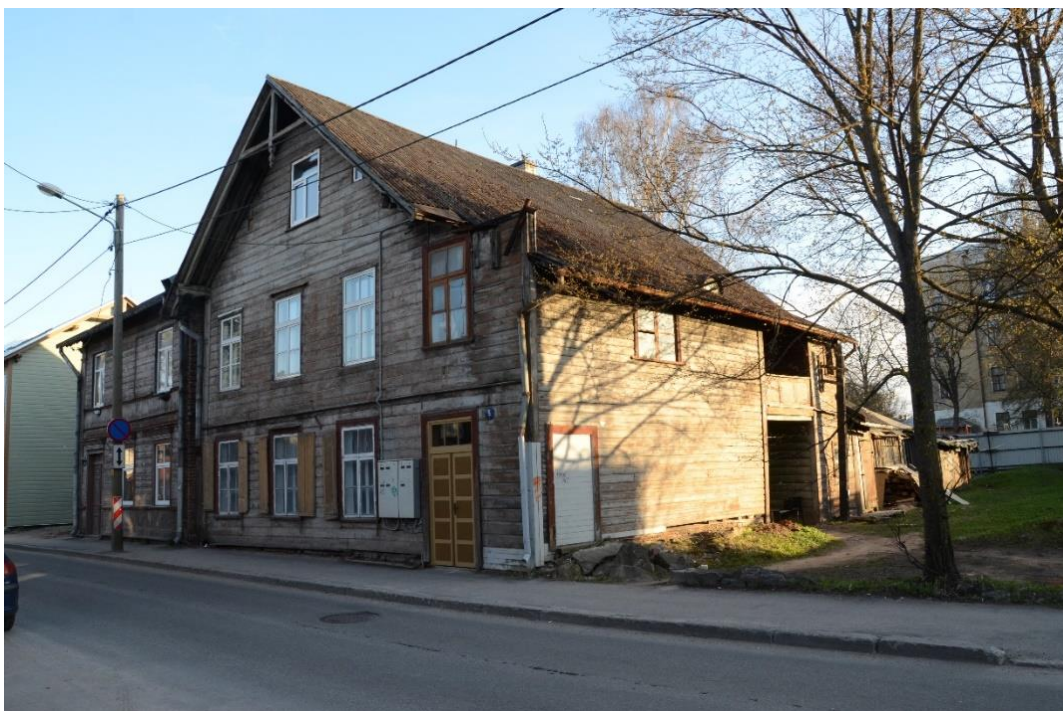
13 Vaade majale teiselt poolt Filosoofi tänavat. Näha tänavapoolne fassaad elektrikilbiga ja põhjakülg, eterniitkatus, kauguses paistavad ka kuurid ning plekkaed.

5. Endised kuivkäimlad võib kasutusele võtta panipaikadena, lampkastid täita pinnasega ning eemaldada võib õhutuskorstna.
6. Välisviimistluses võtta eeskju hoone tänavapoolse fassaadi või lõunakülje tänavapoolse osa laudisest, värvimisel kasutada linaõlivärvi.
7. Värvitoon valida tänavamiljõesse sobilik, soovitavalt jälgida hoone varasemat värvilahendust.
8. Restaureerida ning säilitada lõunanurga liseen ja tänavapoolse viilu ehispenn.
9. Leida lahendus, et kaitsta idanurga fassaad vihmavee eest.
10. Leida sobilikum koht elektrikibile.

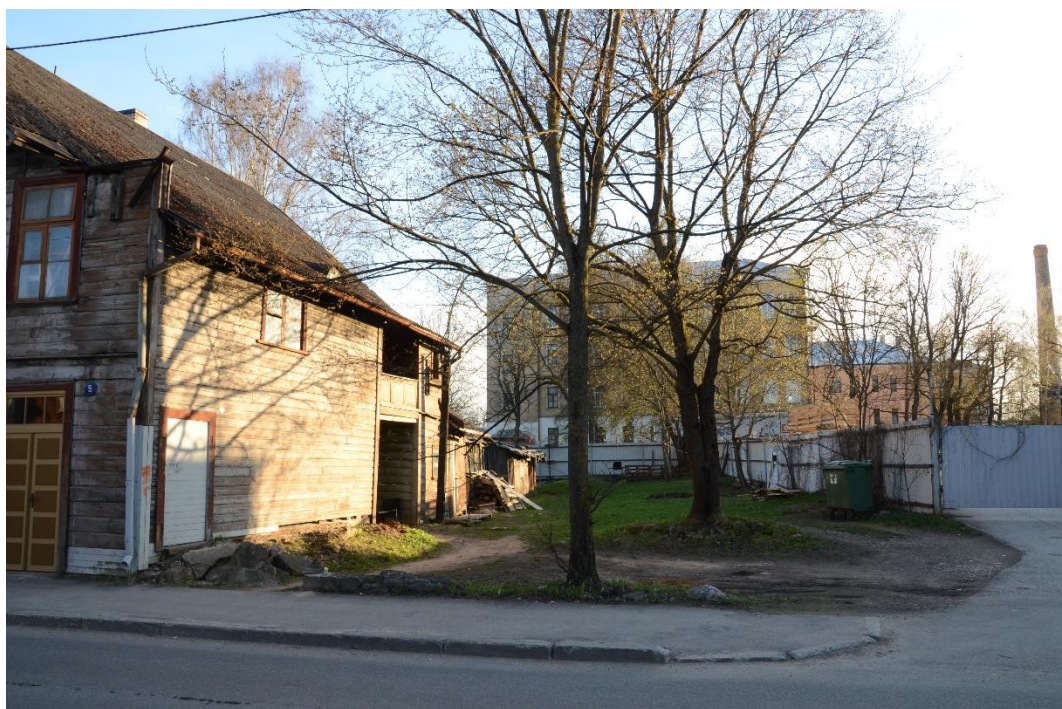
14 Vaade taas üle Filosoofi tänava. Paremini näha hoovi viinud ja kinni ehitatud ukseava, endine keldrikoht selle ees kahe lähema suure puu vahel ning naaberkrundi plekkaed.

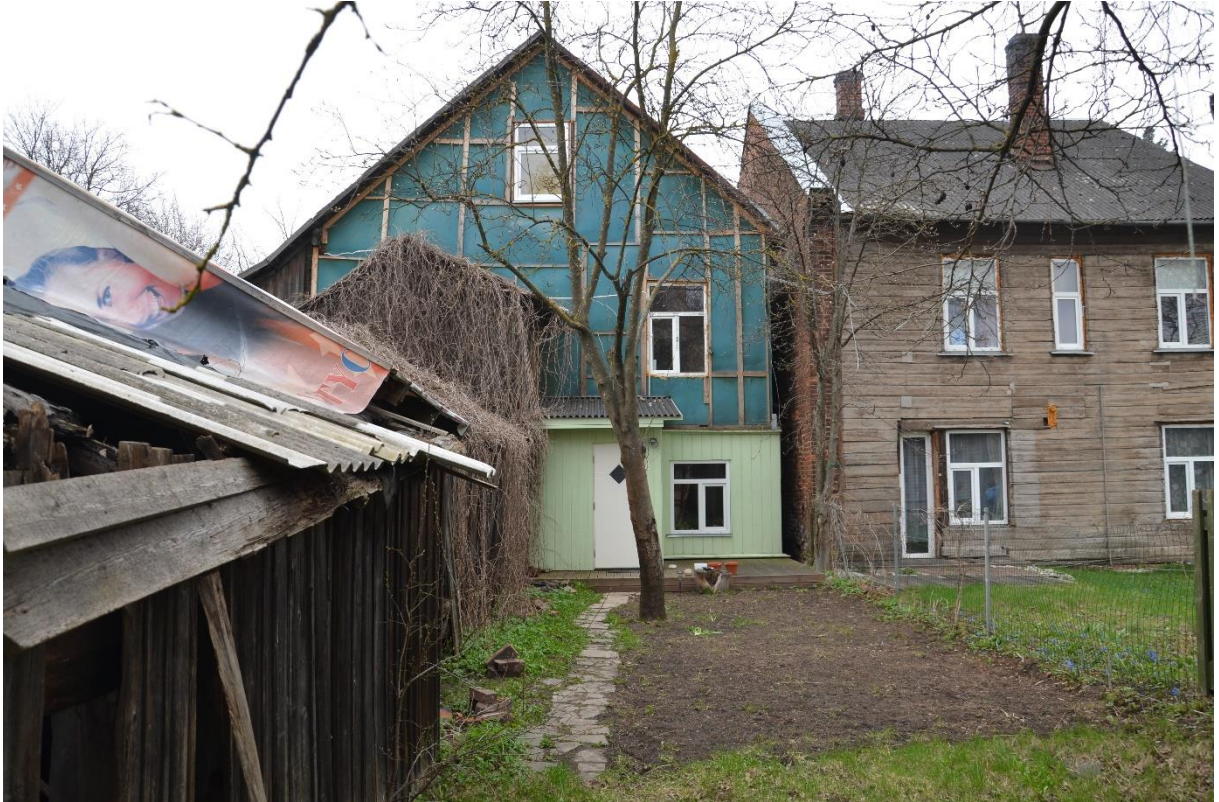
15 Hoovipoolne vaade. Vasakul lagunenud kuurid, maja küljes metsviinapuuvätide all on väline trepikoda. Lisaks näha terrassi, välivoodrit ja seina jäänud tuuletõkkeplaati. Kõik hoovipoolsed aknad on majaga sobimatuse plastikust. Maas on näha plaatidest teed, aias kahte pihlakat. Ja tulevast muruplatsi.

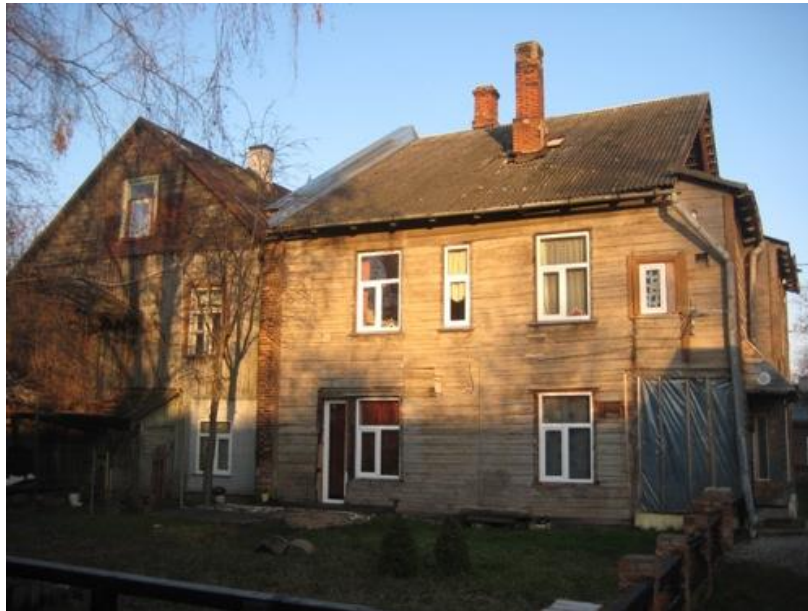
16 Vaade Filosoofi 5 ja 7 majadele novembris 2011. Näha endist laudist, teise ja katusealuse korruse vanemaid aknaid, plekk-katust ning silikaattelistest korstnapitsi. Esimesel korrusel on sobimatu plastikaken juba ees. Foto Mari Nõmmemaa¹⁵.

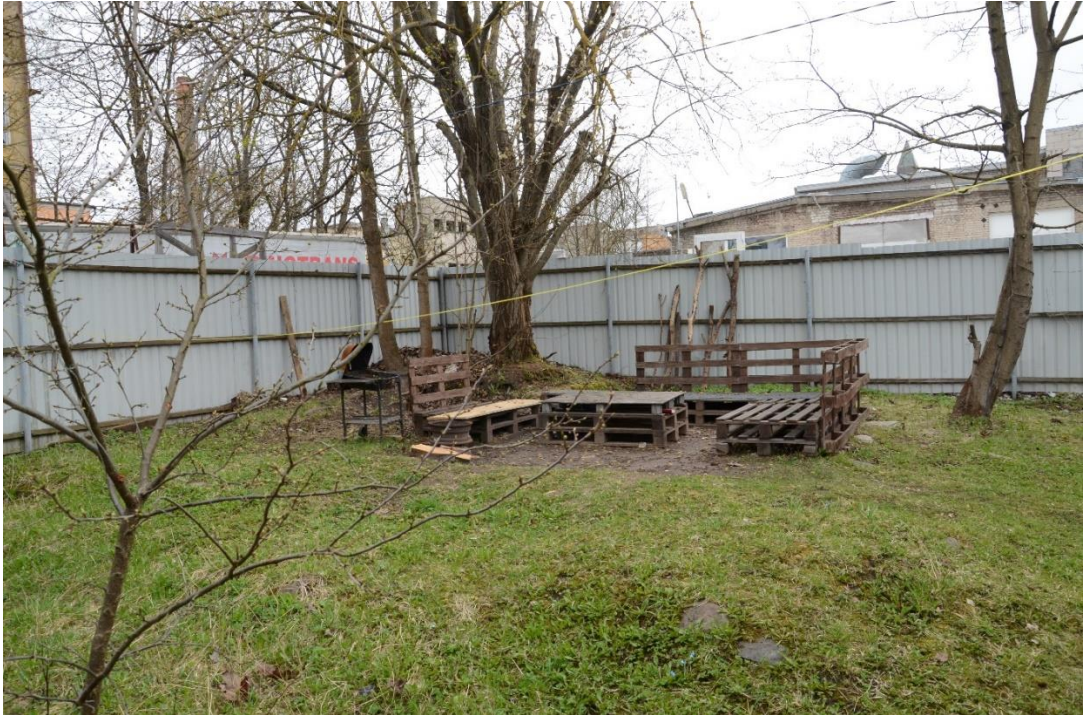
17 Vaade grillimis- ja istumisnurgale endise pesuköögi asemel. Esiplaanil näha ploompüuoks, taamal paar suuremat puud ning plekkaed.

Hoovi põhjanurgas on kõrgem koht, millel asus pesuköök. Tänapäeval on seal euroalustest grillimisnurk, mida kasutavad vaid ühe korteri elanikud ning paik ei näe kuigi kultuurne välja ning seegi paik vajab uuendamist.

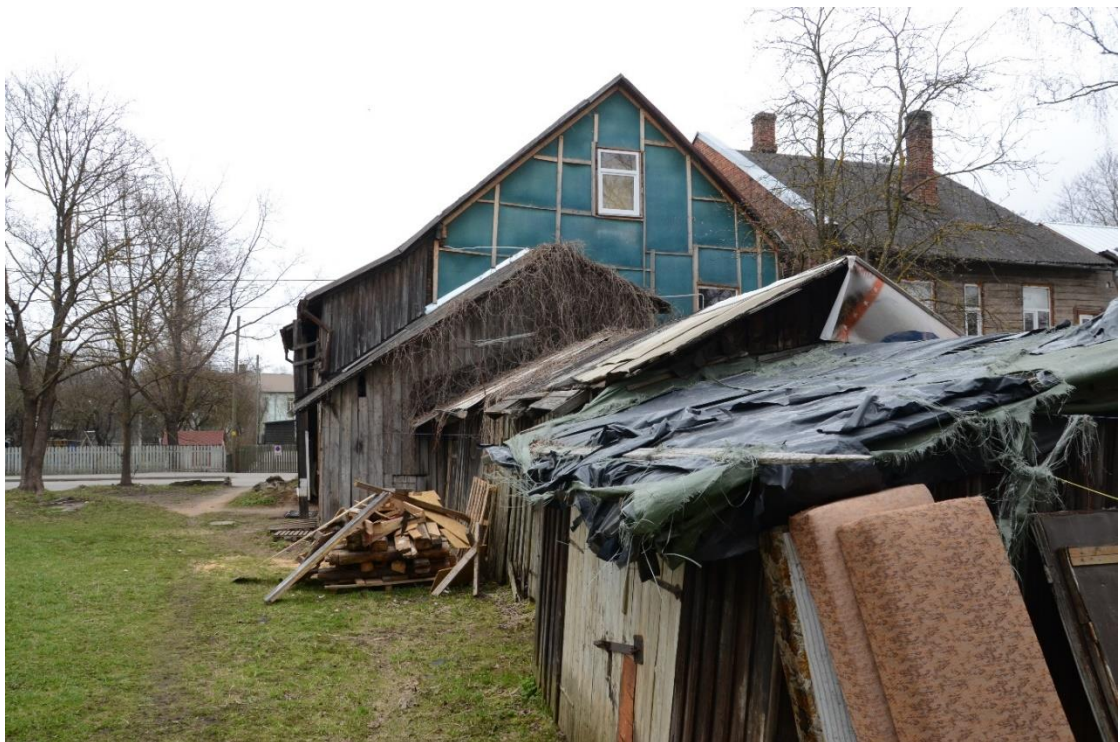
18 Vaade majale, kuuride rivile ja maja külge ehitatud trepikojale hoovi poolt. Esiplaanil paremal näha garaažkuuri, millele toetub kolm kušetti ja kaks välisust, kaugemal ehituspraht. Maja esialgse mahu ja juurdeehituse piir on jälgitav tuuletõkkeplaadi ja püstlaudise vaheldumisega.

ka tuleohuks ning arvestades nende seisukorda, peaks ehitama uued panipaigad ning vanad lammutama.

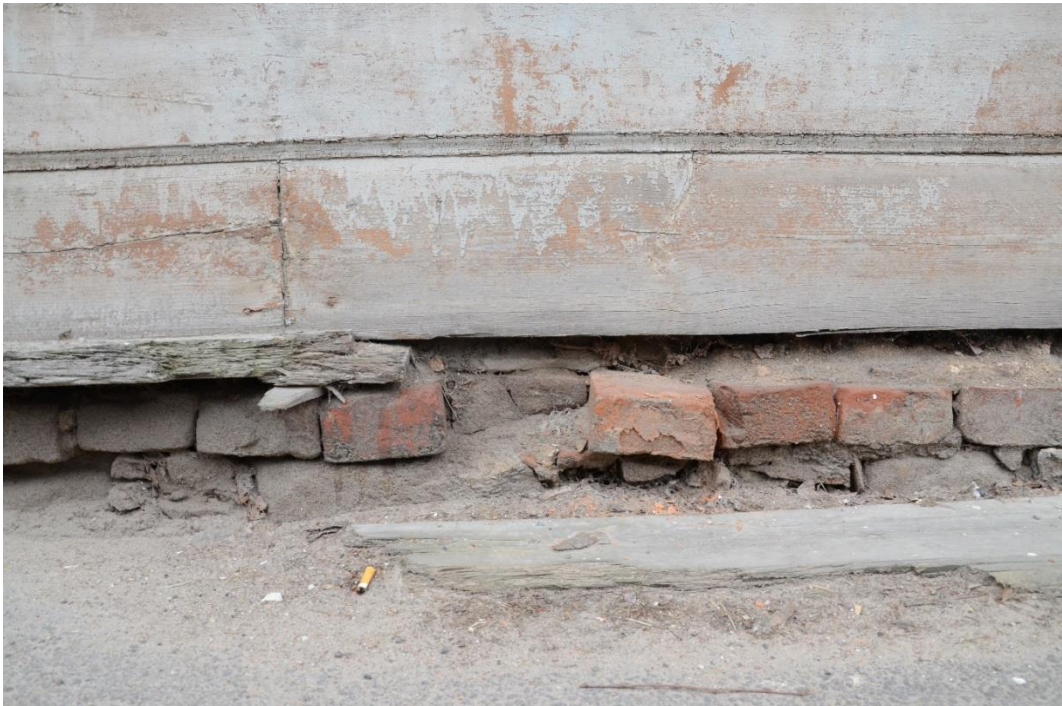
19 Vundament maja tänavapoolsel küljel. Näha pehkinud veelauda, mis on veel omal kohal, ja tänavale vajunud veelaid. Samuti näha tellisvooder.

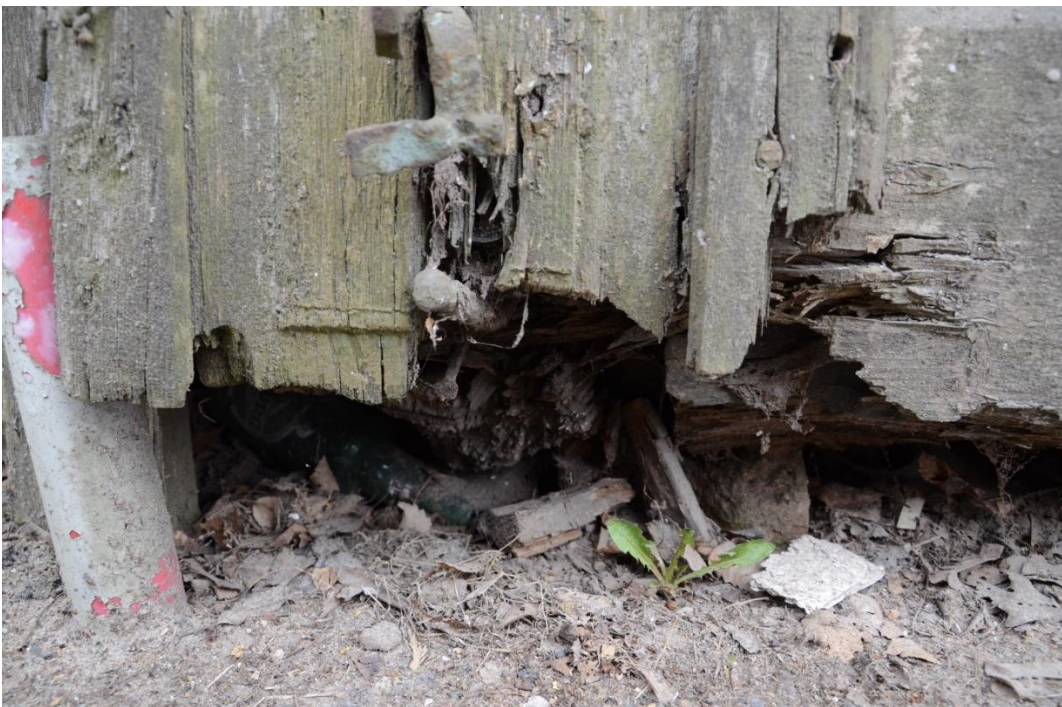
20 Vaade maja lõunanurgale. Näha liseeni pehkinud alumist otsa millegi, tõenäoliselt vihmaveetoru, kinnitusklambri, sügavamal voodrilaua pehkinud alumised palgid. Vundamenti näha ei ole.

16. Remontida katusetarind ning säilitada profileeritud sarikaotsad.
17. Katusekattena eelistada valtsitud tsinkplekki.
18. Säilitada uuk katuse põhjaküljel.
19. Kui rajada katuseaknaid, siis vaid maja lõunaküljele.
20. Uuendada vihmaveesüsteem ning paigutada lõunanurga vihmaveetoru nii, et see ei varjaks liseeni.

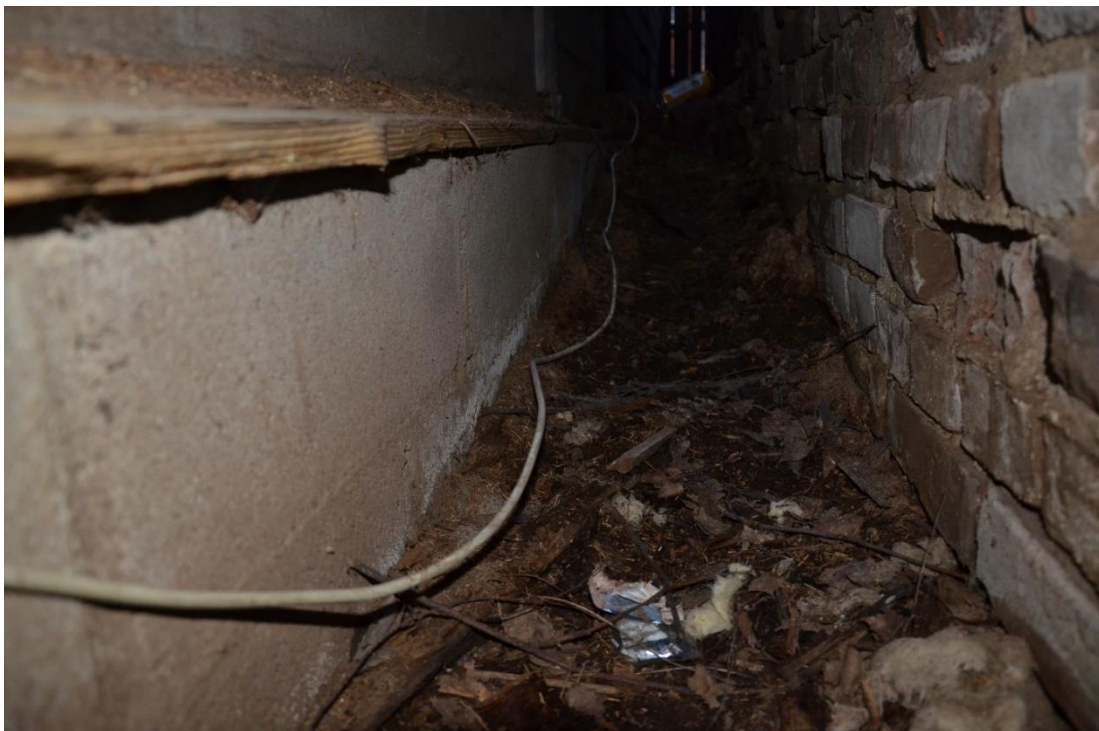
21 Vaade Filosoofi 5 ja 7 majade vahelisele alale. Vasakul näha Fibo plokkidest uut vundamenti ja vana veelauda. Paremäl on Filosoofi 7 tulemüür. Kõrgem sodikuhi on katusealuse korruse terrassi all.

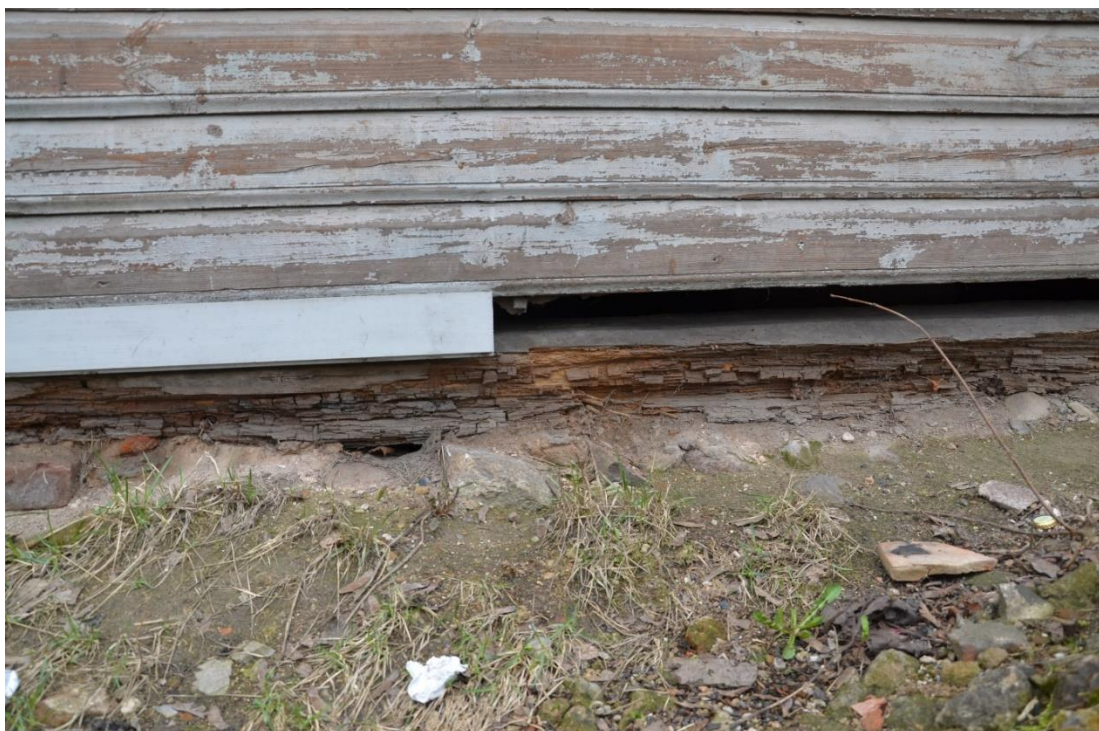
22 Maja põhjakülje sõrestikkonstruktsiooni alumine palk, üsna pehkinud.

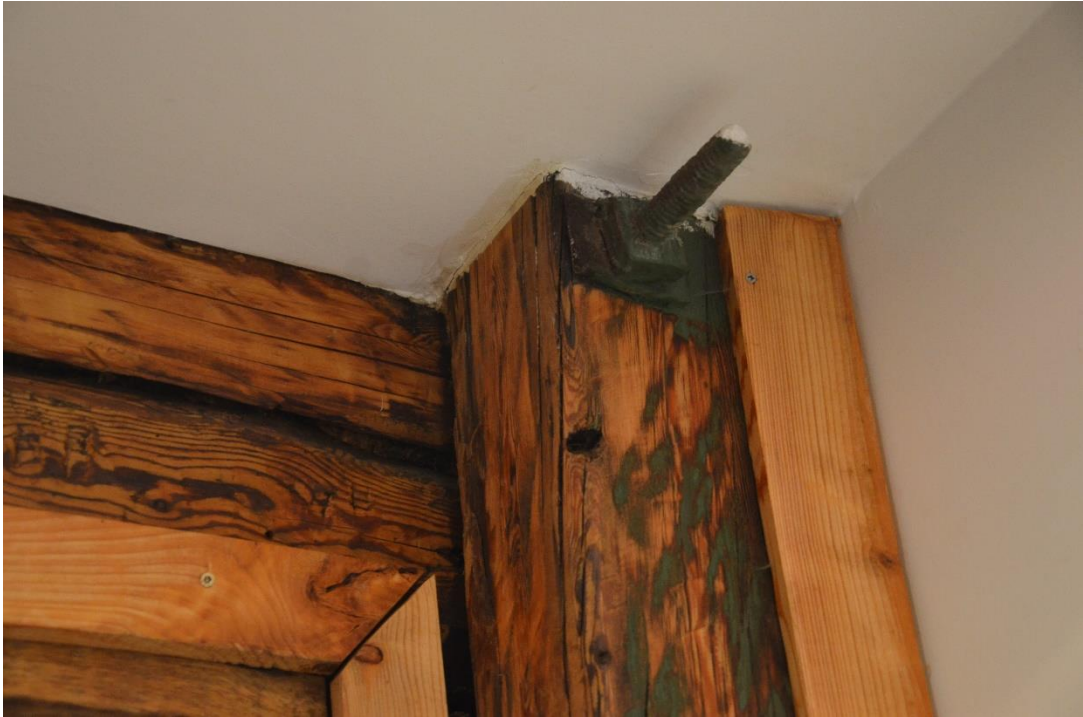
23 Maja endine välissein vaadatuna korter 6 tuulekojast. Näha tõmbi, mis hoiab paigas vaid nähaolevat püstpalki ning ristpalke, mille paremas servas on palgivahe soojustatud samblaga.

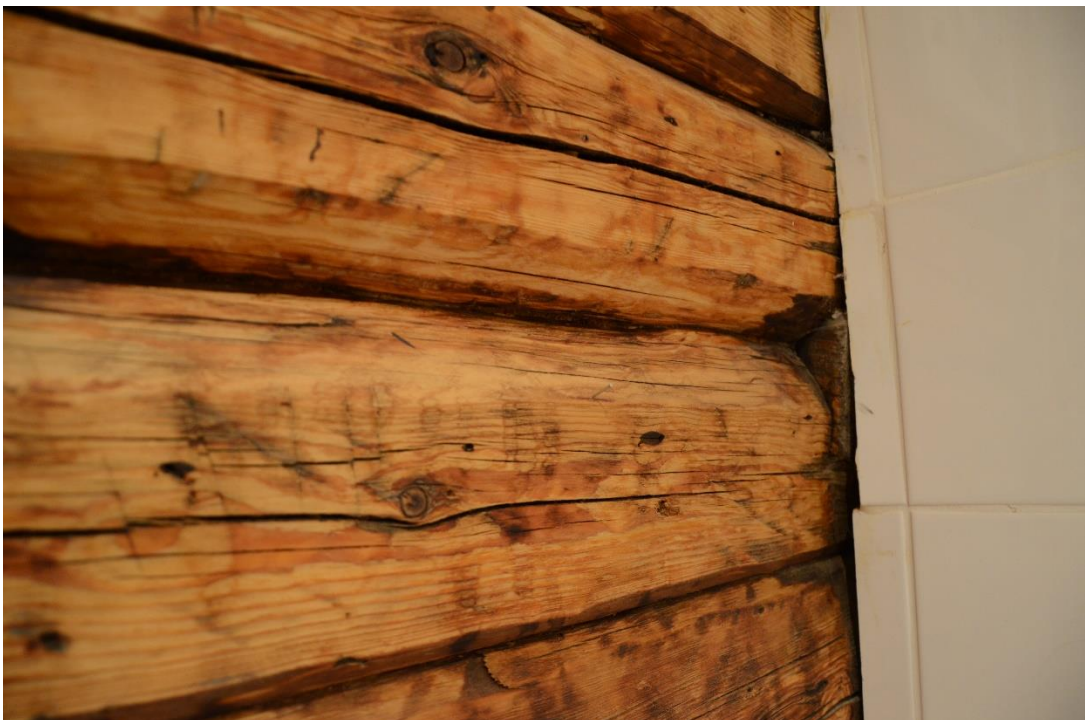
24 Hoonesisene palksein korteris 6. Keraamiliste plaatide servas on näha ka vaheseinte liitumiskoht tapiga.

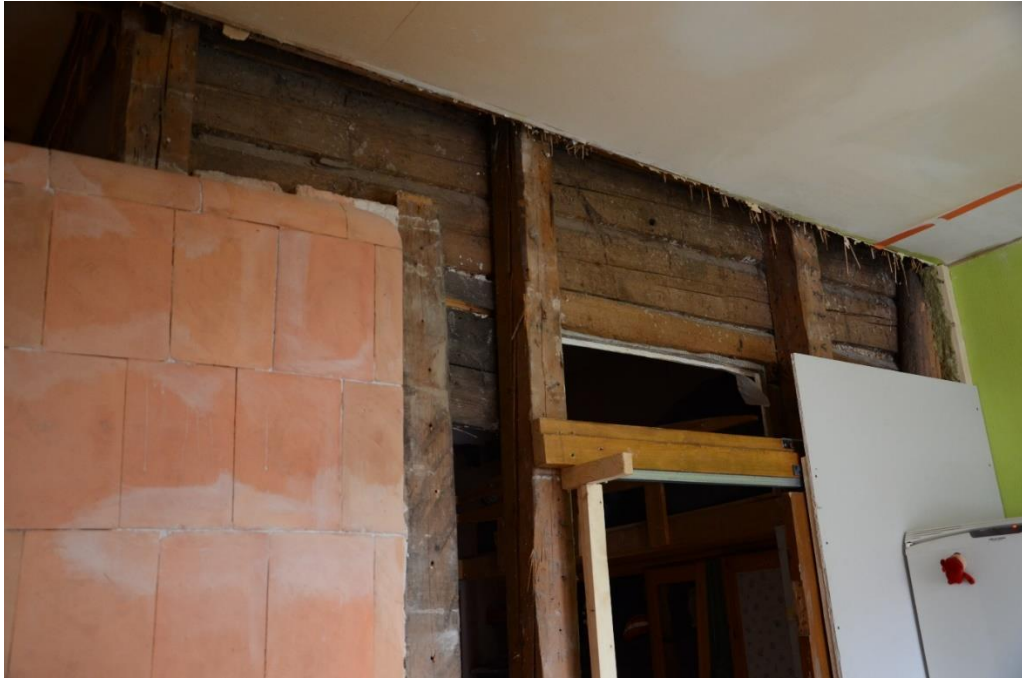
25 Sõrestiksein korteris 3. Laeplaadi ja seinä ühenduskohas näha roomattide jäänuseid. Ahi on uus.

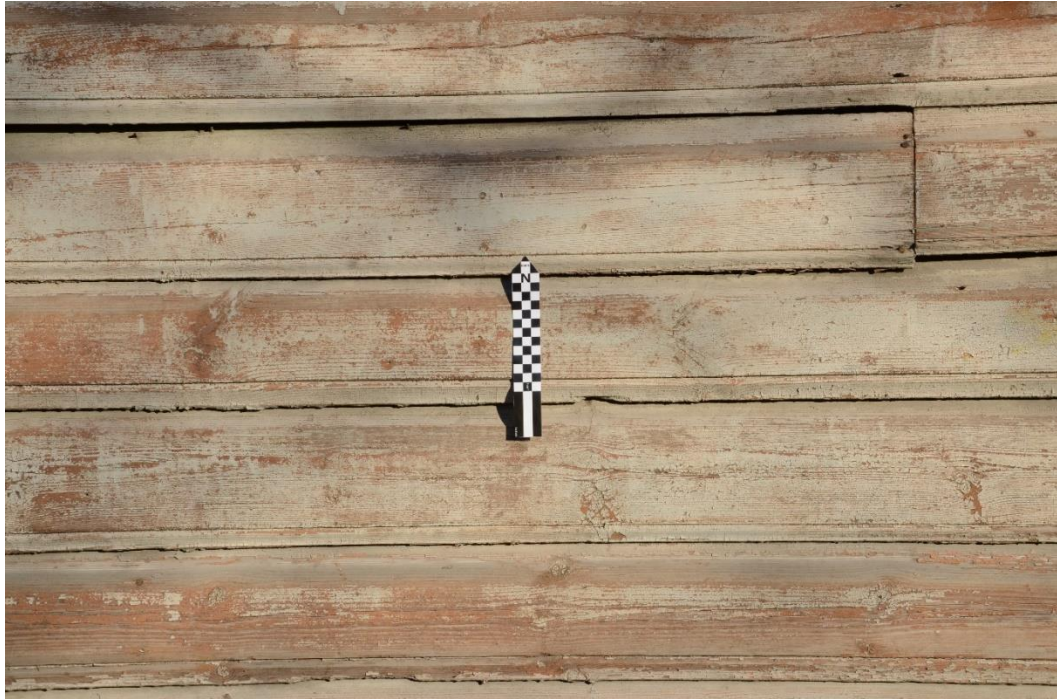
27 Laudvooder maja põhjaküljel. Värviskeem on sama, mis tänavapoolsel fassaadil, kuid laudise laius varieerub 15 ja 20 cm vahel. Laudiseprofiil, seevastu, on ühtlane.

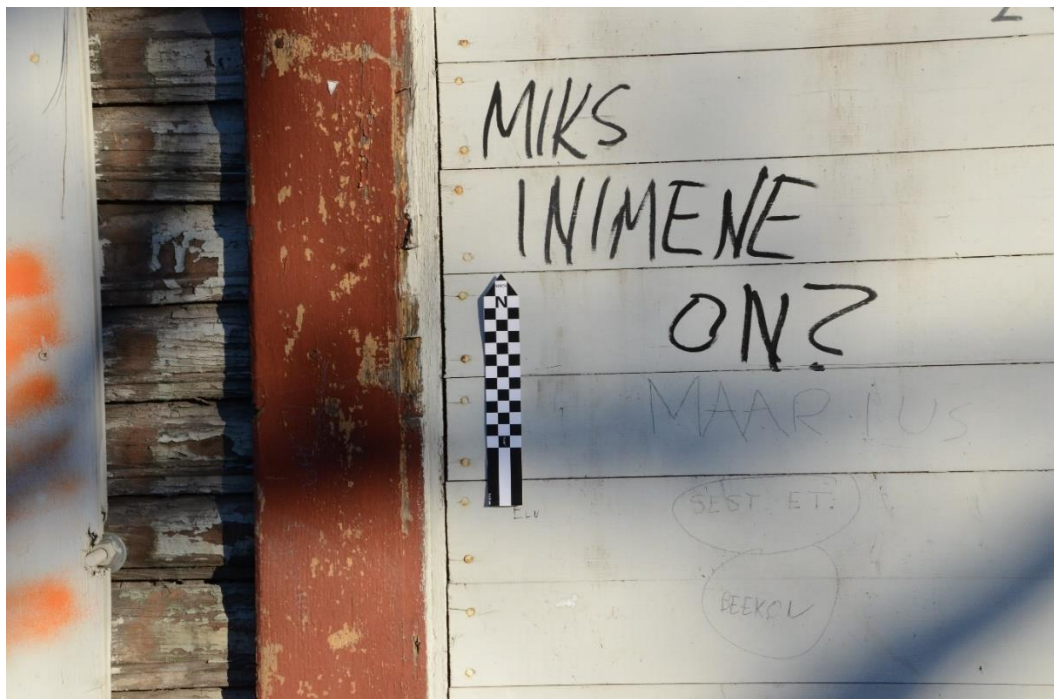
28 Maja põhjanurk ja endine uksekoht põhjaküljel. Endine uksekoht on kinni ehitatud profileerimata laudadega. Samas, ukse ja majanurga vahel on ülejäänutest märksa kitsamad ning teistsuguse profileeringuga voodrilauad. Värviskeem on vanemal osal sama, mis varem kirjeldatud, ka uemal remondil on ilmselt püütud järgida peamise värvikihi eeskju.

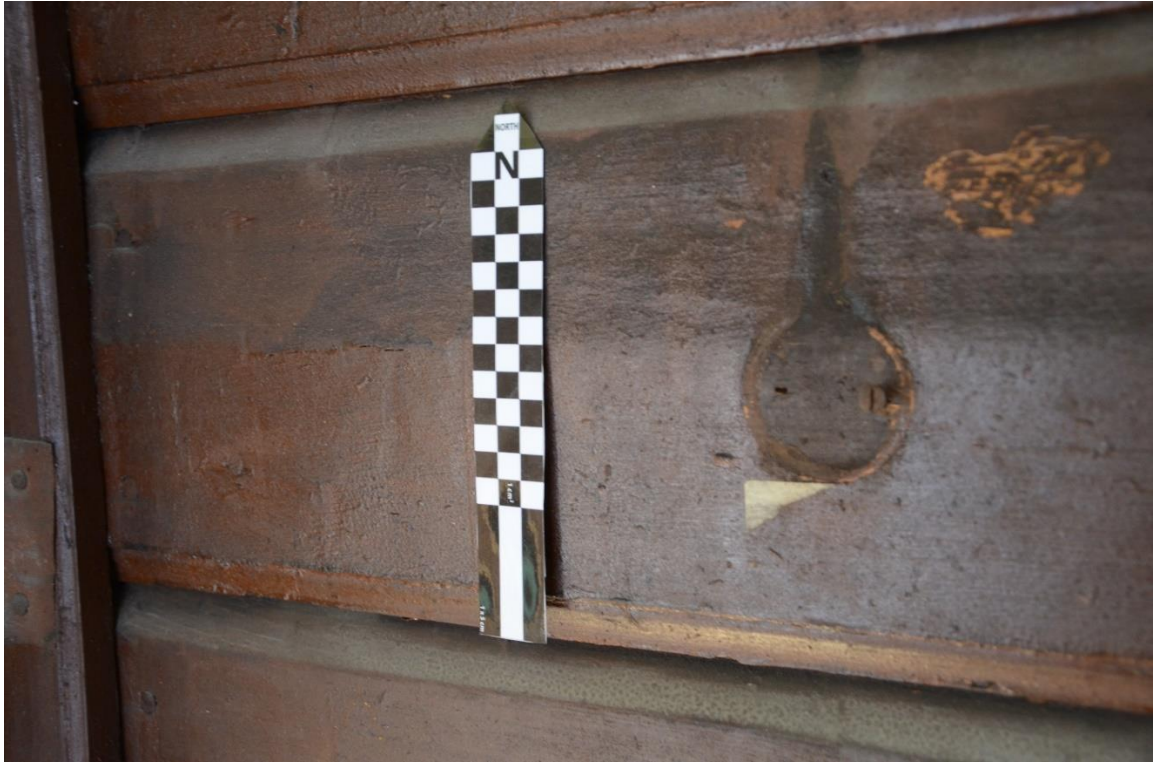
29 Voodrilaud maja algse mahu põhjapoolses seinas. Hetkel jääb see laud teise korruse rõdule. Laual on vaid üks kiht värvi (kergelt punaka varjundiga pruun). Ei saa välistada võimalust, et tegu on sama värviga, mis oli ka tänavapoolsel ja põhjapoolsel küljel, kuid märksa vähem pleekinud ja luitunud kujul. Profileeringu ja laiuse osas on tegemist samasuguse lauaga nagu on maja tänavapoolsel küljel.

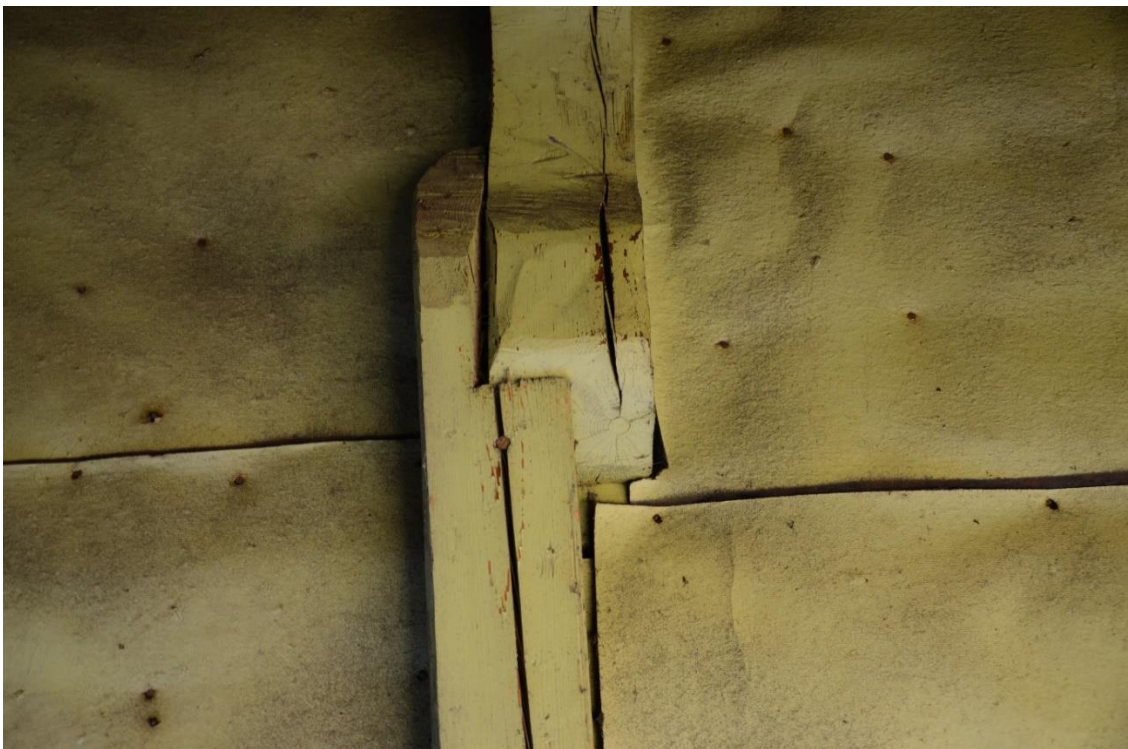
30 Sarika jätkamine juurdeehituse osas.

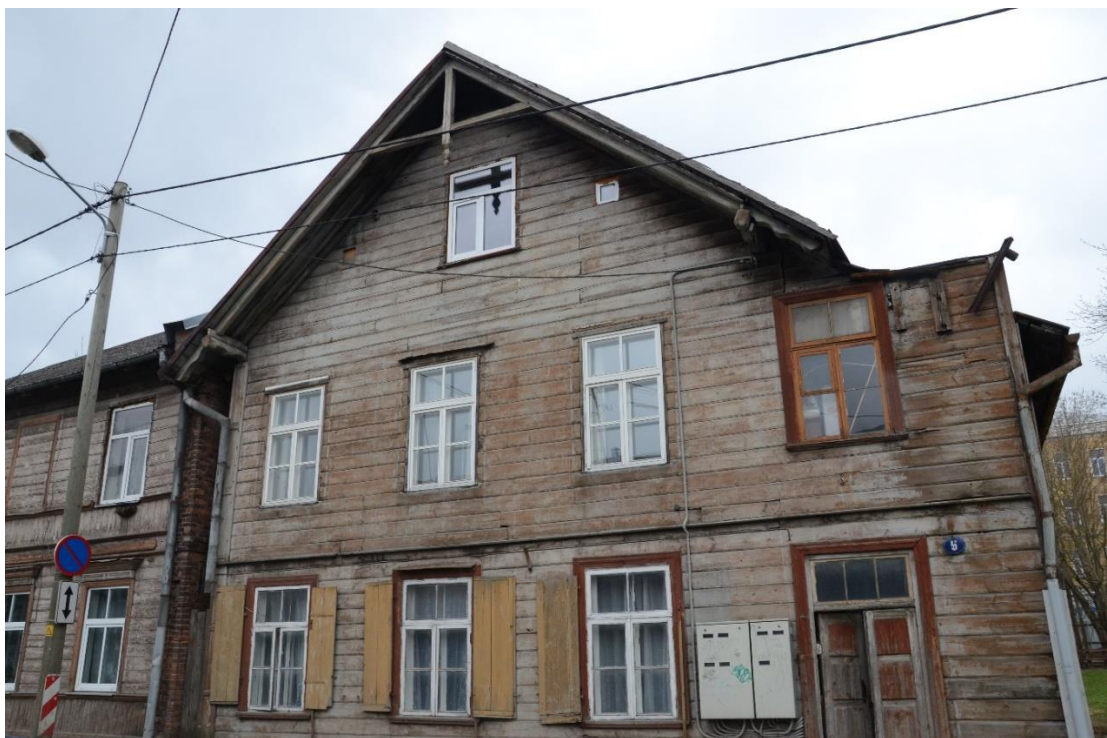
33 Tänavapoolne fassaad, aknad. Osaliselt näha ka vana uks ning profileeritud sarikaotsad ja esimese korruse aknaluugid. Silma riivab elektrikilp uksest vasakul.

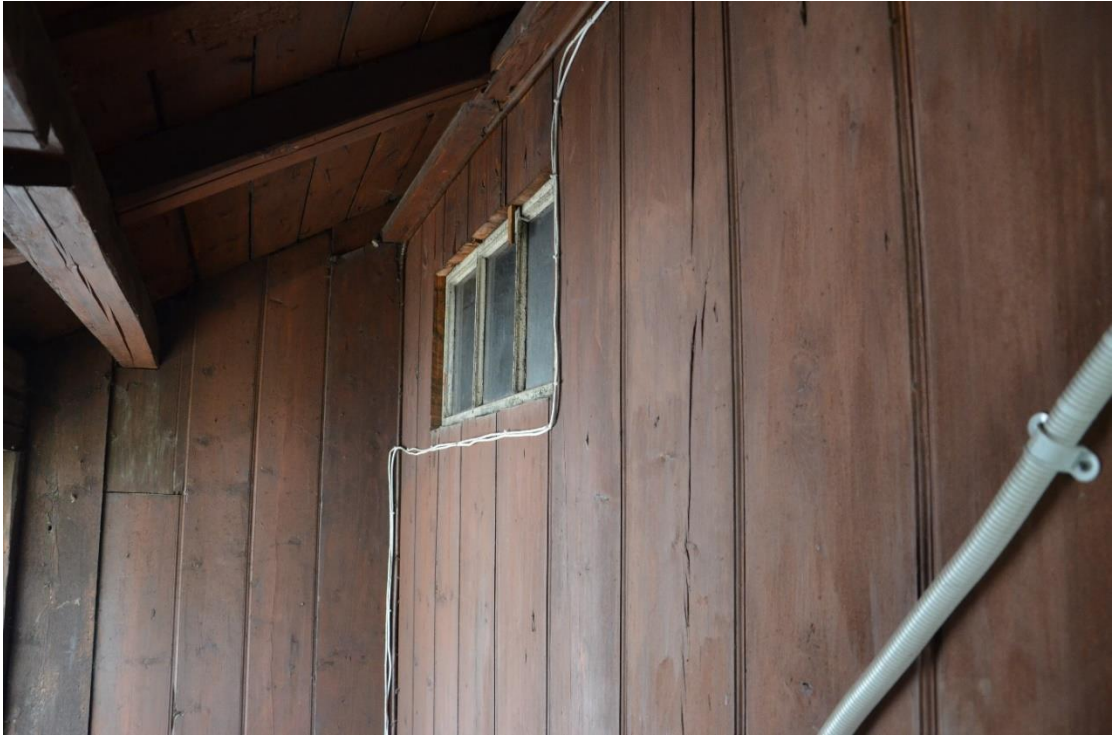
35 Kolme ruuduga aken trepikojas koridori ja korter 4 panipaia vahel. Näha ka trepikoja laia püstlaudist ja katusekonstruktsiooni.

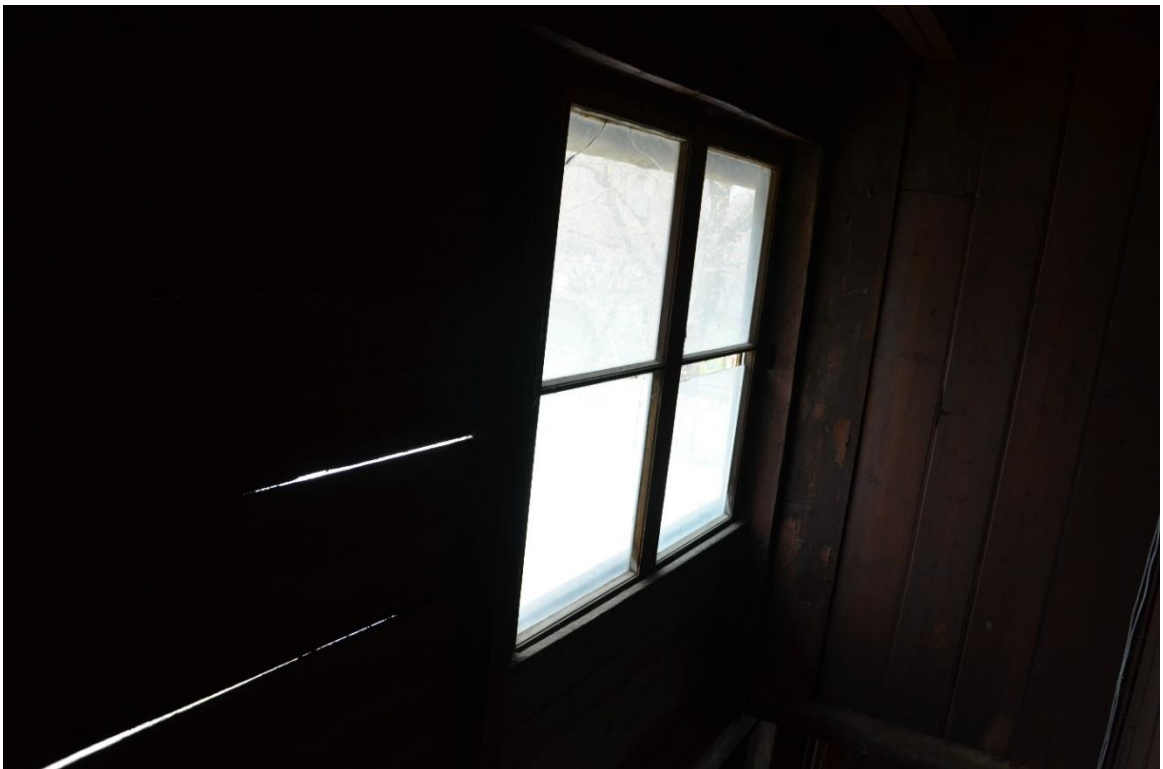
36 Aken maja põhjaseinas. Tõenäoliselt tegemist ühe originaalakna alumise osaga. Vasakul näha, kuidas tihedalt trepikoja sõrestikule löödud välilaudis.

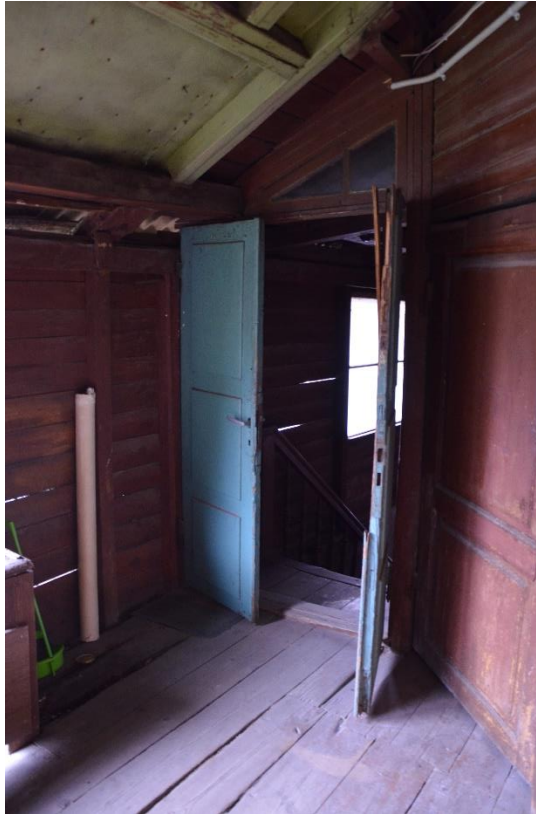
37 Aken trepikoja ja koridor-rõdu vahel. Hästi näha ka parempoolse ukse niiskuskahjustust ülaseras.

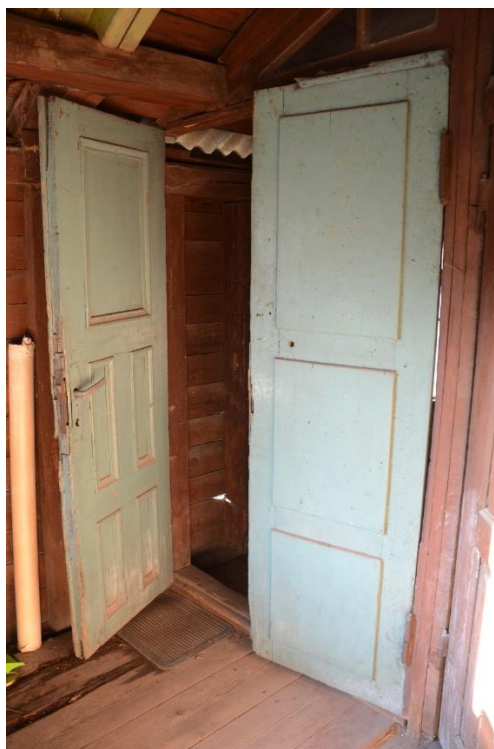
39 Uks, mis viib teise korruse rõdult esimesele korrusele viiva trepini. Uksepoolel on ühesugused ja ülemises osas tugevate niiskuskahjustustega, mis on puidukihid üksteisest lahti löönud. Mõlemal pool ust on erinev tahveldis.

11. Restaureerida ja säilitada puitaknad ning võimaluse korral asendada juba olemasolevad plastikaknad puidust akendega.
12. Ühtse stiili huvides peaksid kõik välifassaadi avatäited saama endale esimese korruse akende ja ukse eeskjul ühtse profiili ja laiusega piirdelauad.
13. Markeerida ajalooteadmise huvides lõunaseina aknad ka pärast laudise uuendamist.
14. Restaureerida esimese korruse aknaluugid ning nende manused.
15. Restaureerida tahveluksed.

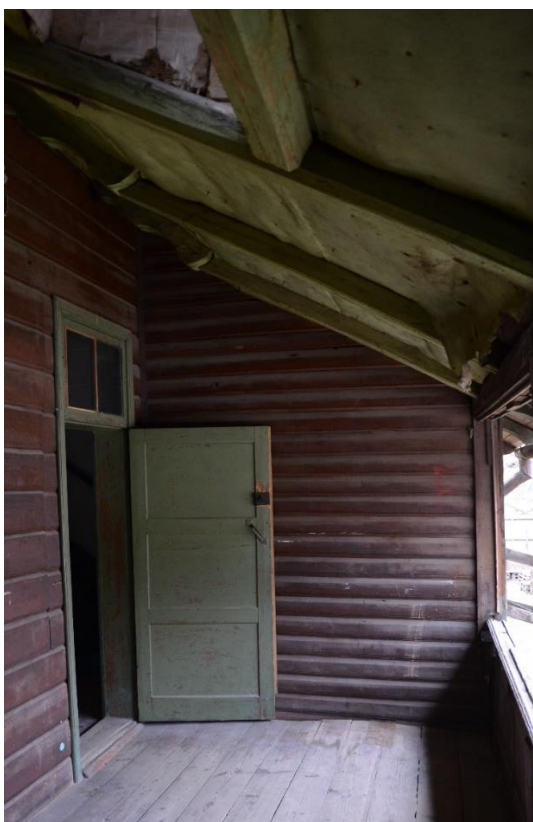
40 Vaade teise korruse rõdule ja sissepääsule. Näha ka vanu sarikaotsi ja nende jätkamist uue majaosa katuse tarvis.

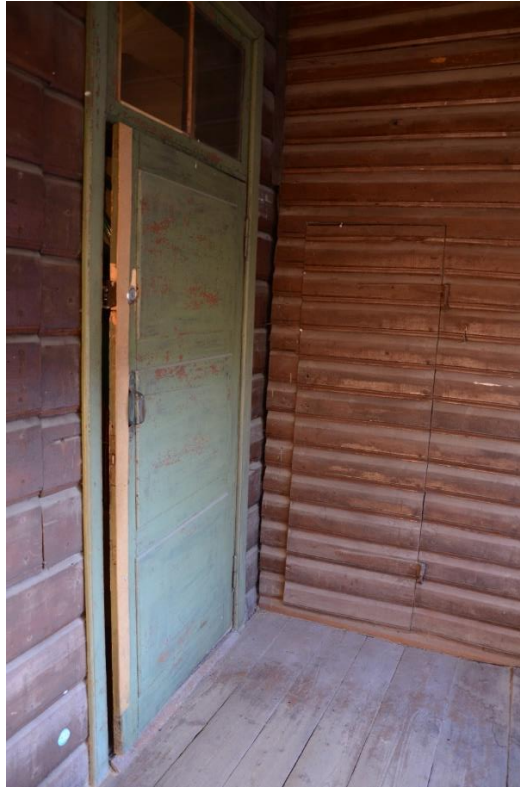
41 Vasakul rohekas uks, mis viib teise korruse rõdult hoone esialgsesse mahtu, väiksesse trepikotta. Ukse kohal on kaheks jaotatud valgimik. Vasakul on näha ka katkestust algses voodrilauas, mis võib viidata sellele, et uks on tehtud kunagise akna koha peale. Ukse kahe ruuduga valgimik võib olla ka endise akna ülemise osa taaskasutus. Paremalt on näha ust, mis viib teise korruse endisesse kuivkäimlasse, mis hetkel on kasutusel panipaigana.

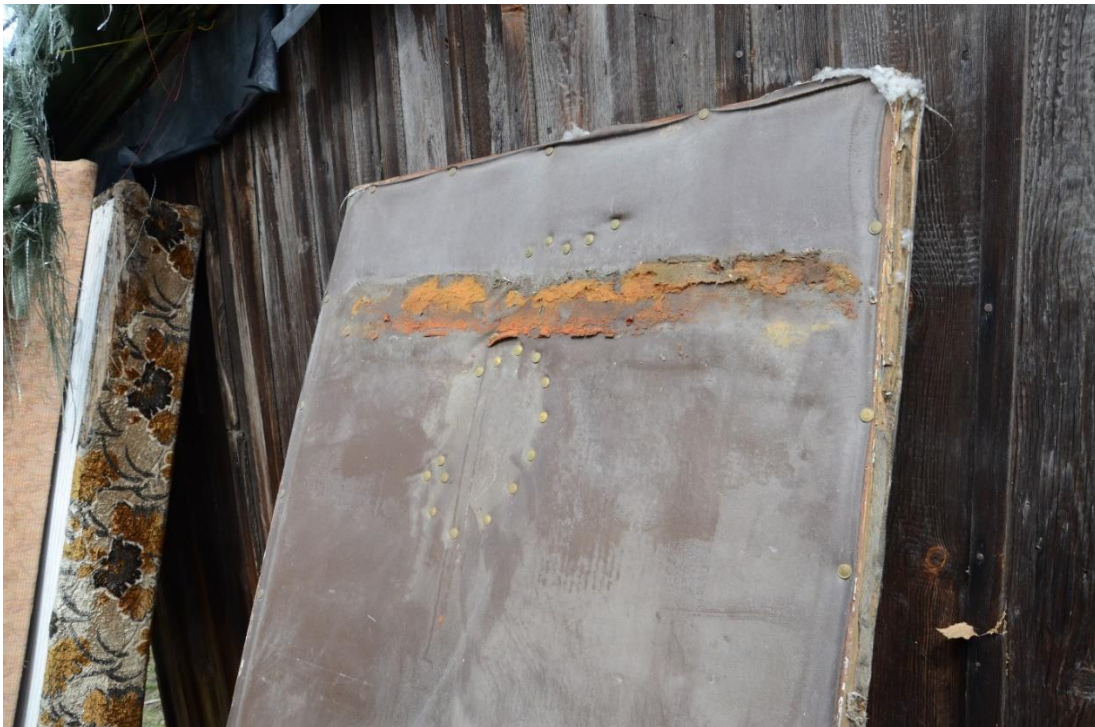
42 Korter 5 polsterdatud välisuks, ladustatud õue.

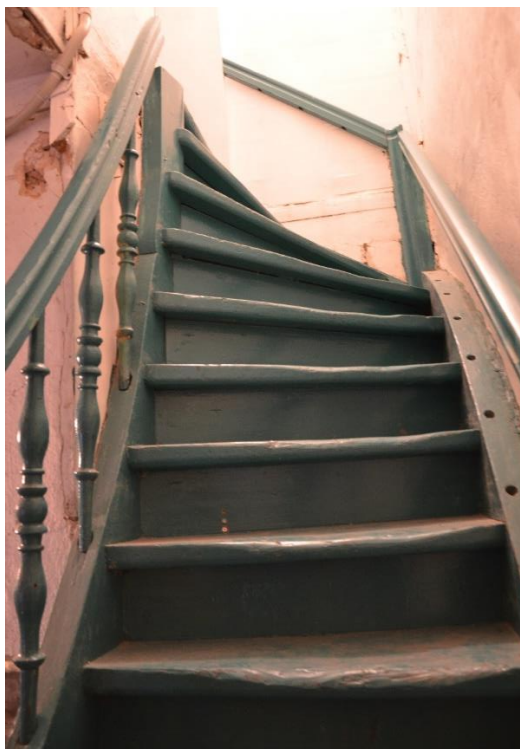
44. Kolmandale korrusele viiv trepp. Enamik pulkadest on kadunud. Näha ka koridori krohvitud ja valgeks värvitud seinu.
