**Ajaloolised teekatendid linnades**

Bakalaureusetöö

**Tallinn 2016**

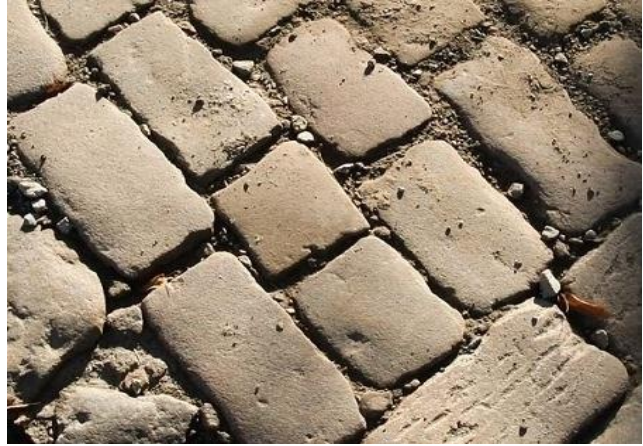
1. Parkettkivisillutus.

4 Korrepäraseks töödeldud graniidist sillutuskivi. Vt ill 1.

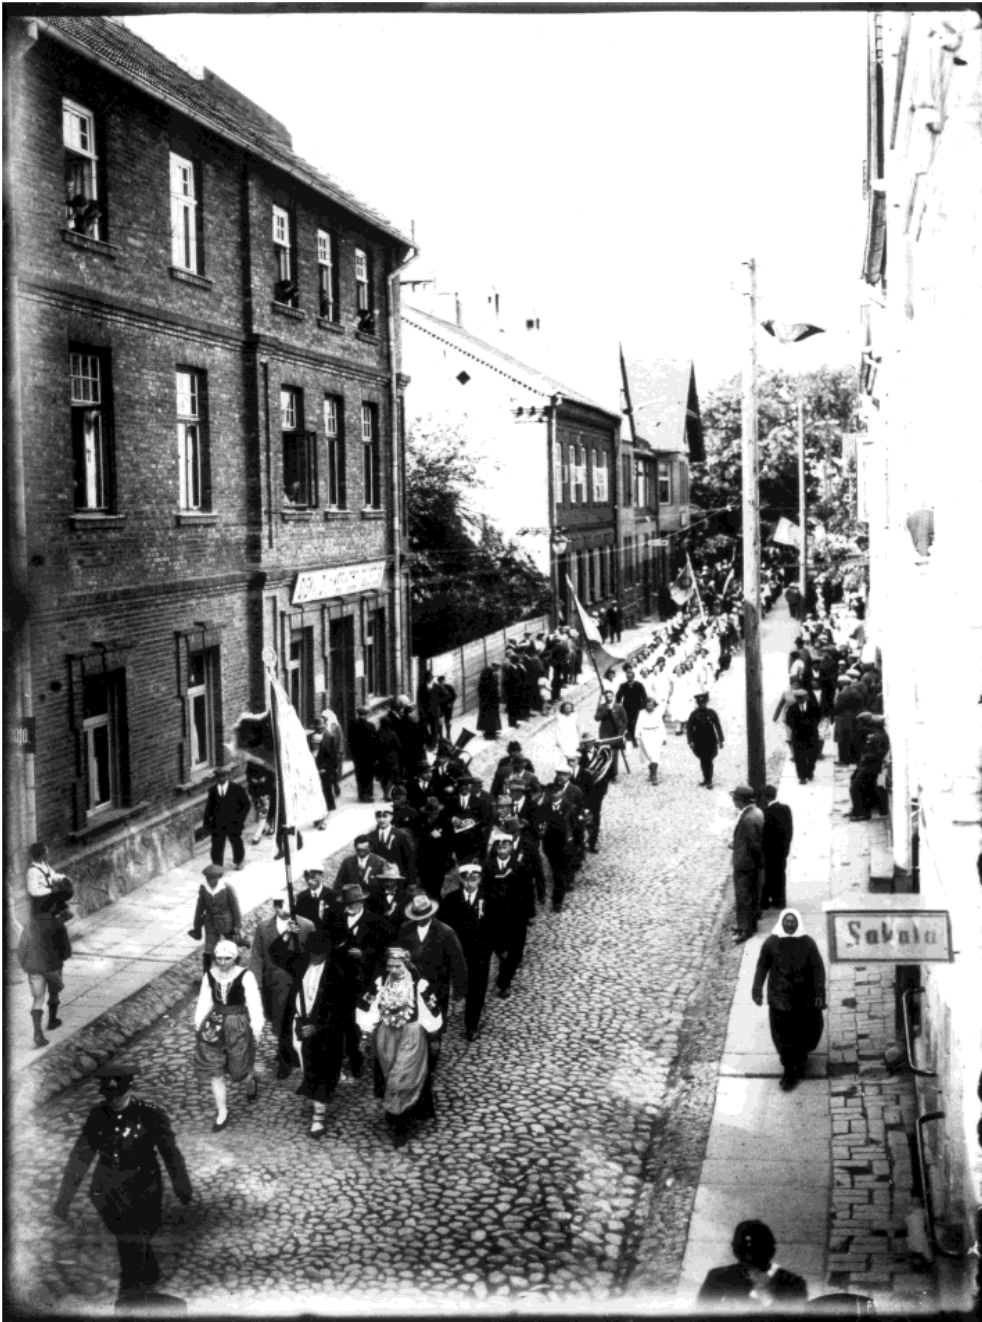
3. Viljandile iseloomulik tänavapilt – sõidutee on sillutatud munakividega, kõnnitee graniitplaatidega, mille majapoolses servas on tellispandus.

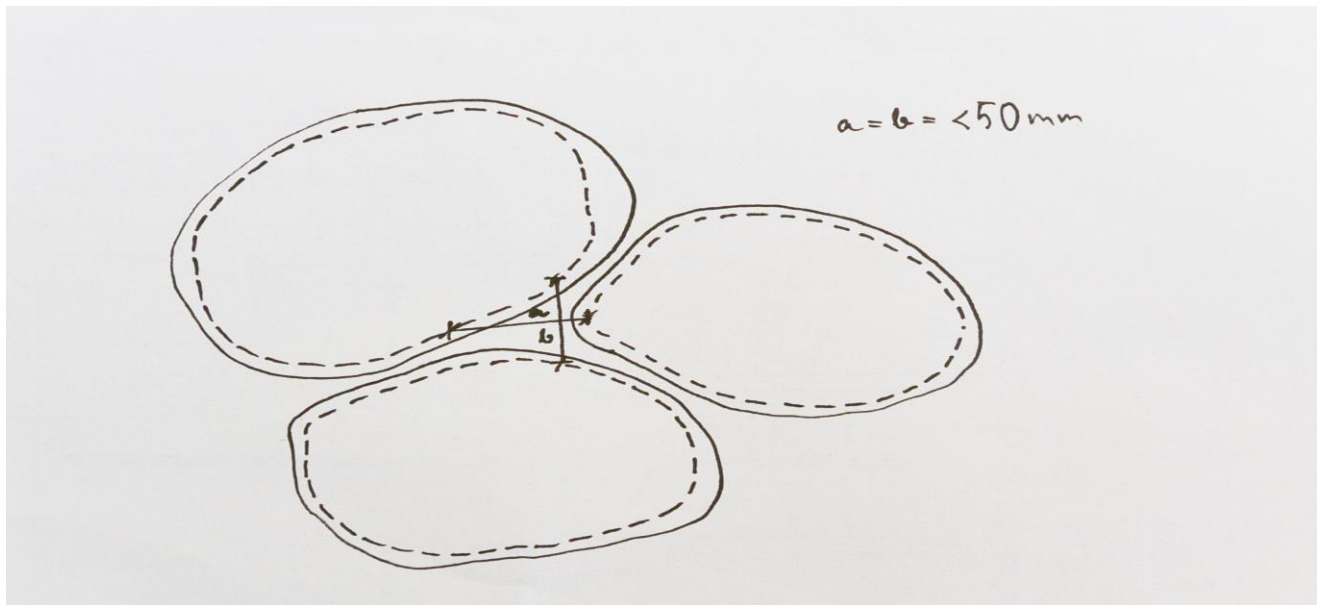
5. 10 mm teepinnast allpool oleval mõttelisel joonel ei tohi naaberkivide lõikejoonte vahe olla suurem kui 50 mm.

Siledade tasapindade vahel ei tohi olla suuri auke, kuhu võib komistada – kivide tasapindade vahe ei tohiks olla üle 50 mm (vt ill 5). Suurematesse aukudesse tuleks kiiluda täiendav kivi.

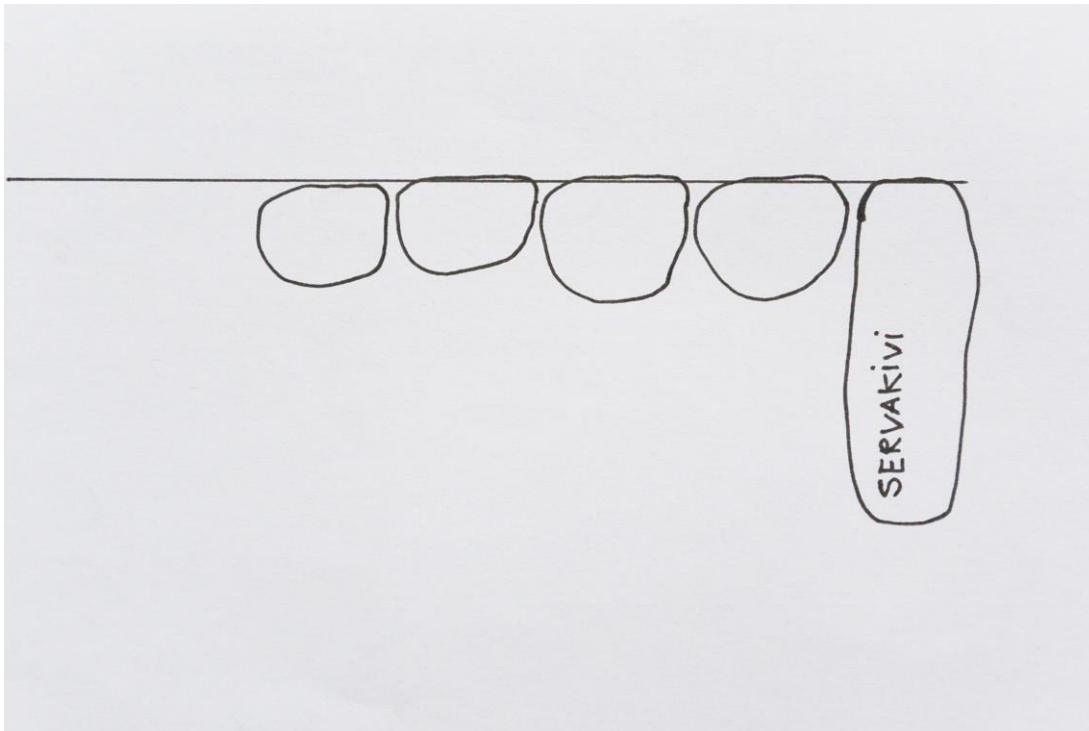
7. Vähemalt 2 korda sügavam sillutist toetav servakivi.

Et laotud kivid tugevalt oma kohal püsiksid, tuleb tee servad teha suuremate kividega. Kui tihedasti kokkulaotud kiviteed servast miski vastu ei toeta, hakkab laotud tee koormuse mõjul laiali lagunema. Servakivid peavad olema sillutuskividest suuremad ja tingimata sügavamad (vähemalt 2x) (vt ill 7). Linnas sobivad hästi kasutada ka tugevad graniidist äärekivid.

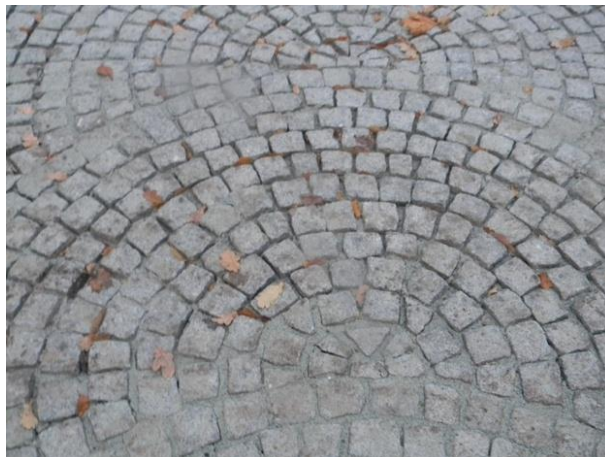
8. Täringukivid.

Eraldi tuleks ilmselt käsitleda veel nupu- ehk täringukividest sillutisi. Need on pisikesed, ruudukujulised, murtud graniidist sillutuskivid. Ehkki see looduslikust kivist sillutusmaterjal oli Lääne-Euroopas laialdaselt tuntud juba 20. sajandi algul, on see Eesti tänapiltil tekkinud alles viimastel aastakümnetel. Parkettkivist odavamast ja munakivisillutisest siledamat täringukivi paigaldatakse viimasel ajal palju just piirkondades, kuhu sobivad ajaloolised

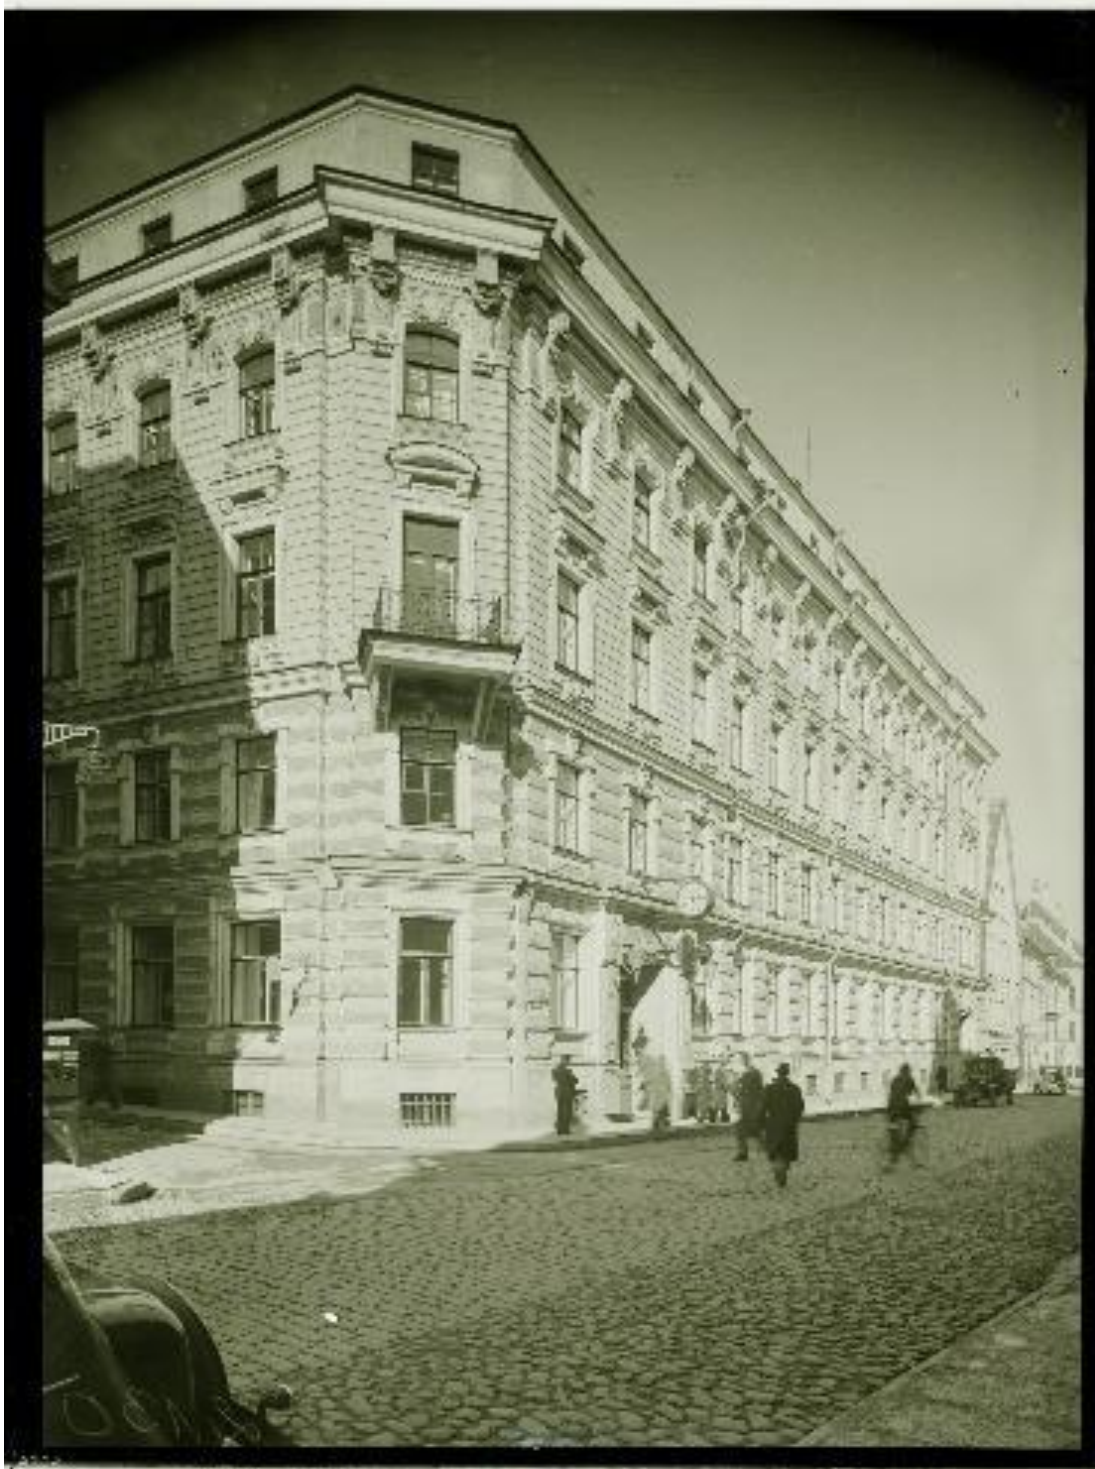
EFA.10.4-2130

Kallis klompkivi paigutati laiadel tänavatel tänava keskmisse osasse.(Tallinn)

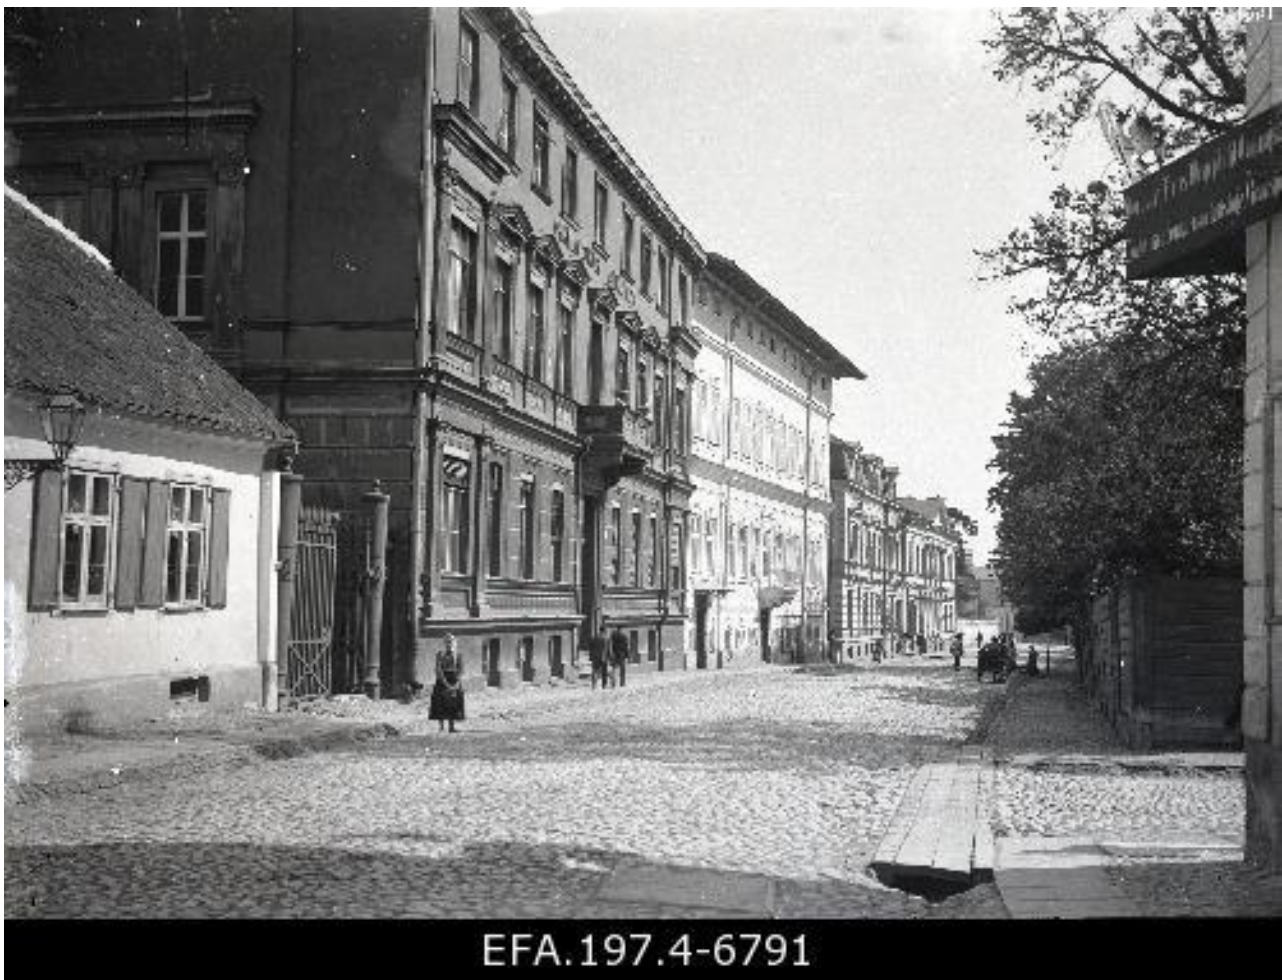
Sõiduteel viivad üle vee ärajuhtumiseks mõeldud teekraavide puidust sillad.(Tartu)
