Eesti Kunstiakadeemia
Kunstikultuuri teaduskond
Muinsuskaitse ja konserveerimise osakond

Freskomaal
„Hommik”
2018-2019

Frank Lukk
BMK17
Juhendaja: prof Hilikka Hiiop

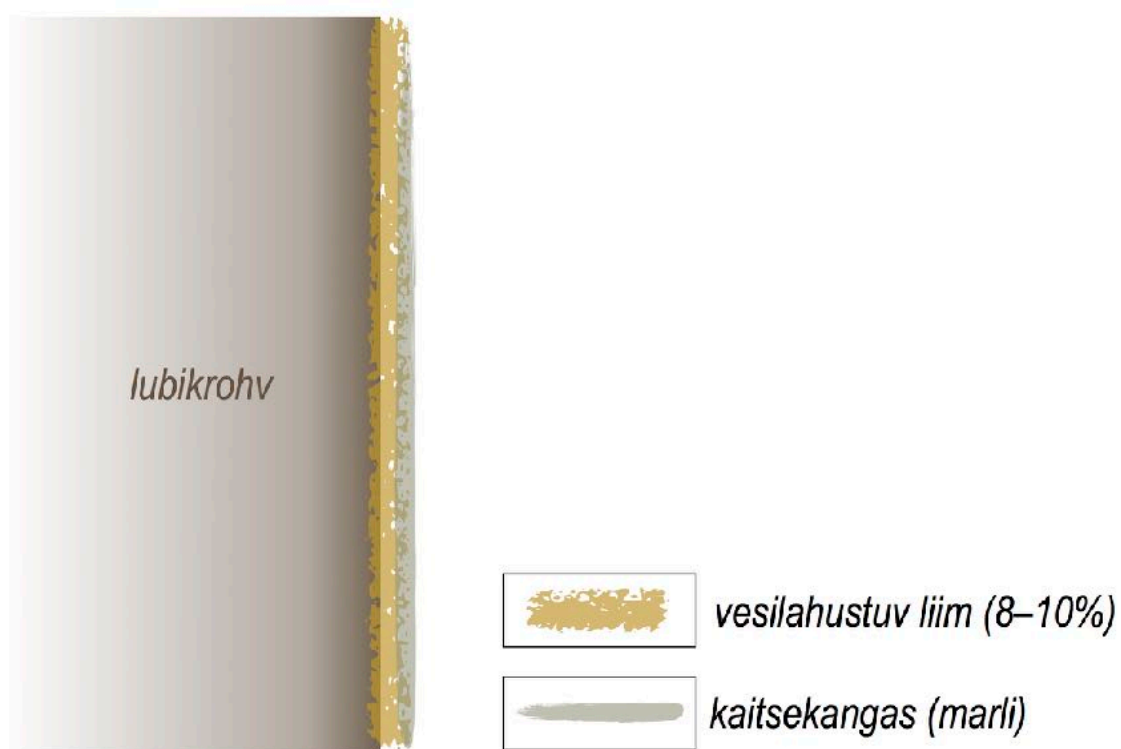
Joonis 3. Seinale liimitud marli.

Tegevuskava esimeses punktis välja toodud kangas ja vesilahustuv jänesenaha liim olid pealtnäha kõige selgemad tegurid kogu demonteerimisprotsessi juures, kuid tegelikult vägagi määravad. Krohvi külge nakkunud kangas andis detailile monoliitsuse, ilma milleta ei oleks saanud hilisemaid etappe läbi viia. Esmalt kasutati mitut kihti erineva paksusega kangast ja ~15% liimilahust, hiljem ühte kihti marlit ja lahjemat (8–10%) liimilahust, sest 15%-sel lahusel puudus otsene eelis; pigem raskendas see hiljem kangaste ja liimijääkide eemaldamise protsessi ning eeldatud monoliitsuse tagas juba lahjem liim ja õhem kangas.

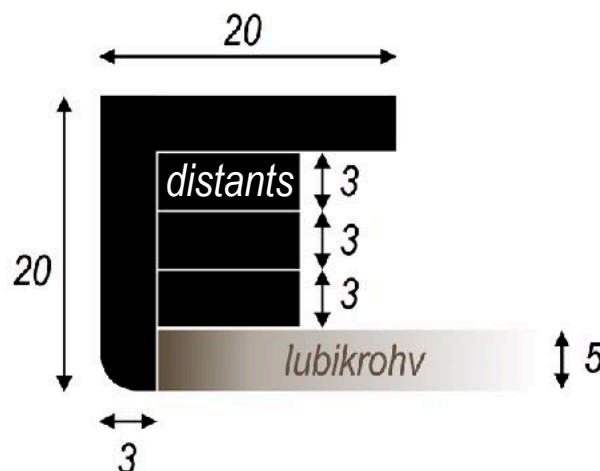
Joonis 5. 20x20x3 mm nurkrauast raami serv.

Järgnevad raamid tehti 20x20x3 ja 25x25x3 mm terasest. Et vähendada saetava detaili paksust, keevitati raami pealiste servade sisekülgedesse distantslatid, viies saetava detaili paksuse sõltuvalt raamist 7 kuni 4 mm. Kokku valmistati neli erinevas suuruses raami – 550x550, 550x750, 950x950 ja 1400x1700 mm. Viimasele kahele raamile keevitati mõlema pealmise serva tsentrisse käetoed ja nurkadesse kronsteinid, mille abil sai raami seinale kinnitada kruvidega; väiksemate raamide puhul ei olnud nurgakinnitused vajalikud, piirduti vaid käetugedega, millest sai raami seinapinnale toetada. 3 mm paksune raami serv lihviti lamellkettaga ümaraks ning seda tehti korduvalt uuesti, et tagada saetrossi sujuvam liikumine.

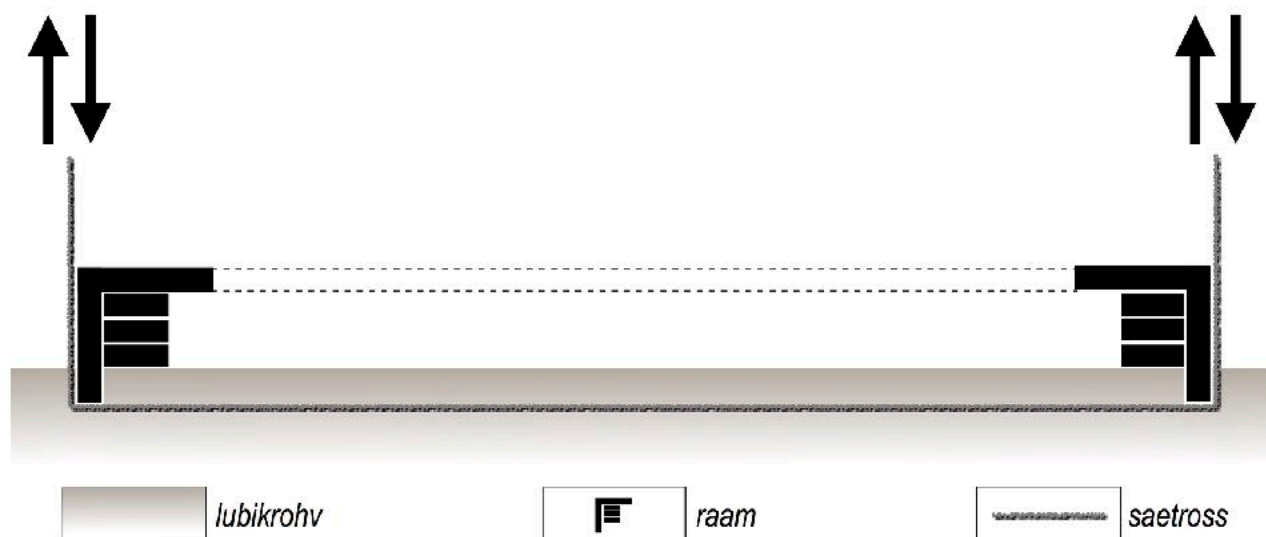
Joonis 6. Saagimine

Saagimiseks sobilik vahend leiti katse-eksituse meetodil – lintsaie lindist, 3 mm diameetriga ketist, klaasitihendi lõiketraadist ja 1 ja 3 mm läbimõõduga raudtrossist osutus kõige praktilisemaks 1 mm läbimõõduga raudtross.

Lintsaie lindi miinuseks oli selle jäikus ja kontrollimatu lõiketee, st lint ei kulgenud paralleelselt mööda raami poolt määratud trajektoori vaid liikus pigem seinapinnas sügavamale tsementkrohvi kihti.

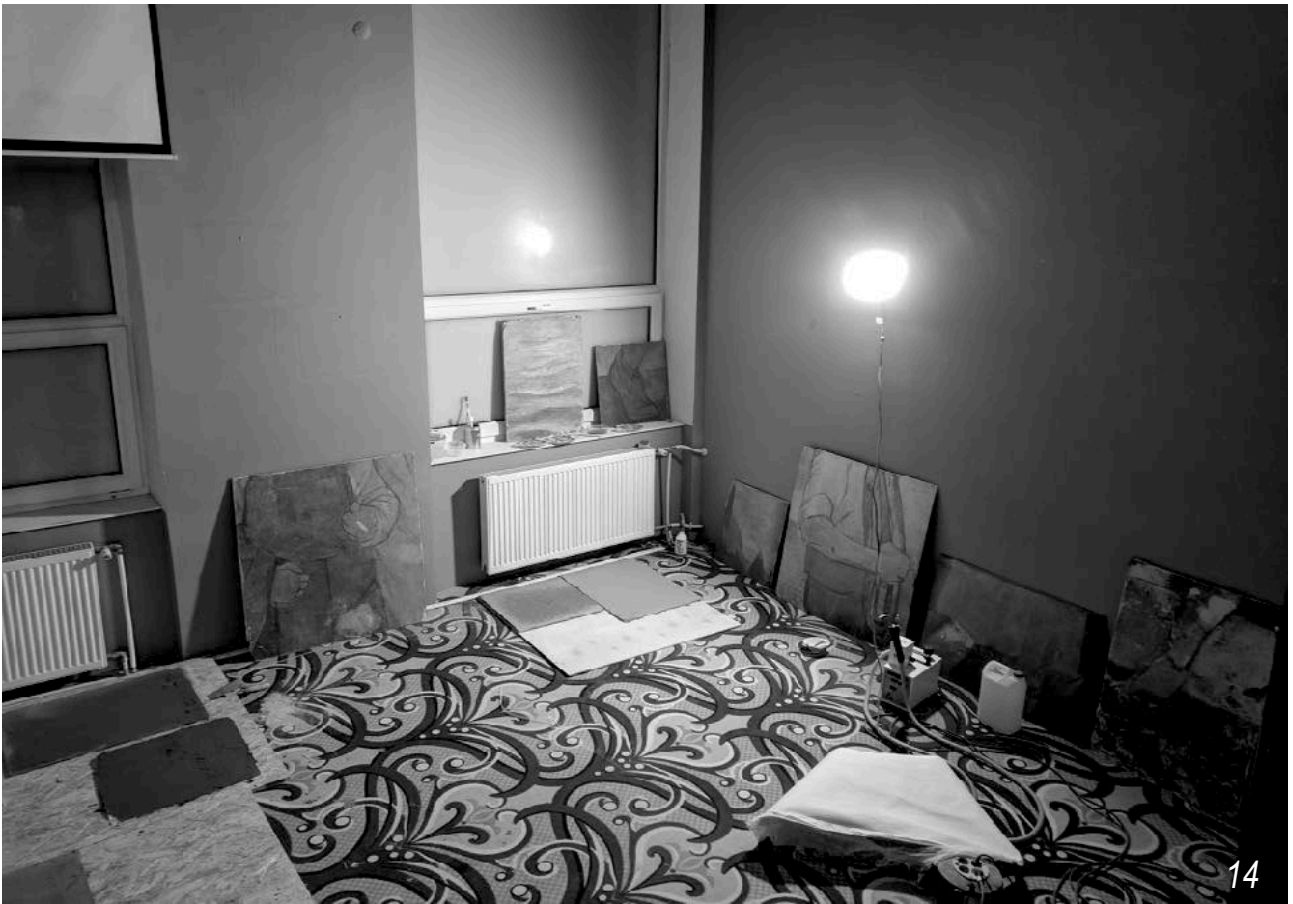
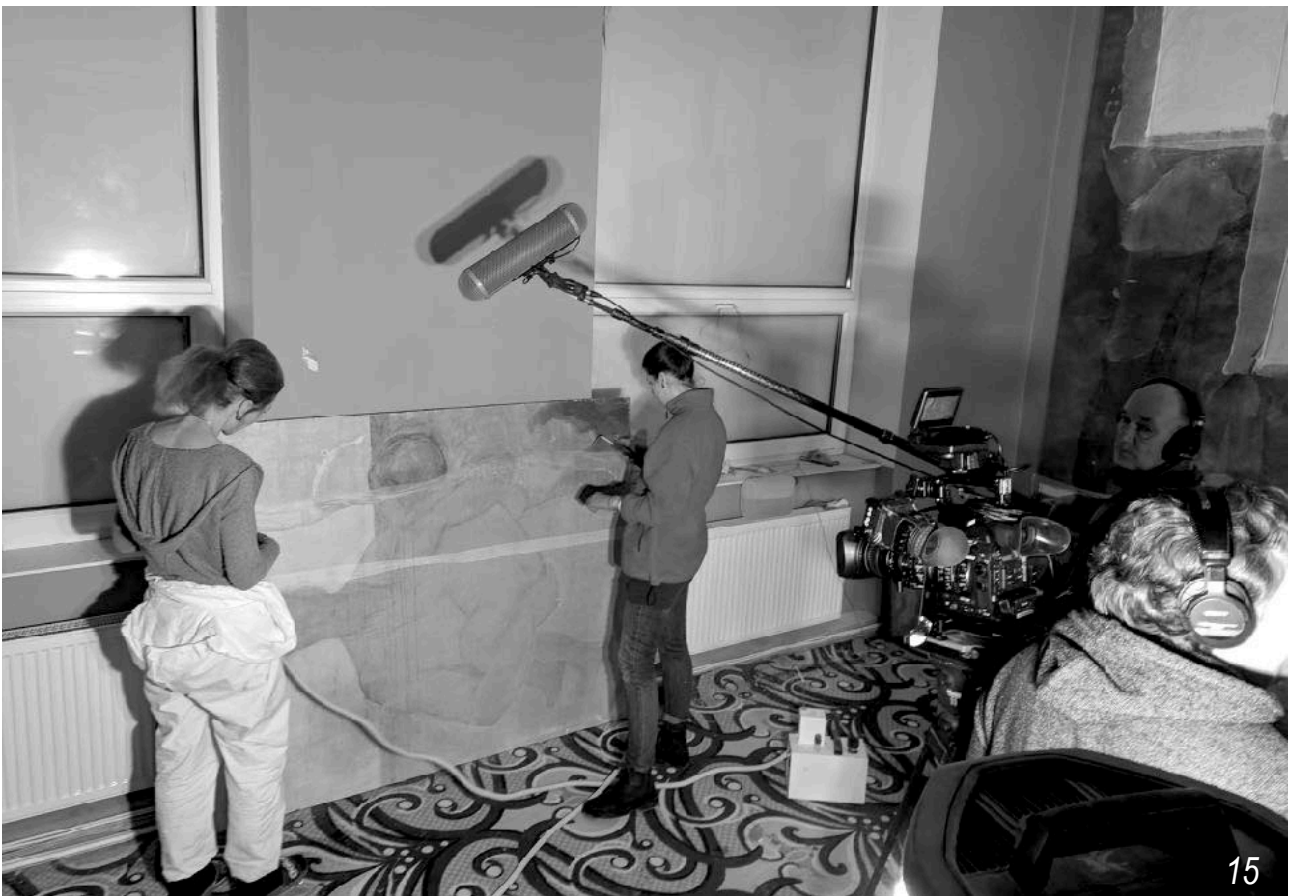
Armeerimise ja segu kuivamise järgselt eemaldati detailide esikülgedelt (v.a „kalurite grupp”) kaitsekangad²⁵. Kaitsekangaste eemaldamiseks oli vaja vesilahustuv liim lahti sulatada, st viia liim sulamistemperatuurini kuuma veega. Juba esimesel katsetusel kui ka edaspidi kasutati selleks aurutit, ehkki prooviti ka lihtsalt tulist vett. Auruti peamine eelis oli detaili vähesem märgumine.

Lisaks ühtlustati detailide ääred kohtadest, kust krohvivõrk või segu oli üle ulatunud.

Viimasena retušeeriti kohad freskopinnal, mis olid füüsiliselt kannatada saanud. Üldine retušeerimismaht oli pigem minimaalne ja kahjustuste puhul oli enamjaolt tegemist juba varasematega, mitte teisaldamise käigus tekkinutega. Mõningal juhul oli vajalik ka varasema restaureerimise käigus kantud värvikihi kinnitamine.

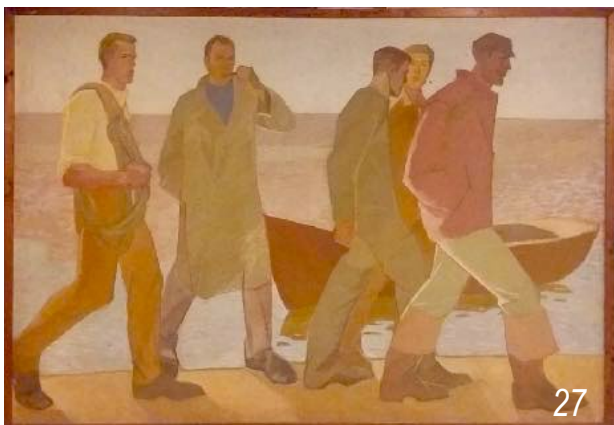
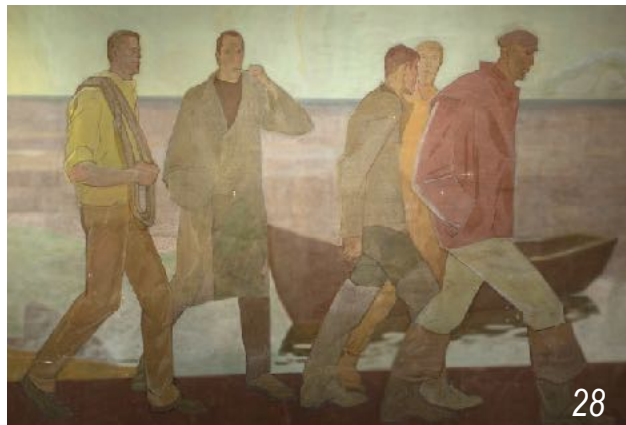
Suuremõõtmeline (2,9m x 1,9 m) lõuendalusel maal „Kalurid lähevad merele” on Dolores Hoffmanni 1962. aastal kaitstud Eesti Riikliku Kunstiinstituudi diplomitöö „Hommik” osa. Maalil on kujutatud vähendatud mõõtkavas suure kompositsiooni parempoolset osa – viieliikmelist kalurite gruppi. Fotodel on kujutatud võrdlusena lõuendalusel maali Rannarahva muuseumis 2017. aastal ja fresko parempoolset osa kinos „Rahu”:

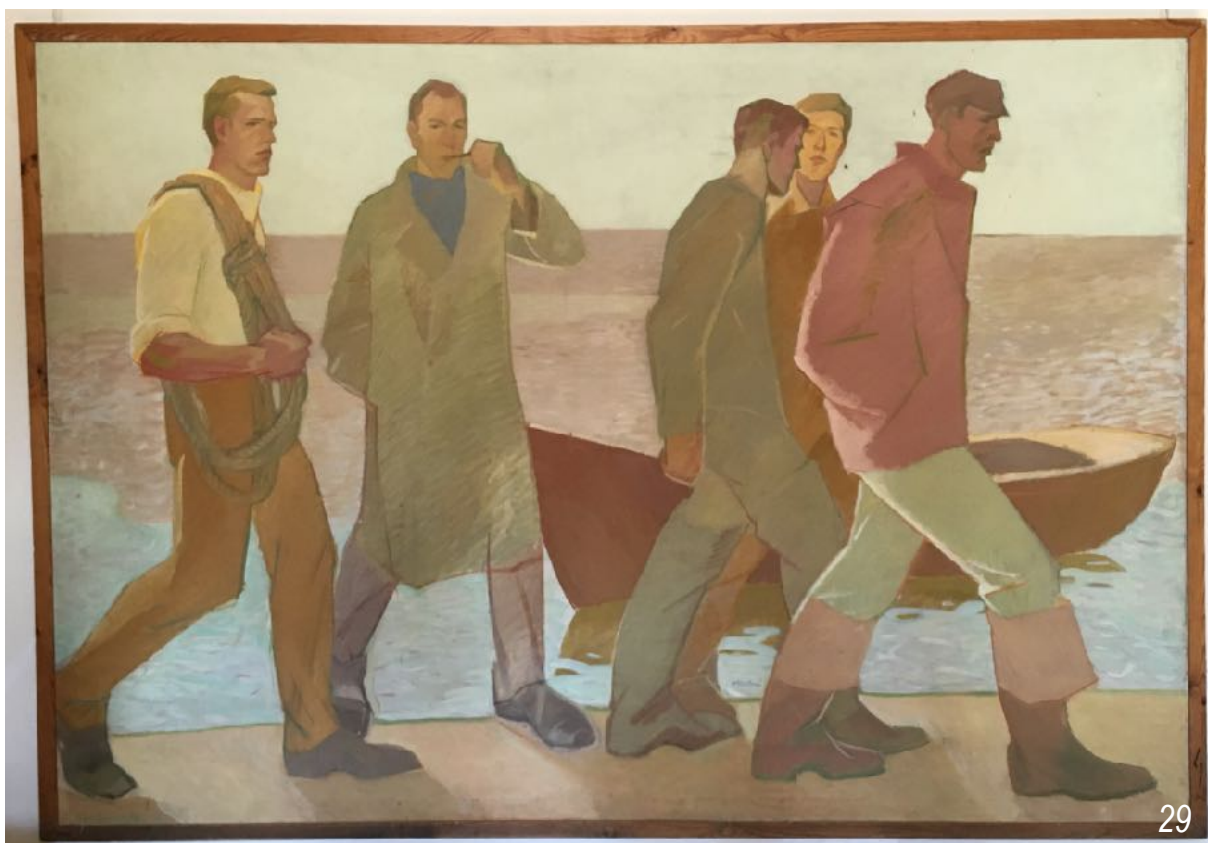
1. Maalipinna puhastamine – maali pind puhastati 2,5% triammooniumtsitraadi vesilahusega ning seejärel destilleeritud veega;
2. lõuendi pingutamine – lõuend pingutati uuesti alusraamile ja kinnitati klambritega (varasemalt naelad). Ühtlasi pressiti/pingutati välja lõuendipinda tekkinud deformatsioonid;
3. lõuendi kahjustuste parandamine – kuna lõuendis olevad kahjustused olid suhteliselt väikesed (vähem kui 1 cm²), fikseeriti need mikalentpaberi ja BEVA liimkilega ning krunditi;
4. retušeerimine – värvikaod ja parandatud kahjustused retušeeriti akvarellidega;
5. uue iluraami valmistamine – maali varasem, robustsetest distanttsliistudest raam asendati iluliistuga.

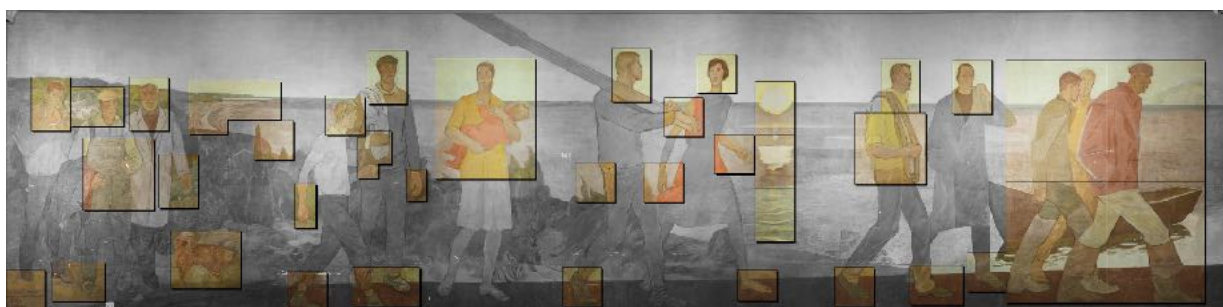
Joonis 8. Freskomaalist „Hommik” demonteeritud detailid.
Joonis: Ainar Luik

Kuni detsembri keskpaigani oli veel teadmata 10 m² „kalurite grupi” saatus, mille tõttu või tänu millele kogu demonteerimisaktsioon alguse sai. Vana kinohoone lammutati aprillis 2019 ja pool aastat hiljem saab Kopli 69b aadressil viimast lihvi uus Maxima kauplus. Ehkki poodi plaanitakse juba lähiajal avada, ei ole algselt vaateaknale planeeritud demonteeritud stseeni kuskil näha. Hoone arendaja muutus fresko teemal ärevaks juba mõned kuud varem, kui alustati laveerivaid läbirääkimisi „alternatiivse” asupaiga leidmiseks demonteeritud detaili eksponeerimiseks, sest algne plaan ei olnud enam finantsilistel põhjustel sobilik või võimalik. Kuid aastaga läbi demonteerimisprotsessi aktuaalseks³³ saanud freskoteos äratas huvi paljudes ja nii pakuti algselt Kopli 69b jaoks mõeldud „kalurite grupile” uut asukohta Tammsaare pargis, endise Uue turu turuhoone kohale ehitatud paviljonis. Remonteerimistööd objektile algavad 2020. aasta jaanuaris.

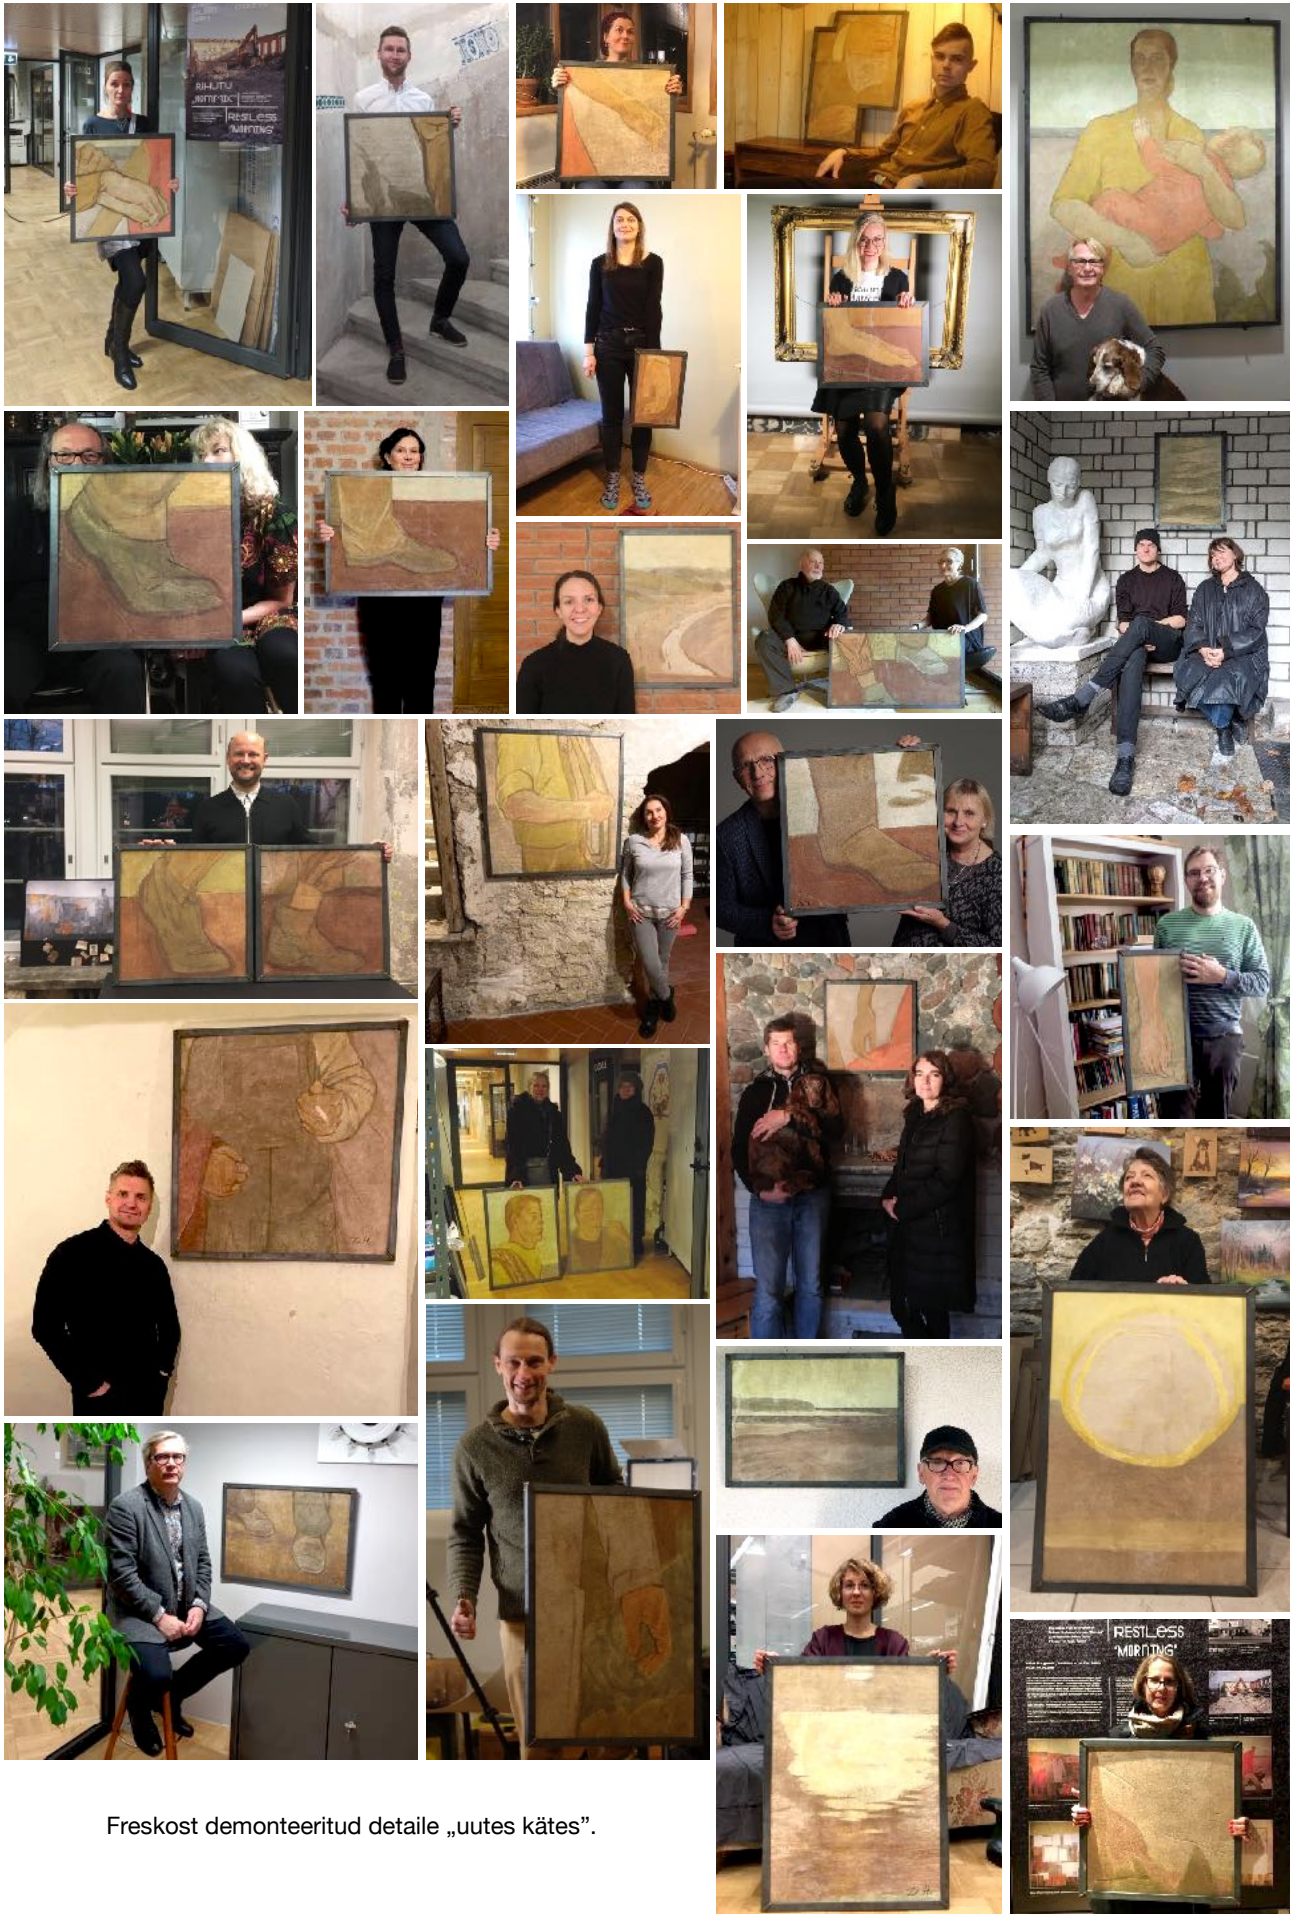
Freskost demonteeritud detaile „utes kätes”.
