Eesti Kunstiakadeemia  
Kunstikultuuri teaduskond  
Muinsuskaitse ja konserveerimise osakond

**Pastoraadihoonete ajalugu, seisukord ja väärtustamine.  
Ettepanek Muhu pastoraadi kasutuselevõtuks ja interjööride  
restaureerimiseks**

Magistritöö

Tallinn 2019

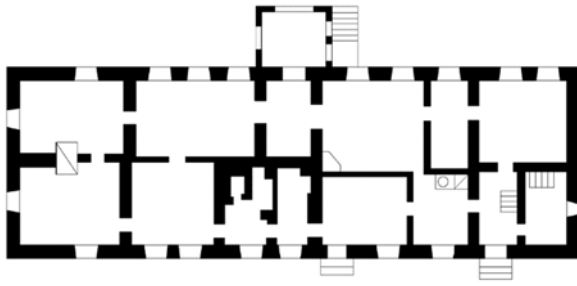
7. Järva-Petri pastoraat, 18. sajand 1. pool, põhiplaan.

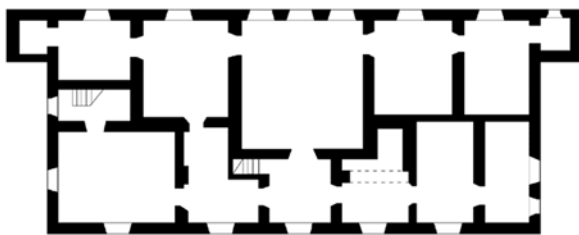
tihedaruudulised aknad, heledad akende raamistused. Suurema planeeringulise muudatusena hakkas lisaks traditsioonilisele mantelkorstnale hoonesse ilmuma saal (nt Reigi, ill 11, 12).<sup>43</sup>

11. Reigi pastoraat, 1775–79, põhiplaan.

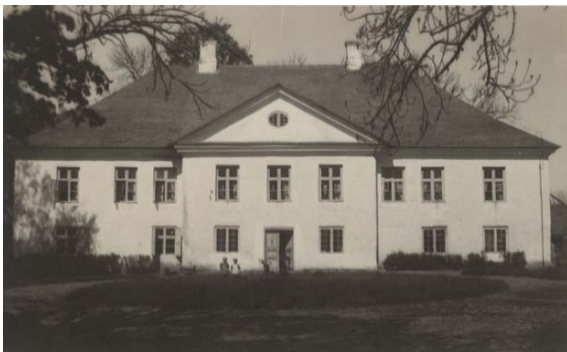
Sajandilõpu pastoraatidest on esmakordselt kubermangukeskuse Tallinna mõjud tuntavad Keila kirikumõisas (ill 17, 18), mida iseloomustab juba kolmnurkfrontoon, profileeritud räästakarniis, ning risaliidiga liigendatud fassaad.<sup>53</sup>

17. Keila pastoraat 1797, foto 1923.

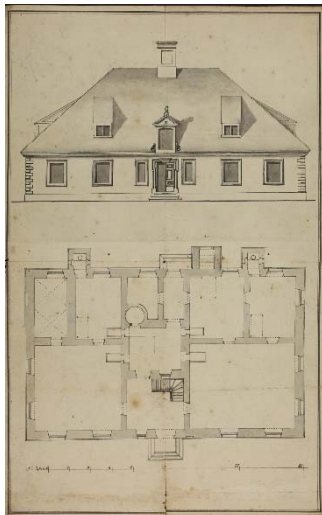
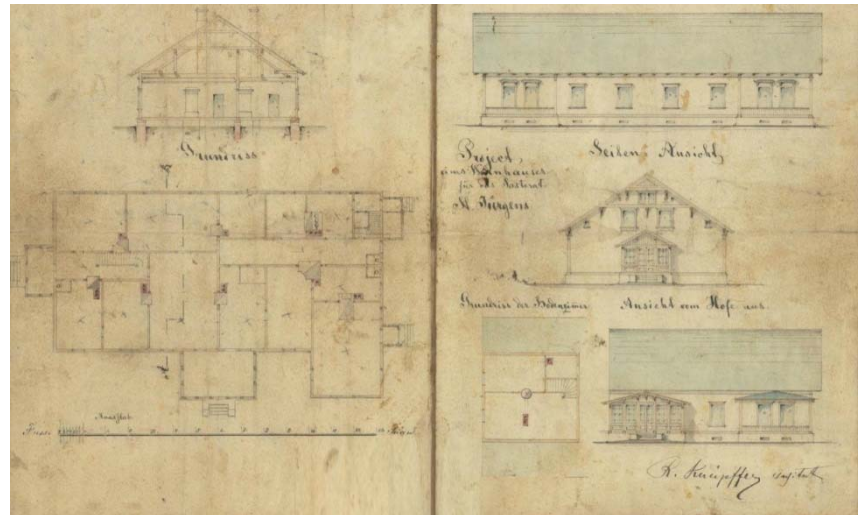
19. Võnnu pastoraadi joonis, 1826. 20. Jüri pastoraadi elamu projekt, 1829.

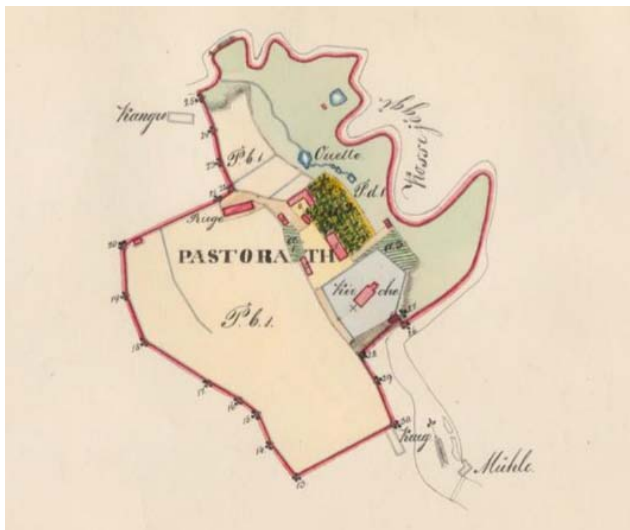
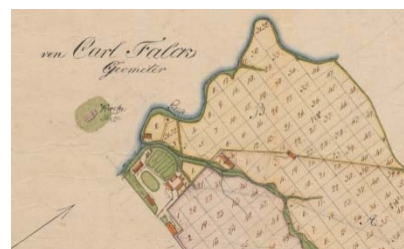
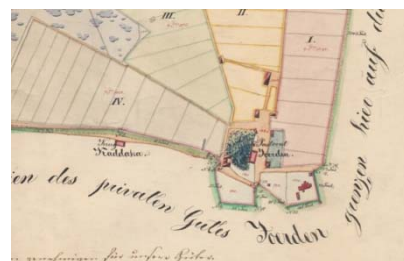
Allpool näidatud 19. sajandi kaartidel on hästi tajutav pastoraadikomplekside mastaapsus ning läbimõeldud planeering (ill 19, 20, 21).

21. Kose kirikumõisa süda, kaart 1849.  
 22. Vigala pastoraadikompleks, 1832.  
 23. Fragment Juuru kirikumõisa kaardist, 1847.

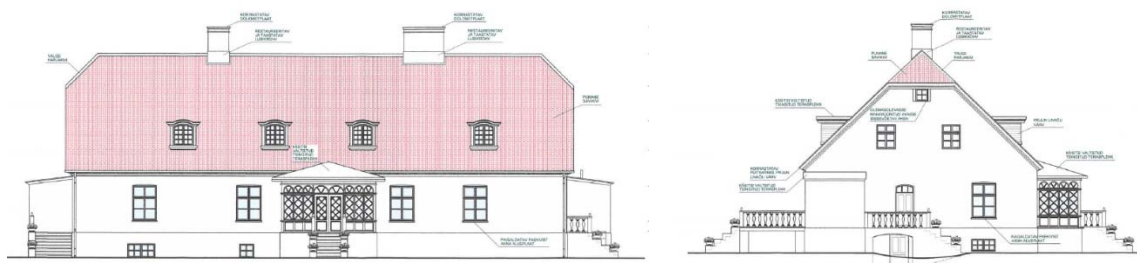
Põhiosa pastoraadihooneid puudutavatest projektidest puudutavad katuste, vahelagede, fassaadide (sh trepid, verandad) ja trasside uuendamist. Terviklikku lahendust kogu hoonele näevad ette vaid üksikud näited (nt Pärnu, Suure-Jaani, Maarja-Magdaleena). Seega on paljudes pastoraatides jõutud vaid avariiliste töödeni, millega ei ole võimalik saavutada hoonete kauaaegset säilimist ning mõistlikumat kasutamist. Siiski on ka häid näiteid hoonete fassaadide restaureerimisest, mis on stiilipuhtalt kavandatud ja vähemalt osaliselt ellu viidud, näiteks Reigi (ill 50–51), Viru-Nigula jt.

50–51. Reigi pastoraat, vaade lõunast ja idast, projekt Dagopen OÜ.

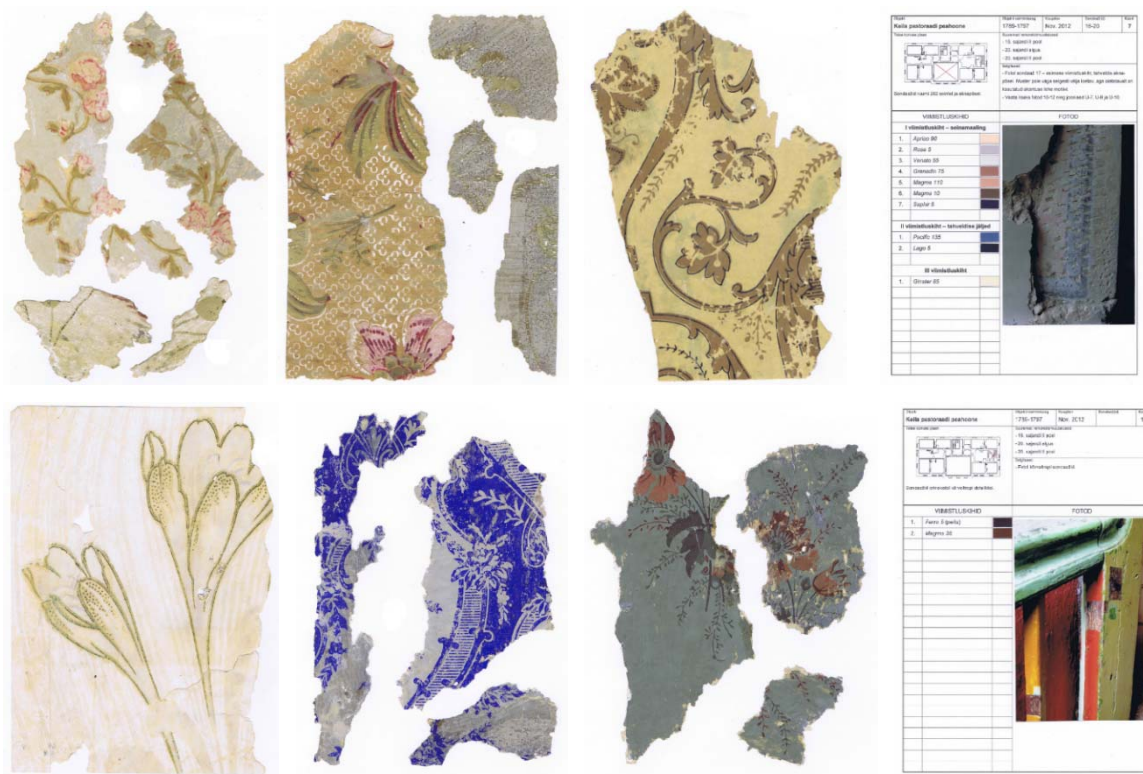
Kuigi ajalooliste interjööride väärtust on teadvustatud juba viimased aastakümned, siis sellealaseid uuringuid on Eesti pastoraatides läbi viidud vaid neli (Keila, Juuru, Suure-Jaani, Kaarma). Vähese säilinud fotomaterjali tõttu on see hindamatuks allikaks varasema stiilitunnetuse ja elulaadi kohta. Kuigi tapeete hakati ruumidesse paigaldama enamasti alles 19. sajandi keskel, siis annavad need tunnistust, et ka pastoriperes oli varasemast kasinast elulaadist olulisemaks muutunud esinduslikkuse taotlus. Kuigi stiililise rekonstruktsiooni loomine on tänapäevaste muinsuskaitse põhimõtetega vastuolus, ei pea siinkirjutaja seda siiski halvaks lahenduseks, juhul kui see soosiks hoone paremat rakendamist ja teostatud on põhjalikud uuringud, mis annavad selleks kätte kindlad eeskujud.

59–66. Keila pastoraadi interjööriuringud 2012, Möisaprojekt OÜ.

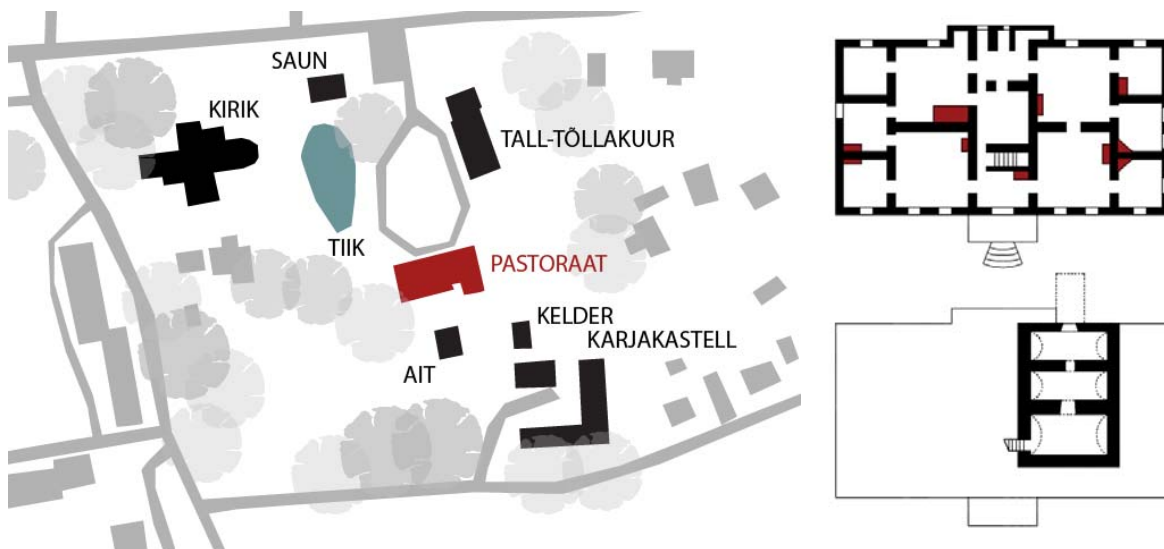
70. Kuusalu pastoraadi asendiplaan, kõik nimetatud hooned on arhitektuurimälestised.

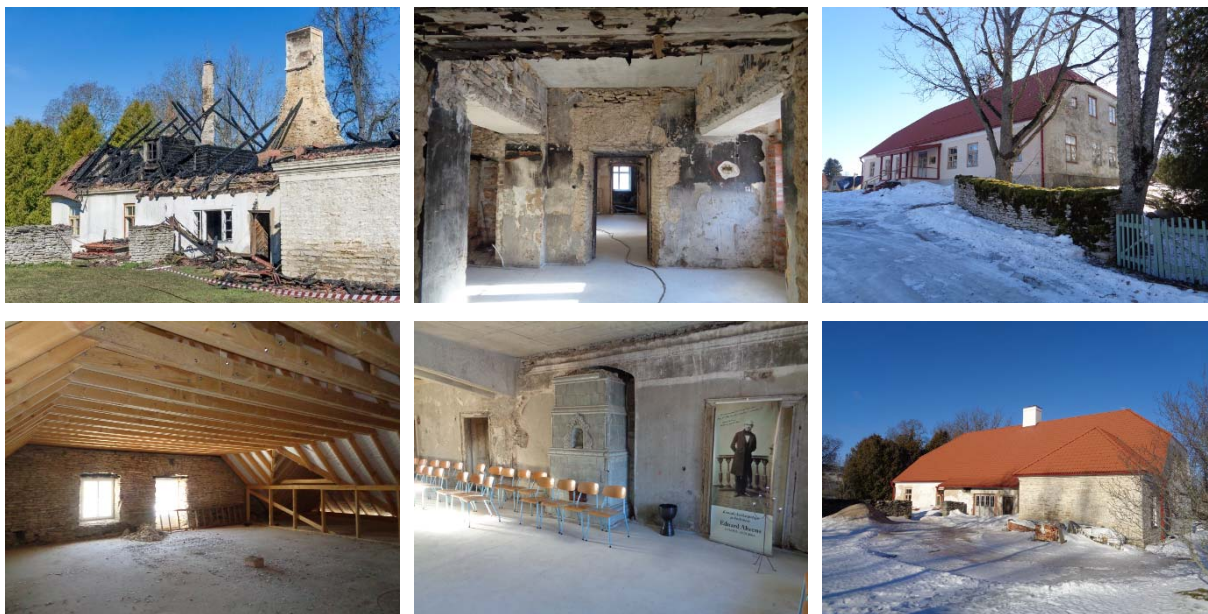
Aprillis 2014 juhtus aga suur õnnetus – ilmselt mantelkorstnast lendunud sädeme tõttu<sup>124</sup> hoone süttis ja muutus sisuliselt varemeks.<sup>125</sup> Katus ja vahelaed hävisid täiesti. Kogudus eesotsas õpetaja Jaanus Jalakasega korraldas kiirelt väärtuslike detailide kaitsmise ja hoone korrastamise.<sup>126</sup> Hoone taastamisplaanidesse kaasati arhitekt Aleksander Skolimowski, kes juba samal aastal koostas pastoraadile eritingimused ning arhitektuurse projekti. Uute plaanidega võeti nõuks hoonet veidi kaasajastada – põõningukorruse kasutamiseks rajati betoonlaed, uuendati küttesüsteemi ja suurendati saali. Õnneks säilis tulekahjus siiski ka palju väärtuslikku sisu – vanad ukсед, saali ahi ja karniisid, mantelkorsten.

73. Kuusalu pastoraat pärast põlengut, 2014.

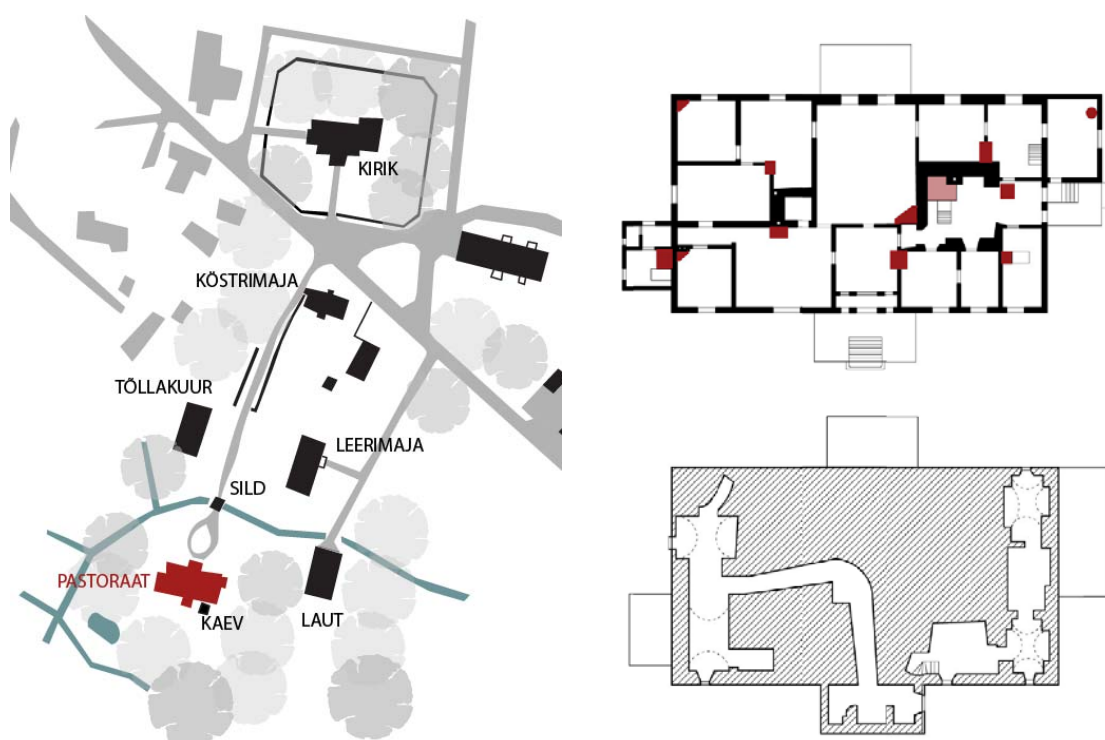
79. Viru-Nigula pastoraat, asendiplaan. Kõik nimetatud hooned ja rajatised on arhitektuurimälestised.  
80-81. Pastoraadi 1. korruse plaan vahemikul 1919–1944 ja keldri plaan.

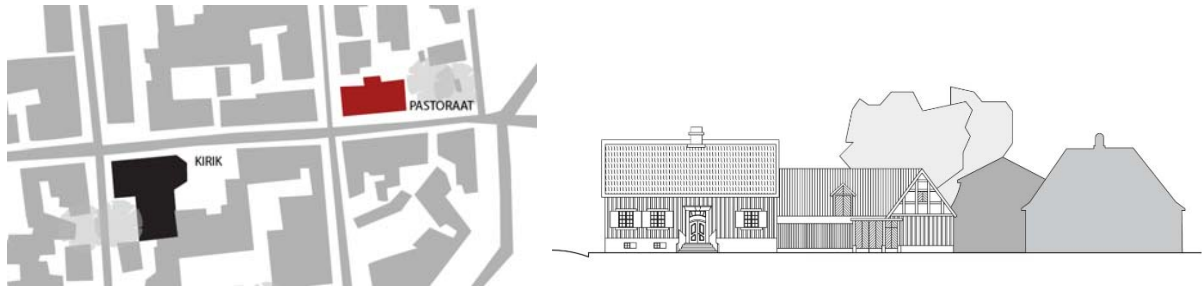
paigutati poisslaste kool, sellega seoses lisati 1884–1884 hoonele ida suunas oluliselt juurdeehitusi (seetõttu lammutati seal asunud abihooned, ill 89) ning ehitati uusklassitsistlik katusekorrus.<sup>135</sup> Tolleaegse välimusega (ill 90, 91) on hoone säilinud tänaseni.

88. Pärnu-Eliisabeti pastoraat - asendiplaan.

89. Vaade ümber ehitamata pastoraadihoonele, enne 1816, R. Raie rekonstruktsiooni järgi.

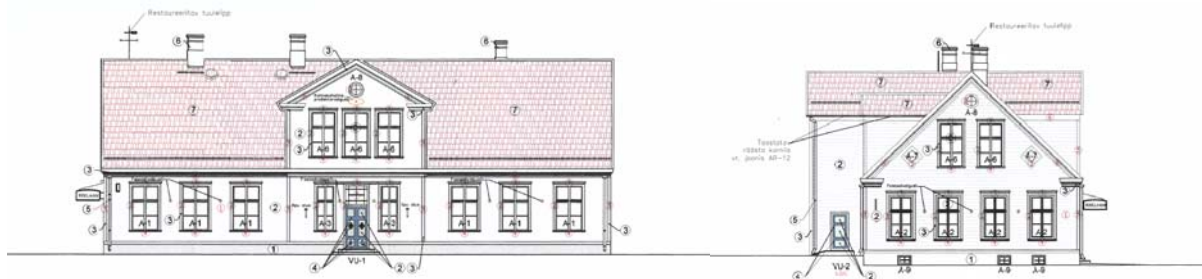
90. 91. Pärnu pastoraadi restaureerimisprojekt, OÜ Marksi Maja 2018.

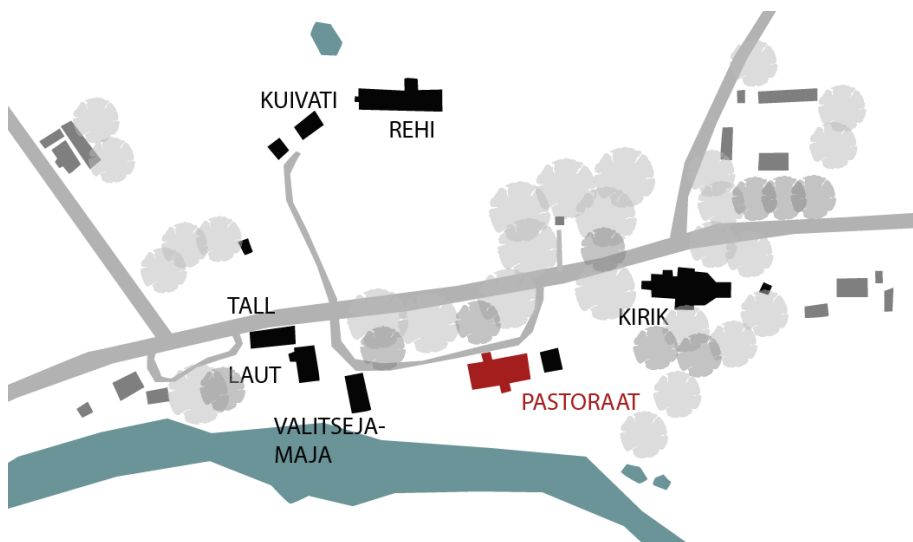
96. Kursi pastoraadi kompleks 2018. Kõik nimetatud hooned on arhitektuurimälestised.

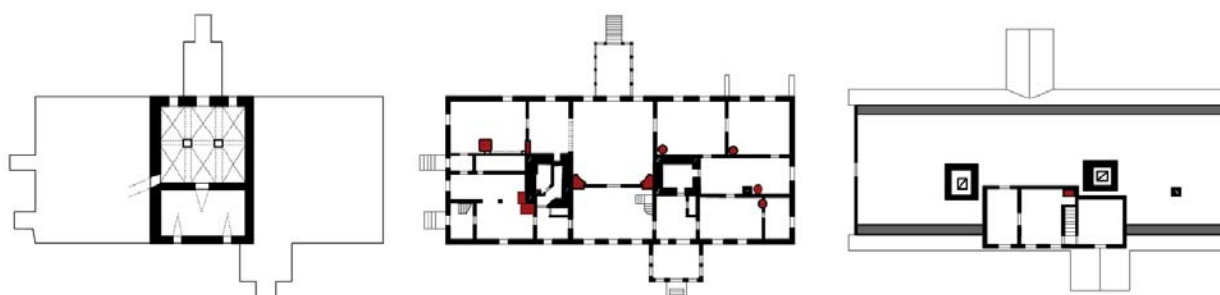
97–99. Kursi pastoraat – keldri plaan, 1. korruse plaan, 2. korruse plaan.

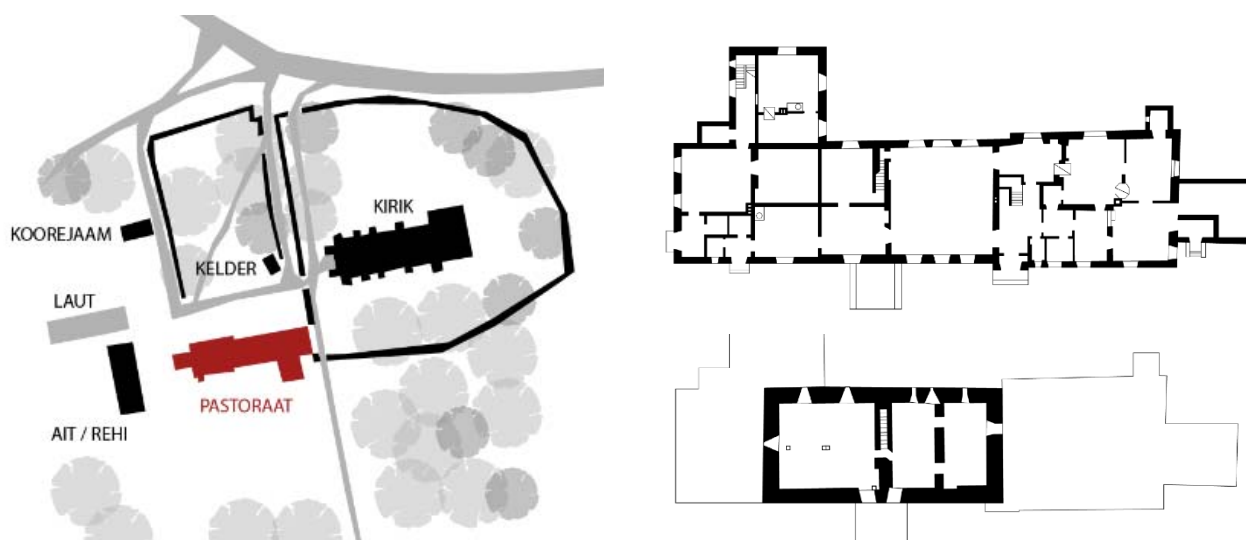
106. Kaarma pastoraat, asendiplaan.

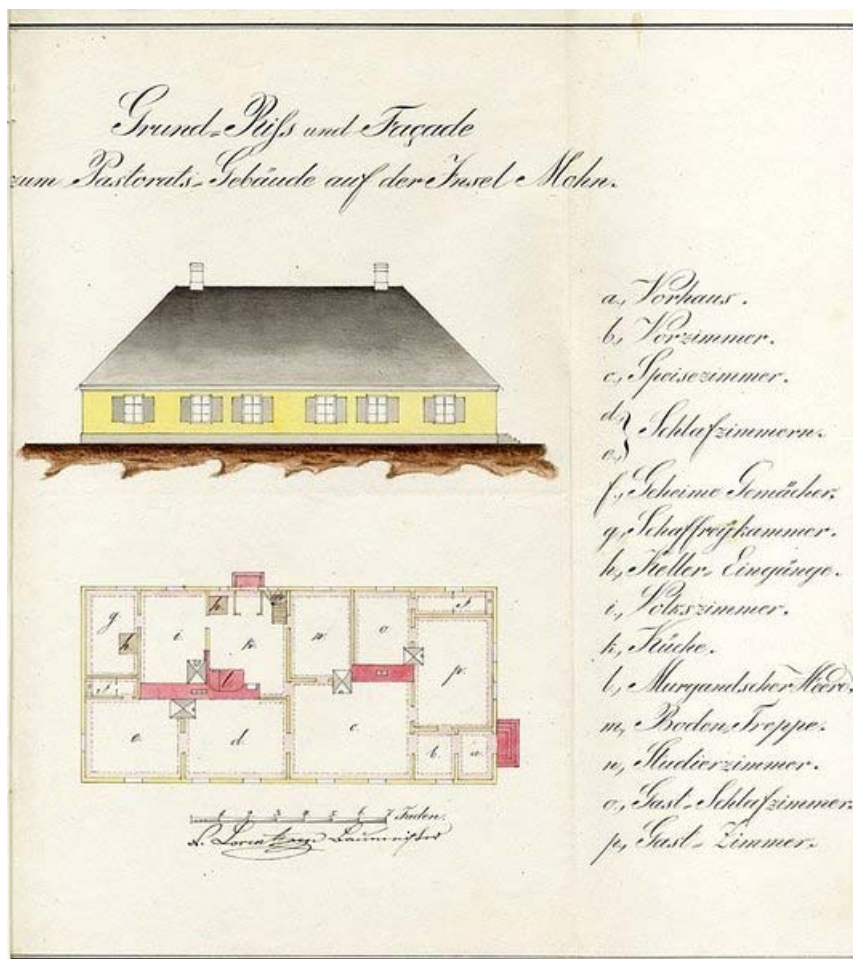
115. Muhu pastoraat, ehitusplaan 1832.

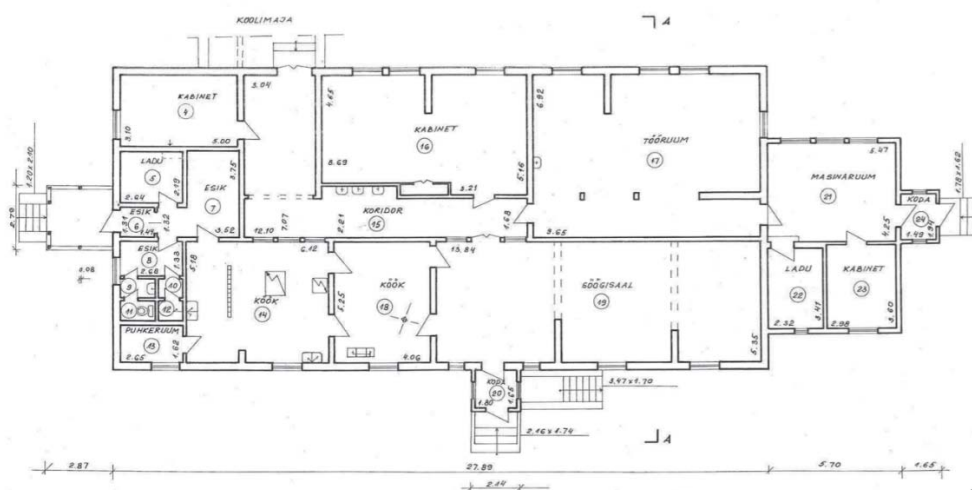
120. Pastoraadi planeering koolimajana, mõõdistusjoonis 2000. a.

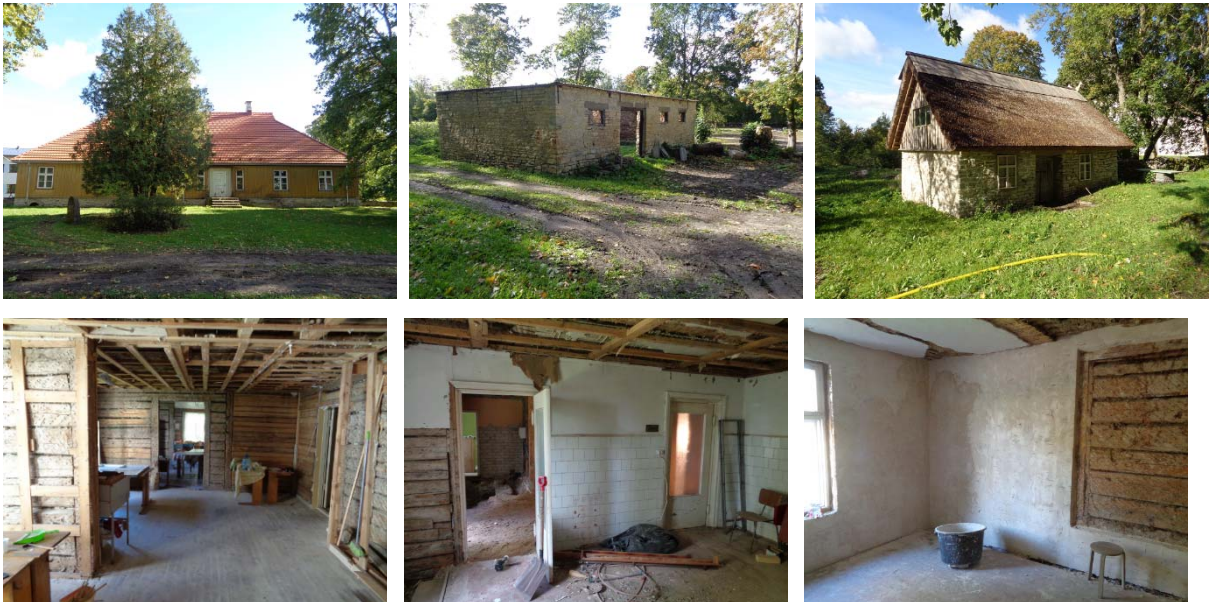
121–123. Muhu pastoraat 2018 - peahoone, talli müürid, renoveeritud ait.
