EESTI KUNSTIAKADEEMIA  
Kunstikultuuri teaduskond  
Muinsuskaitse ja konserveerimise osakond

**TELLIS KUI EHISKIVI.  
KONSERVEERIMISPROBLEMAATIKA PÖIDE KIRIKU  
NÄITEL**

Magistritöö

Tallinn 2015

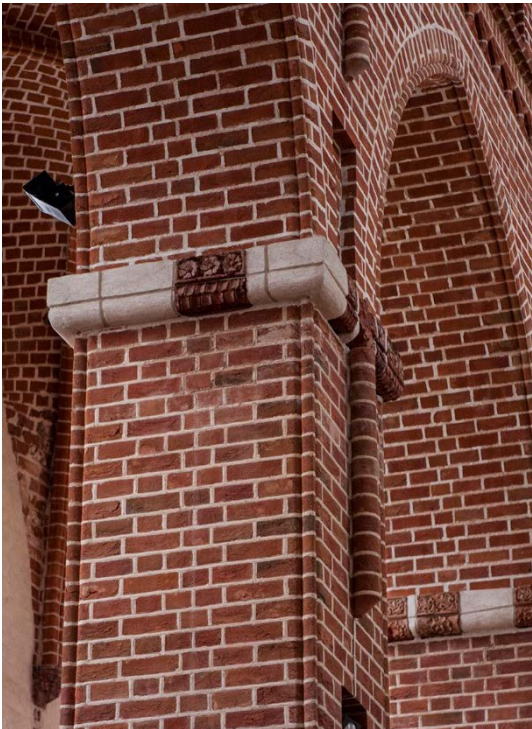
1. Tartu Jaani kiriku kapiteelide markeeriv kujundus.

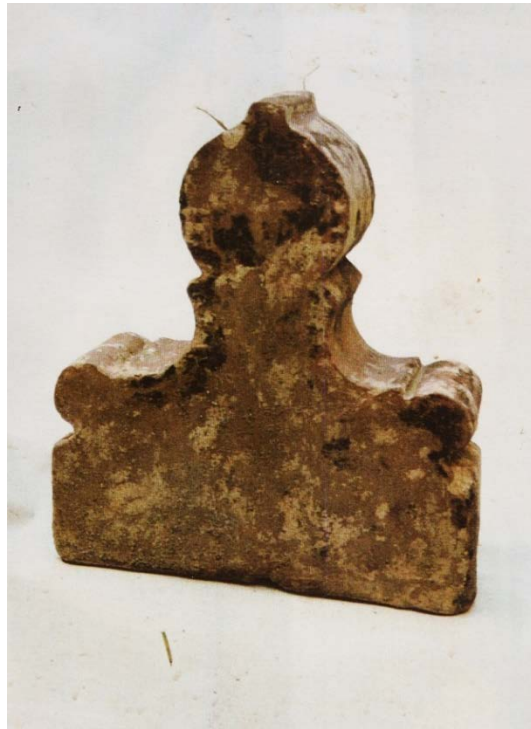
2. Tartu toomkiriku profiltellis.

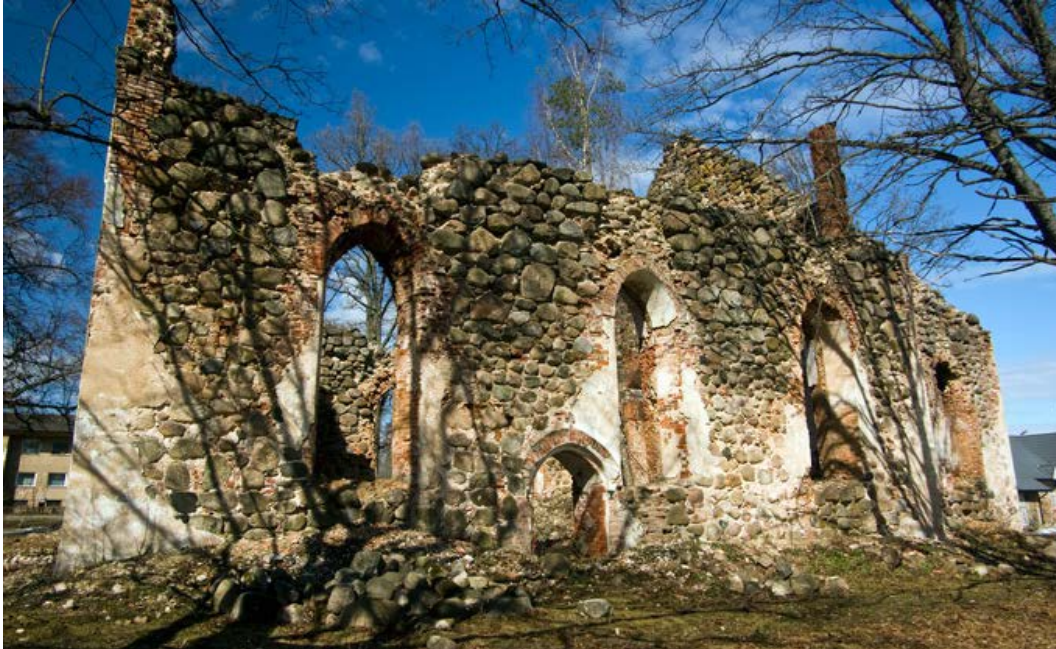
*3. Karula kiriku varemed. Dekoratiivne tellisekasutus aknaavade ja portaali kujunduses.*

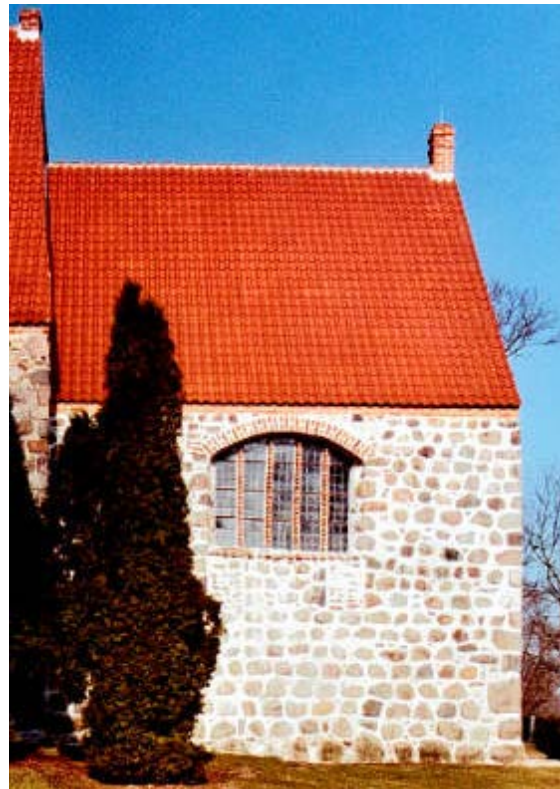
5. Tribohmi kirik Saksamaal. Akna kujundus tellistega.

sajandile, kuid seda võib näha ka keskaegsete kirikute juures, nagu näiteks Saksamaa maakirikute juures (ill 5).<sup>22</sup>

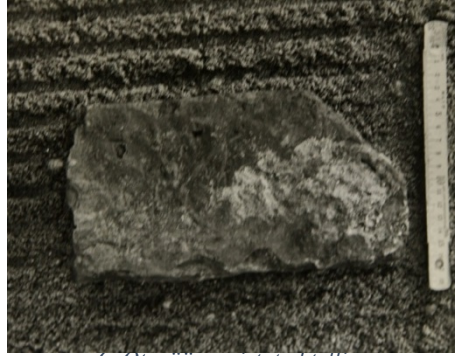
6. Otepää servistatud tellis.

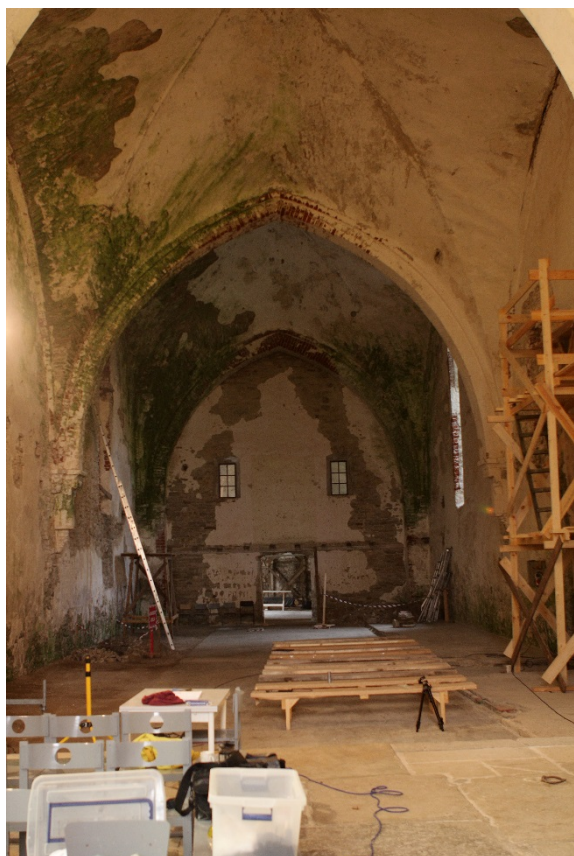
13. Põide kiriku interjäär. Näha tellistest vööndkaar.

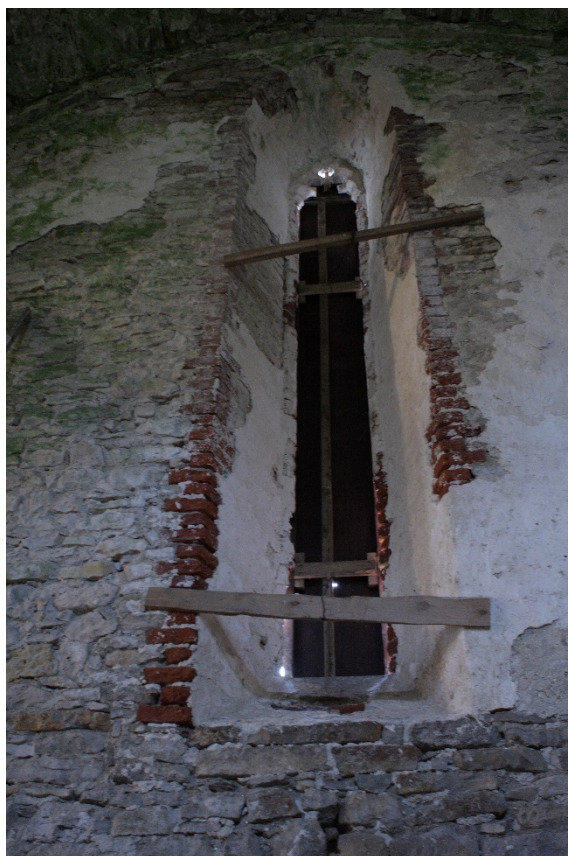
14. Tellistest aknapalendi nurk ning piit.

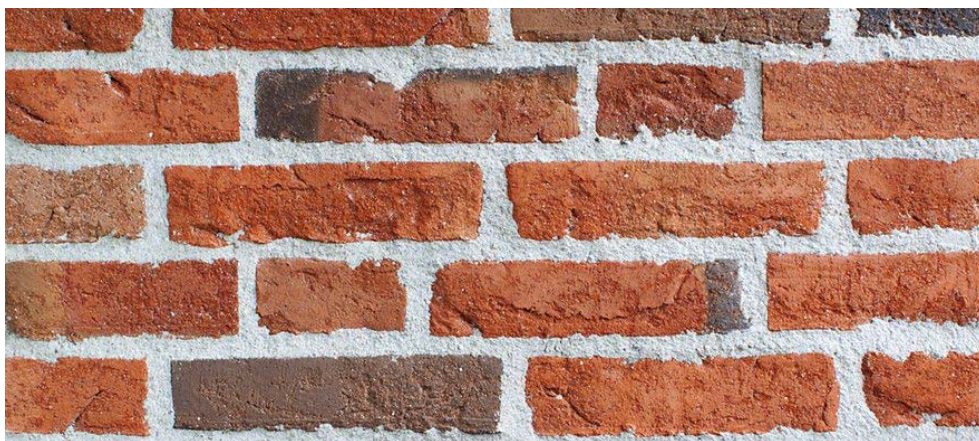
19. Tänapäevased „käsitsi“ valmistatud tellised. Pinna krobelisus saadakse savimassi manipuleerimisega, tavaliselt

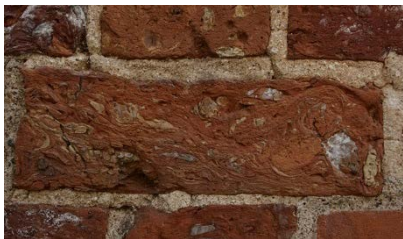
20. Korralikult segamata savist tellis.

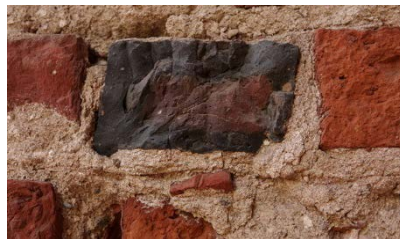
21. Põletustemperatuurist tulenev värvierinevus.

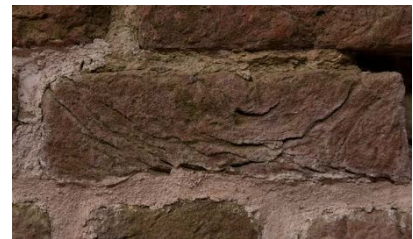
22. Savi vormi löömisest tekkinud kurrud.

Käsitsi valmistatud tellisteid on üldiselt võimalik masintoodetest välimuse põhjal eristada. Nende suurused on varieeruvad, ühes partiis võib erinevus olla kuni paar sentimeetrit, samuti erinevad tellised värvi poolest. Halvasti segatud savi tõttu võivad tellised triibuliseks jääda (ill 20), kui tellis on tulekoldele liiga lähedal olnud, siis põleb see tumedamaks, mõnikord lausa mustaks (ill 21). Liiga kõrge põletustemperatuuri korral hakkavad tellised „sulama“ ning nende kuju deformeerub. Käsitsi valmistatud telliste struktuur on masintootmisel saadud telliste omast erinev, käsitsi valmistatud tellised on „pehmema“ välimusega. Nende nurgad on tihtilugu ümaramad ning pind ei ole nii läikiv. Samas oleneb pinna läikivus ja toon ka sellest, millises ahjus või löövis telliseid põletati. Näiteks Tartu Jaani kiriku juures on restaureerimisel kasutatud telliste pind erinev, olenevalt sellest, kas neid põletati tunnel- või ringahjusid.<sup>120</sup> Kui savi ei ole korralikult segatud, siis aja jooksul ilmnevad sel tellisel kurrud

(ill 22).<sup>121</sup>

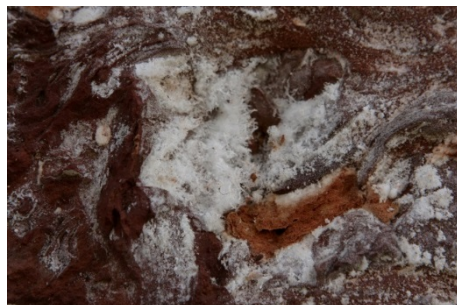
23. Soolade kristalliseerumine tellise pinnale.

Soolad satuvad tellistesse saviga, mördist, maapinnast ja saastunud õhust. Soolad on seinas lahustena ning kristalliseeruvad, kui tellise kuivades tekib küllastunud lahus. Kahjustuste ulatus sõltub pooride struktuurist, küllastunud soolade hulgast, soola omadustest, ümbritsevast keskkonnast, põhiliselt suhtelisest õhuniiskusest (RH), ja protsessi kiirusest. Kiire kristalliseerumise korral suureneb soola maht igas suunas võrdselt ja kahjustused on suuremad. Aeglase protsessi puhul, näiteks niiskuse juurdepääsu korral, toimub kristalliseerumine järk-järgult lähtuvalt pooride struktuurist. Kristalliseerumine toimub

aeglaselt vurrutaoliste kiirtena suundades, kus on rohkem ruumi.<sup>143</sup>

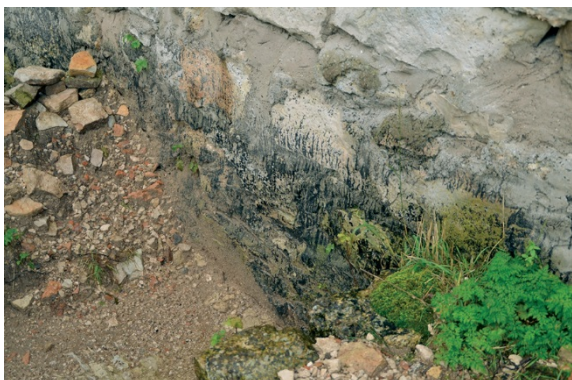
24. Põide kiriku bituumenist hüdroisolatsioon.

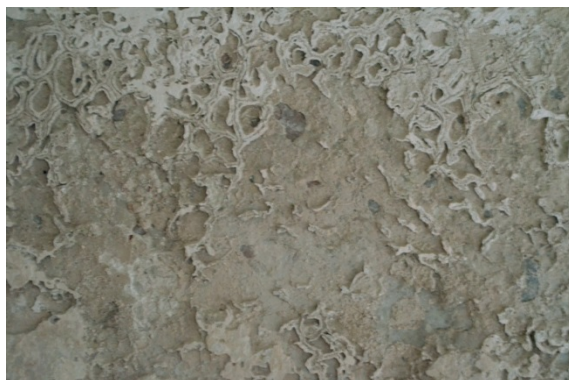
25. Soolade jäljed Põide kirikus.

Kirik oli pikalt lekkiva katusega (ptk 6.1) ning seetõttu on seinad märgunud, mahakukkunud krohv ning tühjaksuhutud vuugid vaid suurendavad ilmastikust tingitud kahjustusi. Niiskusega seotud probleeme suurendab olematu vertikaalplaneerimine ning sokliosa mahakulunud bituumenist hüdroisolatsioon (ill 24). Tänapäevaks on bituumen soklilt osaliselt koorunud ning ei paku ilmastiku eest kaitset, vaid pigem loob vee kogunemiseks sobivaid taskuid.<sup>153</sup> Seintel tähendati soolkahjustustele iseloomulikke jälgi (ill 25), kuid soolade sisaldust seintes ei ole kindlaks tehtud.<sup>154</sup>

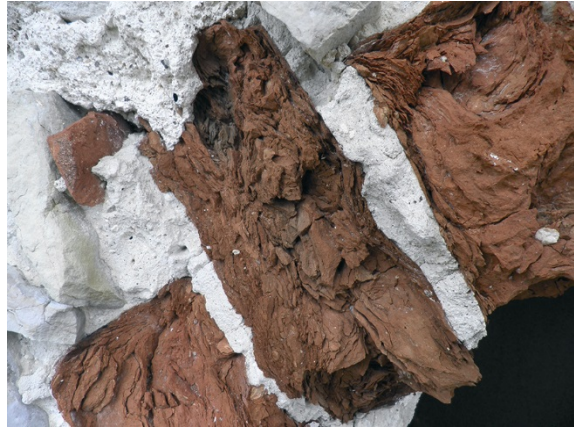
30. Telliste lagunemine laastudena. Ebatüüpiline Pöides.

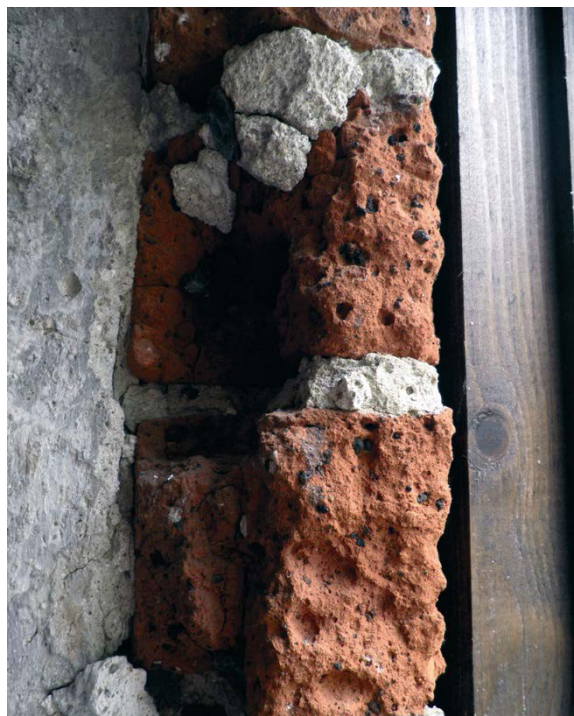
31. Tüüpiline tellisekahjustus Pöides. Pikihoone akna piit.

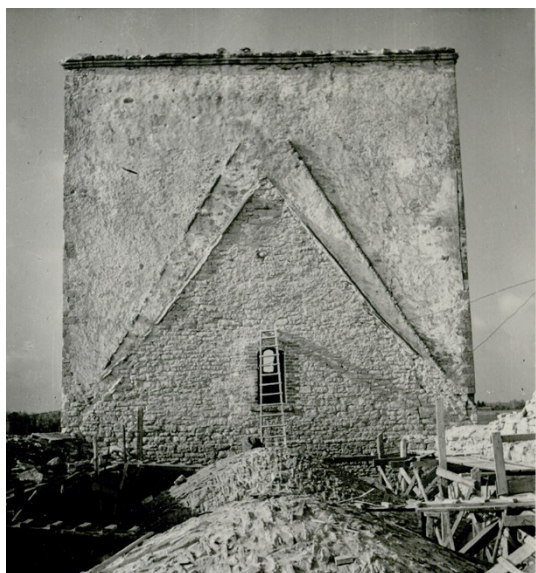
32. Viilude jäljed kiriku tornil. Ülemine on keskaegne.

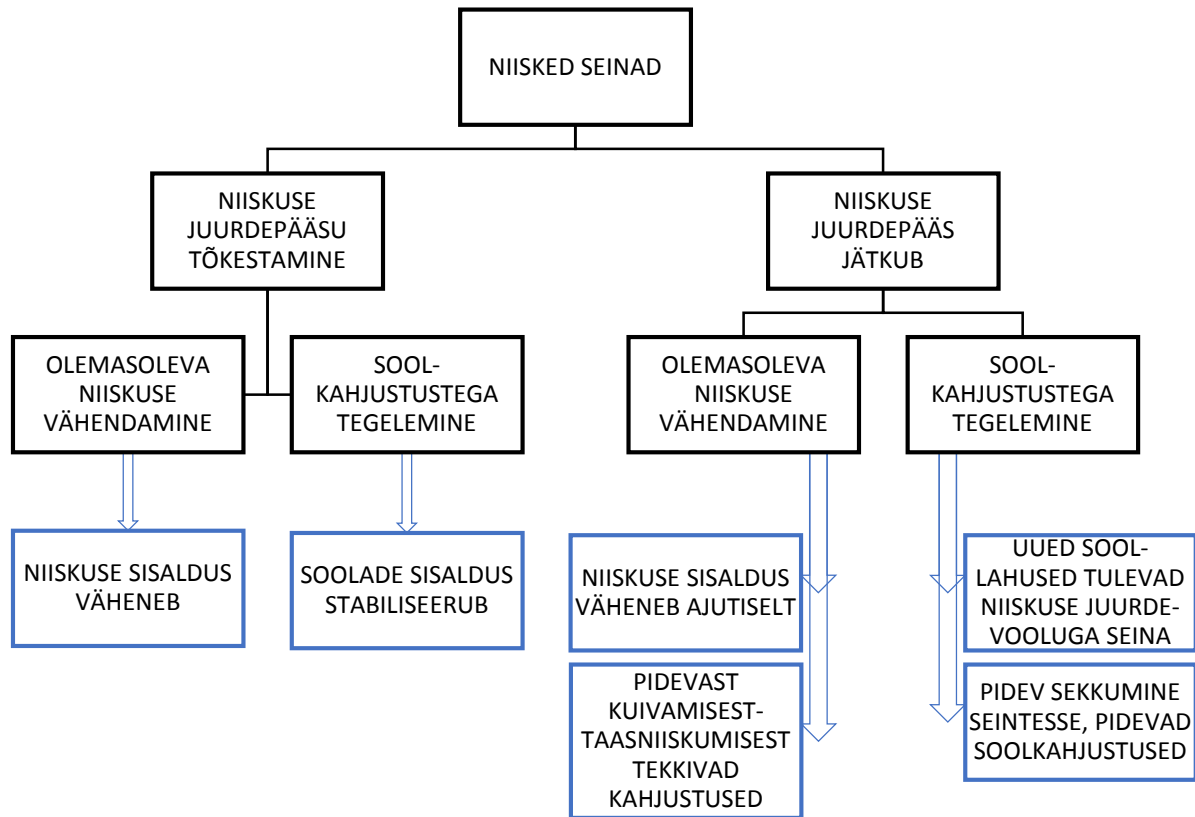
39. Eeldatavad tulemid seinte niiskusesisaldusega tegelemisel.

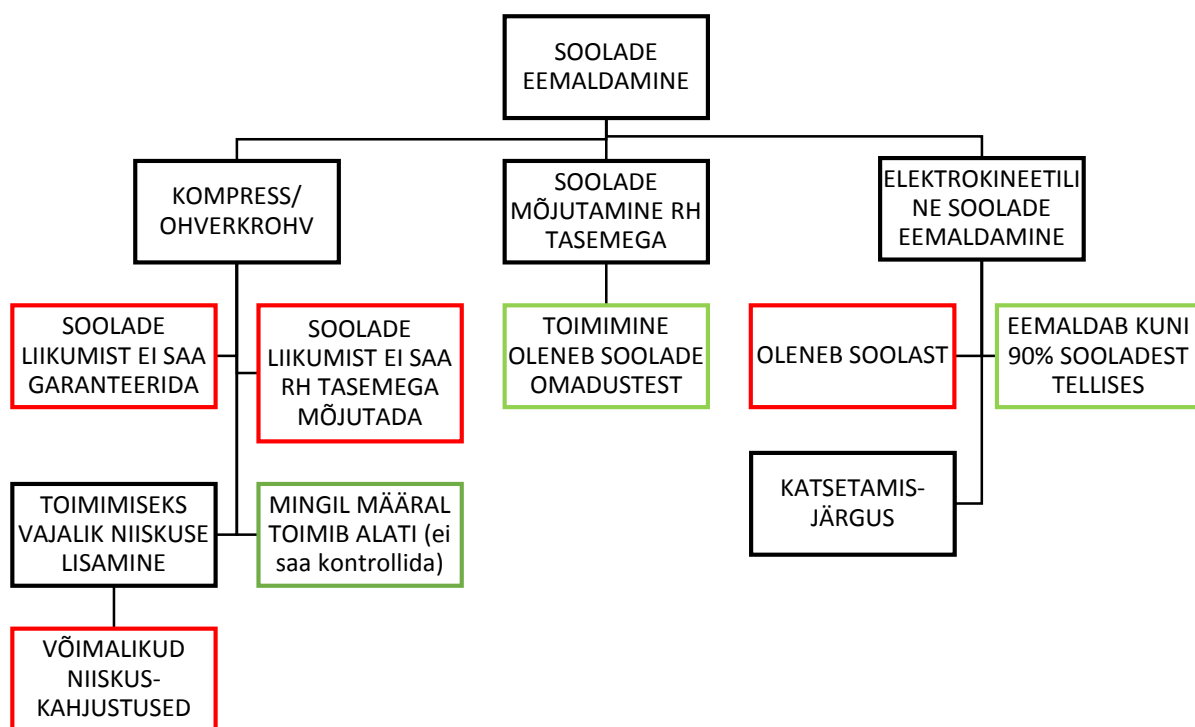
42. Erinevad võimalused soolade eemaldamiseks.

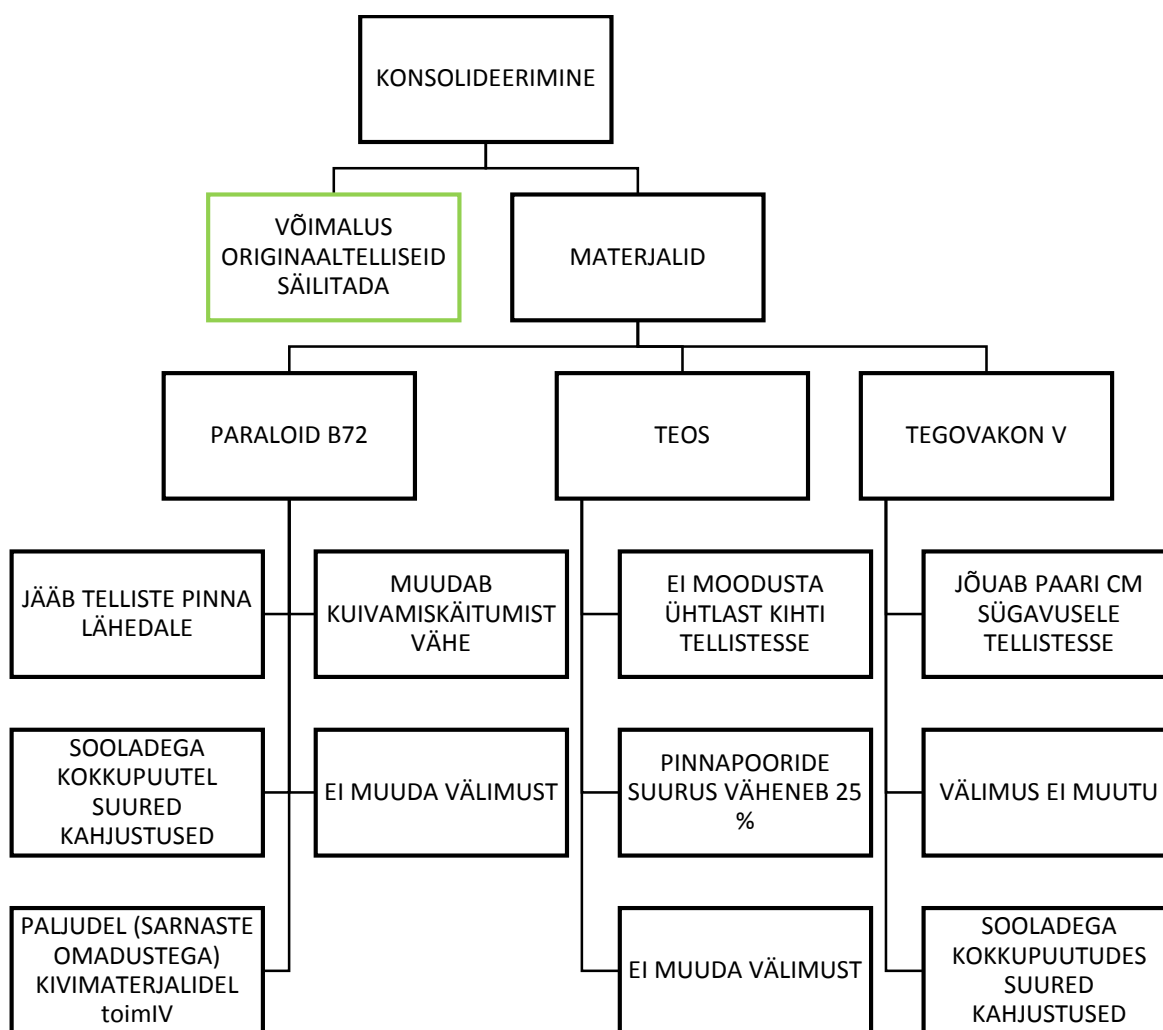
44. Erinevad konsolideerimiseks kasutatavad vahendid.

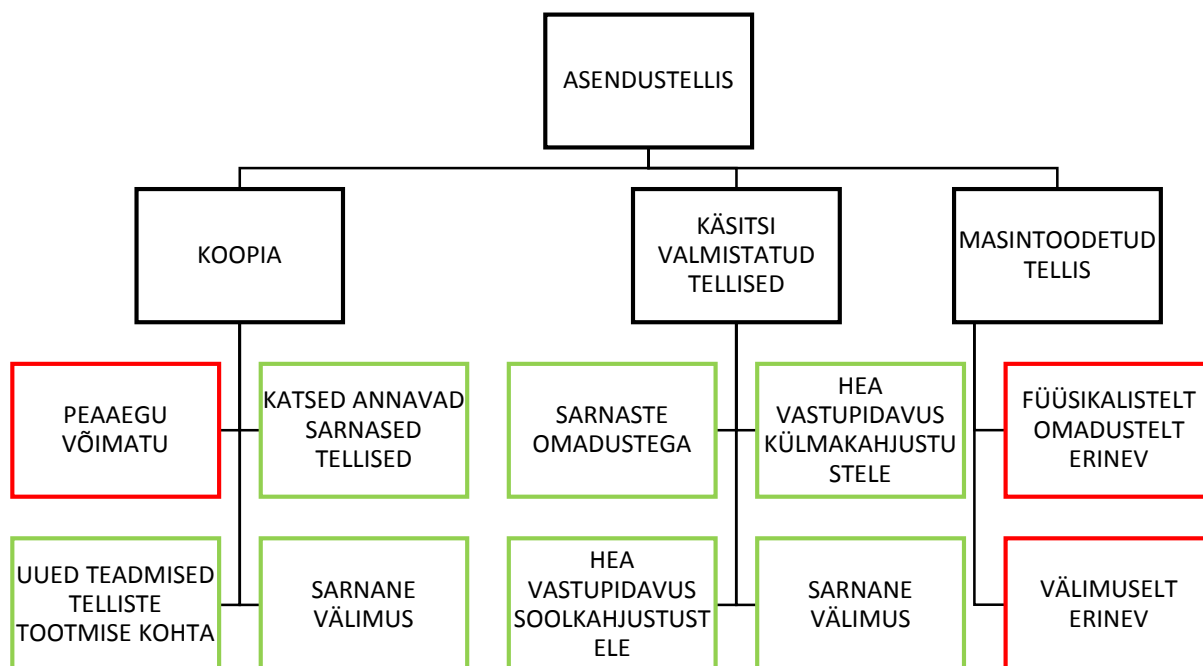
46. Asendustelliste valik.

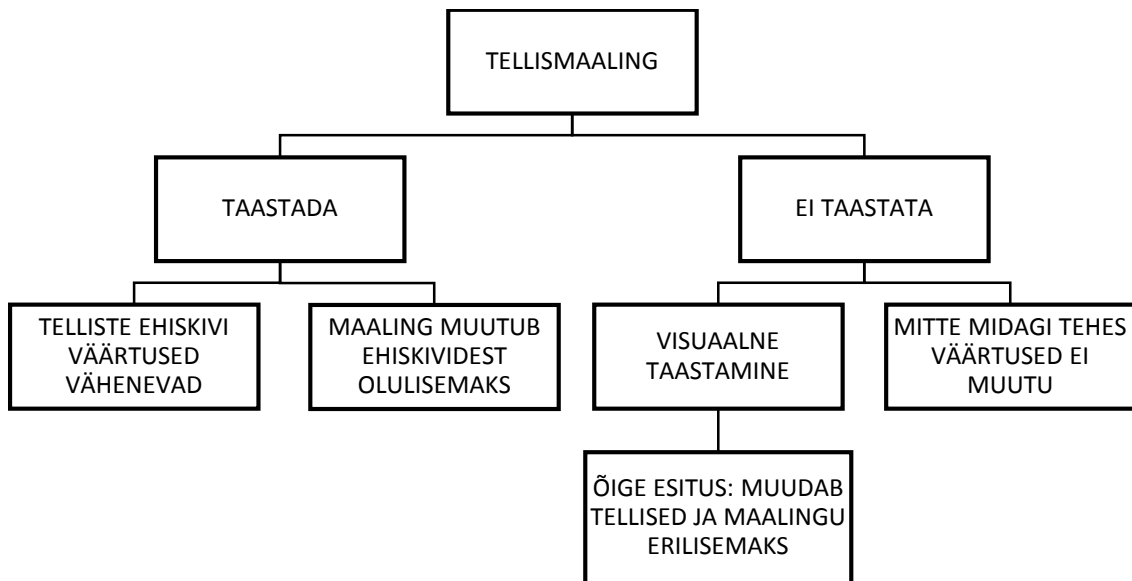
48. Erinevad võimalused tellismaalingu käsitlemiseks.
