EESTI KUNSTIAKADEEMIA
Kunstikultuuri teaduskond
Muinsuskaitse ja konserveerimise osakond

**EESTI MÕISAHOONETE PUITPÕRANDAD
STIILILINE ÜLEVAADE
JA
RESTAUREERIMISPROBLEMAATIKA**

Magistritöö

Tallinn 2016

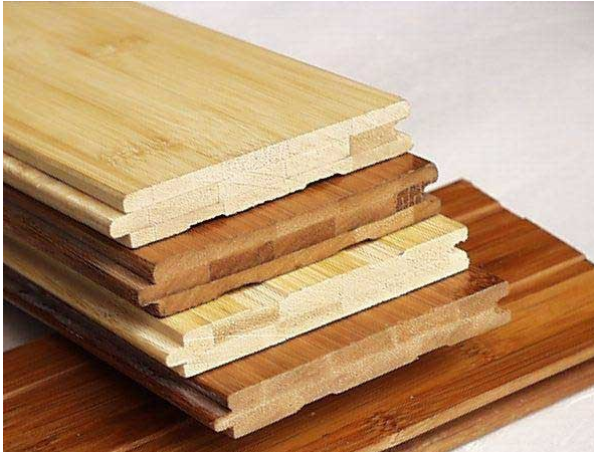
6. Sulundparkett.

Servade profiili järgi võib tükkparketti liigitada omakorda veel veeder- ja sulundparketiks (*ill 6 ja 7*).²⁹ Veederparketi lippidele on iseloomulikud lipi servadesse ja otstesse lõigatud kuni 8 mm sügavused sooned, millesse paigutatakse lippide ühendamiseks veedrid ehk sulundiliistud.³⁰

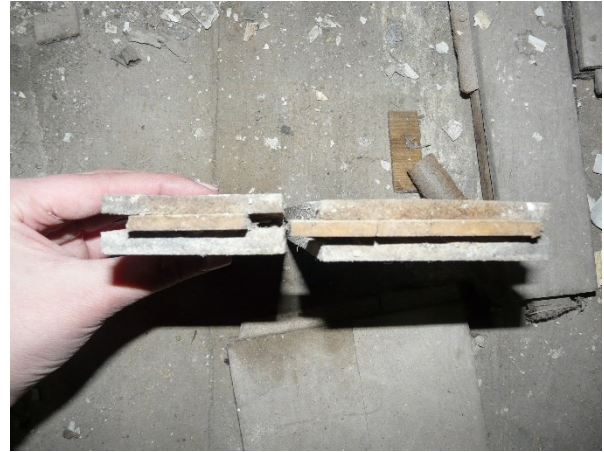
7. Veederliistudega parketilipid Uue-Põltsamaa mõisashoones.

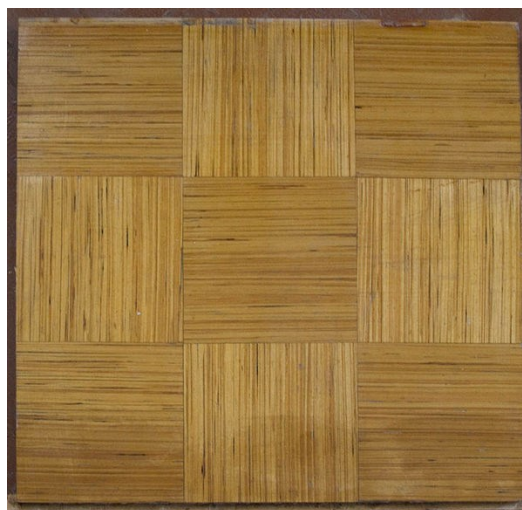
Kilpparkettpõrand koosneb ühesuguste mõõtudega puidust alusraamidele kleebitud mustrisse laotud parketilippidega kilpidest.

8. Nõukogudeaegne parketikilp.

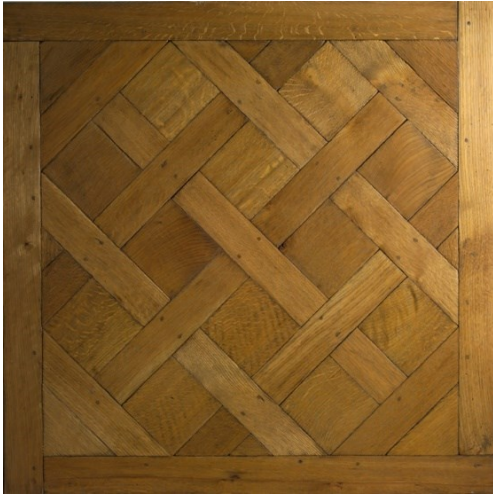
10. *Parquet de Versailles* parketmuster.

Parquet de Versailles levis esmakordselt ka seisuslikult madalamate aadlike linnapaleedesse ja mõisatesse, kusjuures samas mustris parketti leiab lisaks Prantsusmaale ka Saksa, Inglise ja Vene aadliresidentsidest. Parketmuster oli populaarne kuni 19. sajandi keskpaigani.

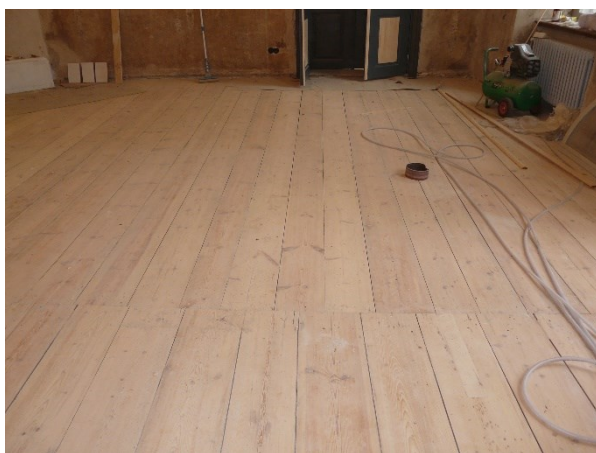
83. Laudpõrand Vääna mõisahoone peesaalis.

Eelkirjeldatud illustreerivad hästi **Vääna** mõisahoone laudpõrandad. Vääna mõis valmis 1797. aastal tundmatu Itaalia arhitekti kavandite järgi.¹⁵⁰ Hilisbarokse suursuguselt lossiliku härrastemaja peakorruse ruumides on säilinud märkimisväärselt palju lihtsaid laudpõrandaid (*ill 83*). Käesoleval ajal on vanad laudpõrandad vaadeldavad üheteistkümnes ruumis.¹⁵¹ Kuigi põrandate kohta puudub dateering, pärinevad ruumide laudpõrandad üsna tõenäoliselt hoone ehitusajast. Eranditult kõigi ruumide põrandalauad on kinnitatud taladele tahatud sepanaeltega. Huvipakkuv on mõisahoone edelapoolse rotundi laudpõrand (*ill 84*). Ringikujulise põhiplaaniga ruumi põrandat raamivad aknaorvades ülejäänud laudade suhtes risti paiknevad friislauad. Friislaudade paigutus vormistab keskse laudpõranda seitsmenurkseks põrandaväljaks.

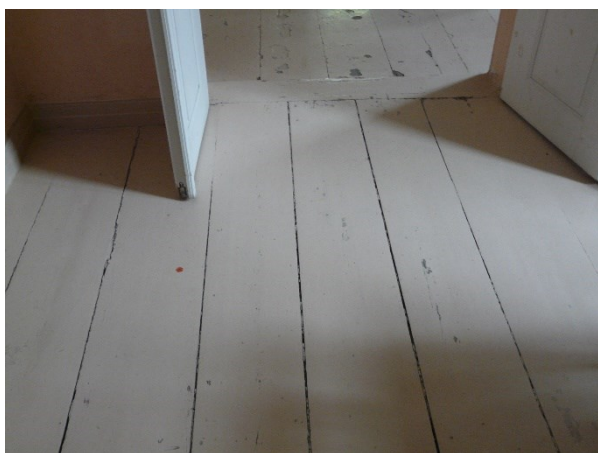
85. Laudpõrand Roosna-Alliku mõisahoone esimesel korrusel.

Eraldi tähelepanu väärivad ka **Roosna-Alliku** mõisahoone laudpõrandad. Roosna-Alliku mõis valmis 1786. aastal arhitekt Johann Schultzi projekti järgi.¹⁵² Erandlikult leiab siin laudpõrandaid majanduskorruse (esimese korruse) kirdepoolses tiivas paiknevatest võlvitud ruumidest.¹⁵³ Need on säilinud kolmes ruumis. Põrandate ehitusaja kohta puudub küll täpsem teave, kuid põrandalaudade erinev laius (lauad on 250–370 mm laiused) ning kulumisaste annavad alust oletada, et need pärinevad 18. sajandi lõpust, hoone valmimise ajast (*ill 85,86*).

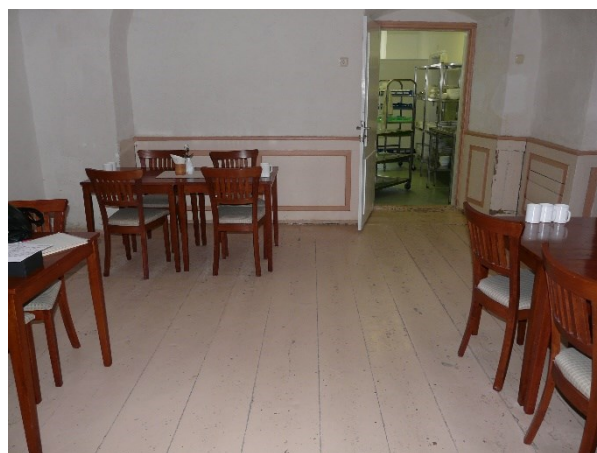
86. Laudpõrand Roosna-Alliku mõisahoone esimesel korrusel.

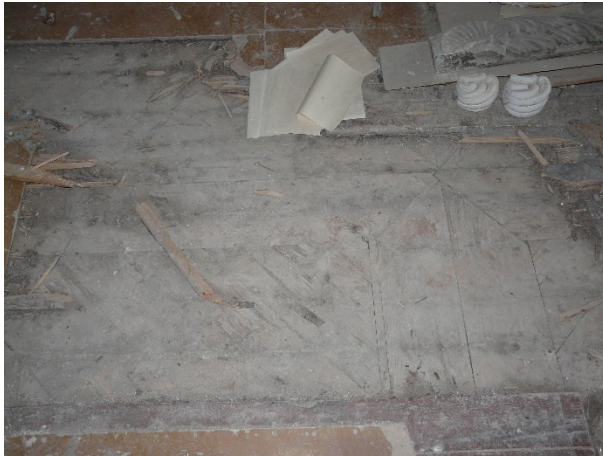
87. Detailvaade Kolga mõisahoones paiknevale laudpõrandale.

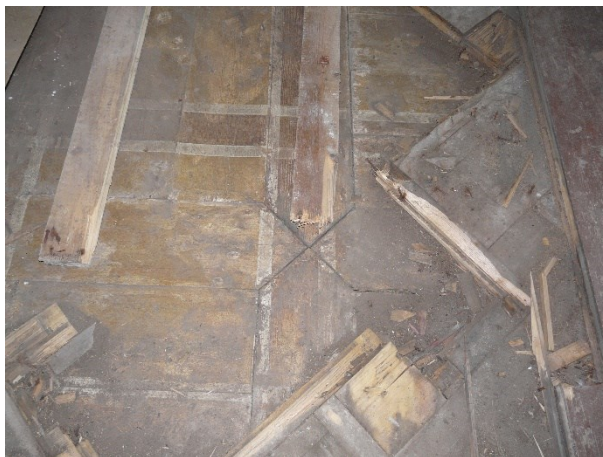
Sarnase, kuid detailides mõnevõrra lihtsama, ülesehitusega on ka Härgla mõisa peahoone saalis paiknev laudpõrand.¹⁵⁶ Härgla mustrisse laotud laudpõrandal puudub põranda keskel diagonaalsetest laudadest moodustuv rombi kujutis ning ei ole ka friislaudu (*ill 89, 90*).

89. Detailvaade Härgla mõisahoones paiknevale laudpõrandale.

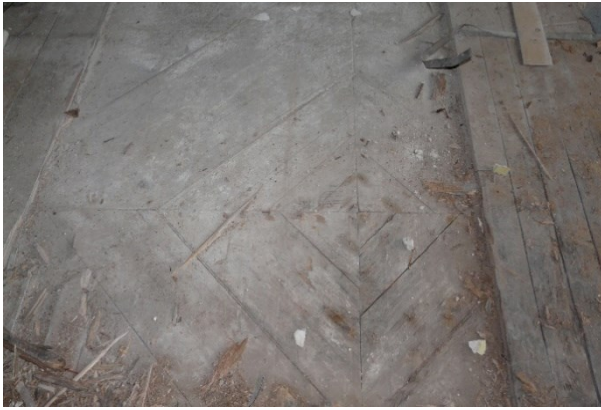
91. Kolga mõisahoones paikneva laudpõranda detailvaade.

Tulles tagasi Kolga mõisahoonde juurde, leiab sealt veel ühe mustrisse laotud laudpõranda, mis erineb oma ülesehituselt eelkirjeldatud põrandatest (*ill 91, 92*).¹⁵⁷ Mustrisse laotud laudpõrand on säilinud ühes kagupoelses tiivas teisel korrusel asuvas ruumis. Põranda keskvälja kaunistavad kolmnurksed, väga laiadest laudadest välja saetud tahvlid. Tahvlid moodustavad põranda keskele rombi kujutise, mida omakorda raamivad eerungnurkadega kitsamad lauad. Ülejäänud põrandapind on kaetud ruumi lühema küljega paralleelselt jooksvate laudadega, mida raamivad seinte ääres paiknevad eerungnurkadega friislaud.

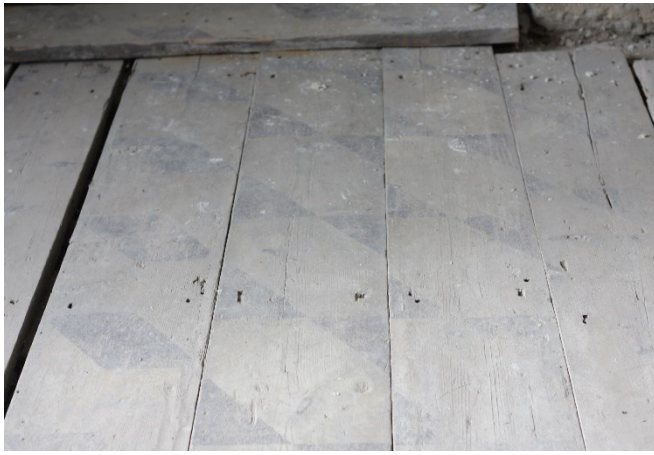
93. Kolga mõisahoones paiknev maalinguga laudpõrand.

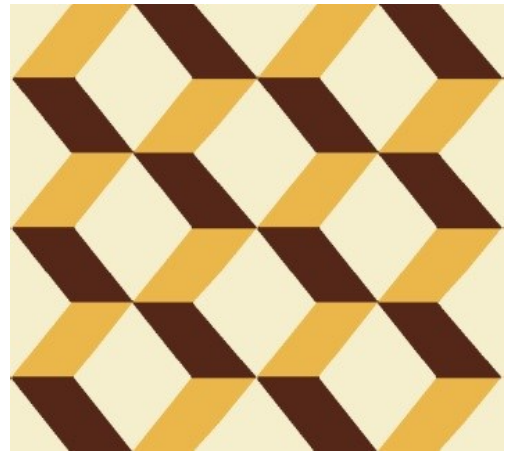
94. Põrandalaudade maalingumuster.

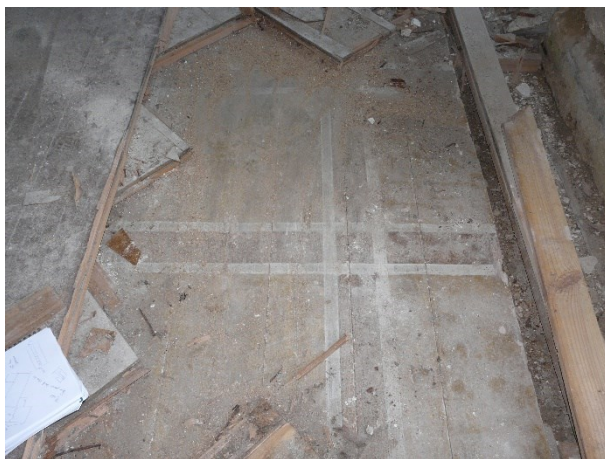
Tähelepanuväärne on Härgla mõisa peahoone saali põrand, mille põrandalauad on ühteagu laotud nii mustrisse kui kaetud maalingutega (ill 95).¹⁶³ Põrandalaudadele on maalitud ruudustikumuster (ill 96). Maalingu muster jaotab põrandavälja väiksemateks ruudukujulisteks ookrtoonide tahvliteks. Tahvleid ääristab punakaspruun raamistik, millele on tõmmatud valged kontuurid. Ka aknaorvades paiknevatele põrandalaudadele on maalitud aknaorvade perimeetreid järgivad tumepruunis raamistikus ookrtoonide väljad.

95. Härgla mõisahoones paiknev maalinguga laudpõrand.

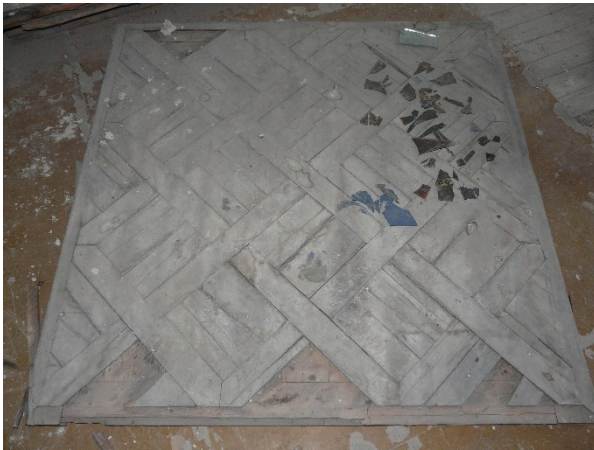
102. Kolga mõisahoones paiknev *Parquet de Versailles* mustriuga parkett.

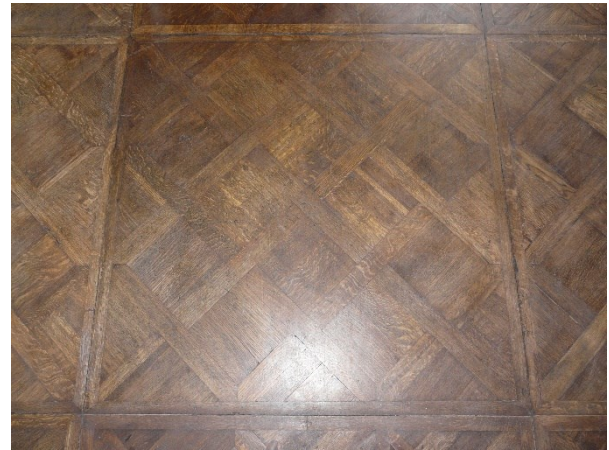
103. Kiltsi mõisahoones paiknev *Parquet de Versailles* mustriuga parkett.

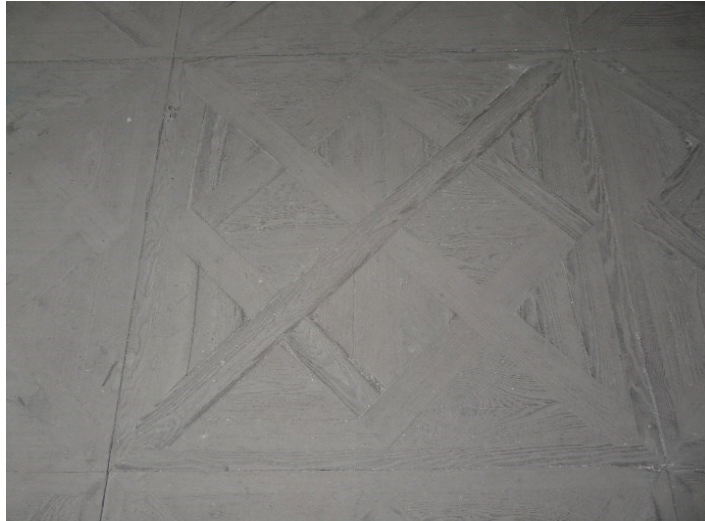
107. Kolga mõisahoones Euroopas levinud Chartreuse`i parketimustriga sarnanev parkettpõrand.

Võimalik, et Eesti mõisates olid levinud teisedki Euroopas tuntud parketimuustrid. Näiteks leiab **Kolga** mõisast kilpparketi, mille mustrikombinatsioon on sarnane Euroopas levinud Chartreuse'i nime kandva parketimuustriga (ill 107).¹⁷² Siiski on Kolga kilpparkett Chartreuse'i parketimuustrist mõnevõrra erinev ning mõjub pigem Euroopas levinud parketimuustri modifikatsioonina. Võrreldes kõrvalruumis paiknenud *Parquet de Versailles* parketiga on eelkirjeldatud parketikilbid väiksemate mõõtmetega: 1120x1120 mm.

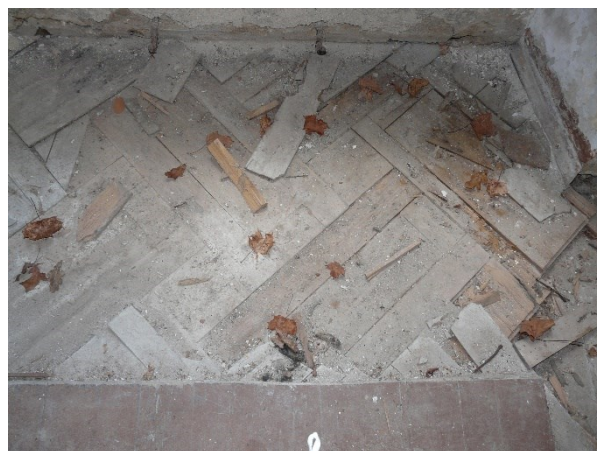
110. Härgla mõisahoones paiknev korvpunutismustris parkett.

Suuremõisa ja Härgla korvpunutismustris parketi moodustavad 700x350 mm ja 180x180 mm suurused kilbid, mis katavad mõisahoonete paraadruume. Härgla mõisahoones paikneb parkett saali interjööris ning see on kinnitatud varasemale maalingutega mustrisse laotud laudadest põrandale.

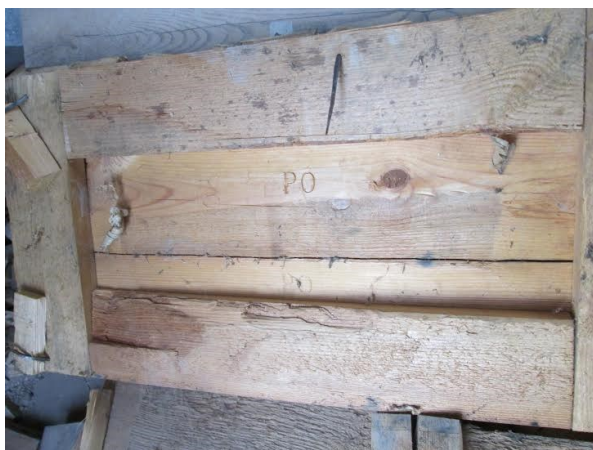
111. Suuremõisa mõisahoonest pärinevale parketikilbile on löödud tähis "PO". Foto: D. Lukas.

Suuremõisa peahoones on eelkirjeldatud parketti säilinud neljas esimese korruse ruumis, sealhulgas saalis. Mõisas läbiviidud restaureerimistööde käigus selgus, et kilpparkett oli kõigis ruumides paigaldatud laudpõrandatele. Ühtlasi avastati, et kõigi parketikilpide alusraamile on loodud tähis „PO“, mida Härgla parketikilpidel ei leidunud (*ill 111*).

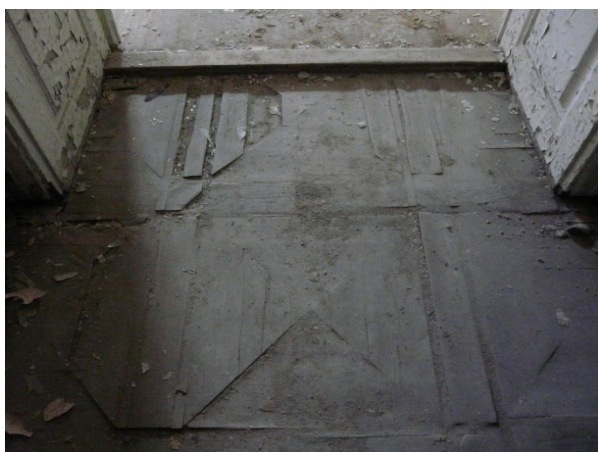
115. Detailvaade Riisipere mõisahoones paiknevast originaalparketist.

Võrdväärselt ülejäänud kunstiliselt kõrgetasemeliste interjööridetailidega leiab Riisipere peahoone kõigist paraadruumidest keeruka mustriga parkettpõrandad (*ill 115, 116*).¹⁷⁷ Mõisa peasaali katab diagonaalselt paiknevatest heledamast puidust ruutudest ning tumedamatest vahelippidest koosnev parkett. Läbi ülejäänud anfilaadselt paiknevate paraadruumide jookseb tumedamast puidust vaheliistudega liigendatud ruudustikega parkettpõrandad.

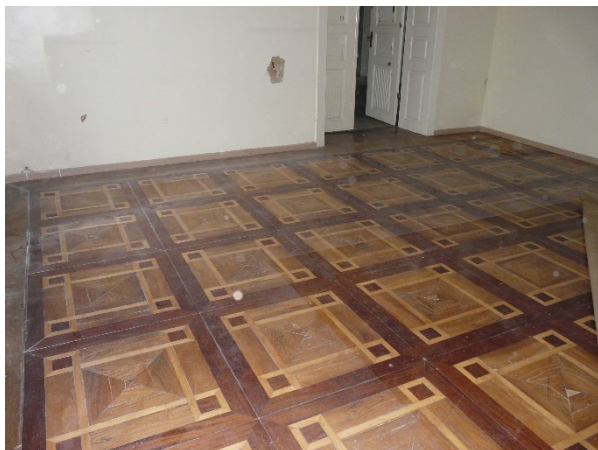
117. Udriku mõisahoones säilinud parkettpõrand.

Kontrastsest puitmaterjalist kilpparkettpõrand on säilinud ka Udriku mõisahoone muusikasalongis (*ill 117, 118*).¹⁷⁸ Salongi põrandat katab kolmest erinevast puiduliigist

valmistatud parkett, mille ruudustikmuster sarnaneb oma ülesehituselt Riisipere mõisa anfilaadselt paiknevate esindusruumide parketi mustri. Erinevalt teistest Eesti mõisahoonete 19. sajandi esimesest poolest pärinevatest parkettpõrandatest raamivad Udriku mõisa muusikalongi mustrilist parketivälja eerungisse lõigatud friislauad.

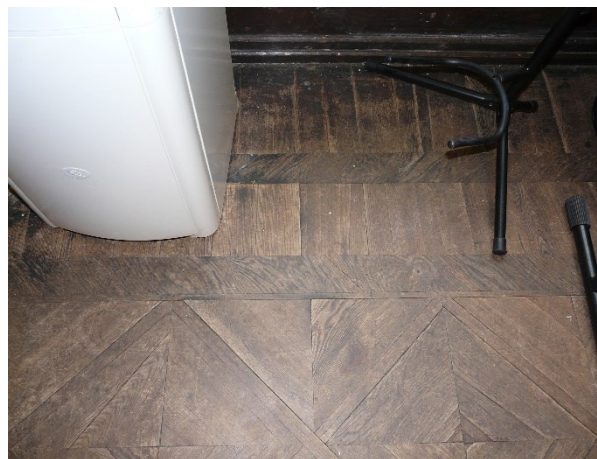
120. Detailvaade Vatla mõisahoones säilinud parketist.

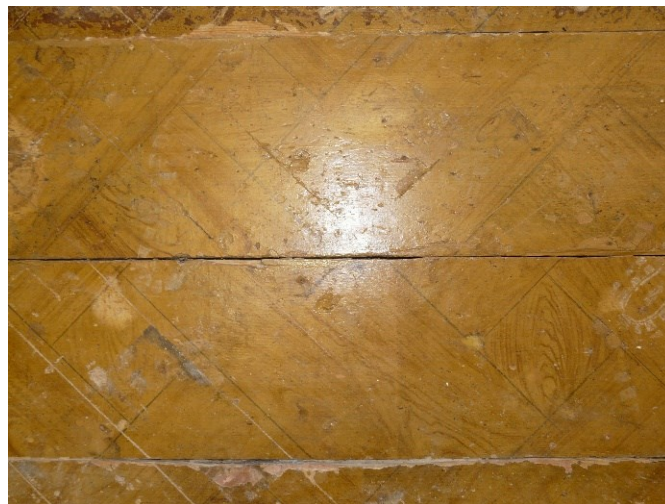
Aaderdus on teostatud põrandalaudu katvale õhukesele pahtlikihile kollase ja pruuni õlivärviga.

123. Detailvaade Vääna mõisahoones säilinud aaderdatud laudpõrandast.

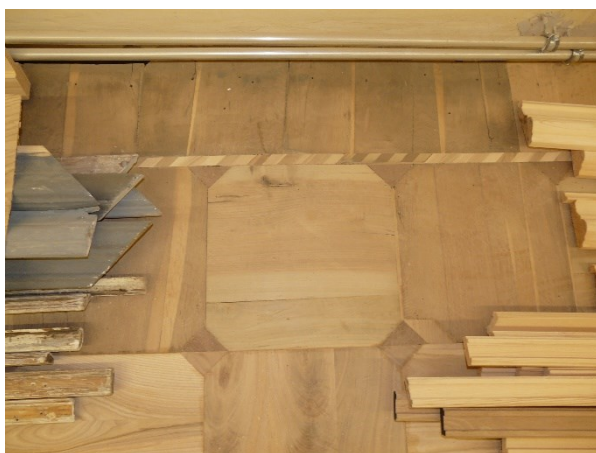
124. Detailvaade Vääna mõisahoones säilinud parkettpõrandast.

Eelkirjeldatud mustriga parkettpõrandad on säilinud **Voltveti** mõisahoone vestibüülist edela pool asetsevas ruumis ja **Vääna** ning **Suure-Kõpu** härrastemajade saalides. Kuigi kõigi eelnimetatud mõisahoonete parkettpõrandatel on ühesugune parketimustri ülesehitus, erinevad parkettpõrandad üksikosade mõõtmete ning täiendavate kaunistuslike detailide poolest. Näiteks raamib Vääna parketi mustrivälja kitsas, kahest erinevast puiduliigist valmistatud vahevöö (*ill 124*).¹⁹⁵

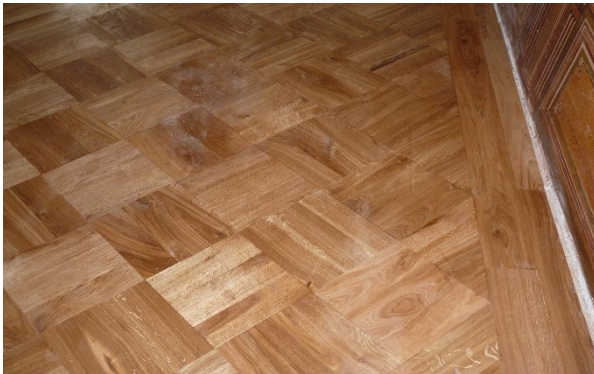
128. Vääna mõisahoones originaalparketi eeskujul rekonstrueeritud parkettpõrand.

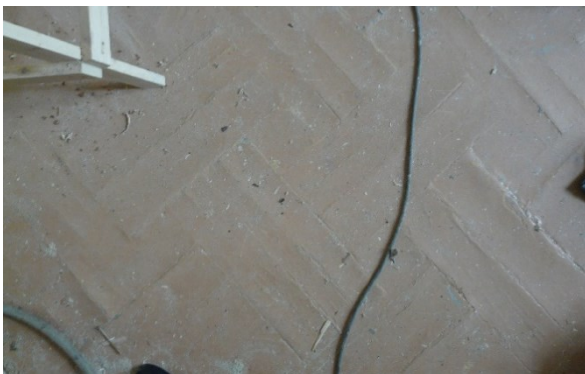
130. Korvpunutismustris parkett Vääna mõisahoones.

Lisaks eelkirjeldatud mustritele on mitmes Eesti mõisahoones säilinud ka korvpunutismustris parkettpõrandad (ill 130, 131, 132). Sarnaselt rombistikmustris parkettpõrandatele on ka korvpunutismustris parkettpõrandad liimitud laudadest aluspõrandale.

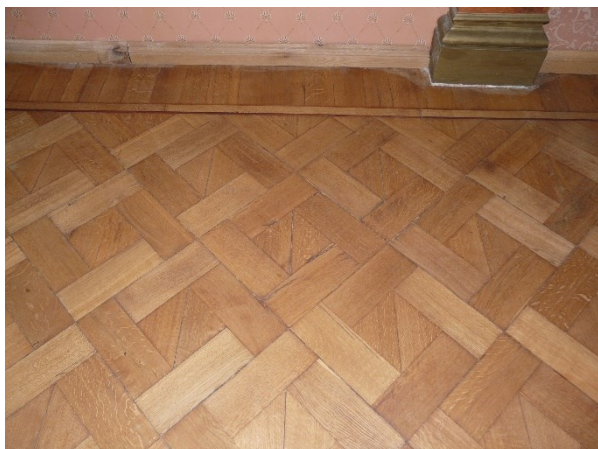
140. Põimikmustris parkett Kehtna mõisahoones.

Kõige tüüpilisemad põimikmustris parkettpõrandad koosnevad rööbiti paiknevatest ruudukujulistest tahvlitest, mida raamivad „põimuvad“ lipid. Selliseid parkettpõrandaid võib kaasajal näha **Anija**, **Kalvi** ja **Kehtna** mõisahoonetes (ill 140, 141).²³¹

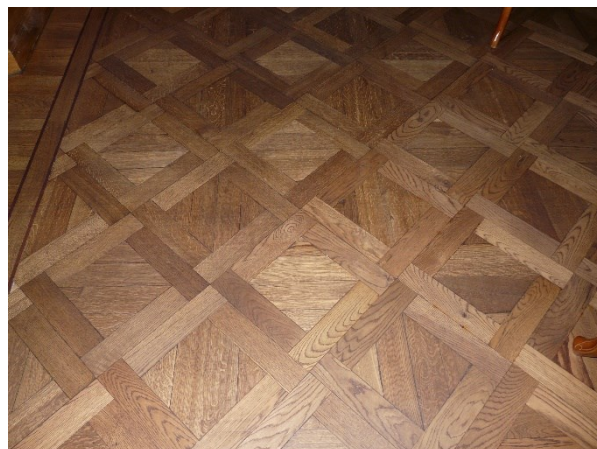
141. Põimikmustris parkett Kalvi mõisahoones.

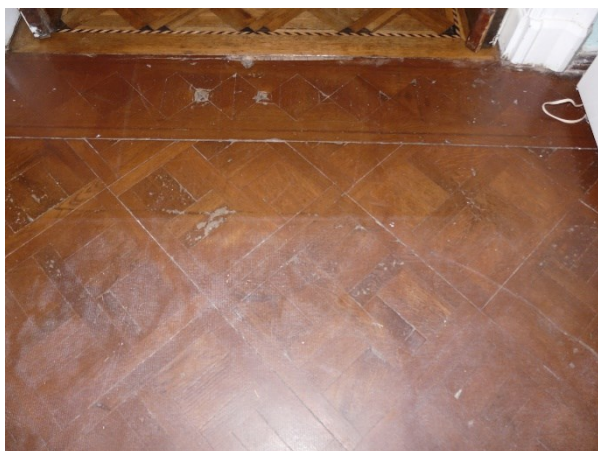
Põimikmustrites kasutatud ruudukujulised tahvlid võivad olla täiendavalt liigendatud ning omakorda koosneda erikujulistest lippidest, mis toovad põimikmustritesse täiendava nüansirikkuse. Selliseid parkettpõrandaid leiab tänapäeval **Uderna**, **Taagepera** ja **Olustvere** mõisahoonetest (ill 142, 143).²³²

142. Põimikmustris parkett Uderna mõisahoones.

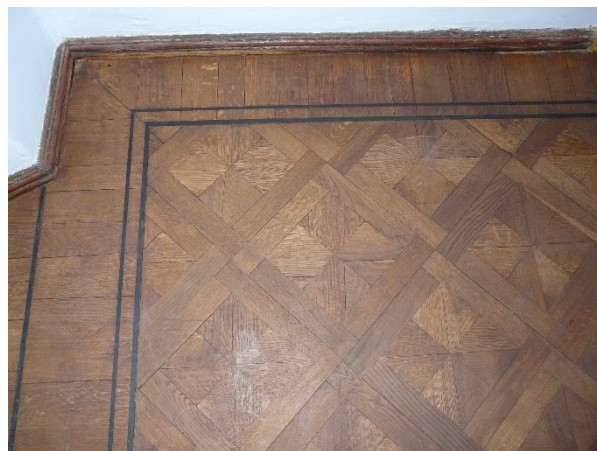
143. Põimikmustris parkett Olustvere mõisahoones.

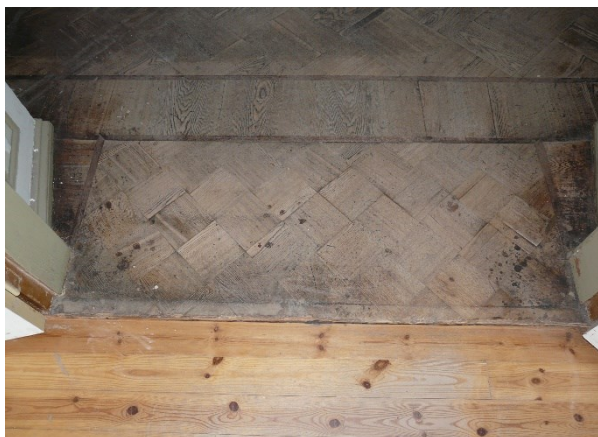
Vaheliistudega kaunistati täiendavalt ka ukseorvadesse jäävaid parketipindu, kuhu moodustusid mustrilised väljad. Kaunistatud ukseorvade parkettpõrandad on osaliselt säilinud **Suuremõisa, Olustvere, Uderna ja Lustivere** mõisahoones (ill 144, 145, 146, 147).²³⁴

144. Ruudustikmustris parketiga kaetud ukseorv Suuremõisa mõisahoones.

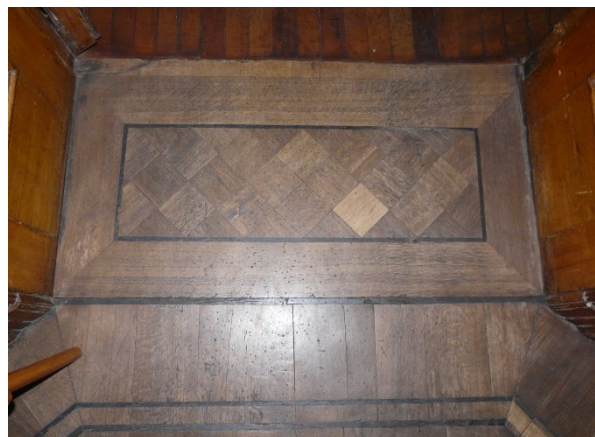
145. Ruudustikmustris parketiga kaetud ukseorv Olustvere mõisahoones.

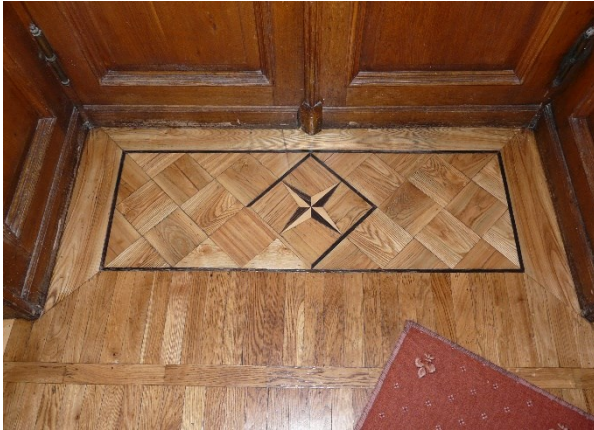
146. Tähemotiiviga ukseorv Uderna mõisahoones.

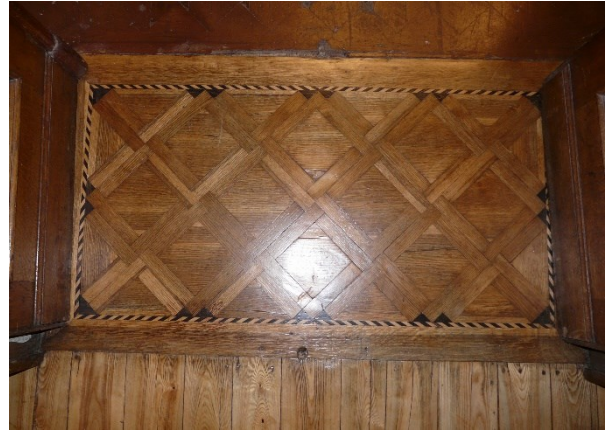
147. Põimikmustris ukseorv Uderna mõisahoones.

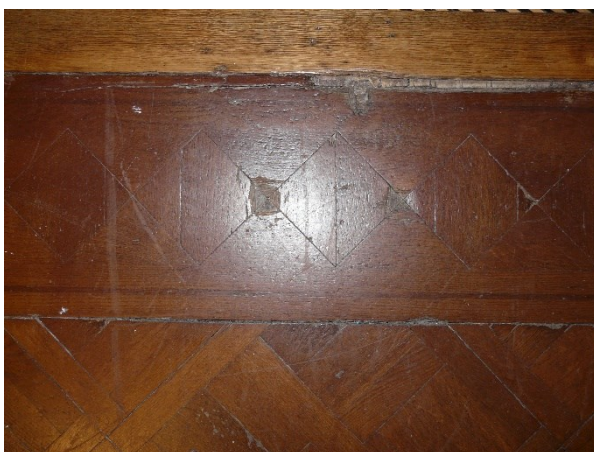
Lisaks vaheliistudele võimaldasid parkettidele hoopis rikkalikumaid efekte luua parketi mustrivälja äärde paigaldatud keerukamalt dekoreeritud bordüürid. Käesoleval ajal võib bordüüridega parkettpõrandaid leida **Puurmani** ja **Uderna** mõisatest (*ill 148, 149*).²³⁵ Parkettpõrandate inventeerimine näitas, et nii Puurmani kui ka Uderna mõisate härrastemajades on säilinud ühesugused ruudustikumustriga bordüürid. Ajaloolise õiendi järgi ääristas samasugune bordüür ka **Aaspere** mõisa härrastemaja Hiina toa parketti (*ill 150*).²³⁶

148. Ruudustikumustriga bordüür Uderna mõisahoones.

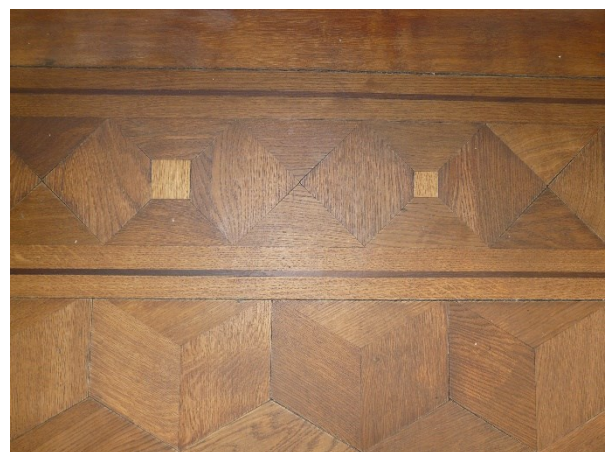
149. Ruudustikumustriga bordüür Puurmani mõisahoones.

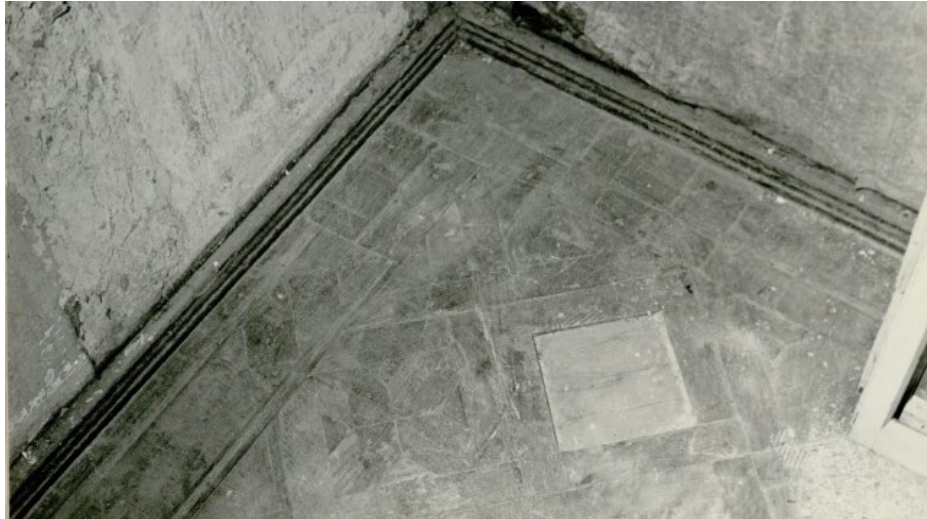
150. Ruudustikmustriga bordüür Aaspere mõisahoones.

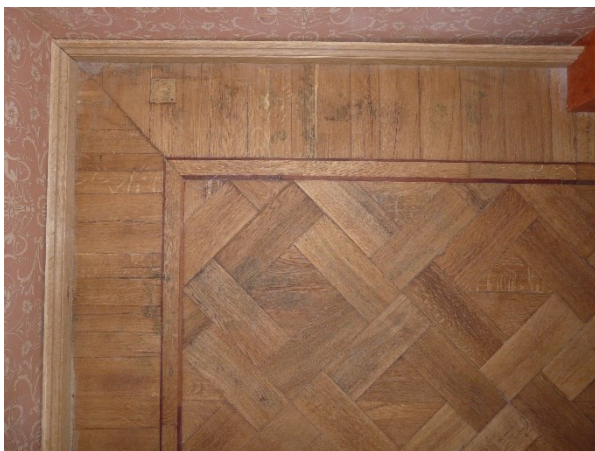
Vaheliistude ning bordüüridega külgnevad friisid moodustavad parketile tavaliselt ühelaiuse ääristava raami, mis on ruumi kõikides külgedes üldjuhul sama laiusega (*ill 151*). Autori poolt inventeeritud parkettpõrandatest on peaaegu kõigil friisidel eerungnurkne seotis. Vaid **Alu** mõisa härrastemajas võib kohata nn täisnurkse seotisega friisi (*ill 152*).

151. Eerungnurkse seotisega friis Kehtna mõisahoones.

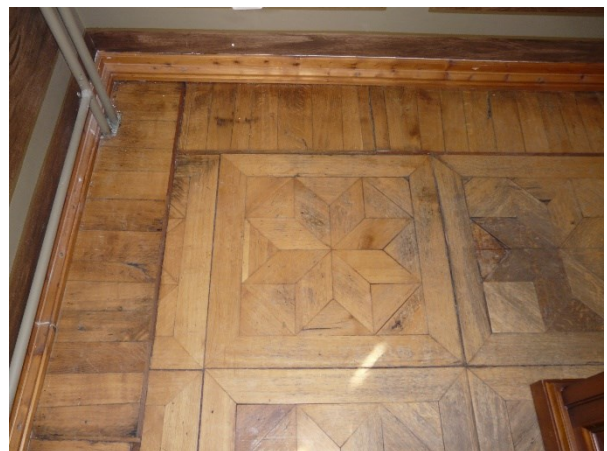
152. Täisnurkse seotisega friis Alu mõisahoones.

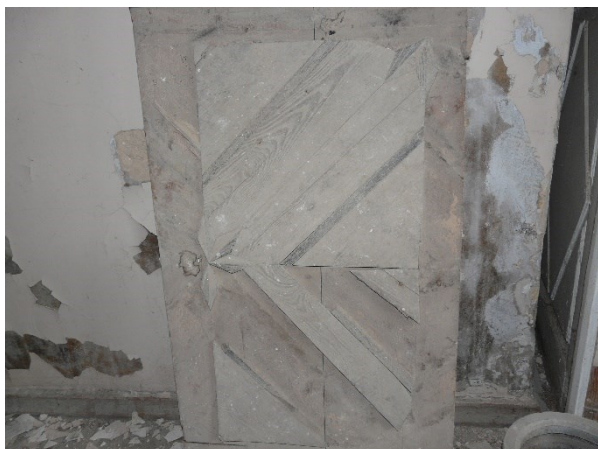
Näiteks on **Kolga** ja **Kalvi** mõisahoone saalides on ajalooliselt paiknenud tumedamate vaheliistude ning kahest puiduliigist valmistatud detailidest tähemotiividega intarsiaparketid (ill 153, 154, 155).²³⁷

153. Ainuke säilinud detail Kolga mõisahoone peasaali intarsiaparketist.

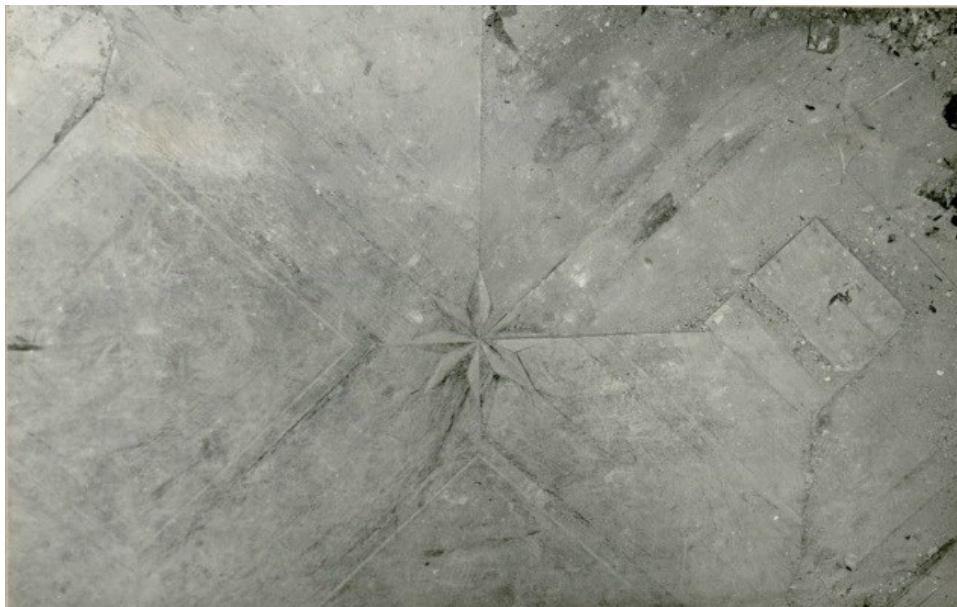
Mõisahoonete ajaloolistest õienditest selgus, et ka **Aaspere** mõisa peesaali põrandat on ajalooliselt katnud tähemotiividega intarsiaparkett, mis on olnud äärmiselt sarnane Kolga peesaali parketiga (*ill 156*).²³⁸

156. Aaspere mõisahoone peesaali tähtmotiividega intarsiaparkett.

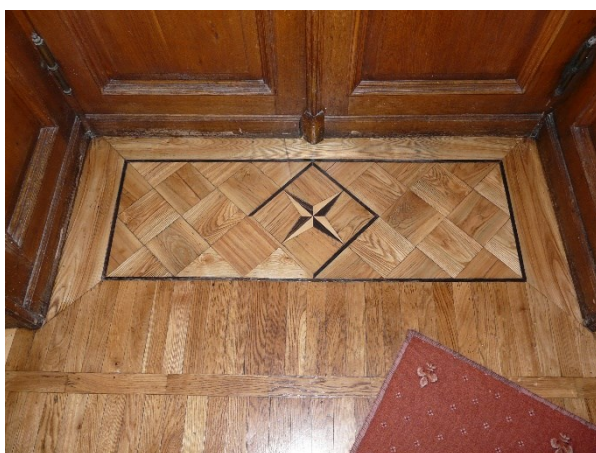
Üksikuid intarsiatehnikas detaile leiab ka **Uderna**²³⁹ ja **Kõltsu**²⁴⁰ härrastemajade parkettpõrandatelt. Uderna mõisa saalis on säilinud intarsiatehnikas motiividega kaunistatud ukseorvad, millest ühes paikneb neljatipuline täht ning teises põimikmusteri ning kitsa rombidest äärisvööga väli (*ill 157, 158*).

157. Intarsiamotiividega ukseorv Uderna mõisahoone saalis.

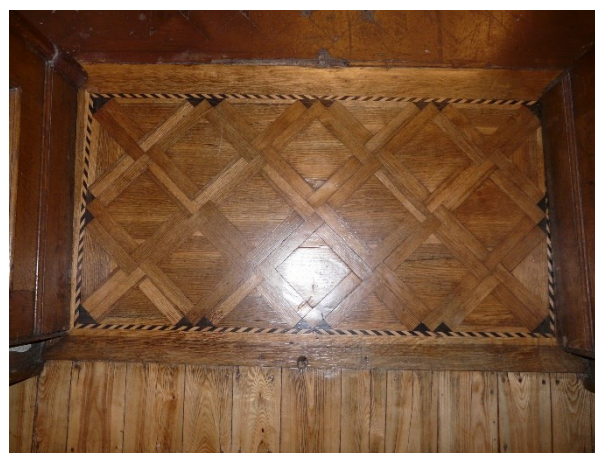
158. Intarsiamotiividega ukseorv Uderna mõisahoone saalis.

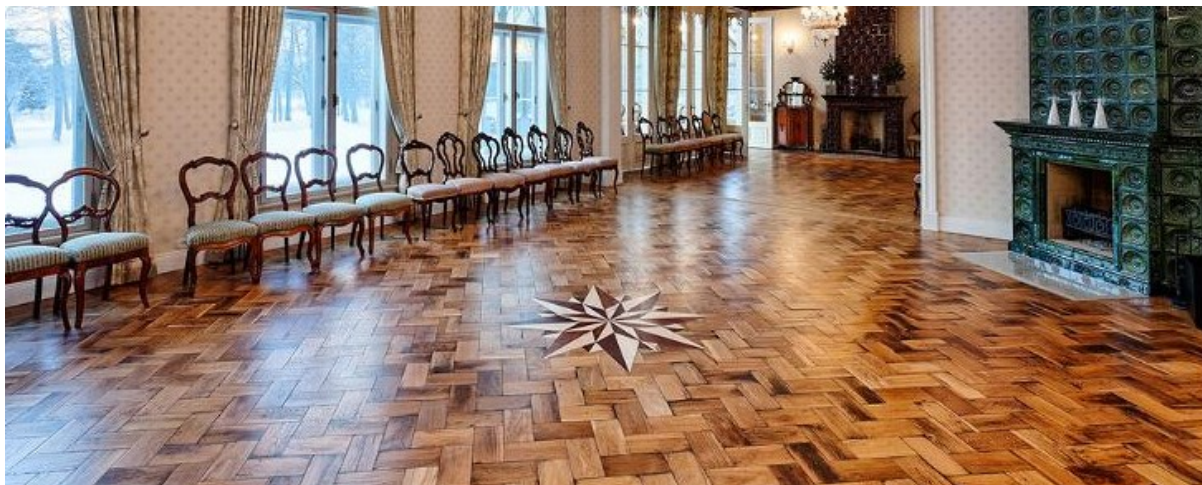
Kõltsu mõisahoone restaureerimistöõde käigus avastati saali kalasabamustris parketi keskelt heledamast ja tumedamast puidust valmistatud intarsiatehnikas tuulteroo. ²⁴¹

159. Tuulteroo Kõltsu mõisahoone saalis.

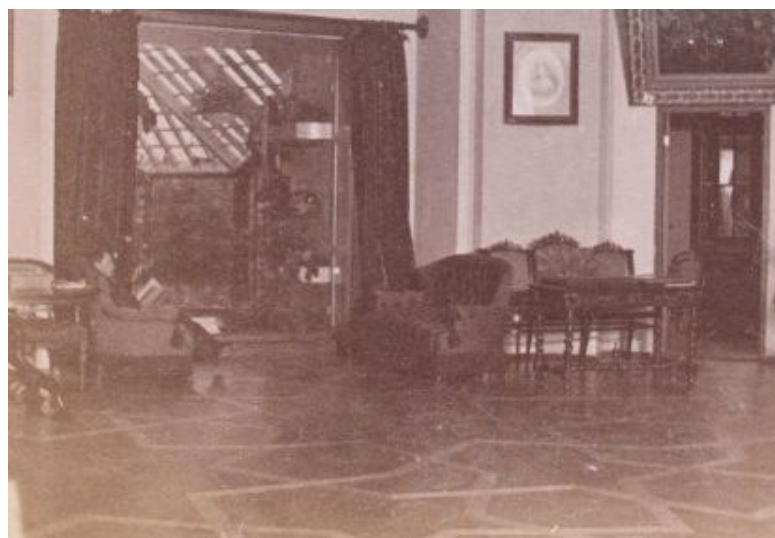
Täiesti erandlik intarsiatehnikas parkettpõrand on ajalooliselt paiknenud **Sangaste** mõisa peahoone võlvistikuga ballisaalis (*ill 160*). Originaalpõrand on vaadeldav üksikutel mõisa peasaali ajaloolistel fotodel, millel on osaliselt näha keerukas põimuvatest tähtedest muster. Tähtede keskel paiknesid omakorda ringjad tumedamast puidust ornamendid. Tähemustriga parkettpõrand kujutas endast saali roidvõlvistiku mustri projektsiooni põrandal.

160. Sangaste mõisa peahoone saali vaade.

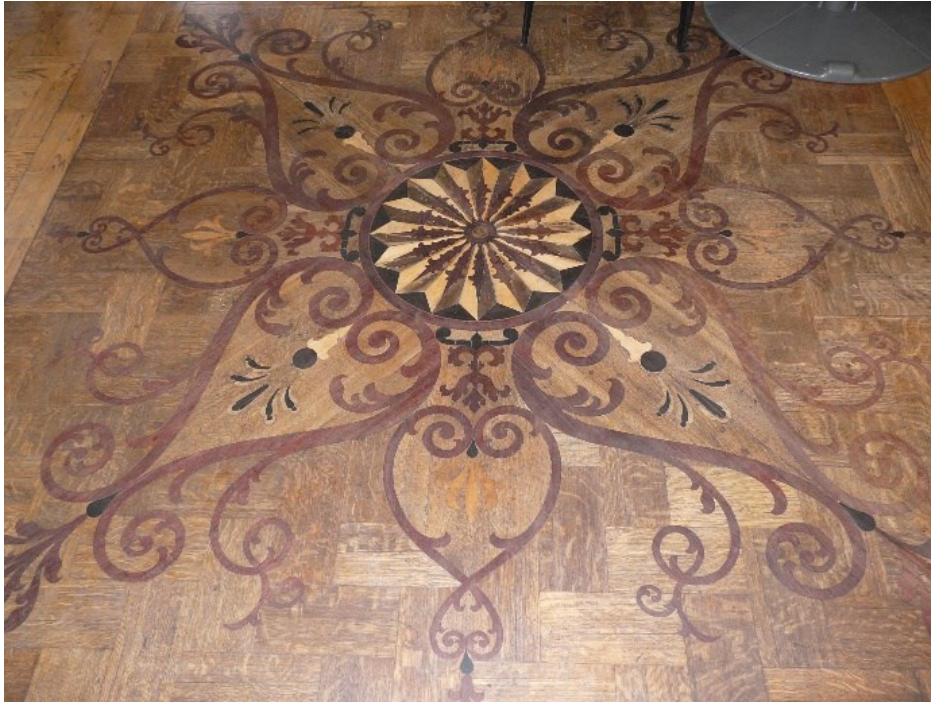
dateerimist lihtsustab asjaolu, et parkett asub hooneosas, mis ehitati 1860.–1870. aastatel.²⁴² Peasaali parketi marketriitehnikas ornamendi motiiviks on stiliseeritud õie kujutis. Õie keskel paiknes ajalooliselt pärlmutrist südamik.²⁴³ Ornamendi tausta moodustab kalasabamustris tammeparkett.

Ornamendi detailide valmistamisel on kasutatud erinevaid puiduliike, tõenäoliselt pähkli-, mahagoni-, kase- ja tammepuitu.

161. Vihula mõisa peahoone saali parkett koos marketriitehnikas motiiviga.

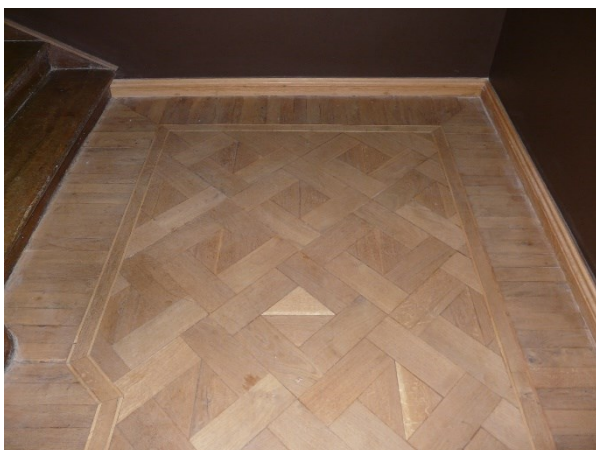
Lisaks eluruumidele hakati 19. sajandi teisest poolest parketiga katma ka trepiruumide põrandaid. Nii võib näiteks käesoleval ajal parkettpõrandaid leida **Kehtna**²⁴⁷ ja **Mäetaguse**²⁴⁸ mõisahoone trepiruumidest, kus on säilinud parketiga kaetud trepipodestid (*ill 168, 169*). Omanäolise lahendusena kerkib esile ka **Inju**²⁴⁹ mõisahoone peatrepp, mille astmed on kaetud diagonaalruudustikumustris parketiga (*ill 170*).

168. Kehtna mõisahoones trepipodestil säilinud parkett.

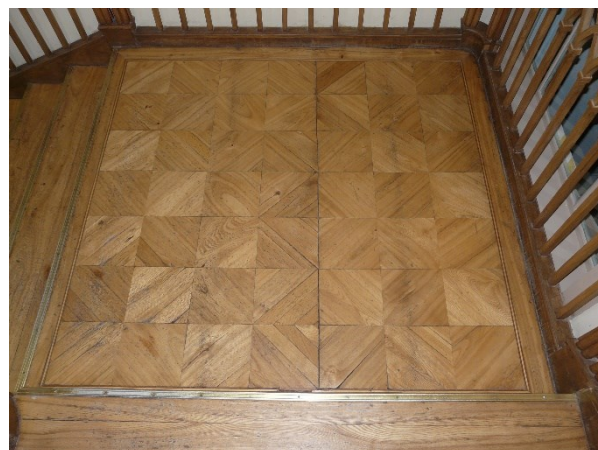
169. Mäetaguse mõisahoones trepipodestil säilinud parkett.

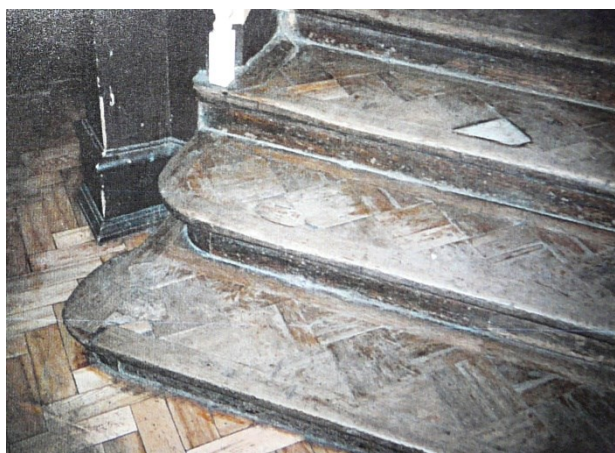
170. Inju mõisahoone peatreppi kattev parkett.

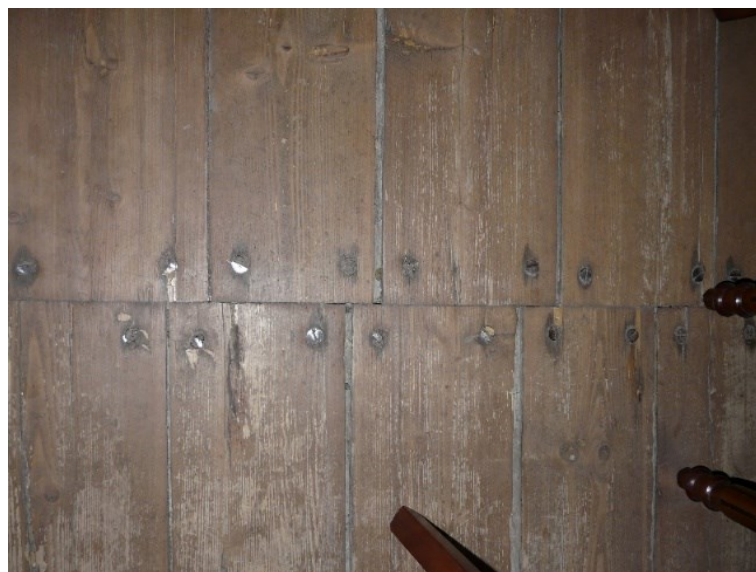
Omanäolised suhteliselt kitsastest laudadest valmistatud põrandad on säilinud **Sangaste** mõisahoones kolmes teise korruse ruumis.²⁵³ Näiteks võib ühe laudpõranda leida kunagisest raamatukogust. Kõigi ruumide põrandalaudades on vaadeldavad erakordselt jämedad metallkruvid. (*ill 175*).

175. Detailvaade Sangaste mõisahoones raamatukogus paiknevast laudpõrandast.

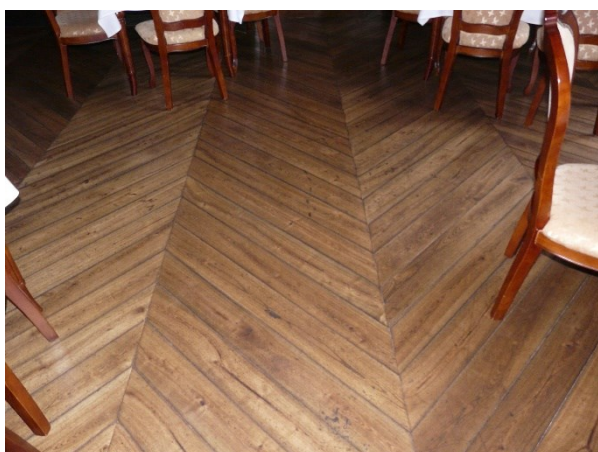
Mõisahoone peaaegu kõigis esindus- ja eluruumides on säilinud mitmesugustesse mustritesse laotud laudpõrandad. Mõisahoone interjööridest leiab mitmeid poolpunnlaudadest valmistatud põrandaid, mida ei leidunud üheski teises inventeeritud mõisahoones. Lauad on laotud kalasabamustrisse, imiteerides esmapilgul parketti (*ill 176, 177*). Kalasabamustris laudpõrandad on laotud täis- või eerungnurksetest laudadest.

176. Eerungnurksetest laudadest kalasabamustris põrand Alatskivi mõisa peahoones.

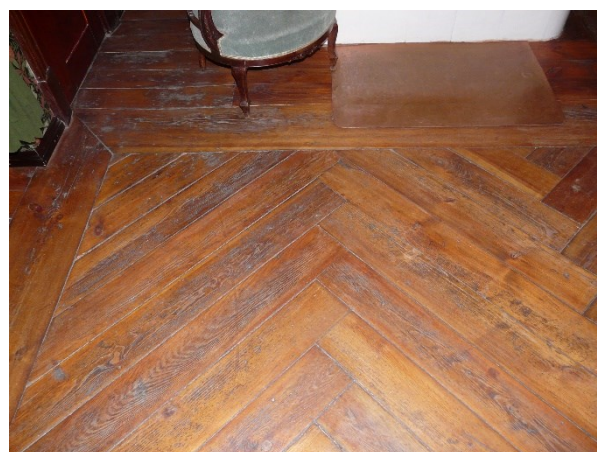
177. Poolpunnlaudadest kalasabamustris põrand Alatskivi mõisa peahoones.

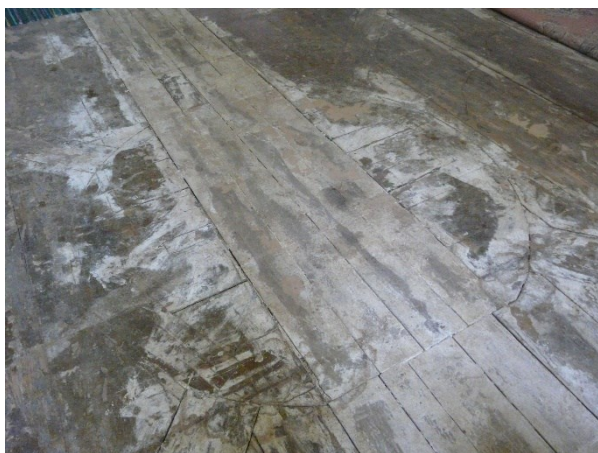
Täiesti erilaadne on **Õisu** mõisa peahoones säilinud laudpõrand (ill 184, 185).²⁶¹ Põrand erineb ülesehituselt tavalisest laudpõrandast. Ruumi laudpõranda keskel paikneb ülejäänud põrandalaudade suhtes risti asetatud laudadest ovaal. Ovaalist kulgevad kiirtena igasse ruumi nurka neli põrandalauda. Võimalik, et tegemist on olnud parketi aluspõrandaga.

184. Õisu mõisa peahoones säilinud laudpõrand.

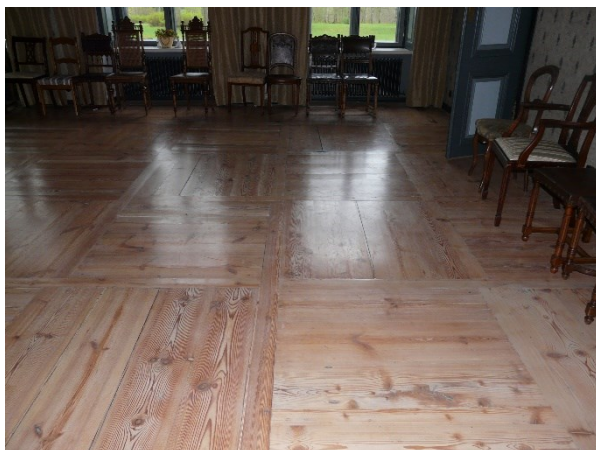
Dateerimisel valmistavad raskusi **Koordi** mõisa peahoone puitpõrandad.²⁶² Mõisahoones on säilinud erakordselt palju laudpõrandaid nii põhi- kui ka põõningukorruse ruumides. Lisaks tavalistele laudpõrandatele leidub mitmes ruumis mustrisse laotud laudadest põrandaid. Näiteks paikneb saalis „malelauamustris“ laudpõrand, elutoast võib leida aga eerungnurksetest laudadest laotud kalasabamustriga põranda (ill 186, 187).

186. Koordi mõisahoones peasaalis paiknev laudpõrand.

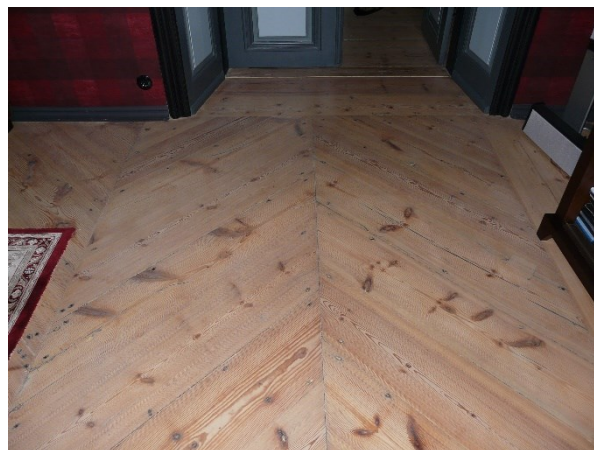
187. Koordi mõisahoones säilinud eerungnurksetest laudadest kalasabamustris põrand.

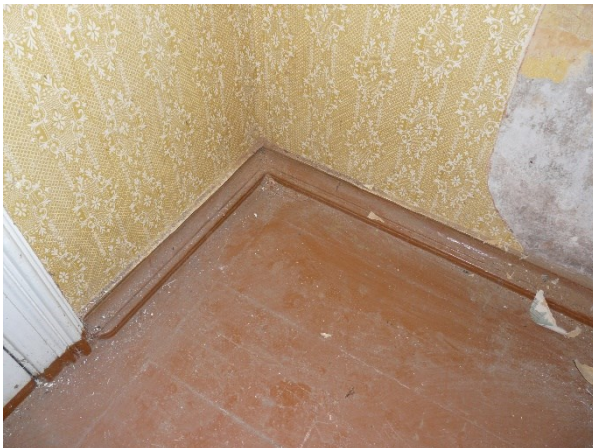
196. Ümara lõpmikuga rihvliist Arkna mõisahoones.

Paljudele rihvliistudele on ukseavade ääres lõigatud ümarad lõpmikud (ill 196, 197).

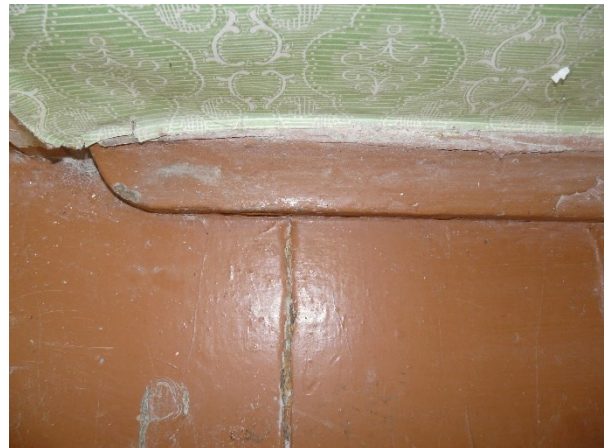
197. Ümara lõpmikuga rihvliist Õisu mõisahoones.

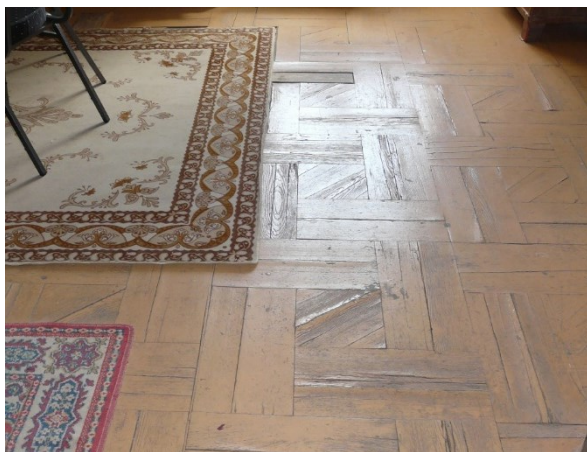
217. Kaardunud parketidetailid Anija mõisa härrastemajas.

Puitdetailide kujumuutused on nähtavad paljude Eesti mõisahoonete laud- ja parkettpõrandate juures: niiskusolude muutumine on põhjustanud puitdetailide piki- või ristikaardumise. Kui parkettpõrandate puitdetailide puhul võib märgata peamiselt pikikaardumist, siis põrandalaudade puhul esineb kõige rohkem ristikaardumist ehk kõmmeldumist (ill 217, 218).

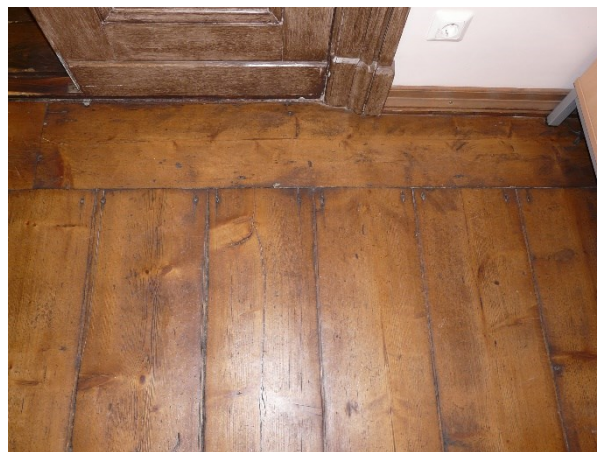
218. Kõmmeldunud põrandalauad Alu mõisa härrastemajas.

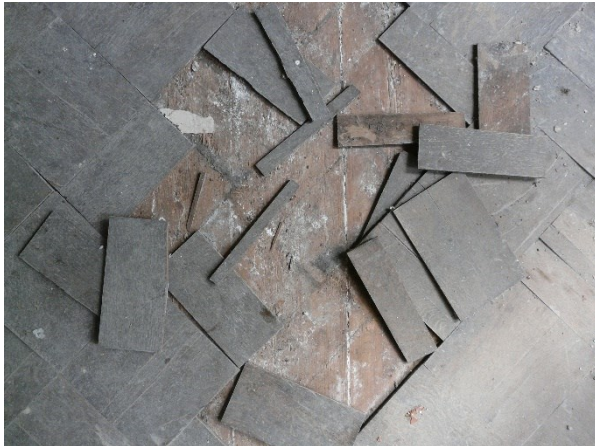
219. Murdunud parketidetailid Härgla mõisa härrastemajas.

Lisaks eelkirjeldatule on puidu pidev paisumine ja kahanemine põhjustanud paljude Eesti mõisahoonete puitpõrandate detailide pragunemist ning murdumist. Eelkirjeldatud kahjustused moodustavad ühtlasi ka levinuima puitpõrandate kahjustuste liigi. Kuigi pragunemist võib täheldada ka laudpõrandates, on see rohkem levinud parkettpõrandate puhul. Pragunenud puitdetailidega põrandaid võib kohata nii kasutuseta kui ka kasutuses olevatest mõisahoonetest (ill 219, 220). Praod põrandates on märgatavad peamiselt ruumides, kuhu on paigaldatud radiaatorid või kütetorustik.

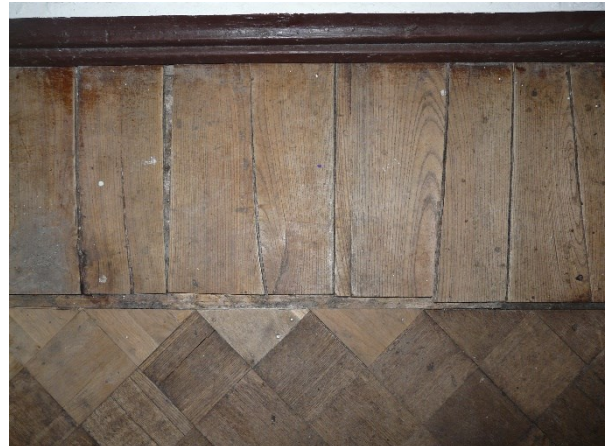
220. Pragunenud friisliidid Lustivere mõisa härrastemajas.

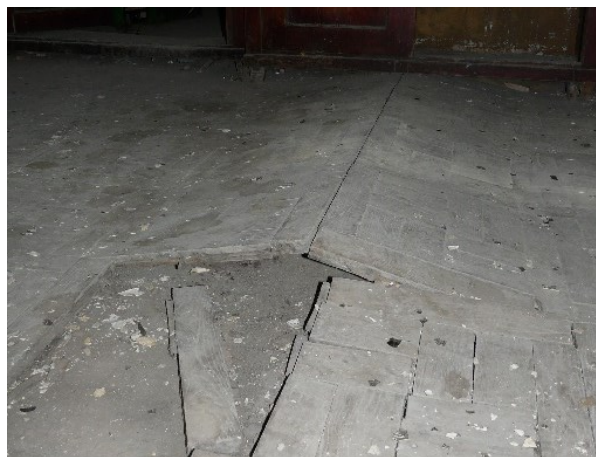
221. Aluspõrandalt eraldunud parketi puitdetailid Uue-Põltsamaa mõisa härrastemajas.

Mitmes mõisahoones on liigniiskuse tingimustes paisunud parkettpõrandate puitdetailid hügrokoopsuspiiri saavutamisel aluspõrandalt eraldunud. Niisketes tingimustes paisuv puit põhjustab juhtudel, kus konstruktsioonelementide horisontaalsuunalise liikumise võimalused on piiratud (näiteks on parketilipid naelutatud aluspõrandale), tugevaid vertikaalsuunalisi paigutusi, mistõttu osa põrandalaudu või parketilippe/kilpe surutakse, n.ö. “trügitakse”, üles (ill 221). „Trügijõu“ tulemusena moodustuvad põrandal nn niiskuserked ehk omalaadsed vaod, kühmud ja muhud, mis ekstreemjuhtudel võivad olla poole meetri kõrgused või kõrgemadki.
