EESTI KUNSTIAKADEEMIA
Kunstikultuuri teaduskond
Muinsuskaitse ja konserveerimise osakond

**EESTI MÕISAHOONETE PUITPÕRANDAD
STIILILINE ÜLEVAADE
JA
RESTAUREERIMISPROBLEMAATIKA**

Magistritöö

Tallinn 2016

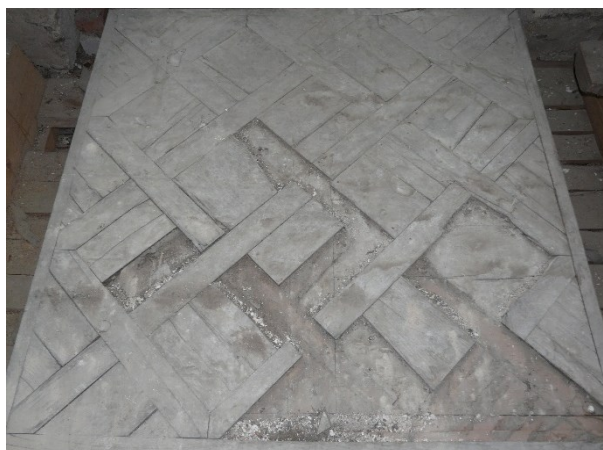
222. Liigniiskuse mõjul parketi kilbi alusraamilt eraldunud puitdetailid. Kolga mõisa peahoone.

Eesti mõisate peahoonete puitpõrandate keemilised kahjustused esinevad peamiselt parkettpõrandate puhul, mille detailid on liimitud laiadest laudadest aluspõrandale. Ajalooliselt kasutati parkettpõrandate puitdetailide liimimiseks loomseid liime, eelkõige nahaliimi.²⁹⁸ Kuna tegemist on vees lahustuva liimiga, on see tundlik ruumi niiskustaseme muutuste suhtes. Kondiliim kaotab liialt kuivades, aga ka liialt niisketes tingimustes oma vastupidavuse.²⁹⁹ Hapraks muutunud liimühendus on põhjustanud mitmete mõisahoonete parkettpõrandate puitdetailide eraldumise aluspõrandast (*ill 222*).

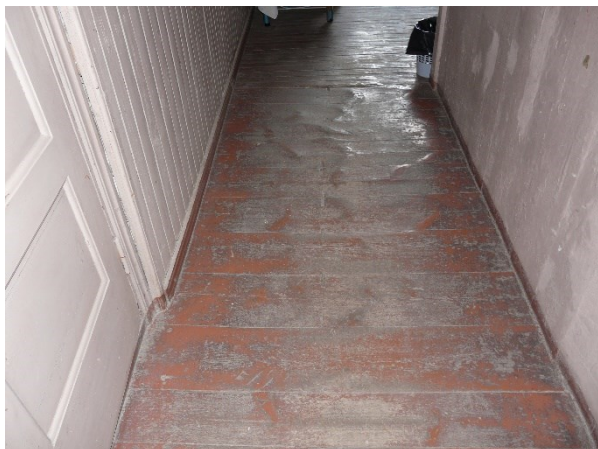
223. Käigurajad Anija mõisahoone laudpõrandas.

parkettpõrandates, eriti ukseorvades paiknevatel mustriväljadel, mille puitdetailid on tihti kulunud vaid paari millimeetri paksuseks (*ill 223, 224*).

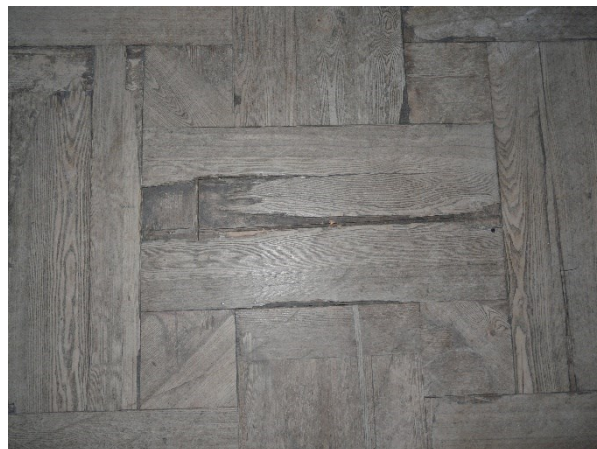
224. Paari millimeetri paksuseks kulunud spoonlehtedega parketkilbid Hiiu Suuremõisa mõisahoones.

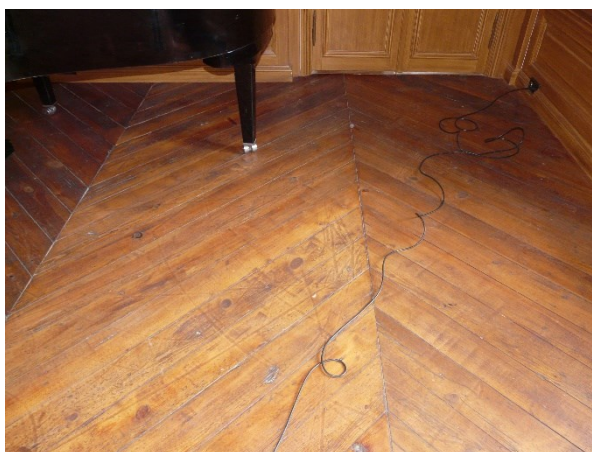
225. Klaveri liigutamisest tekkinud vaod Alatskivi mõisahoone saali laudpõrandal.

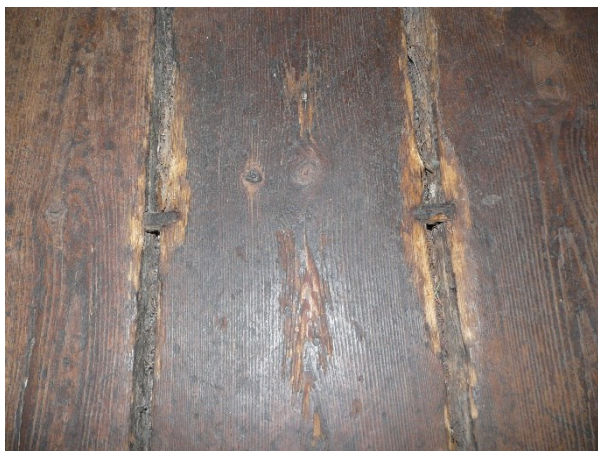
Eesti mõisahoonete puitpõrandatel leidub ka hoolimatust suhtumisest põhjustatud mehaanilisi kahjustusi. Näiteks võib **Alatskivi** mõisahoonest leida mustrisse laotud laudadest põranda, mille peale oli nõukogude ajal asetatud plekkahi. Ahju kütmise tulemusena on põrand osaliselt

226. Söetunud põrandalauad Alatskivi mõisahoones.

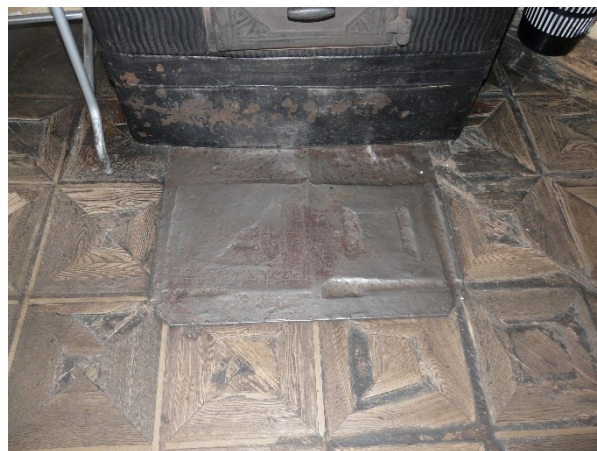
227. Söestunud ja määrdunud parkett Vatla mõisahoones.

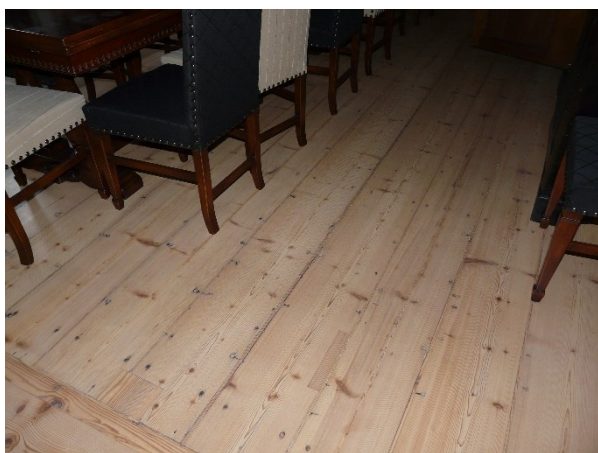
228. Plommitud laudpõrand Koordi mõisahoones.

Suuremate kahjustuste korral on põrandalaudu tavaliselt plommitud ja proteesitud, säilitades nõnda maksimaalselt põrandate originaalmaterjali. Plommitud laudpõrandaid võib leida näiteks **Koordi**,³³⁷ **Vohnja**³³⁸ ja **Vääna**³³⁹ härrastemajast, proteesitud laudpõranda **Alatskivi**³⁴⁰ mõisahoonest (*ill 228, 229*).

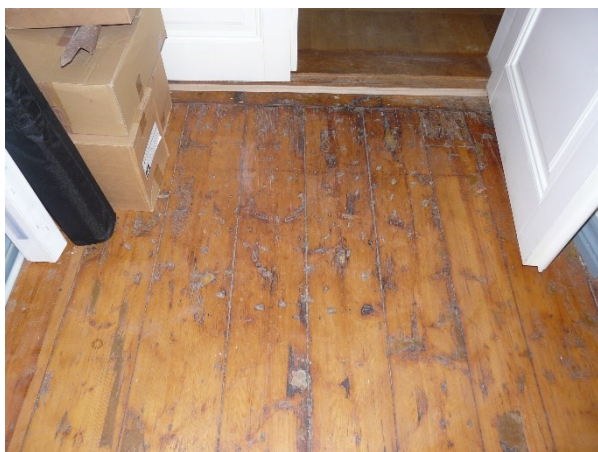
230. Õpetajate toa restaureeritud laudpõrand Suure-Kõpu mõisahoones.

Mõnevõrra erinev lähenemine on tuntav nende mõisahoone laudpõrandate restaureerimislahendustes, mis on olnud mõjutatud praktilistest kaalutlustest ja piiratud rahalistest ressurssidest. Erinevad lähenemised ühe mõisahoone laudpõrandate restaureerimisel on hästi nähtavad näiteks **Suure-Kõpu** mõisahoones, kus esinduslikkuse ja ruumide rikkaliku sisekujunduse taastamine on olnud põhikorruse restaureerimiskontseptsiooni üheks eesmärgiks. Nii on selle korruse koosseisu kuuluvas käesoleval hetkel õpetajate toana kasutatavas ruumis vaadeldav hilisematest viimistluskihtidest puhastatud, lihvitud ja õlitatud laudpõrand (*ill 230*). Restaureeritud laudpõrandal on oluline roll juugendlike lae- ja seinamaalingutega ruumi tervikliku üldmulje loomisel.

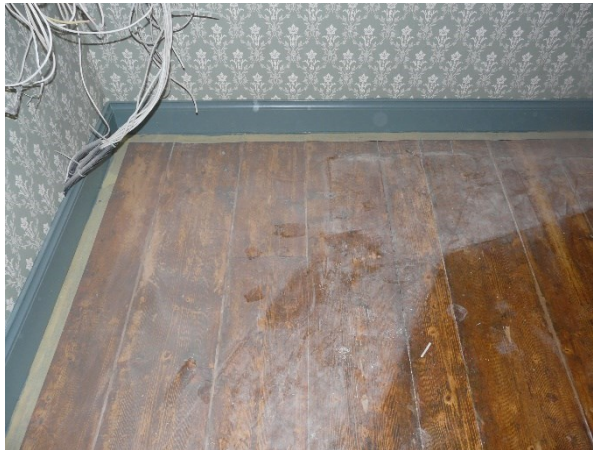
232. Laudpõrand Aruküla mõisahoones.

Kui hinnata ajalooliste laudpõrandate senist restaureerimispraktikat, ilmneb, et senini valitseva „trendi“ kohaselt on laudpõrandatelt restaureerimistöode käigus eemaldatud nii viimistluskihid kui ka paatinaga puidukiht. Teistest erineva lähenemisega tõusevad esile Järvamaal paikneva **Aruküla** mõisahoone restaureeritud laudpõrandad, millelt ei eemaldatud puhastamise käigus

tumenenud paatinakihti (ill 232).³⁴⁷ Puitpõrandate restaureerimispraktikat puudutava pikaajalise diskussiooni mõjuna on võimalik Aruküla laudpõrandate puhul täheldada suhtumise muutumist restaureeritavasse objekti, mille tulemuseks on unikaalne ajaloolist puitpõrandat väärtustav lahendus.

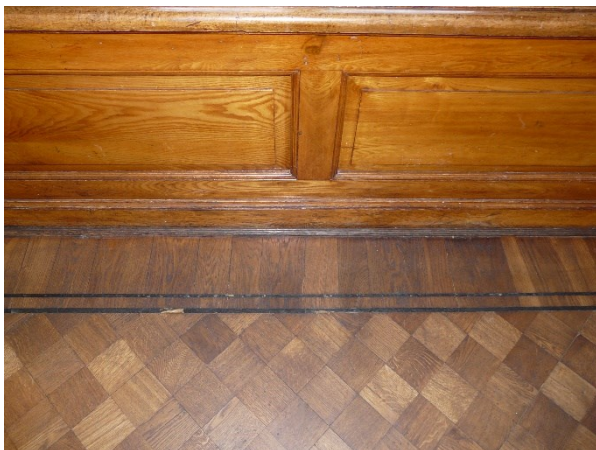
233. Restaureeritud parkettpõrand Olustvere mõisahoones.

Sarnaselt laudpõrandatega on paljude Eesti mõisahoone ajalooliste parkettpõrandate restaureerimine piirdunud hilisemate viimistluskihtide eemaldamise, lihvimise ning viimistlemisega. Restaureerimistöde käigus on asendatud ka kulunud või hävinud puitdetaile, milleks on tavapärast kasutatud ajaloolise parketi puitmaterjaliga võimalikult sarnast puitu. Kahjustunud lippide asendamisel on uued lipid paigutatud vahetult hävinud detaili asemele. Nii on restaureeritud näiteks **Olustvere** ja **Suuremõisa** härrastemajade ruudustikmusteri ja vaheliistudega parkettpõrandad (ill 233, 234).³⁴⁹

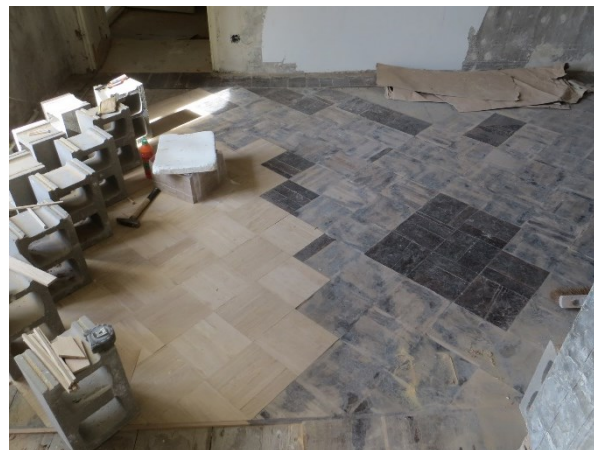
234. Parkettpõranda restaureerimine Hiiu Suuremõisa mõisahoones.

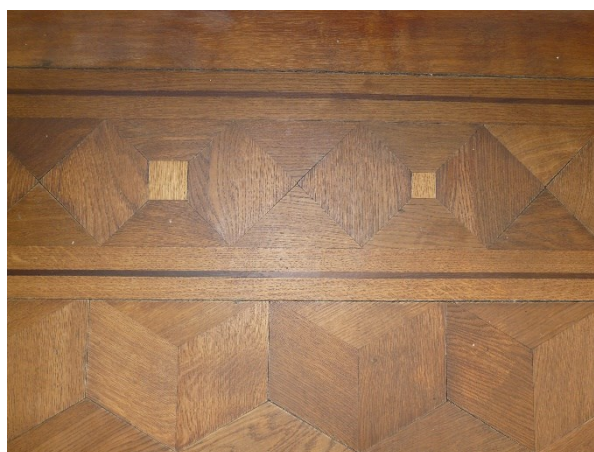
235. Plommitud bordüüri parkettpõrand Puurmani mõisahoones.

Üksikutel juhtudel on parkettide restaureerimisel kasutatud ka plommimist, mille käigus on asendatud uue puitmaterjaliga kulunud parketidetailid. Plommitud bordüüridega parkettpõrand on vaadeldav näiteks **Puurmani** härrastemaja endises krahvinna buduaaris (ill 235).³⁵⁰

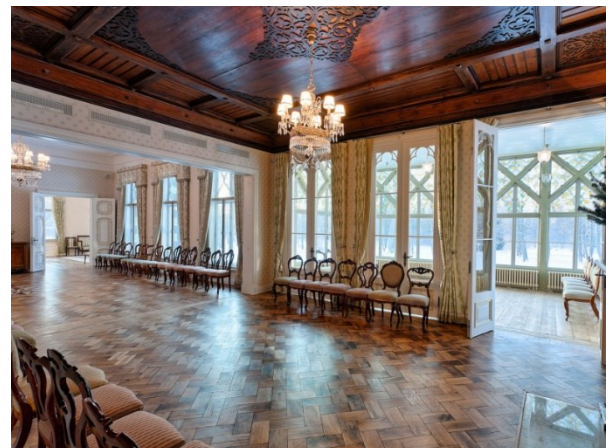
237. Restaureeritud parkettpõrand Kõltu mõisahoones.

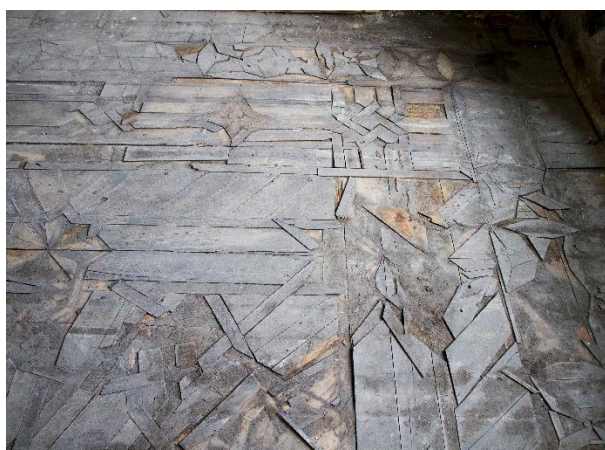
238. Vääna mõisahoone peasaali parkett.

2014. aastal, enne restaureerimistööde algust, avastati **Vääna** mõisahoone peasaalist harukordse konstruktsiooni ja mustriahendusega parkettpõrand. Kuna parketi puitdetailid olid säilinud suuremas jaos peamiselt seinte äärsel alal, oleks põranda taastamine eeldanud suuremahulist ning kulukat rekonstrueerimist (ill 238). Seda polnud restaureerimistööde piiratud eelarvet arvestades võimalik aga teha. Kuna Vääna mõisahoone on kaasajal kasutuses koolina ning peasaali kasutuskooormus ei oleks võimaldanud fragmentaarselt säilinud parkettpõranda säilitamist originaalasukohal, otsustati osa ajaloolisest parketist taastada raamalusel eksponeeritava moodulina (ill 239).³⁵⁵ Restaureerimistööd teostas Tartu Kõrgema Kunstikooli õpilane E. Põlgast kõrgkooli lõputööna.

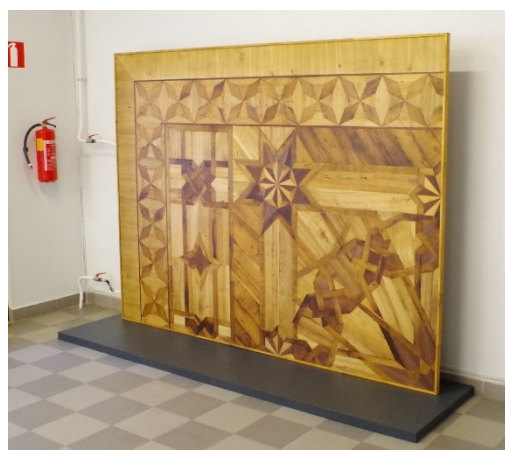
239. Vääna mõisahoone peasaali parkett, mis on restaureeritud raamalusel moodulina.

Mooduli valmistamiseks eemaldati parketikilpidele liimitud erikujulised parketi puitdetailid, mis transportiti Tartu Kõrgema Kunstikooli puidutöökotta, kus need puhastati mustusest, pressiti ning lihviti. Purunenud detailid liimiti kokku ning puuduolevad detailid valmistati originaali eeskujul originaalparketi puitmaterjalile võimalikult sarnasest puidust ja teistest põrandalt eemaldatud parketi detailidest.³⁵⁶ Erinevad mustrikujundid liimiti vineerist moodulitele, mis kinnitati omakorda MDF-plaadile. Valminud parketimoodul on 2,2x2,8 m

suurune ning sellel on vaadeldavad kõik parkettpõranda mustriks domineerinud kujunduslikud elemendid.³⁵⁷ Moodul on eksponeeritud Vääna mõisa tall-tõllakuuri seinal.³⁵⁸

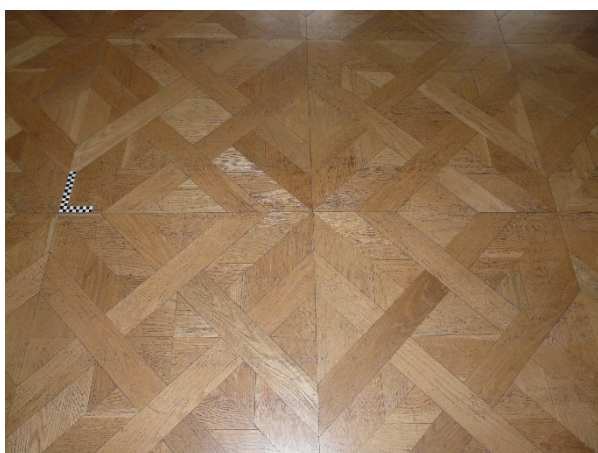
244. Rekonstrueeritud parkett Albu mõisahoones.

Mitmetest Eesti mõisahoonetest võib leida originaalparketi eeskujul täielikult rekonstrueeritud parkettpõrandaid. Täieliku rekonstruktsiooni kasuks on otsustatud nii ruumi kõrge kasutuskoormuse kui ka originaalparketi halva seisukorra tõttu. Rekonstrueeritud parkettpõrandaid leiab kaasajal näiteks **Alatskivi**,³⁶⁰ **Albu**,³⁶¹ **Kalvi**,³⁶² **Kukuruse**,³⁶³ **Roosna-Alliku**³⁶⁴ ja **Viimsi**³⁶⁵ mõisahoonete saalidest (ill 244, 245, 246, 247).

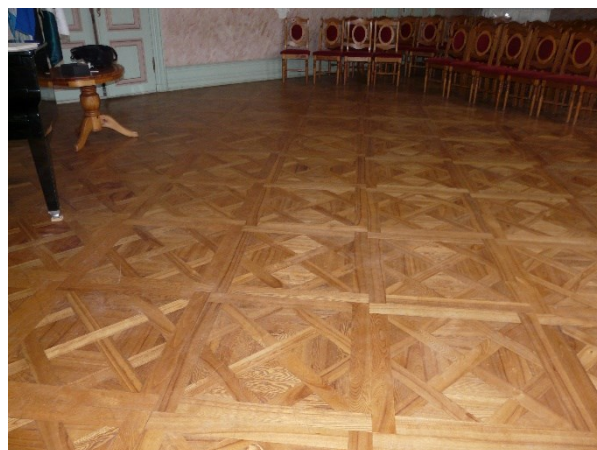
247. Rekonstrueeritud parkett Roosna-Alliku mõisahoones.

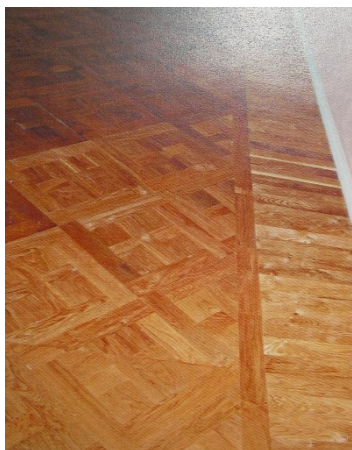
248. Originaalparkett Kostivere mõisahoone saalis.

Lisaks täielikult rekonstrueeritud parkettpõrandatele võib mitmest mõisahoonest leida rekonstrueeritud parkettpõrandaid, milles on eksponeeritud osa originaalpõrandast. Taoliseid parkettpõrandaid võib leida näiteks **Kostivere**,³⁶⁶ **Puurmani**,³⁶⁷ **Taagepera**³⁶⁸ ja **Vääna**³⁶⁹ mõisahoone saalidest (ill 248, 249, 250, 251). Tähelepanuväärne on **Puurmani** mõisa härrastemaja peasaali parketi rekonstrueerimine, mille käigus säilitati originaalparkett uue rekonstrueeritud põranda all.³⁷⁰

säilitatud põhjapoolse seina ääres paiknev ruudustikmusteri ja intarsiatehnikas vahevöö ning friisiga originaalparketi riba. Kostivere, Puurmani ja Taagepera mõisahoonetes on uue ja vana ühildamisel tekkinud mustrikorduselt ühtlane üleminek. Väana mõisahoones tõuseb esile parketimustri ebatäpne kokkujooks. Olukorra on tinginud tõsiasi, et originaalparketi detailid on võrreldes rekonstrueeritud parketiga valmistatud erineva suurusega puitdetailidest, mille ühildamisel on tekkinud mustrikorduse nihestatus.

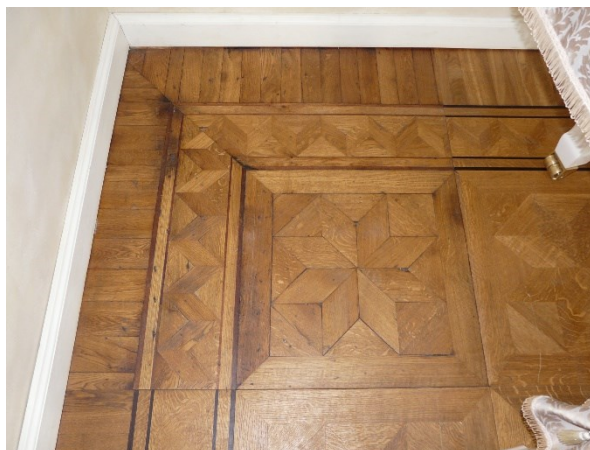
249. Originaalparketi muustrilõik Puurmani mõisahoone peasaalis.

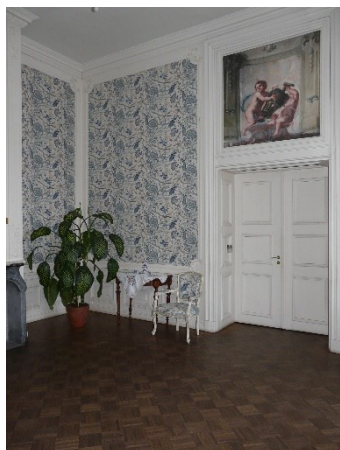
252. Rekonstrueeritud parkett Alatskivi mõisahoones.

Eesti mõisahoonete parkettpõrandate rekonstrueerimisel on eeskujuks võetud ka ajalooliseid interjöörivaateid. Fotode põhjal on taastatud näiteks **Alatskivi**,³⁷¹ **Muuga**,³⁷² ja **Pirgu**³⁷³ härrastemajade paraadruumide parkettpõrandad (ill 252, 253, 254). **Keila-Joa** mõisahoone sambaruumides ja külalistesaalis rekonstrueeriti parkettpõrandad ajalooliste sullejoonistuste eeskujul (ill 255).³⁷⁴

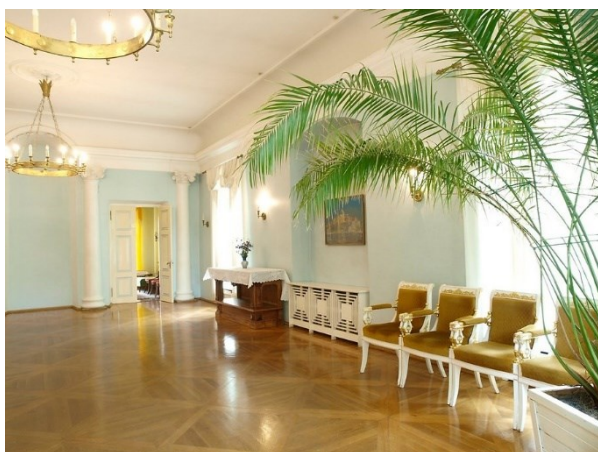
254. Rekonstrueeritud parkett Pirgu mõisahoone saalis.

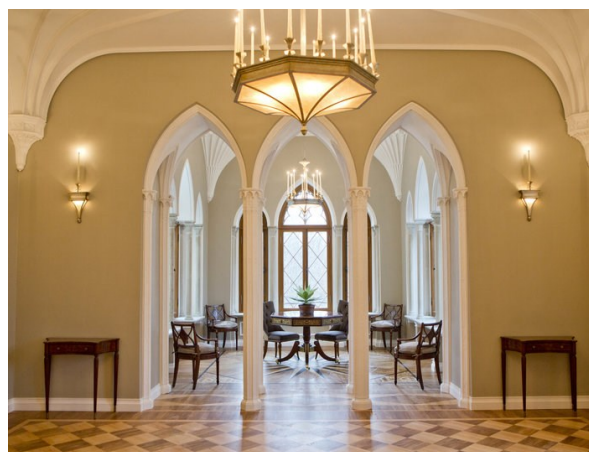
255. Rekonstrueeritud parkett Keila-Joa mõisahoone sambaruumis.

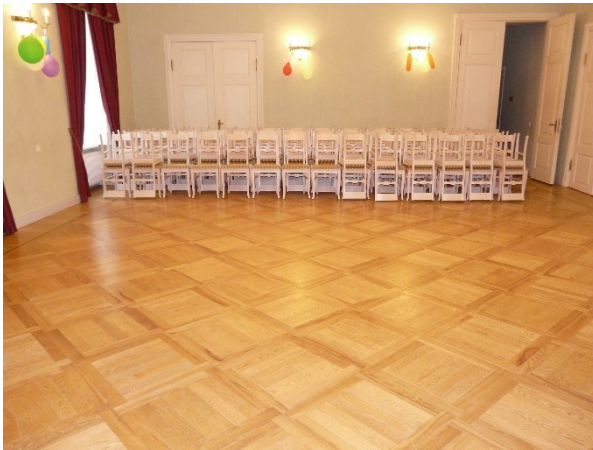
256. Põimikmustris parkett Koigi mõisahoone saalis.

Koigi³⁷⁵ mõisahoone saali põrandat põimikmustris parkett (*ill 256*), **Kiltsi**,³⁷⁶ **Vasalemma**³⁷⁷ ja **Väätsa**³⁷⁸ mõisate härrastemaja ruume punutismustris parketid (*ill 257, 258*) ning **Kumna**,³⁷⁹ **Mäetaguse**³⁸⁰ (*ill 259*) ja **Vihterpalu**³⁸¹ mõisahoonete saale ruudustikmustrites ajaloolistel eeskujudel rekonstrueeritud parkettpõrandad.

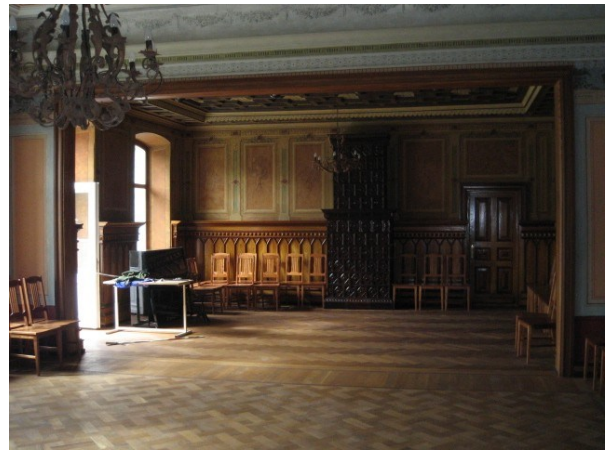
257. Punutismustris parkett Vasalemma mõisahoone saalis.

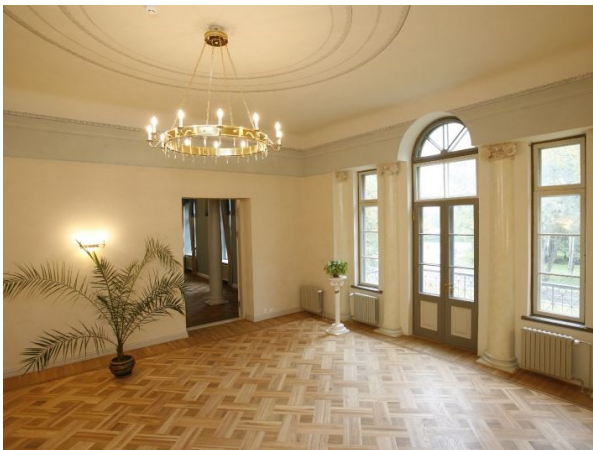
258. Põimikmustris parkett Väätsa mõisahoone saalis.

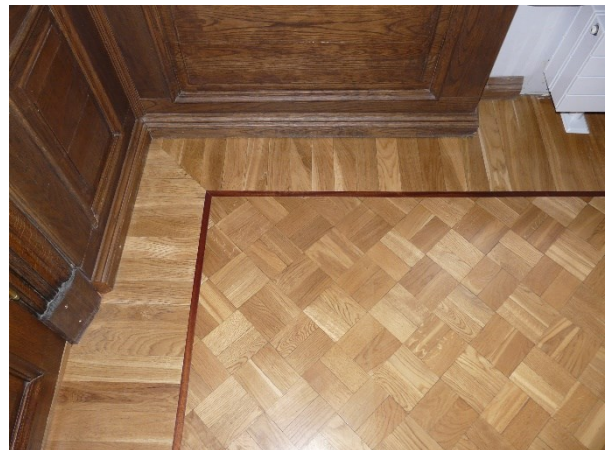
259. Ruudustikmustris parkett Mäetaguse mõisahoone saalis.

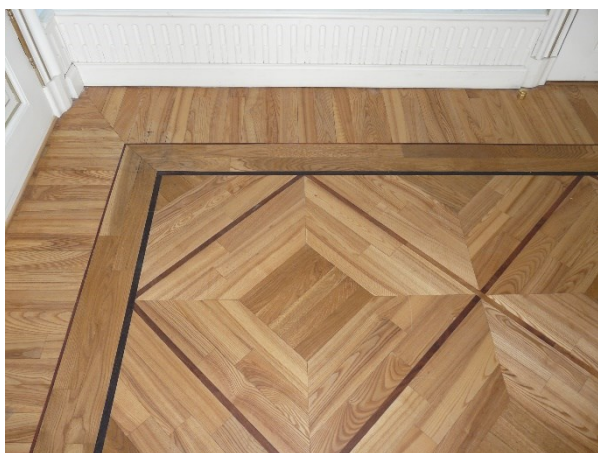
260. Parkett Kiltsi mõisahoone saalis.

Lisaks ajaloolistel analoogidel põrandate stiilikriitilisele taastamisele põhineb paljude Eesti mõisahoone uute parkettpõrandate kujunduslik ülesehitus ajalooliste parketimustrite loomingulisel tõlgendamisel. Mitmetest mõisahoonetest leiab parkettpõrandaid, mille mustritest võib leida küll kaudseid viiteid kindlatele mustritüüpidele, kuid mille üldmulje kujundab ajaloolistele parkettpõrandatele omaste kujunduslike võtete uudne kombineerimine või on eeskujuks võetud Lääne-Euroopa keerukamad ning mitmekesisemad mustrivariandid, mida meil ajalooliselt ei leidunud. Näiteks võib **Alu**,³⁸² **Kiltsi**,³⁸³ **Mäetaguse**³⁸⁴ ja **Padise**³⁸⁵ mõisahoone saalidest leida tumedate vaheliistudega ja diagonaalruudustikmustrites parkettpõrandaid (ill 260, 261, 262, 263).

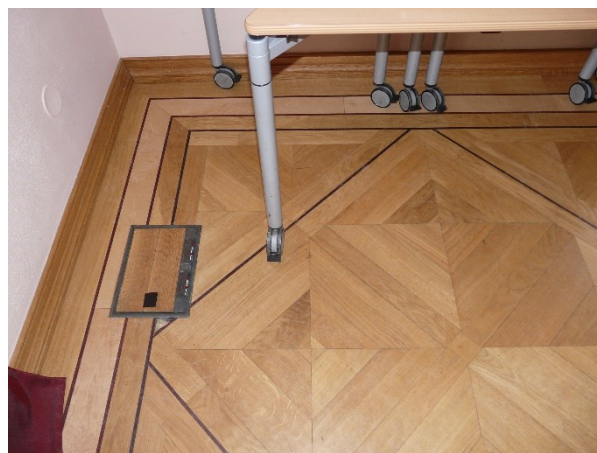
261. Parkett Alu mõisahoone saalis.

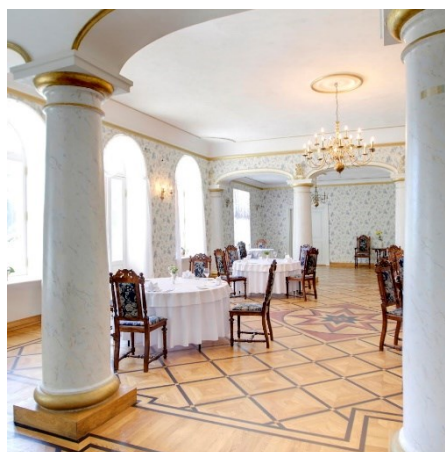
263. Parkett Padise mõisahoone saalis.

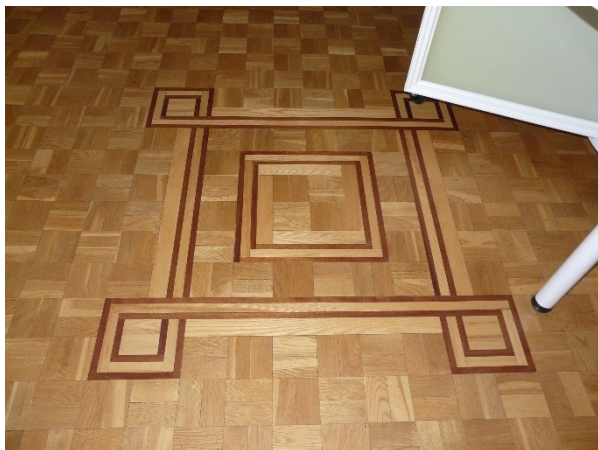
268. Mäetaguse mõisahoone saali parketi keskne motiiv, mille eeskujuks on olnud ruumis säilinud laemaalingud.

Mäetaguse teise korruse esindusruumide parkettpõrandate kujundusliku lahenduse eeskujuks on võetud mõisa peatrepi podestidel säilinud ajalooline parkett ning ruumides restaureeritud laemaalingute motiivid (*ill 268*).³⁸⁷ Laemaaling on olnud ilmselt eeskujuks ka **Suure-Kõpu** mõisahoone peasaali puitpõranda kujunduslikus ülesehituses (*ill 269*).

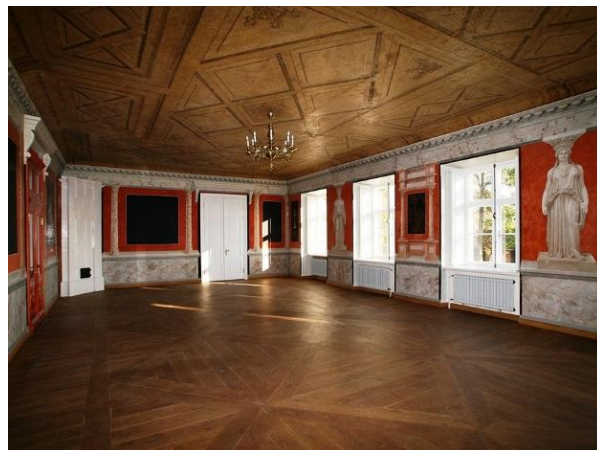
269. Suure-Kõpu mõisahoone peesaal.

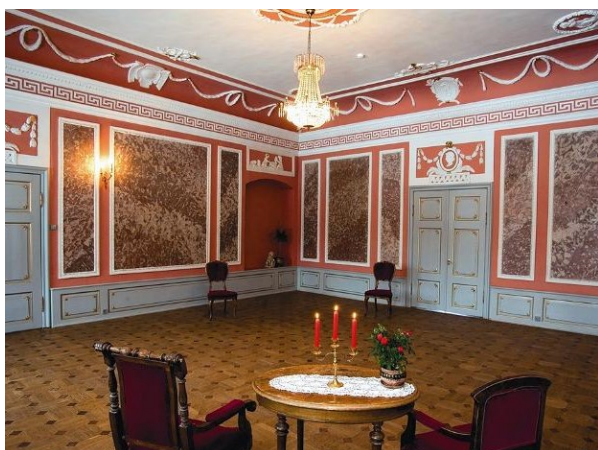
270. Saue mõisahoone ballisaal.

friisid on olemas peaaegu kõikidel nii ajaloolistel eeskujudel, kui ajalooliste mustrite kombineerimise tulemusena valminud parkettpõrandatel. Vaid Saue³⁸⁸ ja Pürksi³⁸⁹ mõisahoone saalidest võib leida parkettpõrandaid, mille kujunduslik ülesehitus viitab 19. sajandi alguses ja keskpaigas levinud parketimustrite eeskujudele (ill 270, 271).

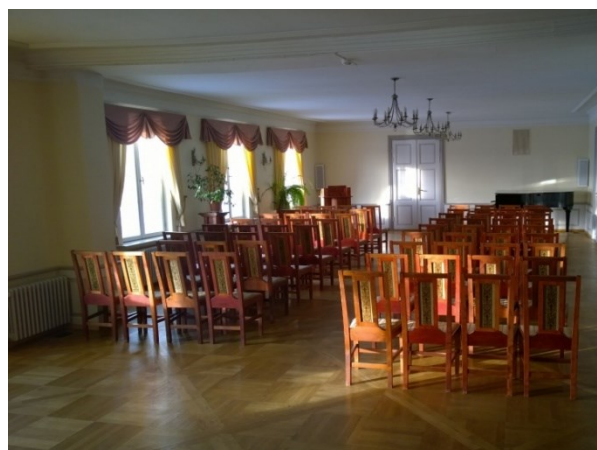
271. Pürksi mõisahoone saal.

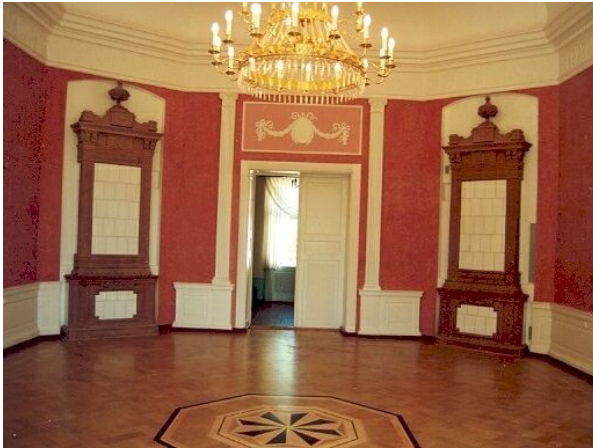
272. Tähemotiiv Kärstna mõisahoone saali parketil.

Eraldiseisva kogumina võib vaadelda **Kärstna**,³⁹⁰ **Mäetaguse**,³⁹¹ **Palmse**,³⁹² **Padise**³⁹³ ja **Saku**³⁹⁴ mõisahoone esindusruumide parkettpõrandaid, mille ühendavaks elemendiks on parkettpõranda keskel paiknev tuulteroos või tähemotiiv (ill 272, 273, 274, 275, 276). Motiiv figureerib nii nõukogude ajal kui ka taasiseseisvumise järgsel perioodil restaureeritud mõisahoone paraadruumide põrandatel. Töö autoril puudub teave, miks on ajalooliselt Eesti mõisahoones laiemalt mittelevinud motiivist kujunenud nii paljude uute parkettpõrandate oluline kujunduslik element.

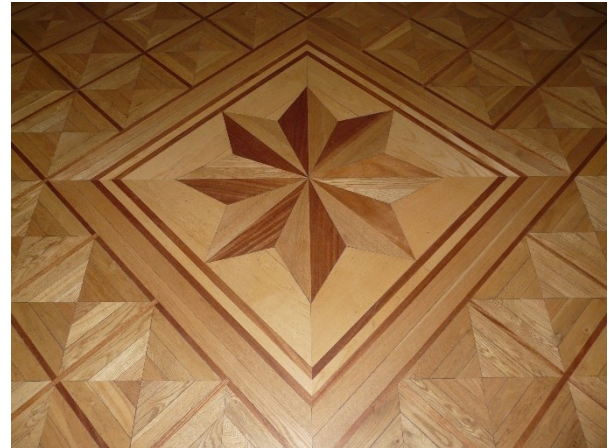
273. Tähemotiiv Mäetaguse mõisahoone saali parketil.

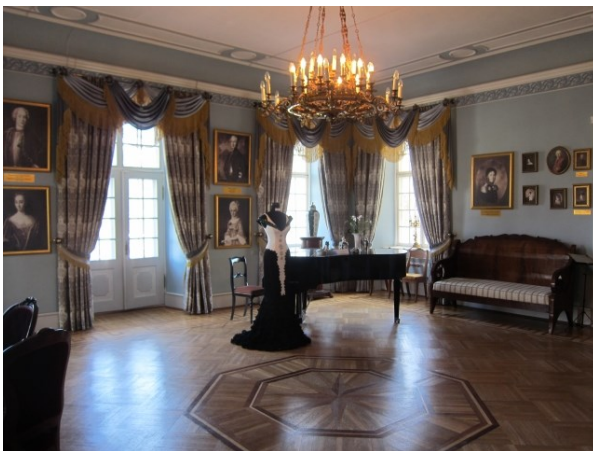
274. Tähemotiiv Palmse mõisahoone saali parketil.

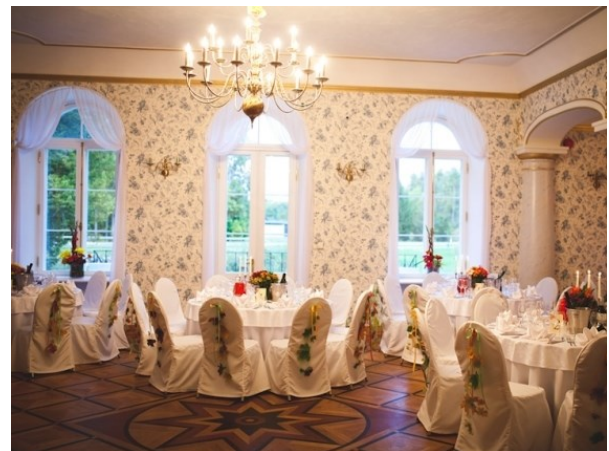
275. Tähemotiiv Padise mõisahoone saali parketil.

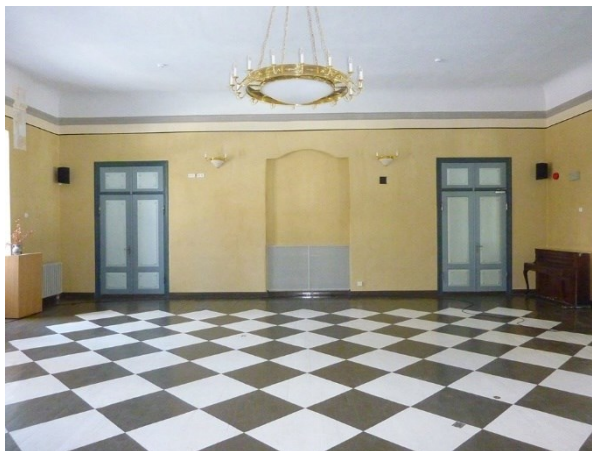
277. Heimtali mõisa saali maalinguga laudpõrand.

Varjamaks kitsastest laudadest põranda mittersobivust saali interjööris kavandas arhitekt põrandale must-valge diagonaalruudustikmustris maalingu (ill 277).³⁹⁷
