EESTI KUNSTIAKADEEMIA
Kunstikultuuri teaduskond
Muinsuskaitse ja konserveerimise osakond

**EESTI MÕISAHOONETE PUITPÕRANDATE ja
PÕRANDALIISTUDE INVENTEERIMISANKEEDID
ning
TÜPOLOOGILISED TABELID**

Tallinn 2016

**LISA 1: EESTI MÕISAHOONETE PUITPÕRANDATE ja
PÕRANDALIISTUDE INVENTEERIMISANKEEDID**

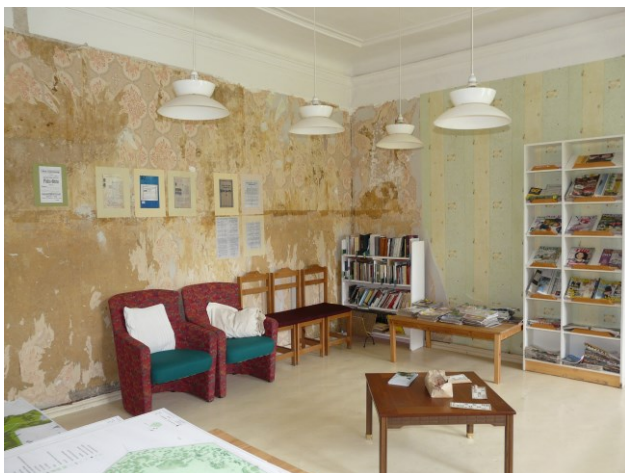
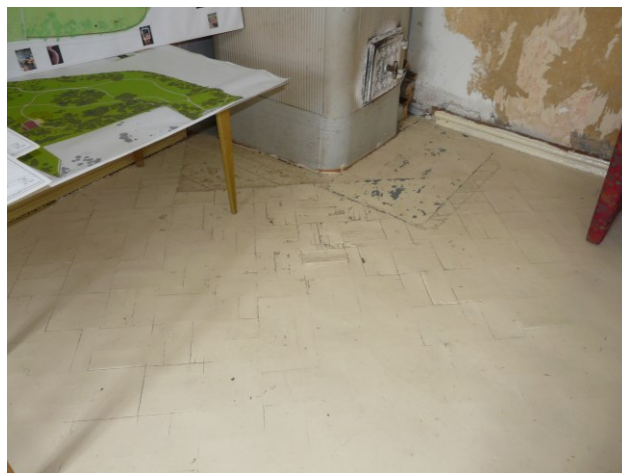
KAART NR 1
PÕRANDA TÜÜP (Liim)parkett		KUUPÄEV 17.07.2015
DATEERING 19. sajandi teine pool* Härrastemaja valmis 1800.–1802. aastatel ¹

1. Ruum nr 1 vaade

2. Ruum nr 1 parketi detailvaade

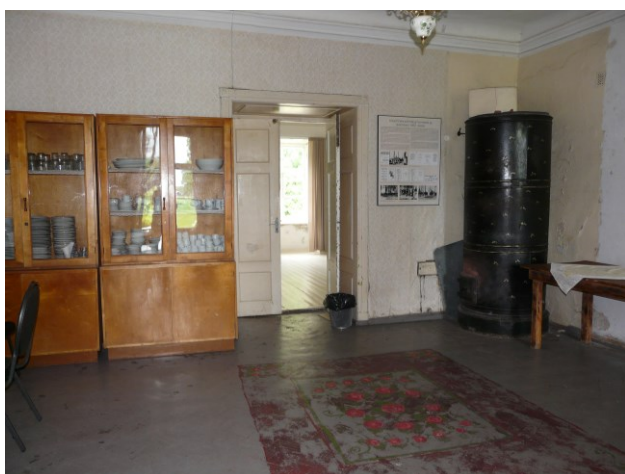
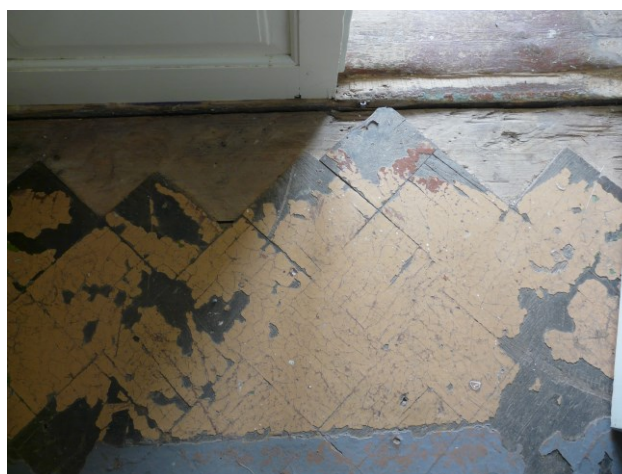
3. Ruum nr 2 vaade

4. Ruum nr 2 parketi detailvaade

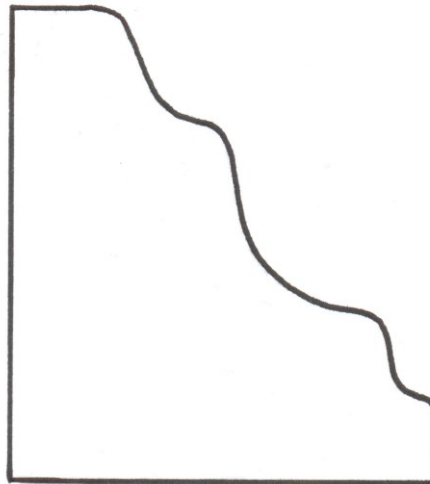
KAART NR 2
MÄRKUSED Põrandaliistud ääristavad ruumis säilinud diagonaalruudustikmustris parkettpõrandat. Profiil on võetud piirdeliistult, mis on kaetud värvikihtidega.		KUUPÄEV 17.07.2015

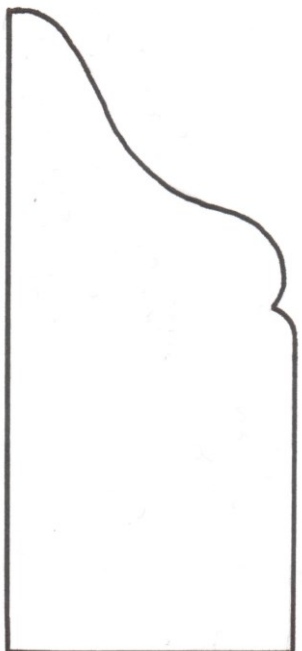
<p>KAART NR 3</p>
<p>MÄRKUSED Põrandaliistud ääristavad ruumis säilinud diagonaalruudustikmustris parkettpõrandat. Profiil on võetud piirdeliistult, mis on kaetud värvikihtidega.</p>		<p>KUUPÄEV 17.07.2015</p>
<p>PÕRANDALIISTU PROFIIIL</p>

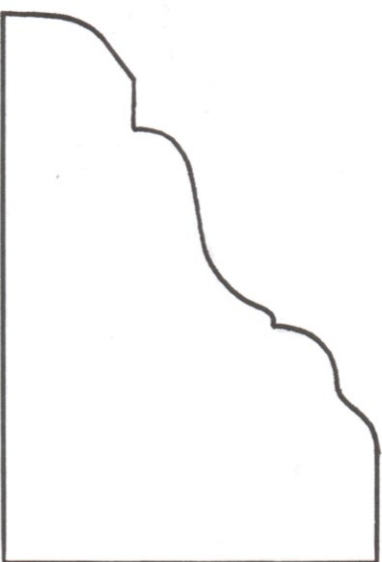
<p>KAART NR 4</p>
<p>MÄRKUSED Põrandaliistud ääristavad ruumis säilinud diagonaalruudustikmustris parkettpõrandat. Profiil on võetud piirdeliistult, mis on kaetud värvikihtidega.</p>		<p>KUUPÄEV 17.07.2015</p>
<p>PÕRANDALIISTU PROFIIIL</p>

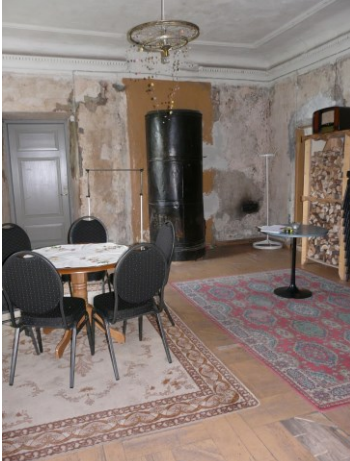
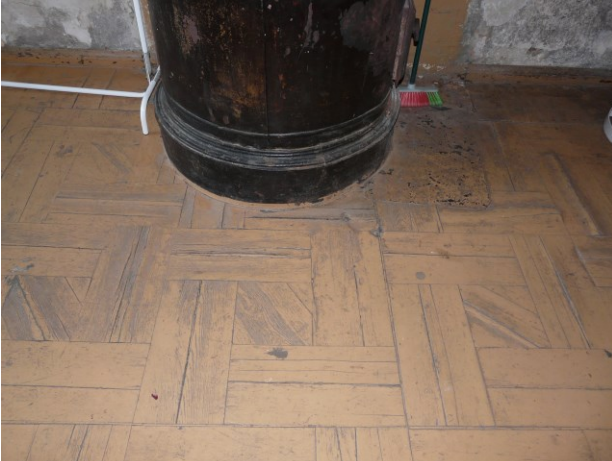
KAART NR 5
PÕRANDA TÜÜP (Liim)parkett		KUUPÄEV 17.07.2015
DATEERING 19. sajandi teine pool* Härrastemaja valmis 1800.–1802. aastatel		
FOTOD

5. Ruumi vaade.	6. Parketi detailvaade.	
PÕRANDA KIRJELDUS		
Ruumi põrandat katab põimikmusteris parkett. Parketimuster moodustub 230x230 mm suurustest diagonaalse puidusüüga ruudukujulistest tahvlitest, mida raamivad 460x230 mm suurused põimuvad lipid. Lipid on asetatud üksteise puidusüü suhtes risti. Ruumis on säilinud vana põrandaliist (vt kaart nr 6).		
OLUKORD JA VARASEMAD RESTAUREERIMISED		
Parketti ei ole varasemalt restaureeritud. Parketilipid ja -tahvlid on ruumide sisekliima muutuste tõttu pragunenud ning osaliselt aluspõranda küljest lahti. Parketti on mingil ajahetkel parandatud: lippide vahelised praod on täidetud puitliistudega ning hävinud parketilipid on asendatud vineerplaatidega. Parkett on kaetud õlivärviga.

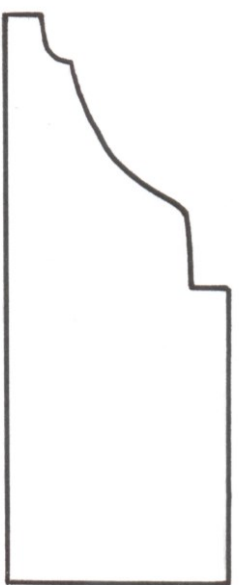
KAART NR 6
MÄRKUSED Põrandaliistud ääristavad ruumis säilinud põimikmusteris parkettpõrandat. Profiil on võetud piirdeliistult, mis on kaetud värvikihtidega.		KUUPÄEV 17.07.2015
PÕRANDALIISTU PROFIIIL

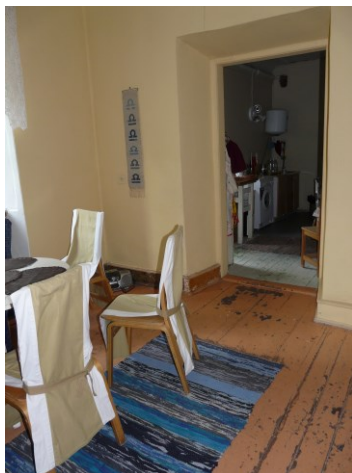
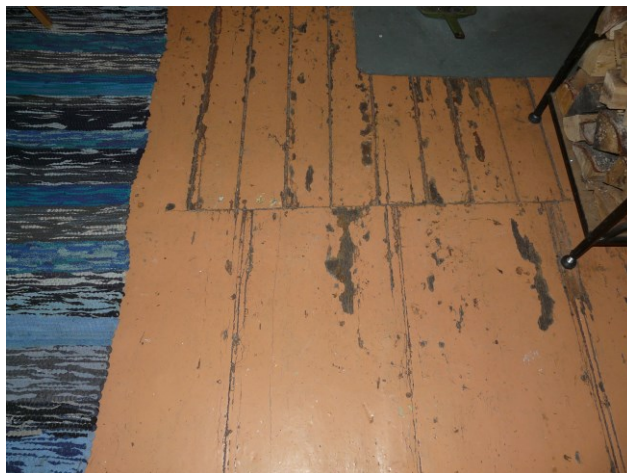
KAART NR 7
PÕRANDA TÜÜP Laudpõrand		KUUPÄEV 17.07.2015
DATEERING 19. sajandi esimene pool* Härrastemaja valmis 1800.–1802. aastatel

7. Ruumi nr 1 vaade.

8. Ruum nr 1 laudpõrand.

Põrandaid ei ole varasemalt restaureeritud. Laudpõrandatesse on kulunud käigurajad. Hävinud laudu on hilisemal perioodil asendatud kitsamate laudadega. Põrandad on viimistletud õlivärviga

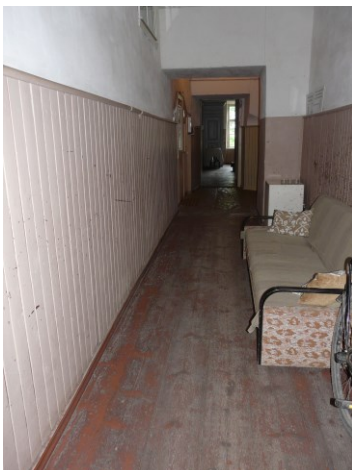
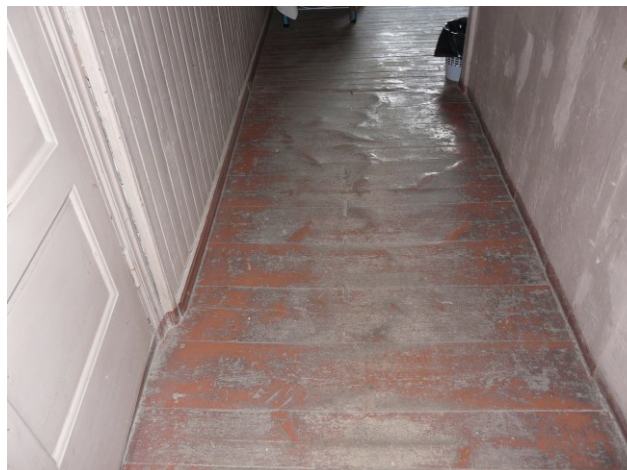
9. Ruum nr 2 vaade.

10. Ruum nr 2 laudpõrand.

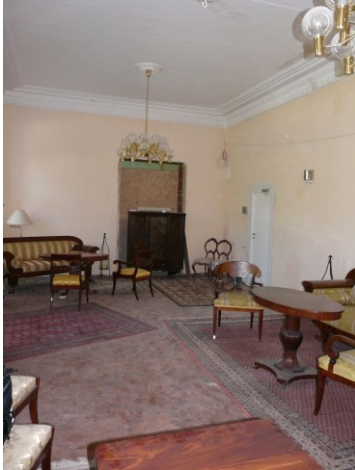
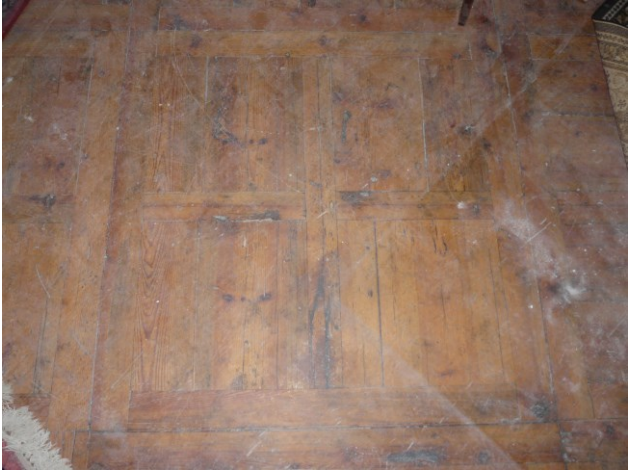
<p>11. Ruumi vaade.</p> </div> <div style="text-align: center;">

<p>12. Parketi detailvaade.</p> </div> </div>		
PÕRANDA KIRJELDUS Saali põrandat katab põimikmustris parkett. Parketi muster moodustub suurematest ruutudest, mille jagavad neljaks väiksemaks ruuduks kaks ristuvat lippi. Suuremad ruudud on ääristatud põimivate liistudega.		
OLUKORD JA VARASEMAD RESTAUREERIMISED Parketti pole varasemalt restaureeritud. Parkett on üldiselt heas seisukorras, leidub vaid üksikuid mehhaanilisi kahjustusi. Põrand on kaetud lakikihiga.

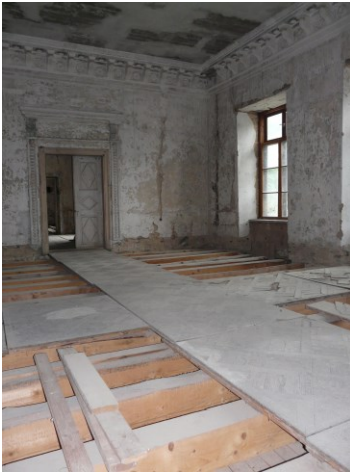
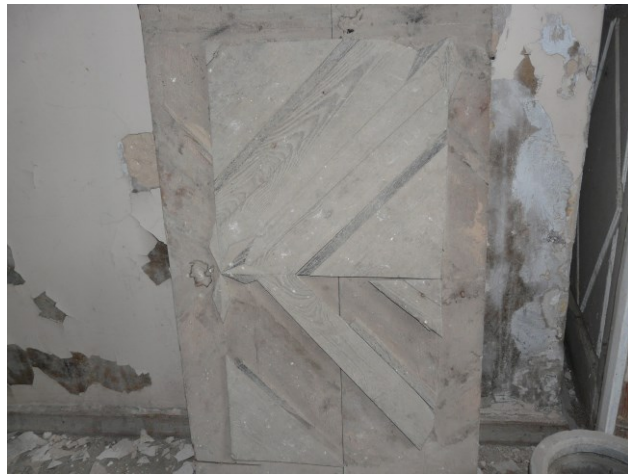
<p>13. Saali vaade.</p> </div> <div style="text-align: center;">

<p>14. Saali intarsiamotiividega parkettpõranda fragment.</p> </div> </div>		
PÕRANDA KIRJELDUS Saalis on kaasajal vaadeldavad uued põrandatalad ja põranda täitematerjal. Taladele on asetatud ajalooliselt saali kõrvalruumi põrandat katnud parketikilbid (vt kaart nr 11). Vanadelt Kolga mõisa interjööri-fotodelt selgub, et algselt kattis mõisa peasaali suursugune vaheliistude ja intarsiatehnikas tähtmotiividega parkett. Ornamentide detailid olid valmistatud mustast ja naturaalsest tammest. ⁶ Parketi detailid on olnud liimitud laudadest aluspõrandale. Ruumis on säilinud vana põrandaliist (vt kaart nr 10).

OLUKORD JA VARASEMAD RESTAUREERIMISED Tähtmotiiviga intarsia-parketist on säilinud vaid kahele puitlauale liimitud fragment.

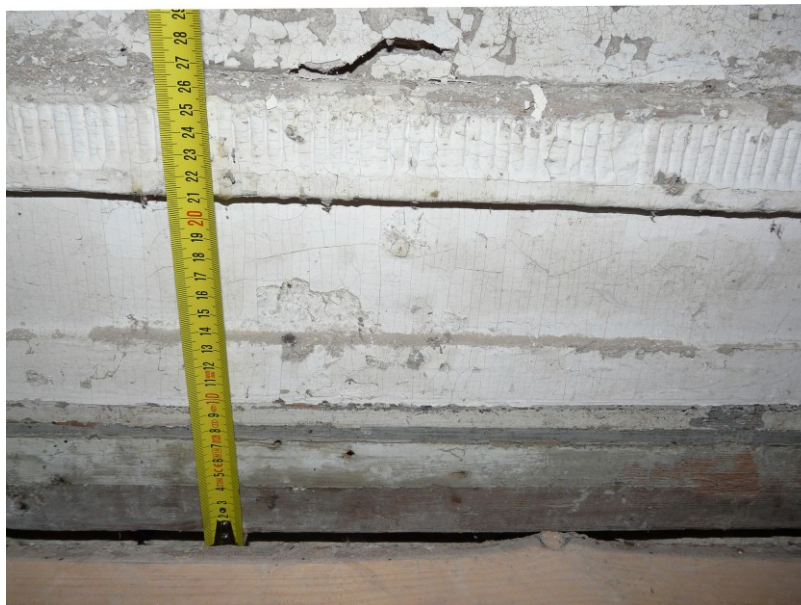
25. Põrandaliist

KAART NR 10
MÄRKUSED Põrandaliist paikneb ruumis, mille põrandat kattis intarsiatehnikas tähtmotiividega parkett.		KUUPÄEV 15.07.2015

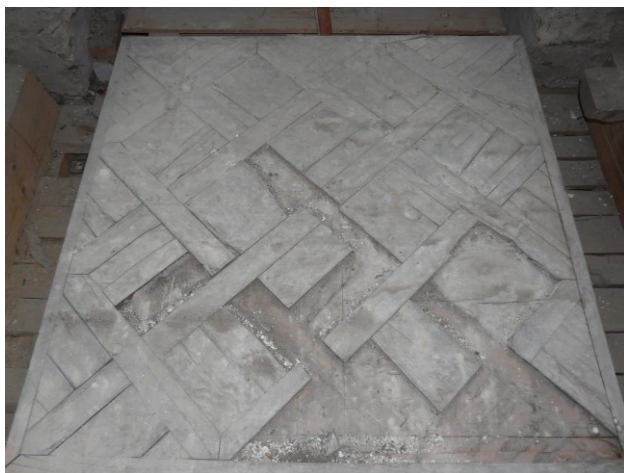
17. Parketikilp.

Kilpparkett on käesoleval hetkel ruumi põrandalt eemaldatud ning ladustatud kolmes teise korruse ruumis. Ruumis (*plaanil märgitud kollase ruuduga*) paiknenud parkett kannab nimetust *Parquet de Versailles*. Parketikilbid on 1420x1420 mm suurusel. Kilpe kattev parketmuster moodustub diagonaalselt ristuvatest lippidest, mille vahel asetsevad diagonaalsuunaliselt paigutatud ruudukujulised tahvlid. Puitdetailid on asetatud üksteise puidusüü suhtes risti. Muustrisse laotud lipid ja tahvlid on 5 mm paksused ning liimitud 60 mm laiusele alusraamile. Kilbid on olnud algselt ühendatud alusraami soontesse liimitud veederliistudega.

Parketti pole varem restaureeritud. Parketikilpid on halvas seisukorras: kilpe katvad parketilipid ja -tahvlid on kulunud, liigniiskuse mõjul deformeerunud, kilbi alusraami küljest lahti ning valguse mõjul dekoloreerunud.

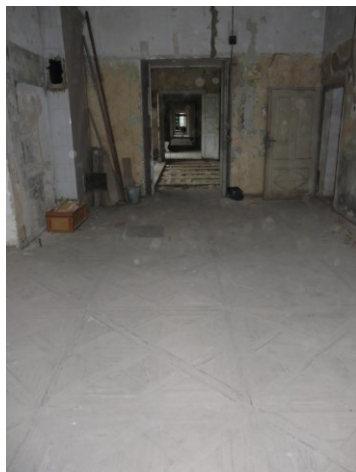
27. Ruumi vaade

Ruumi põrandat katab kilpparkett, mille muster moodustub ristuvatest diagonaalsetest lippidest. Diagonaalsete lippide vahele on asetatud neli diagonaalsuunalist ruudukujulist parketitahvlit. Parketimuster on 18-19. sajandil Euroopas levinud parketimustri Chartreuse modifikatsioon. Tahvlid ja lipid on asetatud üksteise puidusüü suhtes risti.

Parketti pole varasemalt restaureeritud. Parkett on saanud liigniiskuse mõjul kannatada: paisunud parketilipid on muutunud kumeraks ning lõõnud osaliselt alusraami küljest lahti. Sisekliima muutuste tõttu on parketilippide vahele tekkinud praod. Parkett on määrdunud ning kaetud paksu tolmukihiga.

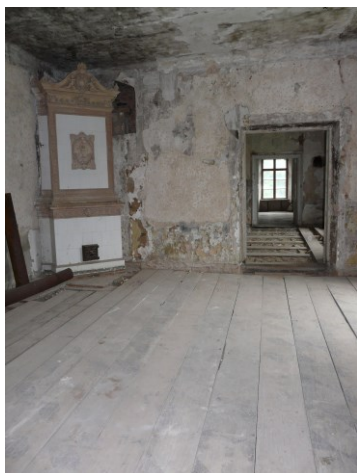
21. Ruumi vaade.

Ruumi põrandat katab maalingutega laudpõrand. Põrandalauad on käesoleval hetkel taladelt eemaldatud. Põrandalauad on keskmiselt 6500 mm pikkused ning 45 mm paksused, laudade laius varieerub 265–325 mm.

Põrandalaudu pole varasemalt restaureeritud. Põrandalaud on heas seisukorras ning suuremate kahjustusteta. Kõige halvemini on säilinud põrandalaudu kattev maaling, mis on paiguti täielikult kulunud.

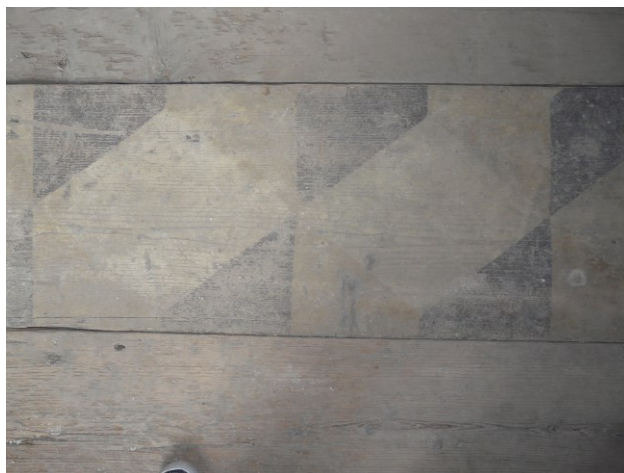
22. Maalinguga põrandalaud.

Põrandalauadele on maalitud geomeetiline, optilist illusiooni tekitav trompe-l'œil maaling. Maalingumuster moodustub helekollastest rombidest, mida ääristavad pruunid ja ookratoonid sik-sak mustriks väljavenitatud rombidega.

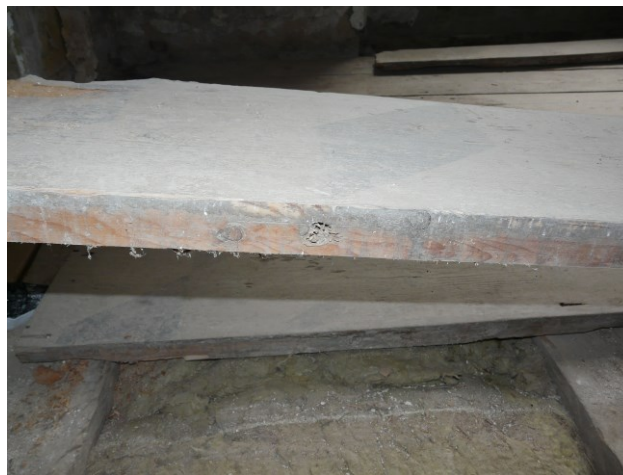
24. Põrandalauad on olnud ühendatud salapulkadega.

Maalitud põrandalauade seas erineb üks laud oma maalingustruult ülejäänud laudadest. Arvatavasti on tegemist maalinguvälja ääristanud põrandalauaga. Lauad on olnud omavahel ühendatud salapulkadega.

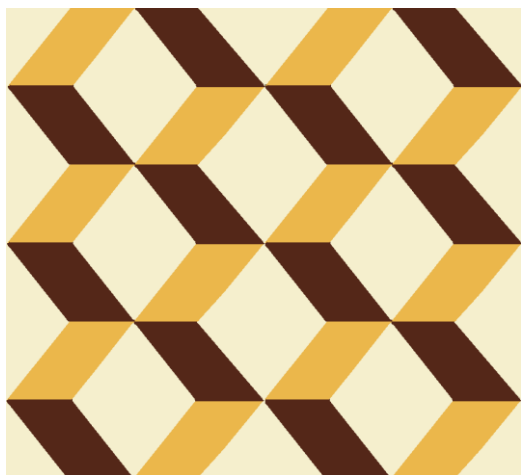
25. Põrandalaudade maalingumuster.

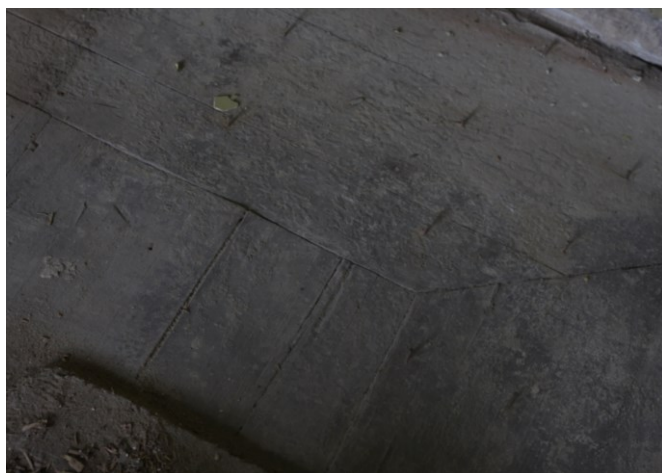
30. Eerungnurkadega seinäärsed friislauad. Foto: G. Ots

Ruumis paikneb muustrisse laotud laudadest põrand. Põranda keskele moodustub põrandalauadest diagonaalsuunalisel paiknev ruut (vt foto nr 31). Ruudu diagonaalid on 1240x1240 mm pikkused. Ülejäänud põrandapind on kaetud 290–330 mm laiuste laudadega. Ruumi põrandat raamivad eerungnurkadega 490 mm laiused friislauad.

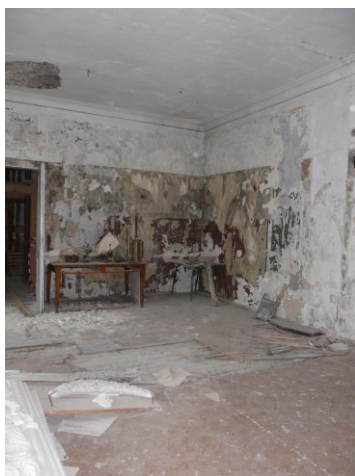
33. Ruumi vaade.

Ruumis on säilinud muustrisse laotud laudadest põrand, mis oli inventeerimise hetkel kaetud hilisema laudpõranda ning saepuruplaatidega. Põranda mustri kujundavad põranda keskelgedelt kokku jooksvad kolmnurkotstega lauad, mis moodustavad risti kujutise. Rist jagab põrandavälja neljaks sektoriks, mida täidavad diagonaalselt paigutatud põrandalauad. Põrandalauad on 225–240 mm laiused.

Põrandat ei ole varasemalt restaureeritud. Põrandalauad on üldiselt heas seisukorras, leidub mehhaanilisi kahjustusi.

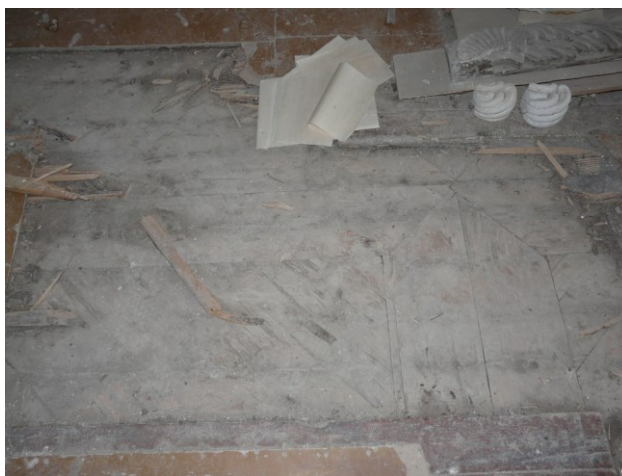
34. Ristimotiiv põranda keskel.

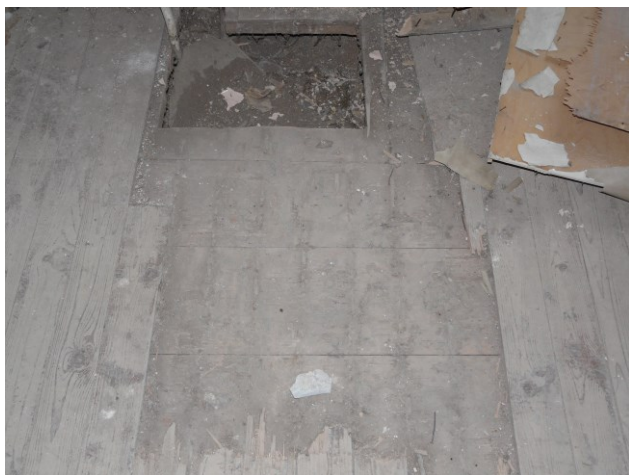
36. Ruum nr 2 laudpõrand.

Põrandaid pole varasemalt restaureeritud. Põrandalauad on kulunud ning hoone heitliku sisekliima tõttu muutnud osaliselt oma kuju. Ruumide nr 1, 4 ja 5 põrandad on kaetud hilisemate laudpõrandatega.

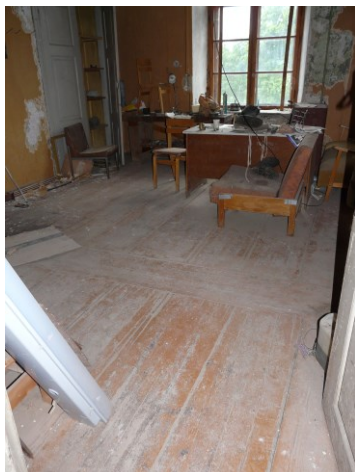
39. Ruum nr 1 vaade.

Põrandat ei ole varasemalt restaureeritud. Põrandalauad on kulunud, kõmmeldunud ning pragunenud.

Põrand on kaetud õlivärviga.

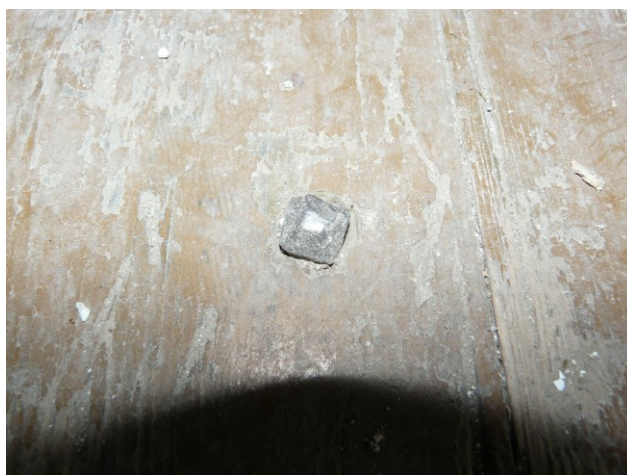
41. Sepistatud nael laudpõrandas.

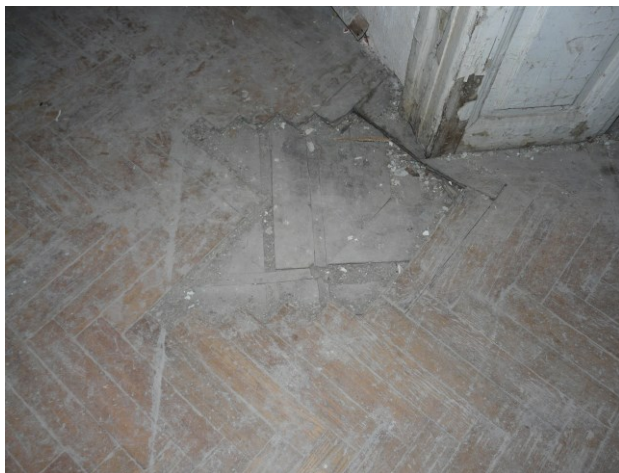
45. Ruum nr 1. Hilisema parketi all on säilinud vana parkett.

Teise korruse neljas anfilaadselt paiknevas ruumis on säilinud ruudustikmustris parkett. Läbi nelja ruumi jooksva parketi muster moodustub 595x595 mm suurustest ruutudest, mida ääristavad 595x25 mm ja 1465x25 mm suurused liistud. Ruudud koosnevad neljast kolmnurksest tahvlist. Ristuvad liistud moodustavad kesksete ruutude nurkadesse 100x100 mm suurused väiksemad ruudud. Parketi puitdetailid on asetatud üksteise puidusüü suhtes risti. Tahvlid ja liistud on u 7 mm paksused.

Ajalooline parkett on halvas seisukorras. Lipid ja tahvlid on paiguti kaotanud oma kuju, pragunenud, murdunud ning väiksemate tükkidena põranda küljest lahti. Parkett on määrdunud ning kaetud paksu liiva ja tolmu kihiga.

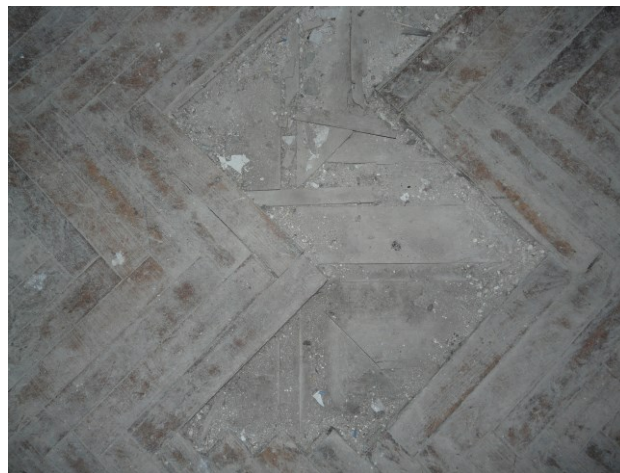
46. Ruum nr 2. Hilisema parketi all on säilinud vana parkett.

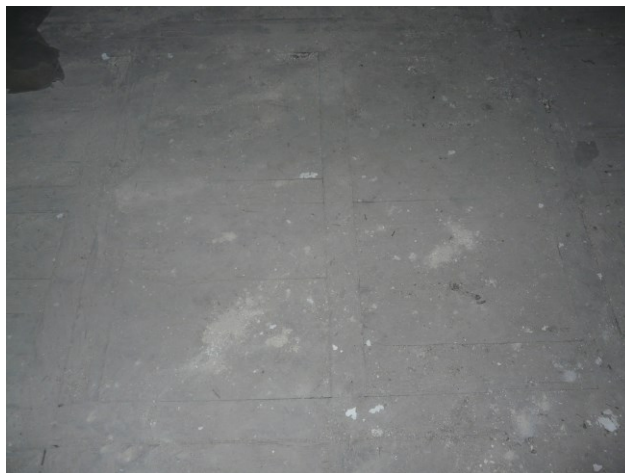
51. Parketi detailvaade

Ruumis on säilinud ruudustikmuustris parkett. Kordumuster kujuneb 1100x1100 mm suurustest ruutudest, mille keskele on asetatud kaks ristuvat 80 mm laiust lippi. Lipid jagavad ruudu neljaks sektoriks. Ruutu raamivad 1270x80 mm laiused liistud. Parketi puitdetailid on asetatud üksteise puidusüü suhtes risti.

Parketti ei ole varasemalt restaureeritud. Parkett on liigniiskuse mõjul paisunud, pragunenud, määrdunud, kaetud tolmu ja liiva kihiga.

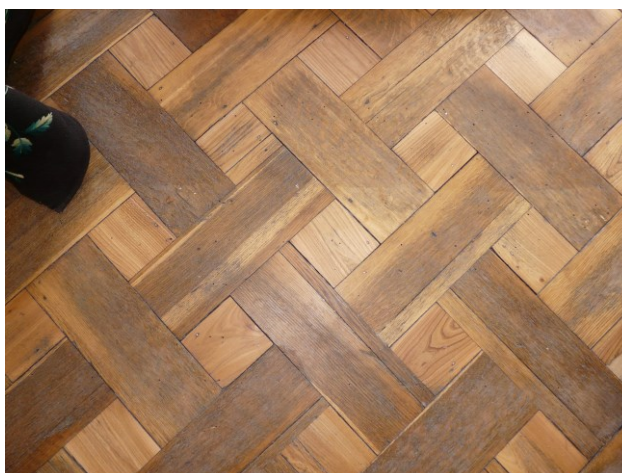
56. Ruum nr 1 parketi detailvaade.

Parkett on heas seisukorras ning suuremate kahjustusteta. Esineb üksikuid mehhaanilisi kahjustusi. Parkett on õlitatud.

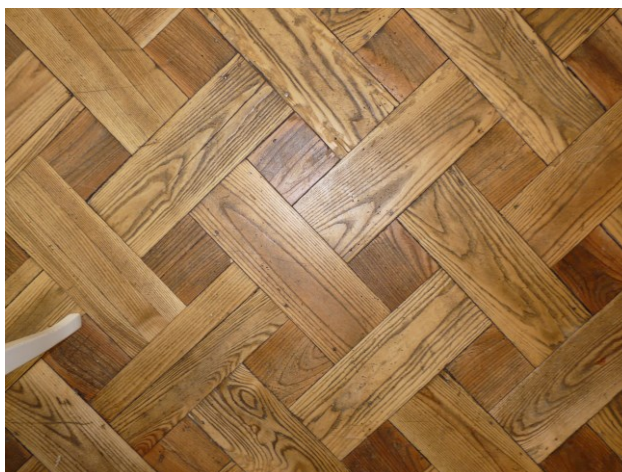
58. Ruum nr 2 parketi detailvaade.

Parkett nr 2 on valmistatud saarepuidust.

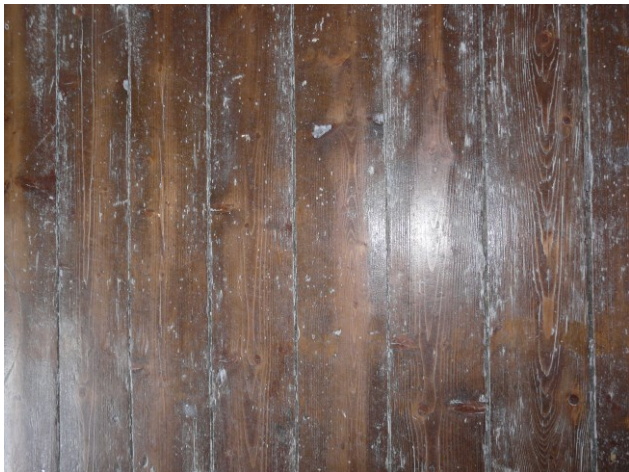
<p data-bbox="686 1115 1005 1146">59. Ruumis säilinud laudpõrand.</p>		
PÕRANDA KIRJELDUS Ruumi põrandat katab 200–235 mm laiustest laudadest põrand.		
OLUKORD JA VARASEMAD RESTAUREERIMISED Laudpõrandat pole varasemalt restaureeritud. Põrandalauad on kergelt kõmmeldunud ning kaetud lakikihiaga.

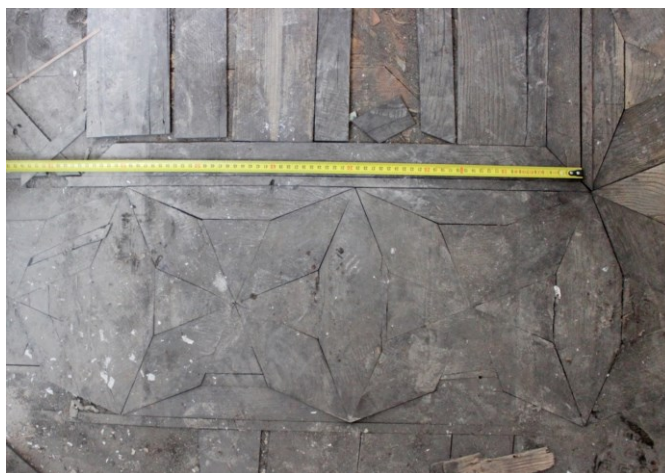
61. Detailvaade saali põrandat katnud parketist. Foto: E. Põlgast

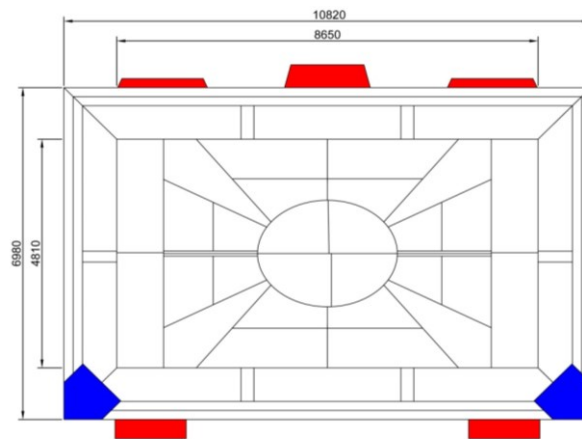
62. Aluslaudise konstruktsioon. Joonis: E. Põlgast

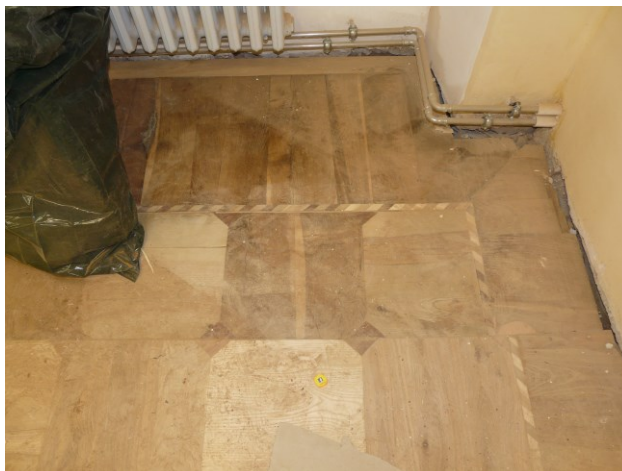
69. Parketi detailvaade.

Vahevööst seinapool paikneb u 200 mm pikkustest tahvlitest friis. Tahvlite laius varieerub 225–300 mm.

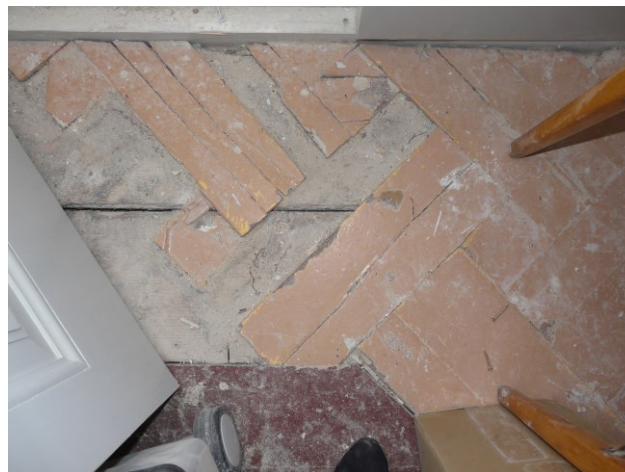
74. Parkett on liimitud laudadest aluspõrandale.

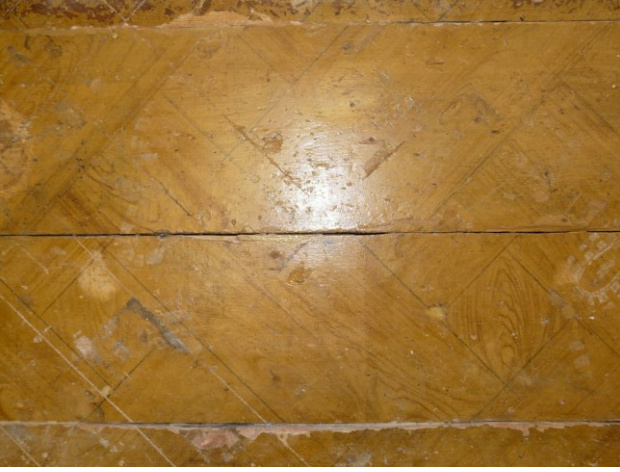
<p>72. Aaderatud põrandalauad.</p> </div> </div>		
PÕRANDA KIRJELDUS Ruumis avastati uuringute käigus 19. sajandi esimesest poolest pärineva parketi alt aaderatud põrandalauad. ²⁰ Põrandalauadade laius on 200–235 mm. Põrandalauadadele on maalitud põimitud parketimuster. Maalitud parketilipid on aaderdatud, kusjuures lippidele maalitud puidusüü on üksteise suhtes risti, jättes ehtsa parketi mulje. Aaderdus on maalitud põrandalaudu katvale heledale pahtlikihile kollase ja pruuni värviga. N. Rohtla sõnul on maalingukihi all säilinud veel mõned õlivärvikihid, mis viitab asjaolule, et parketiimitatsiooniga maalingumuster ei ole põrandalauadade algne viimistluskiht.

OLUKORD JA VARASEMAD RESTAUREERIMISED Aaderdatud põrandalauad restaureeriti 2015. aastal toimuvate restaureerimistöde käigus. Kulunud põrandalaudu on osaliselt plommitud.

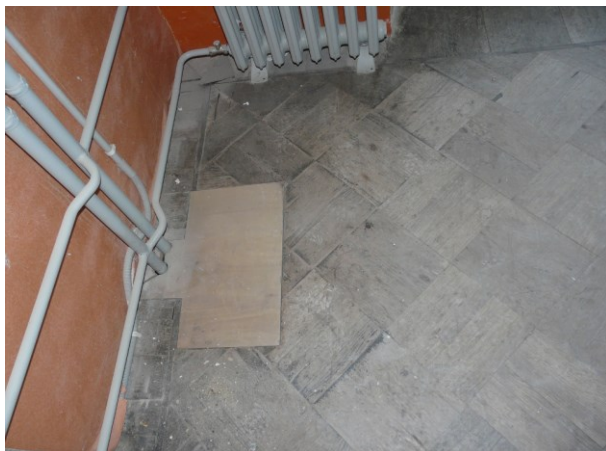
81. Ruum nr 3 parkettpõrand.

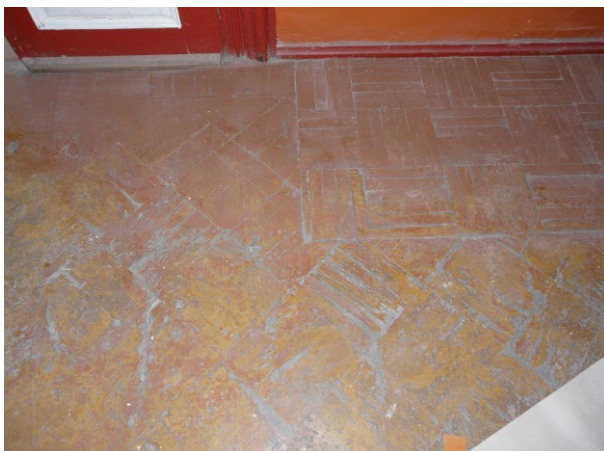
82. Ruum nr 4 parkettpõrand.

Kahes ruumis olid parketid kaetud paksu õlivärvi kihiga (vt foto nr 80 ja nr 82), teistes ruumides on parkettide viimistluskiht peaaegu täielikult kulunud.

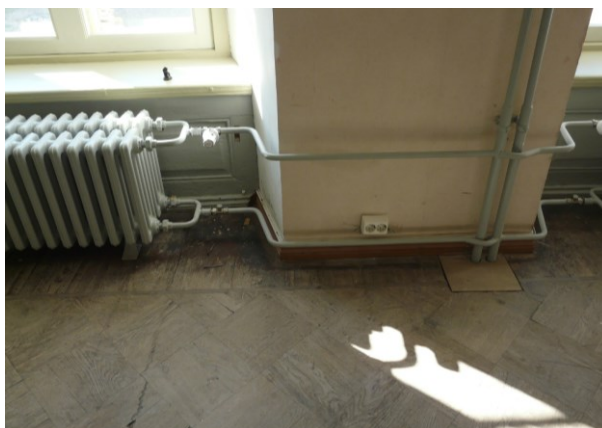
83. Ruum nr 5 parkettpõrand.

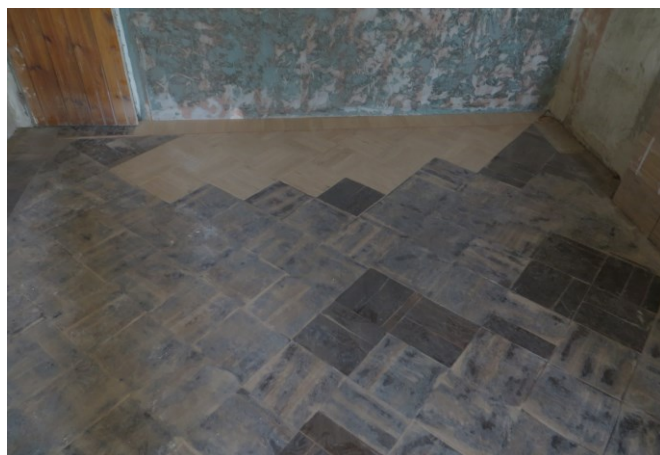
84. Parketi restaureerimine. Foto: T. Tiidor

2015. aastast alanud restaureerimistöode käigus restaureeriti ka esimese korruse parkettpõrandad. Parkettpõrandad lihviti, puuduolevad või katkised parketitahvlid asendati uutega.

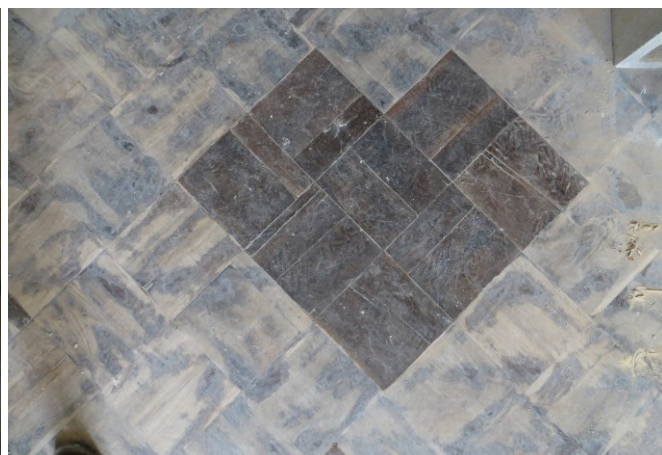
85. Parketi detailvaade. Foto: T. Tiidor

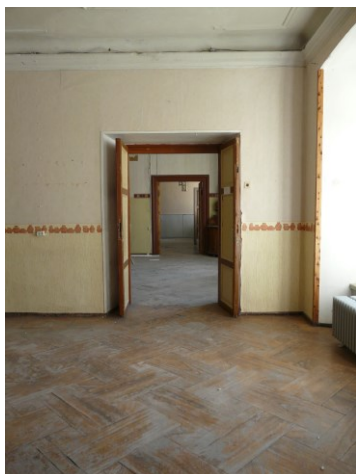
86. Ruum nr 1.

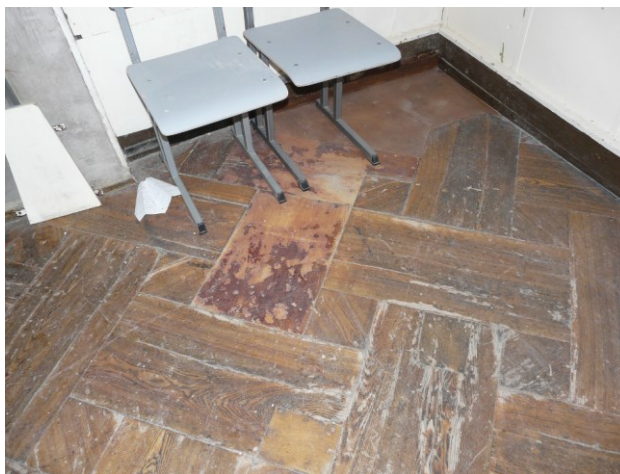
87. Ruum nr 2 parketi detailvaade.

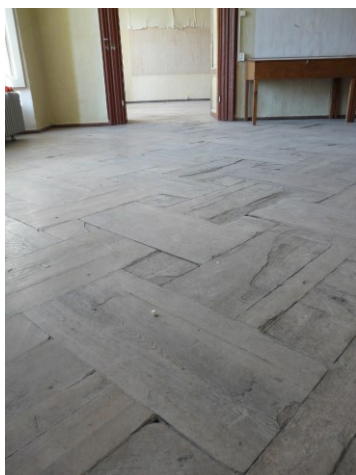
88. Ruum nr 4 parkett.

Kilpparkett oli kõige halvemas seisus esimese korruse saalis (ruum nr 4), kus põrand oli liigse niiskuse tõttu osaliselt pehkinud.

Alates 2015. aastast toimuvate restaureerimistöde käigus restaureeriti ka ruumide parkettpõrandad. Restaureerimistöde käigus avastati saali (ruum nr 4) kilpparketi alt eerungisse lõigatud laudadest põrand.

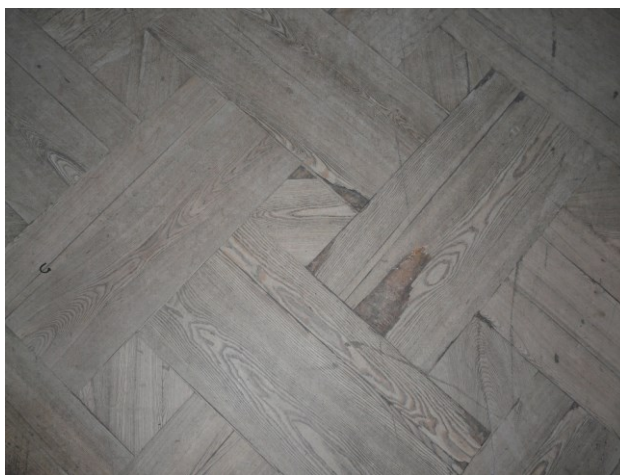
89. Ruum nr 4 parketi detailvaade.

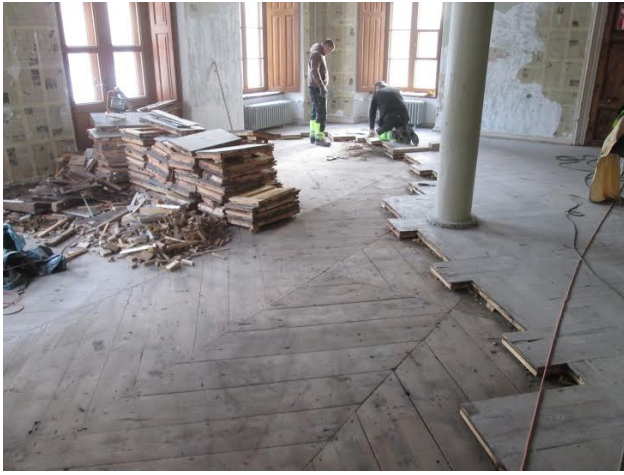
90. Saali kilpparketi all on säilinud laudpõrand. Foto: D. Lukas

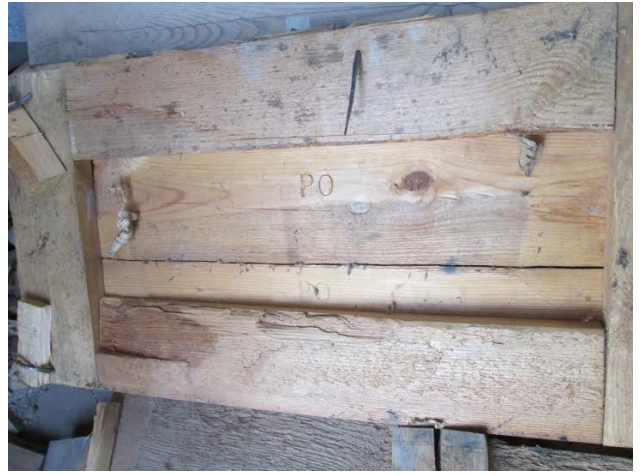
91. Parketkilbi alusraamile löödud tähis "PO". Foto: D. Lukas

Põrandalt eemaldatud parketkilpide alusraamidele oli löödud tähised „PO“.

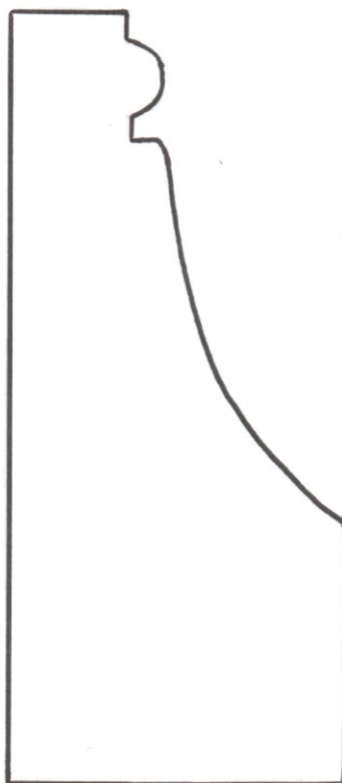
PÕRANDALIISTU PROFII

KAART NR 32
MÄRKUSED Põrandaliistud ääristavad neljas esimese korruse ruumis säilinud parkettpõrandaid. Profiil on võetud piirdeliistult, mis on kaetud värvikihtidega.		KUUPÄEV 08.10.2014

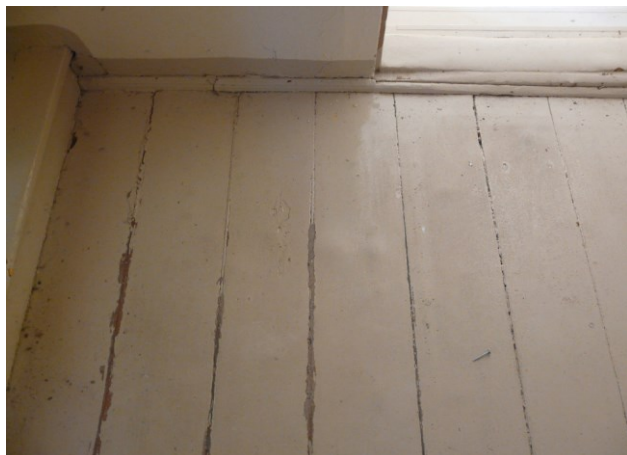
92. Ruum nr 1 põrand.

Inventeerimishetkel olid kuuest ajaloolisest laudpõrandast viis kaetud mitmete õlivärvi kihtidega. Selle tulemusena kattis põrandaid paks värvikoorik, mis oli ruumide sisetemperatuuri muutuste tulemusel pragunenud. Kitsas vahe ruumis paiknev põrand nr 1 oli kaetud õhukese, tugevasti kulunud lakikihiga.

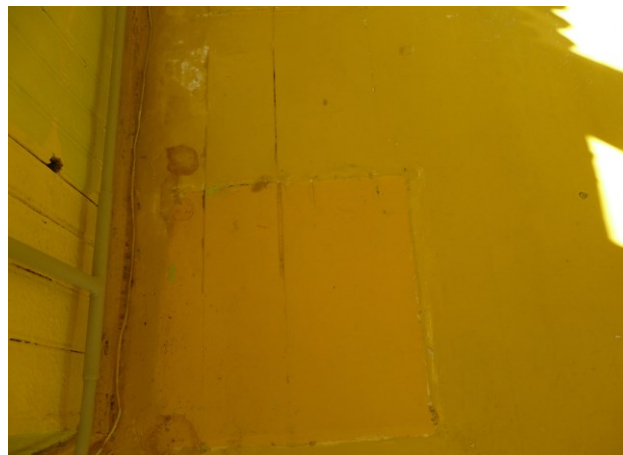
93. Ruum nr 2 põrand.

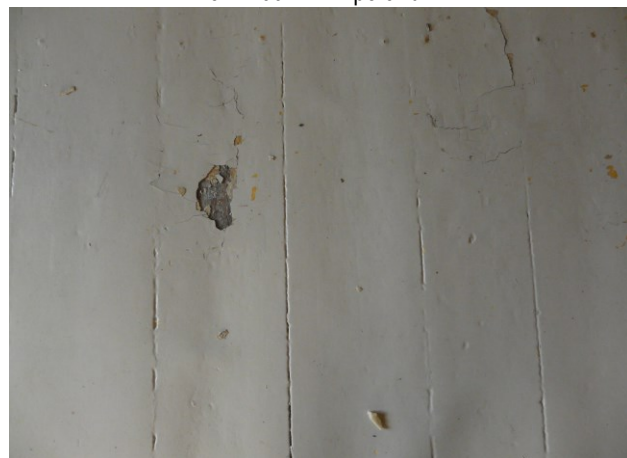
94. Ruum nr 3 põrand.

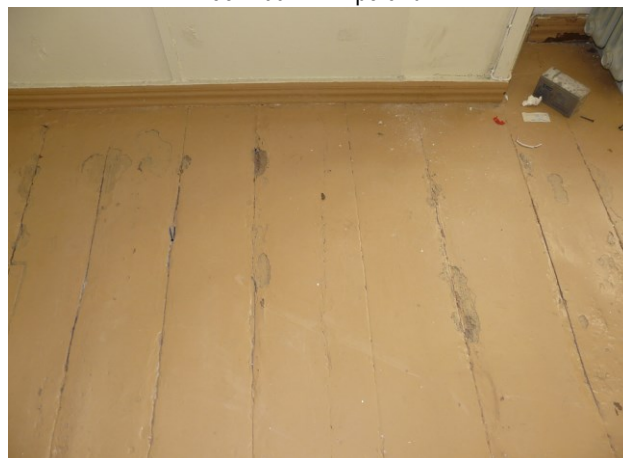
95. Ruum nr 4 põrand.

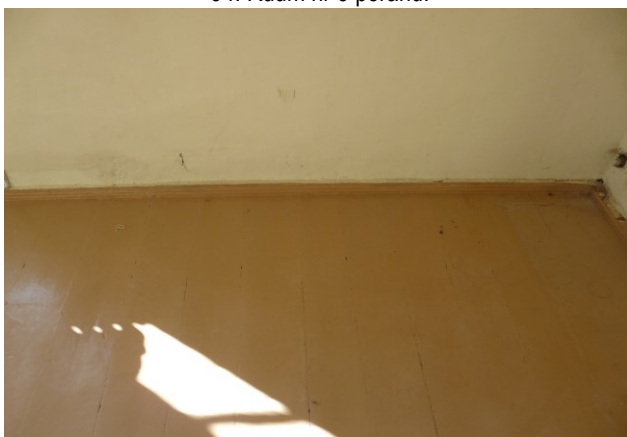
96. Ruum nr 5 põrand.

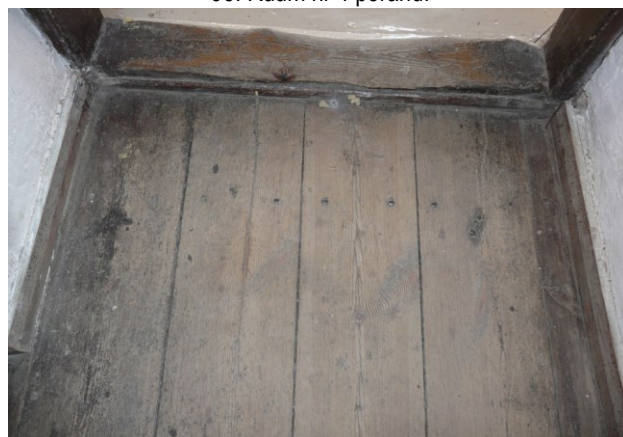
97. Ruum nr 6 põrand.

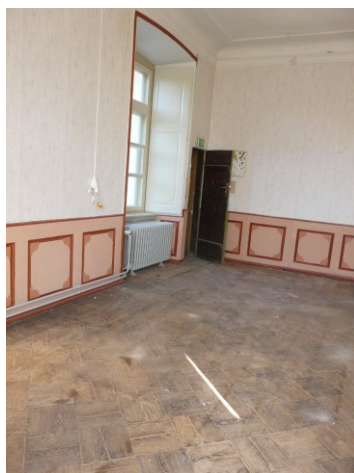
98. Ruum nr 1 parkett.

Parkettpõrandad olid inventeerimishetkel kulunud ning pikalt hooldamata. Ruumide sisekliima muutuste tõttu olid osad lipid ja tahvlid pragunenud. Hävinud tahvleid oli hilisemal perioodil asendatud uutega, mis olid kinnitatud aluspõrandale naeltega.

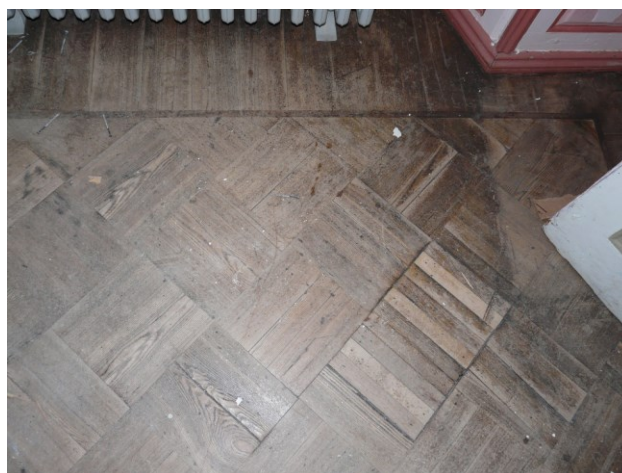
99. Ruum 2 parketi detailvaade.

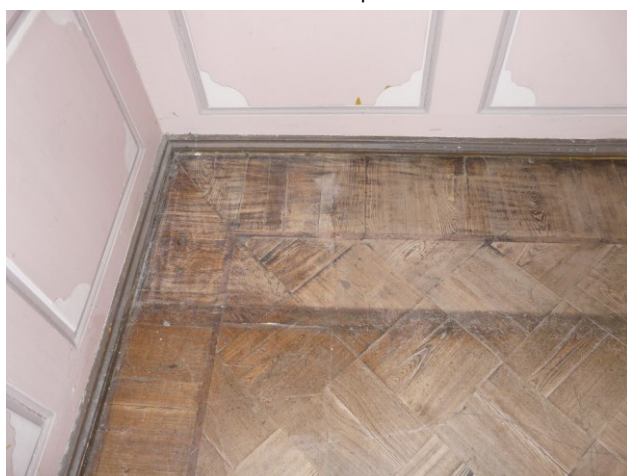
100. Ruum nr 3 parketi detailvaade.

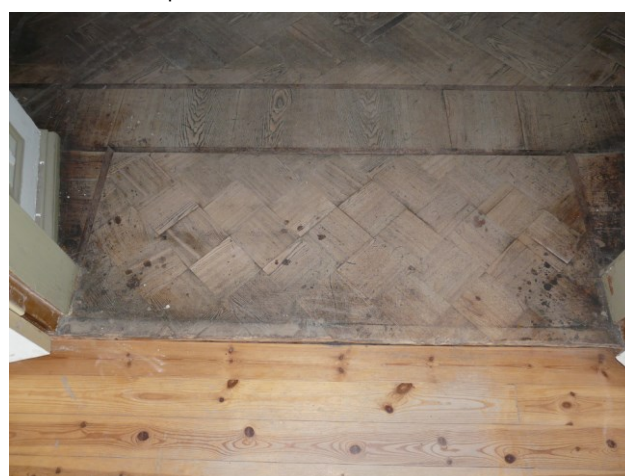
101. Ruum nr 4 parketi detailvaade.

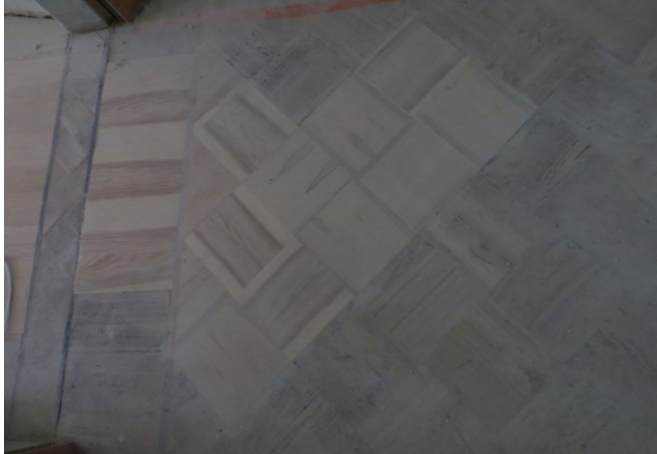
102. Parketi restaureerimine. Foto: T. Tiidor

2015. aastast alanud restaureerimistöde käigus restaureeriti ka teise korruse parkettpõrandad. Parkettpõrandad lihviti, puuduolevad või katkised parketitavlid asendati uutega.

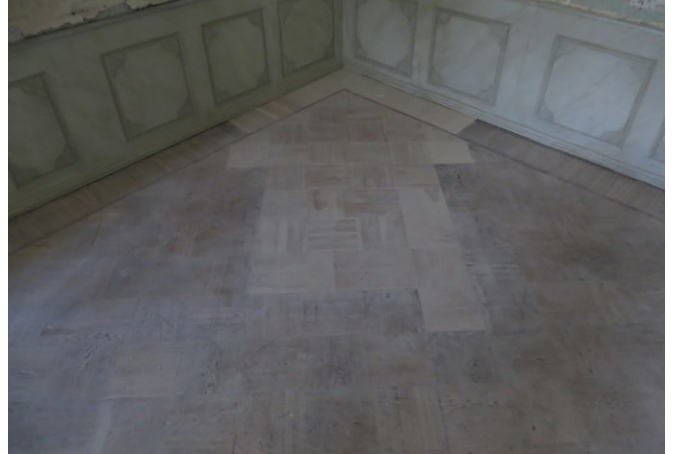
103. Parketi restaureerimine. Foto: T. Tiidor

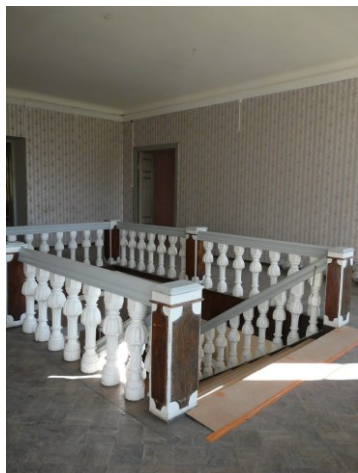
104. Ruumi vaade.

Parketti oli osaliselt parandatud- näiteks oli aluspõrandast eemaldunud vaheliist naelutatud uuesti põranda külge. Paiguti hävinud parketihvliite alt oli paljastunud laiadest laudadest aluspõrand.

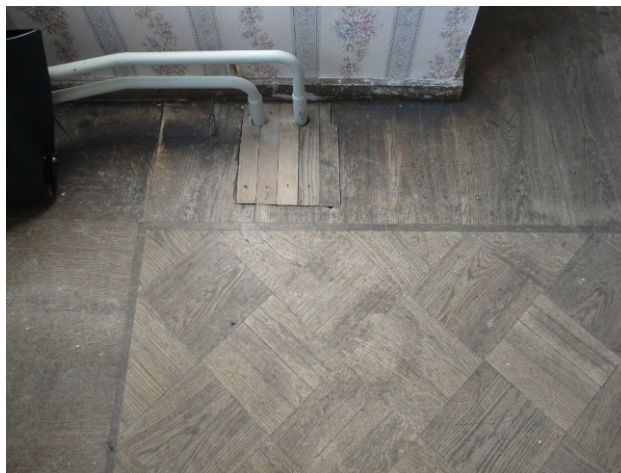
105. Parketi detailvaade.

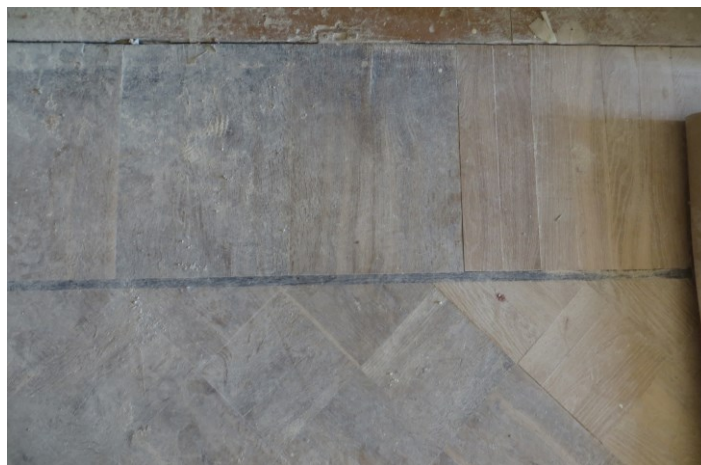
106. Detailvaade osaliselt restaureeritud parkettpõrandast.
 Foto: T. Tiidor

2015. aastal restaureeriti trepikoja parkettpõrand. Parkett puhastati hilisematest viimistluskihtidest. Purunenud parketihvliid asendati uutega ning viimistleti.

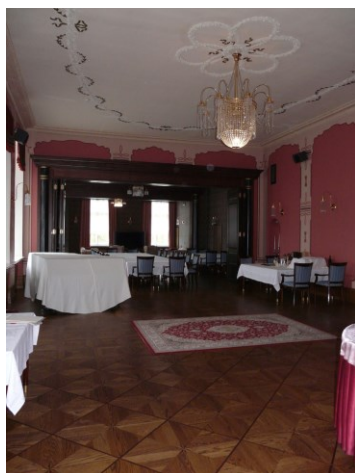
107. Saali vaade.

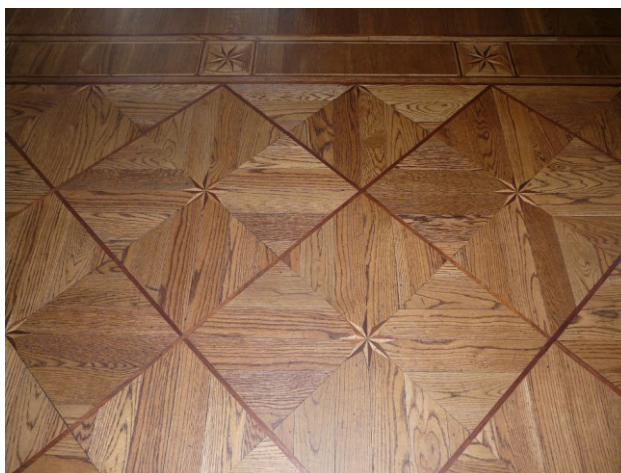
108. Parketi detailvaade.
