EESTI KUNSTIAKADEEMIA
Kunstikultuuri teaduskond
Muinsuskaitse ja konserveerimise osakond

**EESTI MÕISAHOONETE PUITPÕRANDATE ja
PÕRANDALIISTUDE INVENTEERIMISANKEEDID
ning
TÜPOLOOGILISED TABELID**

Tallinn 2016

**LISA 1: EESTI MÕISAHOONETE PUITPÕRANDATE ja
PÕRANDALIISTUDE INVENTEERIMISANKEEDID**

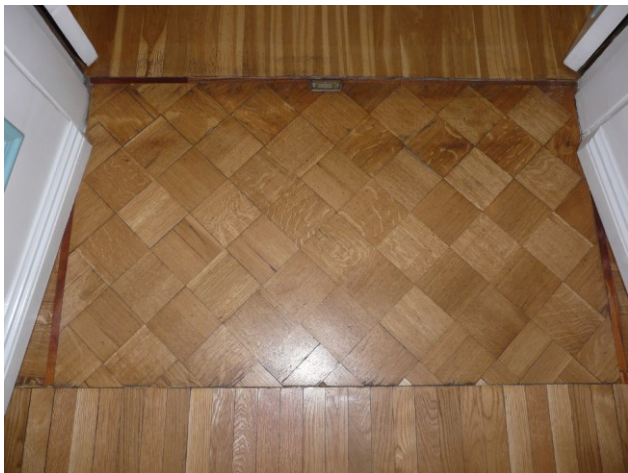
113. Ruumi vaade.	114. Originaalparketi detailvaade.		
PÕRANDA KIRJELDUS			
Ruumi ukseorvas on säilinud osa originaalparketist. Ukseorva katavad 125x125 mm suurused diagonaalselt paigutatud ruudukujulised parketitahvlid. Tahvlite puidusüü jookseb üksteise suhtes risti. Diagonaalruudustikus välja ääristavad 20 mm laiused punakaspruunid liistud.			
OLUKORD JA VARASEMAD RESTAUREERIMISED			
Ukseorva kattev parkett on puhastatud ning lakitud.

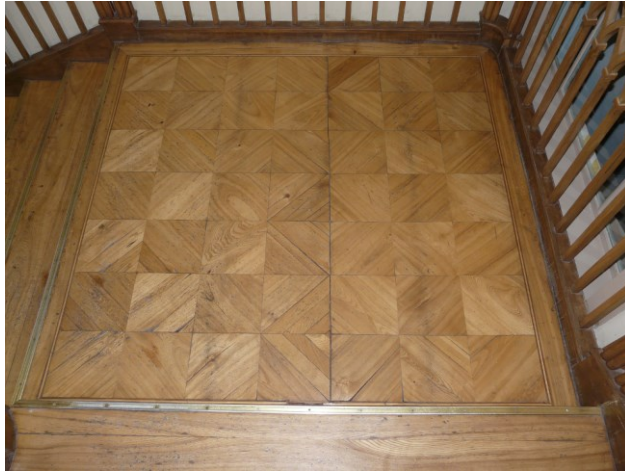
116. Parketiga kaetud trepipedest.

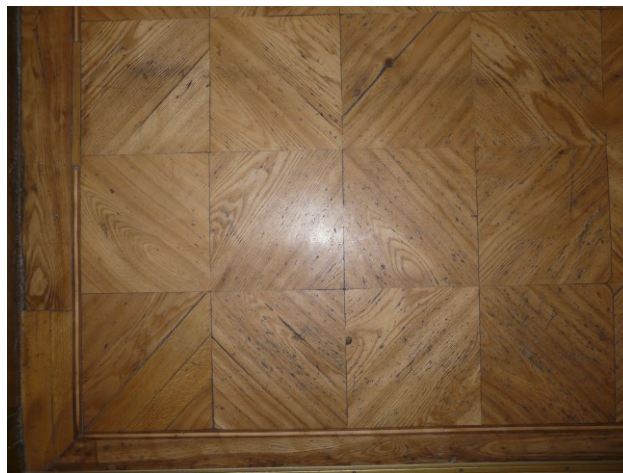
117. Parketi detailvaade.

Parkett on kaetud lakikihiga

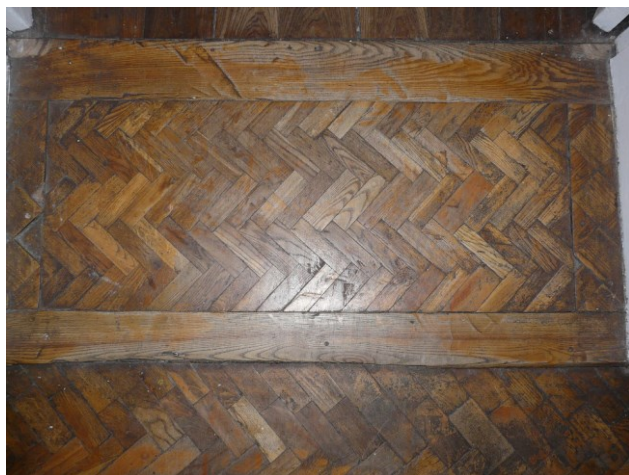
120. Parketiga kaetud ukseorv.

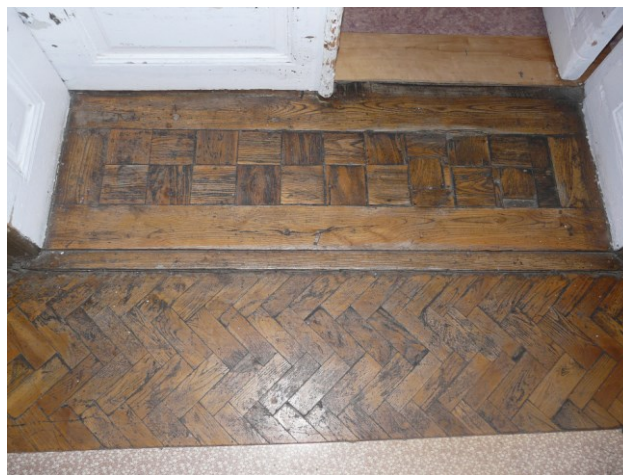
121. Parketiga kaetud ukseorv.

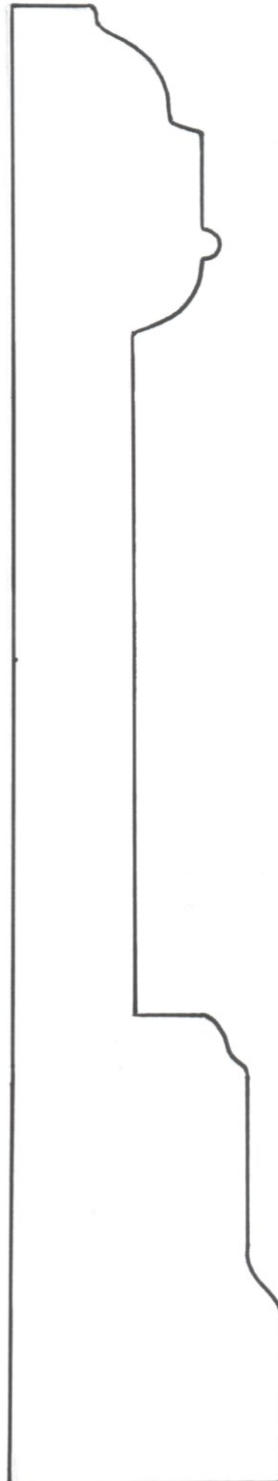
PÕRANDALIISTU PROFIIIL

KAART NR 44
MÄRKUSED Põrandaliistud ääristavad ruumis säilinud kalasabamustris parkettpõrandat. Profiil on võetud piirdeliistult, mis on kaetud värvikihtidega.		KUUPÄEV 20.04.2015

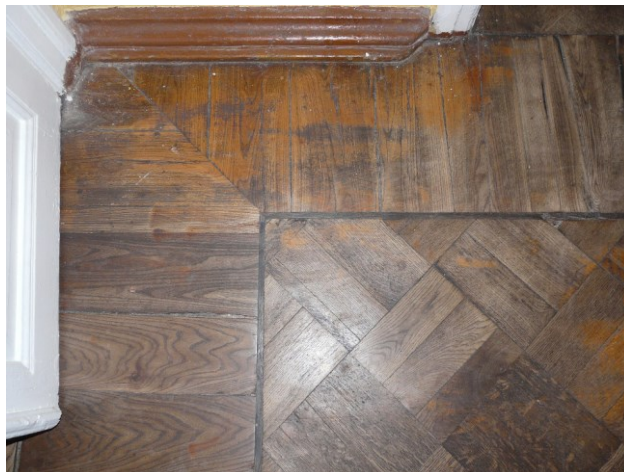
123. Parketi detailvaade.

Parkett on määrdunud ning pleekinud. Parkett on küll mingil ajahetkel lakitud, kuid nüüdseks on lakikiht tugevasti kulunud.

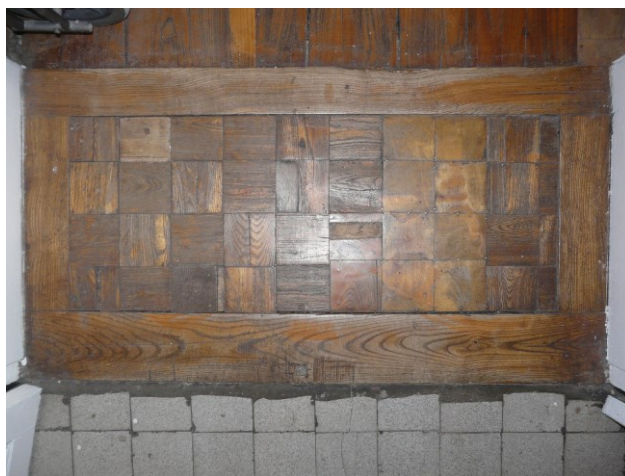
124. Parketiga kaetud ukseorv.

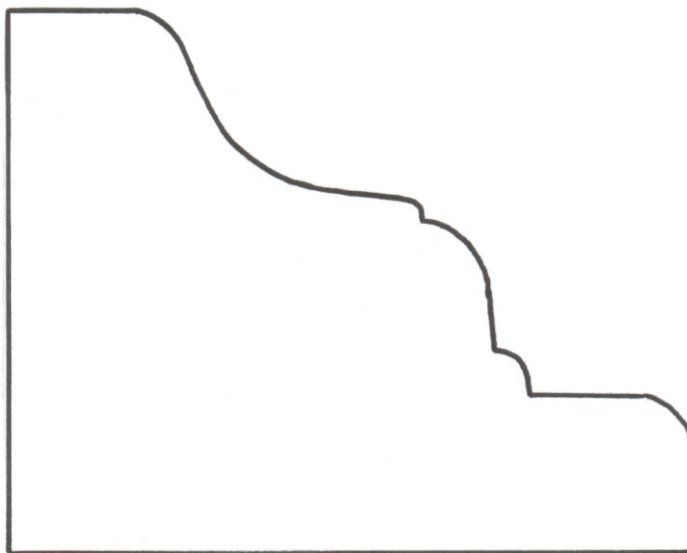
PÕRANDALIISTU PROFIIIL

KAART NR 46
MÄRKUSED Põrandaliistud ääristavad ruumis säilinud diagonaalruudustikmustris parkettpõrandat. Profiil on võetud piirdeliistult, mis on kaetud värvikihtidega.		KUUPÄEV 20.04.2015

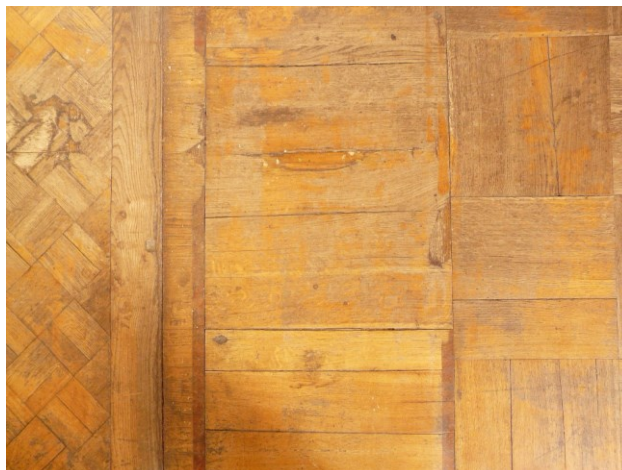
126. Parketi detailvaade.

Mingil ajahetkel on ruumi parkett lakitud.

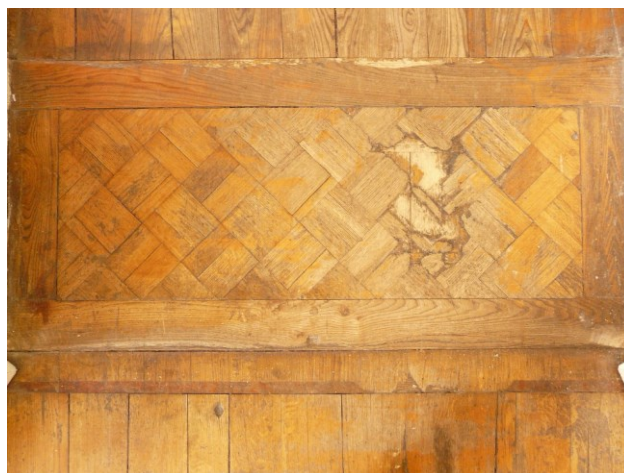
127. Ukseorvas paiknev parkett.

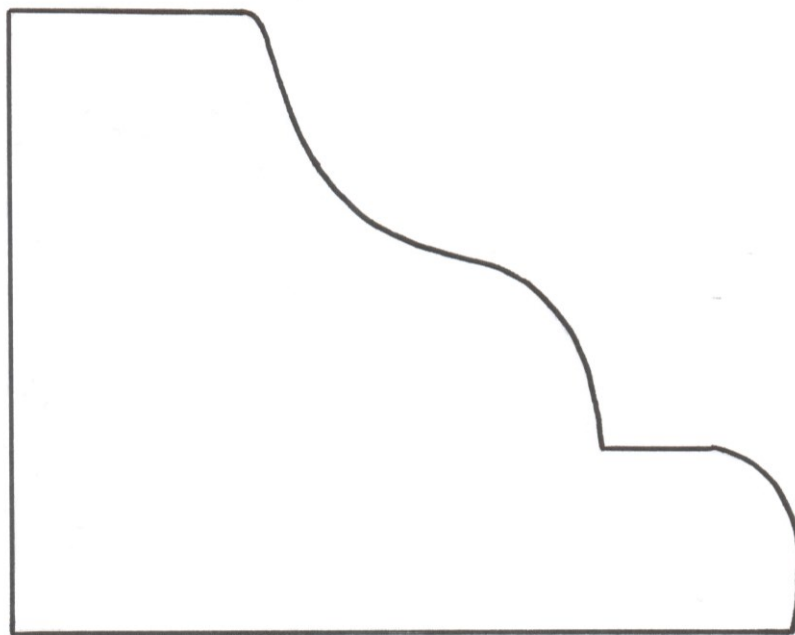
PÕRANDALIISTU PROFIIIL

KAART NR 48
MÄRKUSED Põrandaliistud ääristavad ruumis säilinud ruudustikmusteris parkettpõrandat. Profiil on võetud piirdeliistult, mis on kaetud värvikihtidega.		KUUPÄEV 20.04.2015

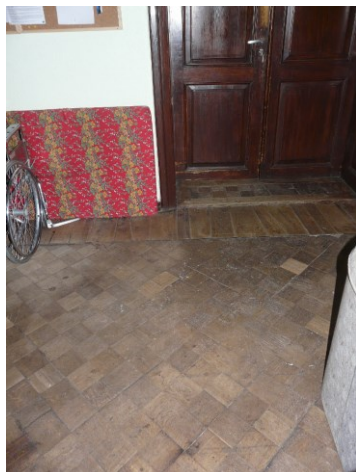
128. Vaade parketi mustriväljale.

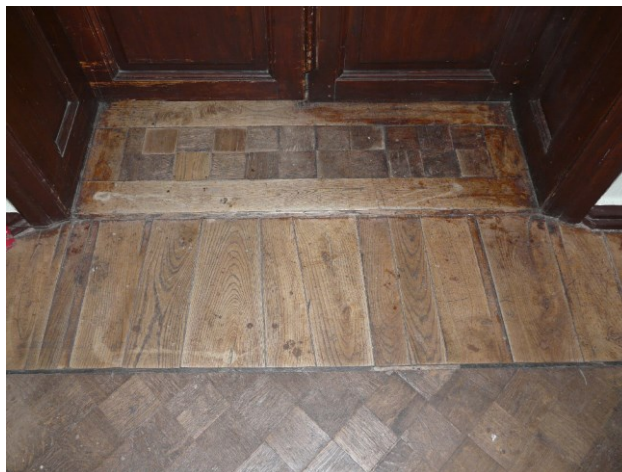
129. Parketi detailvaade.

Parketti on mingil ajahetkel lakitud.

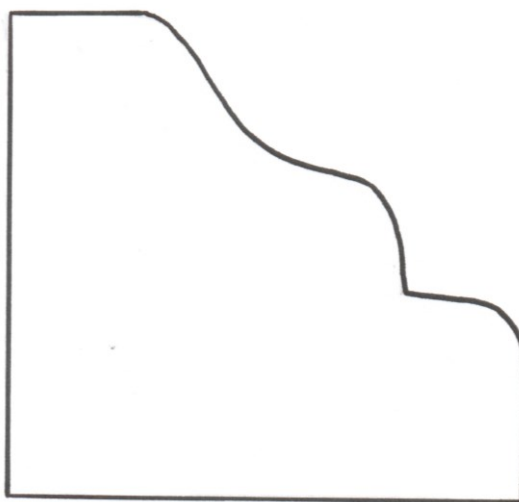
PÕRANDALIISTU PROFIIIL

KAART NR 50
MÄRKUSED Põrandaliistud ääristavad ruumis säilinud diagonaalruudustikmustris parkettpõrandat. Profiil on võetud piirdeliistult, mis on kaetud värvikihtidega.		KUUPÄEV 20.04.2015

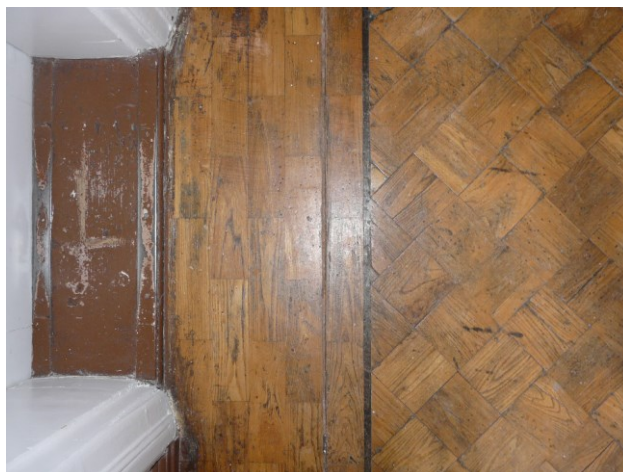
130. Parketi detailvaade.

Parkett on lakitud.

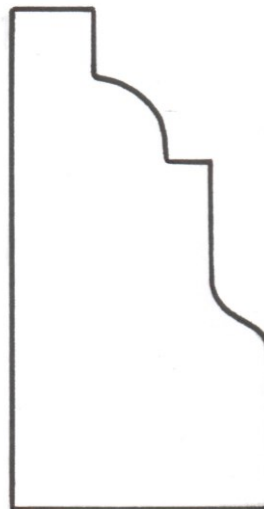
PÕRANDALIISTU PROFIIIL

KAART NR 52
MÄRKUSED Põrandaliistud ääristavad ruumis säilinud diagonaalruudustikmustris parkettpõrandat. Profiil on võetud piirdeliistult, mis on kaetud värvikihtidega.		KUUPÄEV 20.04.2015

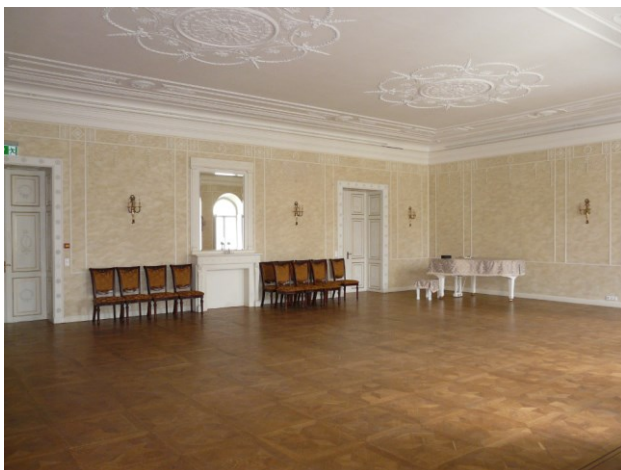
131. Saali vaade.

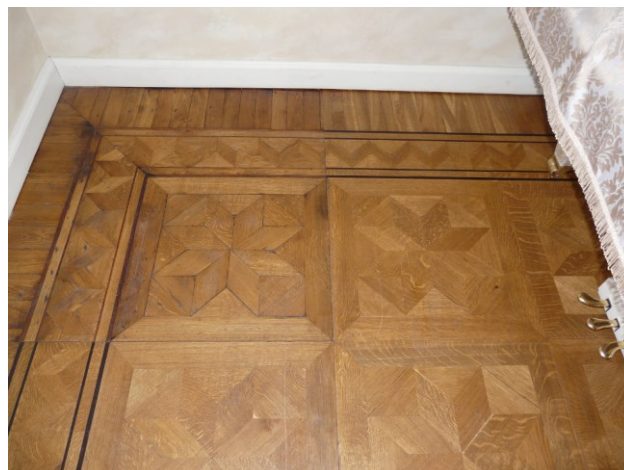
132. Detailvaade saali parketist. Nurgas on eksponeeritud osa saali originaalparketist.

Saali põrand on kaetud tähemustris tammepuidust parketiga. Parketi kordumuster moodustub ruutudest, mille keskele on laotud tähemotiiv. Ruutu raamivad eerungnurkadega liistud.

Mustrilist põrandavälja ääristab sik-sak mustrisse laotud rombikujulistest lippidest bordüür, mis külgneb tumedamast puidust vaheliistudega. Mustrilist parketivälja raamib 240 cm pikkustest lippidest friis. Lipid on põranda nurkades lõigatud eerungisse.

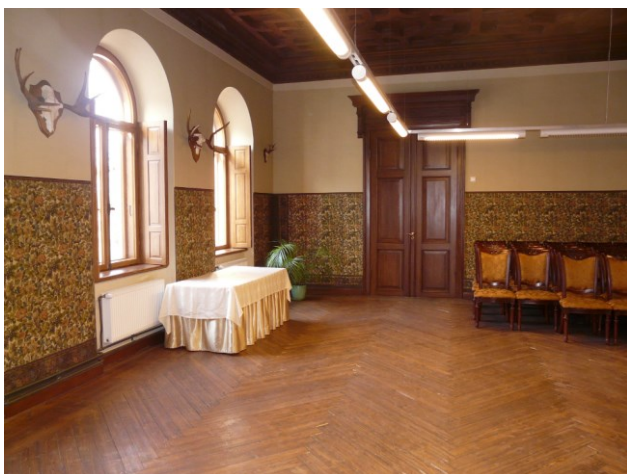
134. Saali vaade.

Kunagise jahisaali põrandat katab kuusepuidust parkett. Kalasabamustrisse seatud lipid on 1310x105 mm suurused. Parketti ääristab seinast 410 mm kaugusel mööda seina perimeetrit jooksev 25 mm paksune vaheliist. Seina ja vaheliistu vahele on friisina paigutatud tammepuidust parketilipid (vt foto nr 136). Ruumi põhjapoolse seina äärde on paigutatud bordüür, mis koosneb (vt foto nr 137) 290x680 mm suurustest kilpidest. Kilbi moodustavad 440 mm laiused pikilipid, mille otstesse on paigutatud 120 mm laiused ristilipid.

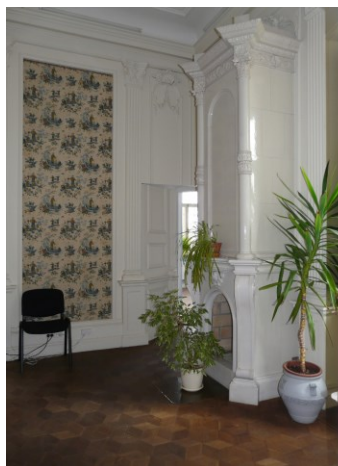
138. Ruumi vaade.

Kunagise krahvinna buduaari põrandat katab rombikujulistest tahvlistest laotud tammepuidust parkett. Rombikujulised parketitahvlid moodustavad kuubimustri. Mõõda ruumi perimeetrit jookseb ruudukujulistest ja kolmnurksetest parketikitahvlistest bordüür. Bordüür on ääristatud heledamast ja tumedamast puidust pikisüüga liistudega. Tumedamad vaheliistud võivad olla valmistatud mustast tammest.

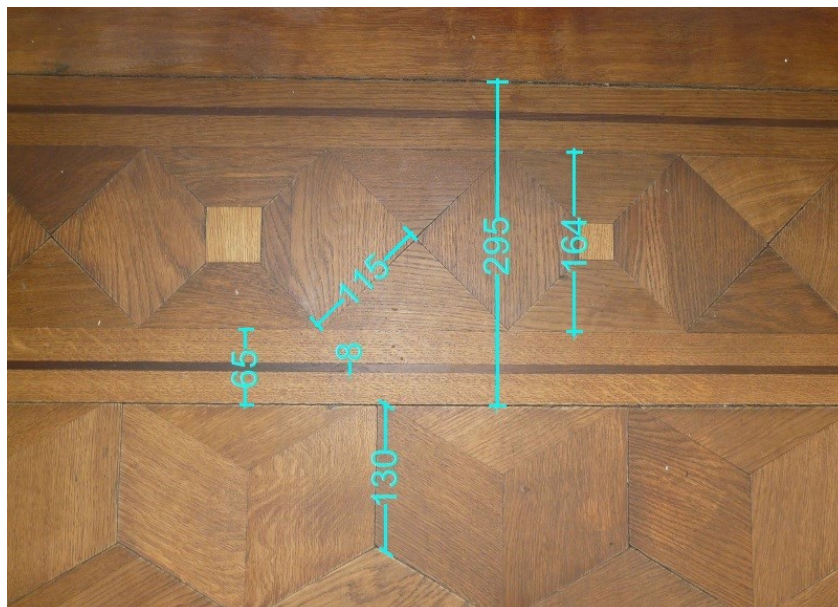
141 Mõõtudega detailvaade.

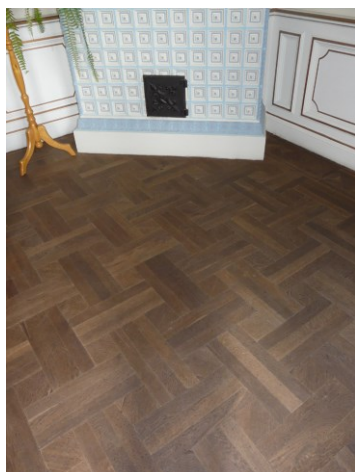
142. Korvpunutismustris parkett.

Kunagise krahvinna magamistoa põrandat katab korvpunutismustris tammeparkett. Samaselt krahvinna buduaari parketile, jookseb ka kunagise magamistoa põrandat seinäärses osas ruudukujuliste ja kolmnurksete tahvlite ja liistudega ääristatud bordüür.

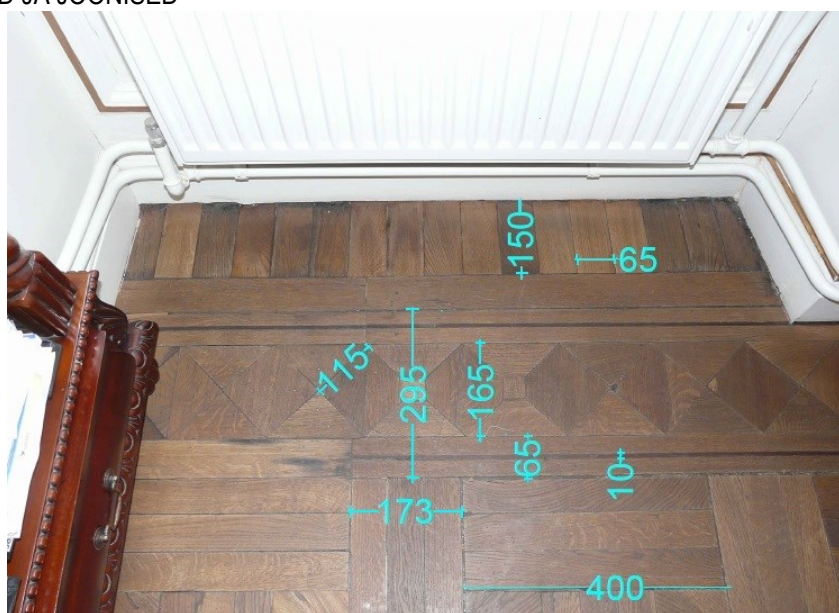
144. Mõõtudega detailvaade.

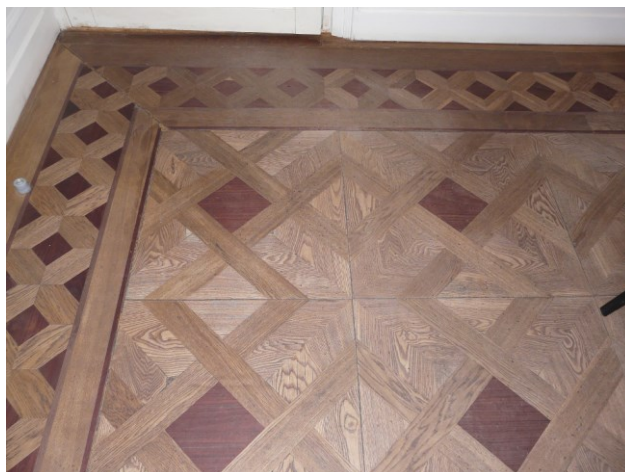
146. Parketi detailvaade.

Restaureerimisjärgsel perioodil on parketile ilmunud üksikuid uusi mehhaanilisi kahjustusi: parketilipid on kohati kulunud kilbi alusraamini.

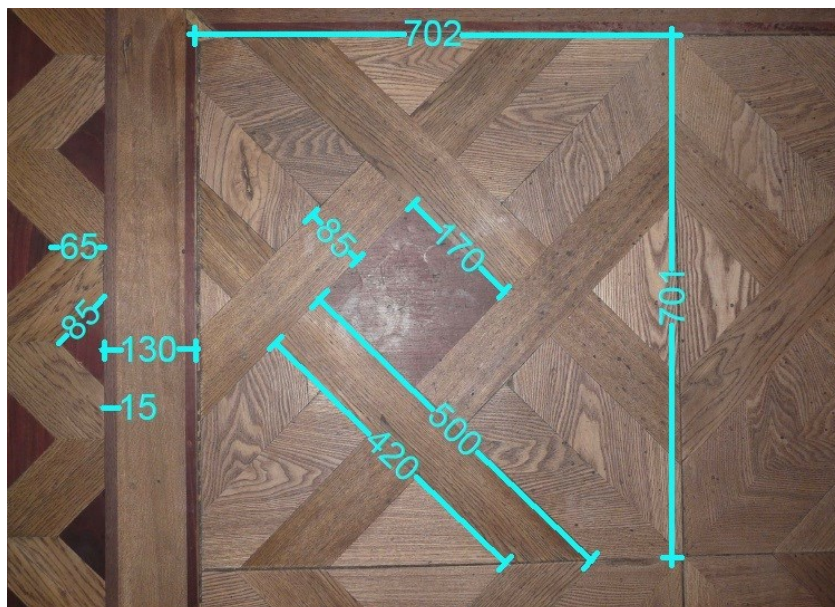
148. Mõõtudega detailvaade.

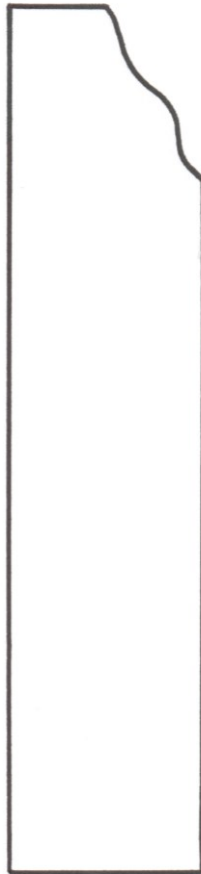
PÖRANDALIISTU PROFIIL

OBJEKT Puurmani mõis, Jõgevamaa Esimene korrus	PAIKNEMINE PLAANIL	KAART NR 60
MÄRKUSED Profiil on võetud kunagise serveerimisruumi pörandaliistult. Originaalliistu eeskujul on samasuguse profiiliga pörandaliistud paigaldatud restaureerimistöde käigus paljudesse mõisahoonde ruumidesse.

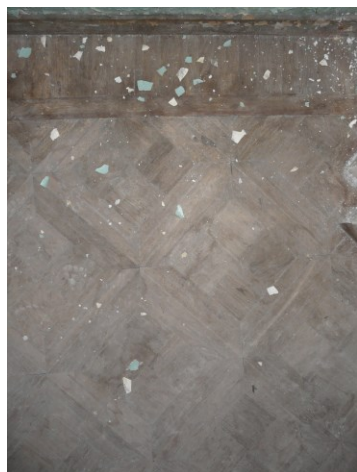
151. Parketi detailvaade.

Parkett on valmistatud kahest erinevast puiduliigist.

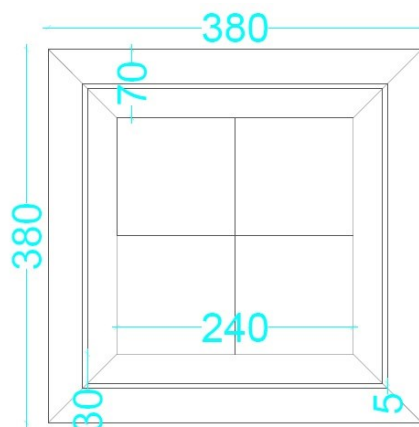
153. Parketi mustrijoonis.

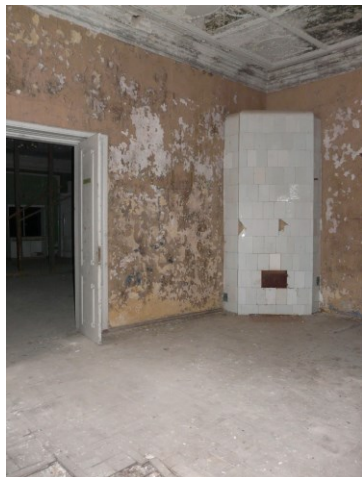
154. Ruumi vaade.

Ruumi põrand on kaetud tammeparketiga. Parketilipid on seatud põimikmustrisse. Sarnaselt kaardil nr 62 kirjeldatud parketiga, raamib ruumi muustrilist parketivälja mööda seina perimeetrit jooksev 60 mm laiune vahevöö. Vahevöö on omakorda ääristatud kahe kitsama liistuga, millest seinapoolne on 5 mm laiune ning parketi mustripoolne 13 mm laiune. Parketti raamib 170x75 mm suurustest lippidest friis. Lipid on põranda nurkades lõigatud eerungisse.

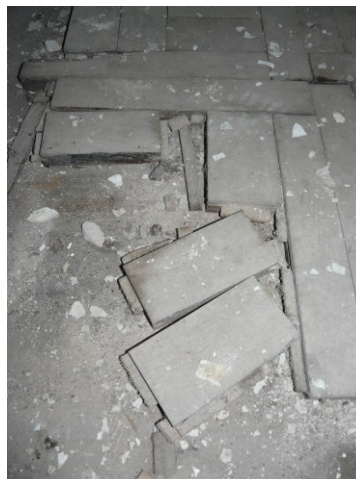
157. Lahtised parketilipid.

Parketti ei ole varasemalt restaureeritud ning see on halvas seisukorras. Parkett on kaetud paksu tolmu- ning liivakihi. Aluspõrand ja parketilipid on suurte niiskuskahjustustega. Liigniiskus on põhjustanud parketilippide paisumise ning aluspõrandast eemaldumise. Eriti tugevalt on kahjustunud ruumi edelapoolne parketiosa.

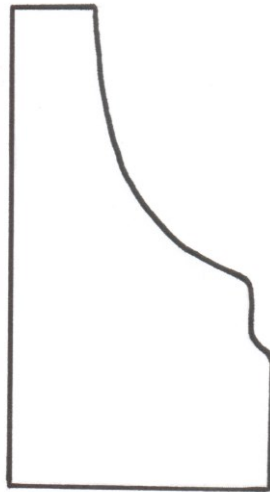
KAART NR 64
MÄRKUSED Põrandaliistud ääristavad ruumis säilinud ruudustikmusteris parkettpõrandat. Profiil on võetud piirdeliistult, mis on kaetud värvikihtidega.		KUUPÄEV 24.04.2015

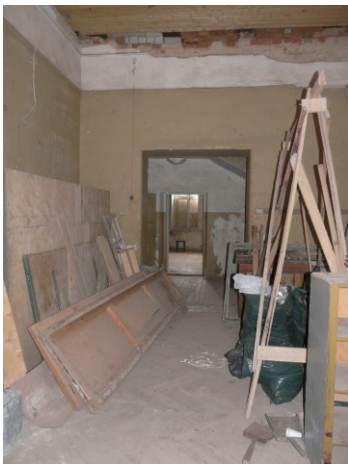
159. Ruumi vaade.

Parketti ei ole varasemalt restaureeritud ning see on halvas seisukorras. Parkett on kaetud paksu tolmu ning liivakihiga. Liigniiskuse mõjul on parketilipid osaliselt pehkinud ning aluspõranda küljest eraldunud.

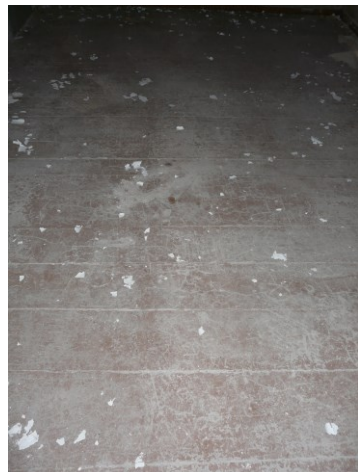
<p>162. Ruum nr 2 laudpõrand.</p> </div> <div style="text-align: center;">

<p>163. Ruum nr 4 laudpõrand.</p> </div> </div>		
PÕRANDA KIRJELDUS Härrastemaja viies ruumis on säilinud laudpõrandad. Põrandalauade laius jääb vahemikku 210–270 mm. Ruumis nr 4 on säilinud vana põrandaliist (vt kaart nr 67).		
OLUKORD JA VARASEMAD RESTAUREERIMISED Põrandaid pole varasemalt restaureeritud. Laiad põrandalauad on kõigis ruumides värvitud õlivärviga. Põrandalaudu kattev õlivärv on kulunud ning pragunenud. Põrandatesse on kulunud käigurajad.

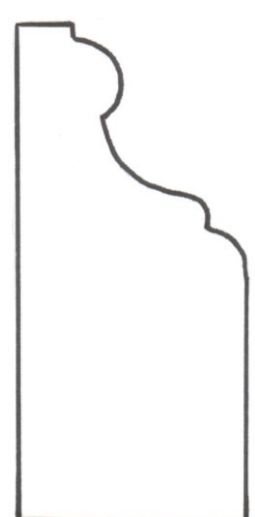
<p>KAART NR 67</p>
<p>MÄRKUSED Põrandaliistud ääristavad ruumis säilinud laudpõrandat. Profiil on võetud piirdeliistult, mis on kaetud värvikihtidega.</p>		<p>KUUPÄEV 24.04.2015</p>
<p>PÕRANDALIISTU PROFIIIL</p>

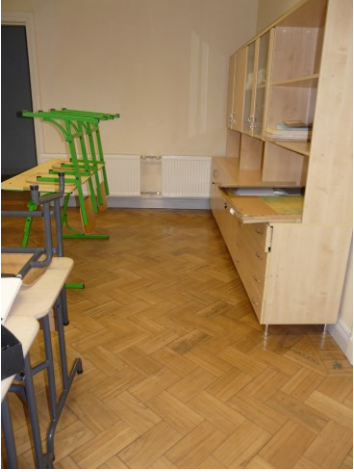
<p>167. Ruumi vaade.</p> </div> <div style="text-align: center;">

<p>168. Parketi detailvaade.</p> </div> </div>		
PÕRANDA KIRJELDUS Ruumi põrandat katab mõisahoone ainuke originaalparkett. Kalasabamustrisse asetatud saarepuidust parketilipid on 255x125 mm suurused. Parketiväli on raamistatud 30 mm laiuste nurkadest eerungisse lõigatud vaheliistudega. Vaheliistudest seinapool paiknevad 145x125 mm suurused põranda nurkades eerungisse lõigatud friisliipid. Aknaorvades on parketilipid 435 mm pikkused. Parketti raamivad uued põrandaliistud (vt kaart nr 70).

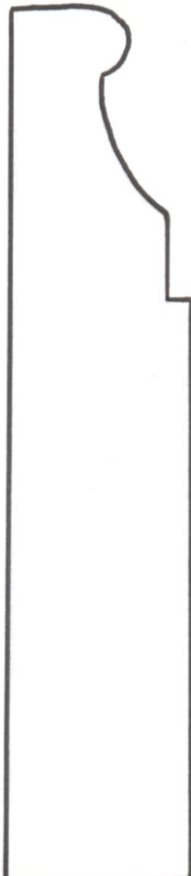
<p>KAART NR 70</p>
<p>MÄRKUSED Põrandaliistud ääristavad ruumis säilinud kalasabamustris parkettpõrandat. Profiil on võetud uuest põrandaliistust. Võimalik, et uus põrandaliist on tehtud originaalliistu eeskujul</p>		<p>KUUPÄEV 06.05.2015</p>
<p>PÕRANDALIISTU PROFIIIL</p>

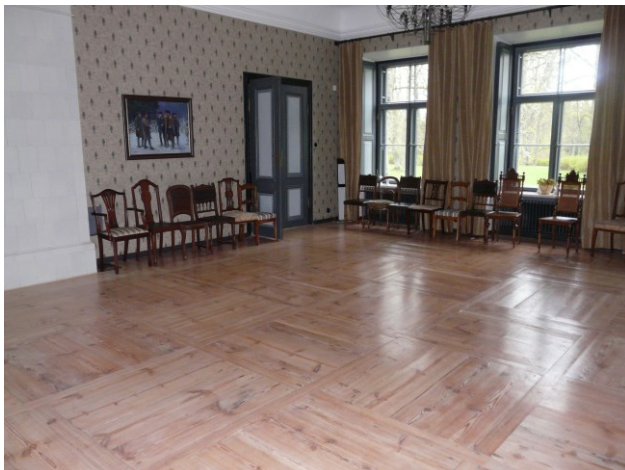
169. Saali vaade.

Saalis on säilinud mustrisse laotud kuusepuidust laudadest põrand. 980x260 mm suurused lauad on seatud ruudustikmustrisse. Iga ruut koosneb neljast lauast. Põrandalauad on üle ühe ruudu paigutatud piki- ja ristipidi. Ruute ääristavad u 2060x100 mm suurused lauad, mis moodustavad ruutude vahele raamistiku.

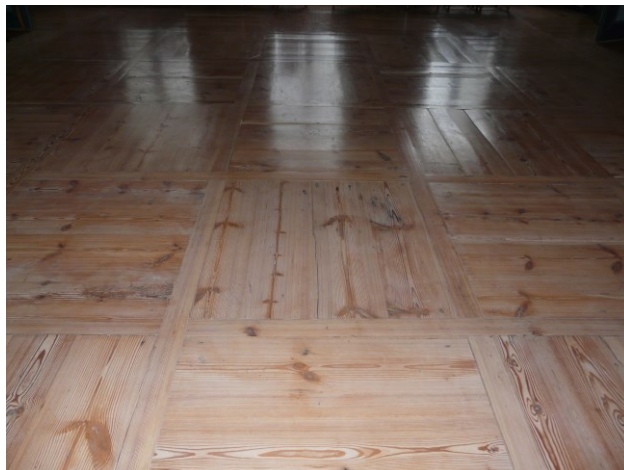
170. Mustrisse laotud laudpõrand.

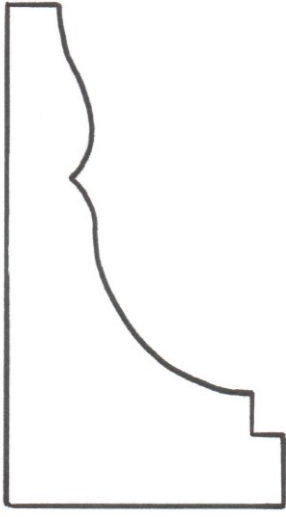
KAART NR 73
MÄRKUSED Profiil on võetud saalis paiknevast põrandaliistust. Samasuguse profiiliga liiste leiab ka ülejäänud esimese ja teise korruse ruumidest. Võimalik, et uued põrandaliistud on tehtud originaalliistu eeskujul.		KUUPÄEV 06.05.2015
PÕRANDALIISTU PROFIIIL

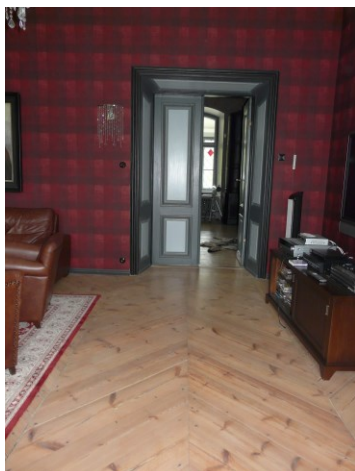
173. Ruumi vaade.

Ruumi põrand on kaetud eerungotstega kalasabamustrisse asetatud kuusepuidust laudadega. Lauad on kinnitatud laagidele sepistatud naeltega. Põrandalauad on 970x245 mm suurused.

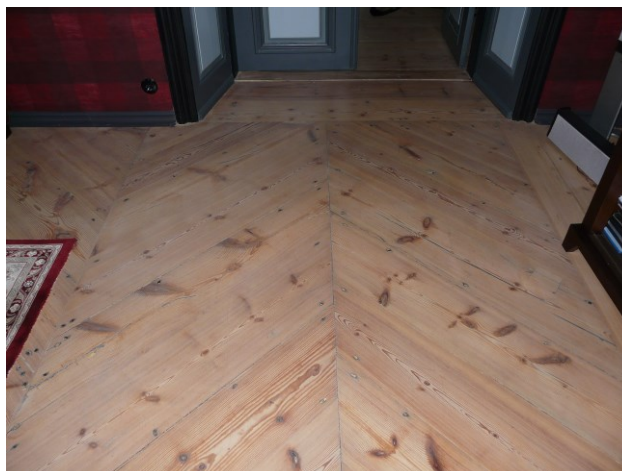
174. Põranda detailvaade.

Laudpõrandat raamib põrandaliist (vt kaart nr 73).

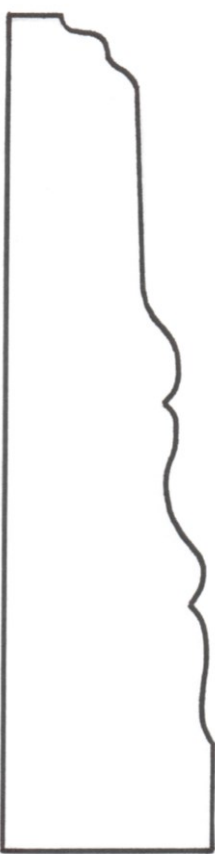
KAART NR 79
MÄRKUSED Põrandaliistud ääristavad ruumis säilinud laudpõrandat. Profiil on võetud põrandaliistult, mis on kaetud värvikihtidega.		KUUPÄEV 06.05.2015
PÕRANDALIISTU PROFIIIL

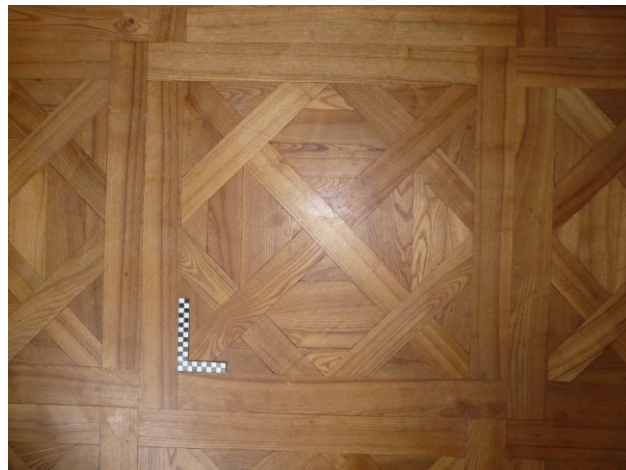
183. Parketi detailvaade.

Parkettpõrandat raamib kõrge põrandaliist (vt kaart nr 81).

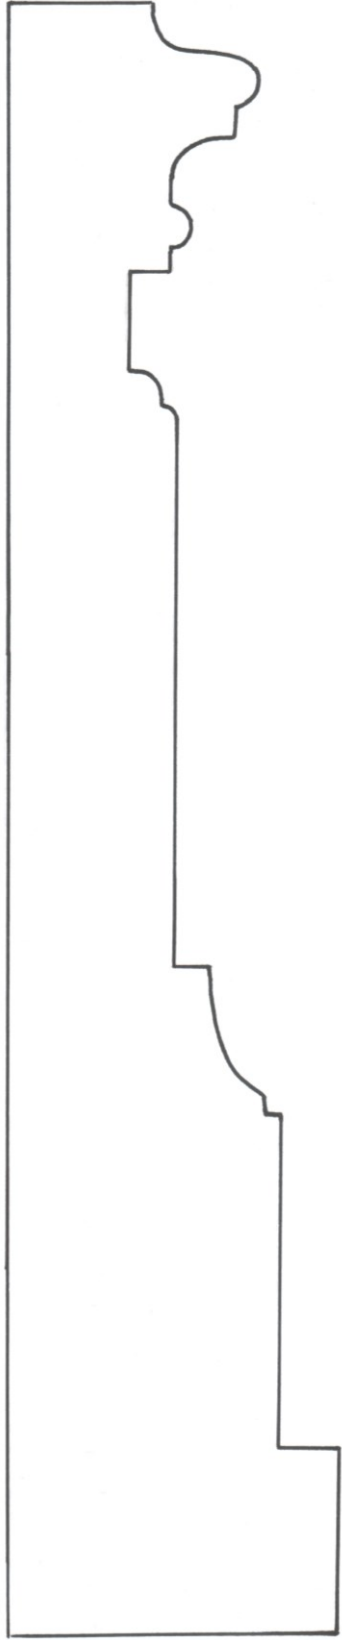
KAART NR 81
MÄRKUSED Profiil on võetud Roosa saali põrandaliistult. Samasuguse profiiliga põrandaliistud paiknevad ka Sinises salongis ja vaheruumis. Põrandaliistud ääristavad parkettpõrandaid.		KUUPÄEV 06.05.2015
PÕRANDALIISTU PROFIIIL

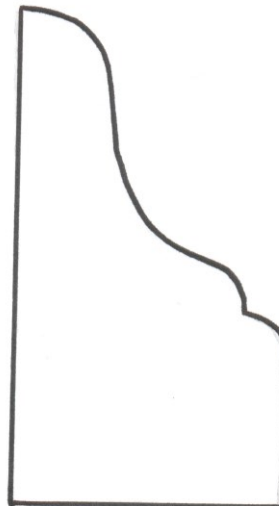
PÕRANDALIISTU PROFIIIL

KAART NR 85
MÄRKUSED Põrandaliistud ääristavad ruumis säilinud rombistikmusteris parkettpõrandat. Profiil on võetud põrandaliistult, mis on kaetud värvikihtidega.		KUUPÄEV 04.05.2015

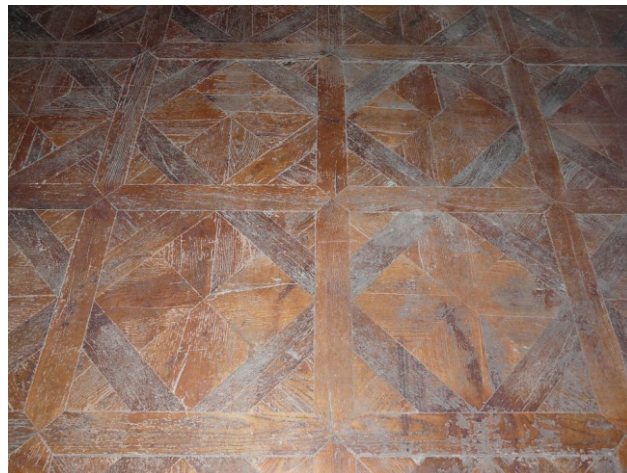
193. Parketi detailvaade.

Ruumis on säilinud saare- ja tammepuidust parkett. Parketi korduvmuster moodustub ruutudest, mille keskosas paiknevad neli diagonaalsuunaliselt asetsevat ruudukujulist tahvlit. Tahvleid raamivad diagonaalsed tammepuidust tumedamad lipid. Ruudukujuliste mustriväljade vahele on asetatud kolmnurklõikes otstega risti- ja pikiliistud.

Parkett on kaetud lakiga.

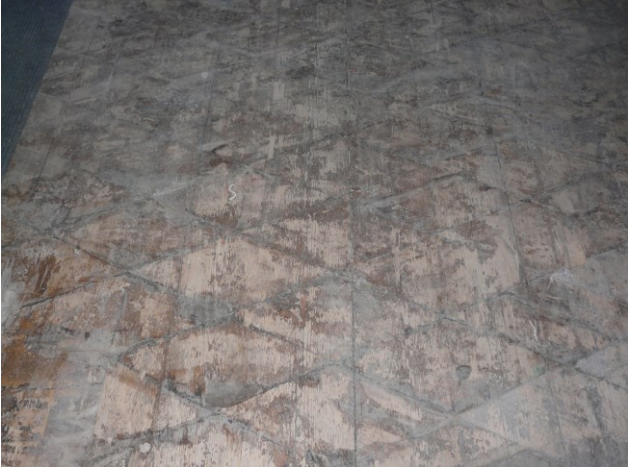
<p>191. Laudadest aluspõrand</p> </div> </div>		
PÕRANDA KIRJELDUS Ruumi põrandat on ajalooliselt katnud rombistikumustris saareparkett. Rombikujulised parketitahvlid on aluspõrandalt eraldatud ning kaasajal on vaadeldav laudpõrand. Laudpõrand on valmistatud 440-460 mm laiustest laudadest, millel on näha kunagise parketi liimijäljed.		
OLUKORD JA VARASEMAD RESTAUREERIMISED Põrandat ei ole restaureeritud. Laiadest laudadest aluspõrand on määrdunud ning kaetud paakunud liimikihiga.

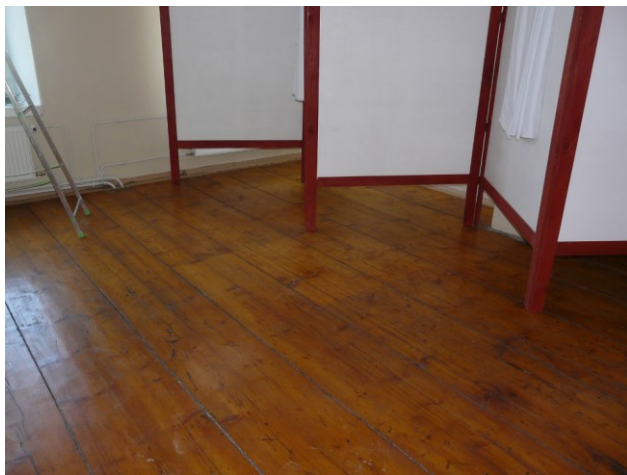
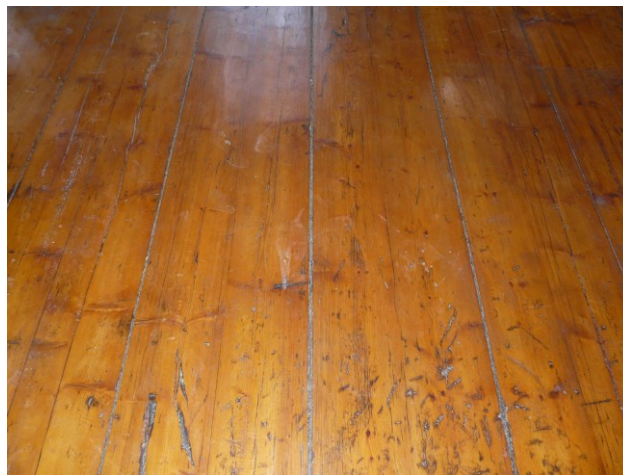
KAART NR 88
PÕRANDA TÜÜP Laudpõrand		KUUPÄEV 04.05.2015
DATEERING 19. sajandi esimene pool. Tõenäoliselt hoone ehitusaeg Härrastemaja valmis 1820.–1840. aastatel

195. Ruum nr 1 vaade.

196. Ruum nr 1 laudpõranda detailvaade.

Mõisahooneteise korruse seitsmes ruumis on säilinud laudpõrandad. Ruum nr 1 on säilinud 450–470 mm laiused põrandalauad.

Ruum nr 1 paiknev laudpõrand on hilisematest värvikihtidest puhastatud ning lakitud. Lauad on hästi säilinud, paiguti leidub mehhaanilisi kahjustusi.

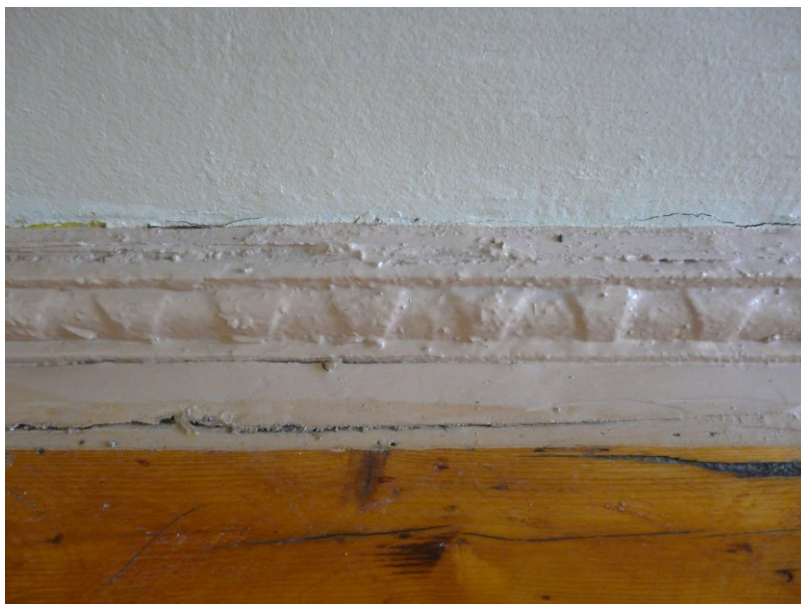
KAART NR 90
MÄRKUSED Põrandaliist on säilinud ruumi läänepoolse seina ääres ning ääristab laudpõrandat.		KUUPÄEV 04.05.2015

197. Põrandaliist

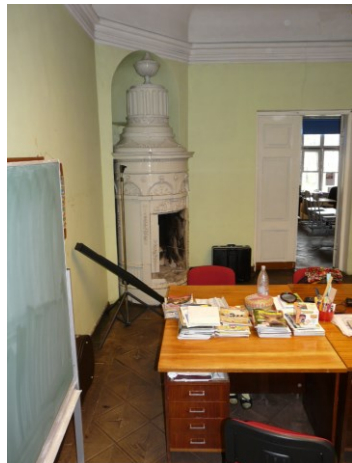
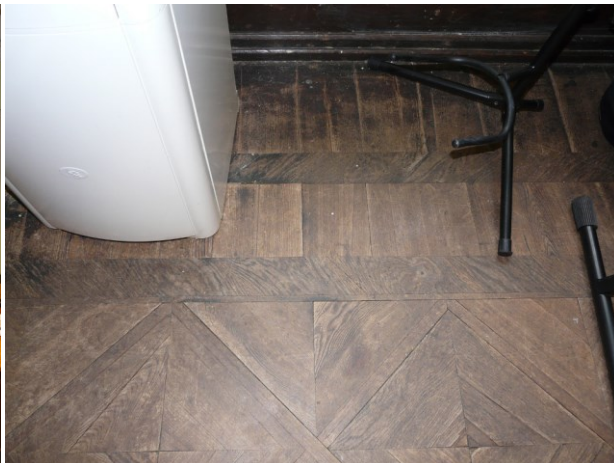
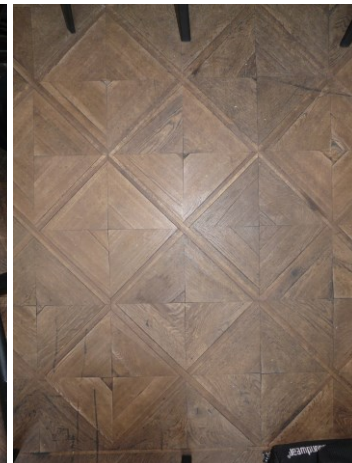
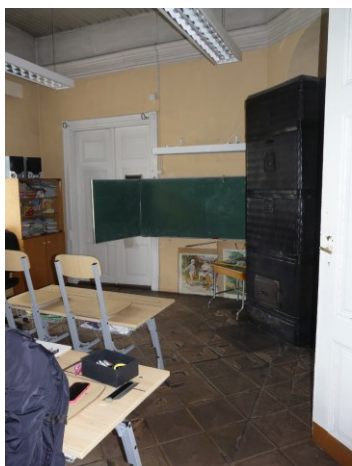
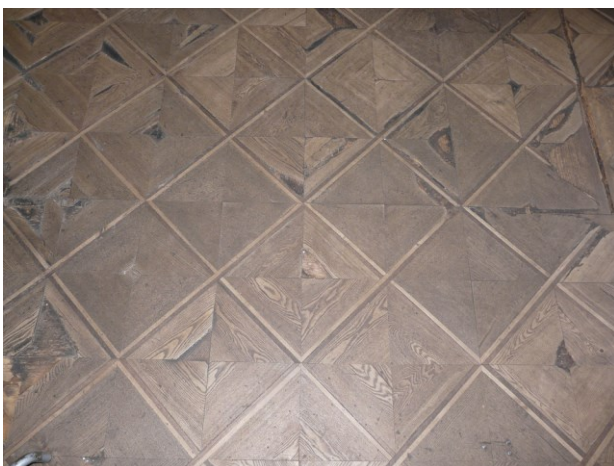
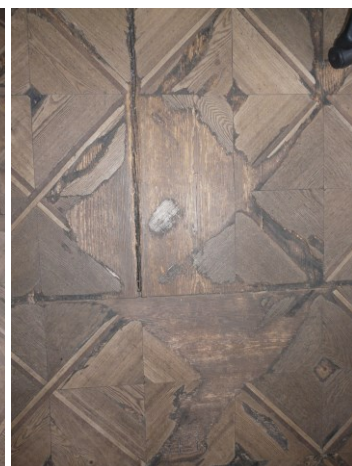
KAART NR 91
PÕRANDA TÜÜP Parkett		KUUPÄEV 04.05.2015
DATEERING 19. sajandi algus – 19. sajandi keskpaik ⁶⁶ Härrastemaja valmis 1835. aastaks ⁶⁷

198. Ruum nr 1 vaade.

199. Ruum nr 1 parketi detailvaade.

200. Parketi detailvaade.

201. Ruum nr 2 vaade.

202. Ruum nr 2 parketi detailvaade.

203. Parketi detailvaade.

Parkett on määrdunud ning valguse mõjul dekoloreerunud.

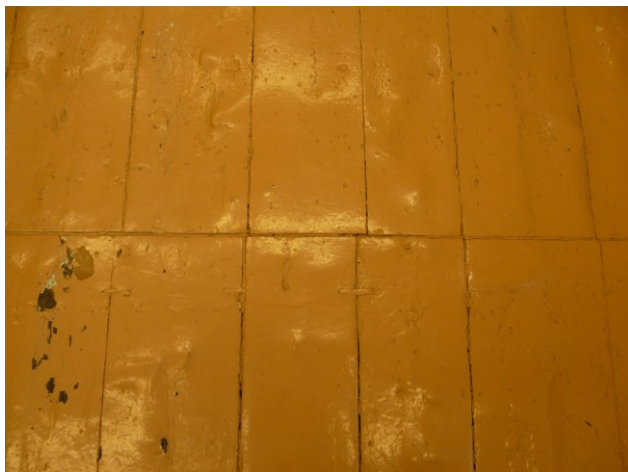
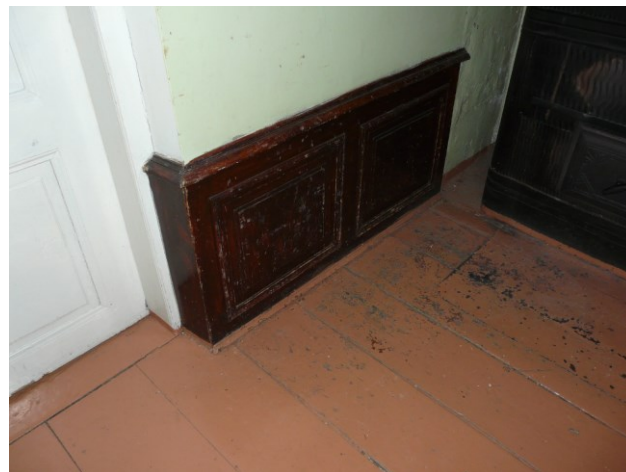
KAART NR 93
PÕRANDA TÜÜP Laudpõrand		KUUPÄEV 04.05.2015
DATEERING 19. sajandi esimene pool.* Tõenäoliselt hoone ehitusaeg Härrastemaja valmis 1835. aastaks

205. Ruum nr 1 laudpõrand.

206. Ruum nr 2 laudpõrand.

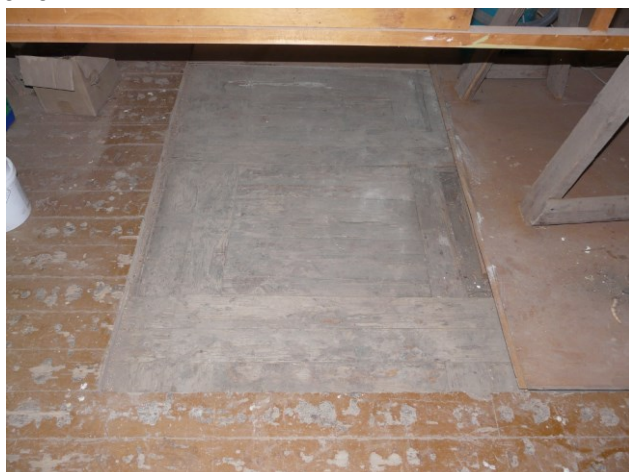
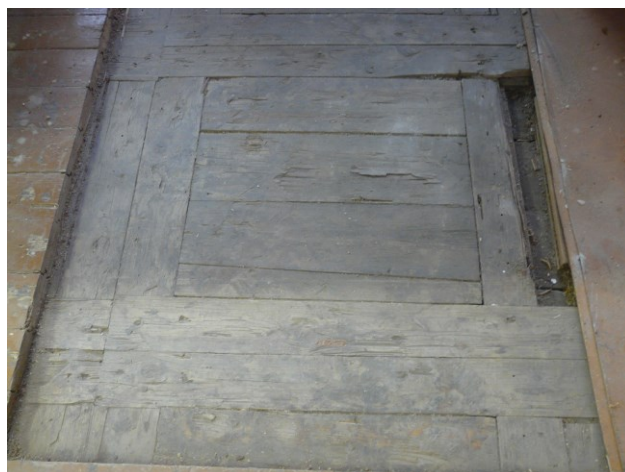
KAART NR 96
PÕRANDA TÜÜP Parkettpõrand		KUUPÄEV 05.02.2015
DATEERING 19. sajandi teine pool – 20. sajandi algus Härrastemaja valmis 1870.–1880. aastatel ⁷⁰

207. Vaade osaliselt avatud põrandale.

208. Põranda detailvaade.

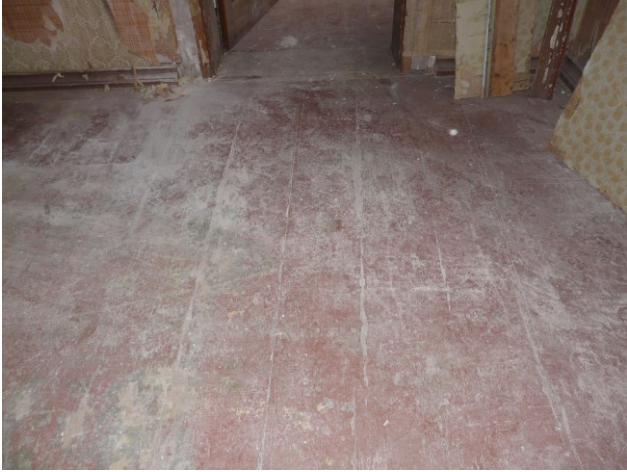
KAART NR 101
PÕRANDA TÜÜP Laudpõrand		KUUPÄEV 05.02.2015
DATEERING 19. sajandi teine pool Härrastemaja valmis 1870.–1880. aastatel		
FOTOD

<p style="text-align: center;">211. Ruum nr 1 laudpõrand.</p>		
PÕRANDA KIRJELDUS Esimese korruse kolmes ruumis on säilinud laudpõrandad. Põrandalauad on 240–250 mm laiused. Laudadest põrandavälja raamivad 200 mm laiused eerungnurkadega friislauad. Ruumides on säilinud vanad põrandaliistud (vt kaart nr 98).		
OLUKORD JA VARASEMAD RESTAUREERIMISED Põrandaid pole varasemalt restaureeritud ning need on hooldamata. Laudpõrandad on kaetud õlivärviga.

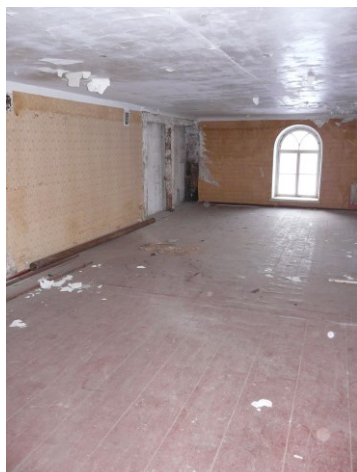
KAART NR 102
PÕRANDA TÜÜP Laudpõrand		KUUPÄEV 05.02.2015
DATEERING 19. sajandi teine pool – 20. sajandi algus Härrastemaja valmis 1870.–1880. aastatel

212. Ruum nr 5 laudpõrand.

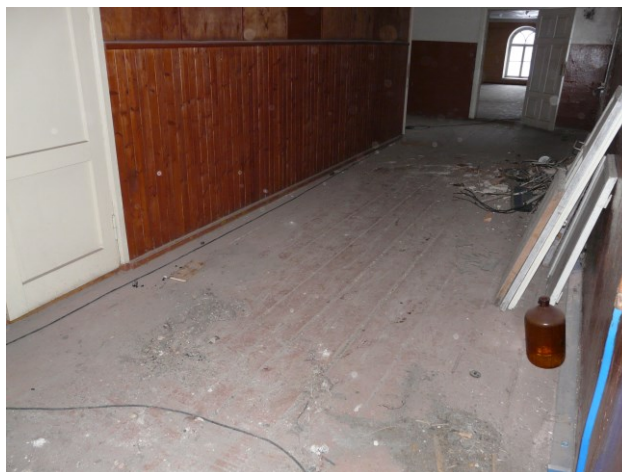
213. Ruum nr 6 laudpõrand.

Teise korruse üheksas ruumis on säilinud 230–245 mm laiustest laudadest põrandad.

Laudpõrandaid pole varasemalt restaureeritud. Põrandad on suuremate kahjustusteta. Põrandalauad on kaetud õlivärviga.

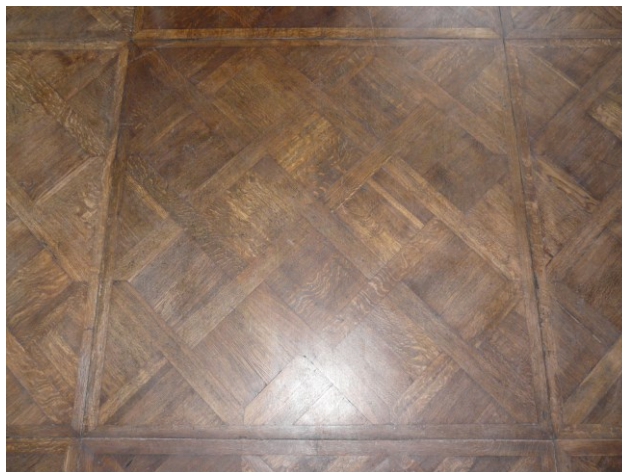
215. Parketi detailvaade.

Mõisahoonde põhjapoolse torni teise korruse ruumis on säilinud tammepuidust kilpparkett. Parketi muster moodustub ruudukujulisele alusraamile asetatud diagonaalselt põimuvatest lippidest ja rööbiti paiknevatest ruudukujulistest tahvlitest. Mustrivälja raamivad eerungotstega liistud. Lipid ja tahvlid on kleebitud alusraamile.

Parkett on restaureeritud. Teostatud on üksikuid kohtparandusi. Parkett on õlitatud. Kuna parkett oli enne restaureerimistööd kaetud vineerplaatidega, on ajalooline parkett hästi säilinud.⁷³

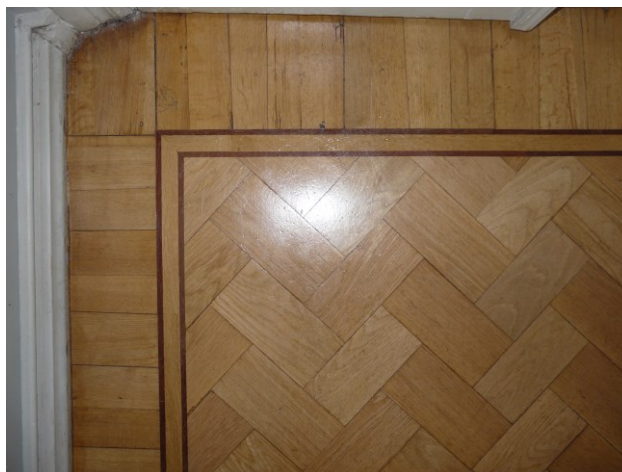
218. Parketi detailvaade.

Parketit ääristab kõrge põrandaliist (vt kaart nr 105).

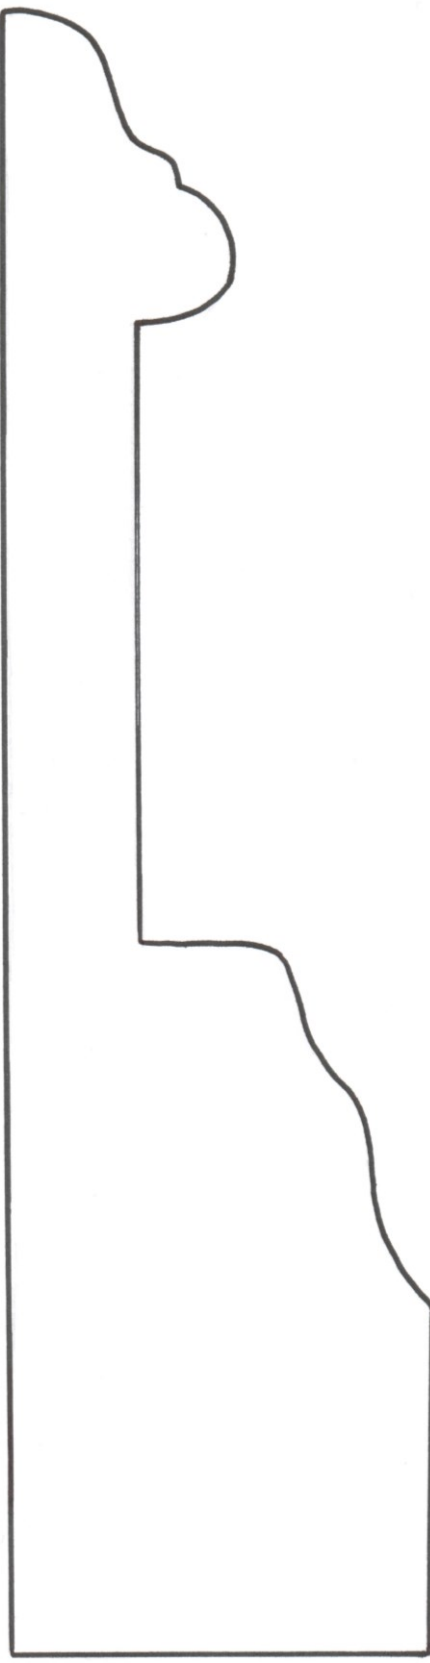
KAART NR 107
MÄRKUSED Põrandaliistud ääristavad ruumis säilinud laudpõrandat. Võimalik, et ruumis paiknevad uued põrandaliistud on tehtud originaalliistu eeskujul.		KUUPÄEV 14.05.2015
PÕRANDALIISTU PROFIL

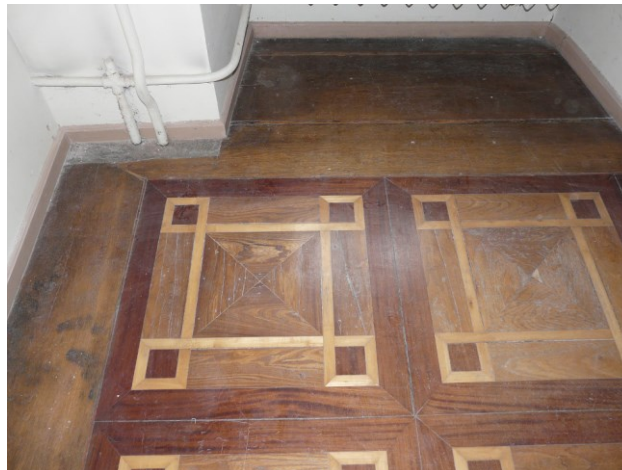
222. Parketi detailvaade.

Ruumi põrandat katab mõisahoone ainuke täielikult säilinud ajalooline parkettpõrand. Parkett on valmistatud kolmest erinevast puiduliigist. Parketimuster moodustub ruudukujulistest kilpidest, mille äärtes asetsevad tumedamast puidust eerungliistud. Kilpide keskne motiiv kujuneb ruutu paigutatud neljast kolmnurksest tahvlist, mida ümbritsevad heledamast puidust kitsad liistud. Liistud moodustavad ruudu nurkadesse omakorda väikesed ruudud, mis on täidetud tumedast puidust tahvlitega. Keskse ruudu ja tumedast puidust liistude vahele on paigutatud ristkülikukujulised tahvlid. Parketi muustrivälja raamivad eerungurkadega friislauad. Laudade ja parketivälja vahel paikneb vaheliist.

Varasemate restaureerimiste kohta puudub teave. Parkettpõrand on hästi säilinud, leidub vaid üksikuid kulumisest tingitud kahjustusi. Osad parketkilbid on sisekliima muutuste tõttu pragunenud.
