EESTI KUNSTIAKADEEMIA
Kunstikultuuri teaduskond
Muinsuskaitse ja konserveerimise osakond

**EESTI MÕISAHOONETE PUITPÕRANDATE ja
PÕRANDALIISTUDE INVENTEERIMISANKEEDID
ning
TÜPOLOOGILISED TABELID**

Tallinn 2016

**LISA 1: EESTI MÕISAHOONETE PUITPÕRANDATE ja
PÕRANDALIISTUDE INVENTEERIMISANKEEDID**

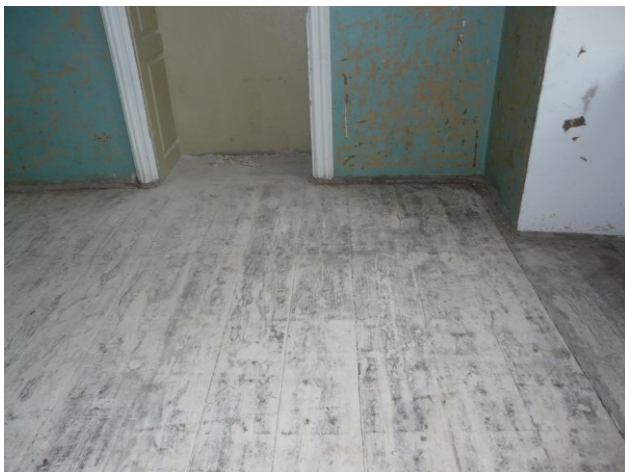
224. Ruum nr 1 laudpõrand.

Laudpõrandaid ei ole varasemalt restaureeritud. Põrandalauad on kulunud ning kaetud õlivärvi kihtidega.

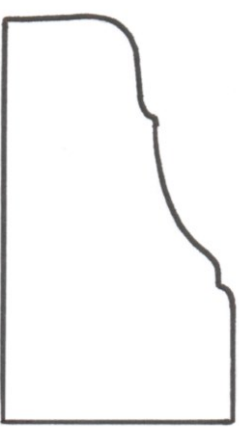
<p>KAART NR 110</p>
<p>MÄRKUSED Põrandaliistud ääristavad ruumis säilinud laudpõrandat. Profiil on võetud piirdeliistult, mis on kaetud värvikihtidega</p>		<p>KUUPÄEV 28.05.2015</p>
<p>PÕRANDALIISTU PROFIIIL</p>

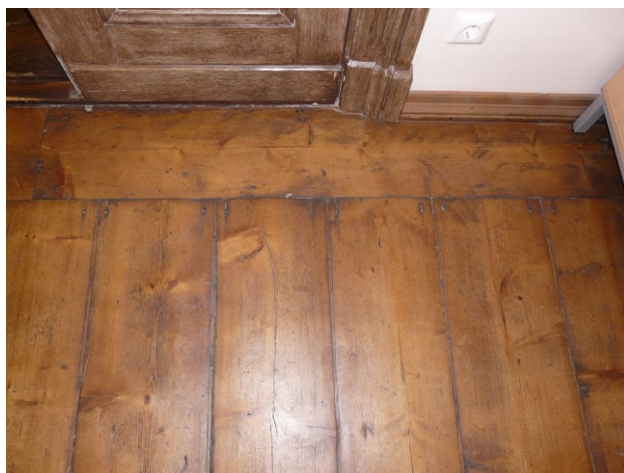
234. Põranda detailvaade.

Ruumis on säilinud 210–240 mm laiused põrandalauad. Ruumi lühemates külgedes paiknevad ülejäänud põrandalauadest ristpidised lauad.

Põrandalauad on kinnitatud laagidele sepistatud naeltega.

Põrand restaureeriti 2000. aastatel toimunud mõisahoonde restaureerimistööde käigus.⁸⁶ Põrandalauad on osaliselt plommitud, laudade vahelised praod on täidetud põrandakitiga.

Laudpõrand on õlitatud.

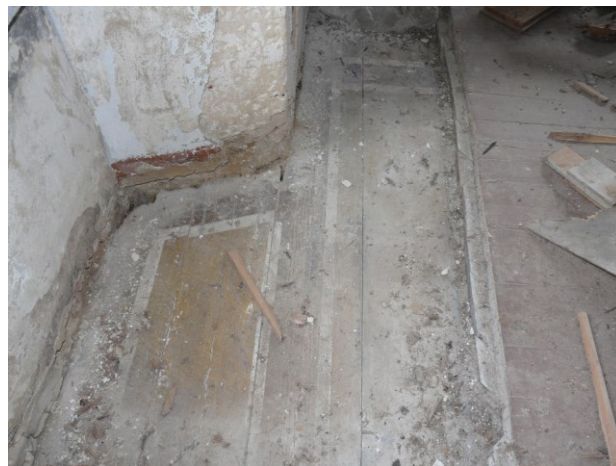
236. Maalinguga laudpõrand.

Saali põrandal on säilinud kolm põrandakihistust: I kihi moodustavad maalinguga mustrisse seatud põrandalauad, II kihi kilpparkett, III kihi nõukogudeaegne laudpõrand. Põrand on osaliselt avatud maalinguga laudpõrandani.

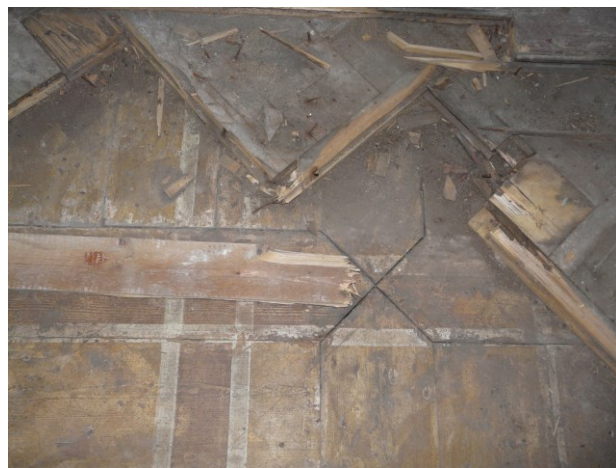
238. Detailvaade maalinguga põrandast.

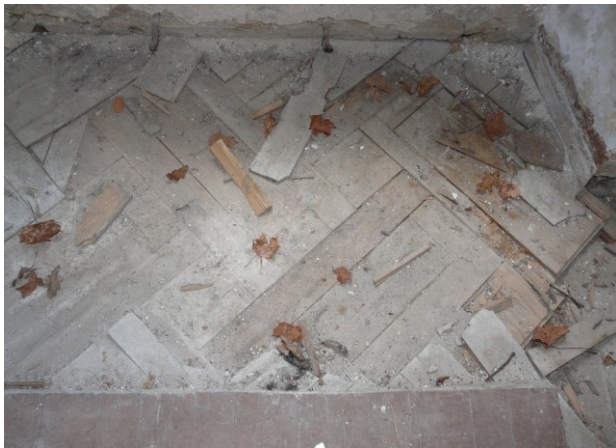
239. Korvpunutismustris parkett.

II kihistusena on säilinud maalitud põrandalauadele naelutatud korvpunutismustris kilpparkett. Parkett on valmistatud 700x350 mm suurustest kilpidest, mille alusraami paksus on 45 mm. Põimikmusteri keskele on asetatud 180x180 mm suurused ruudukujulised kilbid. Mustrisse seatud kilpidele on liimitud 5 mm laiused tammepuidust spoonlehed. Kilbid on asetatud üksteise puidusüü suhtes risti. Kilbid on ühendatud alustahvli soontesse löödud veederliistudega ning naelutatud sepistatud naeltega alumise põranda külge.

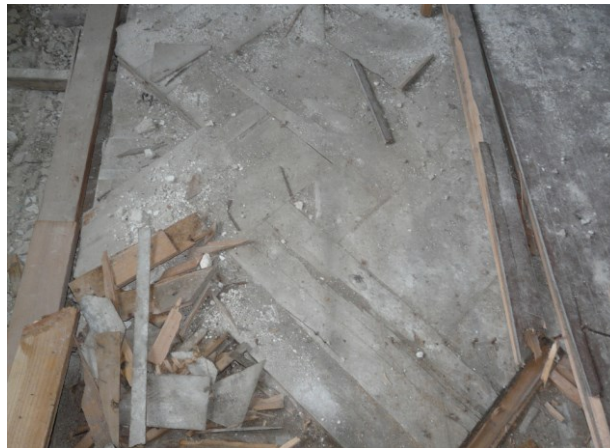
240. Parketi detailvaade.

II kihistusena põrandat kattev kilpparkett on halvas seisukorras. Maalitud põranda avamiseks on lõhutud suur osa ajaloolisest parketist. Kõige halvemas seisukorras on kilpe katvad spoonlehed, mis on kulunud ning pragunenud. Parketikilpe on kahjustanud ka nõukogudeaegne laudpõrand, mis on naelutatud otse parketikilpidele.

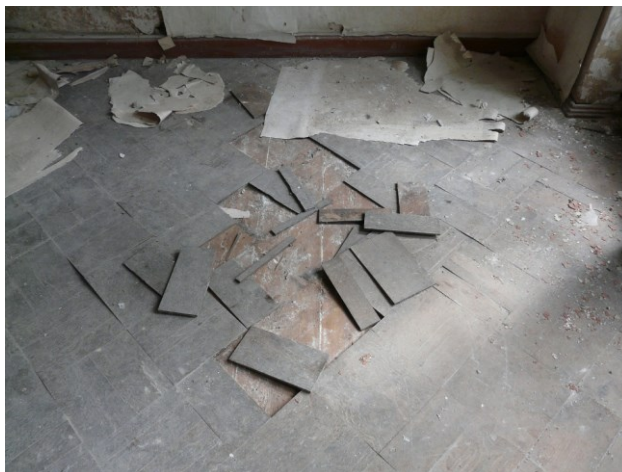
245. Parketi detailvaade

Põrandat pole varasemalt restaureeritud. Tahvlid on osaliselt aluspõranda küljest lahti ning murdunud.

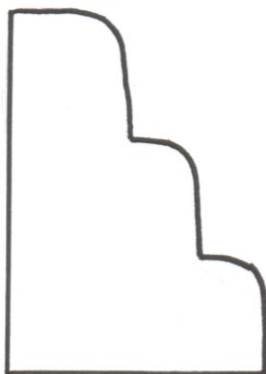
PÕRANDALIISTU PROFIIIL

KAART NR 116
MÄRKUSED Põrandaliistud ääristavad ruumis säilinud ruudustikmusteris parkettpõrandat. Profiil on võetud piirdeliistult, mis on kaetud värvikihtidega	KUUPÄEV 28.05.2015

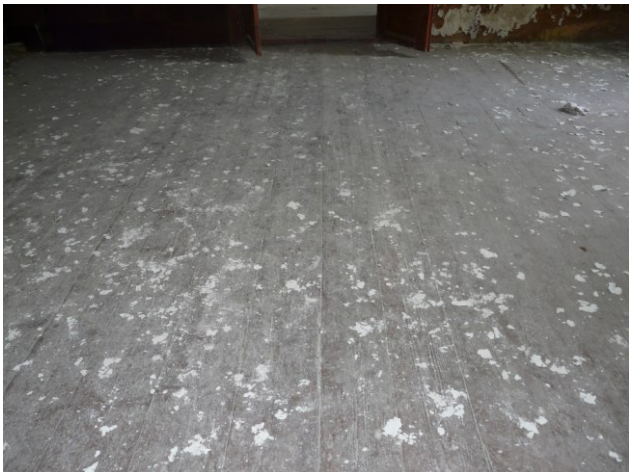
<p style="text-align: center;">246. Ruum nr 3 laudpõrand.</p>		
PÕRANDA KIRJELDUS Esimese korruse kolmes ruumis on säilinud laudpõrandad. Põrandalauad on 240–260 mm laiused.		
OLUKORD JA VARASEMAD RESTAUREERIMISED Põrandaid ei ole varasemalt restaureeritud. Põrandalauad on suuremate kahjustusteta, kuid on kaetud tolmu ja laest pudenenud krohvitükidega.

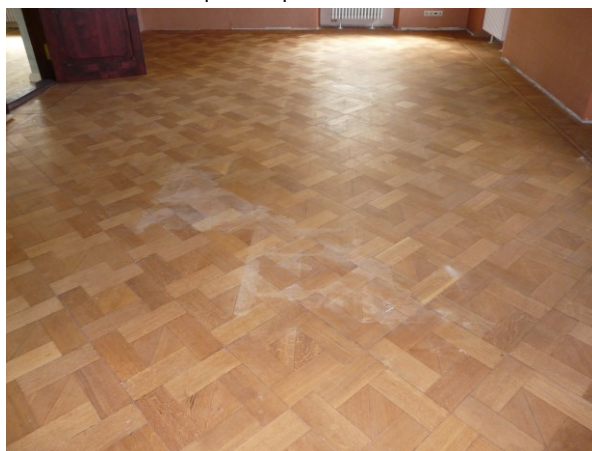
250. Ruum nr 4 parketi detailvaade.

OLUKORD JA VARASEMAD RESTAUREERIMISED Põrandad restaureeriti 2007. aastal toimunud restaureerimistöde käigus. ⁹³ Teostatud on üksikuid kohtparandusi. Parketilippide vahelisi pragusid on täidetud puitliistudega. Osaliselt on asendatud tumedamast puidust vaheliistud. Parkett on õlitatud. Tööde käigus restaureeriti ka põrandate õhutusvõred. Puuduvad võred asendati koopiatega. ⁹⁴

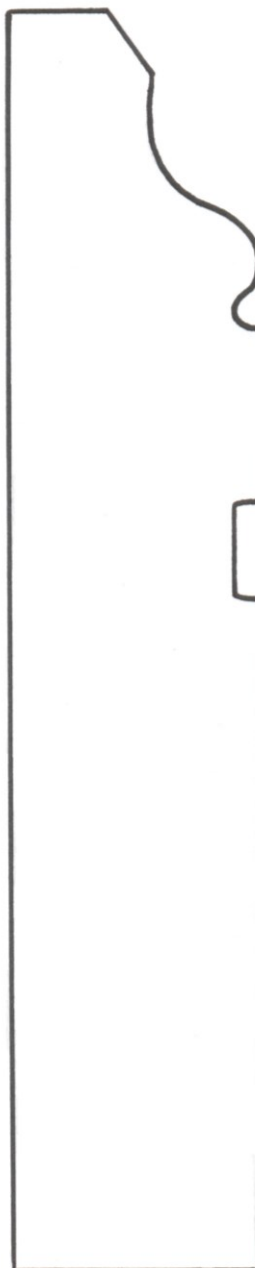
PÕRANDALIISTU PROFIIIL

OBJEKT Kehtna mõis, Raplamaa Teine korrus	PAIKNEMINE PLAANIL	KAART NR 120
MÄRKUSED Põrandaliistud ääristavad ruumis säilinud põimikmusteris parkettpõrandat.

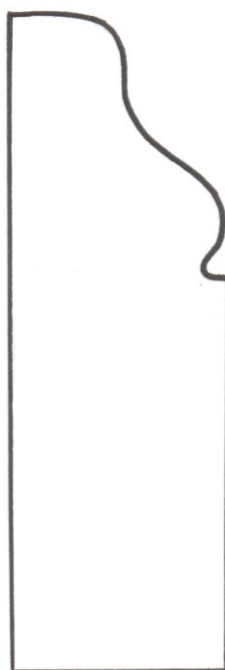
PÕRANDALIISTU PROFIIIL

KAART NR 122
MÄRKUSED Põrandaliistud ääristavad ruumides säilinud parkettpõrandaid. Originaalliistude profiili eeskujul on valmistatud ka mitmete teiste ruumide põrandaliistud.		KUUPÄEV 28.05.2015

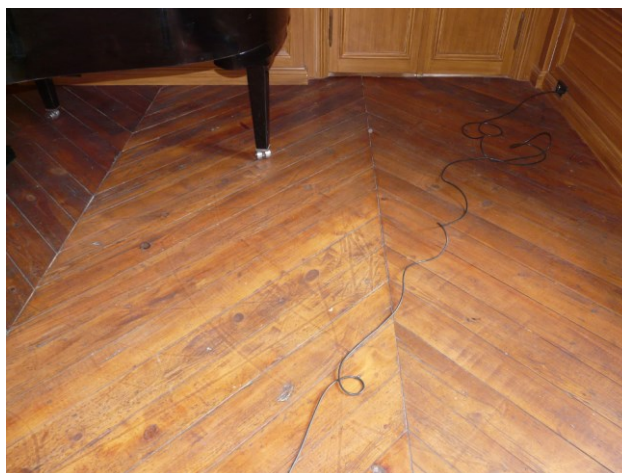
256. Põranda detailvaade.

Saali põrand on kaetud kuusepuidust eerungisse lõigatud poolpunnlaudadega. Lauad on 1940x165 mm suurused ning asetatud kalasabamustrisse.

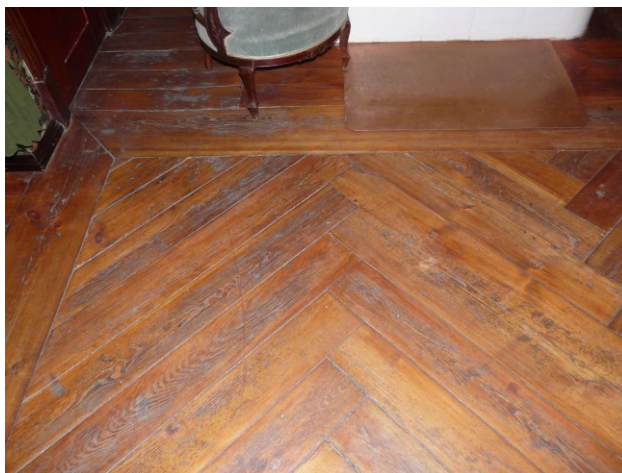
259. Parketi detailvaade.

Kunagises krahvinna magamistoas on säilinud männipuidust poolpunnlaudadest põrand. Lauad on ruumi põhimahus seatud kalasabamustrisse. Lauad on 1205 mm pikad ning 160–165 mm laiad. Kalasabamustris välja raamivad u 300 mm laiused eerungisse lõigatud friislauad. Ruumi edelapoolse külje kitsam ruumiosa põrand on kaetud u 300 mm laiuste põrandalaudadega.

Põrand restaureeriti 2005–2009. aastatel toimunud hoone üldiste restaureerimistööde käigus. Laudpõrand on puhastatud ning õlitatud toneeriva õliga. Lauad on heas seisukorras, leida võib üksikuid mehaanilisi kahjustusi ning kulumisjälgi.

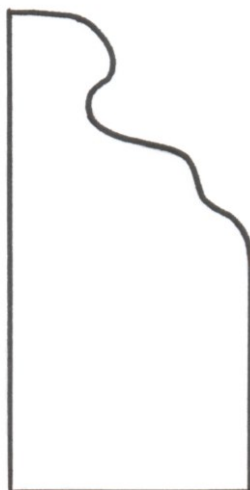
PÕRANDALIISTU PROFIIIL

KAART NR 126
MÄRKUSED Põrandaliistud ääristavad ruumides säilinud laudpõrandaid. Samasuguse profiiliga põrandaliiste leiab ka teise korruse laudpõrandatega ruumidest. Võimalik, et ruumides paiknevad uued põrandaliistud on tehtud originaalliistu eeskujul.	KUUPÄEV 22.04.2015

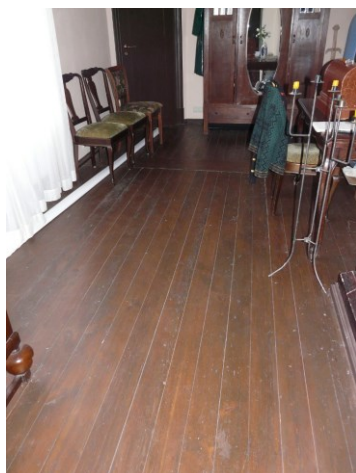
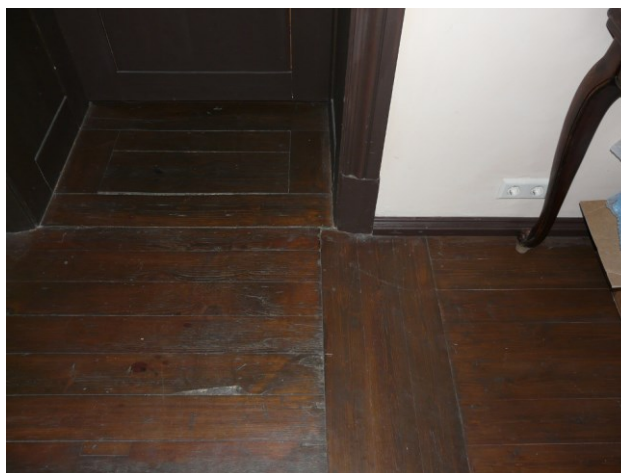
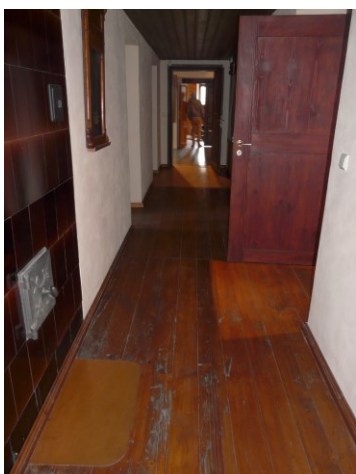
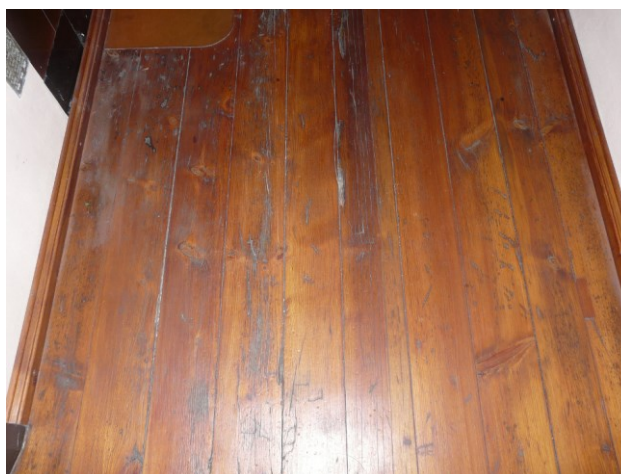
260. Ruum nr 1 vaade.

261. Ruum nr 1 põranda detailvaade.

262. Ruum nr 2 vaade.

263. Ruum nr 2 põranda detailvaade.

Põrand restaureeriti 2005–2009. aastatel toimunud hoone üldiste restaureerimistööde käigus. Põrandalauad on puhastatud ning kaetud toneeriva õliga. Lauad on heas seisukorras, esineb üksikuid mehhaanilisi kahjustusi.

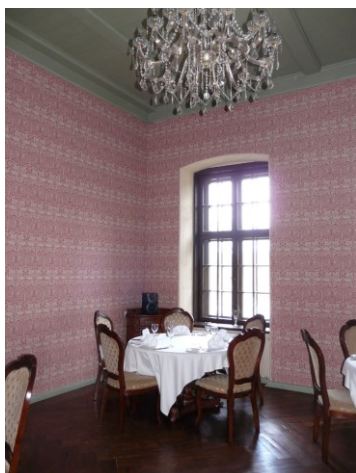
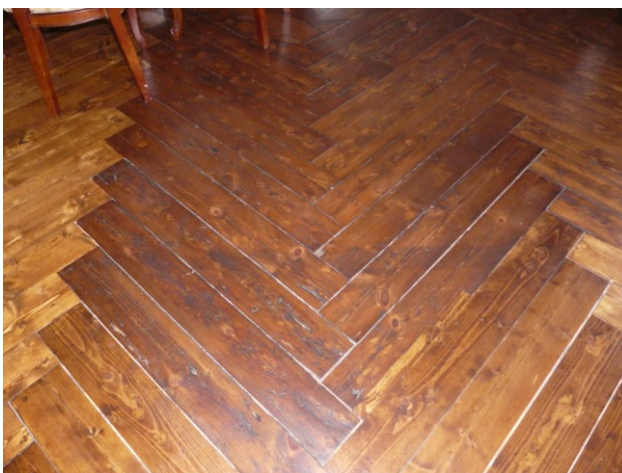
267. Ruumi vaade.

268. Parketi detailvaade.

Põrand restaureeriti 2005–2009. aastatel läbi viidud hoone üldiste restaureerimistööde käigus. Välja on vahetatud kulunud parketiliistud. Uued parketiliistud on võrreldes originaalidega heledamas toonaalsuses ning põrandal eristatavad. Ruumi sisekliima muutused on tinginud laudade kuivamise, mille tulemusena on laudade vahele tekkinud paari millimeetri laiused praod.

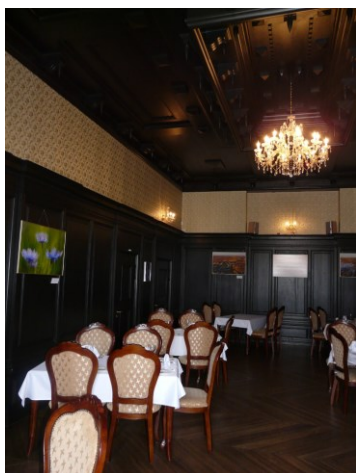
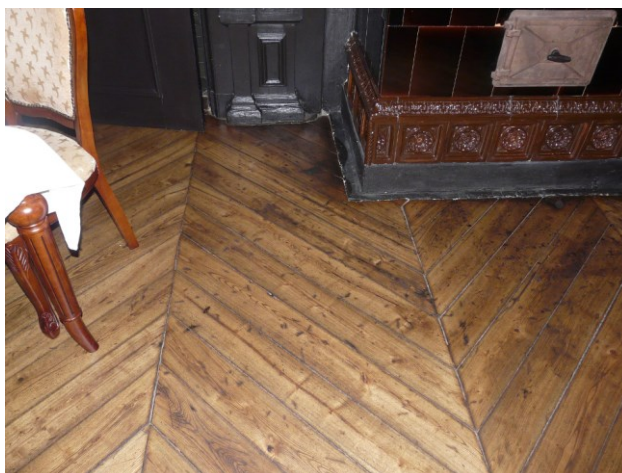
269. Ruumi vaade.

270. Põranda detailvaade.

Laudpõrand on õlitatud.

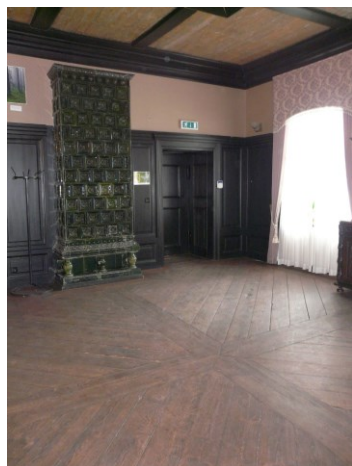
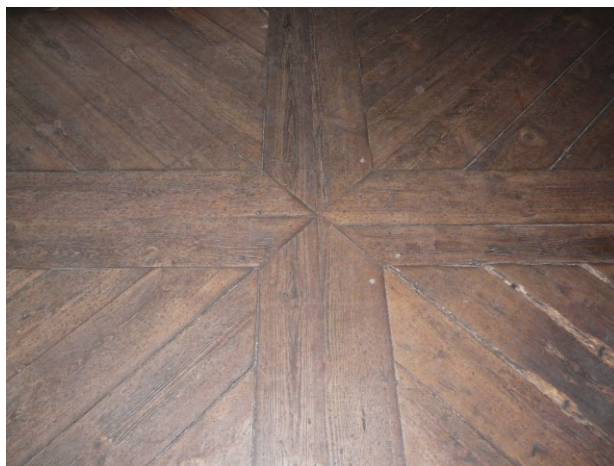
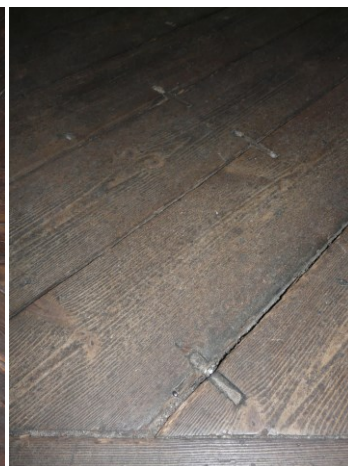
271. Ruumi vaade.

272. Põranda detailvaade.

273. Põrandalaudu ühendavad salapulgad.

Ruumi põrandat katavad mustrisse laotud põrandalauad. Põranda kesktelgedelt jooksevad kokku neli 350 mm laiust lauda, mis moodustavad põranda keskele risti kujutise. Rist jagab põrandavälja neljaks sektoriks, kuhu on laotatud 45 kraadise nurgaga 200 mm laiused põrandalauad. Põrand on seinte ja kahhelahju äärest raamitud 350 mm laiuste eerungisse lõigatud friislaudadega. Põrandalauad on omavahel ühendatud salapulkadega (vt foto nr 273).

Põrand restaureeriti 2005–2009. aastatel toimunud hoone üldiste restaureerimistööde käigus. Kulunud põrandalaudu on asendatud uutega. Osaliselt on põrandalauad kulunud salapulkadeni. Kuna nõukogude perioodil seisis ruumi laudpõrandal ahi, on ahjalune põrand osaliselt söestunud. Ruumi sisekliima muutuste tõttu on osad põrandalauad pragunenud. Põrandalauad on õlitatud.

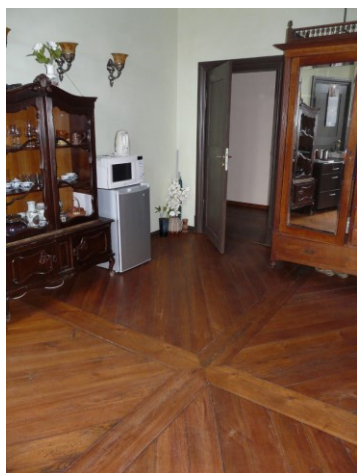
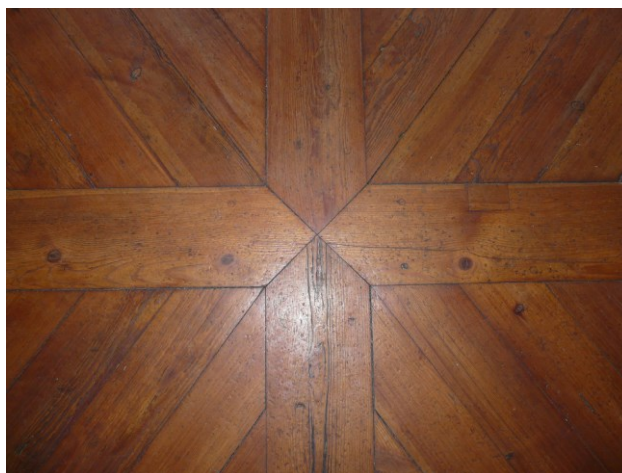
264. Ruumi vaade.

265. Põranda detailvaade.

Ruumis on säilinud muustrisse laotud kuuselaudadest põrand. Põranda kesktelgedelt jooksevad ruumi keskel kokku neli 215 mm laiust põrandalauda, mis moodustavad risti kujutise. Rist jagab põrandavälja neljaks sektoriks, kuhu on paigutatud diagonaalselt jooksvad u 150 mm laiused põrandalaud. Põrandat ääristavad 215 mm laiused eerungisse lõigatud friislaud.

Põrand on kaetud toneeriva õliga.

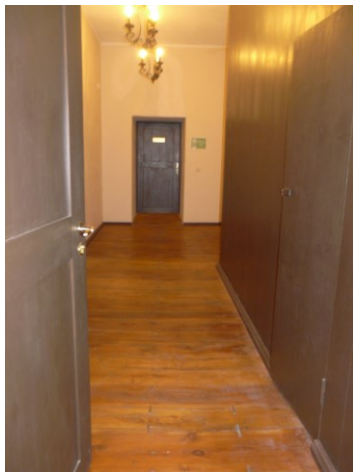
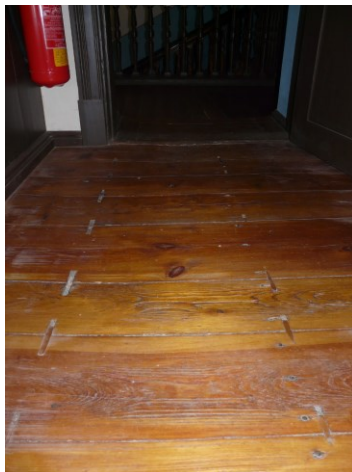
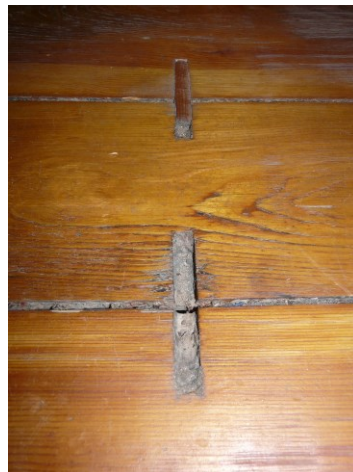
275. Ruumi vaade.

276. Põranda detailvaade.

277. Laudu ühendavad salapulgad.

Põrand restaureeriti 2005–2009. aastatel toimunud hoone üldiste restaureerimistööde käigus. Põrand on puhastatud ning kaetud toneeriva õliga. Põrandalaudadelt puuduvad üksikud salapulgad. Laudadesse on kulunud käigurajad.

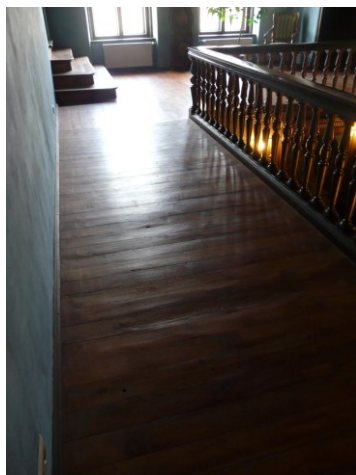
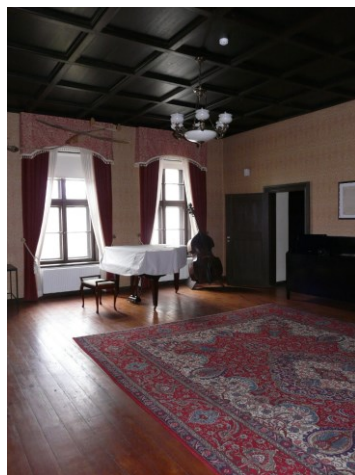
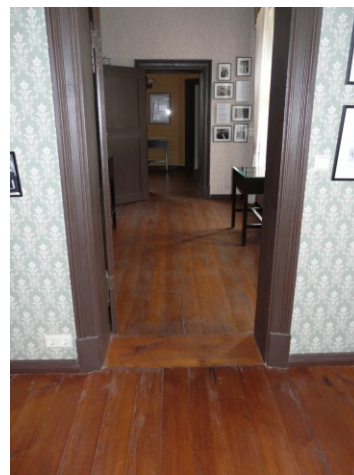
278. Ruumi vaade.

279. Teise korruse ruumi vaade.

280. Teise korruse ruumi vaade.

Põrand restaureeriti 2005–2009. aastatel toimunud restaureerimistöode käigus. Põrandad on puhastatud varasematest viimistluskihtidest ning on õlitatud.

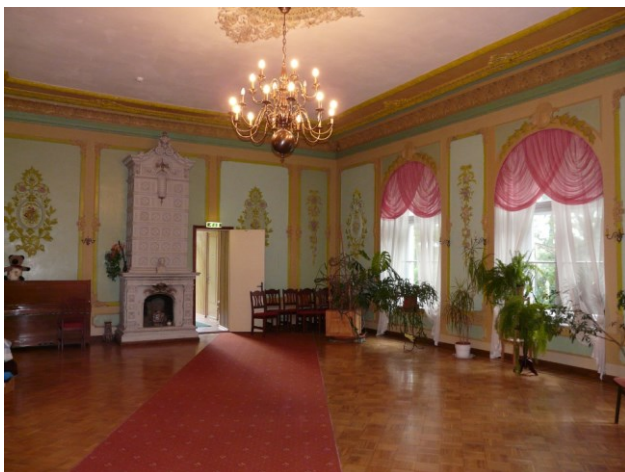
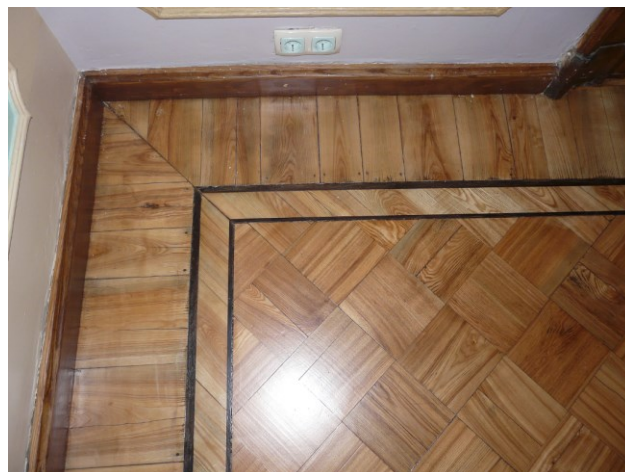
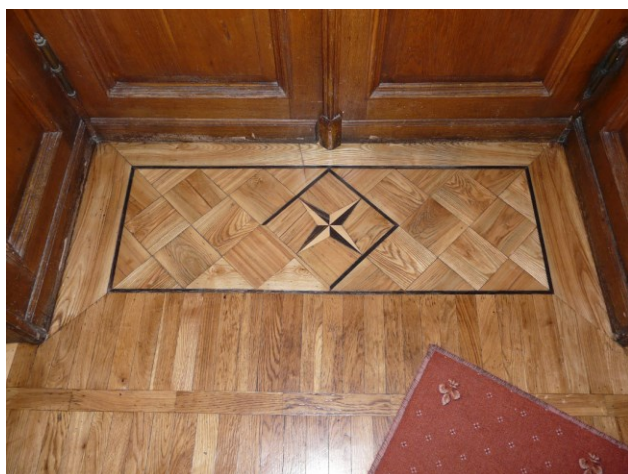
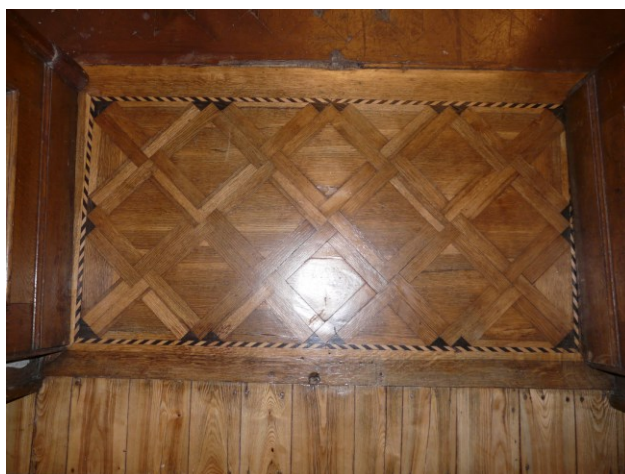
281. Saali vaade.

282. Parketi detailvaade.

283. Parketiga kaetud ukseorv nr 1.

284. Parketiga kaetud ukseorv nr 2.

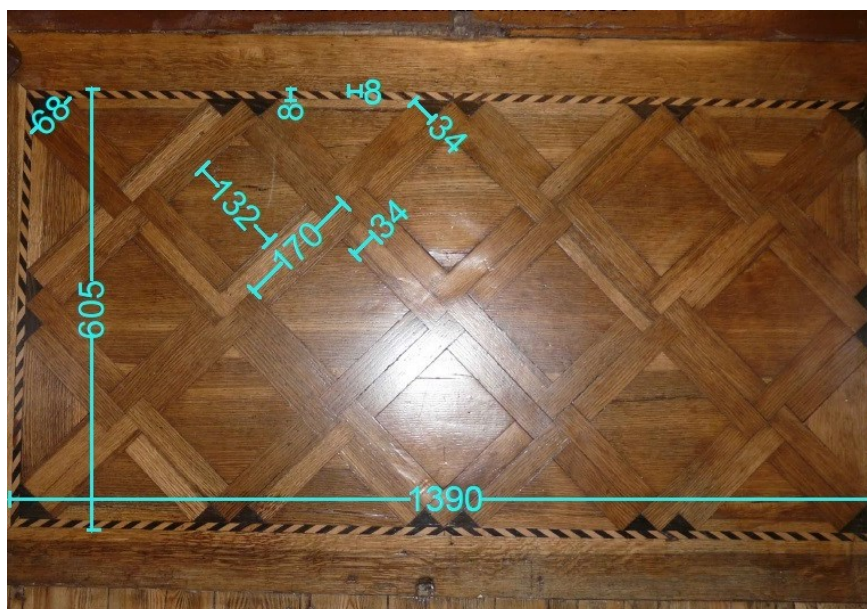
286. Mõõtudega detailvaade. Ukseorv nr 2.

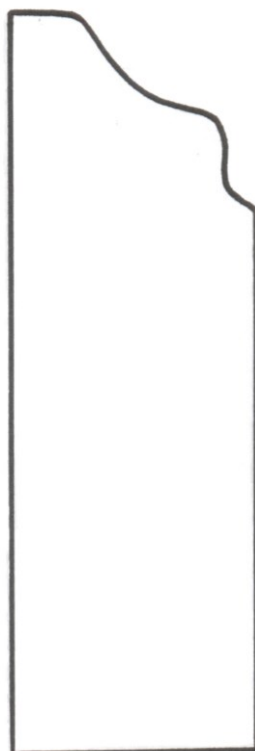
PÕRANDALIISTU PROFIL

KAART NR 135
MÄRKUSED Põrandaliistud ääristavad ruumis säilinud ruudustikmusteris parkettpõrandat.		KUUPÄEV 11.09.2015

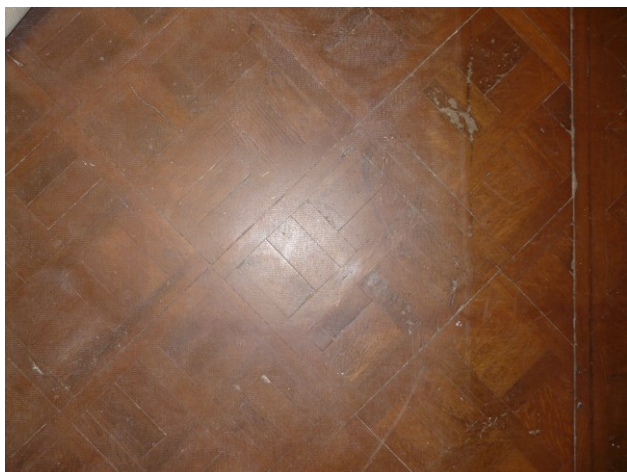
287. Parketi detailvaade.

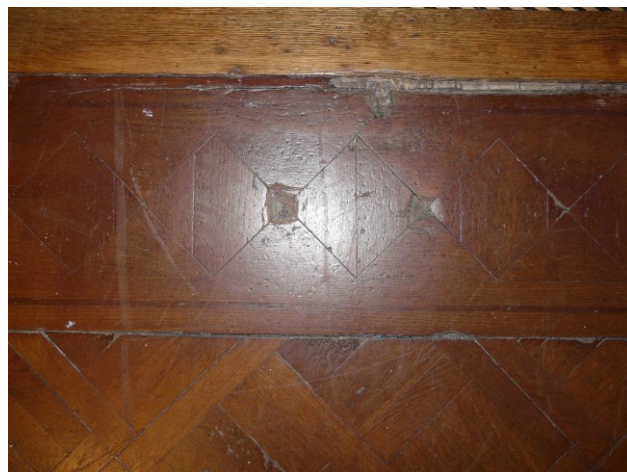
288. Parketti ääristav bordüür.

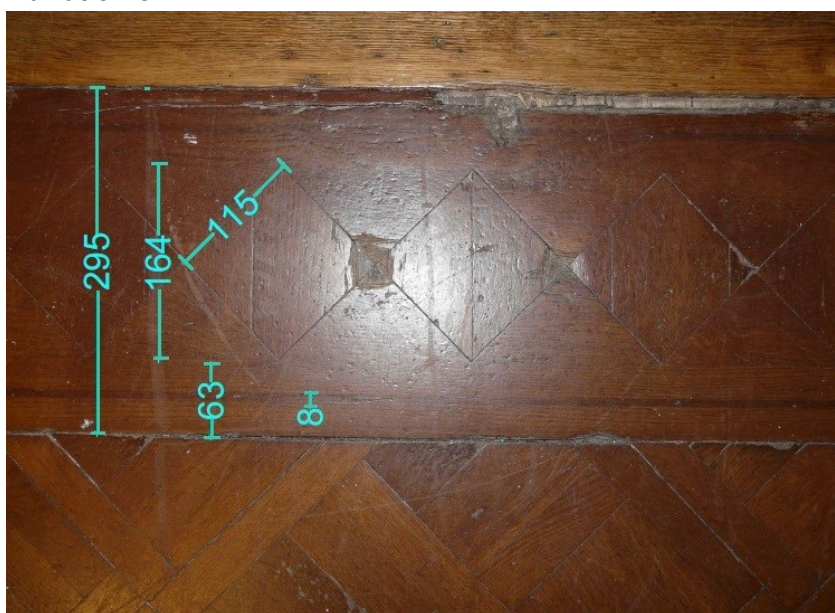
289. Mõõtudega detailvaade.

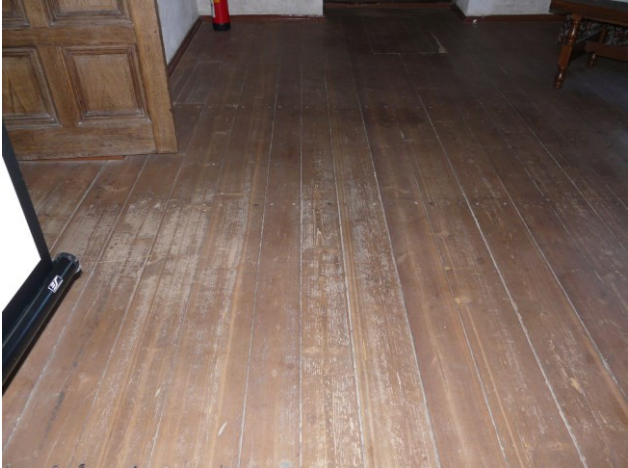
<p style="text-align: center;">290. Ruum nr 1 laudpõrand.</p>

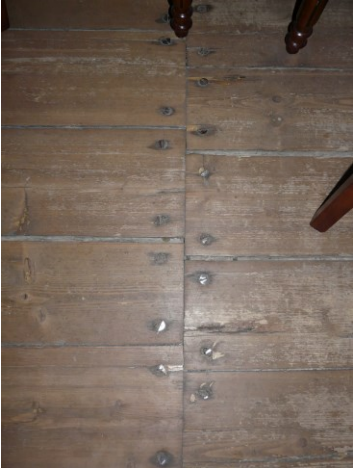
<p style="text-align: center;">291. Ruum nr 2 põranda detailvaade.</p>

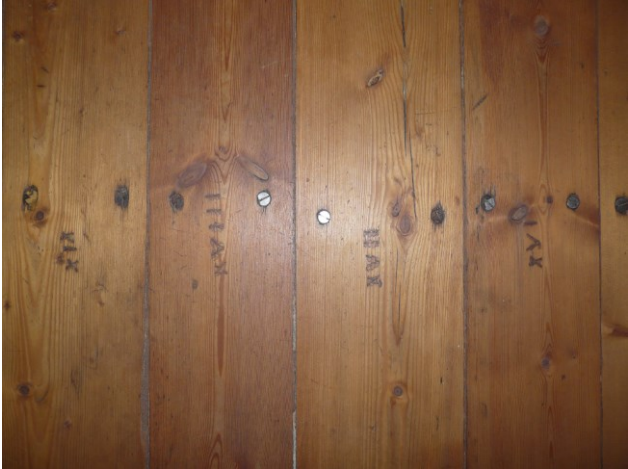
<p style="text-align: center;">292. Ruum nr 3 laudpõrand. Laudadele on lõigatud rooma numbrid.</p>		
PÕRANDA KIRJELDUS Kolmes teise korruse ruumis on säilinud männipuidust 200–230 mm laiustest laudadest põrandad. Põrandalauad on kinnitatud taladele metallkruvidega. Ruum nr 3 põrandalaudadele on põletatud rooma numbrid: XIX, XVIII, XVII, XVI.		
OLUKORD JA VARASEMAD RESTAUREERIMISED Teave põrandate restaureerimise kohta puudub. Põrandalauad on õlitatud ja heas seisukorras.

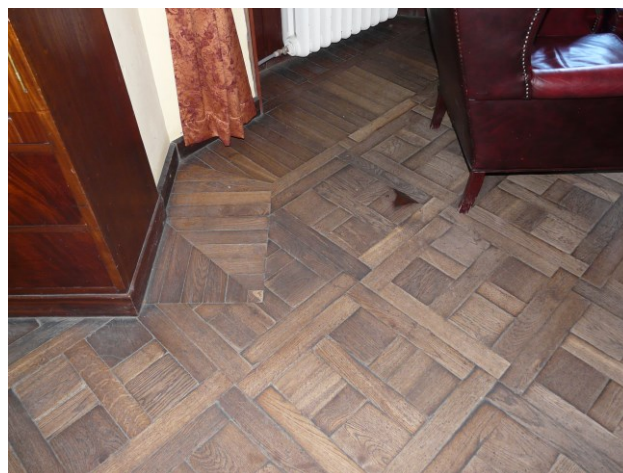
294. Ruum nr 1 parketi detailvaade.

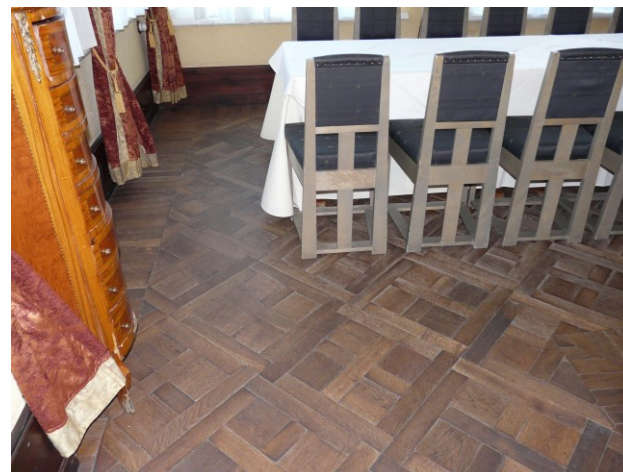
296. Ruum nr 4 parketi detailvaade.

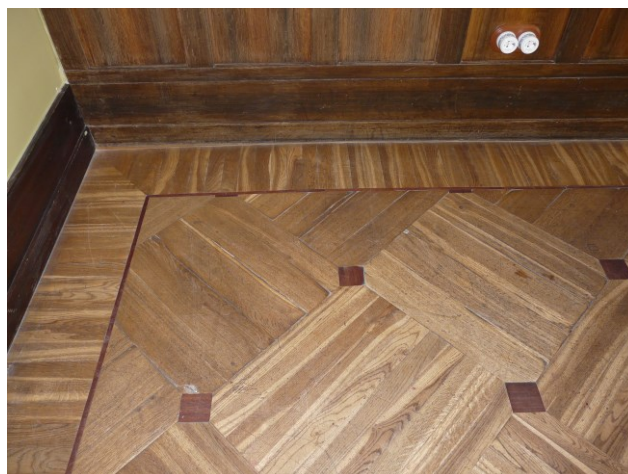
298. Rekonstrueeritud parkett. Ülemises vasakus nurgas on eksponeeritud originaalparketi tahvlid.

Ruumi loodepoolses nurgas on eksponeeritud osa friisist ning kolm algupärast parketitahvlit, ülejäänud parkett on rekonstrueeritud originaalparketi eeskujul. Parkett on õlitatud.

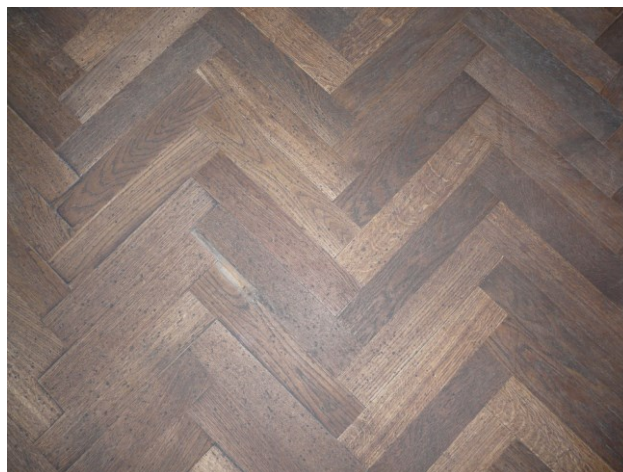
300. Parketi detailvaade

Parkett on lihvitud ja õlitatud.

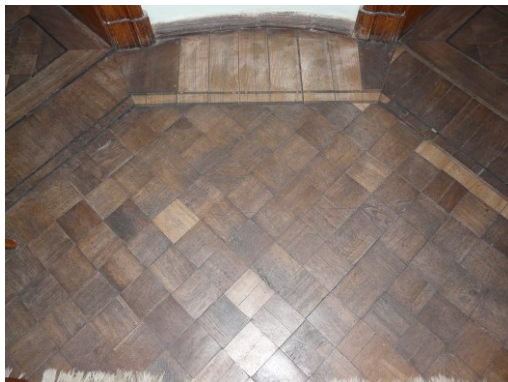
302. Ruum nr 1 parketi detailvaade.

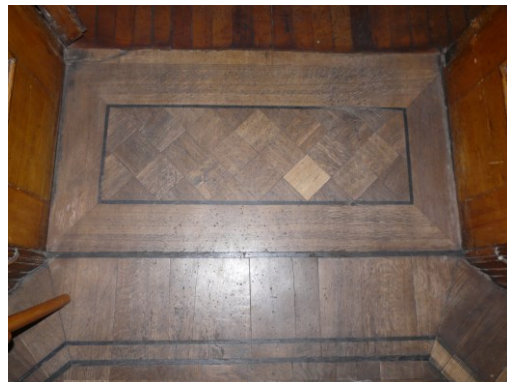
303. Parketiga kaetud ukseorv.

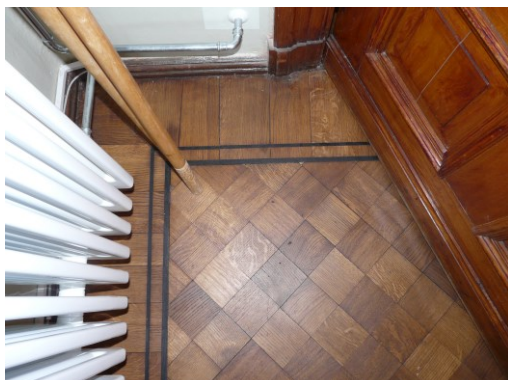
305. Ruum nr 2 parketi detailvaade.

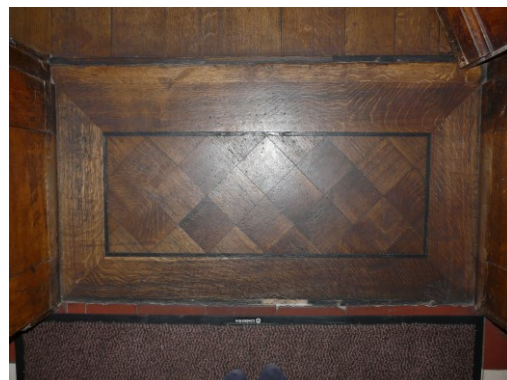
306. Parketiga kaetud ukseorv.

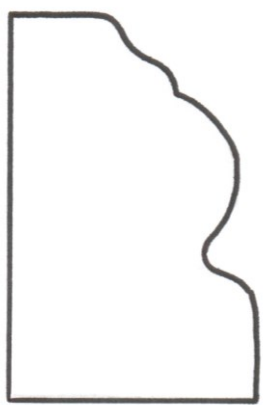
<p>KAART NR 143</p>
<p>MÄRKUSED Põrandaliistud ääristavad ruumides säilinud ruudustikumustris parkettpõrandaid. Samasuguse profiiliga põrandaliistu leiab ka teise korruse trepiruumist.</p>		<p>KUUPÄEV 12.05.2015</p>
<p>PÕRANDALIISTU PROFIIIL</p>

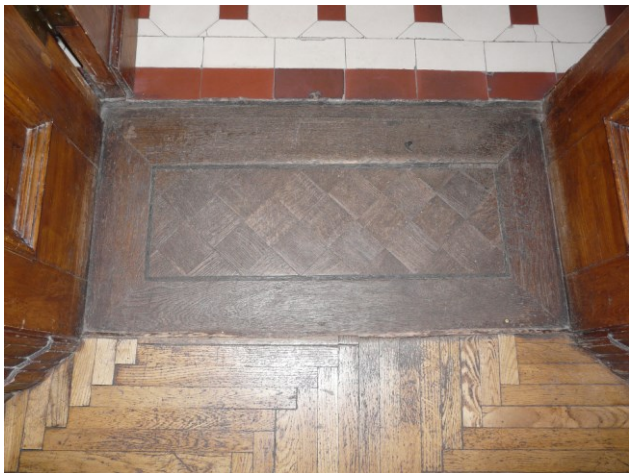
<p data-bbox="598 952 1037 985">307. Ukseorva katva parketivälja detailvaade.</p>		
PÕRANDA KIRJELDUS Ruumis on säilinud parketiga kaetud ukseorv. Ülejäänud ruumi põrand on kaetud nõukogudeaegse lipp-parketiga. Tõenäoliselt on ruumis algselt paiknenud samasugune parkett nagu on kirjeldatud kaardil nr 142. Ruumis on säilinud vanad põrandaliistud (vt kaart nr 143).		
OLUKORD JA VARASEMAD RESTAUREERIMISED Ukseorva katvat parketti pole restaureeritud. Parkett on kulunud ning parketitahvlid on osaliselt pragunenud.

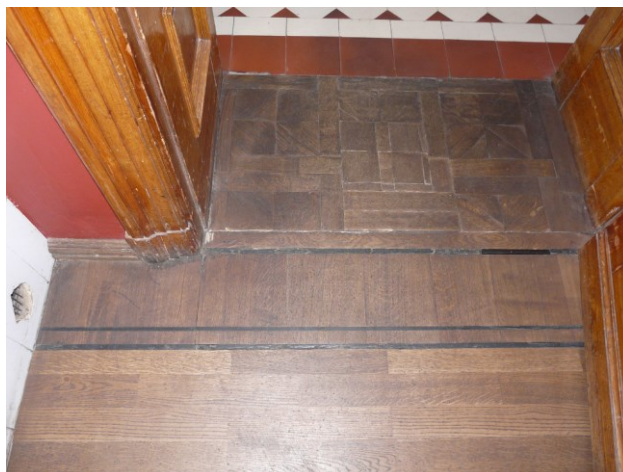
308. Ukseorva katva parketivälja detailvaade.

Ruumis on osaliselt säilinud originaalparkett. Hävinud on ruumi keskel paiknenud muustriline parketi osa. Originaalparketist on alles friis tumedamast puidust vaheliistutega. Friisliipid on 185 mm pikkused. Liipide laius varieerub 100–160 mm vahel. Põrand on keskel kaetud uue liip-parketiga.

Ruumi ukseorv on kaetud parketiga, mille muster erineb teiste ruumide ukseorvadesse paigutatud parkettide muustrist.

Ukseorva parketilipid on paigutatud korrapäratult, kuna parketilipid on erineva suurusega. Erinevates suurustes parketilippide kokkusobitamise tulemusel moodustub parketitahvlitest ruudumuster. Muster sisaldab nelja 115x115 mm suurust parketitahvli, mis on ääristatud 295x55 mm suuruste liipidega.

Originaalparketi liipid on liimitud aluspõrandale.

Parkett on õlitatud.

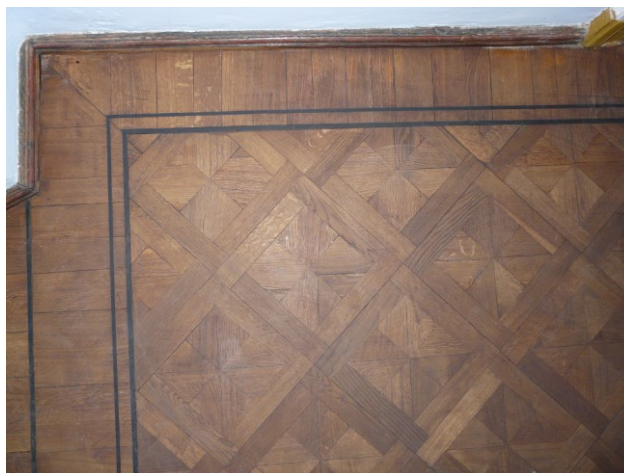
310. Parketi detailvaade.

Parketilipid on kohati määrdunud ning muutnud värvi.

Parkett on õlitatud.

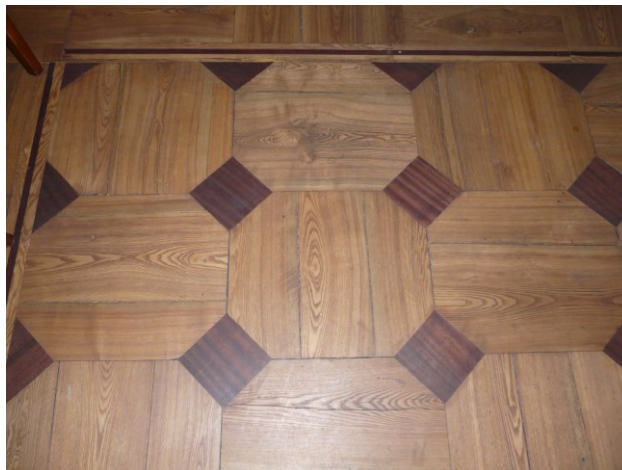
312. Parketi detailvaade

Parketti ääristab põrandaliist (vt kaart nr 148).

Saali parkett on 2000. aastate hoone üldiste restaureerimistöde käigus puhastatud ning parandatud. Peamiselt on täidetud parketitahvlite vahelisi pragusid. Parkettpõrand on õlitatud.

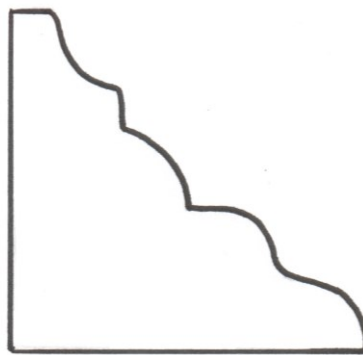
PÕRANDALIISTU PROFIL

KAART NR 148
MÄRKUSED Põrandaliistud ääristavad ruumis säilinud ruudustikmusteris parkettpõrandat. Võimalik, et ruumis paiknevad uued põrandaliistud on tehtud originaalliistu eeskujul.		KUUPÄEV 12.05.2015

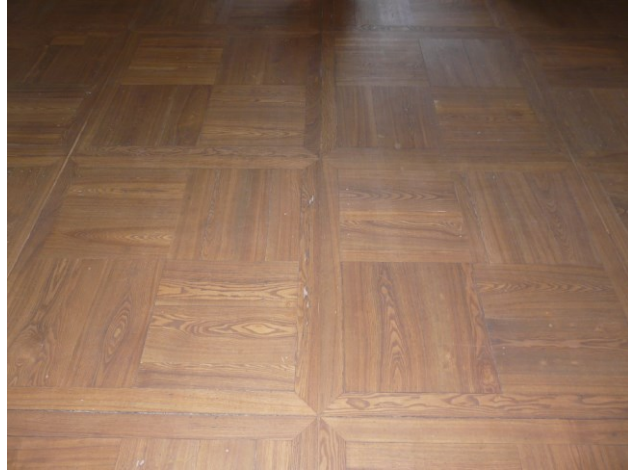
315. Parketi detailvaade.

Ruumis on säilinud ruudustikmustris parkett. Ruudu muster kujuneb neljast ruudukujulisest parketitahvlist, mida ümbritsevad eerungnurkadega liistud. Ruudukujulised parketitahvlid on asetatud üksteise puidusüü suhtes ristipidises suunas.

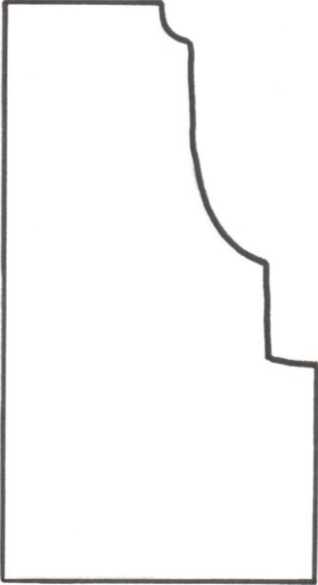
KAART NR 151
MÄRKUSED Põrandaliistud ääristavad ruumis säilinud laudpõrandat. Võimalik, et ruumis paiknevad uued põrandaliistud on tehtud originaalliistu eeskujul.		KUUPÄEV 12.05.2015
PÕRANDALIISTU PROFIL

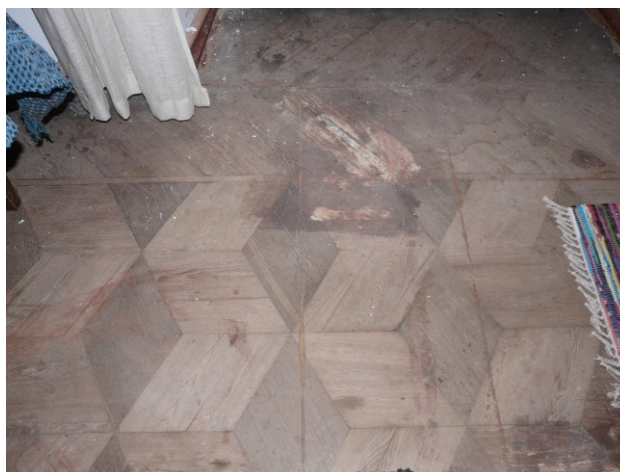
320. Parketi detailvaade.

Kaminasaali põrand on kaetud tammeparketiga. Parketimuster moodustub kahes toonis rombikujulistest tahvlitest, mis on asetatud kuubimustrisse. Rombikujuliste parketitahvlite äärte pikkus on 270 mm ning paksus 5 mm. Tahvlid on asetatud üksteise puidusüü suhtes risti.

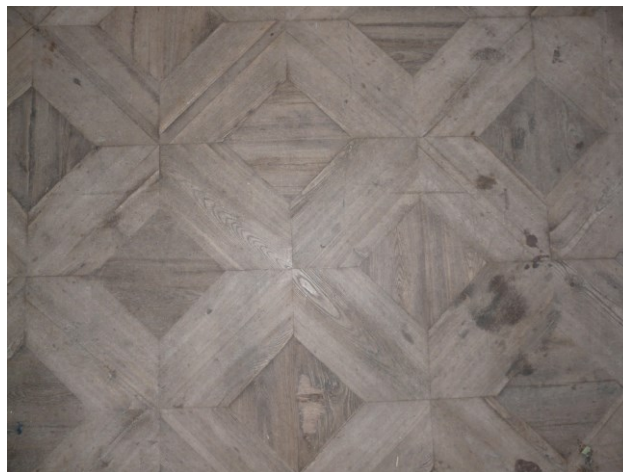
322. Parketi detailvaade.

Parkett on määrdunud ning valguse mõjul dekoloreerunud.

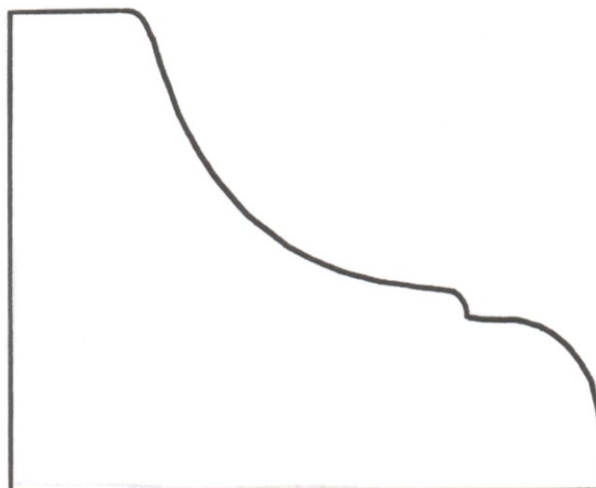
PÕRANDALIISTU PROFIIIL

KAART NR 154
MÄRKUSED Põrandaliistud ääristavad ruumis säilinud ruudustikumustris parkettpõrandat. Profiil on võetud põrandaliistult, mis on kaetud värvikihtidega	KUUPÄEV 12.05.2015

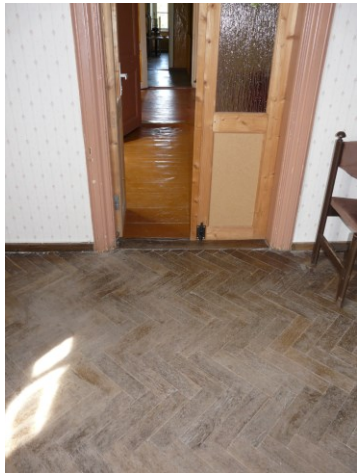
327. Ruum nr 1 põranda vaade.	328. Ruum nr 2 parketi detailvaade.	
PÕRANDA KIRJELDUS Ruumide põrandaid katab kalasabamustris parkett. Parketilipid on 300x70 mm suurused.		
OLUKORD JA VARASEMAD RESTAUREERIMISED Parketti ei ole varasemalt restaureeritud. Parketilipid on osaliselt kulunud, kuid suuremate kahjustusteta. Parkettpõrandad on kaetud lakiga.

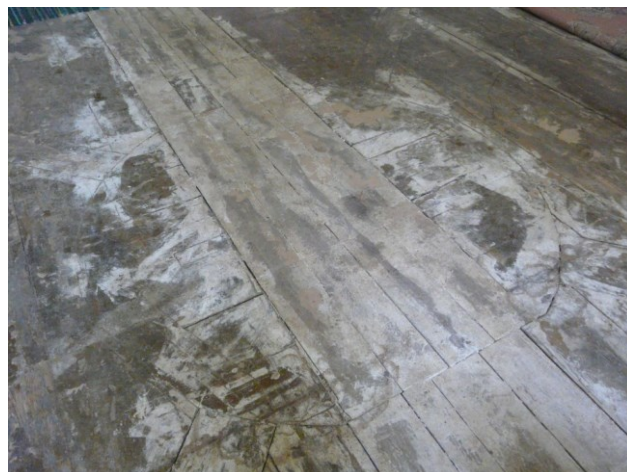
330. Põranda detailvaade.

Põrandalauad on kinnitatud naeltega 210-240 mm laiustele ja 50 mm paksustele laudadest aluspõrandale.

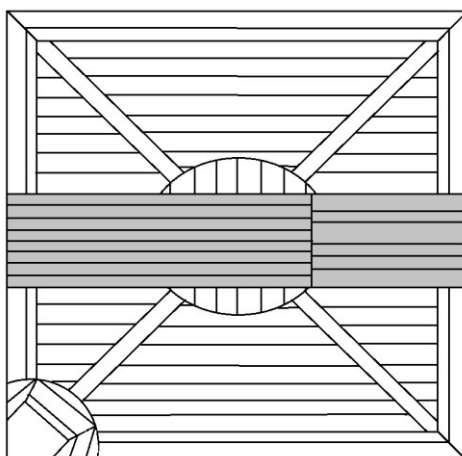
331. Põrandalaudade paiknemise skeem. Halliga on märgitud asendatud laud.

Hilisemal perioodil on põranda keskteljel asuvad laud vahetatud välja kitsamate laudade vastu.

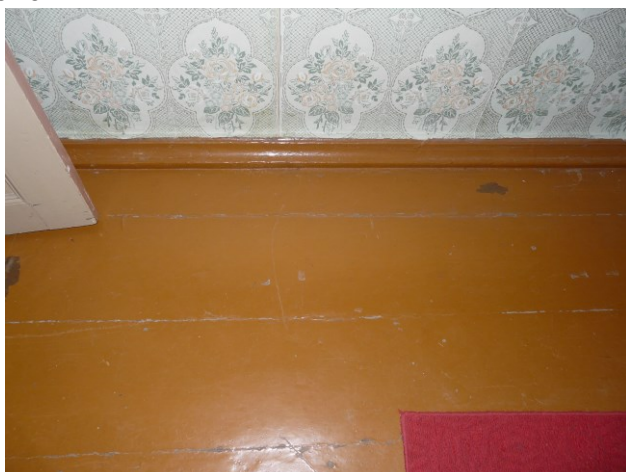
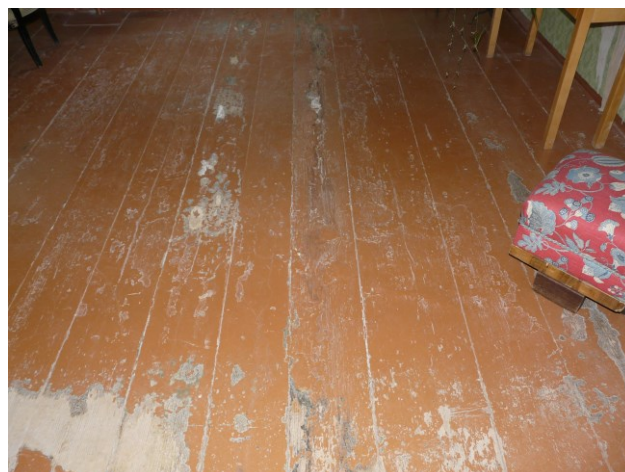
332. Ruum nr 4 laudpõrand.

333. Ruum nr 5 laudpõrand.

Laudpõrandaid ei ole varasemalt restaureeritud. Põrandad on värvitud õlivärvidega. Laudadesse on kulunud käigurajad.

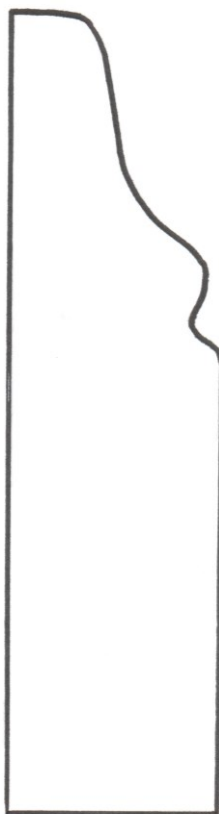
PÕRANDALIISTU PROFIIIL

KAART NR 158
MÄRKUSED Põrandaliistud ääristavad ruumis säilinud laudpõrandat. Profiil on võetud põrandaliistult, mis on kaetud värvikihtidega		KUUPÄEV 12.05.2015

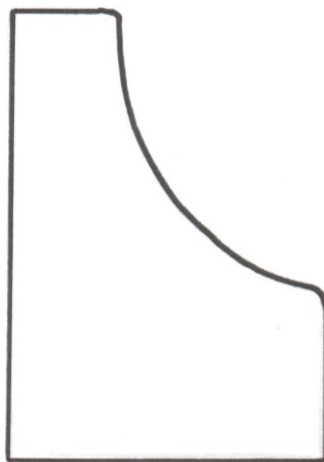
PÕRANDALIISTU PROFIIIL

KAART NR 159
MÄRKUSED Põrandaliistud ääristavad ruumis säilinud laudpõrandat. Profiil on võetud põrandaliistult, mis on kaetud värvikihtidega		KUUPÄEV 12.05.2015

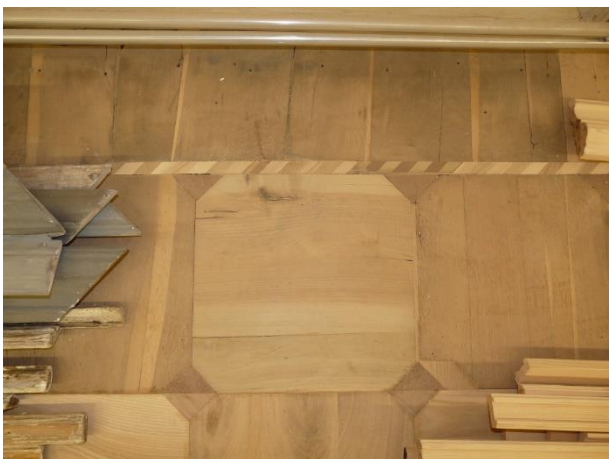
OBJEKT	DETAILVAADE	DATEERING
<p>Vääna mõisa peahoone, I korrus</p> <p>Harjumaa</p> <p>Täiendav info: inventeerimisankeet nr 26</p>

1.1.2 Väiksemate diagonaalselt paiknevate ruutudega ruudustikmustritega parkettpõrandad

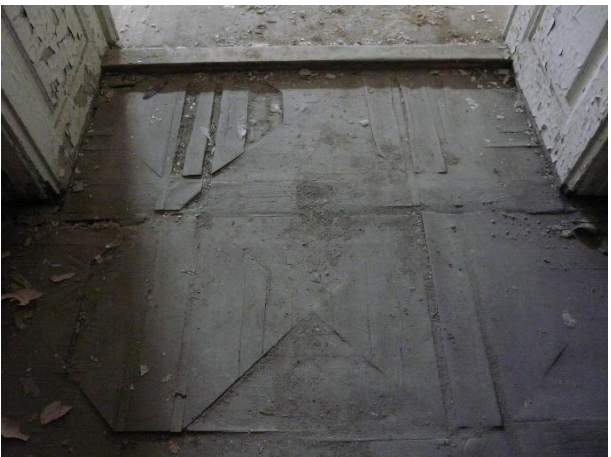
OBJEKT	DETAILVAADE	DATEERING
<p>Riisipere mõisa peahoone, II korrus</p> <p>Harjumaa</p> <p>Täiendav info: inventeerimisankeet nr 19</p>

1.1.3 Vaheliistudega liigendatud ruudustikmustritega parkettpõrandad

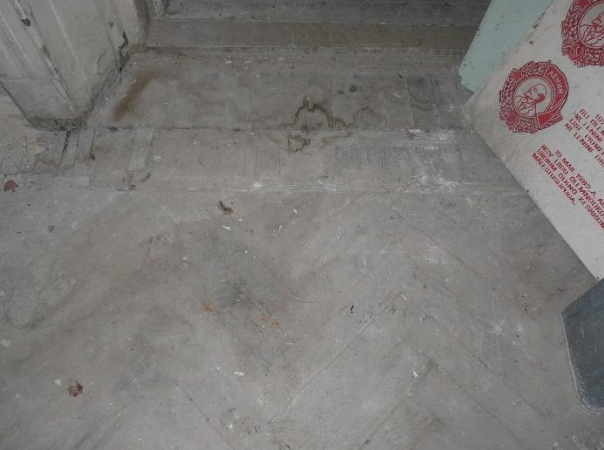
OBJEKT	DETAILVAADE	DATEERING
<p>Uue-Põltsamaa mõisa peahoone, I korrus</p> <p>Jõgevamaa</p> <p>Täiendav info: inventeerimisankeet nr 65</p>

1.2 Kalasabamustriga parkettpõrandad
