EESTI KUNSTIAKADEEMIA
Kunstikultuuri teaduskond
Muinsuskaitse ja konserveerimise osakond

**EESTI MÕISAHOONETE PUITPÕRANDATE ja
PÕRANDALIISTUDE INVENTEERIMISANKEEDID
ning
TÜPOLOOGILISED TABELID**

Tallinn 2016

**LISA 1: EESTI MÕISAHOONETE PUITPÕRANDATE ja
PÕRANDALIISTUDE INVENTEERIMISANKEEDID**

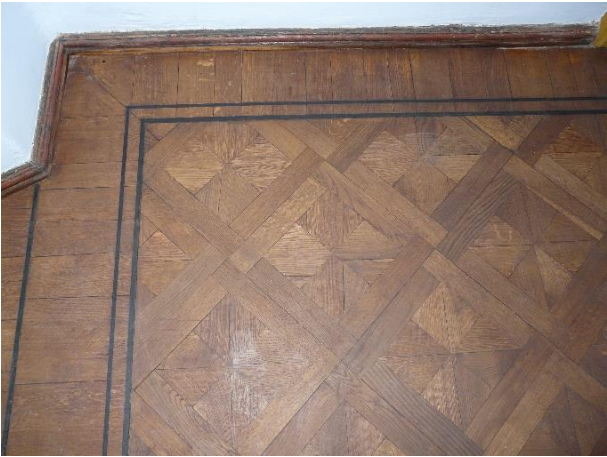
OBJEKT	DETAILVAADE	DATEERING
<p>Olustvere mõisa peahoone, II korrus</p> <p>Viljandimaa</p> <p>Täiendav info: inventeerimisankeet nr 146</p>

1.3 Põimikustriga parkettpõrandad

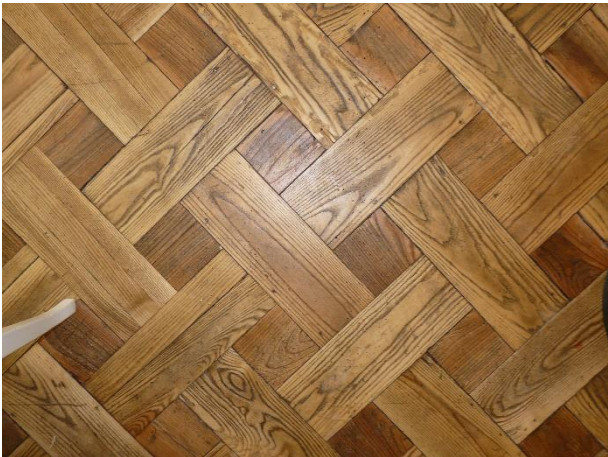
OBJEKT	DETAILVAADE	DATEERING
<p>Saku mõisa peahoone, I korrus</p> <p>Harjumaa</p> <p>Täiendav info: inventeerimisankeet nr 22</p>

1.4 Korvpunutismustriga parkettpõrandad

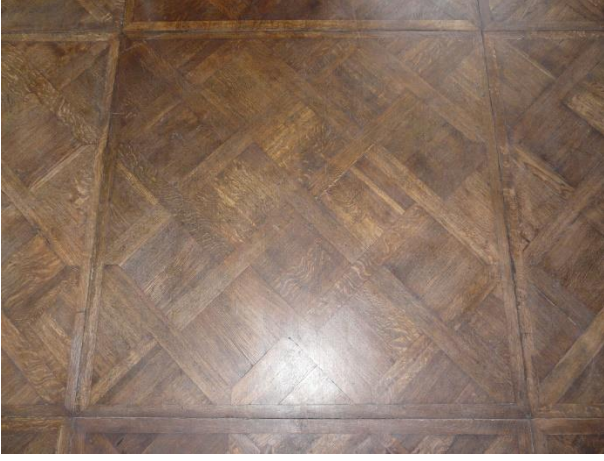
OBJEKT	DETAILVAADE	DATEERING
<p>Kiltsi mõisa peahoone, II korrus</p> <p>Lääne-Virumaa</p> <p>Täiendav info: inventeerimisankeet nr 103</p>

1.5 Lääne-Euroopas levinud „Parquet de Versailles“ ja Chartreuse`i mustritega parkettpõrandad

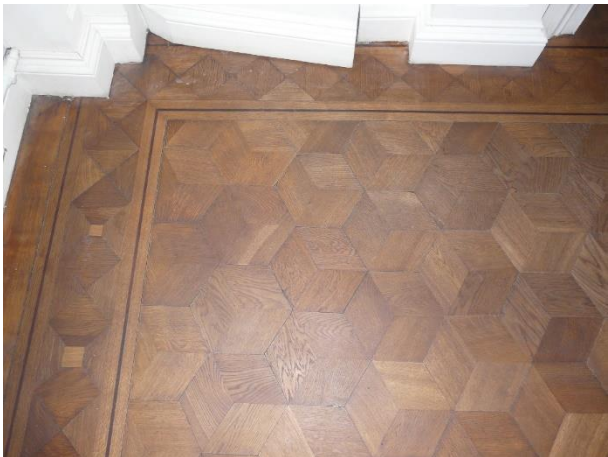
OBJEKT	DETAILVAADE	DATEERING
<p>Puurmani mõisa peahoone, I korrus</p> <p>Jõgevamaa</p> <p>Täiendav info: inventeerimisankeet nr 56</p>

1.7 Kuubimustriga parkettpõrandad

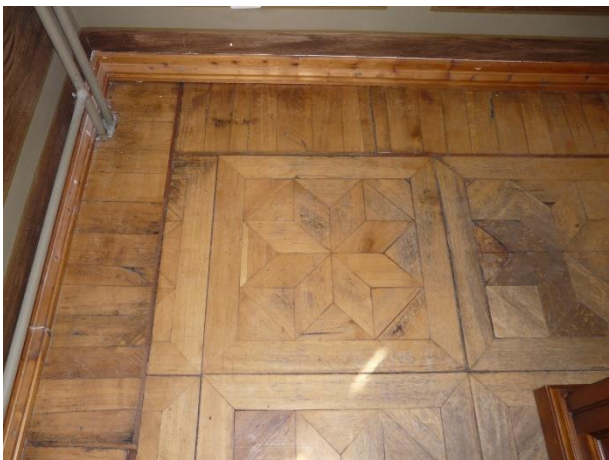
OBJEKT	DETAILVAADE	DATEERING
<p>Alu mõisa peahoone, I korrus</p> <p>Raplamaa</p> <p>Täiendav info: inventeerimisankeet nr 112</p>

1.8 Tähemustriga parkettpõrandad

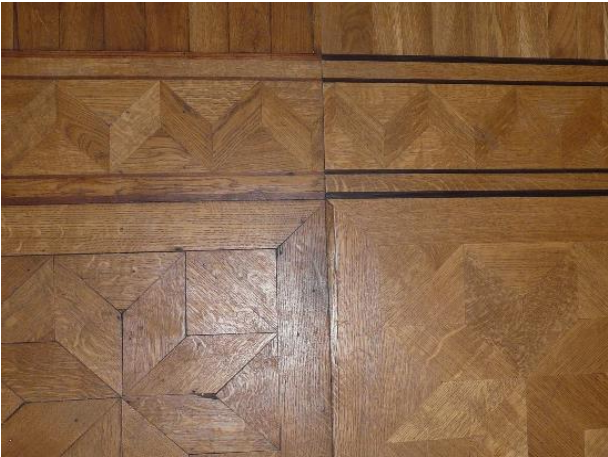
OBJEKT	DETAILVAADE	DATEERING
<p>Puurmani mõisa peahoone, I korrus</p> <p>Jõgevamaa</p> <p>Täiendav info: inventeerimisankeet nr 54</p>

1.10 Bordüürid

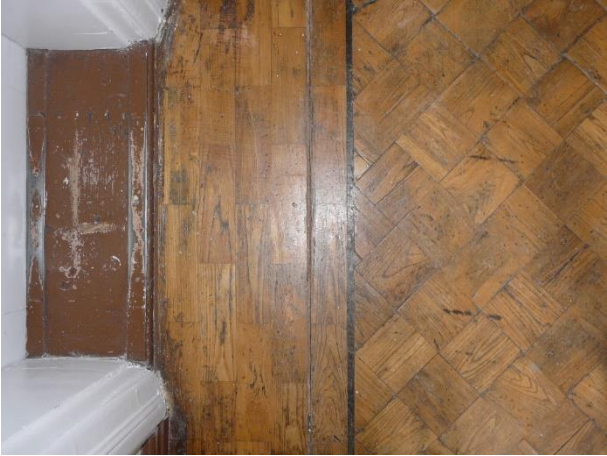
OBJEKT	DETAILVAADE	DATEERING
<p>Lustivere mõisa peahoone, I korrus</p> <p>Jõgevamaa</p> <p>Täiendav info: inventeerimisankeet nr 51</p>

1.11 Vaheliistudega friisid
