EESTI KUNSTIAKADEEMIA  
KUNSTIKULTUURI TEADUSKOND  
**Muinsuskaitse ja restaureerimise osakond**

**VORMSI HOONESTUSE VÄÄRTUSED  
JA KAITSMISE VÕIMALUSED**

MAGISTRITÖÖ

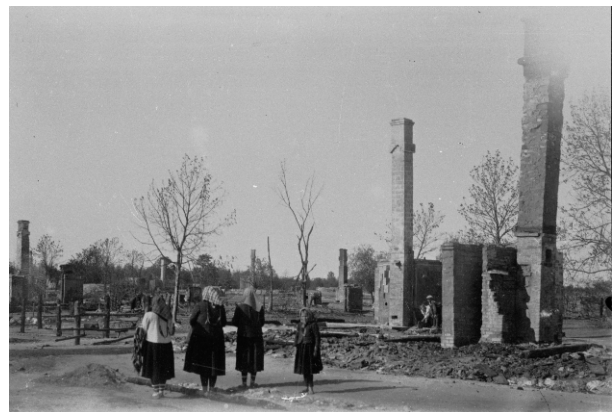
5. Sviby pärast tulekahju. 13. VI 1932. SOV

Asustusstruktuuri muutis 1932. aasta suur põleng Svibys, kus hävis küla idapoolne osa (ill 5). Sellest tulenevalt alustati just Svibys samal aastal põlluväljade süsteemi kaotamist. Seni olid põllu- ja heinamaad jagatud pikkadeks, kitsasteks (kohati vaid 5–10 m) siiludeks – nn nõõrimaadeks (ill 6 ja 7). Karjamaad ja metsad olid reeglina ühised. Reformi läbiviimiseks kulus

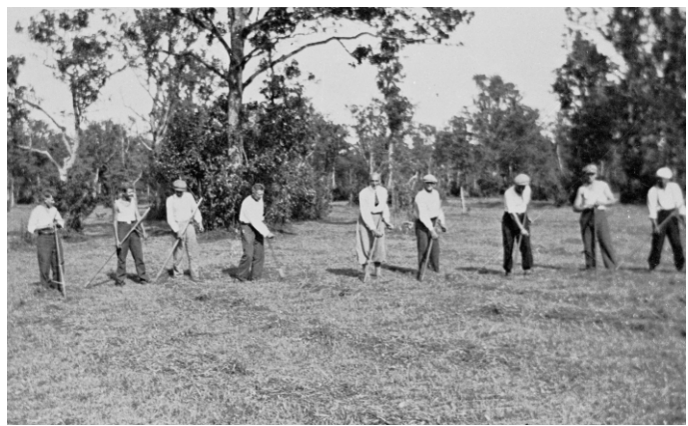
7. Mehed nöörimaadel heinateol. Fällarna. 1937.  
SOV

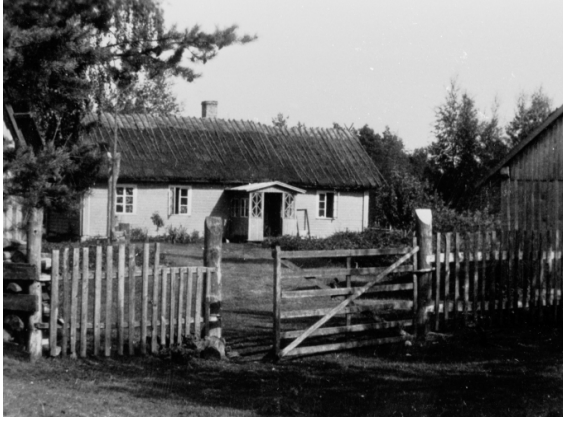
12. 20. saj alguse moodne korstnaga elamu. 1936. SOV

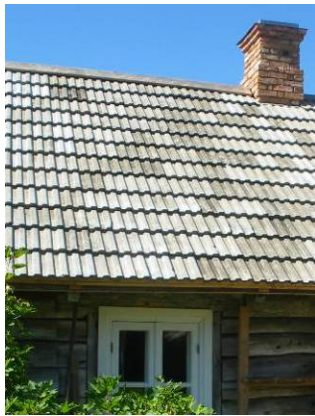
17. Enne II maailmasõda toodetud, kuid alles nüüd kasutusele võetud kivid. Söderby Martesi

Üha paranevates majandustingimustes rajati esimese iseseisvuse perioodil tsementkivitehased, kus toodeti katusekive (ill 17 ja 18) ja ehitusplokke (ill 19 ja 20). Tehnoloogia toodi Euroopast<sup>87</sup> ja suusõnalistel andmetel oli selliseid tehaseid Vormsil neli: Norrbys, Hullos ning kaks Borrby.<sup>88</sup> Katusekive olevat aga valatud ka kodus. Kivide vorme olevat olnud 3-4, või lausa 5-6 tüüpi, kusjuures erinevate vormide kivid ei sobivat omavahel, mis põhjustab tänapäeval probleeme, kui soovitakse kive välja vahetada. Tehnoloogia edasiarendusel hakati kive vastupidavuse suurendamiseks glasuuriga katma.<sup>89</sup> Sellist nõ Vormsi-tüüpi kivi on mitmete elamute ja kõrvalhoonete katustel heas seisukorras ka säilinud. Tänapäeval oleks katusekivide tootmine Vormsil omapära säilitamise eesmärgil äärmiselt tänuväärne ja vajalik ettevõtmine.

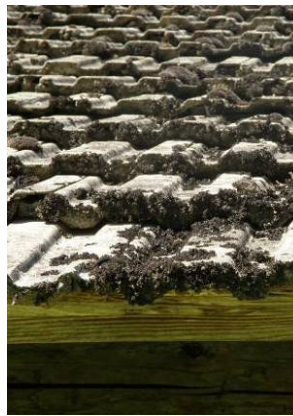
18. Umbes 80 aastat katusel olnud kivid. Norrby Lars

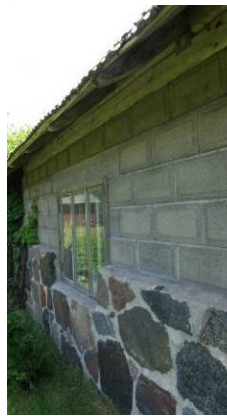
19. Rälby Gärdesa elamu (ehitatud 1937)

Üksikuid hooneid jõuti ehitada ka saarel valatud ehitusplokkidest: Rumpo Andersi suitsuahi-sepikoda (eh 1935), Rälby Gärdesa laut (eh 1932), Borrby Bättase laut. Vaid üks näide on elamust – Rälby Gärdesa, mis jäi lõpetamata.

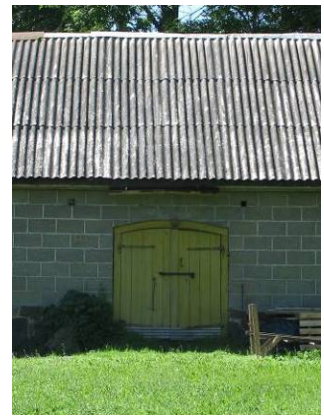
20. Borrby Bättase laut

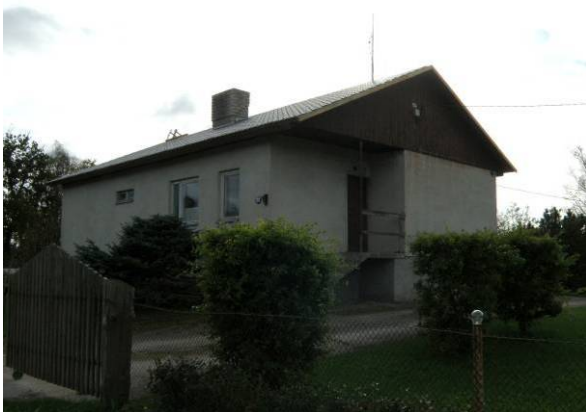
24. Tüüpprojekti „Ants“ järgi ehitatud ühepereelamu. Sviby Lill-Greisi

Vormsi kuulus Nõukogude Liidu piiritsooni, kuhu pääses vaid lubadega, ja seda võib lugeda pigem kohalikku arhitektuuri säästvaks asjaoluks, kuna ilmselt oleks surve ehituseks sellises atraktiivses suvituspiirkonnas olnud märksa suurem. Kolhoositöölise, piirivalvurite jt majutamiseks kasutati valdavalt olemasolevaid elamuid kuid ehitati ka uusi. Külamiljõesse võrdlemisi hästi sobiva taluehitise traditsioonist lähtuva tüüpprojekti „Ants“ järgi valmisid 1980. aastatel elamud Hullos (ill 24). Tüüplahendust järgivad ka ühepereelamud Svibys ning saare ainuke nõukogudeaegne korterelamu Hullos (ill 25).

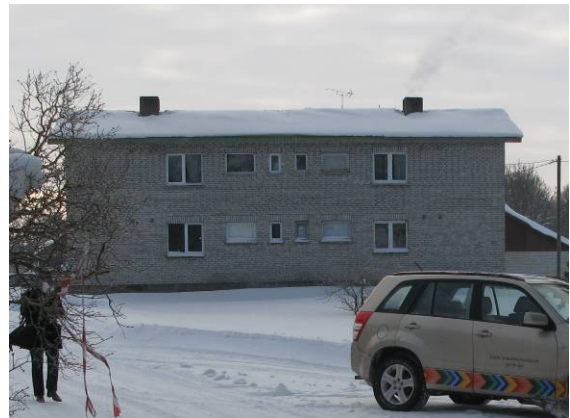
25. Saare ainuke nõukogude aegne korterelamu Hullos

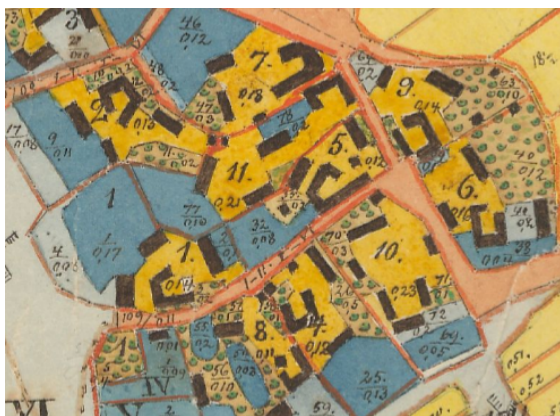
46. Vinklis raidad Rumpo kaardil. 1900. EAA

Rumpo Jobbesa talus oli G-kujulise raidana ehitatud küün-lambalaut-küün(hävinud)-lehmalaud-riideait-riideait-ait-viljaait-lihaait(hävinud)-küün(hävinud)-hobusetall(hävinud).

Andersi talus olid järgemööda vankrikuur-rehetuba-rehealune(hävinud)-lambalaut-küün(hävinud)-loomalaut ning Dibys Ny-Bundase talus J-kujuline koosehitus, mille suitsuköögi-puidutöökoja-käimla-lauda osa on säilinud, kuid küüni-sealauda-suvelauda-rehealuse-rehe-vankrikuuri osa hävinud.

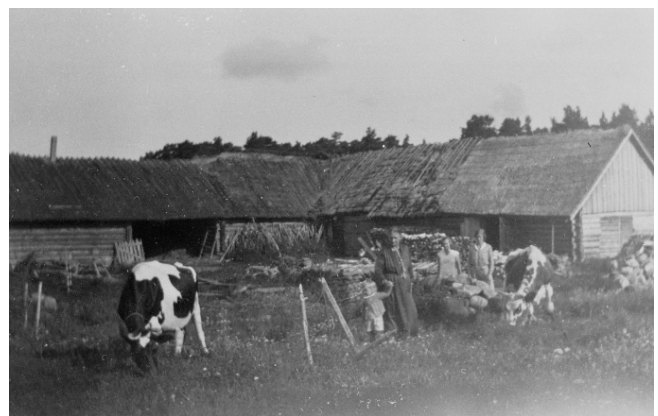
47. Pöördusega kõrvalhoone. Rumpo. SOV

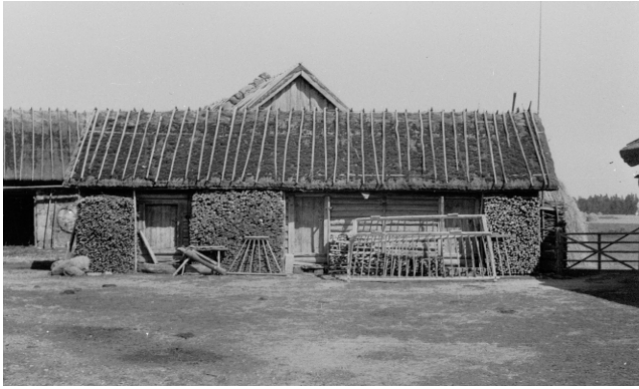
48. Ait. Förby Jakas-Siffers. 1920. aastad. SOV

Õuele on tänaseni iseloomulik viljapuude, eriti kirsi-, ploomi- ja õunapuude rohkus. Silma hakkab ka nii aktiivsete kui tühjade mesipuude küllaltki lai levik. Ajaloolistel fotodel jäävad silma majandushoonete räästaste alla laotud puuriidad (ill 48) (tänapäeval nt Sviby Tomase, Rälby Alt-Bertase ja Nymase, Norrby Lars).

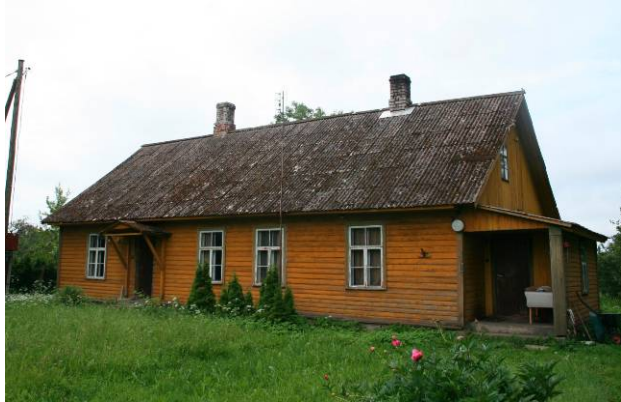
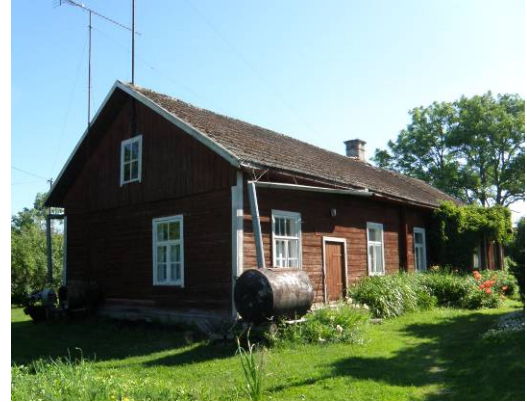
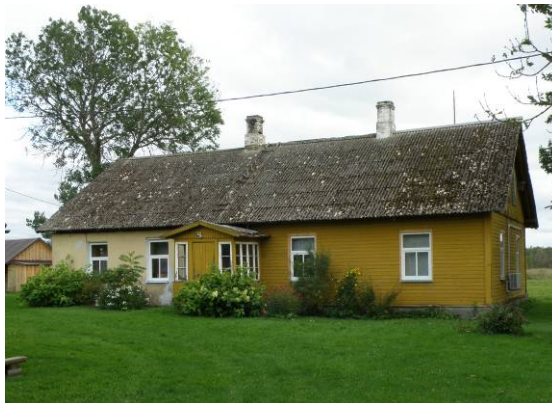
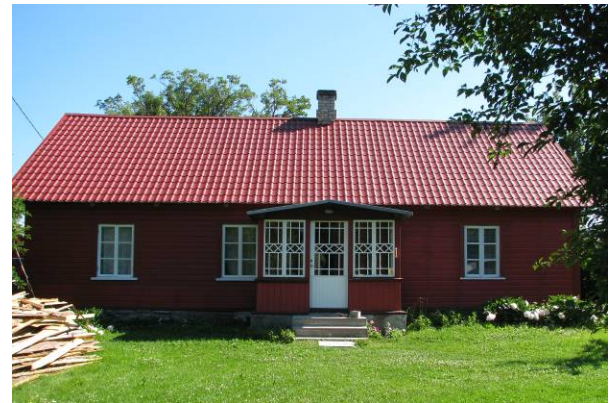
- Lihtsam arhitektuurne lahendus, 4-6 telge pikiküljel, hoonealune pind u 100-160 m<sup>2</sup>: nt Rumpo Jobbesa, Andersi, Ulase, Martise; Rälby Erjase, Alt-Bertase; Diby Vana-Simsase, Andruse, Vana-Urbase, Uus-Mattase; Suuremõisa Sjorsa;

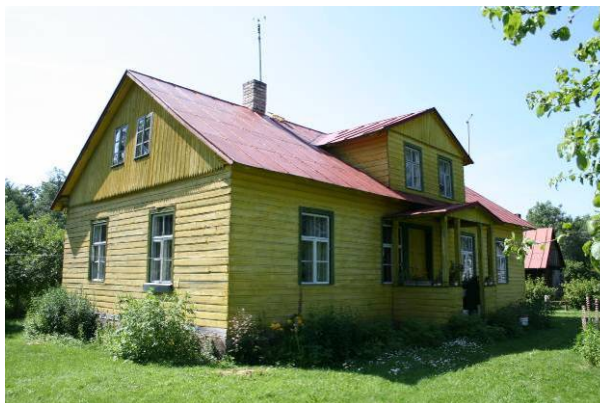
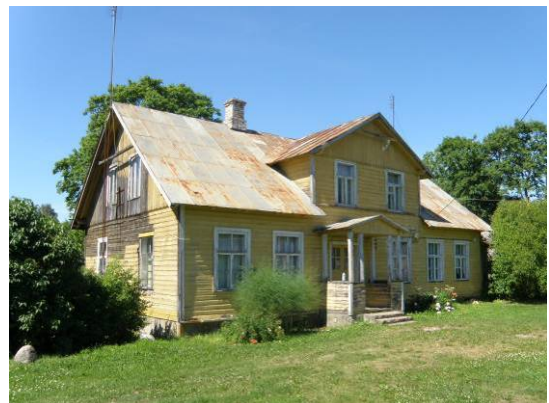
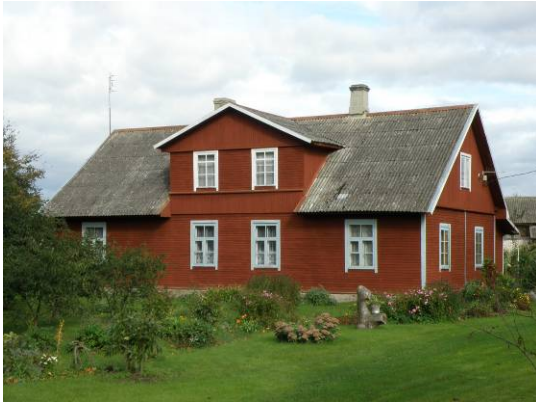
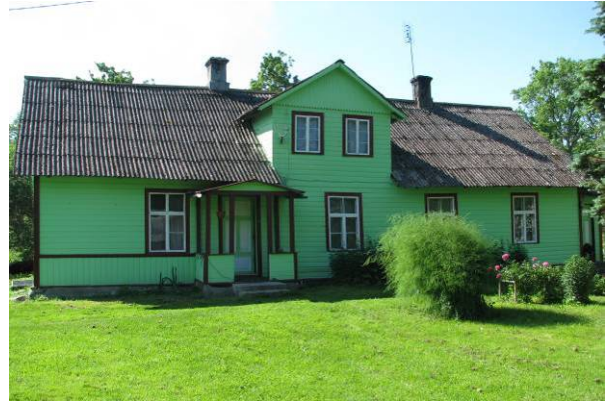
- Arhitektuurselt uhkemad, tihti enam kaunistatud, vintskap ühel või mõlemal pool hoonet, 4-6 telge pikiküljel, hoonealune pind u 120-190 m<sup>2</sup>: nt Hullo Andersi, Kalffi, Solhemi, Käänaku; Kersleti Maas-Tomase, naabertalu (endine Maas); Fällarna Larase; Borrby Puhkemaja; Saxby Nipearsi; Norrby Mansi; Sviby Mikkase;

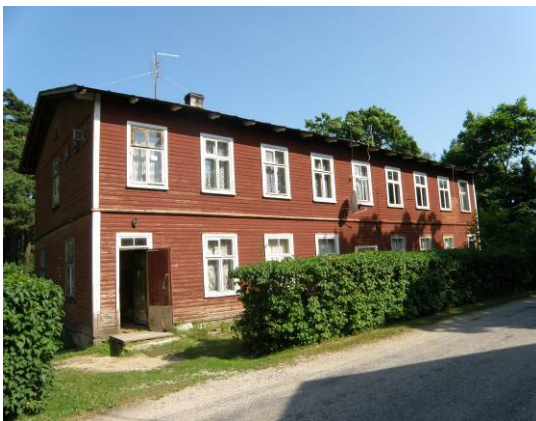
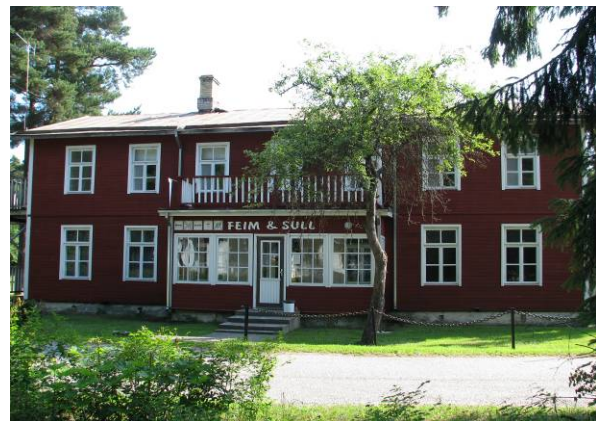
- kahe täiskorrusega suurem madala viilkatusega puitelamu, mille esifassaadil on mõlemal korrusel 7-9 akent, vaid üksikud näited Hullos: Pedaja, Ellermäe. Uuekopli elamu kuulub samuti sellesse rühma, kuid on väiksema ehitusaluse pinnaga 124 m<sup>2</sup> ning fassaadidel on avasid vähem.

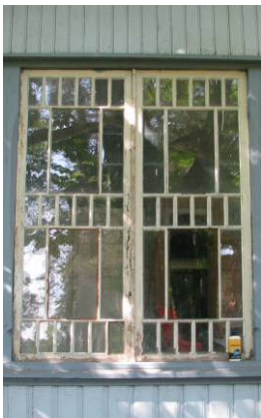
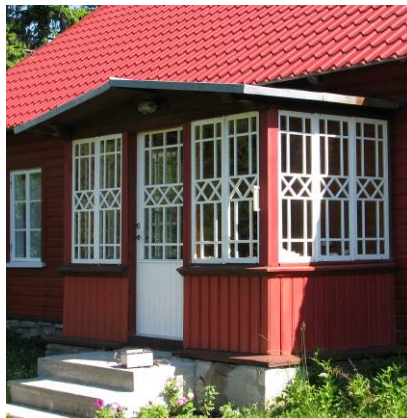
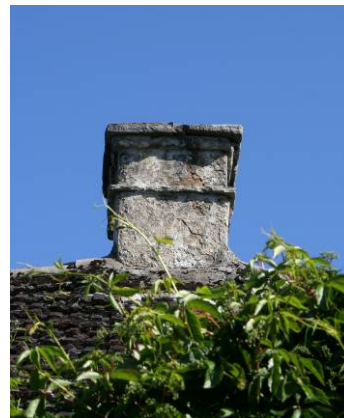
Elamu pikiküljel on olenevalt külje pikkusest 3-6 telge ning otsas 1-2 akent. Traditsiooniliselt oli enamlevinud kuueruuduga puitaken. Verandaaknad olid tihedama aknajaotusega, kuid on paar kujunduse põhitüüpi (nt Hullo Aia ja Förby Hinders ning Rumpo Martise ja Jobbesa). Hoonel on üks või kaks korstnat, mida Troska ja Slõgina toovad välja erisusena „eestipärasest“ häärberiarhitektuurist. Nad tõdevad, et kuigi üldiselt sarnanevad Vormsi uued elamud eesti külades levinud uuetüübiliste elamutega, on siin kombeks kahe küttekehaga (nt pliit ja ahi) suurematele majadele ehitada kaks korstnat, samal ajal kui eesti elamutes püütakse kogu maja küttesüsteem ühendada ühe korstnaga.<sup>116</sup> Peaaegu eranditult kõikidel kolmanda rühma uhkematel elamutel on tõesti kaks korstnat ja mitmel teise jaotuse elamul samuti. Traditsiooniliselt on korstnapitsid erisuguste kaunite profiilidega (Rälby Alt-Bertase, Nymase).

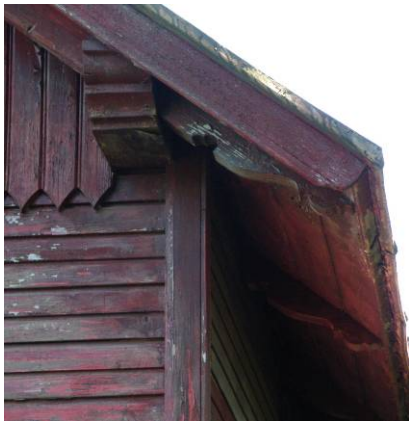
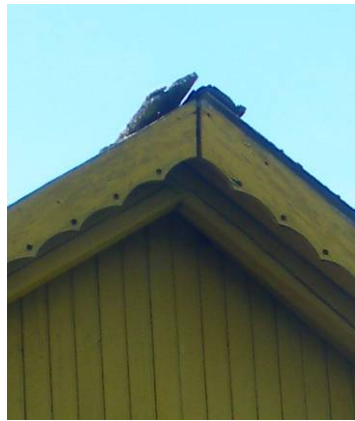
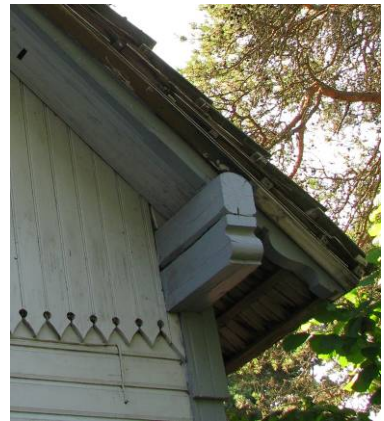
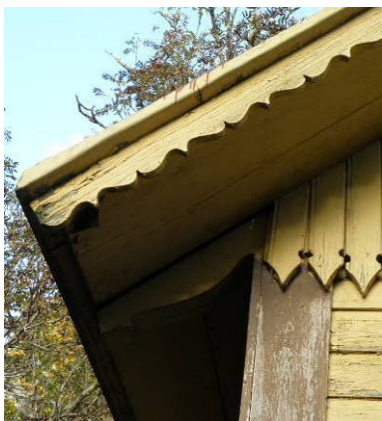
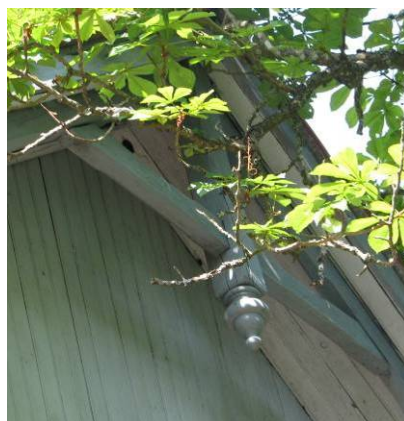
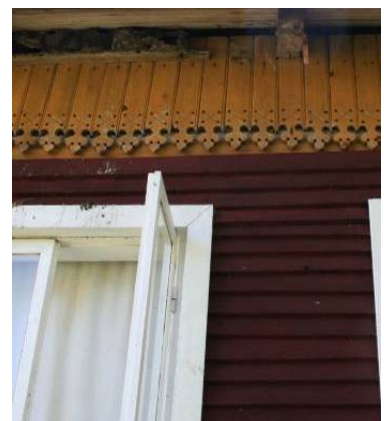
Vormsil pandi suuremat rõhku elamute väliskujundusele. Lisaks kombineeritud laudisele paistavad elamud silma küllaltki rohke ehiselementide kasutuse poolest. Nii rikkalik saelõikelise dekoori kasutamine kui siin, on taluarhitektuuris pigem erandlik.<sup>117</sup> Mitmed ainult kaunistavat funktsiooni omanud puulõikekaunistused on küll hävinud, kuid konstruktiivselt vajalike detailide nagu sarikate ja müüripalkide saelõikelised otsad on tänaseni rohkelt levinud (Diby Vana-Simase; Fällarna Sarapuu; Hullo Aia, Käänaku; Rumpo Jonase).

Viilulaudiski oli saelõikeline või saehambuline, kuid voodrivahetuse käigus kahjuks mitmel pool kaduma läinud. Harvemini esineb viiluräästa dekoreeritud lauda (Diby Uus-Mattase; Hullo Ellermäe; Kersletti Linda; Saxby Andersi) või mõnd muud ehisdetaili (Hullo Aia ehispenn, Hullo Kõstri akna piirdelaua teemantkvaader; Kersletti Põhja räästaalune dekoreeritud püstlaudis).

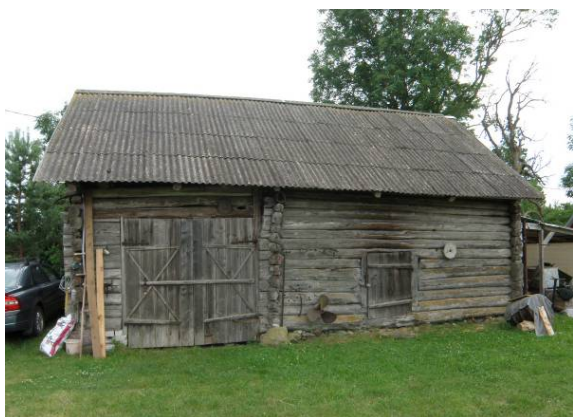
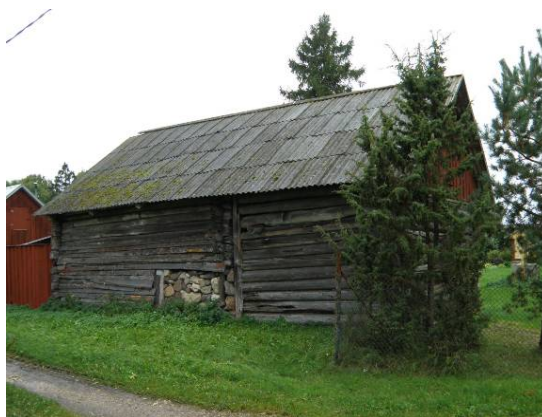
74. Rumpo Andersi rehi õuelt

Välitööde käigus tuvastatud rehtedest on hinnanguliselt vanimad Rumpo Andersi ja Saxby Nipearsi, mis pärinevad ilmselt 19. sajandist.

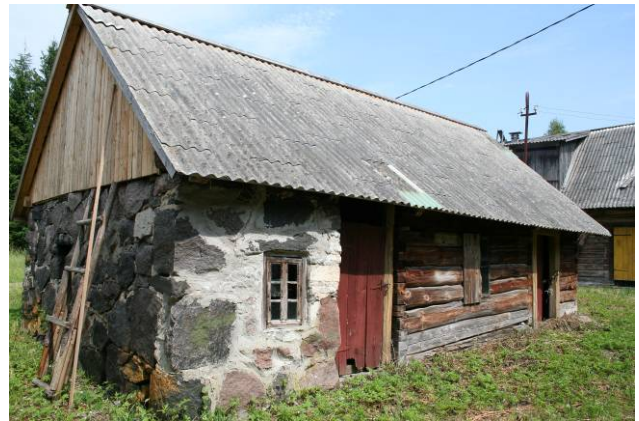
Levinud oli sauna liitmine suveköögiga ühe katuse alla. Lisaks sellele, et Eesti Rahvamuuseumi fotokogus leidub mitu näidet säärasest kooslusest,<sup>124</sup> on selle jäädvustanud ka Karl Tihase. Hästi ning algupäraselt säilinud Sviby Vävarsi saun-suvekook on näide saunast, „kus sauna esik oli ühendatud omapärase köögiga, nn roovialusega.“

89. Sviby Vävarsi saun-suvekook

Tihase peab sellist koosehitust otstarbekaks, kuna saunaga liidetud suvekoda võis muuhulgas täita ka esiku ülesandeid ning seal oli võimalik soendada pesuvett. „Ka ehitus oli mõnevõrra odavam kahe ruumi vahelise seina arvel.“<sup>125</sup>

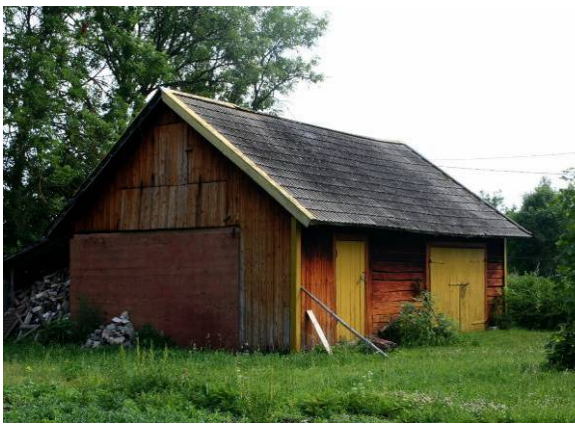
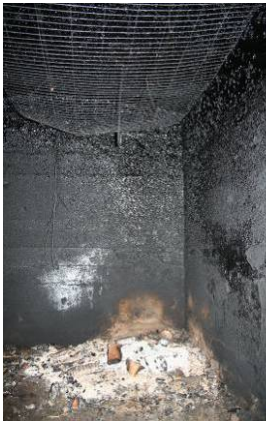
90. Diby Vana-Urbase

Suitsuköök sarnaneb välimuselt saunale ja see võis olla eraldi hoone või osa raidast. Hoone välisseinad olid osaliselt (Diby Vana-Urbase) või täies mahus kivist (Borrby Uus-Knutase; Förby Uus-Jakase (osaliselt hävinud)).

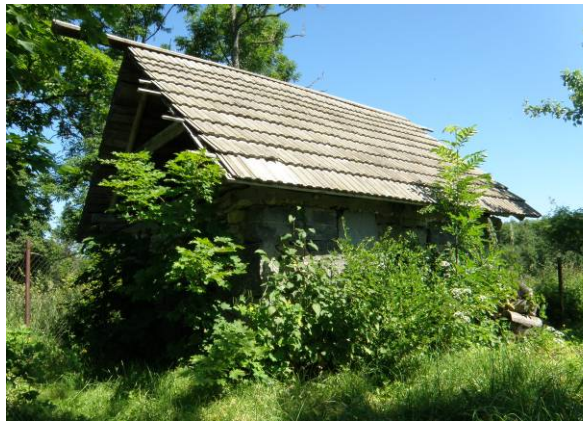
93. Borrby Uus-Knutase (taastamisel)

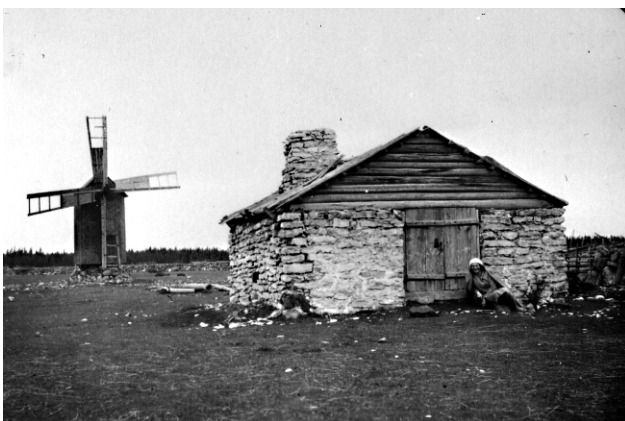
97. Kersleti Kampes talu sepikoda. SOV

Andmete vähesuse tõttu on raske teha üldistusi ka **sepikodade** kohta. Sepikoja hoone kehand on säilinud Saxbys Uus-Siffersi talus. Peamine materjal viimase kahe hoonetüübi puhul on paekivi. Håkabackani (Hullo) Irjase talu sepipada oli paekivist, laia ning madala paekivist korstnaga, madala laudadest viilkatusega hoone.<sup>128</sup> Sama moodi kirjeldab sepikodasid Laasi. Ta lisab, et sepikojad võisid paikneda hoopis küla piirimail mitte taluõues, kus neid võis olla ka mitu kõrvuti (nt Kersletis külast läänes).<sup>129</sup>

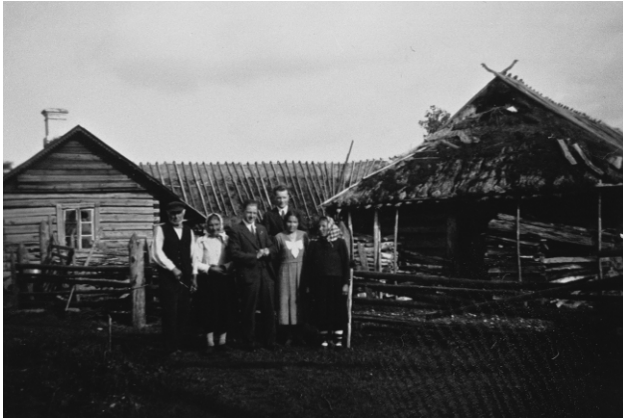
98. „Rälbe Smes“ taluõu. Vinklis kõrvalhoone. 1935. SOV

Lautu (*lagårn, någorn, kriagår, näckor, stalle*) ehitati kõige tihemini vinklis raidana. Erinevatele loomadele olid küll ette nähtud eraldi ruumid, kuid need ehitati üksteise kõrvale ritta. Koosehituses ehitati lautade vahele küüne, aga ka muid majapidamishooneid. Pöördusi oli mitmeid, nii et laut omandas kolmest või neljast küljest suletud väikese siseõue.<sup>130</sup>

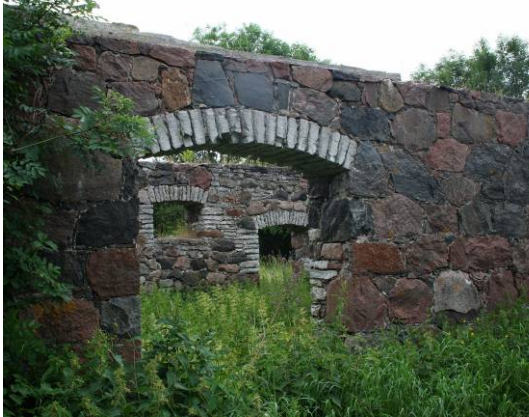
105. Saxby Erkorsi

**Tallide** kohta on andmeid oluliselt vähem. Kindlasti leidis neid rohkem, kuid tuvastati kindlalt Saxby Erkorsi (säilinud maakivist seinad), Borrby Uus-Knutase ja Kersleti Maas-Tomase (maakivi) ning garaažiks ümber ehitatuna Rumpo Niguse.

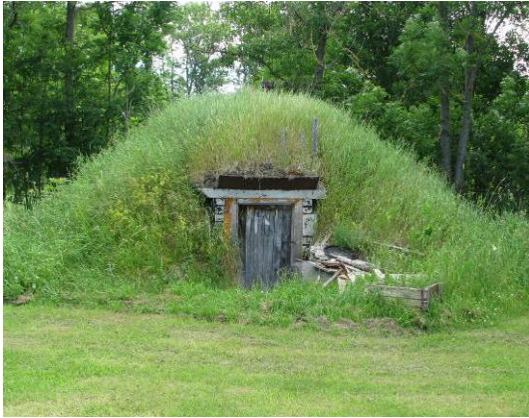
107. Kersleti Toomase

Poolenisti maa sisse kaevatud muldkatusega maakeldreid on leidunud suhteliselt vähe. Keldri konstruktsioonides on kasutatud peaaesjalikult maakivi (Kersleti Kampesa, Toomase ja Holmi; Sviby Pears). Ka Noarootsi aladel oli tavaline, et eraldi hoonena keldrit ei ehitatudki.<sup>133</sup>

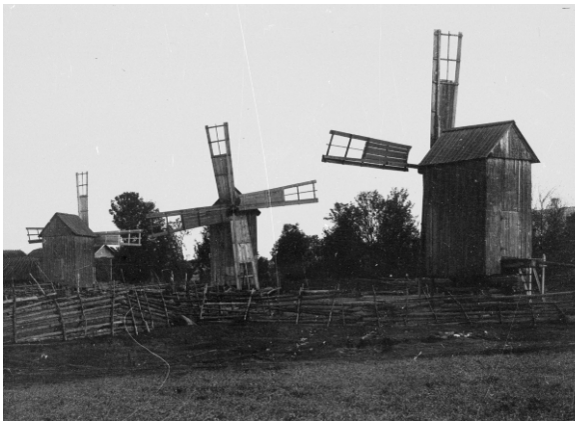
110. Fällarna veskid. 20. saj algus. SOV

Ajalooliselt seisid ühiselt ehitatud tuulikud küla ümber lagedamatel ja võimalusel kõrgematel tuulistel kohtadel, mõne küla juures olid eraldi tuulikuteväljad, kus oli koos mitu kas isiklikku või mitmele perele kuuluvat veskit.

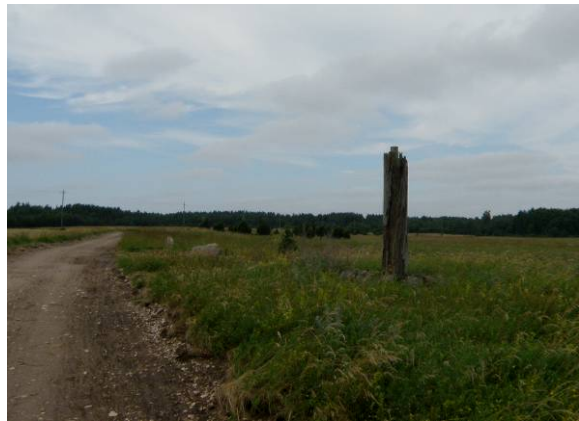
111. Rälby ranna tee ääres seisev emapuud. 2010

Endisaegsest tuulikute rohkusest annavad tunnistust taludes leiduvad veskikivid (nt Kersleti Stoase väravapostid) ning üksikutes kohtades säilinud veskite emapuud või kivi-hunnikuid, mis markeerivad endisi asukohti (Kersleti Maas-Tomase talus, Rälby ranna tee ääres kaks). Saarel on kolm viimastel aastakümnetel püstitatud tuulikut: Hullos (kohandatud majutuseks), Rälbys (kasutatakse suviti käsitööpoena) ja Rumpos.

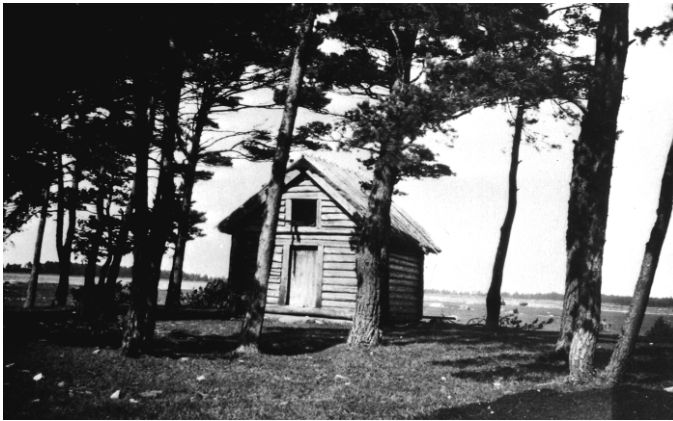
112. Vörgumaja Magnushofi ninal. 20. saj algus. SOV

Võrgumaju pole Vormsil säilinud. Gustav Ränga poolt 1939. a välitööde käigus fotografeeritud võrgumaja Hullos rannas<sup>136</sup> ja võrgumaja Magnushofi ninal (ill 112) annavad alust kirjeldada Vormsi võrgumaju kui lihtsaid ja väikseid rõhtpalkidest hooneid, mille viil on laotud samuti palkidest. Hoonel, mille sissepääs asub otsaseinas, on laudade ja mõnel pool ilmselt ka õle või rooga kaetud viilkatus.

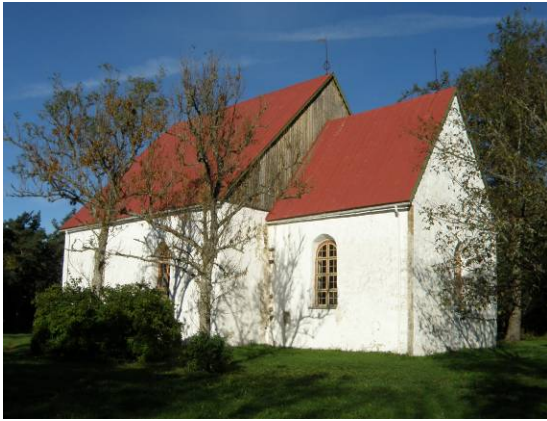
113. Püha Olevi kirik. Vaade loodest

Gooti stiilis kirik on ehitatud maa- ja paekivist. Pikihoone on lihtne võlvideta ning raiddetailideta ehitis, mille talalagi toetub kolmele paarile ümmargusele puusambale. Koori ja pikihoone katus on kaetud plekiga.<sup>139</sup> Kiriku iseärasuseks on torni puudumine.

Vormsi vanimaks hooneks on omapärase ehituslooga arhitektuurilt erandlik **Vormsi Püha Olevi kirik** (riiklik mälestis nr 15598), mille tänaseni säilinud vanim osa pärineb 14. sajandist, kuid arvatavasti asus samal kohal kirik juba varem. Pärimuse järgi ehitati kirik 1219 Taani kuninga Valdemar II käsul.<sup>137</sup> Kivist pikihoone ehitati 1632. Põhjalikumad parandustööd toimusid 1772 ja 1929.

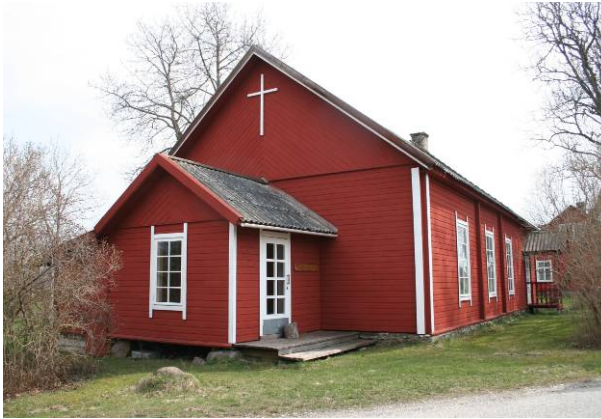
117. Rälby palvemaja

Omariiklused perioodil oli kõigis suuremates külates oma palvemaja.<sup>144</sup> Need olid tagasihoidliku välisilmega viilkatusega palkhooned ning sarnanesid 20. sajandi algul ehitatud elamutele ja jäid nii välis- kui sisearhitektuurilt lihtsaks ja tagasihoidlikuks. Lisaks mainitud Rälby palvemajale on säilinud Kersleti ning elamuna kasutuses olev Sviby palvemaja (Sviby Lehti).

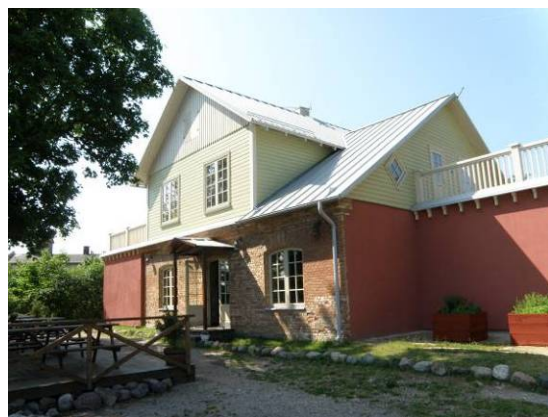
120. Endine pastoraadihoone

Pastoraadi hoonet kasutati pastoraadina 1918-1944 ning hiljem meierei ja koorejaamana. Tänapäevaks on hoone restaureeritud ning kasutusel kõrtsina, mille taga asuval puidust kõrvalhoonel on säilinud uhked ehisdetailid: ehispenn, sarikaotsad, murispuu ja viilulaudise dekoor.

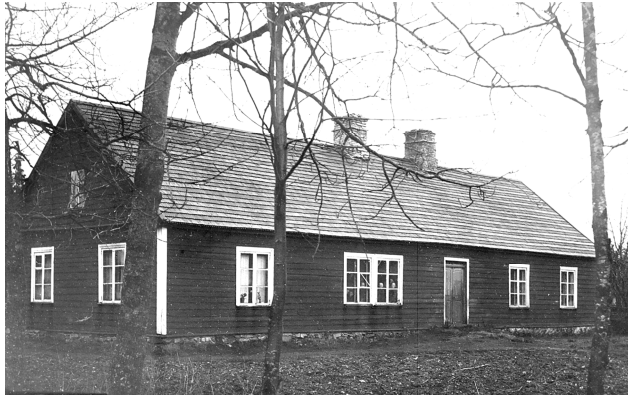
126. Kersleti koolimaja. 20. sajandi algus. SOV

Koolimajad sarnanesid välisilmelt taluelamute ja palvemajadega (ill 126),<sup>156</sup> kuna ehitajateks olid kohalikud talupojad, kes võtsid ehitamisel eeskujuks oma taluelamute plaanilise ja ruumilise lahenduse. Ühtegi neist ajaloolistest koolimajadest pole säilinud.

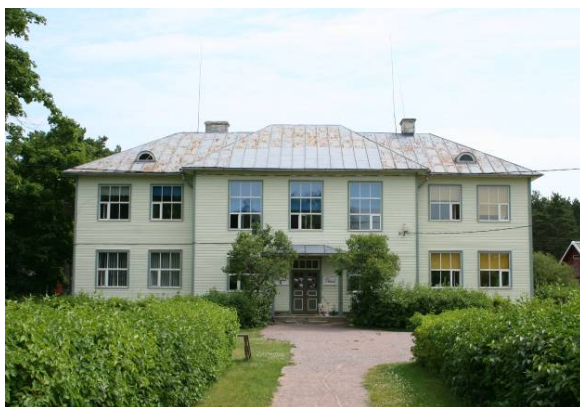
127. Hullo koolimaja

1935 kinnitati Teedeministeriumis Wilhelm Grünbaum projekt Vormsi uuele koolimajale.<sup>157</sup> Juba 1936 valmiski saareelanike ühiste jõududega Hullosse suur tolleaegsetele nõuetele vastav<sup>158</sup> moodne kahekorruseline kelpkatusega koolimaja. Puithoone esifassaadi ilmestab keskrisaliit. 2001 renoveeritud koolimajas on lisaks koolile raamatukogu ja käsitööring.

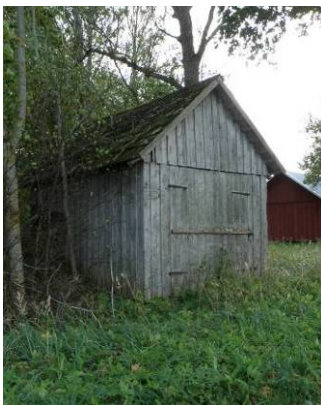
134. Pritsikuur Dibys

Igas külas asus omariikluse perioodil **pritsikuur**, kuhu paigutati kustutustöödeks vajalikud vahendid.<sup>163</sup> Arhitektuurselt tagasihoidlikud väikesed viilkatusega hooned asusid parima ligipääsu tagamiseks külatee ääres. Pritsikuurid on säilinud Svibys ja Dibys.

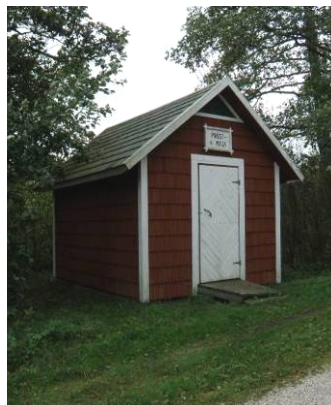
135. Prügimaja Norrbys

Pritsikuuride eeskujul rajati taasiseseisvumisajal igasse külla vähemalt üks prügimaja, mis on rootsi punased ja puitkatustega. Kuigi väljanägemiselt väga sarnased, on igaüks viimistlusmaterjalidelt ja -lahendustelt pisut ise nägu. Samas võttes on lahendatud ka bussipeatused.

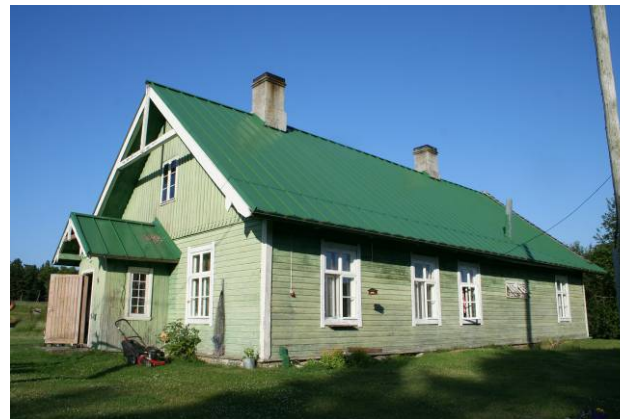
139. Hullos Köstri

Rõhtpalkidest, kahe eeskoja ja plekkkatusega hoone välisilme on hästi säilinud. Lisaks profileeritud sarikaotstele on loodepoolse eeskoja akna piirdelaudade nurkades Vormsil erandlikud teemantkvaadrid, mis esinevad saarel veel ainult Hullos vanal vallamajal. Hoone juurde kuulub kaks kõrvalhoonet, endine pesuköök ja hilisem kuur.

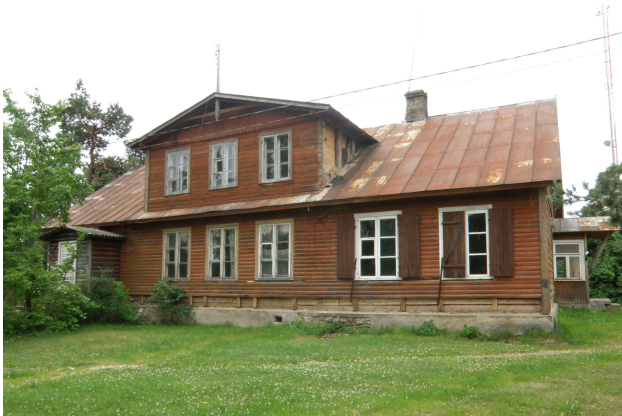
140. Hullo vana vallamaja.

Hullos asub Vormsi vana vallamaja (ill 140), mis valla ehitusregistri andmetel ehitatud 1920, kuid võib olla ka vanem. Algselt laastukatusena, enne II maailmasõda paigaldati plekk-katus. 1950. aastal kolis valla täitevkomitee 1935 või 1936 ehitatud Thomas Friebergi elumajja (ill 141), kus vallavalitsus tänini asub. Hiljem on vanas vallamajas paiknenud Kalurite pood (1945-1946), nõukogude ajal sidejaoskond, postkontor, mis kolisid u 1995 uude vallamajja. Ülemisel korrusel olid võõrastetuba, mingi aeg juuksur ja villavahetuspunkt. Ka on asunud hoones Vormsi sovhoosi söökla ja 1990. aastate lõpul second-hand pood.

Vormsi investeringute kava järgi on hoone plaanis renoveerida külakeskuseks ning leida ruum arstipunkti majutamiseks. Paraku seisab hoone seni kasutusest ning on halvas seisukorras. Vallamaja ajalooline ilme on aga hästi säilinud.<sup>167</sup>

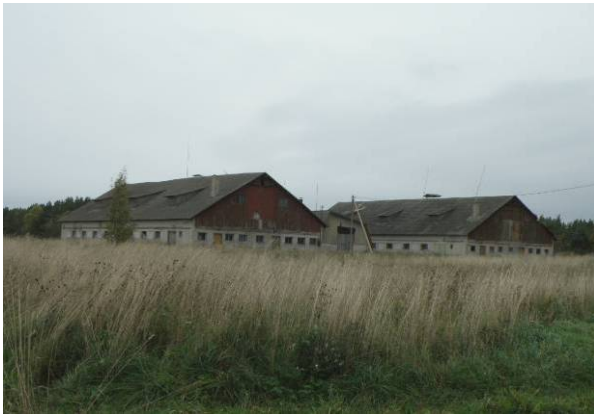
142. Laudad Suuremõisas.

**Nõukogude Liidu pärandist** on saarel arvukalt piirivalve rajatiste varemeid (vaatlustorne, hooneid, kasarmuid jne), sovhoosi-aegseid massiivsed laudakompleksid Svibys, Suuremõisas ja Kersletis (ill 142) ning Dibys asuv kahekordne kalurikolhoosi „Põhjarannik“ kontor-klubi, hilisem Talleksi puhkebaas (Diby Kadaka; ill 143). Enim mõjutavad miljööd aga lao- ja tööstushooned Hullo õigeuskiriku ümber (ill 144).

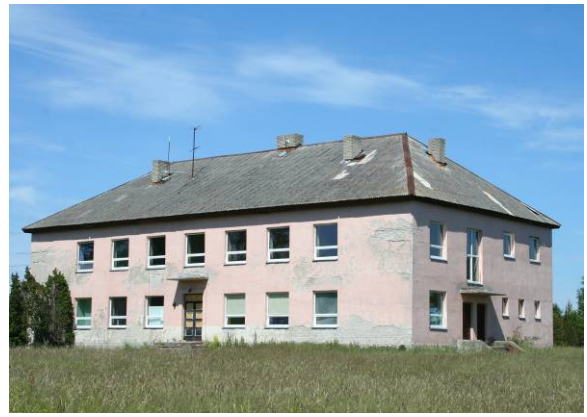
143. Endine kolhoosi Põhjarannik kontor-klubi Dibys.

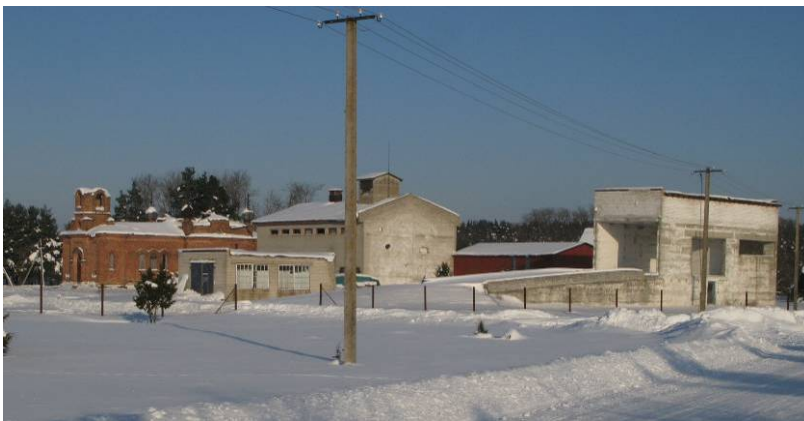
144. Nõukogudeaegsed hooned Hullos õigeusu kiriku ümber.

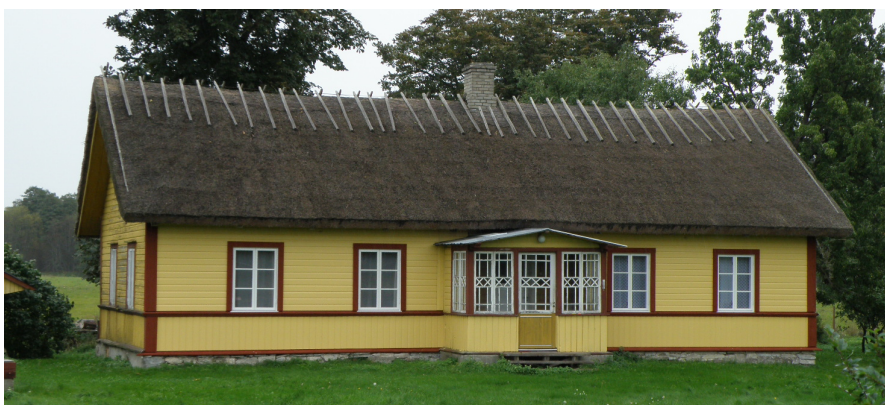
*145. Mitu aastat kestnud renoveerimistöõde käigus on taastatud elamu algupärane ilme. Laudis on välja vahetatud, kuid säilitatud on karniisivööga eraldus. Algsete eeskujul valmistati uued aknad (k.a. veranda). Rumpo Jobbesa elamu on saare kõige läbimõeldumalt korrastatud eluhoone.*

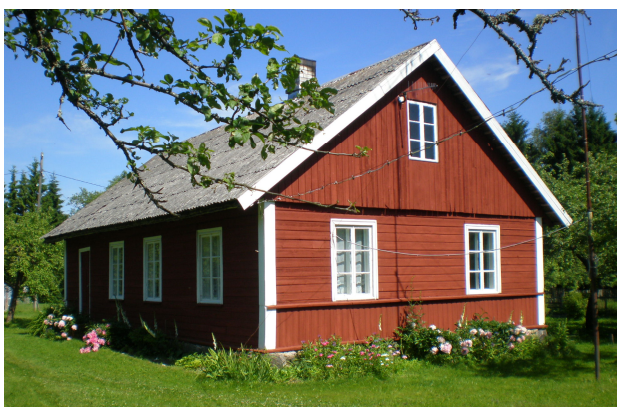
*146. Norrby Hansase talu elamut hooldatakse korrapäraselt, seetõttu on see tänaseni algupärasena säilinud.*

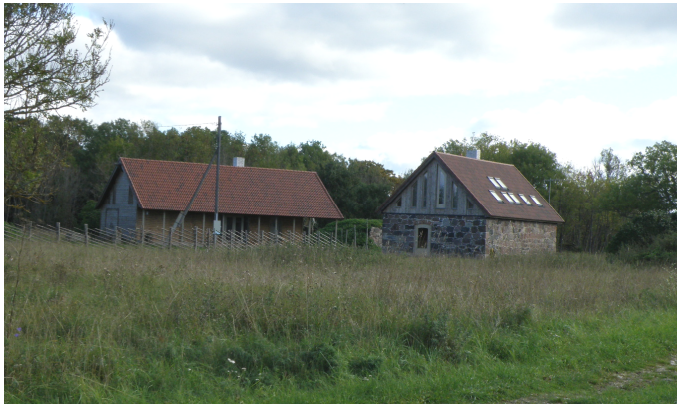
*147. Kersletis asuva Holmi talu hooned on rajatud hävinud talu asemele. Endistest varemetest sai uus elamu.*

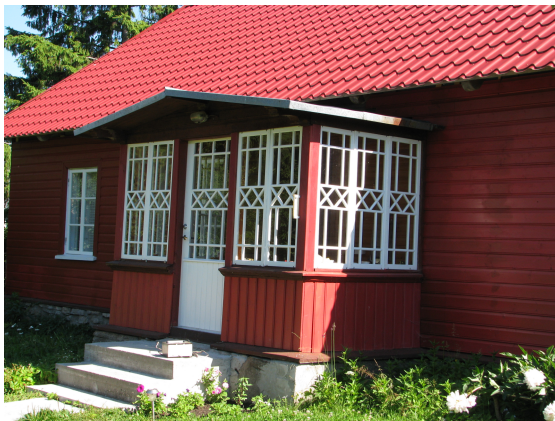
*148. Rumpo Martise talu veranda aknad on vahetatud puitakende vastu ja hoone traditsiooniline ilme on säilinud.*

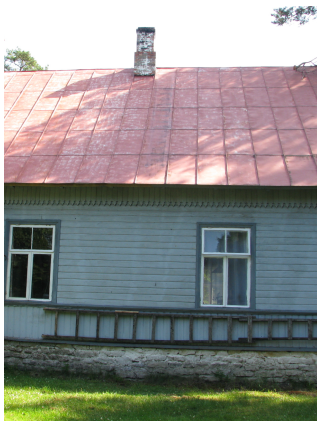
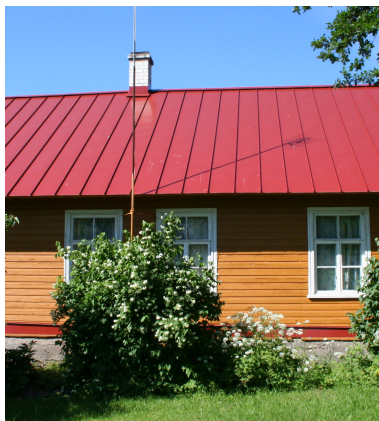
149. Esimesel fotol on 20. sajandi alguses paigaldatud valtsplekk, kõrval fotol kaasaegne valtsplekki imiteeriv plekk-katus. See pole profiilplekist oluliselt kallim, kuid mõjub palju traditsiooni järgivamalt.

Plekk-katustest tuleks vältida kaasaegset profiilplekki ja eelistada saarel 20. sajandi algul kasutatud valtsplekki. Odavam alternatiivina on sobilik Rannila Klassik, mis imiteerib valtsplekki, kuid koosneb pikkadest paanidest. Selle hinnavahe võrreldes profiilplekiga on võrdlemisi väike.

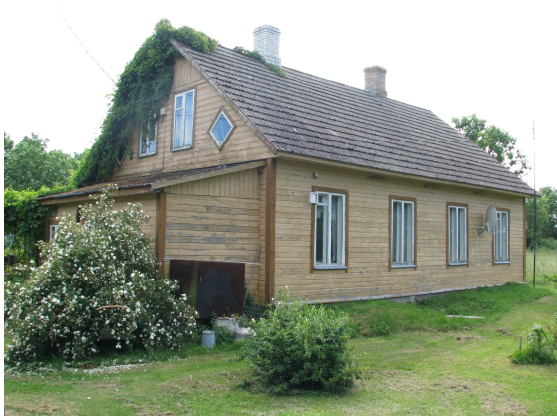
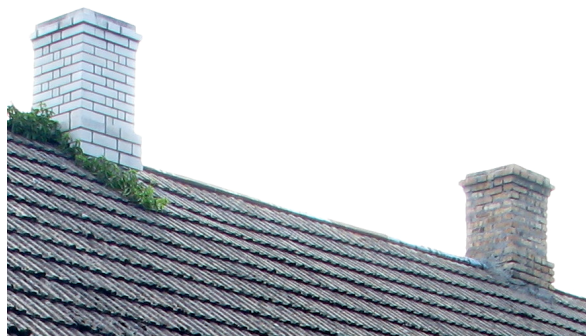
150. Uus silikaattellistest korstnapits on laotud vanast eeskuju võttes sama profiili järgi ning säilitatud hoonele omane ajalooline detail.

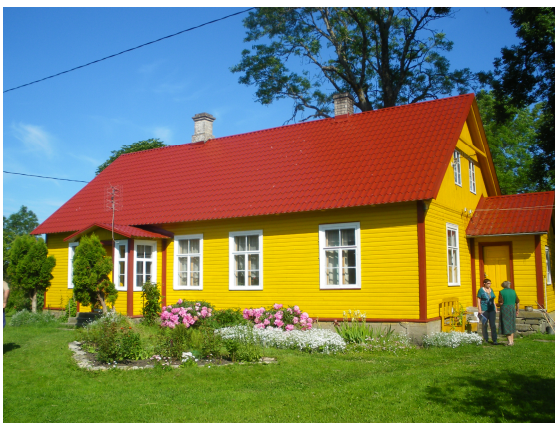
151. Vormsile on omased väiksed eeskojad nagu kujutatud esimesel fotol. Kuid neid võib tänapäeval kujundada ka suurematena nagu näha kõrvaloleval fotol.. Oluline on jälgida katusekuju ja eeskoja või veranda detailide (nt akende) sobitumist majaga (ülemine foto). Ajaloolise hoone puhul võib koda või katusealune olla ka moodne.

- Juurdeehitustest on sobivad varikatused, eeskojad ja verandad, mida siin ikka elamutele on lisatud. Kuid siingi tuleb jälgida nii mahtu kui kujundust, et need majaga haakuksid ning ei tekitaks ebakõla.

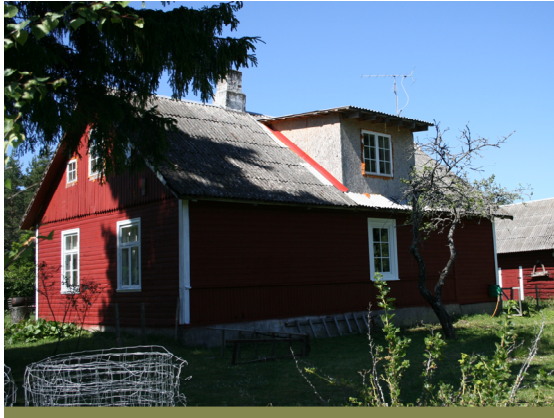
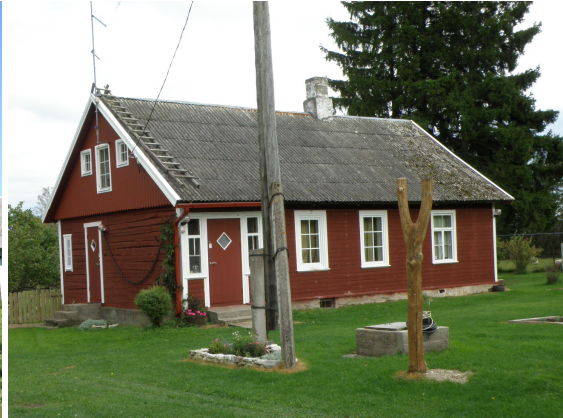
152. Norrby Hanase elamu katusekorruse väljaehitamisel paigutati hoone tagaküljele vintskapp. Hoone teepoolne külg on aga säilitanud ajaloolise välimuse.

- Elamispinda on võimalik suurendada katusealuste väljaehitamisega, igati sobilikud on kohalikus miljööös vintskapid. Vanemate hoonetüüpide puhul, kus vintskapp pole olnud tavapärane, võiks selle paigutada hoone sellele küljele, mis on vähem külatee poole (enamasti tagakülg) ehk ei asu „avaliku ruumi“ suunas. Katuseaknad võiks paigutada sama põhimõtte järgi, sest nii mõjutavad võõrad elemendid vähem küla üldmiljööd.

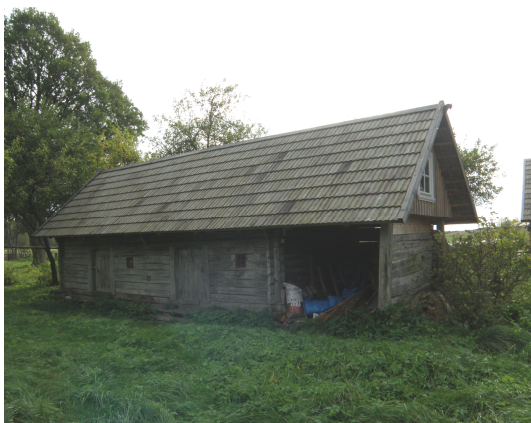
153. Vasakpoolsel fotol olev ait on hoolikalt restaureeritud. Lisaks uuele katusele on vahetatud ka otsaseina palke. Kuigi parempoolsel vanal rehel pole enam erilist otstarvet, on omanik võtnud vaevaks hoonele paigaldada katuse. Olgu või ajutine katus, aga hoone on selleks korraks päästetud.

- Olemasolevaid traditsioonilisi abihooneid tuleks säilitada võimalikult palju. Kui hoonel kasutust ei ole, siis pole seda seetõttu mõtet lammutada hakata või lagunema jätta, sest pole võimalik ette näha, millal kellelgi selle järele vajadus võib ilmneda. Kui hoolitseda, et hoonel on korralik katus, võib hoone aastaid kasutuseta seista.

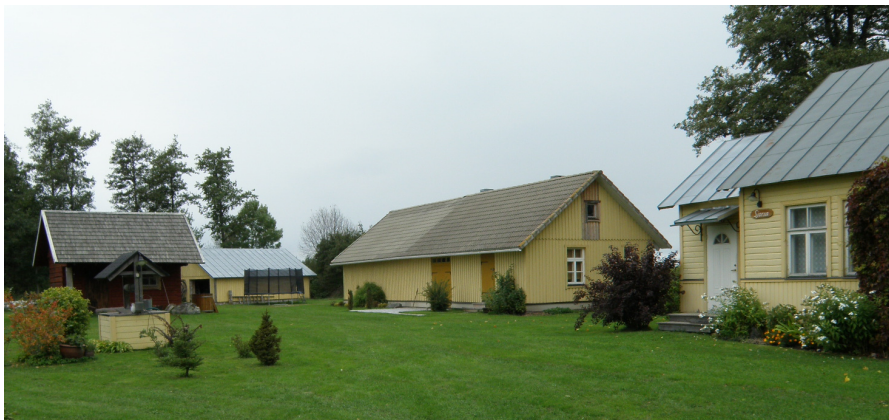
*154. Selle talu abihooned on paigutatud vastavalt printsibile, et Vormsile on omane mitmekesine katusemaastik. Miljöö hoidmise seisukohalt on see väga oluline.*

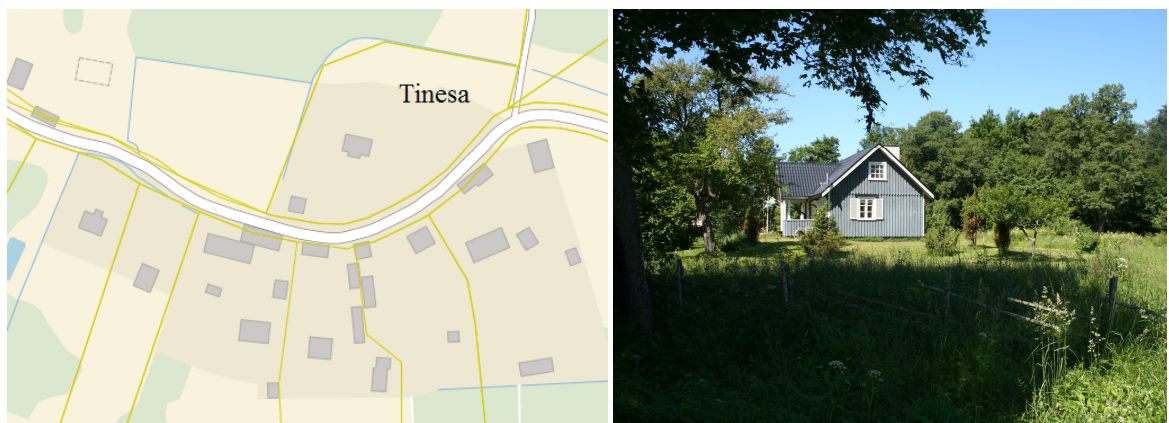
*155. Norrby külasüdames asub kaasajal hoonestatud Tinesa talu. Hoonete paigutamisel on järgitud külas valdavat traditsiooni, et elamu paikneb teest eemal krundi sisemuses ja esifassaadiga külatee poole. Kõrvalhoone on paigutatud peaaegu krundi piirile tee äärde. Kuigi rootslastest omanike elamu on välisilmelt pisut rootsipärane, on selle mahud hästi läbi mõeldud. Talu sobitud ajaloolisse keskkonda.*

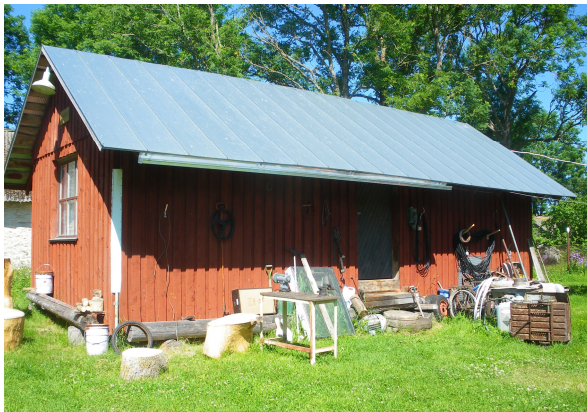
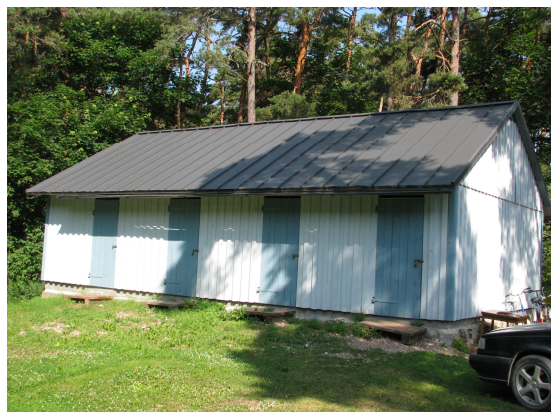
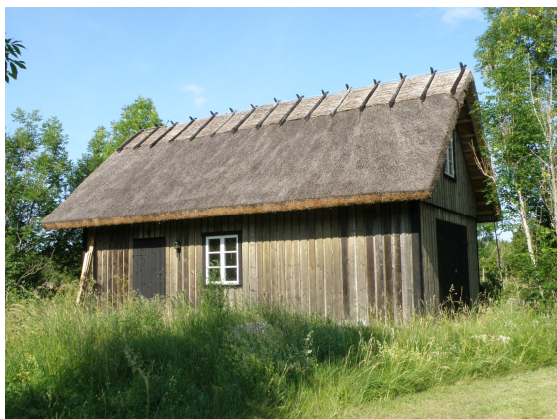
*156. Nende uute kõrvalhoonete proportsioonid on läbimõeldud ja materjalivalik õnnestunud. Kõik on selgelt kaasaegsed, kuid sobituvad hästi olemasolevasse külamiljöösse.*

- Kõrvalhoonete fassaadimaterjalina võib kasutada puitu, looduslikku kivimaterjali, katusekattematerjalina puitu, roogu, halli tooni kivi, odavamate alternatiividena bituumensindlit, asbestivaba eterniiti ja viimase valikuna nn sileplekki.
- Uue abihoonete peaks planeerima reeglina krundi serva, nurka või lausa välisperimeetrile, nagu seda suhteliselt tagasihoidlike mõõtmetega taluõuedest tingituna traditsiooniliselt on tehtud.
