HANNES KOPPEL

SUUR-SADAMA 7 KURESSAARES

SÄILINUD EHTUSLIKU SUBSTANTSI ANALÜÜS

JA SUUNISED HOONETE REKONSTRUEERIMISEKS

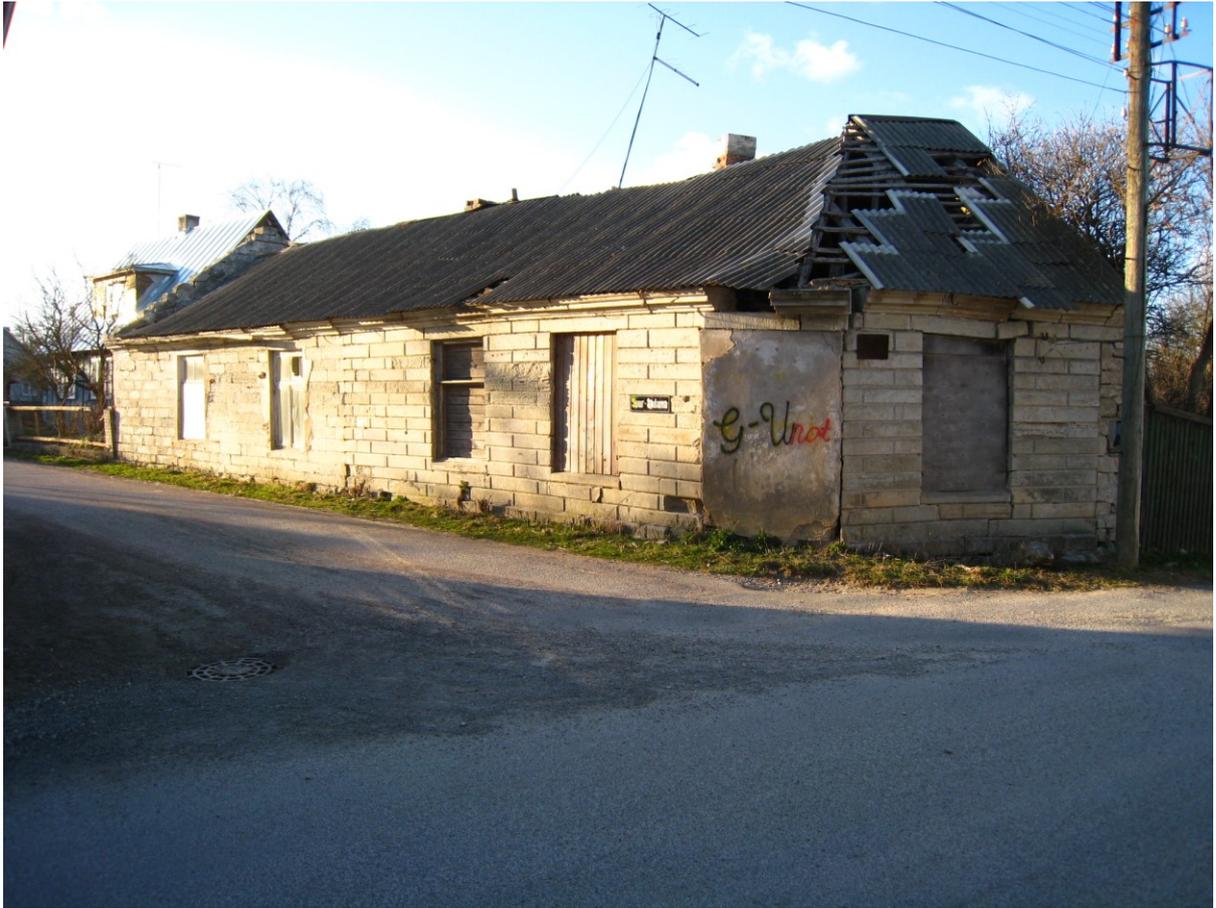
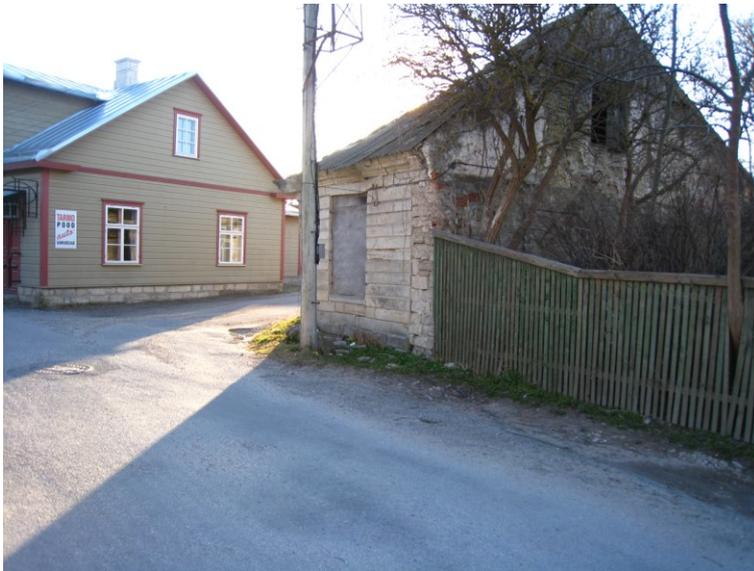
3. ↑ ←
Vaade 1895 daatumit
kandvale osale hoonest
Suur-Sadama ja Väike-
Sadama tänava nurgal.

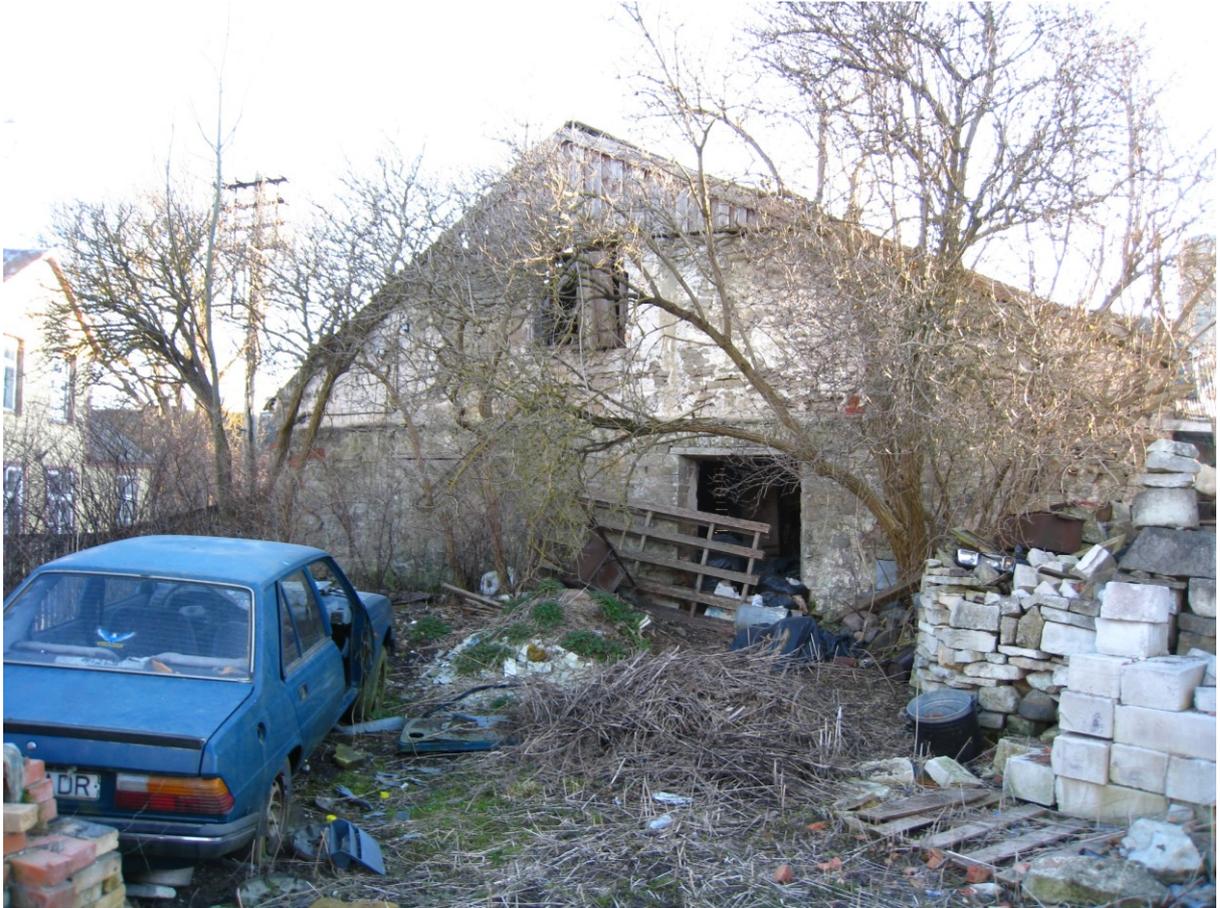
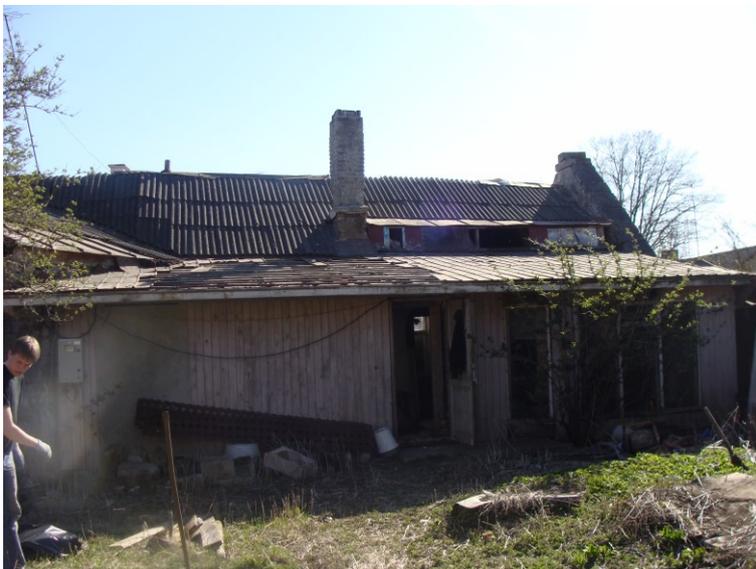
4. ↑ ←

Vaade hoovilt 1806 daatumit
kandvale varasema peahoone
otsaseinale ning tugevalt
ümberehitatud 1895 hoone
hoovifassaadile.

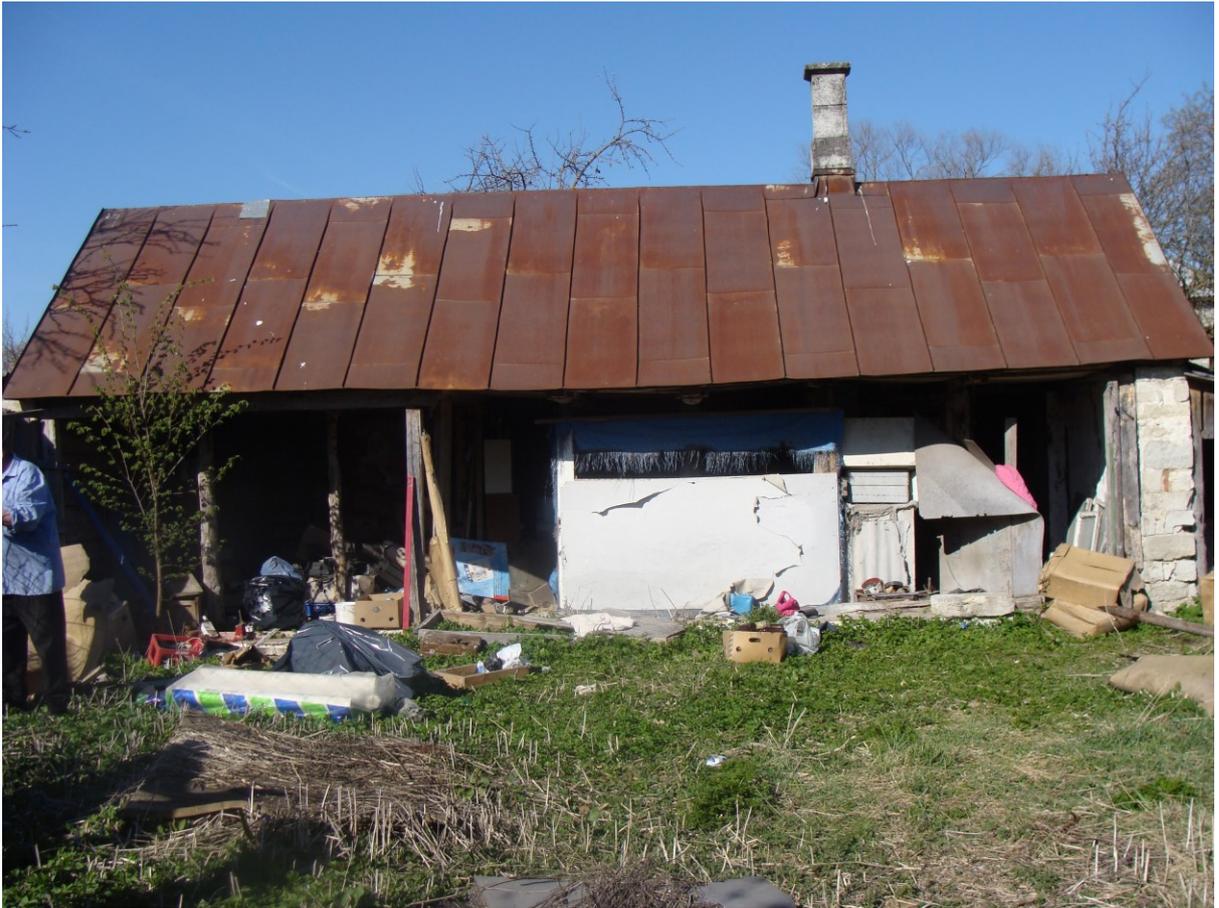
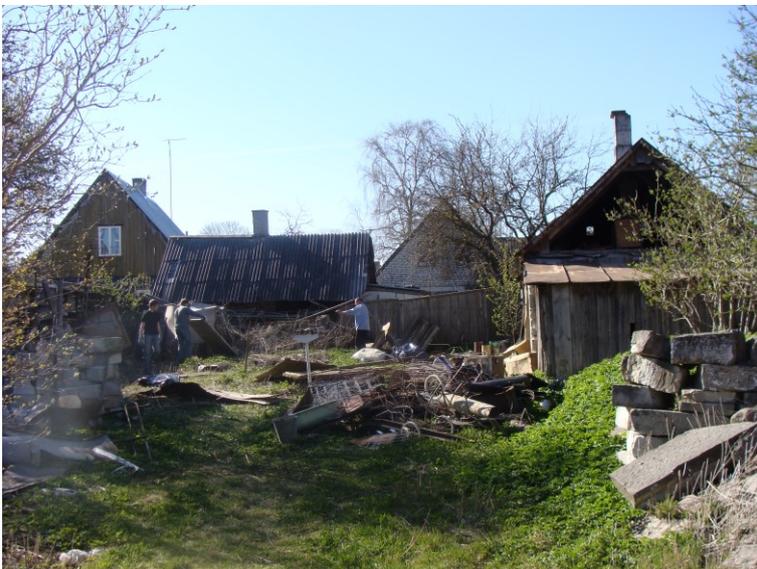
5. ↑ ←

Vaade abihoone varemetele
uuringut alguses.

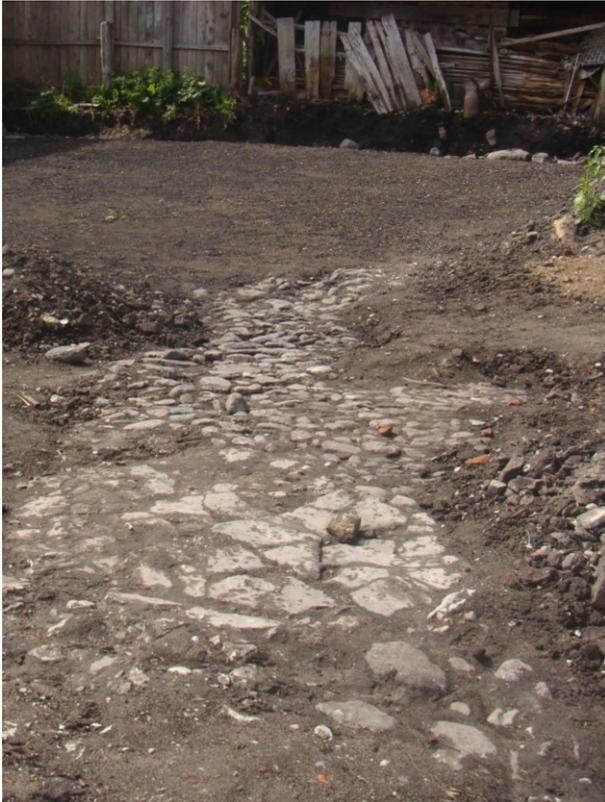
8. ← Ehitusuuringute käigus eemaldati krundilt mitmes etapis ligi 80m³ musta mulda ca 30-40 cm ulatuses eesmärgiga taastada hoovil hoonete ehitamisaegne maapinna kõrgus.

Paljandus munakivikatend, sademeveerenn ning hävinud 19 sajandi hoonestuse trepiplaat ning vundamendikontuur.

18 sajandi hoonestusest krundil nähtavaid jälgi ei ole. Pinnases leidub söe ja loomaluutükkidega huumusekihte, samuti ehitusprahist täidet, topelt-munakivikatendit ja 19 sajandi alguse katendist madalamaid dolomiitplaatide katendi fragmente.

1. Hoonete ehitusaegne munakivisillutis. Väikestest munakatest katend muldalusel. Ajastule ja piirkonnale iseloomulik hästi säilinud näide hooviala katendist.

Hoonete ümbruses ja läbikaevete piirkonnas taastada katend arvestades ümbritseva katendi vertikaalplaneeringut taaskasutades samu krundil ladustatud väikeseid munakive.

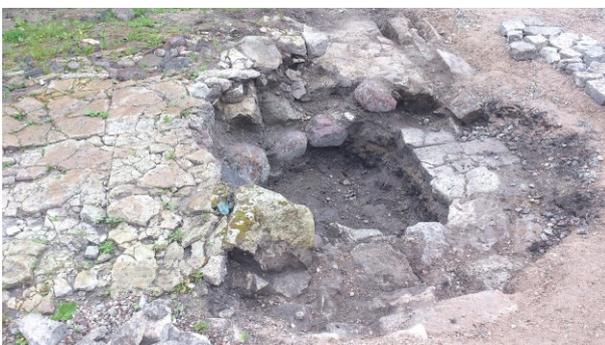
9. ← Parkett on välja puhastatud ja taastatud vaid läbikaeveid rekonstrueerides. Kultuurikiht parketi all säilib.

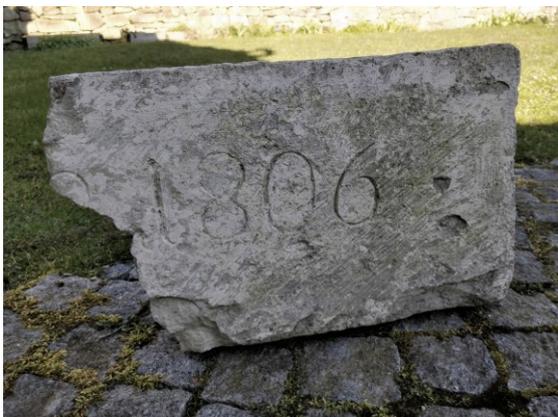
10. ← Suur-Sadama tn 7 omaette krundina esineb esmakordselt 1826 a. linnaplaanil. 1828 a. linnaplaanil on tähistatud ka esmakordselt Suur-Sadama tn 7 kiviellamu. Kuna varasemal 1803 a. tähistatud hoonestusega linnaplaanil on tänavanurk veel hoonestamata sobiks krundilt leitud daatumikivi määramaks „1806“ kivihoone arvatava valmimisajaks.

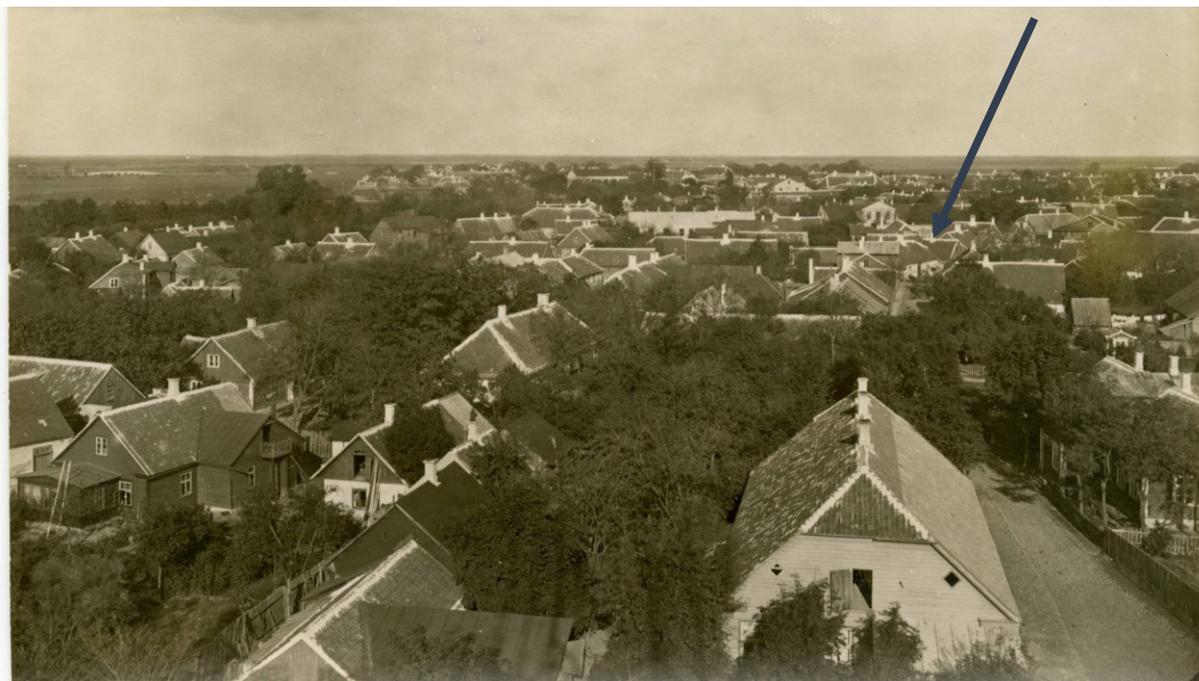
Oma olemuselt oli tänaseni otsaseina näol osaliselt säilinud varasem, 1806 a. etapp lihtne vanabalti tüüpi kivihoone - kelpkatusega kompaktne hoone, mille keskosas oleva mantelkorstna ümber on koondunud köetavad eluruumid. Allolevalt fotolt on tuvastatav hoone tänavafassaad keskse ukse ning selle kohal asuva reklaamtahvliga. Uksest vasakul paistab üks aken, paremal kaks väiksemat akent.

11.↑ Kuressaare vaade Wildenbergi nahavabriku korstna otsast. Karl Buhgan Tartu Ülikooli Kunstiajaloo Kabinet B-39-197

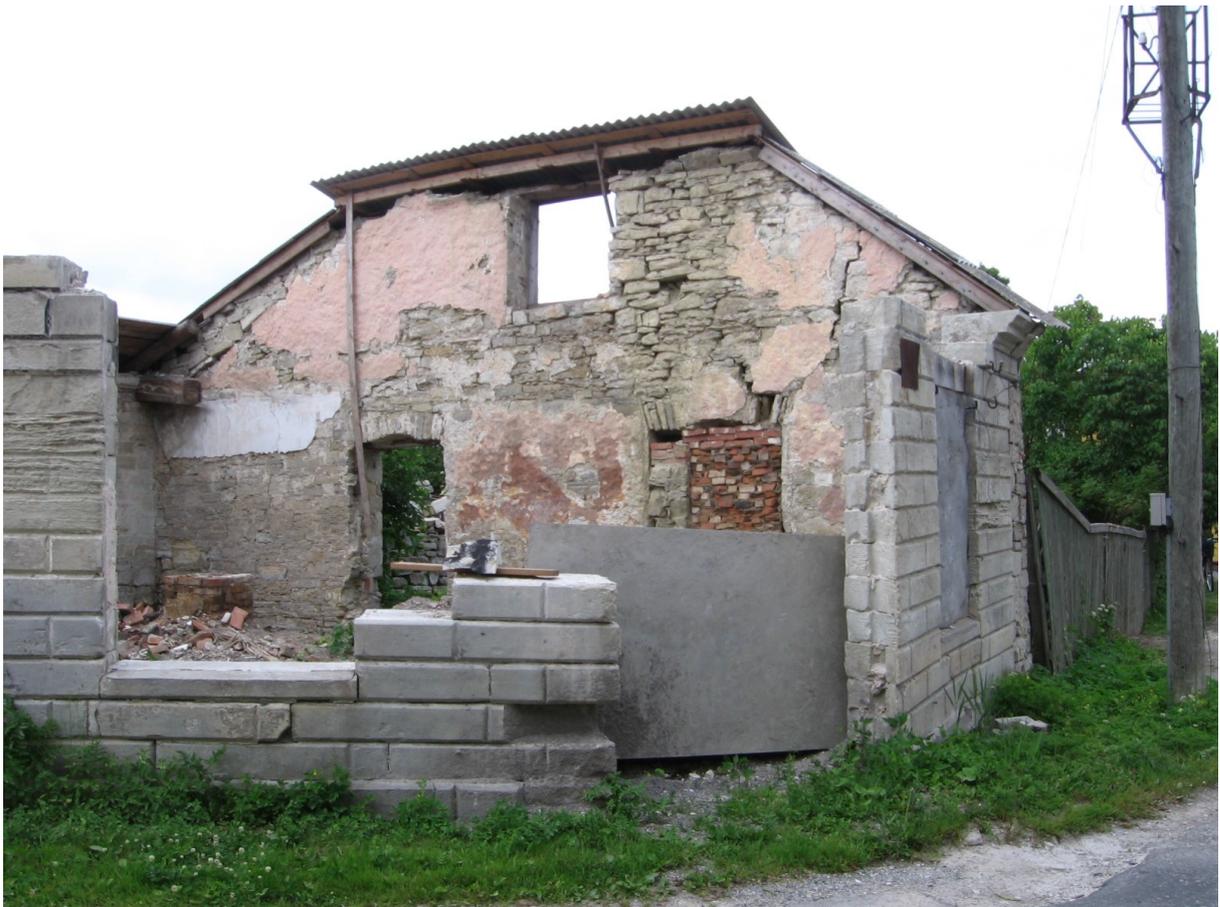
12. ↑ Avariiohtlikkuse likvideerimise järel ajutiselt katustatud 1806 hoone otsamüür.

Säilinud otsaseinas 60cm, tänavapoolsel küljel 70cm paksuste müüride seinamaterjal on Kaarma vana karjääri ülemiste kihtide merglikas lubjakivi - murtud, väheldaselt tahutud. Suureteralise lubimördiga laotud seintel on osaliselt säilinud paks ja ebaühtlane välisviimistluskrohv nelja lubivärvikihiga. Ühes avas on säilinud algne kuusepuidust sillus ning seintes osaliselt säilinud aknalaukide kinnitusaasad.

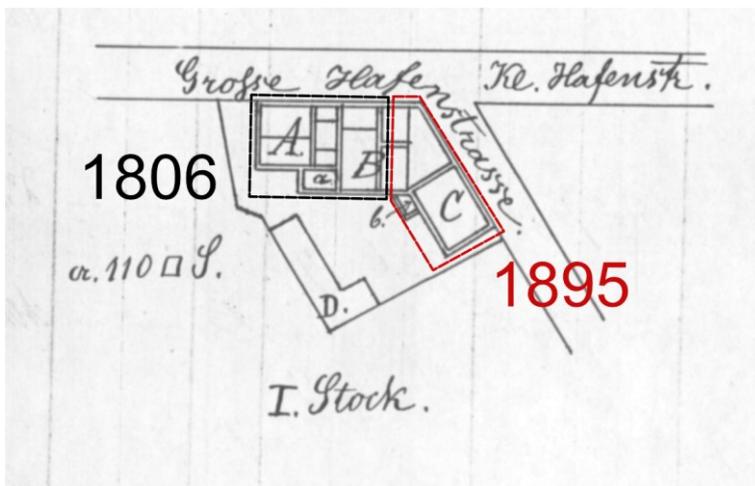
13. ← ehitusjärgkude skeem 1906 a. laenutoimiku plaanil

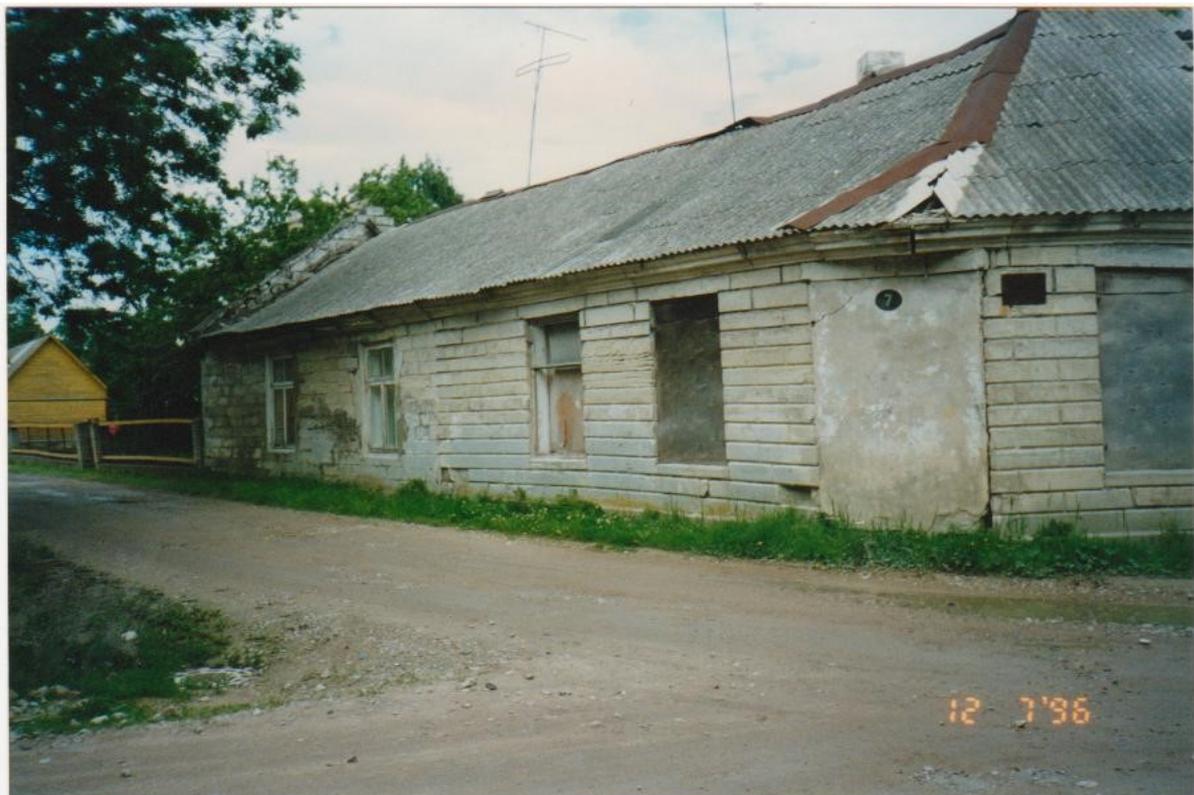
15.↑ Kuressaare Linnavalitsuse arhiivist 1996 aastast pärinev foto.

1895 aasta daatumit kandev juurdeehitus oli piirkonna üldist tolelaegsed arhitektuurikeelt arvestades julge historitsistlik kivihoone. Valdavalt traditsiooniliste puithoonetega ümbritsetuna oli nii materjalikasutus, konstruktiivsed lahendused kui ka arhitektuurikeel eristuv.

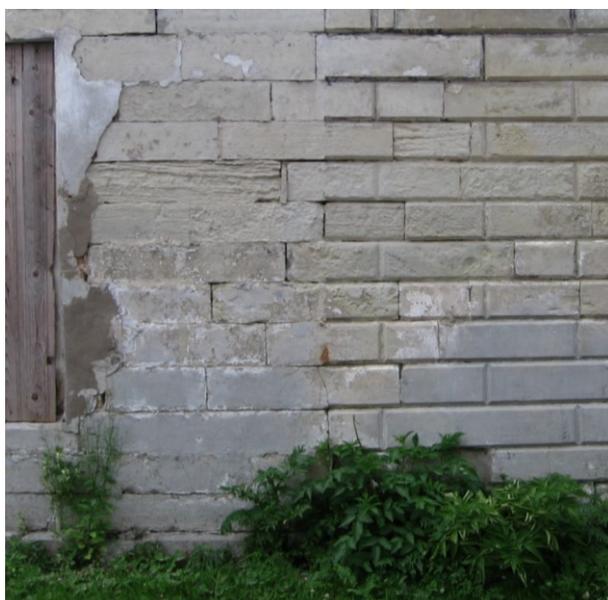
17. Välisviimistlus tänavafassaadil. Fotel üleminek eluruumide tiivalt kaupluseosale tänavanurgal. Hästi on jälgitav siledaks vuugitud krohvitud fassaad vasakul ja juba seinapandunda faasitud kivid paremal. Seinä ülaosas on näha ka mustaks värvitud vuukidega jõuline seinarustika.

Jõulist fassaadirustikat täiendasid kaupluseosa akende luugid ning madala valgimikuga sissepoole avanev paarisuks tänavanurgal. Ei luuke, ega ust säilinud pole.

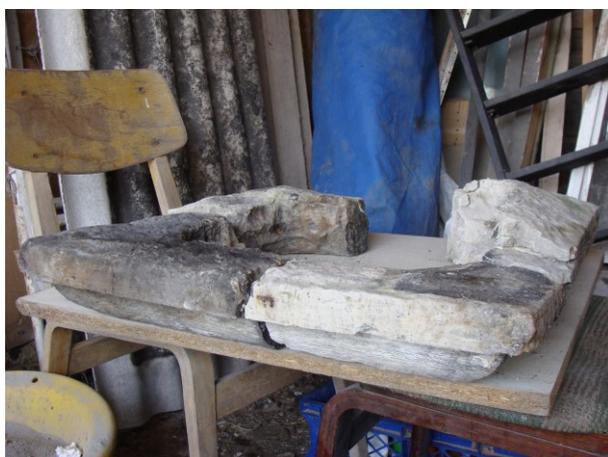
19. Fotel korstna lahtivõtmisel selle põhjast leitud algse tänavanurgal paikneva hooneosa dolomiitkorstna müts.

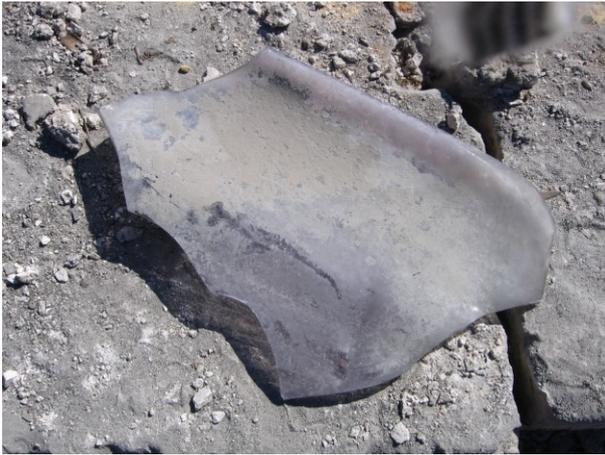
Katus sarnaselt hoone vanema osaga oli alt määritud S-kivist lubjatud harja ja kelbajoontega.

19. Fotel 1895 aasta hooneosa katusekattes pööningu valgustamiseks kasutatud klaasist S-kivi. Leitud hoone pööningult.

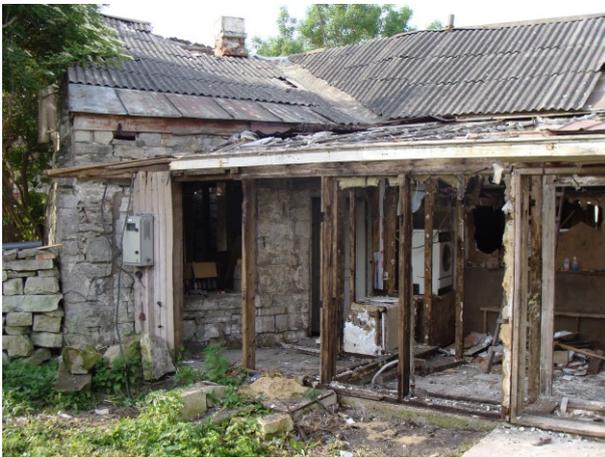
20. 1895 aasta hooneosa hoovipoolse osa räästas säilinud katuseplekk.

Tõenäoliselt ka tänavapoolsel küljel laia karniisikivi kohal, kus altpoolt kivikaust määrima ei ulatunud, katuse alumise serva ribana kasutatud valtsplekki.

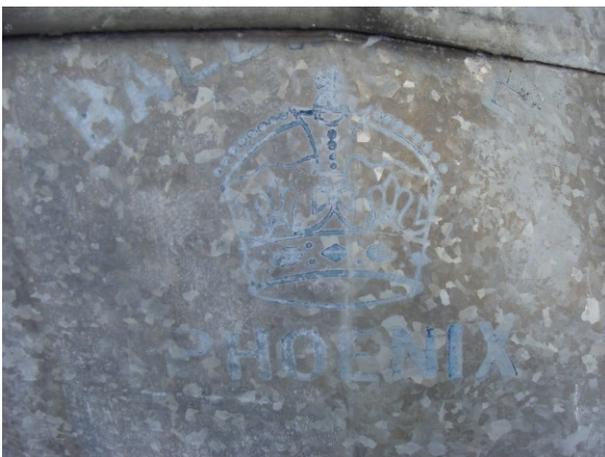
21. Huvitav hoone ehitusloo kohaselt on fakt, et Phoenix Ltd. loodi Suurbritannias 1902 aastal mitme väiksema terasetootja ühinemisel. Seitse aastat hiljem kui hoone valmimisaeg 1895 tänavapoolse külje ukse sillusel. Phoenix oli tootesari, mida eksporditi üle maailma, sh. Austraaliasse veel näiteks 1927 aastal⁷

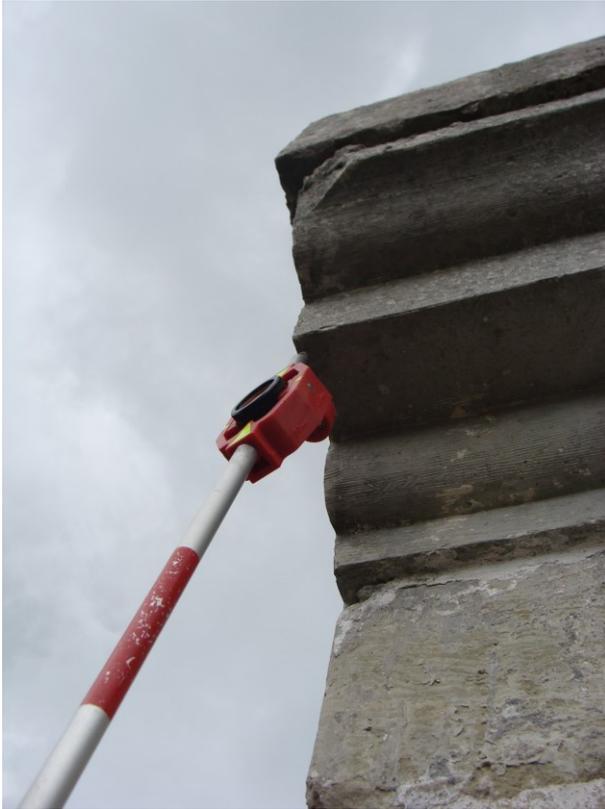
22. Ühes tükis laiad dolomiidist karniisikivid on hästi säilinud kogu tänavapoolsel küljel. Hoovi pool dekoreeritud karniis puudub.

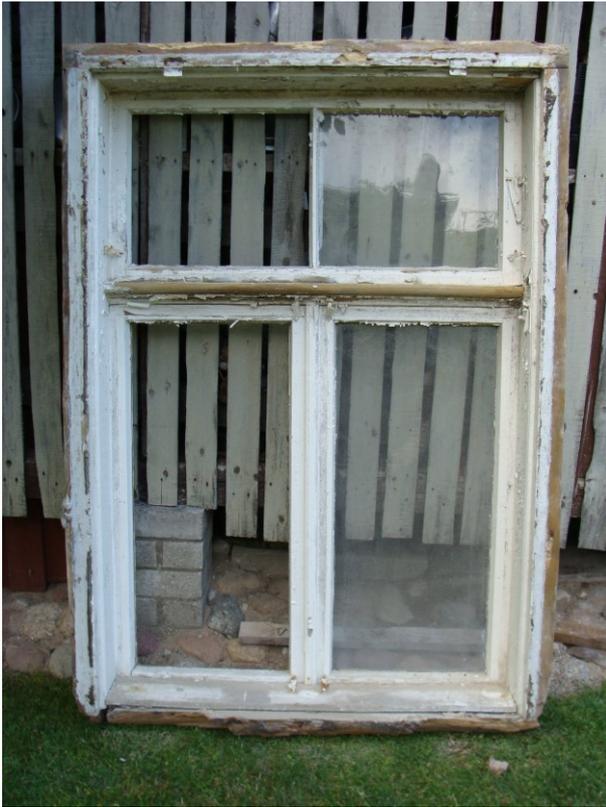
23. 1895 aastal paigaldatud akendest on säilinud rahuldavalt üks tänavafassaadi tulemüüri poolne aken. Selle leng, välisraamid ning horisontaalne prosspulk on hoone ehitusaegsed ja taastamiskõlblikud. Samas kõrval asuva akna raamid on nõukogudeaegsed ning tänavanurgal asuva osa aknad on tulekahjujärgselt hävinud.

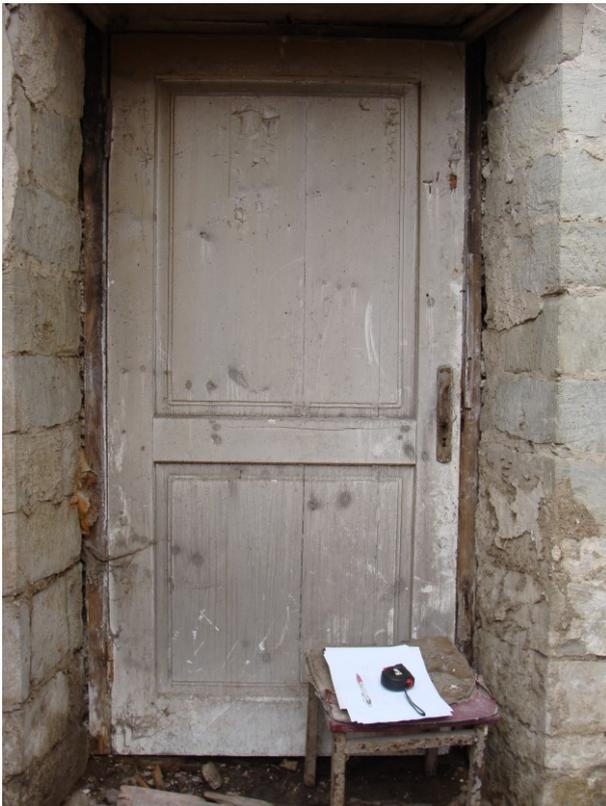
24. Ainus säilinud uks hoones on kunagise hoovipoolse esiku ja köögi vaheline tahveluks.

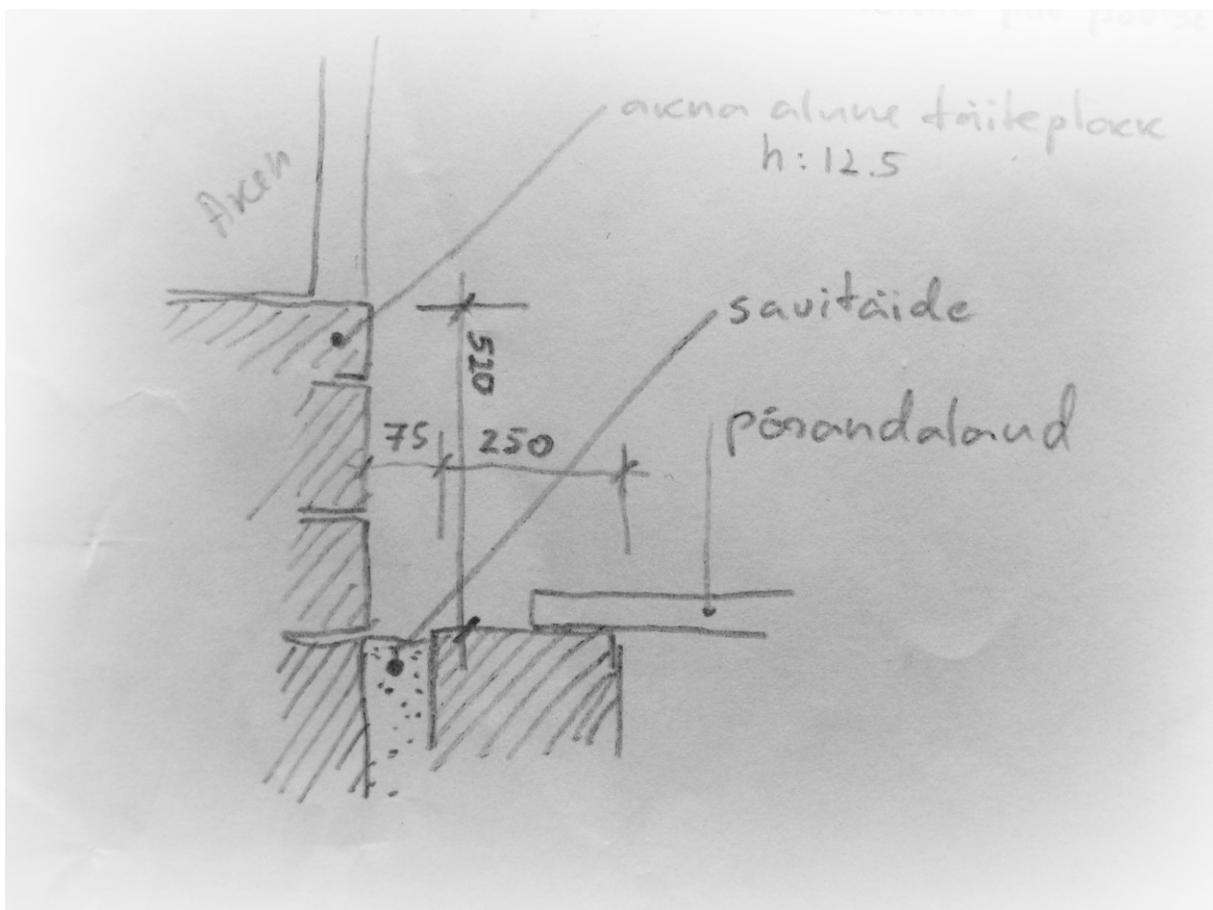
25. ↑

Soklisõlm olemasolevast säilinud konstruktsioonist.

Lõikel on näha savitäidisega sokliosaga kus vundamendil topelt-müüritis. Sisemine 250mm paksune murtud paekivist müür kandis põrandat ja välimiste kiviseinte sisemist puitkarkass-konstruktsiooni.

Sokliosade müüritise rajamissügavus põranda suhtes on – 0.60. Kuna hoone on ehitatud savipinnasele siis võib arvata, et allpool on kandvasse savikihti kaevatud kaevik ning paigaldatud lihtsalt suuremaid kive ja täidismaterjali millele müüritis on püstitatud.

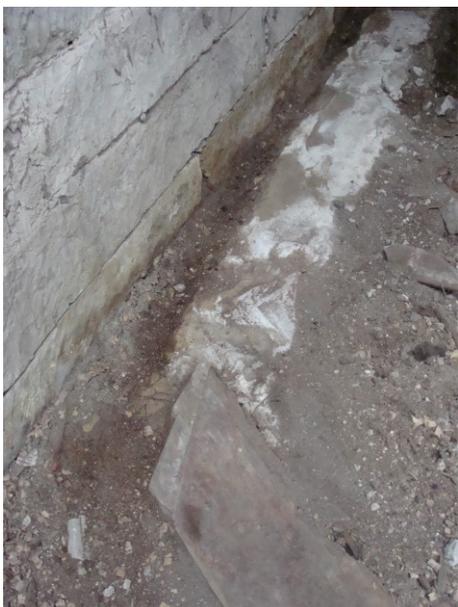
26. ← Fotol on näha põrandalaua kaugus välimisest kiviseinast ja põrandaliistu jälg. Liistu ja välimise kiviseina vahel paiknes seina täidisega puitkarkass.

Põrandalaua otsad toetusid vahetult paekivisoklile, lubimõrdist tasanduskihile hüdroisolatsioonita. Põrandatalad olid uputatud savipinnasele paigaldatud põrandalusele täitele mis koosnes saepuru liiva segust.

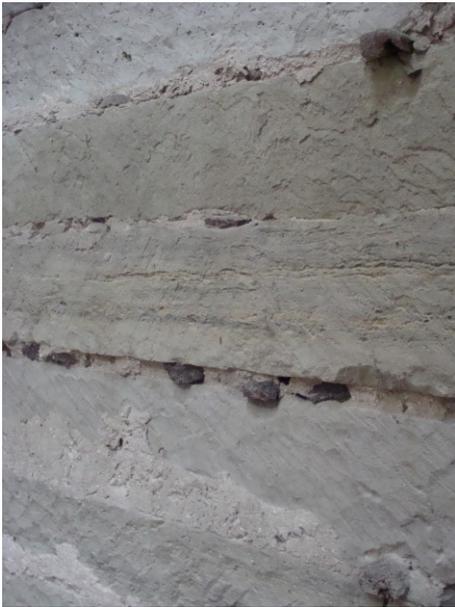
27. Dolomiitseinte ladumisel oli kasutatud vuukides raudkivikilde tõenäoliselt kiirema ladumise võimaldamiseks ning plokiridade rihtimiseks. Fotel paremal on näha sisemise puitkarkassi kinnitamiseks vajalikud puittüüblid müürikivi vuukides.

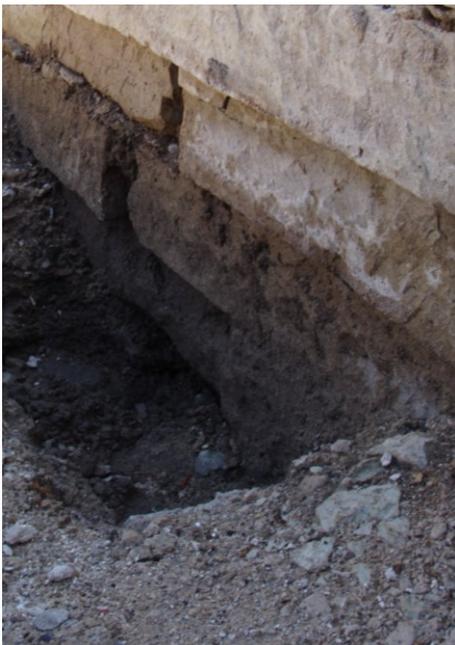
28. Hoonel vundament sisuliselt puudub. Fassaadis on algselt olnud nähtavad kaks rida faasitud soklikive. Soklikivide all on madal seinaga samas laiusel laotud paekivist taldmik, selle all täiteks juhuslikult väiksema mõõduga raudkive.

Enamus soklikive on külmakahjustustega, lagunened.

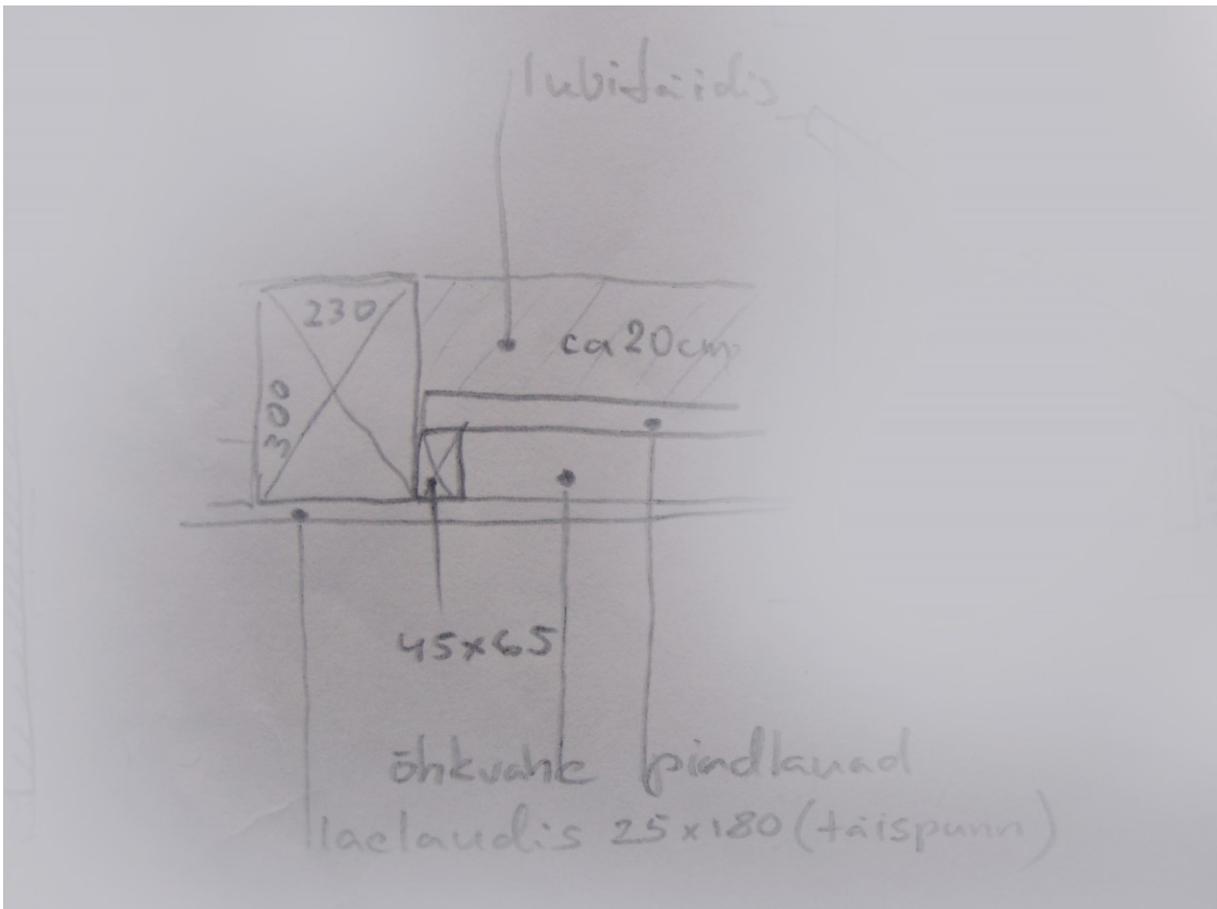
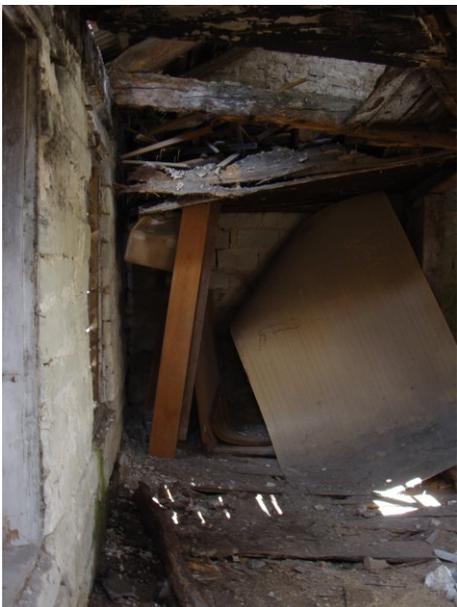
29. ↑← 230x300mm laetalade külgedele kinnitusid 45x65 latid musta laudise kinnitamiseks. Pindlaudadest musta lae pealne oli ca 20cm ulatuses täidetud lubitäidisega. 25x180mm täispunn laelauad kinnitusid otse laetaladele.

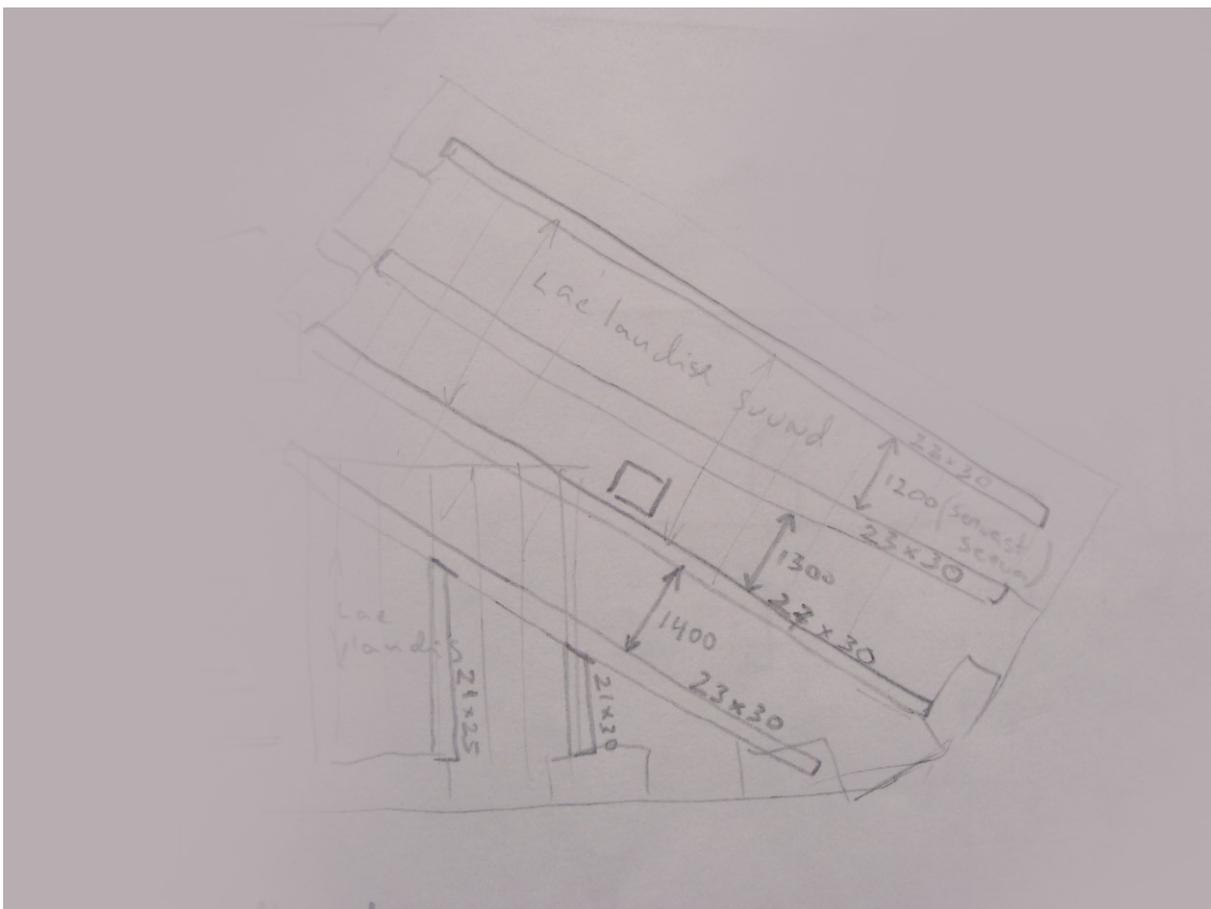
30. ↑← Vahelae talade skeem hoone tänavanurga poolses osas.

230x300mm laetalad olid paigaldatud sildele kohati kuni 9,2m täiendava alt toeta.

Joonisel on ka korstnajala asukoht ning tähistatud laelaudade suund mis ühtib põrandalaua suunaga põrandal.

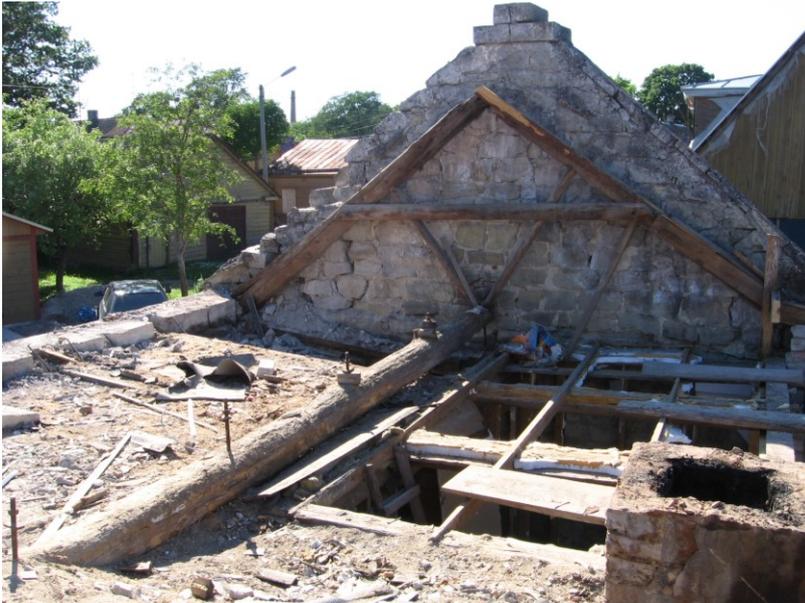
31. Fotolt on näha katuse suhtes ebasümmeetriliselt laotud tulemüür krundi piiril. Müüri parempoolsel osal paistavad säilinud müüri dolomiidist katteplaadid.

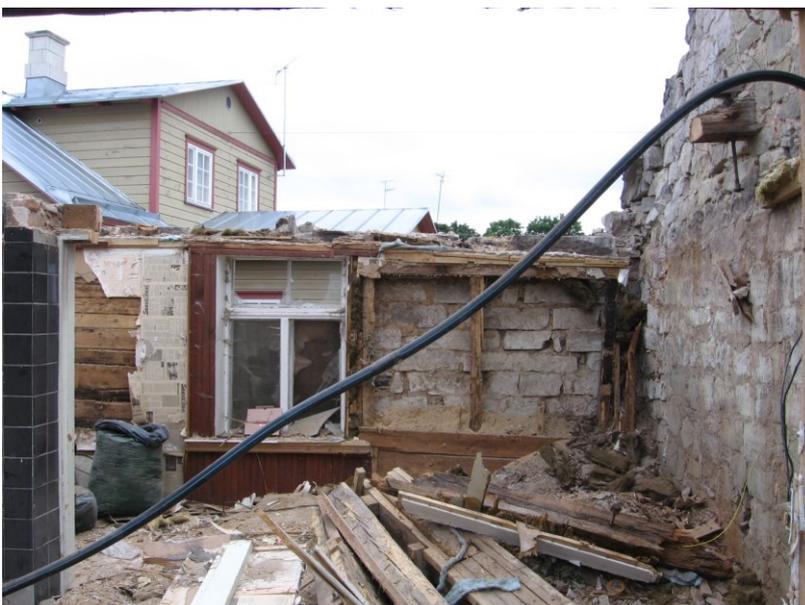
32. 1895 hoone tänavafassaadis säilinud täidissein. Harvale puitkarkassile kinnitatud laudise ja dolomiitseina vahe oli täidetud urbse täidisega. Laudis kaetud naelutatud papi ja tapeediga. Maapinna niiskusest ja välisseina kivist isoleerimata puitkonstruktsioon oli mädanikkahjustustega.

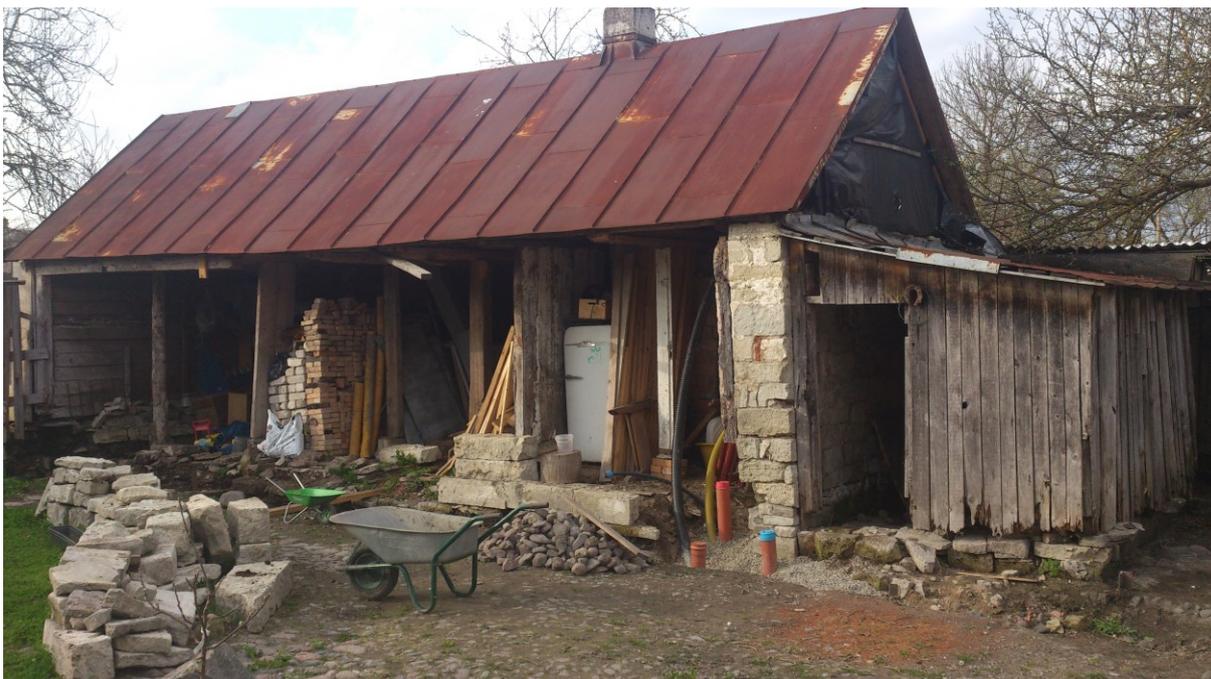
33. ↑ Abihoone lõunapoolne esifassaad on eelmise omaniku poolt lammutatud, tagumised fassaadid on suletud naaberkrundidel vastu abihoonet rajatud küttepuidkuuridega. Pinnas hoone ümber, nii vaadeldaval krundil kui naaberkiinnistutel on tõusnud ca 30cm. Säilinud alumisel raampuul ning voodrilaual on sellest tulenevalt ulatuslikud niiskuskahjustused. Mõnevõrra on olukorda leevendanud just vastu hoonet ehitatud kuurid, mis on sademevett suunanud originaalkonstruksioonist eemale.

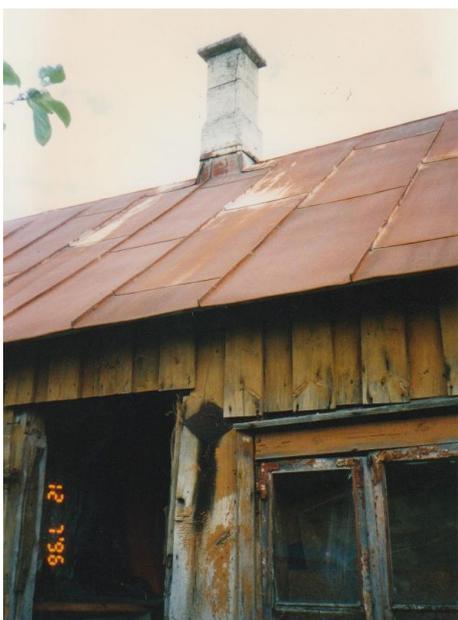
34. ← Fotol Kuressaare Linnavalitsuse arhiivist 1996 aastast on veel näha esifassaadi avatäited ja fassaadilaudis.

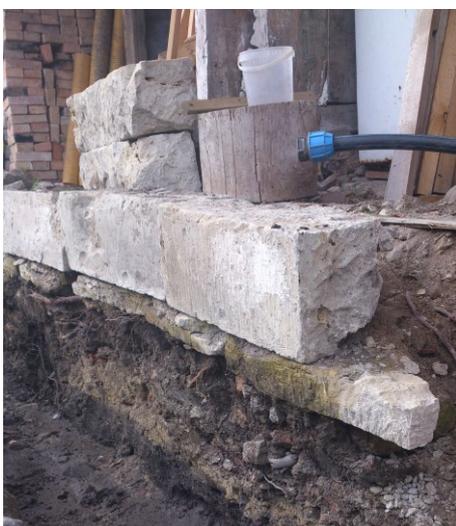
35.↑

Praktiliselt maa peale rajatud vundamendi tasanduskiht on laotud taaskasutus-materjalist, nt. kulunud kõnniteeplaatide fragmentidest, varem kasutatud müürikividest.

Sokkel on viilkatusega põhimahu esifassaadi osas ning vaheseinte all laotud ühekihiliselt 180mm laiustest tahutud dolomiitplokkidest, otsaseinte, tagaseinte ja küttepuude kuuri osas murtud ning väheldaselt tahutud paekivist müüritisena.

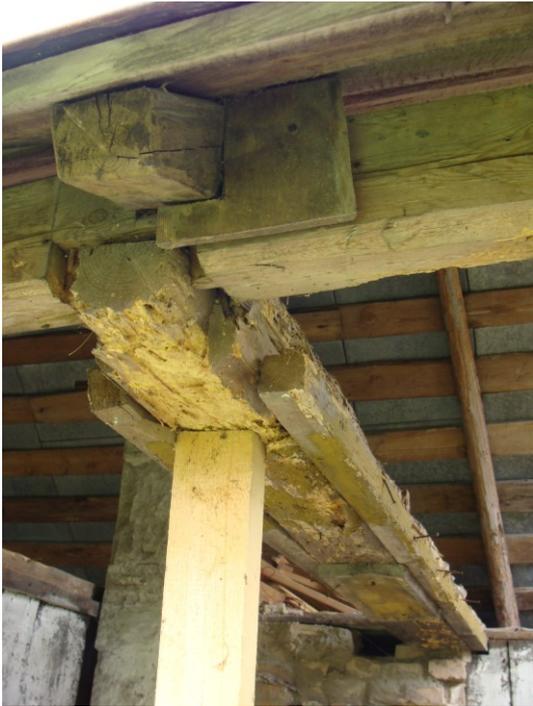
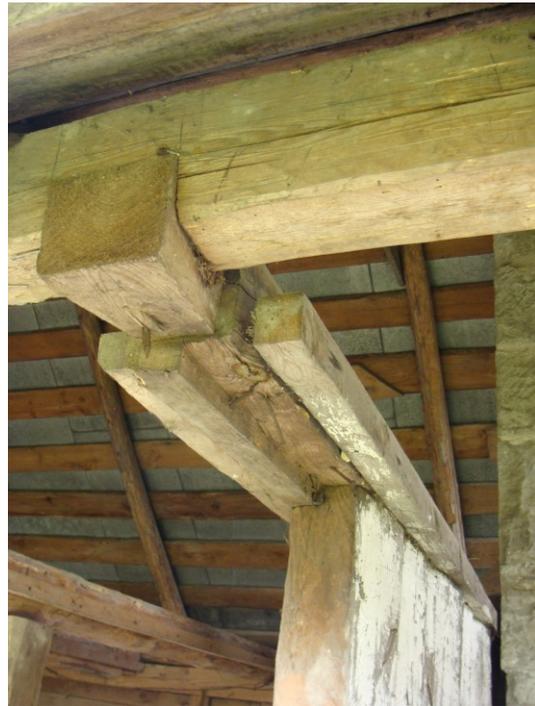
36. Puittarindite säilivus on ebahütlane. Lauda ja pesuköögi osas on laetalad tugevate putukakahjustustega, seevastu hoone keskosas kuivas keskkonnas hästi säilinud.

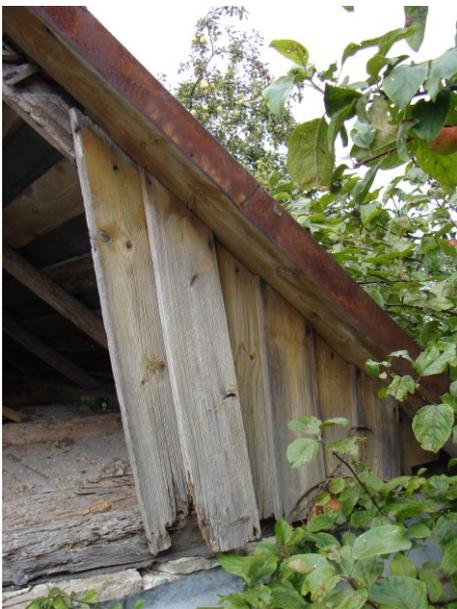
37. Algne välisvooder on säilinud osaliselt hoone taga- ja viiluseintel. Lihtne 5-5,5 tollise laiusega (160-170mm) laudadest kaaslaudis oli kaetud ookerkollase muldvärviga.

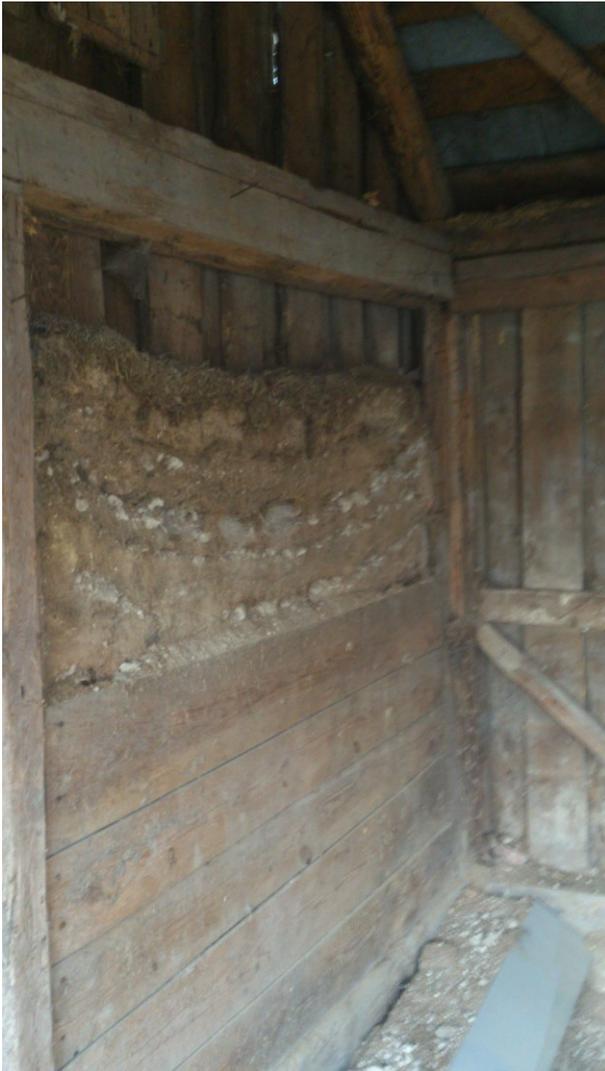
38. Välisseinad on valdavalt urbse täitega sõrestikseinad, v.a pesuköögi tagasein, mis on sarnaselt vaheseintele püstpalkidest ning 18 tolline (450mm) dolomiitsein põhimahu ja küttepuu kuuri vahel tulemüürina.

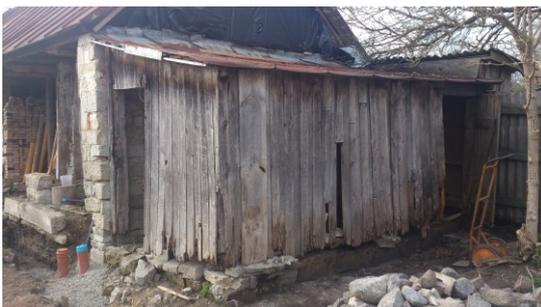
39. Küttepuudekuuri valtsplekk on säilinud halvemini - tallatud tõenäoliselt pööningu luugi teeninda-misest tulenevalt.
