LAULASMAA MÕIS

Harjumaa, Lääne-harju vald, Laulasmaa, Kloogaranna tee 29

2019/2020 õppeaasta
Arhitektuuri konserveerimise ja restaureerimise täiendkoolituskursuse lõputöö

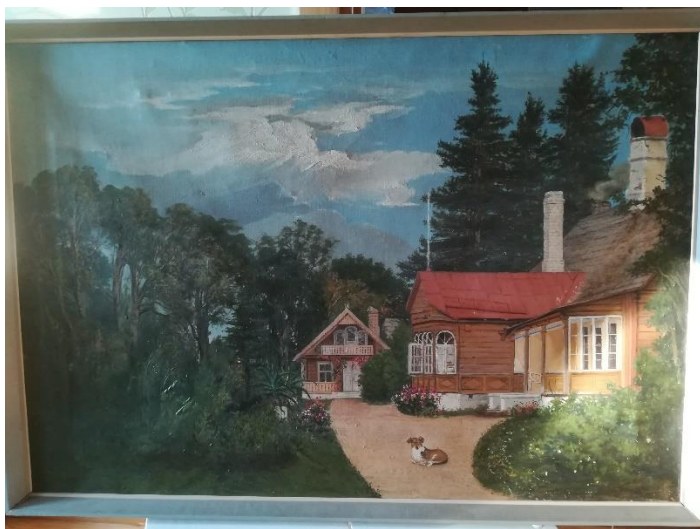
Üheks mõisa omanikuks oli ka Otto Johannes Arrong, mida ta 1925 aastal välja rentis⁷aga seda juba ilma mööblita, mis viitab mõisa hääbumisele. Algallikaid Laulasmaalt otsides tuli välja O. Arrongi poolt signeeritud maal (ill 3), kus kujutatud Laulasmaa mõisa peahoonet, külalistemaja, koera ning vasakus servas pöösastes tumedat eesli moodi looma. Maal asub Lohusalus ja on Riina Sooba valduses. Foto kuulub autorile.

3. O. Arrongi maal, Laulasmaa, märts 2020, autori foto.

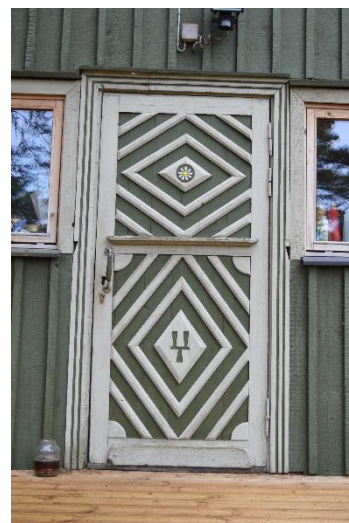
4. Uks Lohusalus, Sambla tee 5, 01.2020, autori foto.

Kohalik Lohusalu elanik Maiu Vaatman elab majas, kus tema jutu järgi⁸ pärineb üks välisuks (ill 4) just Laulasmaa mõisast. Kuigi seda kontrollida pole võimalik on tegu siiski toreda looga.

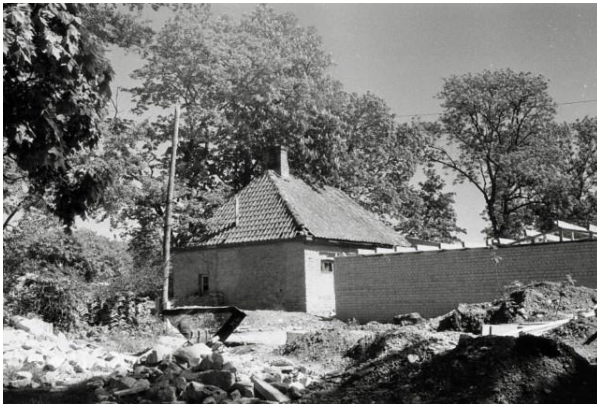
Aastal 1967 hakati mõisa allesjäänud vundamendile ehitama Tallinna kaubandusvalitsuse puhkekodu (ill 5), mis kasutas mõisast säilinud mantelkorstnat kaminana⁹.

5. Tallinna kaubandusvalitsuse puhkekodu ehitus¹¹

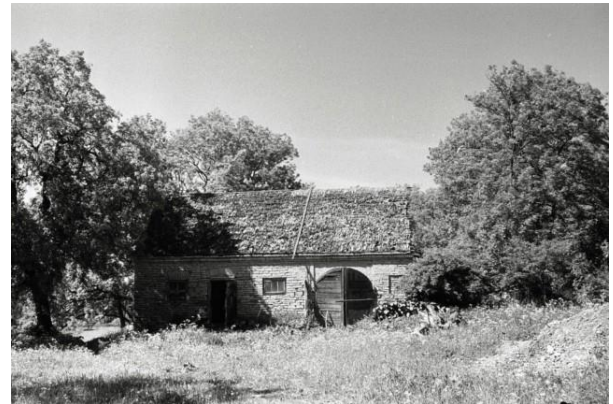
Mõisa laudast on järgi vaid üks otsasein (ill 7), mille Kuti-Muti noorte laager laiendamise plaanide kohaselt ära hävitab. Sellele lisaks on laagri juhtkond aastaid tagasi lauda seinte paekividest laagrisse välikamina ladunud.¹⁰

6. Mõisa laut¹²

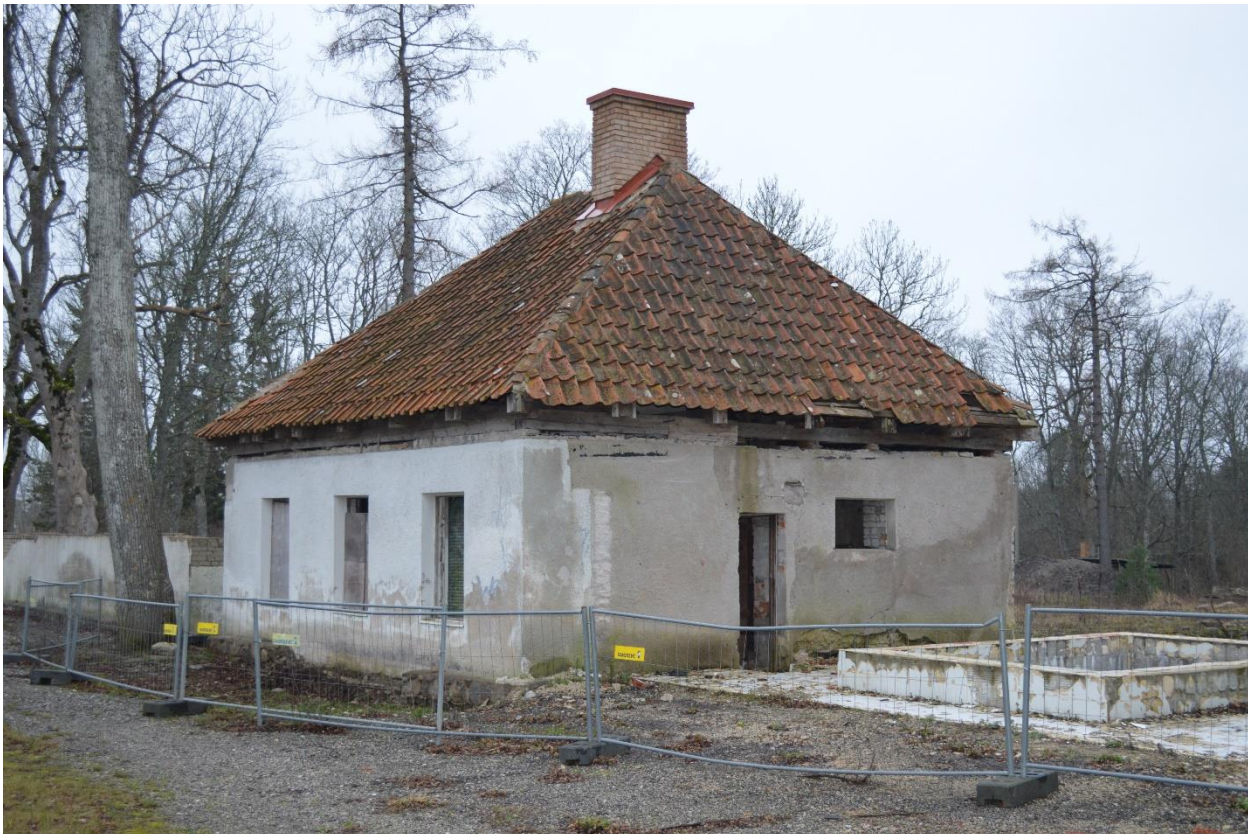
8. Mõisa aidahoone, Laulasmaa, 01.2020, autori foto.

Kuna mõisa peahoonet ei ole, saan kirjeldada aidahoonet (ill 8), mis on säilinud.

Algeline sokkel on paekivist, maakividest eenduv sokkel lisatud 1967 aastal. Krohvitud pinnaga paekivisein. Katuse talad ja sarikad on valmistatud massiivsetest neljakandiliseks saetud palkidest. Katusel katusekivi, S-profiil. Aknad/uksed on hävinenud või asendatud 1967-1969 aasta ehitustegevuse käigus.

Nii uste kui ka akna avade asukohti on hilisemal ehitusperioodil muudetud.

Laed osaliselt puuduvad. Põrandad plaaditud.

Renoveerimise/konserveerimise käigus ei muutu hoone gabariidid, mahud jäävad samaks. Planeering ning siseseinte säilimine sõltub suuresti kuidas hoonet edaspidi kasutama hakatakse. 80% siseseintest ei ole algupärased. Enamus seintest on ehitatud tellistest, tõenäoliselt 1967-1969 aastal.

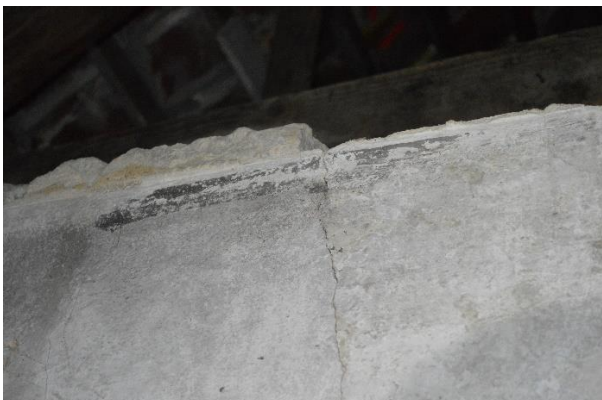
9. Tõendamata bordüür aidahoone seina ülaservas.

Hoones sees seinad kaetud lubikrohviga. Seina ülaosas (ill 9) ja katkendid teises seinas (ill 10) võimalikust bordüürist.

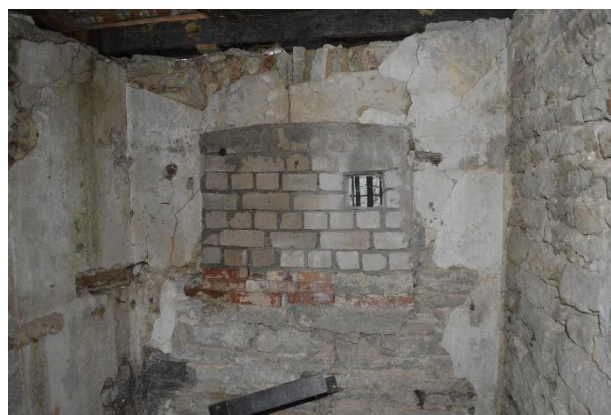
12. Aidahoone seest. Laulasmaa, 01.2020, autori foto.

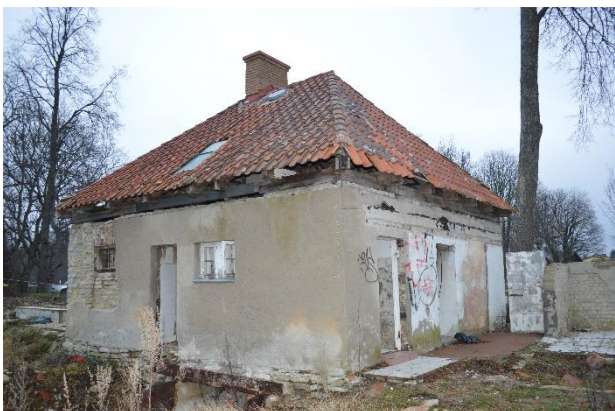
13. Aidahoone. Laulasmaa, jaanuar 2020, autori foto.

Korrektse katusekatte puudumise (ill 13) tulemusel on müürlatt tõenäoliselt pehkinud, kaetud L-profiil plekiga, lootuses talale niimoodi tugevust juurde anda ja toetatud selgelt eristatavalt uute kiiludega. On välja vahetatud ka sarikaots (valgeks värvitud), näha on selle kõrval müürlati märgumine ja selle all krohvipinnal veekahjustus. See kõik võib olla tingitud korstna kõrval katusekivide puudumise tõttu. Edasiste kahjustuste ära hoidmiseks tuleb viivitamatult katus kriitilise pilguga üle vaadata ja vead kõrvaldada kasutades vastavaid oskusi omavaid ehitustöölisi ning vastavalt ajastule sobilikke materjale. Kui katus remonditud siis tuleb vajadusel pehkinud palk välja vahetada.

- Puuduolevad ja katkised katusekivid asendada uutega. Kasutada vanu objektis säilinud kive.
- Pehkinud sarikad ning talad asendada või proteesida. Kasutada võimalikult sama profiiliga materjali.
- Plekist korstna kraeplekid -ja müts. Eelistatult vaskplekk 1.0 mm.
- Ehitada välja räästakastid. Värvida linaõlivärviga.

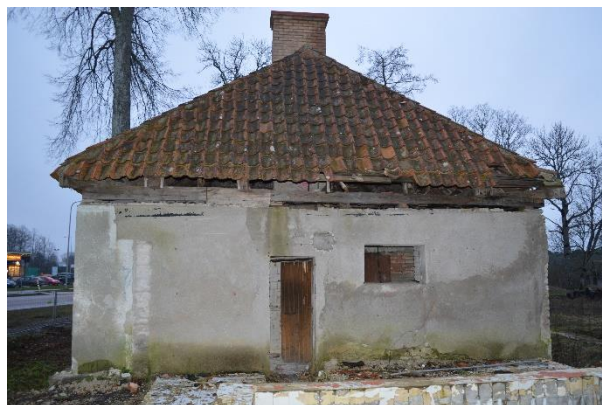
14. Aidahoone. Laulasmaa, jaanuar 2020, autori foto.

Räästast tilkuv vesi (ill 14) ei imbu sokli juures oleva pinnase tõttu maa sisse. Soklis on tekkinud kapillaarniiskuse tõttu krohvitud pinnale tugevad vee kahjustused, mille tagajärjel krohv mureneb ja irdub seinast. Pinnaseks on jäetud juurdeehituse lammutusest allesjäänud plaatidega kaetud põrand, millele vesi tilkudes pritsib krohvitud seinale ja ühtlasi ei lase veel valguda hoonest eemale. Esmaseks probleemi lahendamiseks peab tingimata kõrvaldama vana plaaditud põranda sokli lähedusest. Pinnase peab taastama materjaliga, mis laseb vihmaveel imbuda koheselt maa sisse, selleks on sobilik liiva ning kruusa segu. Lahtine krohv kinnitada näiteks lubjapastaga, et peatada krohvi edasine varisemine.

- Betoneeritud ja plaaditud pinnas sokli läheduses asendada pinnasega, mis ei võimalda vihmaveel imenduda soklisse. Kasutada liiva kruusa segu.
- Paekivi soklis täita tühjad vuugid lubisementmördiga.

- Pesta ja puhastada müürid lahtisest liivast, kividest ja orgaanikast.
- Müürlati alune tühimik täita paekividega.

- Vuukimine viia läbi lubitsemendimördiga, mis täidab suuremad tühimikud ning peatab sademete ja niiskuse juurdepääsu müüritise sisse.
- Krohvida lubikrohviga.

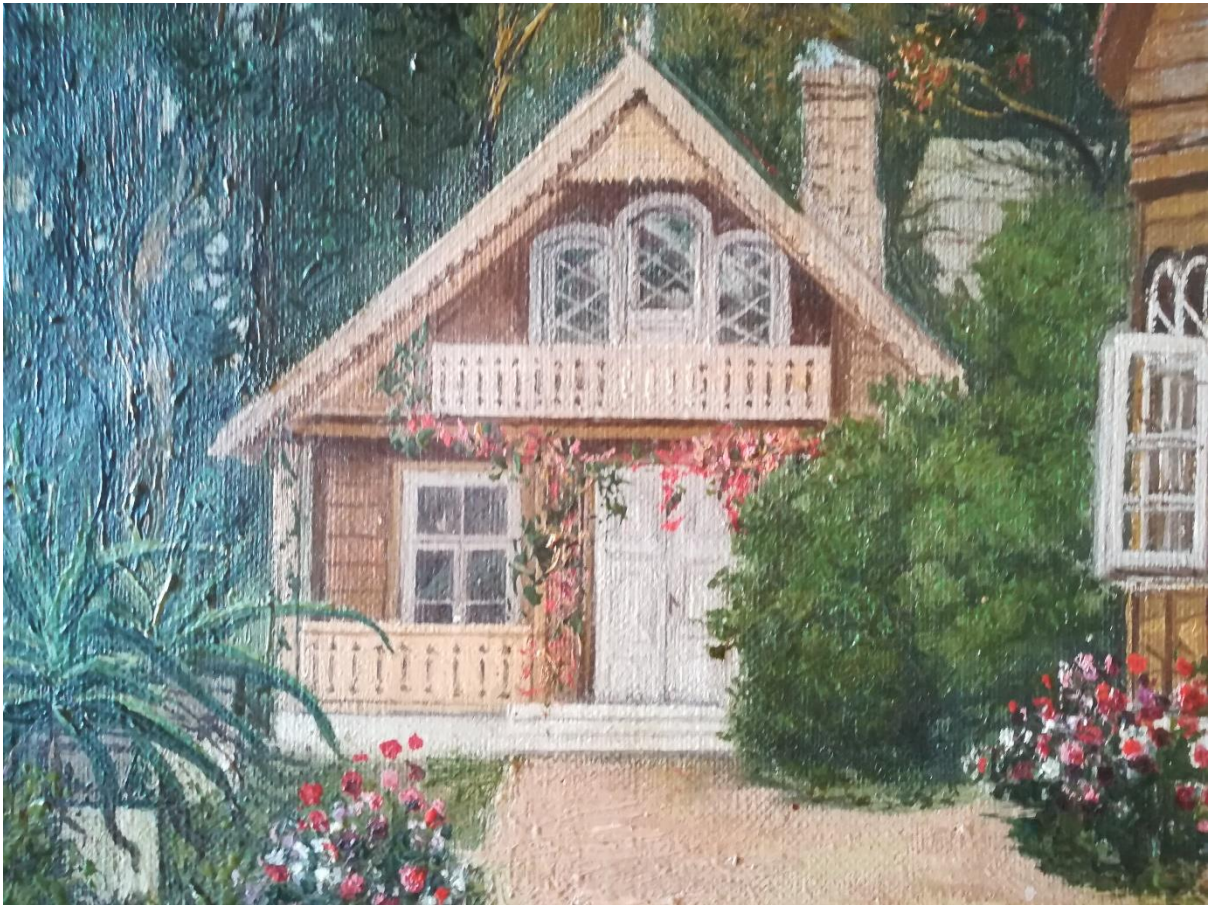
15. O. Arrongi maal. Laulasmaa, märts 2020, autori foto

- Aknad/uksed valmistada O. Arrongi Laulasmaa mõisa maalil kujutatud külalistemaja avatäidete järgi.

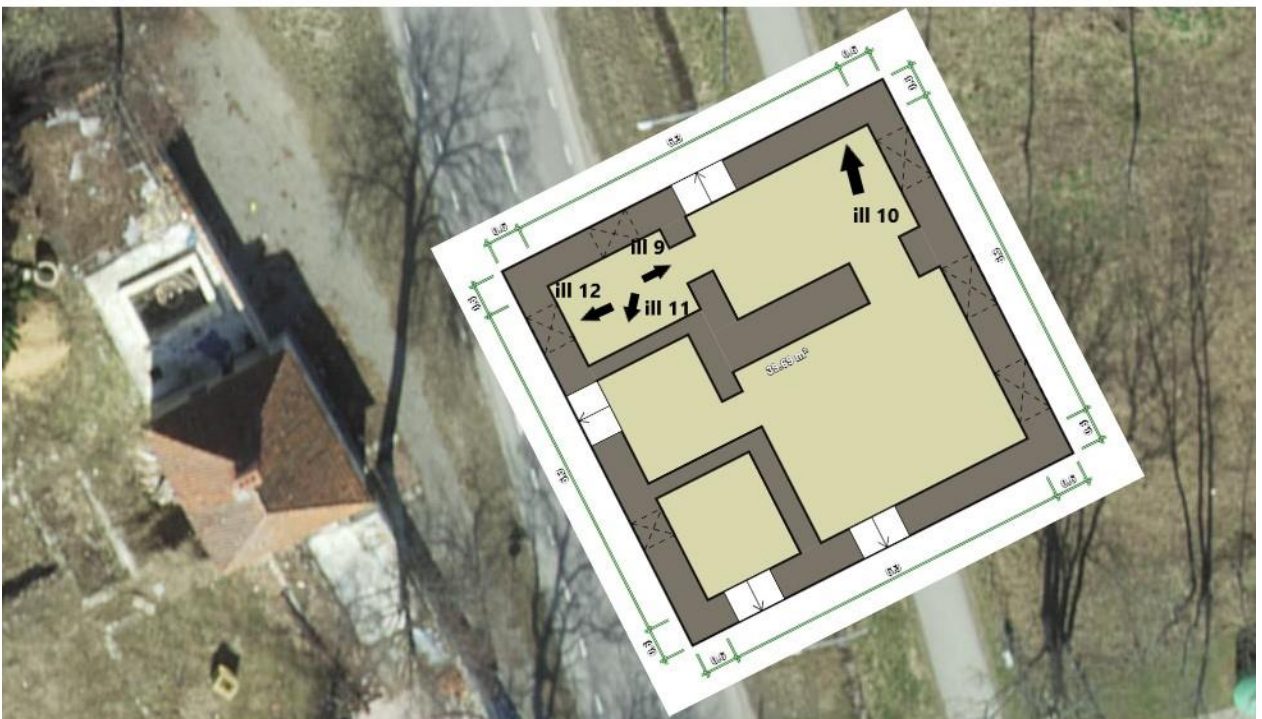
17. Töös kasutatud siseruumide fotode pildistamise suunad. Autori töötlus.

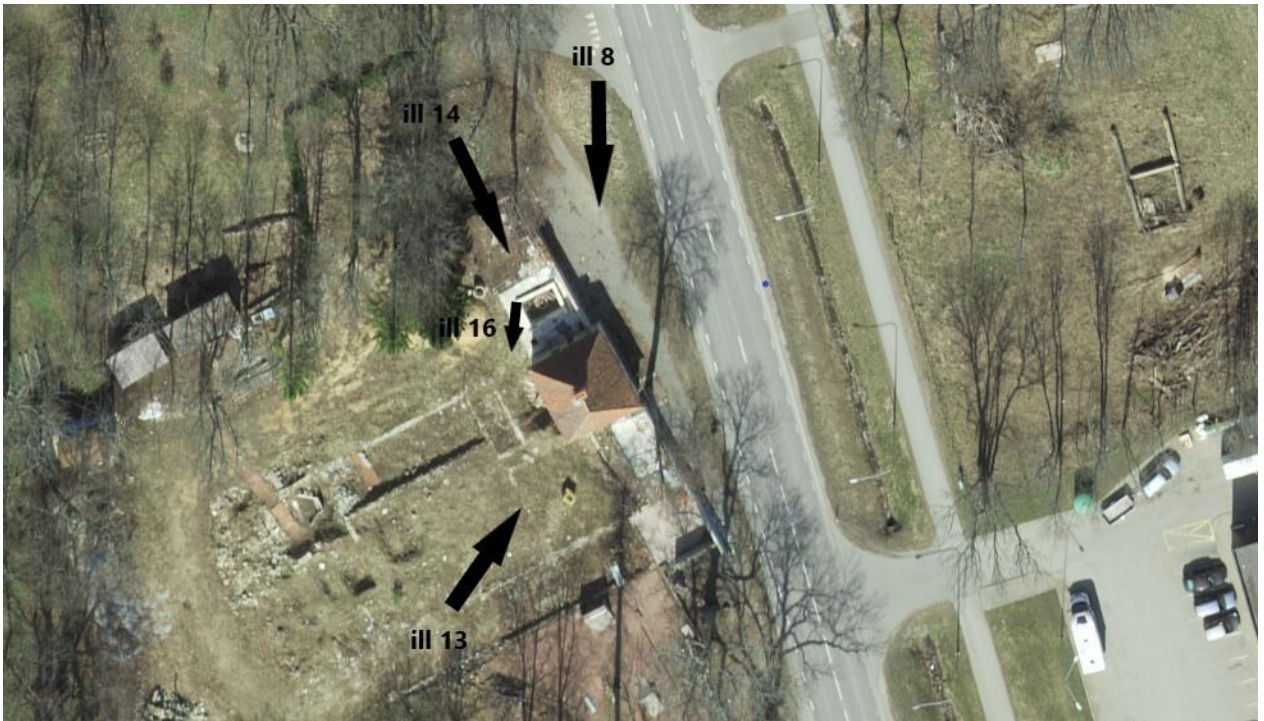
18. Töös kasutatud fotode pildistamise suunad. Autori töötlus.
