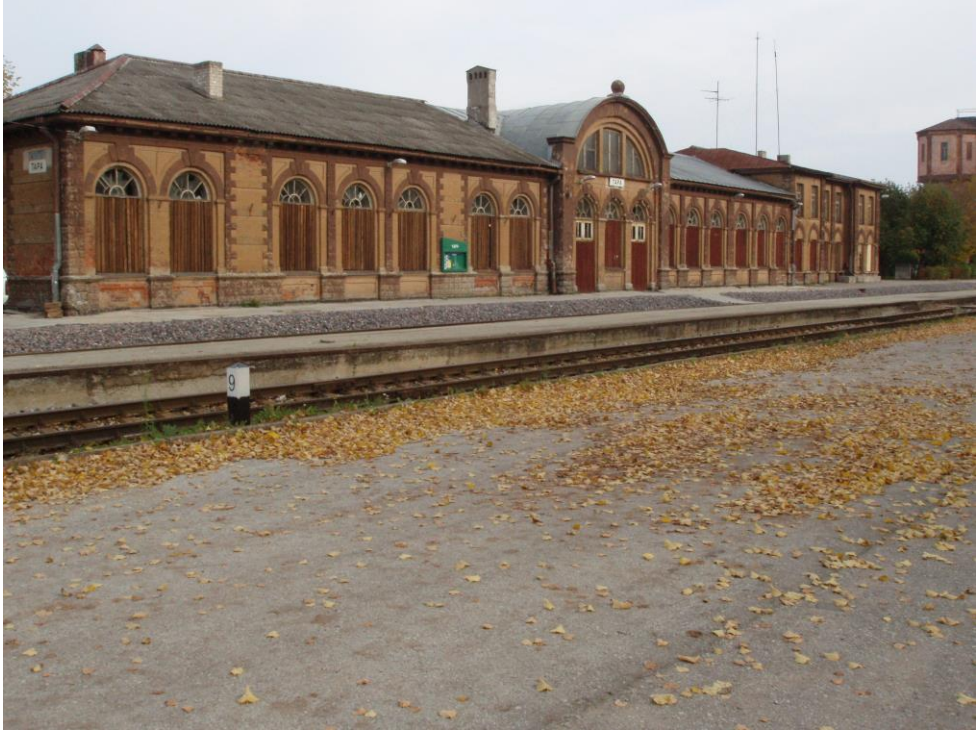
Aadress/ objekt	Tapa linn, Valve tn 7
Foto

Info	Ehitatud II klassi vaksaliks 1928. aastal endise puust jaamahoone asemele (Allandi, Tapa linn läbi aegade, lk 22).
Väärtused	<p>Tapa jaamahoone meenutab omaaegseid Tallinnas ja Peterburis ehitatud vaksaleid ning pole tellisarhitektuuri esindajana kohalikule ehitustraditsioonile tüüpiline, mistõttu on hoonel ka kohalikus kontekstis linnapildi rikastamisel oluline väärtus. Koos kõrval asuva veetorn–depooga moodustab vaksal jõulise ja raudtee olulisust kehastava ansambli, mis on aegade jooksul kujunenud ka üheks levinumaks Tapa linna sümboliks.</p> <p>Tehniline seisukord on rahuldav.</p> <p>Hoone suleti reisjatele 2006. aastal ning seisab tühjana.</p>
Ettepanekud	RKM – teha ekspertiis kaalumaks võimalust kaitseks riikliku kultuurimälestisena.

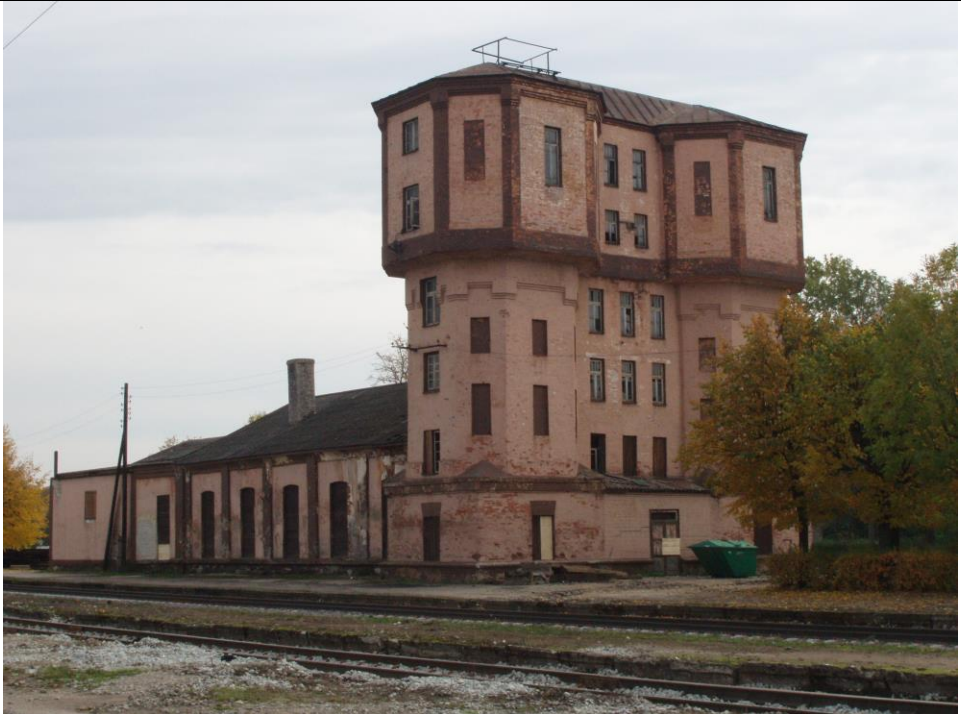
Aadress/ objekt	Tapa linn, Valve tn 5
Foto

Info	Ehitatud 1928. aastal endise puidust veetorni asemele (Allandi, Tapa linn läbi aegade, lk 22).
Väärtused	<p>Tapa jaama veetorn–depoo on üks võimsamaid rajatisi Tapa linnas, kuuludes samal aastal ehitatud jaamahoonega ühte ansamblisse nii arhitektuuri kui mahulisuse poolest. Ülevaatust vajaks kindlasti veetorni inventar, millel võib olla oluline väärtus tehnikaajaloo seisukohalt.</p> <p>Tehniline seisukord on rahuldav.</p> <p>Hoone seisab tühjana.</p>
Ettepanekud	RKM – teha ekspertiis kaalumaks võimalust kaitseks riikliku kultuurimälestisena.

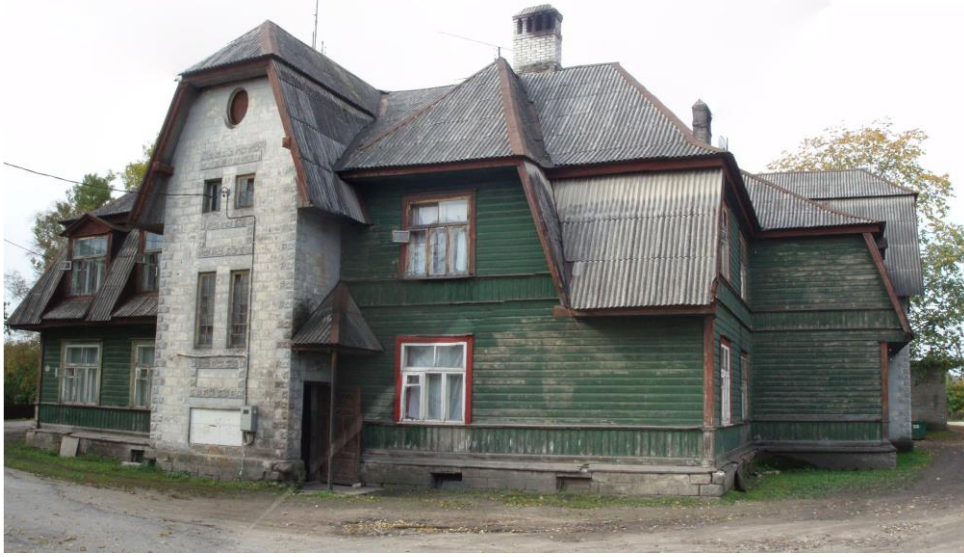
Aadress/ objekt	Tapa linn, Kalmistu tn 15
Foto

Info	Ehitatud korterelamuks raudteelastele tõenäoliselt aastatel 1910–1920. Tänapäeval kasutuses samuti korterelamuna.
Väärtused	<p>Tapa linna üks silmapaistvamaid korterelamuid, nii plaanilahenduselt kui materjalikasutuselt, mis on säilinud autentsel kujul (va katusekate). Hoone kuulub kõige omapärasemate raudteega seotud hoonete hulka Tapal.</p> <p>Tehniline seisukord ei paista olevat väga hea, kuid mitte avariiline.</p> <p>Hoone asub paraku väga ebasoodsas kohas raudtee ääres, mistõttu võib tekkida oht, et maja ajapikku hüljatakse.</p>
Ettepanekud	RKM – teha ekspertiis kaalumaks võimalust kaitseks riikliku kultuurimälestisena.

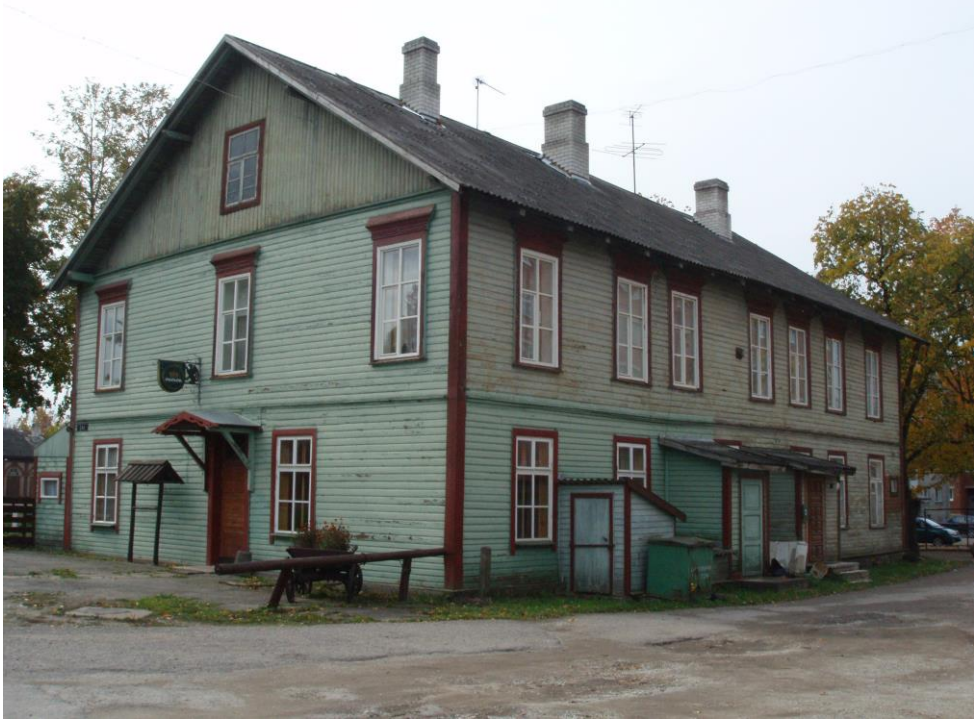
Aadress/ objekt	Tapa linn, Lai tn 1
Foto

Info	<p>Ehitatud Lehtse parun Hoyningen–Huene poolt 1876. aastal võõrastemajaks „Waldhof“. Tänapäeval kasutuses korterelamu ja baarina (Allandi, Tapa linn läbi aegade, lk 21; Allandi, Tapa linn läbi aegade II, lk 9).</p>
Väärtused	<p>Üks vanimaid puithooneid Tapa linnas, mis on autentsel kujul säilinud. Märkimisväärne on esialgne funktsioneerimine võõrastemajana, mis tingis ka hoone suuremahulisuse.</p> <p>Tehniline seisukord tundub esmavaatlusel rahuldav.</p> <p>Hoones on aktiivses kasutuses ning võib eeldada, et lagunemisohtu ei teki.</p>
Ettepanekud	MVA – luua miljööväärtuslik ala

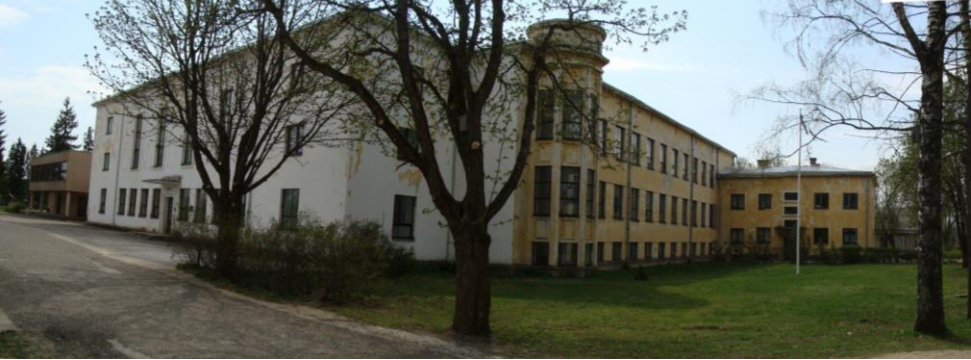
Aadress, objekt	Tapa linn, Nooruse tn 2
Foto

Info	<p>Ehitatud aastatel 1936 – 1938, arhitekt Alar Kotli (Allandi, Tapa linn läbi aegade, lk 160). Hoonele on aastatel 1979–83 teostatud arhitekt Lii Kari projekteeritud mahukas juurdeehitus (Kalm, Mart. Arhitekt Alar Kotli. Tallinn: Kunst, 1994, lk 49).</p>
Väärtused	<p>Kuigi hoone tagaküljele on 1970ndatel ehitatud laiendus, mis on mahtudelt praktiliselt võrdväärne esialgse hoonega, on Kotli projekti järgi ehitatud koolihoone hästi säilinud. Koolimaja moodustab ümbruses asuvate eestiaegsete individuaalelamutega tervikliku, samal perioodil väljakujunenud linnaehitusliku struktuuri.</p> <p>Tehniline seisukord on välisvaatluse põhjal rahuldav.</p> <p>Hoones asub Tapa Vene Gümnaasium.</p>
Ettepanekud	MVA – luua miljööväärtuslik ala

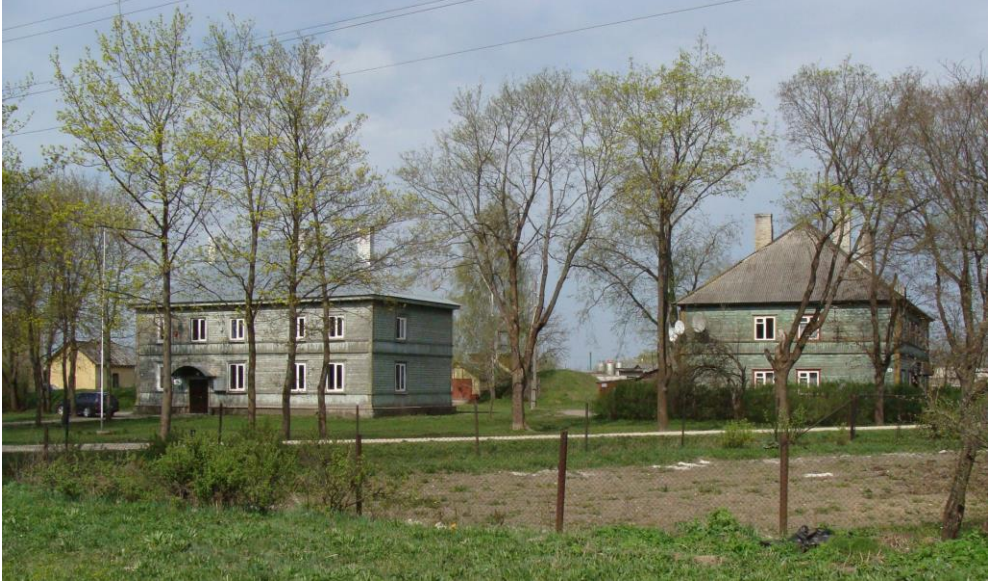
Aadress/ objekt	Tapa linn, Valve tn 28 ja 30
Foto

Info	<p>Ehitatud korterelamuteks raudtee töölistele 1923. aastal (LVMA. 889. 1. 18638. Hooneregistri toimikud, Tapa linn, 575 Valve 30). Arhitekt E. J. Kuusik (vestlus prof. M. Kalmuga 31.05. 08.)</p>
Väärtused	<p>Valve tänava elamud on ilmekad näited 1920ndate alguses ehitatud raudteelaste tööliselamutest ning väärivad kohalikus kontekstis esile tõstmist kui maineka arhitekti projekteeritud elamud.</p> <p>Tehniline seisukord on rahuldav.</p> <p>Hooned on aktiivses kasutuses.</p>
Ettepanekud	<p>Võtta arvele, s.t. esialgu mitte kaitse alla võtta kuid jälgida arenguid ja vajadusel kaitsta.</p>

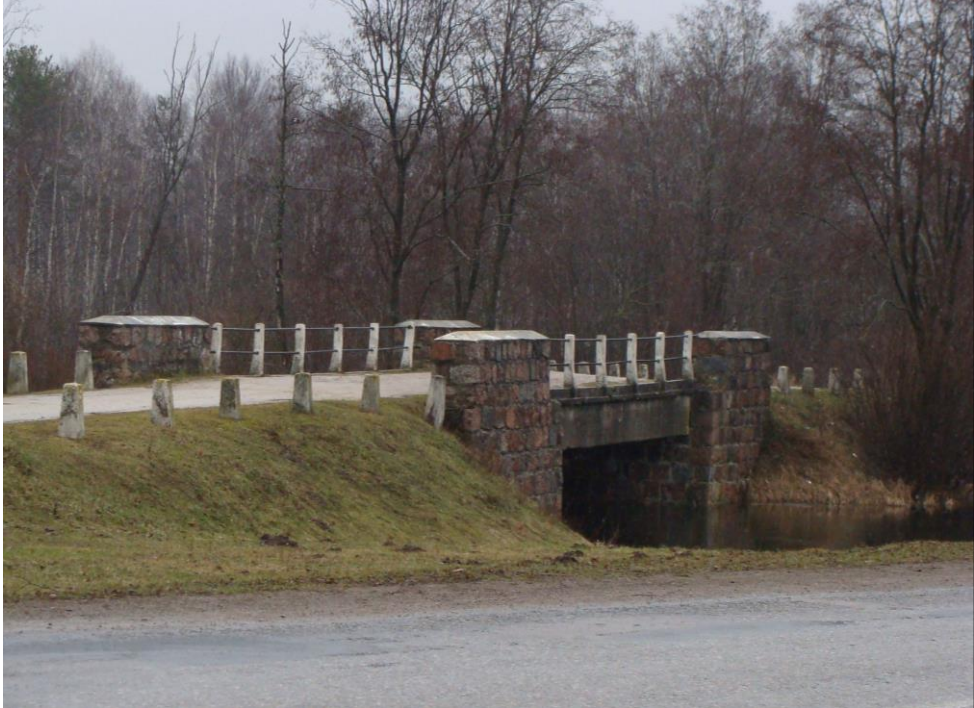
Aadress, objekt	Tapa Valgejõe vana sild
Foto

Info	Ehitatud 1908. aastal, samal ajal kui sillutati Valgejõe puiestee (Allandi, Tapa linn läbi aegade, lk 53).
Väärtused	<p>Valgejõe sild on märkimisväärne eelkõige uuendusliku materjalikasutuse poolest. Kasutatud on betooni ja maakivi.</p> <p>Tehniline seisukord on hea.</p> <p>Tänapäeval kasutuses jalakäijate sillana.</p>
Ettepanekud	Võtta arvele, s.t. esialgu mitte kaitse alla võtta kuid jälgida arenguid ja vajadusel kaitsta.
