## Lisa 9. Raudteejaam

## Lisa 10. Tartu mnt 2

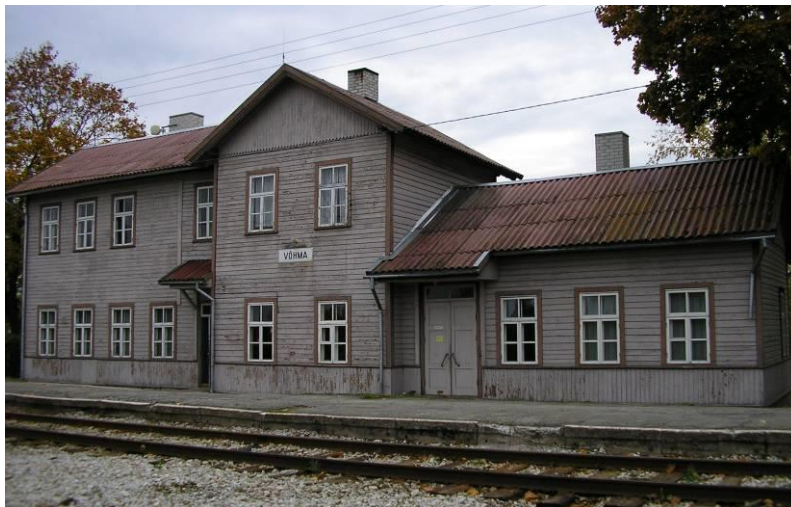
- 6. hoone lühikirjeldus:** Kroonuhistoritsism. 2-korruselise, risaliitidega liigendatud plokiga liitub 1-korruseline tiib, mõlemad viilkatusega. Hoonet laiendati 1926. aastal tüüpprojekti järgi analoogselt Kohila jaamahoonega, lisades (fassadilt vaadates) vasakusse otsa nelja akna laiuse kahekorruselise hooneosa. Hiljem on täiendavalt ehitatud kinni teise korruse vasakult neljas fassaadiaken, muudetud välisukseks esimese korruse fassaadiaken (praegu vasakpoolne sissepääs). Varem oli fassaadi parempoolsel ukstel puitpitsäärisega viilvarikatus ja tagakülje vasakpoolsel sissepääsul madala viilkatusega eeskoda. Erinevatel aegadel on kadunud puitnikerdused ja -vardad viilutippudelt ning välisavade puitpitsfirmid. Jaamakompleks inventeeriti raudteearhitektuuri kaardistamise käigus 2004. aastal Urmas Oja ja Martin Jänese poolt.

- 7. tehniline seisukord:** Rahuldav
- 8. piirded:** -
- 9. väärtushinnang:** Väga väärtuslik
- 10. ettepanek:** Hoone on Võhma linnaehituslikust seisukohast märgilise tähtsusega ning moodustab teiste jaamahoonetega (kelder, pagasiruum, wc-d, tööliselamu, laohoone, kaugemal asuvad tallikuurid) tervikliku kompleksi. Võimalusel võtta kaitse alla.

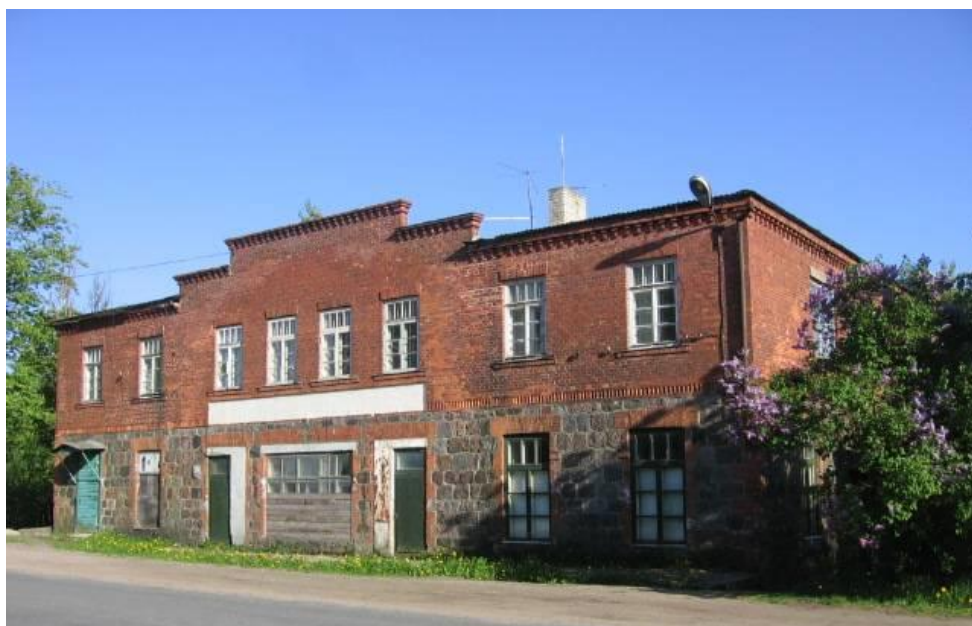
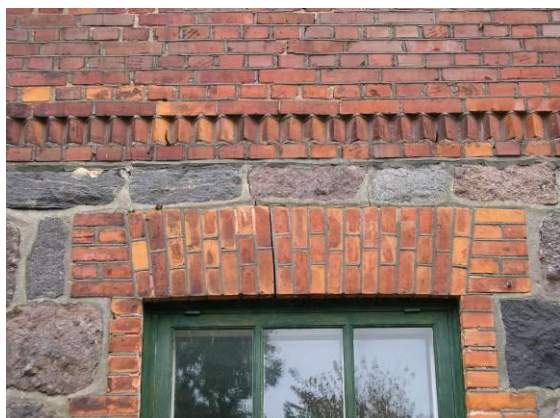
1. **Aadress:** Tartu mnt 2, Võhma
2. **Invent. aeg** Kevad 2008
3. **otstarve:** Vana meiereihoone kortsnaga
4. **ehitusaeg:** 1913
5. **arhitekt/  
ehitusmeister:** -
6. **hoone lühikirjeldus:** Kahekorruseline rahuldavas seisukorras olev puhta vuugiga laotud telliskivihoone, mis ehitati 1908. aastal asutatud Võhma Majandusühisuse poolt. Ülemisel korrusel on säilinud originaalne aknajaotus, alumise korruse ilme on taastatav. Hoone on Võhma mastaabis ainus ajaloolise ilmega säilinud tööstushoone, mis vajab sellisena rohkem väärtustamist.
7. **tehniline seisukord:** Rahuldav
8. **piirded:** -
9. **väärtushinnang** väga väärtuslik
10. **ettepanek:** võtta muinsuskaitse alla

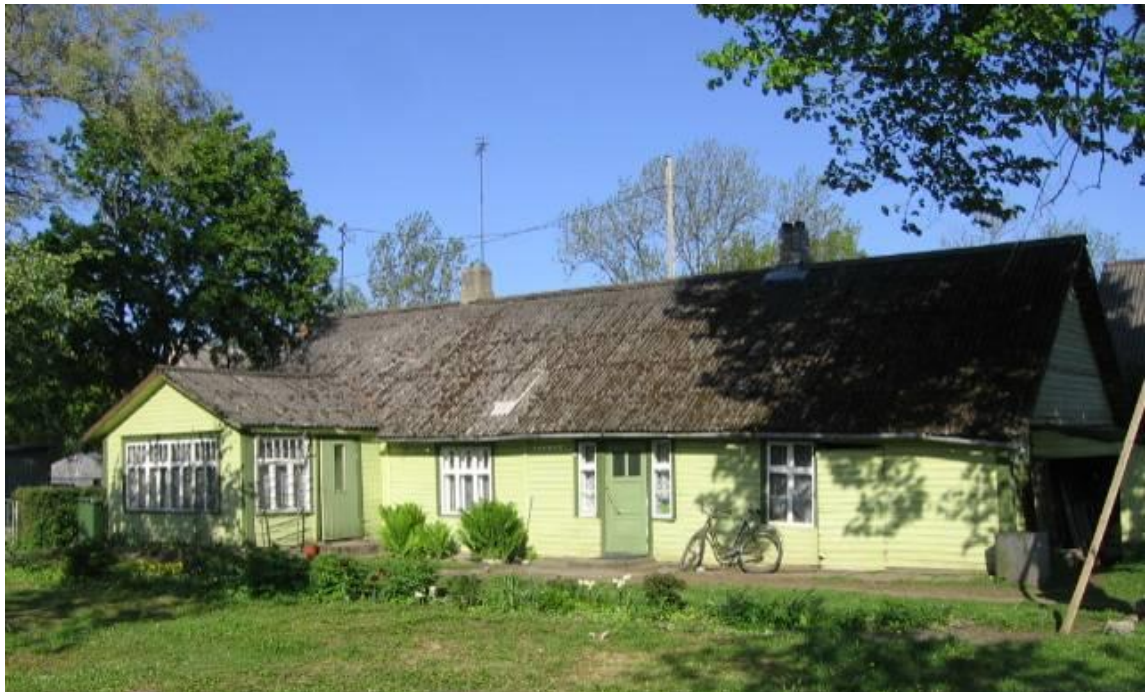
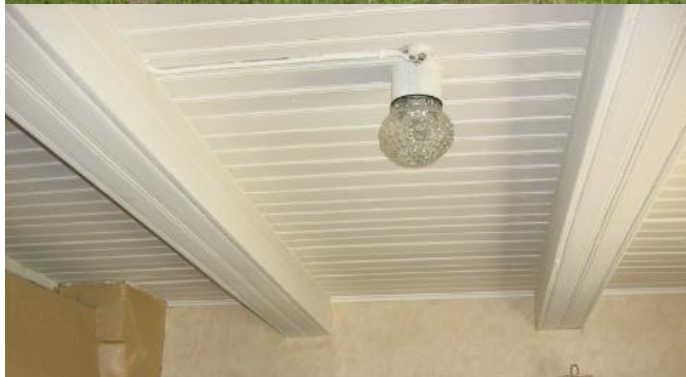
## Lisa 11. Tooma 3

1. **Aadress:** Tooma 3, Võhma
2. **Invent. aeg** Kevad 2008
3. **otstarve:** elamu
4. **ehitusaeg:** 1920ndad
5. **arhitekt/  
ehitusmeister:** -
6. **hoone lühikirjeldus:** Ühekorruseline palkmaja, kuhu on külge ehitatud kuur ning tänavapoolsel küljel veranda. Hoone on Vana-Võhma iseloomulikumaid näiteid. Originaalüksed ja –aknad on säilinud, samuti interjöörü detailid.

7. **tehniline seisukord:** Hea
8. **piirded:** -
9. **väärtushinnang:** Väga väärtuslik
10. **ettepanek:** Inventeerida.

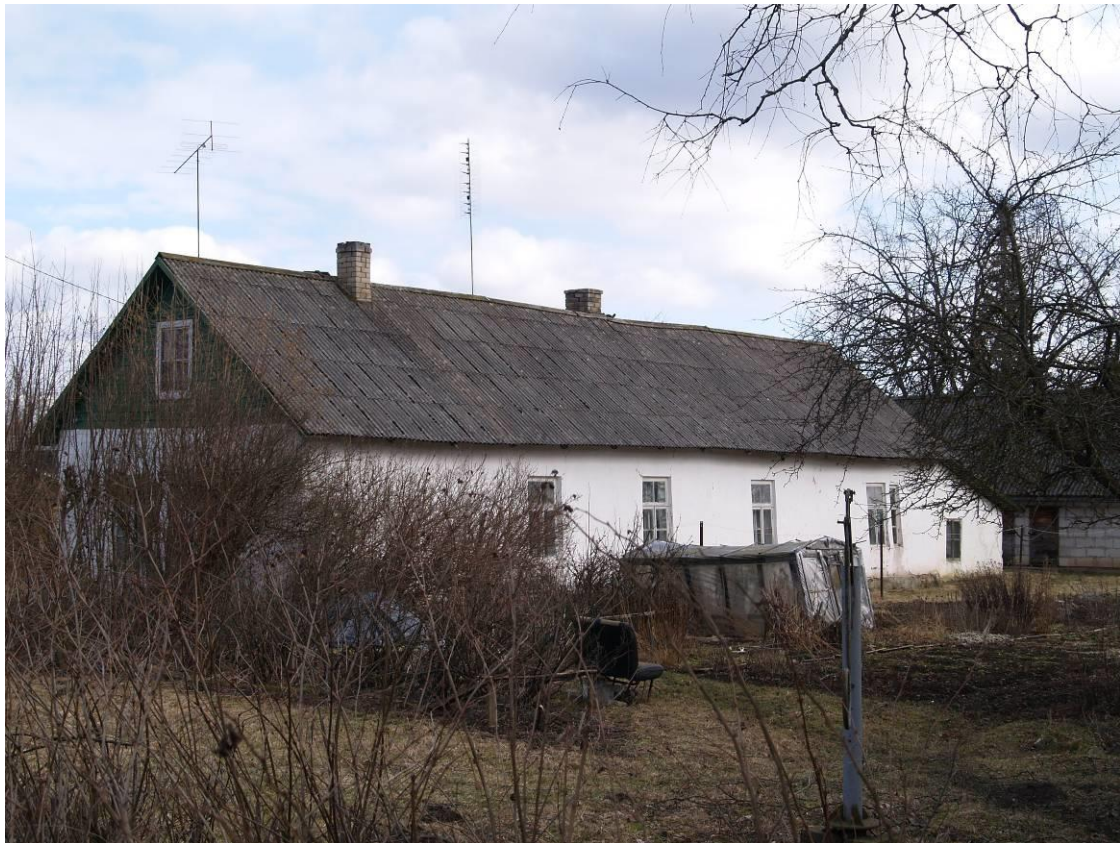
## Lisa 12. Tallinna tn 8A

1. **Aadress:** Tallinna tn 8A, Võhma
2. **Invent. aeg** Kevad 2008
3. **otstarve:** elamu, suvila
4. **ehitusaeg:** 1918
5. **arhitekt/  
ehitusmeister:** -
6. **hoone lühikirjeldus:** Ühekordse pikliku põhikehandiga krohvitud palkhoone, mis on säilitanud autentse ajastuomase kuju. Hoonet pööningukorrusel katab puitlaudis. Katusekatteks on olnud laastukatus, praegu eterniit. Originaalaknad ja –uksed on säilinud.
7. **tehniline seisukord:** rahuldav
8. **piirded:** -
9. **väärtushinnang:** Väga väärtuslik
10. **ettepanek:** inventariseerida

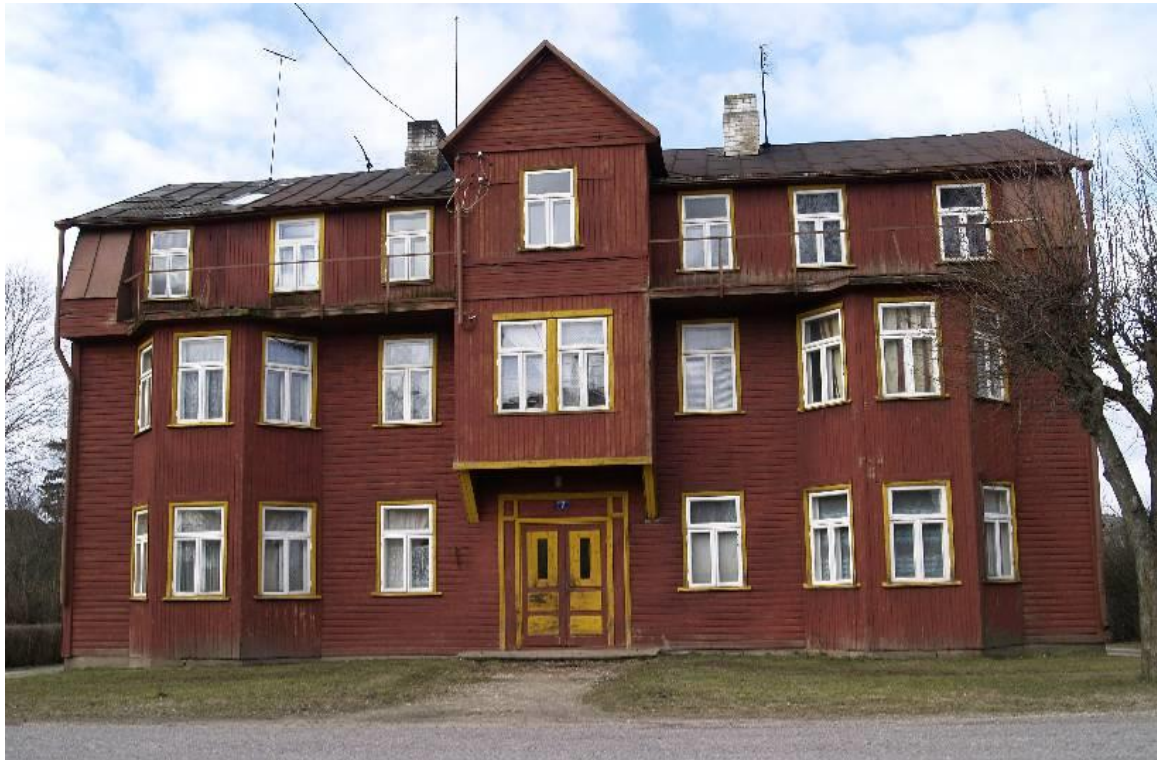
## Lisa 13. Tallinna tn 7

6. **hoone lühikirjeldus:** Kolmekorruseline eestiaegne juugendisugemetega puithoone, madalvundamendil. Hoone kõrgust on ajastule iseloomulikult laudise erineva asetusega (vertikaal või horisontaal) rõhutatud. Algselt ehitati hoone arvatavasti mansardkatusega ja ilma hoovipoolse trepikojata, kuid laiendamise põhjusel on juurde ehitatud kolmas täiskorrus ja hoovipoolne trepikoda kahes järgus, ka tänavapoolne ärkli ülemine osa. Esialgne juugendile omane aknajaotus on säilinud hoovipoolsel esimesel korrusel ja sama jaotus kordub trepikoja seintel, mis annab alust arvamiseks, et trepikoda lisati hoonele vahetult peale maja valmimist. Tänavapoolse vasakule poole on paigutatud sobimatu katuseaken. Uksed on säilinud.

7. **tehniline seisukord:** Üldseisukord rahuldav. Katus ja rõdu vajavad vahetamist.
8. **Abihooned:** Kuur
9. **piirded:** puuduvad
10. **väärtushinnang:** Väga väärtuslik

11. **ettepanek:** inventeerida

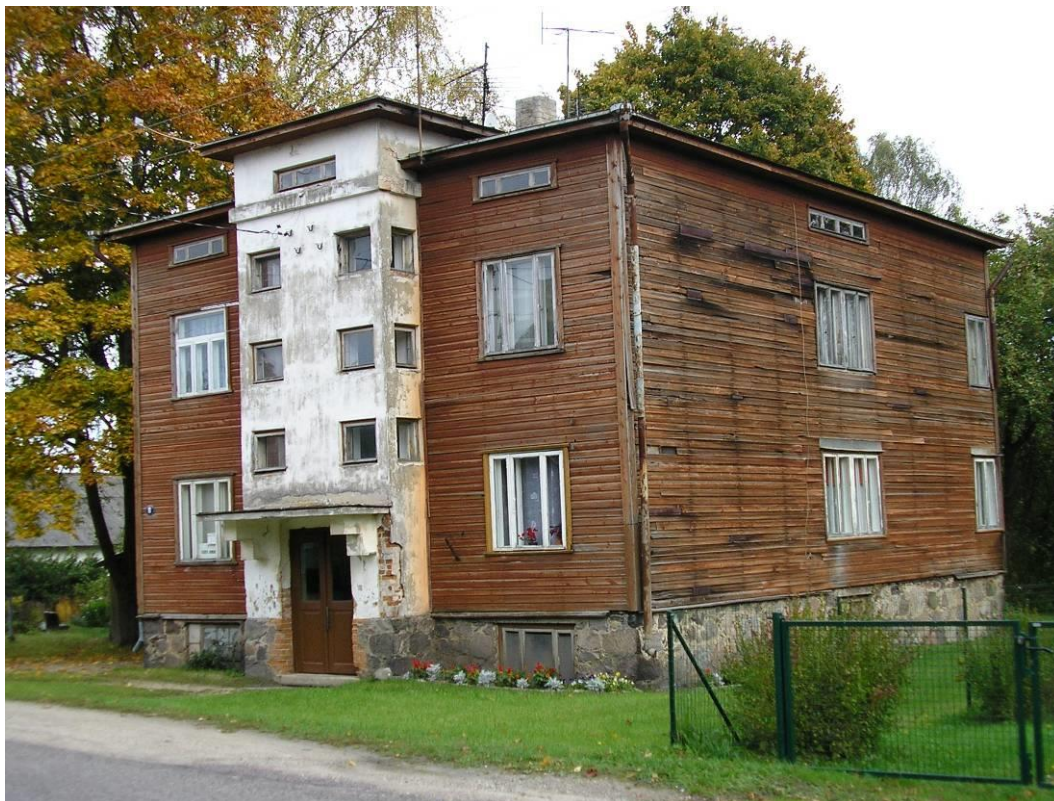
## Lisa 14. Tallinna tn 8

1. **Aadress:** Tallinna tn 8, Võhma
2. **Invent. aeg** Kevad 2008
3. **otstarve:** 4 korteriga elamu abihoonega.
4. **ehitusaeg:** 1932
5. **arhitekt/  
ehitusmeister:** -
6. **hoone lühikirjeldus:** 2 - korruseline eestiaegne funktsionalistlik kivitrepikojaga puithoone on oma ajaloolise ilme säilitanud. Robustne maakivist vundament vastandub puitlaudisele ning krohvitud trepikoda annab hoonele modernse mõõtme. Aknad on hoone eri külgedel kolmese ja neljase jaotusega ning jaotus kordub pööningukorrusel, osad aknad on ajaloolist jaotust mitteamestavad.
7. **tehniline seisukord:** rahuldav.
8. **piirded:** -
9. **väärtushinnang:** Väga väärtuslik
10. **ettepanek:** inventariseerida

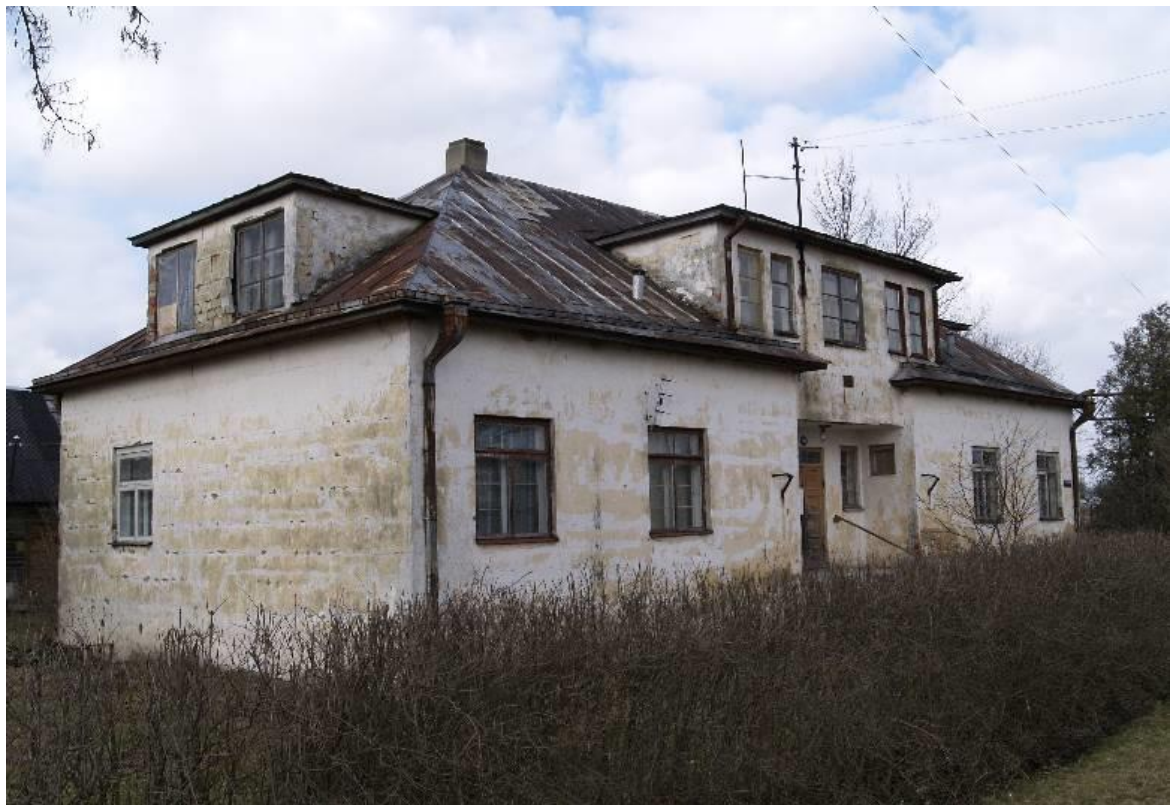
## Lisa 15. Tallinna tn 43

1. **Invent. aeg** Kevad 2008
2. **otstarve:** Elamu abihoonega. Ümber ehitatud 8-ks korteriks.
3. **Omanik** Võhma linn
4. **ehitusaeg:** 1937
5. **arhitekt/  
ehitusmeister:** Esimene omanik Arnold Kalm.
6. **hoone lühikirjeldus:** 1,5 - korruseline eestiaegne traditsionalistlik lubikrohviga kaetud kivihoone, plekkkatusega, madalvundamendil. Aknad on Hoone vihmaveeäravoolusüsteem on Võhma 1930-date lõpuhoonetele omane, valmistatud kohaliku Võhma plekksepa poolt. Hoone välisilme on arvatavasti algupärane (v.a. lõunapoolne valge raamiga aken).
7. **tehniline seisukord:** Üldseisukord rahuldav. Katus ja teise korruse aknad vajavad vahetamist.
8. **piirded:** Hoone on tänavast eraldatud hekiga
9. **väärtushinnang** väga väärtuslik
10. **ettepanek:** inventariseerida

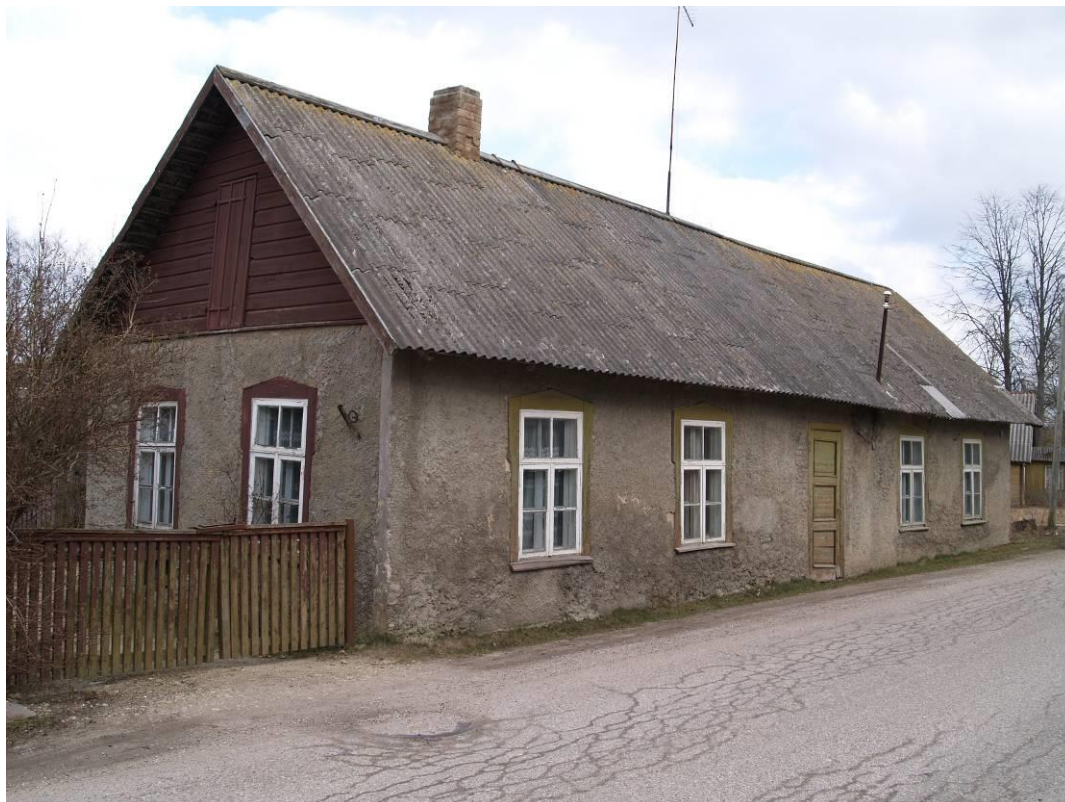
## Lisa 16. Väike tn 4

1. **Aadress:** Väike tn 4, Võhma
2. **Invent. aeg** Kevad 2008
3. **otstarve:** elamu
4. **ehitusaeg:** 1944 (Ehitisregistris), arvatavasti varasem
5. **arhitekt/  
ehitusmeister:** -
6. **hoone lühikirjeldus:** Ühekordse pikliku põhikehandiga krohvitud palkhoone, mis on säilitanud autentse ajastu kuju. Hoonet pööningukorrusel katab puitlaudis. Katusekatteks on olnud laastukatus, praegu eterniit. Originaalaknad ja –uksed on säilinud. Aknaprofiilid on Võhma sajandi alguse puitmajadele iseloomulikud.
7. **tehniline seisukord:** Rahuldav
8. **piirded:** Puittara
9. **väärtushinnang:** Väga väärtuslik
10. **ettepanek:** inventeerida

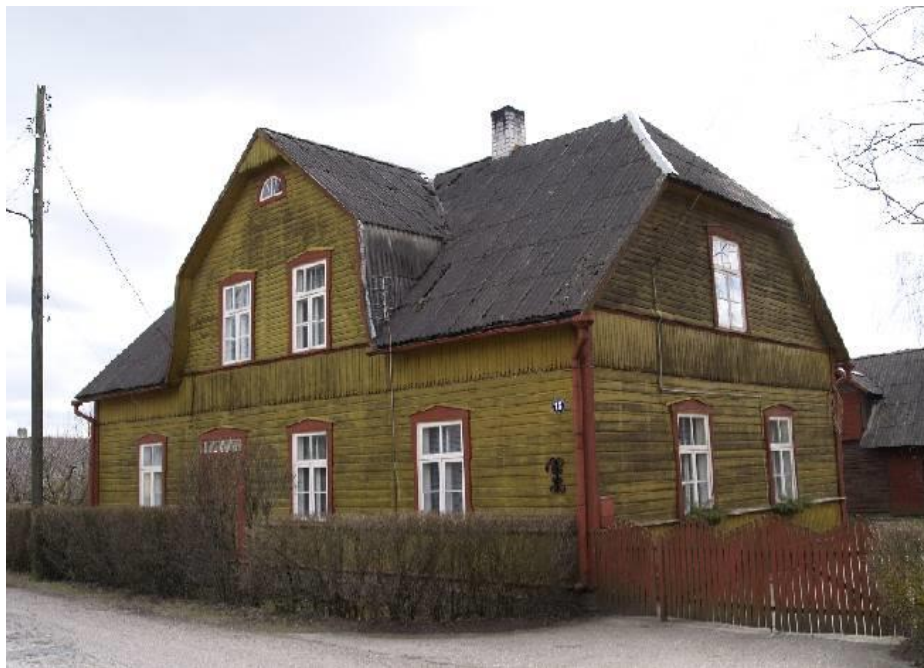
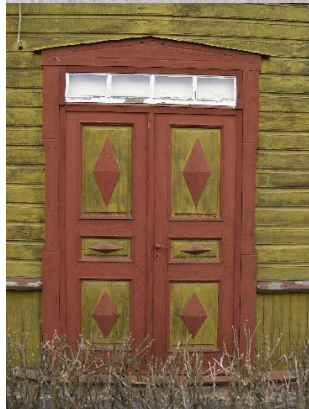
## Lisa 17. Väike tn 15

1. **Aadress:** Väike tn 15, Võhma
2. **Invent. aeg** Kevad 2008
3. **otstarve:** elamu
4. **ehitusaeg:** 1938
5. **arhitekt/  
ehitusmeister:** -
6. **hoone lühikirjeldus:** Autentselt säilinud 1930ndate Võhmale iseloomulik puihoone. Ühekordse pikliku põhikehandiga krohvitud palkhoone, mis on säilitanud autentse ajastu kuju. Hoonet pööningukorrusel katab puitlaudis. Katusekatteks on olnud laastukatus, praegu eterniit. Originaalaknad ja –uksed on säilinud. Aknaprofiilid on Võhma sajandi alguse puitmajadele iseloomulikud.
7. **tehniline seisukord:** Hea
8. **piirded:** Puittara
9. **väärtushinnang:** Väga väärtuslik
10. **ettepanek:** inventeerida

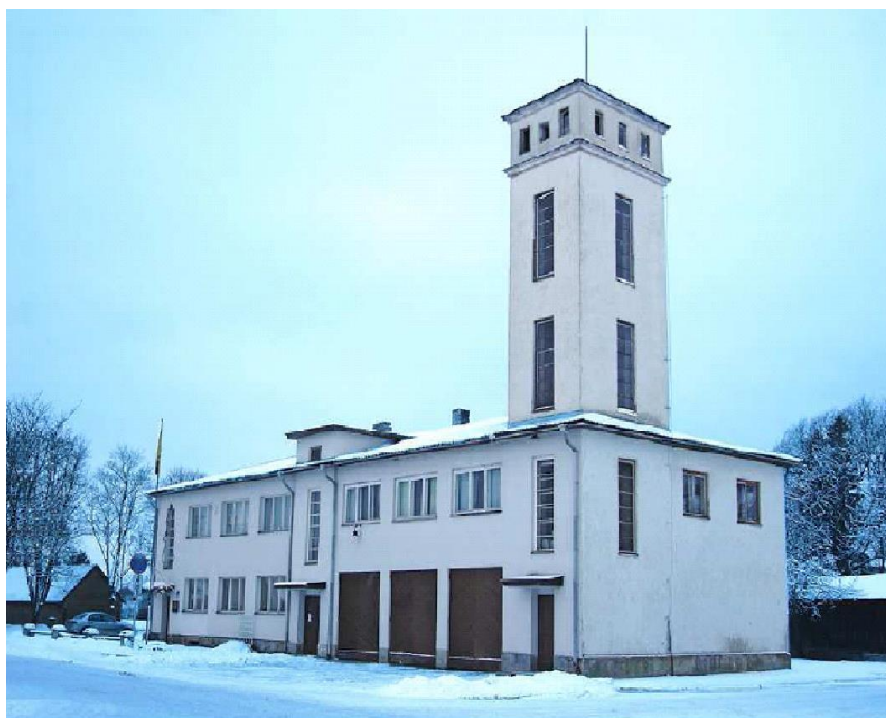
## Lisa 18. Tallinna tn 15

6. **hoone lühikirjeldus:** Ristkülikulise põhiplaaniga kahekorruline hoone, mille õuepoolses küljes on hilisem ühekorruline juurdeehitus. Hoonel on kaks trepikoda, kirdenurgas on vaatlustorn ja edelapoolsest otsast viib eraldi trepp keldrisse. Hoone on tellistest välisseinte, puittaladel vahelagede ja puitkonstruktsioonis katusega. Katusekatteks oli algselt valtsitud terasplekk, mille paigaldas Võhmasse elama asunud plekksepp Eduard Napits. Kuni 2007. aasta sügiseni kattis katust profiilplekk, mis remonttööde käigus tsinkkattega valtsitud teraspleki vastu välja vahetati. Uute vihmaveelehtrite ja –torude paigaldamisel võeti aluseks olemasolevad lehtrid. Eraldi äramärkimist väärivad kohaliku tisleri Voldemar Koorti tisleritöökojas valmistatud trepi käsipuud, mis on algsel kujul säilinud.

7. **tehniline seisukord:** Hea
8. **piirded:** -
9. **väärtushinnang:** Väga väärtuslik
10. **ettepanek:** Hoone on juba muinsuskaitse all

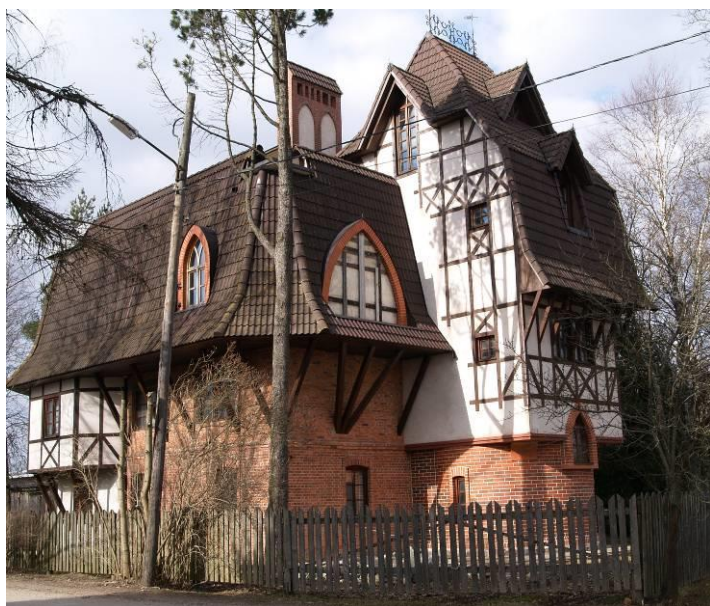
Veski tn 2 aastal 2008

1. **Aadress:** Veski tn 2, Võhma
2. **Invent. aeg** Kevad 2008
3. **otstarve:** Elamu kõrvalhoonetega
4. **ehitusaeg:** 1882/1996
5. **arhitekt/  
ehitusmeister:** - / Lembit Tenno
6. **hoone lühikirjeldus:** Kahekorruseline endisest veskist väljaehitatud elamu. Hoone on laotud puhta vuugiga telliskivist ning osaliselt ehitatud vahvärkstiilis. Kivikatus on romantiliselt liigendatud ja hoovi poolses osas domineerivad teravõlvidega suured aknad. Hoovis paiknev kõrvalhoone on samuti vana veskikompleksi osast ümber ehitatud. Hoone on väga individuaalne näide vana hoone ümberehitamisest uueks, kuid historitsistlikuks. Veski villa on üks Eesti kaasaegsetest friiobjektidest.
7. **tehniline seisukord:** Hea
8. **piirded:** Puitpiire, osaliselt hekk.
9. **väärtushinnang:** Väga väärtuslik
10. **ettepanek:** Võtta muinsuskaitse alla
