SISEUSTE INVENTEERIMINE INVENTEERIMISANKEET

Objekt	Kolga mõisa peahoone Kolga, Harjumaa	Ukse tähis	SU-6
Inventeerija		Kuupäev	28.08- 31.08.2014

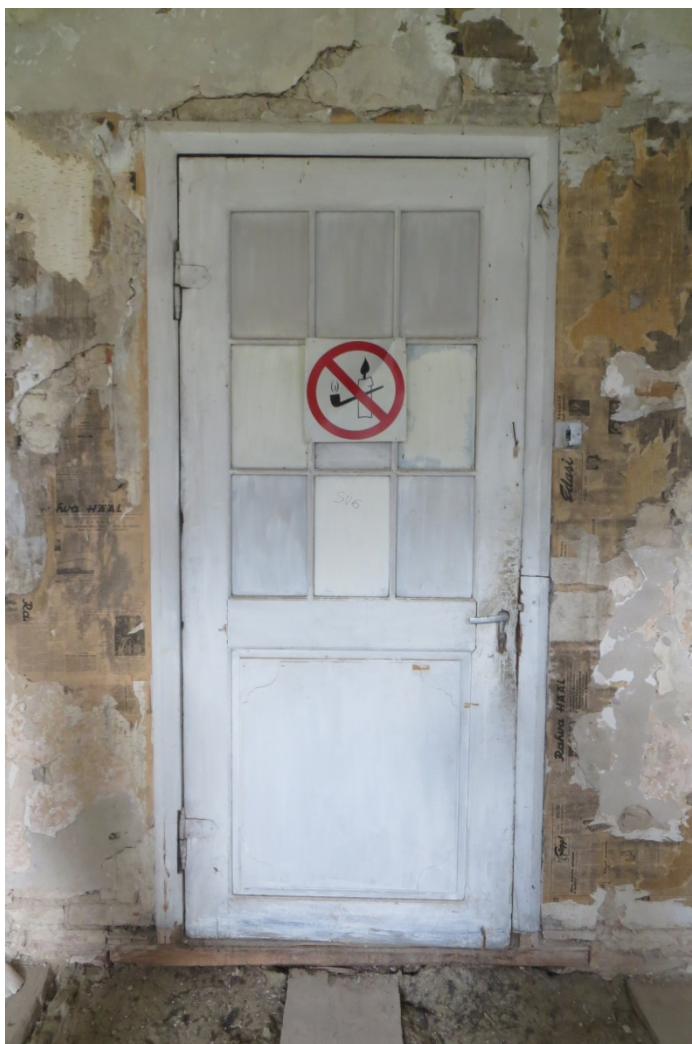
FOTO UKSEST:

Ukse tüüp	U-	Ligikaudne dateering	
Seisundi hinnang*, kahjustuste lühikirjeldus		19. sajandi algus (?)	
3

Hinged	
Tüüp	Kogus
tammetõru	2
Käepide	
Tüüp	
nõukogudeaegne	1
Lukusilt	
Tüüp	Kogus
-	
Käepideme rosett	
Tüüp	Kogus
-	
Luku rosett	
Tüüp	Kogus
-	
Märkused klaasidega
