SISEUSTE INVENTEERIMINE INVENTEERIMISANKEET

Objekt	Kolga mõisa peahoone Kolga, Harjumaa	Ukse tähis	SU-10
Inventeerija		Kuupäev	28.08- 31.08.2014

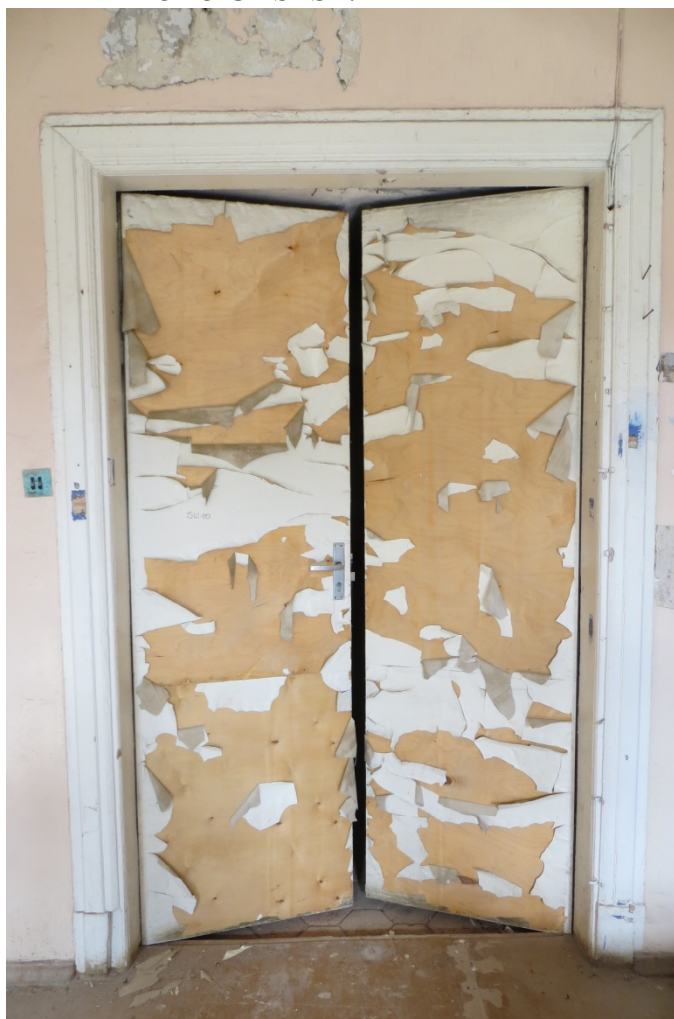
FOTO UKSEST:

Ukse tüüp	U-	Ligikaudne dateering	
Seisundi hinnang*, kahjustuste lühikirjeldus		19. sajand	
2

Hinged	
Tüüp	Kogus
erinevat tüüpi hinged	
Käepide	
Tüüp	
nõukogudeaegne	
Lukusilt	
Tüüp	Kogus
nõukogudeaegne	
Käepideme rosett	
Tüüp	Kogus
nõukogudeaegne	
Luku rosett	
Tüüp	Kogus
nõukogudeaegne	
Märkused	
Nõukogudeaegsel hingel hingetapp vana; vineer peal

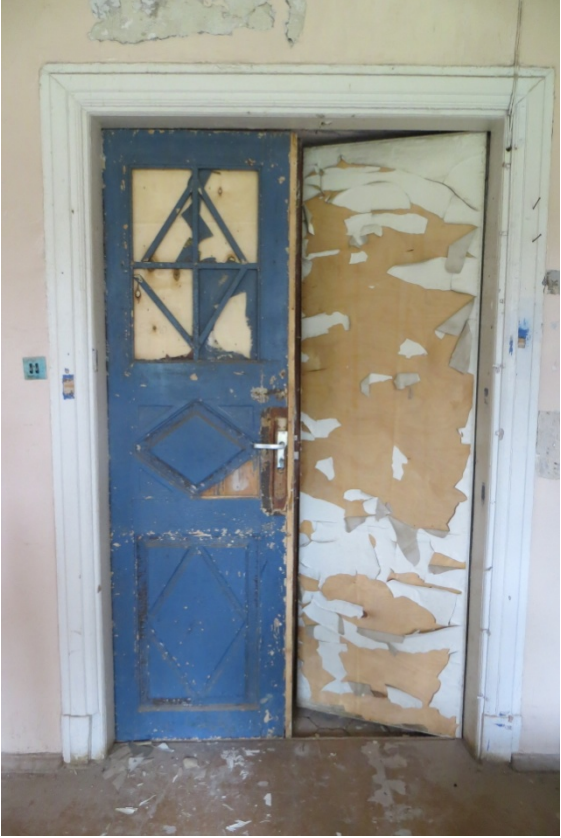
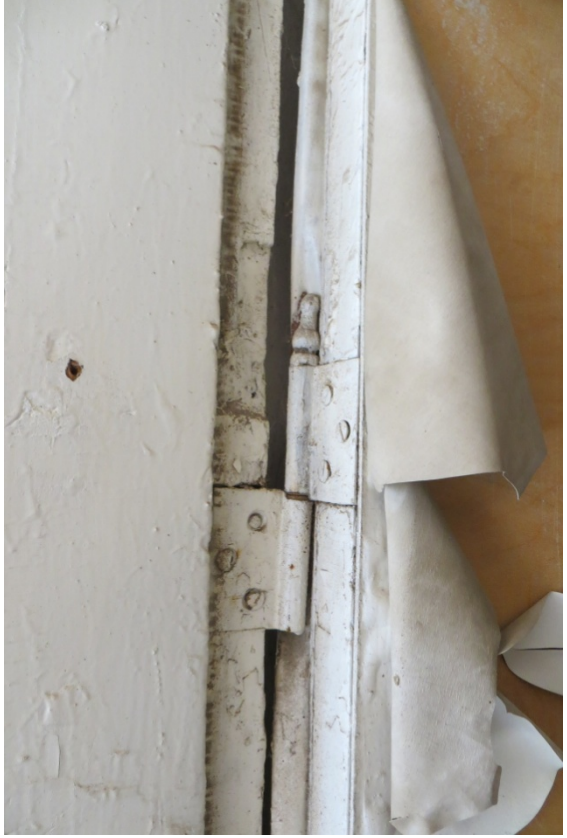
PIIRLAUAD: profileeritud
