SISEUSTE INVENTEERIMINE INVENTEERIMISANKEET

Objekt	Kolga mõisa peahoone Kolga, Harjumaa	Ukse tähis	SU-13
Inventeerija		Kuupäev	28.08- 31.08.2014

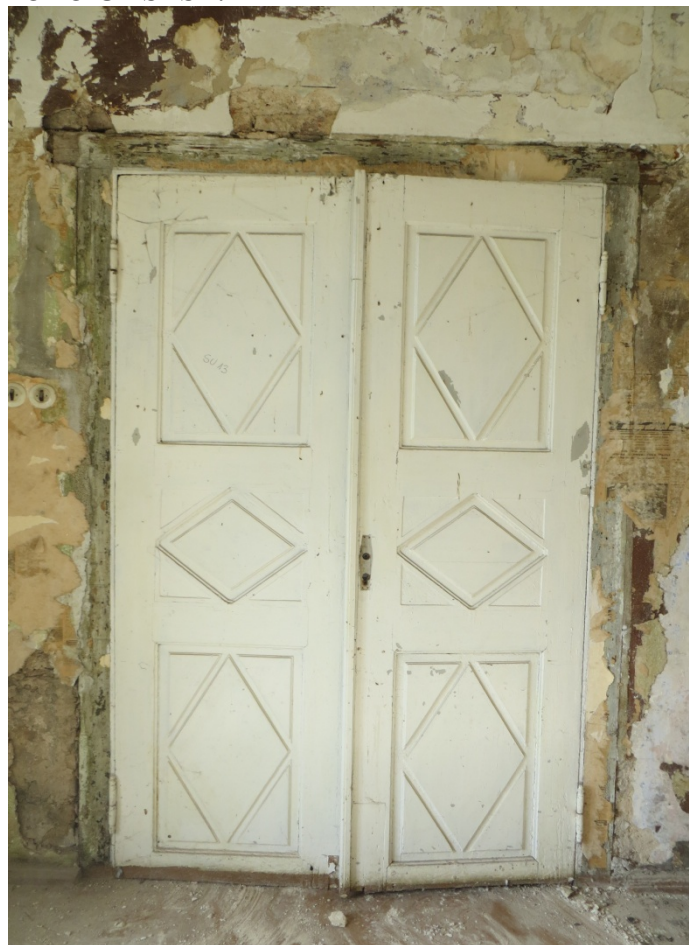
FOTO UKSEST:

Ukse tüüp	U-	Ligikaudne dateering	
Seisundi hinnang*, kahjustuste lühikirjeldus		19. sajand	
2

Hinged	
Tüüp	Kogus
nupuke	4
Ülalt-alt erinevad	
Käepide	
Tüüp	
nõukogudeaegne	
Lukusilt	
Tüüp	Kogus
Käepideme rosett	
Tüüp	Kogus
Luku rosett	
Tüüp	Kogus
Märkused	
Alt lühemaks saetud
