SISEUSTE INVENTEERIMINE  
**INVENTEERIMISANKEET**

Objekt	Kolga mõisa peahoone Kolga, Harjumaa	Ukse tähis	<b>SU-15</b>
Inventeerija		Kuupäev	28.08- 31.08.2014

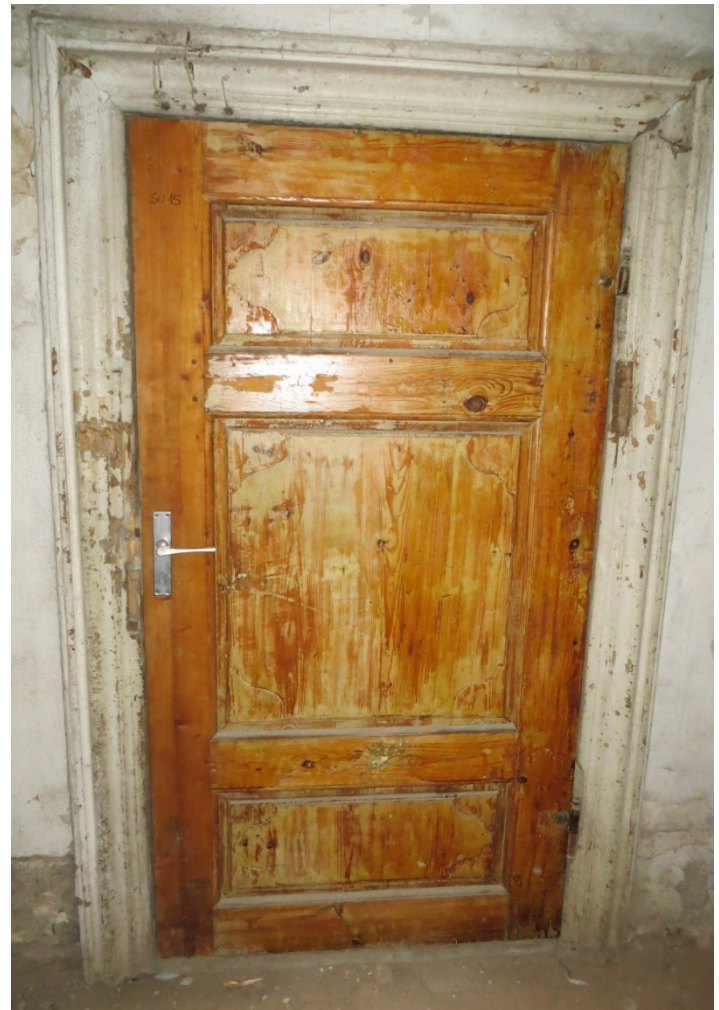
**FOTO UKSEST:**

Ukse tüüp	U-	Ligikaudne dateering	
Seisundi hinnang*, kahjustuste lühikirjeldus		<b>19. sajand</b>

<b>Hinged</b>	
Tüüp	Kogus
nupuke	2
Ülalt-alt erinevad	
<b>Käepide</b>	
Tüüp	
nõukogudeaegne	2
<b>Lukusilt</b>	
Tüüp	Kogus
<b>Käepideme rosett</b>	
Tüüp	Kogus
<b>Luku rosett</b>	
Tüüp	Kogus
<b>Märkused</b>	
Piirdelaud arvatavalt vanem kui uks.Baroklik

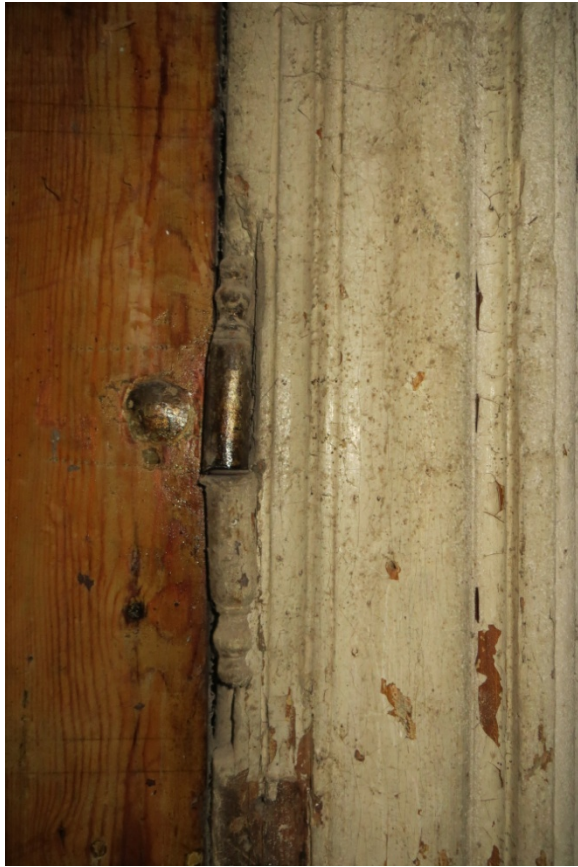
Detail 1.

**PIIRLAUAD:**  
**profileeritud**
