## SISEUSTE INVENTEERIMINE INVENTEERIMISANKEET

Objekt	Kolga mõisa peahoone Kolga, Harjumaa	Ukse tähis	<b>SU-16</b>
Inventeerija		Kuupäev	28.08- 31.08.2014

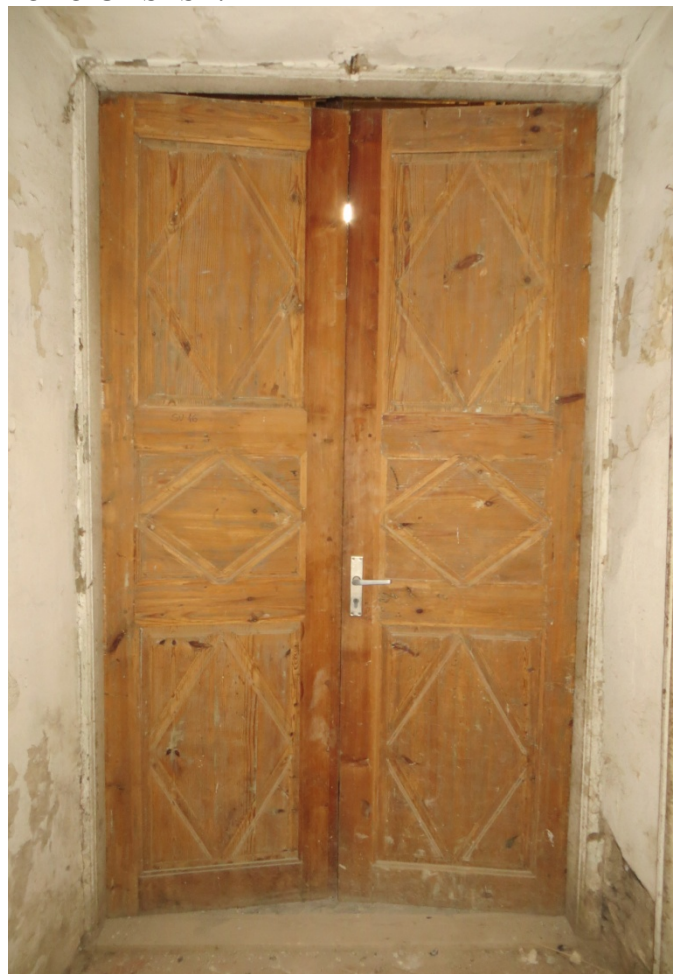
### FOTO UKSEST:

Ukse tüüp	U-	Ligikaudne dateering	
Seisundi hinnang*, kahjustuste lühikirjeldus		<b>20. sajand (koopia)</b>	
<b>4</b>

<b>Hinged</b>	
Tüüp	Kogus
pirnike	4
<b>Käepide</b>	
Tüüp	
nõukogudeaegne	
<b>Lukusilt</b>	
Tüüp	Kogus
nõukogudeaegne	
<b>Käepideme rosett</b>	
Tüüp	Kogus
nõukogudeaegne	
<b>Luku rosett</b>	
Tüüp	Kogus
nõukogudeaegne	
<b>Märkused</b>

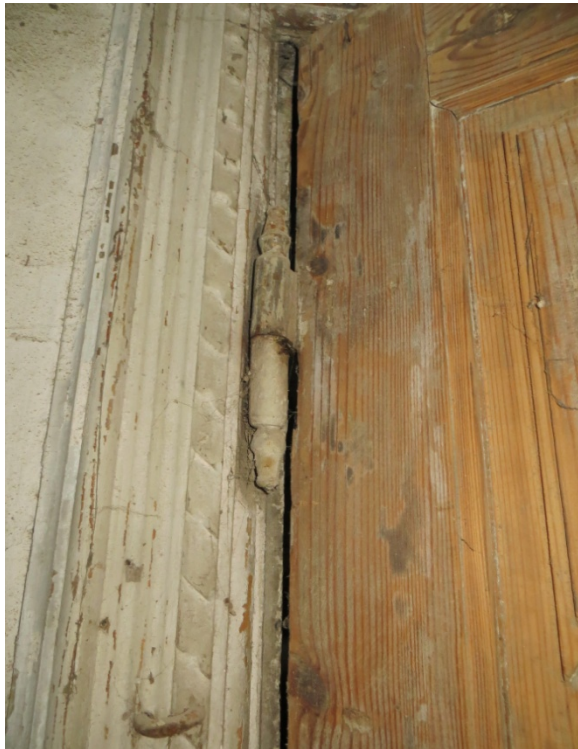
Detail 1.

PIIRLAUAD:  
**profileeritud**
