SISEUSTE INVENTEERIMINE INVENTEERIMISANKEET

Objekt	Kolga mõisa peahoone Kolga, Harjumaa	Ukse tähis	SU- 32
Inventeerija Frolova	Kristiina	Kuupäev	28.08- 31.08.2014

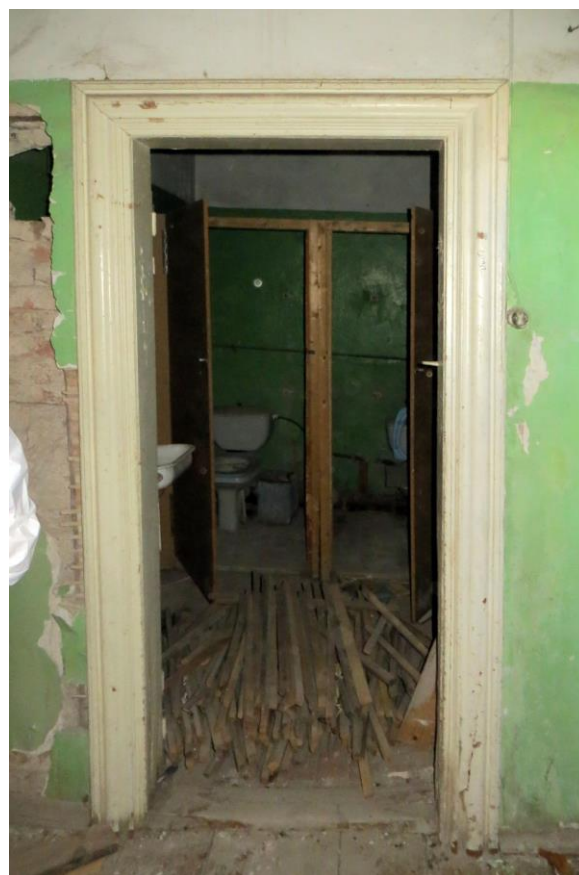
FOTO UKSEST:

Hinged	
Tüüp	Kogus
-	-
Käepide	
Tüüp	
-	-
Lukusilt	
Tüüp	Kogus
-	-
Käepideme rosett	
Tüüp	Kogus
-	-
Luku rosett	
Tüüp	Kogus
-	-
Märkused	
Ukseleht puudu, vana leng ja hingetapid. Tüüpi ei saa määrata (erinev)

PIIRLAUAD: profileeritud
