SISEUSTE INVENTEERIMINE INVENTEERIMISANKEET

Objekt	Kolga mõisa peahoone Kolga, Harjumaa	Ukse tähis	SU- 40
Inventeerija		Kuupäev	28.08- 31.08.2014

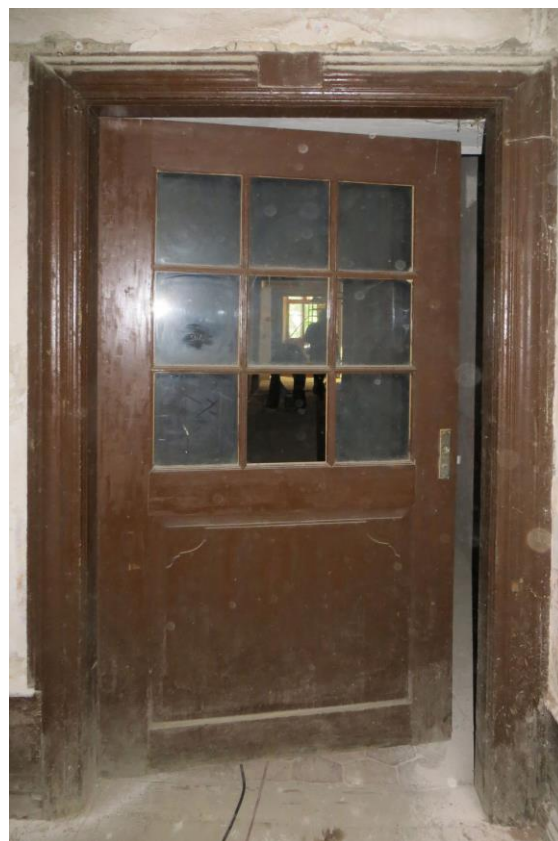
FOTO UKSEST:

Ukse tüüp	U-	Ligikaudne dateering	
Seisundi hinnang*, kahjustuste lühikirjeldus		19.sajand	
3

Hinged	
Tüüp	Kogus
nupuke	2
Käepide	
Tüüp	
-	-
Lukusilt	
Tüüp	Kogus
-	-
Käepideme rosett	
Tüüp	Kogus
-	-
Luku rosett	
Tüüp	Kogus
-	-
Märkused	
Klaasitud. Plommitud. 2 raampuud vahetatud.

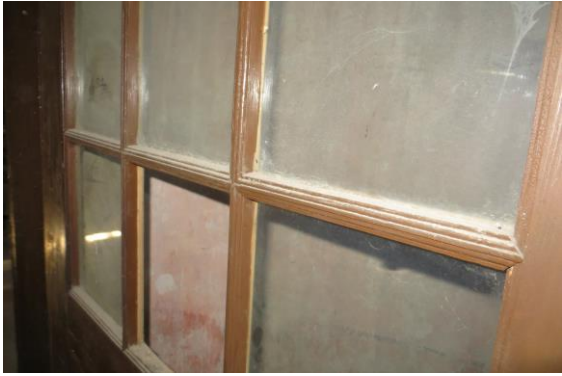
PIIRLAUAD:
profileeritud
