# SISEUSTE INVENTEERIMINE

## INVENTEERIMISANKEET

Objekt	Kolga mõisa peahoone Kolga, Harjumaa	Ukse tähis	<b>SU- 46</b>
Inventeerija		Kuupäev	28.08- 31.08.2014

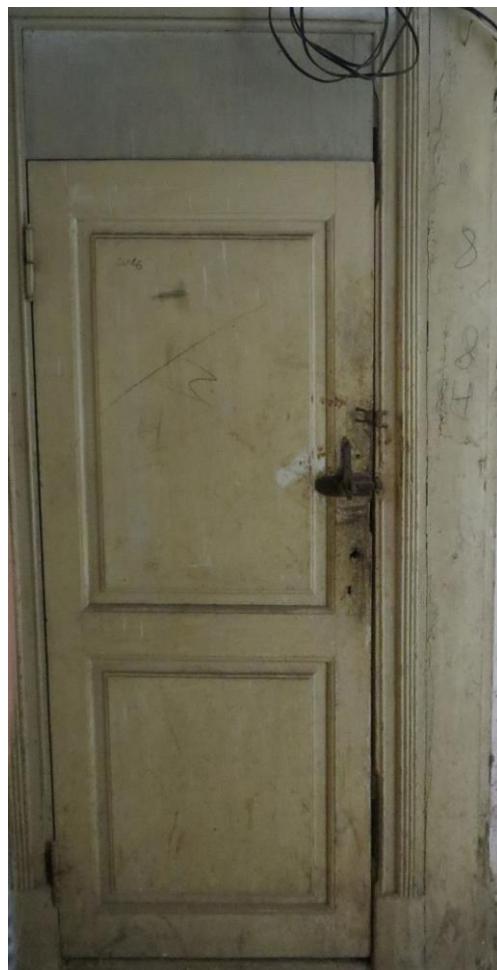
### FOTO UKSEST:

Ukse tüüp	U-	Ligikaudne dateering	
Seisundi hinnang*, kahjustuste lühikirjeldus		19.sajand

<b>Hinged</b>	
Tüüp	Kogus
messagingnupuke	-
<b>Käepide</b>	
Tüüp	
-	-
<b>Lukusilt</b>	
Tüüp	Kogus
-	-
<b>Käepideme rosett</b>	
Tüüp	Kogus
-	-
<b>Luku rosett</b>	
Tüüp	Kogus
-	-
<b>Märkused</b>	
Panipaiga uks, vana sepiskinnitus. Olemasolev ukseleht ei pärine algsest sellest avast.

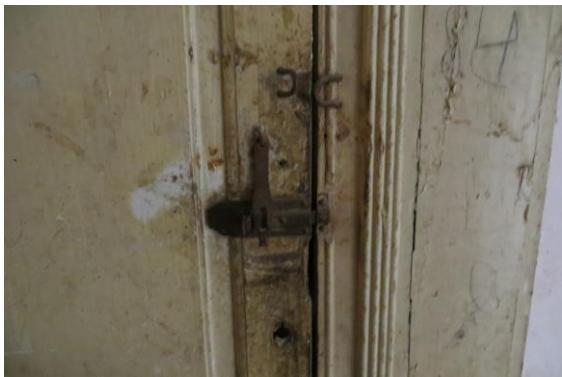
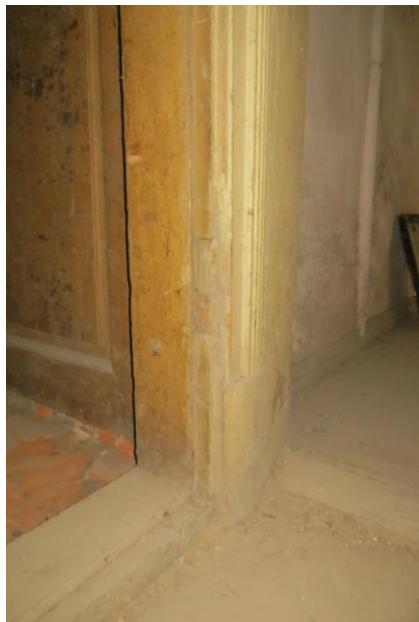
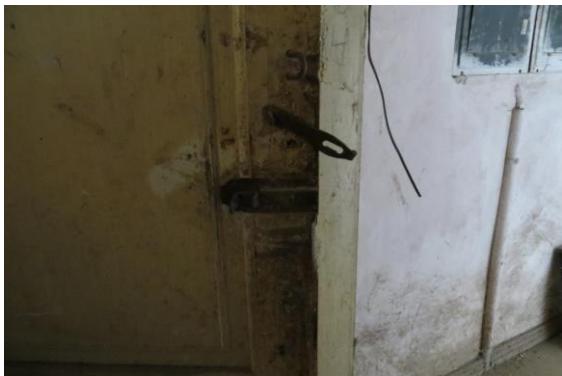
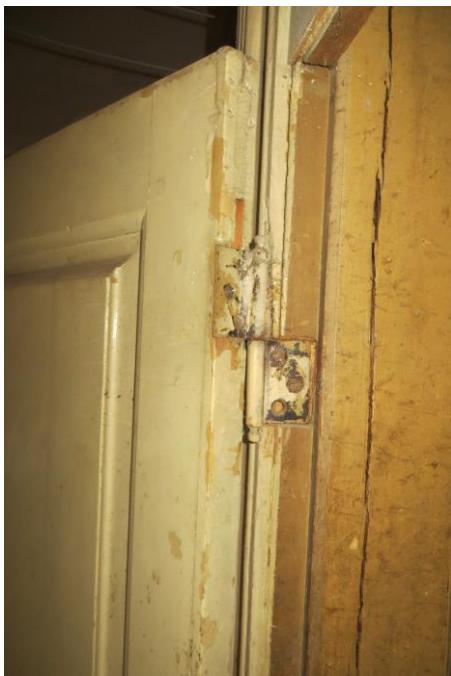
PIIRLAUAD: profileeritud
