EESTI KUNSTIAKADEEMIA
Kunstikultuuri teaduskond
Muinsuskaitse ja restaureerimise osakond

Antonius von der Buschi epitaafi konserveerimine

BAKALAUREUSETÖÖ

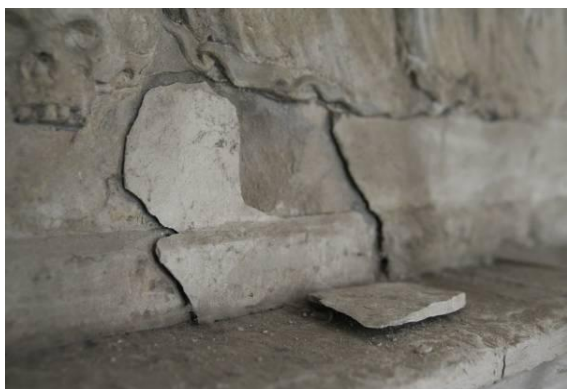
Epitaaf oli kogu ulatuses kaetud väga paksu deposiitse tolmukihiga ning leidus kaks lahtist kivitükki (ill 5).

5. Lahtised kivitükid epitaafi karniisil.
20. XI 2011

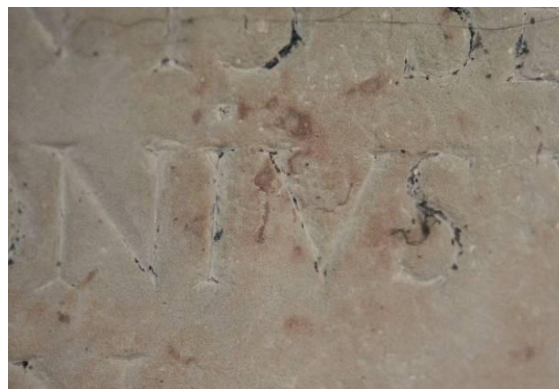
Epitaafi alumises osas asuv kadunukeste nimedega tekstihvel on ulatuslikult diskoloreerunud ning omandanud kergelt punaka varjundi (ill 6). Geoloog Helle Perens kinnitas vaatluse tulemusel, et tegu on kivi põlemiskahjustusega⁷⁰. Põlenud osas esineb palju materjali kadusid ning kohati on tekstihvel kaotanud oma reljeefsuse. Kirjatahvi alumises osas asunud ja veel vanadel fotodel nähtav⁷¹ lamav Adam pealuu ja liivakellaga on tänaseks päevaks täielikult hävinud.

6. Punased põlemiskahjustused kivi pinnal.
20. XI 2011

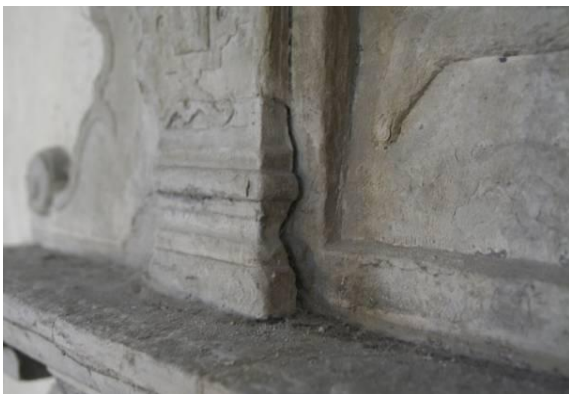
7. Varasemal restaureerimisel mõrdiga reintegreeritud tükk, 13. XI 2011.

Epitaafi keskel asuval risti löömise stseenil on näha kaks varasemalt tsemendiga täidetud laguuni, mis tänapäevaks on tugevalt diskoloreerunud (ill 9). Kahes kohas esineb mõrdiga tagasi paigaldatud tükke, mis tõttu tagasi pandud tükid asetsevad veidi kõrgemal ülejäänud pinnast ning kohati on mört hakanud täidetes lagunema (ill 7).

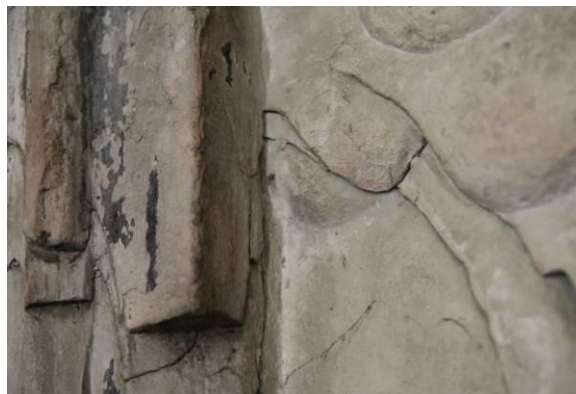
Üle epitaafi jooksevad sügavad praod, millest suurim ulatub üle epitaafi keskse stseeni. Samuti esineb hulgaliselt väiksemaid pragusid (ill 8; ill 10). Lähemal vaatlusel ilmnes, et kivi pealmised kihid on kohati hakanud irduma, mistõttu ähvardab epitaafi suure osa oma reljeefuse kaotamine. Kohati esineb üsna suuri materjalikadusid, suurimad neist näiteks keskse stseeni all oleval karniisil ja karniisile toetuvate pilastrite a laosas.

8. Pragude võrgustik kivipinnal, 13. XI 2011.

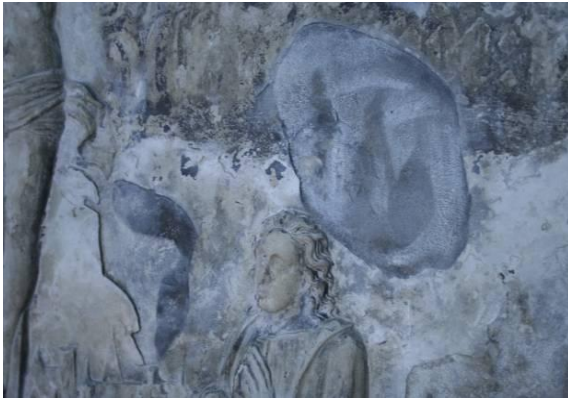
9. Diskoloreerunud varasemad restaureeringud, 13. XI 2011.

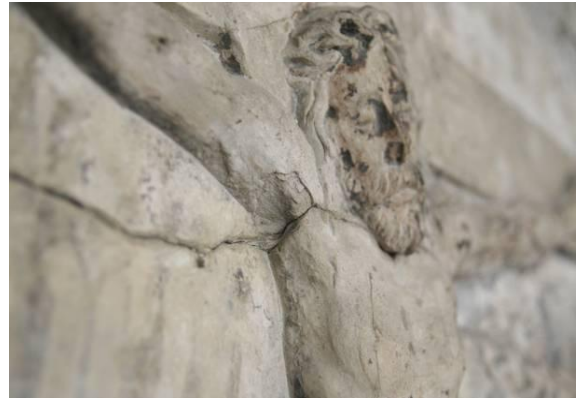
10. Üle epitaafi keskel asuva stseeni jooksev pragu. 13. XI 2011.

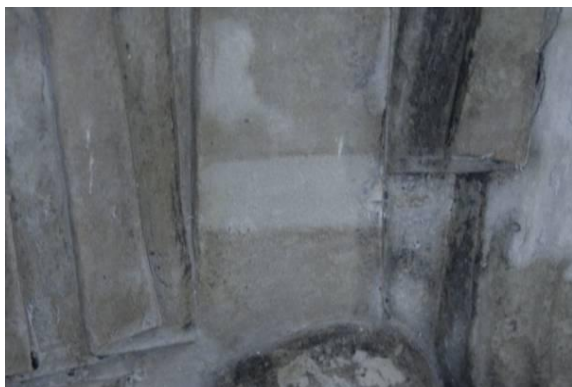
11. Märgpuhastuse proov atsetooniga, 07. III 2012.

Puhastamist alustades lähtuti kivi seisundist. Antud olukorras peeti vajalikuks kivi enne konsolideerimist puhastada, et mitte viia mustust selle käigus veel sügavamale kivi pinda. Kuna kivi paikneb üsna ligipääsmatus kohas, oli kivi kaetud väga paksu tolmukihiga, seega oli kuivpuhastus lausa hädavajalik, et eemaldada deponentsne tolmukiht. Kuivpuhastusel kasutati pehmeid pintsleid ja tolmuimejat, et eemaldada suurem osa tolmust ja epitaafide langenud krohvipurust. Hiljem puhastati kivipind õrnalt üle kasutades wishabi käsna.

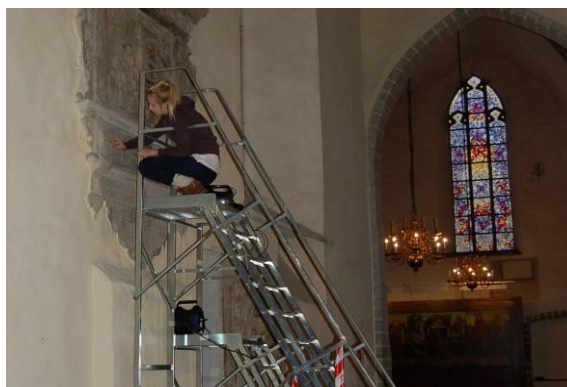
12. Epitaafi märgpuhastamine, 14. III 2012.

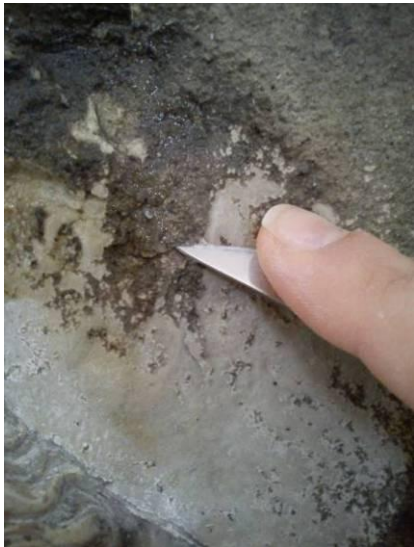
13. Sekundaarsete kadudeparandusete tsementkrohvi eemaldamine skalpelliga, 28. III 2012.

ill 14). Peale epitaafi puhastamist ja tsementmördi eemaldamist muutus epitaafi üldilme tunduvalt ühtlasemaks ning kompositsioonilt ja vormilt paremini loetavaks.

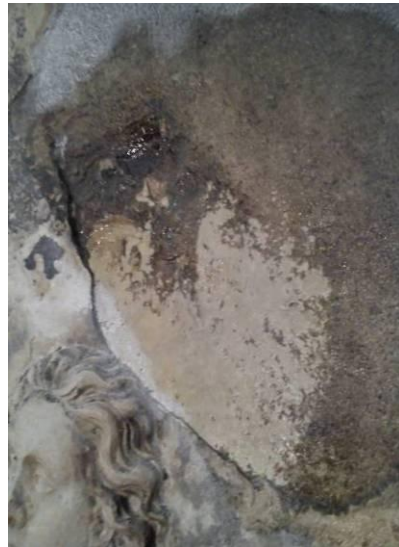
14. Eemaldatud tsementkrohvi alt ilmus välja hele kivipind, mis vajas toneerimist, 28. III 2012.

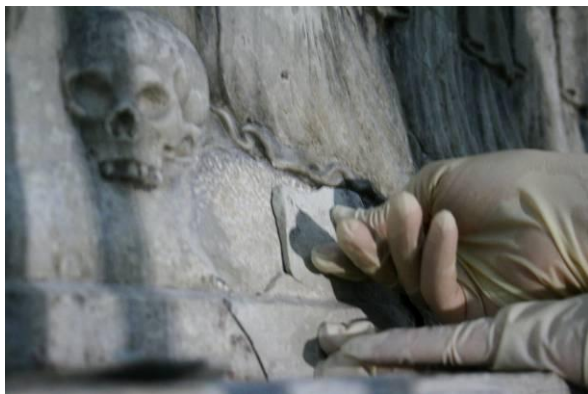
15. Kadude reintegreerimine, 27. IV 2012.

Epitaafi välimuse terviklikkuse saavutamiseks otsustati tagasi liimida eemaldunud kivi fragmendid. Varasemal restaureerimisel olid fragmendid tagasi kinnitatud tsementkrohvi kasutades. Kasutatud tsementkrohv on üsna jäme, mistõttu seisavad reintegreeritud fragmendid epitaafi pinnast kõrgemal (vt. ill 7). Seda arvestades valiti see kord reintegreerimisel kasutamiseks liimaine, mis oleks vastupidav ja samas ei põhjustaks eelpool mainitud muutusi pinnakõrgustes. Kõiki võimalusi arvestades langes valik kahekomponentse epoksüliimi Araldite Rapid kasuks, mille headeks omadusteks on selle läbipaistvus ja kiire tahenemine, mis teeb kadude reintegreerimise kergemalt teostatavaks (ill 15; ill 16)

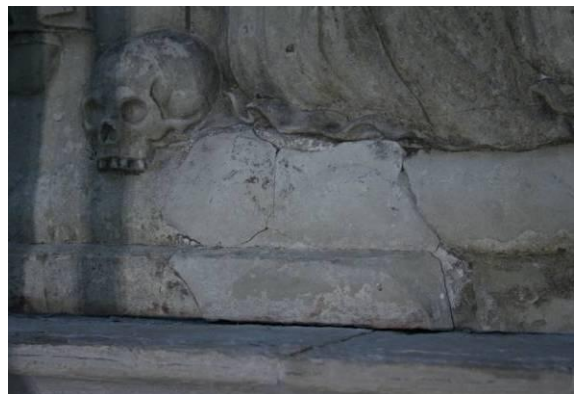
16. Reintegreeritud kadu, 27. IV 2012.

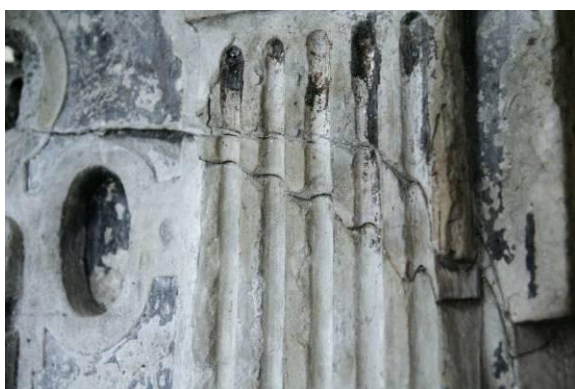
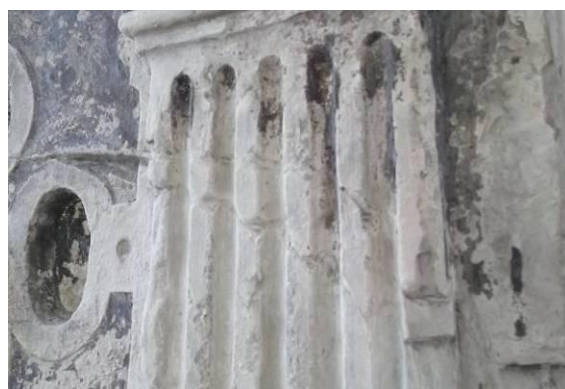
17. Detail epitaafilt enne (vasakul) ja pärast (paremal) pragude plastilist retušsi, 06. IV 2012.

Peale konsolideerimist oli oluline mustuse edasise pragudesse kogunemise vältimiseks teostada lokaalne plastiline retušeerimine (ill 17). Saavutamaks võimalikult substraadile sarnaseid omadusi valiti retušiks kasutatava täidise täiteaineks pulbristatud epitaafi originaalmaterjal ehk Orgita dolomiit. Kuna epitaafi pind on patineerunud, ei ole sellel enam sama tooni, mis värskel Orgita dolomiidil. Seetõttu tuli dolomiidi pulbrile sobiva tooni saavutamiseks juurde lisada erinevaid maapigmente ning katsetada erinevate pigmendi vahekordadega. Saadud pulbrit segati Paraloid B-72 10% lahusega, mis teeb võimalikuks täiteaine eemaldamise atsetooniga ja etanooliga, kui selleks peaks vajadus tekkima. Kõne all oleva seguga täideti ära kõik suuremad ja väiksemad praod, mis ajapikku võivad mustust endasse kogudes muutuda ohtlikuks. Samuti täideti ära eelnevalt konsolideeritud kivipinna irduvad kihid.

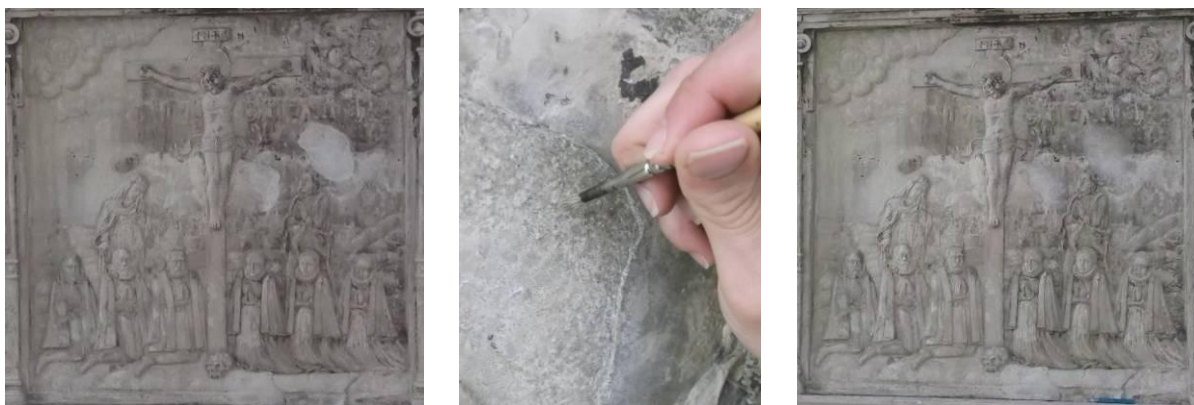
18. Epitaafi lokaalne toneerimine. Detail epitaafilt enne(vasakul) ja pärast (vasakul) toneerimist, 21. V 2012.

Viimaseks etapiks epitaafi konserveerimisel oli lokaalne toneerimine (ill 18). Toneeringud teostati epitaafi kesksel stseenil asuval vanade restaureeringute eemaldamisel tekkinud laguunidel (vt. ill 14), et muuta kaod vähem silmatorkavamaks ja seeläbi parandada epitaafi kompositsiooni loetavust. Toneeringuteks kasutati Plextol D 540 5% lahust pigmentidega. Plextol D 540 on valguskindel ja ei muutu vananedes kollakaks, mis teeb sellest hea sideaine toneeringute teostamiseks.

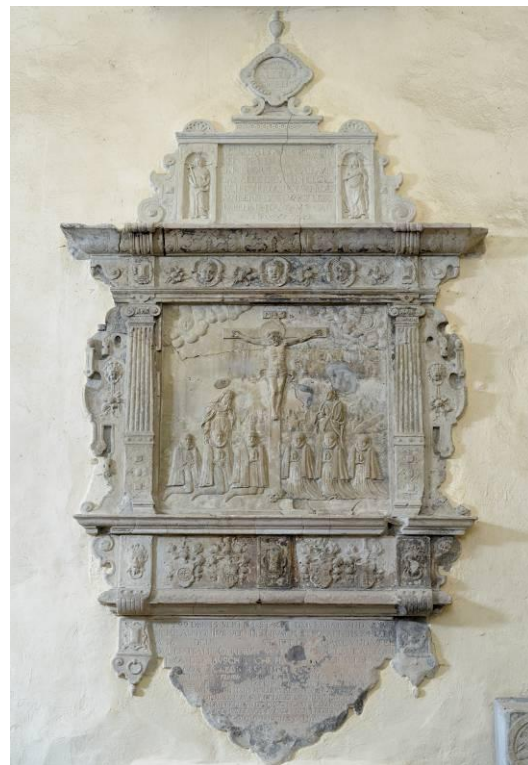
2. Epitaafi seisukord enne 2012. aasta konserveerimistöid, 20. X 2011.

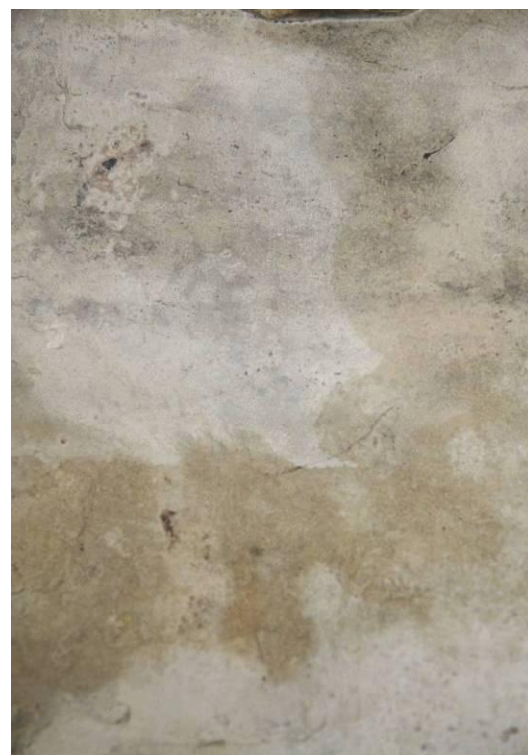
4. Laiguline kivipind võib olla põhjustatud kivis olevast niiskusest, 20. X 2011.

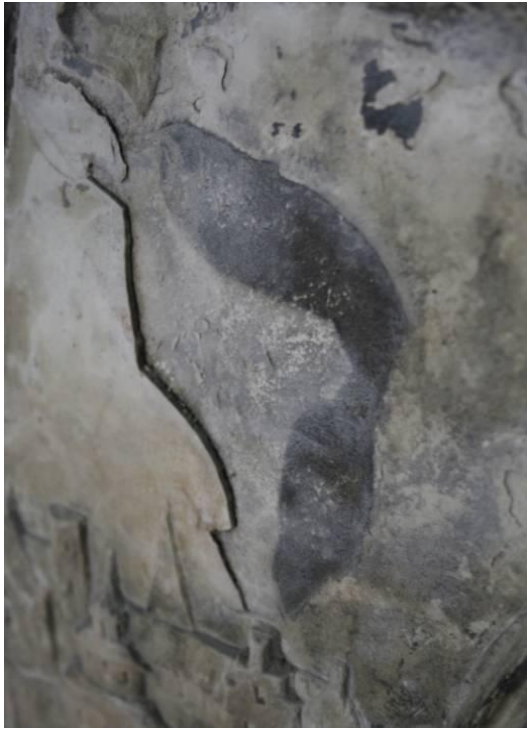
5. Diskoloreerunud sekundaarne parandus epitaafil, 20. X 2012.

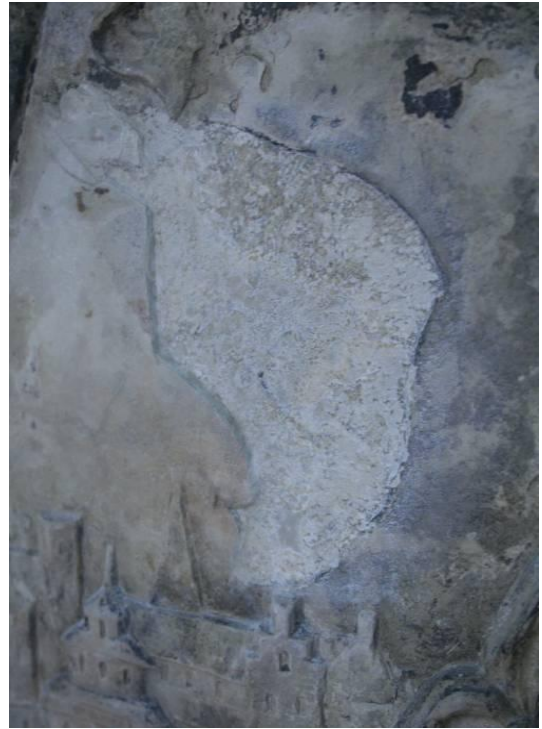
6. Puhastatud ja plastiliselt parandatud kadu, 03. V 2012.

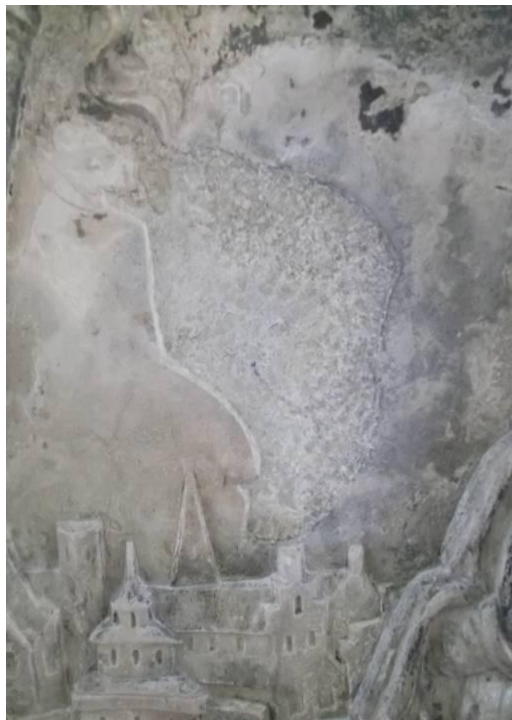
7. Toneeritud ja plastiliselt parandatud kadu kivi pinnal, 20. V 2012.

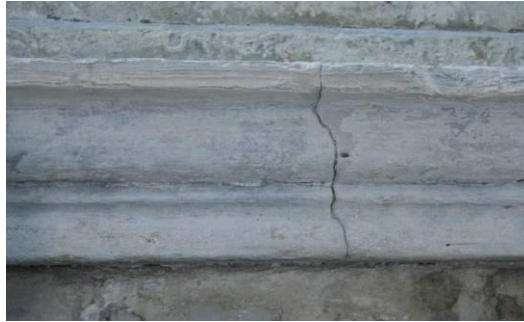
8. Pragu epitaafi karniisis, 03. III 2012.

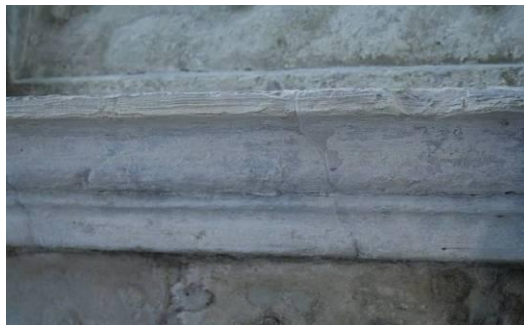
9. Plastilise retušeerimisega parandatud pragu, 20. IV 2012.

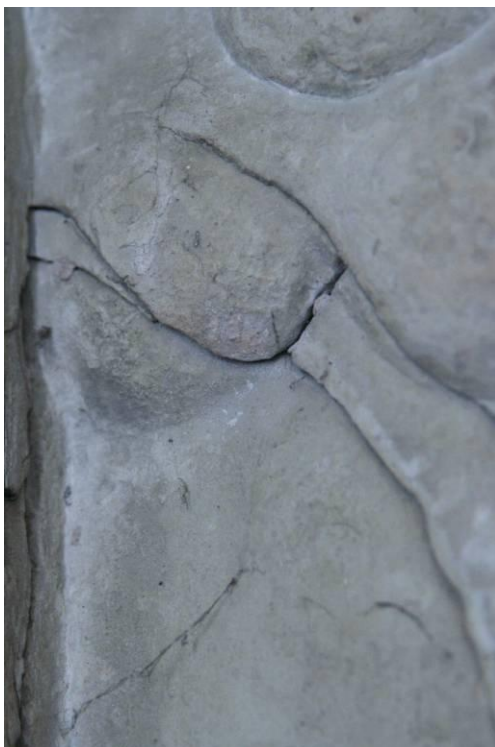
10. Pragude võrgustik epitaafil, 03. III 2012.

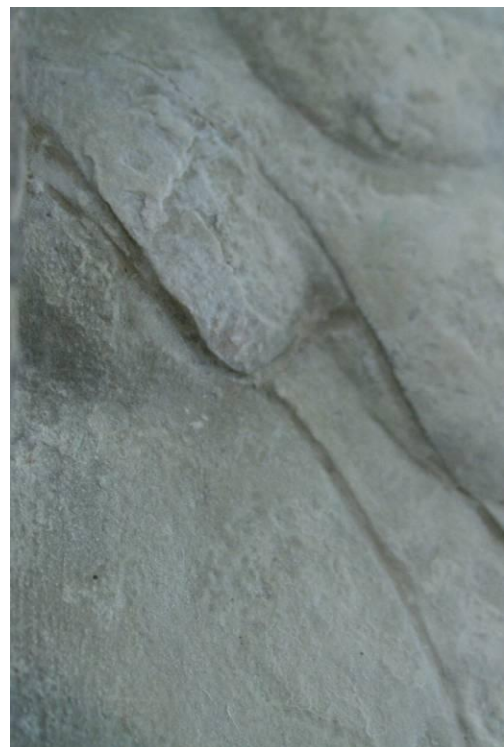
11. Plastilise retušeeringuga parandatud praod, 20. IV 2012.
