TALUMAJA AJALUGU JA RENOVEERIMINE

Pärna, Rava küla, Järva vald, Järva maakond

Arhitektuuri konserveerimise ja restaureerimise täiendkoolituskursuse lõputöö

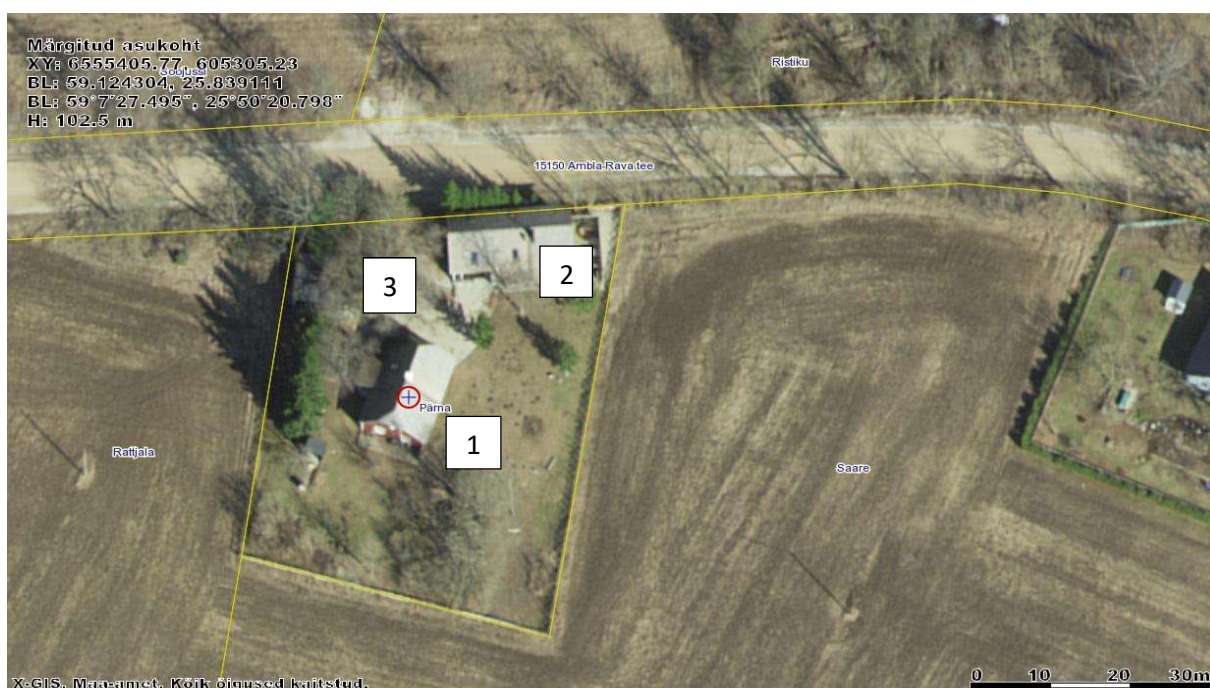
Asendiplaan aastal 2019

1. Elumaja
2. Loomalaut-küün (nüüdne majandushoone-saun)
3. Kuur

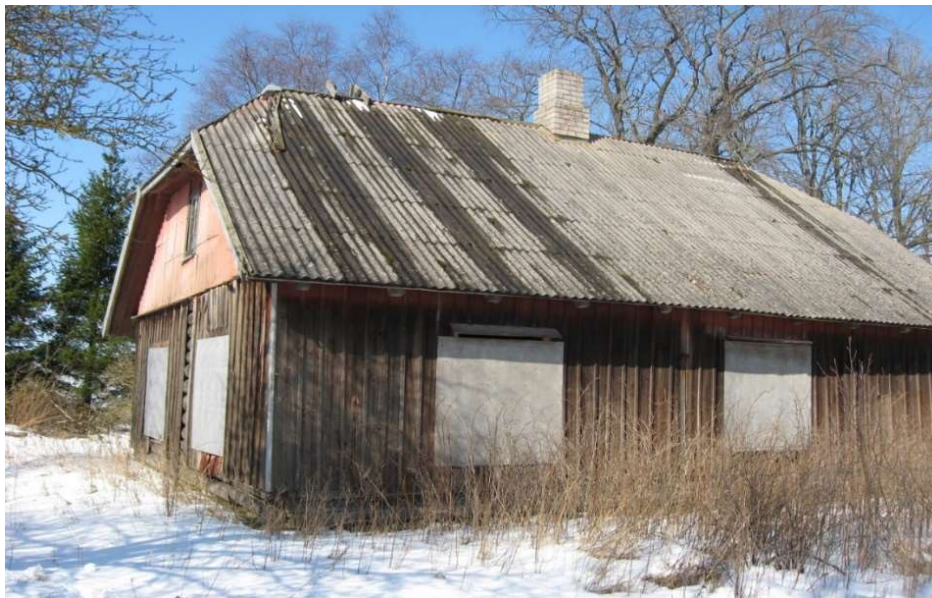
Foto nr 1. Eluhoone aastal 2009 märts, vaade kagust

Hoonete seisukord aastal 2009 oli halb (vt foto nr. 1, 2, 3). Alumised palgid toetuvad maakividest laotud vundamendile.

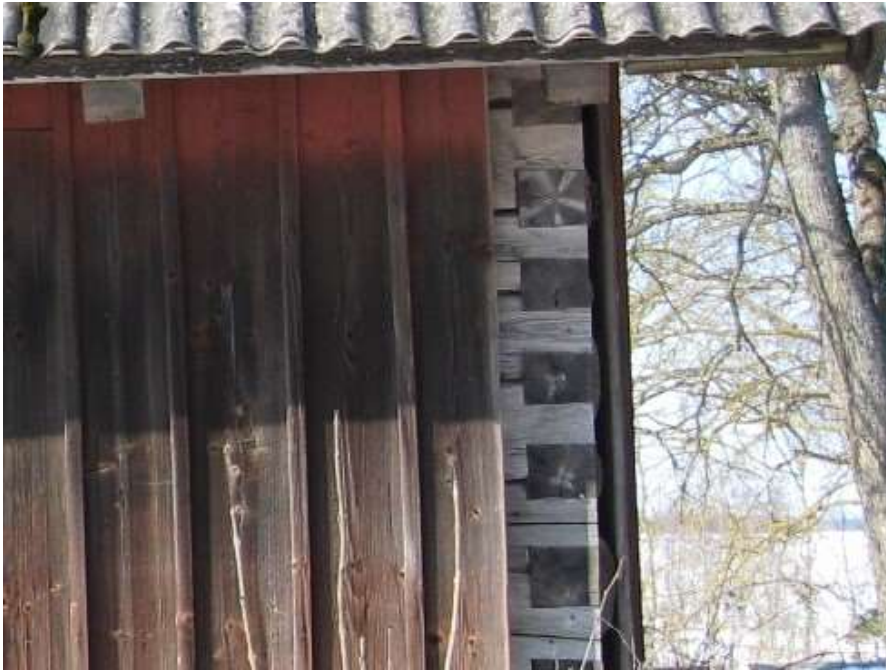
Palgid olid seestpoolt tahatud, palkide diameeter 180 – 250 mm. Nurgad lahendatud kalasabatapina (vt foto nr.4). Palkide seisukord oli üldjoontes hea. Kahjustada olid saanud hoone lõuna- ja edelapoolsed osad, alumised palgiread olid pehkinud ning vajasisid asendust. Maja kirdenurk oli ülejäänud hoonest, seoses robustse kaevetöö tulemusena, veidi rohkem vajunud ning sellega seoses ka köögi välisseina osas palkide vahede vajumid veidi suuremad (vt foto nr.5).

Foto nr 4. maja kirdenurgas kalasabatapp

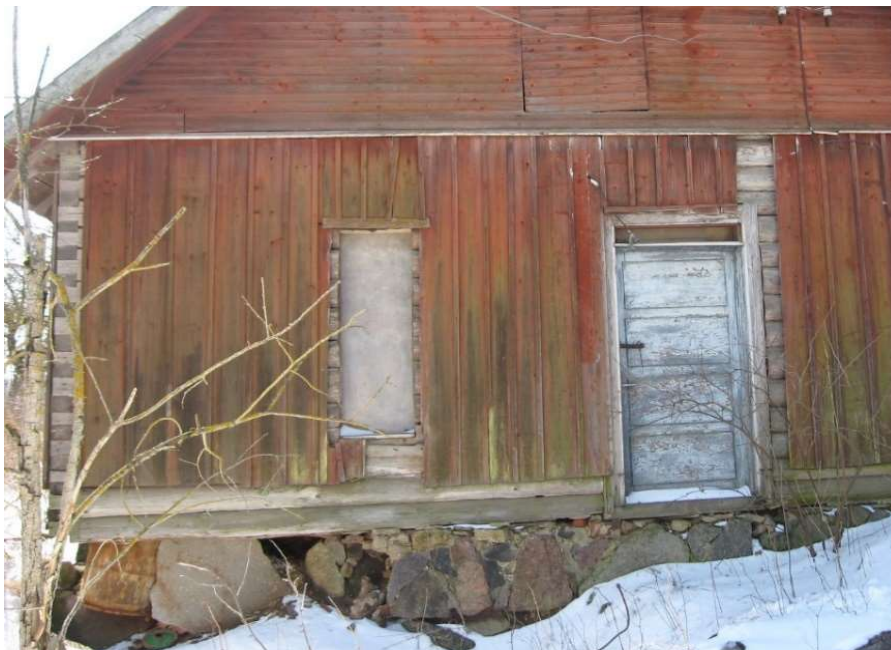
Foto nr 5. maja kirdenurgas vundamendi vajum

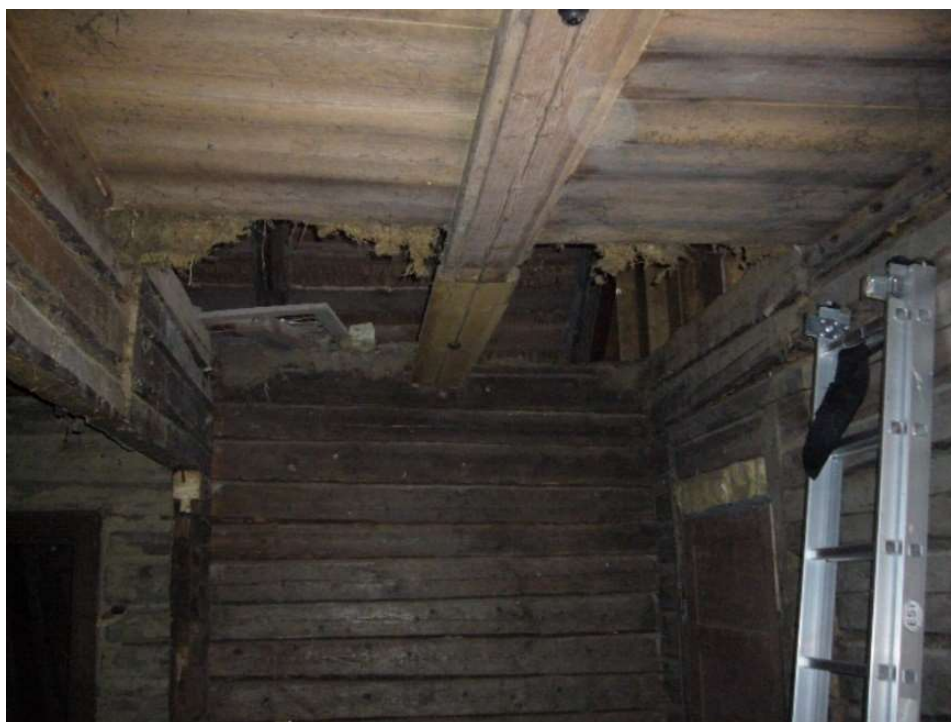
Pööningu ja eluruumide vahelaed olid ülekattes laudlaed, millede peal tihenduseks ning soojustuseks kasutatud sammalt ning tuletõkkeks liiva. Lae viimistlusena kasutati eluruumide lagedes kitsast nõukaaegset hõvellauda. Vahelae olukord oli rahuldav. Esines mõningaid üksikuid läbivajunud kohti, kus enne katuse vahetust oli esinenud väiksemaid läbijookse ning seal olid lauad kahjustunud (vt foto nr.8).

Foto nr 8. Köögi lagi

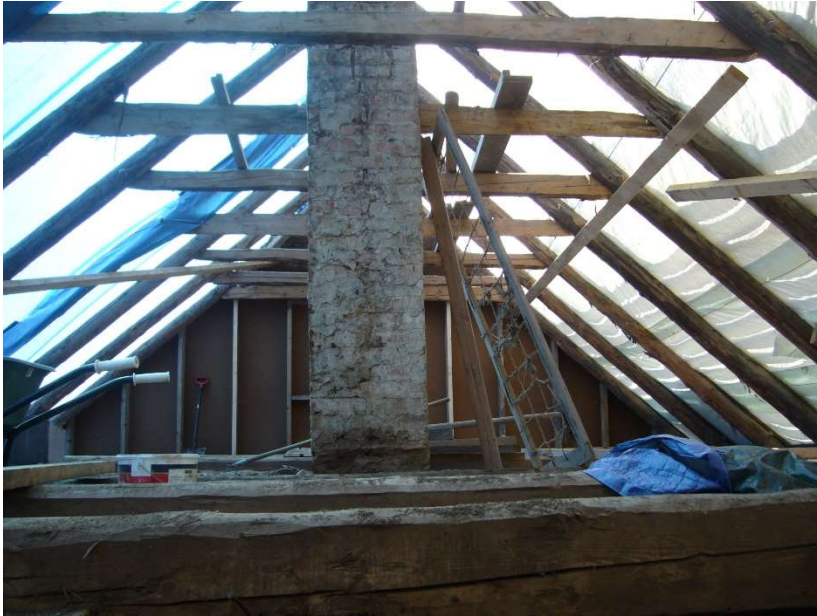
Maja katusekonstruktsioon oli säilinud algupärane. Sarikate samm oli kogu hoone osas 1000 – 1300 mm. Sarikad tahutud ning läbimõõduga 140 – 160 mm (vt foto nr.9).

Laastualused roovlatid olid läbimõõduga 60 – 80 mm ja paigaldatud sammuga 300 – 400 mm. Katuse uuendamise, eterniitplaatidega katmise, käigus olemasolevat katuselaastu demonteeritud ei olnud. Laastukatuse peale oli pikkade naeltega kinnitatud 30x150 mõõdus servamata lauad, millele omakorda paigaldatud eterniitplaadid. Sarikate ja roovi puit olid seetõttu hästi säilinud. Visuaalse vaatluse käigus tuvastati kahjustusi vaid harjalauade läheduses olemasolevatel sarikaotsetel, kuna harja ja räästalauad olid puudulikud.

Foto nr 9. Pööningu konstruktsioon

Elamu katus	Eterniitkate lammutada, samuti eterniidi all olev laastukate ning alusroovitus. Olemasolevad sarikad kontrollida, vajadusel plommida, asendada, rihtida ning paigaldada uued pennid kõrgemale selliselt, et oleks tagatud täiskasvanud inimese käigukõrgus (min 2.2m). Säilitada ajalooline poolkelpkatuse kuju, mis on hästi säilinud. Katusekattematerjaliks soovituslik valida algupärane kuuselaastust katus.
Interjöörid	Elamu palkseinad puhastada savist ja tapeedijääkidest ning seinu eksponeerida maksimaalselt. Kui palgi seisukord seda ei võimalda katta sein ehitusplaadiga ning tapetseerida või krohvida naturaalse materjalidega (näiteks savikrohviga). Laed samuti katta voodrilaua või ehitusplaadiga ning eksponeerida naturaalselt. Kõik siseuksed ning nende lengid ja piirdeliistud puhastada vanadest värvidest. Sisetöödel taaskasutada maksimaalselt kõiki olemasolevaid materjale (vanad voodrilauad, põrandalauad jne.). Olemasolevad põrandalauad demonteerida, puhastada ja taaskasutada viimistledes erinevate õlidega. Puudujäävad lauad asendada samaväärsete, naturaalse täispuitmaterjalidega uutel puitlaagidel alustel. Küttekolded uuendada (pottidest puupliit ning kamin-ahi).

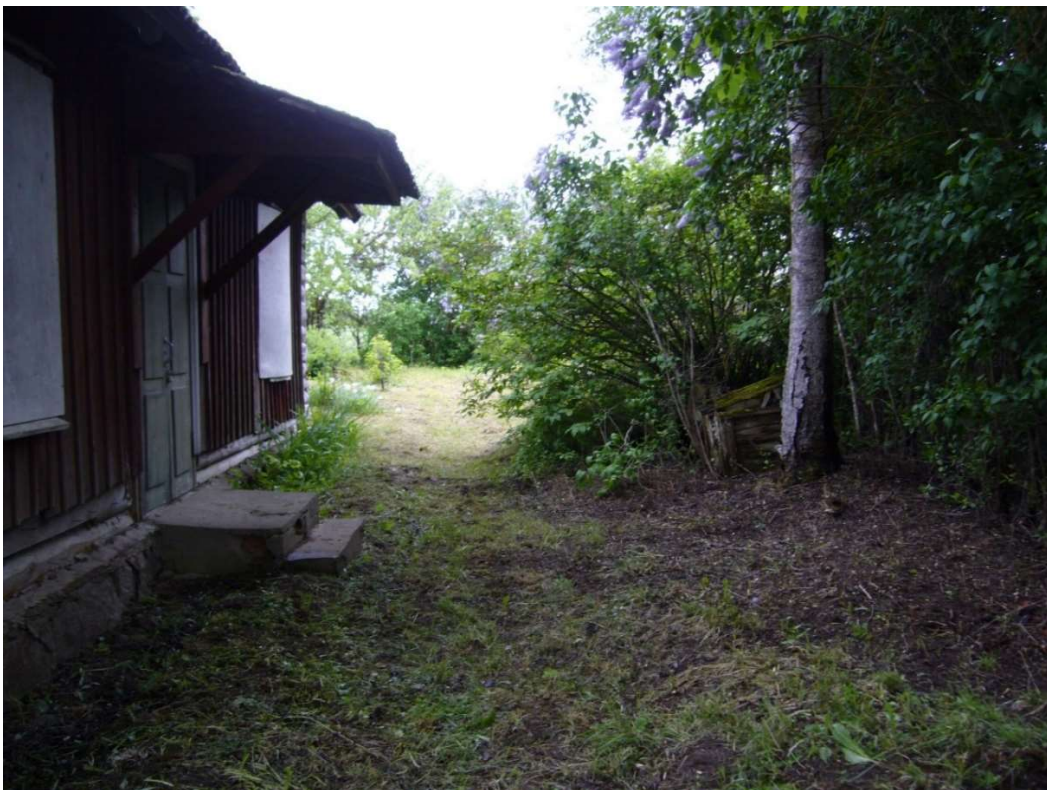
Tahveldatud maja kahepoolne välisüks ja siseüksed (vt foto nr.10, 11) olid säilinud ning rahuldavas seisus.

Foto nr 10. Elamu tahveldusega välisüks

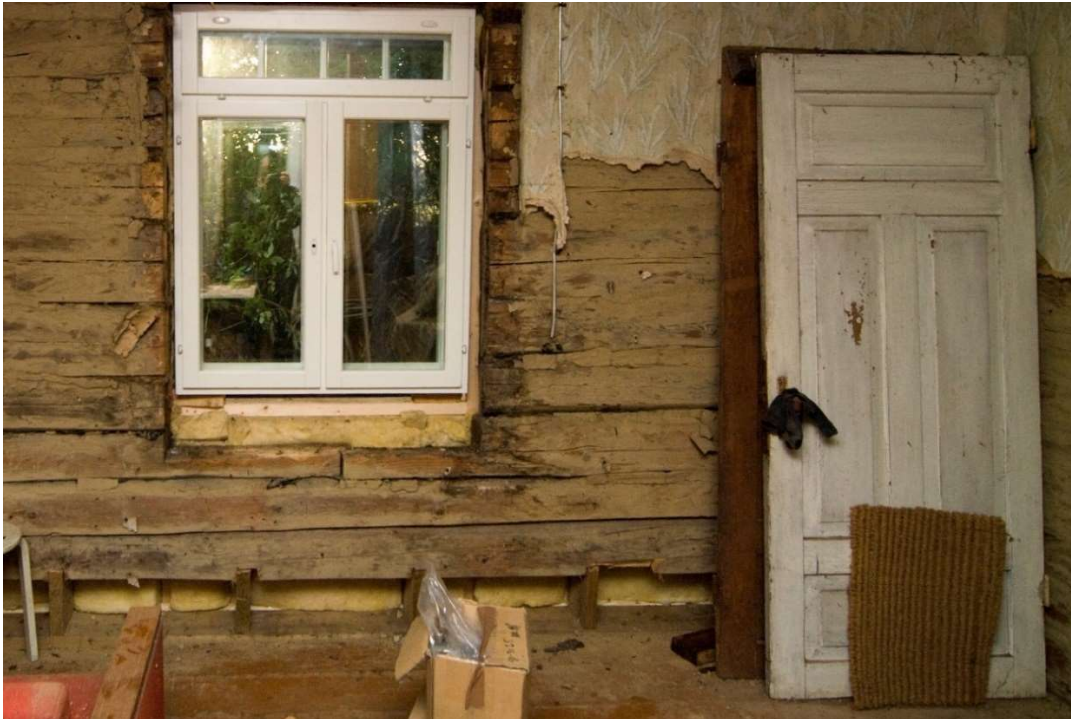
Foto nr 11. Tahveldusega siseuksed paremal

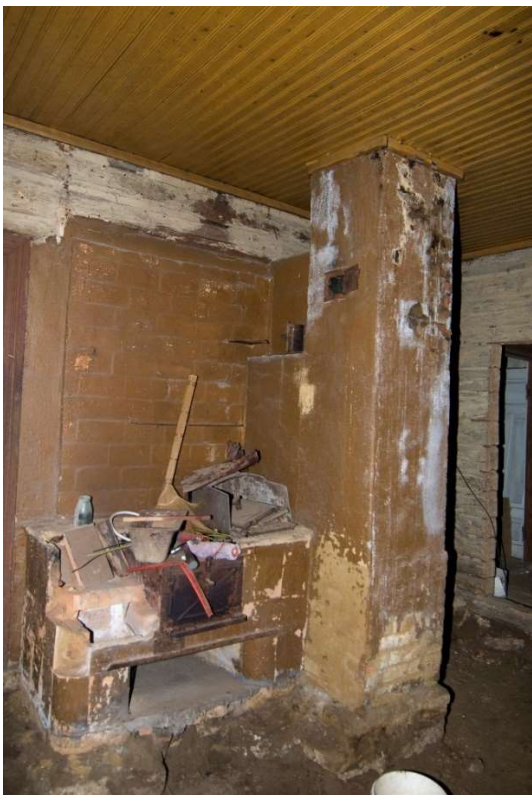
Küttekolded (puupliit ja ahi) olid täies mahus amortiseerunud. Korsten veel rahuldavas seisus ning taastamiskõlbulik (vt foto nr.12)

Foto nr 12. Puupliit köögis ning taastamist vajav korsten

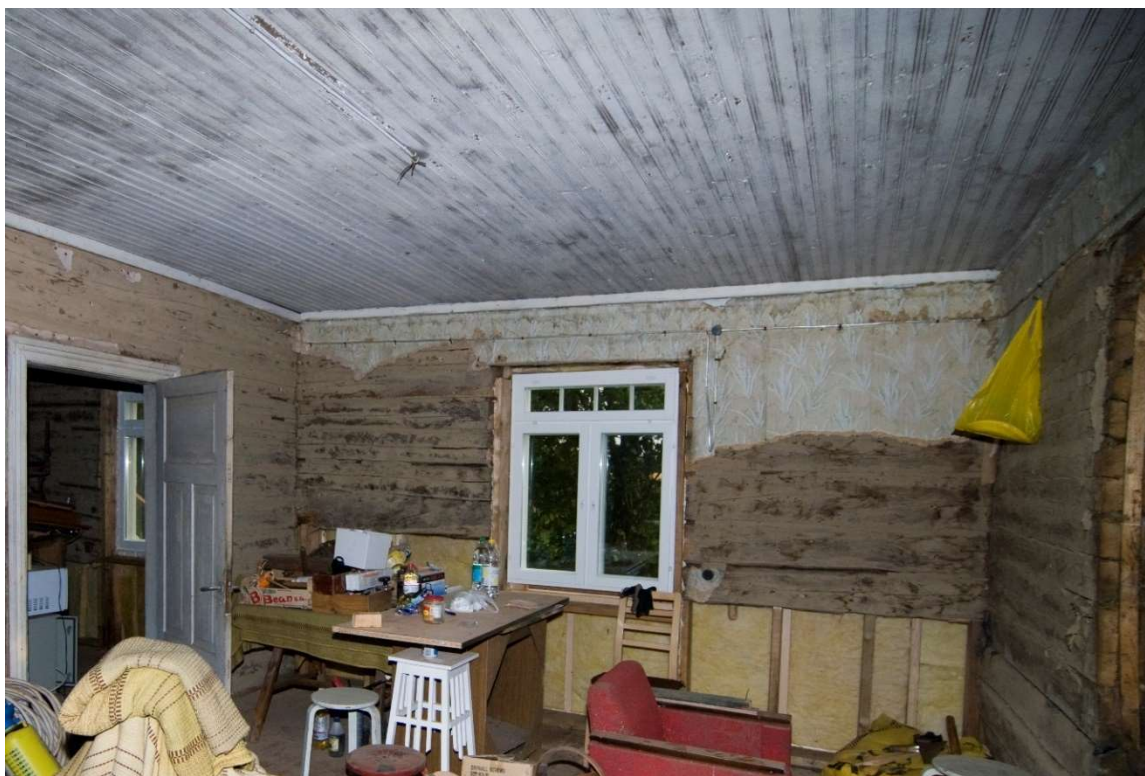
Maja interjöörid võiks ka öelda, et olid täies mahus amortiseerunud. Palkide vahed tihendatud samblaga ning tasandatud savimördiga. Seejärel naelutatud ehituspapp ning tapetseeritud. Vanad tapeedikihid koos aluspapiga olid enne T.Pukk'i omandusse minemist kahjuks 90% ulatuses eemaldatud. Tundub, et oldi soovitud alustada sisetöödega, kuid jäänud pooleli. Puidust hõõvlellauaga kaetud laed olid värvitud eluruumides valgeks ning köögiselutoas "Riia lakiga" pruuniks. Tundub, et interjööris oli remondi ajal vahendite puudumisel kasutatud materjale, mis sel hetkel olid kättesaadavad ja taskukohased. Sellest tulenevalt kasutatud materjalide kvaliteet oli madal ning kuna elu- ja ehitustegevus oli antud hoones pea 20 aastaks seiskunud, siis tänaseks päevaks suures osas amortiseerunud. Hoone interjöörid vajasisid täies mahus uuendamist (vt foto nr.13).

Foto nr 13. Interjäär, mis vajab uuendamist

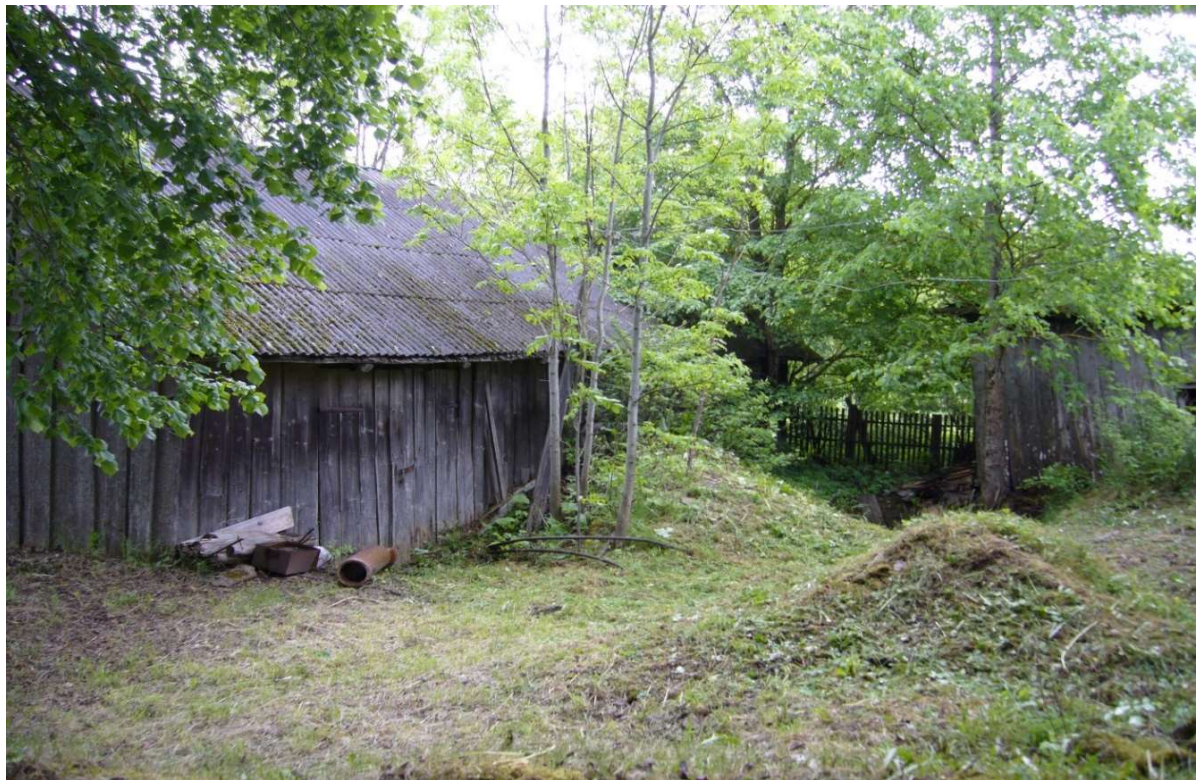
Foto nr 14. Loomalaut-küün aastal 2009 juuni, vaade edelast

Lauda ehitusaeg on 1929 aasta põllumajandusloenduse Talundilehe järgi 1926. Loomalaut-küün oli piklik ühekordne hoone, algupäraselt kahekordse kuuselaastust kattega viilkatus ning rõhtpalkseinad. Hoone 2/3 mahust moodustas rõhtpalkidega sein ehk laudaosa ning 1/3 mahust moodustas puitkarkassist sein, mille otstarbeks oli tööriistakuuri osa. Puitkassist seinakonstruktsioon oli kaetud servamata laudisega (vt foto nr.14). Laudapealset viilualust osa kasutati heinte hoiustamiseks. Aastaks 2003 oli algupärane palksein ning laudaosa kandvad laepalgid suuremalt jaolt hävinud.

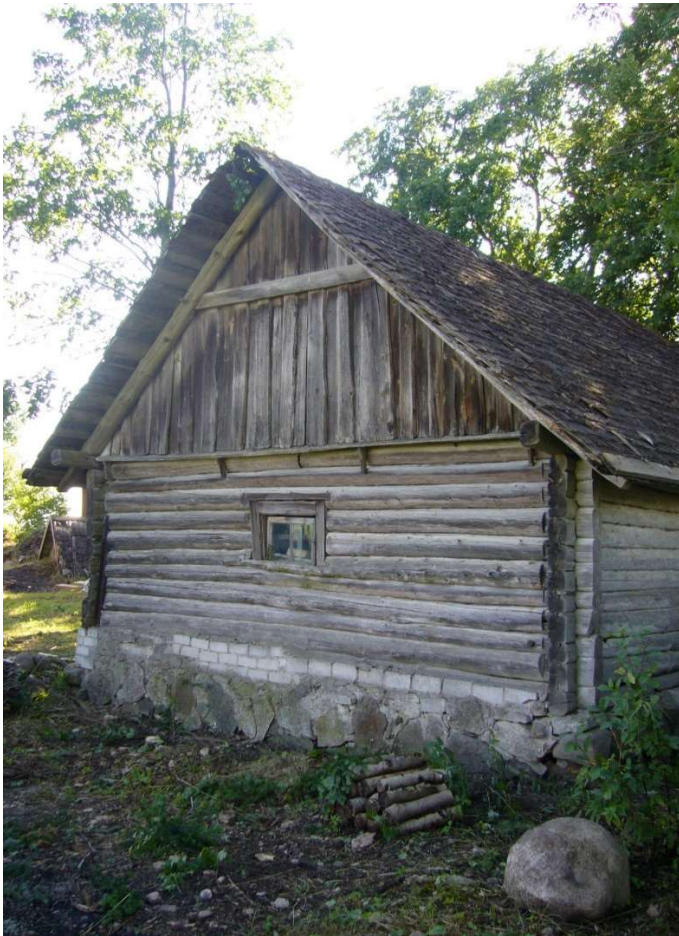
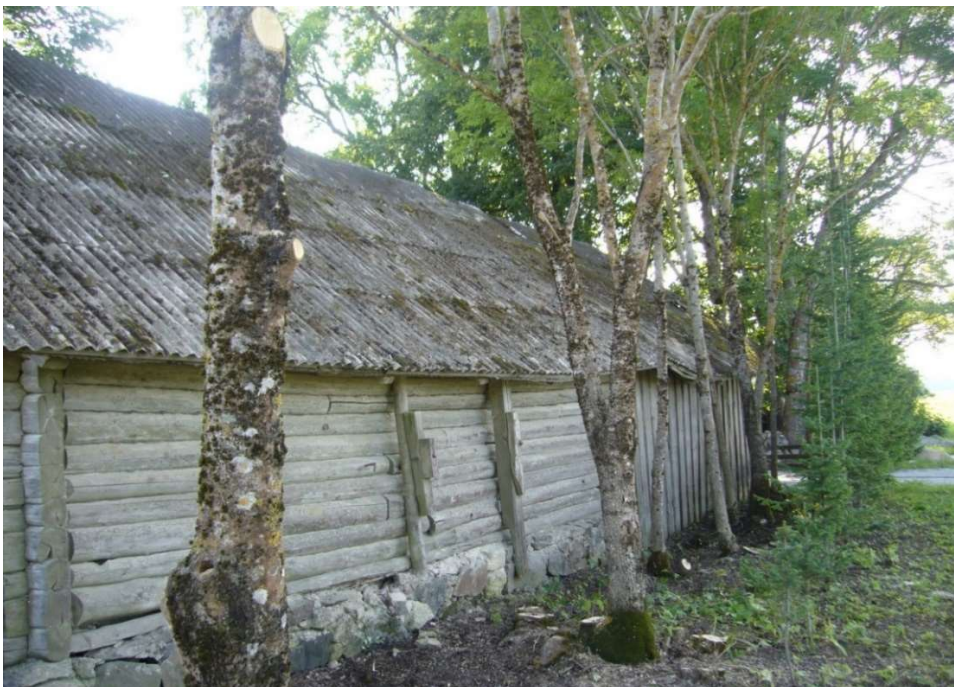
Läbisadude tõttu olid ka kandvad kandetalad suures osas pehkinud. Hoone seisis vaid ajutiste toeprusside najal ja oli äärmisel varisemisohtlik. Fotodelt on ka näha, et lauda vundamendiosa oli aegade jooksul püütud parandada silikaatkividest müüritisega (vt foto nr.15). Kandeseinte väljavajunud palgiosasid oli proovitud aegade jooksul toetada ning terastõmbide abil kokku tõmmata, kuid aastatepikkune tegevusetus olid jätnud kahjuks pöördumatu jälje (vt foto nr.16).

Foto nr 15. Loomalaut-küün aastal 2012 august, vaade kirdest

Foto nr 16. Loomalaut-küün aastal 2012 august, vaade kirdest

Hoone kandekonstruktsioonide seisukord oli äärmiselt vilets ning vajas enamikus osas väljavahetamist. Majanduslikust ja ka sihtotstarbelisuse muutmise soovi seisukohast puudus mõttekus selles mahus renoveerimistöid teostada ning seetõttu hoone 2012 aastal lammutati. Asemele ehitati uus puitkarkassil majandushoone-saun (vt foto 17, 18). Antud kursusetöö raames uusehitustöid detailsemalt ei kajastata.

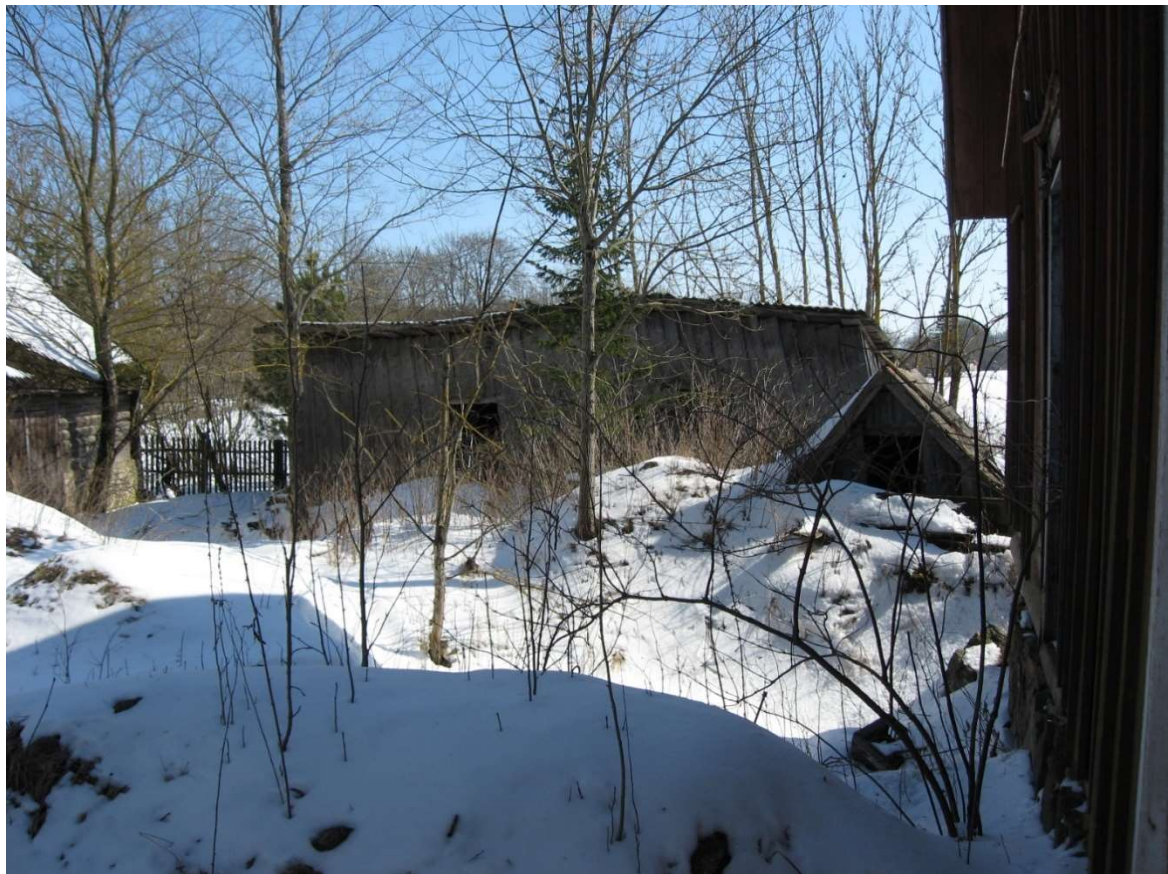
Kuur oli ristkülikukujuline ühekordne hoone, ühekordse kaldega, laudkatuse ning kaetud eterniitahvlitega kergehitis (vt foto nr.19). Kuuri kasutati peamiselt küttepuid ning muu olmekauba hoiustamiseks. Aastaks 2010 oli ehitis suuremalt jaolt hävinud ning varises 2009-2010 talvel lumeraskuse all kokku.

Foto nr 19. Vana kuur aastal 2009 kevad, vaade läänest

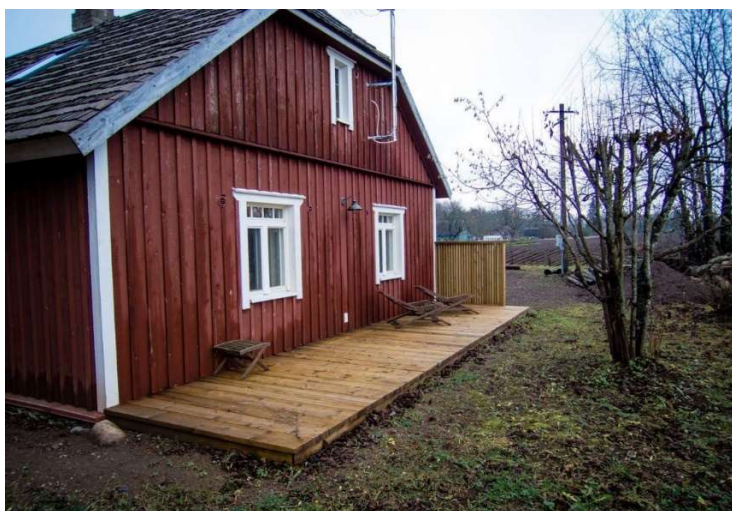
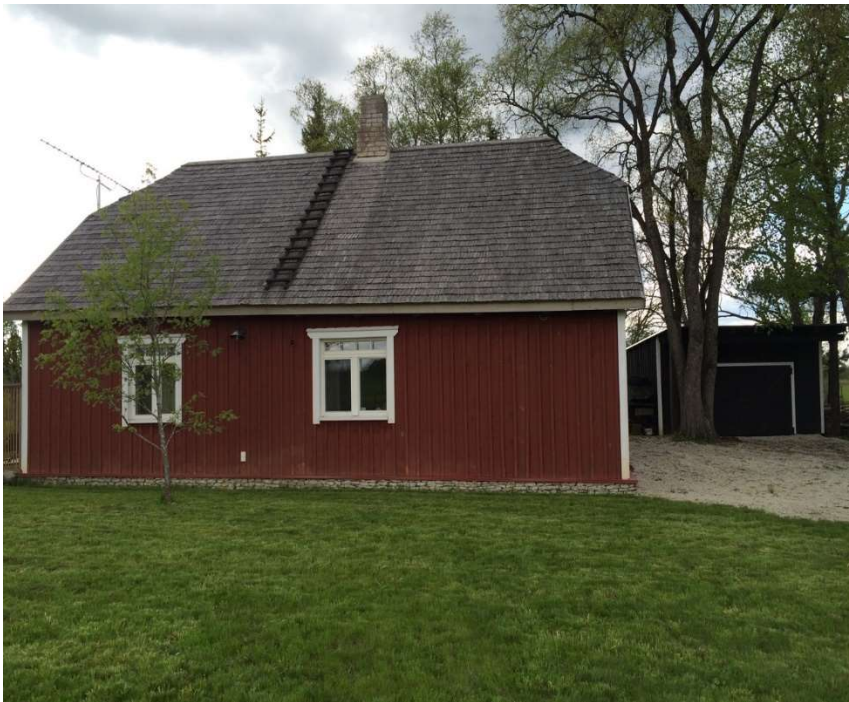
Foto nr 22. Eluhoone aastal 2015 sügis, vaade edelast

Foto nr 23. Eluhoone aastal 2016 suvi, vaade idast

Tänaseks päevaks on hoone täielikult renoveeritud. Maakividest vundament soojustati ning viimistleti õhemate murtud paekiviribadega. Hoone varasemalt lahtikaevatud kirdepoolne vundamendiosa laoti uuesti üles, kasutades olemasolevaid maakive. Paigaldatud on uus kolmekihilne kuuselaastust katus, pehkinud katuse- ja teised kandekonstruktsioonid on taastatud ning osaliselt vahetatud. Välisseinad on täiendavalt soojustatud ning paigaldatud uued voodrilauad (vt foto nr.22,23).

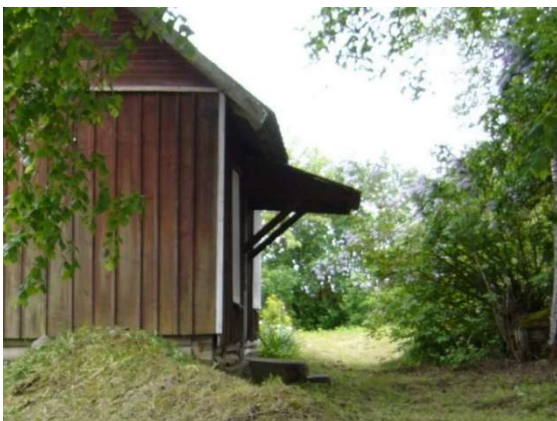
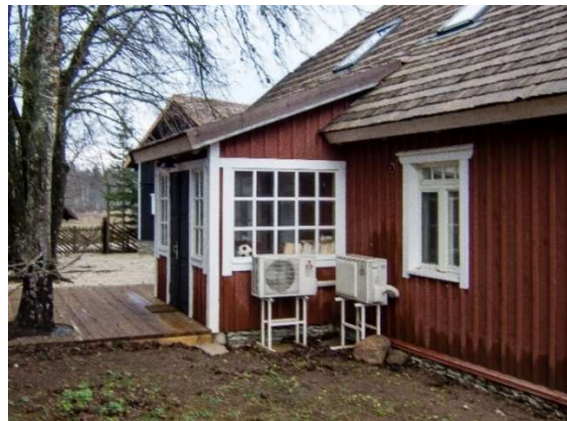
Foto nr. 24. Tuulekoda-sissepääs enne

Foto nr. 25. Tuulekoda-sissepääs pärast

Kõik avatäited on asendatud uuteaga, lisatud läänekülge ka tuulekoja osa (vt foto nr.24, 25, 26).

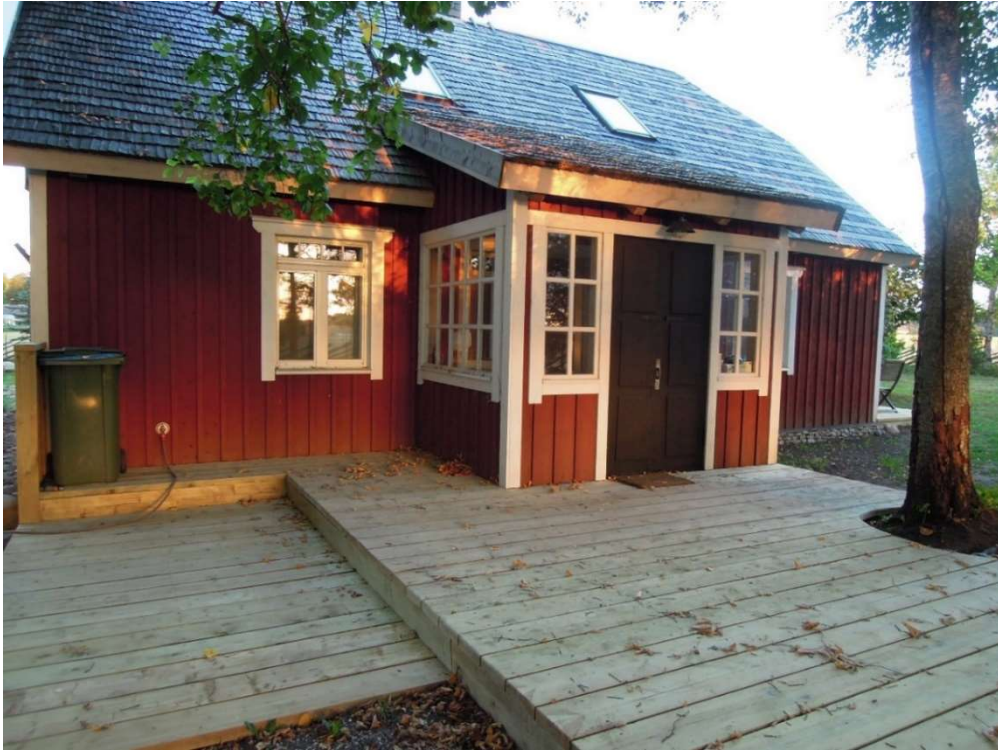
Foto nr 26. Eluhoone aastal 2013 sügis, vaade läänest

Pööningu osas on välja ehitatud eluruumid ning uuendatud tehnosüsteemid ja küttekolded.

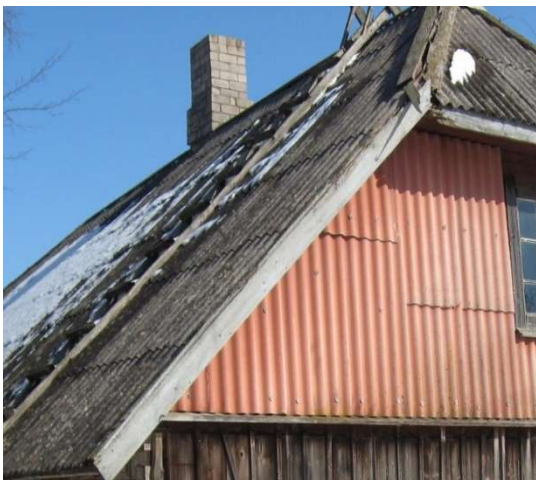
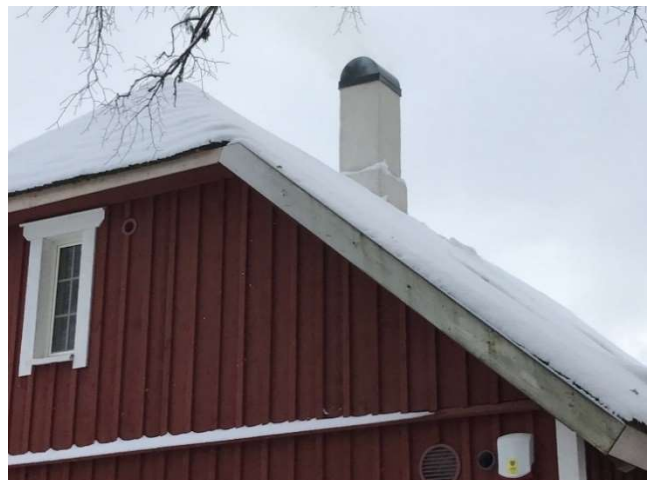
Foto nr. 27. Korsten enne

Foto nr.28. Korsten pärast

Silikaatkivist korstnad on restaureeritud, praod parandatud ja katkised kivid asendatud. Tänapäevased ehitusnormid nõuavad igale küttekoldele oma lõõrikäiku, kuid antud hoones kasutusel ühelõõriline korsten. Päästemati heakskiidu saamiseks laoti olemasoleva hoone korstnapits harja pinnast 1.0m kõrguseks. Lisati ka sädemepüüdja, kuna elamul katusekatteks kuuselaast (vt foto nr.27, 28).

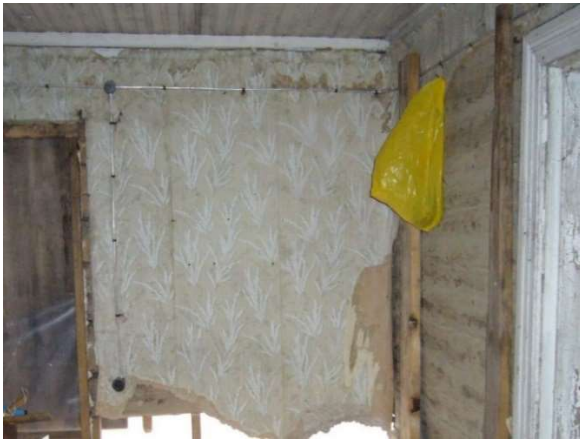
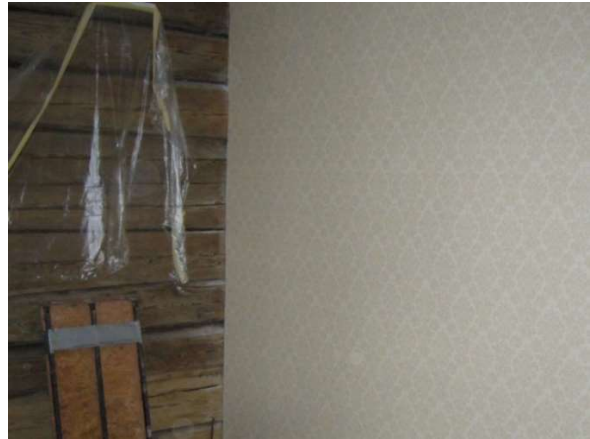
Foto nr.29. Vana tapeet

Foto nr.30. Uus tapeet

Esialgses elutoa siseviimistluses oli kasutatud kitsa paaniga suuremustrilist pabertapeeti, mis mingil ajahetkel praktiliselt täies mahus eemaldati, kuid jäeti uuega asendamata. Tapeetimata seinapinnad ning puitlaudisega kaetud laepinnad olid esialgse lahenduse puhul värvitud õlibaasil värviga. Renoveerimistöde käigus kasutati lagede viimistlusena maksimaalselt vana, aastatega päikesest põletatuna, välisvoodrilauda (köök, esik ja pesuruum), mis puhastati vanast värvist ning töödeldi karnaubavahaga. Plaatlagedel kasutati traditsioonilist lubipahtlit ning seintel, lähtudes vana tapeedi eeskujust, suuremustrilist tapeeti ning erinevaid savikrohve. Puhastatud palgipinnad kaeti karnaubavahaga (vt foto nr.29, 30). Aknalaudade ehitusel kasutati samuti vanade põrandalaudade jääke, mis töödeldi õlivahaga.

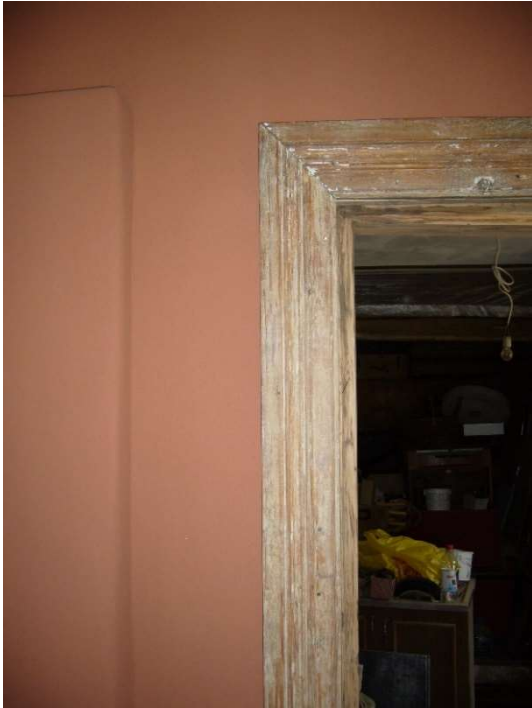
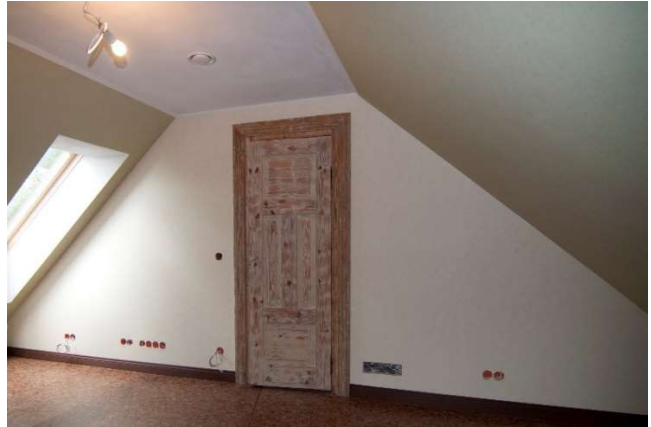
Foto nr.31. Uus savikrohv ja värvist puhastatud siseuks

Foto nr.32. Puhastatud tahveluks pööningukorrusel

Elamu interjööri kõik tahveluksed olid säilinud originaalkujul ning heas seisukorras. Kõikide uste lengid ning piirdeliistud pärinevad ustega samast ajast ning need säilitati ja taaskasutati. Kõik siseuksed ning selle lengid ja piirdeliistud puhastati vanast õlivärvist ning kaeti karnaubavahaga (vt foto nr.31, 32).

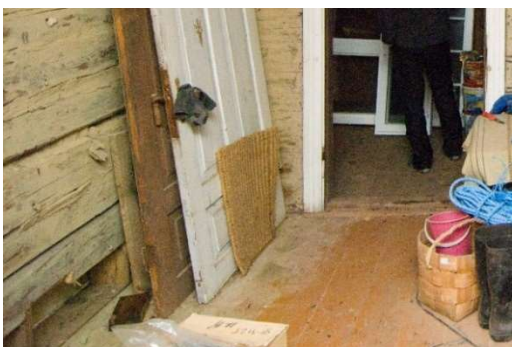
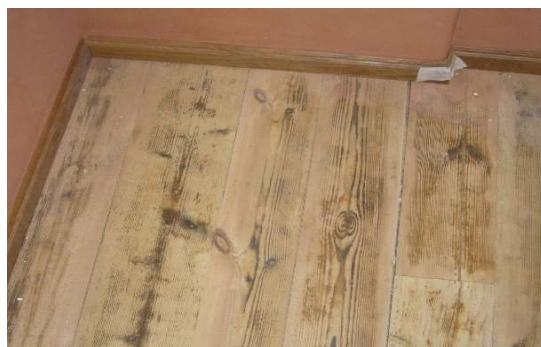
Foto nr.33. Vana puitpõrand enne

Foto nr.34. Vana puitpõrand pärast puhastamist, enne õlitamist

Elamul oli laagidele toetuv suhteliselt laiade laudadega (20cm) puitpõrand. Maksimaalselt on säilitatud olemasolevad põrandalauad, mida jagus kahjuks vaid ühe magamistoa jaoks. Lauad puhastati vanast paksust õlilakist ning kaeti õlivahaga (vt foto nr.33, 34). Teiste eluruumide tubade põrandalaudade valimisel arvestati olemasolevate põrandalaudade laiusega ning seetõttu kasutati masiivset õlitatud tammelauda Boen Aral Antique. Pesuruumis, esikus ning köögis on kasutatud erinevaid sobivaid looduskive.

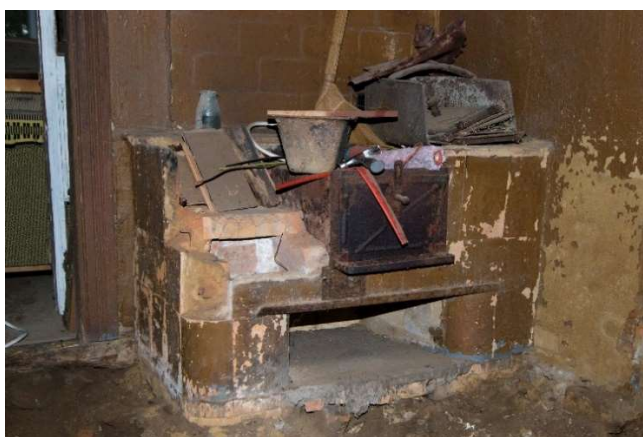
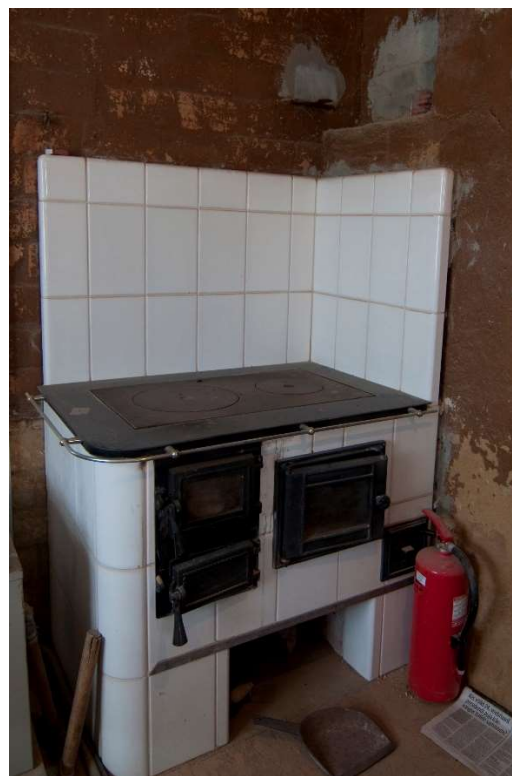
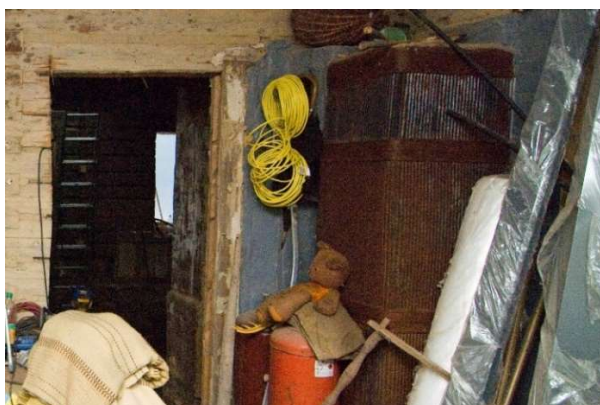
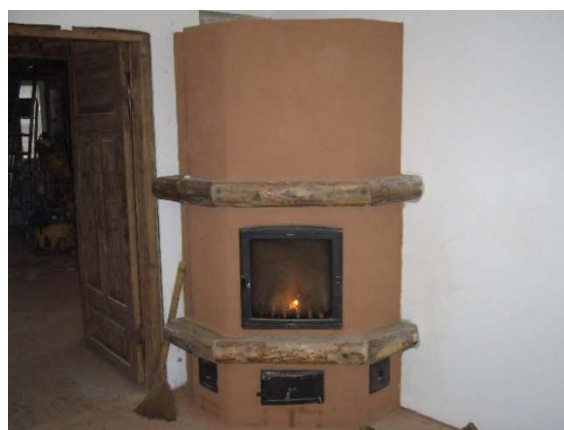
Foto nr.35. Vana puupliit

Foto nr.36. Uus pottidest puupliit

Foto nr.37. Vana ahi

Foto nr.38. Uus kaminahi

Esialgselt ehitatud plekkahi ning puupliit olid amortiseerunud. Elutuppa ehitati uus kamin-ahi, kööki pottidest puupliit. Soojamüür ning korsten lasti pottsepal puhastada ja parandada, mis omakorda viimaks viimistleti savikrohvidega (vt foto nr.35, 36, 37, 38).
