**Kangru- Jaani talu ning selle rehielamu tehnilise seisundi  
hindamine ja ettepanekud remont-restaureerimistöödeks**

Talu aadress: Kangru- Jaani talu, Jõesse küla, Lääne- Nigula vald,  
Läänemaa

2018/2019 õppeaasta  
Arhitektuuri konserveerimise ja restaureerimise  
täiendkoolituskursuse lõputöö

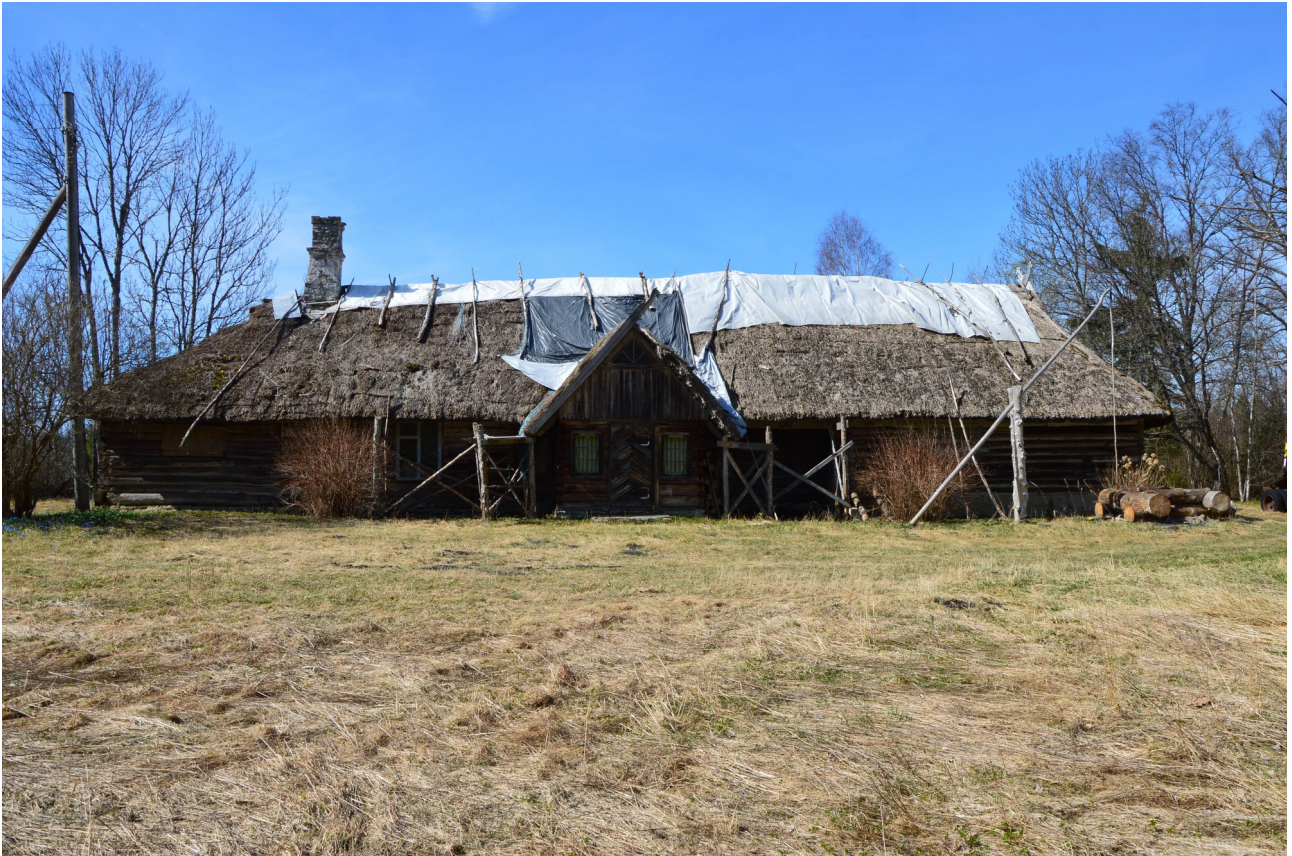
Illustratsioon 4 Ida külg

Rehielamu välisvaatlusel on näha hilisemal ajal rajatud vundament, mis erineb kambrite poolsest vundamendist. Samuti on näha hoone püstitamisel kasutatud puitmaterjali taaskasutust, kuid puuduvad uue ja vana liitekohad. Sellega seoses võib oletada, et 1938a. renoveeriti rehielamu täielikult. Kuna 1976a jäi hoone tühjaks ja enne seda hoiti loomi majas mitte laudas, siis 1987 aastaks oli kambrite poolne osa kokku kukkunud ja palgid kütteks maha müüdüd. 1988a. sai taastatud kambrite poolne osa, milleks sai kolhoosilt ostetud ja demonteeritud üks vana laut, kus nummerdati palgid, seejärel transporditi majani ja uuesti üles laoti. Esialgu sai katusele paigutatud ajutine kilekate. 1989-1991 aastatel sai parandatud vana rookatus. Maja peremees käis selleks ühe kohaliku peremehe juures õpipoisina rookatuse paigaldamist õppimas. Kuna nendel aastatel olid pehmed talved, siis Matsalu lähel roolõikust ei toimunud ja ei olnud võimalik soetada värsket katuseroogu. Rookatuse parandamisel sai kasutatud vana roog, mis hangitud Haeska mõisa, Jõesse mõisa aida ja naabertalu katustelt. Katusematerjaliks väljavalitud kasutamiskõlbulikul rool löödi kirvega pehkinud otsad ära. Samal ajavahemikul sai ka rajatud eeskoda maja keskossa. Seoses bensiinikriisiga, tööriistade vargusega ja hilisema krooni tulekuga muutunud elukorraldus ei võimaldanud aktiivselt töid jätkata rehielamu taastamisega.

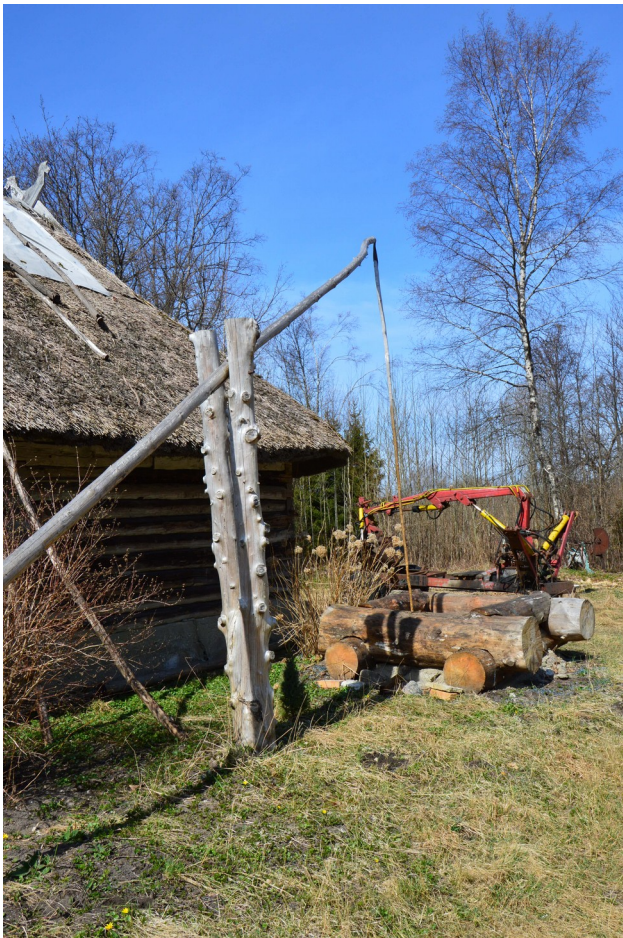
Illustratsioon 8 Vinnkaev

Tegemist on vinnkaevuga, mis 1987a. oli maaparandajate poolt ohutuse eesmärgil täis aetud. 188a. puhastati kaev ja asetati koogupuu. 2014 aastal peale vana koogu lagunemist koogupuu ja rake renoveeriti. Kaev on 4,5m sügav. Kaevu ülemised seinad on laotud maakividest 2m ulatuses ja 2,5m ulatuses on lõhatud paekivisse. Maapealne rake on koostatud palkkonstruktsioonis kasutades koerakaelatappi. Palkide all on 10cm kõrgune tsementsegul valatud sokkel, et vältida pinnavee sattumist kaevu.

Kaev tuleb tühjaks pumbata ja eemaldada põhja settinud muda. Kaevu pealmine raketis tuleb lõpetada kattes auk planklaudisega.

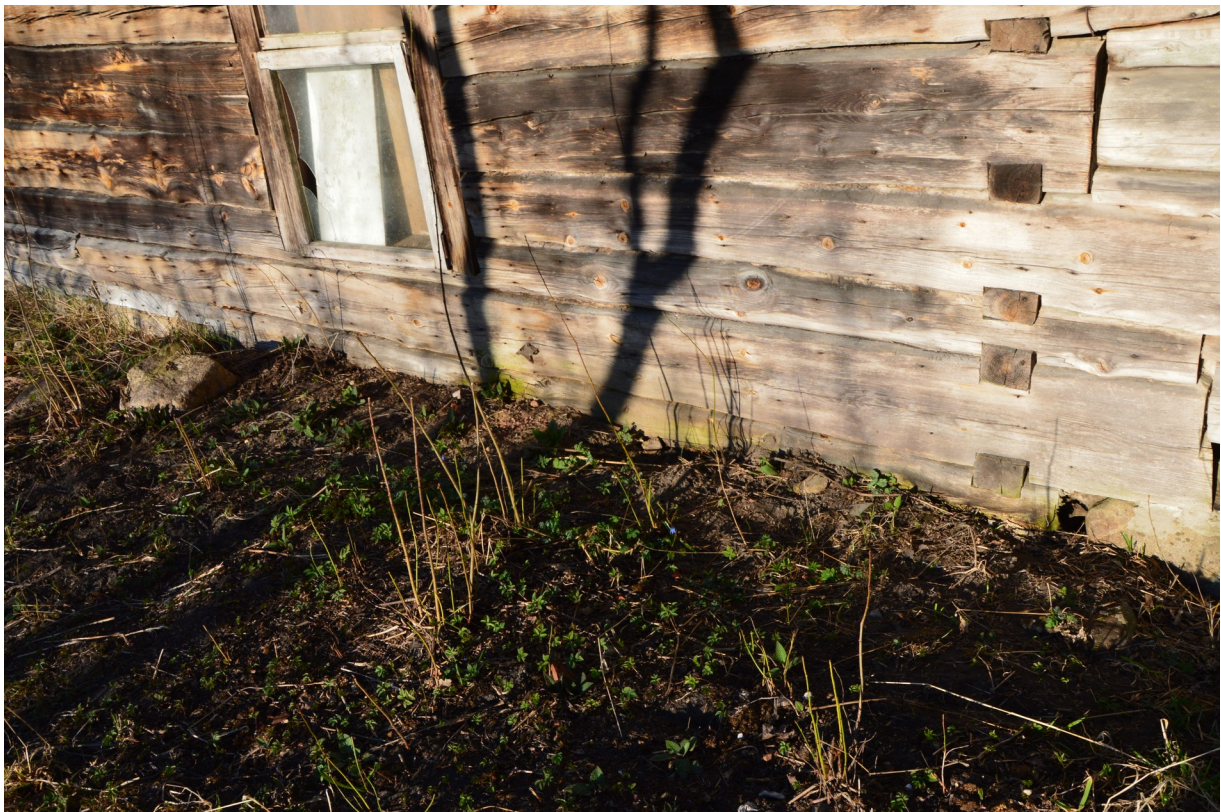
Rehielamu küüni osas on valatud vundament lubimördist, täitena kasutatud maakive. Hilisemad parandused on tehtud tsementmördiga. Hüdroisolatsioon palgi ja vundamendi vahel puudub. Rehielamu kambrite poolne vundament on laotud paekividest, mille vahel tsementmört. Lääne osas maakivid ja idaseinas paekivid (mõned maakivid sees). Isolatsiooniks on kasutatud kaks kihti tõrvapappi. Küüni poolse sokli kõrgus on 42-64cm, rehealuse ja kambrite osas on sokli kõrgus 0-21cm, keskmiseks kõrguseks 11cm. Rehealuse ukseavadesse on valatud vundament ja ühendatud ülejäänud vundamendiga. Lääne pool kambrite osas sokkel puudub 4,35m ulatuses, laotud vundament tuleb vastu 7cm sügavusel.

Illustratsioon 10 Sokkel puudub

Kogu sokkel vajab lubimördiga krohvimist. Müüridesse tekkinud praod täita alussegule samaväärse seguga. Oluline on, et mört suudab täita tühimikud müüris ja müür muutuks tervikuks. Vundamendi äärest kaevata lahti ja tugevdada algset vundamenti. Kambrite osas tuleks soklit tõsta ühe palgi võrra. Koorida hoone sissevarisemise tagajärjel tekkinud kultuurkiht hoone lääne osast ja tagada maapinna kallak hoonest kraavini.

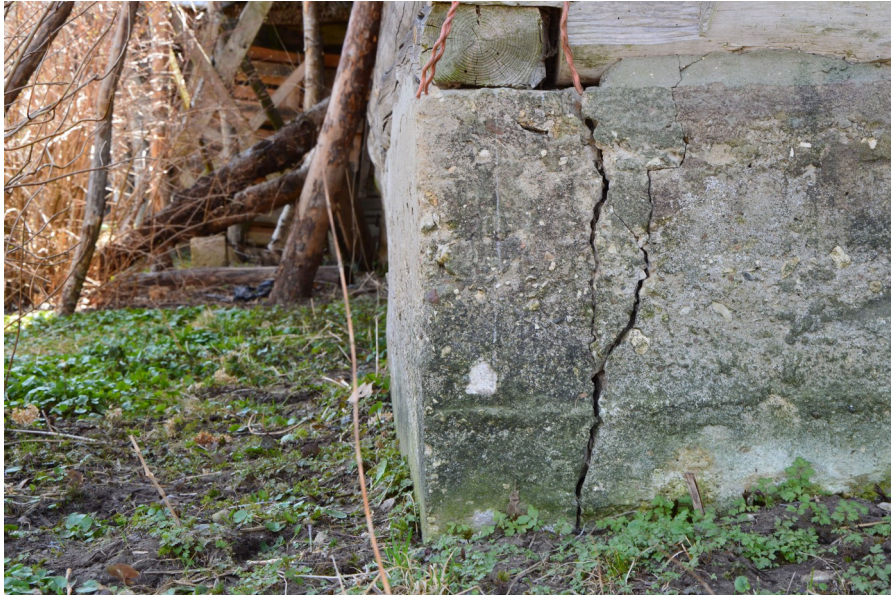
Küüni osas sokkel välja vajunud ja pragunenud.

Illustratsioon 11 Pragunenud sokkel

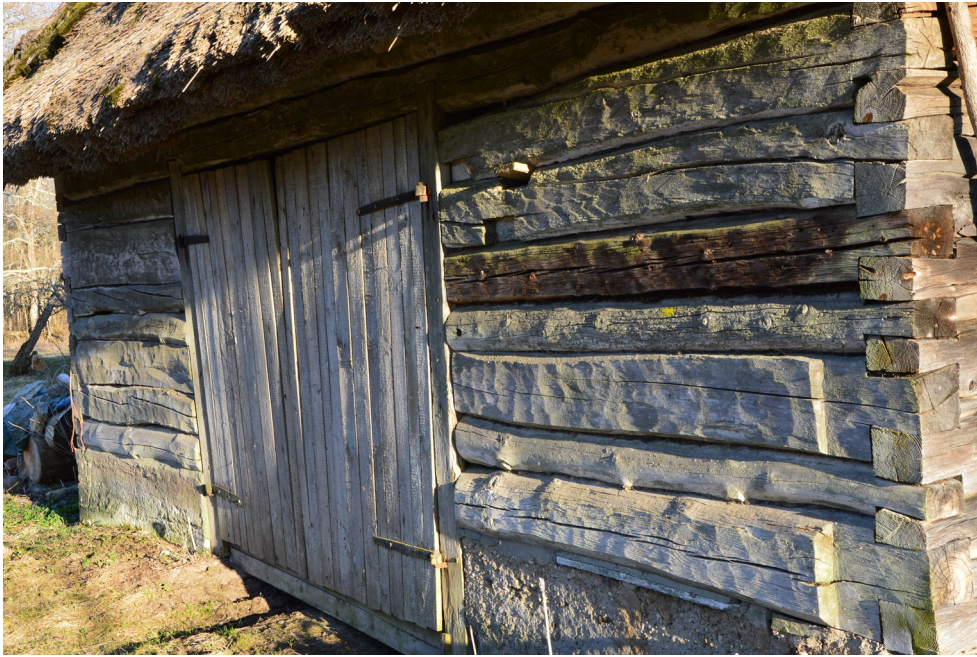
Hoone on ehitatud rõhtpalkkonstruktsioonis. Seinte kõrgus mõõtes soklist on 2,30m-2,50m, loode seinas on kõige madalam nurk 2,10m. Kүүini seinad on ehitatud käsitsi tahatud kuusepalkidest millel on näha kirve jälgi, peenemad palgid on jäetud tahumata.

Illustratsioon 12 Kirvega tahatud palgid

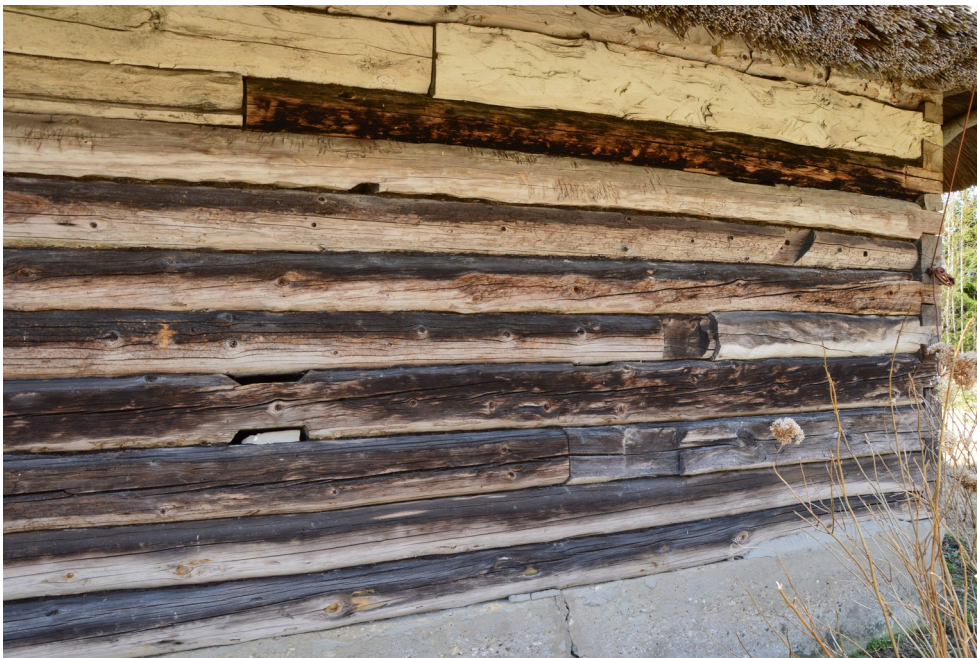
Illustratsioon 13 Taaskasutatud palgid

Seinas leidub ka üksikuid haava palke. Küüni seinas on näha, et osad palgid on korduvkasutatud. Palkseina paksus on 17cm ja palkide läbimõõt on 15-44 cm. Keskmine palkide läbimõõt on 23cm. Tappühenduseks on järsknurktapp. Vahepealsel ajal oli maja väljapoolt kaetud tõrvapapiga. Kambrite juurdeehitusel on kasutatud vana demonteeritud lauda materjali. Tahumata kuuse palgid läbimõõduga 17cm-33cm ja keskmine palkide mõõt on 19cm. Nurkades on kasutatud järsknurktuuletappi. Palke on jätkatud keeltapiga. Seinajäikuse ja väljavajumise tagamiseks on

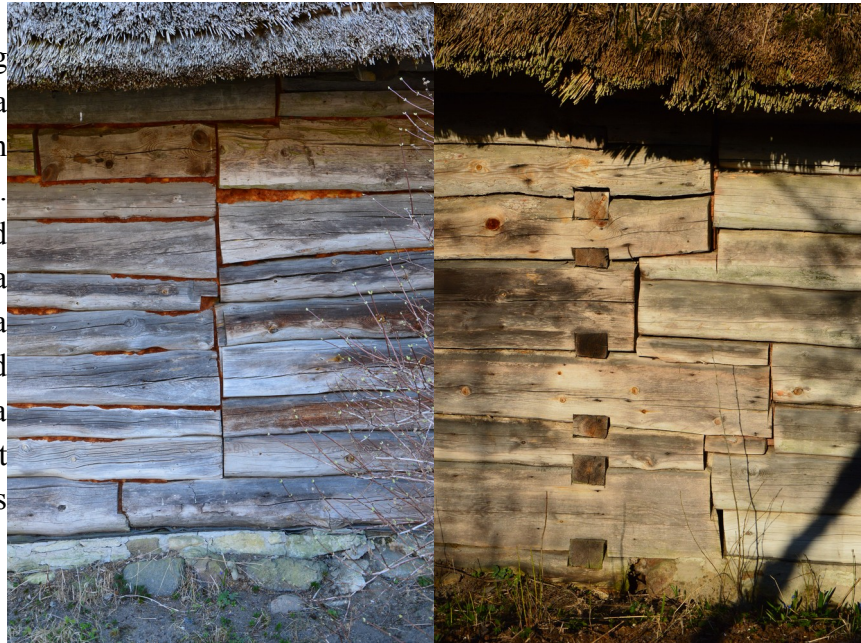
Puit on muutunud halliks ning palgid on lõhenenud. Eeskoja lõuna sein tenderpost on põhiseina küljest irdunud. Kambrite kohal asuvad aampalgid on ühendamata ja selle tagajärjel on seinad välja vajunud kuni 32cm (mõõdetud alumisest palgist). Uue ja vana sein ühenduskoht on sirgelt jätkatud ja sein on seal kohas nõrk väljavajumise suhtes.

Illustratsioon 14 ida ja lääne sein ühenduskoht

Säilitada rehielamu praegune välisilme ja plaanilahendus. Palkide vahelt eemaldada montaaživaht ja vatt, mis asendada takuga. Vajadusel teha lõhenenud palkidele kohtparandusi. Kambrite osas tõsta soklit ühe palgirea võrra. Vajadusel plommida teist palgirida. Kasutada kvaliteetset originaalilähedast materjali. Alumise palgi alla paigaldada hüdroisolatsiooniks kaks kihti kasetohtu. Lääne sein ühendada laetaladega ja sirutuspuudega sein sirgu ajada. Seinad viimistleda muldvärviga.

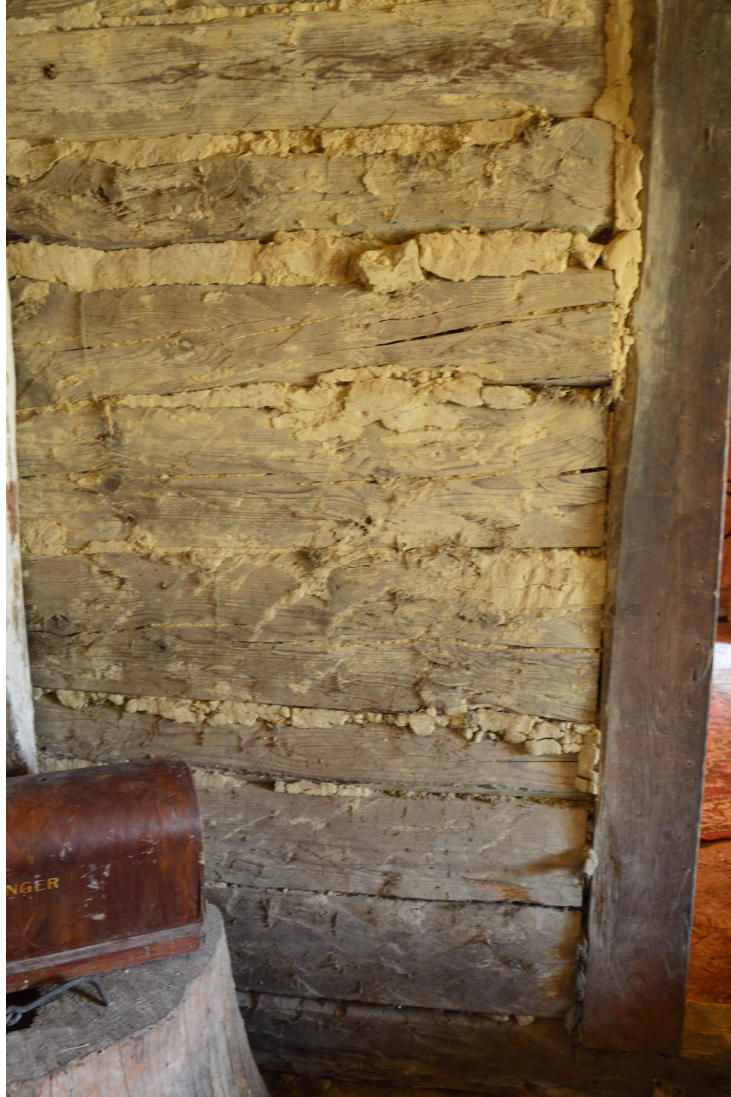
Kambrite vahelised seinad puuduvad. Sisse on ehitatud ajutine üksik tuba puitsõrestikul. Kaetud puitlaastplaadiga ja soojustatud vahtplastiga. Rehetoas reheahju tagune kambrite poolne sein on laotud paekividest savimördiga ja lubjatud. Rehetoa seintel palkide vahed on vuugitud savikrohviga.

Illustratsioon 15 Vuugitud vahesein

Rehetoa seinad on tahmunud, kuid palgid on heas seisukorras. Savimördiga vuugitäited on lahtised. Kambri ja rehetoa vaheline sein on rahuldavas seisukorras. Rehealuse ja küüni vaheline sein on pehkinud.

Kambrite välisseina palgid on ebäühtlased, tuleb katta laudisega. Kambrite vaheseinad taastada algse plaani järgi puitsõrestikul ja üle lüüa laudisega. Rehetoa ja kambri vaheline kivisein lubjata. Rehetoa lahtised vuugitäited eemaldada ja parandada savimördiga. Püsivuse parandamiseks armeerida linaluukiuga. Viimistlusena kasutada tumedamat lubivärvi. Rehealuse ja küüni vahelise sein alla laduda sisevundament. Paigaldada isolatsioonikiht. Varada samaväärsest palkmaterjalist uus sein mille osas saab ka ära kasutada olemasolevaid rahuldavas seisukorras palke.

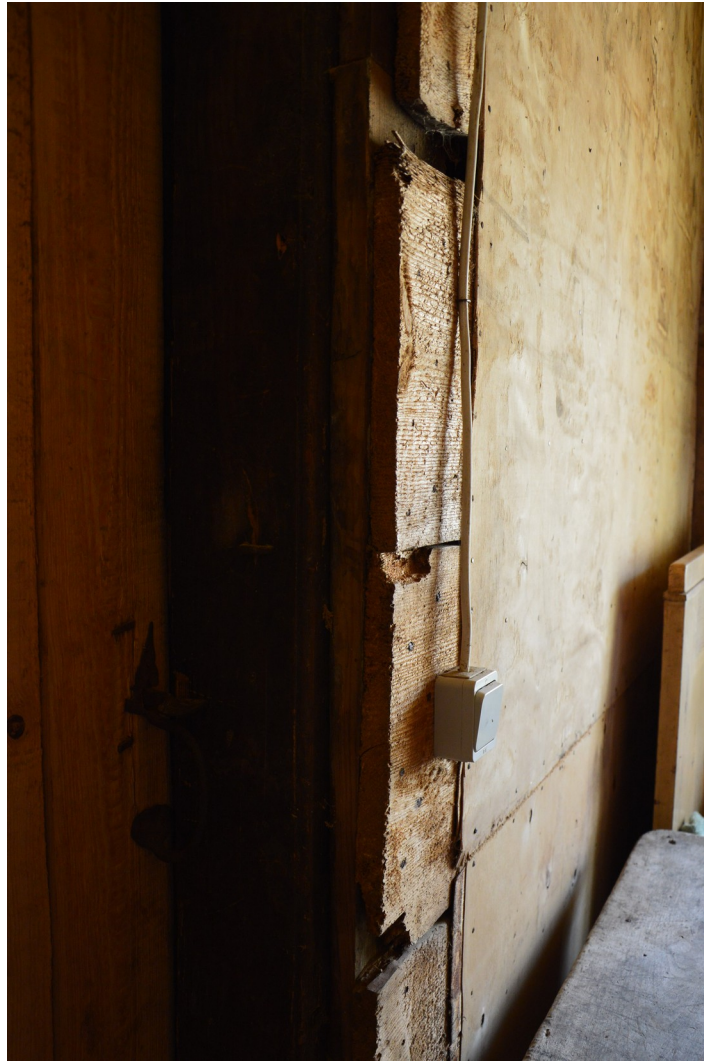
Rehealuse ja küüni vaheline sein on pehkinud, kuna katus vajus seina kohal sisse ja sein on saanud veekahjustusi. Samuti seina all puudub vundament. Üksikuid palke saab säilitada. Kambrite poolne sein on osaliselt üle löödud laudisega ja seejärel kaetud vineeriga

Illustratsioon 16 Laudisega üle löödud vahesein

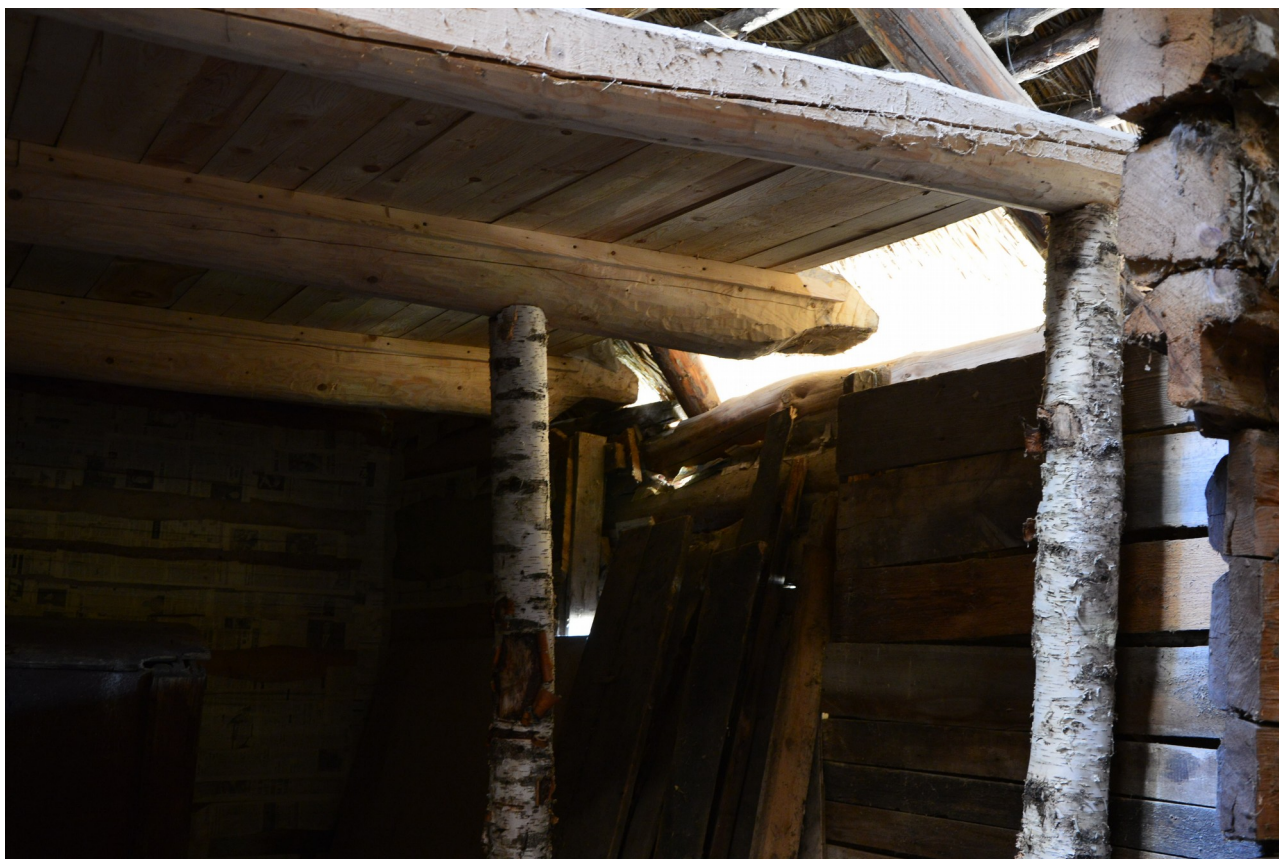
Kambrite praegune lagi on ehitatud umbes 1988-89a vahemikus ja heas seisukorras. Esimesed kolm tala on vahetatud peale katuse valmimist, seetõttu toetuvad nad seinale.

Illustratsioon 17 ühendamatta jäänud aampalgid

Kambrite esimesed kolm tala tuleb ühendada seinaga pärast lääne seina sirgeks ajamist. Laetalad tuleb ühendada metallkobade abil. Tulevikus sarikate väljavajumise vältimiseks siduda sarikad omavahel lisatalade abil. Kambrite saetud talad jätkata tappühendusega ja samaväärse kvaliteediga puiduga. Seejärel ühendada seinaga nagu eelmised talad. Rehetoa lagi säilitada, kontrollida harja all olevaid laudu. Liigsete kahjustuste puhul vahetada laudad välja.

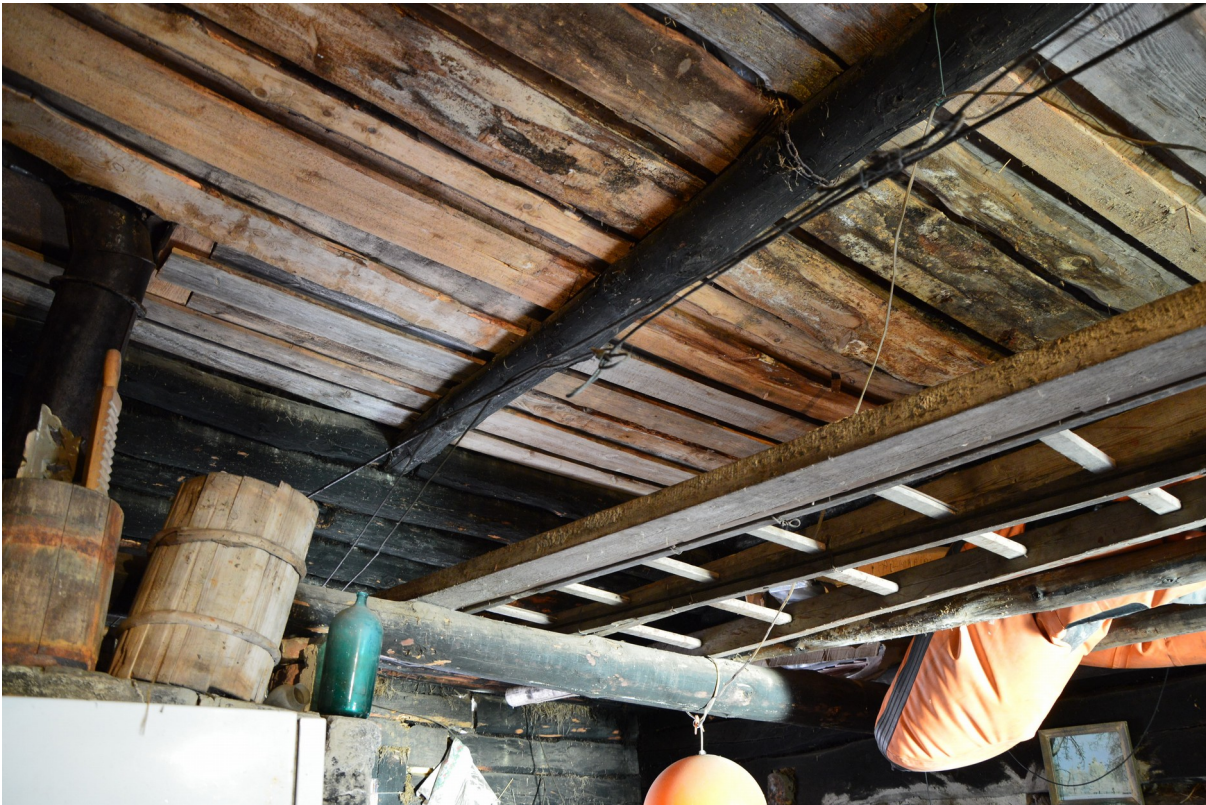
Rehetoa katuseharja all olevad lauad on saanud veekahjustusi.

Illustratsioon 18 Rehetoa veekahjustusi saanud laudad

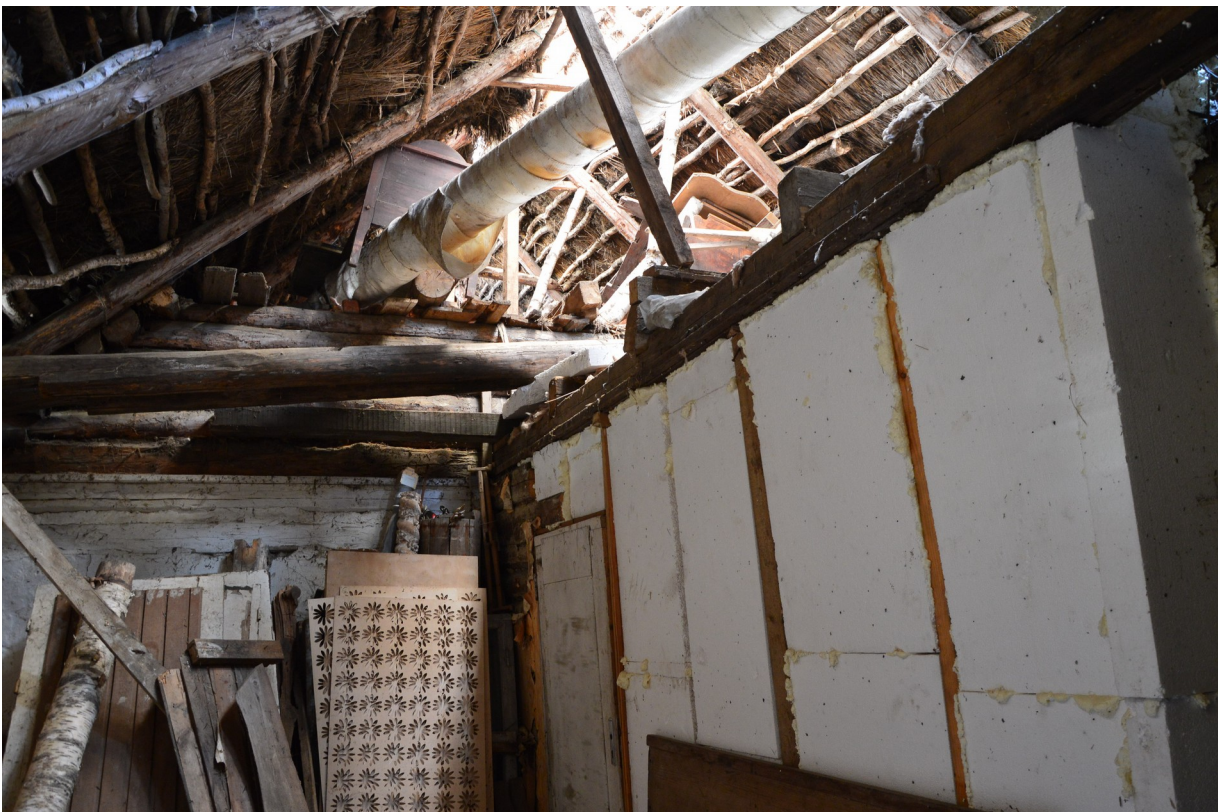
Illustratsioon 19 Läbi saetud aampalgid

Lõuna poolt esimesed 3 tala on paigaldatud uued 1988-89a aga ühendamata lääne seinaga. 5-7 talad on läbi saetud ja toetuvad ajutisel siseseinal.

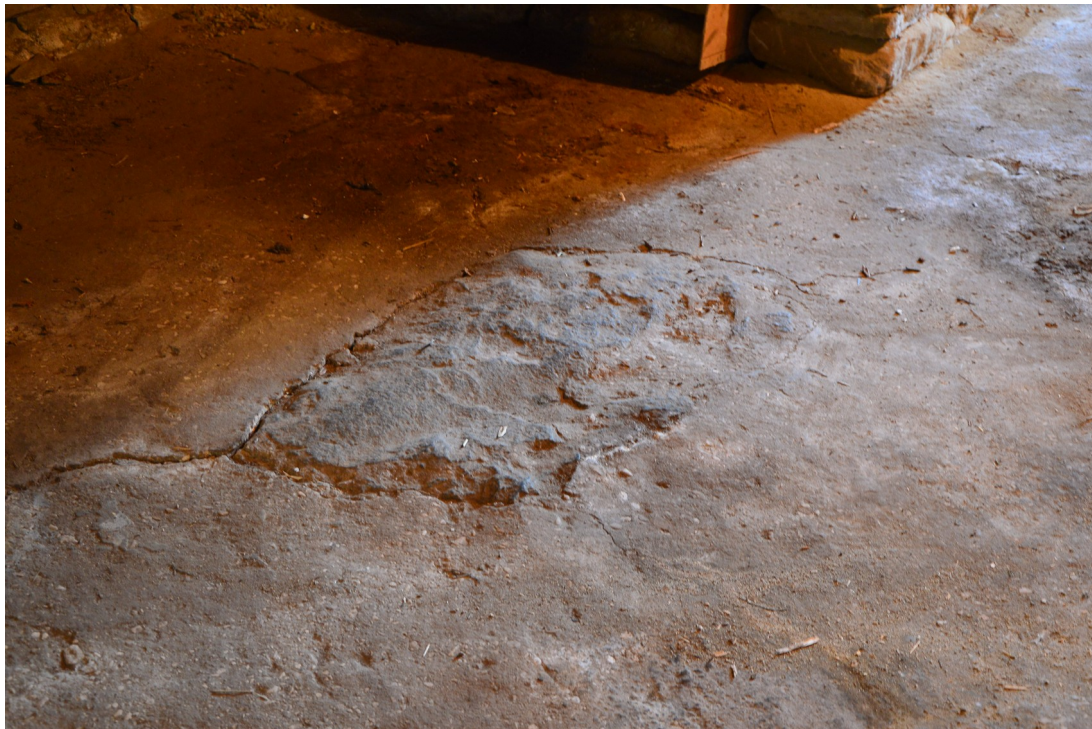
Pool kambrite osast on kaetud laudpõradaga. Eeskojas ja rehetoas on valatud põrand. Rehetoa põrandal reheahju ees on sisse valatud maakivi mis on mõeldud puude lõhkumiseks.

Illustratsioon 20 Puude lõhkumiseks maakivi

Kambrite osas vana pehkinud laudpõrand eemaldada. Vana muldtäidis eemaldada ja viia põrandad ühele tasapinnale. Muldtäidis asendada liivaga, kihi paksus 30-40cm, paigaldada soojustus ja valada uus põrand. Rehetoa ja eeskoja põrandad säilitada.

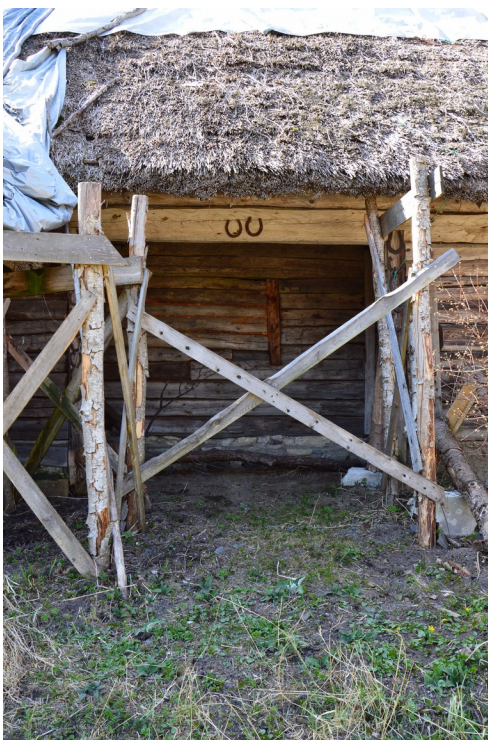
Maja ida seinas on eeskojaga peasissekäik ja 6 akent: kambrites kaks, rehetoas üks, eeskojal kaks, küünis üks. Peasissekäigu uks avaneb väljapoole. Peasissekäigust paremal on küüni sisenemiseks pöönadega lauduks, mis läheb läbi rehealuse „väravatest”.

Illustratsioon 21 Rehealuse väravad

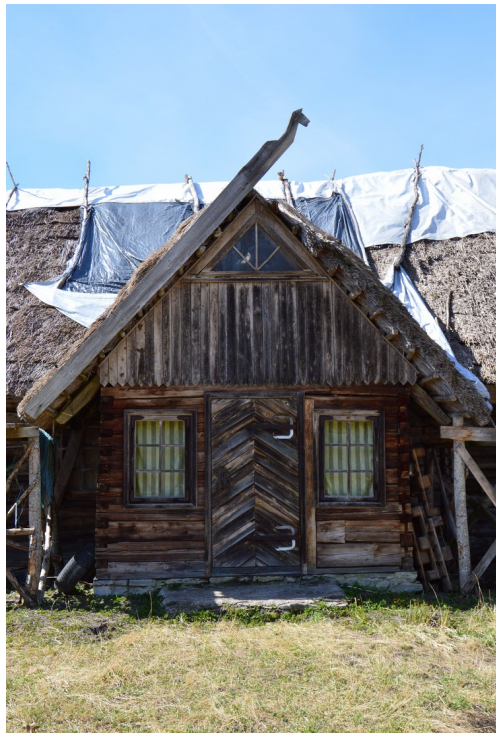
Illustratsioon 22 Peaportaal

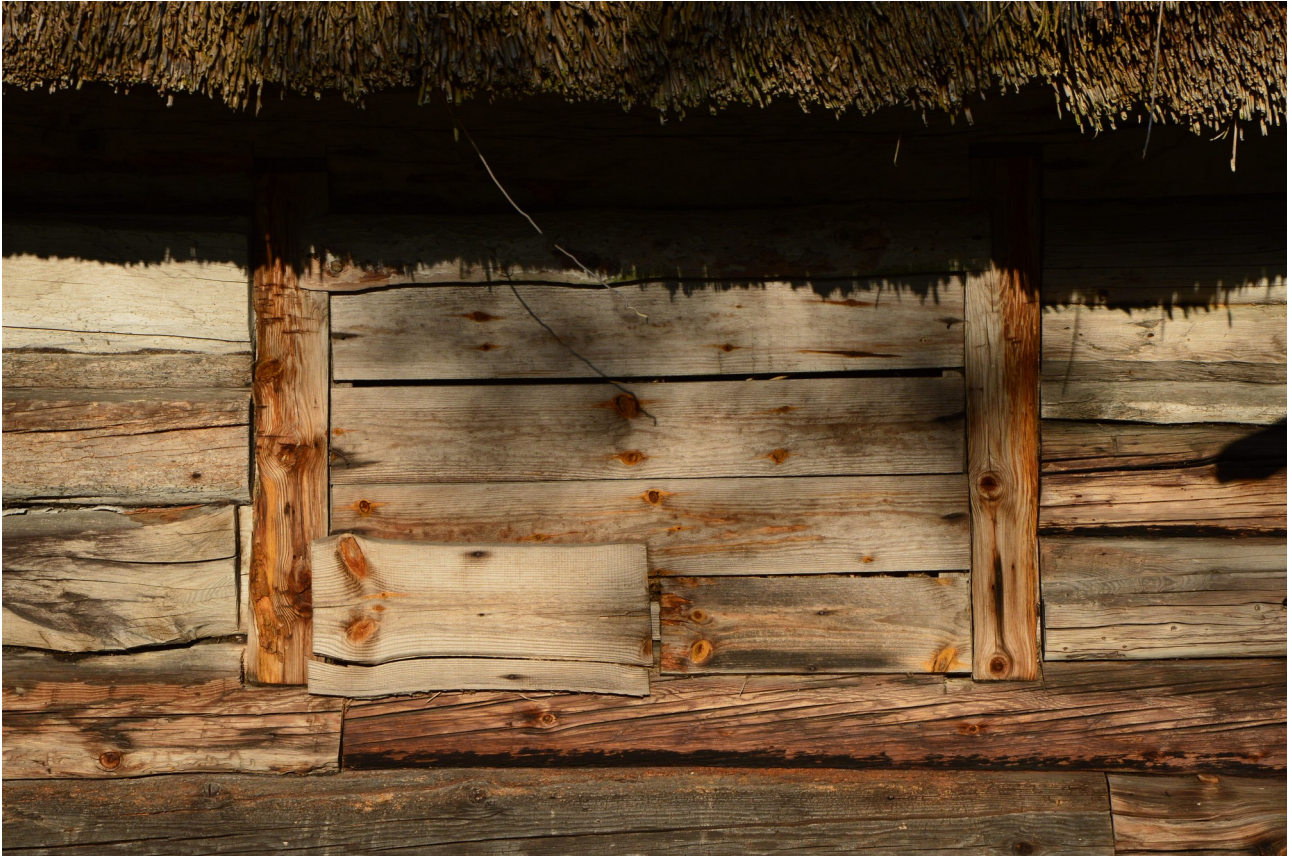
Põhjaseinas asuvad suured küüni väravad(III.7). Lääne küljes on 3 akent ja lõuna küljes pole ühtegi ava. Rehetoal ja eeskojal on ühekordsed kuue ruuduga aknaraamid(aknaava suurus 70x100cm). Aknaraamidele on paigaldatud dekoratiivnurgikud. Klaasid on paigaldatud kiti ja liistuga, viimistlus puudub. Kambrite aknad on asendatud( aknaava suurus 120x150cm) ja ühel horisontaalsel aknaaugul( ava suurus 120x70cm) puudub aken, mis on laudadega kinni löödud. Küüni kaks horisontaalset aknaauku(ava suurus 120x70cm) mõlemas seinas kinni löödud ja aknad puuduvad.

Illustratsioon 23 Kүүni kinni lõõdud aken

Peauks viimistleda tõrvaõliga. Kambrite aknad välja vahetada sarnaste 6 ruuduga akende vastu nagu eeskojal ja rehetool. Aknad viimistleda linaõlivärviga. Siseuksed tuleb vahetada vastavalt interjööri. Toas olevad lävepakud tuleks madalamaks teha kuid säilitada algne ilme. Aknahinged koos nurkadega puhastada ja säilitada.

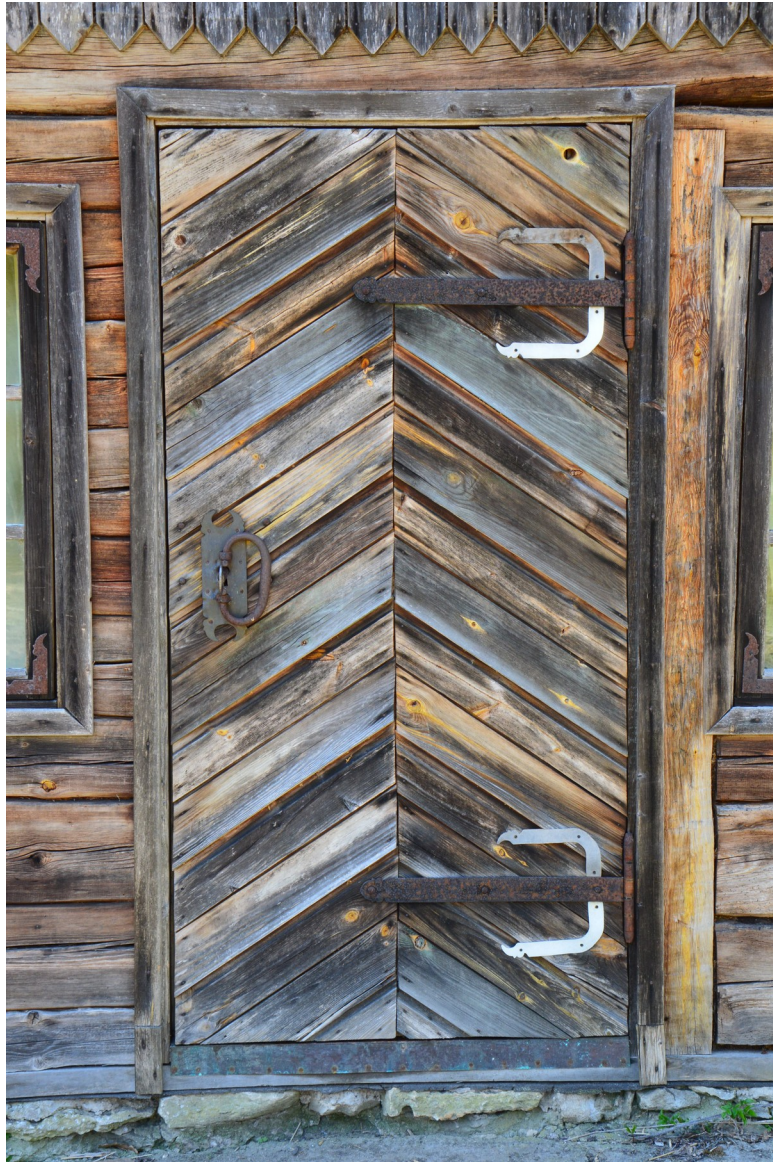
Rehielamu peauks on heas seisukorras vajab vaid värskendust, samuti kuue ruuduga aknad.

Illustratsioon 24 Peauks

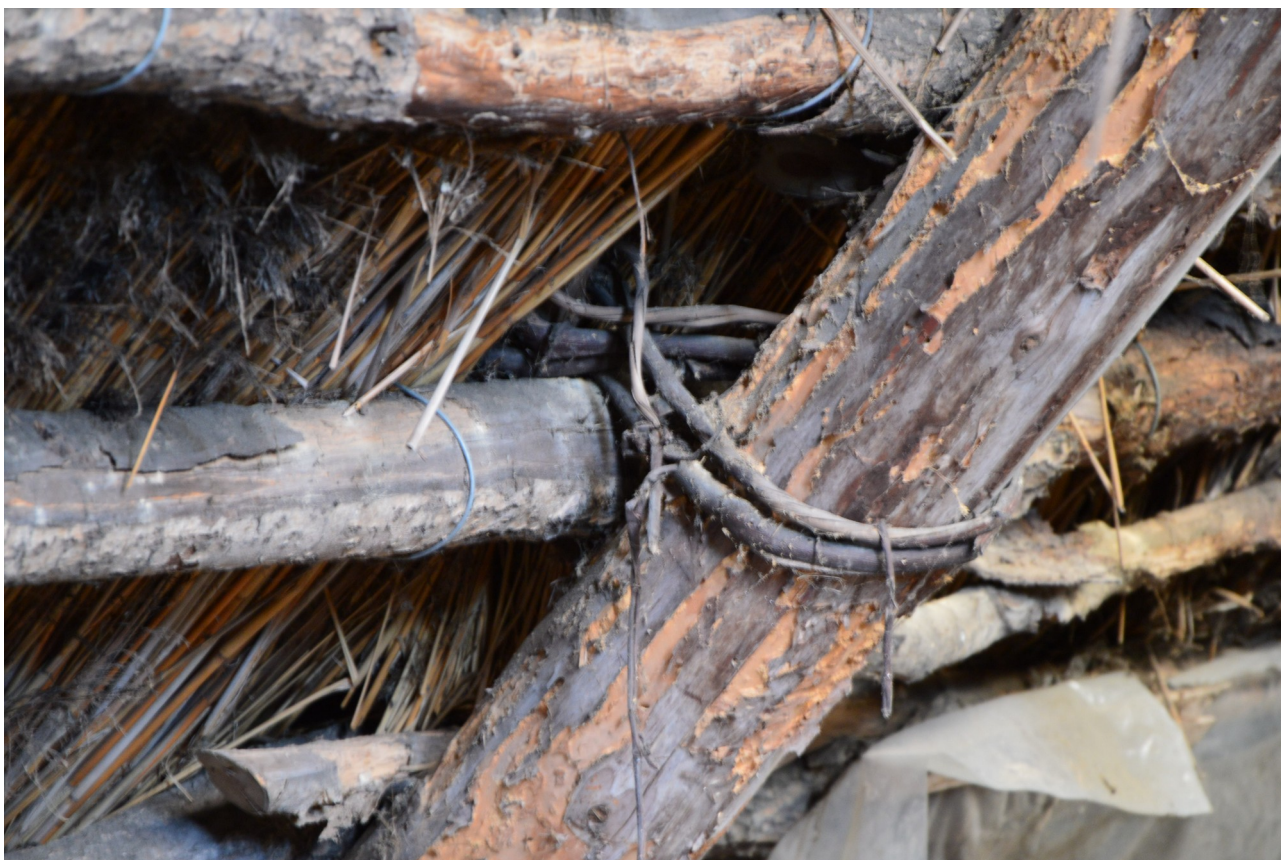
Algselt oli rehiamul ühepoolse kelbaga katus, 1988 renoveerimistöde käigus ehitati ka kelp põhjapoolsesse otsa. Hetkel on majal unkaaukudega täis kelpkatus. Katusekandmik on pennsarikaskonstruktsioonis. Kokku on 12 sarikapaari. Enamus algupärasest katusekonstruktsioonist on säilinud. Katusematerjaliks on kasutatud roogu. Pennid on sarikate külge tapitud ja puitnaagliga fikseeritud. Roo all on tihe roovitus, valmistatud ümarast segapuidust, mis on osaliselt või täielikult kooritud. Säilinud on veel mõned vitstega seotud roog ja roovid.

Illustratsioon 25 Vitstega seotud roovid

Rehielamul säilitada traditsiooniline läänerannikule omane rookatus. Välja vahetada tuleb üks sarikas kambrite kohal. Lahtised pennid tuleb uuesti puitnaagli abil fikseerida. Katuse konstruktsiooni tugevdamiseks tuleb lisada olemasolevate sarikate vahele lisa sarikad. Praegune pehkinud roog tuleb asendada uuega. Ajaloolise tõe huvides võimaluste piires säilitada maksimaalselt katuse kandekonstruktsioone ja vitstega seotud roove.

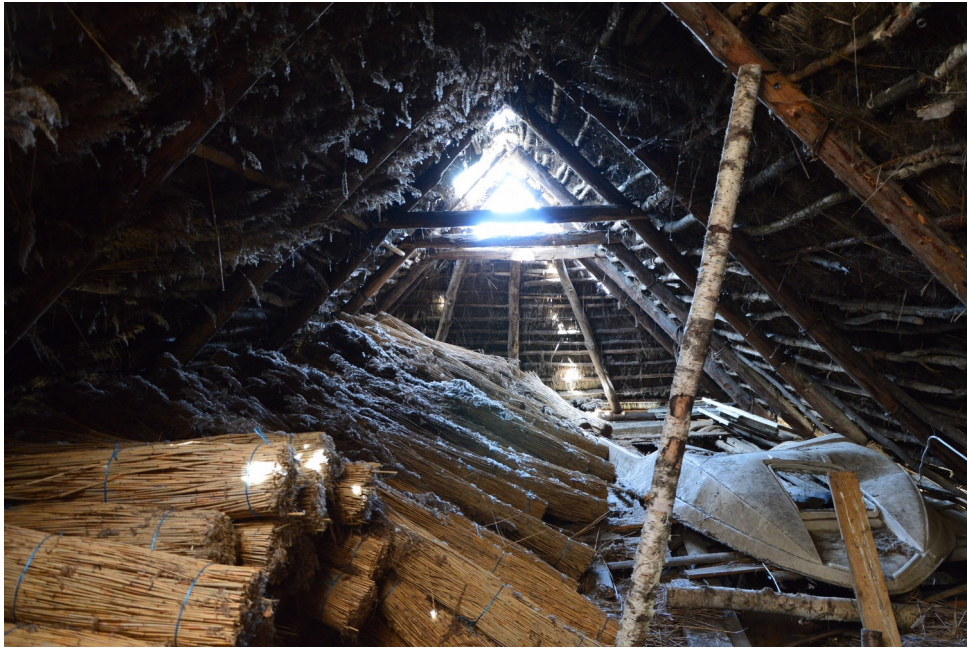
Illustratsioon 26 Katusealune vaatega põhja küljele

Katuse sarikad on keskmiselt 16cm läbimõõduga ning toetuvad murispuudele. Sarikate vahemaa on 2 m. Sarikad on ajutiselt toetatud tugelega. Hilisemalt paigaldatud roog on kinnitatud tsingitud terastraadiga.

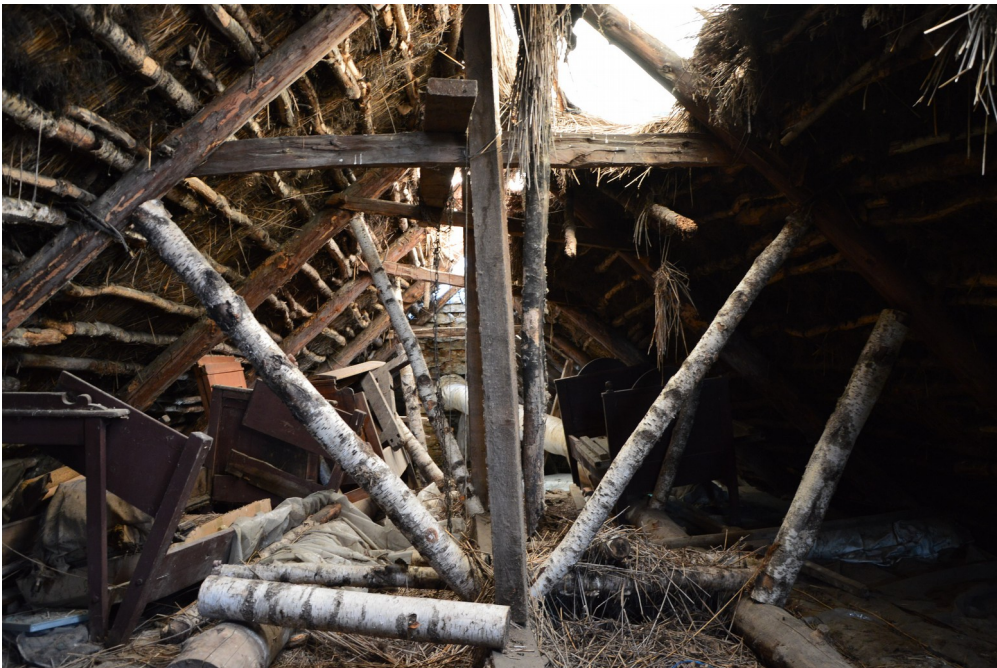
Illustratsioon 27 Katusealune vaade põhjast lõunasse

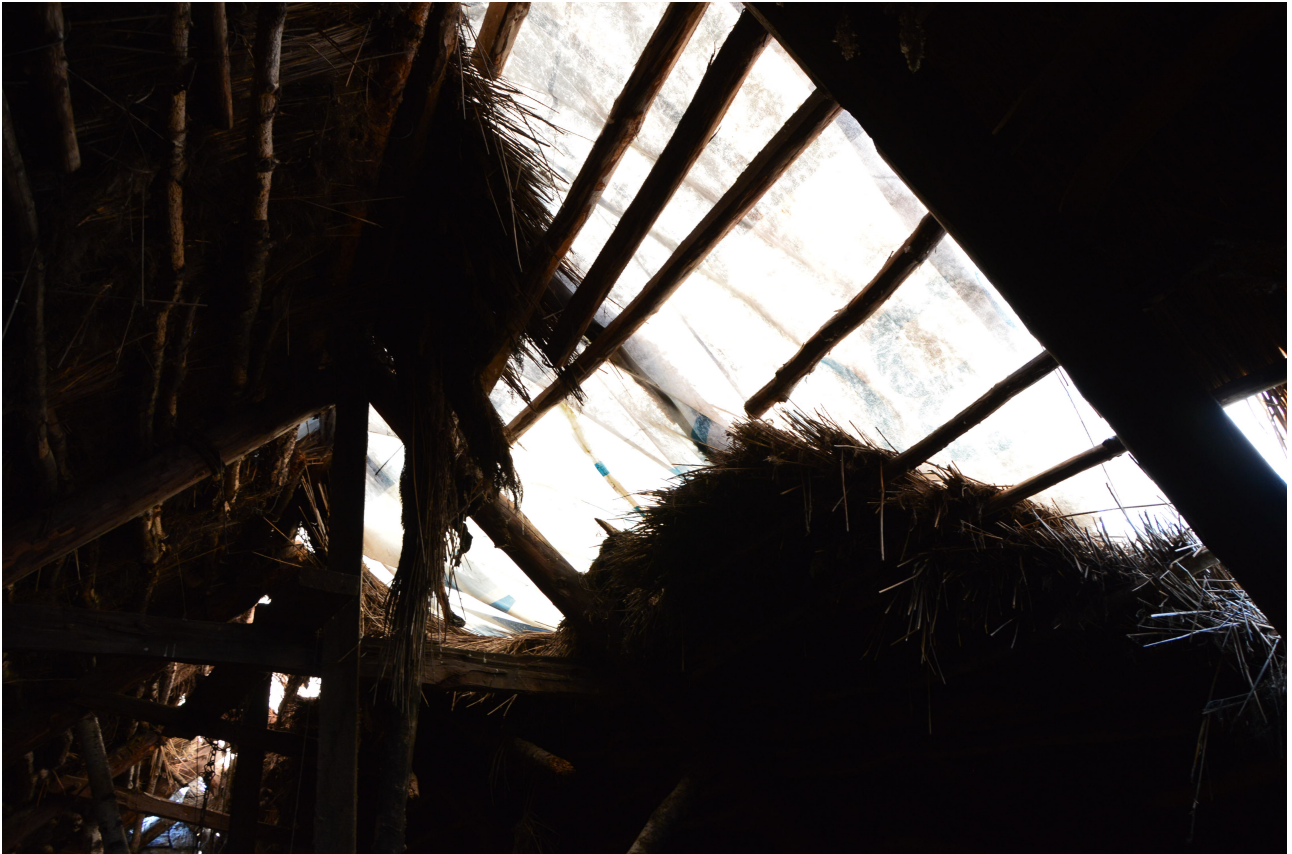
Katusel esineb mitmeid läbijookse. Hetkel on riskantsemad kohad kaetud kile/presendiga.

Illustratsioon 28 Presendiga kaetud katuseauk

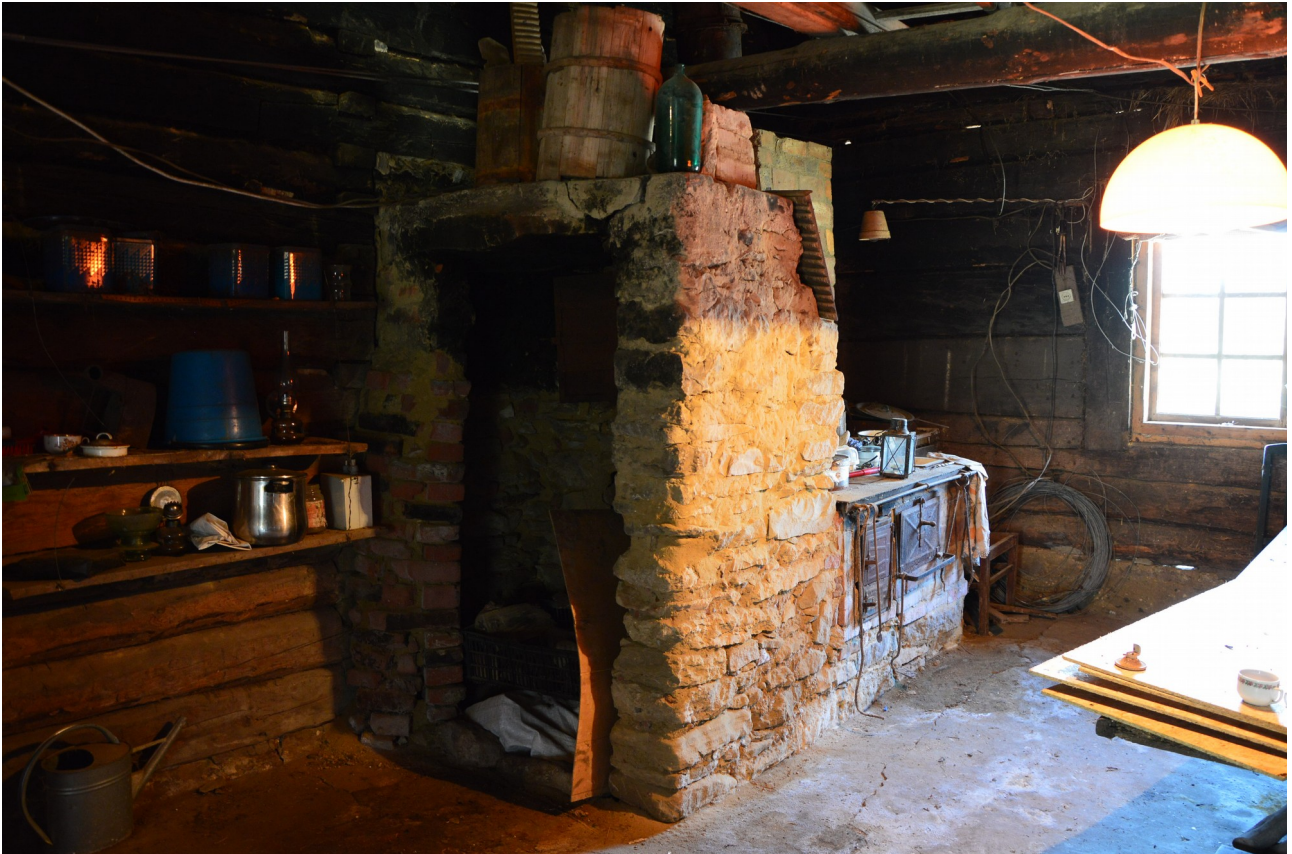
Rehetoa edela nurgas paiknes risti hoonega paekividest savimördil laotud ilma korstnata kerisega reheahi.

Illustratsioon 29 Reheahi

Pliit on halvas seisundis- pliidirauad põlenud. Reheahjul ja korstna alumisel osal viimistlus puudub. Nii ahi kui ka korsten pole töökorras.

Praegusele korstnale tuleb teha kohtparandusi ja viimistleda savikrohviga. Korstna pits viimistleda lubikrohviga ja korstna ots katta tsementplaadiga. Kuna korstna sisepind on ebatasane, tuleb sisse paigaldada korstnatoru. Pliidile lähemale tuleb laduda uus korsten. Reheahju lahtine vuuk eemaldada ja uuesti vuukida kasutades savimörti. Viimistlusena kasutada munaõlitemperat.

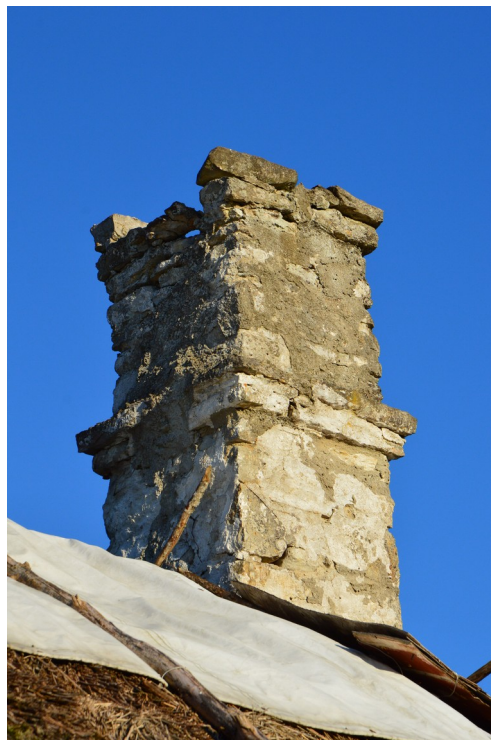
Kambrite osas asetsev ühe lõõriga korsten on samuti paekivist ja savimördil laotud. Korstnapits on kaetud lubikrohviga. Korstnapitsi parandused on tehtud tsementmördiga.

Illustratsioon 30 Korstnapits
