LISAD

Objektid:	Tallinna Niguliste kiriku kooriosa tuulelipp (lipuvarras, lipuleht ja rist) ja Tallinna Niguliste kiriku Antoniuse kabeli tuulelipp (lipuvarras, lipuleht ja ristlillik).	
Autor, koolkond, töökoda :	Projektide autor: M. Lumiste	
Dateering :	1983

Konserveerimistöde kaart

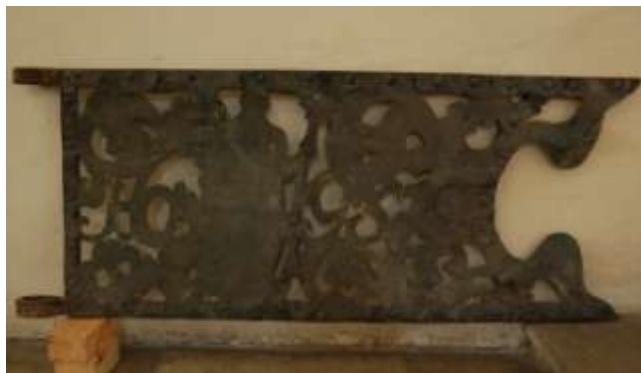
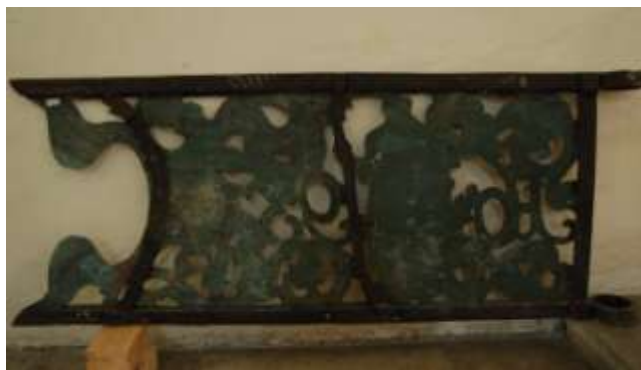
Niguliste kiriku uue torni tuulelipu projekt ja fotod vanast tuulelipust, mille järgi projekt on tehtud.

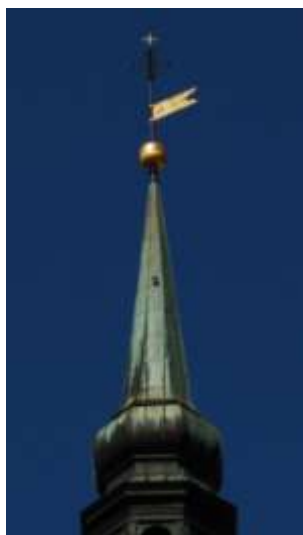
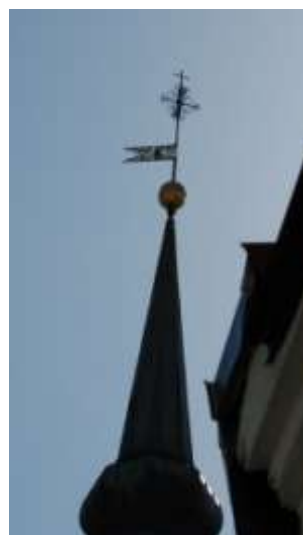
Fotod praegu tornis olevast koopias.

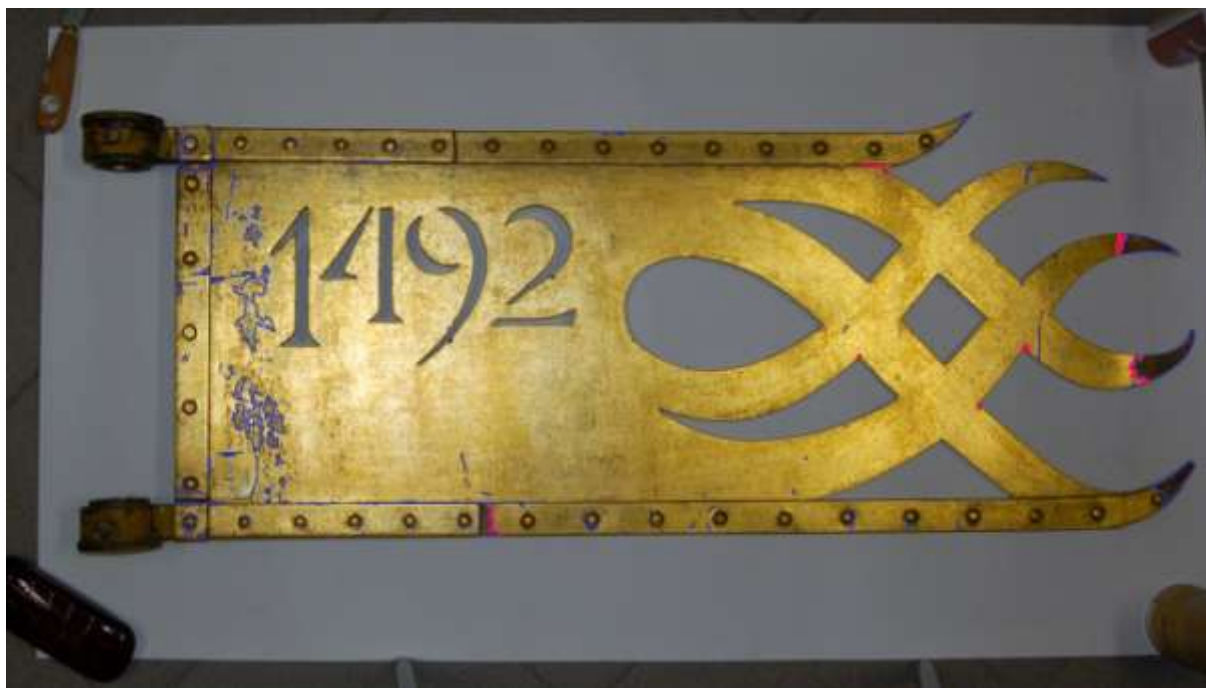
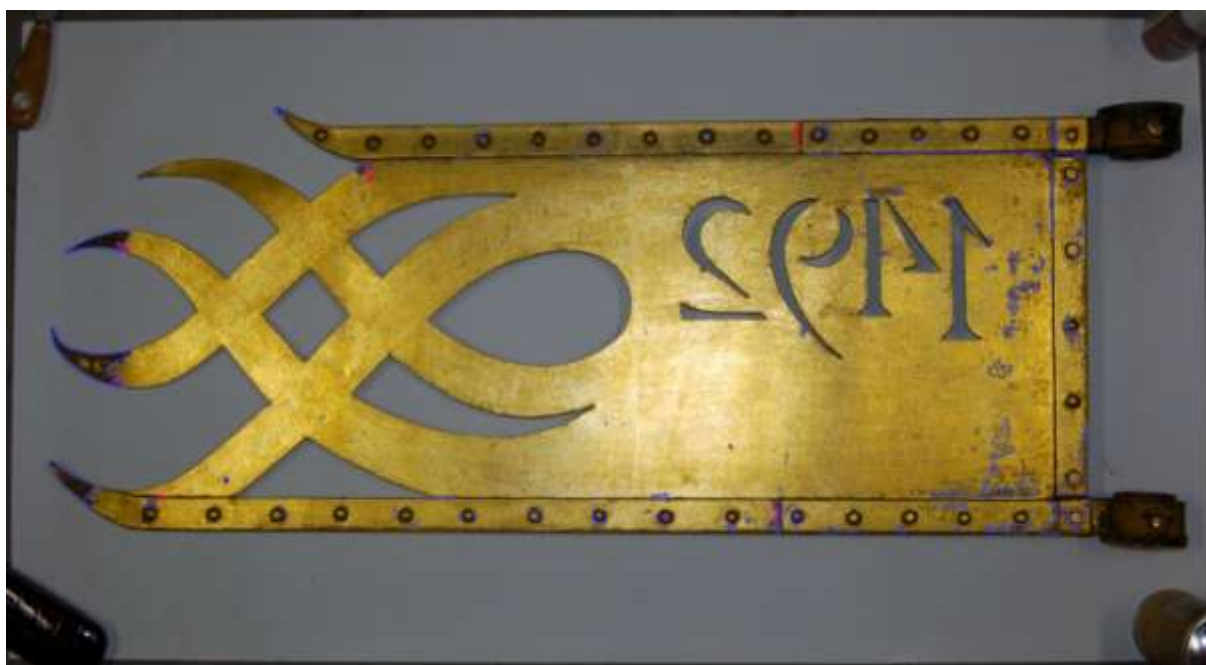
Antoniuse kabeli tuulelipp.

Kullatise kaod

Irdunud kullatise kinnituskohad

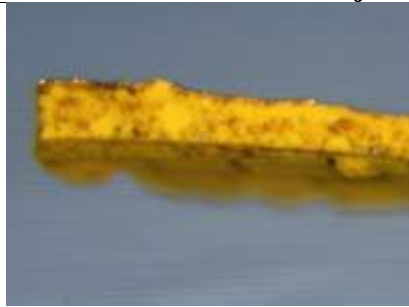
Jrk. Nr.	Ristlõike asukoht	Ristlõike kirjend	Lihvi nr.
1.	Tuulelipulehe vasest tugevdusriba peal.

Kullatis on kollase värvikihi/krundi peal.	N-T-L-2
2.	Lipulehe ülemise keermepaalt.

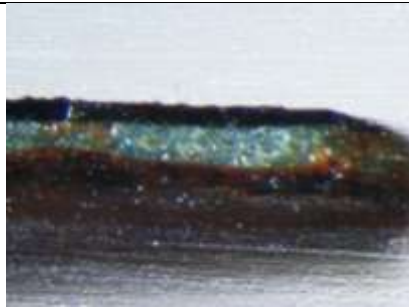
Must värv on kollase värvi peal.	N-T-L-4
3.	Lipu terastorult.

Musta värvi all on roheline värv, mille all on rooste.	N-T-L-6
