EESTI KUNSTIAKADEEMIA
Kunstikultuuri teaduskond
Muinsuskaitse ja konserveerimise osakond

**Tallinna-tüüpi majade välisuste tüpoloogia
ja restaureerimisprobleemid**

Bakalaureusetöö

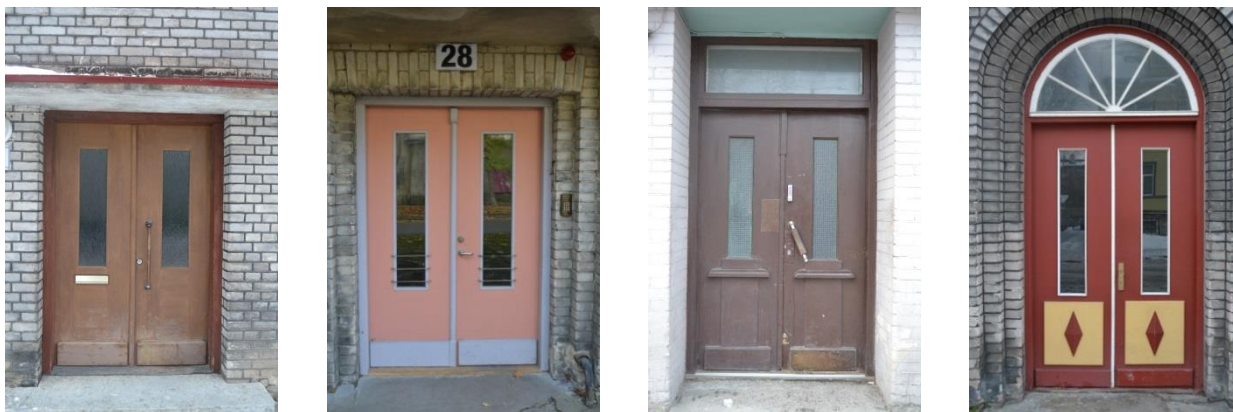
4—7. Näited I tüüpi udest ning eri alajaotustest. Vasakult paremale: alatüübid I-a (esimesed kaks), I-b ja I-c.

Kuigi esmapilgul üsna sarnased, esineb uksetüübi näidete juures küllalt erinevusi – varieeruvad klaaside proportsioonid ja mõõdud, liistude profiilid ning täpne paigutus ja ukse alaosa kujundus. Uksetüübi lihtsajooneline kujundus ja ehisrosettide, puidulõigete ning muude dekoratiivsete detailide vähesus lähendab seda modernismi esteetikale, põhiliselt võibki seda tüüpi ukse kohata funktsionalistlikel Tallinna majadel.

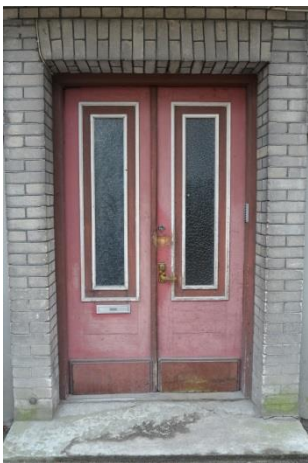
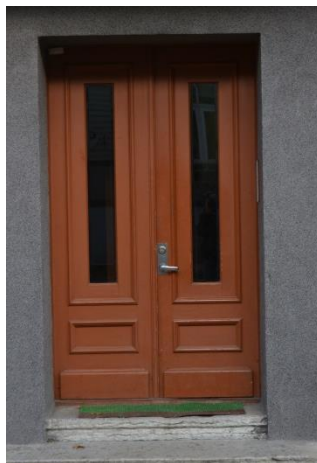
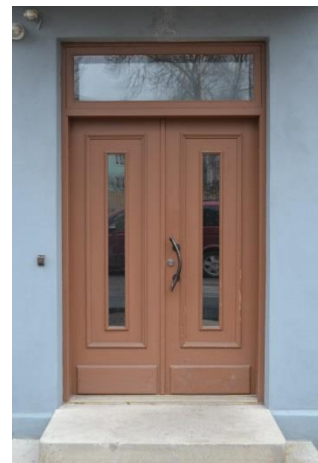
8—10. Klaasi topeltraamistusega ukсед I-a* (kaks vasakpoolset) ning I-b* (parempoolne).

A ja b alatüübi alla kuuluvad ukсед, kus peale klaasiliistude raamistab valgusava veel teinegi komplekt ukselehele kinnitatud profiilliiste. Kirjeldatud lahenduste juures esineb kergeid variatsioone raamistust loova teise liisturingi täpses paiknemises, mõnel juhul on ukse alaosa lisatud veel kolmas komplekt profiilliiste, mis teise ringi all või sees loovad mulje viilungist. Antud ukсед on töös tähistatud tärniga vastava tüübimääratluse järel (I-a*; I-b*).

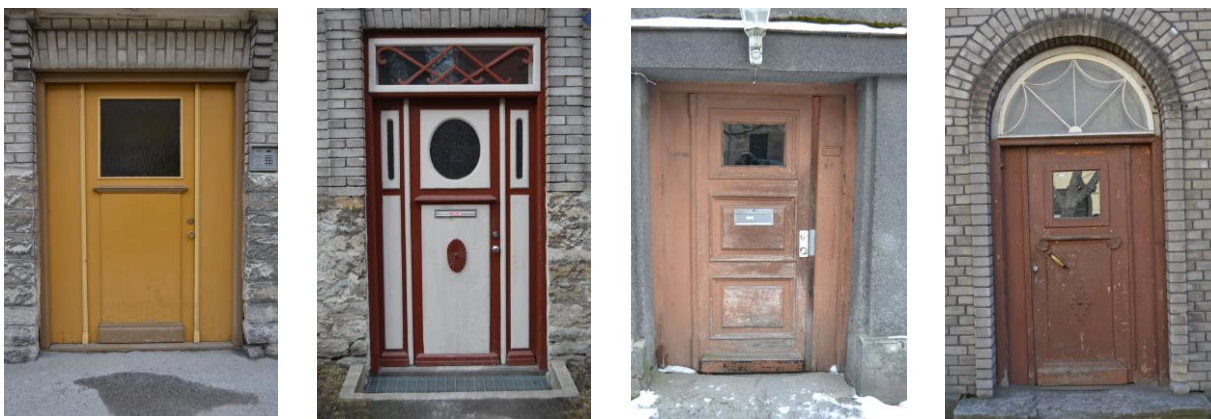
11—14. Näited II tüüpi alla kuuluvatest udest koos alajaotustega. Vasakult paremale II-a, II-b, II-c ja II-d.

II-a ukselehe ülaosas asub klaas, mis võtab enda alla reeglina umbes kolmandiku ukselehe mõttelisest vertikaalsest jaotusest. Iseloomulikuks tunnuseks on külgmiste ukselehtede lihtsam kujundus – umbes pooltel juhtudel on tegu vaid laia lauaga, mida mõnel juhul ilmestab selle keskele kinnitatud profileeritud liist (ill 15). Teistel juhtudel on kitsastel ukselehtedel küll lihtsad viilungid, kuid visuaalselt jääb siiski domineerivaks nende vahel asuv laiem ukseleht. Kitsaste ukselehtede viilungite hulgas esineb nii raampuu pinnast esile tõusvaid kui tahapoole astuvaid lahendusi.

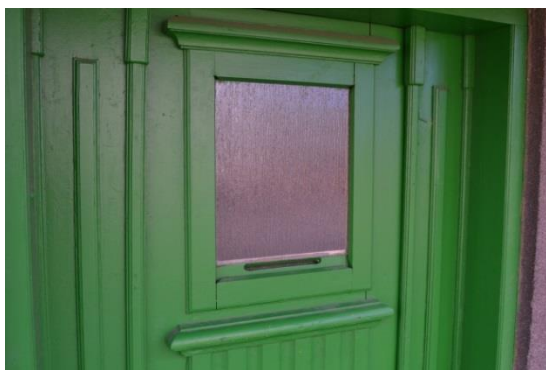
15. Ehisliistud kitsastel ukselehtedel (Kauba 11).

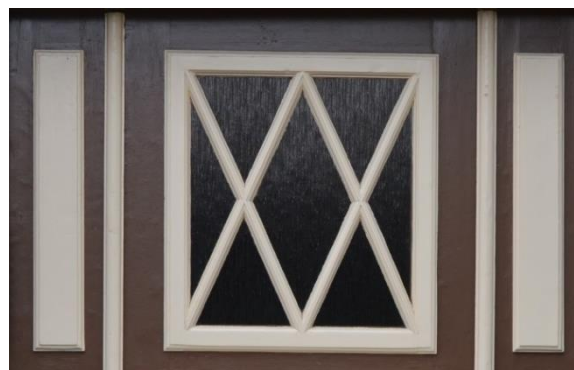
16. Klaasi dekoratiivne, nn XX-jaotus Aasa 7 välisuksel.

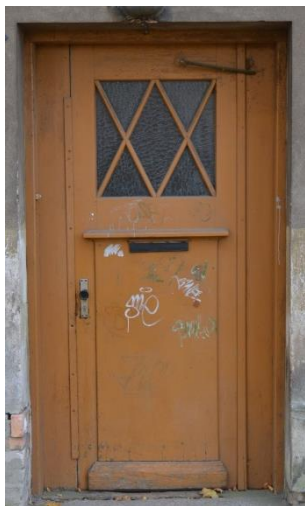
17. Volta 18 välisuks, mille alaosa kujundus imiteerib sammast.

Sambamotiivi täpne kujundus, proportsioonid ja detailsusaste varieeruvad – esineb eri tiheduse ja sügavusega kannelleeringut, selle puudumisel on „tühese“ keskele sageli paigutatud rombikujuline puidulõikeline, reeglina lilleõit kujutav ehisdetail.

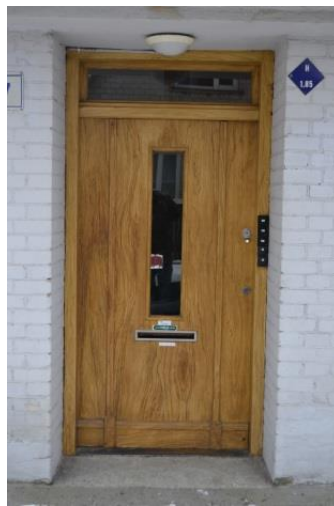
18. Erandlik II tüübi uks Roo 27. Vasakpoolne kitsas ukseleht on iseseisev, parempoolne on vaid kujunduslik illusioon.

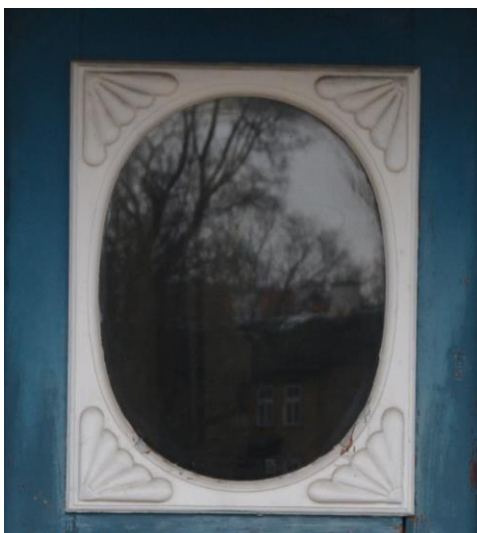
19. Keskmise ukselehe valgusava Magasini 13 uksele.

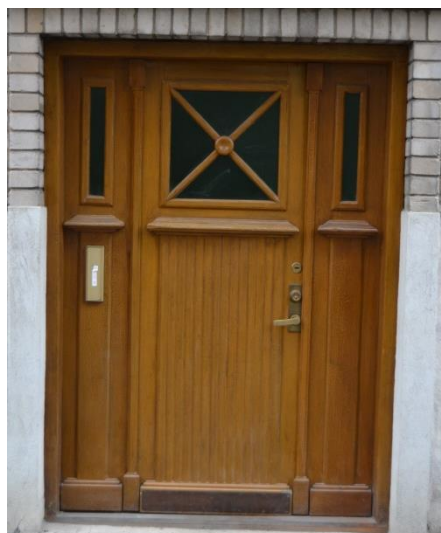
20. Uksetüübi II-b näide (Mooni 9).

II-b on kõige dekoratiivsemad kolme ukselehega uste näited, kus erinevalt eelnevast alatüübist on valgusavad ka kitsastes ukselehtedes, mis on sageli kujundatud sama esinduslikult kui keskmine. Kui sarnaselt II-a tüübile moodustab klaasiosa ukselehe kõrgusest umbes kolmandiku, siis valgusava enda kujus võib märgata erinevusi – oluliselt rohkem esineb ovaali- ja ringikujulisi ning ümardatud nurkadega klaase. Ümar või ovaalne ava keskmise ukselehe ülaosas on lõigatud kandilise viilungi sisse, klaasi raamistava viilungi nurki ilmestavad puidulõikelised detailid (ill 19). Ka II-b alatüübi uste puhul on laiema ukselehe alaosa tihti kujundatud sambana.

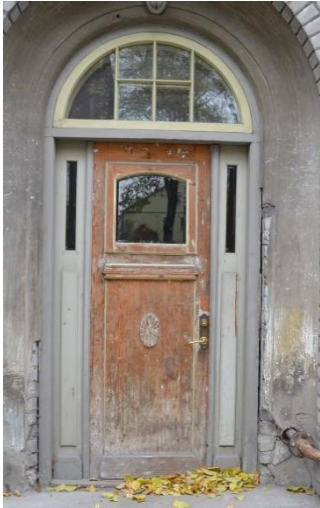
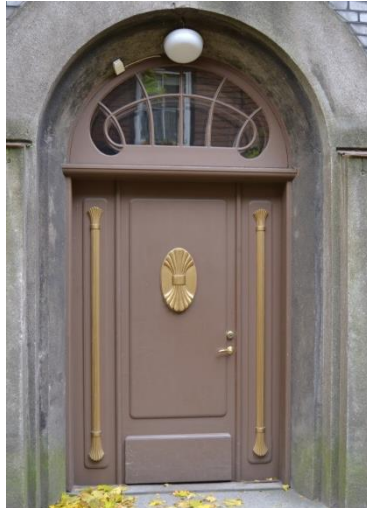
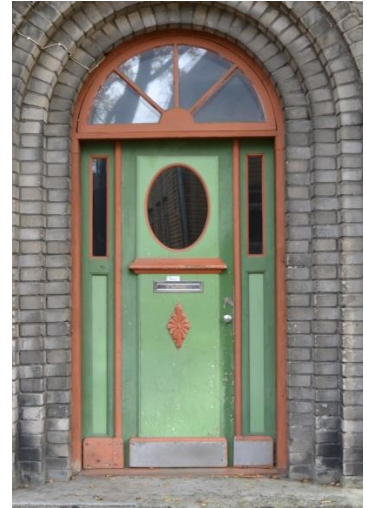
21.—23. Näited II-d tüübi eriilmelistest udest. Vasakult paremale: Telliskivi 47, Telliskivi 33 ja Heina 14/1.

II-d – teise uksetüübi kaarportaalis asuvad näited. Erinevalt teistest alajaotustest ei tule kõnealuste uste kujunduses peale dekoratiivsema klaasijaotusega framuugi välja domineerivaid ühisjooni. Ukselehtede kujunduses võib tõmmata paralleele kõigi kolme eelneva alatüübi kujundustega, lisaks tõusevad esile selged erandid (Telliskivi 33 juugendlik välisuks, ill 22). Kaarportaalis asuvate uste juures üldistuste tegemisele seab piirid ka väike valim – kuuest näitest on ehitusaegseks hinnatud neli, neist kõik erinevad.

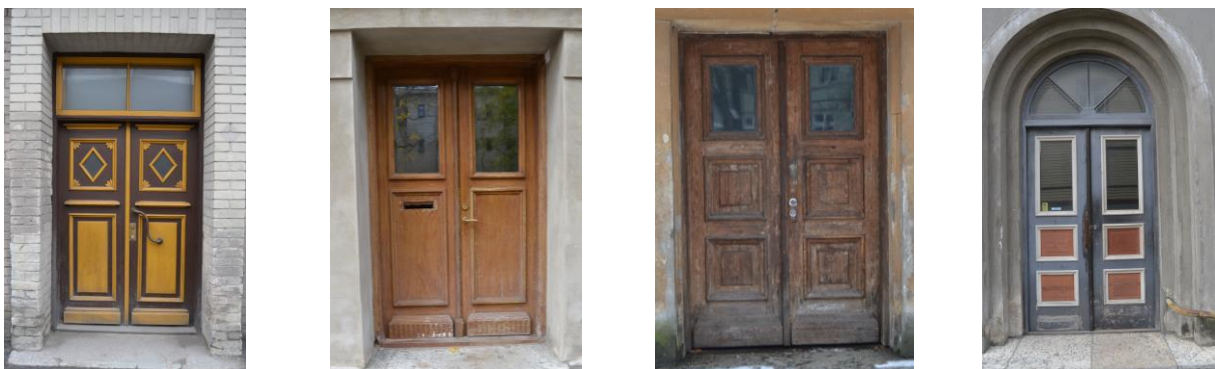
31—34. Näited IV tüübi alla kuuluvatest ustest ning alajaotustest. Vasakult paremale: IV-a, IV-b, IV-c, IV-d.

Uksetüübi ühisteks joonteks on kaks võrdse laiusega ukselehte ning valgusava mõlema ukselehe ülaosas. Alatüüpidesse jaotamisel on silmas peetud klaasi ning ülejäänud uksepinna vahekorda, samuti klaasist allapoole jääva ukseosa kujundust (võrdse suurusega viilungid vs muud lahendused).

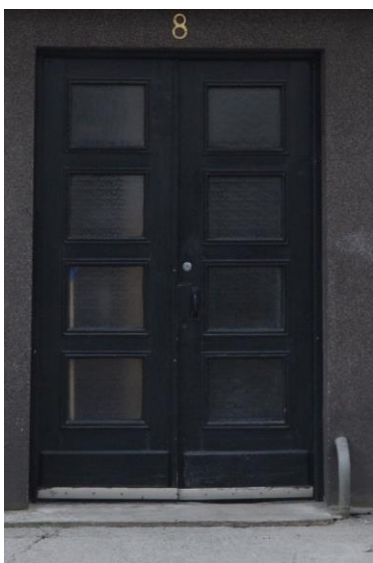
35. Ao 8 domineeriva klaaspinnaga esinduslik välisuks.

IV-b alatüübi uksi iseloomustab domineeriv klaaspind, mis moodustab ukselehtede pinnast vähemalt kolmandiku, tihti aga poole või enamgi. On nii võrdse vertikaalse jaotusega uksi kui näiteid, kus viilungite ja klaasi (ka viilungite omavahelised) proportsioonid oluliselt erinevad. Tulenevalt suurest klaaspinnast ukselehtede sees on IV-b alajaotuse ukсед harva framuugiga. Mõnedel puhkudel võib uste kujundusest aimata püüdu imiteerida pigem ajastu kiviarkitektuurile iseloomulikku esinduslikkust, nii paiknevad Ao 8 välisukse ruudukujulised mustriga klaastahvlid kogu mõlema ukselehe ulatuses, ka ukse alaosas. Sellise kujundusega mõjub nimetatud uks teiste Tallinna majade välisuste seas üsna erandlikuna (ill 35).

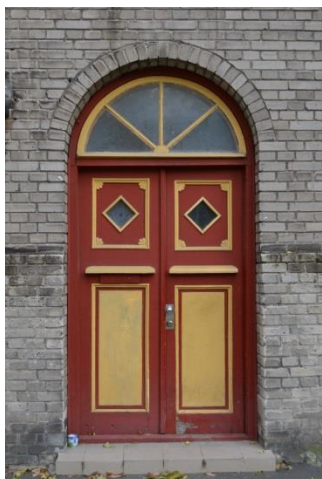
36. Väikeste klaasirautudega IV-d ukse näide Heina 16.

IV-d – neljanda uksetüübi kaarportaalis asuvad näited. Enamikul juhtudest on ukseava jagatud kaheks võrdse laiusega ukseleheks, kummagi ülaosas vähemalt üks klaasava. Ukselehtede kujundused varieeruvad: leidub nii III-b tüüpi meenutavaid uksi, mille kaks ülemist viilungit on asendatud klaasiga, kui ka uksi, mille klaaspinnast allapoole jäävad osad on kaasavast erinevate mõõtudega. Erandlikuna tõuseb esile Valgevase 3/1 uks, mille ukselehtede sees valgusava sootuks puudub.

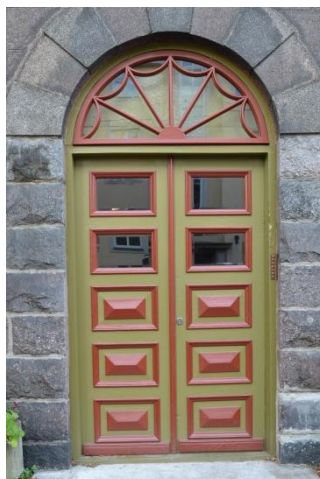
37. Linda 5 välisukse kujundusel on ühisjooni III-b tüübiga.

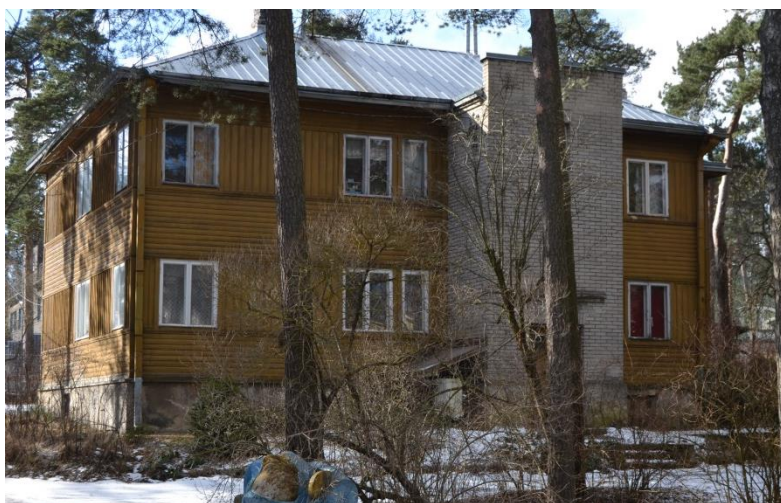
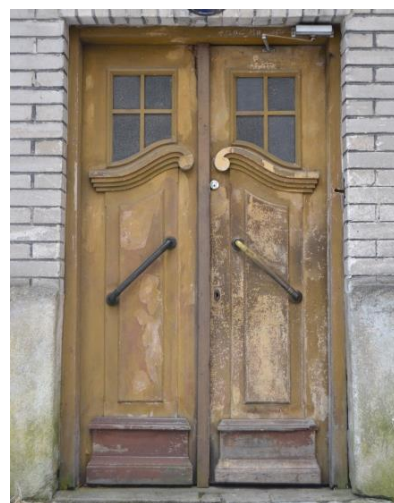
43—44. Modernistlik Tallinna maja Valdeku 28 ning selle neobarokne välisuks (A. Volberg, 1932)

Vähehaaval jõukust koguvast 1930. aastate ühiskonnas tõusis varasemast enam esile kivehitus, seda mitte üksnes avalike hoonete, vaid ka elamute osas. Kivihoonete rajamist toetati ning propageeriti ka riiklikult. Puithooned, mida samas endiselt ka arvukalt kerkis, jäid selles olukorras üha enam inseneride ja ehitustehnikute ning teisejärguliste arhitektide projekteerima. Seetõttu hakkas nende majade detailikäsitlust mõjutama tellijaskonna mõneti eklektiline maitsemeel – sooviti „midagi uut ja midagi vana“, sageli avaldub alalhoidlik lähenemine just avatäidete osas, mille abil püüti lihtsale majale esinduslikumat ilmet anda. Tallinna maja oli ennekõike laiale üüriturule orienteeritud toode, mis ei tohtinud olla ei ehmatavalt moodne ega piinlikult vanaaagne. Nii kohtame Nõmme mändide all funktsionalistlike „nurgaakendega“ ning vahelduva laudisemustriga maja ees üht uhkeimat uusbaroki näidet Tallinna majade uste seas (ill 43—44).

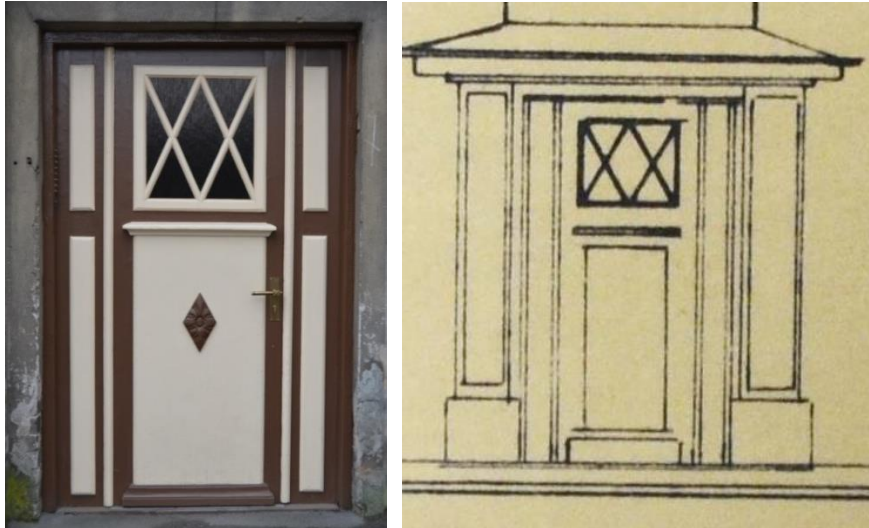
47—48. Aasa 7 ukse võrdluses sama hoone algse ehitusprojekti joonisega. Üldjoontes projektijoonisega sarnase ukse erinevused võib kanda joonise mõõtkavast tuleneva väikese detailsusastme arvele.

Peale pildimaterjali võrdlemist jagati originaalüksed algse ehitusprojekti joonisega sarnasteks ning erinevateks. Täpselt ühtivate proportsioonide ning detailidega näiteid tuli ette harva. Joonise ning ukse sarnasus väljendub pigem ukselehtede jaotuses, valgusavade sarnastes proportsioonides ning suuremate pindade kujunduses. Arusaadavalt pole väikese mõõtkavaga joonistelt võimalik välja lugeda täpseid mõõte, profile ega detaile.

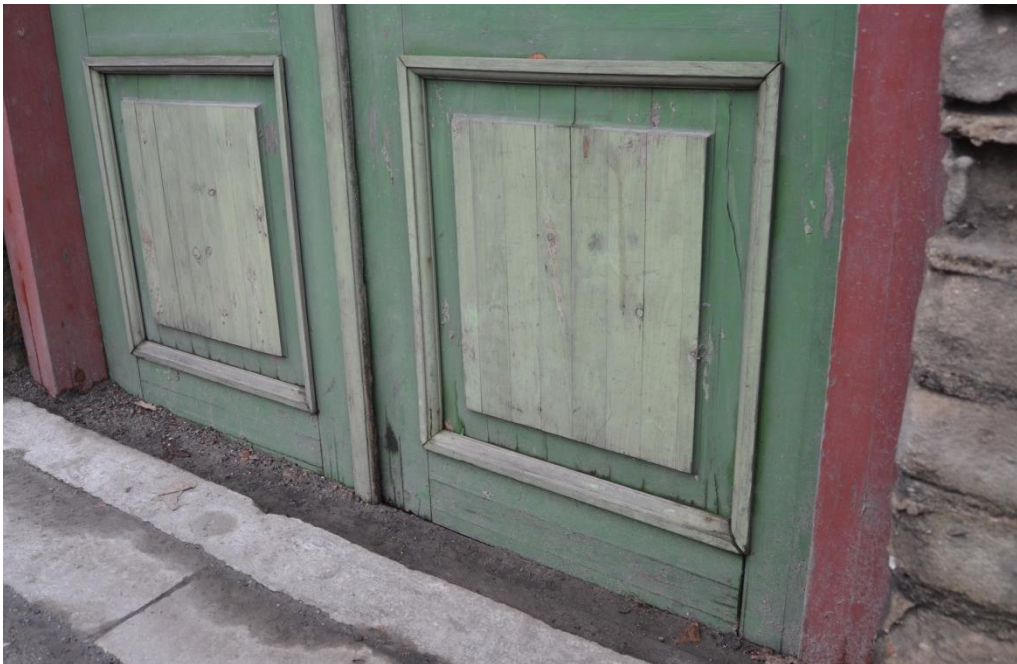
50. Tööstuslikust liimkilbist valmistatud viilung ei pea välitingimustes kaua vastu. Ebaõnnestunud materjalivaliku kõrval mängib olulist rolli ka vähene hooldamine (Tulika 26).

liimkilbi peaks valmistama tisler, kes praagib välja vähekvaliteetse materjali ning arvestab puitmaterjali iseärasustega.

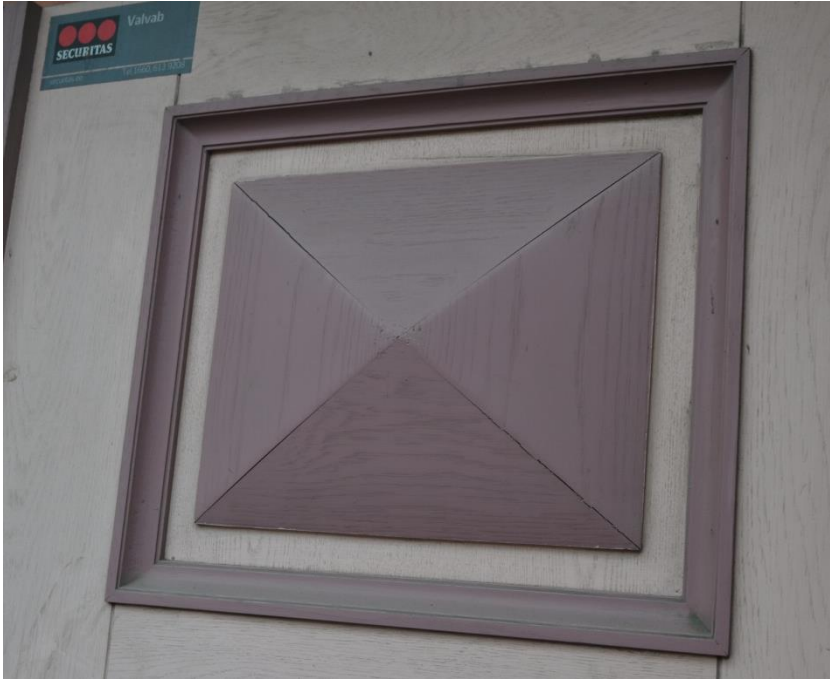
51. Tulika 8 välisukse viilungi püramiidjas ehisdetail. Erinevalt ajaloolisest lahendusest eri tükkidest kokku pandud detaili osade vahele on tekkinud näotud vahed, viimased kiirendavad omakorda niiskuskahjustuste teket.

Tisleritööde juures tuleks silmas pidada, et ajalooliselt ühe detailina valmistatud ukse osad oleks sarnaselt valmistatud ka uue ukse puhul. Tööprotsessi lihtsustamise eesmärgil erinevate detailide tükkidest koostamine maksab kätte hiljem, kui puitmaterjali loomulike mikroliikumiste tõttu detailide vahed ilmsiks tulevad, paljastades sobimatu lahenduse (ill 51).

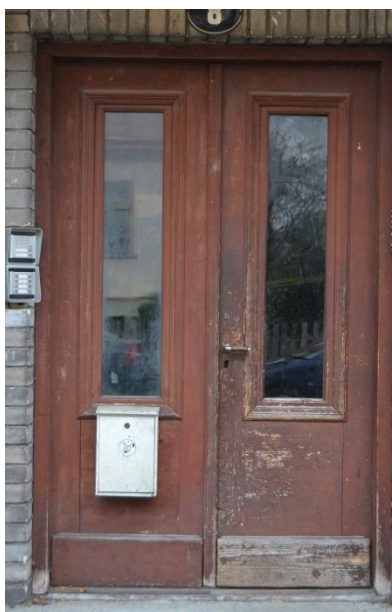
52. Ehitusaegne, heade proportsioonidega välisuks (Orase 8)

Heade ning ajastuomaste proportsioonidega Orase 8 välisukse kõrval (ill 52) torkavad teiste näidete ebakõlad hästi silma – Komeedi 17 tammeukse (ill 53) üldisi proportsioone võib pidada õnnestunuks, silma torkab vaid liialt kitsana lahendatud varvaslaud. Kauba 3 hoonetüübi ajaloolisi eeskujusid eirava ukse kujundus on asümmeetriline ning mõjub paremate näidete kõrval kohatuna (ill 54).

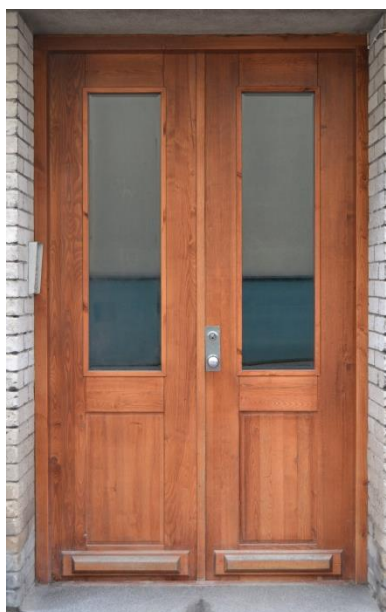
53. Uus, õnnestunud proportsioonidega puituks (Komeedi 17).

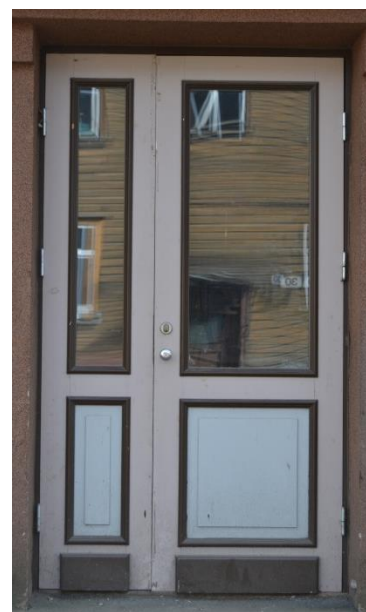
54. Uus puituks ei järgi ajaloolisi eeskujusid (Kauba 3).

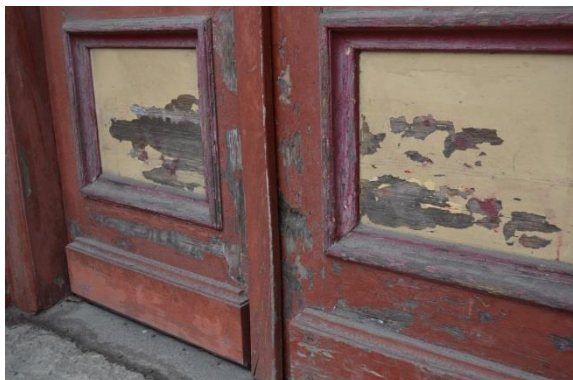
55. Sügavate profiilidega viilungiliistud Tulika 1 välisuksel.

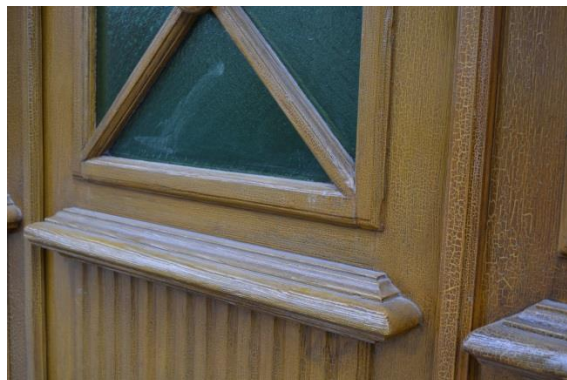
56. Mooni 9 ukseel on ilmekalt näha erinevad profiilid.

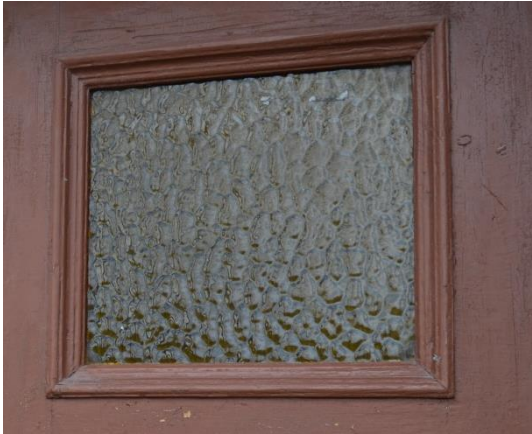
57. Pressitud musterklaas Veerenni 35 tahvelukse ülsaosas.

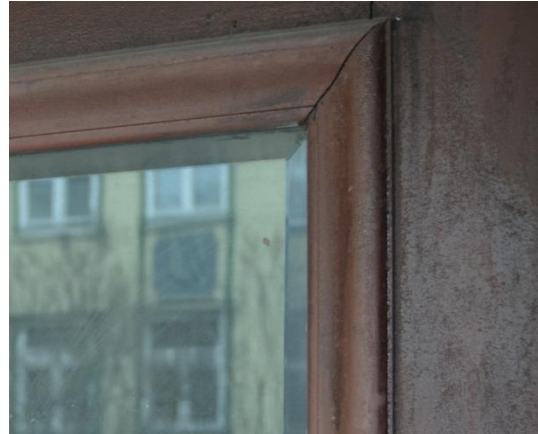
58. Fassettlihvitud klaas Adamsoni 31 uksele.

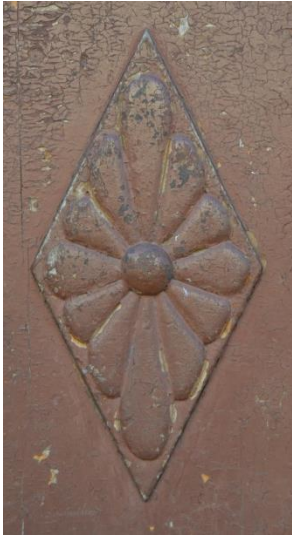
59. Puidulõikeline ehisdetail Juurdeveo 4 ukseel.

Ukselehtede suurematel viilungipindadel ning laiaks venitatud alumisel raampuul kohtab sagedasti ukselehe keskossa paigaldatud puidulõikelisi ehisdetaile – rombikujulisi klotse (ill 59) ning ringjaid rosette, mis kujutavad peamiselt lillemotiivi. Lisaks on reeglina puidulõikega dekoreeritud ukse ülaosas asuvat ümarat klaasava ümbritseva viilungi sisenurgad (ill 19).

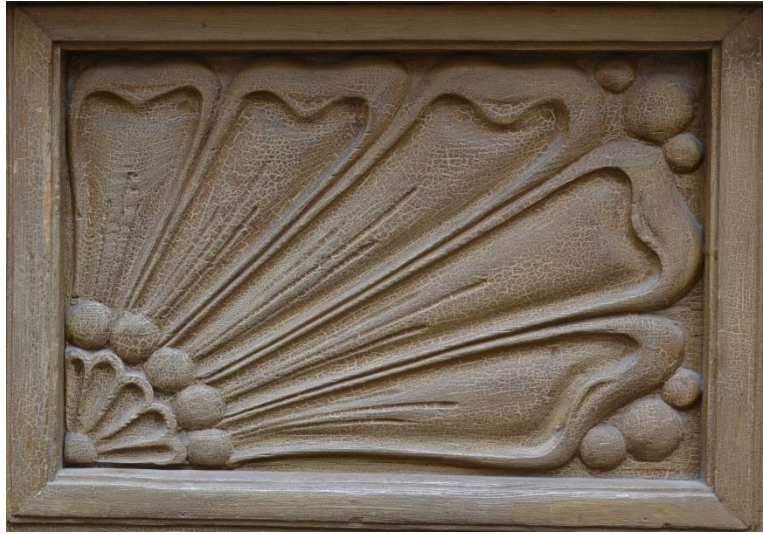
60. Mitmel puhul kohtab juugendlikku puidulõiget ka viilungite kujunduses. Pildil Uus-Tatari 19/1 välisukse viilung.

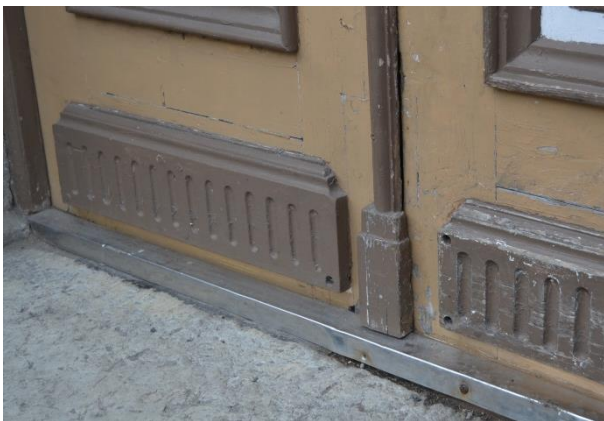
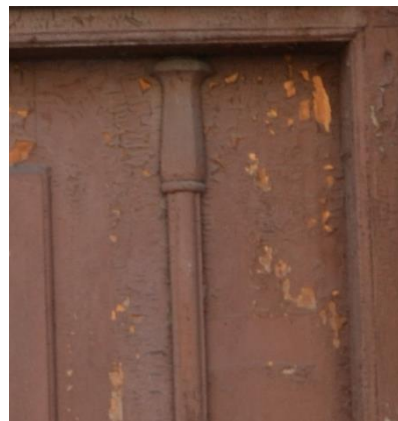
61—62. Vasakul dekoreeritud varvaslaud Adamsoni 31 välisukseel, paremal Juurdeveo 4 ukse silmapaistva kujundusega tuuleliistu ülaosa.

Varvaslaud esineb pea kõigi uuritud uste puhul. Selle täpsed mõõdud ja proportsioonid varieeruvad, kuid väga harva on see kitsam tavalisest raampuust. Varvaslaua välimine pind on mõnedel puhkudel kaetud plekiga, enamalt jaolt aga katmata. Viimasel juhul esineb kannelleeringuga näiteid (ill 61).

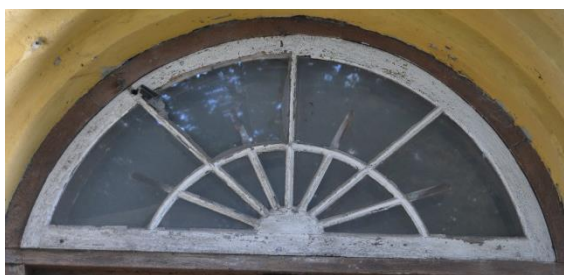
63. Vabriku 36 välisukse valgmik.

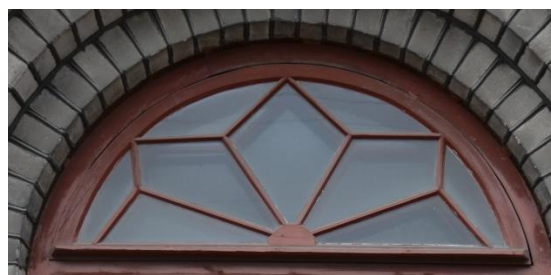
64. Paldiski mnt 42b ukse framuug.

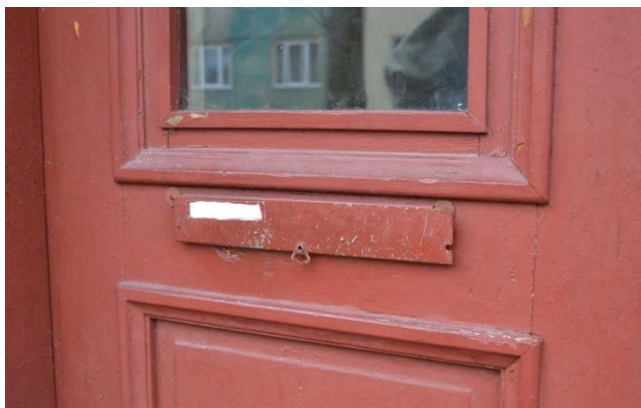
65. Postiava kate sulandub märkamatuult ukse tervikilmega.

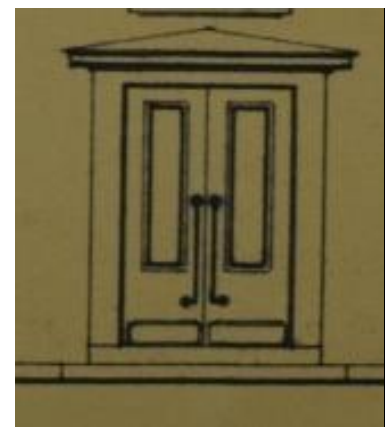
71. Väljavõte Kannikese 10 algsest ehitus- projektist.

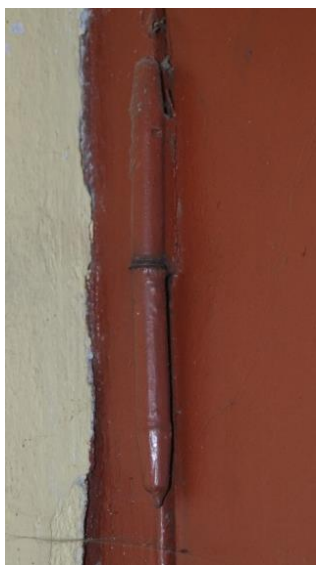
72. Kannikese 10 ukse hing trepikojast pildistatuna.

Enamikel juhtudel on võimalik vanad hinged puhastada ning üks nende peal kergelt käima panna. Kui algseid hingi säilinud pole või tuleb need mingil põhjusel uutega asendada, on soovitatav kasutada analoogilisi hingi. Meeles tuleb pidada, et hinged on traditsiooniliselt olnud värvitud lengi ja raampuuga ühte värvi. Eriti oluliseks muutuvad kasutatava hingetüübi valik ning selle värvimine siis, kui mingil põhjusel soovitakse ust käima panna väljapoole, nii et hinged jäävad tänavalt nähtavale.

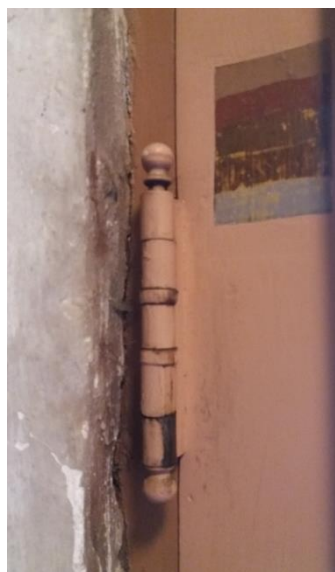
73. Salme 21 ukse sõrmhing.

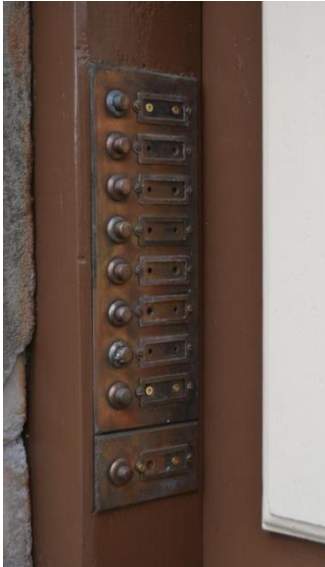
74. Eeskujulikult säilitatud vanad kellanupud Aasa 7 lenglil.

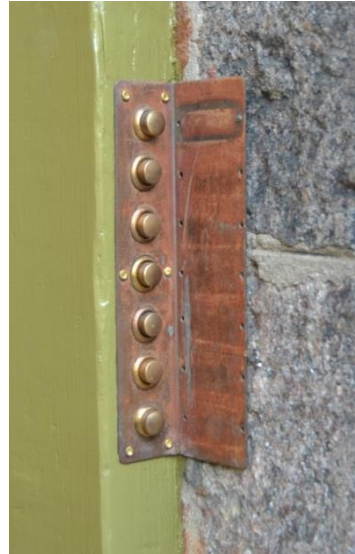
75. Kellanupud Linda 5 välisukse lenglil.

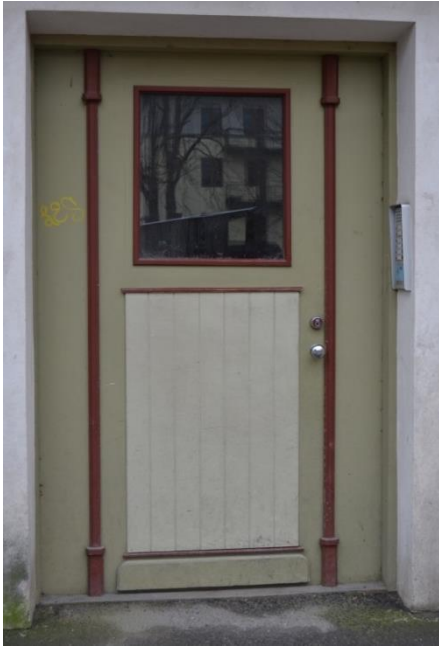
76. Komeedi 13 ukse värvimisel kasutatud toonid täiendavad üksteist.

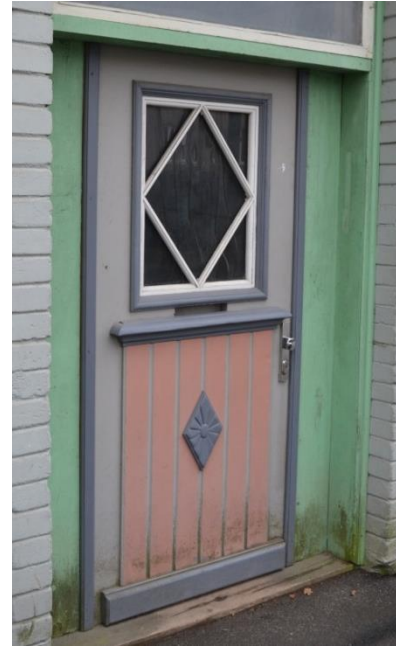
77. Kullerkupu 5 liialt kirju, sobimatu värvilahendusega välisuks.

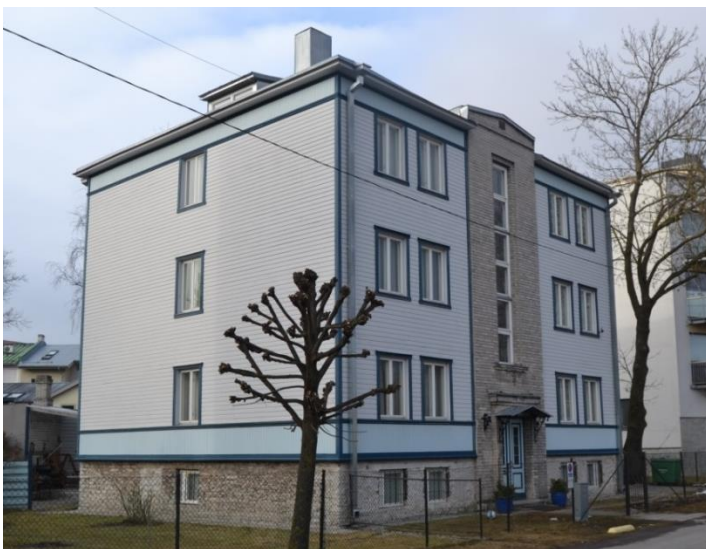
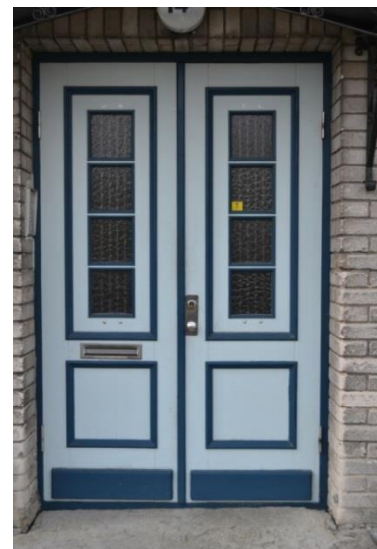
78—79. Kristiina 14a hoone fassaadi ja välisukse lahenduse näol on tegu hea näitega olukorrast, kus ajalooliselt vähelevinud värvitoonide taktitundelise kombineerimisega on saavutatud hea tulemus. Vasakul hoone, paremal ukse lähivaade.
