# Laudise ja vahekarniiside profiilid Kalamaja hoonetel

Eesti Kunstiakadeemia muinsuskaitse ja restaureerimise osakond. Bakalaureusetöö. Andres Muts, 2010

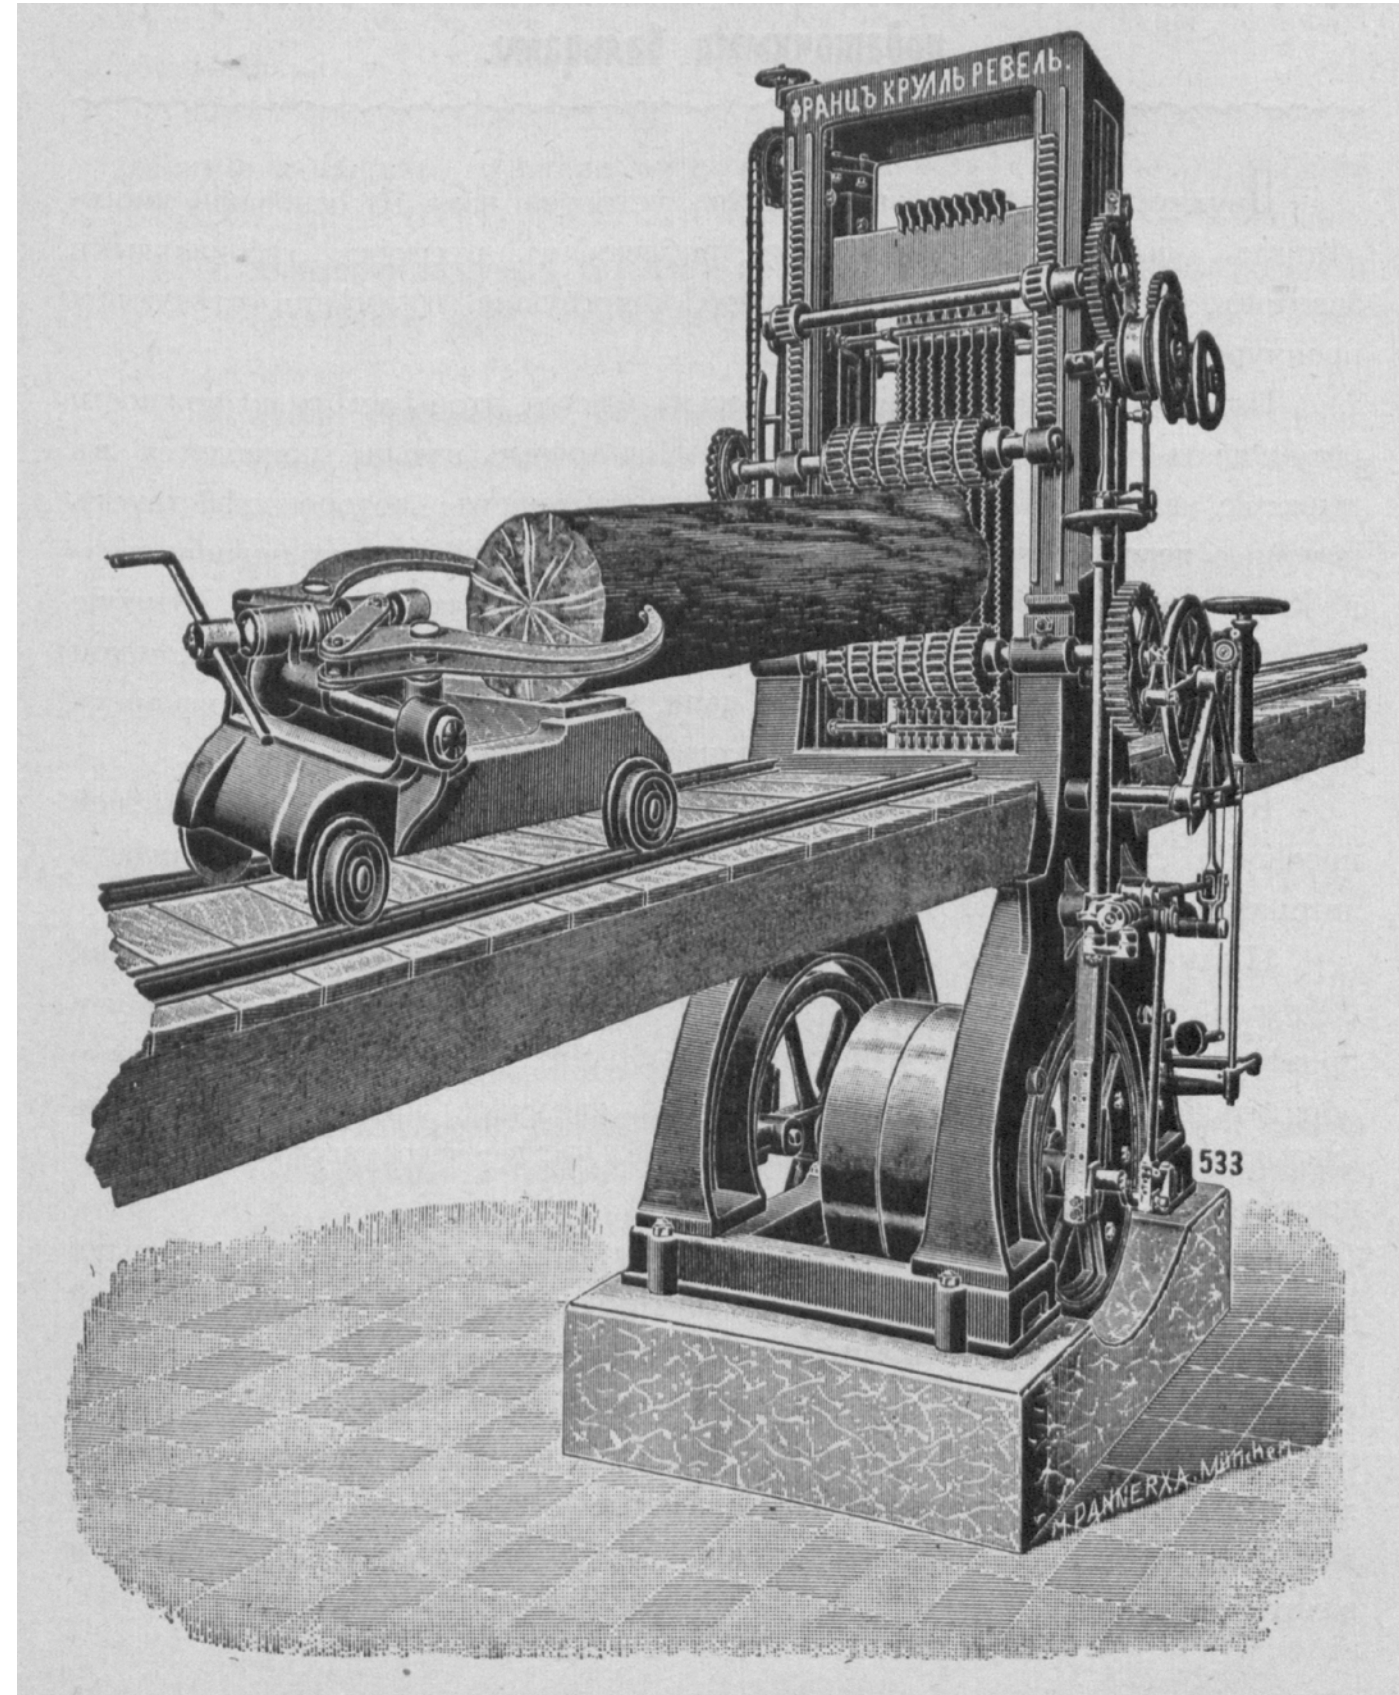
Kaatersaag

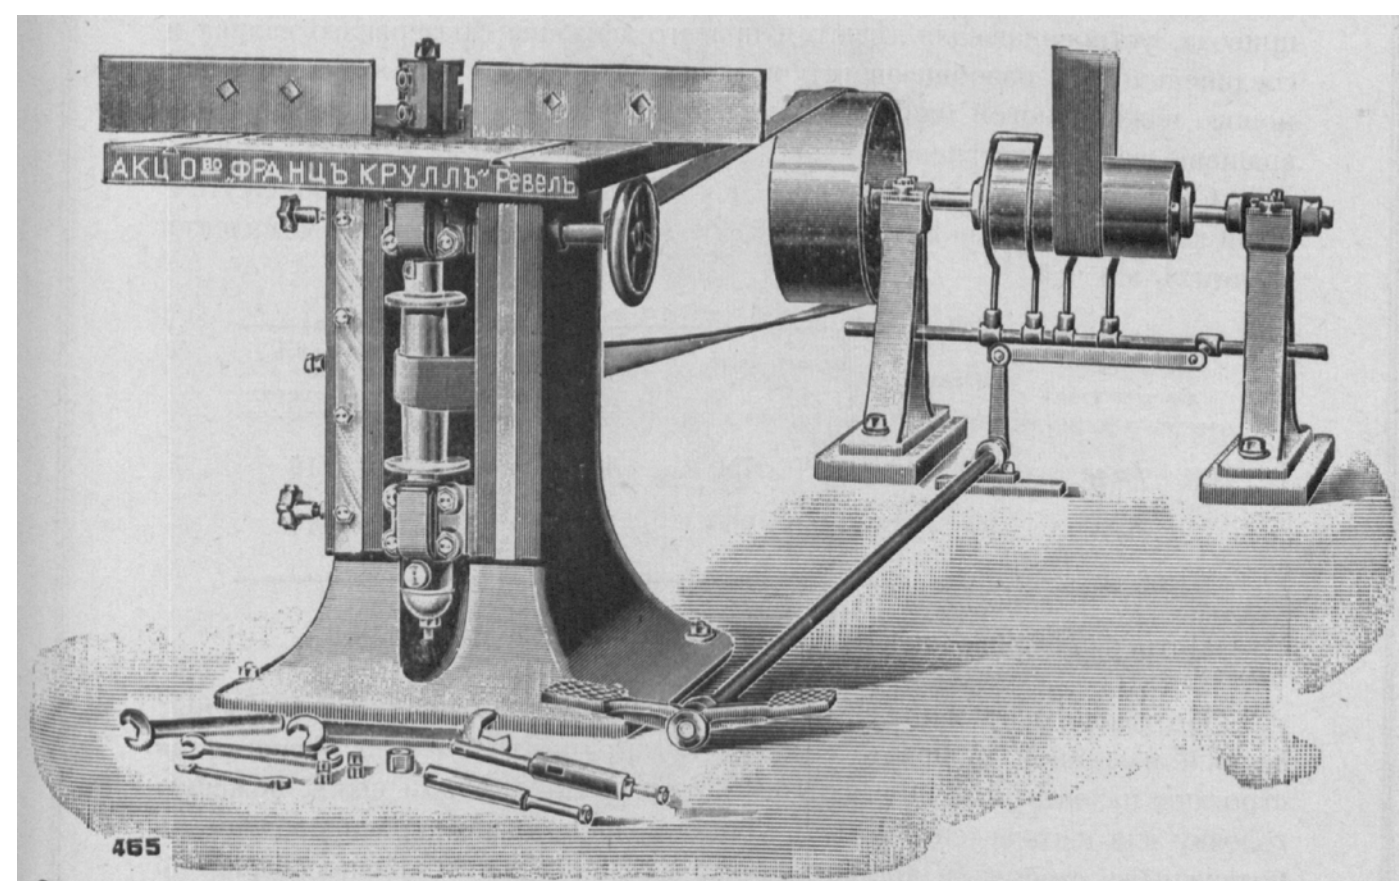
Freespink

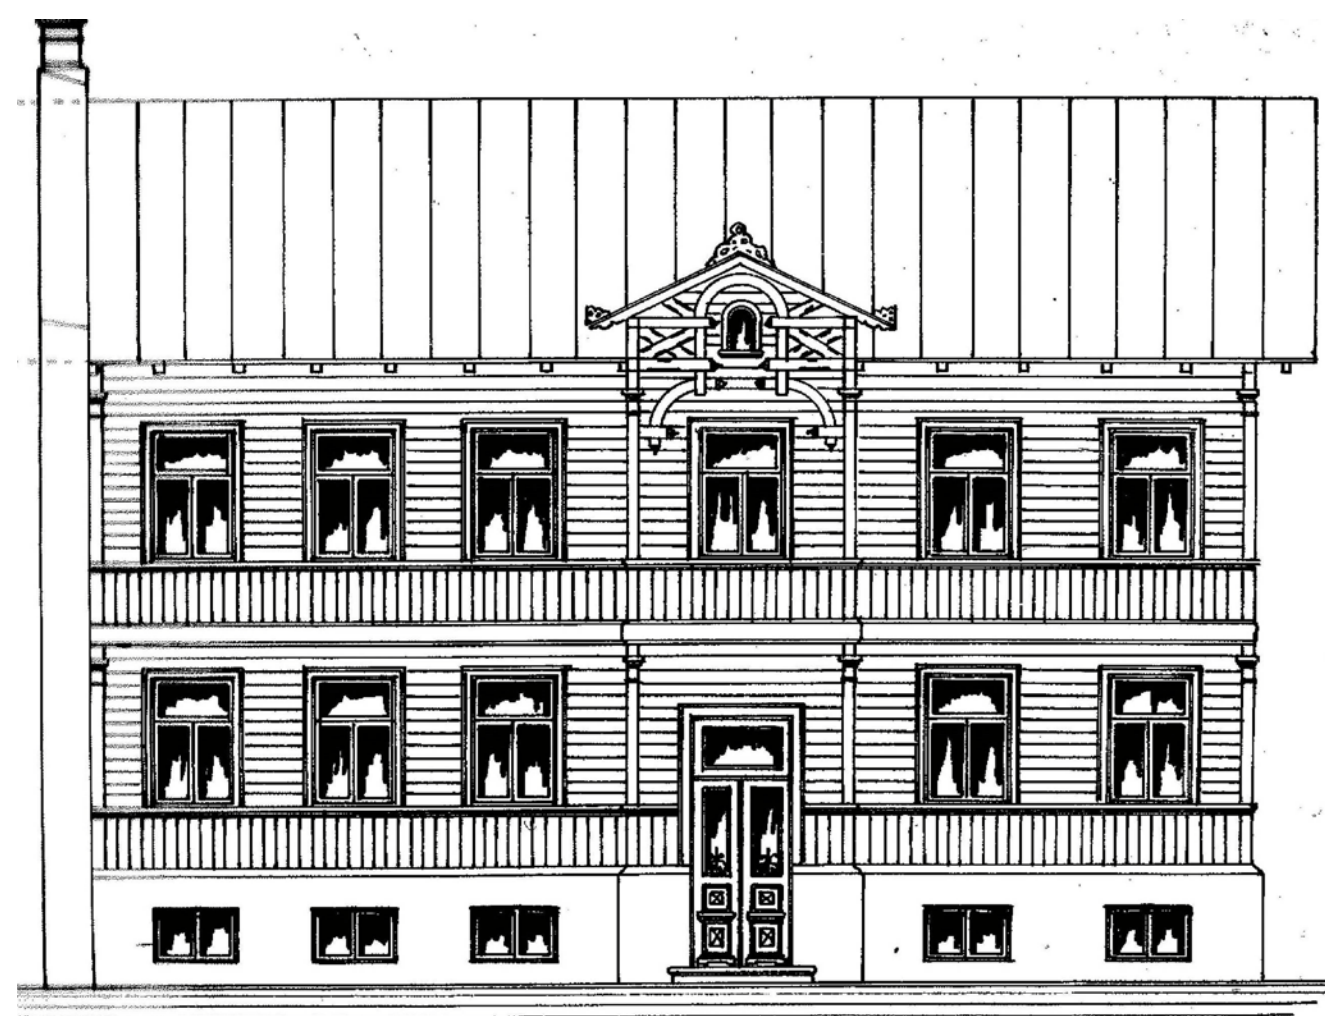
Soo tn 8 projekt (1904)

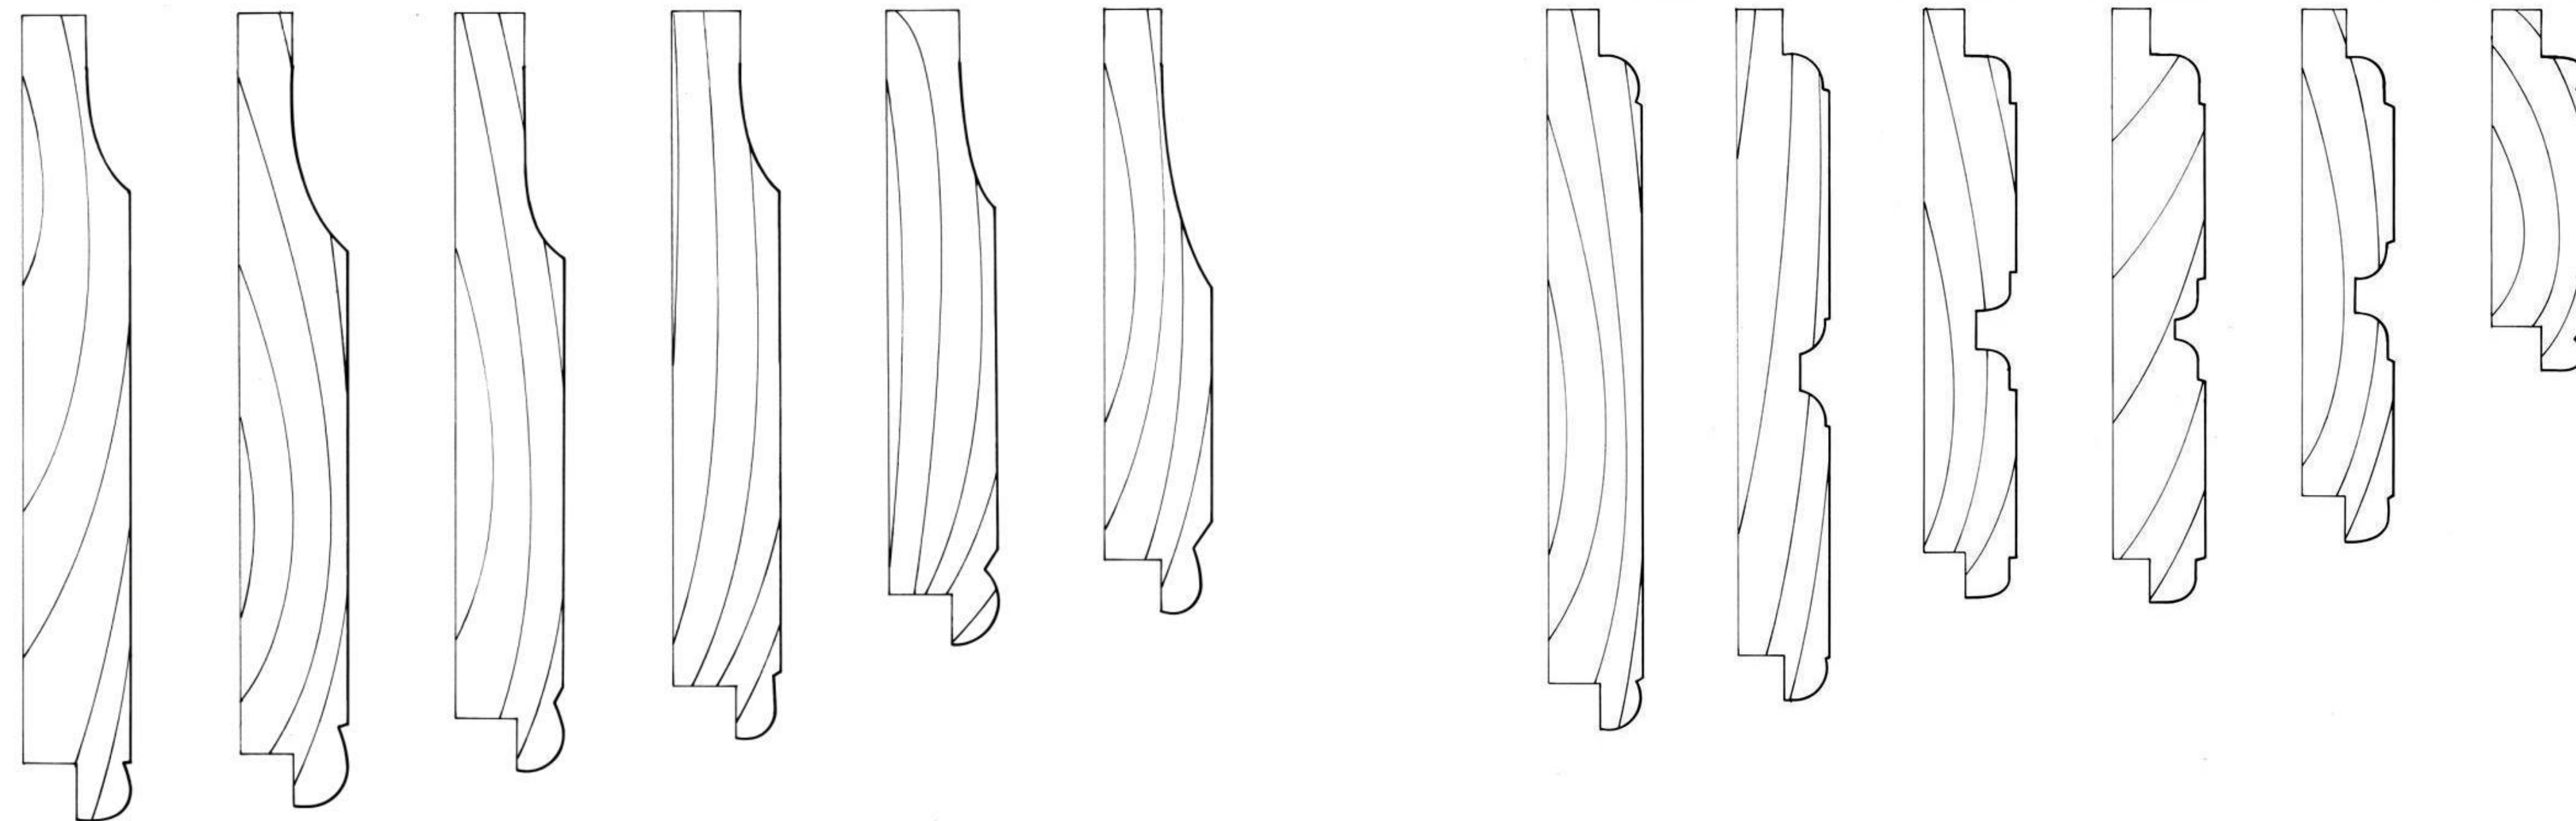
Rõhtlaudise ja püstlaudis-vahevöö profiili areng ajastu lõikes aastatel 1880 – 1939

Kalamaja hoonete laudisvoodriga katmine ja ka suurem ehitustegevus algas 19. sajandi viimastel kümnenditel. Laudiseprofiilide arengut mõjutasid mitmed erinevad tegurid:

- Profiililõiketerade kuju on ületeritamise käigus muutunud
- Puidutöötlemine ja ehitustehnoloogia- ning stiil muutusid aja jooksul
- Nädisprofiilidest ei võetud millimeetri täpsusega eeskuju
- Profiili valik sõltus majaehitaja suvast ja saadaolevast materjalist
- Kasutati erinevate puidufirmade teeneid

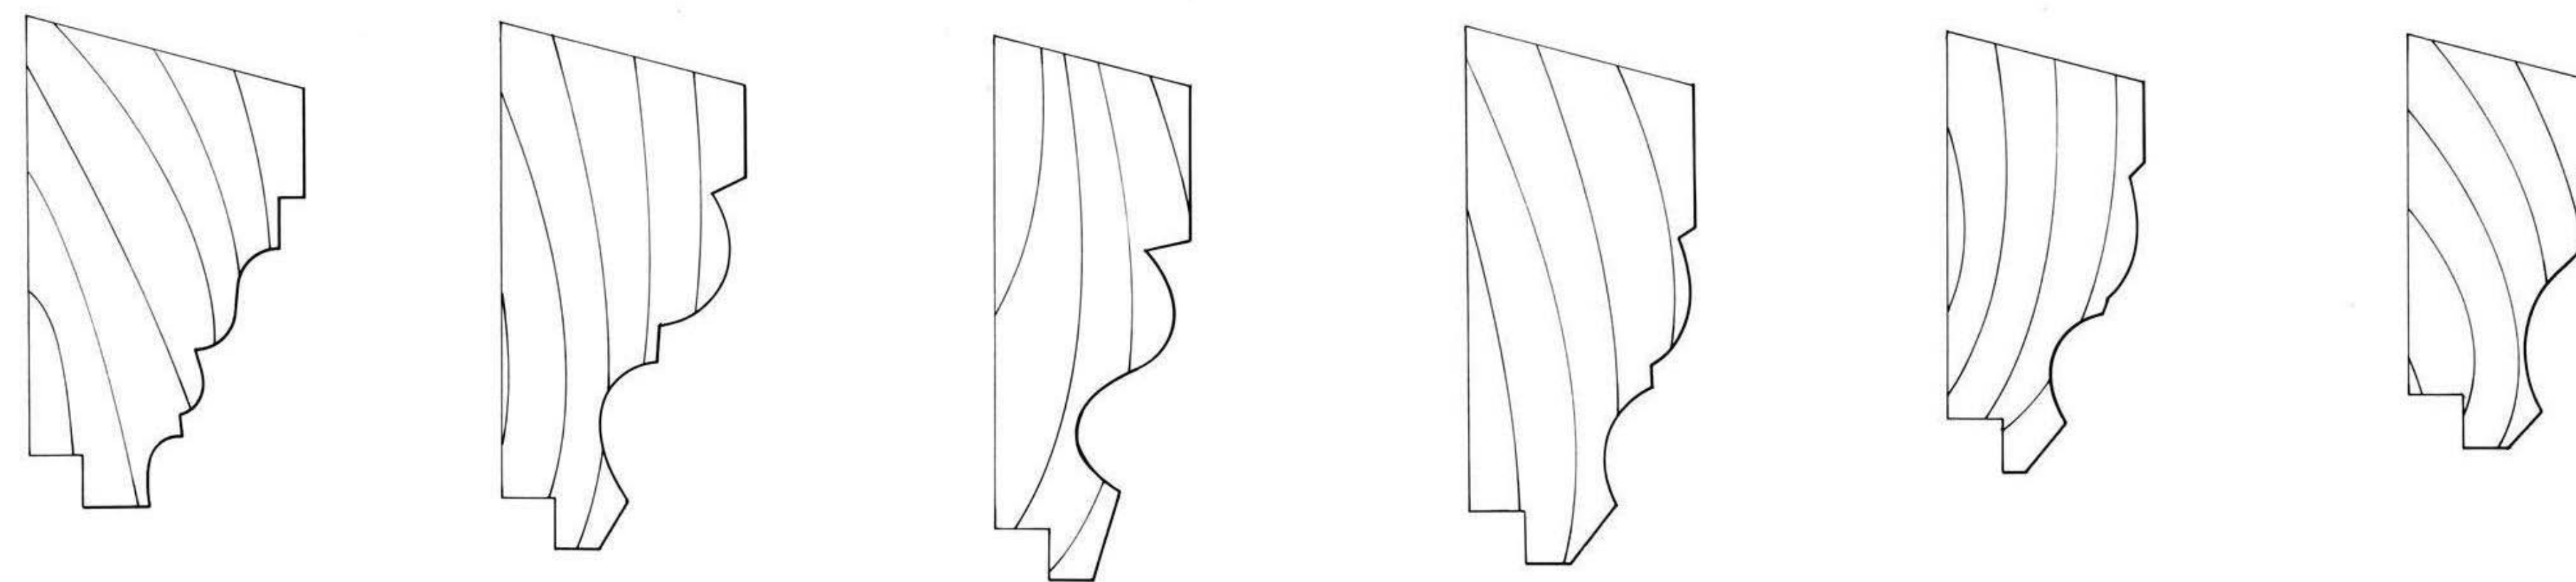
Vahekarniisi profiili areng ajastu lõikes aastatel 1880 – 1939

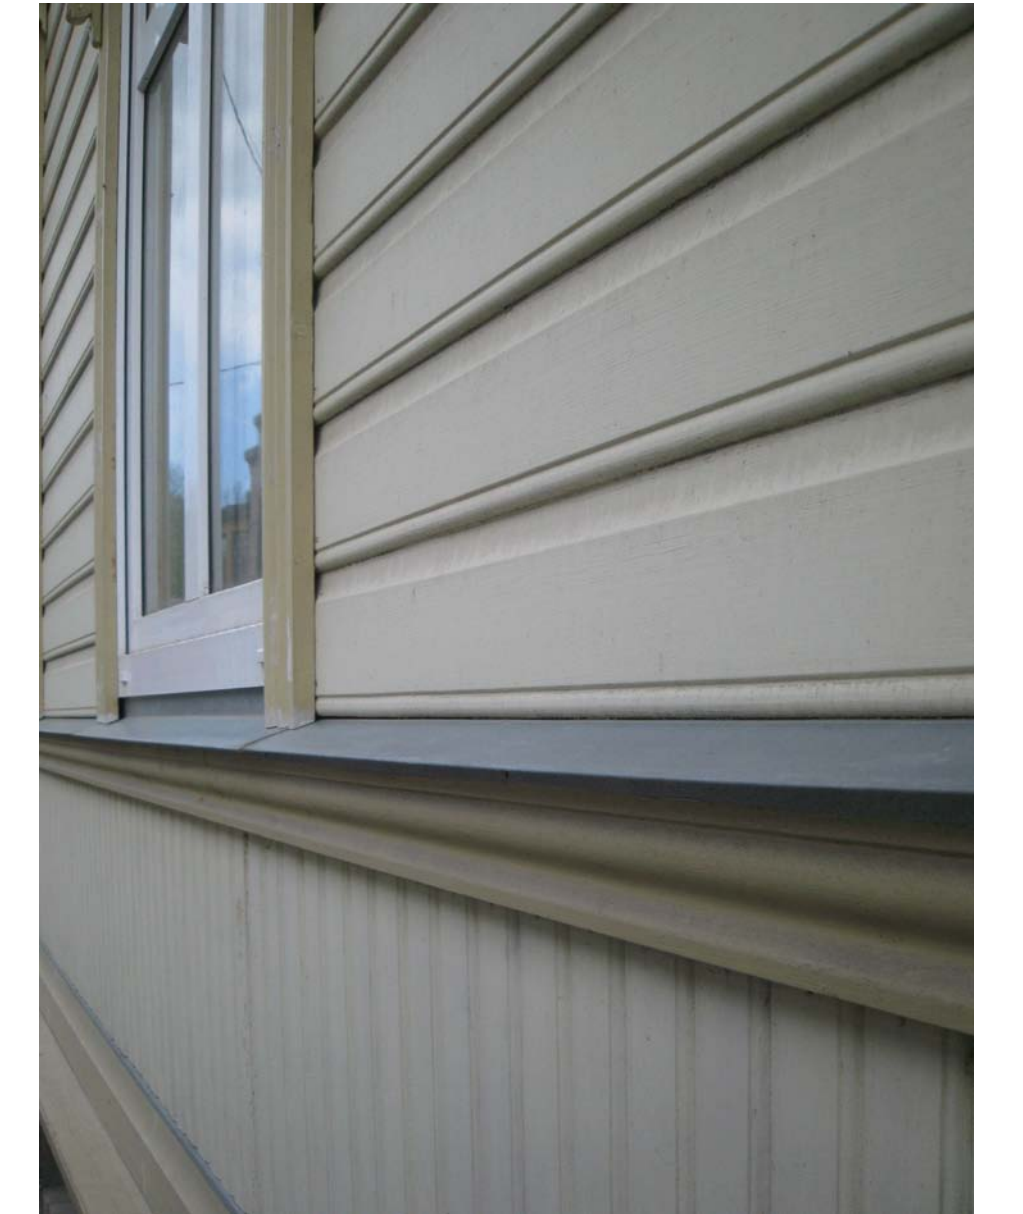
Sobiv uus laudis

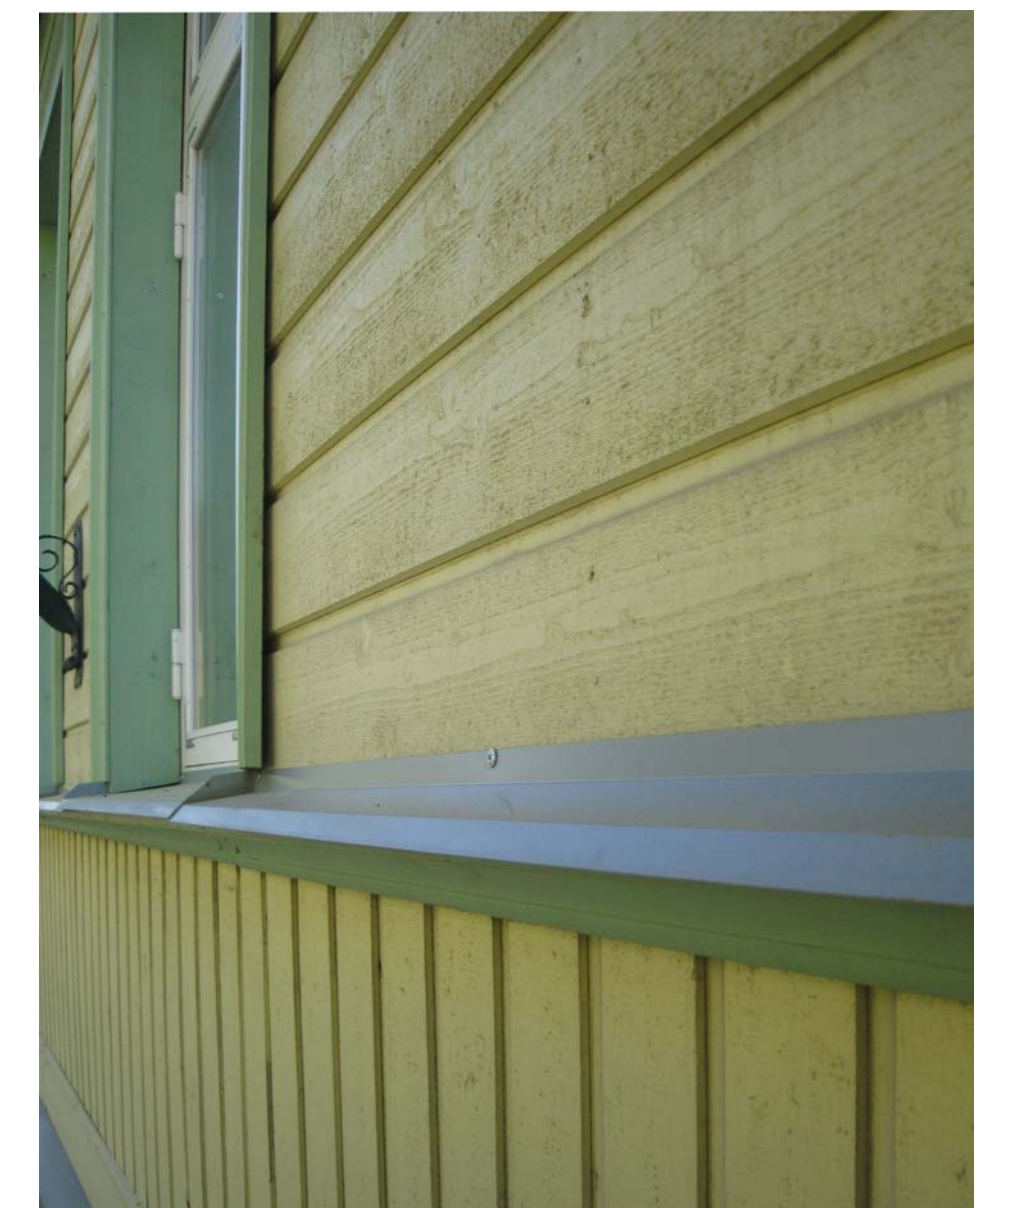
Sobimatu uus laudis

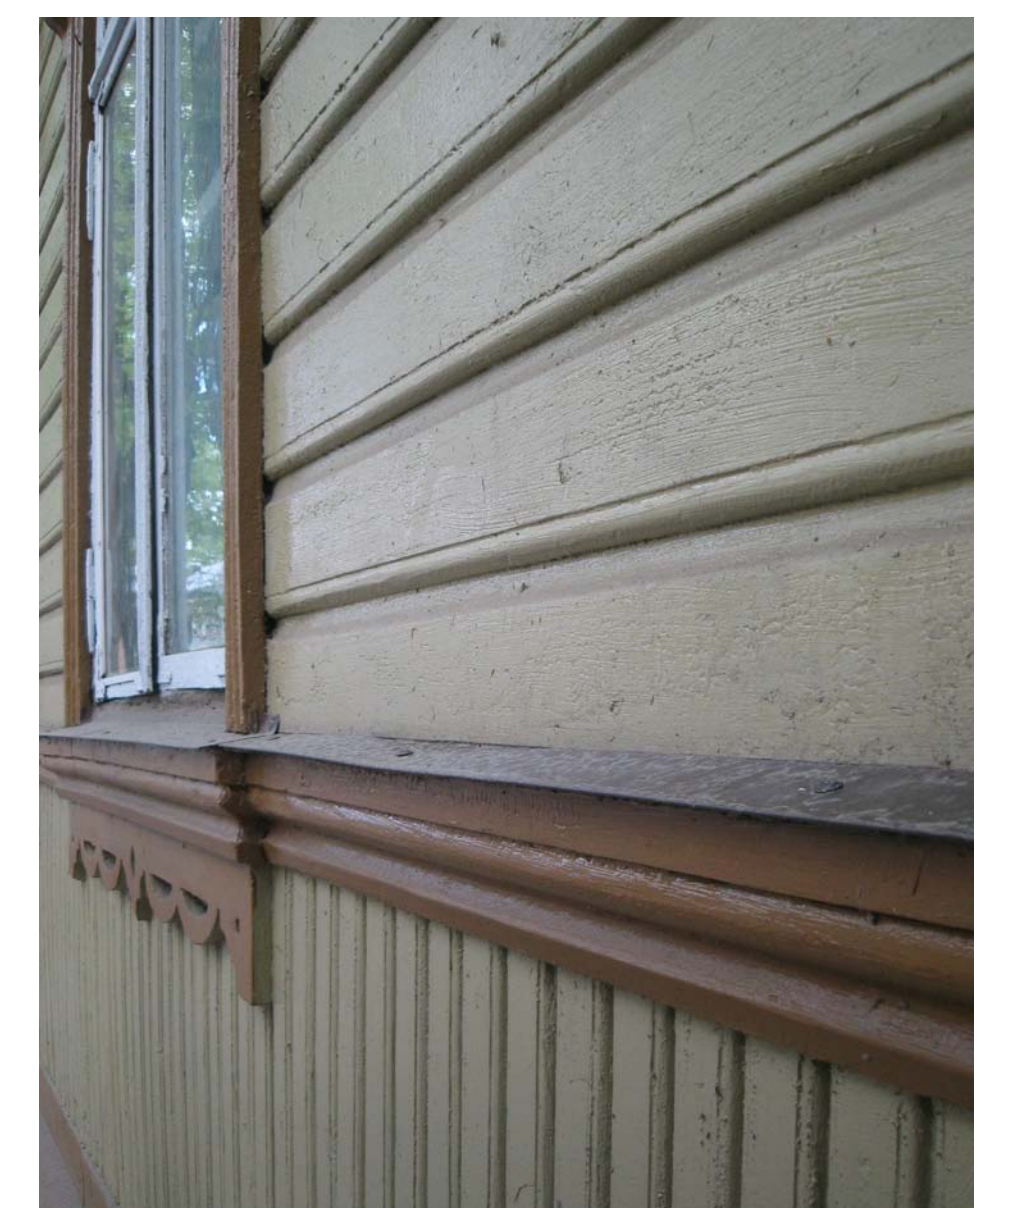
Korrastatud vana laudis
