EESTI KUNSTIAKADEEMIA
Kunstikultuuri teaduskond
Muinsuskaitse ja restaureerimise osakond

**VÕRU MUINSUSKAITSEALA LINNARUUMI ANALÜÜS JA
INVENTEERIMISMETOODIKA.**

BAKALAUREUSETÖÖ

Tallinn 2008

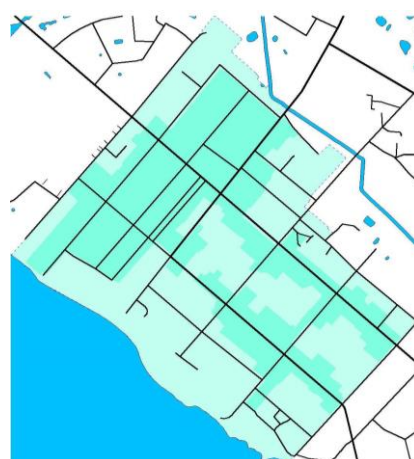
Ill. 11. Võru linna tänavatevõrk 2006

Tänavate struktuur. Vanalinna peatänavad paiknevad korrapäraselt loode-kagu suunaliselt. Nendega risti olevate tänavatega on linn jaotatud ristikülkulisteks kvartaliteks. Selline planeeritus on Võru muinsuskaitseala suurimaid väärtusi. Keskkel kohal linnas on peaväljak (endine turuplats). Väljakust Tamula järveni viib kahe lehtpuuriviga kolme teega allee, millest kaks äärmist on kohandatud autoliikluseks ja keskmine jalakäijaile. Keskmisel rajal on puhkepingid ja elektrilaternad. Sarnaselt ajaloolise alleega ääristavad lehtpuuread ka linna hilisemaid pea- ja kõrvaltänavaid. Suurem osa tänavatest on orienteeritud allee järgi, olles sellega paralleelselt või risti. Pikkadel sirgetel tänavatel on hooned paigutatud kindlale ehitusjoonele, mis moodustas konkreetse ja selge tänavaseina. Majade paigutamisel on arvestatud ka tänava laiusega, mis omaaegsele transpordisüsteemile oli piisav, kuid tänapäeva

autoliikluseks jäävad tänavad kitsaks. Suuremaks erandiks teedestruktuuris võiks pidada Tartu tänavat ja vana raekoja esist Seminari tänavat, mis on juba algselt olnud planeeritud ruudustikku eirava nurga all.

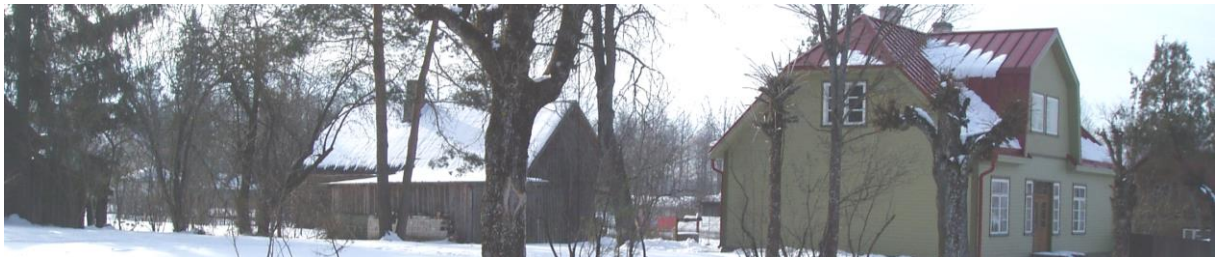
Ill. 14. Ajaloolist krundi hoonestuskeemi järgiv ansambel Karja tn 21. Hoonestus on hilisem.

Tänapäevaks on hoonemahud tunduvalt suuremad. Puithooned on tihti kahekorruselised, kuid siiski poolkelp või viilkatusega. Selgelt on näha eluhoonete kokkuehitatust abihoonetega

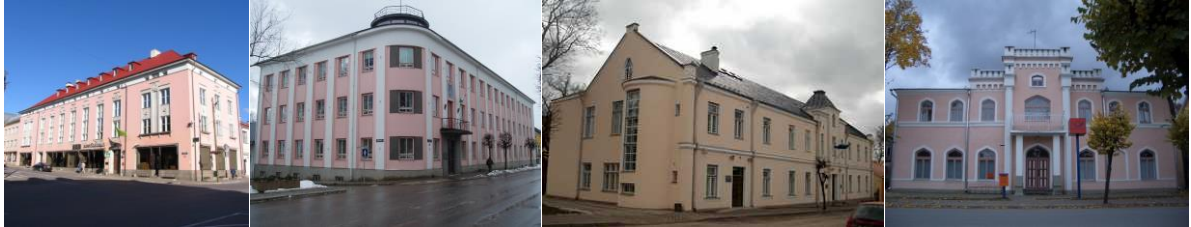
Ill. 22. Pangahoone Tartu tn 25

1. Pangahoone Tartu tn 25 (arhitektuurimälestis nr 14141). Ehitati 1938. a Eesti Panga Võru osakonna hooneks; arhitektid E.J. Kuusik ja A. Soans.⁵⁶
2. Maavalitsuse hoone Jüri tn 12. Ehitatud endise hobupostijaama kohale kvartali nurgale 1937, arh. H. Kuvasto.⁵⁷
