**"20.saj. alguse Nõmme kinnistu rajamine,
ehituslik rikkumine ja rekonstrueerimine
Side 11 kinnistu näitel"**

Side 11, Tallinn-Nõmme, 11622, Harjumaa

2020/2021 õppeaasta
Arhitektuuri konserveerimise ja restaureerimise täiendkoolituse lõputöö

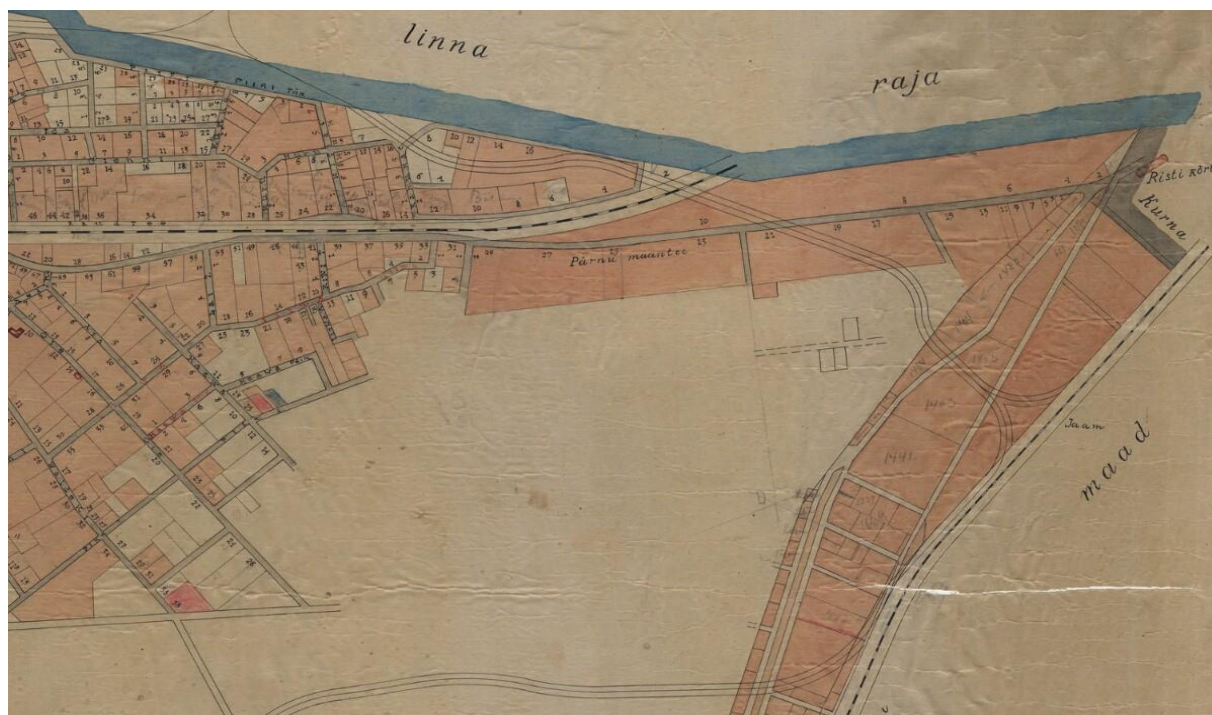
Ill.4 Rahumäe asum Nõmme 1920.a kaardil. Näha on Haava ja Õie tn. kust jooksis Vana-Nõmme tinglik piir. Pika (Sihi)-Vahe (Side)-Pargi (Kaevu)tn. vaheline kvartal on veel planeerimata.

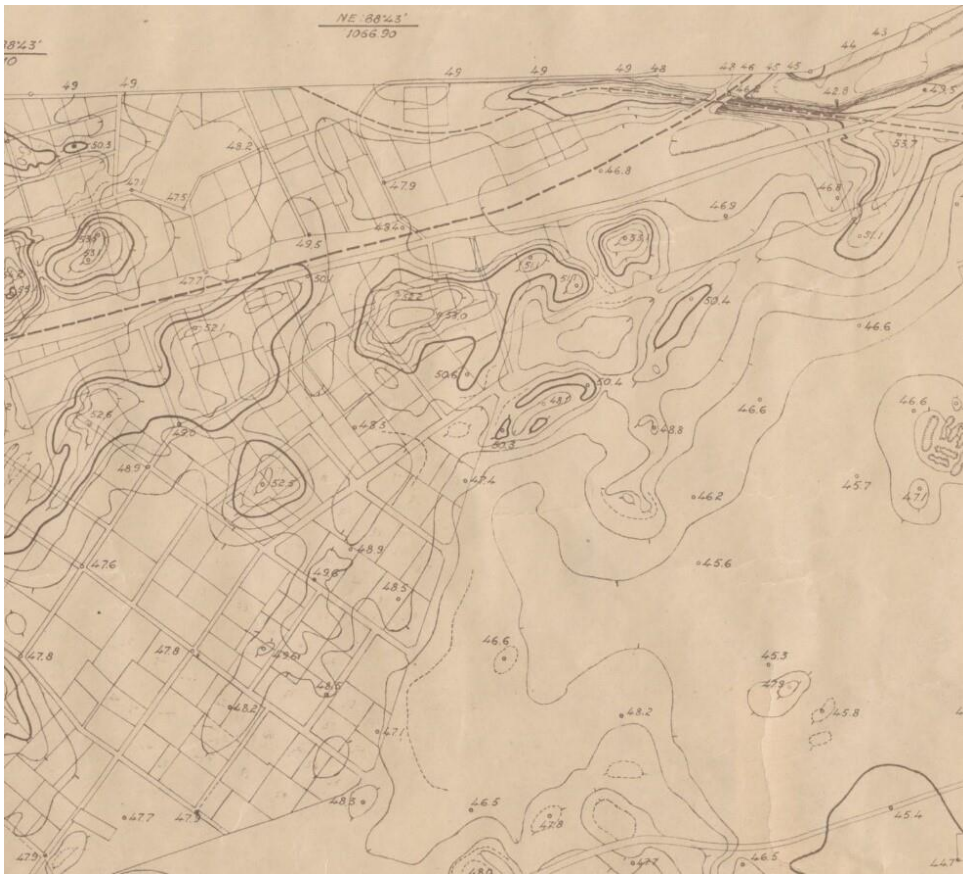
Ill.5 Rahumäe asumi plaan Nõmme 1920-26.a geodeetilisel plaanil. Näha on välja kujunenud Pikk (Sihi) ja Vahe (Side) tn. Pargi (Kaevu) tn-st paremale jääv ala koos Vabaduse pst-ga on kõik tühi nõmmik. Kolmnurkses kvartalis on eraldatud kokku 6 krunti. Vasakpoolne keskmine krunt on veel poolitamata.

Antud uurimistöo fookuses olev kolmnurkne kvartal Pika-Vahe-Pargi tänavate vahel kuulus algselt Saku mõisale ja seejärel Nõmme alevile. Esimene krunt selles kolmnurgas anti majahituseks välja 1922. aastal vendadele August ja Oskar Kipp'ile. Asus see kolmnurga tipus, krunt Nr.28. Sinna ehtasid vennad maja ja kojamehe elamu/sauna. Peamaja ei saanud kunagi täpselt sellisena valmis, puupits, juugendlikud avatäited jms jäi ära. Oskar Kippi kasupoeg Herbert Keba ehtas 1946.a sellegi ümber. Kõigepealt paigaldati silikaat-tellistest välisümbris ning ehitati veranda ja siis veel saunaosa otsa. Nõukogude ajal, nii kuidas ehitusnormid eramaja suurusele lõdvenesid, nii laiendati maja juurdeehitustega. Kuigi hoone on üle elanud kapitaalsed ümberehitused on siiski välisel vaatlusel aimatav selle algne kuju ja ilu. Sihi 41 maja ehk siis kojamehe/sauna maja sai peaaegu sellisena ka valmis aga selle ehtasid August Kippi tütar Marit Veski koos abikaasa Jaak Veskiga 60'ndate lõpul ümber. Kojamehe elamu/saun on kohandatud elamuks, kuid säilitanud suures osas oma arhailise välimuse ja interjööri. See hoone on oma arhitektuurilt täiesti omanäoline Nõmme majade keskel.

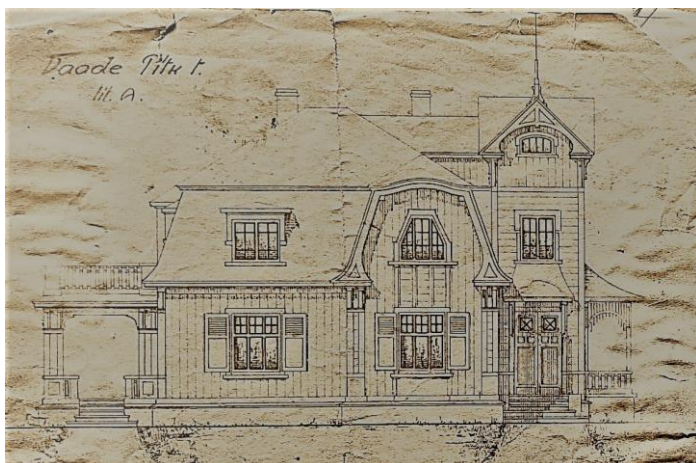
III.6 Pikk 39 häärberi projekt 1922.a.

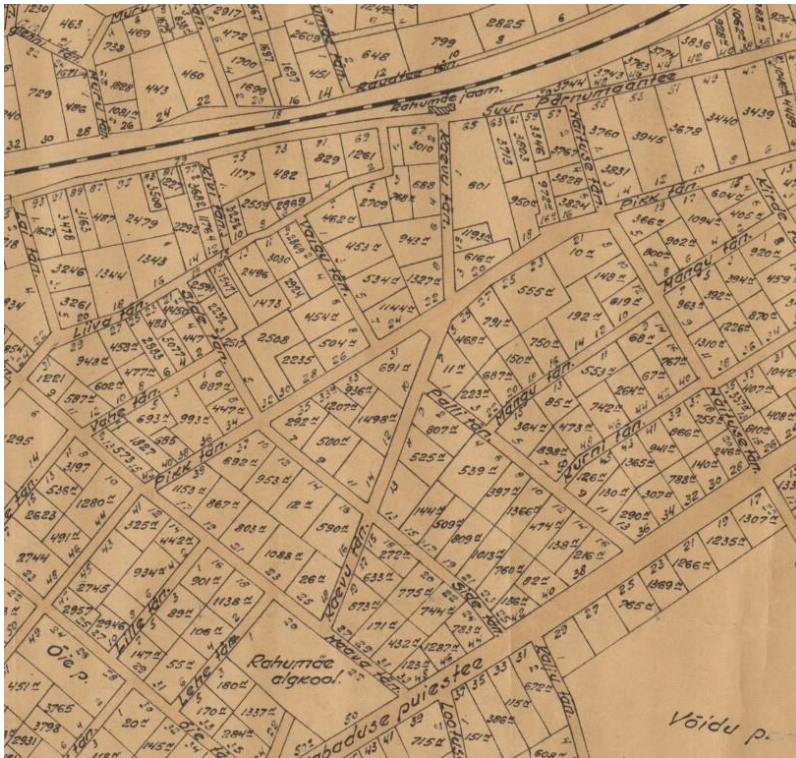
III.11 Rahumäe krundid Nõmme
 generaalplaani 01.03.1937.a. Pargi
 tn. on ümber nimetatud Kaevu tn.-
 ks ja Vahe tn. on saanud Side tn.
 Krunt nr.29 on müügiga seoses
 jagatud kaheks. Majad on saanud
 numbrid. Huvitav on see, et Side
 11 krunt ei oma sellel kaardil
 maakatastri numbrit.
 Huvitav on seegi, et plaanil ei ole
 näha nagu läheks Kaevu tänav läbi
 1935.a ehitatud Rahumäe algkooli
 hoovi. Ometigi oli see kooli
 staadioni poolsest küljest aiaga
 piiratud tänav eristatav kuni vana
 koolimaja põlenguni 1985.a.
 Kaevu tn. jooksis üle Õie tn.
 Valdeku poe taga asunud
 puurkaevuni välja.

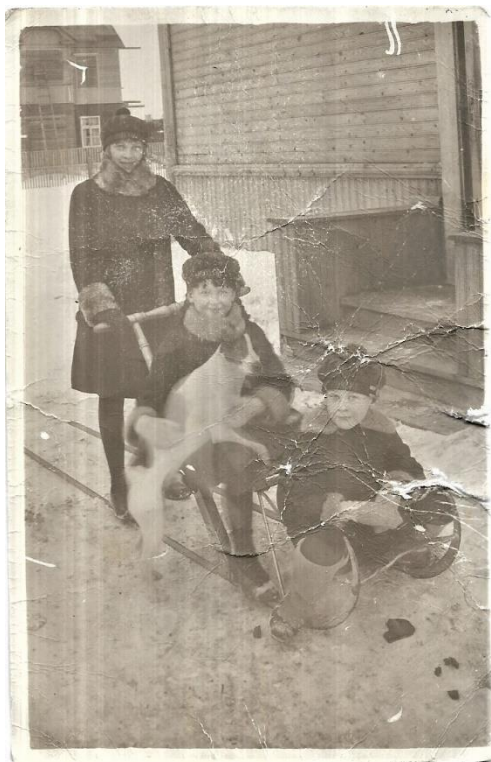
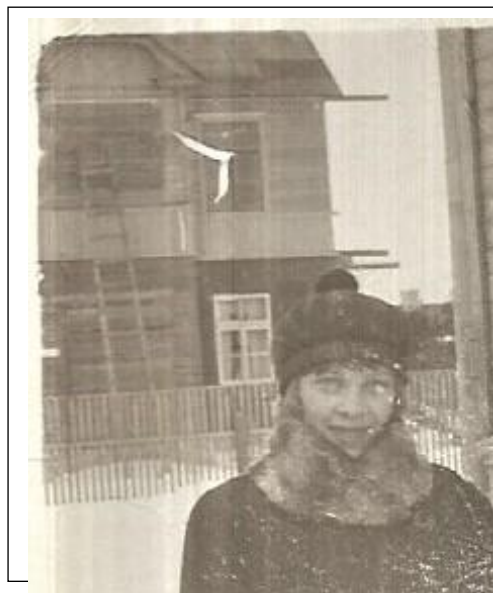
Ill.15 Vanim säilinud foto Side 11 majast selle ehitusjärgus. Näha on, II korruse avatäited ja I korruse veranda avad on veel laudadega kinni löödud, kuid I korruse aknal on juba kardinad ees. Välja on ehitamata „ajutine“ trepikoda. Katus on kaetud tõrvapapiga.
FOTO: veebruar 1926. Mart Paemurru erakogu.

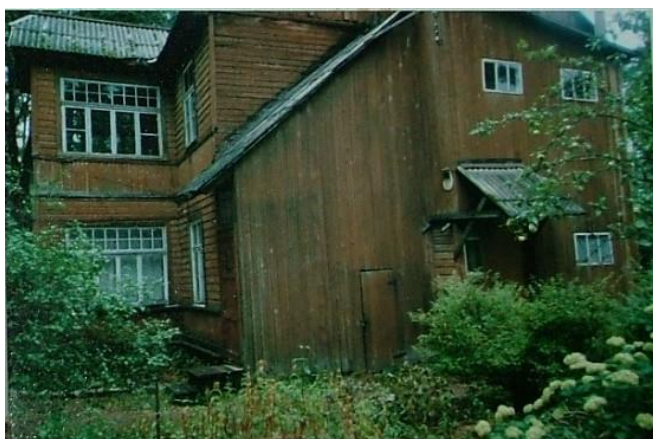
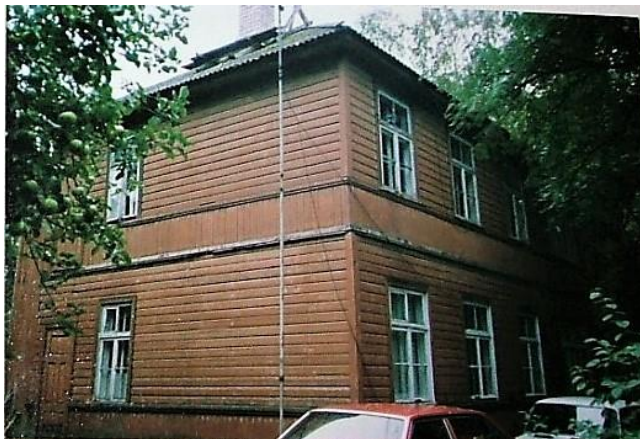
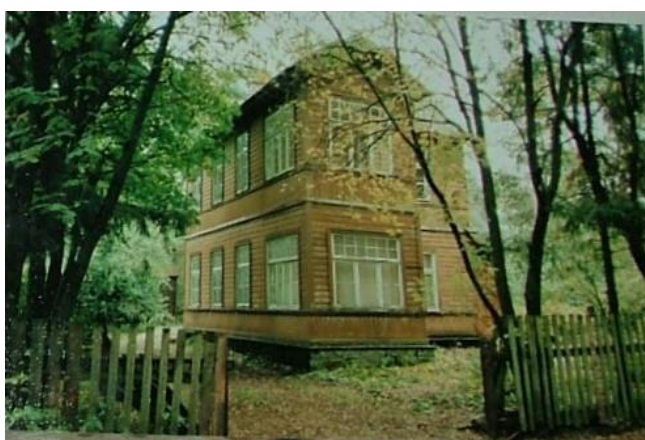
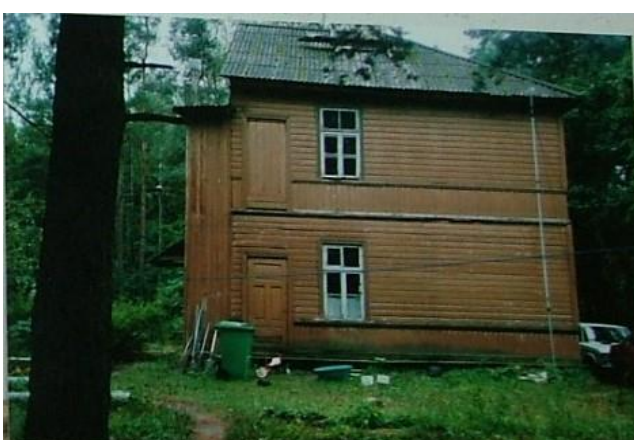
III.22; III.23; III.24; III.25 Vaated majale 1995.a. Kahjuks ei ole säilinud muid varasemaid pilte Side 11 / Kaevu 14 hoonest enne ümberehitust 1997/99 a. Pildil III.19 on näha Side tn 11 hoone vaade hoovi poolt. Projekteeritud “teenija” trepikoja poole avanema pidanud pääsud on esimesel korrusel uksega varustatud (pääs kööki hoovi poolt), teise korruse ava on küll ehitatud, kuid suletud laudisega.

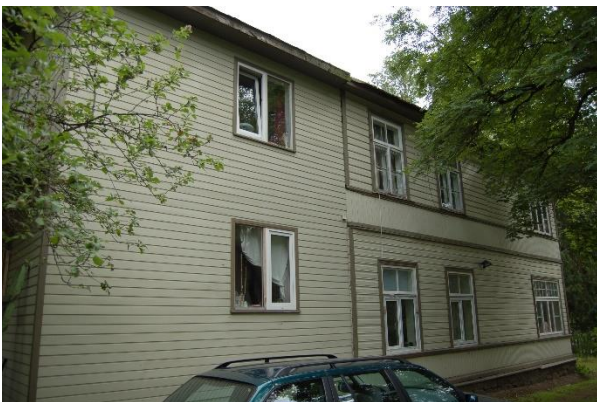
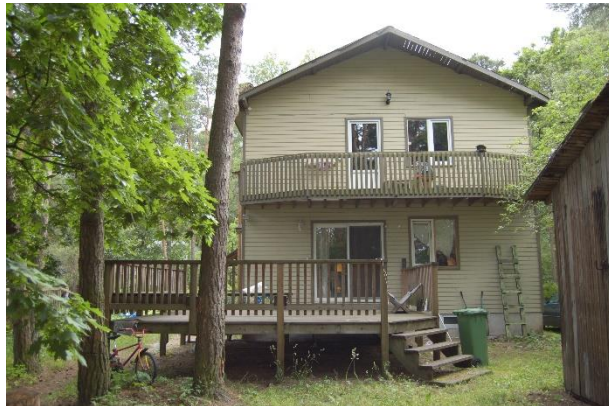
Ill.26; Ill.27 Vaade majale peale juurdeehitust 1997/99. Juurdeehitis eristub selgelt vanast osast ega sulandu sellega. Välislaudis on teise profiiliga, aknad jooksevad teisel tasapinnal ja katuseharja kõrgus on madalamal. Ebaõnnestunult on püütud ühildada plastik- ja puitaknaid omavahel. Juurdeehitise põhjapoolsesse külge on rajatud rõdu ja terrass, kuhu kunagi päike ei paista. Terrass hõivab suure tüki maast, mida ei saa kasutada. Täna on terrass lammutatud ja asemele rajatud muruplats.

Olemasoleva vana hoone hoovipoolsesse külge oli ehitatud kogu maja laiuses kahekordne täiskeldriga juurdeehitis, ehitusaluse pindalaga 40m². Juurdeehitis ei haakunud välisviimistluselt vana osaga. Samuti ei olnud arvestatud vana osa I ja II korruse põranda tasapindade erinevusega, mille tõttu tuli ühenduse rajamiseks ehitada elamu sisse 3-astmelised trepid. Välislaudiseks oli kasutatud vanast kattelaudisest erineva mõõdu ning profiiliga lauda. See oli jäetud kaitsevahendi ja värviga katmata, mistõttu oli laudis ilmastiku tõttu juba tumedaks tõmbuma hakanud. Osad vanad puitaknad olid asendatud odavate plastikakendega. Juurdeehituse katus oli kaetud laudisega ja sinna oli omakorda risti

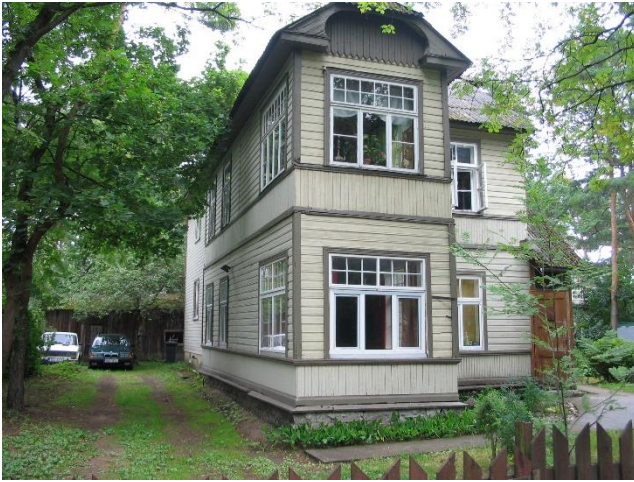
III.28 Maja vana osa aastal 2007. Maja on üle värvitud vastavalt Muinsuskaitse spetsialisti soovitudele Tikkurila värvidega. Ees on näha veel 1999. aastal ehitatud piirdeaeda, mille eluiga meie kliimas ei kujunenud pikaks. Samuti on näha fotol betoneeritud siserajad, mida rekonstrueerimise käigus üritatakse kõrvaldada ning asendada paremini sobiva kivisillusega.

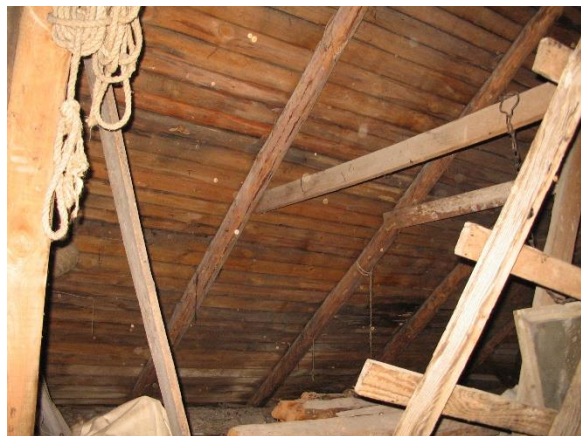
III.29 Vana osa katuselaudise ja sarikate olukord.

Ajapikku tekkis hoone juures karjув vajadus remondi järele, et peatada tagasipöördumatud kahjud, mis talle olid 1997/99 tekitatud. Esimese asjana võeti 2007 ette katus. Allesjäänud eterniit eemaldati ja valesti paigaldatud tõrvapapp samuti. Sadeveest kahjustunud kohtades vahetati välja katuselaudis. Kaks sarikat vajasisid osaliselt asendamist uutega. Katuseroovituse alla paigaldati niiskustõkke kile. Kogu katus kaeti trapets-profiil plekiga (Ruukki katus).

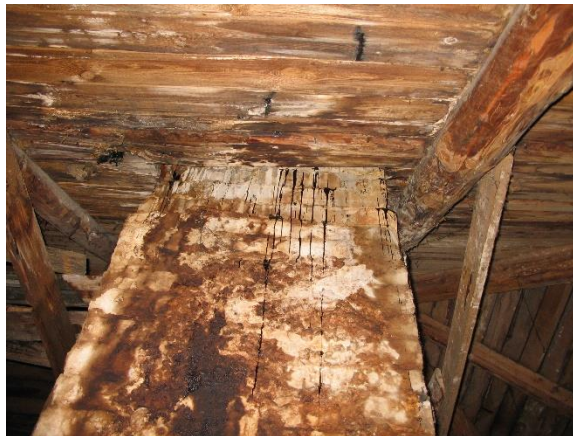
III.30 Korstnaja juurest tuli mädanenud laudist välja vahetada ja ühte sarikat "plombeerida".

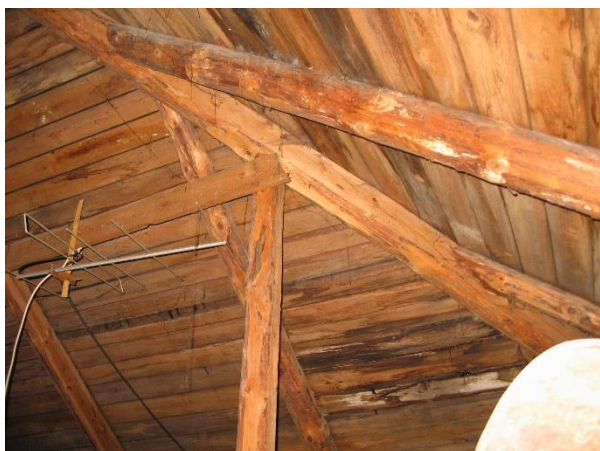
III.31 Vaade vana osa katusealusele. Sarikateks on kasutatud kooritud ja veidi tahutud mände. Nähtavasti pärinevad need siit samalt krundilt.

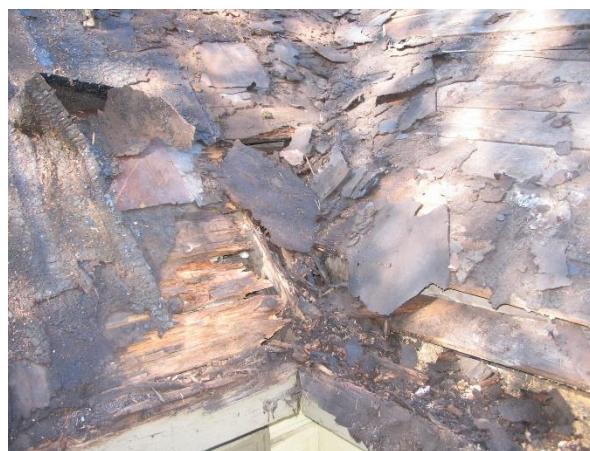
III.32 Veest ja veel millestki kahjustunud veranda ning maja nurk. Kohati on kasutatud katuse paikamiseks plekki.

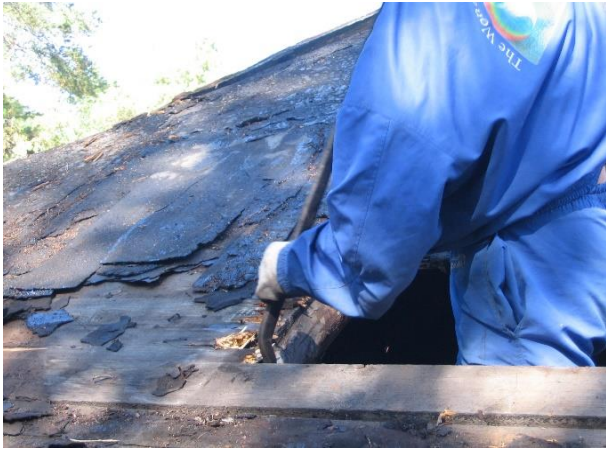
III.33 Töömees kõrvaldab mädanenud laudu ja vana tõrvapappi. Näha on 36 aastaga kogunenud 4 kihti tõrvapappi.

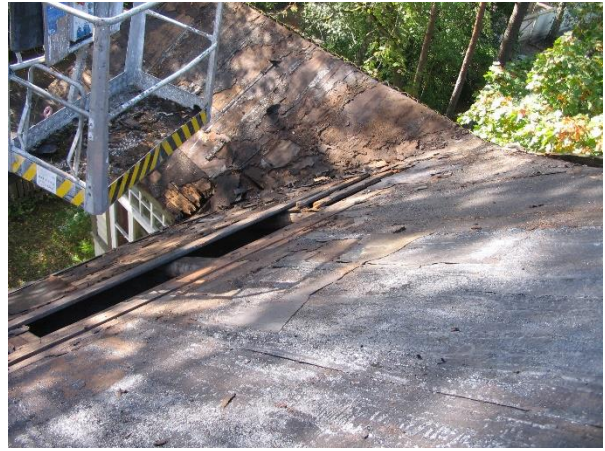
III.34 Veranda ja maja ühendusnurk. See koht on saanud tugevaid vee ja granaadiplahvatuse (?) kahjustusi.

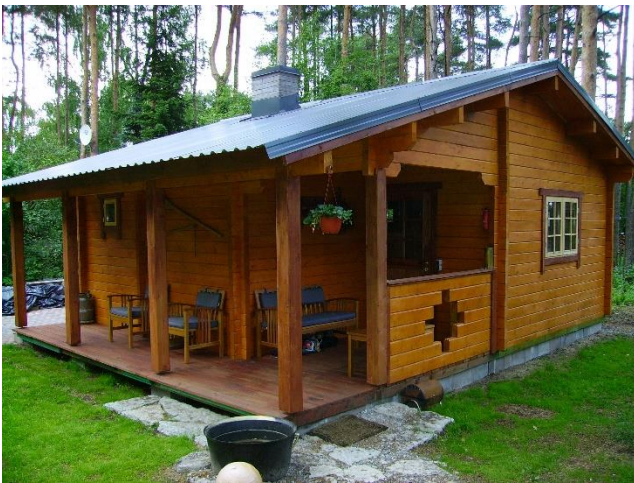
Ill.39 Vana pesuköögi kohale rajatud uus saunahoone. Terrassi sein peal on näha vanad kaevukoogud ja leivalabidas. Eesnurga peal on vana pesuköögi malmist pada. Teeraja ja trepi astmete rajamisel on ära kasutatud vana kuuri vundamendiks olnud paekivi tükke.

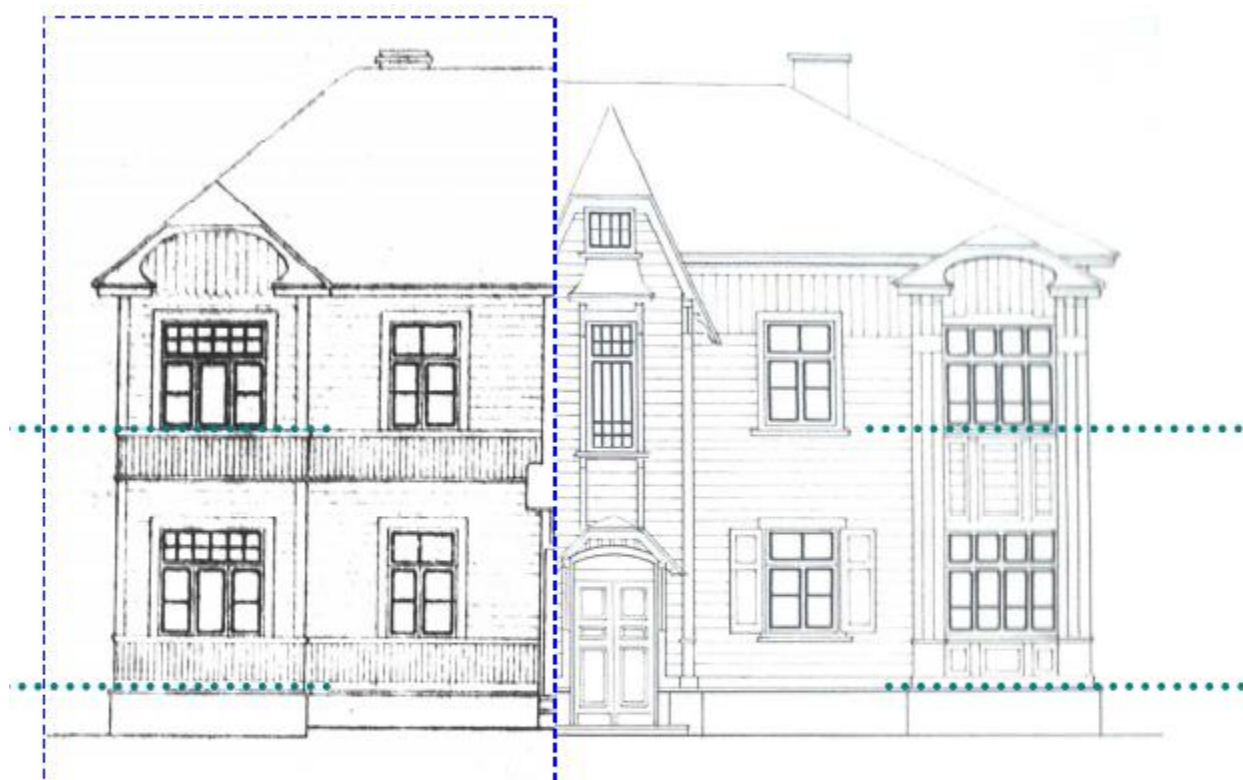
1950 a invent järgi olemasolev osa	1925 a ehitusprojekt
Fassaadil hor ehisvööd esimese ja teise korruse akende all	Fassaadil ehisvöö katuse teise korruse ja ülaosas, räästa all
Katuse räästa kõrgus 5,90m	Katuse räästa kõrgus 6,10m
Katuse harja kõrgus 9,05m	Katuse harja kõrgus 8,55m
Katuse kalle on ~38° (79%) Otsaviilul ~38° (79%)	Katuse kalle 33° (66%) Otsaviilul 27° (51%)

1. omaniku soov 1926.a. pooleli jäänud elamu lõpuni ehitamise teostamiseks.
2. 1925.a. ehituskavandi järgimisel tekib naaberkinnistu (Kaevu tn14B) päikese eest varjutamise olukord.
3. 1925.a. ehituskavandi järgset hoonet ei ole mitte kunagi olemas olnud - taastamisest juttu ei saa olla.
4. 1925.a. ehituskavandi järgi on tegemist nelja korteriga elamuga - omanikul puudub huvi täiendavate korterite välja ehitamiseks (kuigi mõni "arendaja" oleks sellest väga huvitatud). Kogu elamu on plaanitud ehitada ühe perekonna (kaks peret kokku) tarbeks.
5. ehitusmahu kaugused taga ja külgiast on pärit kaasajast - selliseid nõudeid ei ole võimalik üle tuua enne 2015.a. ehitusmääruse kehtestamist ehitatud hoonele.

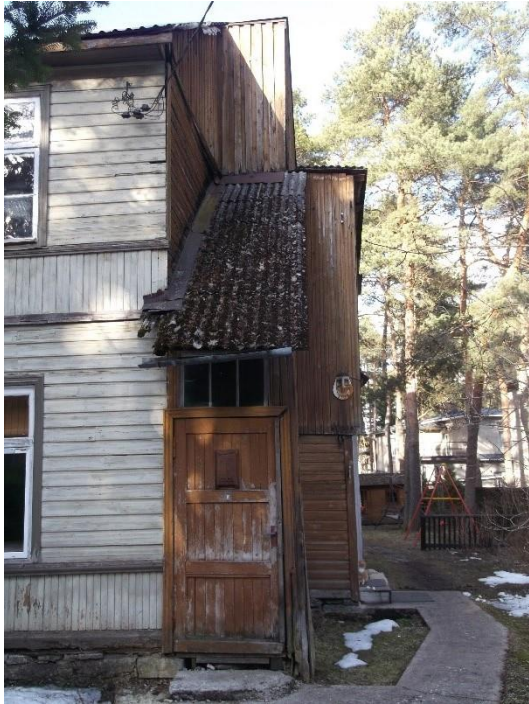
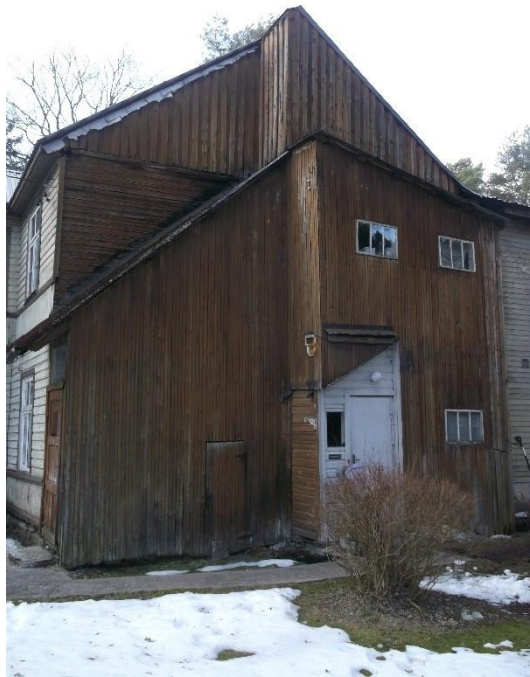
Ill.41; Ill.42 Side 11 hoone praegune seisukord. Püstlaudisega kaetud “ajutine trepikoda” läheb lammutamisele ja siia asemele tuleb juurdeehitus. Maha võetud laudist kasutatakse ära püstlaudadest iluvöö tegemisel.

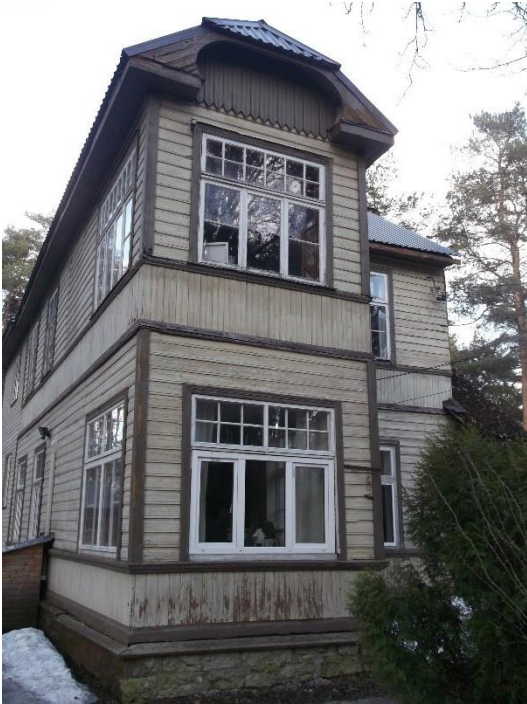
III.43

1. Säilitada olemasoleva maja välisilme. 1997/99 ehitatud laiendusel ja planeeritaval maja laiendusel järgida välisviimistlusel maja originaalset stiili.
2. Rajada sadeveesüsteemid. Vahetada välja veelauad kogu ulatuses ja taastada nende algne väljanägemine.
3. Eemaldada niiskuskahjustuste juurest fassaadilaudis. Vajadusel teostada puiduparandused. Väljavahetatavad fassaadilauad asendada algupärase profiiliga koopialaudisega.
4. Plastikaknad vahetada välja ja taastada 1926. aasta välimus. Rahuldavas seisundis originaalakende puhul eelistada restaureerimist. Kasutades linaõlikitti ja linaõlivärvi. Sisemistesse raamidesse võiks paigaldada pakettklaasi ja jätta ära prosspulgad. Butafoorseid paketiõlaseid pulkaside mitte kasutada (eriti kahel pool paketti).

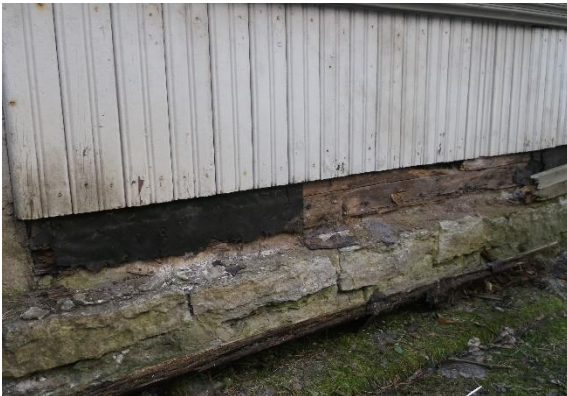
III.45

5. Kui fassaadi avamisel ilmneb müüripalgi kahjustusi, siis kahjustunud osad “plombeerida” puiduga. FIBO plokiga “plombeerimist” pigem vältida, kuigi see on üsna levinud ehitusvõtte ja odavam.

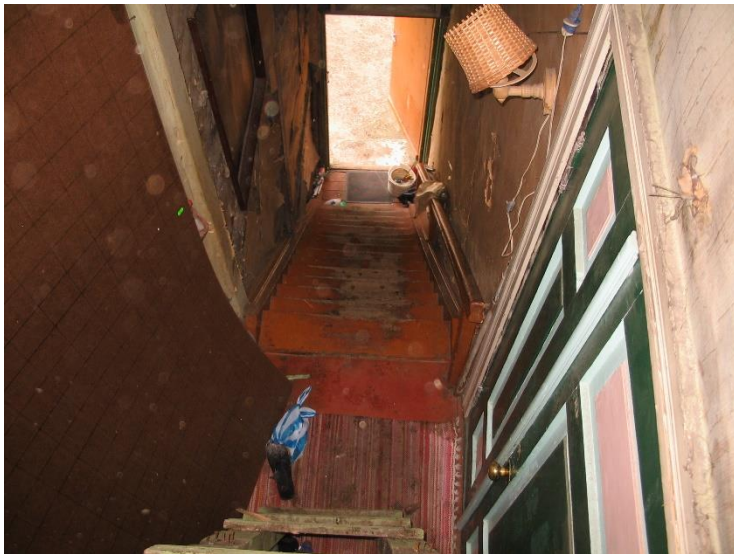
III.46 Vaade “ajutisele trepikojale” seestpoolt. Näha on vana treppi ja käsipuud, mida võiks uue trepi ehitusel ära kasutada. Vanad, pisut kulunud trepiastmed lisavad uuele elamu osale väärikust ning muistse aja hõngu. Paremale jääv ainus säilinud originaalne uks kindlasti säilitatakse samas kohas. Kaaluda võiks teistsugust värvilahendust ja võimalusel vana-aegset ukselinki.

9. Kui vähegi võimalik, siis kasutada vana treppi või selle erinevaid osasid uue trepi ehitamisel. Trepi osad puhastada värvist, teostada puiduparandused ja värvida/lakkida/õlitada vastavalt sisekujunduslikule lahendusele.

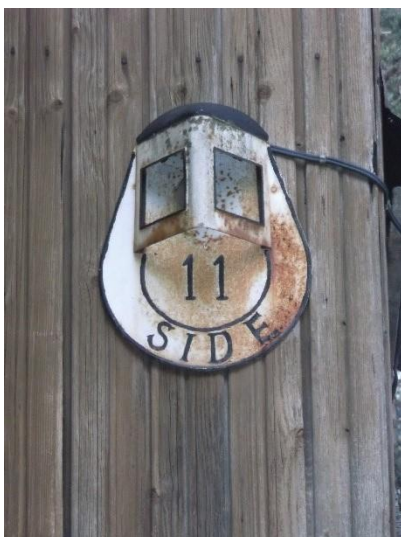
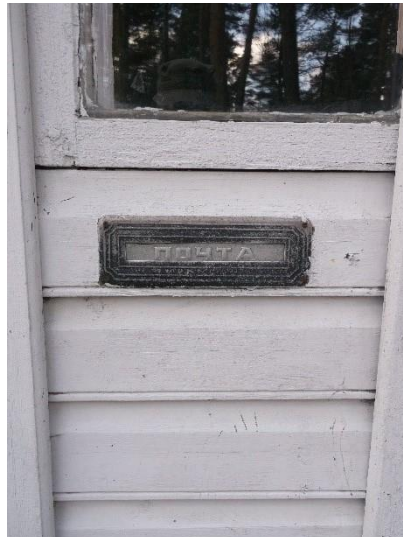
III.47; III.48 Veel detaile lammutamisele mineva trepikoja küljest. Originaalne majanumber restaureeritakse ja leiab oma koha maja küljes. See 50-ndatest pärinev postkast võiks samuti leida kasutust. Seda saab otsustada siis, kui ehitus juba lõppjärku jõuab.

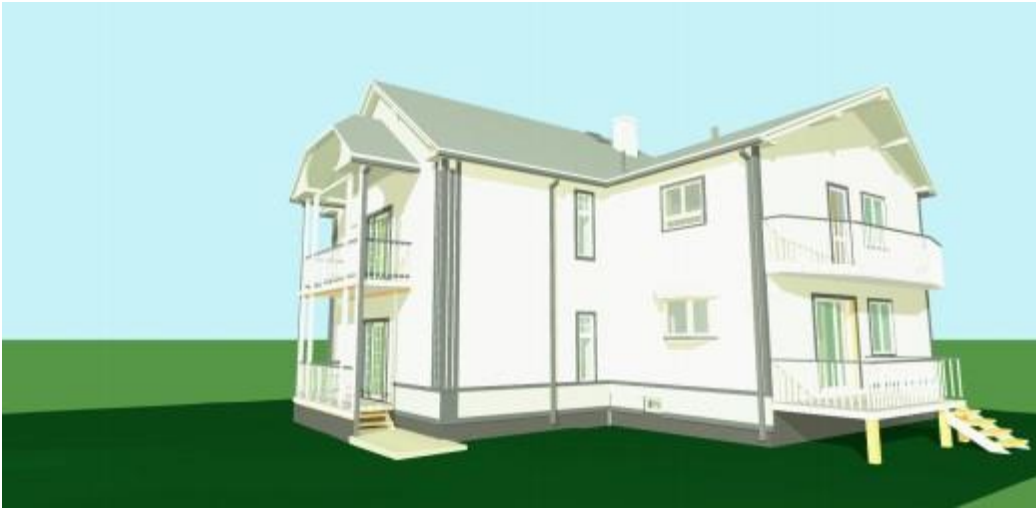
III.50 - 3D vaade hoovi poolt (maja tagant läheb Side tn)

2017.a. sai arhitektuuribüroo PLAN P OÜ arhitekt Kalev Lepikult tellitud Side 11 elamu ehituse projekti muudatus. Projekti järgi lammutatakse praegune “ajutine trepikoda”, mis on kaetud püstlaudisega. Kasutuskõlblikke laudu saab kasutada nii uue maja laienduse, kui ka vanema juurdeehitise ehisvöö tegemiseks. Uue maja laienduse ehitusalune pind on 43,2m², mis teeb kogu elamu ehitusaluseks pinnaks 150,6m². Sissepääs hoonesse saab jätkuvalt käima Side tn. poolt – peasissepääsule kohaselt. Välisuks tuleb klaasitud, erilahendusega, harmoneerudes maja historitsistliku välimusega. Kavandatav terrass ja rõdu paigutatakse “päikese poole” kagu suunas, kust on vaade Kaevu tn. suunas jääva krundi sügavusse. Elamu laienduse üldine ilme koos vanema osa rekonstrueerimistöödega püüdleb sinna poole, et algses ehituskavandis esitatud historitsistlike fassaadilahenduste järgimise kaudu ühitada tervikuks algne vanem hoone osa, 1990’ndate juurdeehitus ja kavandatav elamu laiendus (vt.Lisa 2). Kavandatava elamu laienduse mahus ühendatakse olemasolevad kaks hoone sissepääsu peasissepääsu taha. I ja II korruse eluruumidesse pääsud saavad olema tuulekojast. Esimese korruse olemasolev tubade lahendus säilib. Elamu laienduse mahus lisandub üks tuba koos terrassiga ja laiendatakse olemasolev WC ruum vanni mahutamiseks. Ka teisel korrusel säilib praegune tubade lahendus. Elamu laiendusega rajatakse kahemarsiline trepp II korrusele pääsuks tuulekojast. Trepihallist pääseb eraldi tuppa kust avaneb pääs rõdule. Lisaks tuleb eraldi väiksem tuba garderoobi tarbeks (vt.Lisa 3 ja 4). Varasem juurdeehitus säilib olemasolevas mahus ja seal on plaan ainult aknad välja vahetada ning välisfassaadi korrigeerida. Pääsud krundi sügavuses terrassilt hoone tagaküljele korrastatakse ja terrassi osa täiendatakse vajaliku piirdega.
