Saarahofi pärand

Jäärja mõisa ait

Jäärja mõisa ait- ajalooline ülevaade ja restaureerimise ettepanekud

Pärnu maakond Saarde vald Jäärja küla Jäärja mõis

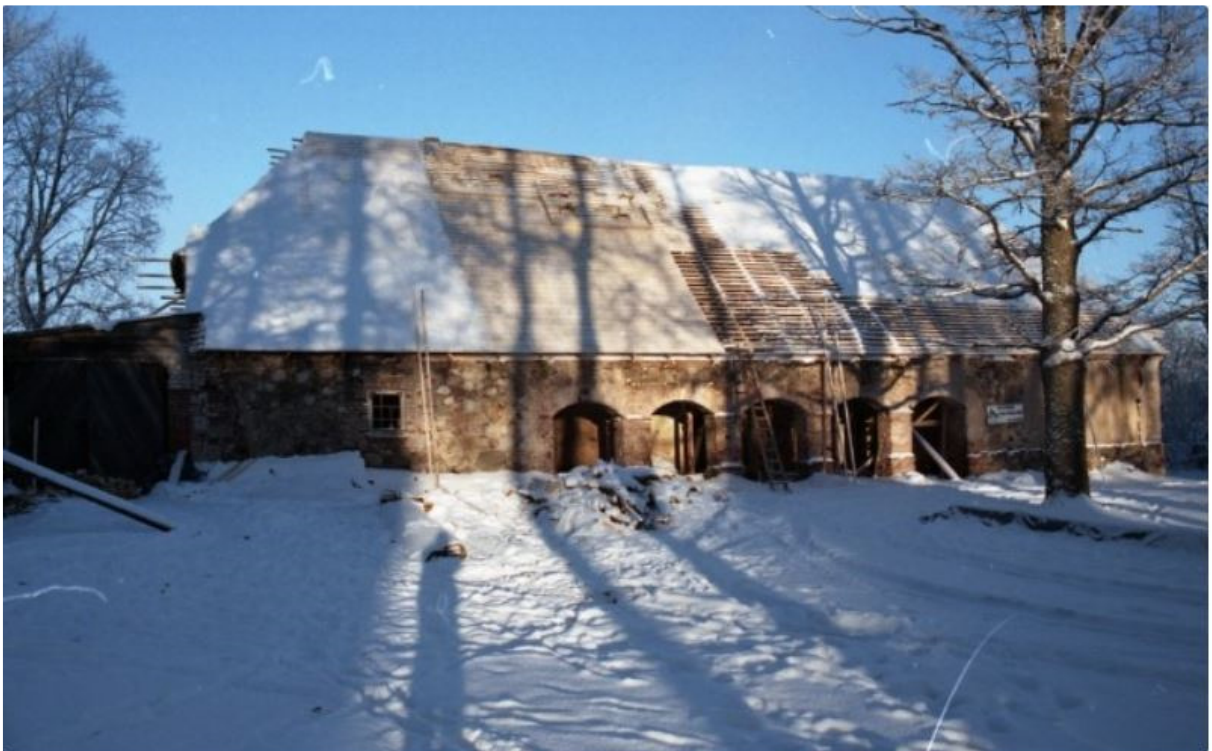
15 Jäärja mõisa aida remonttööd. Foto: J.Vali, 22.12.1996²⁰

L.Ilvese koostatud skeemil on hoone tähistatud number 5 (vt. pilt 6). 1981.aastal meenutuses kirjeldab ta aidahoonet kui „suur, mitmeotstarbeline ehitis. Selle alumine korrus – vägev võlvitud kelder ja piimaköök olid kivist, pealmine korrus – aitade osa - aga puidust“. Eesti NSV aegne mõisate ülevaade¹⁹ täiendab hoonekirjeldust ja lisab, et aidal on kõrge kivikattega poolkelpkatus, mida kannavad mürdsarikad. Külgfassaadidel asuvad profileeritud räästakarniisid. Hoone nurkadel on rustikkvaader. Üheksa ruuduga väiksed aknad on raamitud krohviääristega. 1990. aastal oli hoone endiselt heas korras, kuid varisenud oli hoone kivikatus⁵. 1996.aastal võeti ette katuse remonttööd, millega sai aidahoone omale uue laastukatuse (pilt 15). Peale remonti on hoone seisnud kasutuseta (pilt 16).

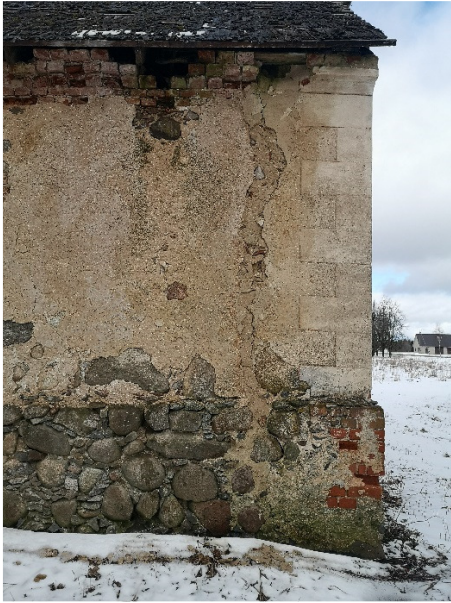
21 Aida hoone nurk, märts 2021. Autori foto

Aidal on maakivist vundament, mille läbimõõt on kohati kuni 80 cm. Maakivist vundamendi müür moodustab hoone sokli maapinna kohale. Sokli kõrgus on maapinna madalamas punktis 80 cm. Kohati esineb soklis vertikaalseid pragusid, mis on mördiga kinni pandud (pilt 21). Vundamendi müüritise sideainena on kasutatud savi või lupja. Vundamendi sügavuse määramiseks tuleb teostada šurfid. Vundamendi taastamisel tuleb kasutada kohalikku paekivi.

Hoone restaureerimisel tuleks esmajärjekorras tugevdada konstruktsioone ja avada vundament, et vältida hoone edasist kahjustumist. Hoone vundament tuleb tugevdada ja vajadusel asendada lahtised, katkised müüri osad. Taastamiseks kasutada kohalikku paekivi. Sokli perimeetrile tuleks luua kalded hoonest eemale, et vältida sademevee sattumist konstruktsioonile.

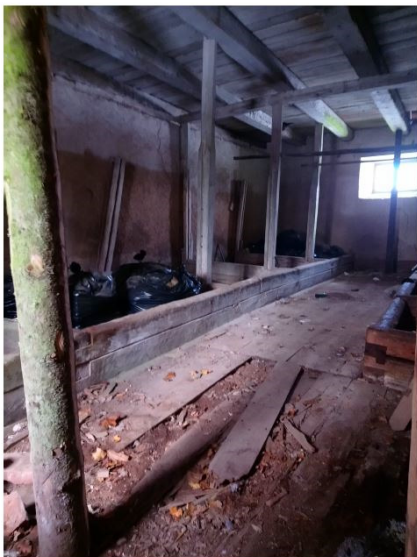
22 Säilitussalvedega ruumi põrand, 2017. Autori foto

Põrandal on hoonel olnud puitlaudis, mis on vähesel määral säilinud. Põrandalauad on mädanenud ja pehkinud. Aida võlvidega keldriruumis on muldpõrand (pilt 22 ja pilt 23). Suuliste allikatele³ põhinedes on laoruumis taastatud 90.ndatel laudpõrand, mis on siiani kasutusel ja korras.

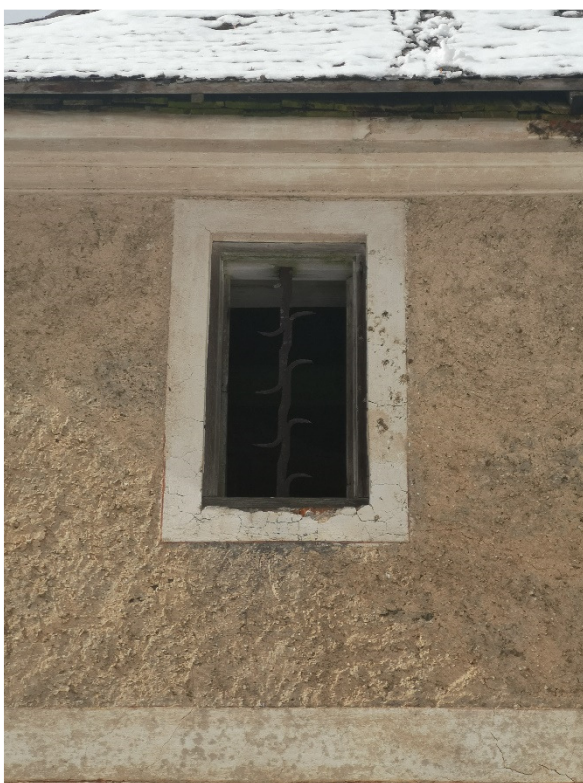
24 Säilinud räästakarniis, hele raamistu ja krohv, märts 2021. Autori foto

Hoone välisfassaad on segamüüritisega maakividest ja punastest tellistest laotud. Müüritise seisukord on rahuldav, esineb mõningaid vertikaalseid pragusid, mis võivad olla seotud vundamendi puudulikkusega. Välisseinad on osaliselt kaetud lubimördiga, ilmselt on kogu hoone olnud krohvitud. Algselt on hoonel olnud nurgaliseenid ja räästakarniisid. Nurgakvaadrid on lisatud krohvikihiga. Samuti kaunistasid kaaristut heleda krohviga loodud raamistu, millel on kaare keskel imiteeritud lukukivi. Kõikide avade ümber on olnud ka heledam krohvist raam (pilt 24).

Algupärased välisseinad ja seinte dekoorid tuleks säilitada. Lahtised ja murdnud kivid tuleks asendada. Dekooride kuju on säilinud osadelt loetav ja võimalusel taastatav ka hoone teistel seintel. Dekooride taastamist kaaluda ainult ehitusaegsetel asukohtadel. Fassaadile tekkinud vertikaalsed praod tuleks täita võimalikult algupärase koostisega. Välisseinte viimistluseks kasutada krohvi, mille koostis ja värv valida sarnane olemasolevaga.

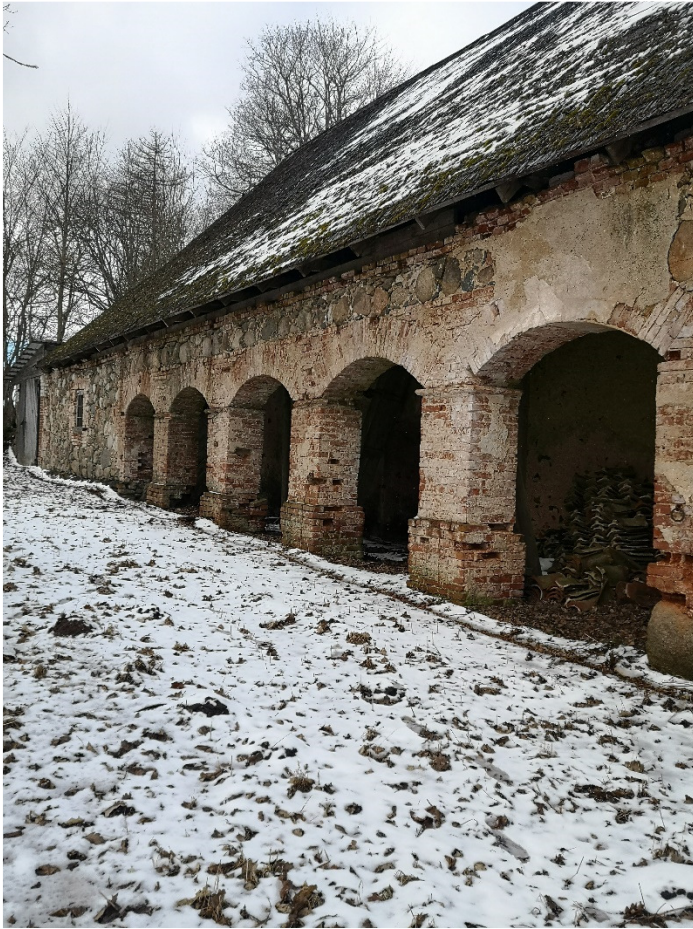
25 Hoone säilinud kaaristu ja postid, märts 2021. Autori foto

Avade kaaristu on laotud punasest tellisest, mis on mõranenud ja esineb puuduvaid osi. Kaaristu vajab tugevdamist ja taastamist. Kogu kaaristu toetub tellistest laotud postidele, osalt profileeritud piilaritele. Postid on hästi säilinud ja vajavad vaid mõningate telliste vahetamist ja viimistlemist (pilt 25). Siseseinad on samuti laotud maakividest ja tellistest, mis on kaetud lubimördiga. Siseseinad on täielikult säilinud ja taastamiseks on vajalik vaid viimistlemine.

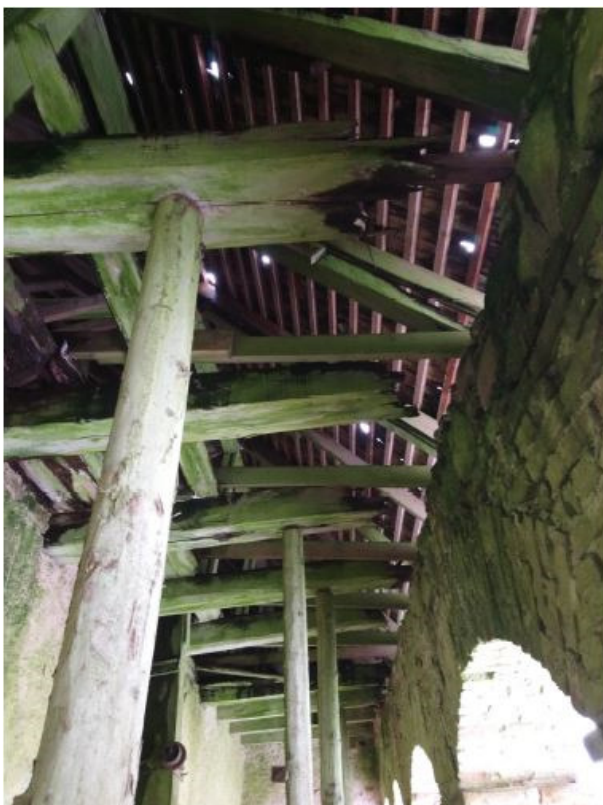
26 Vahelae mädanenud talad, märts 2021. Autori foto

Hoone katusel on 1996. aastal lisatud laastukate. Kuna hoone katust korrastati detsembri kuus, märjal ajal, on laastud niiskuse kahjustusega ja valesti paigaldatud. Laastude kuivades on tekkinud katusekattes praod. Kahjustuse mõjul on osati katusekattes tekkinud augud ja vesi pääseb alumistesse kihtidesse. Vaatluse käigus selgus, et remondi käigus on tugevdatud ka olemasolevat kandekonstruktsiooni. Toolvärgis paistavad lisatud elemendid hästi silma, kasutatud on standardset saematerjali, prusse. Originaalsed vahelaetalade otsad on mädanenud ja kukkunud alla (pilt 26). Talade lisatoetuseks on paigaldatud postid.

Hoone interjääris tuleb täielikult taastada vahelagi ja vahelaekonstruktsioon, mis vajaks samuti täiendavaid uuringuid. Võimalusel kasutusele võtta ka pööningukorrus. Interjääris võib kasutada kaasaegseid materjale, mis sobivad kokku hoonele leitud kasutusotstarbega. Restaureerida palkidest säilitussalved, kui peaks olema soov neid eksponeerida.

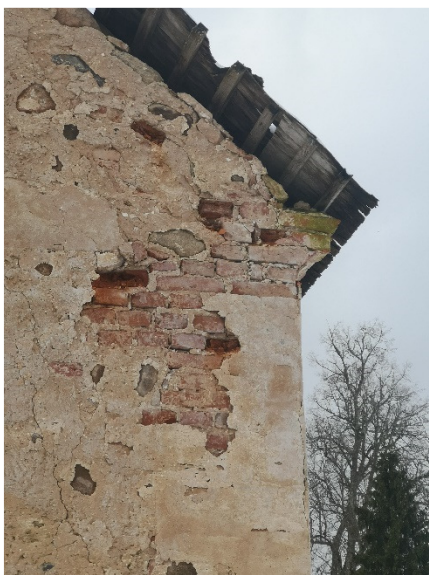
27 Räästakarniis hoone nurgas, märts 2021. Autori foto

Hoone räästad on tugevalt kahjustunud või puuduvad täielikult, räästa puudumine ja alla tilkuv vihmavesi on kahjustanud ka välisseina. Räästakarniis on täielikult säilinud vaid otsaseinas, mille järgi on võimalik olukord taastada tervel hoone perimeetril. Karniis on laotud punastest tellistest ja krohvitud heledaks (pilt 27).

Katusekatte vahetamisel tuleks taastada algne S-kujuline kivikatus, millest on säilinud tükikesi. Katusekonstruktsioonis on säilinud ehitusaegseid talade, sarikate osasid, kuid nende tugevus on veekahjustuste tõttu tugevasti kannatada saanud. Võimalusel kasutada sarnase läbimõõdu ja kujuga puitu või plommida kahjustunud osasid. Katuse konstruktsiooni restaureerimiseks on vajalikud täiendavad insenertehnilised uuringud. Täielikku taastamist vajab hoone räästas, pikendama peaks sarikate otsasid, et taastada hoone räästaalune. Katusele vihmavee ärajuhtimiseks võiks paigaldada vihmaveerennid.

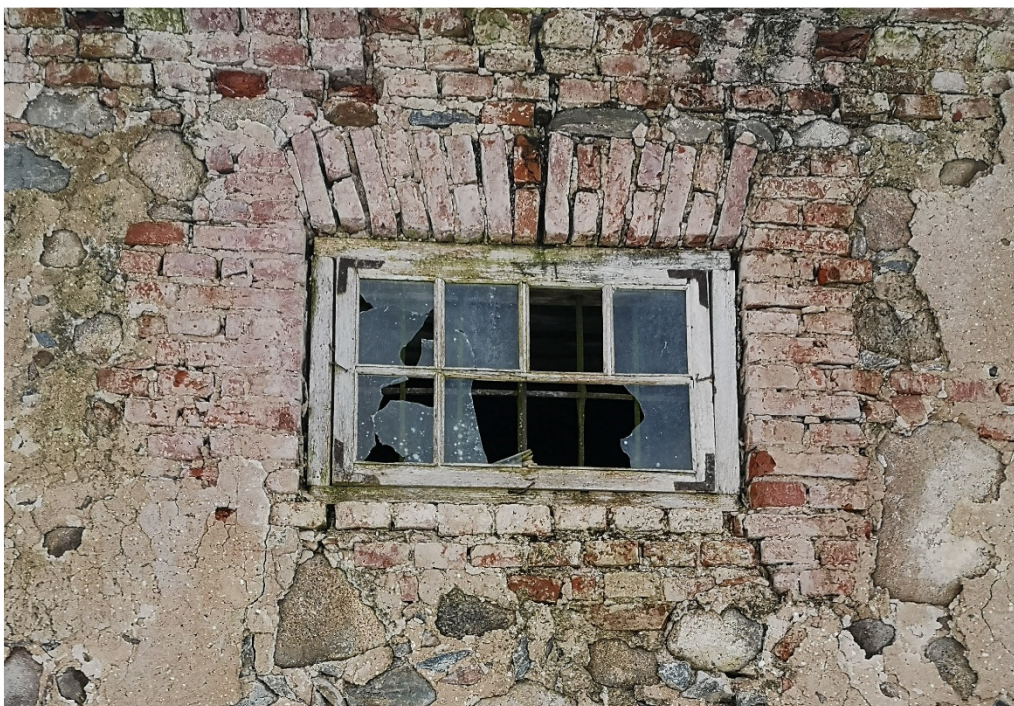
28 Säilinud väiksem aken, märts 2021. Autori foto

Aida aknaraamid on hästisäilinud, üksikutel akendel on säilinud ka aknaklaas. Akende sepistatud metallvõred on taastatavad ja hästi säilinud. Väiksemad, hoone esimesel korrusel asuvad aknad on puitraamiga rudulise jaotusega ning metallist aknavõrega (pilt 28). Aknad on olnud avatavad, säilinud akna metallhinged. Pööningu akendel jaotus puudub või ei ole säilinud. Pööningul on kasutatud metallvõre asemel sepistatud vertikaalset metallvarrast (vt. pilt 24).

Hoone avatäited tuleb restaureerida ja taastada, näiteks keldriruumi puuduv kahepoolega kaaruks. Avade sillused vajad tugevdamist. Hoone restaureerimisel säilitada avade kujud ja suurused. Säilinud puituksed tuleks kaitsta puidukaitsevahendiga, õlitada loodusliku linaõliga ja lisama peaks uksepakud. Metalldetailid tuleb puhastada roostest ja kaitsta metallikaitsevärviga.

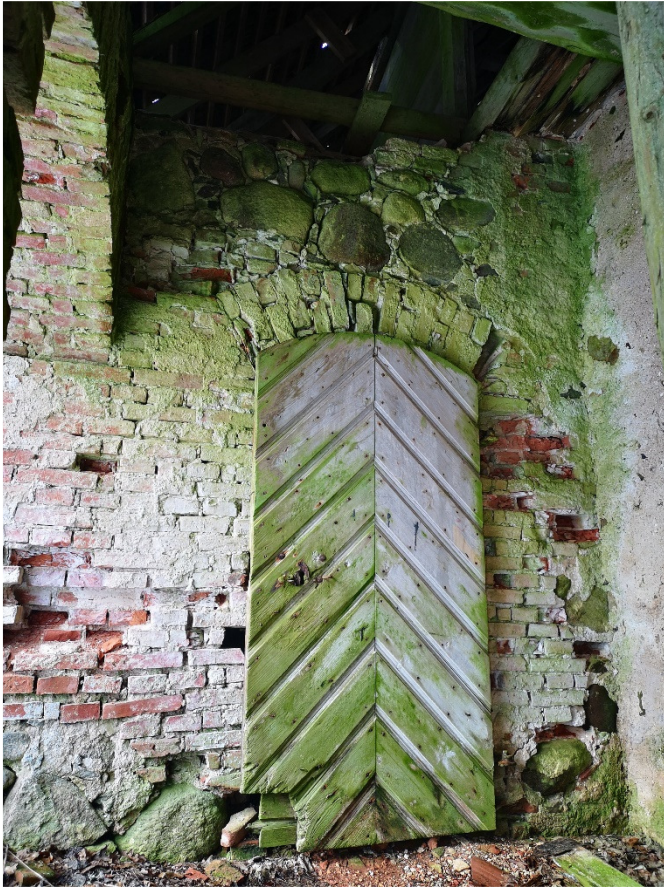
29 Säilinud puidust aidauks, märts 2021. Autori foto

Hoonel on säinud kaks täispuidust kaarust (pilt 29). Ustel on olnud metallist käepidemed ja lukud, mis tänaseks on eemaldatud (pilt 30). Keldriruumi uks puudub, kuid võib eeldada, et keldri uks oli täispuidust kaaruks, kahepoolega ja keskelt avanev. Ukseaugu ava on tunduvalt laiem teiste ruumide avadest ja ava mõlemal küljel on säilinud metallhingede osi (vt. pilt 23). Uste üldine seisukord on hea, puit on kuiv ja hästi säilinud, metallist osadel tuleks puhastada rooste ja lukud taastada, samuti vajavad hinged renoveerimist. Uksepakud on aga tugevalt kahjustada saanud või puuduvad üldse. Uksepakk on olnud maapinnal ja ilmastikust tuleneva niiskuse tõttu mädanenud.
