Arhitektuuri konserveerimise ja restaureerimise täiendkoolituse lõputöö

Ra Martin Puhkan

STANDARDI MÖÖBLIVABRIK TALLINNAS

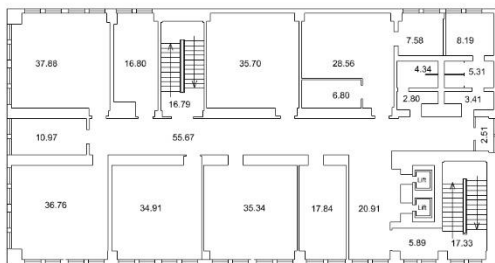
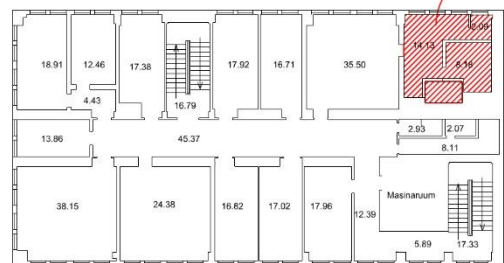
III 9. 3-9. korruse plaanid.

Saun ja bassein

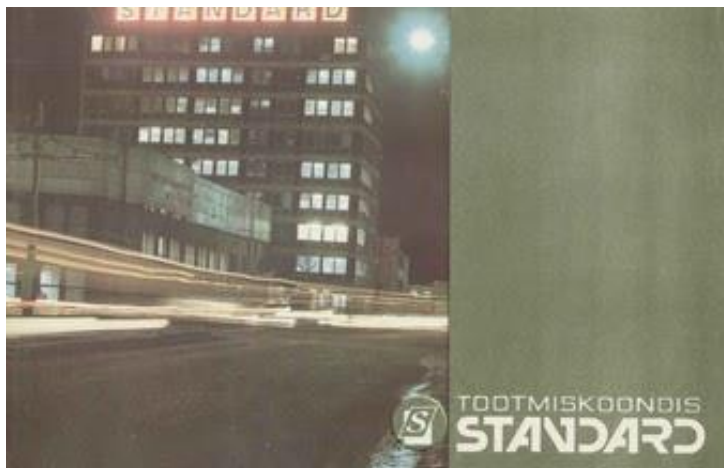
III 11. 1984. a tutvustusbrošüüri kaanefoto.

ka Standardi 1984.aasta tutvustavas brošüüris, kus lisaks näeme, et eraldiseisvad reklaamtähed pandi ka helendama (vt ill 10).⁸

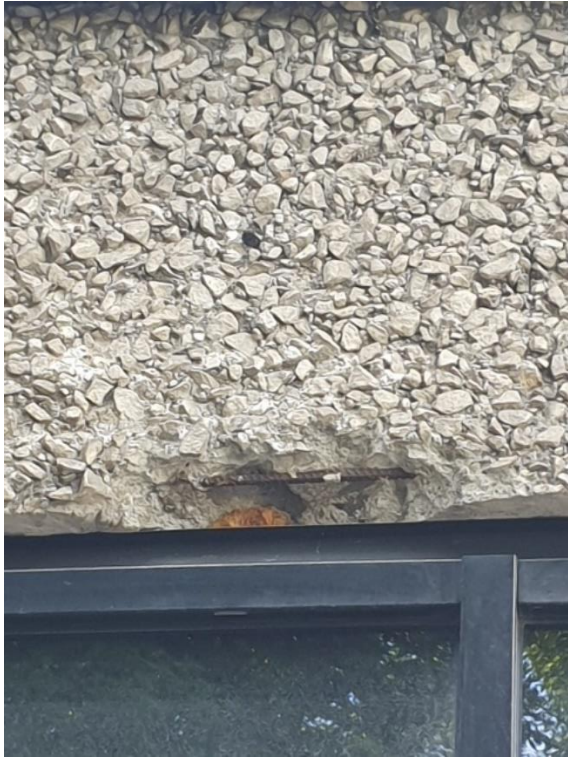
Päikese ja niiskuse mõjul on välisfassaadilt värv väga jõudsalt klaasidelt maha koorumas. Põhjus võib olla, et puitraamid pole ehitatud niiskuskindlateks, mistõttu vesi pääseb mustaks värvitud klaasi taha. Teine fassaadi kujundav põhielement on killustikuga kaetud paneelid, mis viimistlevad vahelagede servasid. Tähele tuleb panna, et paneelidelt on kruusa pealt termotöötlemise eel tsemendijäägid ära pestud. Üldjuhul on kruusaga kaetud betoonelemendid rahuldavas korras. Mõnes üksikus kohas on paneel murenenud ning roostetav sarrusarmatuur paistab välja. Üldist konstruktiivset olekut see aga suuresti mõjutada ei tohiks. Vundament on välivaatluse põhjal heas seisus ning esimese korruse kinniehitamine on kvaliteetselt läbi viidud.¹⁰

III 13. Paneeli paljastanud sarrus.

Üldjoontes soovitan säilitada ja restaureerida Kopli 25a 9-kordse hoone välisfassaadi sarnases võtmes nagu esimese avalik korrus. Selleks aga tuleks terve hoone välisfassaad lahti võtta ja asendada puitraamid metallraamide või uute ilmastikukindaldate puitraamidega. Hoiduda tuleb, et vesi ei pääseks raamide ja fassaadi klaaspaneelide vahele. Oluline on jätta vertikaalselt avanevad aknaraamid valgeks ning kasutada puitu, see annab õige ajastuhõngu. Lisaks, vaadates ajaloolisi pilte, näeme, kuidas valge aknaraam mustas fassaadiraamis, hea kontrasti ja dünaamika moodustab, tõstas esile omanäolise büroomaja raamilise fasaadistruktuuri, mida näiteks kaasaegsete kontorhoonetel ei kohta. Värvitud ja räsitud klaaspaneelid tuleks asendada toonitud klaasiga, mis annab vastupidavama tulemuse kui värvimine või kiletamine.

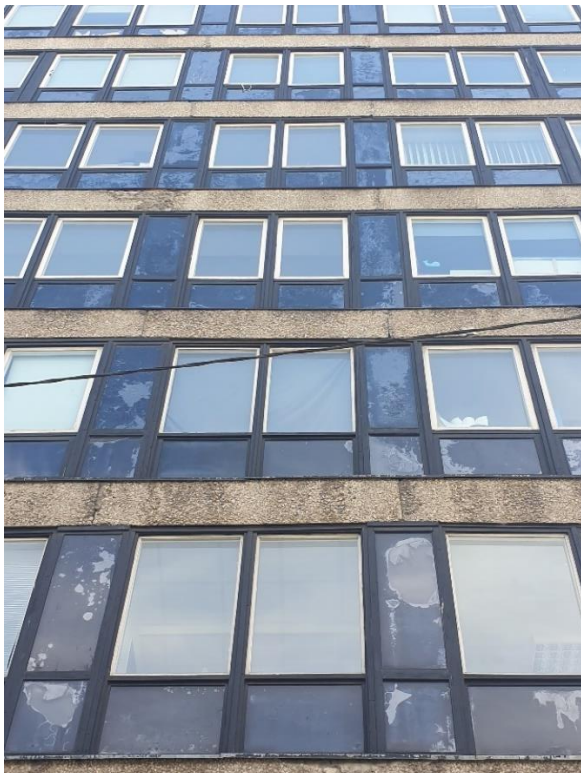
III 14. Fassaadi värvitud klaaside kahjustused.

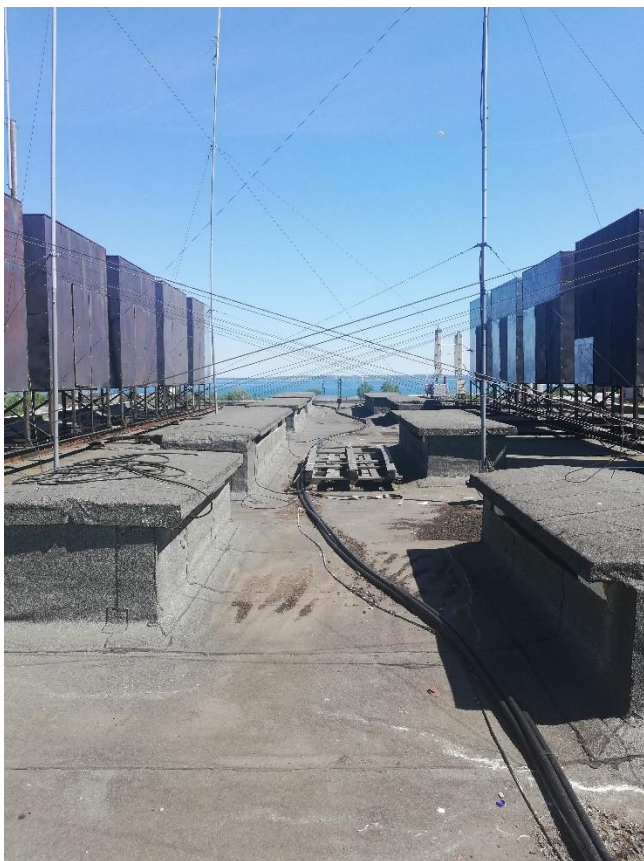
Katusel vaatlust läbi viies selgus, et ventilatsiooniavad olid rahuldavas korras ning bituumenkattega olid vajalikud tarindid kaitstud. Reklaamsilt on tõenäoliselt üle värvitud. Algse hele taust tume font värvikamma asemel on tänapäeval tume plekk taust ja valged tähed. Vaatluse käigus avastasid tähtede karpide seest augud, kuhu olid väänatud neoontorud, mida seletuskiri kirjeldas. Maja haldaja tehnikadirektor Toomas Erendi kinnitas, et mõnede aastate tagusel katusevisiidil leiti ka karpide alt ka kõrgepinge trafod, mis kuulusid tõenäoliselt reklaamsildi valgustuse varustusse.

III 15. *Kopli 25a katusemaastik.*

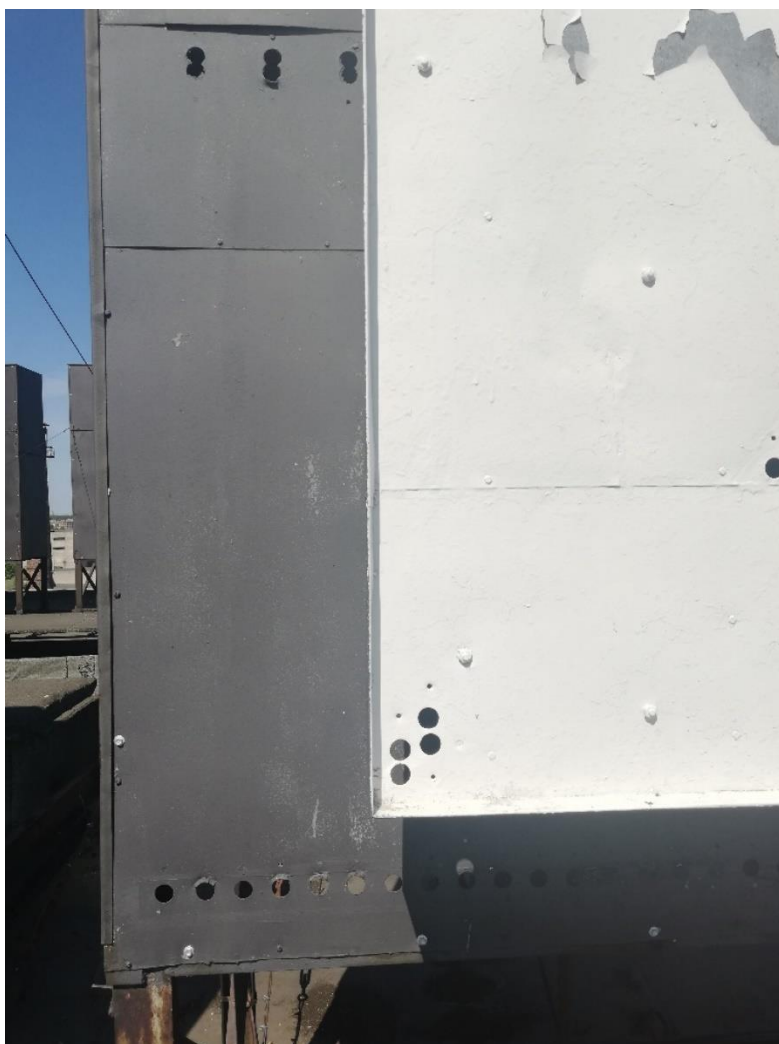
III 17. *Neoontorude augud reklaamisildis.*

Katusel olev silt võiks olla ideaalis värvitud originaalsesse hele taust tume font värvigammasse ja varustatud ehtsate neontorudega, mida Eestis ja Tallinnas ka tehakse. Heleda raamkarbi pealt saab neonvalgusti kumada ja peegeldada, tuues ruumilised tähed hästi esile. Meie hämaras kliimas toob see pimedamatel aegadel lisaks silmailu ja rõõmu. Kui renoveerimiseelarve sildi taastamist sellisel kujul ei luba, siis piisab ka selle korrosiooni eest kaitsmisest ja prožektoritega katuselt valgustamisest. Hoone kõrvale või külge ei tohiks juurde ehitada teisi kõrgeid mahte, kuna see rikuks antud hoone vaadeldavust ja lõhuks tekkinud tööstus ansambli kompositsiooni.

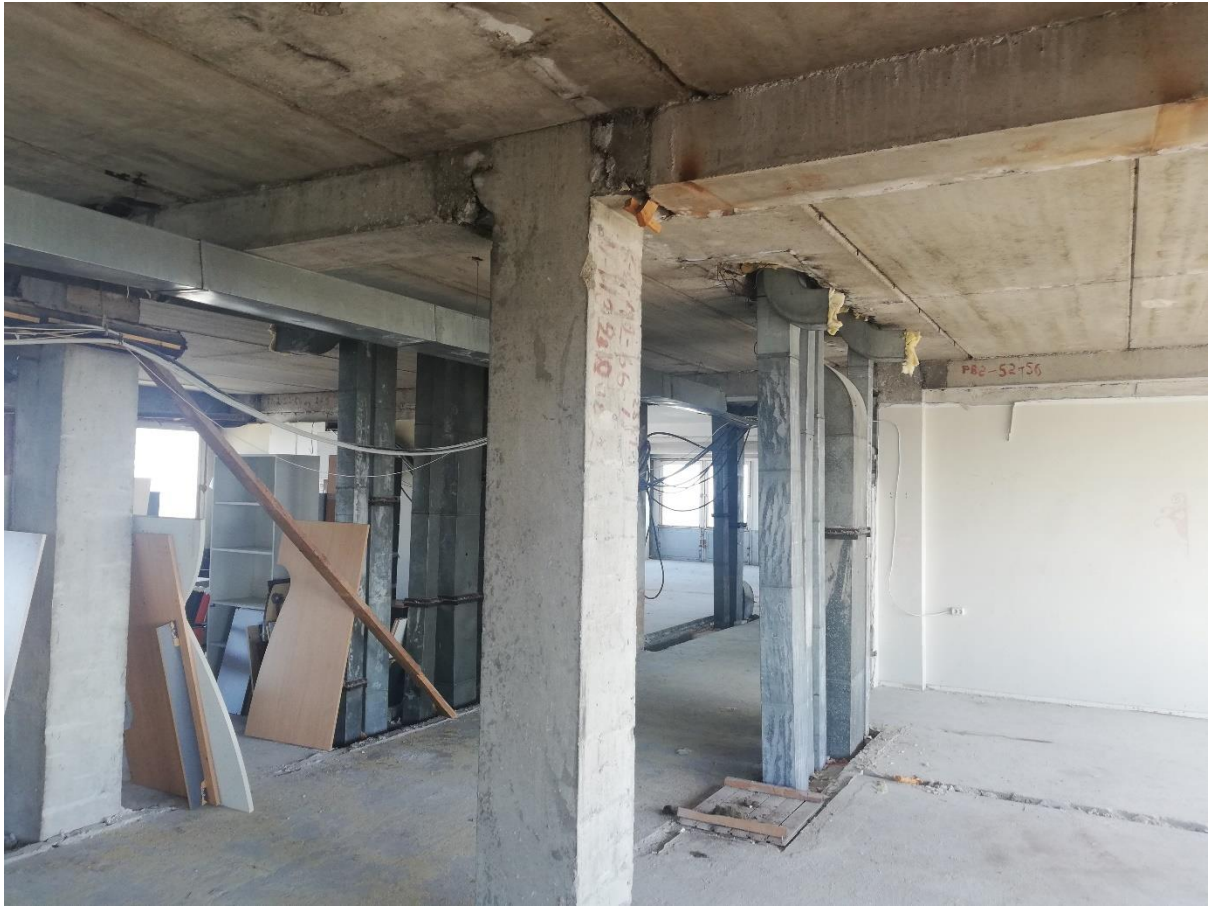
Hoone on rajatud kandvatele betoon post-tala konstruktsioonidele sammuga 6 meetrit. Põrandada on laotud betoonpaneelidest. Välisfassaadi materjalide valiku osas on lahendatud läbi kaks varianti, milles esimeses variandis oli ette nähtud 9-korruseline osa katta valge marmorkillustikuga kaetud paneelidega ning kahekordne osa krohvida. Teises variandis lahendati 9-korruseline osa üleni klaasist ning kahekorruseline osa vooderdada tellistega ning krohvida. Tänapäeval võime näha segulahendust nendest kahest variandist. Välisfassaad on lahendatud modernistlikult lintakendega, ehk postid on toodud ruumi sisse, et välisperimeetrit klaasistada maksimaalne pind. Hoone arhitektile Ülo Ilvesele omaselt on klaasfassaad lihtsate puitraamidega lahendatud kus aknaid saab tuulutuse eesmärgil avada vertikaalselt. Raami sees on kaks osa, üks on avanev aken ja teine väljast värvitud klaas ja seest vineer.

III 18. *Betoonist post-tala konstruktsioon.*

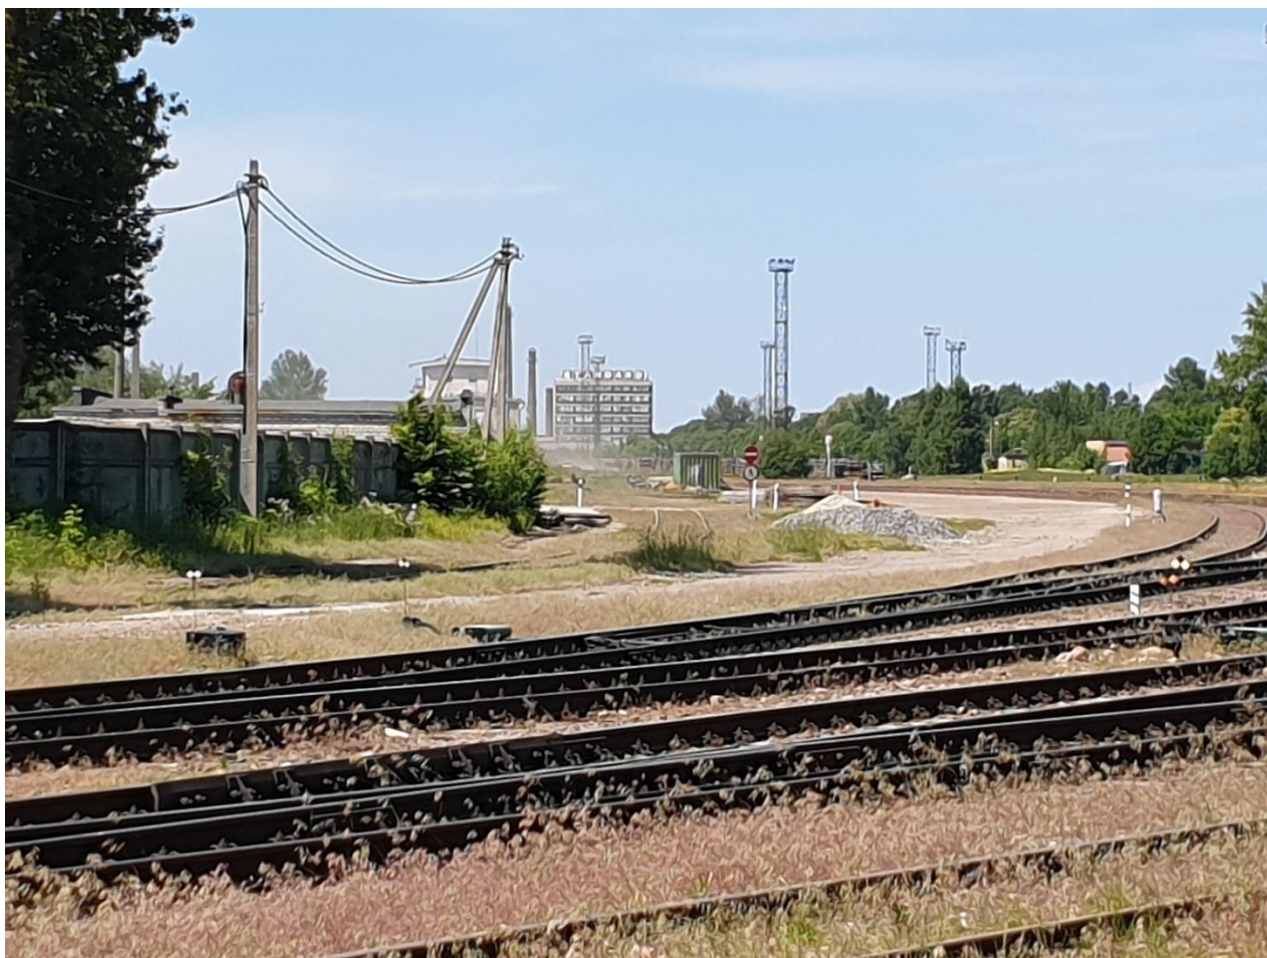
III 20. Vaade Telliskivi tönavalt.

Eelnevalt on korduvalt mainitud hoone originaalset välisfassaadi lahendust. See on ka hoone suur väärtus. Paraku on nõukogudeaegne materjali kättesaadavus ajastukohane, ehk selliseid materjale nagu läänes oli, nii lihtsalt ei leia. Viimistluseks on saadaval paneelpuit ja krohv. Raadiomaja näitel näeme, kuidas oskuslikult asendati allumiiniumroided betooniga. Sama situatsioon on tabanud ka Standardi maja. Modernistlik klaasfassaad tuli lahendada nutikalt kodumaiste vahenditega ehk värvitud klaasi ja puitraamidega. See on väärtus omaette. Interjööris oluliseteks detailideks on kindlasti vertikaalselt avatavad aknad, klaasitud uksed, hele tonaalsus ning spordisaal kahekordses osas. Väga meeldiv oleks jälle näha 9. korrusel sauna ja basseinigi. Isegi arhailised liftid on väärtus, kuigi nende suurus võib tuleviku perspektiivis ebapraktiliseks osutada. Siiski hoone suurem väärtusest seisneb eksterjööris. Lintakna motiiv ja tumedate klaastahvlite kasutamine on suurlinlik ja tagasihoidlikult glamuurne. Kindlasti on oluline väärtus ja väärrib säilitamist eelpool palju mainitud signatuurne “STANDARD” reklaamsildid katusel.

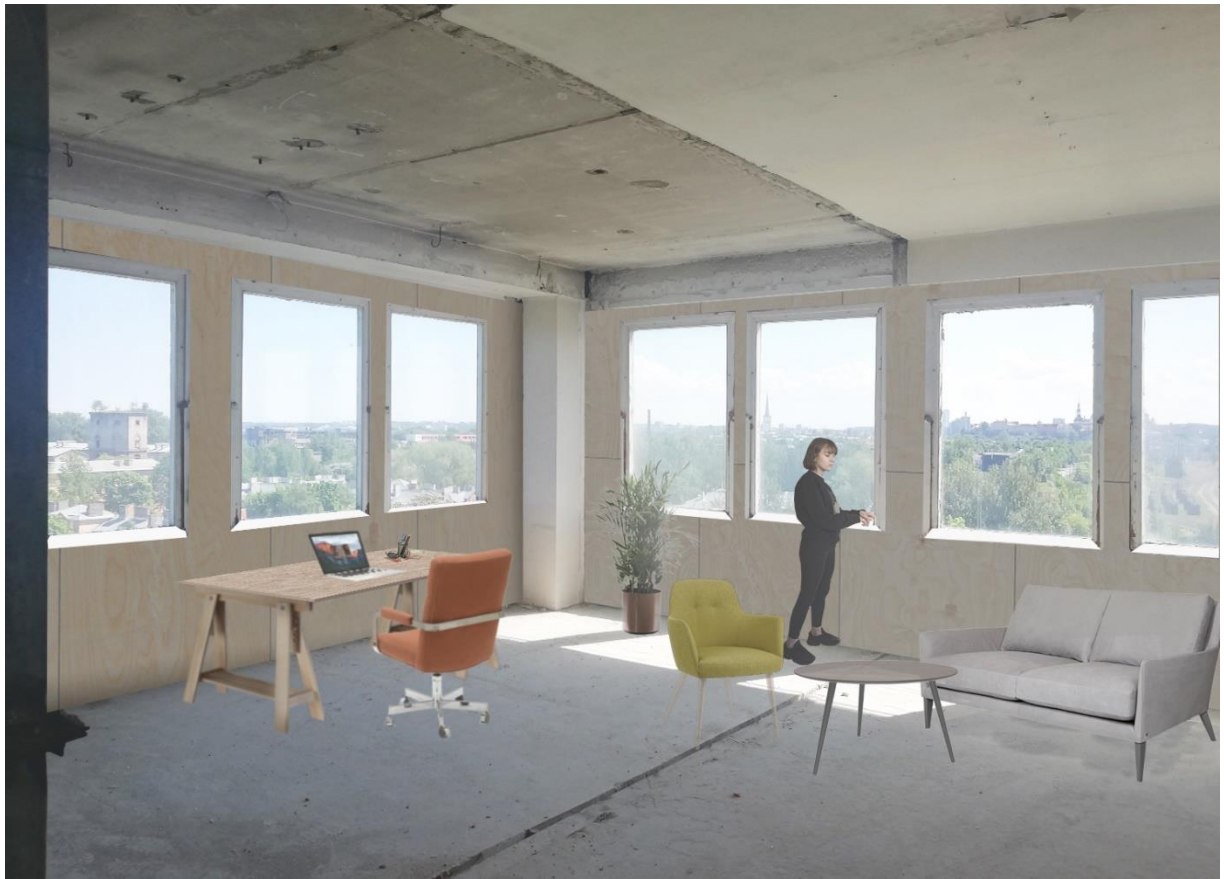
III 22. 9. korruse rekonstruktsioonkollaaž.
