PÕLTSAMAA SAKSA KALMISTU

Pikk tn, Kalmistupargi, Põltsamaa linn, Jõgevamaa maakond

Ajalugu, seisukorra analüüs ja konserveerimisettepanekud

2020/2021 õppeaasta
Arhitektuuri konserveerimise ja restaureerimise täiendkoolituskursuse lõputöö

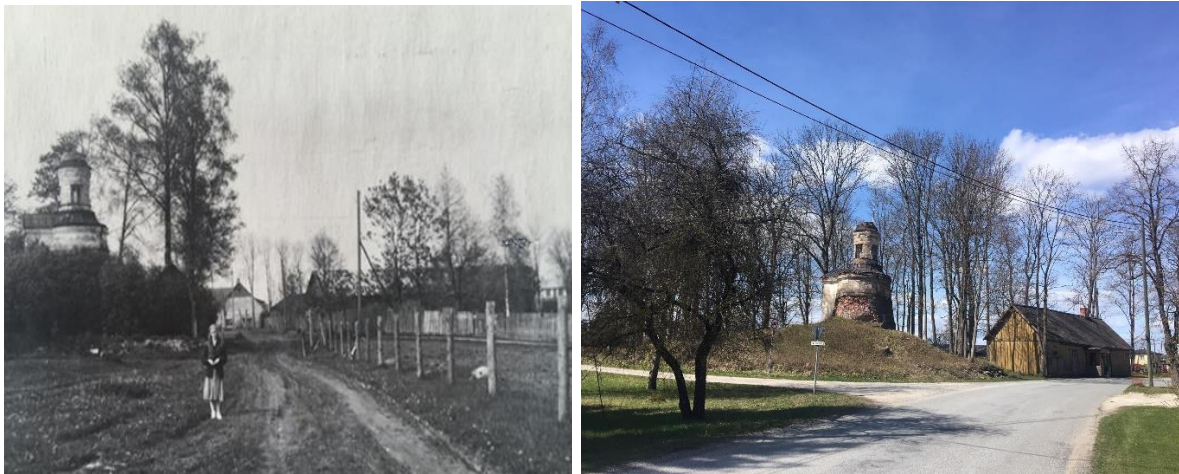
Illustratsioon 3 ja 4. Vaade Pikalt tänavalt 1920. aastad (ERM Fk 2349 : 204) ja 2.05.2021.

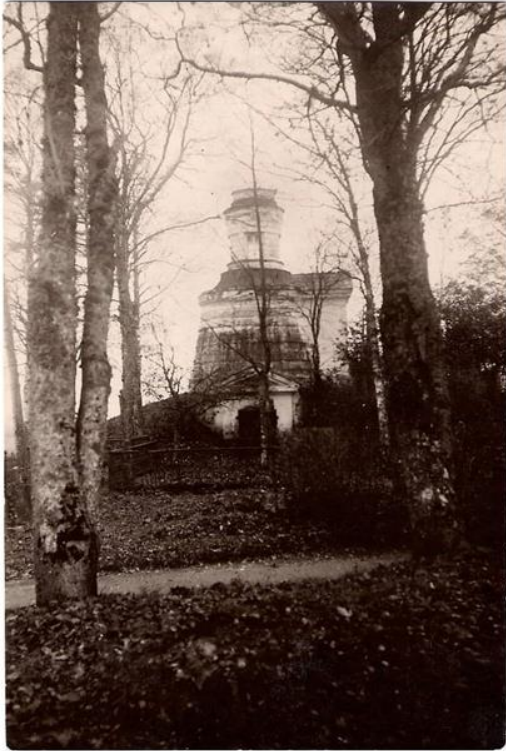
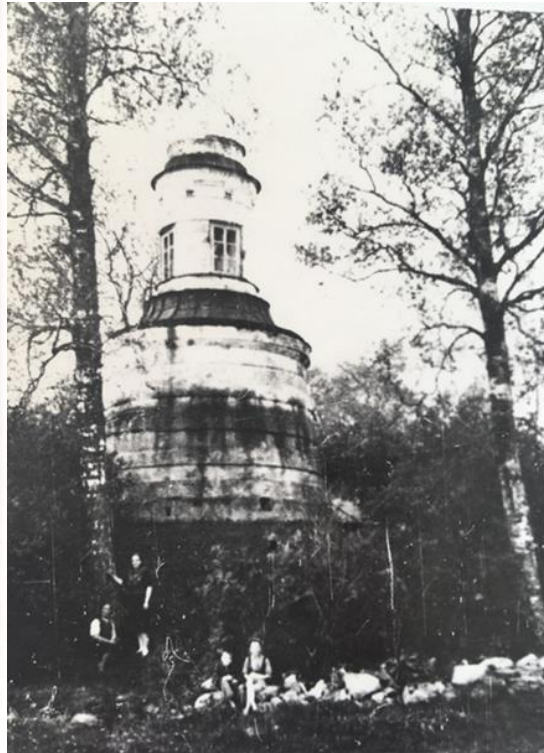
Illustratsioon 5 ja 6. Vaade kabelile kalmistu seest, peavärava juurest (*Erakogu*), vaade kabelile Pikalt tänavalt (*ERM Fk 2349 : 205*).

20. saj I poole fotolt (vt illustratsioon 5) on näha, et maa-alust hauakambrit kaunistas tellistest viilukarniis, millest nüüdseks on säilinud viilukarniisi jälg kabelil.

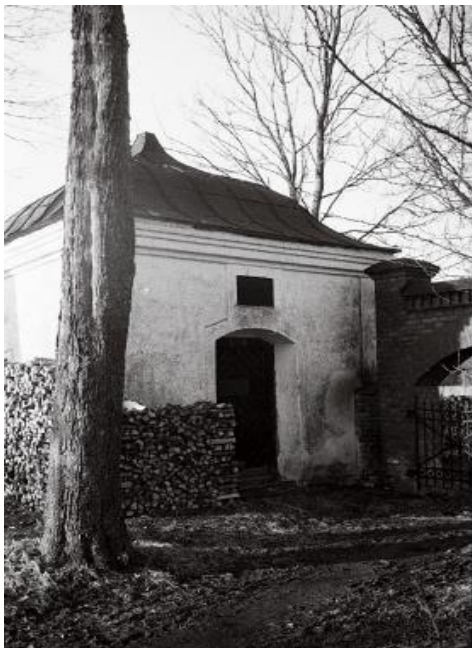
Kalmistu teine kabel, peavärvast paremal pool on **Kochi perekonnakabel**, mis on ehitatud Rutikvere metsaülema Kochi perekonnale 1801. aastal. Vastav aastaarv on ukse kohale valge värviga maalitud. Kalmistut on 1974. aastal külastanud Veljo Ranniku, kelle fotojäädvustus on vasakul.

Plekist tekstitahtvel ukse kohal on loetamatu. 18. saj lõpule iseloomulik barokse paisutusega kiiverkatuse ja ruudulise põhiplaaniga kabeli seinad on lihtsad, vähese dekooriga. Sarnaseid kabeleid esines linnakalmistutel Tallinnas Kopli kalmistul, kultuurimälestisena kaitse all on samalaadseid Hiiumaal Pühalepa kirikuaia kabel, Järvamaal Purdi mõisa kabel ja Võrumaal Vastseliina mõisa kabel.

Peasissekäigu ja piirdemüüri ääres paiknev 1801. aastal valminud telliskivist kabel on ruudukujulise põhiplaaniga (seest 280 x 280 cm, väljast 480 x 480 cm). Hoone on kaetud barokses vormis terasplekk-katusega, katuseräästa all on lai profileeritud räästakarniis. Siseruumis on üks terviklik ruum, kellerdamata ning kaetud võlviga.

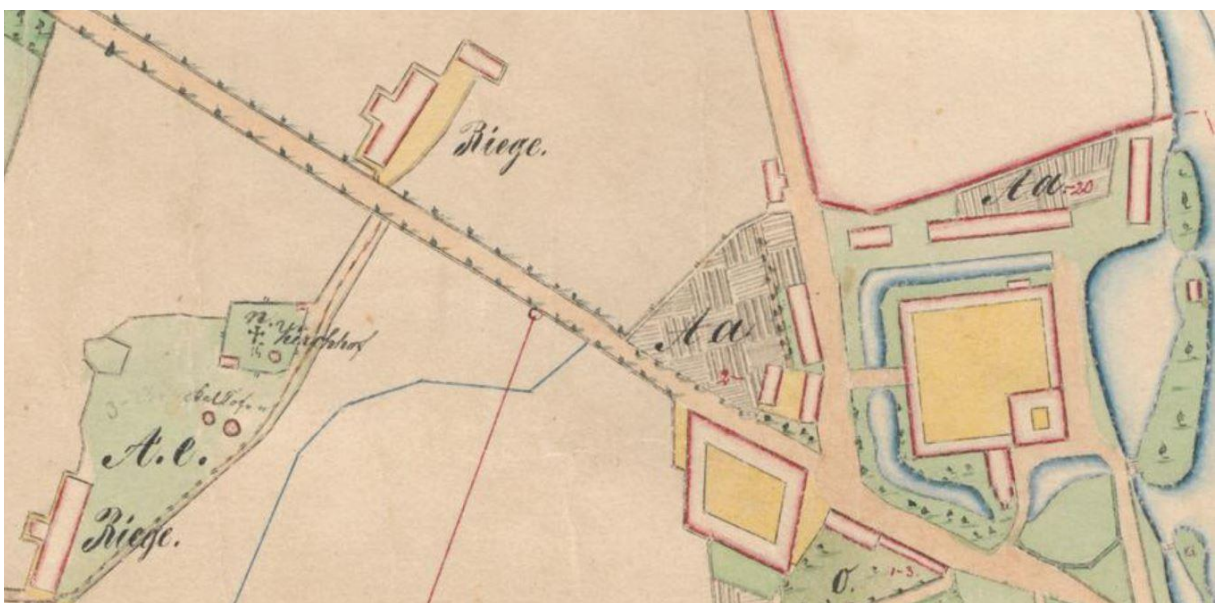
Illustratsioon 8. Fragment 1852 – 1857. aasta kaartist. Kalmistul paiknevad kaks praegugi alles olevad kabelid ja lisaks üks hoone on tänaseks hävinud. Kalmistu kõrval on lubjapõletusahjud ja Vana-Põltsamaa mõisa rehi. EAA.2072.9.518

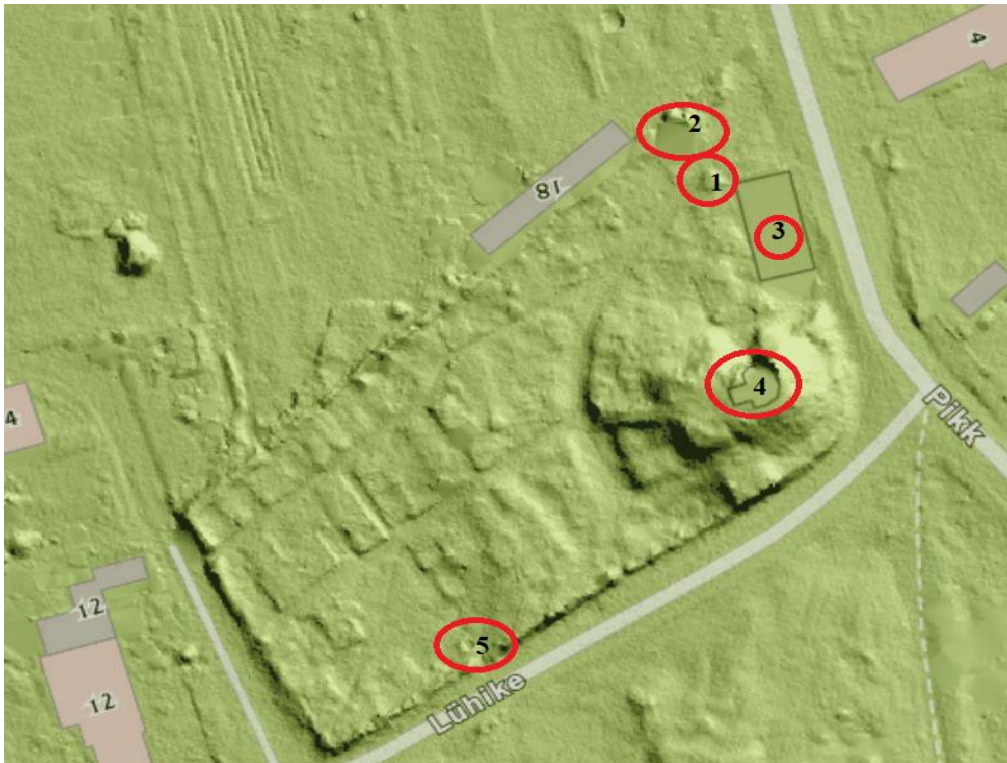
Illustratsioon 9. Fragment 1:50 000 geoloogiline baaskaardist. Kalmistu koosseisu kuuluvad rajatised peavärv koos kalmistut ümbritseva müüri (1), Kochi perekonnakabel (2), kalmistuvahi maja (3), memoriaalkabel (4), kaev (5). Kalmistul on näha lisaks kvartalid ja teed.¹⁵

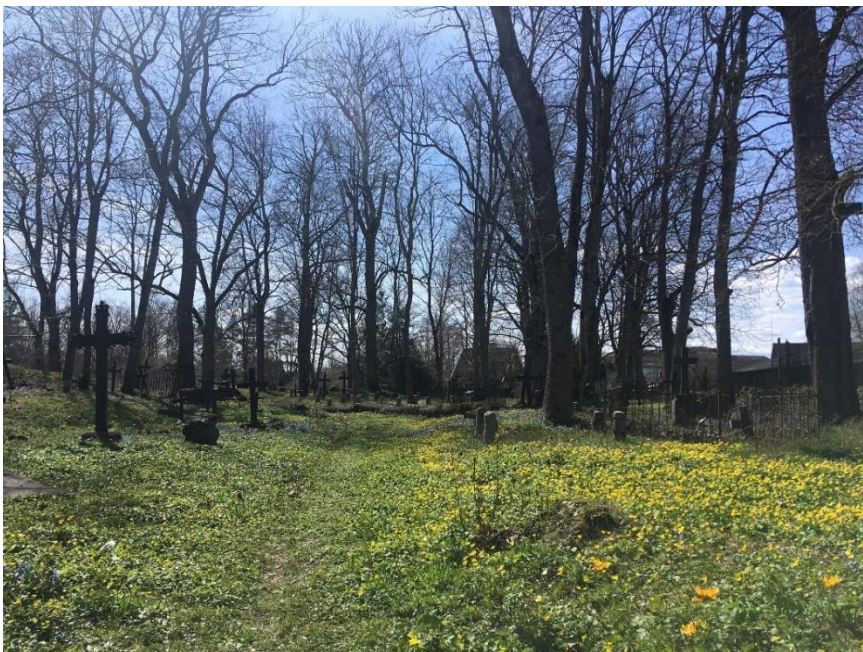
Foto 1. Vaade kalmistule sissepääsu juurest 2.05.2021.

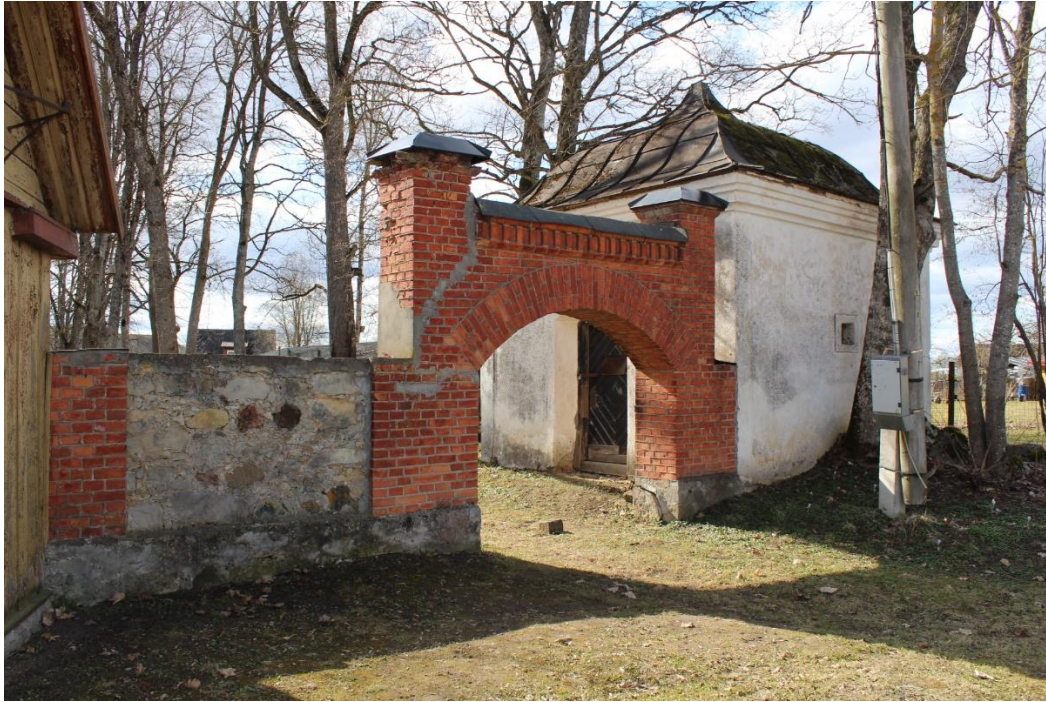
Foto 2. Vaade peasissepääsule 28.04.2021.

Punasest tellisest väravaehitise külgedel on müüri kõrgus 163 cm ja osaliselt säilinud vana plekk-kate. Piirdemüür on pealt kaetud tsementmördiseguga surnuaiavahi maja ja värava vahel, müüri paksus on ligi 60 cm. Väravaehise (ava laius 250 cm, kõrgus 220 cm) sepisvärav oli alles kuni 2013. aasta sügiseni, postides on säilinud metallist väravakinnitused. Kalmistul on alles kaevu asukoht, pealisehitis on hävinud.

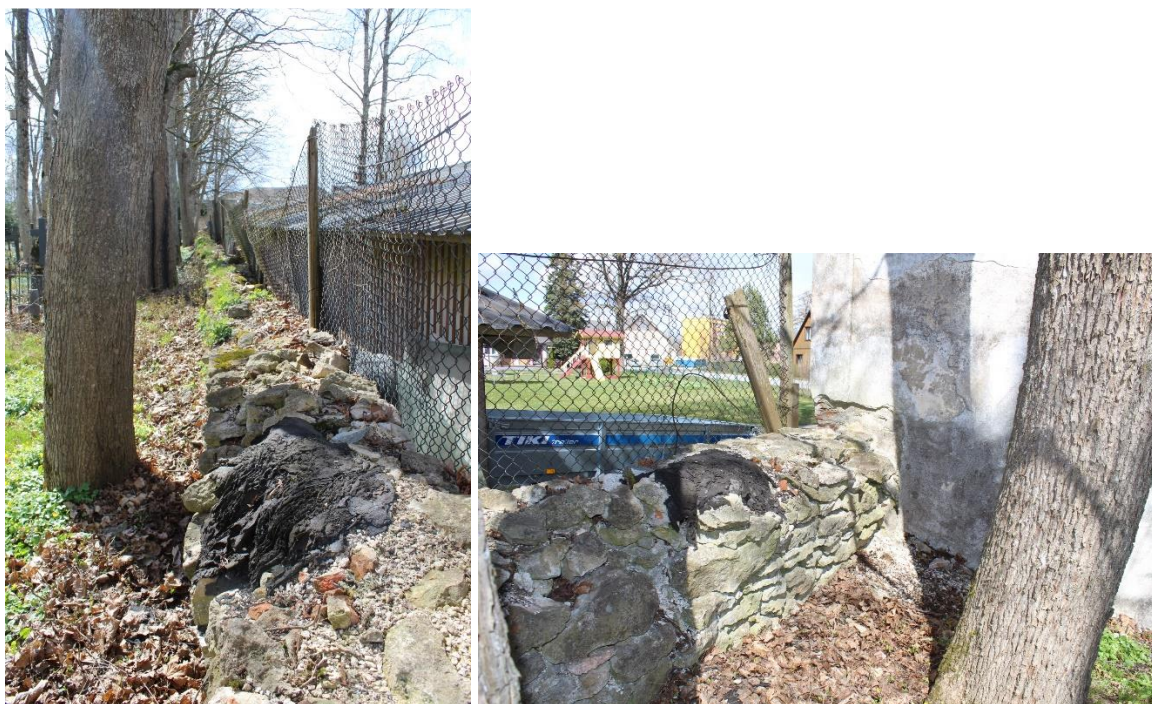
Foto 3 ja 4. Kalmistupiire Kochi perekonnakabeli juures 28.04.2021.

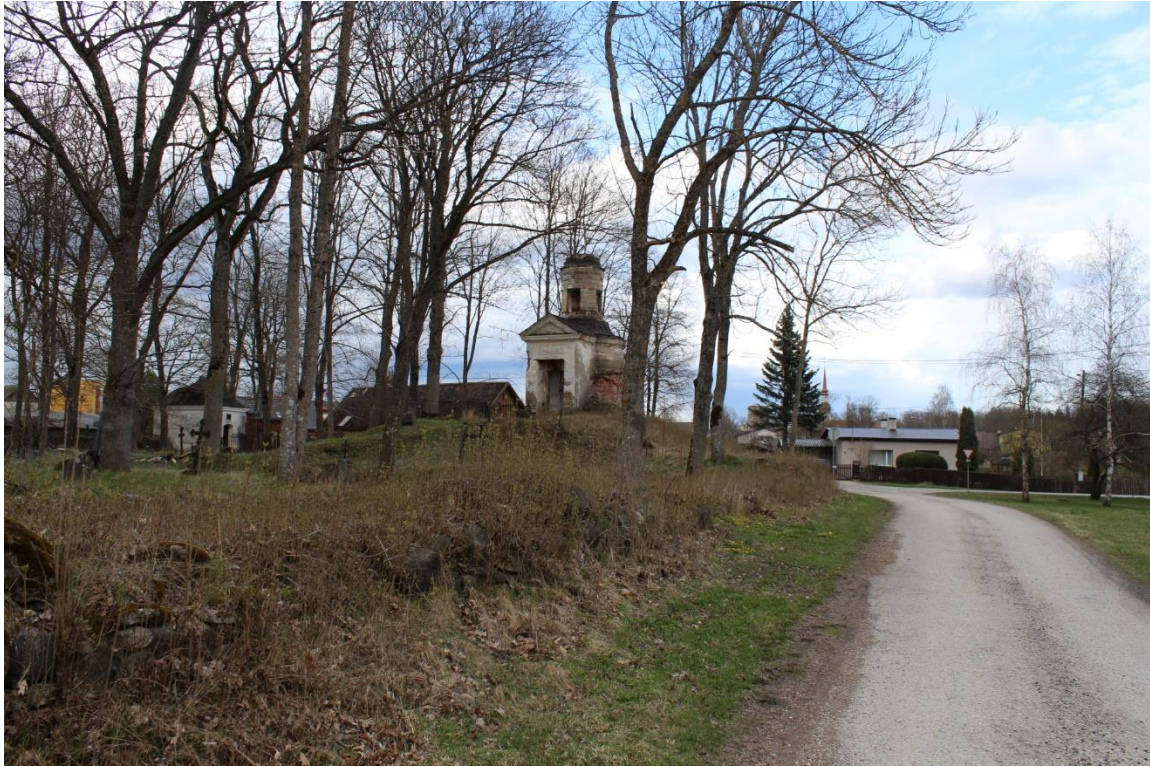
- Müür on erineva säilimisastmega, osaliselt pinnasega täielikult kaetud, võsastunud ja sammaldunud.
- Müür on kogu ulatuses visuaalselt fikseeritav.
- Kogu müüri seisukord on tervikuna halb.
- Mitmes kohas kasvab tihe põõsastik, mida hoitakse pügamisega kontrolli all, aga juured on sideaine kivide vahelt juba suuresti välja surunud.
- Kasvavad looduslikul teel levinud puud ja põõsastikud.
- Kalmistu sisesed teed on ajajooksul rohtunud ja väljakasvanud puude-põõsaste tõttu kohati korrapäratud.

Foto 5. Kalmistu lagunenud piire Lühikese tänava ääres 28.04.2021.

- Kivimüür tuleb hoida võsast puhas, kuna juurestik lõhub ja kergitab müüri.

- Eemaldada piireaia äärest väheväärtuslikud looduslikul teel levinud lehtpuud, põõstastikud kahelt poolt ja edaspidi vältida võsa teket.
- Puhastada värvaehitise välispinnad samblast, mustusest ja muudest lahtistest osadest, käsitsi kraapides või harjates ja eemaldada liigne mullakiht.
- Piirde ja värvaehitise korrastamisel-kohendamisel kasutada traditsioonilise töövõtteid ja materjale.
- Asendada värvaehitisel vanad või puuduvad plekid uutega.

- Kaaluda võimalust müür vajalikus ulatuses lahti võtta, et see taimestikust ning pinnasest täielikult puhastada ning uuesti laduda, kasutades samu materjale (olemasolevaid kive, traditsioonilist lubimörti) ja töövõtteid, mis olemasoleva müüri puhul.
- Kalmist teeviida paigaldamine Pikk tänava otsa Viljandi maanteele.

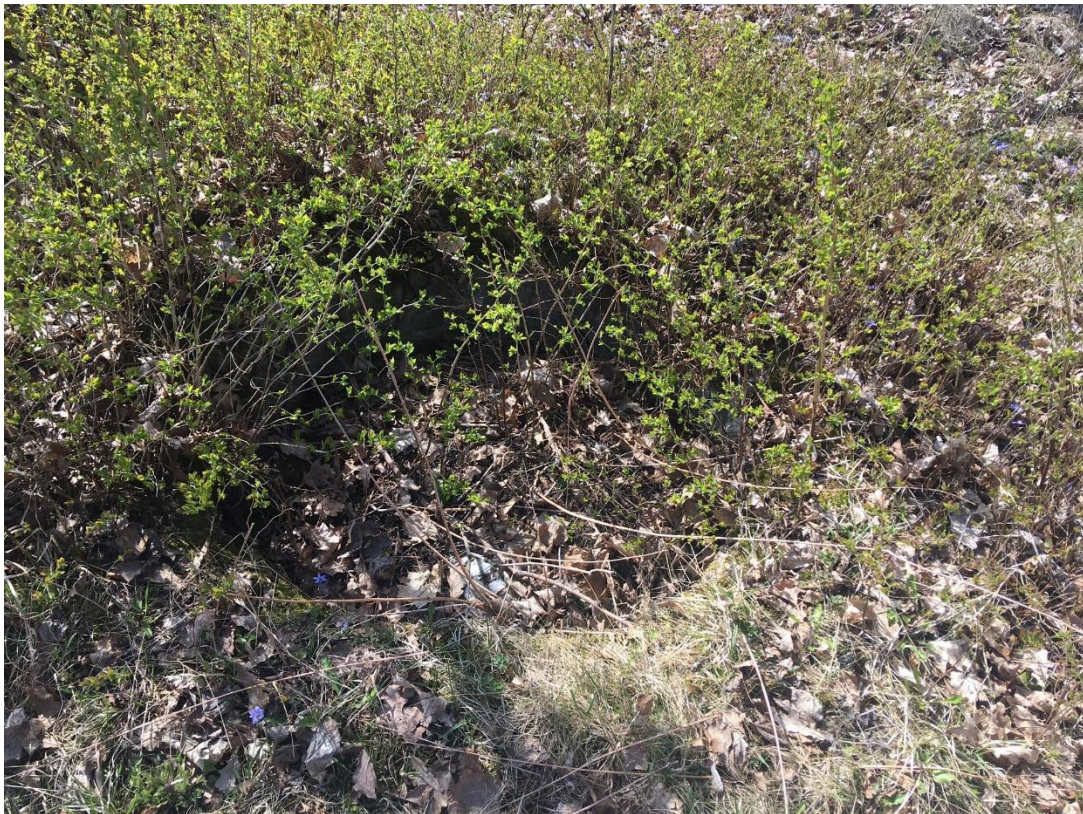
Foto 6. Kaevukoht 2.05.2021.

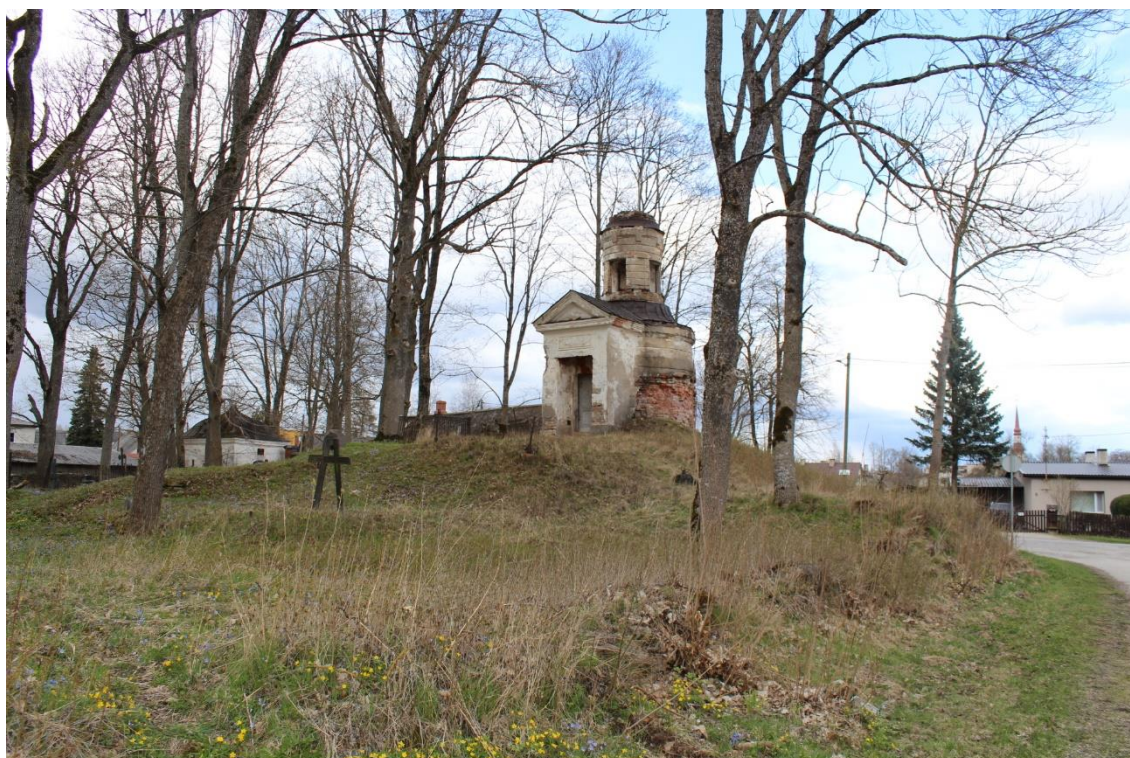
Foto 7. Vaade memoriaalkabelile ja Põltsamaa kiriku tornile 28.04.2021.

Kolmnurkviiluga ja eenduva sissepääsuga kabel on ringikujulise põhiplaaniga telliskivi hoone. Kuplit katab katusetorn, mille kaudu pääseb valgus kabeli sisemusse. Katusekate on terasplekk. Kuplialune koosneb üksteise peale ahenevalt laotud telliskiviringidest. Kabeli sisemise ruumi läbimõõt on ligi 400 cm.

- Kabeli katustamine konserveeriva katusega.
- Kinni katta avatäited tornis, mis aitab ära hoida puudelt kukkuvate lehtede ja okste kogunemist kabeli sisemusse.
- Vana katuseplekk asendada täpselt vana eeskuju järgi.

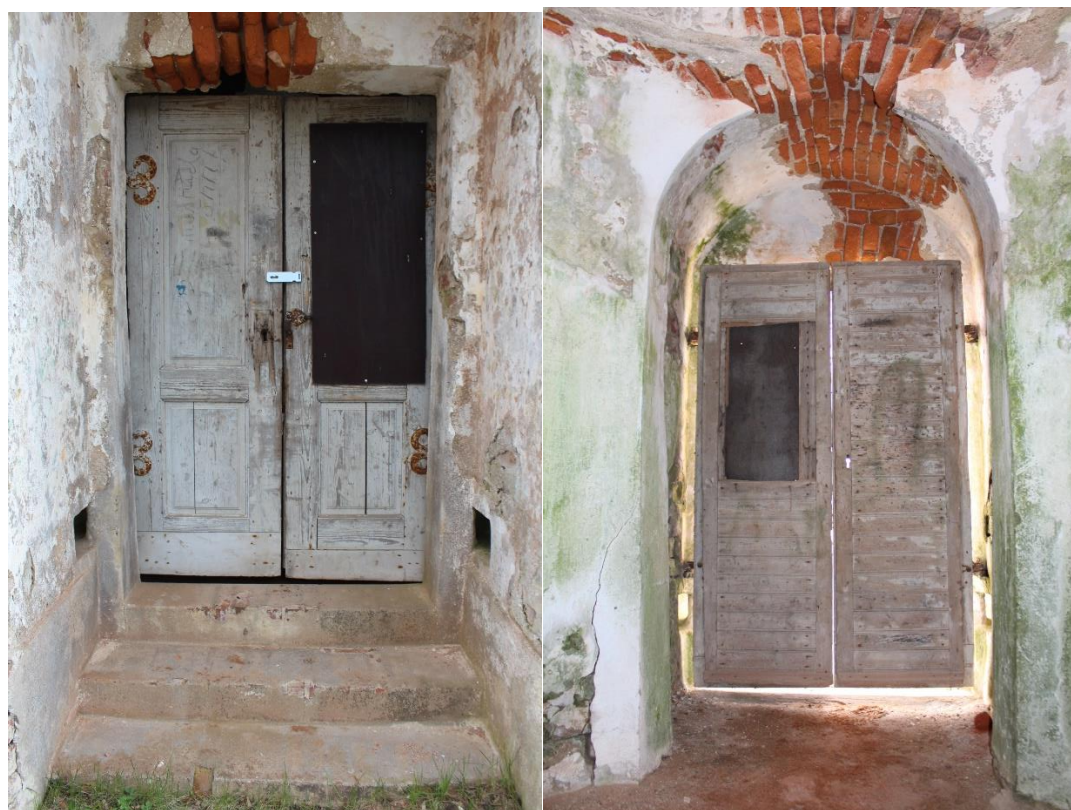
Sissepääsu ees on kolmeastmeline trepp ja kahepoolne uks, mida hoiavad müüritise sees sepistatud oinasarv-hinged. Ukse alumine ja ülemine tahvel on ruudukujulised ja tahvlite ääred astmete võrra süvistatud. Ukse ajaloolised lukustusdetailid on kadunud. Ukse ava mõõdud on 134 x 210 cm ja ukselehtedel 65 x 207 cm.

- Probleemiks on kabeli juures kasvav võsa, mis lõhub juurestikuga vundamenti ning hoiab niisket kliimat.
- Kahepoolne uks on kulunud ja pleekinud. Ukselehed on kahekihilised. Ajaloolised lukustusdetailid pole säilinud. Uks on praegu lukustatud.

Foto 8 ja 9. Kabeliukse vaade väljast ja kabeli seest 28.04.2021.

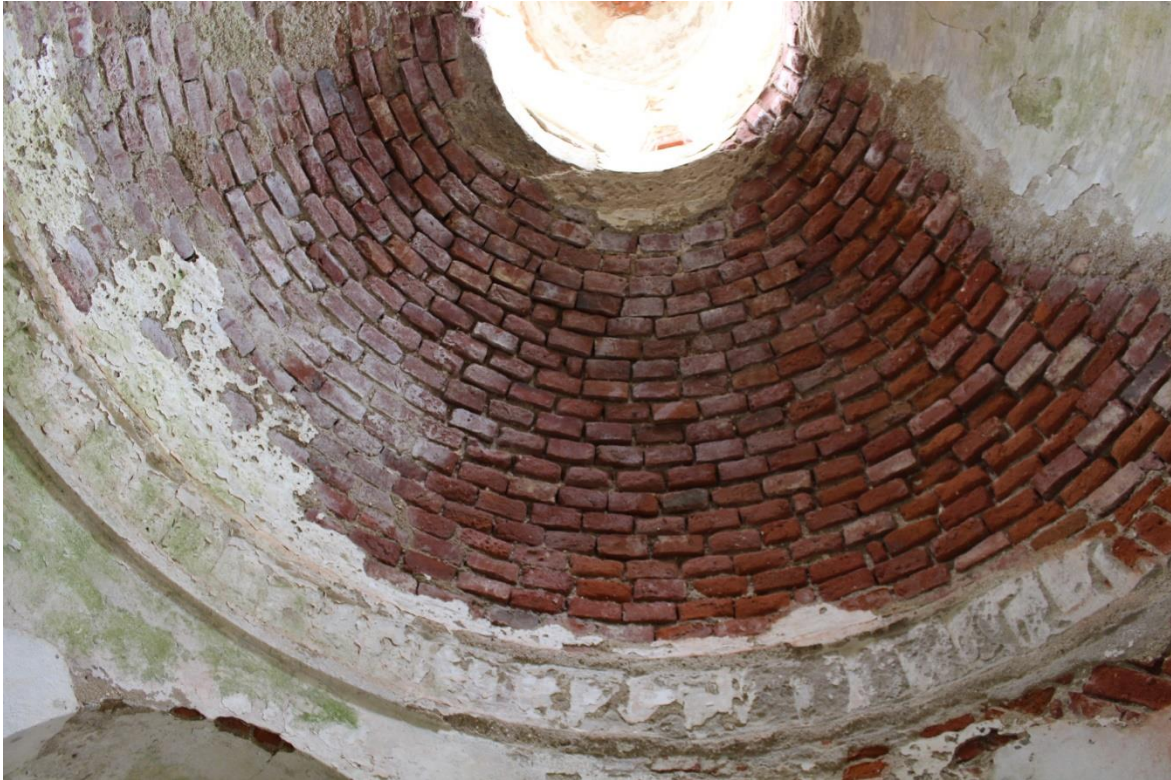
Foto 10. Kuppellae detailvaade 28.04.2021.

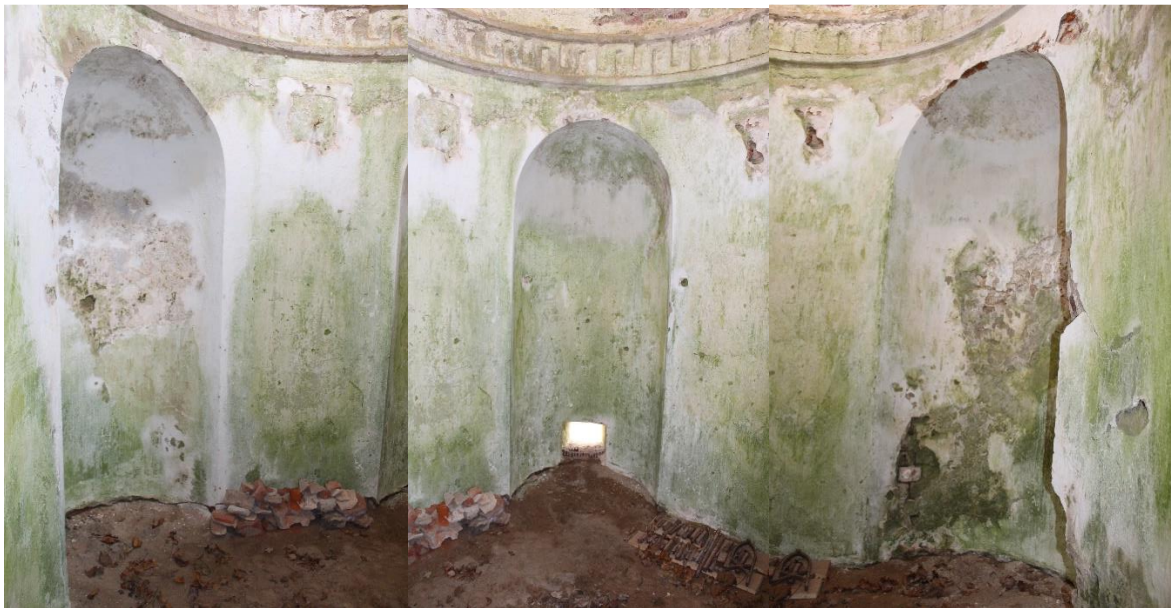
Kabeli uksest avaneb interjööri vaade kolmele ümarkaarsele avatud dekoratiivsele niššile (108 x 258 x 63 cm), mida kasutati kujunduselemendina skulptuuride, mälestuspärgade, kandelaabrite vms paigutamiseks. Niššide kohal on säilinud meanderfriis (friisi laius 32 cm) täiesulatuses.

Ukse vastas olevas niššis on ventilatsiooniava (37 x 37 cm), millel ees on olnud metallrest ja seni on säilinud vaid väike fragment.

Foto 11, 12 ja 13. Kabeli sisevaade 28.04.2021.

- Puhastada seintelt vana värv ettevaatlikult, teostada krohviparandused, hoone seinad värvida lubivärviga.
- Välisseinte krohvimisel võtta eeskujuks säilinud algsed krohvipinnad, kasutada võimalikult sarnase koostisega lubikrohvi ja samu töövõtteid. Kasutatav mört olgu oma koostiselt, struktuurilt ja tonaalsuselt võimalikult originaalilähedane.
- Vuukide täitmine ja vajadusel lahtiste krohvifragmentide kinnitamine.

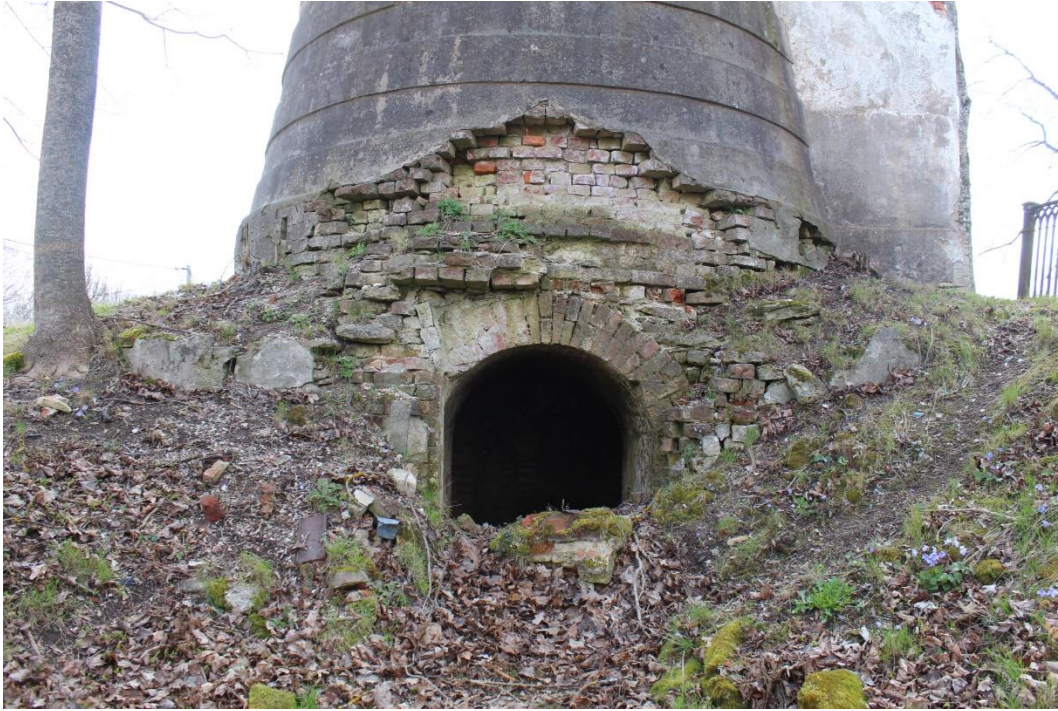
Foto 14. Maa-aluse hauakabeli sissepääs 28.04.2021.

- Kabeli alal ja lähiümbruses teostada vajadusel arheoloogilised uuringud.
- Maa-alusesse hauakambri sissepääsu ees olnud varikatus taastada võimalusel või markeerida selle joon kabeli sein.

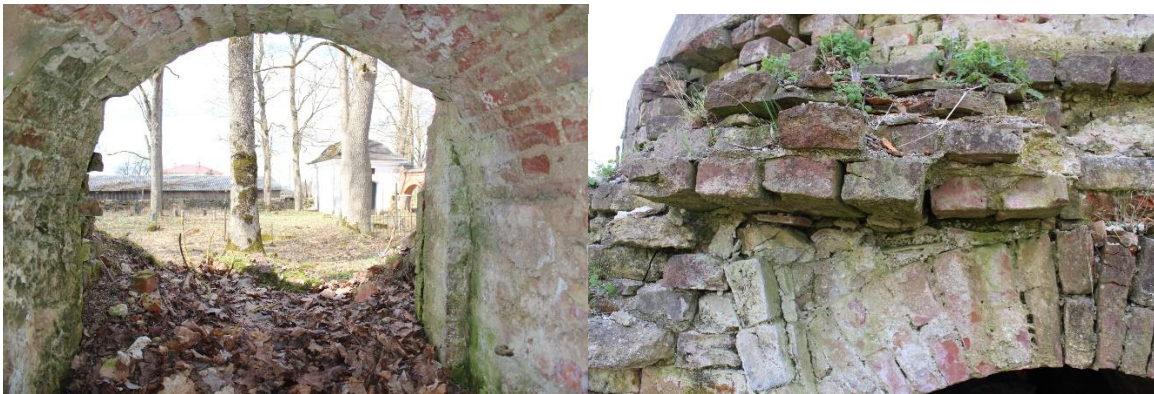
Foto 15 ja 16. Hauakabeli sissepääsu detailvaated 28.04.2021.

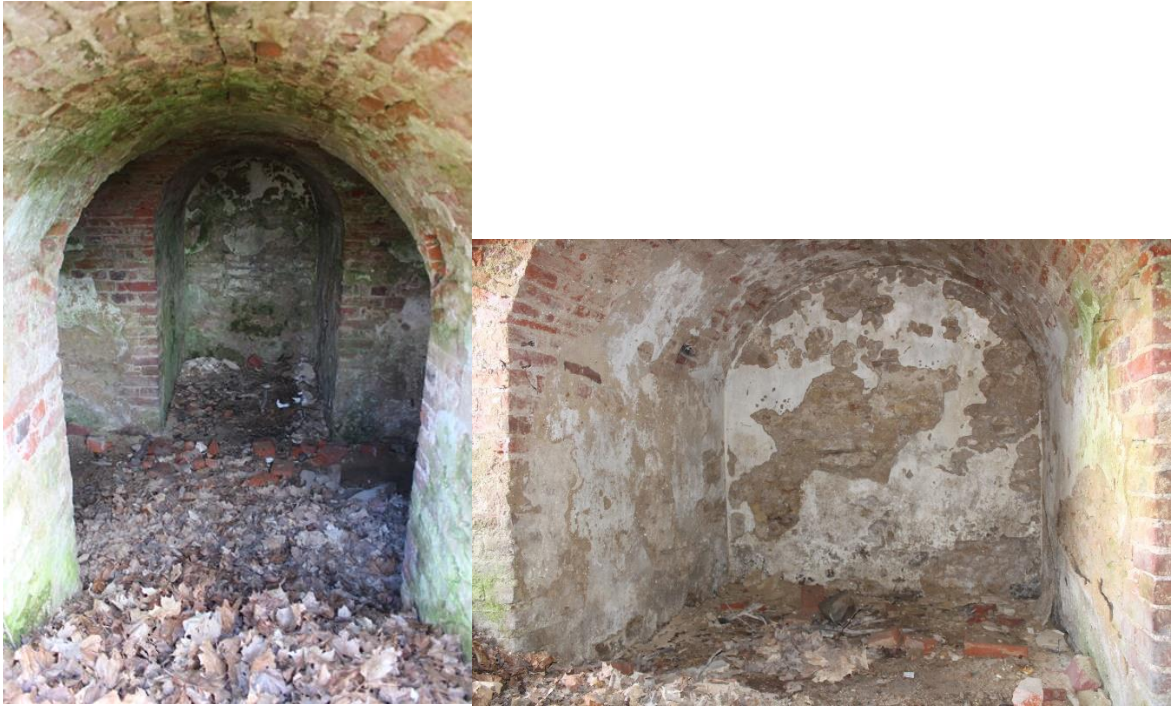
- Kabeli tornis on vaid alles akende lengid.
- Kabeli põrand ja hauakamber on kohati kaetud pinnase, kivide, lehesodi jms. Peale puhastamist selgub ka põrandate seisukord.

Foto 17 ja 18. Hauakabeli sisevaated 28.04.2021.

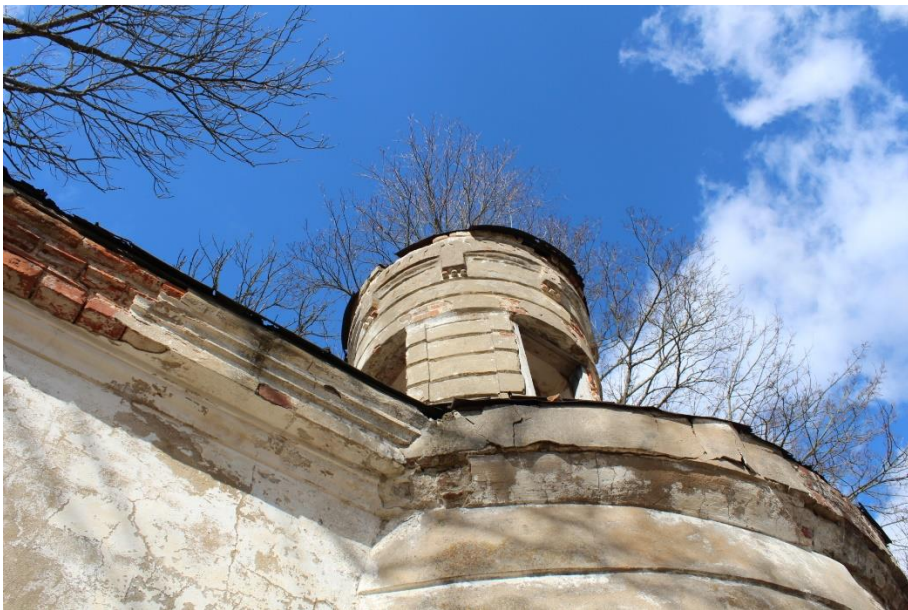
Foto 19. Vaade tornile 28.04.2021.

- Katta avad ajutise kattega.
- Edaspidi torni valmistada neli 6-ruudulise ajaloolise jaotusega aknad, algupärased lengid restaureerida.
- Kõigi uute aknaraamide ja nende metallmanuste puhul on vajalikud tööjoonised.
- Kõikide akende klaasid kittida linaõlikitiga.
- Aknaraamid värvida linaõlivärviga.
- Restaureerida kabeli uks ja oinasarvehinged, konserveerida kõik metallmanused.
- Sulgeda hauakambri ava, takistamaks sinna inimeste sisenemist ja prügiviskamist.

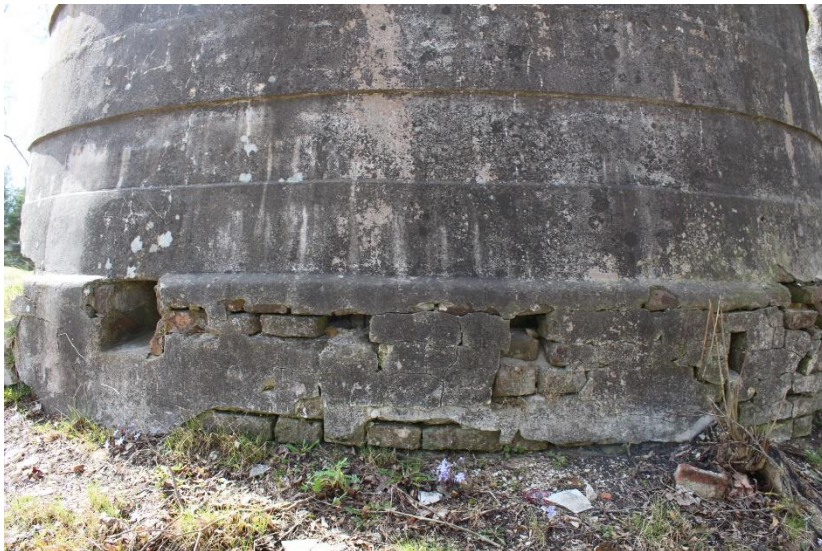
Kabelit võidi kasutada koosviibimiseks surnute pühäl ja teistel mälestushetkedel. Helguse ja puhtuse eest hoolitsesid torniaknad. Samuti sargakambri õhutuskanalite süsteem tagas õhurikkuse. Kabeli interjööri kaunistavad kolm ümarkaarset nišši, milles võisid paikneda skulptuurid, mälestustahvlid, -pärjad vm. Seintel on seni näha neli kinnituskohta ja raamijäljend. Võimalik, et mälestustahvlid paiknesid neis.

Foto 20. Tuulutussüsteemiavad 28.04.2021.

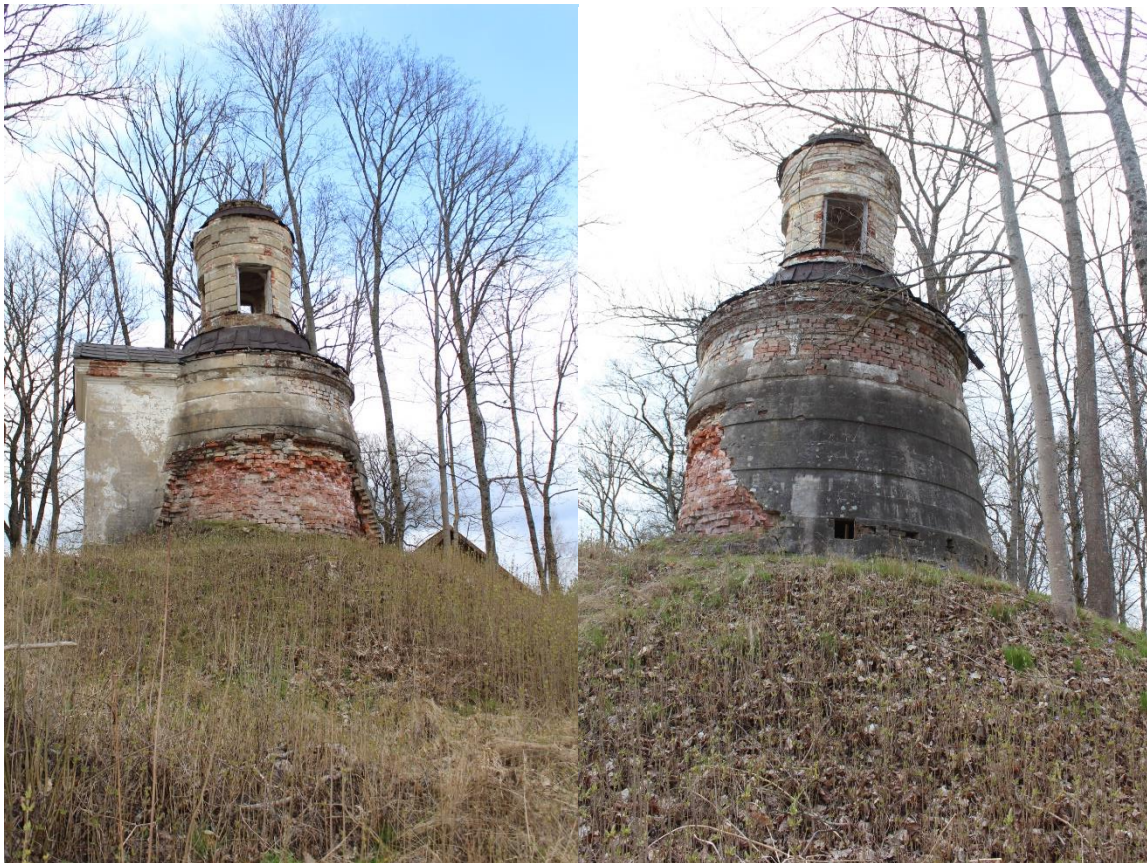
- Kabeli müürid lagunevad ja on kohati varisemisohtlikud.
- Vundamentidel ja soklil on suured niiskuskahjustused, krohv on lahti ja müüritis laguneb.
- Samuti on kividevahelised vuugid hoone välistsoonis, Pika tänava poolt, enamuses tühjad. Pae- ja telliskivist sokli vuugid on kohati lubimördi vabad – vesi ja külm on vuuki lagundanud, lubimört on vuugist välja pudenenud.

- Kabeli meisterlik müüriladu ja ehitusvõtted on praegu krohvi alt osaliselt paljandunud ka torni akendest tulnud vihma-lume tagajärjel.
- Kahjustuste tekke põhjuseks on pikaajaline ja osaliselt hävinud katusekatte puudumine, mille tõttu on müürid olnud ilmastikutingimustele avatud.

- Müüride alumises osas hoiab niiskust kõrge pinnas, mis koos varisenud katusematerjali ja müürikividega on moodustanud kõrge kuhila kabeli ümbrusesse.

Foto 21 ja 22. Vaade kabelile Lühikese tänava ja Pika tänava poolt 28.04.2021.

- Enne ulatuslikumate renoveerimistööde teostamist on vaja tellida uuring vundamentide seisukorra kohta. Uuringu tulemusena peaks selguma võimalikud lahendused lagunemise peatamiseks.
- Vertikaalplaneering (st liigse pinnase eemaldamine müüritise vastast ja maapinnale kallete andmine, et sademeveed müürist eemale juhtida).
- Katuse veekindlaks tegemine (kasvõi ajutise kattega).

- Müüride toetamine Pika tänava poolt avariilistest kohtadest, vajadusel vundamendi tugevdamine ja stabiliseerimine.
- Üleliigse pinnase ja sodi eemaldamine kabeli seest ja lähedal kasvava võsa ja puude regulaarne eemaldamine aitab hoida müürid kuivana.
- Puhastada ja korrastada hauakabeli ja memoriaalkabeli sisemus sinna ladestunud prügist ja muust mustusest.
- Puhastada kabeli ümbrus, sinna kukkunud tellised võimalusel puhastada, kokku koondada ja taaskasutada hiljem kabeli juures.
- Puhastada tuulutuskanalid hauakambri ja kabeli seintes.
- Müüritöödel kasutada hüdrauliliste omadustega traditsioonilist lubimörti, et tagada efektiivsemalt paranduste säilimine ka niisketes oludes. Samuti on oluline anda parandusmördile originaalkrohviga sarnane toon, et parandused visuaalselt silma ei torkaks.

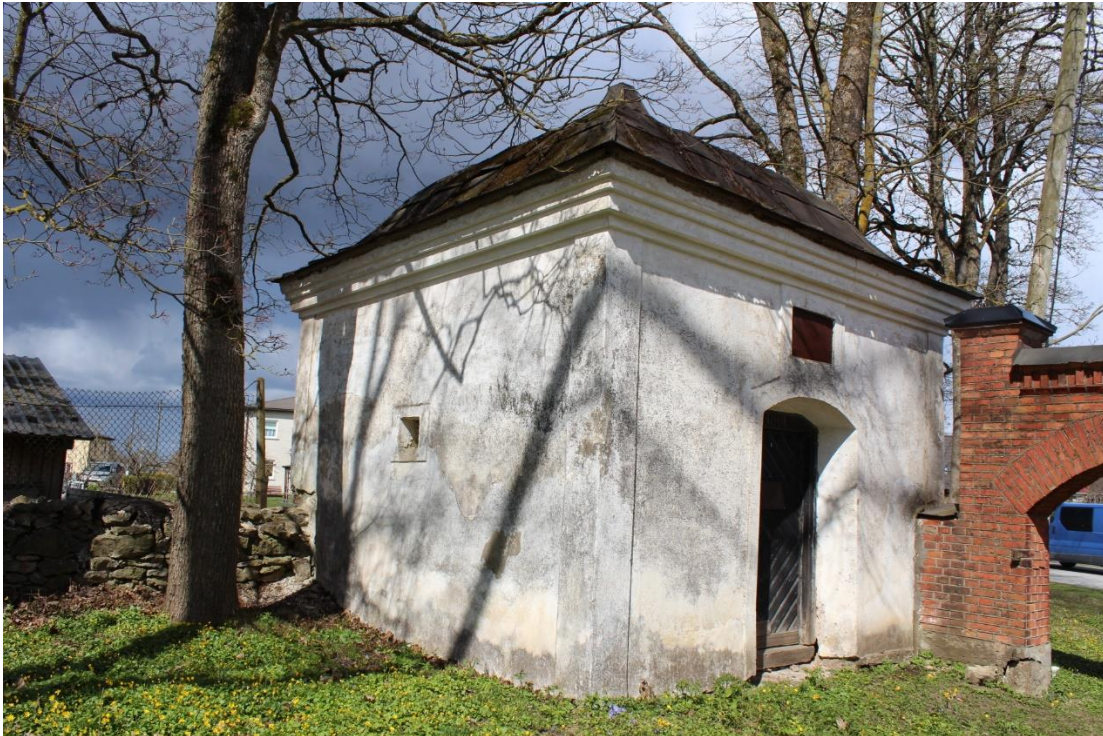
- Kabeli katuse tipus puudub ladina rist.
- Kabeli seinamüüritise üldine olukord on rahuldav.
- Kabeli ruumi nurkades on vähesel määral paljandunud telliskivid ja krohv maha koorunud.
- Ukselehel on seestpoolt kahjustused allservas.
- Ukselehe siseküljel olev karplukk ja võtmeavaga metallist lukusilt välisküljel on kadunud.

Foto 23. Kabeli eksterjäär 28.04.2021.

- Puhastada kabeli sisemus olmeprügist.
- Vahetusest lähedusest tuleb eemaldada suured puud või piirata nende katusele ulatuvaid oksid.
- Eemaldada ka müüriäärest üleliigset mullakihti.

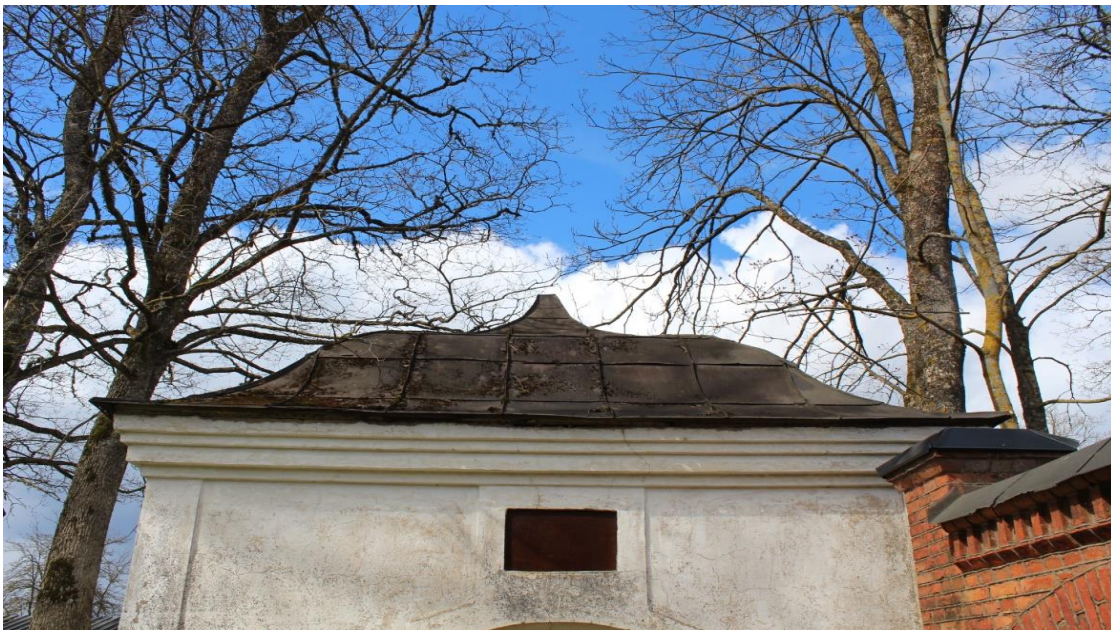
Foto 24. Kabeli katus 28.04.2021

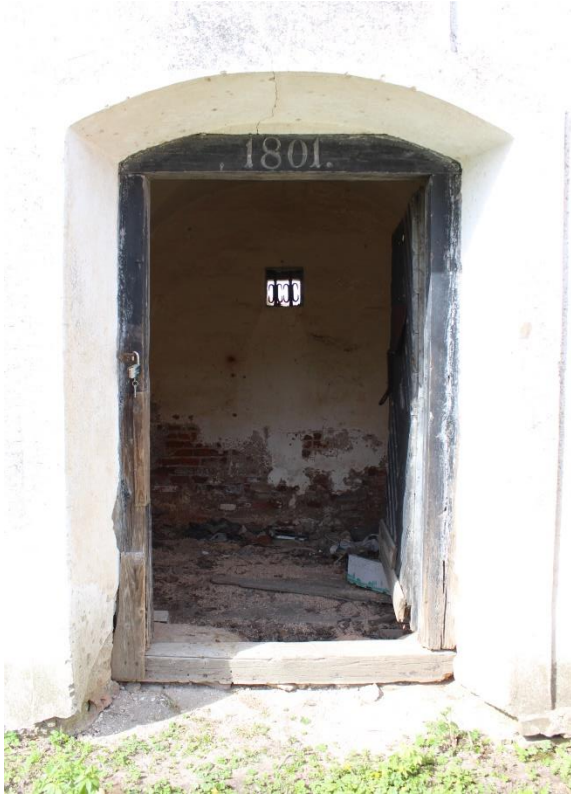
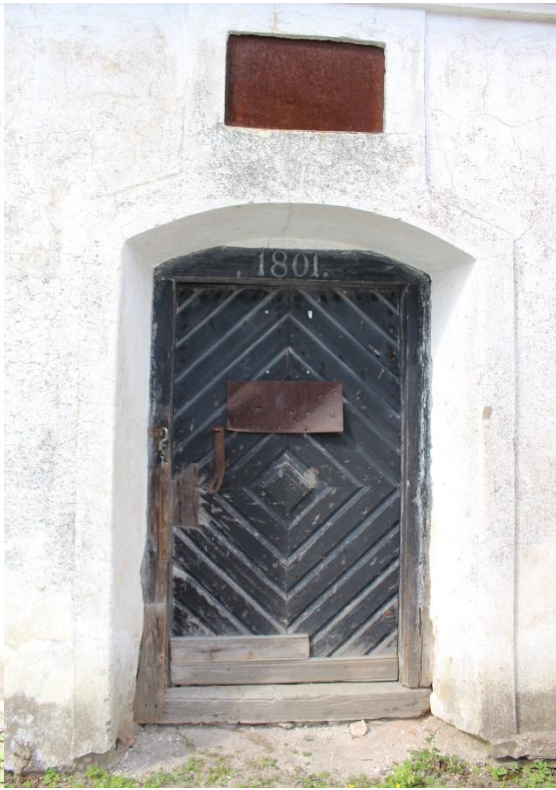
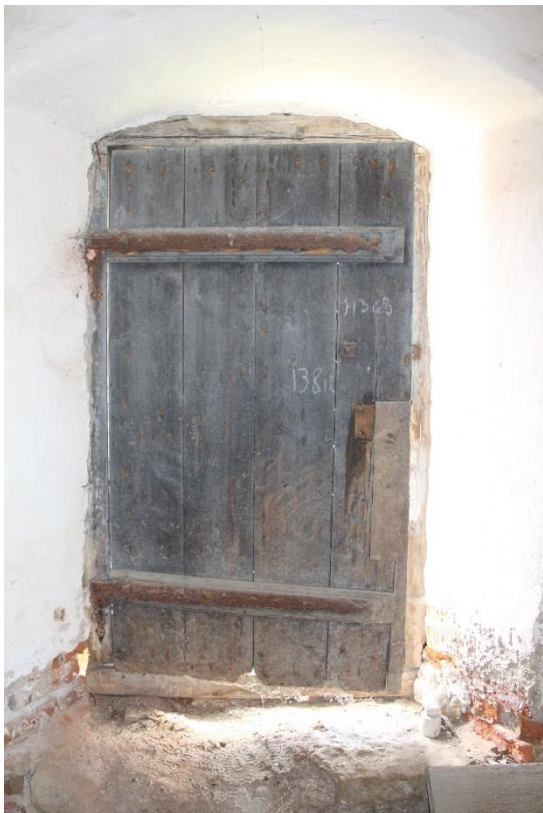
Esiuks on hästi säilinud ja romblaudisega uksetiib, mida hoiavad müüri küljes sepistatud kaks latthinge (laius 100 cm). Ukseleht on mõlemalt poolt värvitud musta linaõlivärviga (praeguseks tuhmunud halliks, otsese päikesevalguse tõttu). Uks on lukustatud.

Foto 25, 26 ja 27. Kabeli ukse leng, uks väljast ja seest 28.04.2021.

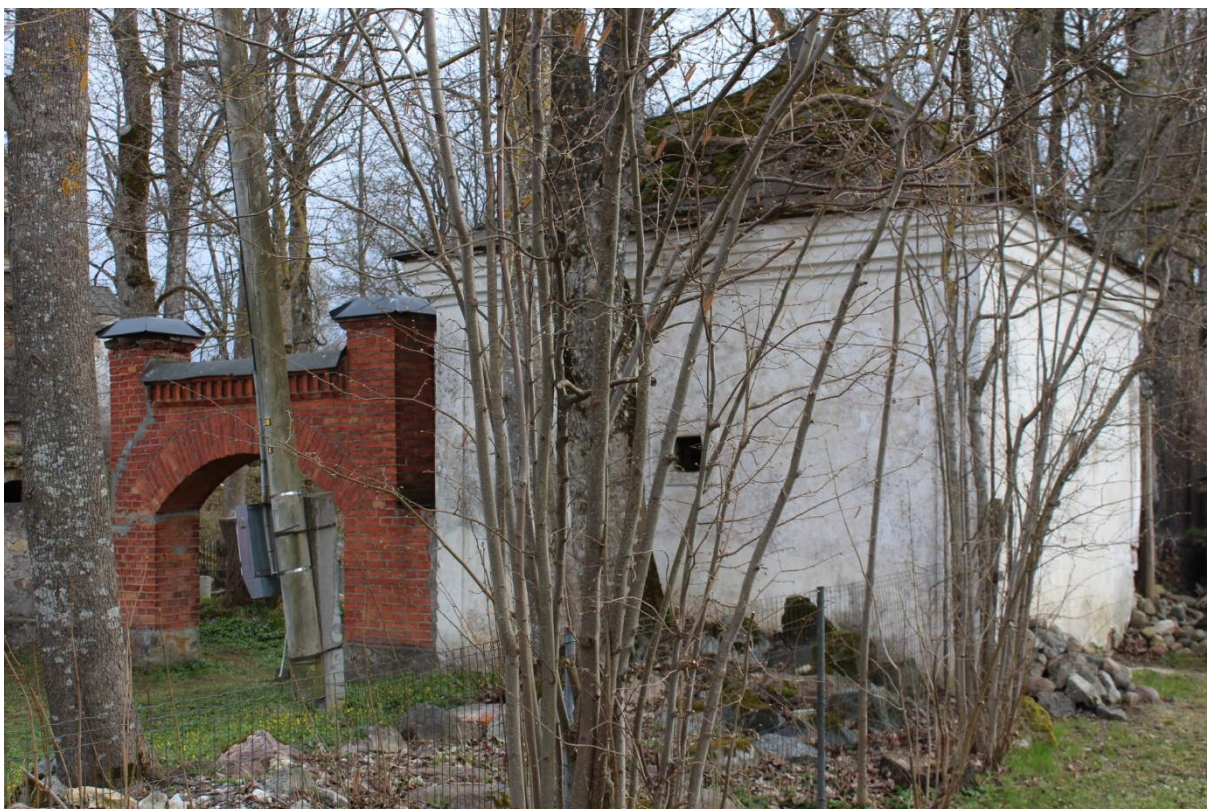
Foto 28. Vaade väravaehitisele ja Kochi perekonnakabelile 28.04.2021.

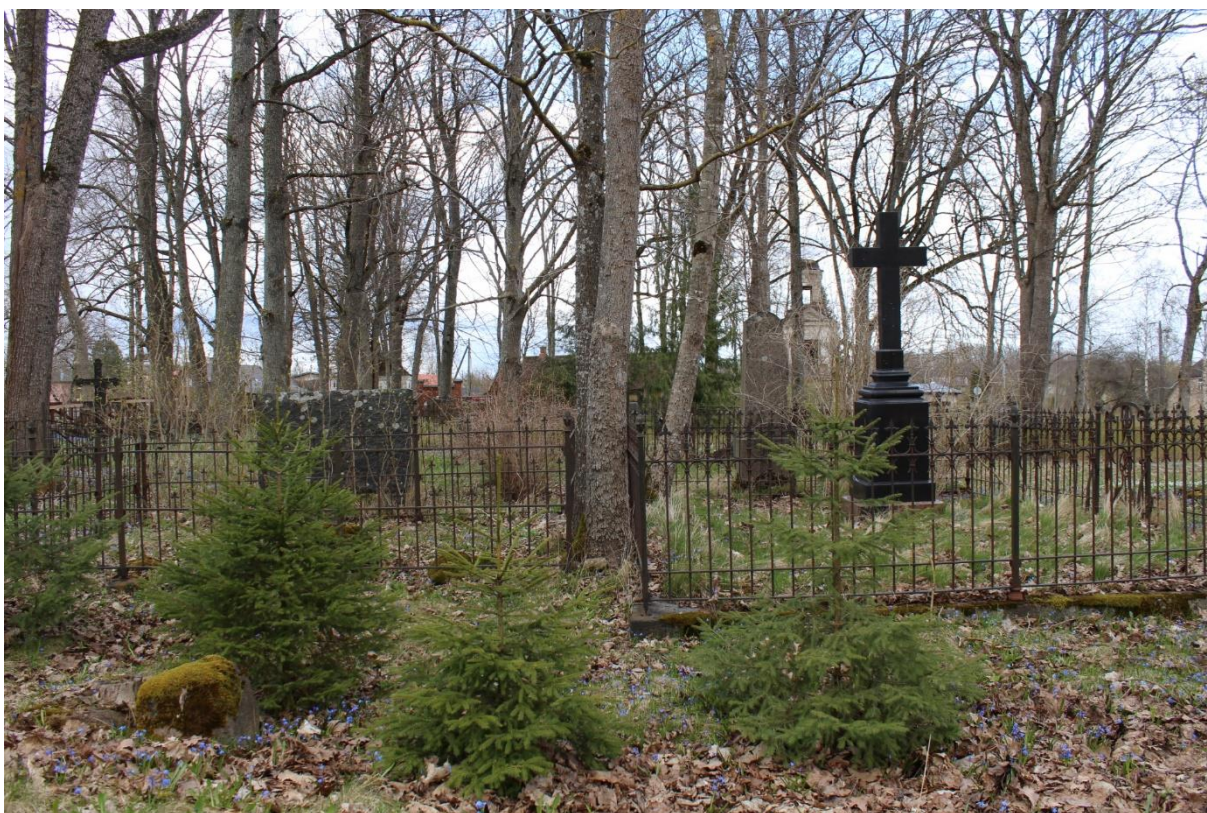
Foto 29. Vaade kalmistule 28.04.2021.
