Haapsalu Jaani kiriku altari uuringud ja
konserveerimiskontseptsioon

Puitskulptuuri „Kristuse ristimine“
konserveerimine-restaureerimine

BAKALAUREUSETÖÖ

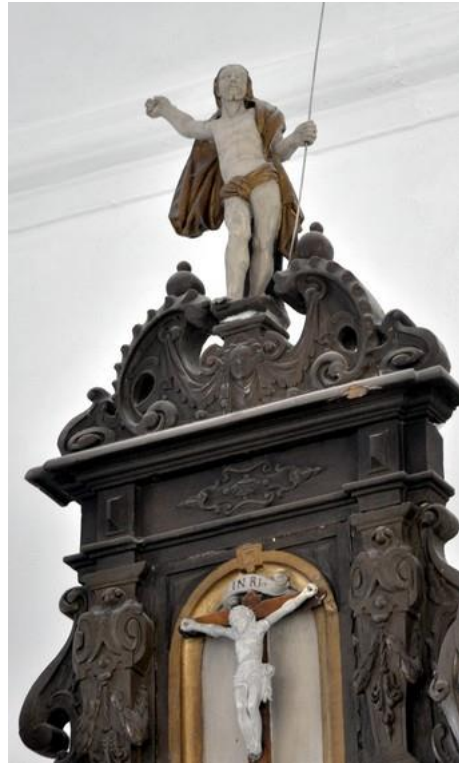
Peaaegu 5m kõrgune **altarisein** koosneb üheksast dolomiitplokkist.. Retaablil esineb vähesel määral kivikahjustusi: tækkeid ja kadusid. Samuti on osaliselt pudenenud kiviplokkide vuuke täitev mört. Ristilöödud Kristusel puuduvad jalalabad ning risti kattev plekk on deformeerunud.

Dolomiidist altariretaablilt katab ühe õhukese kihina sekundaarne rohekaspruun õlivärv. Keskne stseen „Kristus Ketsemani aias“ on kaetud valge õlivärviga. Valge värviga on kaetud ka krutsifiks ning tipuskulptuur. Altari sammaste keskosad on värvitud valgeks; kapiteelid ja baasid on kaetud patineerunud pronksvärviga.

4. Altari ülaosa.

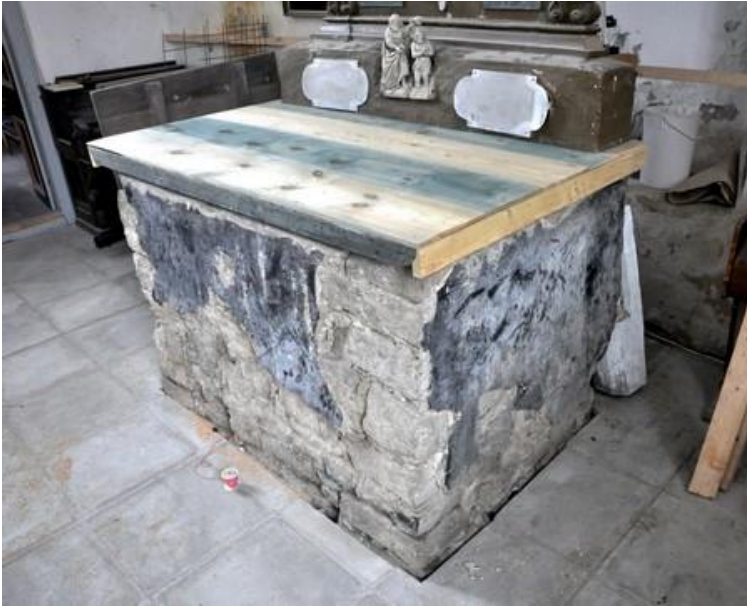
Altarilaud on laotud ebäühtlase kuju ja paksusega paekividest. Altarilauda kattev tumehalliks värvitud krohvikihit on suures osas pudenenud. Samuti on osaliselt kadunud vuugitäide paekivide vahelt. Altarilauda katab sekundaarne puidust mensa ning sisemus on täidetud ehitusprahiga.

5. Altarilaud.

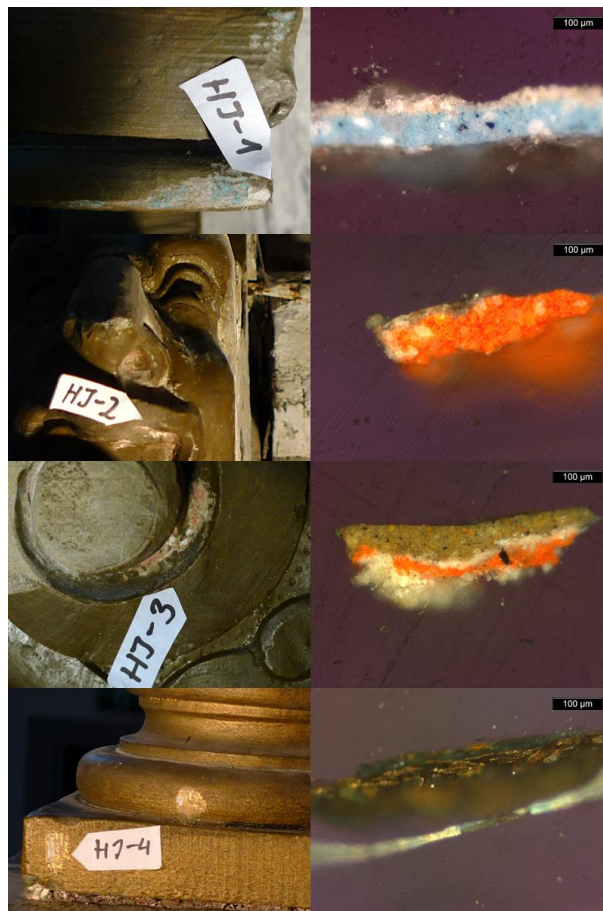
7. Mikrolihvid HJ-1 – HJ-4. Vasakul värviproovide asukohad, paremal neile vastavad mikrolihvid.

Varasemast polükroomiast (HJ-1, HJ-2 ja HJ-3) ning kullavärvist (HJ-4) võeti värviproovid, et mikrolihvide põhjal värvikihtide kohta enam informatsiooni saada. Kõik värviproovid võeti altariretaabli paremalt küljelt: HJ-1 põhikorruse maskarooni alumiselt osalt, HJ-2 alumise maskarooni ülahuulelt, HJ-3 predella konsoolilt, HJ-4 parempoolse samba baasilt (ill. 7). Mikrolihvidelt on näha, et altar on varasemalt olnud väga kirkastes värvides. Näha on helesinist (HJ-1) ning oranžikaspunast (HJ-2 ja HJ-3). Pigmentide täpsemat koostist võib tulevikus veel uurida.

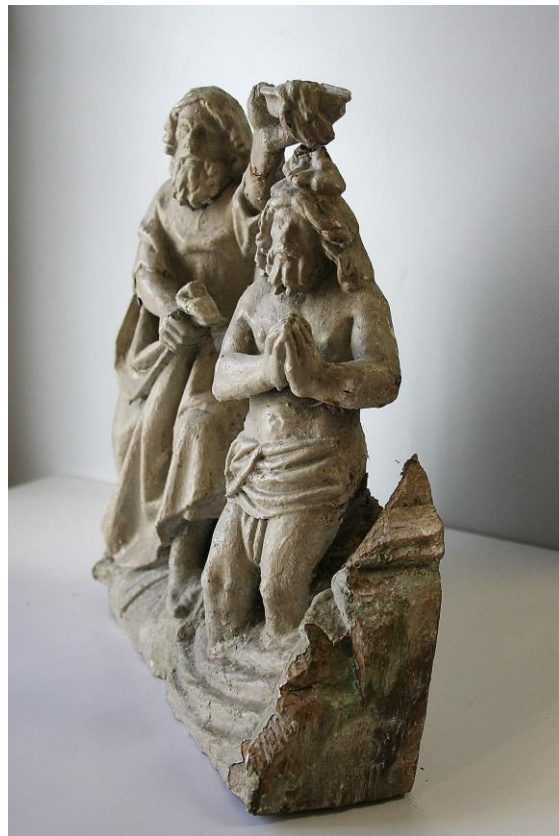
Skulptuurigrupp on nikerdatud tammepuidust ning säilinud praktiliselt terviklikuna, viga on saanud Ristija Johannese nina. Koosneb ühest paneelist, millele on liidetud Ristija Johannese vasak käsi. Kuju on 33,5 cm kõrge, 30,5 cm laiune ning kõige laiemast osast on paneel umbes 10 cm paksune. Puitosa on heas korras, ehkki külgedelt, kus skulptuur on olnud vastu krohvi, on puit natuke pehmenenud. Skulptuuri kattev hall õlivärv kohati irdub. Paremas alumises nurgas on kadunud kõik värvikihid kuni puiduni. Skulptuuri küljed, mis olid vastu krohvipinda, on ilma värvita, säilinud vaid kunagise polükroomia fragmendid. Skulptuur on kattunud mustuse kihiga,

11. Seisukord enne restaureerimist.

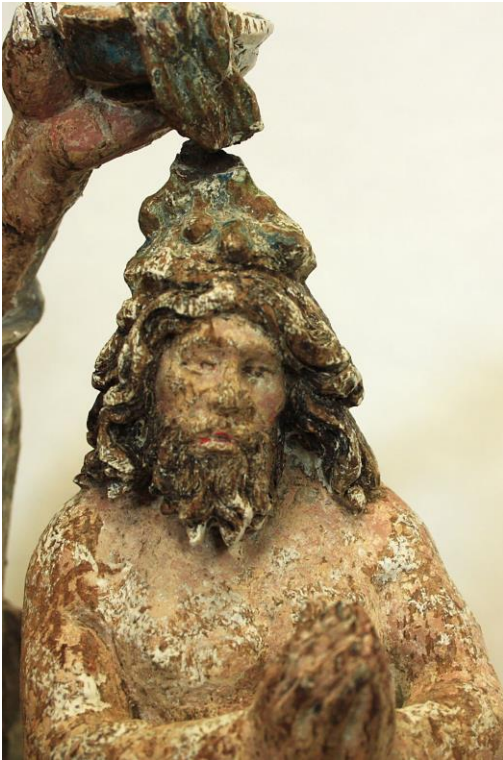
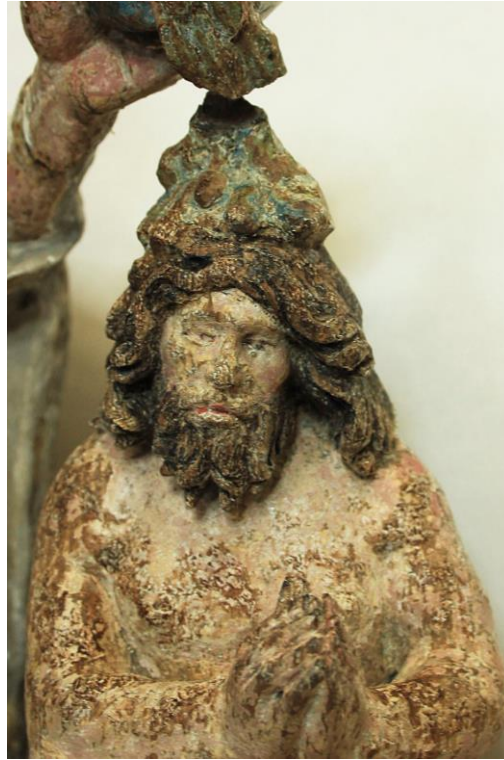
12. Skulptuur pärast sekundaarsete värvikihtide eemaldamist. 13. Skulptuur pärast retušeerimist.

Sekundaarseid värvikihtide eemaldamiseks katsetati erinevaid lahusteid, nagu etanool, *white spirit*, Mosstanol L ja dimetüülformamiidi. Halli värvikihi all olevale valgele krundisegusele õlivärvikihile mõjus ainukesena dimetüülformamiid, mis on mürgine ning tänapäeval enam palju konserveerimises ei kasutata. Samuti oleks sellega kergesti võinud eemaldada ka originaalpolükroomia. Nii kasutati dimetüülformamiidi vaid mõnes kohas, kus polükroomiakihti all ei olnud. Samuti prooviti värvikihi eemaldamiseks kasutada

Richard Wolbersi geeli¹⁰³. Ehkki geel mõjus ei saanud seda kasutusele võtta, sest sekundaarsete värvikihtide paksus varieerus kõvasti, mistõttu ei saanud määrata geelile kindlat ja sobivat mõjumisaega. Niisiis eemaldati värvikihte peamiselt mehaanilisel teel, ettevaatlikult millimeetri haaval polükroomiat avades. Raskesti ligipääsetavatest kohtades kõva värvikihi eemaldamine raskendas protsessi veelgi.

Sekundaarseid värvikihte ei olnud võimalik täielikult eemaldada ilma polükroomiat või puitu vigastamata. Seepärast otsustati valge värvi jäägid ühtlasema terviku saavutamiseks toneerida. Skulptuuri retušeerimist kasutati minimaalselt, näiteks Kristuse nägu jäeti toneerimata. Retušši tegemiseks kasutati vesivärve.

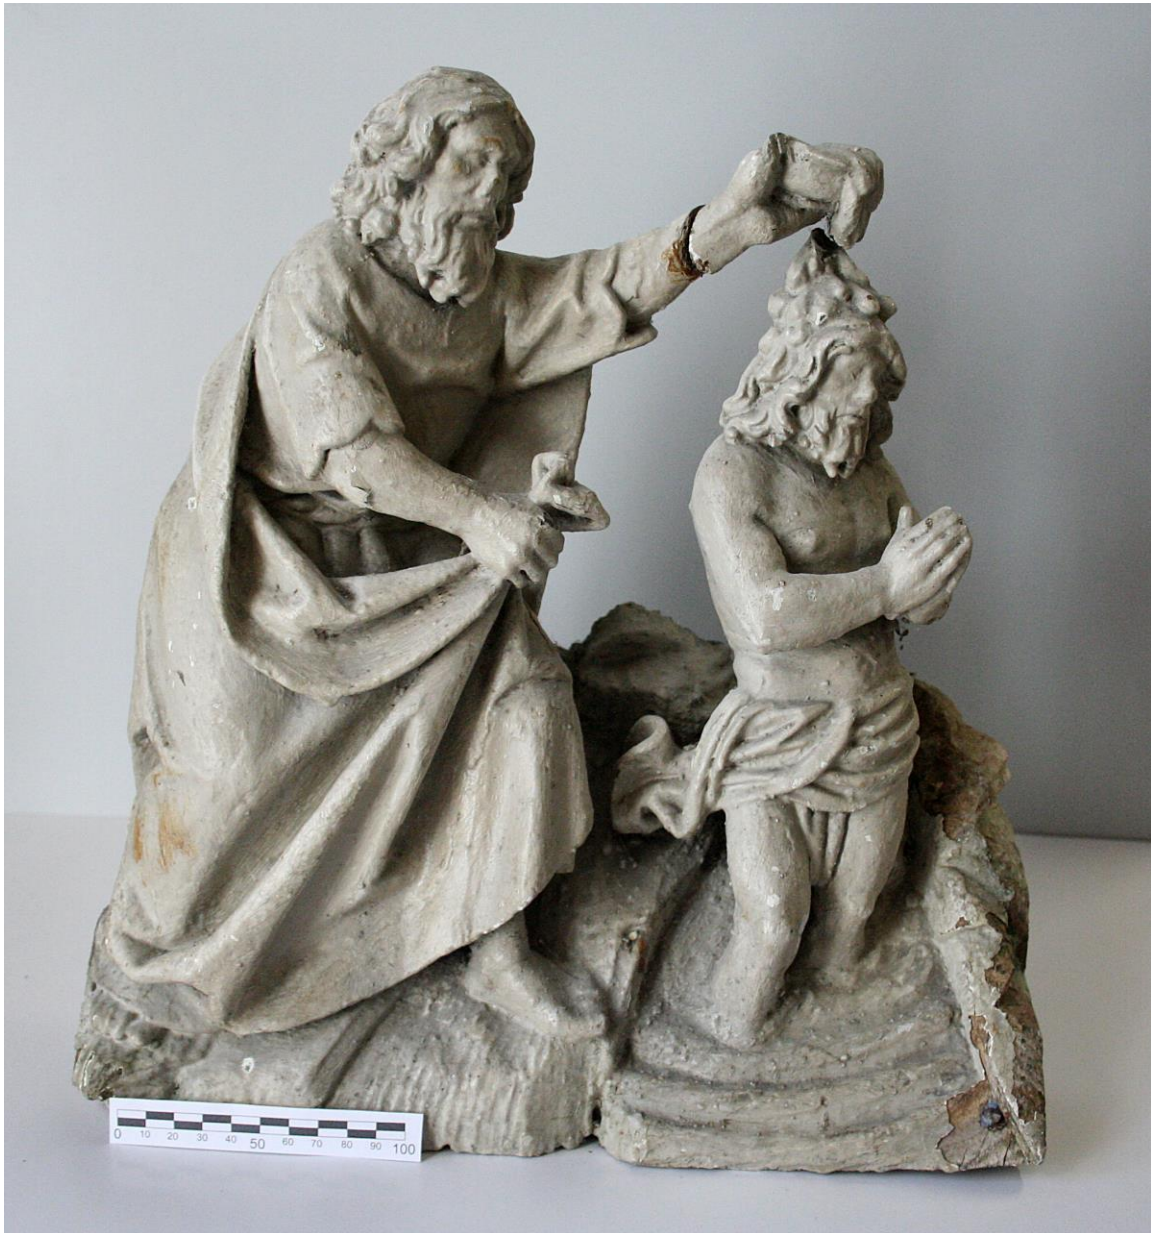
LISA 4

Skulptuurigrupp „Kristuse ristimine“ enne restaureerimist.

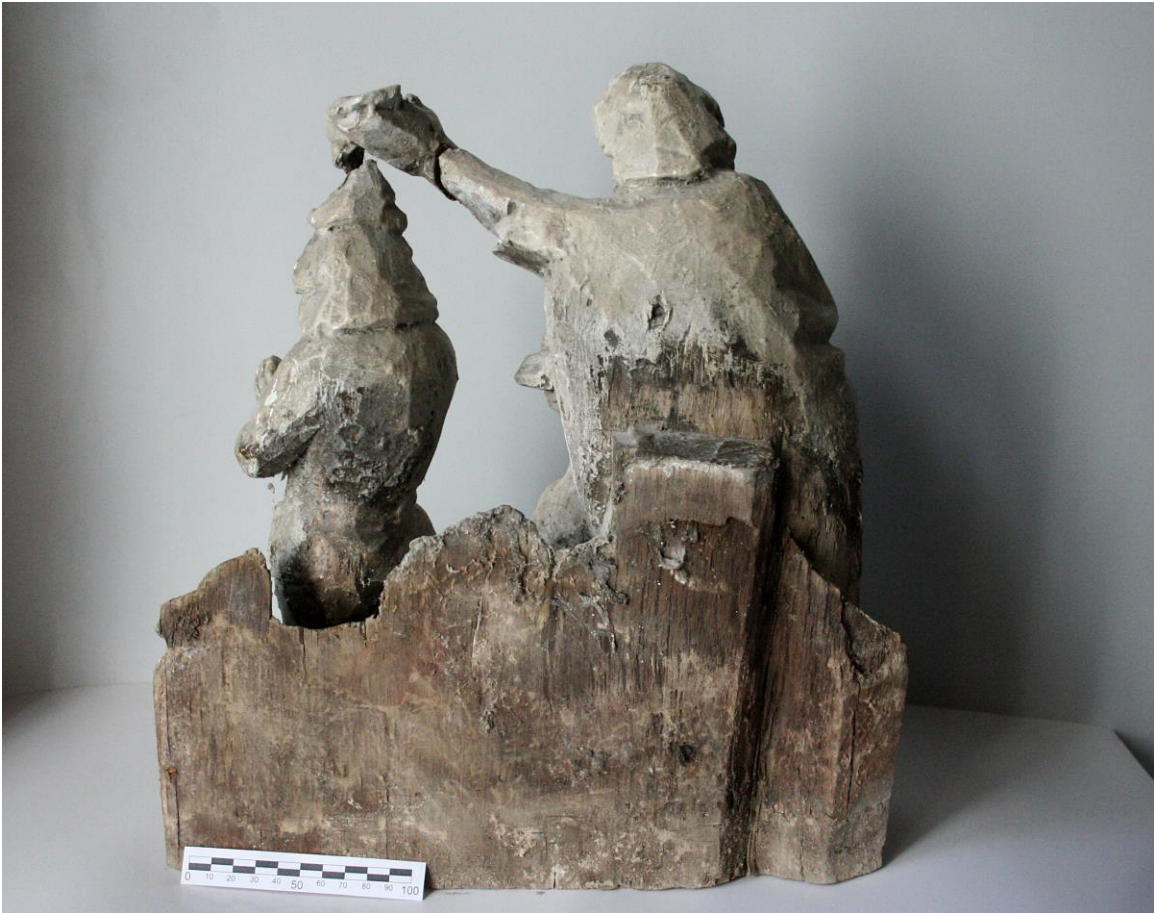
LISA 5

Skulptuurigrupi „Kristuse ristimine“ tagantvaade enne restaureerimist.

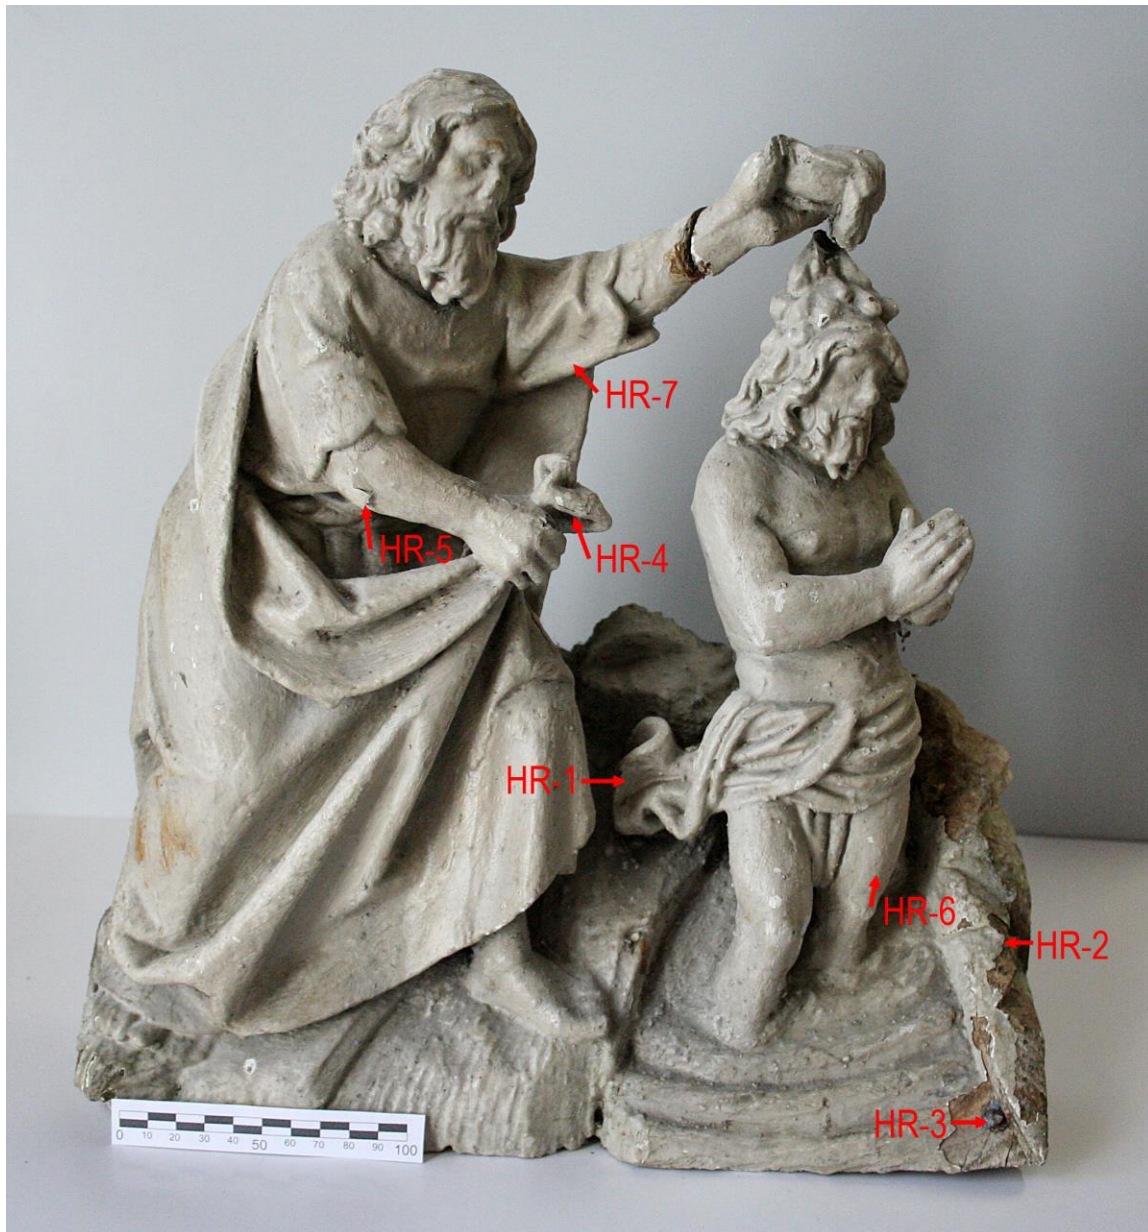
LISA 6

Skulptuurigrupi „Kristuse ristimine“ mikrolihvide asukohad.
