**ÜHE PÄRNU MILJÖÖVÄÄRTUSLIKU LINNAPIIRKONNA  
ANALÜÜS, VÄÄRTUSTE MÄÄRATLEMINE JA ÜLDISED  
KAITSETINGIMUSED**

RIIA MNT – A.H.TAMMSAARE PST – AISA TN-AIA TN-VANAPARGI TN VAHELINE ALA

2007/2008. õ-a. Arhitektuuri konserveerimise ja restaureerimise täiendkoolituskursuse  
lõputöö

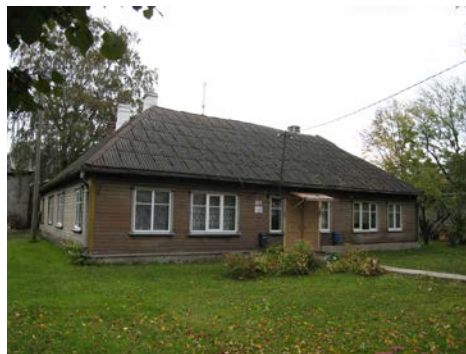
Sellest perioodist kõige nimekamaks kujunes Lemsalust pärit tisermeister Georg Friedrich Finck. Et tegemist oli erakordse loomejõu ja kõrgelt tunnustatud meistrimehega, nimetati tänav, kuhu tiser endale maja ehitas, Vingi tänavaks. Väidetavalt on see ainus teadaolev juhtum Eesti ala vanadest linnadest, kus tänav on saanud nime ühe käsitöölise järgi (Ibid., lk 29). Madal, ühekorruseline kõrge kelpkatusega elamu asub keset Vingi tn 12 krunti. 18.sajandi lõpust pärinevast ehitisest on tänaseks säilinud vaid vana kehend, mille tagaküljel eenduvad kaks paralleelselt kulgevat hoonetiiba.

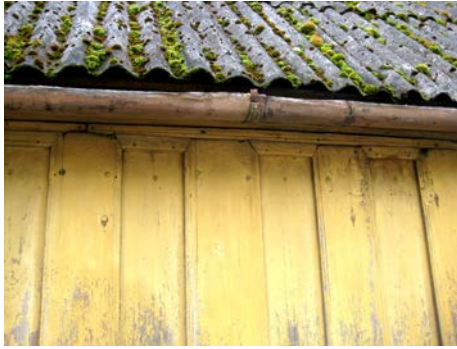
Suur-Kuke tn 3 puitlaudis

Tüüpiliseks keskmise linnakodaniku majaks jäi eeslinnas läbi 19.sajandi lihtne ja väike ühe- või pooleteistkorruselise poolkelp- ja viilkatusega puitlamu. Murranguliseks aastaks sai 1810, mil siinsed kaupmehed hakkasid turustama saeveskrite laudmaterjali siseturul. Nii ilmus ka jõukamatele eeslinnamajadele palkkeret varjav lai püstlaudvooderdus. Käsitletavalt alalt leiab algupärase püstlaudvoodriga maju väga vähe, paremini säilinud näitdeteks on **Suur-Kuke tn 3** ja **Kooli tn 3A** (vt. foto lk 35).

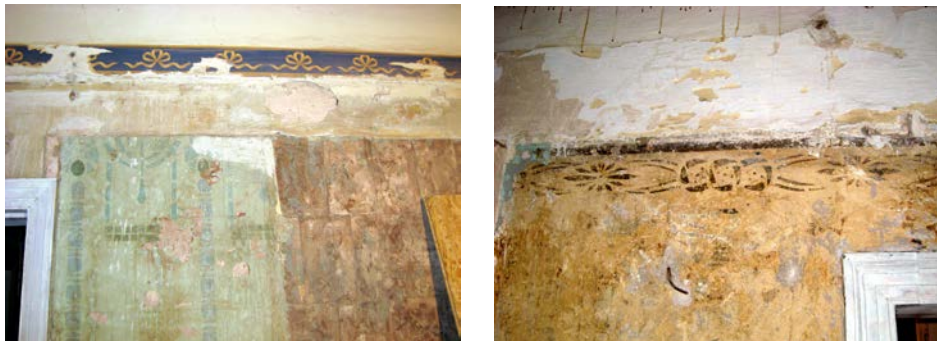
Karja tn 44

käsitletaval alal on **Suur-Sepa tn 11** asuv elamu (vt. foto lk 43). Kuigi eeslinnamaju on peetud ajaloo tagasihoidlikeks, kujunes mitmete puithoonete interjöörides juugendist lemmik sisekujundusstiil, mille tulemusena tekkisid tubadesse kaunid sein- ja laemaalingud. Näiteks **Karja tn 44** juugendstiilis seinamaalingud.

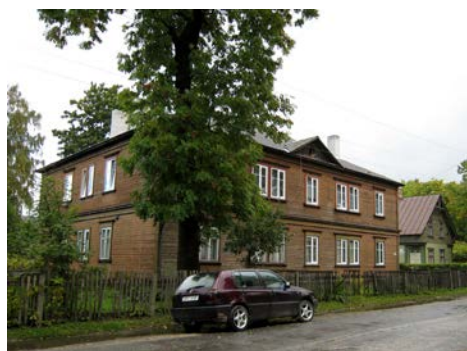
Linna arengule andis hävitava hoobi 1940.aastal alanud II Maailmasõda, mille tagajärjel seiskus taaskord praktiliselt kogu linna ehitustegevus. Järk-järgult toibus linn sõjakahjustustest, üsna tagasihoidlikult alustati esmalt üksikute puitsõrestikseintega ühe ja kahekorruseliste baraki-tüüpi elamute püstitamise. Näiteks: **Väike-Posti tn 1a, 1b, Suur-Sepa tn 22a, 22b, Kooli tn 6a ja 40.**

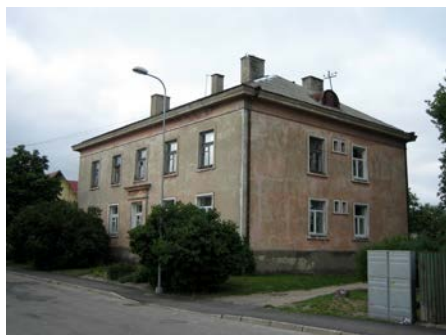
Väike-Kuke tn 12

20.sajandi keskpaigast alates täienes eeslinnade ala nagu ka mujal Eestis klassitsistlike sugemetega, siin tagasihoidliku fassaadikujundusega stalinistlikus stiilis kahekorruseliste kivist tüüpelamutega, näiteks **Väike-Kuke tn 12 ja 31**.

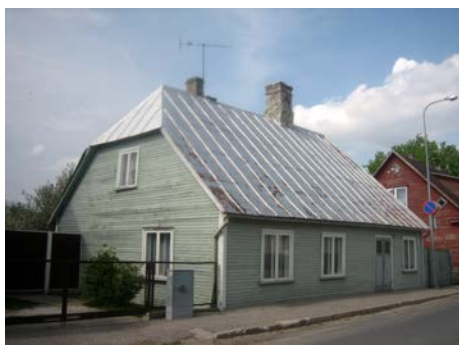
Suur-Posti tn 13

Kõrge poolkelpkatusega rõhtpalkelamu on 18.sajandi teisest poolest kuni 19.sajandi alguseni ehitatud hoonetüübi näide. Laia rõhtlaudisega kaetud fassaad on tavapäraselt 3- 5teljeline, millel kesksel kohal üks ja kuue ruudujaotusega ning aknaluukidega puitaknad. Üks vanimaid säilinud eeslinna elamutüüpidest. Alal leidub vaid üksikuid näiteid nimetatud välisilmega hoonetest: **Suur-Posti tn 13** ja **16**, **Suur-Sepa tn 1**, **Karja tn 47**. Kahjuks on neil säilinud autentsena vaid hoonekehend.

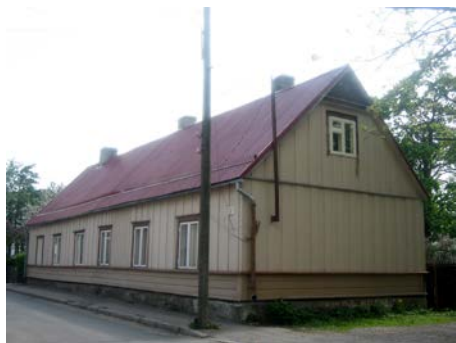
Kooli tn 3A

Laia ja pikaks venitatud üldkavatisega elamu oli alates 18.sajandi 70.aastatest -19.sajandi alguseni eeslinnades laialdaselt levinud hoonetüüp. Rõhtpalkehitise fassaadikujundust iseloomustab väga laiadest laudadest (20-25cm) püstlaud-või rõhtlaudvooder ja algselt keskteljel asetsenud dekoratiivne tahveldatud välisüks ning kuue ruudujaotusega puitaknad. Hoonel on tavaliselt madal räästajoon ja kõrge katus, mida algselt on katnud sindel ja S-kivi ning hiljem plekk. Üks vanimaid säilinud puitarhitektuurinäiteid linnades. Kõige esinduslikum ja väärtuslikum hoonetüübist alal on **Suur-Posti tn 2** elamu ning tagasihoidlikum ja traditsioonilisem **Kooli tn 3A**.

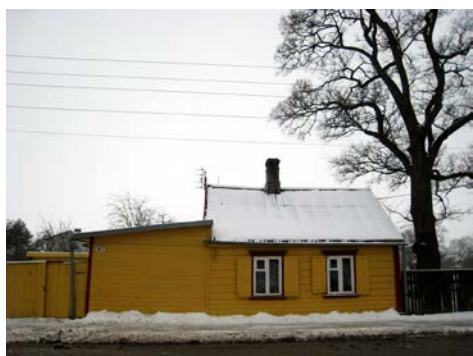
Karja tn 81

Valdavalt 19.sajandil ehitatud kitsa ja lühikese üldkavatisega rõhtpalkelamu. Tüüpiliselt kaheteljelisel ja lihtsa dekooriga tänavafassaadil on madal räästajoon, lai püstlaud-või rõhtlaudvooder ning neljaks või kuueks jaotatud raamidega puitaknad. Peasissepääs asub hoovipoolsel küljel. Katusekorrusel põõning luugiga. Harva esinevast hoonetüübist kõige väärtuslikumad on **Karja tn 81** ja **Suur-Posti tn 14**.

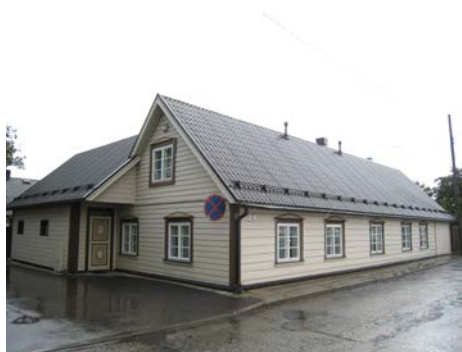
19.sajandi esimesest kolmandikust kuni sajandi lõpuni levinud pikaks venitatud üldkavatisega elamutüüp, millel on kõrge viilkatus ja madal räästajoon. Rõhtlaudisega fassaadikujundus on ajastule traditsiooniline, tüüpiliselt nelja jaotusega puitaknad. Seda hoonetüüpi leidub alal vaid üksikute näidetena, mis suures ulatuses on läbinud põhjalikud renoveerimistööd: **Kooli tn 3, Väike-Posti tn 6, Liiva tn 21**. Kõige paremini on säilinud **Hõbe tn 2**.

Aadress	Kirjeldus	Krundi suurus m2	Ehitusalune pind m2	Korruselisus	Väärtusaste	Foto
Hõbe tn 2	<p>Suurem ühekorruseline, pikiküljega tänavale, klassitsistliku dekooriga viilkatusega hoone. Hoonel on uus plekk-katus ja aknad osaliselt asendatud. Ajalooline laudis (tn-lt 19. sajandi I poolest) on säilinud.</p> <p>Tüüpiline varasema puitelamu esindaja. Kuigi renoveerimistöde käigus on osa originaaliväärtusest minetatud on tal siiski väga oluline roll piirkonna arhitektuurse väärtuse kandjana.(L.V. 2007)</p>	1192	272	1,5	VV

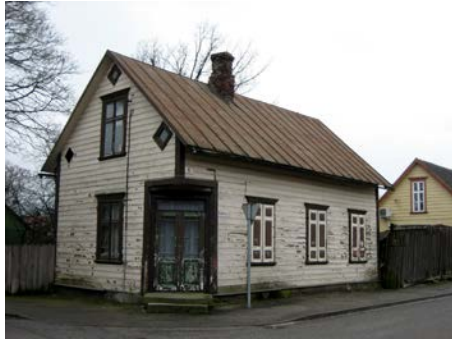
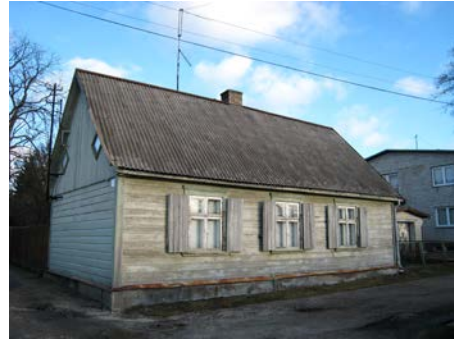
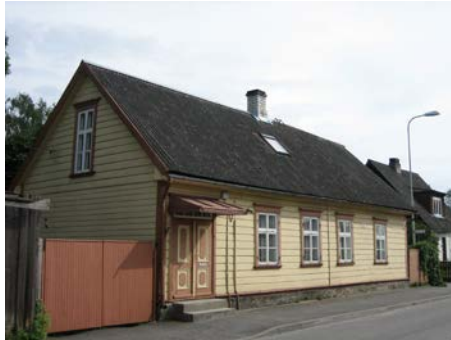
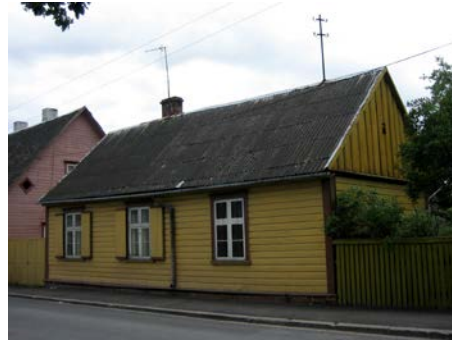
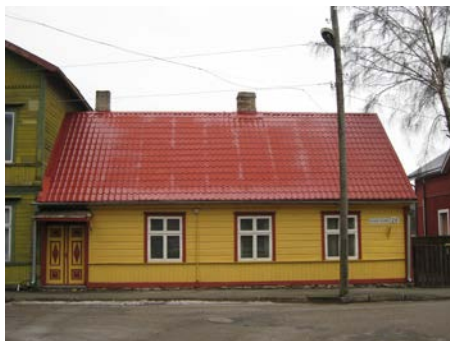
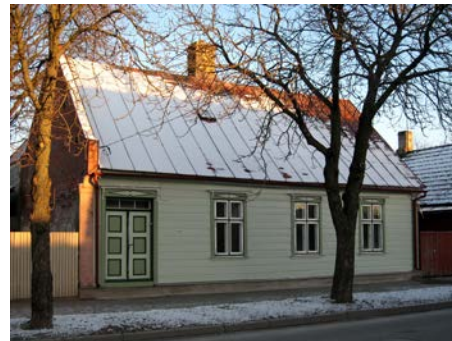
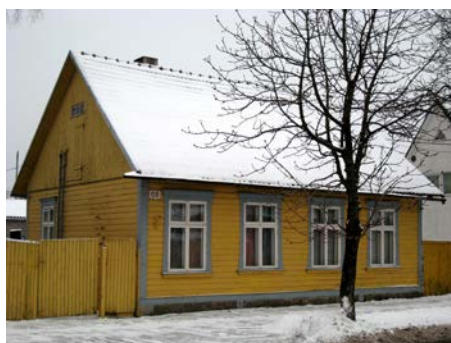
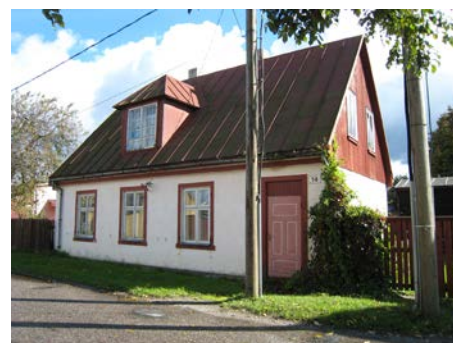
19.sajandi keskpaigast kuni 20.sajandi 20.aastateni laialdaselt levinud rõhtpalkelamutüüp on kitsa põhiplaani ja pikliku üldkavatisega hoone. Tüüpiliselt 4-5teljelist fassaadi iseloomustab reeglina dekoratiivne, ebasümmeetriliselt asetsev tahveldatud uks tänavapoolsel küljel, mille kohal sageli kaunis sepistatud varikatus. Tihti esineb ka tänavauksega 3-4teljelist varianti. Fassaadikujundust iseloomustab traditsiooniline rõhtlaudis, karniisid nelja jaotusega akende kohal. Madal räästajoon ja 45kraadise kaldega valtsitud plekk-kattega katus.

Üks enamlevinud, erinevate variatsioonidega hoonetüüpe piirkonnas. Rohkesti esineb neid Karja, Suur-Kuke ja Kanali, aga ka Väike-Kuke ja Rähni tänavatel. Kõige paremini on alal säilinud **Kanali tn 6, 8, Karja tn 23A, 44, 68, Suur-Kuke tn 28, Karjamaa tn 14** ning **Side tn 4** elamud.

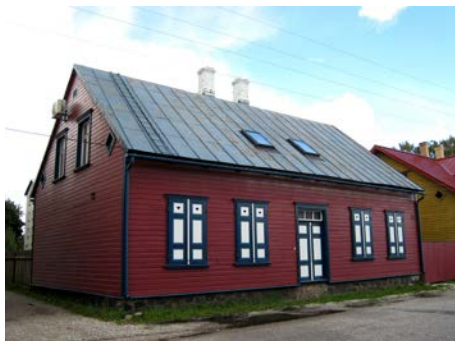
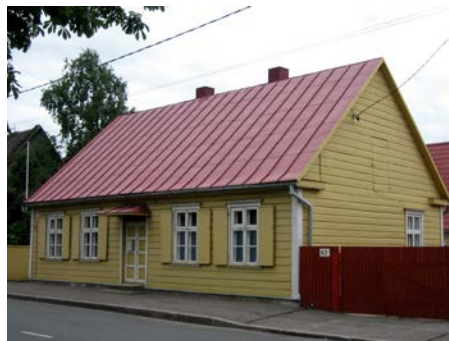
19.sajandi kolmandast veerandist kuni 20.sajandi teise kümnendini levinud ehitis on kitsa põhiplaani ja pikliku üldkavatisega eeslinnaelamutüüp. Traditsioonilise rõhtlaudisega fassaad on 5teljeline, nelja või kuue raamijaotusega puitaknad, millel sageli ehistuuleliistud ja aknaluugid. Tahveldatud uks, mille kohal valgmik ja tihti sepistatud varikatus, asub keskel. Madala räästajoonega 45kraadise kaldega katusel on traditsiooniline valtsitud plekk-kate. Üks tüüpilisemaid hoonetüüpe alal, mida kahjuks autentsena on üsna vähe säilinud. Parimad näited on **Kooli tn 32** ja **Karja tn 43**.

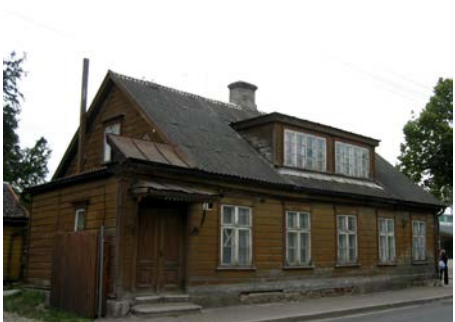
Karja tn 13

19.sajandi 70.aastatest kuni 20.sajandi algusest pärinevat rõhtpalkelamut iseloomustab kitsas ja piklik üldkavatis, mille tänavapoolsel fassaadil on küljel hoone põhimahust eraldi asetsev tuulekojaga peasissepääs. Viil- või poolkelpkatusena ehitise fassaadikujundus on ajastule tüüpiline rõhtlaudis. Nelja või kuue raamijaotusega puitaknad, millel sageli ehistuuleliistud ja aknaluugid ning tahveldatud uks koos valgniku ja sepistatud varikatusena. Madal räästajoon ja traditsiooniline valtsitud plekk-katus. Üks tüüpilisemaid eeslinnaelamutüüpe alal, mida algupärasena on säilinud harva. Kõige väärtuslikumad hoonetüübi esindajad piirkonnas on **Karja tn 13** ja **Suur-Kuke tn 19**.

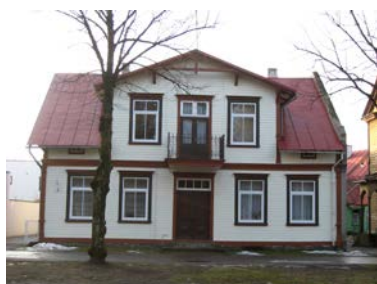
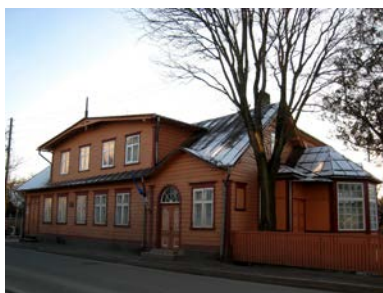
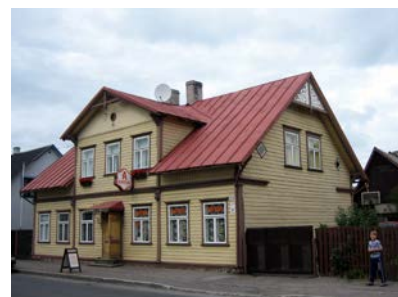
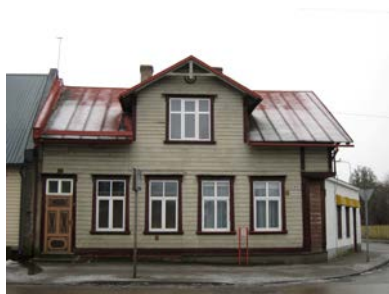
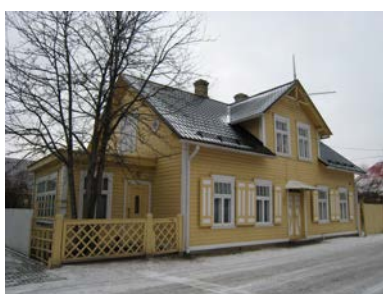
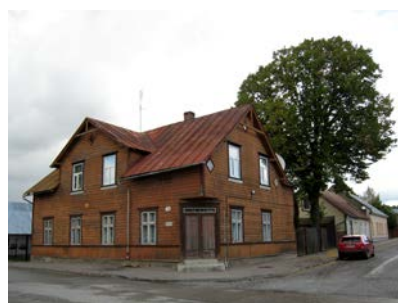
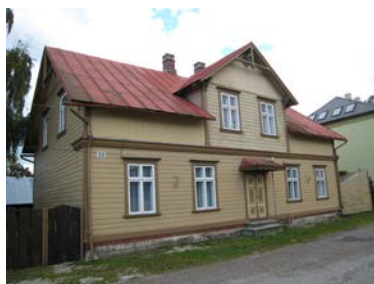
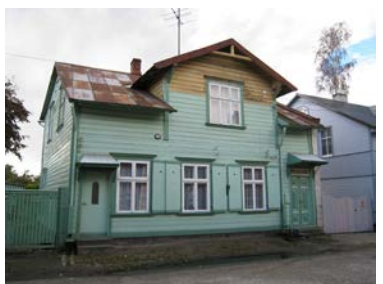
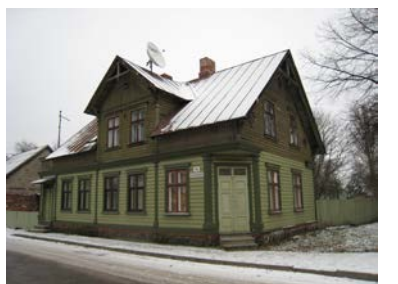
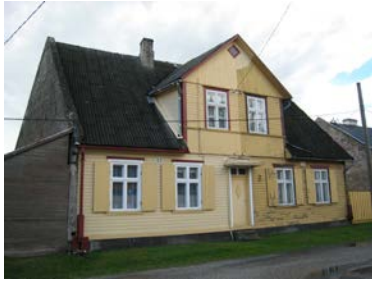
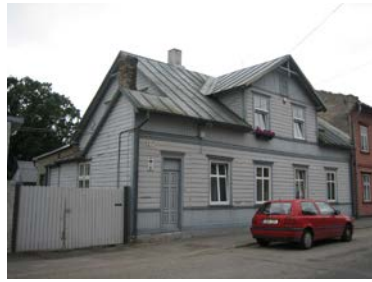
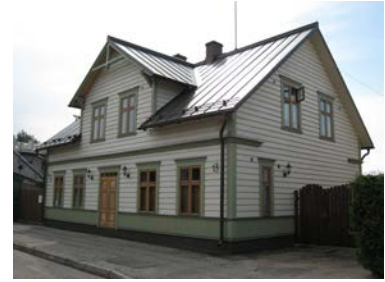
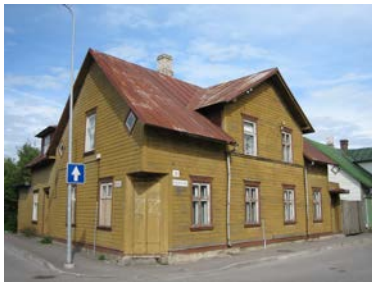
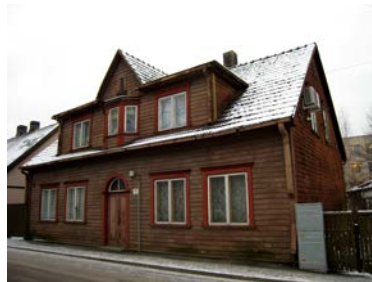
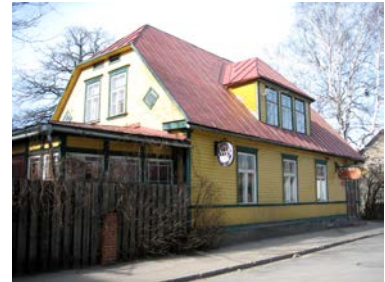
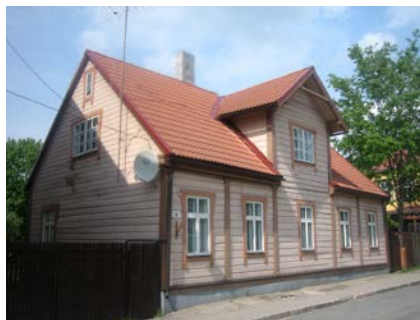
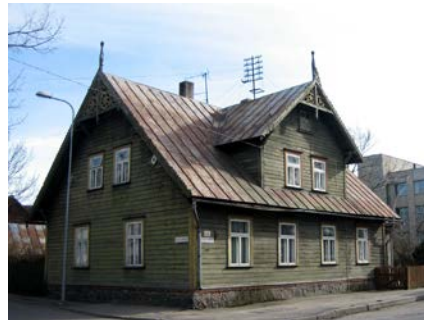
1890ndatest aastatest kuni 1920ndate aastate lõpuni Pärnus kõige levinum elamutüüp, mille iseloomulikumaks osaks on katuse põhimahuga risti asetsev katusekorruse väljaehitus hoone keskel. Põhiolemuselt klassitsismi sugemetega hoonetüübi fassaadikujundus on väga varieeruva stiiliga. Varasemast perioodist pärineva hoonestuse dekoor on valdavalt historitsistlik, mille armastatuimaks motiiviks on rikkalik saelõikeline ornamentika. Kuid leidub ka klassitsitliku välisilmega elamuid. Valdavalt 3-5teljeline rõhtlaudisega hoone, mille kesksel kohal tahveldatud uks. Pikliku põhikavatisega elamul on traditsiooniline, 45 kraadise kaldega plekk-katus. Kõige enam levinum hoonetüüp käsitletaval alal, mida on rohkesti valdavalt algupärasena säilinud. Parimateks näideteks piirkonnas on **Karja tn 3, 19, 26, 65, Karjamaa tn 13, Kooli tn 24, 33, 45, 53, Laatsareti tn 14, Suur-Kuke tn 13, 38, Suur-Sepa tn 7, 9, 12 ja Väike-Kuke tn 1, 27.**

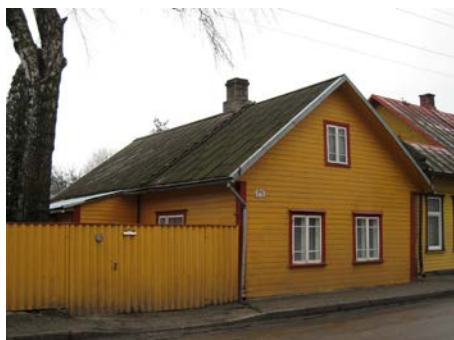
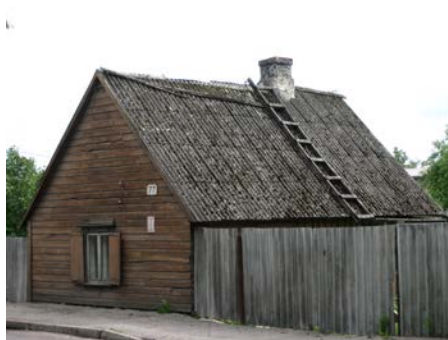
18.sajandil Pärnu merepoolses eeslinna piirkonnas tekkinud slobodaa e. vene külastruktuuriga seotud hoonetüüp, mis kitsa ja pikaks venitatud krundi tõttu asetses põikipidi tänavajoonel. Teisest küljest tugineb fassaadikujundus ja asetus krundil 19.sajandi algul kohustuslikuks seatud ülevenemaalistele klassitsistlikele tüüpfassaadide kasutuselevõtule, millest otsaviiluga tänavale suunatud maja esindab tüüpprojekti nr 99. Valdavalt 18.sajandi lõpust -19.sajandi keskpaigast säilinud hoonel on 45kraadise kaldega traditsiooniline plekk-kattega katus, mis algselt võis olla ka laud-, laast- või sindelkatusetüüpi. Arhailisematel näidatel on üks 6 ruudujaotusega aken või puudub üldse, hilisematel 2-3 nelja jaotusega avatäidet tänavapoolsel fassaadil. Peasissepääs hoonesse hooviküljelt. Eeslinnapiirkonnas üks traditsioonilisemaid hoonetüüpe, mis käsitletaval alal on peamiselt levinud Karja tänaval. Kahjuks ei ole neist autentsena ühtki säilinud. Kõige väärtuslikum ja suhteliselt hästi säilinud näide on ühe aknaga

variant **Karja tn 77** elamu. Tervikliku ansambli koos tänavaäärse abihoonega moodustab **Karja tn 75** maja.

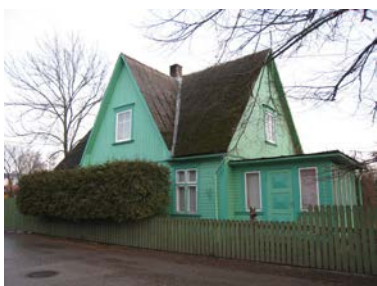
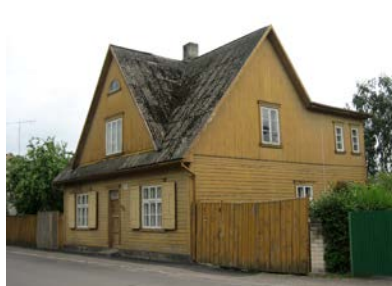
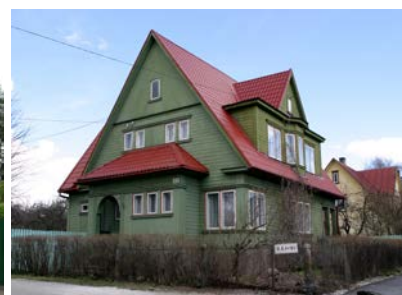
Alates 1920.ndate teisest poolest kuni 1930.ndate lõpuni laialt levinud ruudule läheneva põhikavatisega hoonetüüp, mida iseloomustab kõrgete ristuvate viiludega katusekuju, mille katteks nooblimatel variantidel kivi, traditsioonilisematel plekk. Ees-iluaiaga ümbritsetud elamu paikneb tavapärasest erinevalt tänavajoonest eemal. Fassaadikujundus on varieeruv, traditsioonilisest kuni funktsionalistliku stiilini. Hoone välisilmele on iseloomulik puitlaudise ja lubikrohvkatte omavaheline kombineerimine või laudise erisuunalised paigutusviisid. Aknad traditsioonilised ja lihtsad 4jaotusega, moodsamatel variantidel on nurgalahendusega lintaknad. Hoone fassaadid on sageli liigendatud põhimahust eenduva veranda, terrassi, rõdu või tuulekojaga. Traditsioonilisematel 3teljelistel fassaaditüüpidel on uks keskel, moodsamatel variantidel nihutatud küljele. Käsitletaval alal leidub kolm hästisäilinud näidet.

**Rähni tn 20, 22 ja Väike-Kuke tn 21A.**

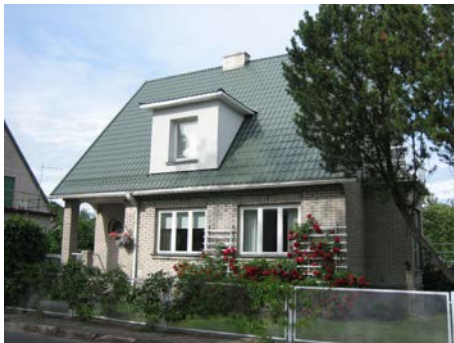
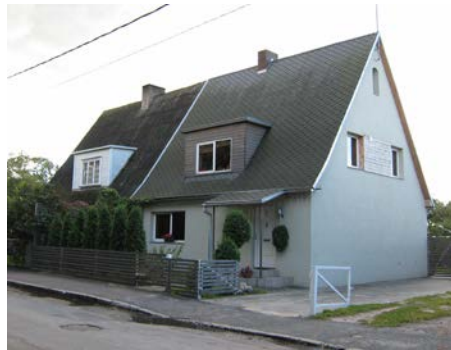
Valdavalt 1950.aastatel lõpul ja 1960.aastatel tüüpprojekti järgi massiliselt ehitatud aedlinna elamutüüp. Ees-iluaiaga ümbritsetud elamu paikneb tavapärasest erinevalt tänavajoonest 4-5

meetrit eemal. Siia kategooriasse kuulub ka kahest sarnase fassaadikujundusega elamust otsapidi kokku ehitatud paarismaja. Eterniitkattega katusega kivihoonel on traditsiooniliselt keskel väike katusekorruse väljaehitus - ühepoolse kaldega vintskap. Sileda krohvipinna või rõhtpuitlaudisega kaetud fassaadikujundus on tavaliselt väga tagasihoidlik. Hoone on tüüpiliselt kolmeteljeline, uks asetseb ebasümmeetriliselt tänavapoolsel fassaadil või hoone küljel. Laiad, vertikaalselt kolmeks jaotatud puitraamidega aknad, sageli esineb motiivina ümmargune aken välisukse kõrval. Suhteliselt palju levinud hoonetüüp alal. Kõige rohkem ja ansamblina esineb neid **Väike-Posti, Ruudu ja Õie tänaval**, väiksemaid hoonetekooslusi esineb veel **Karja, Suur-Kuke ja Kivi tänavatel**.

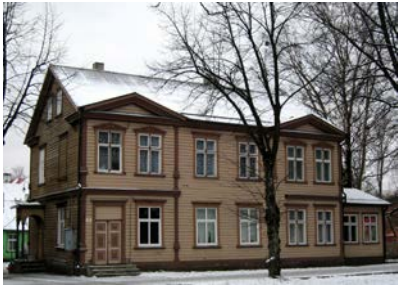
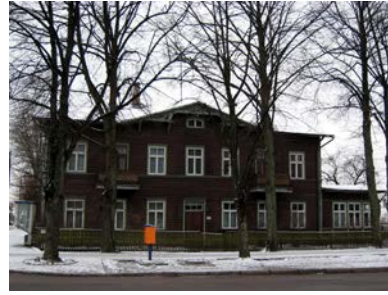
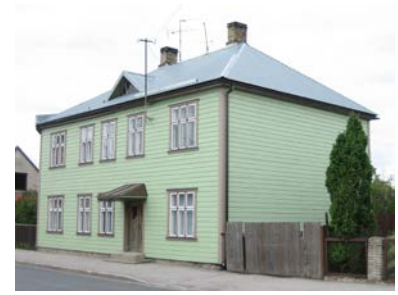
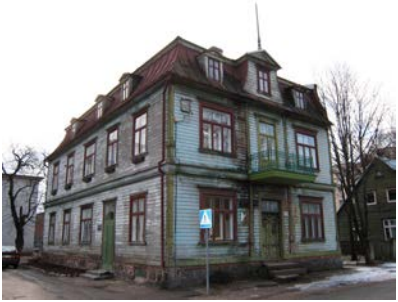
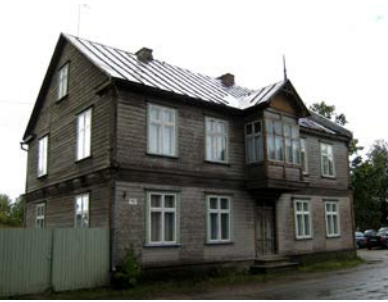
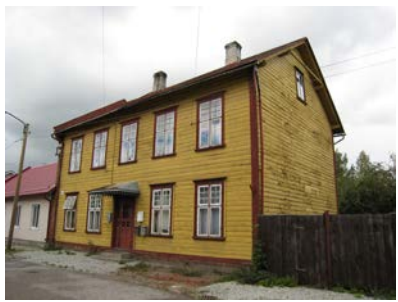
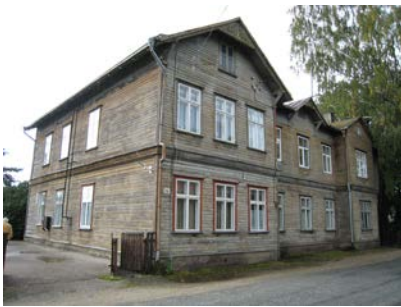
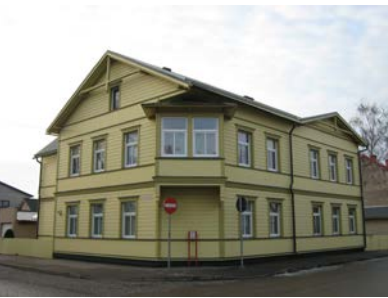
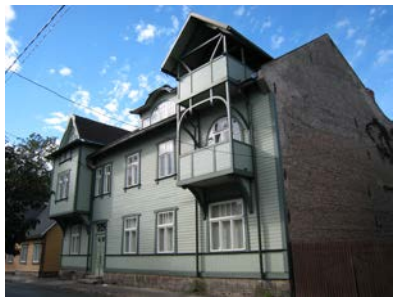
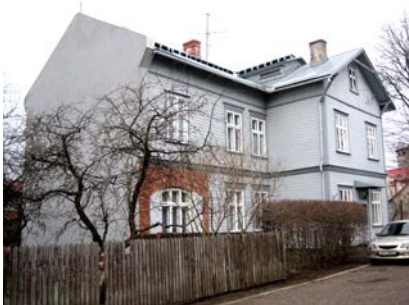
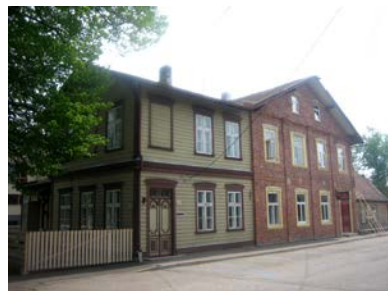
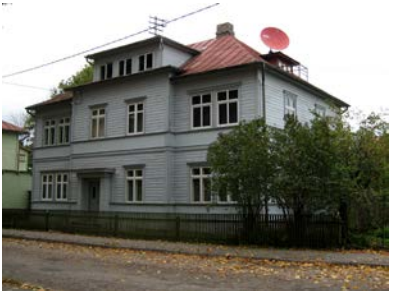
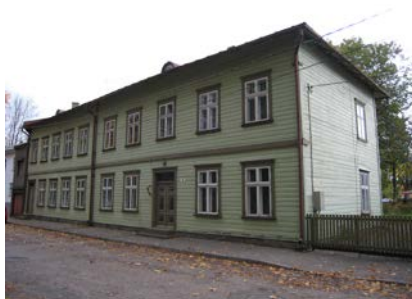
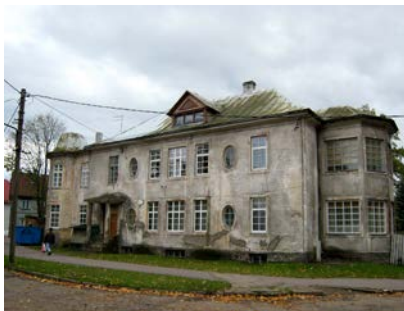
## 12. 2korruselise viil- või madala kelpkatusega puitelamu pikiküljega tänavajoonel

Valdavalt 1890.aastatest kuni 1930.aastate alguseni ehitatud korterelamu on fassaadikujunduselt väga varieeruva vormikeelega. Tavapäraselt tagasihoidliku ja traditsioonilise joonega hoonete kõrval leidub ka esinduslikuma välisusega variante. Viimasteks on enamasti kvartali nurgakruntidele püstitatud elamud, mis tornikeste, erkerite ja rõdudega püüdsid taotuslikult suurejoonelisema vormistuse poole. Fassaadikujunduses on pilkupüüdvamateks osadeks valdavalt klassitsitlikus, historitsitlikus või juugendstiilis ehisdetailid puitlaudisega kaetud pinnal, dekoratiivsed välisused ja meisterlik sepi töö rõdude, varikatuste ja muude pisitarvikute näol. Põhiliselt laia ja pikliku põhikavatisega hoone fassaadid on sageli liigendatud põhimahust eenduva veranda, terrassi, rõdu või tuulekojaga. Üks levinumaid hoonetüüpe käsitletaval alal, millel on palju variatsioone. Traditsioonilise fassaadilahendusega hoonetest on kõige väärtuslikumad **Kooli tn 15, 18, 19, Suur-Sepa tn 21, 22, Karja tn 9, 32, Vingi tn 8, 10**. Esinduslikuma välisilmega on **Karja tn 1, Kooli tn 11, 37, Suur-Sepa tn 11 ja Vingi tn 17**.

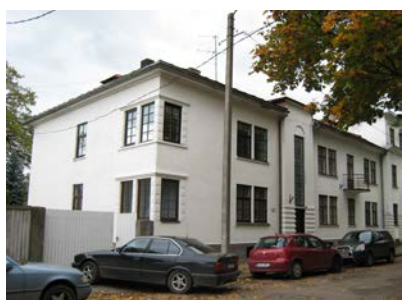
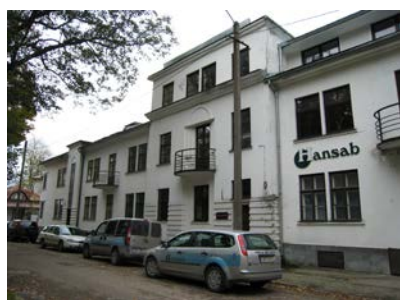
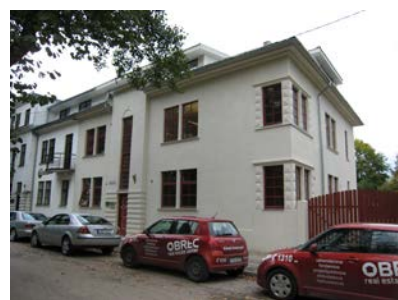
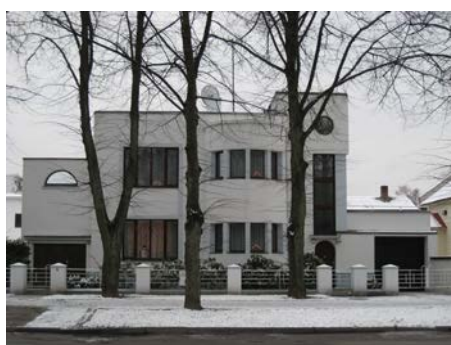
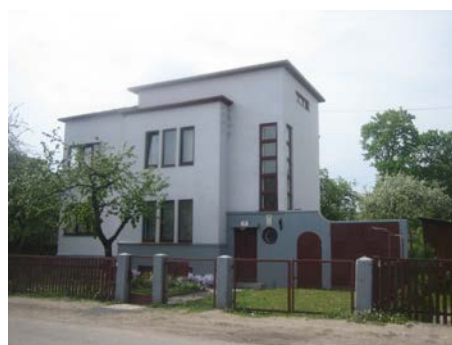
### 13. Keskmise suurusega 2korruseline lameda katusega elamu

Alates 1930.aastatest levima hakanud lameda katusega elamutüüp esindab oma vormikeeles ja fassaadikujunduses funktsionalistlikku stiili. Hoone paikneb krundil vabaplaneeringuliselt, tavapärasest erinevalt tänavajoonest eemal. Kompositsioonilist ülesehitust iseloomustab erinevate geomeetriliste vormidega liigendatud dünaamilisus. Armastatud kujundusvõtteks on ümarakna motiiv, nurgalahenduses lintaken. Peasissepääs asetseb sageli varjatult tänavapoolse fassaadi sapis. Sileda, heledates toonides krohvkattega pinnatöötluste kõrval esineb harvem ka puitlaudisega kaetud fassaadi. Eeslinna agulimiljõesse nooblit elustiili väljendavaid eramuid on ehitatud vähe. Parimad säilinud hoonetüübi esindajad alal on **Karja tn 5, Suur-Posti tn 7 ja Jalaka tn 2, 4, 6.**

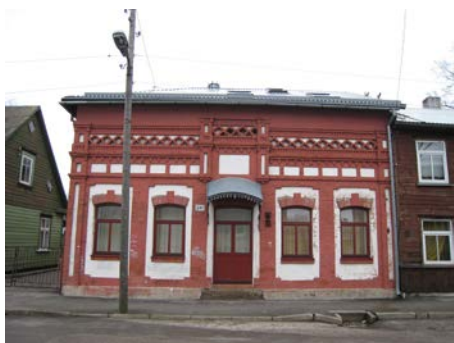
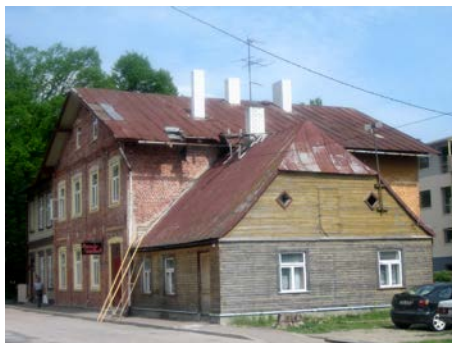
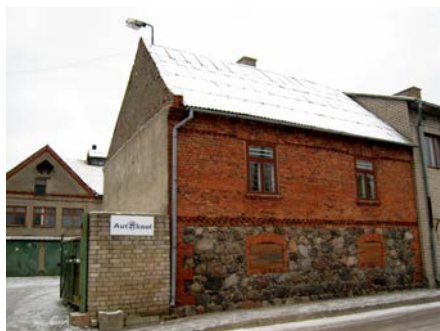
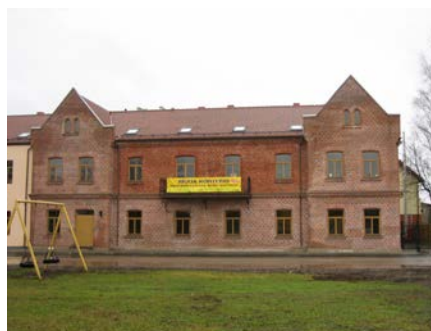
### 14. 2korruseline viilkatusega kiviellamu pikiküljega tänavajoonel

Valdavalt 19./20.sajandi vahetusel ja 20.sajandi algul püstitatud punastest tellistest korterelamu, mille esimesel korrusel asusid sageli äripinnad – kohvikud, kauplused, bürood. Pikliku põhikavatisega hoone fassaadikujunduses domineerib historitsistlik stiil dekoratiivsete karniiside, hammasvöö ja sepistatud ehisdetailidega. Käsitletaval alal leidub hoonetüüpi väga harva. Sageli on need põhjaliku renoveerimistöö tagajärjel kaotanud palju oma autentsusest. Peamiselt on säilinud algupärane fassaadidekoor. Punase tellisarhitektuuri näited alal on **Suur-Kuke tn 24A, Suur-Sepa tn 22, Suur-Posti tn 1 ja Paju tn 5.**

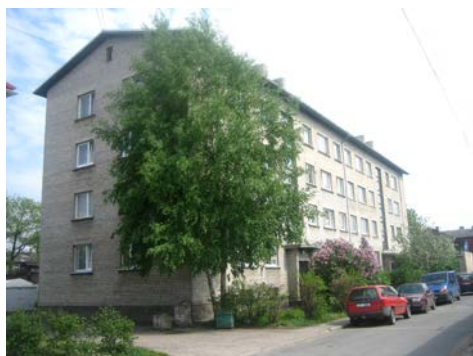
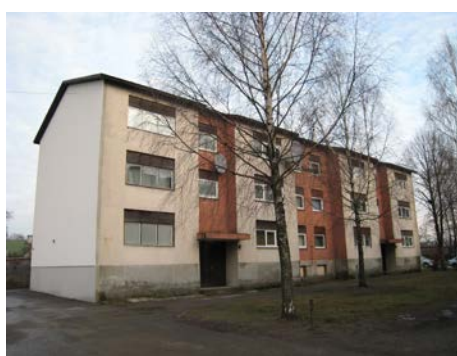
### 15. Suur kortermaja või ühiskondlik hoone

Sii kategooriasse kuuluvad 1950.-80.aastateni tüüpprojekti järgi ehitatud tellistest või suurplokkidest korterelamud, hilisemal perioodil püstitatud ridaelamud ja erineva funktsiooniga mastapsed ühiskondlikud hooned. Kõiki ehitisi ühendavaks jooneks on suur hoonealune ja/või kõrguslik maht ning linnaehituslik positsioon, mis oluliselt erineb ümbritsevas keskkonnas ajalooliselt väljakujunenud hoonestusprintsipidest. Arhitektuurne välisilme on tüüpprojektidel äärmiselt tagasihoidlik ja monotoonne, hilisema perioodi ehitistel postmodernistlikult eklektiline. Peamiselt leidub suuri kortermaju **Kooli**, **Kanali** ja **Väike-Kuke tänavatel**.

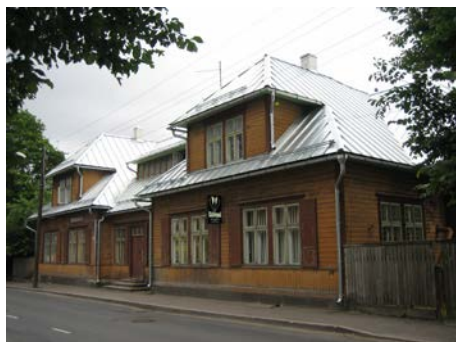
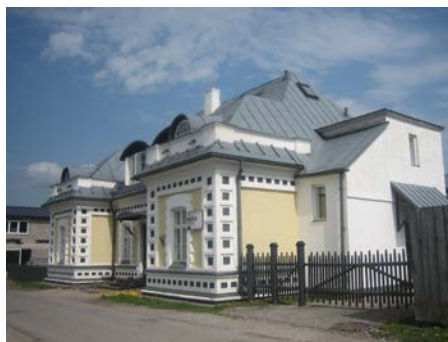
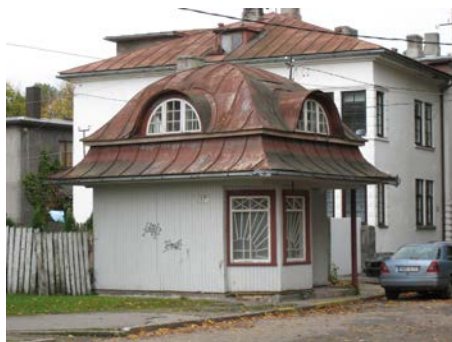
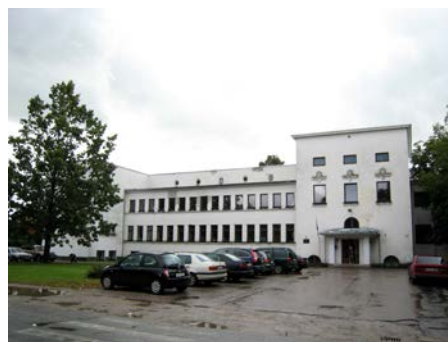
Täiesti erandlikud hooned alal on sarnase kompositsioonilise ülesehitusega **Karja tn 21 ja Suur-Posti tn 22 elamud, Kooli tn 13 koolimaja** ning **Vingi tn 17** kiosk. Karja tn 21 ja Suur-Posti tn 22 kortermajad ning Kooli tn 13 koolihoone eristuvad piirkonnas kõrvalasuvast hoonestusest suurema mahu ja esindusliku arhitektuurikeele poolest. Seevastu Vingi tn 17 kiosk on mahult tilluke ehitis, mis on tüpoloogiliselt unikaalne näide terves Pärnu linnas.

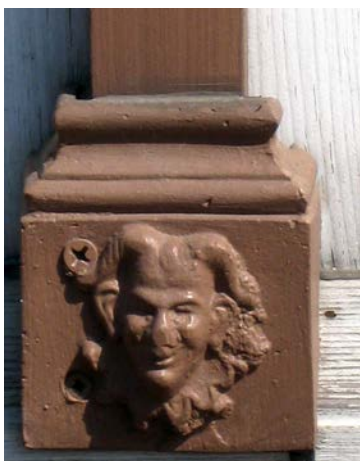
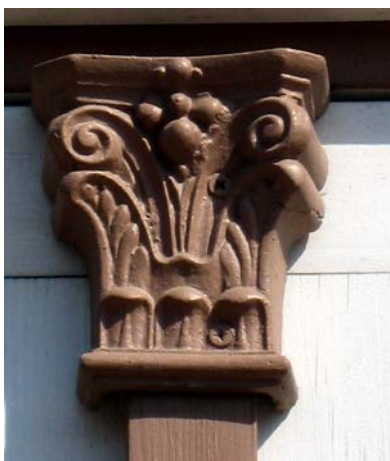
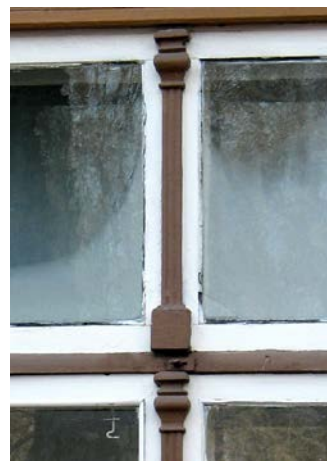
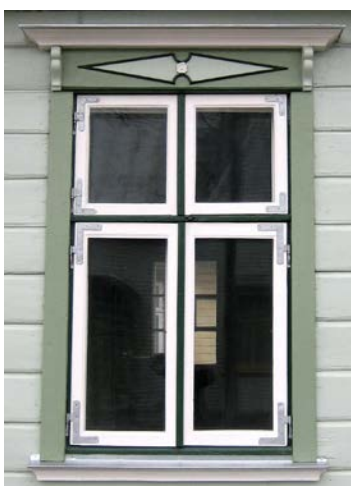
### **Akna ehisedetailid:**

Korduvalt on Pärnu puithoonestust iseloomustatud kui tagasihoidliku stiiliga arhitektuuri. Esinduslikke ja suuri puitmaju on siin tõepoolest vähe. Eeslinnahoonestuse omapäraks ja pilkupüüdvamaks osaks on sageli väga hästi säilinud puitdetailid, avatäited ja sepi- ning plekksepatööd. Eriti kaunid on välisüksed ja saelõikeline puitdekoor fassaadil.

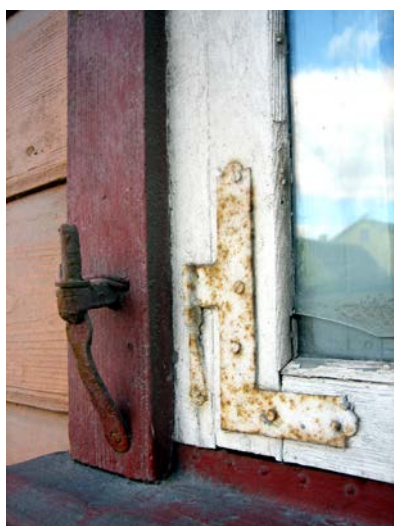
Karja tn 19 akna sepised

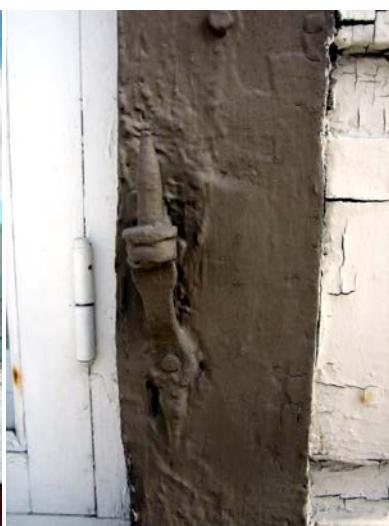
Hõbe tn 2 akna sepis

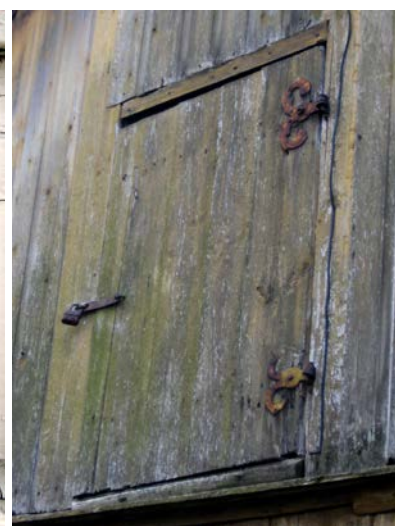
Suur-Kuke tn 3 pööninguluugi  
sepishinged

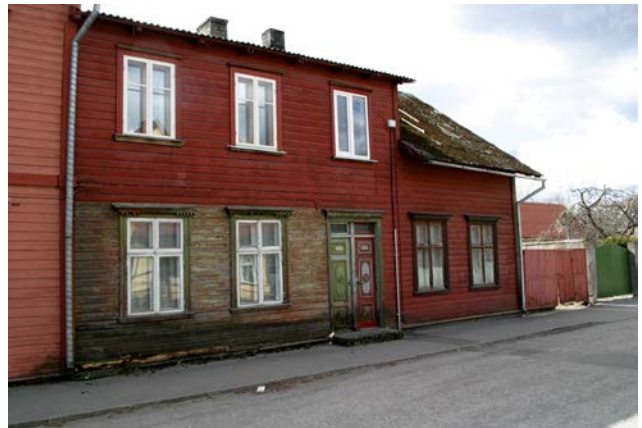
Väike-Kuke tn 25 enne suuremat renoveerimist,  
kevad 2007

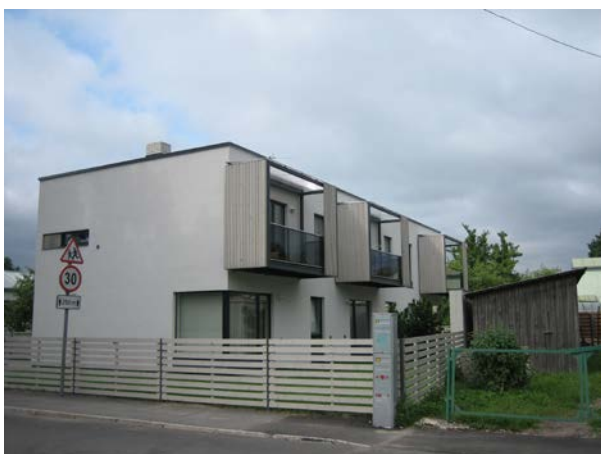
Näide Väike-Kuke tänava uushoonestusest

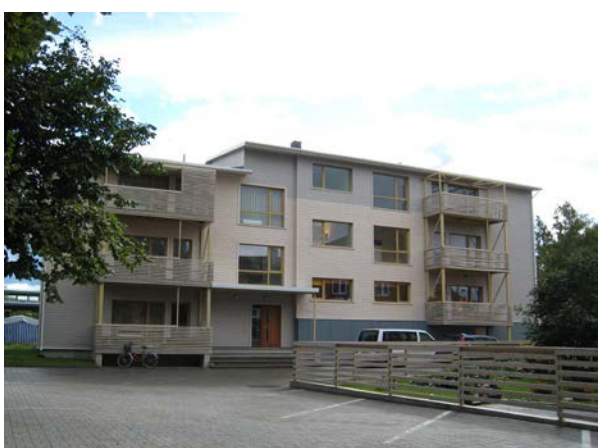
Suur-Sepa tn 20a

Pärnu afišeerimine kuurordi ja funktsionalismi pealinnana on ärgitanud mitmeid arhitekte ja arendajaid looma funktsionalistlikus stiilis eramuid puithoonestusega agulipiirkonda. Põhjendusena on väidetud: „Kõik O.Siinmaa koolkonna projekteeritud hooned asuvad Pärnu puitmajade vahetus naabruses ning katusekalde muutus ja hoone materjal pigem distantseeruvad ümbritsevatest puithoonetest, ometi tekib seeläbi just Pärnule ainomane linnapilt ja miljöö” (Unt 2007). Käsitletavalt alalt leiab tõepoolest mõne tähelepanuväärse funkmaja, kuid erandeid tehes kipub see kiiresti reegliks muutuma. Ja pealegi, kõik, mida tänapäeval nõ. uusfunkiks kutsutakse, ei ole oma nime väärilised. Oluliselt erineva arhitektuurikeele ja tüpoloogiaga uushoonestuse püstitamine miljöölale ohustab selgelt olemasolevat puithoonestust ja agulimiljööd. Kindlasti on Pärnu funktsionalismi pealinna tiitlit väärt, kuid see peaks jääma piirkonda, kus elitaarse joonega eramute rajamine selleks toetavat keskkonda pakub. Eeslinna piirkonnas võiks funk piirneda ühiskondlike hoonete rajamisega nii, nagu Siinmaa seda kunagi Kooli tänavale koolihoone projekteerimisega tegi. Lisaks eelnevale on suuremateks probleemideks miljöölal olemasoleva miljööväärtusliku hoonestuse mastaabiga mitteamvestamine, ajalooliselt väljakujunenud hoonestusviisi ja piirdetüüpide eiramine.

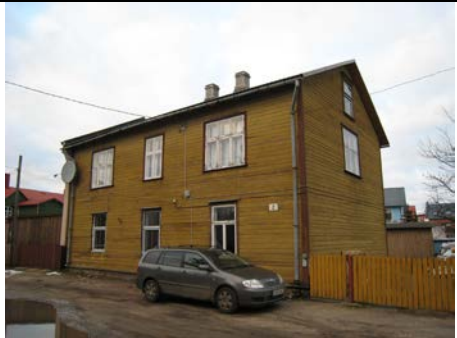
Aadress	Kirjeldus	Krundi suurus m2	Ehitusalune pind m2	Korruselisus	Väärustaste	Foto
Heina tn 1	Ehitatud 1912.aastal. Keskmise suurusega 1,5korruseline puitelamu, pikikülj paralleelne tänavajoonega. Renoveerimistöödega täielikult moondunud ehitis. Miljöoliselt väärtusetu arhitektuuri näide. Soovitav asendada piirkonnas miljööväärtuslike hoonetega harmoneeruvate parameetrite (maht, asetus, materjal, räästajoon) alusel.	924	235	1,5	---	 
Heina tn 2	2korruseline viilkatusega puitelamu pikiküljega tänavajoonel. Hoone algne välisilme on varasemate remonttööde käigus oluliselt kahandanud ehitise autentsust ja arhitektuurset väärtust. Teisel korrusel säilinud algupärased aknad. Hoone maht ja asetus tänava suhtes vastavad piirkonnas ajalooliselt väljakujunenud traditsioonidele. Omab toetavat rolli piirkonna miljöökujundamisel.	745	230	2	MV

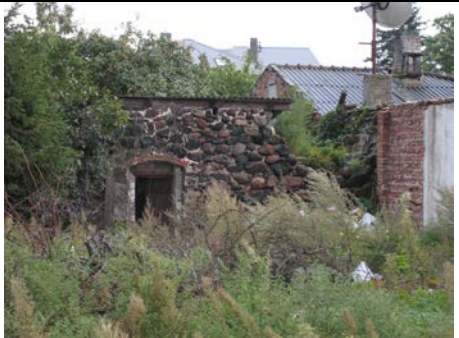
Hõbe tn 4	<p>Tühi krunt, keldri varemed. Varasemalt paiknes kinnistul Pärnule kultuurilooliselt tähtsa isiku, kirikuõpetaja Mihkel Suigussaare (1842-1916) elamu. Arvestades kinnistu asukohta on soovitatav uushoonetuse rajamisel järgida Hõbe tn 2 hoonetsue parameetreid (asetsust tänavajoone suhtes, materjalikasutust ja kõrgusmahtu). Varemed on soovitatav konserveerida, miljööd loov element.</p>	1669	25	—	MV

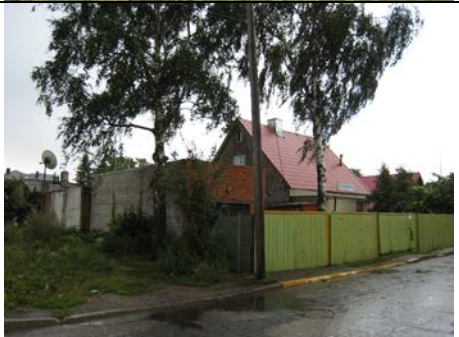
Hõbe tn 6	<p>Ehitatud 1960.aastal koos basseini, 2korruselise sauna ja kuuriga. 1,5korruseline kõrge viilkatusega kivielamutüüp, pikikülj paralleelne tänavajoonega. Hoone algupärane välisilme ei ole renoveerimisjärgselt loetav. Tüüpiline oma ajastu näide elamuehitusest, mis oma materjalikasutuse ja positsiooniga eirab ajalooliselt väljakujunenud arhitektuuri traditsioone. Miljööliselt väärtusetu arhitektuuri näide.</p>	988	508	1,5	—

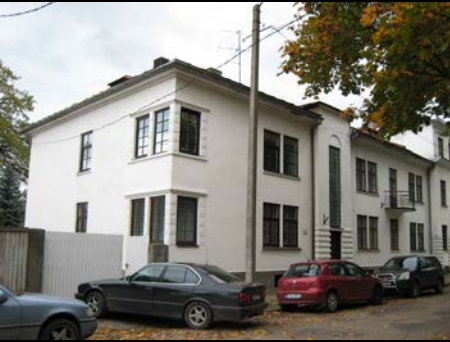
Aadress	Kirjeldus	Krundi suurus m <sup>2</sup>	Ehitusalune pind m <sup>2</sup>	Korruselisus	Väär- tusaste	Foto
Jalaka tn 2	Ehitatud 1930.aastal. 2korruseline lameda katusega korterelamu pikiküljega tänavajoonel. Valdavalt algupärasena säilinud traditsionalismi sugemetega funktsionalistlikus stiilis krohvkattega esinduslik kivihoone. Silmapaistev 1930.aastate hoonetüübi esindaja. Omab olulist rolli piirkonna miljöö kujundamisel ja moodustab lahutamatu osa Jalaka tänava hoonete ansamblist.	815	348	2	VV

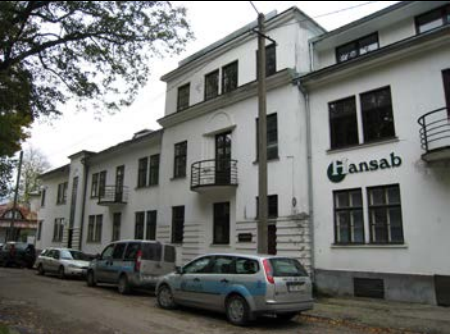
Jalaka tn 4	Ehitatud 1930.aastal. 2korruseline lameda katusega korterelamu pikiküljega tänavajoonel. Valdavalt algupärasena säilinud traditsionalismi sugemetega funktsionalistlikus stiilis krohvkattega esinduslik kivihoone. Silmapaistev 1930.aastate hoonetüübi esindaja. Omab olulist rolli piirkonna miljöö kujundamisel ja moodustab lahutamatu osa Jalaka tänava hoonete ansamblist.	730	301	3	VV

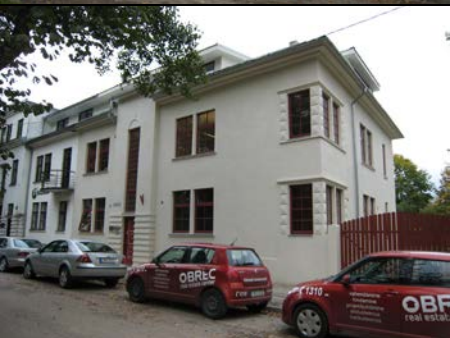
Jalaka tn 6	Ehitatud 1930.aastal. 2korruseline lameda katusega büroohoone pikiküljega tänavajoonel. Valdavalt algupärasena säilinud traditsionalismi sugemetega funktsionalistlikus stiilis krohvkattega esinduslik kivihoone. Silmapaistev 1930.aastate hoonetüübi esindaja. Omab olulist rolli piirkonna miljöö kujundamisel ja moodustab lahutamatu osa Jalaka tänava hoonete ansamblist.	812	270	2	VV

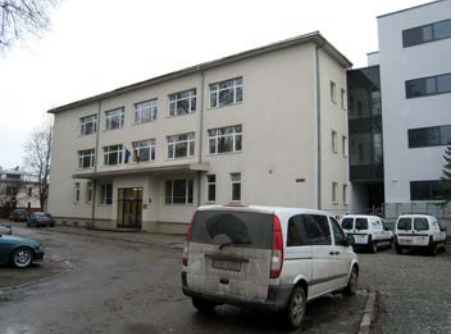
<p>Jalaka tn 8</p>	<p>Ehitatud 1962.aastal. Suur 3korruseline lameda katusega õppehoone. Renoveeritud. Sobimatud avatäited. Tüüpiline oma ajastu näide arhitektuurist, mis suure mastaabi ja materjalikasutusega vastandub täielikult ümbritseva keskkonna suhtes. Miljöoliselt väärtusetu arhitektuuri näide.</p>	<p>879</p>	<p>568</p>	<p>3</p>	<p>_____</p>

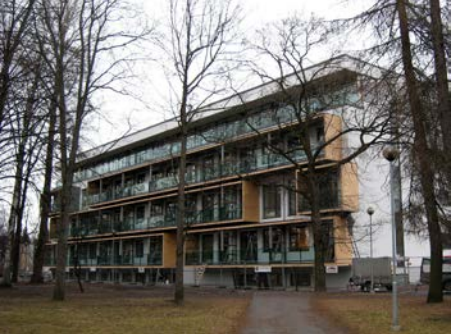
<p>Jalaka tn 10</p>	<p>Ehitatud 1970.aastal teenindusmajaks, rekonstrueeritud 2007.aastal korterelamuks. Piirkonna dominant Vanapargi veerel. Tüüpiline oma ajastu näide arhitektuurist, mis suure mastaabi, linnaehitusliku positsiooni ja materjalikasutusega vastandub täielikult ümbritseva keskkonna suhtes. Miljöoliselt väärtusetu arhitektuuri näide.</p>	<p>1905</p>	<p>838</p>	<p>4</p>	<p>_____</p>

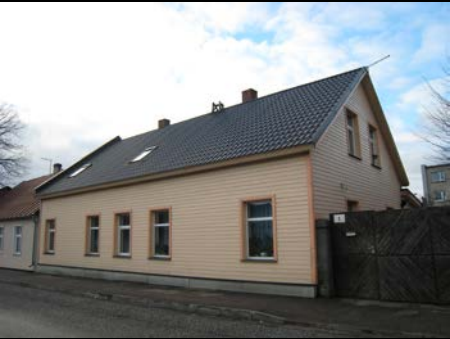
Aadress	Kirjeldus	Krundi suurus m <sup>2</sup>	Ehitusalune pind m <sup>2</sup>	Korruselisus	Vääratusaste	Foto
Kanali tn 1	Ehitatud 1926.aastal koos majandushoone ja kaevuga. Keskmise suurusega 1,5korruseline viilkatusega puitelamu pikiküljega tänavajoonel. Hoone algne välisilme ei ole ulatuslike renoveerimistööde järgselt loetav. Sobimatud avatäited ja katusekatte profiil. Hoone maht ja asetus tänava suhtes vastavad piirkonnas ajalooliselt väljakujunenud traditsioonidele. Omab toetavat rolli piirkonna miljöö kujundamisel.	885	245	1,5	MV

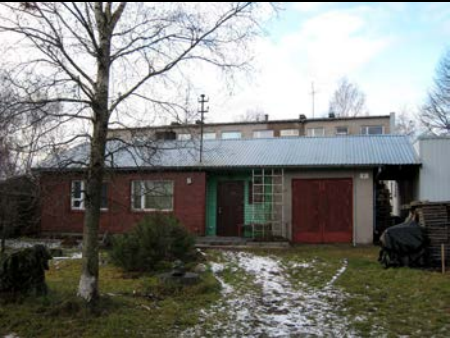
Kanali tn 1A	Ehitatud 1923.aastal koos majandushoone ja kaevuga. Ühekorruseline viilkatusega puitelamu, paikneb krundi sügavuses kõrge plankaia taga. Hoone algne välisilme ei ole ulatuslike renoveerimistööde järgselt loetav. Sobimatud avatäited ja katusekatte profiil. Linnaruumiliselt miljööd loovat mõju ei oma. Soovi korral võib asendada piirkonnas miljööväärtuslike hoonetega harmoneeruvate parameetrite (maht, asetus, materjal, räästajoon) alusel.	916	171	1	—

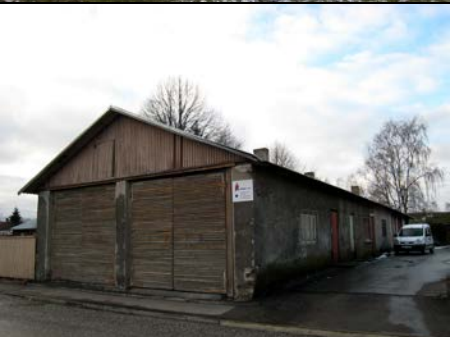
Kanali tn 1B	Ühekorruseline viilkatusega kivihoone, otsafassaadiga tänavajoonel. Töökoda koos kuuride, pesuköögi, käimla ja laohoonega. Näide arhitektuurivabast ehitisest, mis ajalooliselt väljakujunenud ehitustraditsioonidega piirkonda midagi väärtuslikku juurde ei anna. Soovi korral võib asendada piirkonnas miljööväärtuslike hoonetega harmoneeruvate parameetrite (maht, asetus, materjal, räästajoon) alusel.	1334	454	1	—

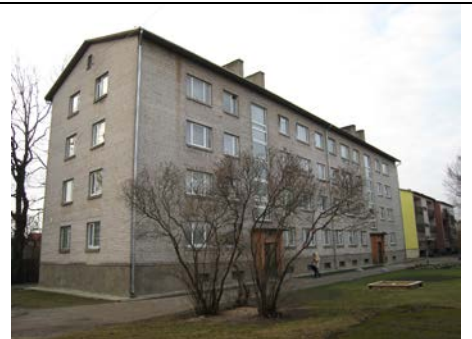
Kanali tn 2	Suur 4korruseline tüüpprojekti järgi ehitatud silikaattelistest viilkatusega korterelamu. Tüüpiline oma ajastu näide elamuarhitektuurist, mis oma suure mastaabi, materjalikasutuse ja linnaehitusliku asetsusega vastandub täielikult ümbritseva keskkonna suhtes. Miljöoliselt väärtusetu arhitektuuri näide.	2120	442	4	_____

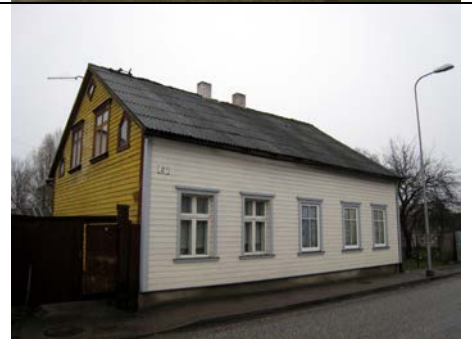
Kanali tn 2A	Ehitatud 1912.aastal koos kuuride ja kaevuga. Keskmise suurusega 1,5korruseline viilkatusega puitelamu pikiküljega tänavajoonel. Hoone algne välisilme ei ole renoveerimistöõde järgselt loetav. Sobimatud plastikust avatäited ja katusekattematerjal. Üksikud algupärased aknad. Hoone maht ja asetus tänava suhtes vastavad piirkonnas ajalooliselt väljakujunenud traditsioonidele. Oma ajastu tüüpiline hoonetüübi esindaja. Omab toetavat rolli piirkonna miljöo kujundamisel.	722	209	1,5	MV

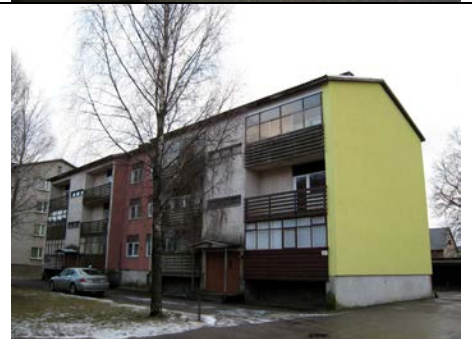
Kanali tn 2B	Ehitatud 1985.aastal. Suur 3korruseline tüüpprojekti järgi ehitatud viilkatusega betoonpaneelilamu. Tüüpiline oma ajastu näide elamuarhitektuurist, mis oma suure mastaabi, materjalikasutuse ja linnaehitusliku asetsusega vastandub täielikult ümbritseva keskkonna suhtes. Miljöoliselt väärtusetu arhitektuuri näide.	1318	354	3	_____

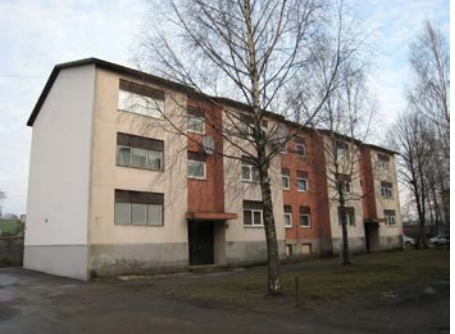
Kanali tn 2C	Ehitatud 1985.aastal. Suur 3korruseline tüüpprojekti järgi ehitatud viilkatusega betoonpaneel lamu. Tüüpiline oma ajastu näide elamuarhitektuurist, mis oma suure mastaabi, materjalikasutuse ja linnaehitusliku asetsusega vastandub täielikult ümbritseva keskkonna suhtes. Miljööliselt väärtusetu arhitektuuri näide.	1255	354	3	_____

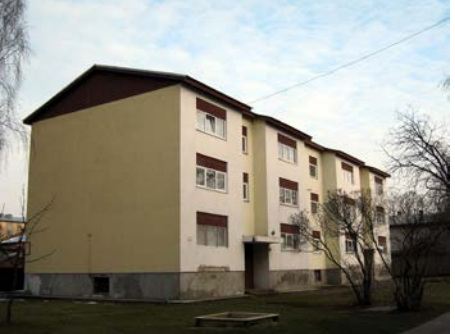
Kanali tn 2D	Ehitatud 1986.aastal. Suur 3korruseline tüüpprojekti järgi ehitatud viilkatusega betoonpaneel lamu. Tüüpiline oma ajastu näide elamuarhitektuurist, mis oma suure mastaabi, materjalikasutuse ja linnaehitusliku asetsusega vastandub täielikult ümbritseva keskkonna suhtes. Miljööliselt väärtusetu arhitektuuri näide.	2134	334	3	_____

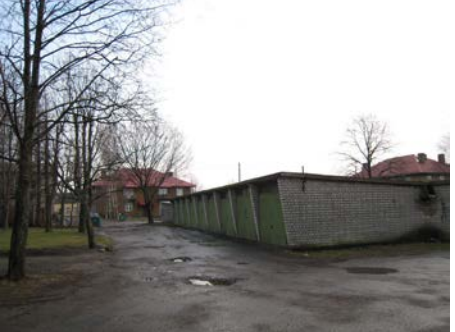
Kanali tn 2E	Ehitatud 1979.aastal. Garaažiboksid. Tüüpiline oma ajastu näide arhitektuurivabast ehitisest, mis ajalooliselt väljakujunenud ehitustraditsioonidega piirkonda midagi väärtuslikku juurde ei anna. Miljööliselt ja arhitektuurselt väärtusetu ehitis.	783	312	1	_____

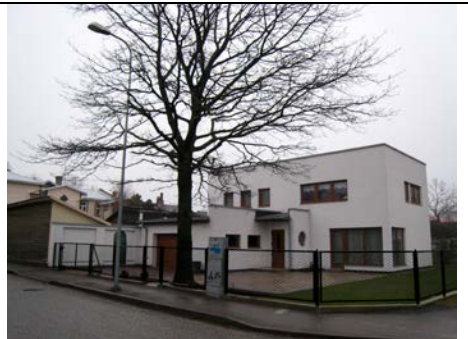
Kanali tn 2F	Ehitatud 2006.aastal. 2korruseline lameda katusega kiviellamu. Näide uushoonestusest, mis arhitektuurikeele, materjalikasutuse ja linnaehitusliku asetsusega vastandab end täielikult ümbritseva keskkonna suhtes. Miljöoliselt väärtusetu arhitektuuri näide.	327	129	2	—

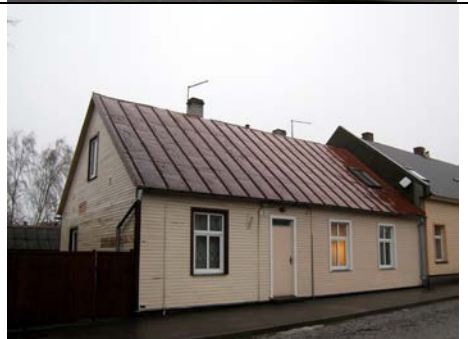
Kanali tn 3	Ehitatud 1914.aastal koos pesuköögi,kuuri, käimla ja kaevuga. Keskmise suurusega 1,5korruseline keskteljel asuva ukse ja viilkatusega puitelamutüüp pikiküljega tänavajoonel. Hoone algne välisilme ei ole renoveerimistöde järgselt loetav. Sobimatud avatäited. Algupärane katus. Hoone maht ja asetus tänava suhtes vastavad piirkonnas ajalooliselt väljakujunenud traditsioonidele. Omab toetavat rolli piirkonna miljöö kujundamisel.	869	162	1,5	MV

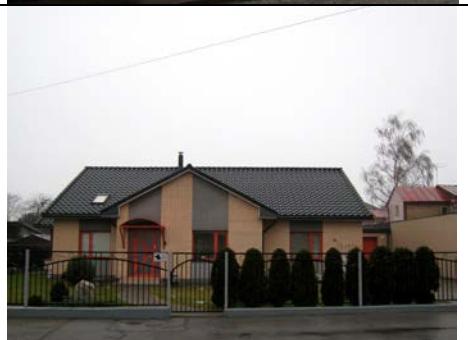
Kanali tn 3A/Kooli tn 37	Kinnistul asub 2 elamut. Ühekorruseline viilkatusega kiviellamu, pikikülj paralleelne tänavajoonega. Tüüpiline oma ajastu näide arhitektuurivabast ehitisest, mis ajalooliselt väljakujunenud ehitustraditsioonidega piirkonda midagi väärtuslikku juurde ei anna. Soovitav asendada piirkonnas miljööväärtuslike hoonetega harmoneeruvate parameetrite (maht, asetus, materjal, räästajoon) alusel.	1394	340	1,5	—
