**ÜHE PÄRNU MILJÖÖVÄÄRTUSLIKU LINNAPIIRKONNA  
ANALÜÜS, VÄÄRTUSTE MÄÄRATLEMINE JA ÜLDISED  
KAITSETINGIMUSED**

RIIA MNT – A.H.TAMMSAARE PST – AISA TN-AIA TN-VANAPARGI TN VAHELINE ALA

2007/2008. õ-a. Arhitektuuri konserveerimise ja restaureerimise täiendkoolituskursuse  
lõputöö

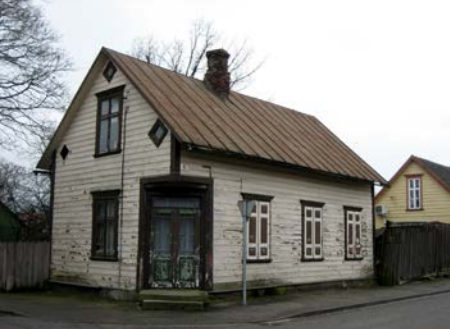
Kanali tn 6	Ehitatud 1910.aastal koos kuuri, käimla ja kaevuga. Väike 1,5korruseline viilkatusega ja 4teljelise fassaadiga puitelamutüüp, pikiküljega tänavajoonel, nurgakrundil. Erandlikult esinduslikuma nurgasissepääsuga hoone esimesel korrusel paiknesid algelt kaupluseruumid. Traditsioonilise fassaadikujundusega elamu on väga hästi originaaldetailides säilinud. Sobimatu välisviimistluskiht laudisel. Silmapaistev oma ajastu hoonetüübi esindaja. Omab olulist rolli piirkonna miljöö kujundamisel.	600	92	1,5	VV

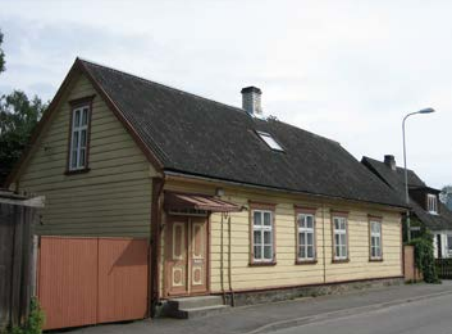
Kanali tn 8	Väike 1,5korruseline viilkatusega puitelamutüüp, pikiküljega tänavajoonel. Traditsioonilise fassaadikujundusega elamu. Suhteliselt hästi originaaldetailides säilinud. Sobimatu katusekate. Silmapaistev oma ajastu hoonetüübi esindaja. Omab olulist rolli piirkonna miljöö kujundamisel.	1153	179	1,5	VV

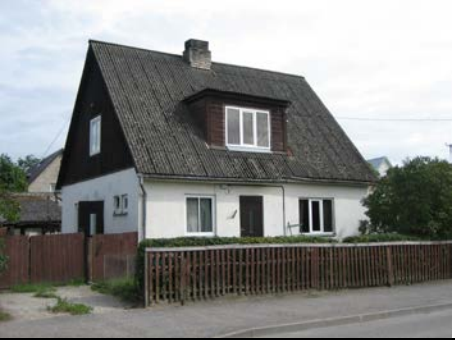
Kanali tn 8A	Ehitatud 1954.aastal. Keskmise suurusega 1,5korruseline kõrge viilkatusega kivielamutüüp, pikikülj paralleelne tänavajoonega. Hoone säilinud valdavalt algupärasena. Sobimatud avatäited. Tüüpiline oma ajastu näide elamuehitusest, mis oma materjalikasutuse ja positsiooniga eirab ajalooliselt väljakujunenud arhitektuuri traditsioone. Miljöoliselt väärtusetu arhitektuuri näide.	600	110	1,5	—

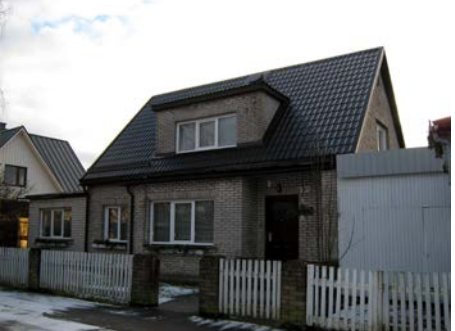
Kanali tn 8B	Ehitatud 1959.aastal. Keskmise suurusega 1,5korruseline kõrge viilkatusega kivielamutüüp, pikikülj paralleelne tänavajoonega. Hoone säilinud valdavalt algupärasena. Sobimatud avatäited. Tüüpiline oma ajastu näide elamuehitusest, mis oma materjalikasutuse ja positsiooniga eirab ajalooliselt väljakujunenud arhitektuuri traditsioone. Miljöoliselt väärtusetu arhitektuuri näide.	600	172	1,5	—

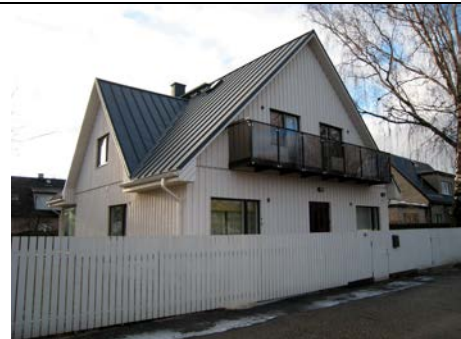
Kanali tn 8C	Keskmise suurusega 1,5korruseline ristviilkatusega puitelamu. Kui sobimatud avatäited ja ebaproportsionaalselt lai klaasitud rõdu välja arvata, on hoone maht ja materjalikasutus piirkonda sobilikud. Eraldi käsitlust vajaks piirdeaia kujundus, mis arvestades arhitektuuri siinkohal on ilmselgelt liiga ilmetu. Miljööliselt keskkonnaga harmoneeruv uushoonestus.	601	96	1,5	MV

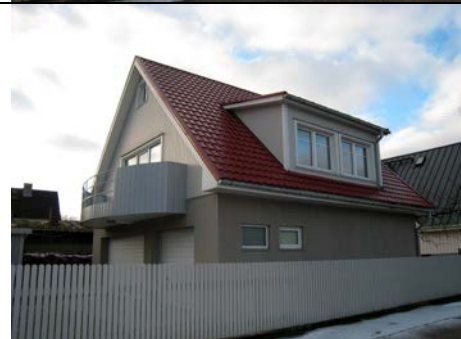
Kanali tn 8D	Keskmise suurusega 1,5korruseline kõrge viilkatusega kiviellamutüüp, pikiküljega paralleelne tänavajoonega. Olematu tänavafassaadiga hoone on näide ehitisest, mis ajalooliselt väljakujunenud ehitustraditsioonidega piirkonda midagi väärtuslikku juurde ei anna. Soovitav asendada piirkonnas miljööväärtuslike hoonetega harmoneeruvate parameetrite (maht, asetus, materjal, räästajoon) alusel.			1,5	---

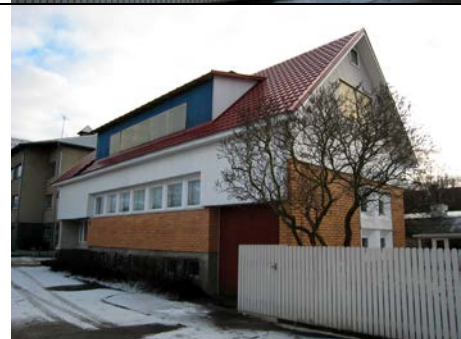
Kanali tn 8E	Ehitatud 1979.aastal. Keskmise suurusega 1,5korruseline viilkatusega kiviellamu pikiküljega tänavajoonel. Näide arhitektuurivabast ehitisest, millise ajalooliselt väljakujunenud ehitustraditsioonidega piirkonda ehitamine on ilmselgelt ümbruskonna väärtust alandav. Soovitav asendada piirkonnas miljööväärtuslike hoonetega harmoneeruvate parameetrite (maht, asetus, materjal, räästajoon) alusel.	641	240	1,5	---

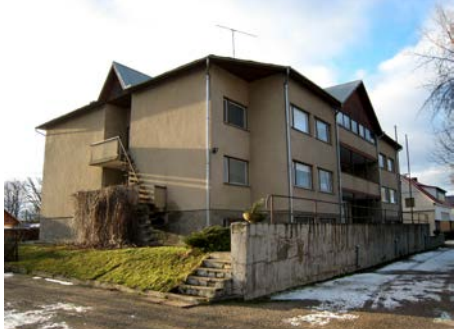
Kanali tn 8F	Ehitatud 1977.aastal. Suur 3korruseline viilkatusega korterelamu. Tüüpiline oma ajastu näide elamuarhitektuurist, mis suure mastaabi, materjalikasutuse ja linnaehitusliku asetsusega vastandub täielikult ümbritseva keskkonna suhtes. Miljöoliselt väärtusetu arhitektuuri näide.	1753	436	2,5	_____

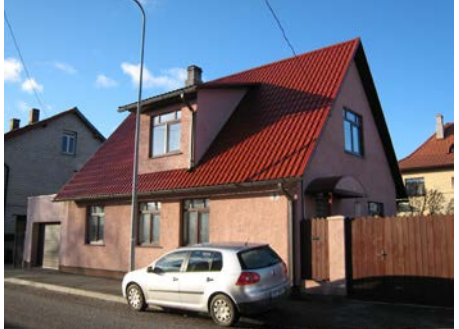
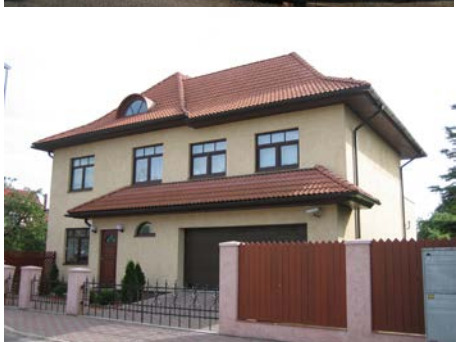
Kanali tn 9	<p>Krundil asub 2 elamut.</p> <p>Kanali tänava äärne hoone: Ehitatud 1905.aastal koos pesuköögi, kuuride ja kaevuga. Keskmise suurusega 1,5korruseline viilkatusega puitelamu pikiküljega tänavajoonel. Hoone algne välisilme ei ole ulatuslike renoveerimistöode järgselt loetav. Sobimatud avatäited, fassaadi välisviimistlus ja katusekatte profiil. Hoone maht ja asetus tänava suhtes vastavad piirkonnas ajalooliselt väljakujunenud traditsioonidele. Omab toetavat rolli piirkonna miljöö kujundamisel.</p> <p>Väike-Posti tänava äärne hoone: Ehitatud 2007.aastal. Keskmise suurusega 2korruseline kelpkatusega hoone pikikülj paralleelne tänavajoonega. Tüüpiline näide elamuehitusest, mis oma mastaabi, materjalikasutuse ja positsiooniga eirab ajalooliselt väljakujunenud arhitektuuri traditsioone. Keskkonda sobimatu piirdeaed. Miljöoliselt väärtusetu arhitektuuri näide.</p>	925	142	1,5; 2	MV; _____

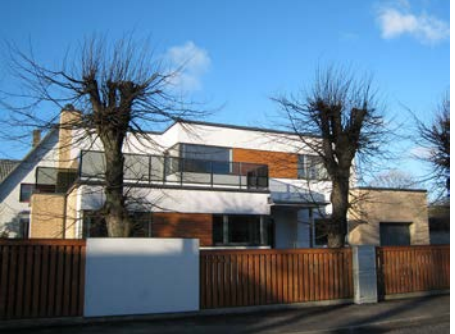
Kanali tn 9A	2korruseline lameda katusega kiviellamu. Näide uushoonestusest, mis arhitektuurikeele, materjalikasutuse ja linnaehitusliku asetsusega vastandab end täielikult ümbritseva keskkonna suhtes. Keskkonda sobimatu piirdeaed. Miljöoliselt väärtusetu arhitektuuri näide.	755	197	2	—

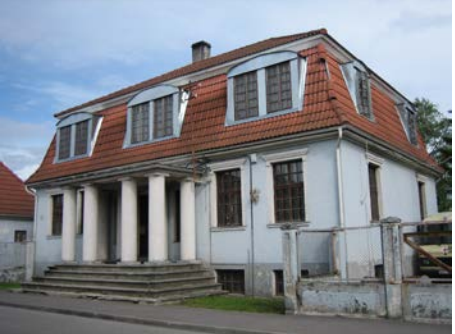
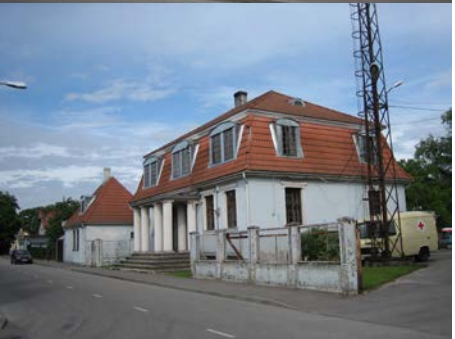
Kanali tn 10	Keskmise suurusega 1,5korruseline mansardkatusega kivikonstruktsioonis kiirabijaam koos paviljoni, kuuri, garaaži ja laohoonega. Säilinud valdavalt algupärasena. Moodustab kõrvalasuva ühekorruselise abihoonega ühtse tervikliku ansambli. Oluline piirkonna dominant linnaehituslikult ja arhitektuurselt. Tüpoloogiliselt erandlik hoone piirkonnas.	2520	594	1,5	VV

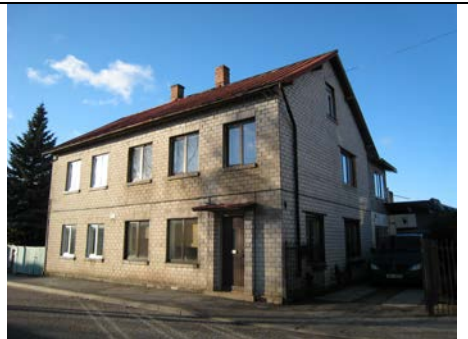
Kanali tn 11	Ehitatud 1940.aastal koos koos kuuri, sauna, garaaži ja kaevuga. Suur 2korruseline silikaattelistest hoone, pikiküljega tänavajoonel. Tüüpiline oma ajastu näide arhitektuurivabast ehitisest, mis ajalooliselt väljakujunenud ehitustraditsioonidega piirkonda midagi väärtuslikku juurde ei anna. Soovitav asendada piirkonnas miljööväärtuslike hoonetega harmoneeruvate parameetrite (maht, asetsus, materjal, räästajoon) alusel.	952	385	2	_____

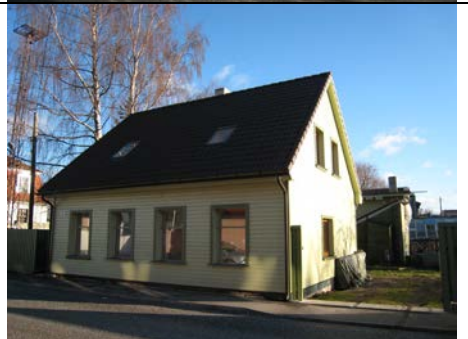
Kanali tn 12	Ehitatud 1925.aastal koos kuuride, kaevu, käimla ja pesuköögiga. Keskmise suurusega 1,5korruseline viilkatusega puitlamu pikiküljega tänavajoonel. Hoone algne välisilme ei ole renoveerimistöde järgselt loetav. Sobimatud avatäited ja katusekatte profiil. Hoone maht ja asetsus tänava suhtes vastavad piirkonnas ajalooliselt väljakujunenud traditsioonidele. Oma ajastu tüüpiline hoonetüübi esindaja. Omab toetavat rolli piirkonna miljöo kujundamisel.	553	115	1,5	MV

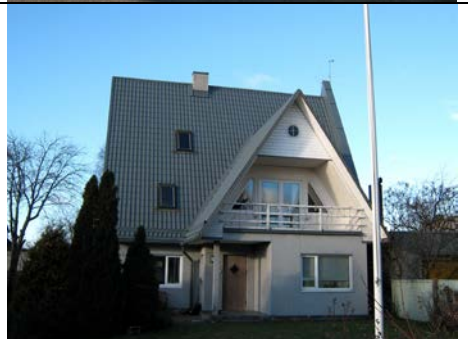
Kanali tn 13	Keskmise suurusega 2,5korruseline kõrge ristviilkatusega kiviellamu. Paikneb krundi sügavuses kõrge plankaaia taga. Tüüpiline oma ajastu näide elamuehitusest, mis suure mastaabi, materjalikasutuse ja positsiooniga eirab ajalooliselt väljakujunenud arhitektuuri traditsioone. Miljöoliselt väärtusetu arhitektuuri näide. Soovi korral võib asendada piirkonnas miljööväärtuslike hoonetega harmoneeruvate parameetrite (maht, asetsus, materjal, räästajoon) alusel.	779	180	1,5	_____

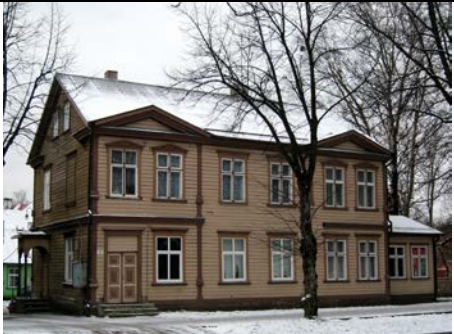
Aadress	Kirjeldus	Krundi suurus m2	Ehitusalune pind m2	Korruselisus	Vääratusaste	Foto
Karja tn 1	19./20.sajandi vahetusel ehitatud 2korruseline viilkatusega historisistlik puitelamutüüp pikiküljega tänavajoonel. Hoovis ühekorruseline elamu koos kuuride ja kaevuga. Väga hästi originaaldetailides säilinud näide. Üksikud ebasobivad plastikust avatäited. Hoonetüübi silmapaistev esindaja, omab olulist rolli piirkonna miljöö kujundamisel.	1871	471	2	VV

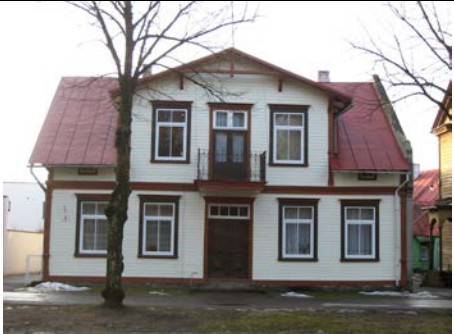
Karja tn 3	Ehitatud 1911.aastal. Keskmise suurusega 1,5korruseline viilkatusega ja keskse katusekorruse väljaehitusega historisistlik puitelamutüüp pikiküljega tänavajoonel. Algselt kasutusel olnud ka palvelana. Hoovis 2 korteriga elamu, kuur, käimla ja kaev. Suhteliselt hästi säilinud näide, ebasobivad plastikust avatäited. Tüüpiline, Pärnu kuurordiarhitektuurile iseloomulik hoonetüübi esindaja, omab olulist rolli piirkonna miljöö kujundamisel.	699	296	1,5	VV

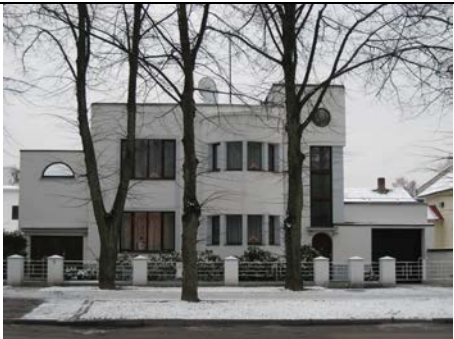
Karja tn 5	Ehitatud 1936.aastal, projekt insener J.Kinnunen. Keskmise suurusega 2korruseline lameda katusega funktsionalistlikus stiilis elamutüüp. Hoone säilivusväärtust kahandab hiljutine fassaadide renoveerimistöö, mille tagajärjel on kaduma läinud osa värvidekoorist ja originaalaknad. Eristub ümbritsevast miljööst arhitektuurikeele poolest. Silmapaistev funktsionalistliku elamuarhitektuuri hoonetüübi esindaja.	803	303	2	VV

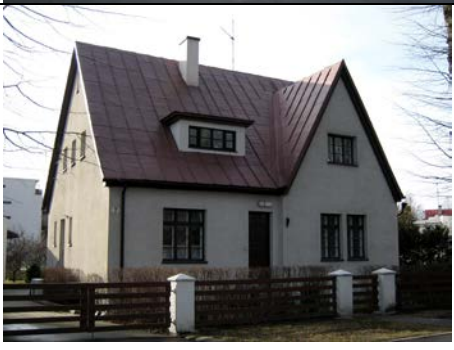
Karja tn 7	Ehitatud 1932.aastal. Keskmise suurusega 1,5korruseline kõrge ristviilkatusega krohvkattega puitelamutüüp. Hoone eripäraks on traditsioonilisest erinev ebasümmeetriliselt küljel asetsev katuse ristviil ja väikeühepoolse kaldega uuk. Väga hästi originaaldetailides säilinud näide. Hoonetüübi erandlik esindaja, omab toetavat rolli piirkonna miljöo kujundamisel.	1423	155	1,5	V

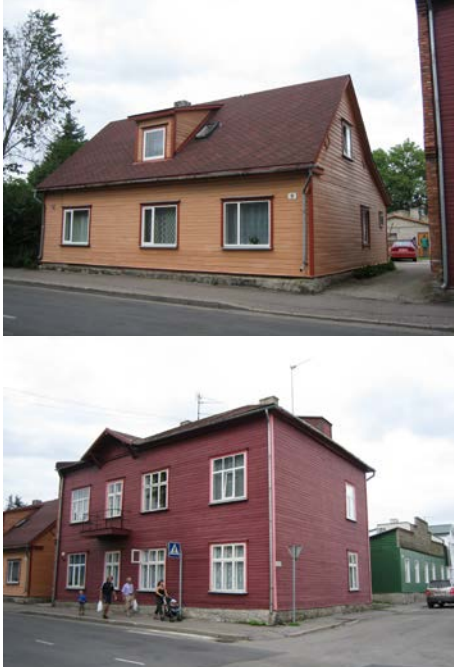
<p>Karja tn 8,10/ Kivi tn 5</p>	<p>Kinnistul kolm elamut. Karja tn 8: Ehitatud 1880.aastal koos pesuköök-kuuriga. Väike 1,5korruseline viilkatusega puitelamu pikiküljega tänavajoonel. Hoone algne välisilme ei ole ulatuslike renoveerimistööde järgselt loetav. Hoone maht, materjalikasutus ja asetus tänava suhtes vastavad piirkonnas ajalooliselt väljakujunenud traditsioonidele. Omab toetavat rolli piirkonna miljöö kujundamisel. Soovi korral võib asendada naaberhoonetega harmoneeruvate parameetrite (maht, asetus, materjal, räästajoon) alusel. Karja tn 10: 2korruseline madala kelpkatusega puitelamu pikiküljega tänavajoonel. Tagasihoidliku dekooriga korterelamu on valdavalt originaalsena säilinud hoonetüübi näide. Omab toetavat rolli piirkonna miljöö kujundamisel.</p>	<p>1361</p>	<p>548</p>	<p>1,5; 2</p>	<p><i>Karja 8: MV, Karja 10 V</i></p>

<p>Kivi tn 5/Karja tn 8,10</p>	<p>Kinnistul asub 3 elamut. Kivi tn 5: Ühekorruseline parapetiga puitelamu pikiküljega tänavajoonel. . Hoone algne välisilme ei ole renoveerimistöde järgselt loetav. Sobimatud plastikust avatäited ja plekk-kattega fassaadi viimistlus. Hoone maht ja asetus tänava suhtes vastavad piirkonnas ajalooliselt väljakujunenud traditsioonidele. Omab toetavat rolli piirkonna miljöö kujundamisel.</p>	<p>1361</p>	<p>548</p>	<p>1</p>	<p>MV</p>

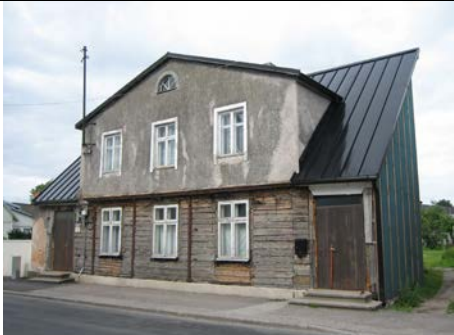
Karja tn 14	Keskmise suurusega 1,5korruseline viilkatusega ja keskse katusekorruse väljaehitusega puitelamu pikiküljega tänavajoonel. Erandlik krohvitud pinnatöötlusega, suure katusekorruse väljaehitusega hoonetüüp, koos kuuri ja kaevuga. Algupärased aknad ja hoonemaht ning kuju. Omab toetavat rolli piirkonna miljöö kujundamisel.	419	212	1,5	MV

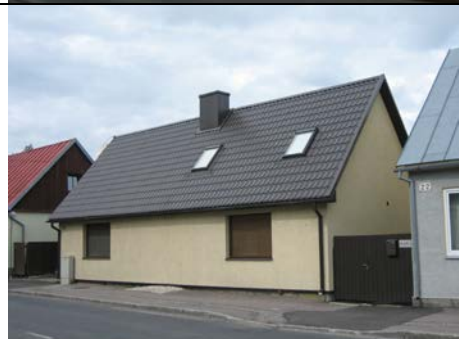
Karja tn 20	Ehitatud 1867.aastal. Keskmise suurusega 1,5korruseline viilkatusega puitelamu pikiküljega tänavajoonel. Hoone algne välisilme ei ole ulatuslike renoveerimistööde järgselt loetav. Hoone maht ja asetus tänava suhtes vastavad piirkonnas ajalooliselt väljakujunenud traditsioonidele. Omab toetavat rolli piirkonna miljöö kujundamisel. Soovi korral võib asendada naaberhoonetega harmoneeruvate parameetrite (maht, asetus, materjal, räästajoon) alusel.	353	129	1,5	MV

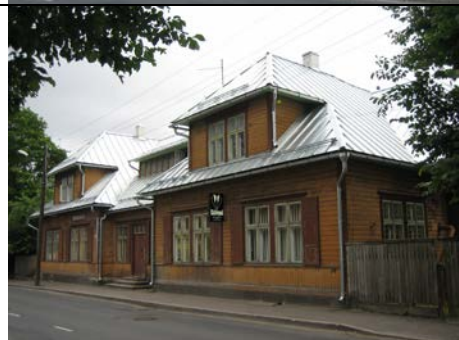
Karja tn 21	Ehitatud 1930.aastal. Suur 1,5korruseline kõrge kelpkatusega puitelamu pikiküljega tänavajoonel. Mahuliselt ülesehituselt sarnaneb Suur-Posti tn 22 hoonega. Piirkonnas erandlikult suure mahuga ja silmapaistvate originaaldetailidega väga hästi säilinud näide. Esinduslik oma ajastu puitarhitektuuri esindaja. Oluline dominant piirkonna miljöö kujundamisel.	2774	623	1,5	VV

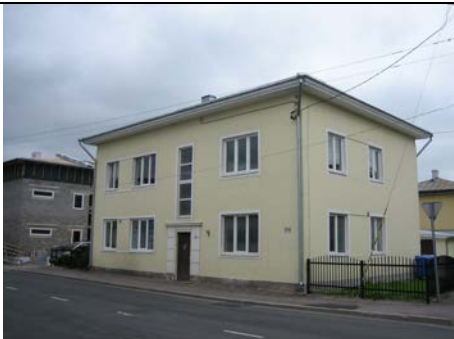
Karja tn 21A	2korruseline lameda katusega korterelamu. Tagasihoidliku dekooriga hoone on säilinud valdavalt originaalsena. Eristub ümbritsevast miljööst arhitektuurikeele ja mastaabi poolest. Hea näide tüüpilisest 1930.aastate funktsionalistlikust hoonetüübist.	597	238	2	V

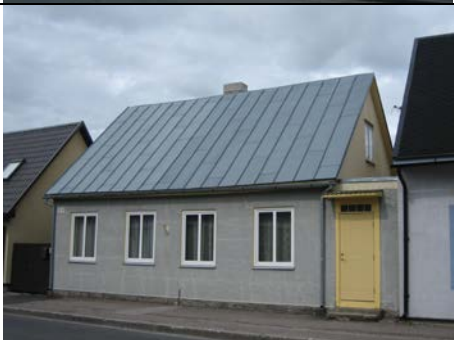
Karja tn 23	Ehitatud 1895.aastal. Väike 1,5korruseline viilkatusega puitelamutüüp pikiküljega tänavajoonel. Hoone algne välisilme ei ole renoveerimistöde järgselt loetav. Tõenäoliselt on algselt tänavapoolsel fassaadil asetsenud välisuks. Hoone maht ja asetus tänava suhtes vastavad piirkonnas ajalooliselt väljakujunenud traditsioonidele. Ebasobivad plastikust avatäited ja hoone välisviimistlus. Omab toetavat rolli piirkonna miljöö kujundamisel. Soovi korral võib asendada naaberhoonetega harmoneeruvate parameetrite (maht, asetus, materjal, räästajoon) alusel.	729	194	1,5	MV

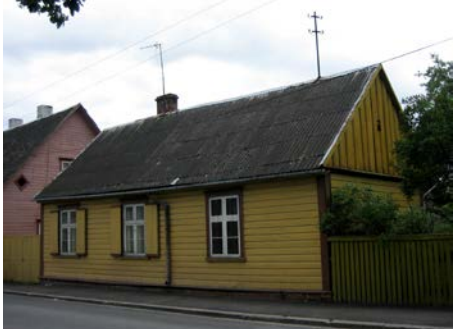
Karja tn 23A	Väike ühekorruseline viilkatusega puitelamutüüp pikiküljega tänavajoonel. Ehitatud koos keldriga. Dateeritav 19.sajandi keskpaika. Ainulaadse dekoorielemendina fassaadil aknaava imitatsioon. Ebasobiv katusekattematerjal. Hästi säilinud oma ajastu hoonetüübi esindaja. Omab olulist rolli piirkonna miljöö kujundamisel.	529	138	1	VV

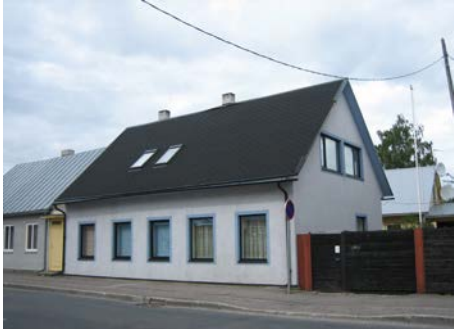
Karja tn 24	Ehitatud 1921.aastal koos pesuköögi, kuuride ja kaevuga. Keskmise suurusega 1,5korruseline viilkatusega puitelam, pikiküljega tänavajoonel. Hoone algne välisilme ei ole renoveerimistöde järgselt loetav. Tõenäoliselt on algselt tänavapoolsel fassaadil asetsenud keskteljel välisuks. Hoone maht ja asetus tänava suhtes vastavad piirkonnas ajalooliselt väljakujunenud traditsioonidele. Ebasobivad avatäited ja välisviimistlus. Omab toetavat rolli piirkonna miljöö kujundamisel. Soovi korral võib asendada naaberhoonetega harmoneeruvate parameetrite (maht, asetus, materjal, räästajoon) alusel.	878	289	1,5	MV

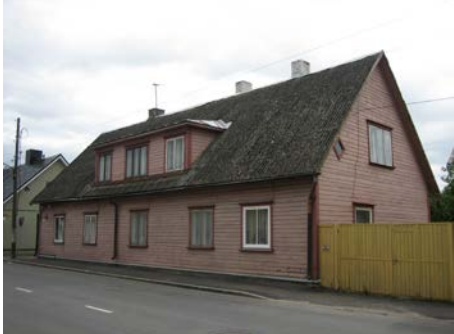
Karja tn 25	Ehitatud 1828.aastal koos pesuköögi ja kuuriga. Suur 1,5korruseline kõrge viilkatusega puitelamutüüp pikiküljega tänavajoonel. Hoone algne välisilme ei ole renoveerimistööde järgselt loetav. Tõenäoliselt on algselt tänavapoolisel fassaadil asetsenud keskteljel välisuks. Hoone maht, materjalikasutus ja asetus tänava suhtes vastavad piirkonnas ajalooliselt väljakujunenud traditsioonidele. Ebasobivad avatäited ja katusekattematerjal. Omab toetavat rolli piirkonna miljöö kujundamisel.	495	260	1,5	MV

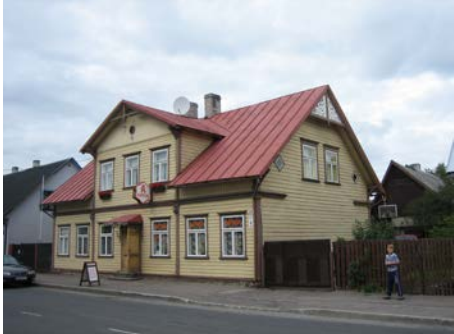
Karja tn 27	Keskmise suurusega 1,5korruseline ja põhimahust eraldi asetatud tuulekojaga puitelamutüüp, pikiküljega tänavajoonel. Esimesel korrusel äriruumid. Varasemad fassaadi remonttööd on oluliselt kahandanud hoone arhitektuurset väärtust. Ebasobivad plastikust avatäited ja piirdelauad, laudis ja plekk-kattega korsten. Silmapaistev välisuks. Tüüpiline hoonetüübi esindaja. Omab toetavat rolli piirkonna miljöö kujundamisel.	570	134	1,5	MV

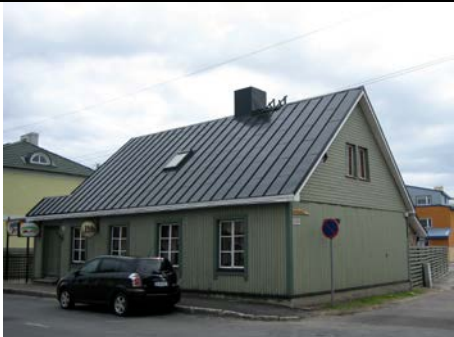
Karja tn 28	Ehitatud 1895.aastal koos kuuridega. Väike 1,5korruseline viilkatusega puitelamu pikiküljega tänavajoonel. Keskteljel asetsev katusekorruse väljaehitus on pärit hilisemast perioodist. Tagasihoidliku dekooriga. Traditsiooniline materjalikasutus. Ebasobivad plastikust avatäited. Omab toetavat rolli piirkonna miljöö kujundamisel.	864	193	1,5	V

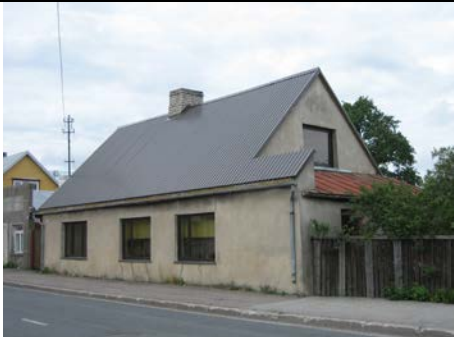
Karja tn 30	Ehitatud 1874.aastal kuuridega. Keskmise suurusega 1,5korruseline ja põhimahust eraldi asetatud tuulekojaga puitelamutüüp, pikiküljega tänavajoonel. Hoone välisilme ei ole renoveerimistöde järgselt loetav. Algselt on tänavapoolsel fassaadil asetsenud välisuks. Hoone maht ja asetus tänava suhtes vastavad piirkonnas ajalooliselt väljakujunenud traditsioonidele. Ebasobivad avatäited, akende kuju, välisviimistlus. Omab toetavat rolli piirkonna miljöö kujundamisel. Soovi korral võib asendada naaberhoonetega harmoneeruvate parameetrite (maht, asetus, materjal, räästajoon) alusel.	1624	295	1,5	MV

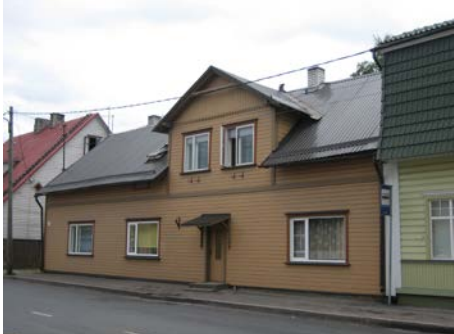
Karja tn 31	Ehitatud 1893.aastal koos pesuköögi, kuuri ja kaevuga. Keskmise suurusega 1,5korruseline viilkatusega ja keskse katusekorruse väljaehitusega puitelamutüüp pikiküljega tänavajoonel. Hoone algne välisilme ei ole renoveerimistöde järgselt loetav. Ebasobivad avatäited ja akende kuju. Hoone maht ja asetus tänava suhtes vastavad piirkonnas ajalooliselt väljakujunenud traditsioonidele. Omab toetavat rolli piirkonna miljöö kujundamisel.	624	227	1,5	MV

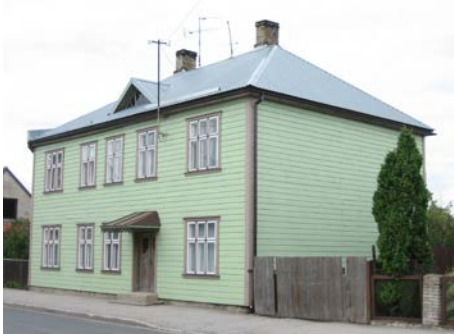
Karja tn 32	Ehitatud 1924.aastal koos pesuköögi ja kuuriga. 2korruseline madala kelpkatusega puitelamutüüp pikiküljega tänavajoonel. Silmapaistev välisüks ja ehistuuleliistud akendel. Hästi säilinud ajastu tüüpiline hoonetüübi näide. Omab olulist rolli piirkonna miljöö kujundamisel.	817	196	2	VV

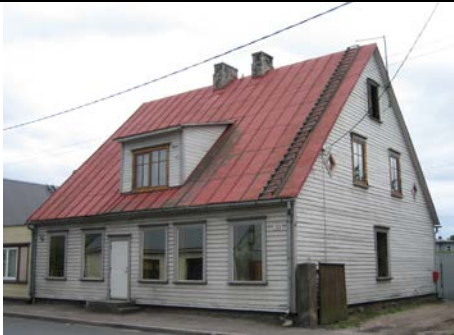
Karja tn 33	Ehitatud 1895.aastal. Keskmise suurusega 1,5korruseline kõrge viilkatusega puitelamu. Hoone algne välisilme ei ole renoveerimistöde järgselt loetav. Ebasobivad avatäited. Hoone maht, materjalikasutus ja asetus tänava suhtes vastavad piirkonnas ajalooliselt väljakujunenud traditsioonidele. Omab toetavat rolli piirkonna miljöö kujundamisel.	833	248	1,5	MV

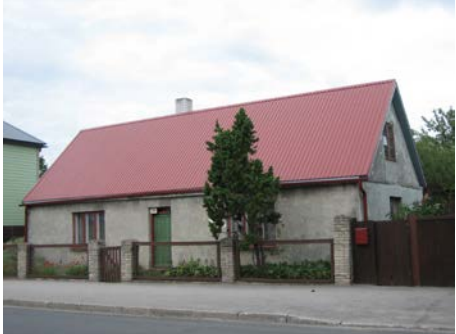
Karja tn 34	Keskmise suurusega 1,5korruseline keskteljel asuva ukse ja viilkatusega puitelamu. Hoone algne välisilme ei ole renoveerimistöõde järgselt loetav. Ebasobivad avatäited, akende kuju ja fassaadi välisviimistlus. Hoone maht ja asetus tänava suhtes vastavad piirkonnas ajalooliselt väljakujunenud traditsioonidele. Omab toetavat rolli piirkonna miljöö kujundamisel. Soovi korral võib asendada naaberhoonetega harmoneeruvate parameetrite (maht, asetus, materjal, räästajoon) alusel.	908	191	1	MV

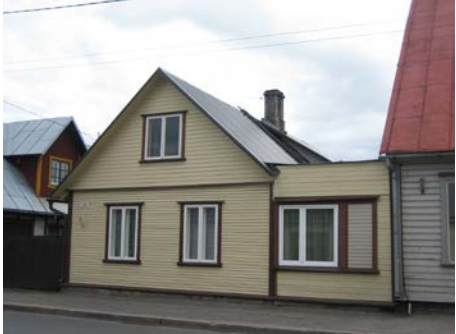
Karja tn 35	Väike 1,5korruseline viilkatusega puitelamtüüp, otsafassaadiga tänavajoonel. Ehitatud koos aiamaia, kuuride ja kaevuga. Hoone algne välisilme ei ole renoveerimistöõde järgselt loetav. Ebasobiv juurdeehitus agselt plankaia otstarvet täitnud seinas. Hoone maht, materjalikasutus ja asetus tänava suhtes vastavad piirkonnas ajalooliselt väljakujunenud traditsioonidele. Omab toetavat rolli piirkonna miljöö kujundamisel.	598	169	1,5	MV

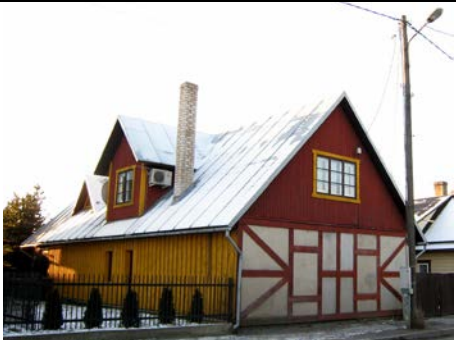
Karja tn 35A	Ehitatud 1860.aastal. Väike 1,5korruseline viilkatusega puitelamtüüp, otsafassaadiga tänavajoonel. Hoone algne välisilme ei ole renoveerimistöõde järgselt loetav. Fassaadil oleva markeeringu järgi on oletatav, et algselt on tänava pool onud kolm akent. Hoone maht ja asetus tänava suhtes vastavad piirkonnas ajalooliselt väljakujunenud traditsioonidele. Omab toetavat rolli piirkonna miljöö kujundamisel.	593	187	1,5	MV

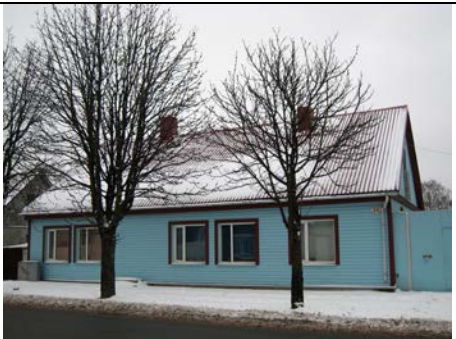
Karja tn 36	Ehitatud 1800.aastal koos kuuride, käimla ja kaevuga. Keskmise suurusega 1,5korruseline viilkatusega puitelamu, pikiküljega tänavajoonel. Hoone algne välisilme ei ole renoveerimistöde järgselt loetav. Ebasobivad avatäited, nn prantsuse rõdu katuselause korrusel ja muudetud akende kuju. Hoone maht, materjalikasutus ja asetus tänava suhtes vastavad piirkonnas ajalooliselt väljakujunenud traditsioonidele. Omab toetavat rolli piirkonna miljöö kujundamisel.	915	207	1	MV

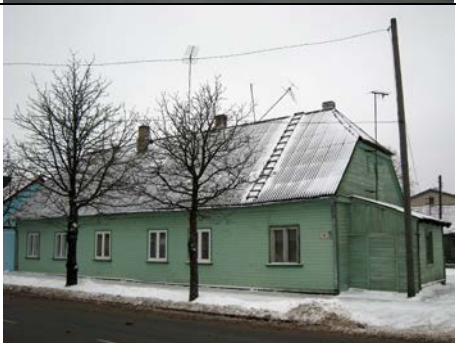
<p>Karja tn 39/41</p>	<p>Kinnistul asuvad 2 elamut.  Karja tn 39: Väike 1,5korruseline poolkelpkatusega puitelamtüüp, otsafassaadiga tänavajoonel. Hoone algne välisilme ei ole renoveerimistöõde järgselt loetav. Ebasobiv katuse kattematerjal. Hoone maht ja asetus tänava suhtes vastavad piirkonnas ajalooliselt väljakujunenud traditsioonidele. Omab toetavat rolli piirkonna miljöö kujundamisel.</p> <p>Karja tn 41: Keskmise suurusega 1,5korruseline kõrge viilkatusega keskse katusekorruse väljaehitusega kiviellamu, mille esimesel korrusel asuvad äriruumid. Hoone algne välisilme ei ole renoveerimistöõde järgselt loetav. Ebasobiv katuse kattematerjal. Hoone maht ja asetus tänava suhtes vastavad piirkonnas ajalooliselt väljakujunenud traditsioonidele. Omab toetavat rolli piirkonna miljöö kujundamisel. Soovi korral võib asendada naaberhoonetega harmoneeruvate parameetrite (maht, asetus, materjal, räästajoon) alusel.</p>	<p>882</p>	<p>340</p>	<p>1,5</p>	<p>MV</p>

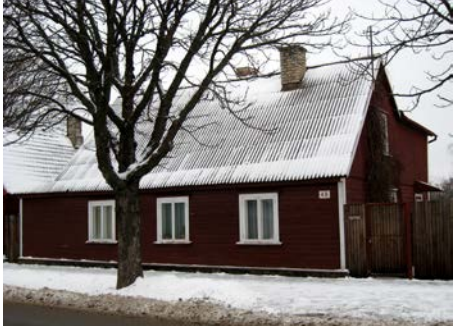
Karja tn 49	Kinnistul asub 1845.aastal 2 elamut. Tänavapoolne elamu: Väike 1,5korruseline viilkatusega ja 4teljelise fassaadiga puitelamutüüp, pikiküljega tänavajoonel. Hoone algne välisilme ei ole renoveerimistöde järgselt loetav. Ebasobivad avatäited. Hoone maht ja asetus tänava suhtes vastavad piirkonnas ajalooliselt väljakujunenud traditsioonidele. Omab toetavat rolli piirkonna miljöö kujundamisel.	570	118	1,5	MV

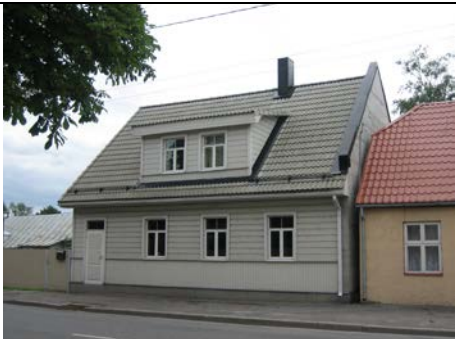
Karja tn 50	Ehitatud 1820.aastal koos kuuride, kaevu ja käimlaga. Väike 1,5korruseline viilkatusega puitelamtüüp, otsafassaadiga tänavajoonel. Põhimahuga risti olev hoonetiib on tõenäoliselt hilisem juurdeehitus. Hoone algne välisilme ei ole renoveerimistöde järgselt loetav. Ebasobivad avatäited. Hoone maht ja asetus tänava suhtes vastavad piirkonnas ajalooliselt väljakujunenud traditsioonidele. Omab toetavat rolli piirkonna miljöö kujundamisel.	698	168	1,5	MV

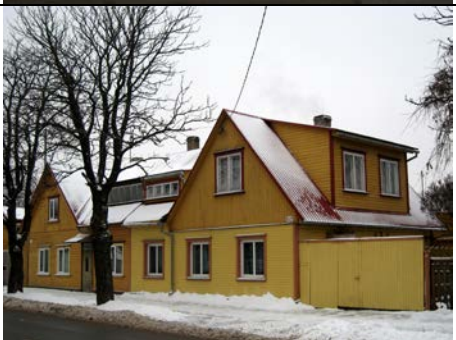
Karja tn 51	Keskmise suurusega 1,5korruseline kõrge ristviilkatusega puitelamutüüp. Ehitatud tõenäoliselt 1930.aastatel koos ajamaja, sauna,kaevu ja kuuridega. Hoone algne välisilme ei ole renoveerimistöõde järgselt loetav. Ebasobivad avatäited. Algupärane silmapaistev välisüks ja katusekate. Hoone maht ja asetus tänava suhtes vastavad piirkonnas ajalooliselt väljakujunenud traditsioonidele. Omab toetavat rolli piirkonna miljöö kujundamisel.	1139	243	1,5	V

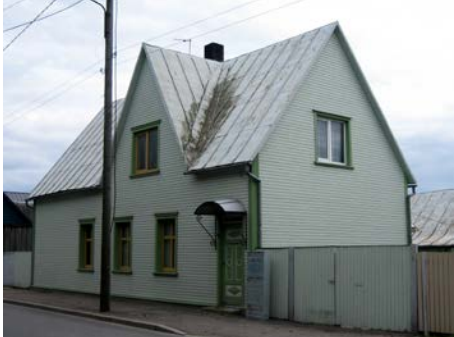
Karja tn 52	Ehitatud 1880.aastal. Keskmise suurusega 1,5korruseline puitelamu kõrge viilkatusega pikiküljega tänavajoonel. Hoone vasakul küljel madalakaldelise viilkatusega tiibhoone. Osaliselt algupärane puitlaudis ja aknad ning hoonemaht. Ebasobiv katusekattematerjal. Erandlik oma ajastu hoonetüübi esindaja. Omab olulist rolli piirkonna miljöö kujundamisel.	2255	456	1,5	V

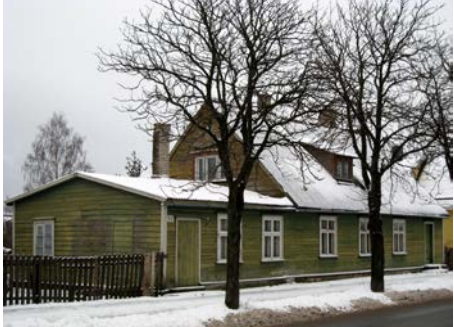
Karja tn 53	Ehitatud 1890.aastal koos kuuride, pesuköögi, kaevu ja käimlaga. Keskmise suurusega 1,5korruseline keskteljel asuva ukse ja viilkatusega puitelamutüüp pikiküljega tänavajoonel. Hästi säilinud originaaldetailides, traditsioonilise fassaadikujundusega. Silmapaistev välisüks. Ebasobiv katusekattematerjal. Tüüpiline oma ajastu hoonetüübi esindaja. Omab olulist rolli piirkonna miljöö kujundamisel.	1023	164	1,5	V

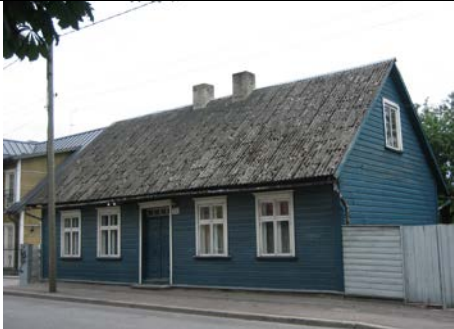
Karja tn 54	Väike 1,5korruseline poolkelpkatusega puitelamtüüp, otsafassaadiga tänavajoonel. Ehitatud koos kuuride, pesuköögi, käimla ja kaevuga. Hoone algne välisilme ei ole renoveerimistöde järgselt loetav. Ebasobivad avatäited. Hoone maht ja asetus tänava suhtes vastavad piirkonnas ajalooliselt väljakujunenud traditsioonidele. Omab toetavat rolli piirkonna miljöö kujundamisel.	610	121	1,5	MV

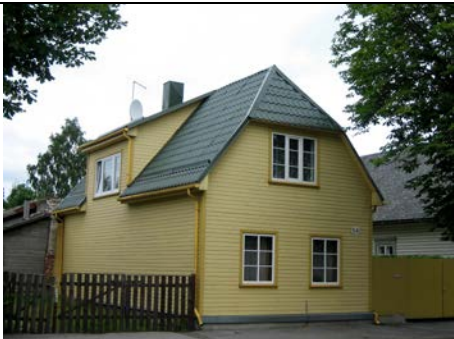
Karja tn 55	Ehitatud 2007.aastal. Tüpoloogialt püüab samastuda ajaloolise, otsaviiluga tänavale suunatud hoonetüübiga. Hoone maht, materjalikasutus ja asetus tänava suhtes vastavad piirkonnas ajalooliselt väljakujunenud traditsioonidele. Omab toetavat rolli piirkonna miljöö kujundamisel.	1005	199	1,5	MV

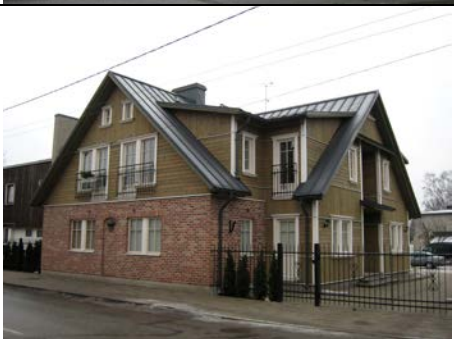
Karja tn 56	Ehitatud 1940.aastal koos pesuköögi ja keldriga. Väike 1,5korruseline poolkelpkatusega puitelamtüüp, otsafassaadiga tänavajoonel. Hoone algne välisilme ei ole renoveerimistöde järgselt loetav. Hoone maht, materjalikasutus ja asetus tänava suhtes vastavad piirkonnas ajalooliselt väljakujunenud traditsioonidele. Omab toetavat rolli piirkonna miljöö kujundamisel.	1097	182		MV

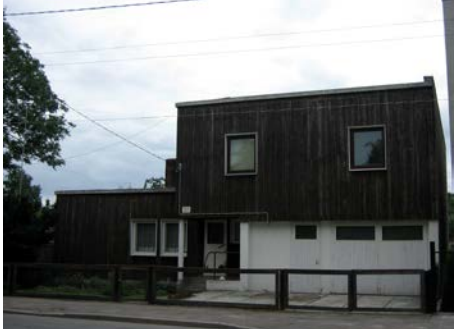
Karja tn 58	Väike 1,5korruseline poolkelpkatusega puitelamutüüp, otsafassaadiga tänavajoonel. Hoone algne välisilme ei ole renoveerimistöode järgselt loetav. Ebasobiv katuse katematerjal. Hoone maht ja asetus tänava suhtes vastavad piirkonnas ajalooliselt väljakujunenud traditsioonidele. Omab toetavat rolli piirkonna miljöö kujundamisel.	593	158	1,5	MV

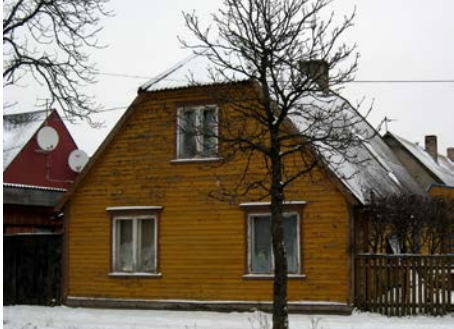
Karja tn 59	Ehitatud 1904.aastal koos kuur-pesuköögi. lehtla ja kaevuga. Väike 1,5korruseline viilkatusega ja 4teljelise fassaadiga puitelamutüüp, pikiküljega tänavajoonel. Ebasobivad avatäited. Silmapaistev välisuks ja varikatuse sepisraam. Hoone maht ja asetus tänava suhtes vastavad piirkonnas ajalooliselt väljakujunenud traditsioonidele. Tüüpiline oma ajastu hoonetüübi esindaja. Omab toetavat rolli piirkonna miljöö kujundamisel.	850	115	1	MV

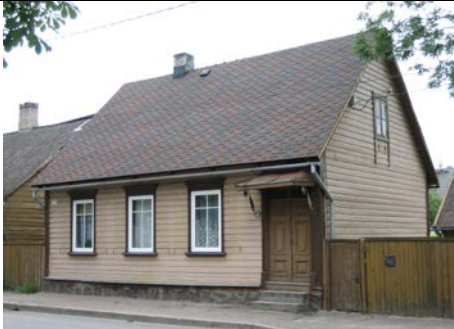
Karja tn 60	Ehitatud 1959.aastal koos pesuköök-kuuriga. Keskmise suurusega 1,5korruseline kõrge viilkatusega kiviellamutüüp, pikikülg paralleelne tänavajoonega. Hoone säilinud valdavalt algupärasena. Tüüpiline oma ajastu näide elamuehitusest, mis oma materjalikasutuse ja positsiooniga eirab ajalooliselt väljakujunenud arhitektuuri traditsioone. Omab toetavat rolli Karja tn 60-60C hoonete ansambelis. Miljöoliselt väärtusetu arhitektuuri näide.	600	125	1,5	_____

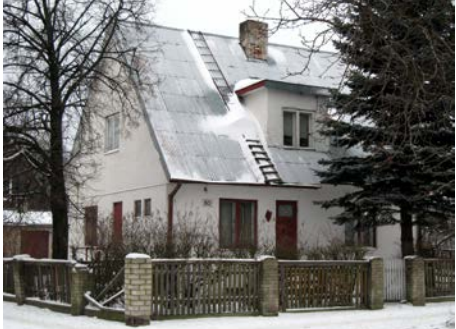
Karja tn 60A	Ehitatud 1959.aastal koos saun-kuuriga. Keskmise suurusega 1,5korruseline kõrge viilkatusega kiviellamutüüp, pikikülg paralleelne tänavajoonega. Hoone algne välisilme ei ole renoveerimistöde järgselt loetav. Näide, mille puhul on tegemist algse fassaadi „stiilsemaks” renoveerimisega. Ei järgi ajalooliselt väljakujunenud linnaehituslikku situatsiooni. Omab toetavat rolli Karja tn 60-60C hoonete ansambelis. Miljöoliselt väärtusetu arhitektuuri näide.	608	133	1,5	_____

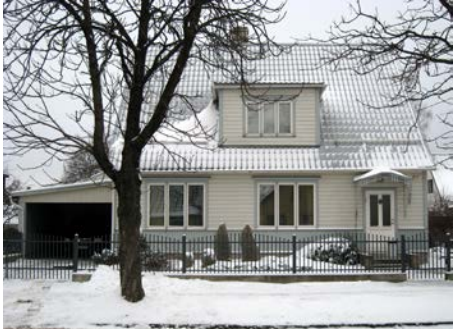
Karja tn 60B	Ehitatud 1955.aastal koos saun-kuuri ja kaevuga. Keskmise suurusega 1,5korruseline kõrge viilkatusega kiviellamutüüp, pikikülg paralleelne tänavajoonega. Hoone algne välisilme ei ole renoveerimistöde järgselt loetav. Ebasobivad avatäited. Tüüpiline oma ajastu näide elamuehitusest, mis oma materjalikasutuse ja positsiooniga eirab ajalooliselt väljakujunenud arhitektuuri traditsioone. Omab toetavat rolli Karja tn 60-60C hoonete ansambelis. Miljöoliselt väärtusetu arhitektuuri näide.	600	220	1,5	_____

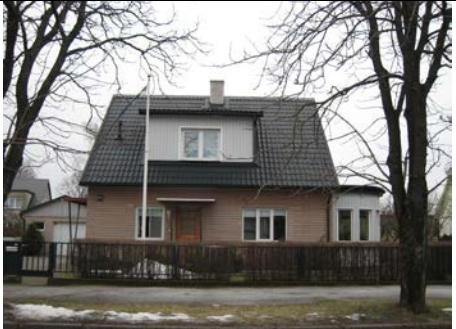
Karja tn 60C	Ehitatud 1959.aastal koos pesuköök-kuuri, kaevu ja basseiniga. Keskmise suurusega 1,5korruseline kõrge viilkatusega kivi lamutüüp, pikikülj paralleelne tänavajoonega. Hoone säilinud valdavalt algupärasena. Tüüpiline oma ajastu näide elamuehitusest, mis oma materjalikasutuse ja positsiooniga eirab ajalooliselt väljakujunenud arhitektuuri traditsioone. Omab toetavat rolli Karja tn 60-60C hoonete ansambelis. Miljööliselt väärtusetu arhitektuuri näide.	900	196	1,5	—	 
Karja tn 61	Ehitatud 1890.aastal koos kuuride, pesuköögi ja kaevuga. Keskmise suurusega 1,5korruseline keskteljel asuva ukse ja viilkatusega puitlamutüüp pikiküljega tänavajoonel. Algupärane puitlaudis, akende piirdelauad ja karniisid ning välisuks. Ebasobiv katuse kattmaterjal. Tüüpiline oma ajastu hoonetüübi esindaja. Omab toetavat rolli piirkonna miljöö kujundamisel.	594	178	1	MV

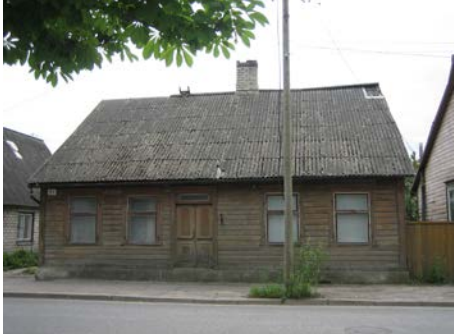
Karja tn 62	Väike 1,5korruseline viilkatusega puitlamutüüp, pikiküljega tänavajoonel. Hoone algne välisilme ei ole renoveerimistööde järgselt loetav. Tõenäoliselt algselt olnud fassaadikattmaterjaliks puitlaudis ja kitsamad aknaavad. Hoone maht vastab piirkonnas ajalooliselt väljakujunenud traditsioonidele. Omab toetavat rolli piirkonna miljöö kujundamisel. Soovi korral võib asendada naaberhoonetega harmoneeruvate parameetrite (maht, asetus, materjal, räästajoon) alusel.	600	165		MV

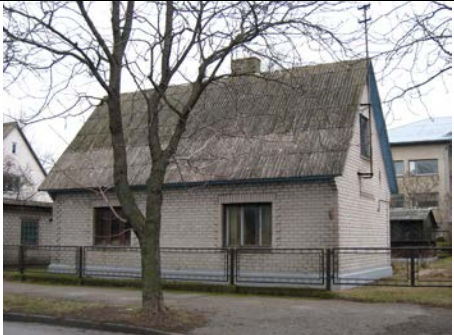
Karja tn 63	Väike 1,5korruseline viilkatusega puitelamutüüp, otsafassaadiga tänavajoonel. Hoone maht ja asetus tänava suhtes vastab piirkonnas ajalooliselt väljakujunenud traditsioonidele. Omab toetavat rolli piirkonna miljöö kujundamisel. Soovi korral võib asendada naaberhoonetega harmoneeruvate parameetrite (maht, asetus, materjal, räästajoon) alusel.	1254	155	1	MV

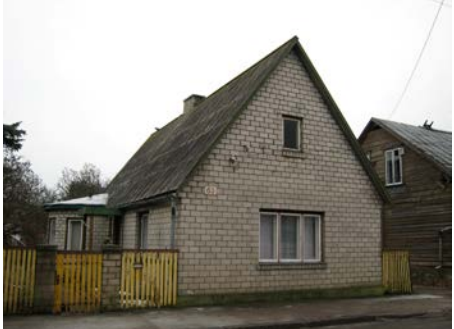
Karja tn 64	Ehitatud 1918.aastal koos kuur-pesuköögi ja kaevuga. Väike 1,5korruseline viilkatusega puitelamu. Hoone algne välisilme ei ole renoveerimistöde järgselt loetav. Erandlikult asetsev hoonetüüp. Ebasobiv katuse kattmaterjal ja avatäited. Hoone maht vastab piirkonnas ajalooliselt väljakujunenud traditsioonidele. Soovi korral võib asendada naaberhoonetega harmoneeruvate parameetrite (maht, asetus, materjal, räästajoon) alusel.	693	135		MV	 
Karja tn 65	Keskmise suurusega 1,5korruseline viilkatusega ja keskse katusekorruse väljaehitusega historitsistlik puitelamutüüp pikiküljega tänavajoonel. Ebasobivad avatäited, silmapaistev uks. Hoone tänavapoolsel küljel liitub põhimahuga ühekorruseline krohvkattega hoonetiib, milles on äriruumid. Suhteliselt hästi säilinud, Pärnu kuurordiarhitektuurile iseloomulik hoonetüübi esindaja. Omab olulist rolli piirkonna miljöö kujundamisel.	740	206	1,5	VV

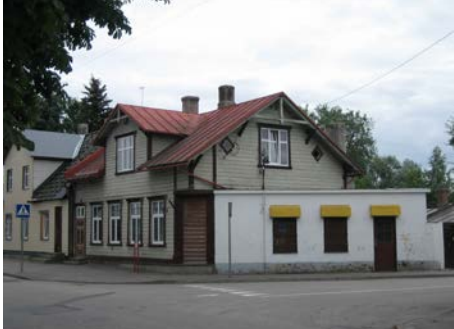
Karja tn 66	<p>Kinnistul 2 elamut.</p> <p>Väike ühekorruseline viilkatusega puitlamutüüp, pikiküljega tänavajoonel. Ehitatud 1900. aastal. Hoone algne välisilme ei ole renoveerimistööde järgselt loetav. Ebasobiv katuse kattematerjal ja avatäited. Hoone maht ja asetus tänava suhtes vastavad piirkonnas ajalooliselt väljakujunenud traditsioonidele. Omab toetavat rolli piirkonna miljöö kujundamisel.</p> <p>2korruseline viilkatusega kiviellamu pikiküljega tänavajoonel. Hoone maht ja asetus tänava suhtes vastavad piirkonnas ajalooliselt väljakujunenud traditsioonidele. Pooleliolev ehitis. Ebasobivad avatäited.</p>	616	183	1,5; 1	MV; _____

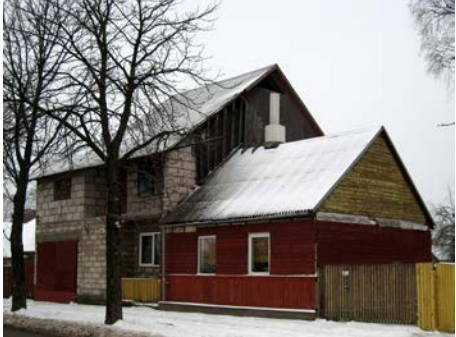
<p>Karja tn 67 ja 69</p>	<p>Kinnistul asub kolm elamut.</p> <p>Karja tn 67: Keskmise suurusega 1,5korruseline viilkatusega ja keskse katusekorruse väljaehitusega puitelamutüüp pikiküljega tänavajoonel. Hoone algne välisilme ei ole renoveerimistöõde järgselt loetav. Ebasobivad avatäited. Hoone maht ja asetsus tänava suhtes vastavad piirkonnas ajalooliselt väljakujunenud traditsioonidele. Omab toetavat rolli piirkonna miljöö kujundamisel.</p> <p>Karja tn 69: Väike ühekorruseline viilkatusega puitelamutüüp, pikiküljega tänavajoonel. Ehitatud 1900.aastal. Hoone algne välisilme ei ole renoveerimistöõde järgselt loetav. Ebasobivad avatäited. Hoone maht ja asetsus tänava suhtes vastavad piirkonnas ajalooliselt väljakujunenud traditsioonidele. Omab toetavat rolli piirkonna miljöö kujundamisel.</p> <p>Väike 1,5korruseline viilkatusega puitelamutüüp, otsafassaadiga tänavajoonel. Ehitatud 1900.aastal. Hoone algne välisilme ei ole renoveerimistöõde järgselt loetav. Hoone maht, materjalikasutus ja asetsus tänava suhtes vastavad piirkonnas ajalooliselt väljakujunenud traditsioonidele. Omab toetavat rolli piirkonna miljöö kujundamisel.</p>	<p>1700</p>	<p>430</p>	<p>1,5; 1</p>	<p>MV</p>

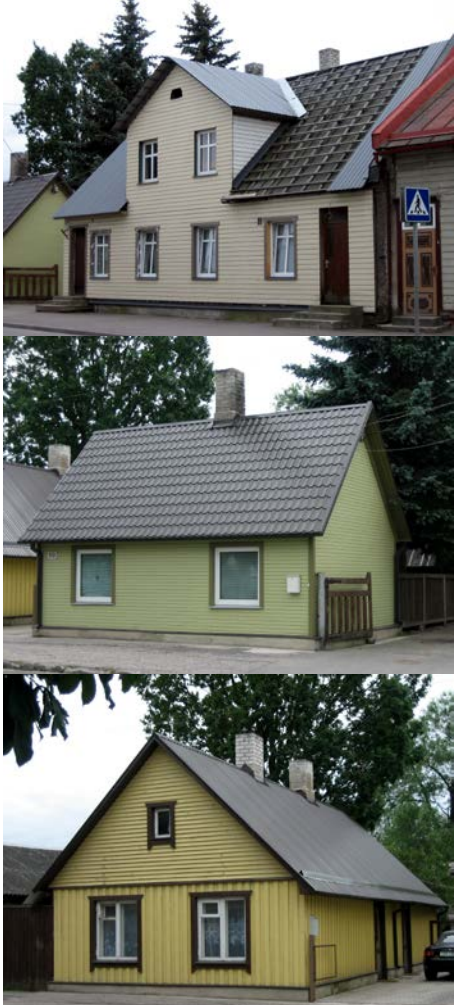
Karja tn 68	Ehitatud 1922.aastal koos pesuköögi,kuuri ja kaevuga. Väike 1,5korruseline viilkatusega ja 4teljelise fassaadiga puitelamutüüp, pikiküljega tänavajoonel. Suhteliselt hästi originaaldetailides säilinud näide.Tüüpiline hoonetüübi esindaja. Omab olulist rolli piirkonna miljöö kujundamisel.	1736	136	1	VV

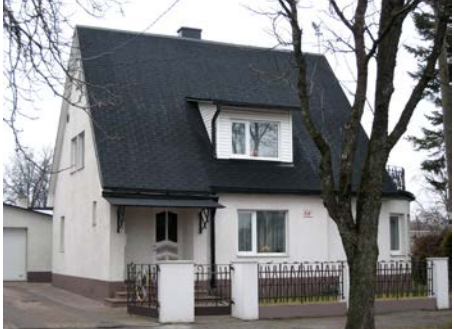
Karja tn 68A	Ehitatud 1955.aastal. Keskmise suurusega 1,5korruseline kõrge viilkatusega kivielamutüüp, pikikülj paralleelne tänavajoonega. Hoone algupärane välisilme ei ole renoveerimisjärgselt loetav, sobimatud avatäited. Tüüpiline oma ajastu näide elamuehitusest, mis oma materjalikasutuse ja positsiooniga eirab ajalooliselt väljakujunenud arhitektuuri traditsioone. Miljöoliselt väärtusetu arhitektuuri näide.	707	167	1,5	—

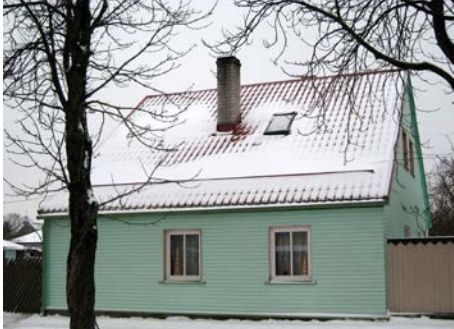
Karja tn 70	Ehitatud 1860.aastal. Väike 1,5korruseline viilkatusega puitelamu, pikiküljega tänavajoonel. Hoone algne välisilme ei ole renoveerimistöde järgselt loetav. Ebasobivad avatäited. Hoone maht ja asetus tänava suhtes vastavad piirkonnas ajalooliselt väljakujunenud traditsioonidele. Omab toetavat rolli piirkonna miljöö kujundamisel.	625	111	1,5	MV

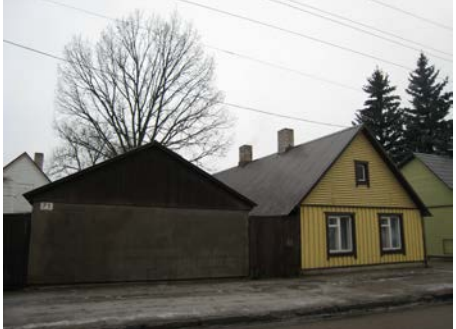
Karja tn 71	Väike 1,5korruseline viilkatusega puitelamu asetseb krundi keskel otsaviiluga tänava suunas. Otsaviiluga tänavajoonel ühekorruseline tsementkrohvkattega abihoone. Abihoone maht ja asetus tänava suhtes vastavad piirkonnas ajalooliselt väljakujunenud traditsioonidele. Soovi korral võib asendada naaberhoonetega harmoneeruvate parameetrite (maht, asetus, materjal, räästajoon) alusel.	643	118	1	_____

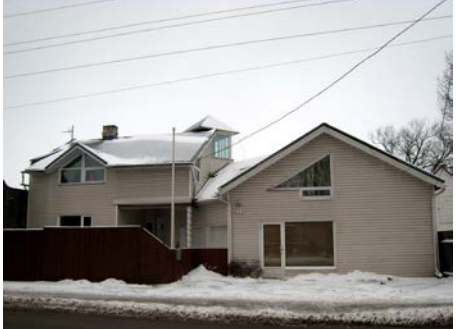
A photograph of a modern, two-story house with light-colored horizontal siding and a gabled roof. The house is surrounded by snow, indicating winter. A dark red fence is visible in the foreground.

Karja tn 72	Ehitatud 1930.aastal koos saun-kuuriga. Väike 1,5korruseline viilkatusega puitelamu pikiküljega tänavajoonel, nurgakrundil. Nurgakrundile omaselt traditsioonilise kompositsioonilise ülesehitusega hoone, millega ristub viilkatusega ühekorruseline hoonetiib Karjamaa tänavalt. Tagasihoidliku dekooriga. Algupärane plekk-katus, akna piirdelauad ja osaliselt puitlaudis. Ebasobivad avatäited. Oma ajastu erandlik hoonetüübi esindaja. Omab toetavat rolli piirkonna miljöö kujundamisel.	610	201	1	V

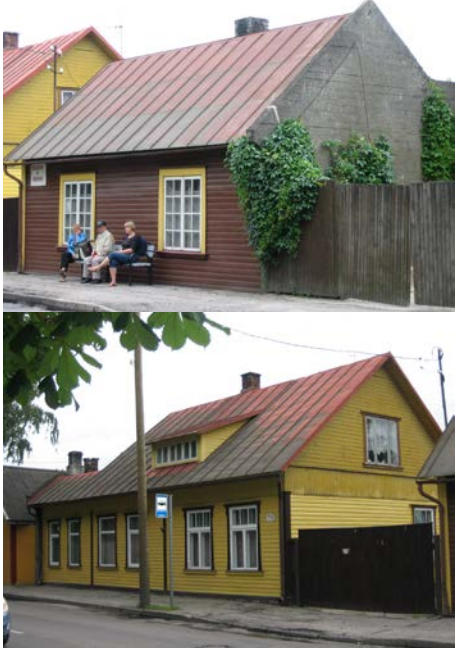
<p>Karja tn 73</p>	<p>Kinnistu on 2 tänavaäärset hoonet. Ehitatud 1923.aastal koos kuuride, käimla, keldri ja majandushoonega. 1,5korruseline viilkatusega puitelamutüüp, pikiküljega tänavajoonel. Suhteliselt hästi säilinud näide. Mõned üksikud ebasobivad plastikust aknad. Erandlikult pikaks venitatud üldkavatis. Vasak hoonetiib madalam põhimahust, ümberehitatud?. Fassaadi ilmestavad pilastrid ja akna piirdelauad. Erandlik hoonetüübi esindaja. Omab olulist rolli piirkonna miljöö kujundamisel.</p> <p>Väike ühekorruseline viilkatusega puithoonetüüp, pikiküljega tänavajoonel. Tagasihoidliku dekooriga hoone on säilinud algupärasena kõigis detailides. Erandlikud, tiheda jaotusega aknaraamid. Tüüpiline hoonetüübi esindaja. Omab toetavat rolli piirkonna miljöö kujundamisel.</p>	<p>1533</p>	<p>431</p>	<p>1,5; 1</p>	<p>VV;V</p>

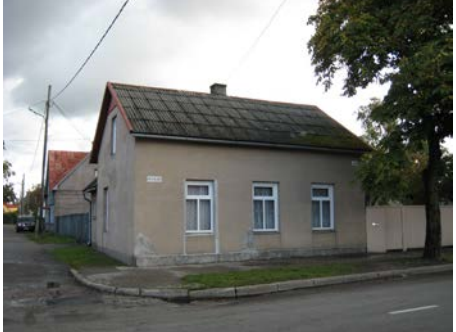
<p>Karja tn 74</p>	<p>Ehitatud 1900.aastal. Nn. trempelseinaga variant 1,5korruselisest viilkatusega puitelamutüübist, pikiküljega tänavajoonel. Paikneb nurgakrundil, mis eeldaks ehk esinduslikumat fassaadilahendust. Hoone algne välisilme ei ole renoveerimistöde järgselt loetav. Ebasobivad avatäited, fassaadi ja katuse kattmaterjal. Hoone maht ja asetus tänava suhtes vastavad piirkonnas ajalooliselt väljakujunenud traditsioonidele. Omab toetavat rolli piirkonna miljöö kujundamisel. Soovi korral võib asendada naaberhoonetega harmoneeruvate parameetrite (maht, asetus, materjal, räästajoon) alusel.</p>	<p>740</p>	<p>144</p>	<p>1</p>	<p>MV</p>

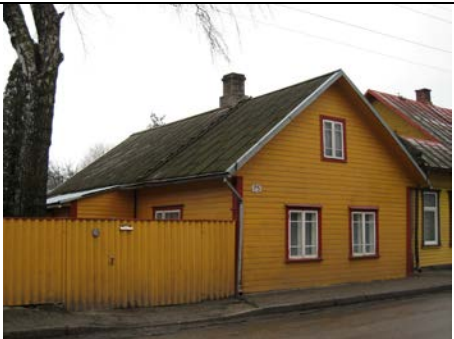
Karja tn 75	Väike 1,5korruseline viilkatusega puitelamtüüp, otsafassaadiga tänavajoonel. 3aknaga variant. Ehitatud tõenäoliselt 20.sajandi algul. Suhteliselt hästi säilinud näide.ebasobiv katuse kattmaterjal. Tüüpiline oma ajastu hoonetüübi esindaja. Omab olulist rolli piirkonna miljöö kujundamisel	1503	167	1	VV

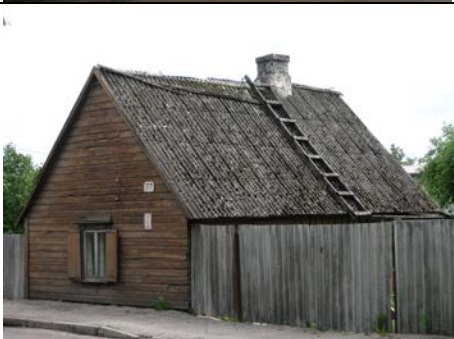
Karja tn 77	Väike 1,5korruseline viilkatusega puitelamtüüp, otsafassaadiga tänavajoonel. Ühe aknaga variant. Ehitatud tõenäoliselt 19.sajandi esimesel poolel. Üks vanimaid piirkonnas suhteliselt hästi säilinud hoonetüüpe. Ebasobiv katuse kattmaterjal. Kõrge vanuse väärtus. Tüüpiline oma ajastu hoonetüübi esindaja. Omab olulist rolli piirkonna miljöö ja hoonete ansambli kujundamisel.	1486	84	1	VV

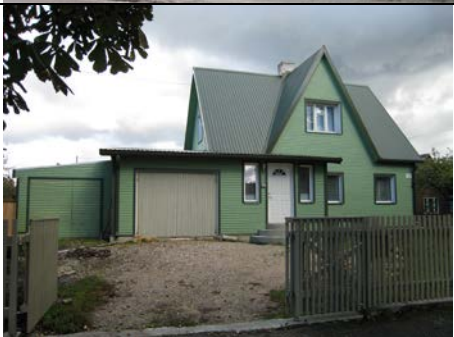
Karja tn 78	Ehitatud 1937.aastal koos pesuköögi, kuuri ja kaevuga. Keskmise suurusega 1,5korruseline kõrge ristviilkatusega puitelamutüüp. Erandlikult asetseb ehitis keset krunti. Hoone algne välisilme ei ole renoveerimistöde järgselt loetav. Ebasobivad avatäited ja juurdeehitis hoone vasakul küljel. Hoone maht ja tüpologia vastavad piirkonnas ajalooliselt väljakujunenud traditsioonidele. Omab toetavat rolli piirkonna miljöö kujundamisel.	1258	164	1,5	MV

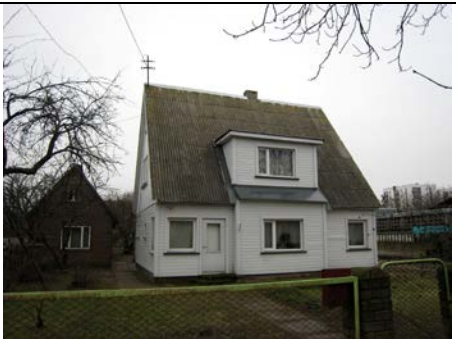
Karja tn 78A	Ehitatud 1980.aastal koos kuuri ja saunaga. 1,5korruseline kõrge viilkatusega kivielamutüüp, pikikülj paralleelne tänavajoonega. Hoone säilinud valdavalt algupärasena, ebasobivad avatäited. Tüüpiline oma ajastu näide elamuehitusest, mis oma materjalikasutuse ja positsiooniga eirab ajalooliselt väljakujunenud arhitektuuri traditsioone. Miljöoliselt väärtusetu arhitektuuri näide.	1252	230	1,5	_____

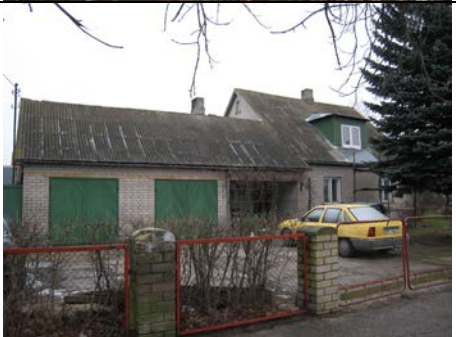
Karja tn 80	Ehitatud 1959.aastal koos saun-ait-kuuri ja basseini. Hoone vasakul küljel liitub põhimahuga abihoonetiib. Hoone säilinud valdavalt algupärasena, ebasobivad avatäited. Tüüpiline oma ajastu näide elamuehitusest, mis oma mastaabi, materjalikasutuse ja positsiooniga eirab ajalooliselt väljakujunenud arhitektuuri traditsioone. Miljöoliselt väärtusetu arhitektuuri näide.	1282	340		_____

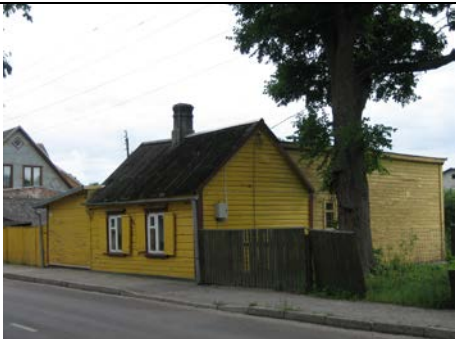
Karja tn 81	Ehitatud 1854.aastal koos kuuride ja käimlaga. Väike ühekorruseline viilkatusega puithoonetüüp, pikiküljega tänavajoonel. Tagasihoidliku dekooriga hoone on suhteliselt hästi säilinud näide. Hilisem juurdeehitus hooviküljel, ebasobiv katuse katematerjal. Äärmiselt väikse mahuga, tüüpiline hoonetüübi esindaja. Moodustab kuuri ja piirdeaiaga tervikliku ansambli. Omab olulist rolli piirkonna miljöö kujundamisel	1208	124	1	VV

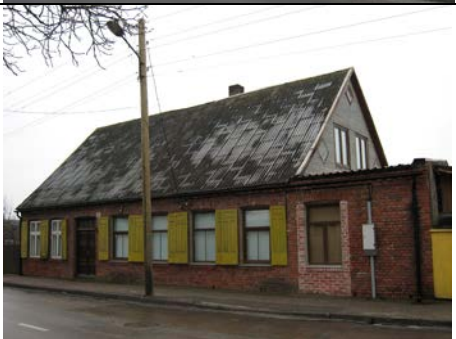
Karja tn 83	Ehitatud 1908.aastal koos keldri ja salvkaevuga. 1,5korruseline viilkatusega puitelamu pikiküljega tänavajoonel. Fassaadikujunduse muudab erandlikuks punastest tellistest fassaad hoone esimesel korrusel. Algselt tänavapoolses fassaadis olnud kaks välisust. Ebasobivad avatäited ja katuse katematerjal. Erandlik hoonetüübi näide. Omab olulist rolli piirkonna miljöö kujundamisel.	1175	294	1,5	V

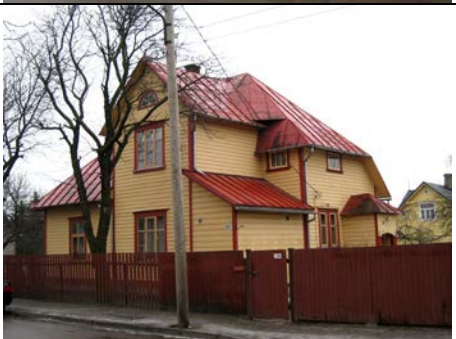
Karja tn 85	Ehitatud 1914.aastal koos kuur-pesuköögiga. Keskmise suurusega 1,5korruseline viilkatusega ja keskse katusekorruse väljaehitusega puitelamutüüp pikiküljega tänavajoonel. Fassaad kompositsioonilt asümmeetriliselt liigendatud vormidega. Säilinud algupärasena kõigis detailides. Hoonetüübi erandlik näide. Omab olulist rolli piirkonna miljöö kujundamisel.	1796	150	1,5	VV

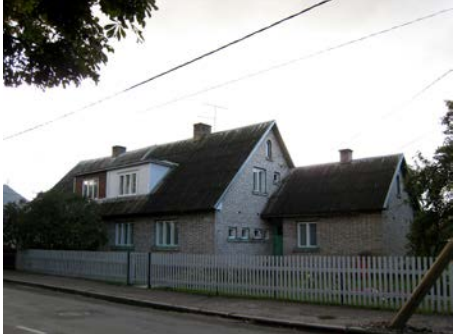
Karja tn 87	Ehitatud 1959.aastal. 1,5korruseline kõrge viilkatusega kiviellamutüüp, pikikülj paralleelne tänavajoonega. Kokku ehitatud kahest tüüpprojekti järgi teostatud hoonest. Hoone põhimahule liitub küljel abihoone. Hoone säilinud valdavalt algupärasena, ebasobivad avatäited. Tüüpiline oma ajastu näide elamuehitusest, mis oma mastaabi, materjalikasutuse ja positsiooniga eirab ajalooliselt väljakujunenud arhitektuuri traditsioone. Miljöoliselt väärtusetu arhitektuuri näide.	950	178	1,5
